# Procès-verbal de constat

**13 rue Gaston Bonnier**

**92600 ASNIERES SUR SEINE**

**Lot n°1 042** composé d'un appartement de 3 pièces situé au 4<sup>ème</sup> étage (entrée, cuisine, salle de bains, Wc, séjour, deux chambres, dégagement avec placard).

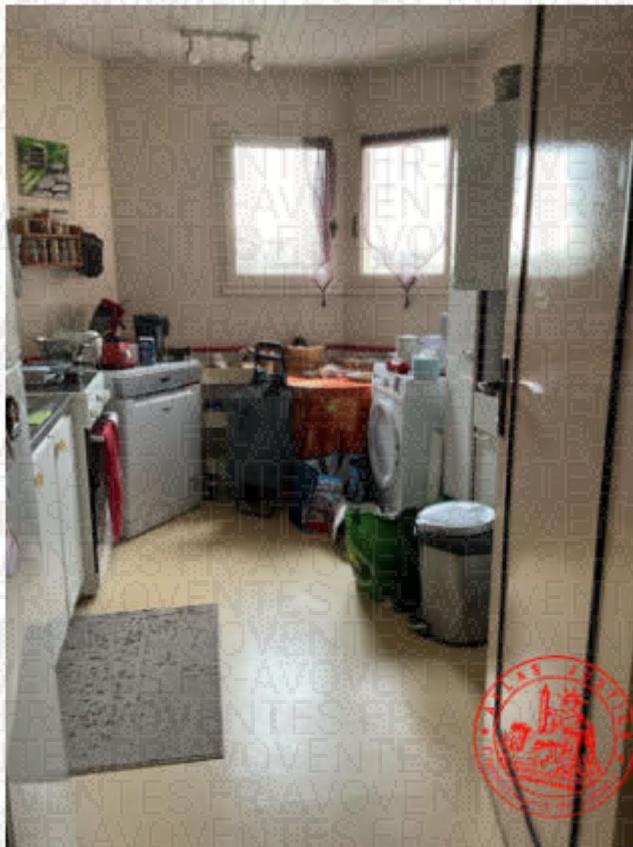
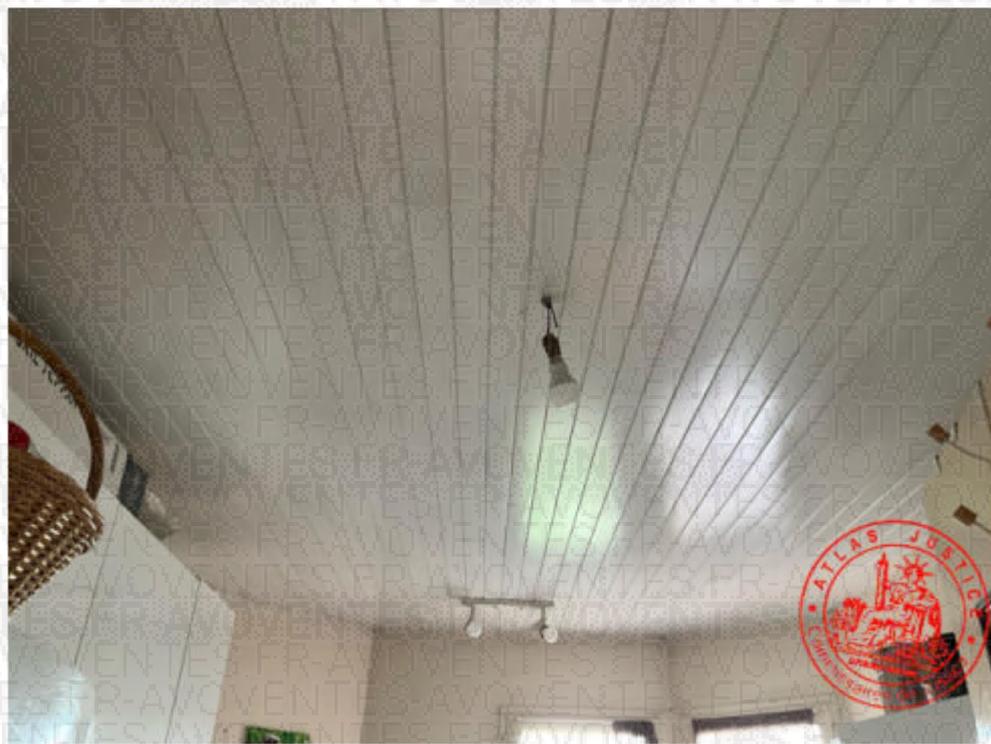
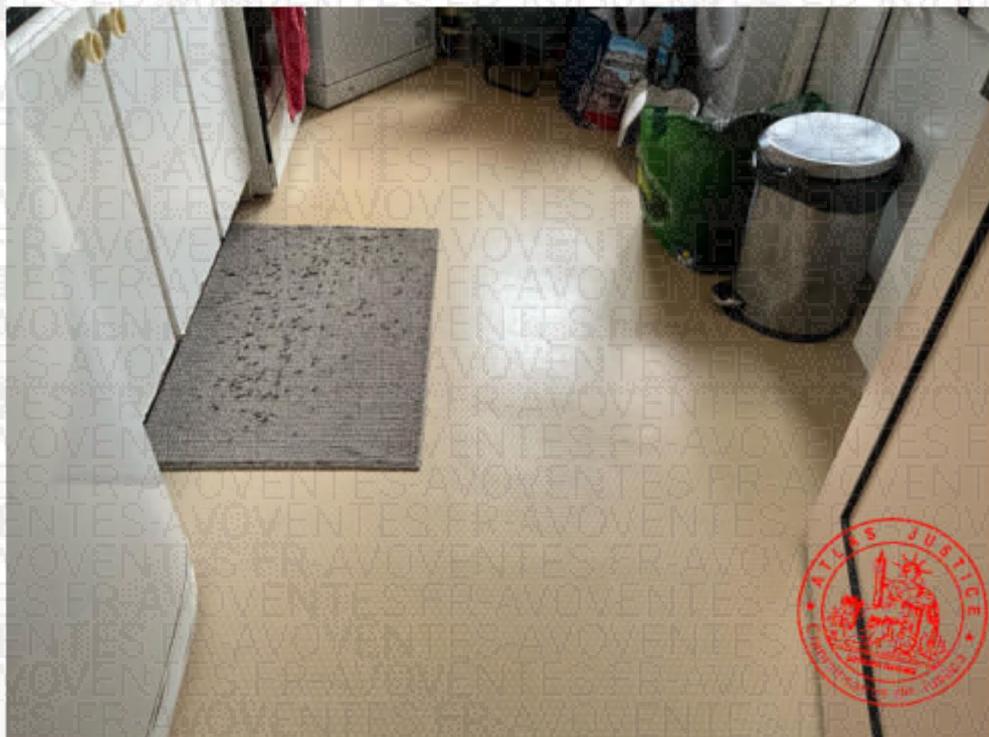
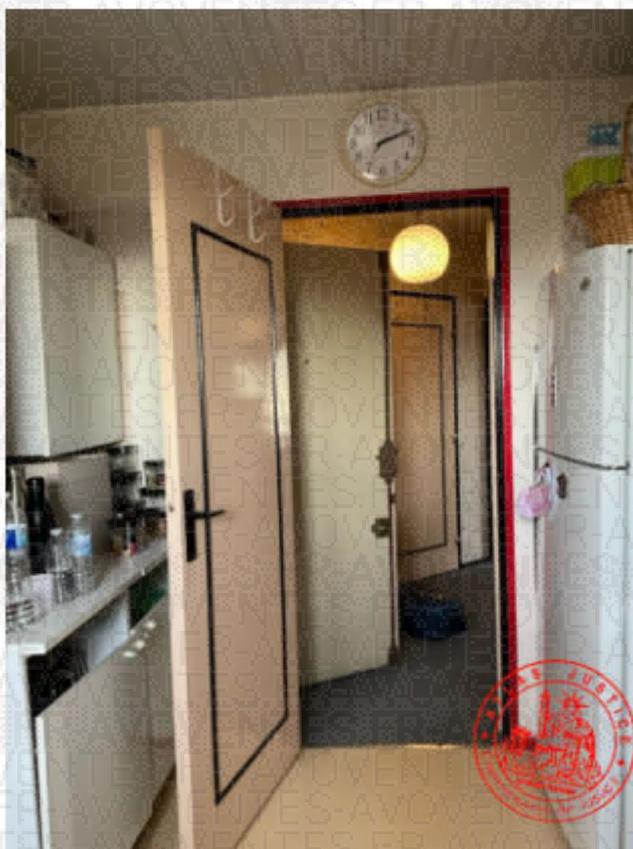
### CUISINE

**L'accès** s'effectue par une porte simple en état d'usage.

Le **sol** est recouvert de revêtement plastifié en état d'usage, de couleur beige.

Une partie des **murs** est recouverte de lambris en PVC en état d'usage. La partie basse des murs est recouverte de fibre de verre peinte en état d'usage.

Le **plafond** est recouvert de lambris en PVC en état d'usage.

**L'éclairage naturel** de la pièce est assuré par deux fenêtres en état d'usage normal, ouverture battant simple, châssis bois, double vitrage, volet accordéon en pvc.

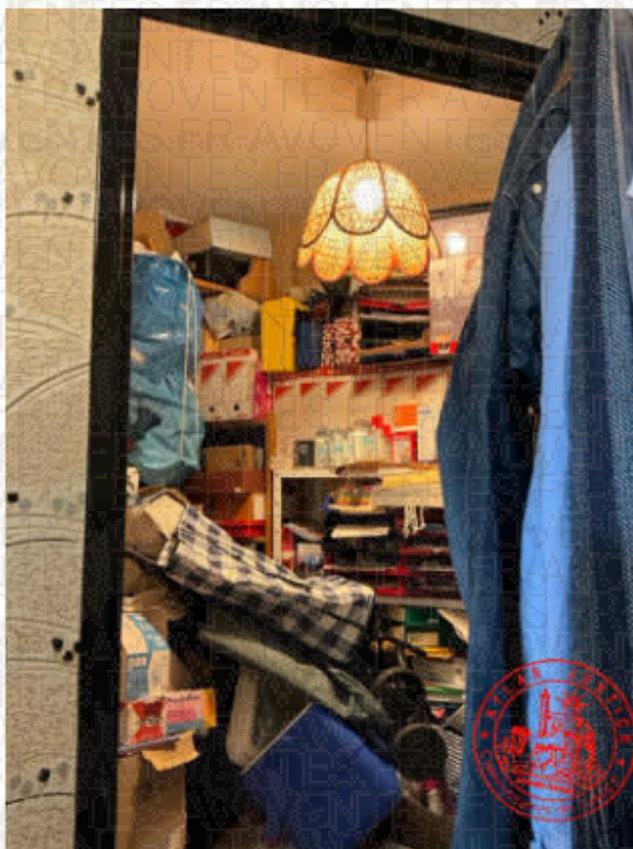
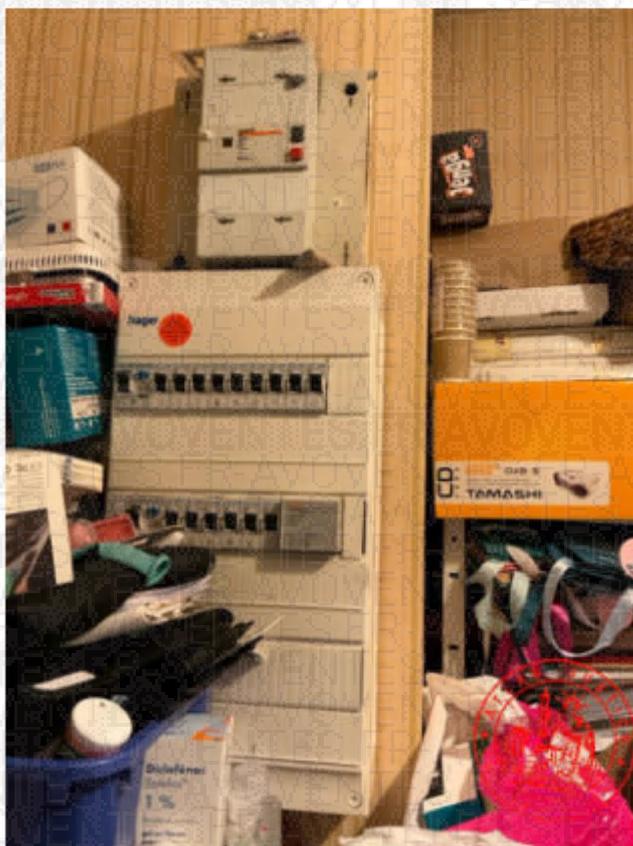
### CAGIBI

L'accès s'effectue par une porte simple en état d'usage.

Le sol est recouvert de revêtement plastifié en état d'usage.

Les murs sont recouverts de papier peint en état d'usage.

Le **plafond** est recouvert de peinture en état d'usage, de couleur blanche.

L'**équipement électrique** comprend un tableau électrique en état d'usage.

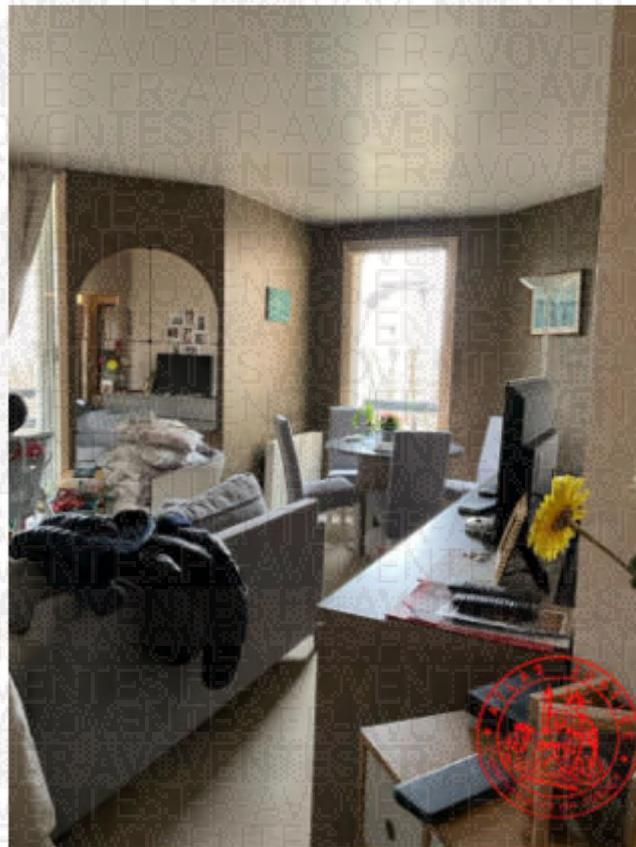
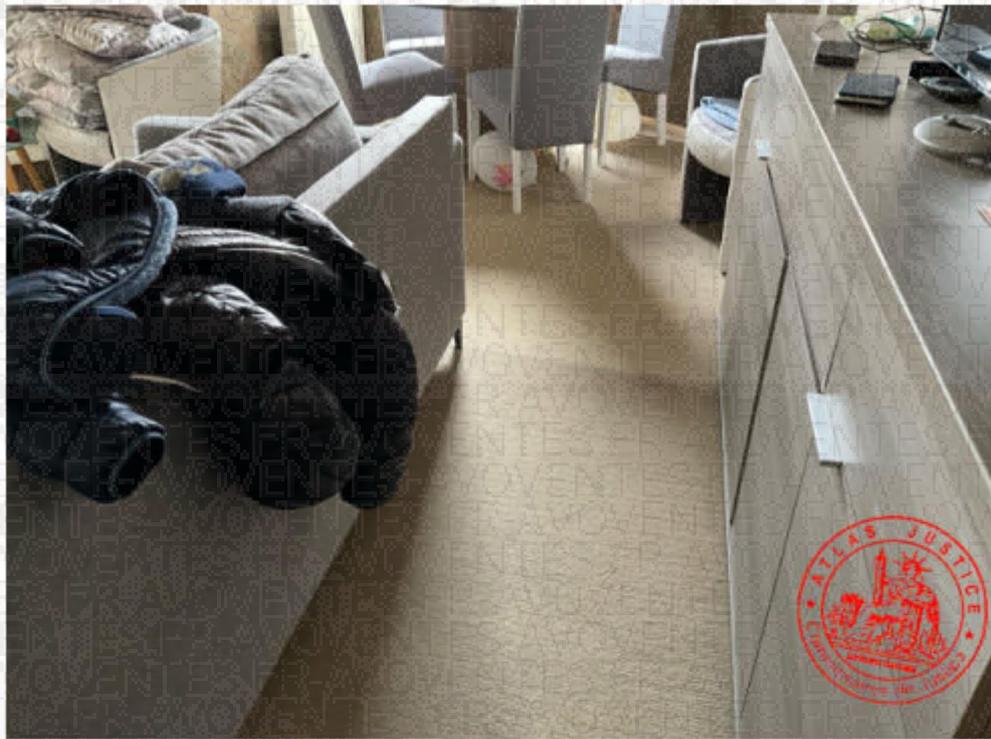
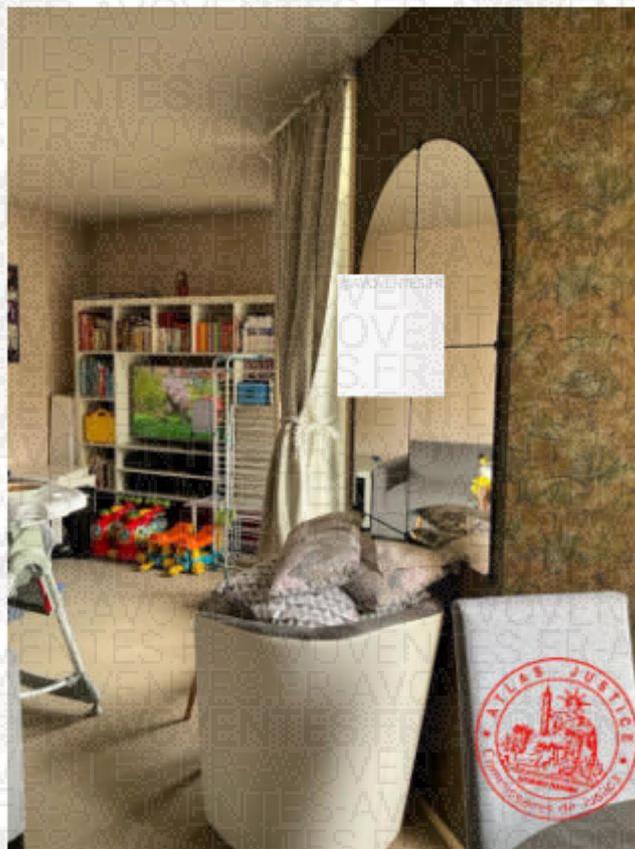
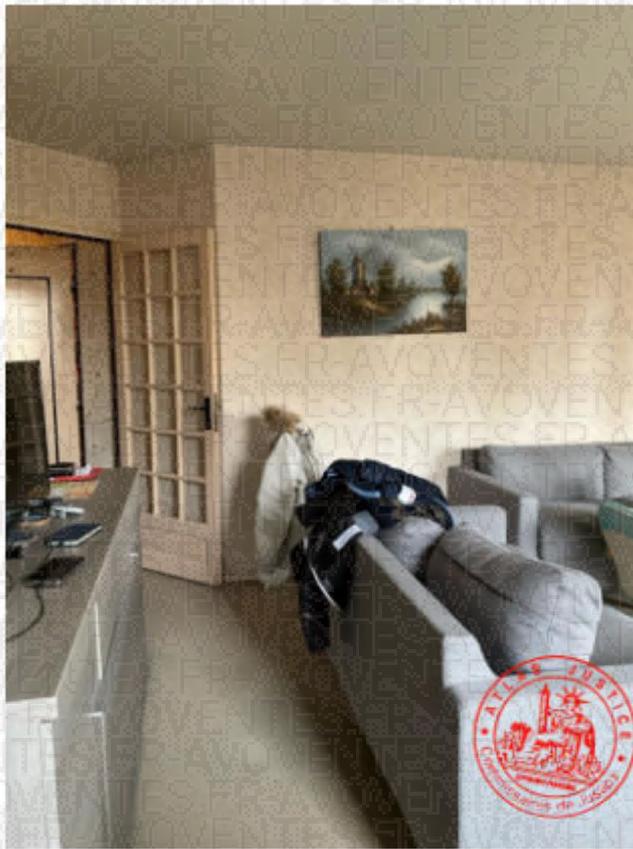
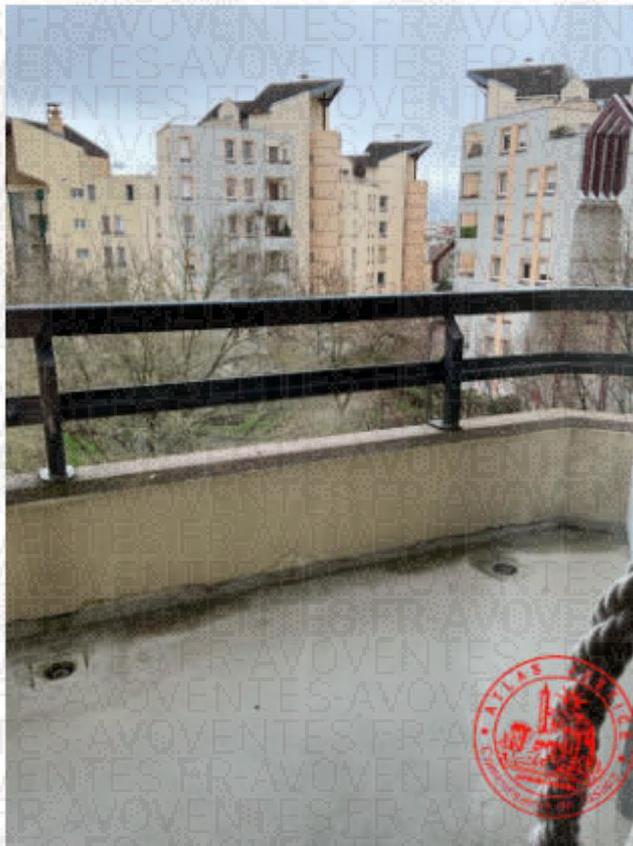
## SÉJOUR

L'accès s'effectue par une porte simple en état d'usage . À petits carreaux

Le sol est recouvert de moquette en état d'usage, de couleur grise.

Les **plinthes** sont en bois peintes en état d'usage de couleur beige.

Les **murs** sont recouverts de papier peint en état d'usage.

Le **plafond** est recouvert de peinture en état d'usage, de couleur blanche.

L'**éclairage naturel** de la pièce est assuré par une fenêtre en état d'usage, ouverture battant simple, châssis bois, double vitrage, volet accordéon en pvc. La pièce compte aussi une porte-fenêtre en état d'usage , ouverture battant double, châssis bois, double vitrage, volet accordéon en pvc. Donnant sur balcon.

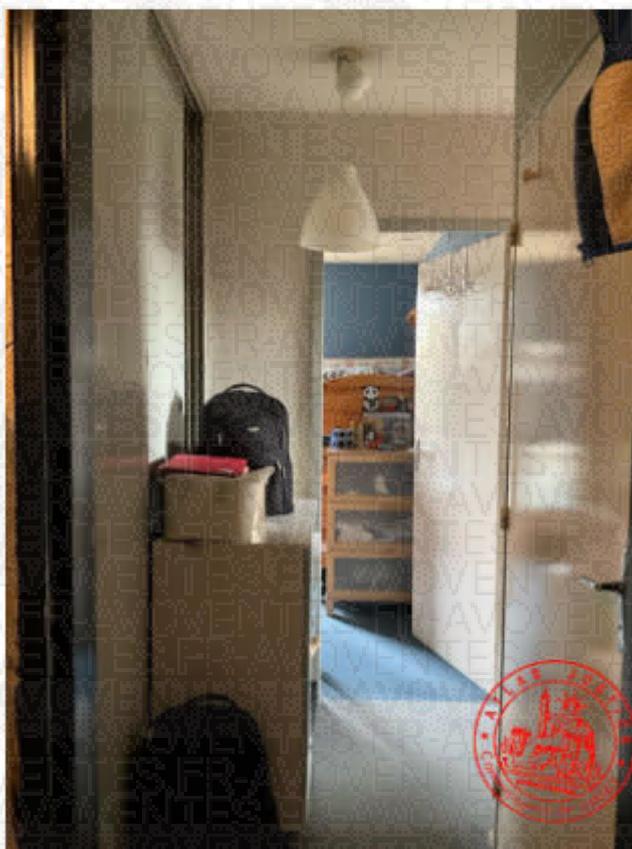
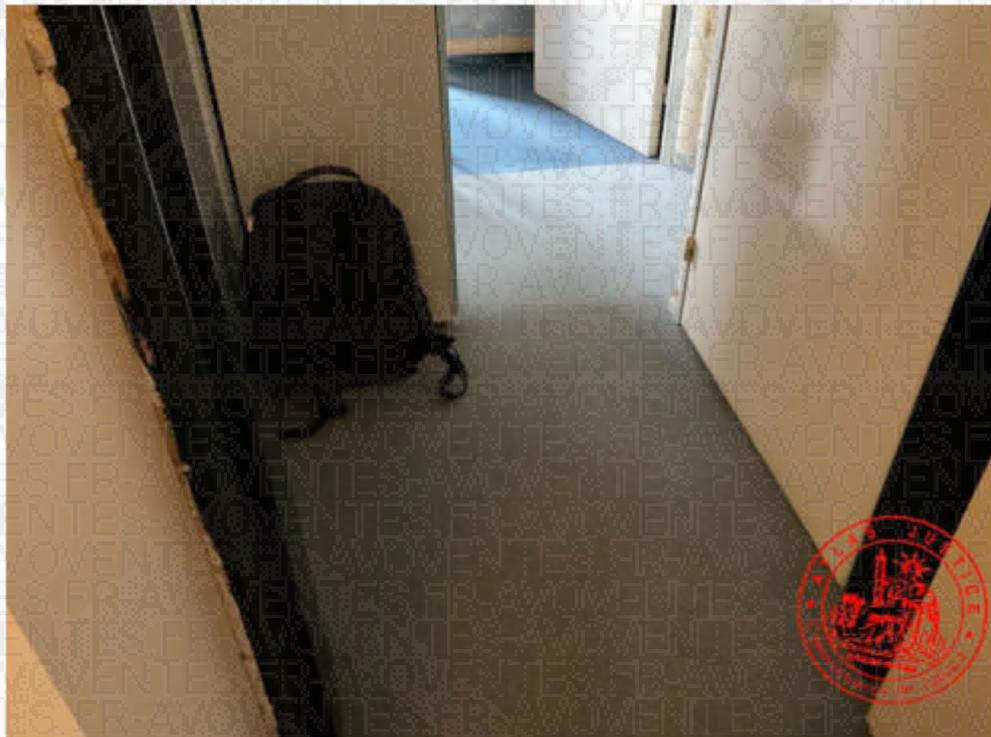
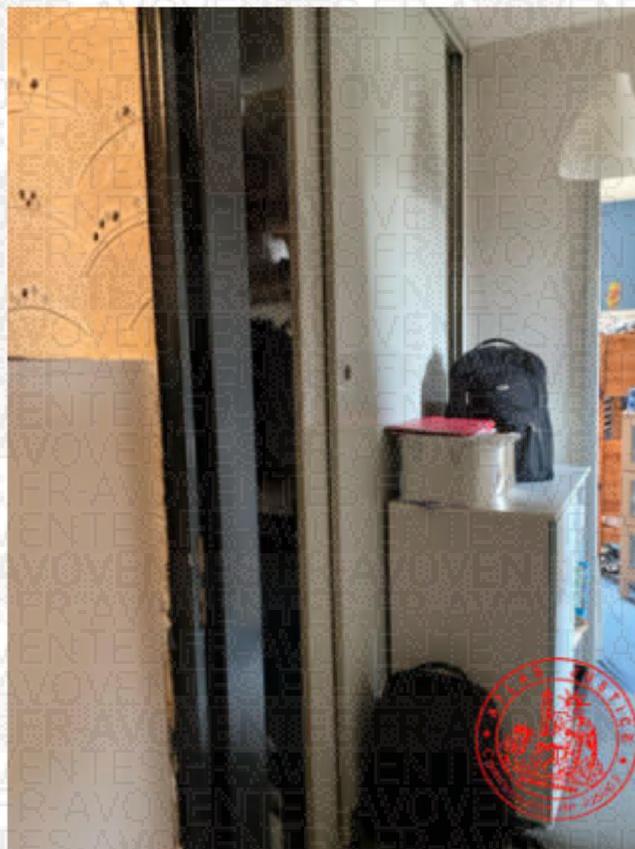
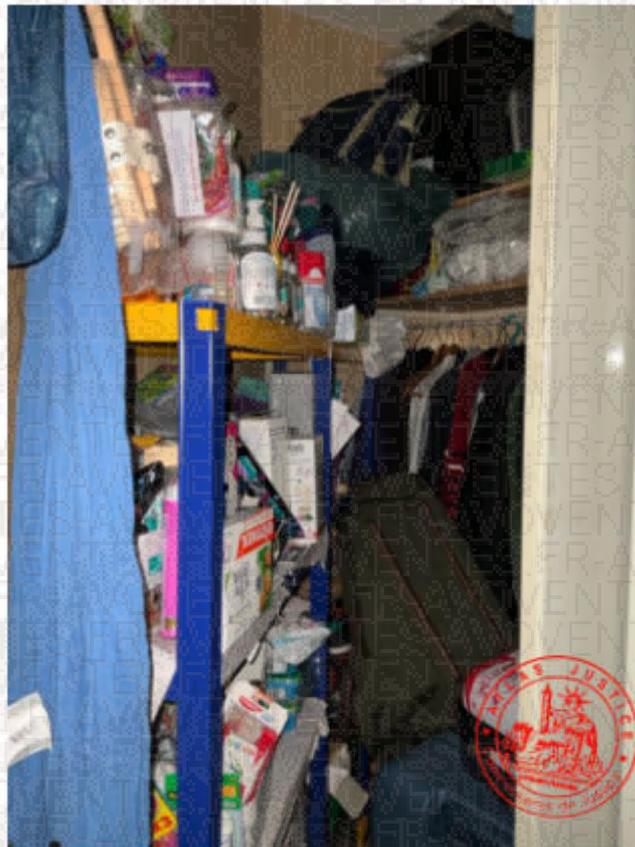
## DÉGAGEMENT

L'accès s'effectue par une porte simple en état d'usage. Ce dégagement accessible depuis l'entrée dessert les deux chambres, la salle de bains, les sanitaires.

Le sol est recouvert de moquette en état d'usage, de couleur bleue.

Les **plinthes** sont en bois peintes en état d'usage.

Les **murs** sont recouverts de papier peint en état d'usage.

Le **plafond** est recouvert de peinture en état d'usage, de couleur blanche.

- un placard avec portes coulissantes En pvc dont la profondeur permet d'obtenir un espace de rangement qui est aménagé de rayonnages et de penderie.

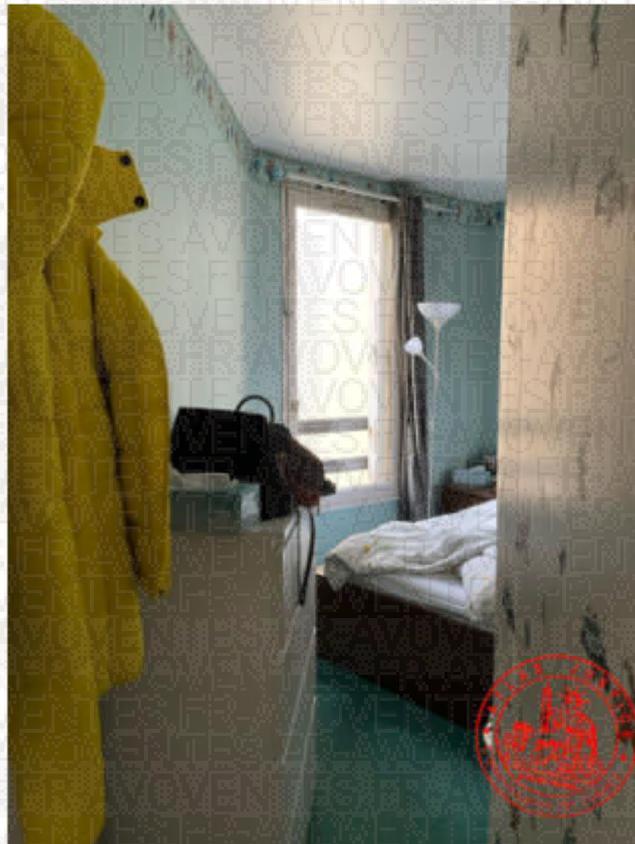
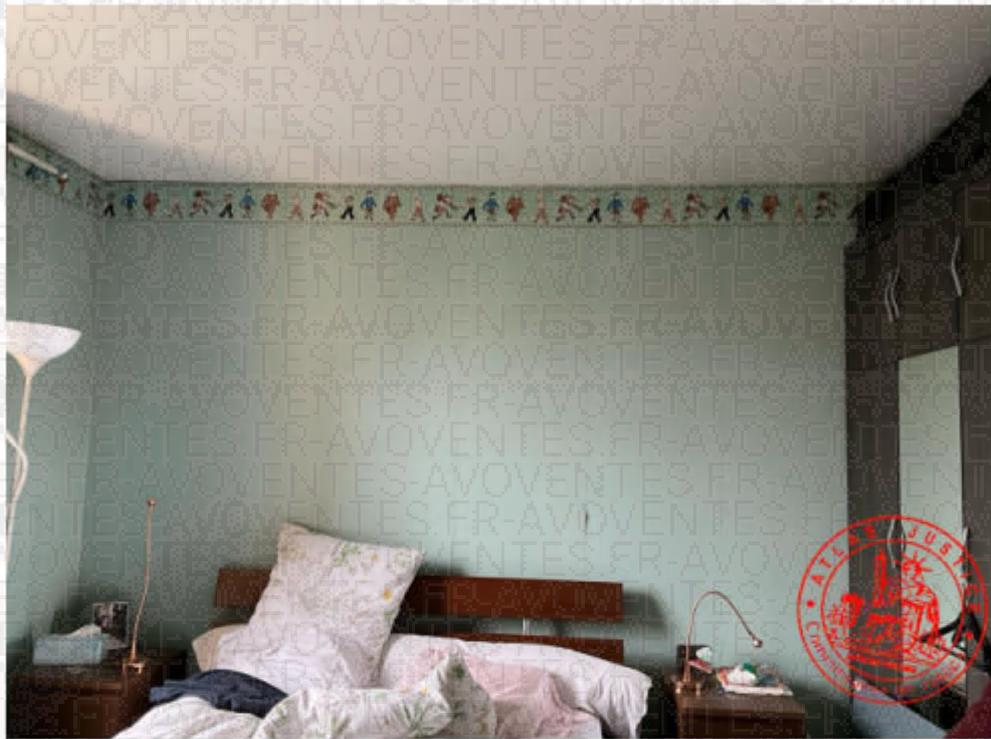
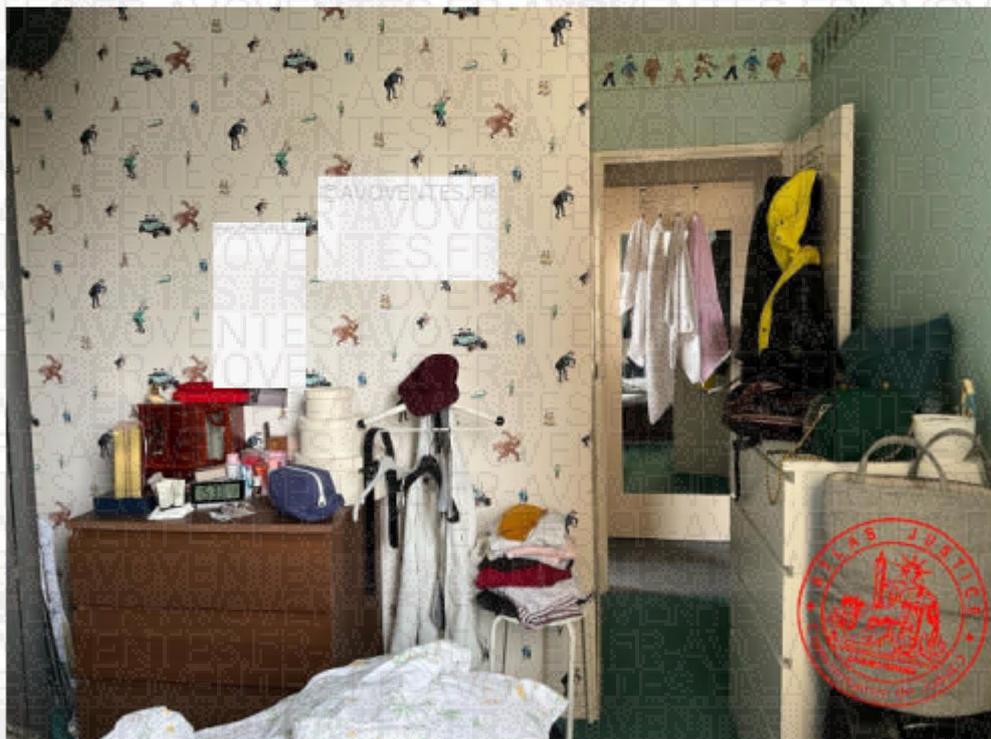
## CHAMBRE 2

L'accès s'effectue par une porte simple en état d'usage.

Le sol est recouvert de moquette en état d'usage, de couleur bleue.

Les **plinthes** sont en bois peintes en état d'usage.

Les **murs** sont recouverts de papier peint en état d'usage.

Le **plafond** est recouvert de peinture en état d'usage, de couleur blanche.

L'**éclairage naturel** de la pièce est assuré par une fenêtre en état d'usage normal, ouverture battant simple, châssis bois, double vitrage, volet accordéon en pvc.

- un convecteur électrique

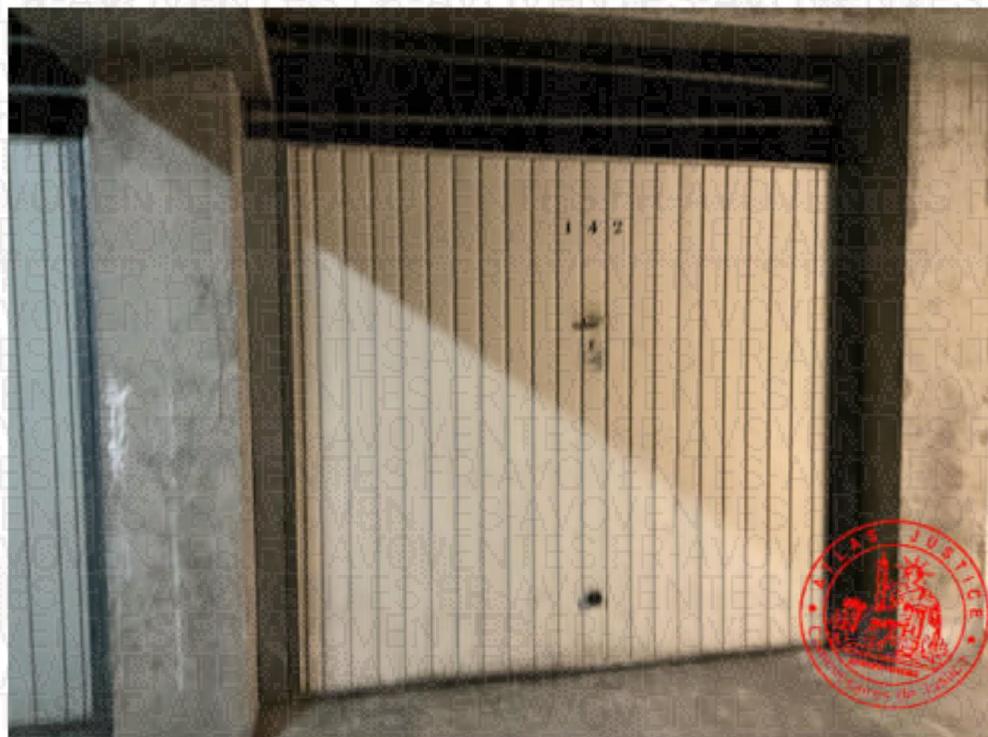
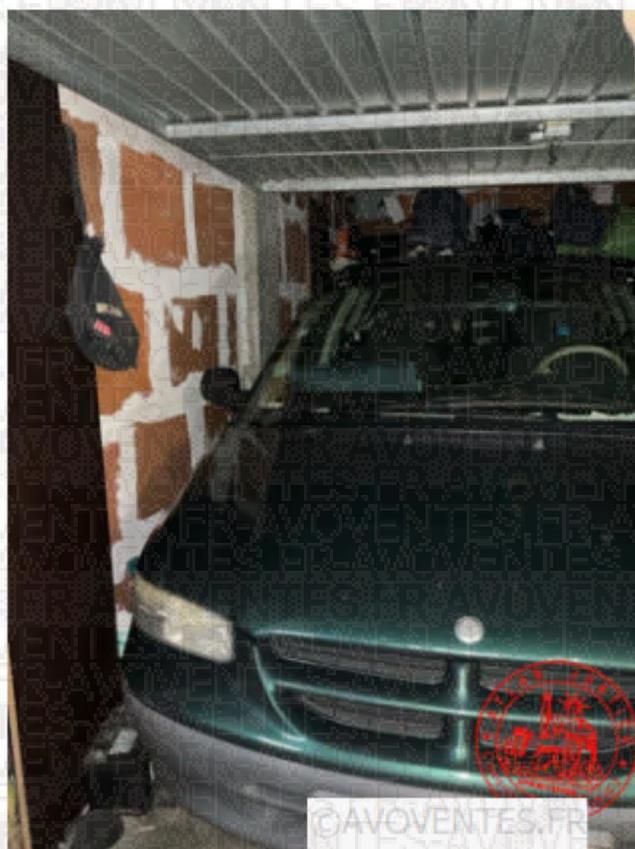
**LOT N°1142**

Emplacement de stationnement fermé situé au 1<sup>er</sup> sous sol.
