# Procès-verbal de constat

Qu'il convient de procéder à la description du bien immobilier sis :

8 rue d'Alembert cadastré section AS n°11 : parcelle de terrain à usage de dépôt commercial

10 rue d'Alembert cadastré section AS n°12 : parcelle sur laquelle est édifié un pavillon

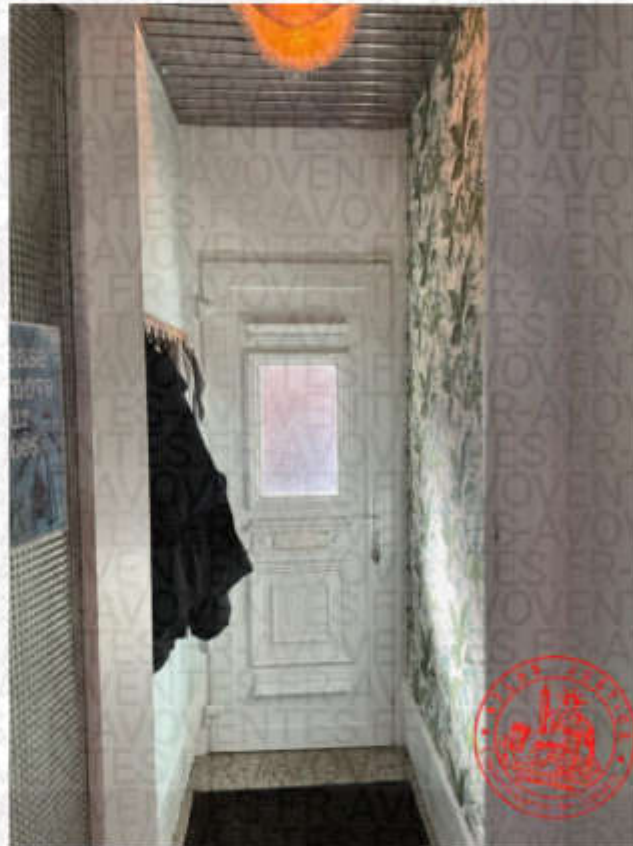
### ENTRÉE

L'accès s'effectue par une porte d'entrée en état d'usage normal.

Une partie du sol est recouverte de moquette en état d'usage normal, de couleur grise. Une autre partie du sol est recouverte de carrelage en état d'usage normal.

Les **plinthes** sont en bois peintes en état d'usage normal.

Les **murs** sont recouverts de papier peint en état d'usage normal. Une autre partie du mur est recouvert de peinture de couleur blanche en état d'usage.

Le **plafond** est recouvert de luxalon en état d'usage normal.

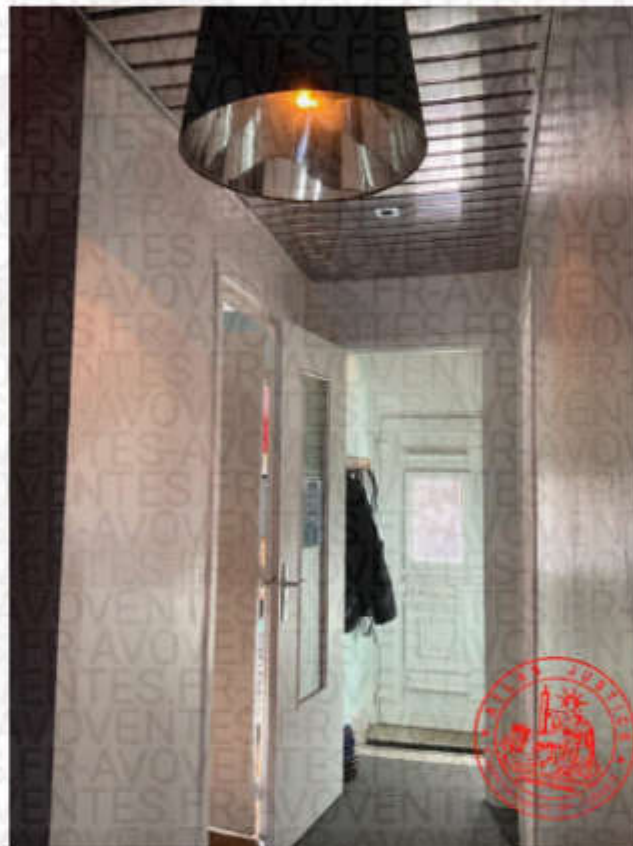
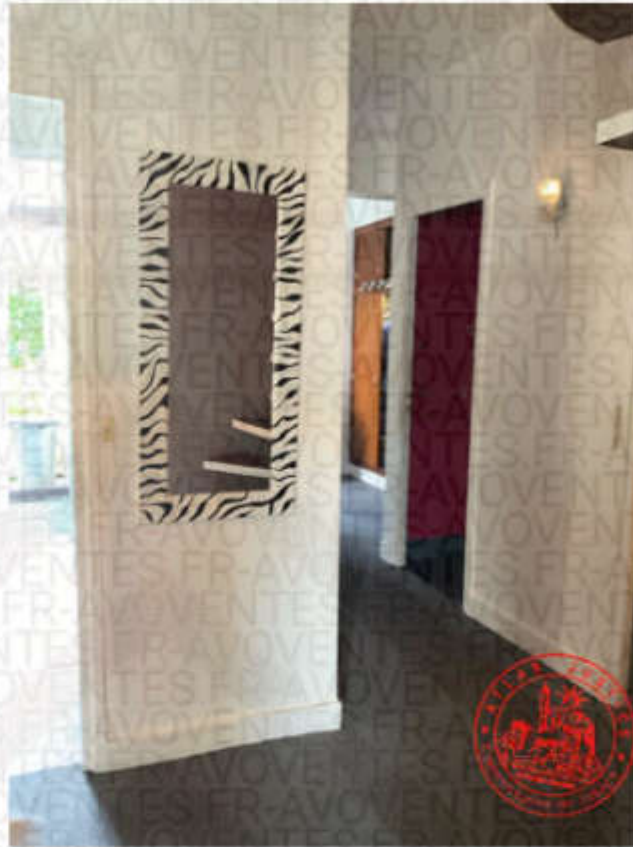
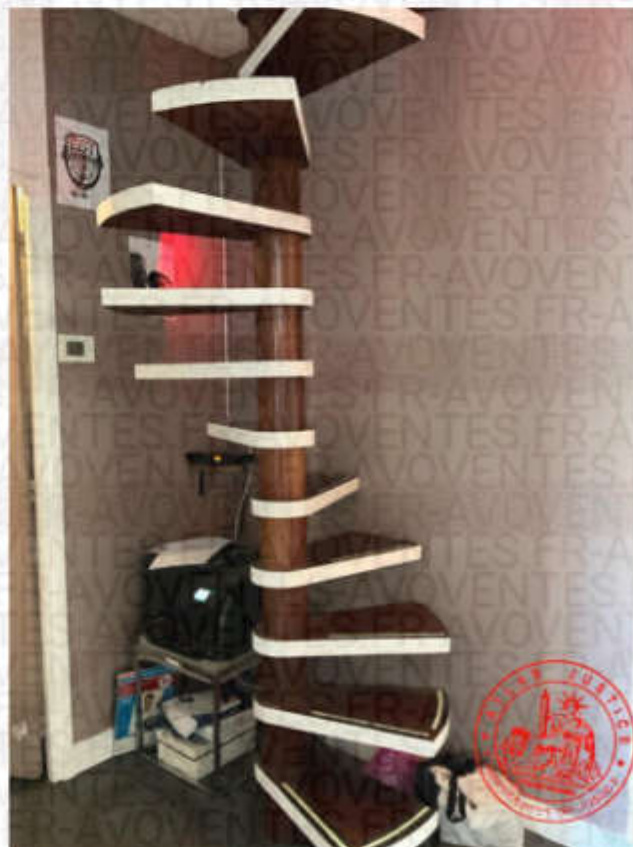
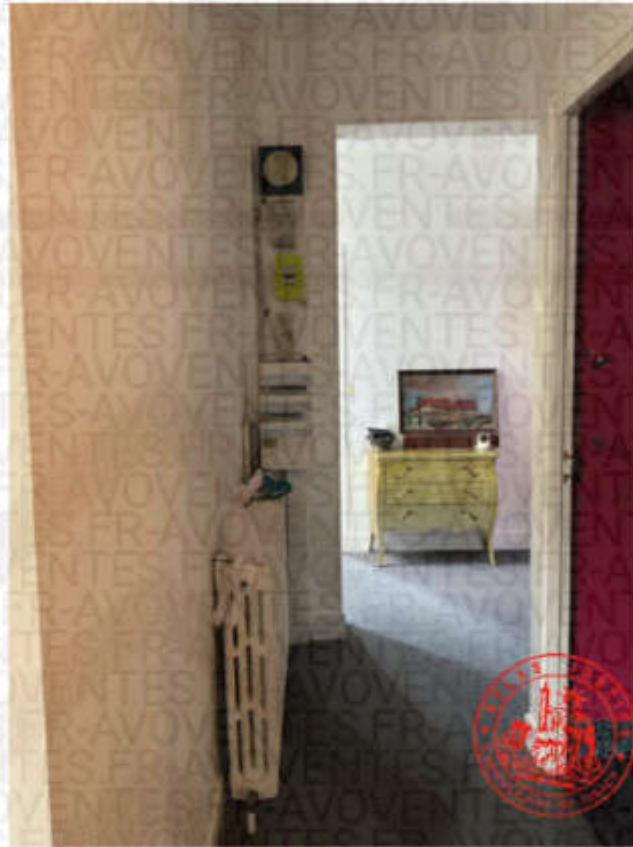
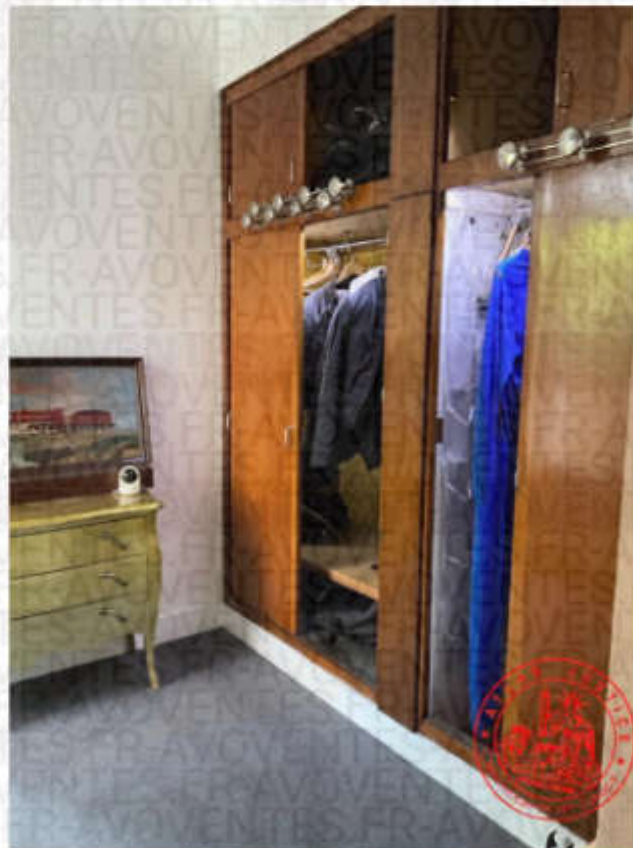
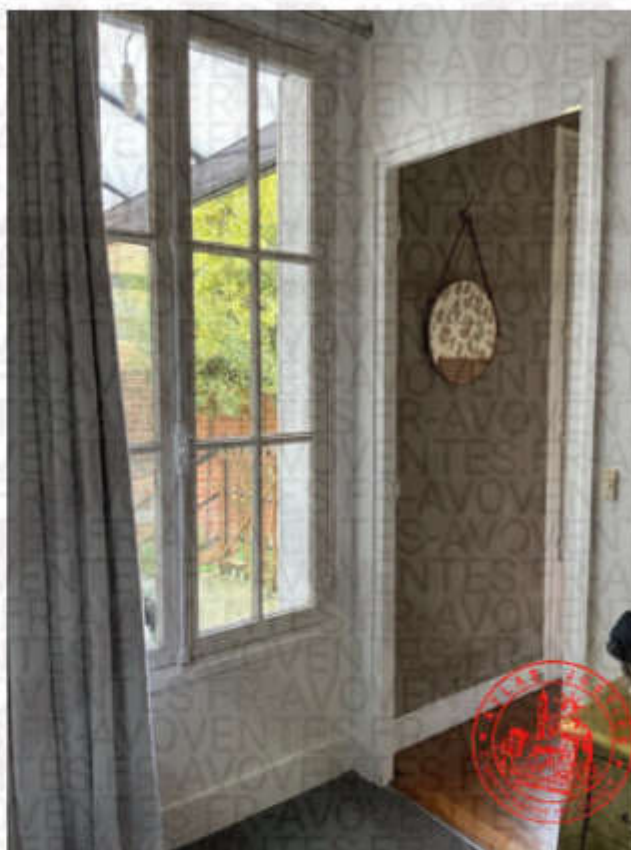
### **DÉGAGEMENT**

Le sol est recouvert de moquette en état d'usage normal, de couleur grise.

Les **plinthes** sont en bois peintes en état d'usage normal.

Les **murs** sont recouverts de peinture en état d'usage normal.

Le **plafond** est recouvert de luxalon en état d'usage normal.

**L'éclairage naturel** de la pièce est assuré par une fenêtre en état d'usage normal, de couleur blanche, ouverture battant double, châssis en bois, persiennes métalliques.

- une niche avec porte en bois en état d'usage : aménagement intérieur
- un radiateur de chauffage central

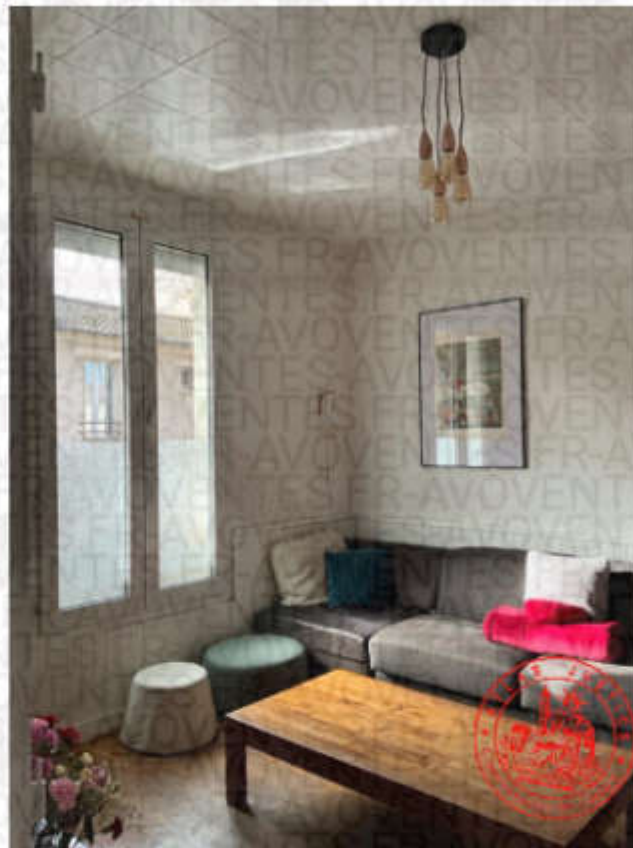
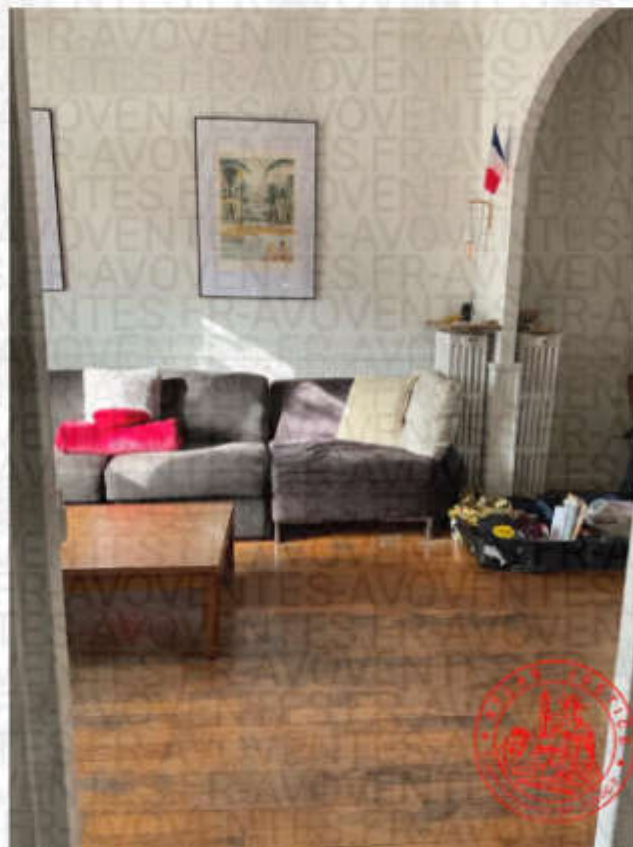
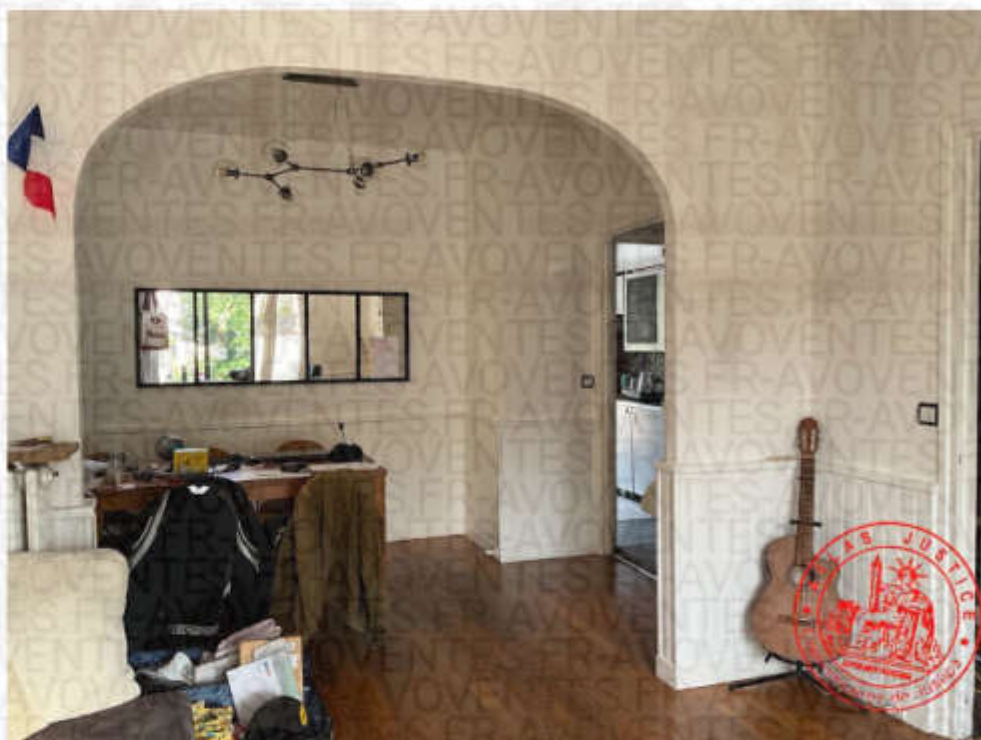
### SÉJOUR

**L'accès** s'effectue par une baie libre depuis l'entrée. Le séjour donne côté rue. Il est composé de deux volumes.

Le **sol** est recouvert de parquet en état d'usage normal.

Les **plinthes** sont en bois peintes en état d'usage normal.

Les **murs** sont recouverts de lambris en bois en état d'usage normal, de couleur blanche sur la partie basse et de peinture de couleur blanche sur la partie haute.

Le **plafond** est recouvert de dalles de plafond en état d'usage normal.

**L'éclairage naturel** de la pièce est assuré par deux fenêtres en état d'usage normal, de couleur blanche, ouverture battant double, châssis pvc, double vitrage, volet roulant mécanique en pvc.

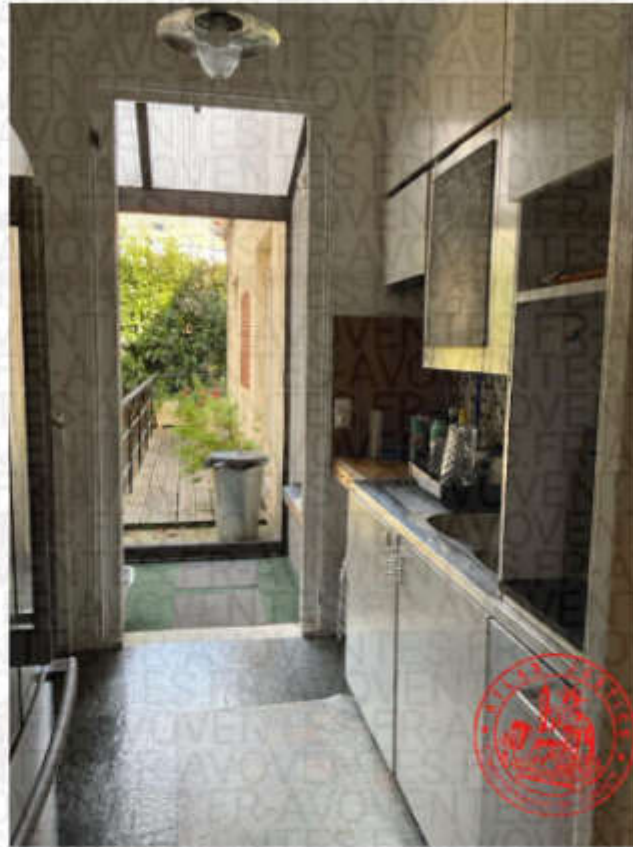
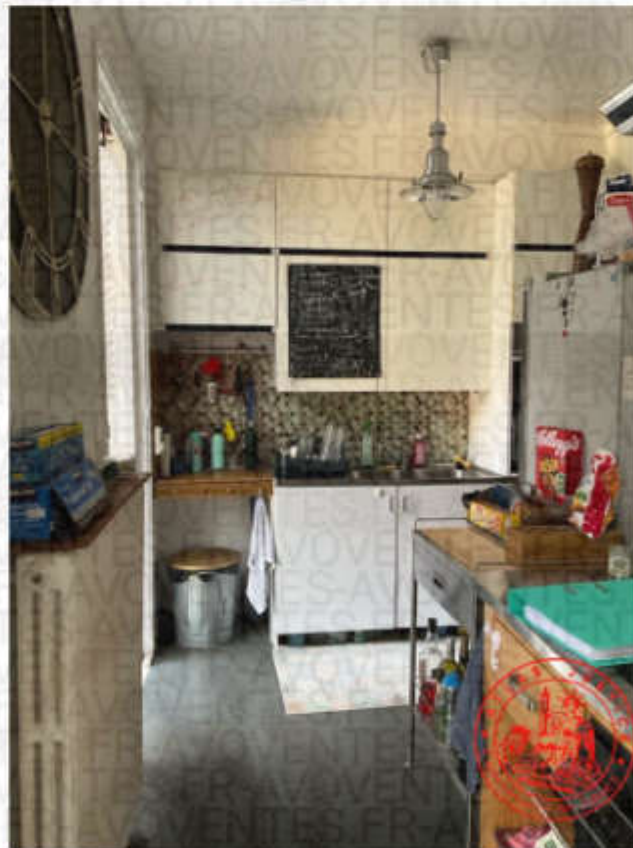
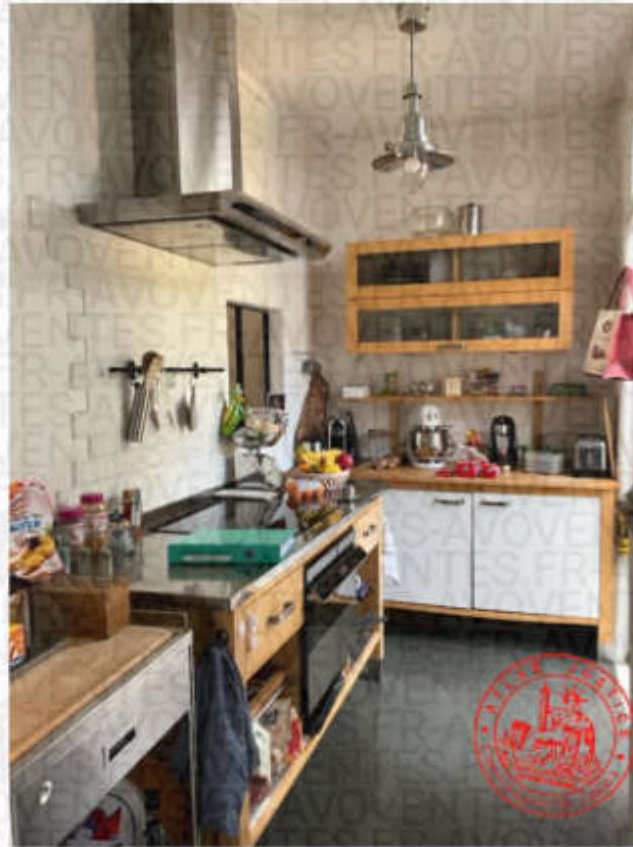
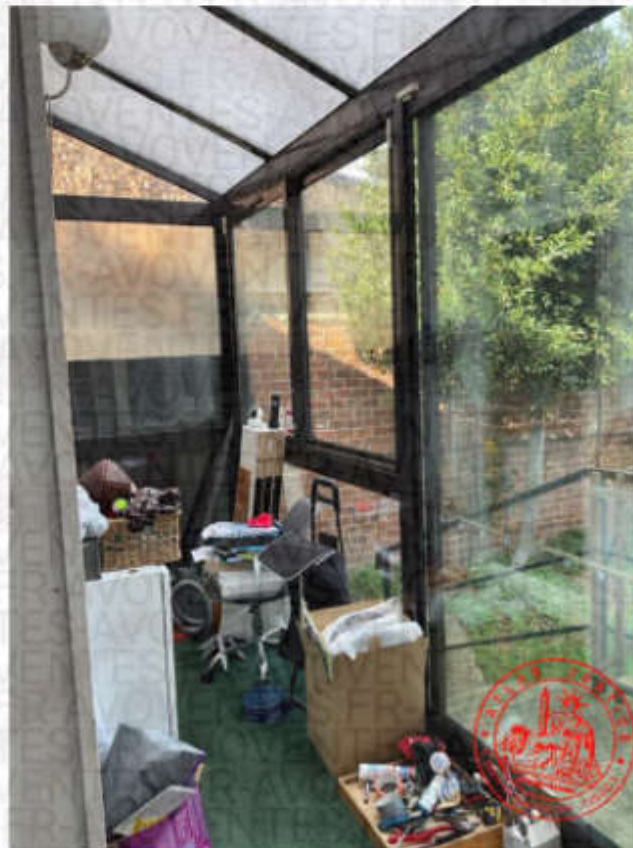
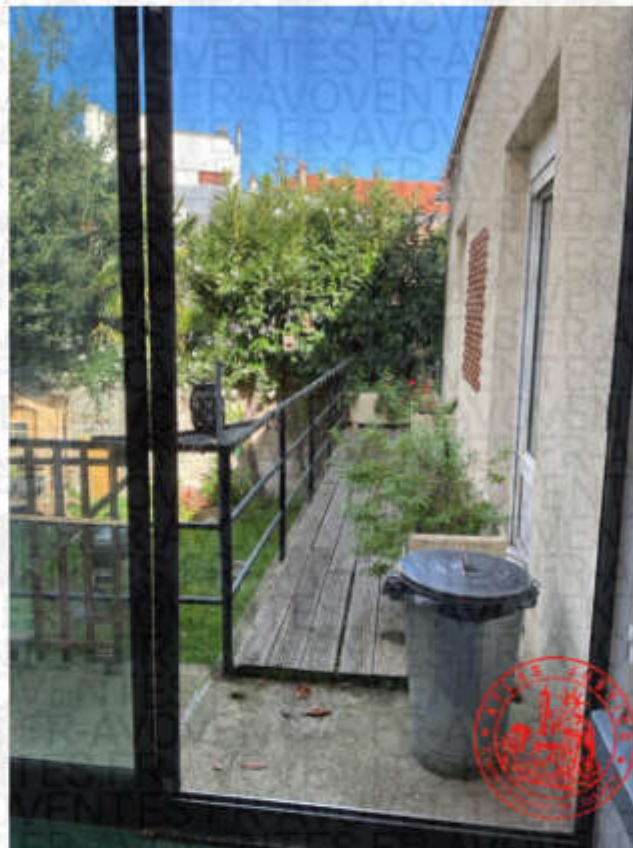
### **CUISINE**

**L'accès** s'effectue par une baie libre depuis l'entrée et le séjour.

Le **sol** est recouvert de revêtement plastifié en état d'usage normal, de couleur grise.

Les **plinthes** sont en bois peintes en état d'usage, de couleur blanche.

Les **murs** sont recouverts de peinture en état d'usage normal, de couleur blanche.

Le **plafond** est recouvert de peinture en état d'usage normal, de couleur blanche, lustre.

**L'éclairage naturel** de la pièce est assuré par une verrière en état d'usage normal.

- un radiateur de chauffage central en état d'usage normal
- une cuisine aménagée et équipée en état d'usage normal

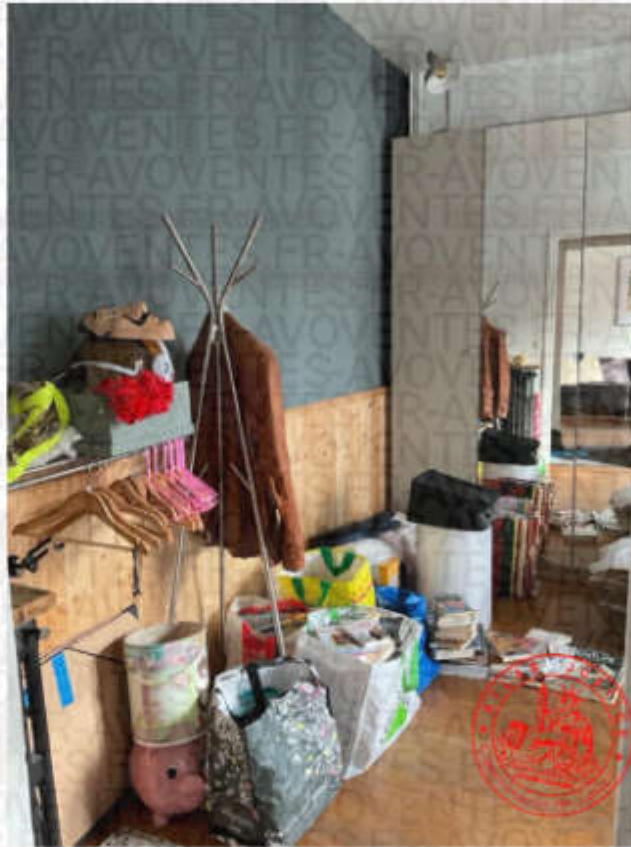
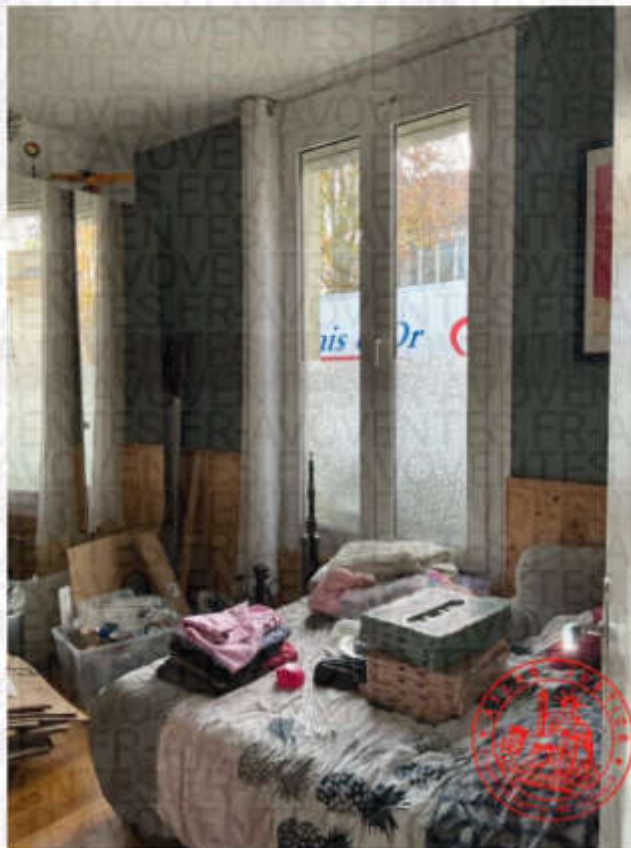
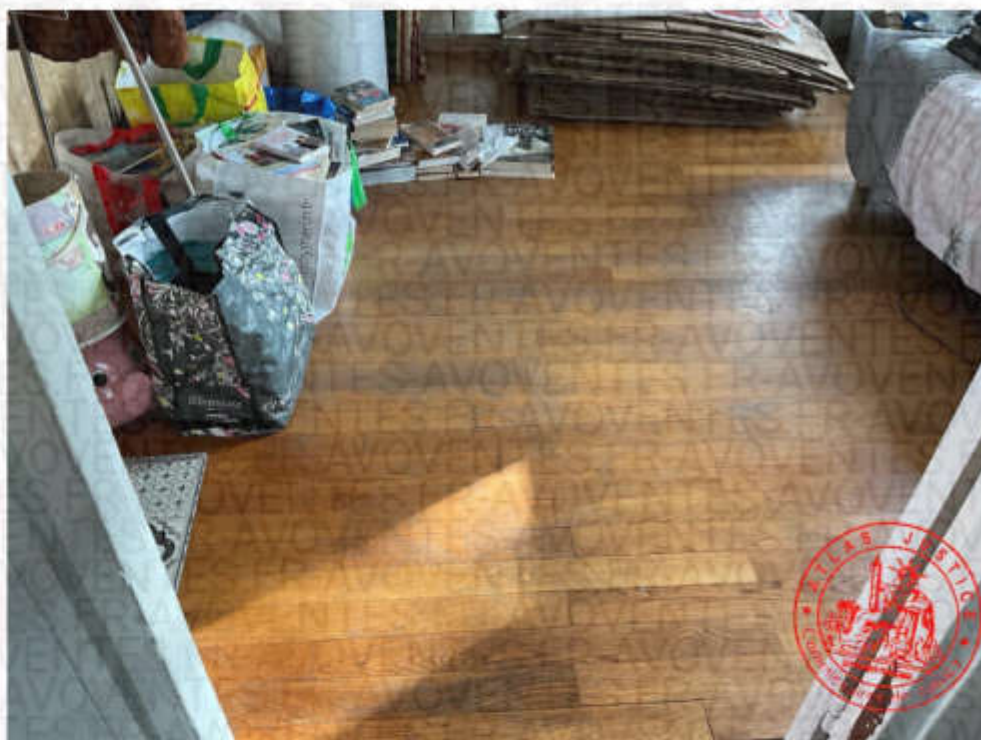
### **CHAMBRE SUR RUE**

**L'accès** s'effectue par une porte simple en état d'usage normal.

Le **sol** est recouvert de parquet en état d'usage normal.

Les **plinthes** sont en bois brut en état d'usage normal.

Les **murs** sont recouverts de papier peint en état d'usage normal. Lambris en bois brut sur la partie basse des murs.

Le **plafond** est recouvert de peinture en état d'usage normal, de couleur blanche.

**L'éclairage naturel** de la pièce est assuré par une fenêtre en état d'usage normal, de couleur blanche, ouverture battant double, châssis pvc, double vitrage, volet roulant électrique en pvc.

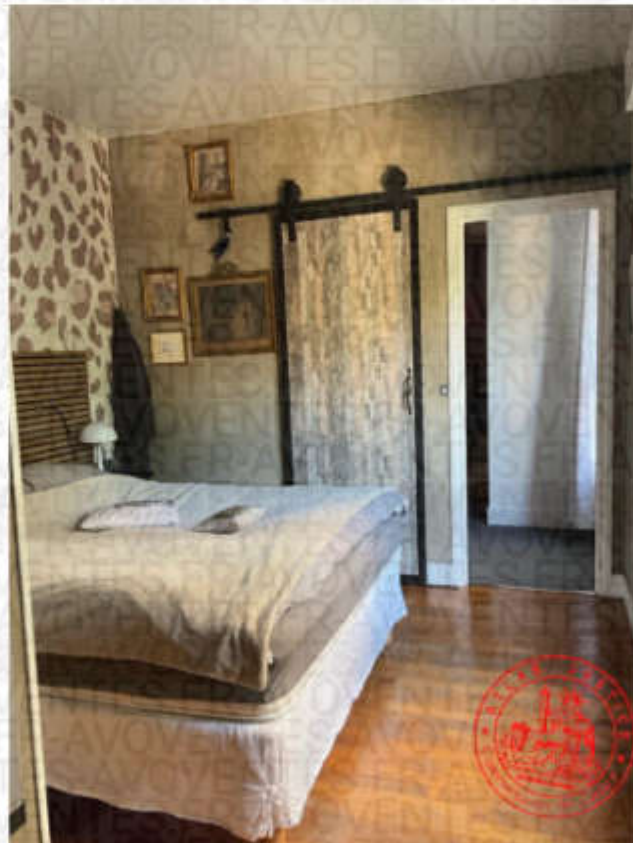
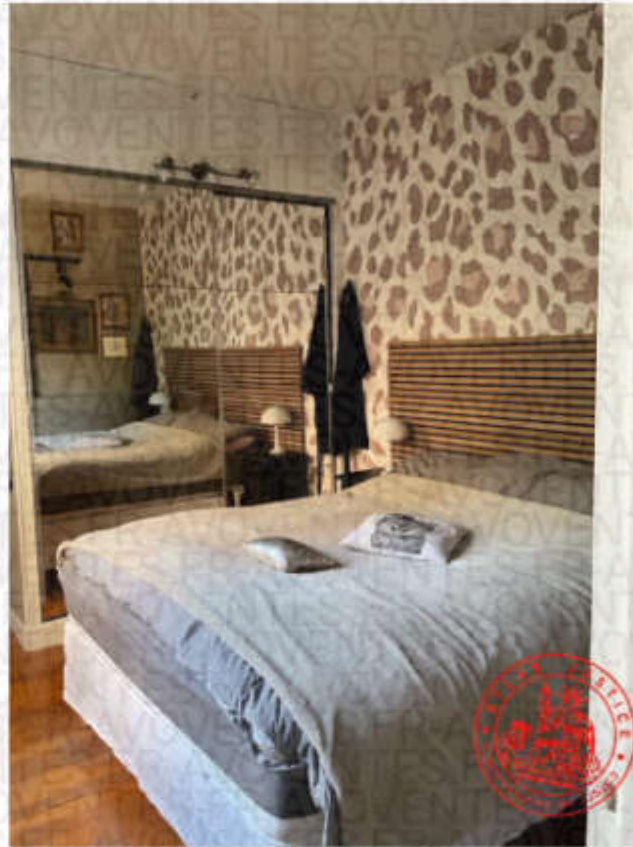
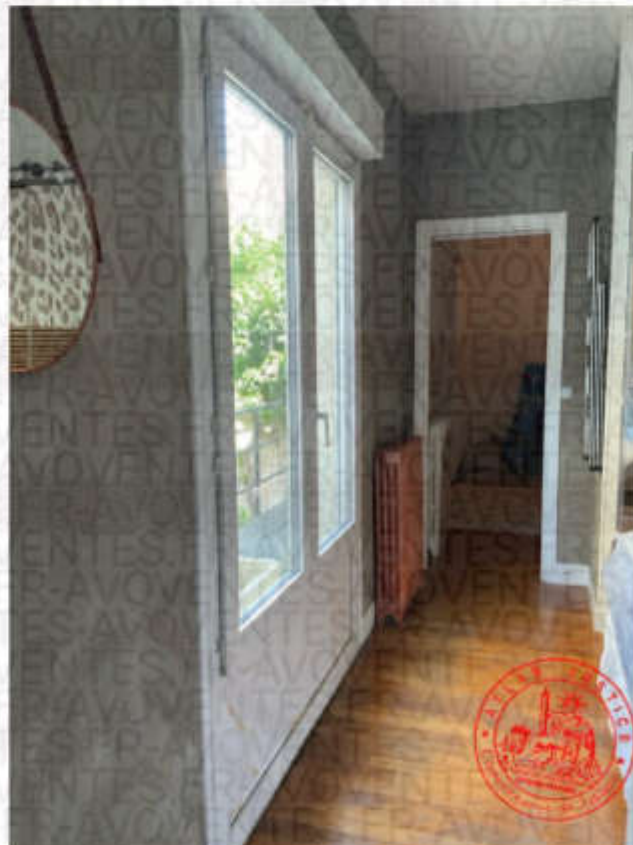
**CHAMBRE 1 SUR JARDIN**

**L'accès** s'effectue par une porte coulissante en état d'usage normal.

Le **sol** est recouvert de parquet en état d'usage normal.

Les **plinthes** sont en bois peintes en état d'usage normal.

Les **murs** sont recouverts de papier peint en état d'usage normal.

Le **plafond** est recouvert de peinture en état d'usage normal, de couleur blanche.

**L'éclairage naturel** de la pièce est assuré par une fenêtre en état d'usage normal, de couleur blanche, ouverture battant double, châssis pvc, double vitrage, volet roulant électrique en pvc.

- un placard avec portes coulissantes miroir en état d'usage normal
- un radiateur de chauffage central en état d'usage normal

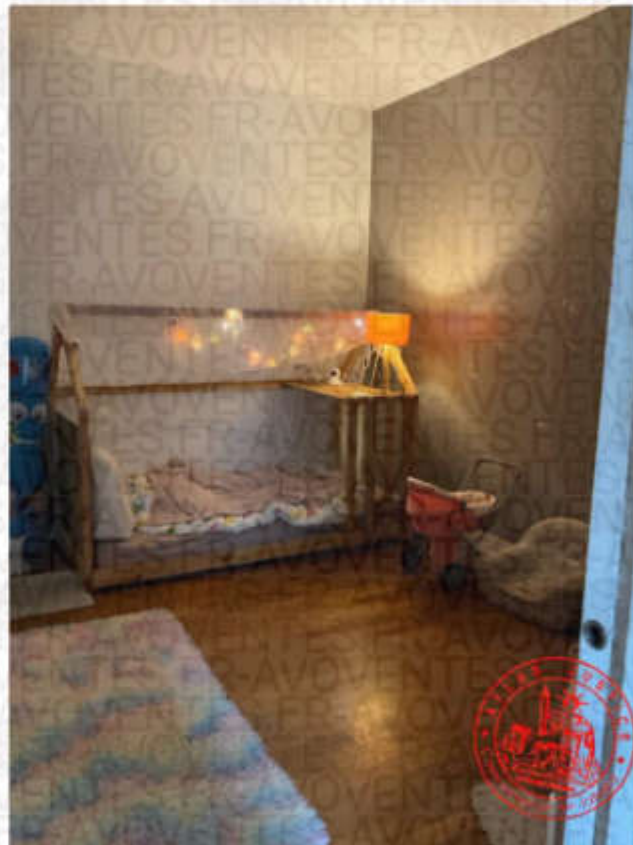
**CHAMBRE 2 SUR JARDIN**

L'accès s'effectue par une porte coulissante en état d'usage normal.

Le sol est recouvert de parquet en état d'usage normal.

Les **plinthes** sont en bois peintes en état d'usage normal.

Les **murs** sont recouverts de papier peint en état d'usage normal.

Le **plafond** est recouvert de peinture en état d'usage normal, de couleur blanche.

L'**éclairage naturel** de la pièce est assuré par une fenêtre en état d'usage normal, de couleur blanche, ouverture battant double, châssis pvc, double vitrage, volet roulant électrique en pvc.

- un radiateur de chauffage central en état d'usage normal

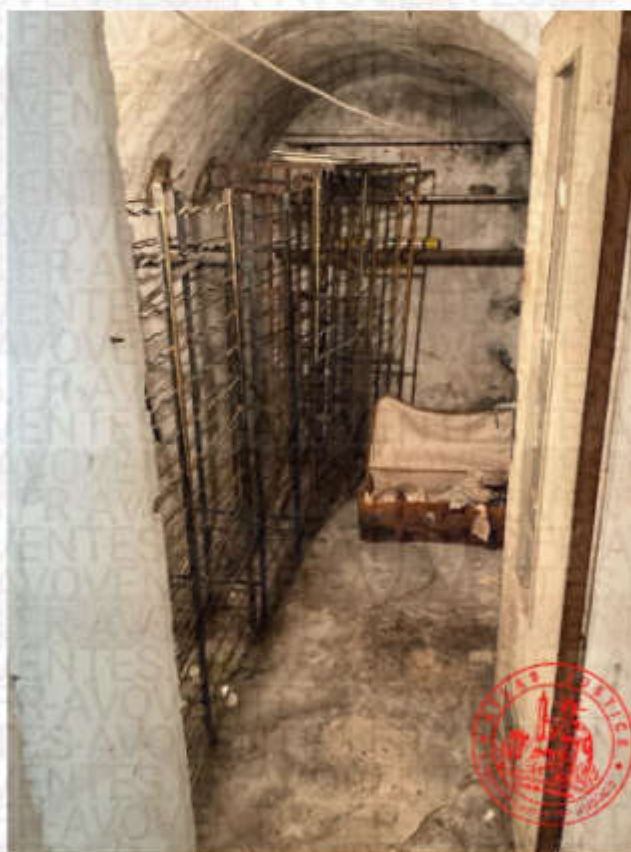
Il existe une pièce servant de cave à vins.

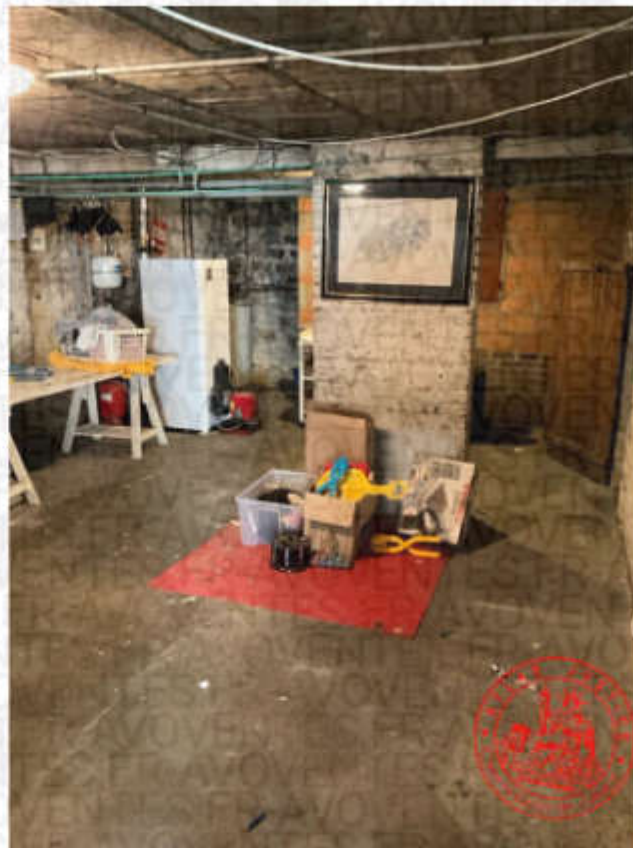
Pièce en sous sol non aménagée.

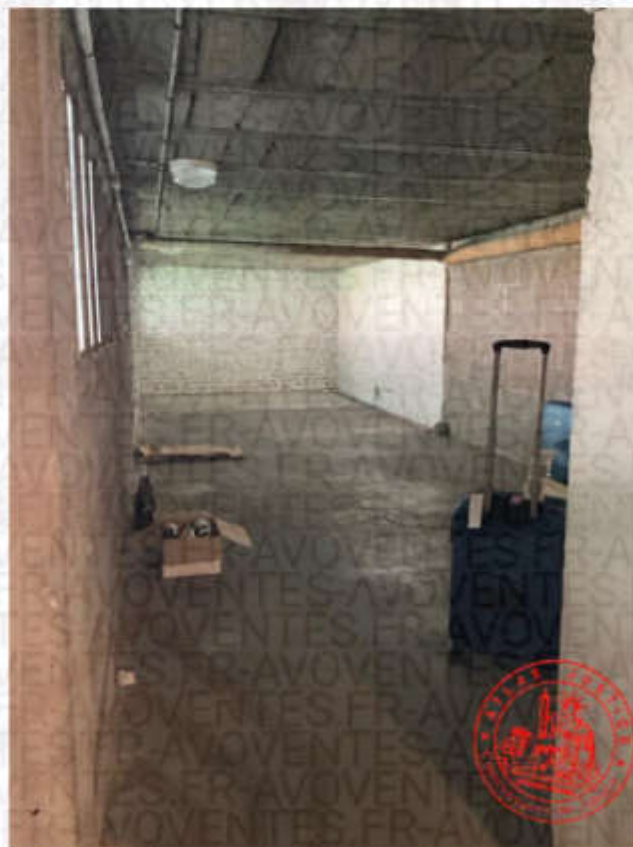
Grande pièce également non aménagée.

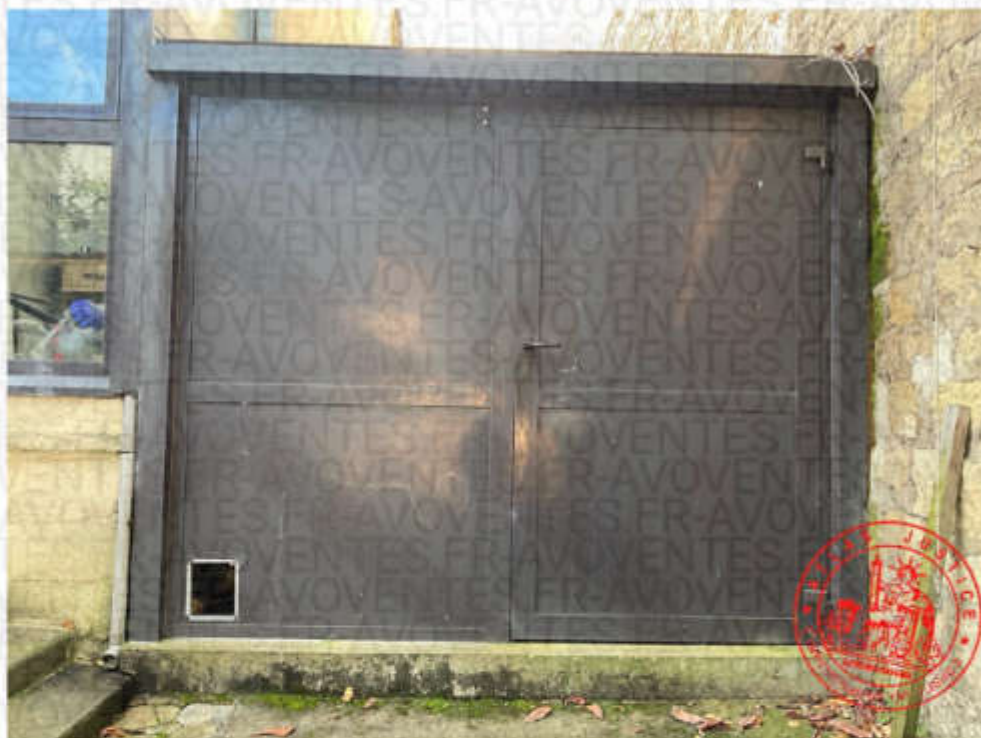
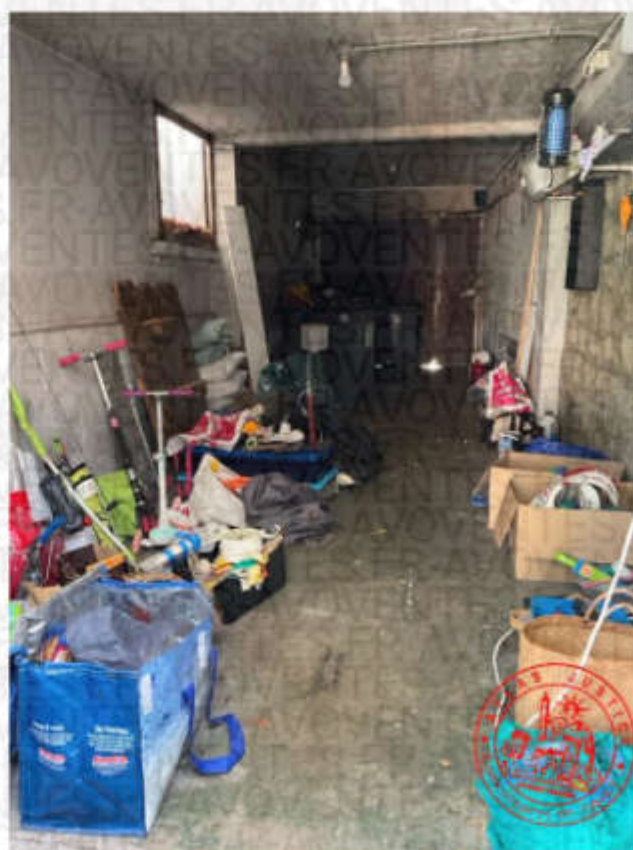
## GARAGE

Garage accessible aussi bien côté rue que côté jardin.
