**ATLAS JUSTICE**

**Qu'il convient de procéder à la description du bien  
immobilier sis :**

15 rue Edouard

Maison individuelle

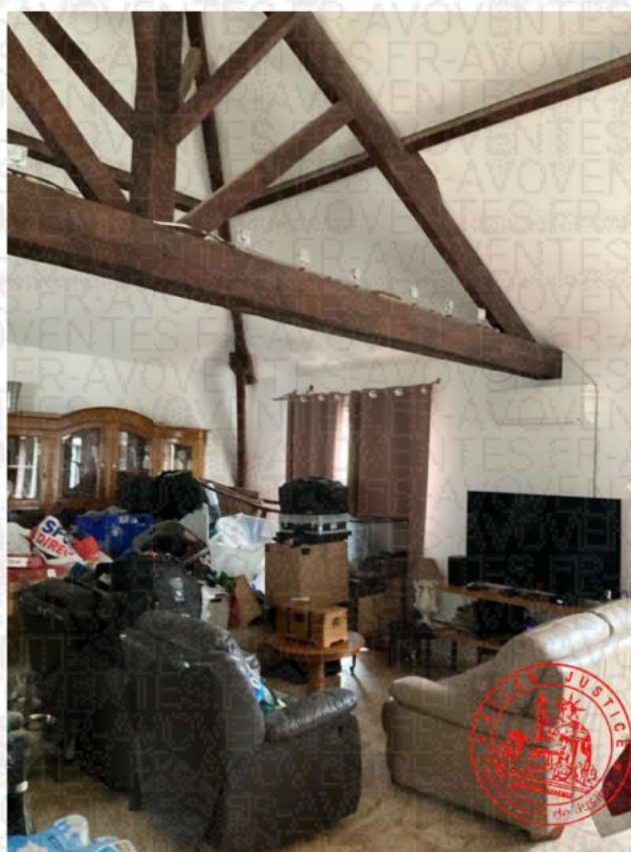
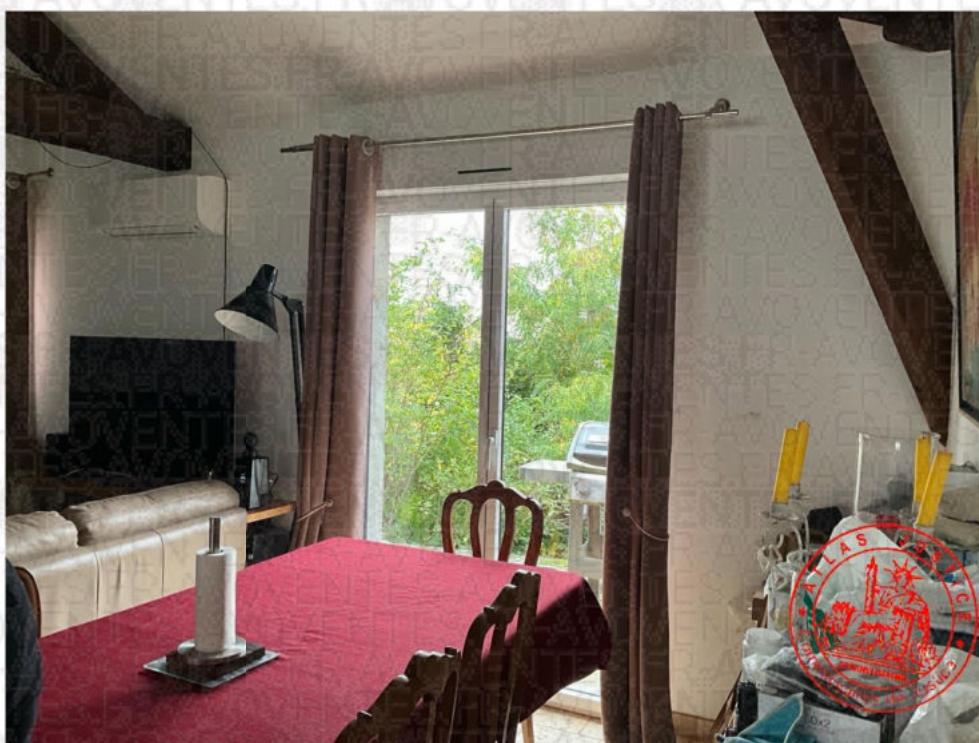
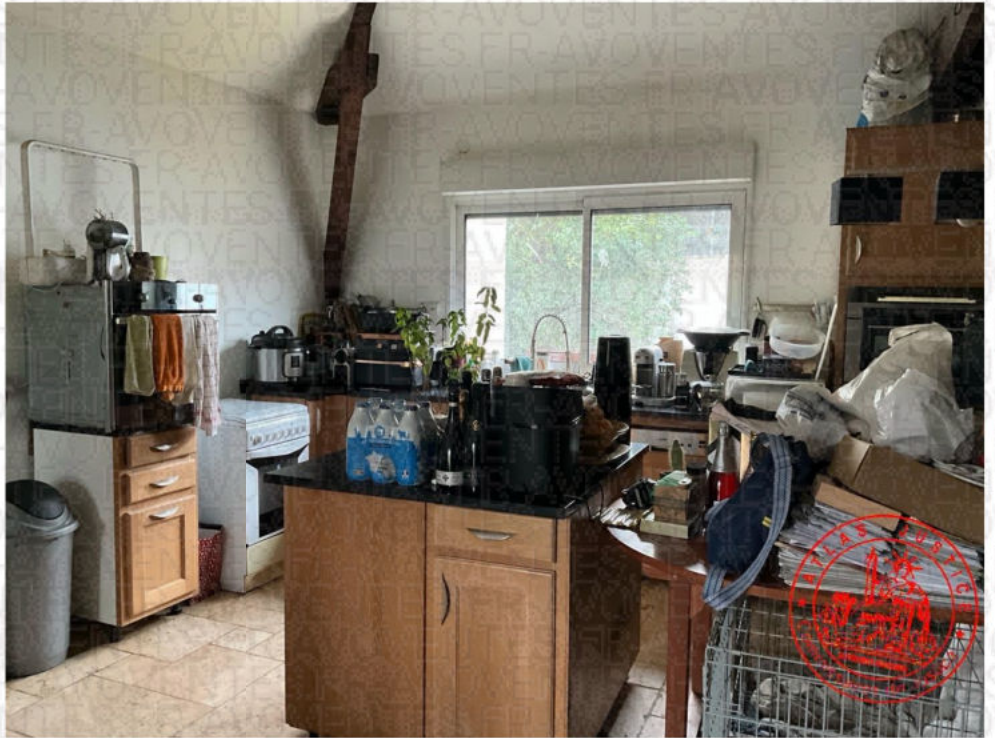
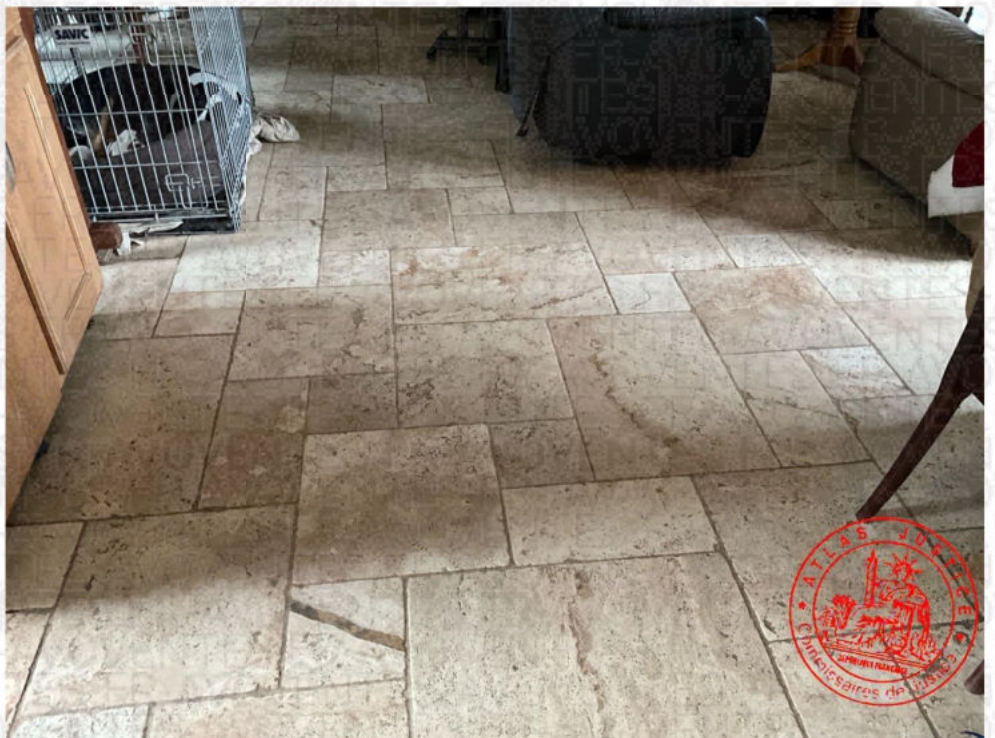
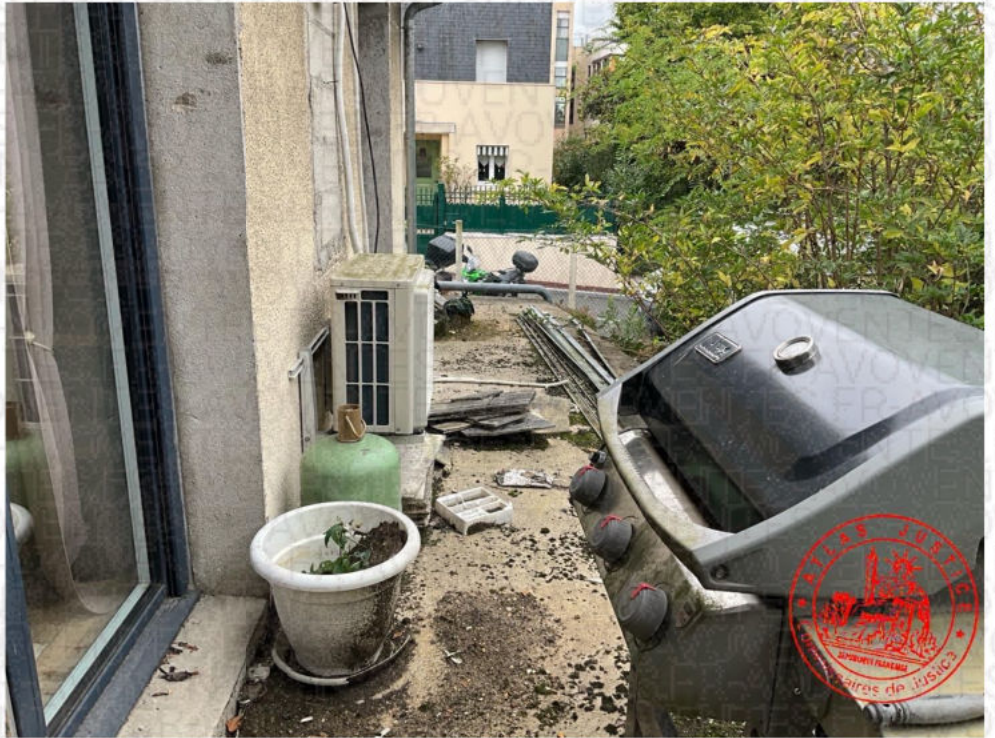
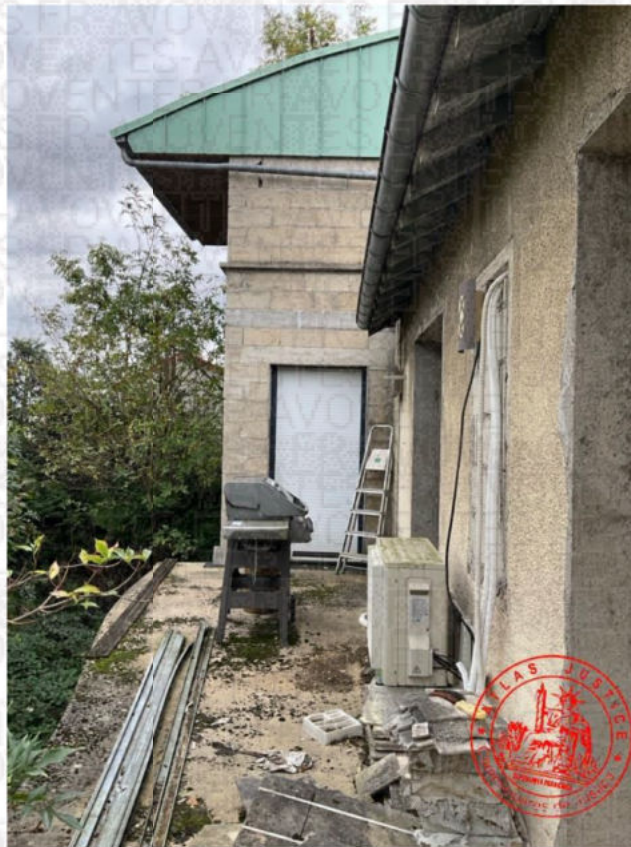
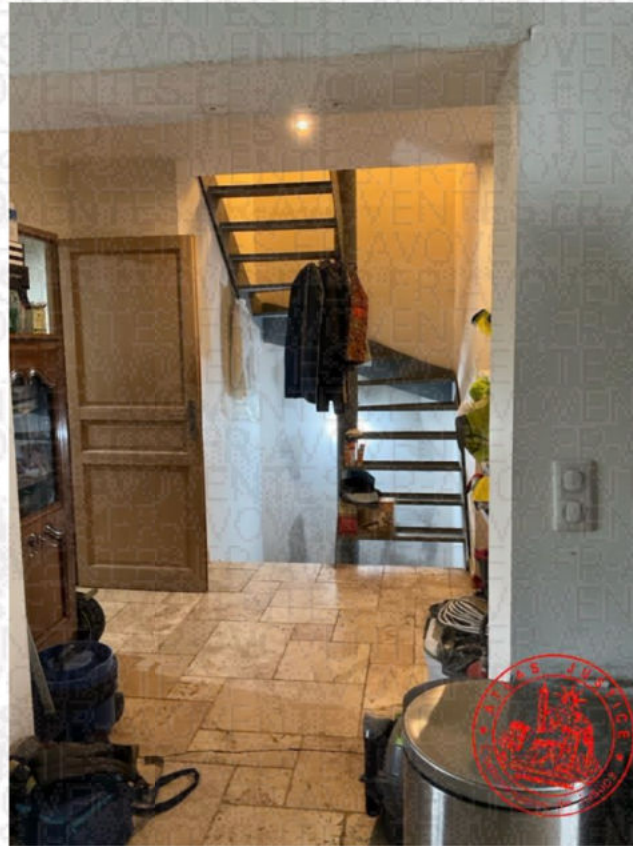
## **ENTRÉE/SEJOUR ET CUISINE**

**L'accès** s'effectue par une porte d'entrée en état d'usage normal.

Le **sol** est recouvert de carrelage en état d'usage normal.

Les **murs** sont recouverts de peinture en état d'usage normal, de couleur blanche.

Le **plafond** est recouvert de peinture en état d'usage normal, de couleur blanche avec poutres apparentes.

**L'éclairage naturel** de la pièce est assuré par une fenêtre en état d'usage normal, double vitrage, volet roulant électrique en pvc. La pièce compte aussi :

- 2 porte-fenêtres en état d'usage normal, ouverture battant double, châssis pvc, double vitrage, volet roulant électrique en pvc donnant sur balcon non achevé
- un châssis Vélux en état d'usage normal.

- un climatiseur en état d'usage normal
- cuisine aménagée et équipée façade en bois

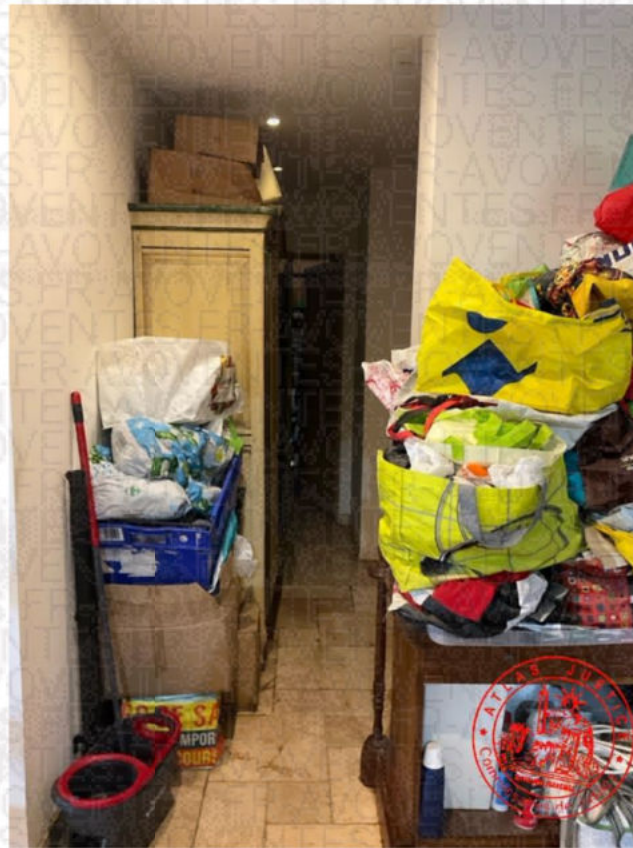
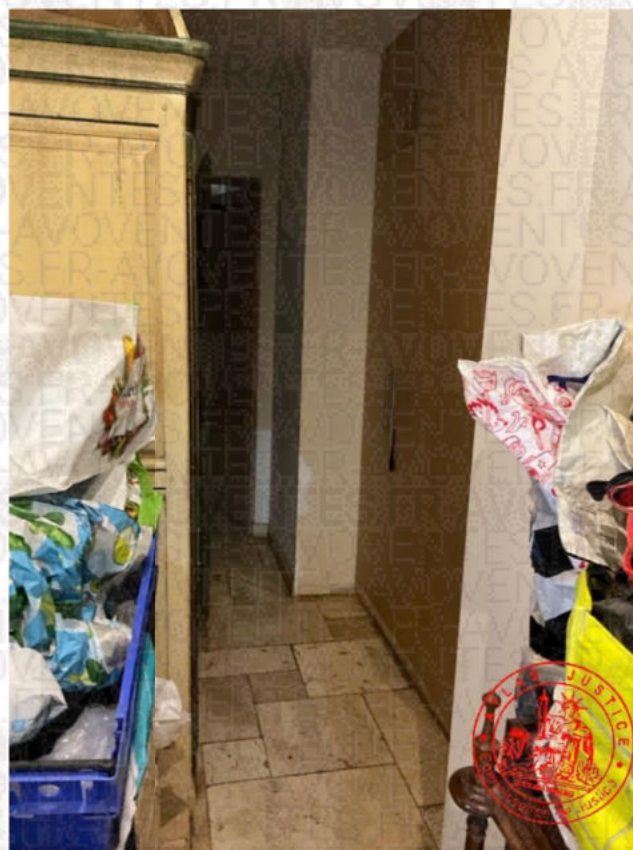
### **DÉGAGEMENT**

**L'accès** s'effectue par une baie libre depuis le séjour et cuisine sus-décrits.

Le **sol** est recouvert de carrelage en état d'usage normal.

Les **murs** sont recouverts de peinture en état d'usage normal, de couleur blanche.

Le **plafond** est recouvert de peinture en état d'usage normal, de couleur blanche avec poutres apparentes.

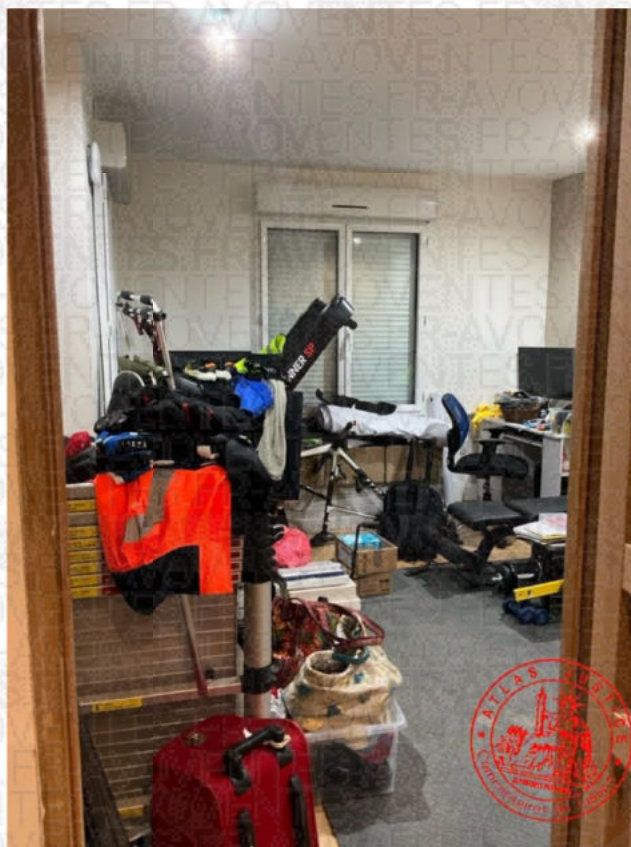
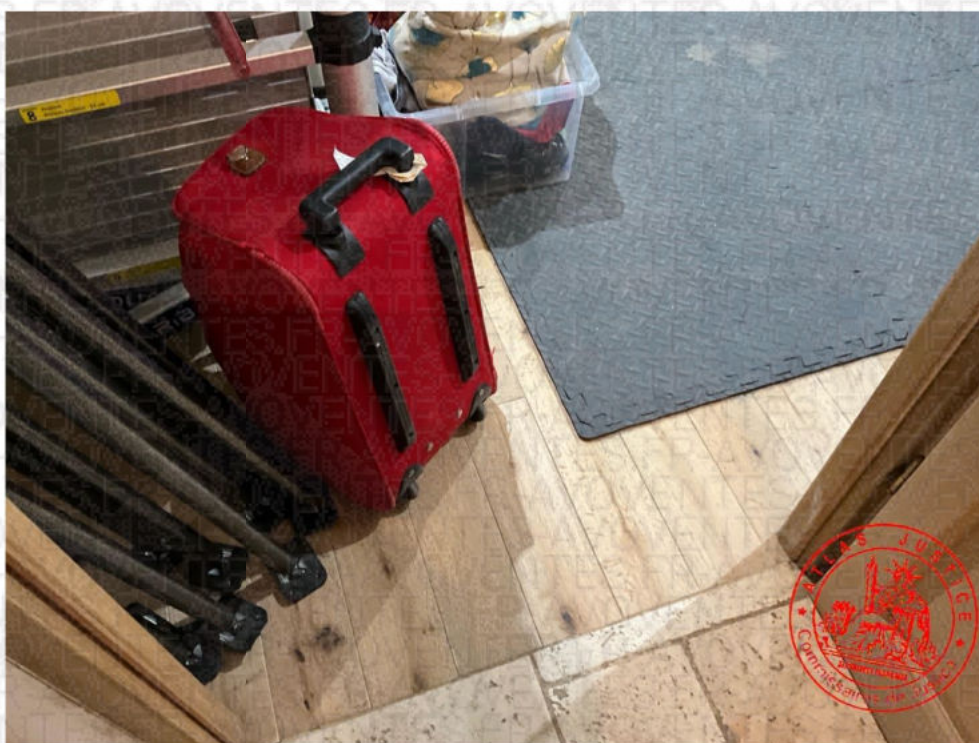
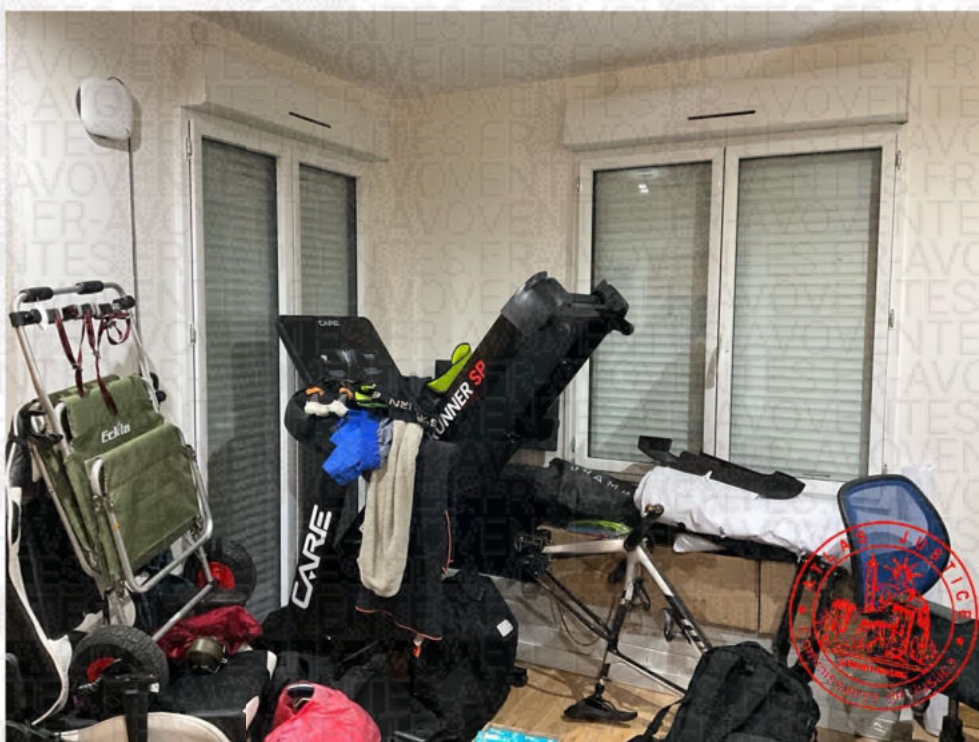
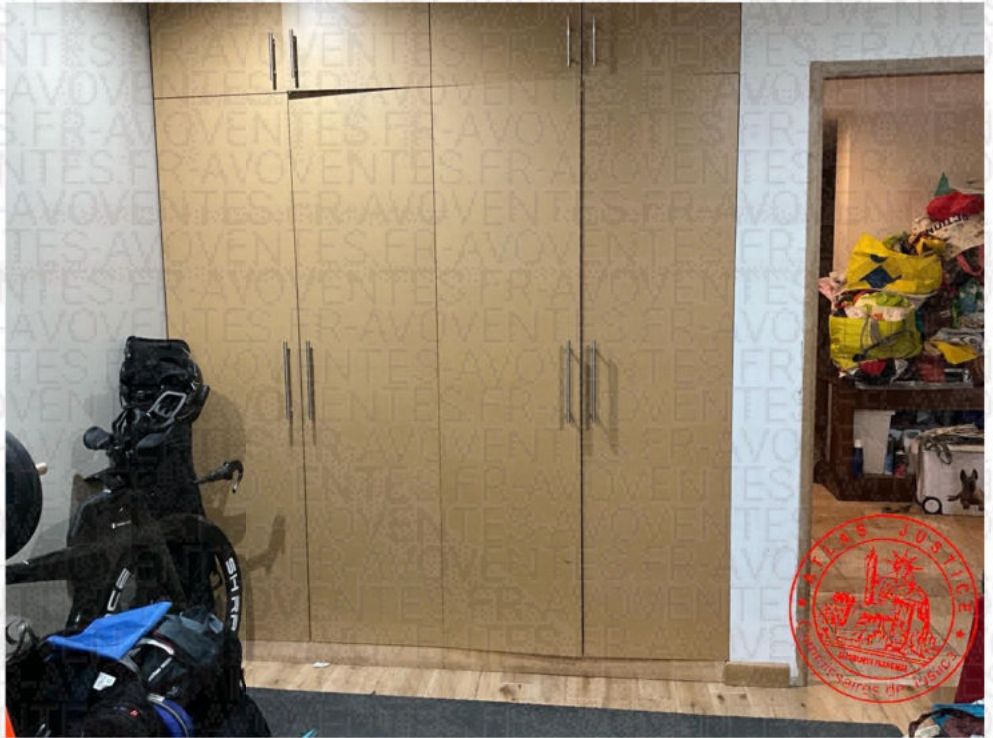
## CHAMBRE 1

L'accès s'effectue par une porte simple en état d'usage normal.  
En bois

Le **sol** est recouvert de parquet en état d'usage normal.

Les **plinthes** sont en bois brut en état d'usage normal.

Les **murs** sont recouverts de peinture en état d'usage normal.

Le **plafond** est recouvert de peinture en état d'usage normal, spots intégrés.

L'**éclairage naturel** de la pièce est assuré par une porte-fenêtre en état d'usage normal, ouverture battant double, châssis pvc, double vitrage, volet roulant électrique en pvc. La pièce comporte également une fenêtre, ouverture à battant double, châssis pvc, double vitrage et volet roulant électrique pvc.

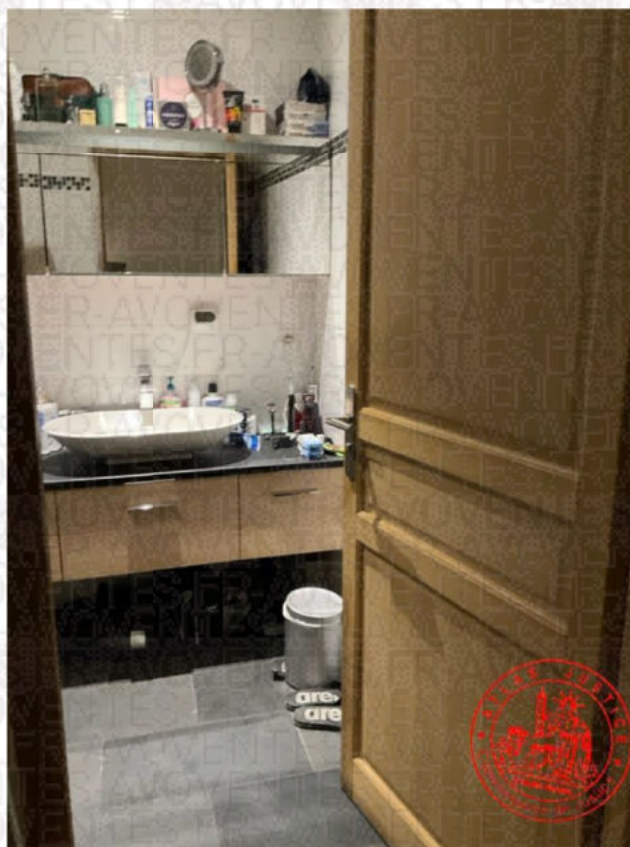
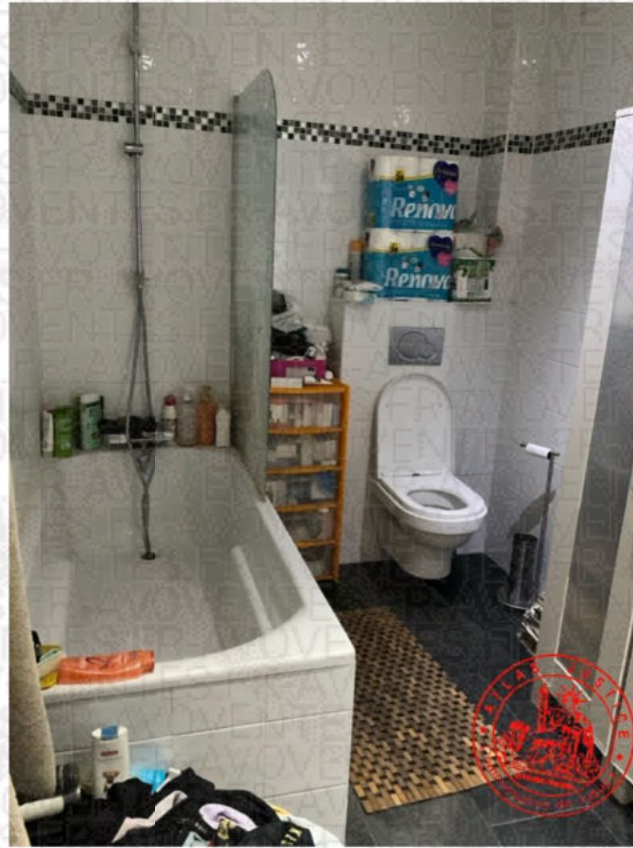
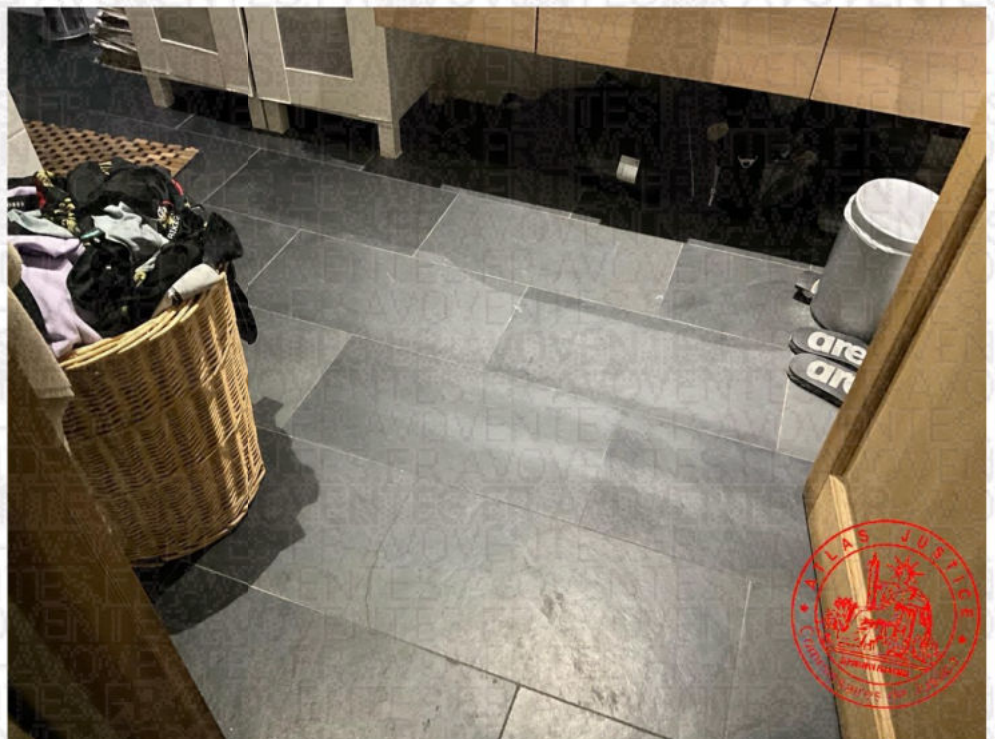
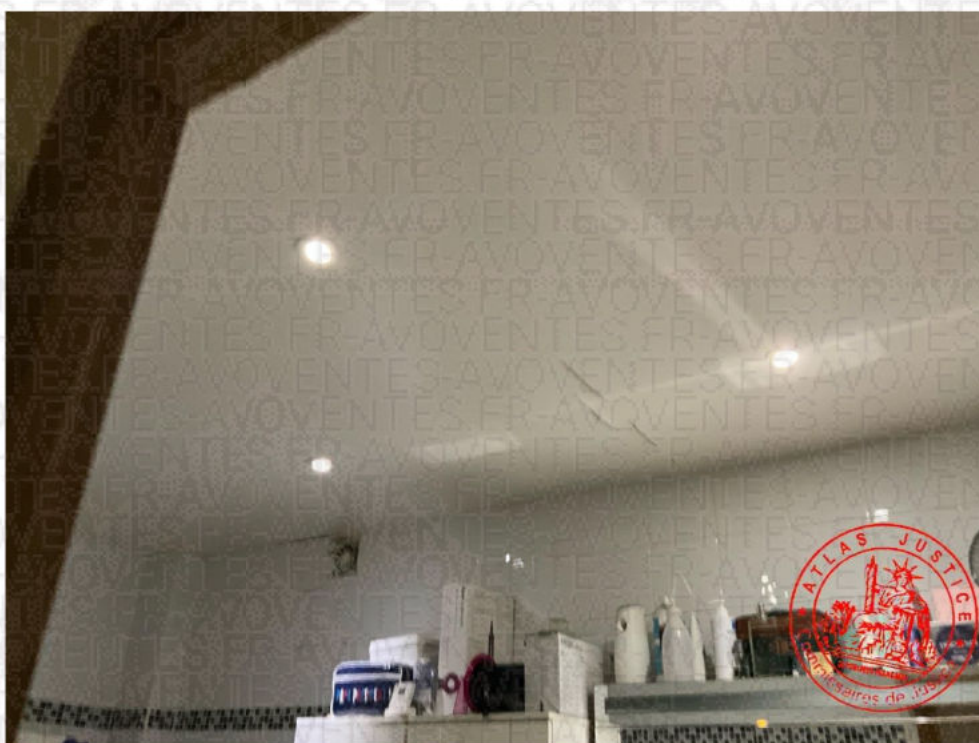
## SALLE DE BAIN

**L'accès** s'effectue par une porte simple en état d'usage normal.  
En bois

Le **sol** est recouvert de carrelage en état d'usage normal, de couleur grise.

Les **murs** sont recouverts de carrelage en état d'usage normal, de couleur blanche.

Le **plafond** est recouvert de peinture en état d'usage normal, de couleur blanche, spots intégrés.

- une baignoire en matériau de synthèse en état d'usage normal
- un WC suspendu en état d'usage normal
- une vasque en état d'usage normal (un mitigeur en état d'usage normal )
- un meuble sous-vasque en état d'usage normal

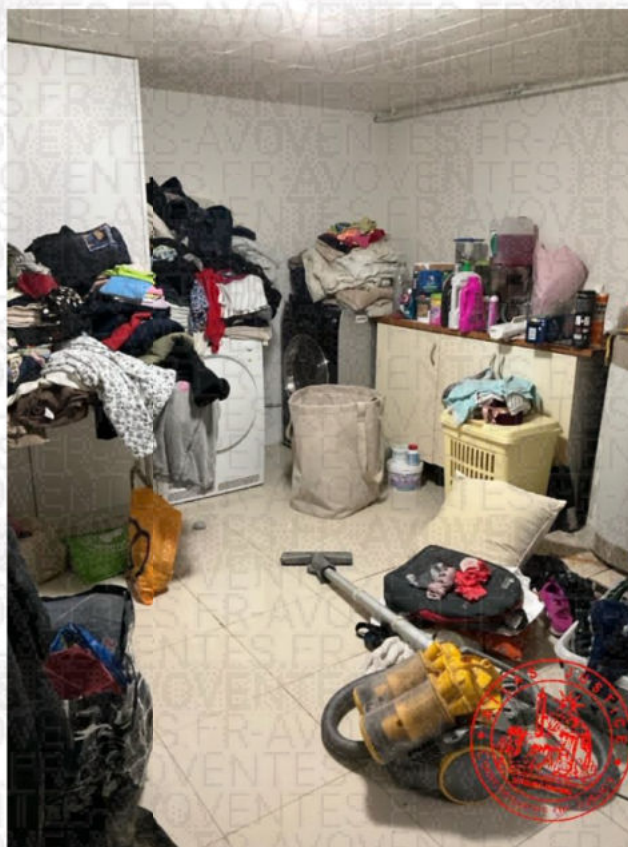
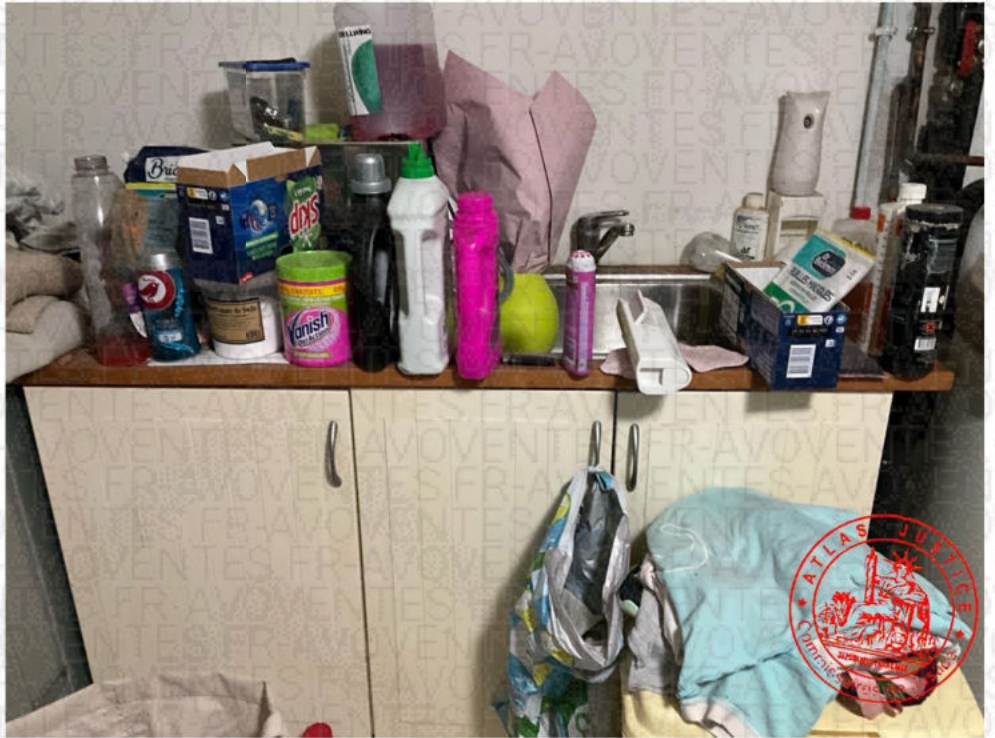
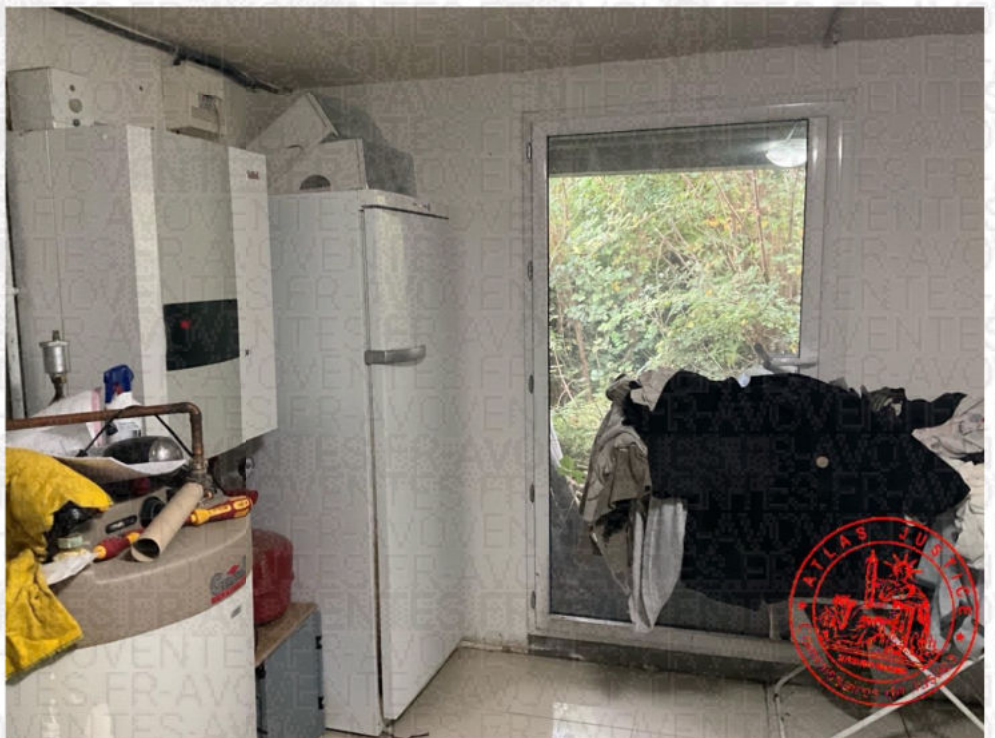
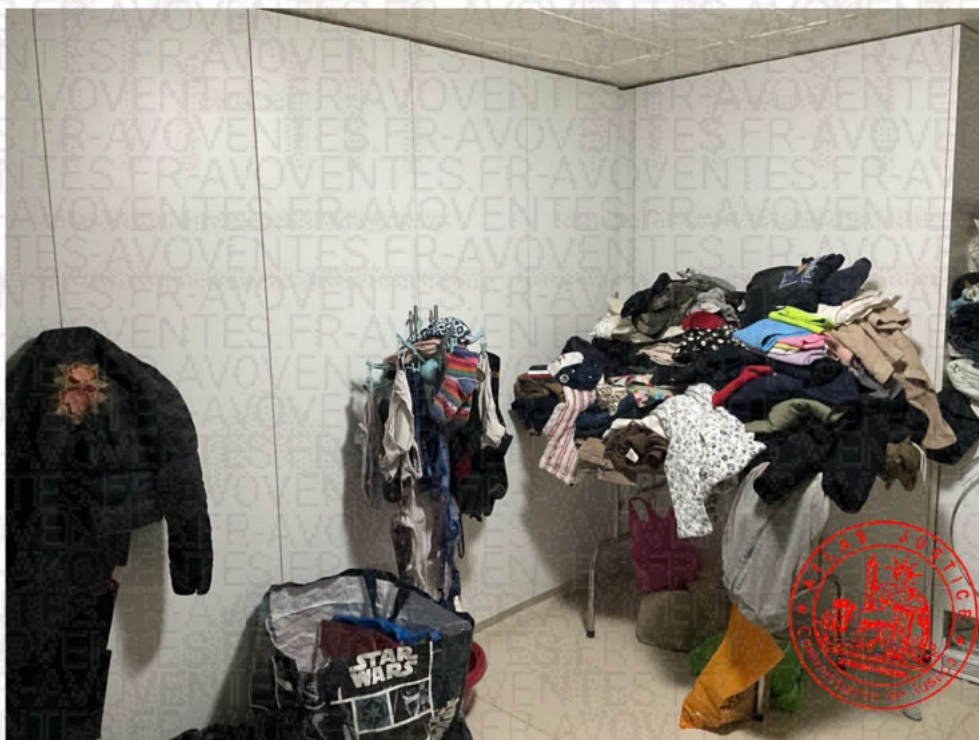
## **BUANDERIE**

**L'accès** s'effectue par une baie libre depuis le garage.

Le **sol** est recouvert de carrelage en état d'usage normal.

Les **murs** sont recouverts de peinture en état d'usage normal, de couleur blanche.

Le **plafond** est recouvert de peinture en état d'usage normal, de couleur blanche, plafonnier.

**L'éclairage naturel** de la pièce est assuré par une porte-fenêtre en état d'usage normal, ouverture battant simple, châssis pvc, double vitrage. Dcnnant dans le jardin non entretenu donc non accessible.

- placards avec portes battantes en état d'usage normal
- une chaudière en état d'usage normal

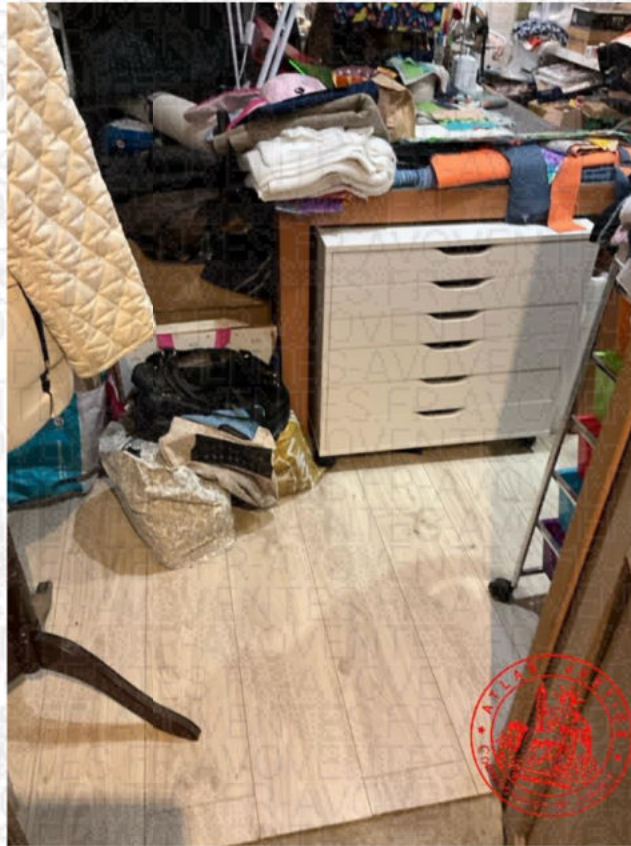
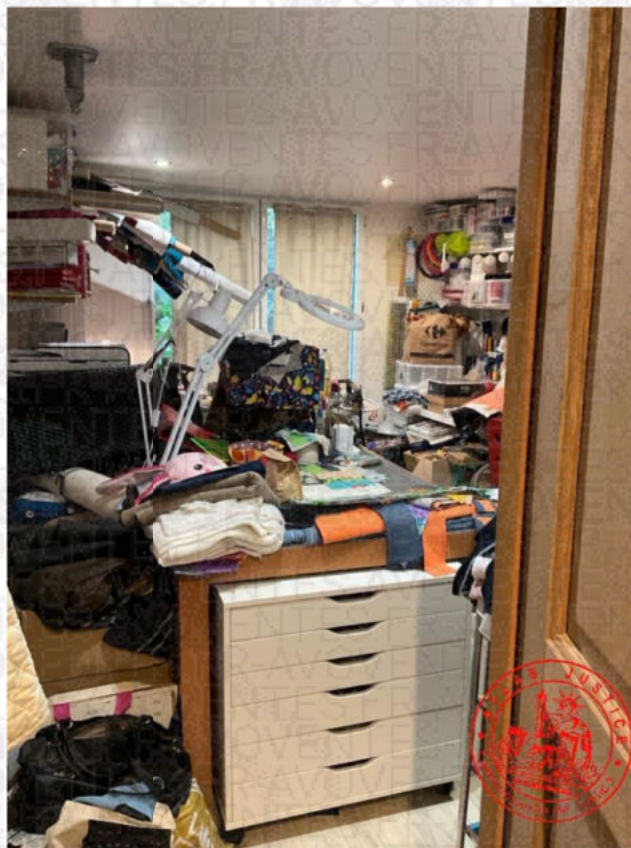
### **BUREAU 1**

**L'accès** s'effectue par une porte simple en état d'usage normal.  
En bois

Le **sol** est recouvert de parquet en état d'usage normal.

Les **murs** sont recouverts de peinture en état d'usage normal, de couleur blanche.

Le **plafond** est recouvert de peinture en état d'usage normal, spots intégrés.

**L'éclairage naturel** de la pièce est assuré par une porte-fenêtre en état d'usage normal, châssis pvc, double vitrage.

- un radiateur de chauffage central en état d'usage normal

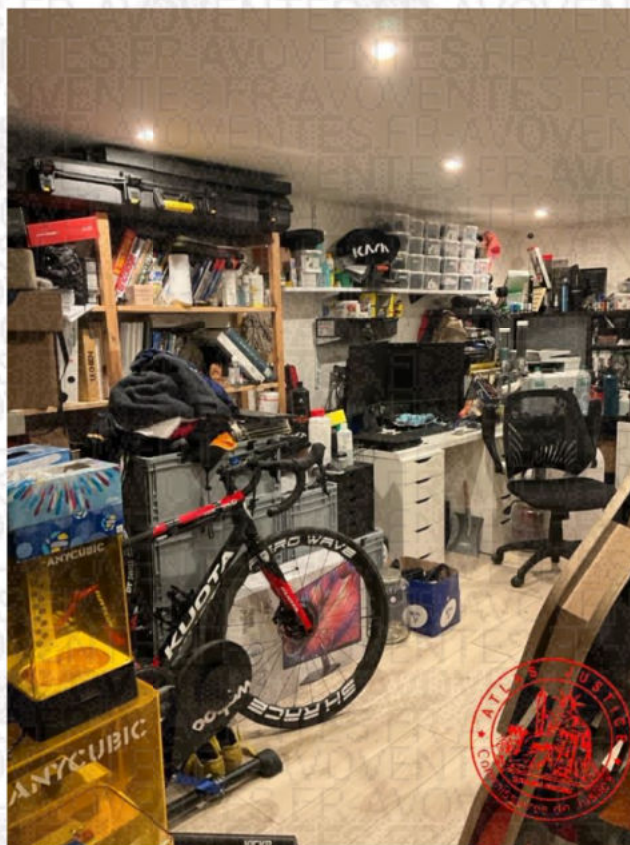
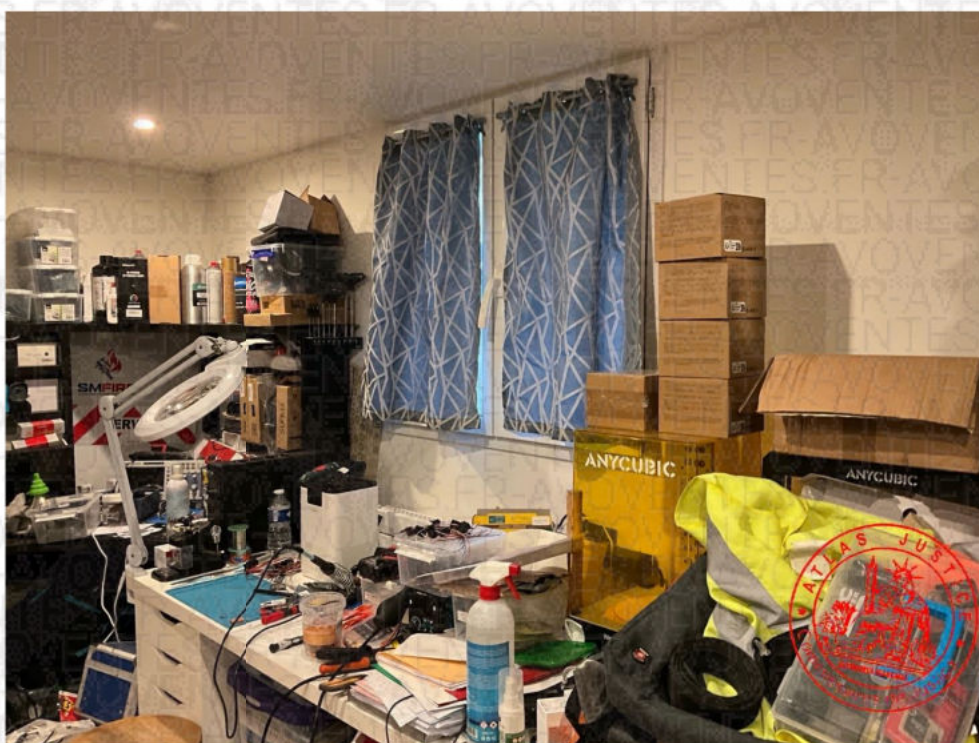
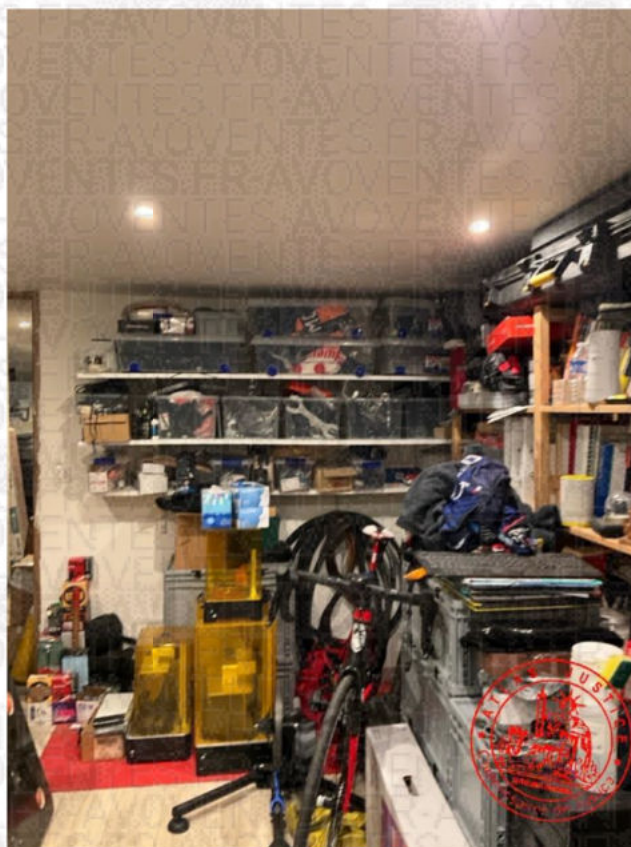
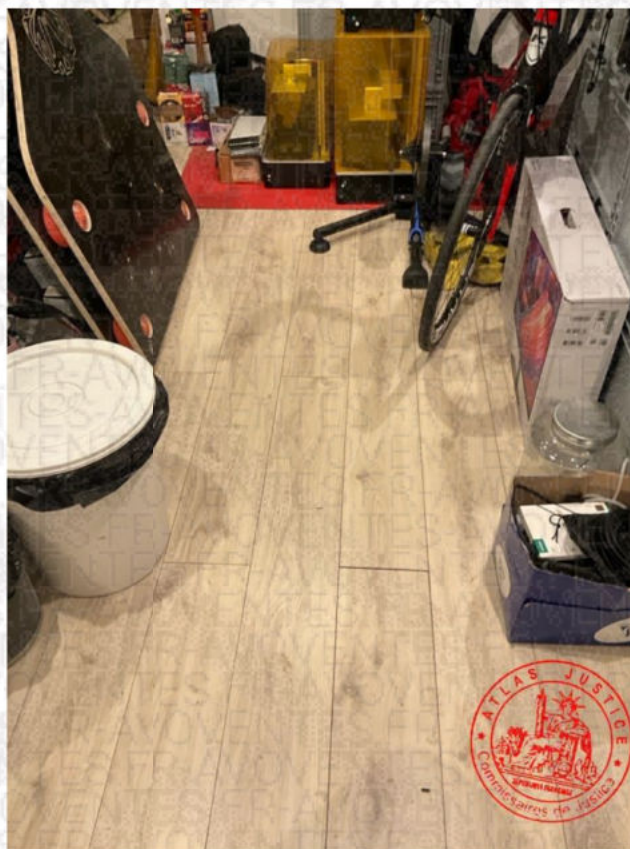
## **BUREAU 2**

**L'accès** s'effectue par une porte simple en état d'usage normal.  
En bois

Le **sol** est recouvert de parquet en état d'usage normal.

Les **plinthes** sont en bois brut en état d'usage normal.

Les **murs** sont recouverts de peinture en état d'usage normal, de couleur blanche.

Le **plafond** est recouvert de peinture en état d'usage normal, de couleur blanche, spots intégrés.

**L'éclairage naturel** de la pièce est assuré par une fenêtre en état d'usage normal, ouverture battant double, châssis pvc, double vitrage.

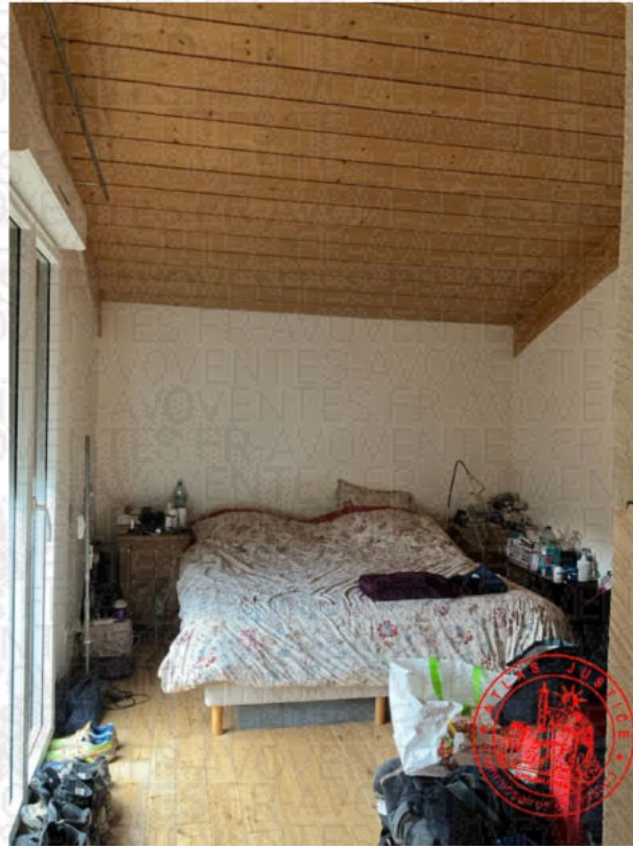
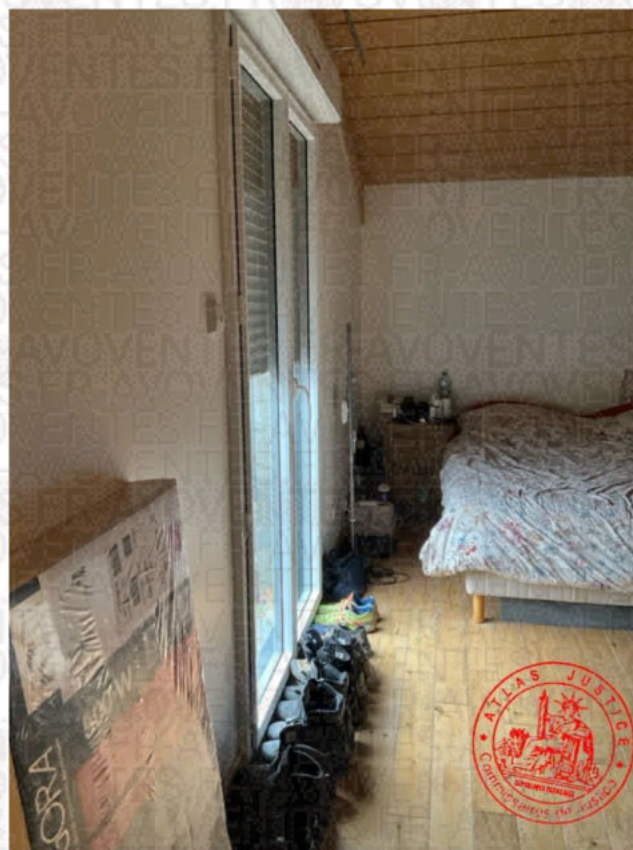
#### CHAMBRE

**L'accès** s'effectue par une un baie libre depuis escalier métallique débouchant sur palier desservant la chambre ouverte, la salle de bains ouverte et le dressing.

Le **sol** est recouvert de parquet en état d'usage normal.

Les **plinthes** sont en bois brut en état d'usage normal.

Les **murs** sont recouverts de peinture en état d'usage normal.

Le **plafond** est habillé de lambris en bois.

**L'éclairage naturel** de la pièce est assuré par une porte-fenêtre en état d'usage normal, ouverture battant double, châssis pvc, double vitrage, volet roulant électrique en pvc.

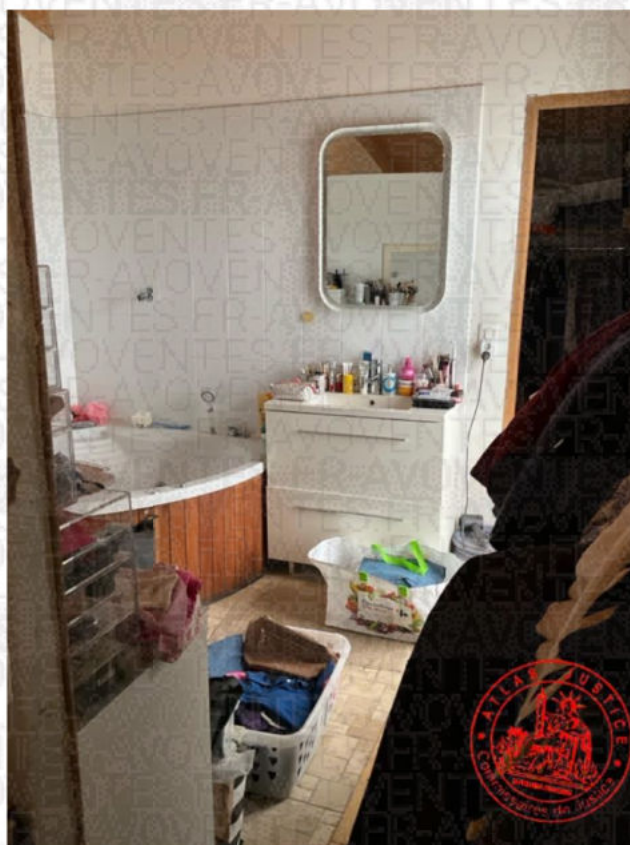
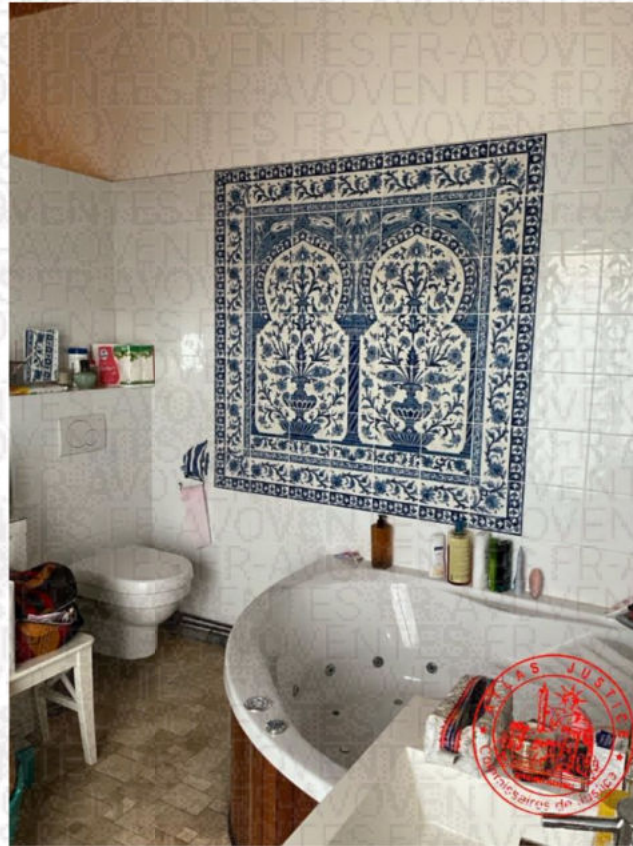
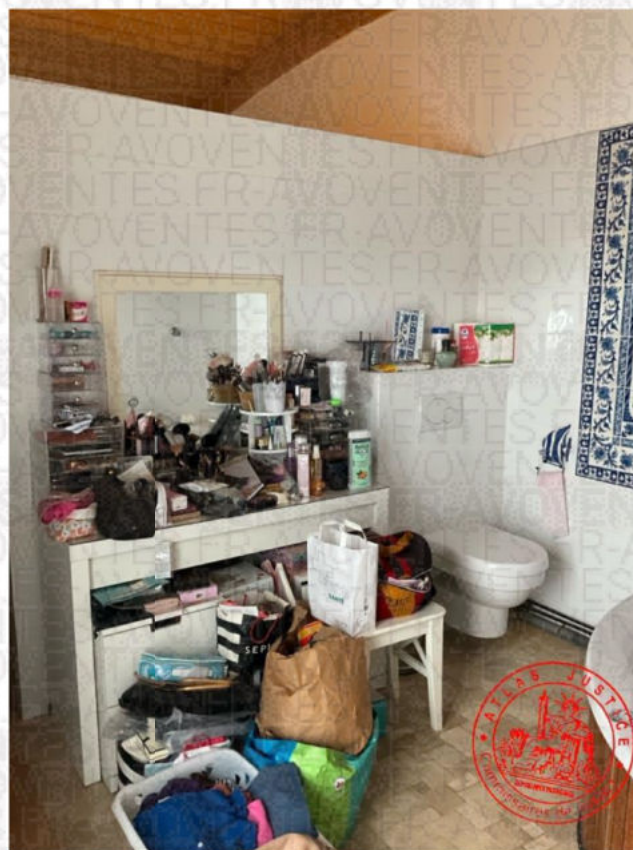
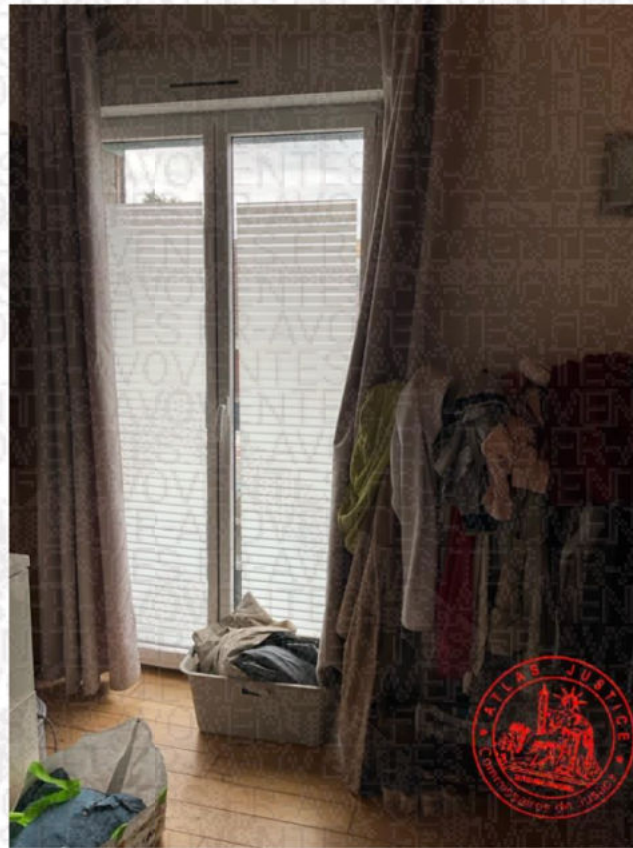
## SALLE DE BAIN

Le **sol** est recouvert de carrelage en état d'usage normal.

Les **murs** sont recouverts de carrelage en état d'usage normal, de couleur blanche. Avec mosaïque bleue

Le **plafond** est recouvert de peinture en état d'usage normal et lambris de bois

- un WC suspendu en état d'usage normal
- une vasque en état d'usage normal (un mitigeur en état d'usage normal )
- un meuble sous-vasque en état d'usage normal
- Baignoire jacuzzi
