**ATLAS JUSTICE**

**Qu'il convient de procéder à la description du bien  
immobilier sis :**

15 rue Edouard

Maison individuelle

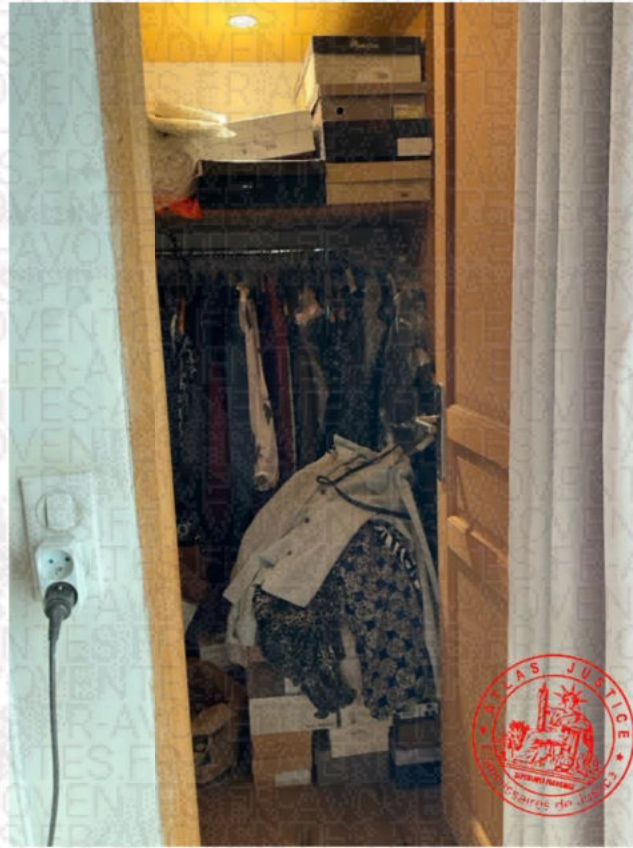
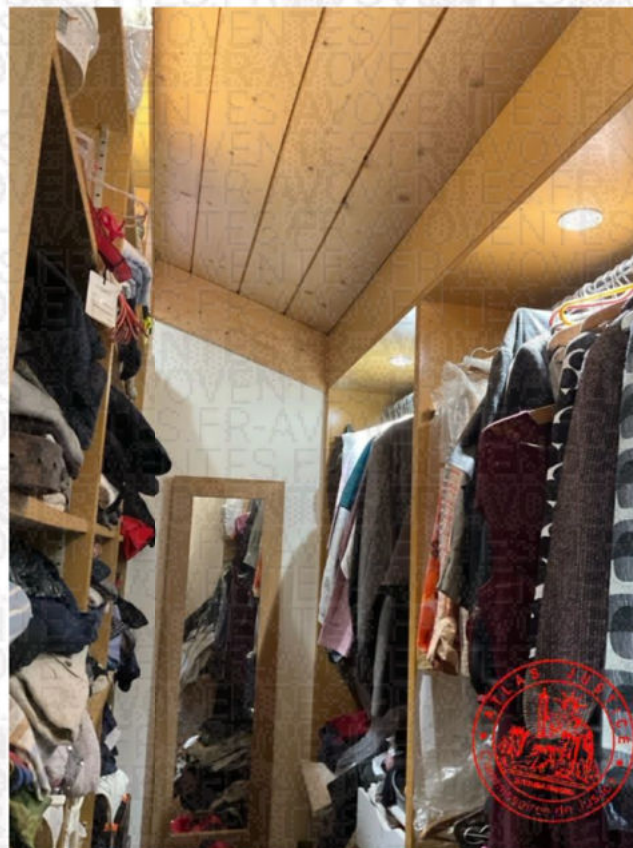
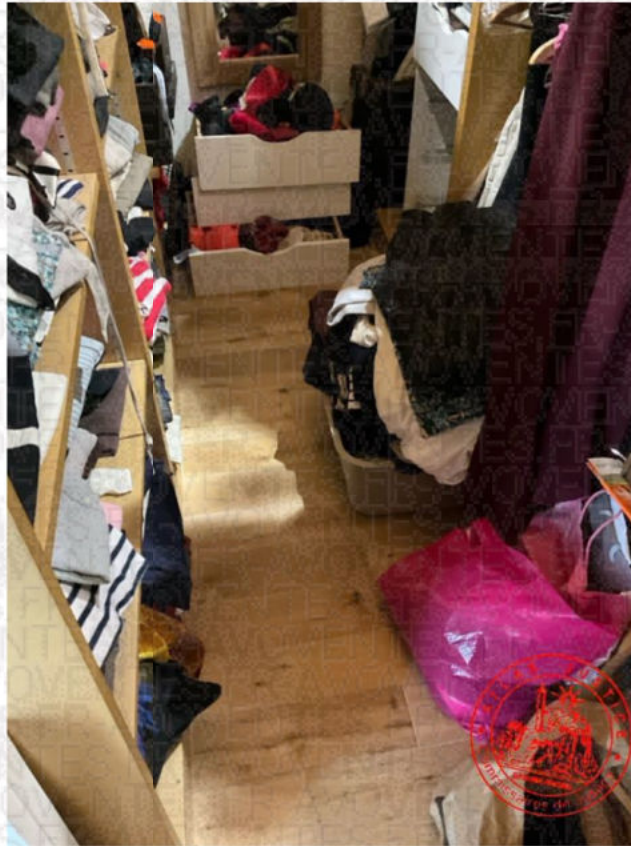
### **DRESSING**

**L'accès** s'effectue par une porte simple en bois..

Le **sol** est recouvert de parquet en état d'usage normal.

Les **plinthes** sont en bois brut en état d'usage normal.

Les **murs** sont recouverts de peinture en état d'usage normal.

Le **plafond** est habillé de lambris en bois.

Aménagement dressing
