# Procès-verbal de constat

**Qu'il convient de procéder à la description du bien immobilier sis :**

37 bis avenue du Maréchal Joffre

94290 VILLENEUVE LE ROI

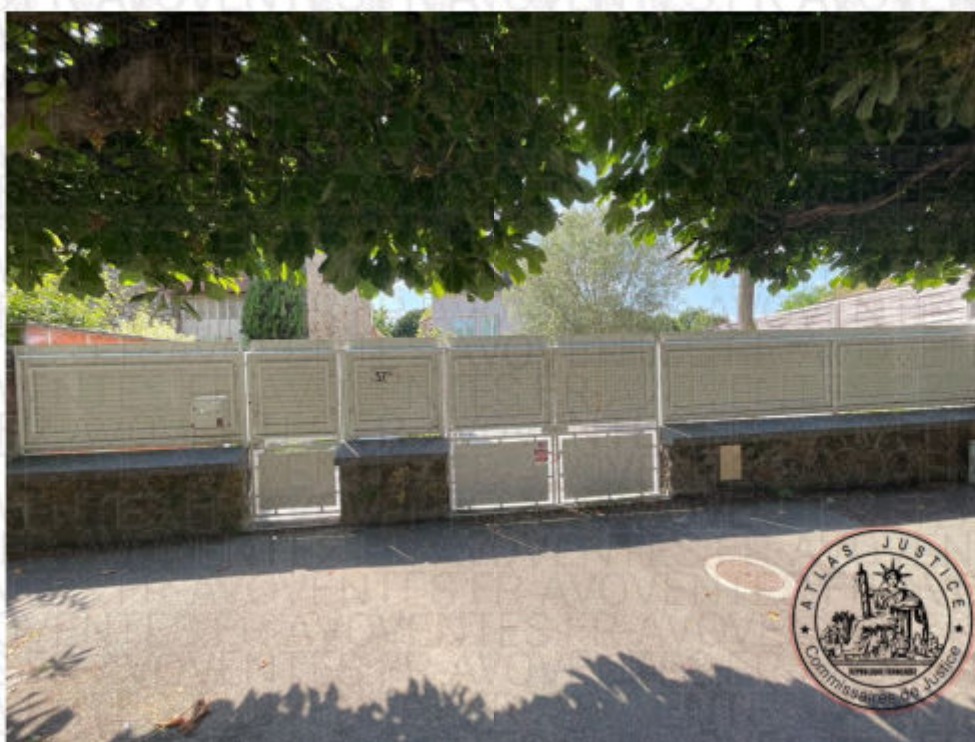
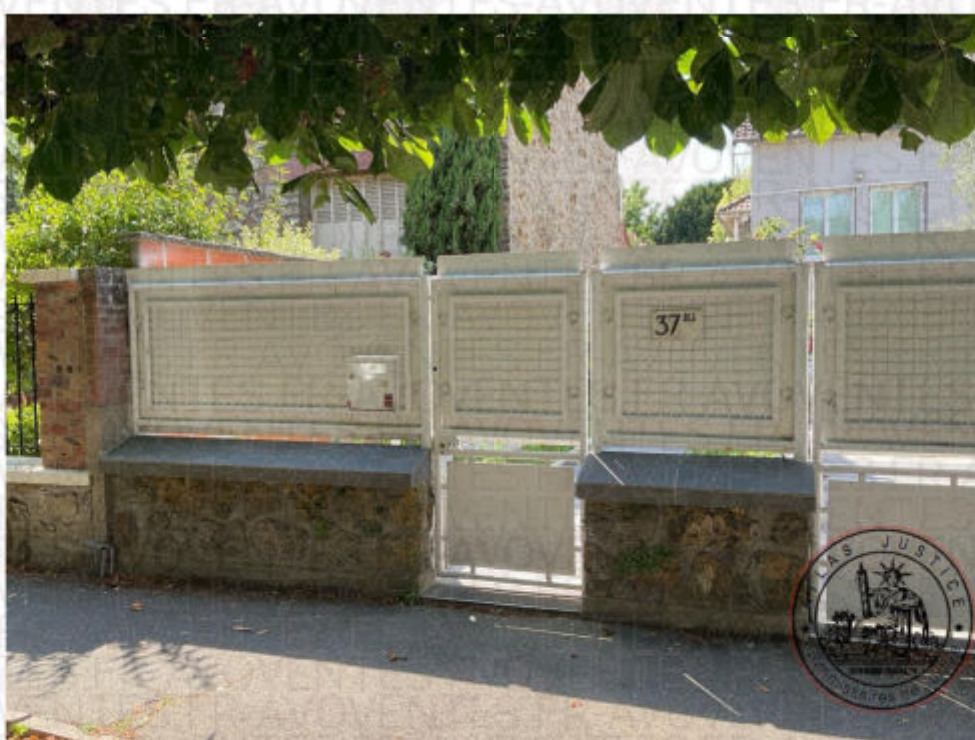
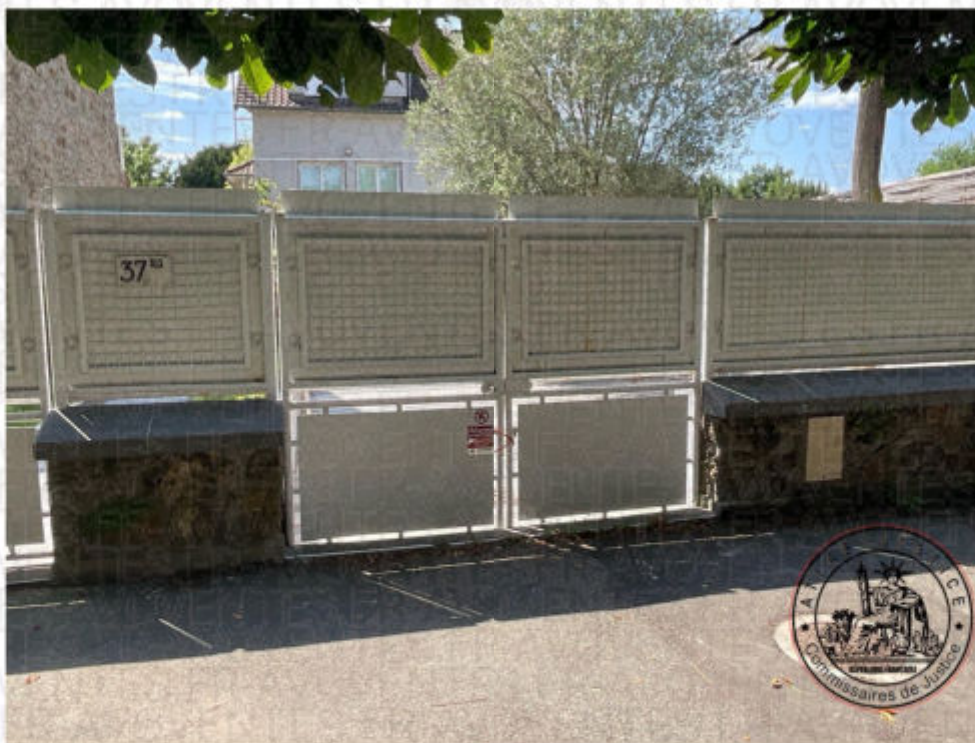
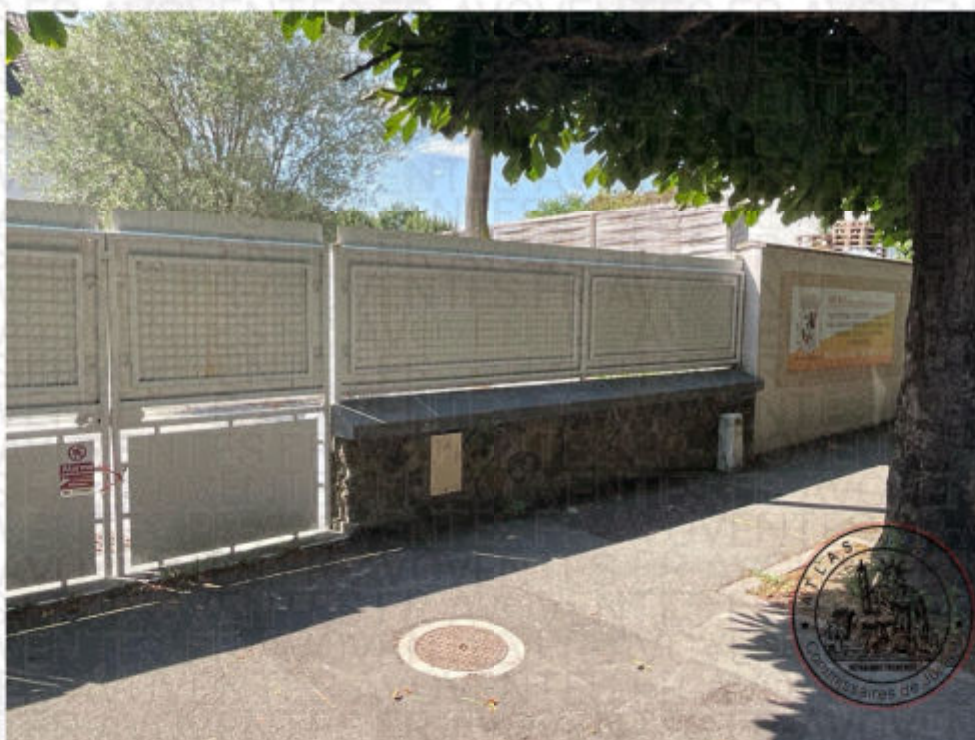
## PHOTOS DE LA RUE

Je procède à des photographies de la rue.

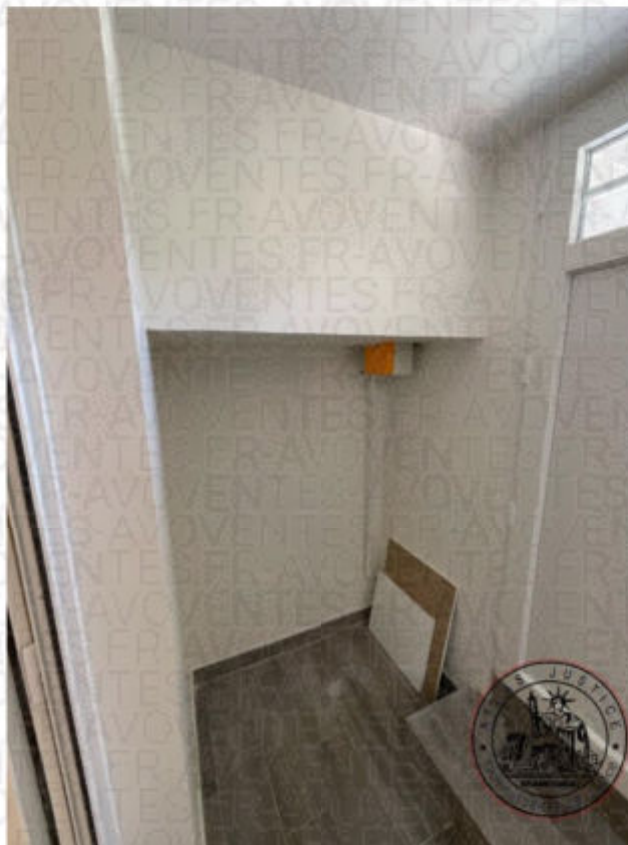
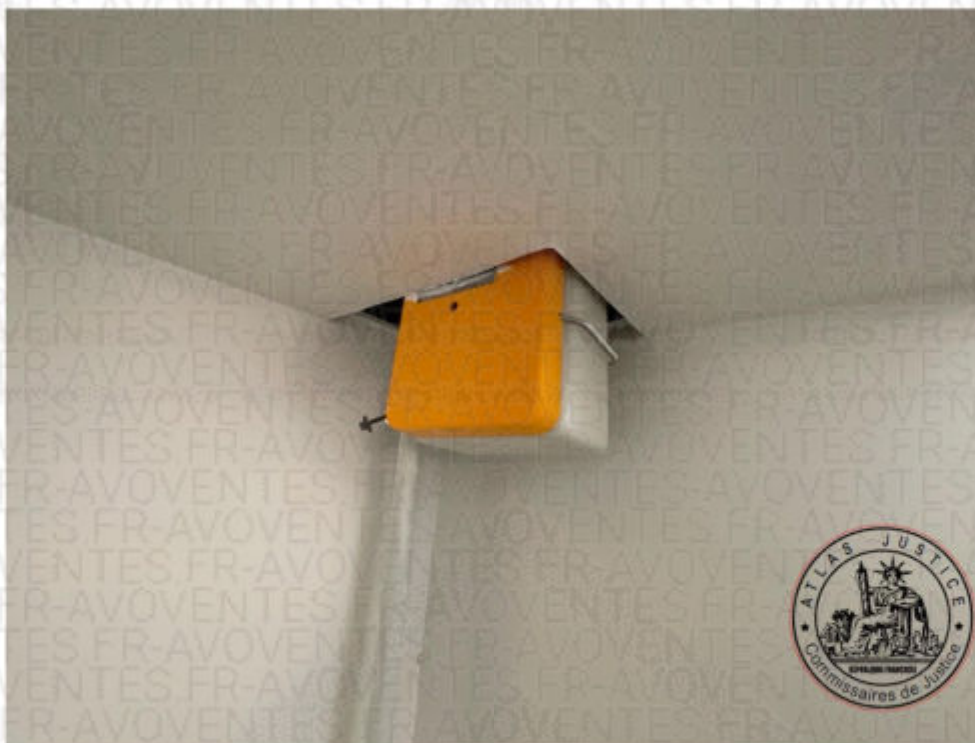
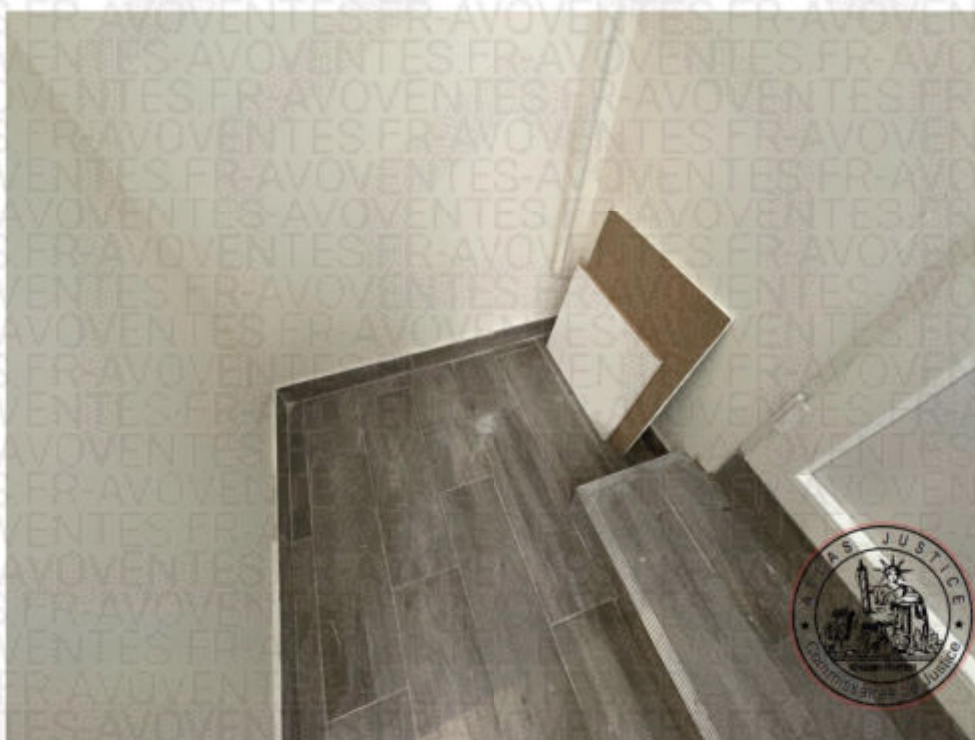
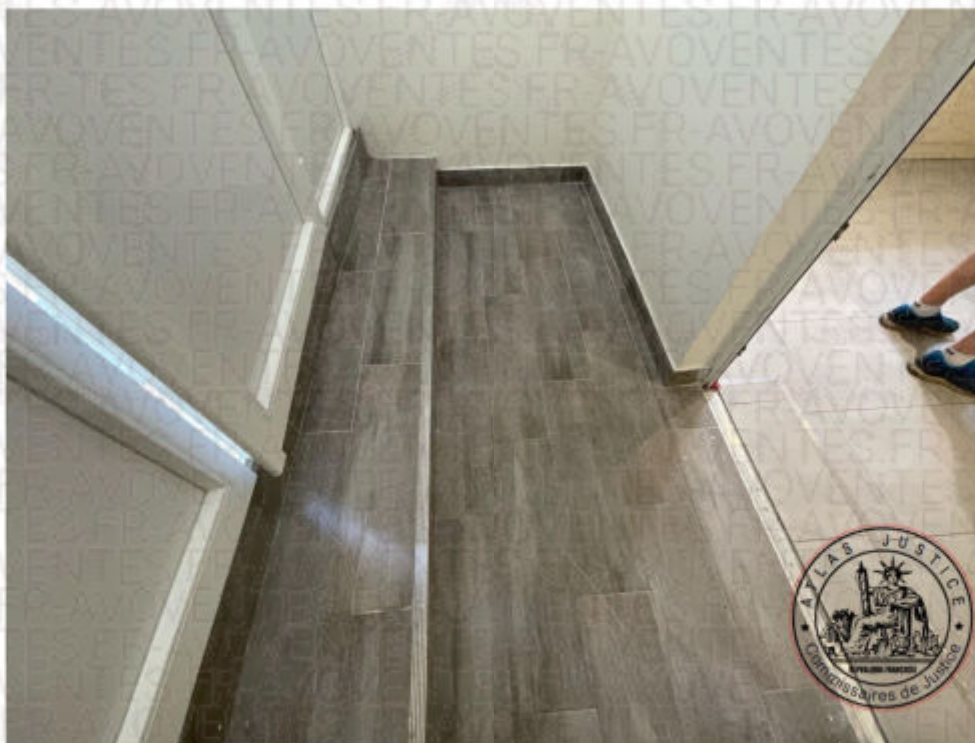
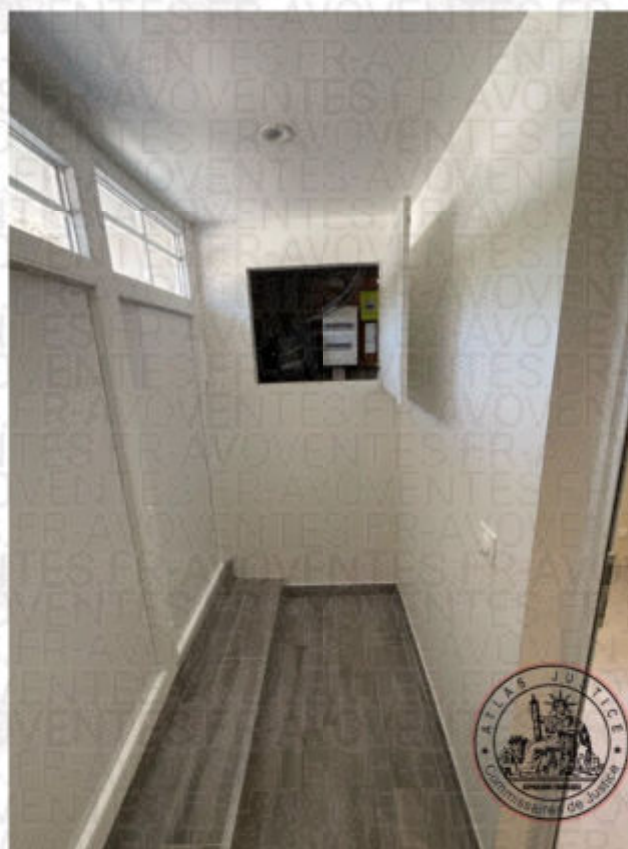
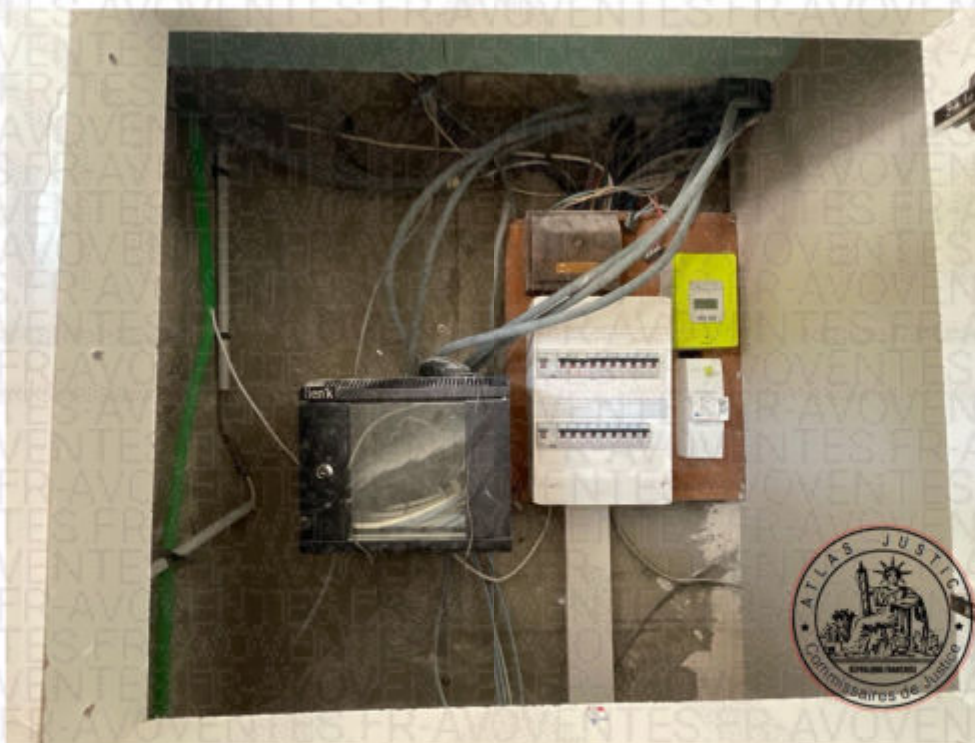
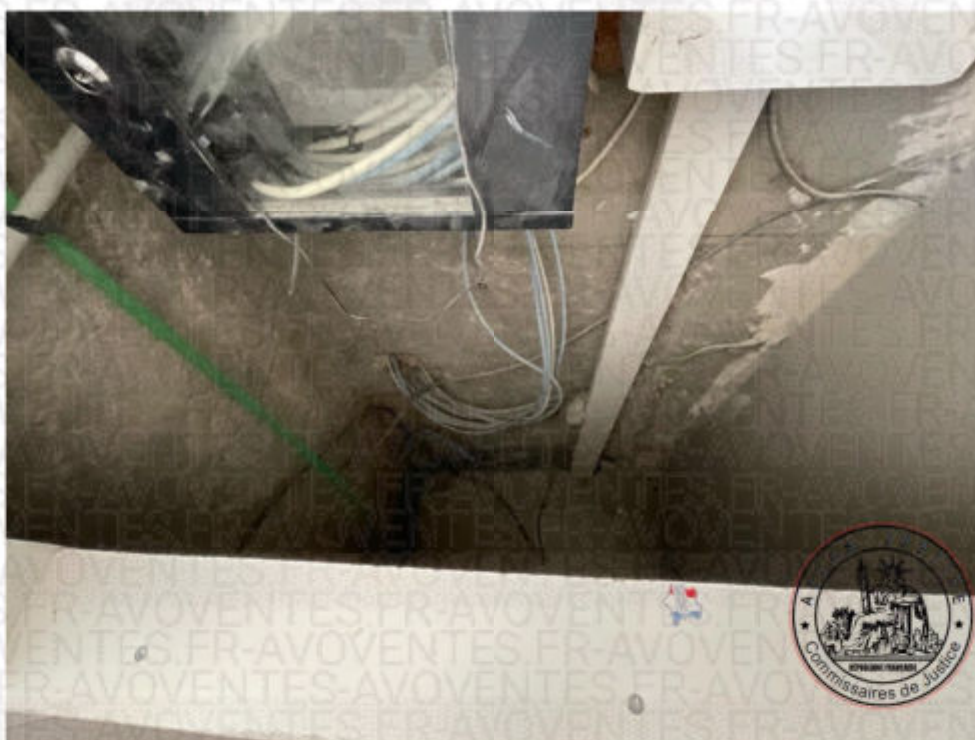
## ENTRÉE REZ DE JARDIN

Le **sol** est recouvert de parquet en état d'usage normal.

L'**équipement électrique** comprend un tableau électrique en bon état.

La pièce comprend un coffrage en partie droite dans lequel se trouve partiellement l'ancien compteur gaz.

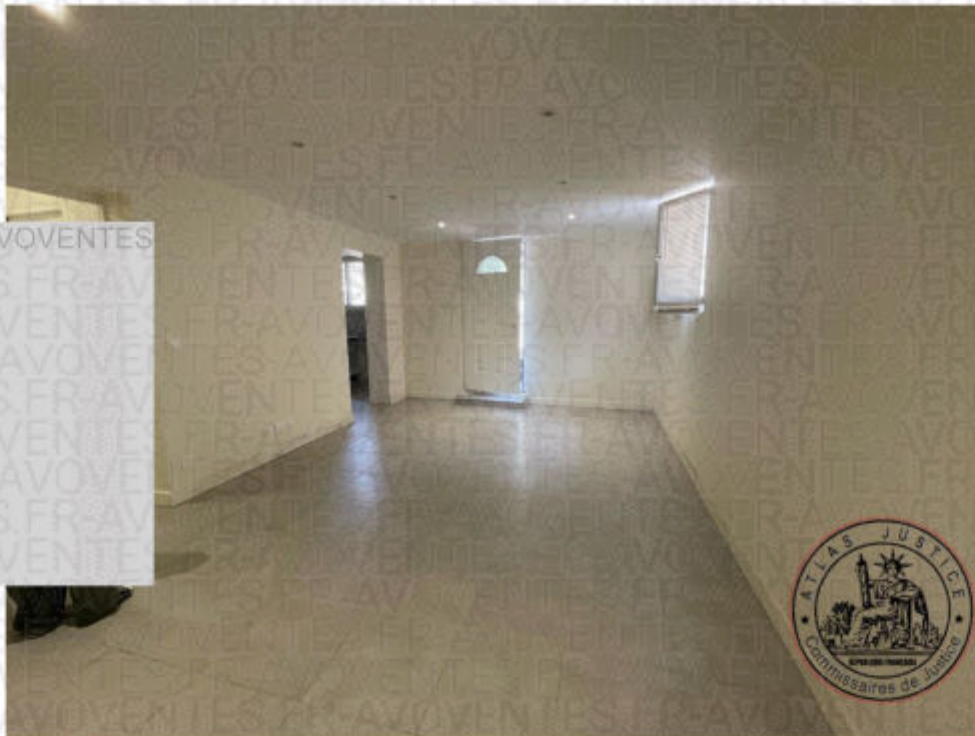
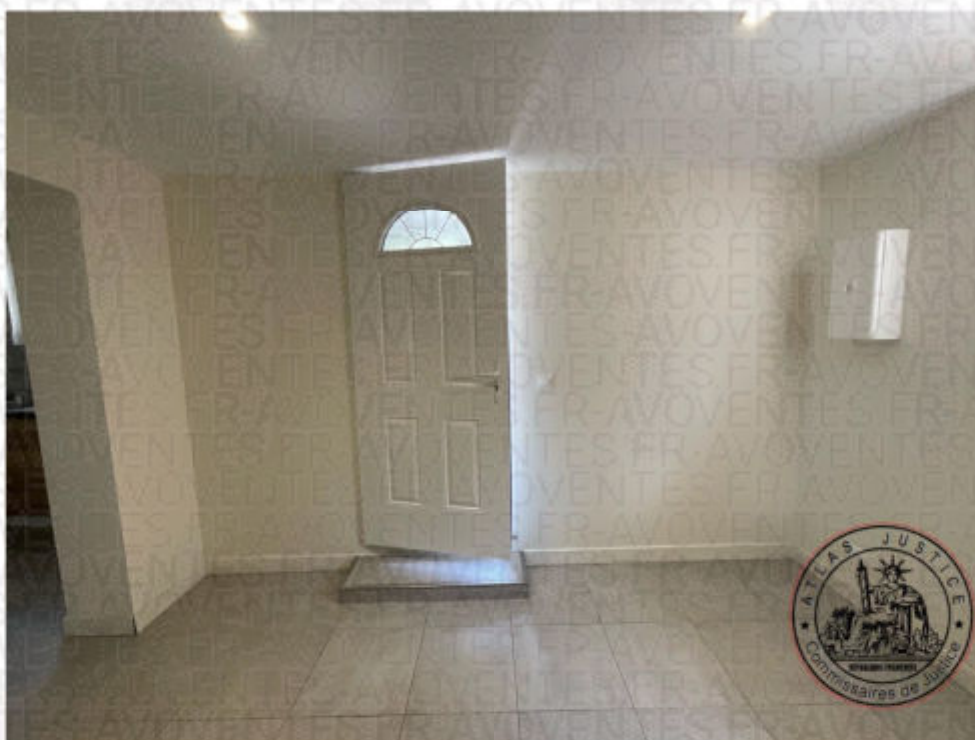
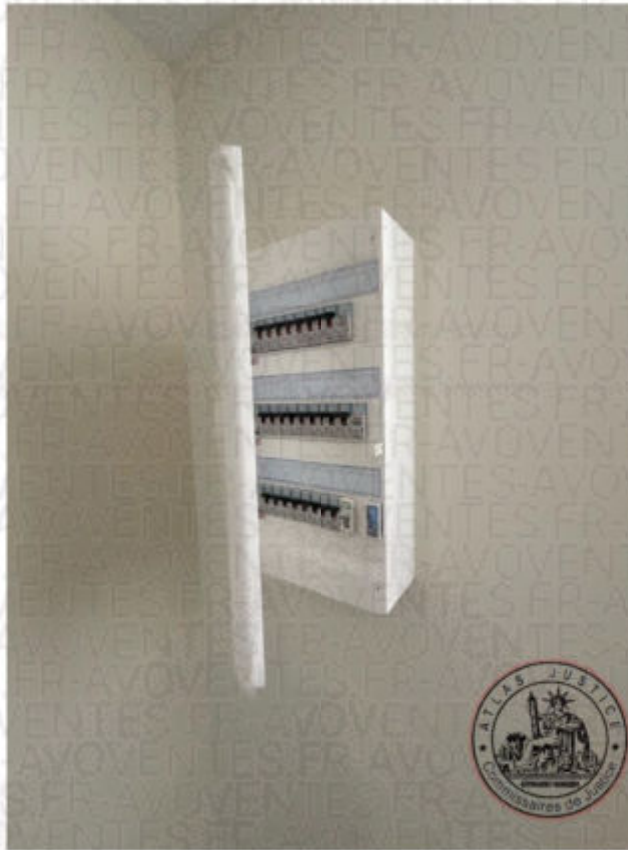
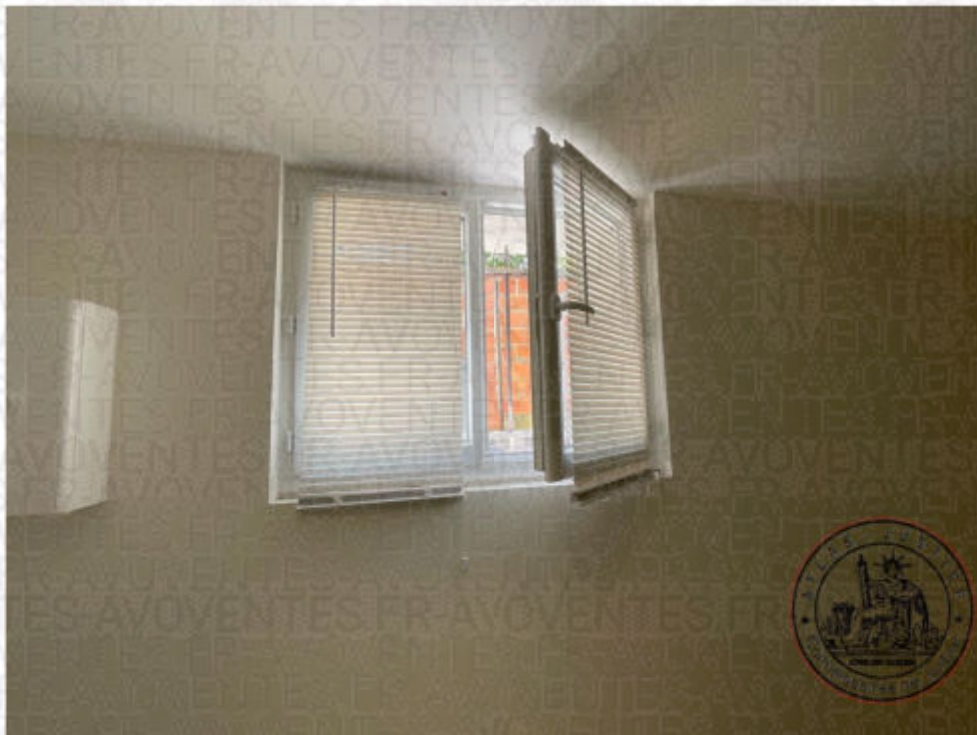
## PIÈCE PRINCIPALE REZ DE JARDIN

Les **plinthes** sont en bois peintes en mauvais état, de couleur blanche. Je relève de multiples traces de dégât des eaux sèche et de multiples traces d'humidités.

Les **murs** sont recouverts de peinture en état d'usage normal, de couleur blanche. Je relève de multiples traces d'humidités.

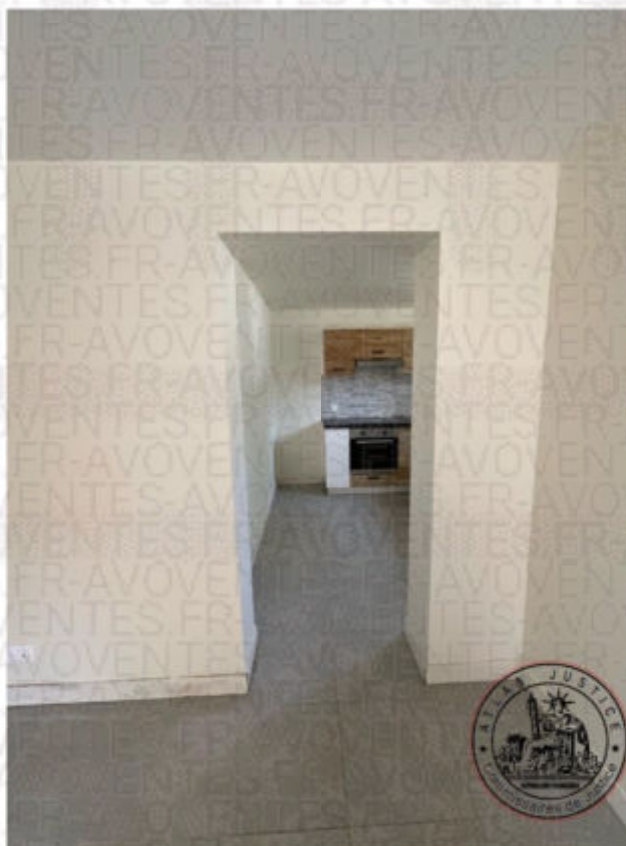
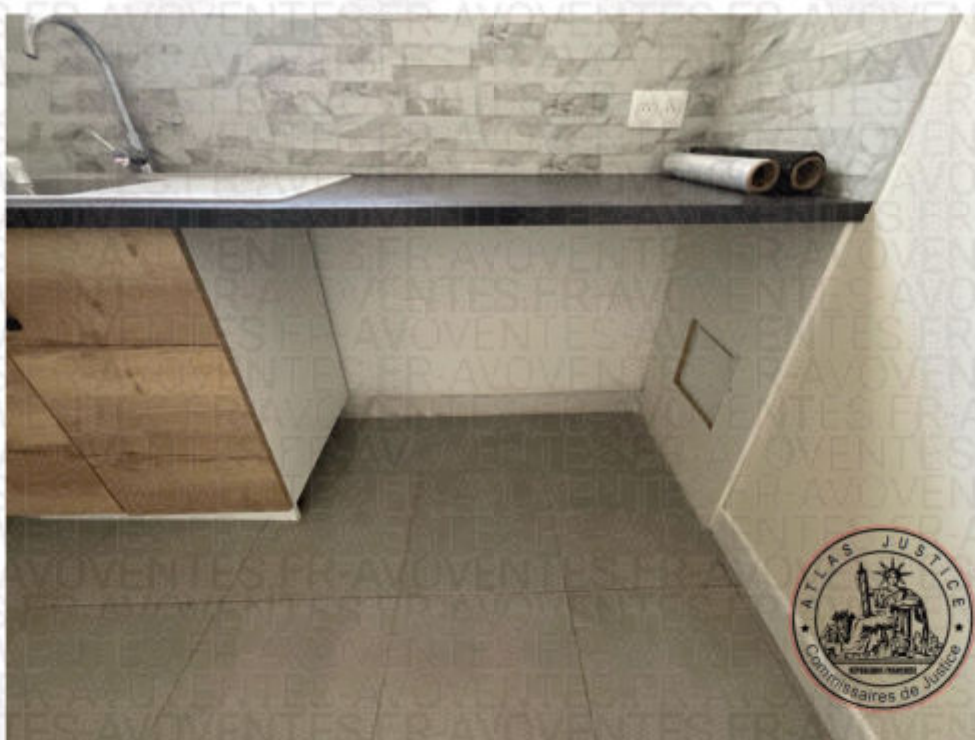
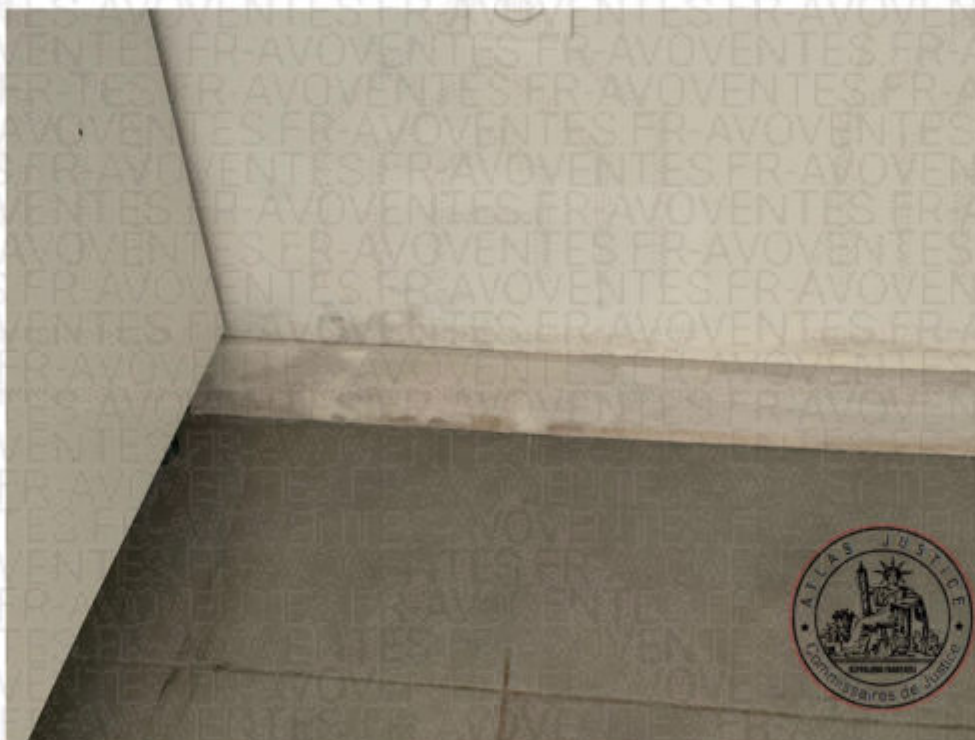
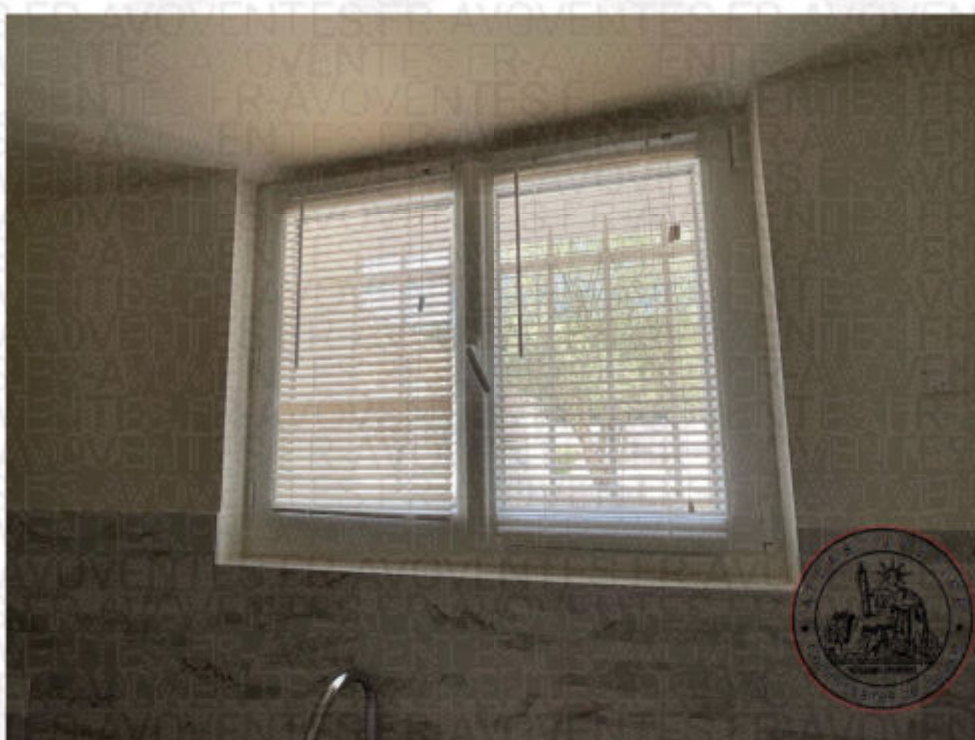
## CUISINE DU REZ DE JARDIN

Les **plinthes** sont en bois peintes en mauvais état, de couleur blanche. Je relève quelques traces de dégât des eaux sèche et de multiples traces d'humidités.

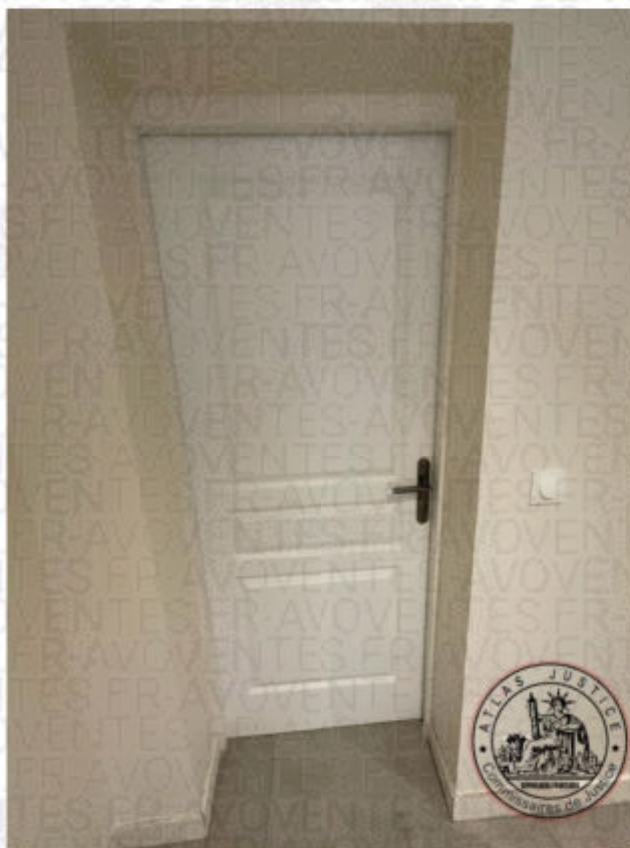
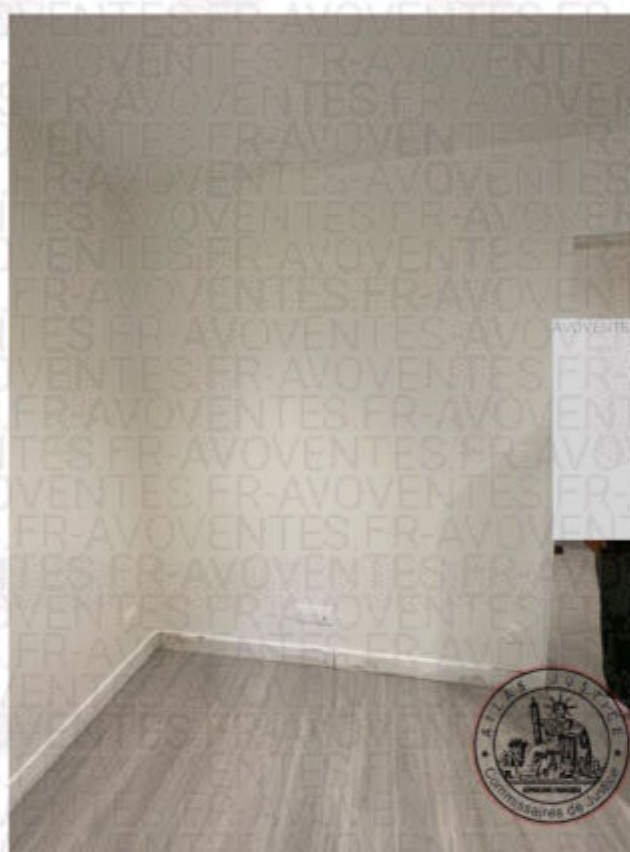
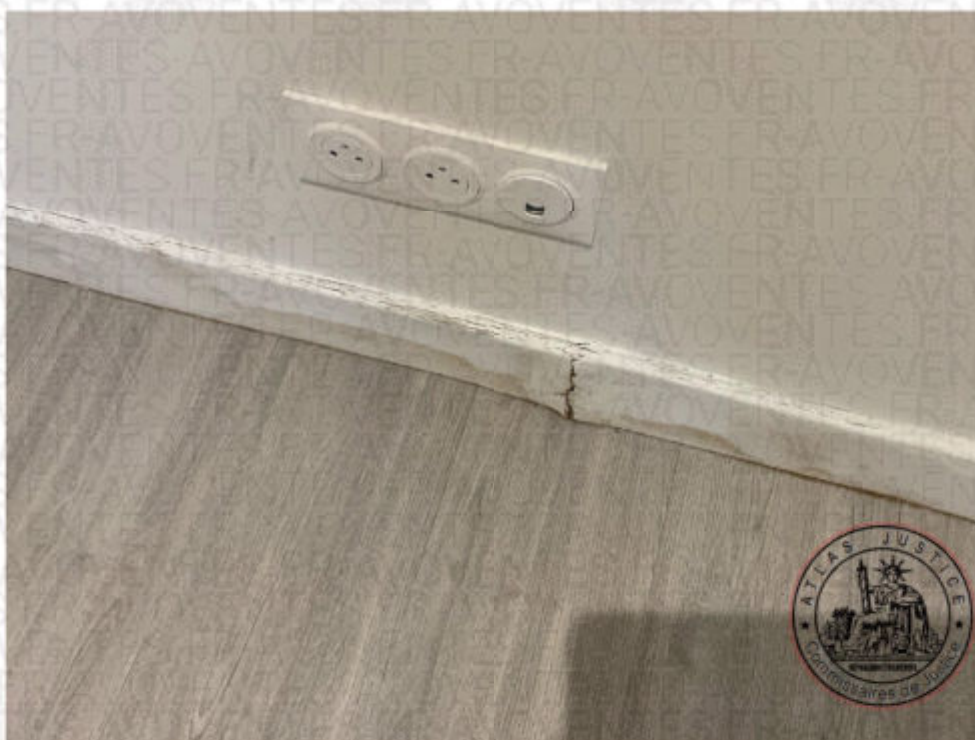
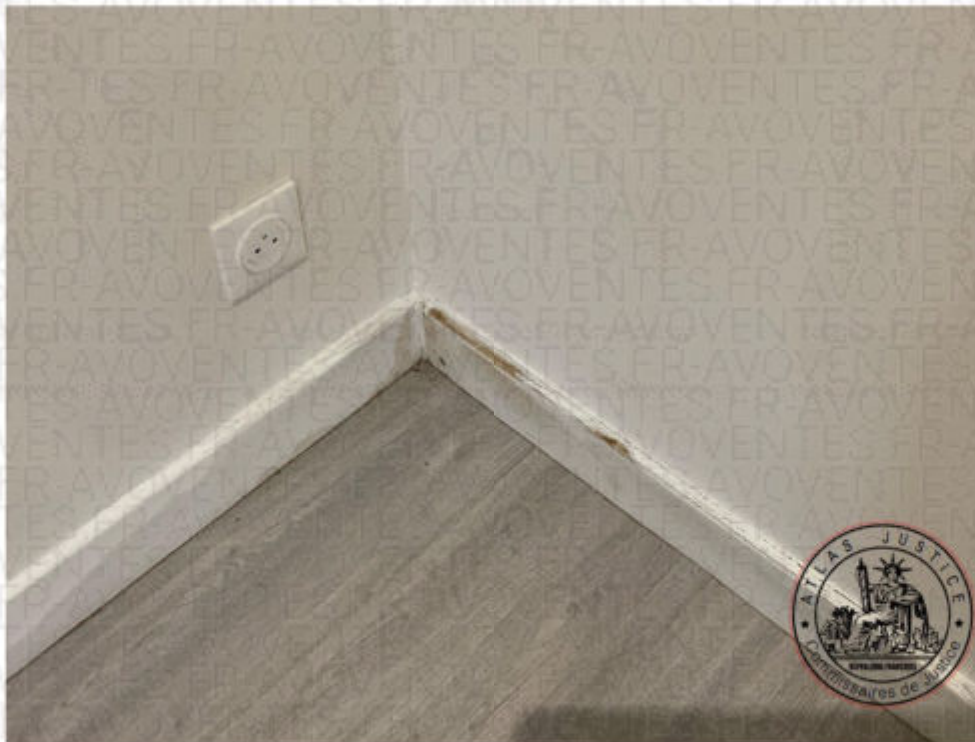
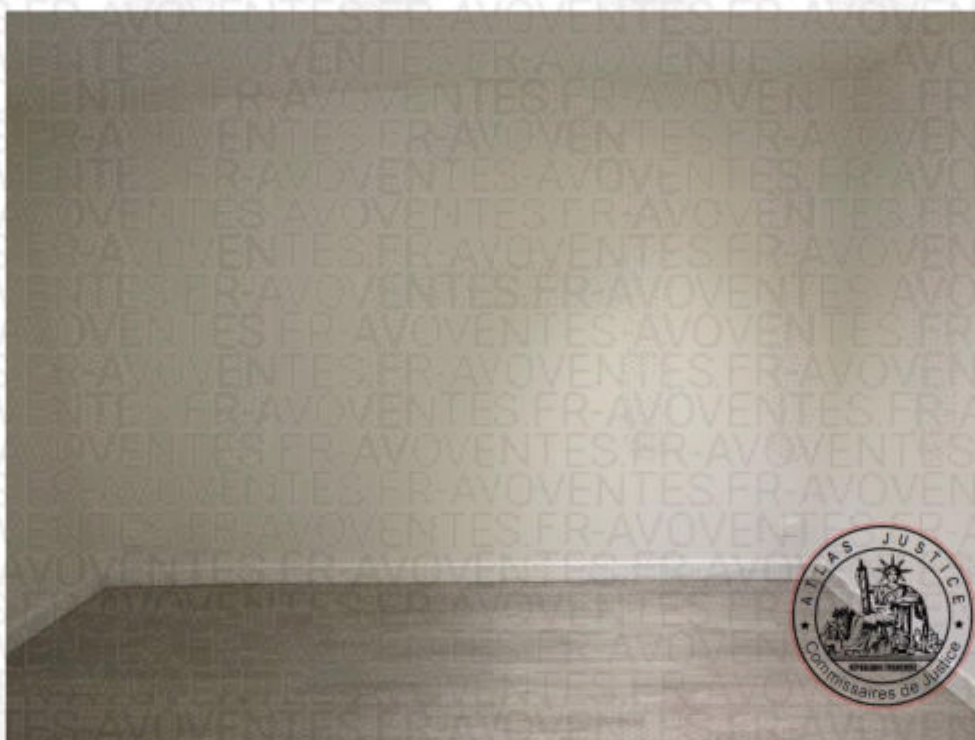
## CHAMBRE 2 DU REZ DE JARDIN

Les **plinthes** sont en bois peintes en mauvais état, de couleur blanche. Je relève de multiples traces de dégât des eaux sèche et de multiples traces d'humidités.

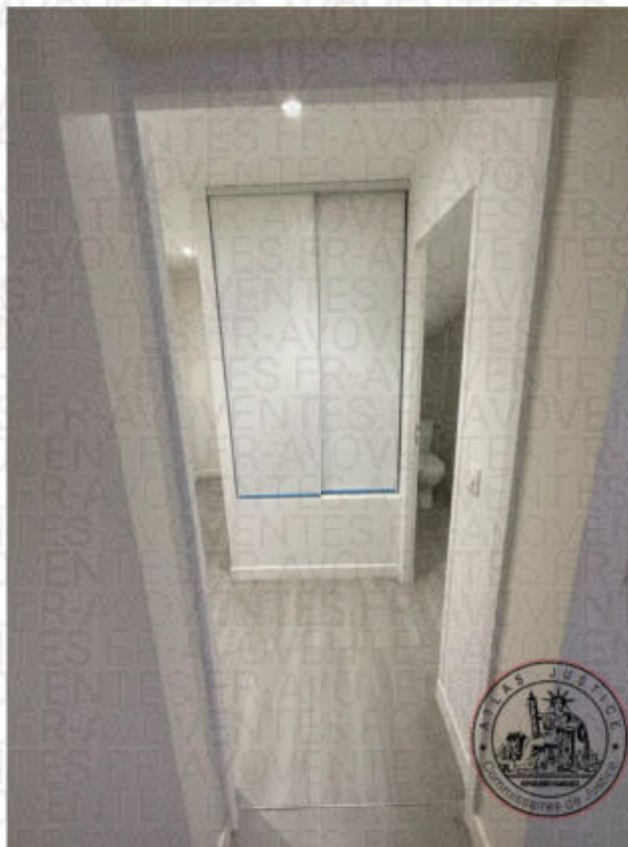
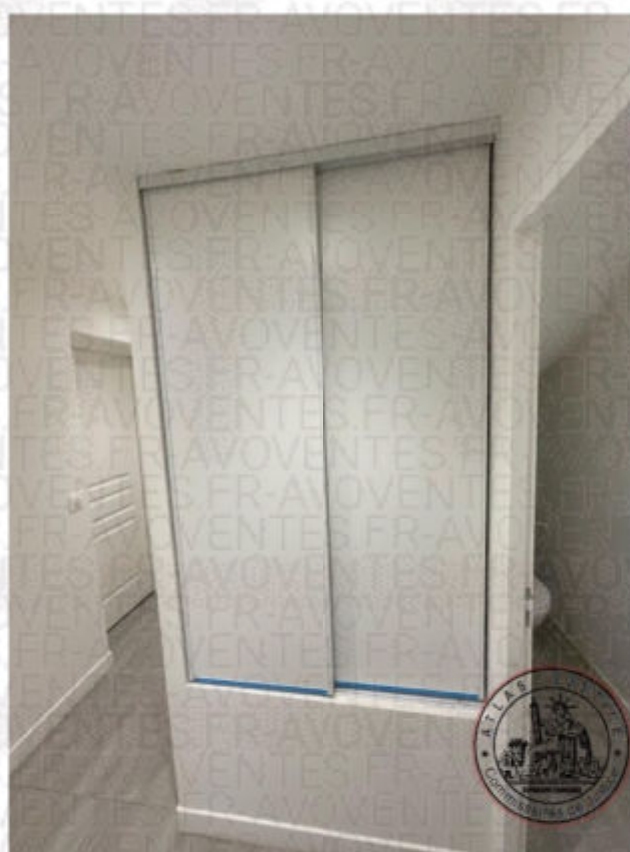
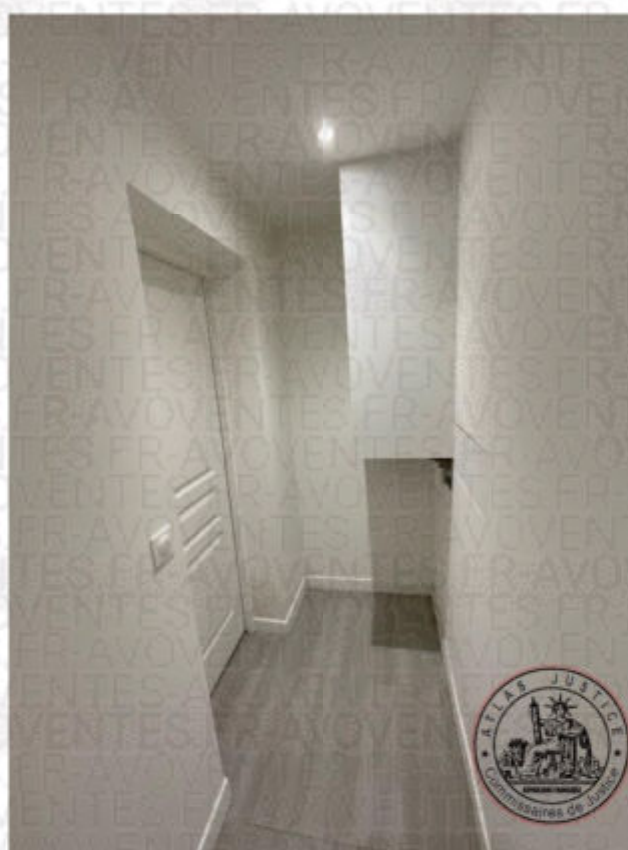
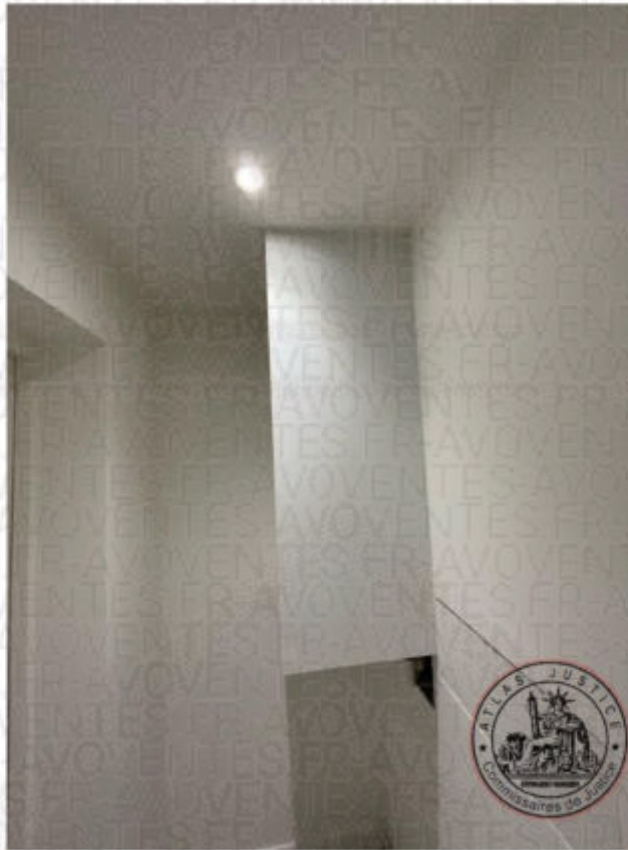
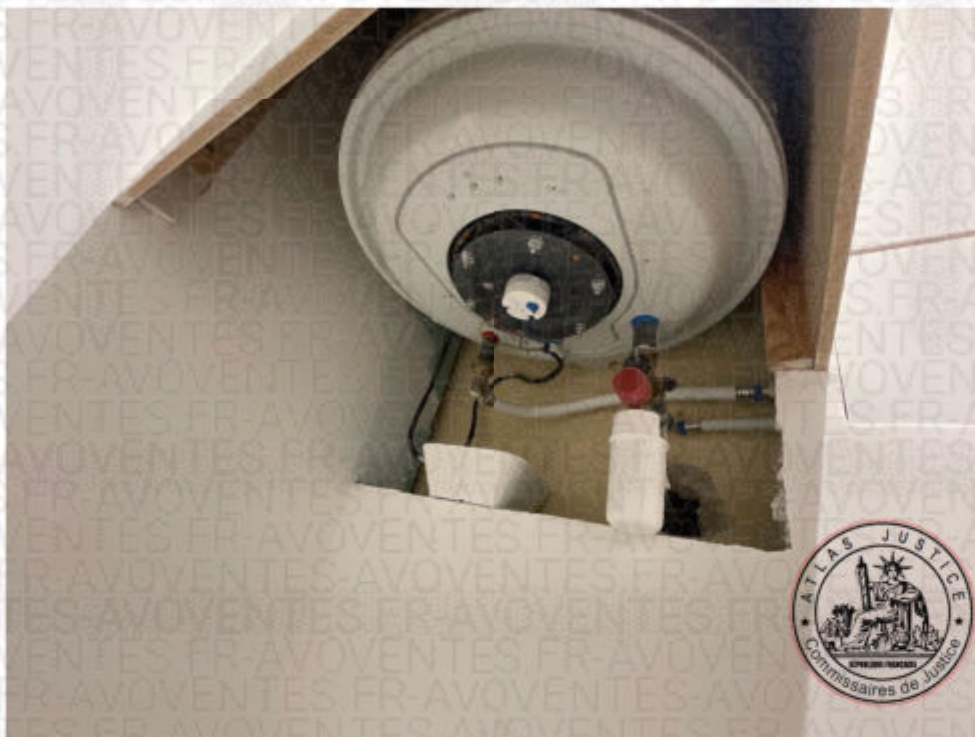
## COULOIR DE DISTRIBUTION DU REZ DE JARDIN

Le **sol** est recouvert de parquet en bon état. Je relève un éclat.

Les **plinthes** sont en bois peintes en état d'usage normal, de couleur blanche. Je relève quelques traces de dégât des eaux sèche.

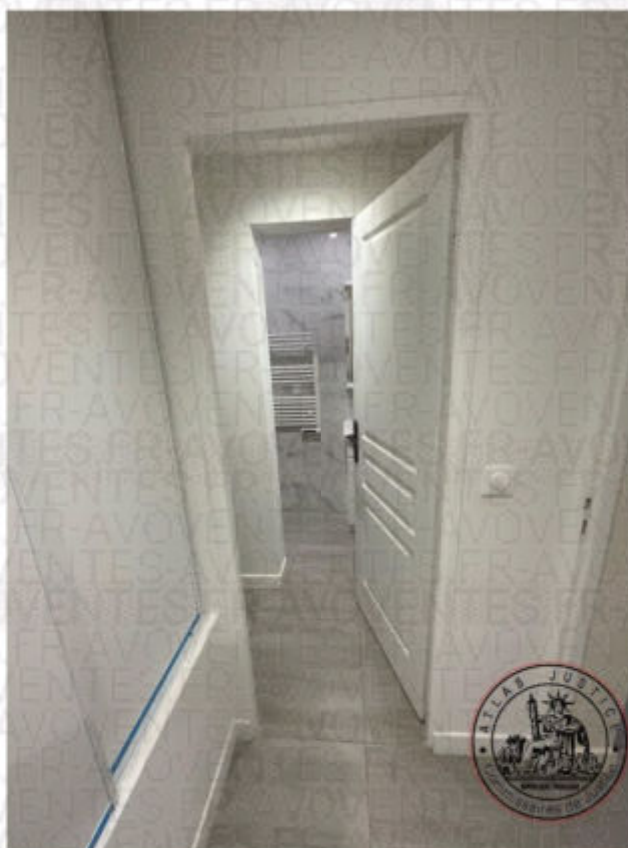
## SALLE D'EAU REZ DE JARDIN

Les **plinthes** sont en bois peintes en état d'usage normal, de couleur blanche. Je relève quelques traces de dégât des eaux sèche.
