# Procès-verbal de constat

**Qu'il convient de procéder à la description du bien immobilier sis :**

37 bis avenue du Maréchal Joffre

94290 VILLENEUVE LE ROI

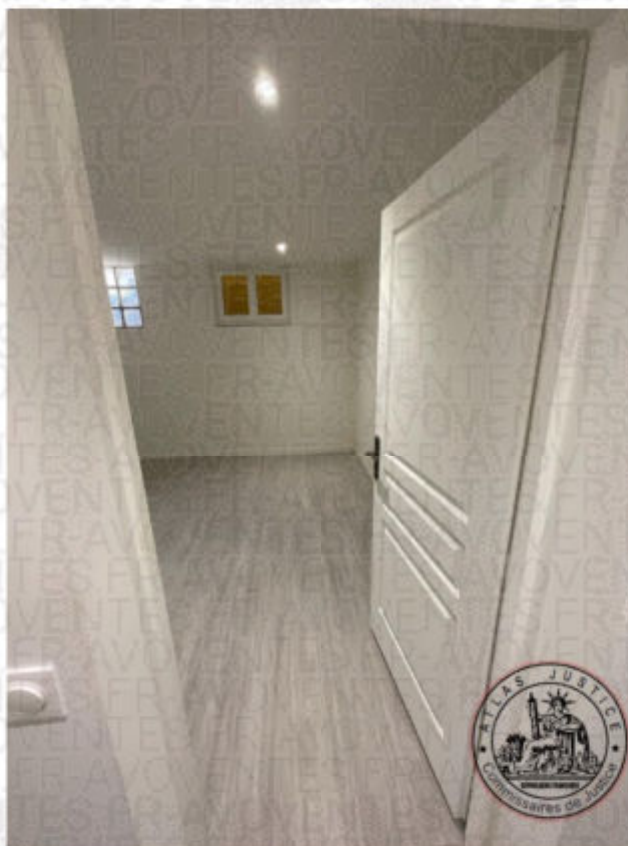
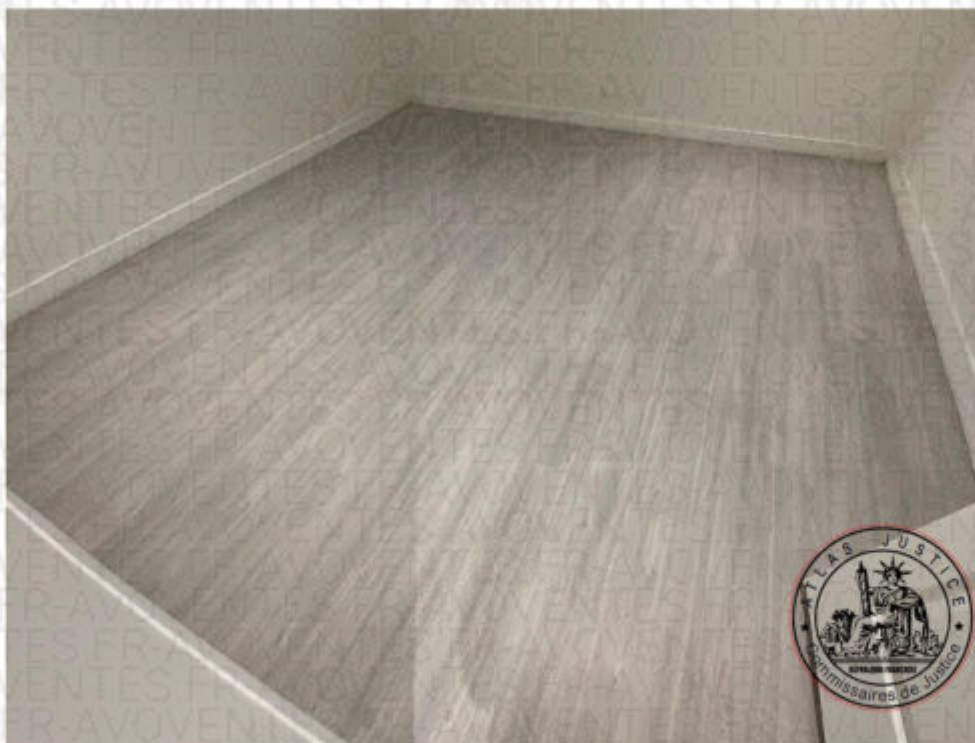
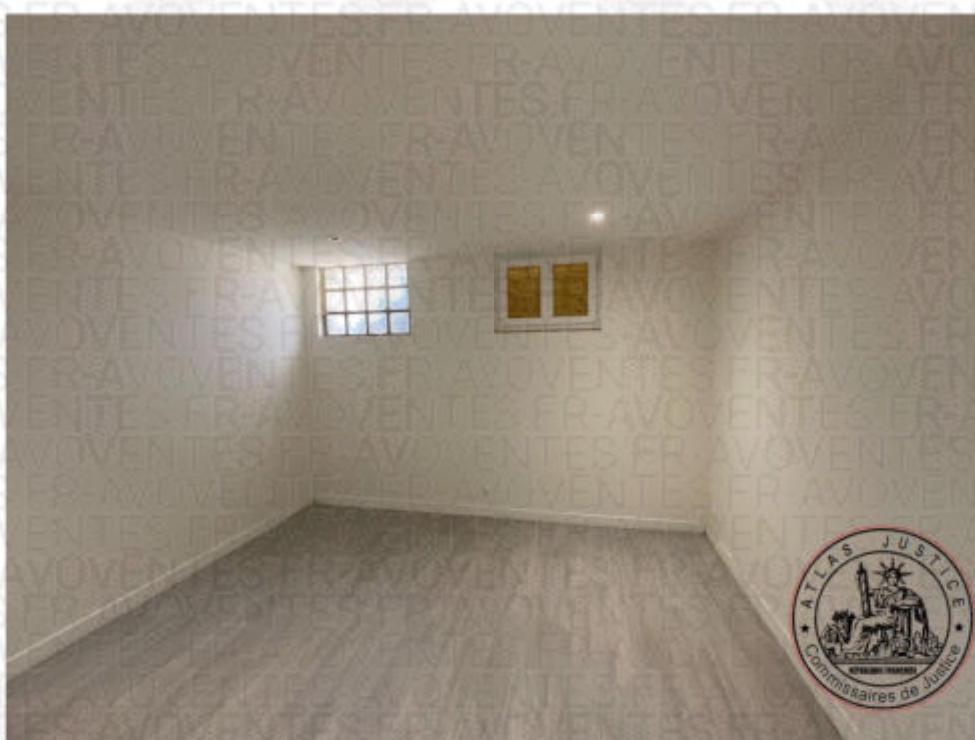
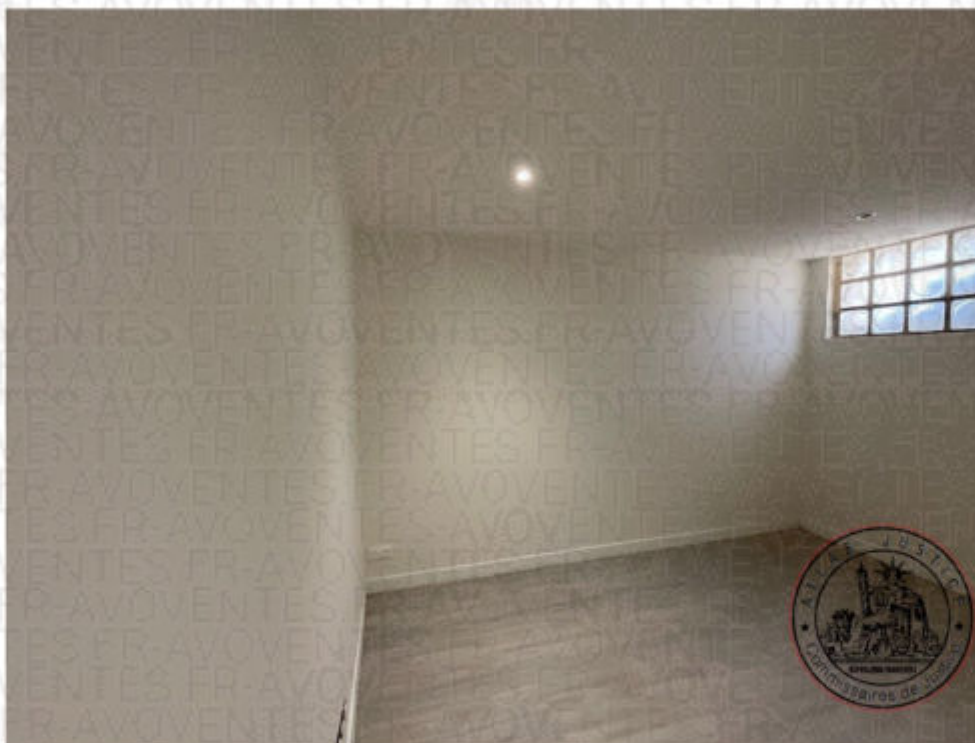
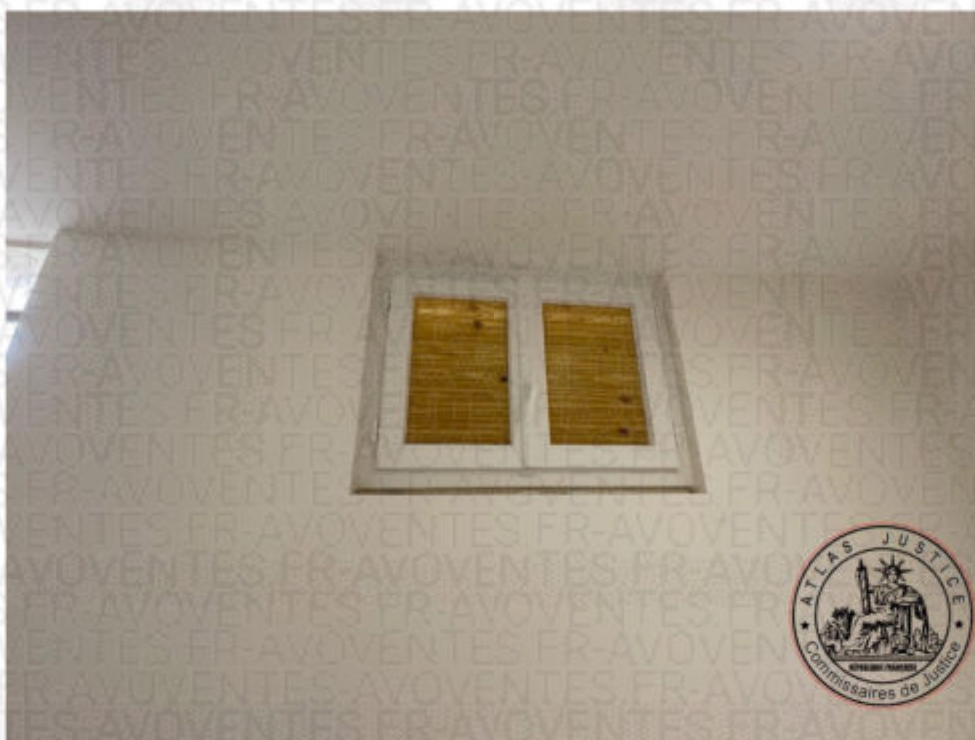
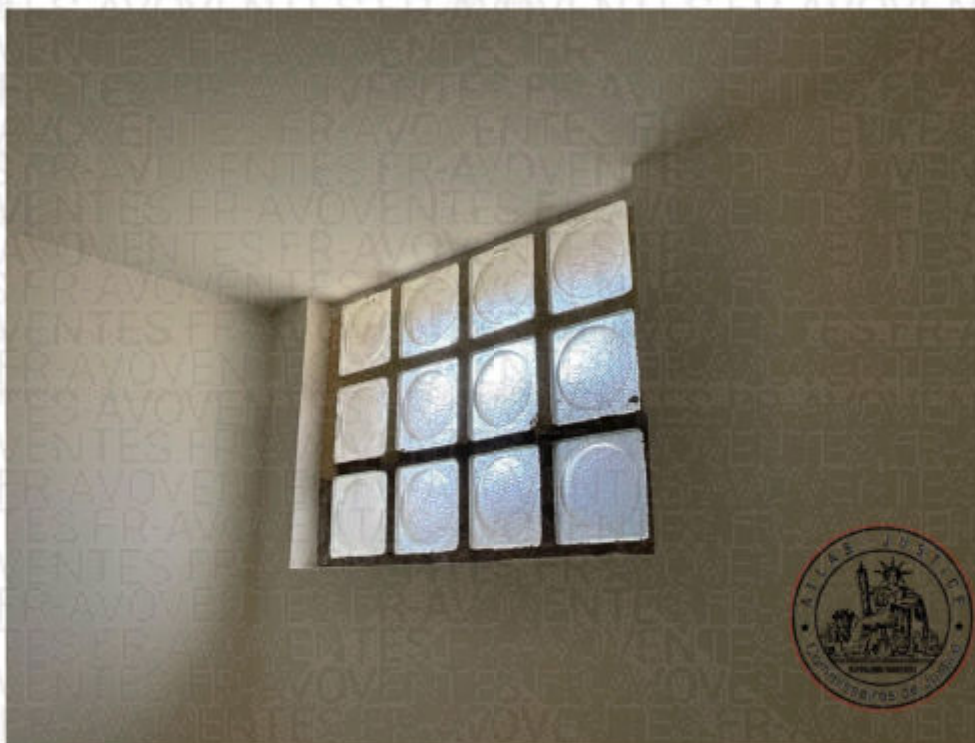
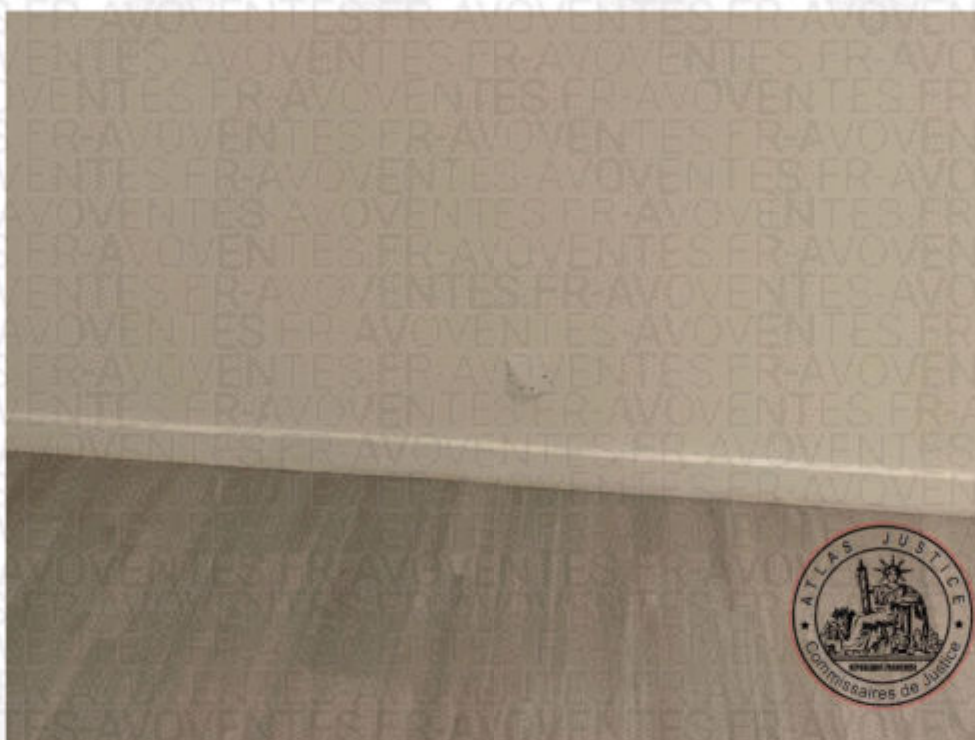
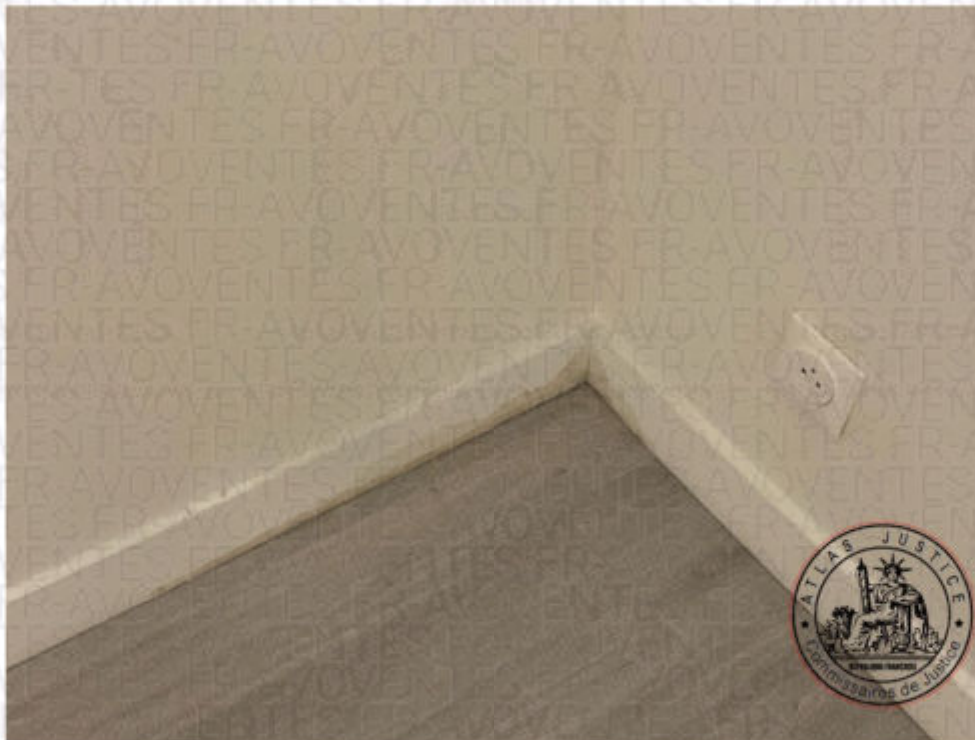
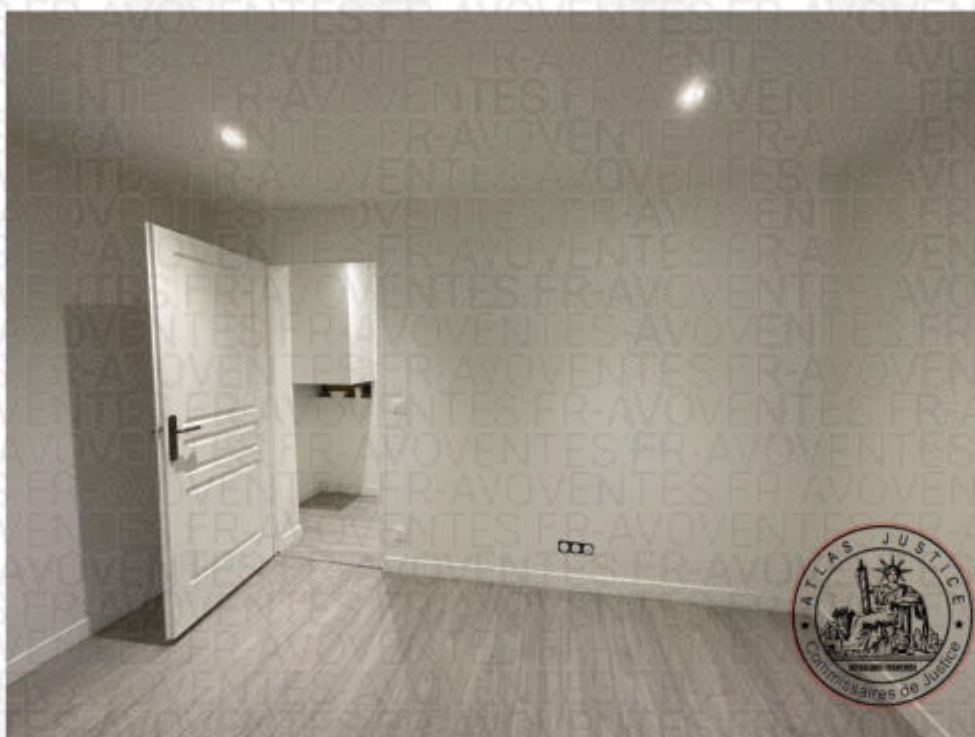
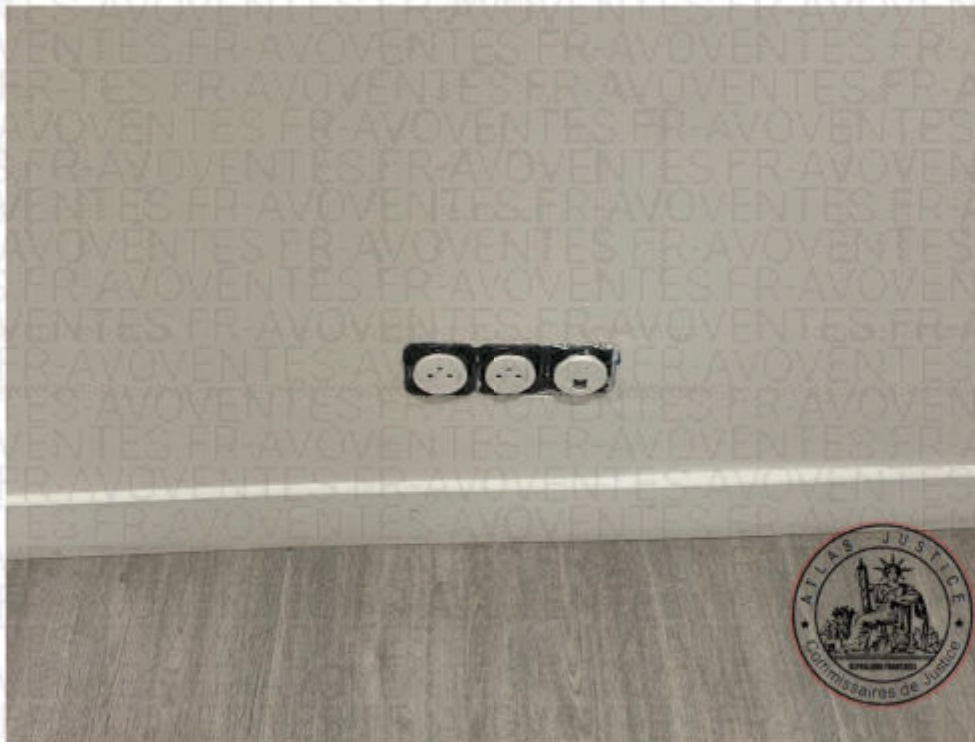
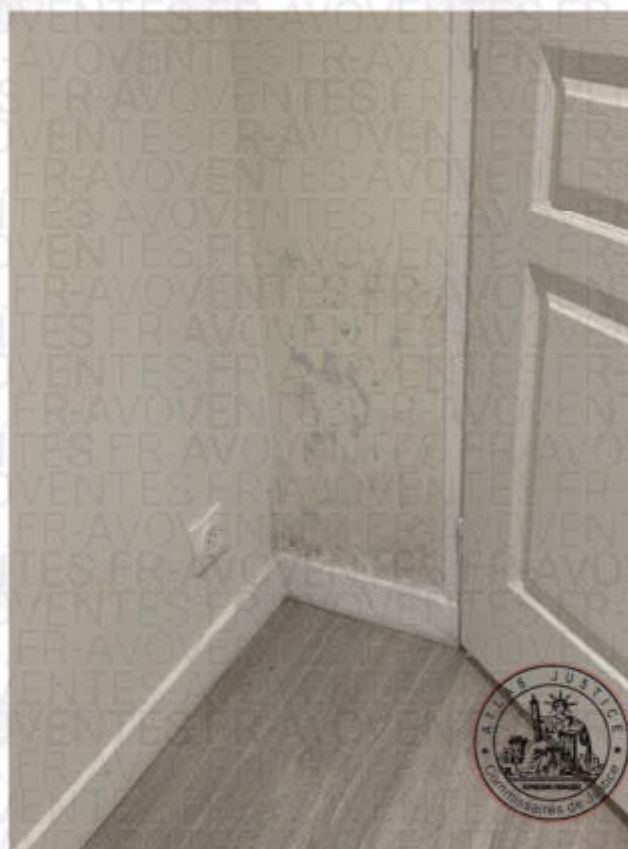
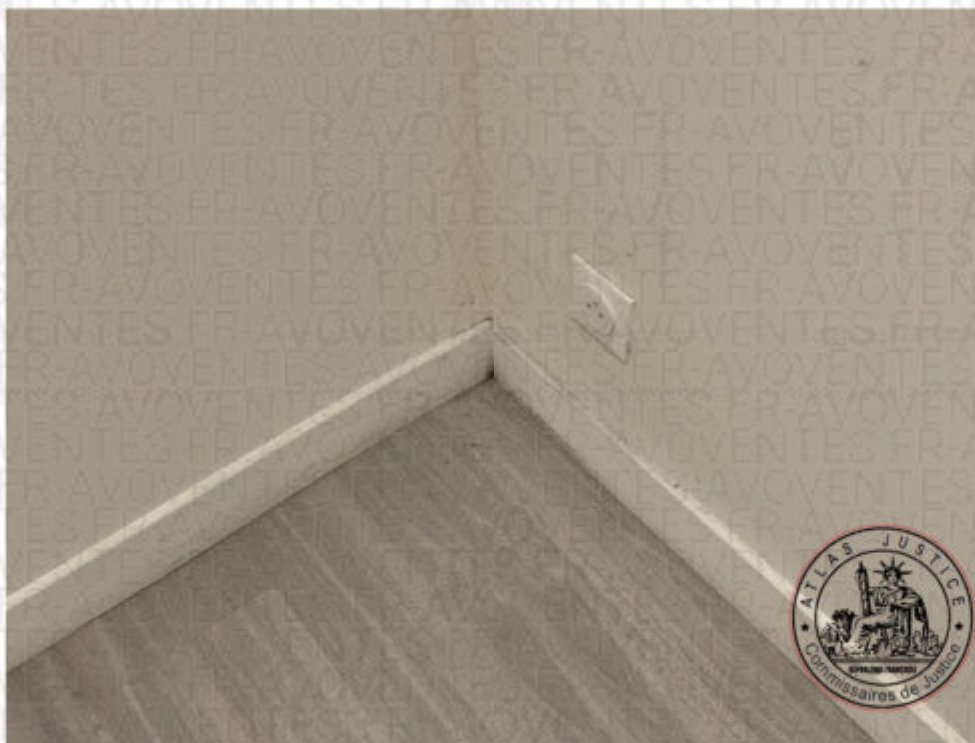
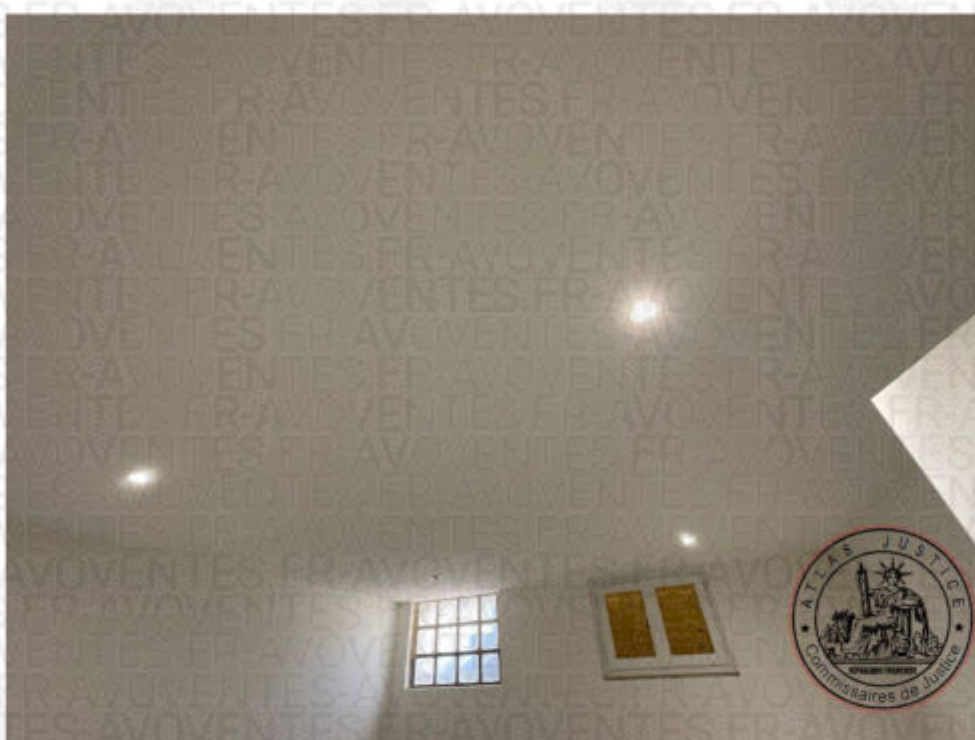
## CHAMBRE 1 DU REZ DE JARDIN

Les **plinthes** sont en bois peintes en état d'usage normal, de couleur blanche. Je relève quelques traces de dégât des eaux sèche.

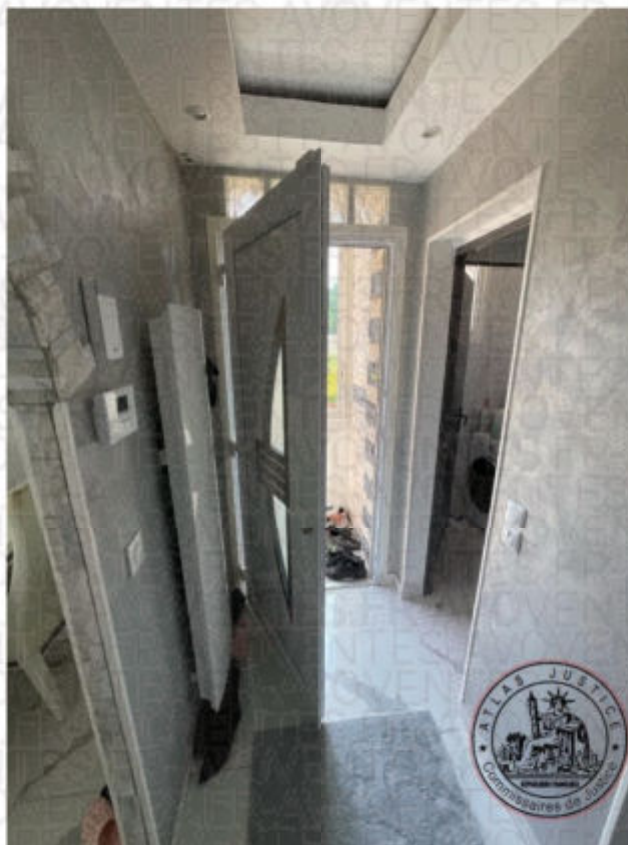
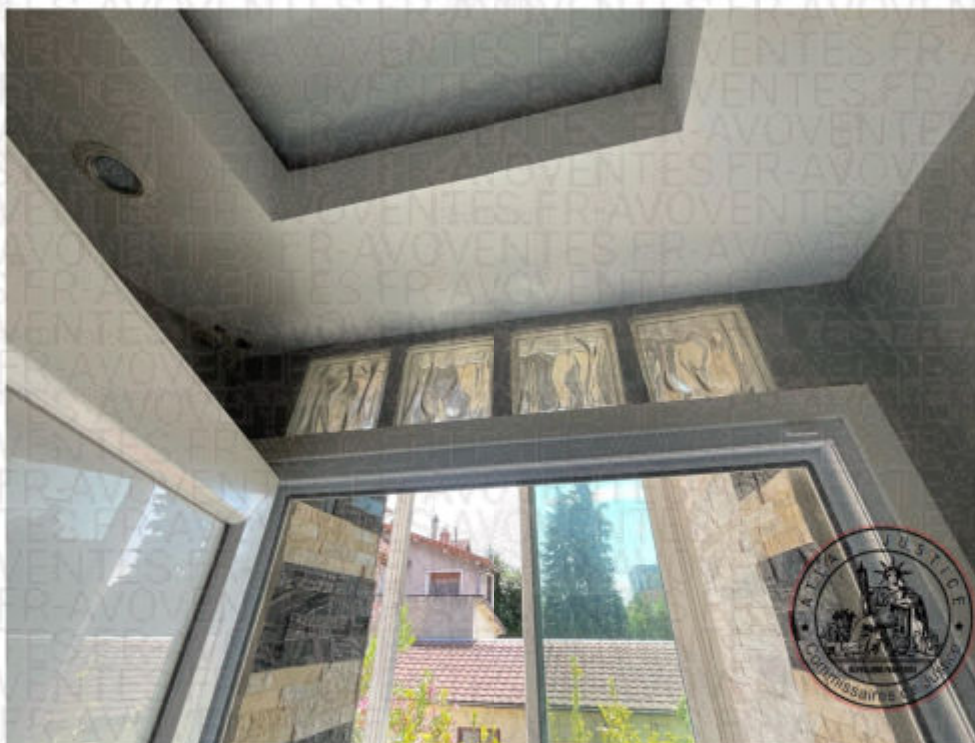
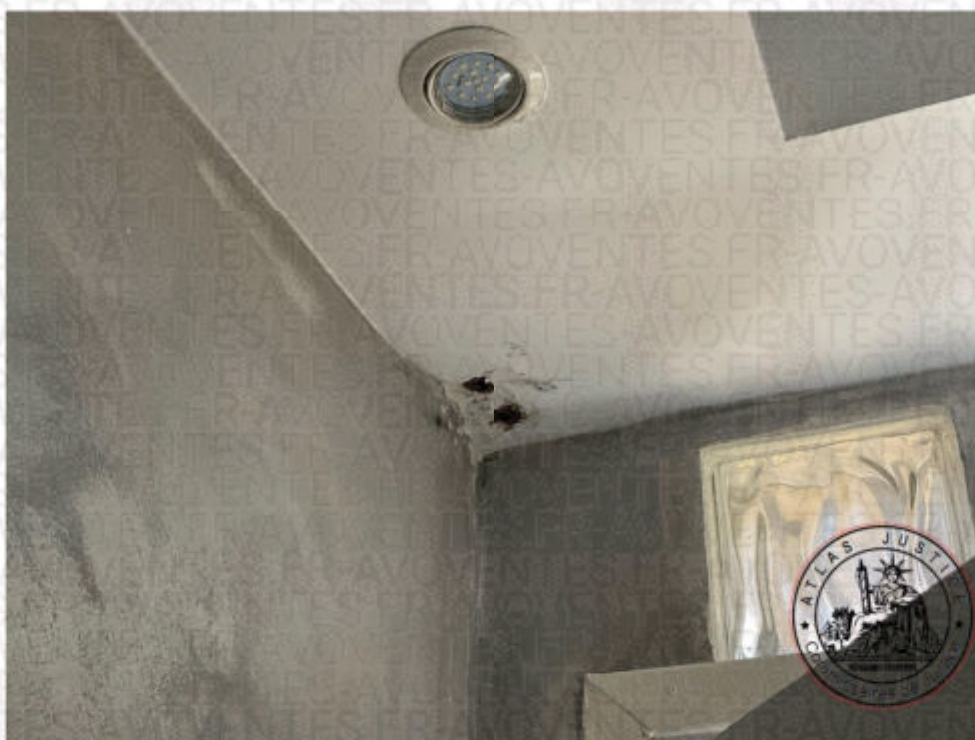
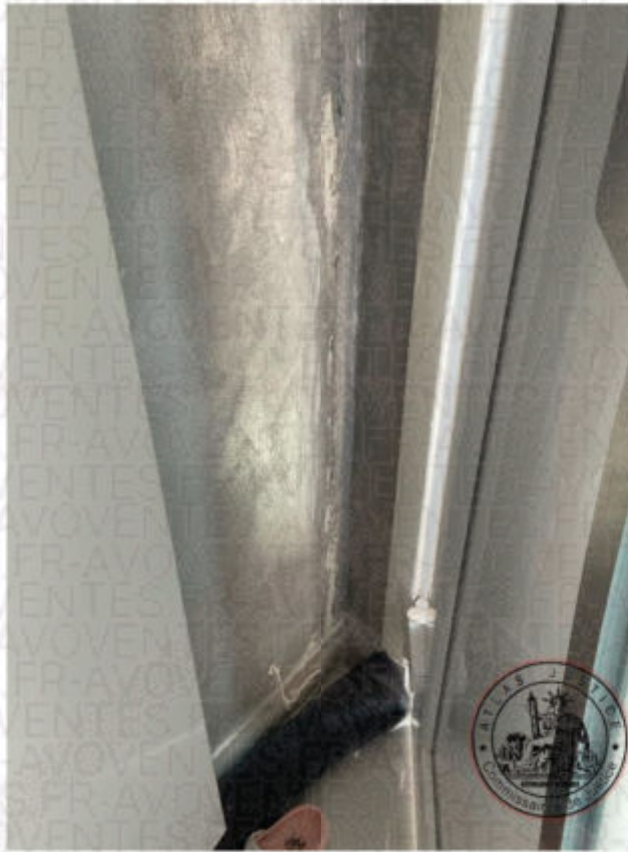
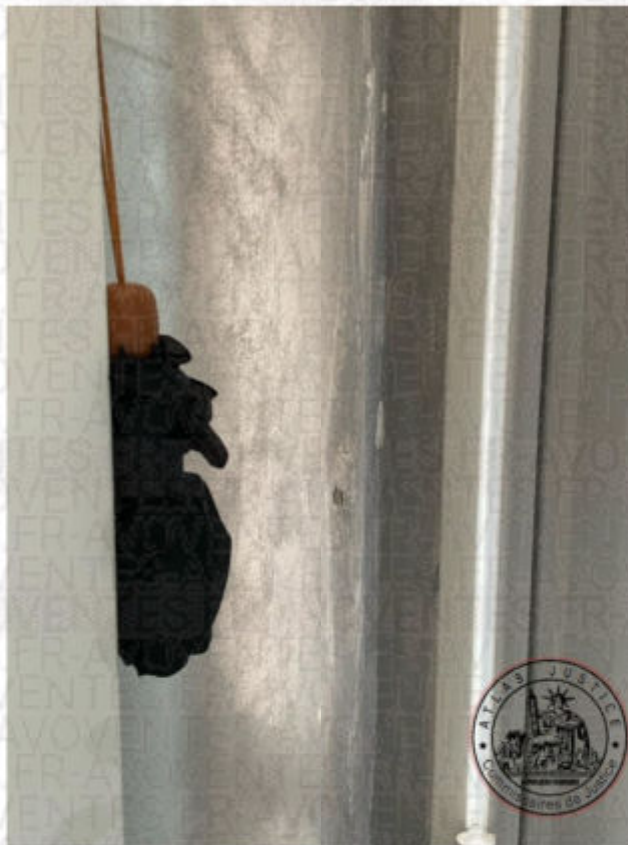
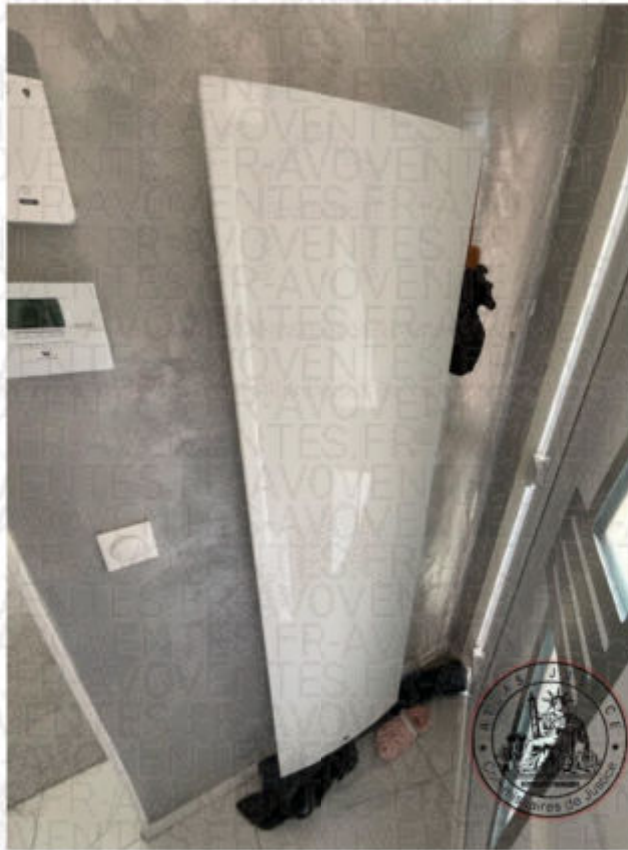
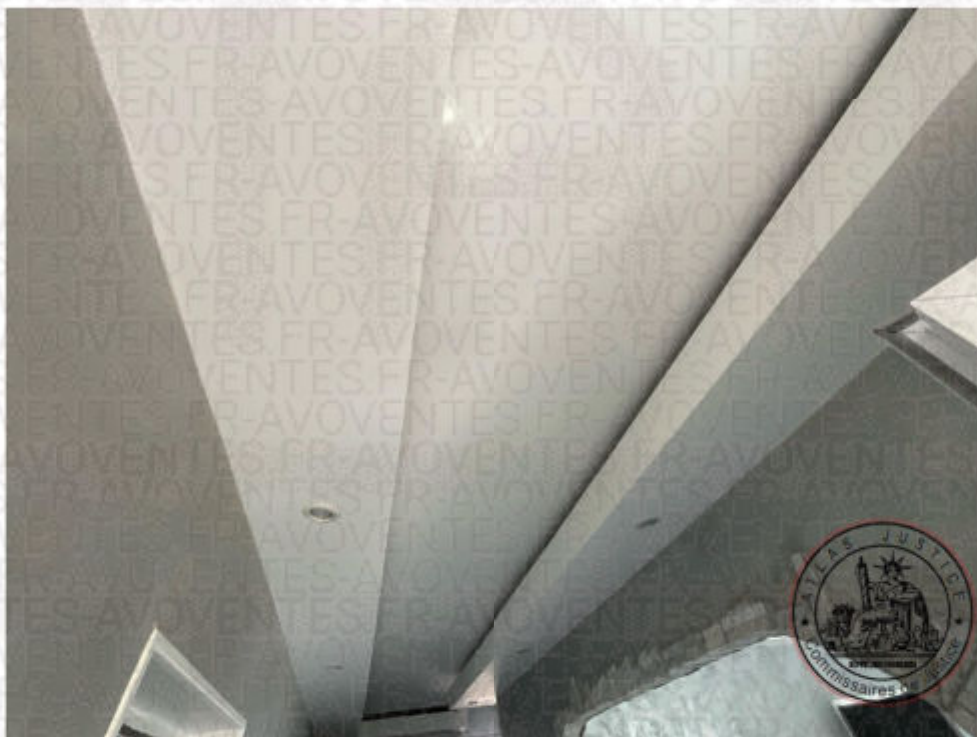
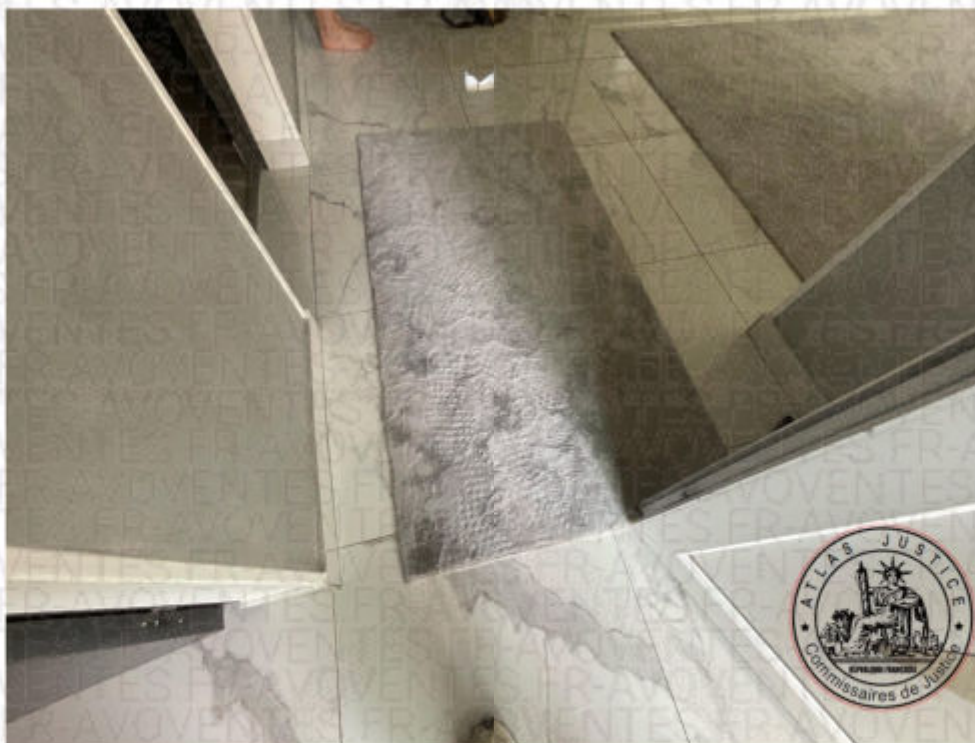
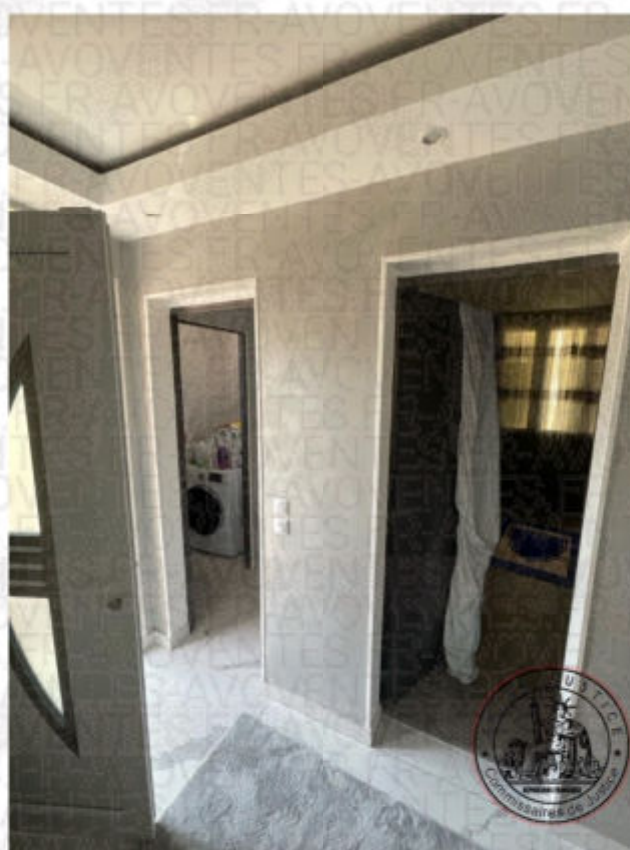
### ENTRÉE

Je relève deux trous.

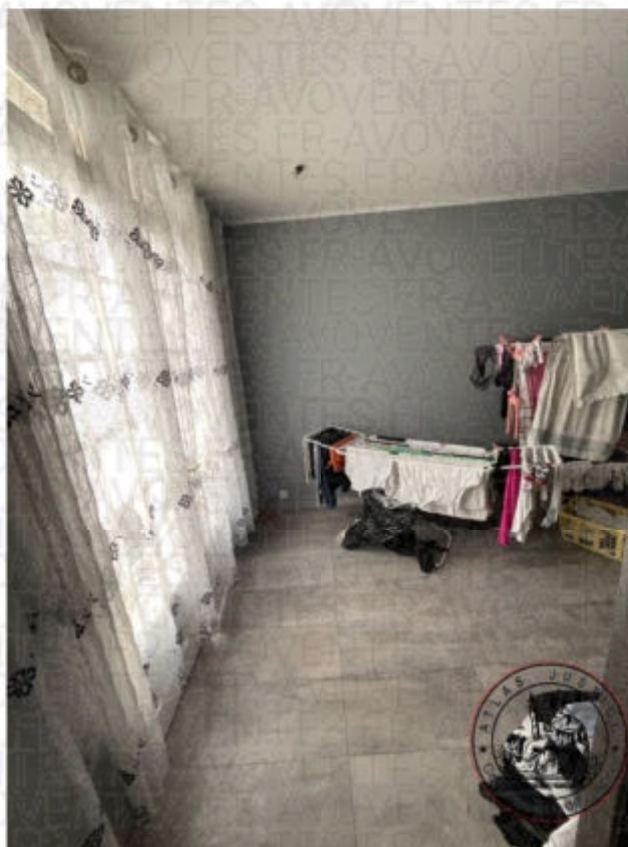
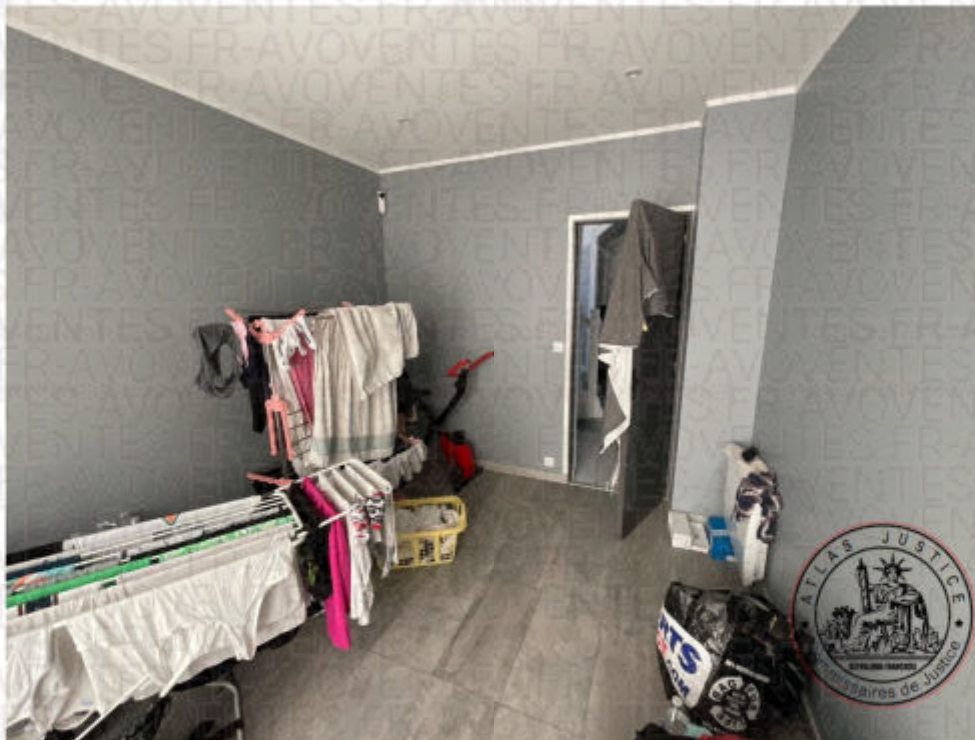
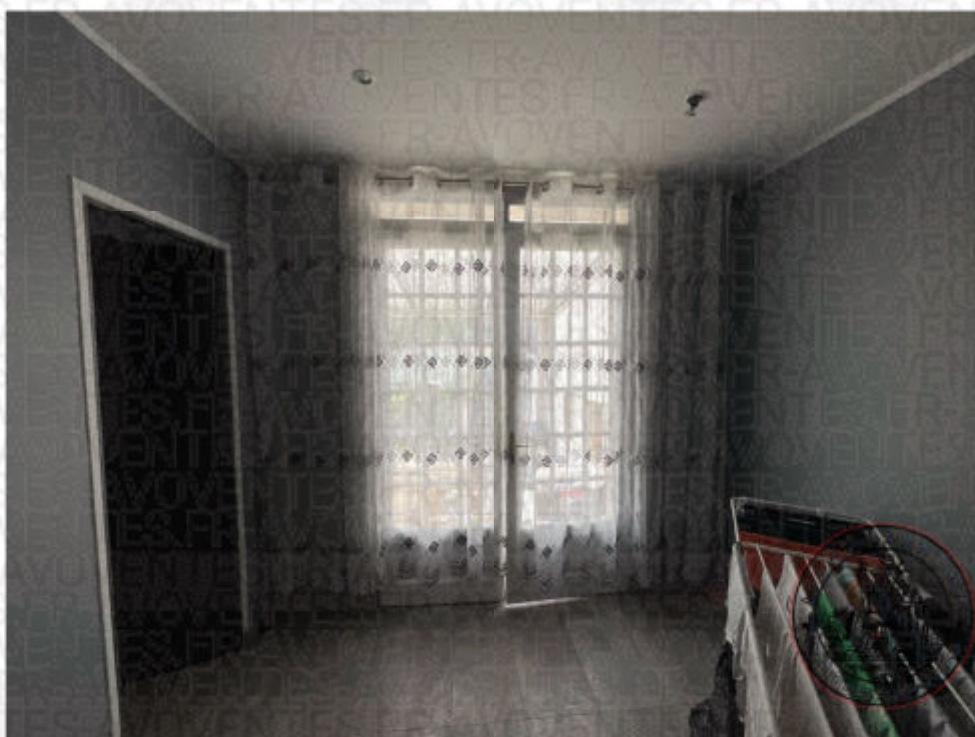
## DRESSING

L'éclairage naturel de la pièce est assuré par une porte-fenêtre en bon état, ouverture battant double. L'un des carreaux est fêlé.

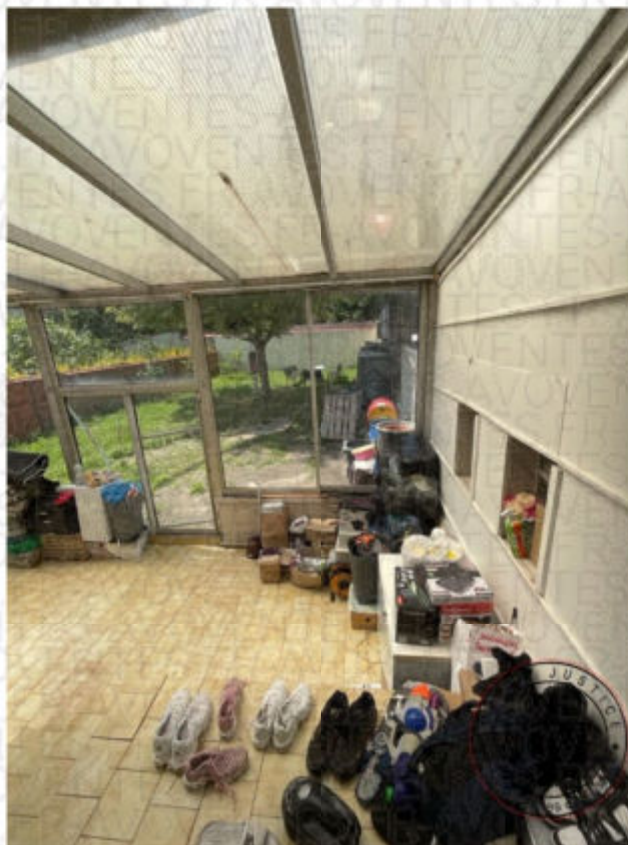
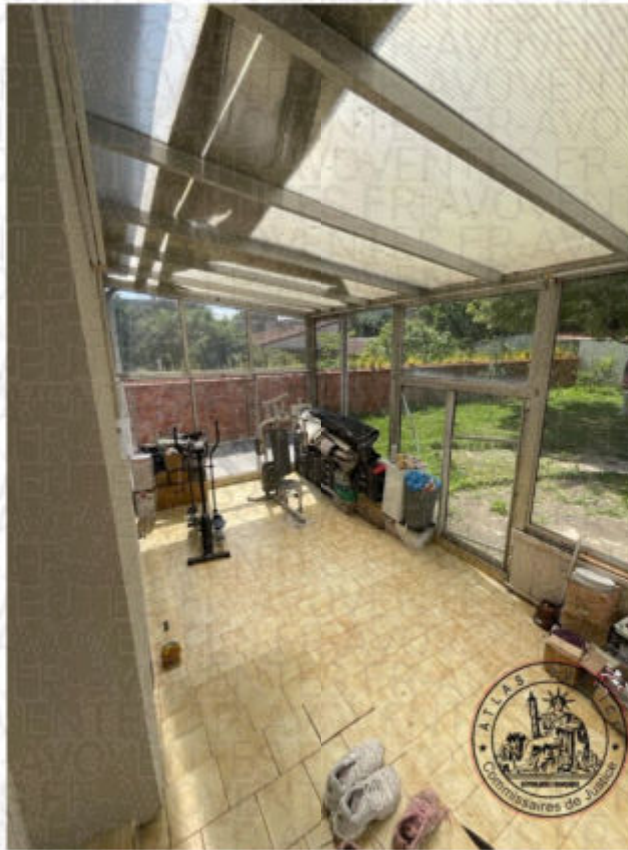
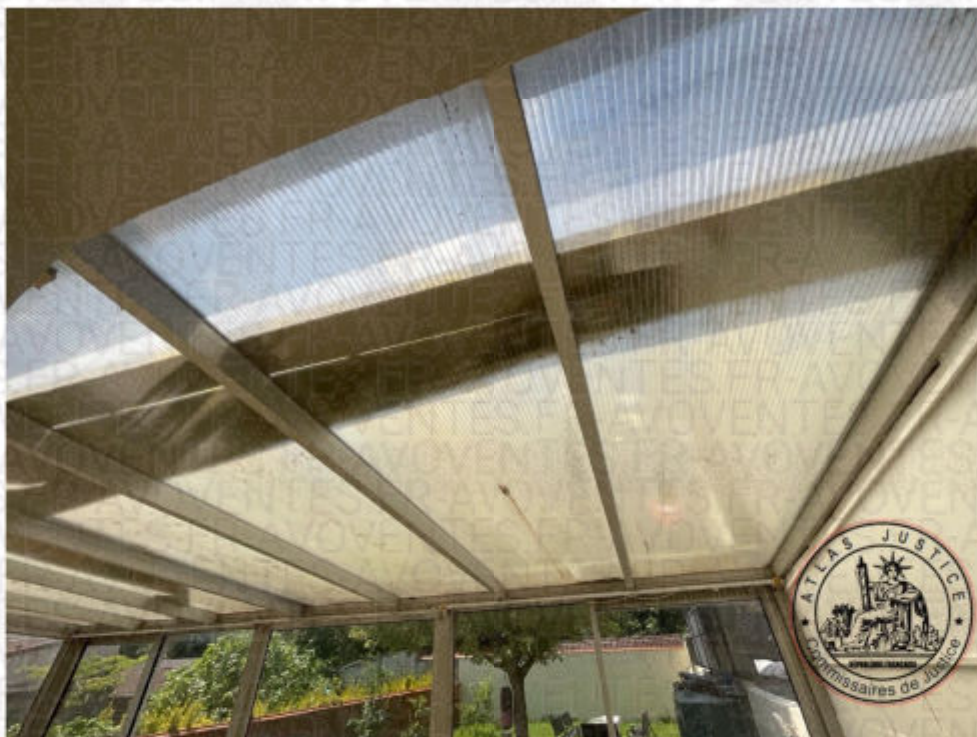
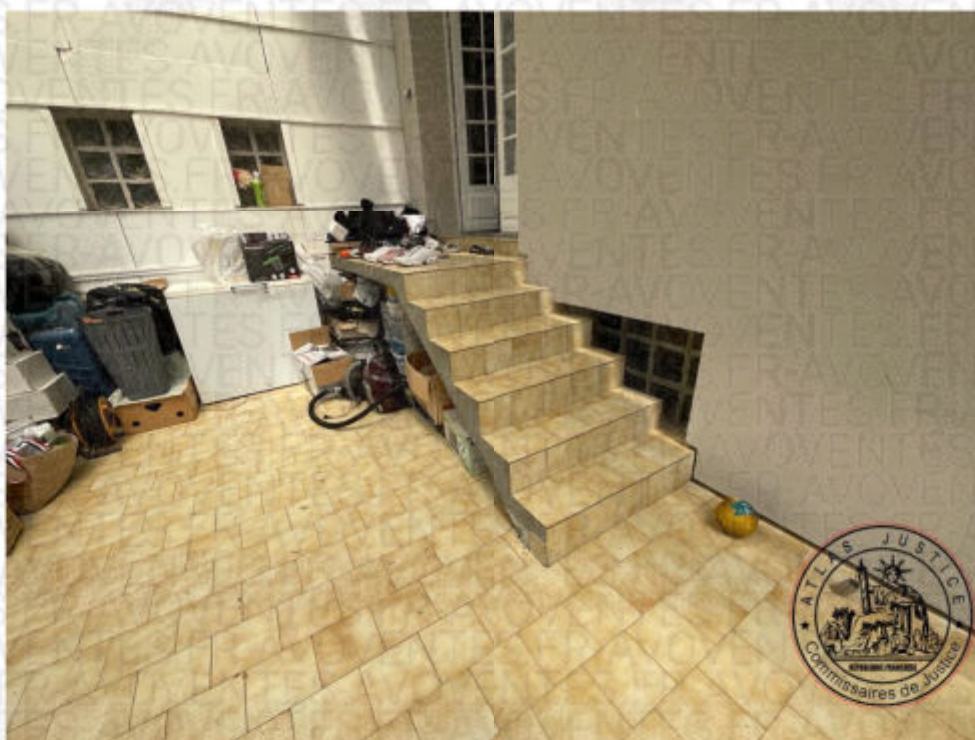
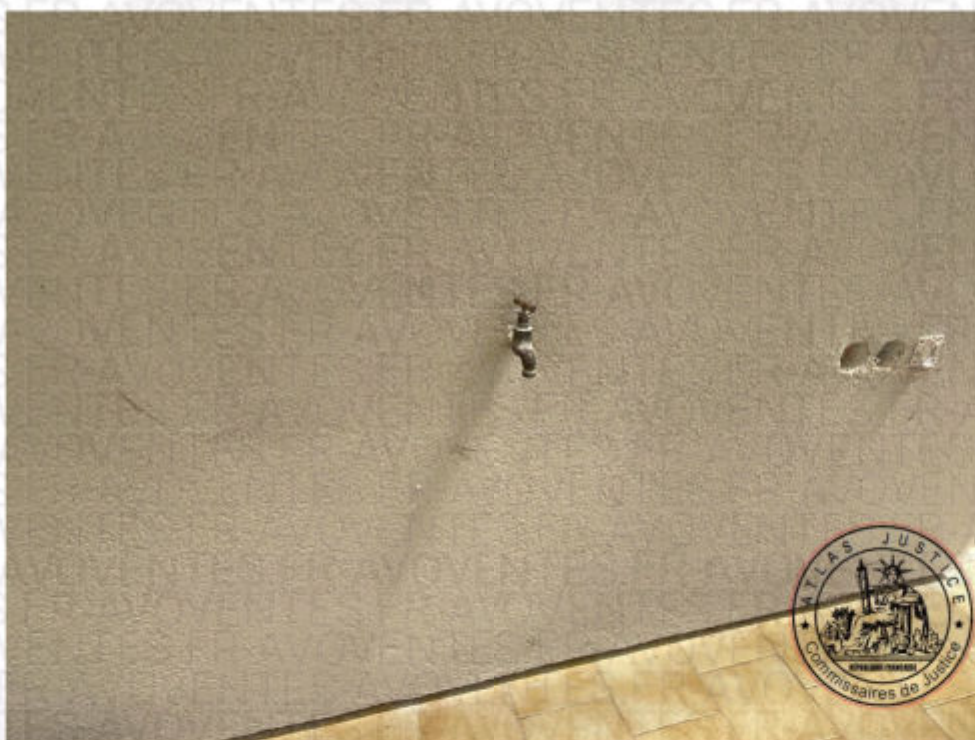
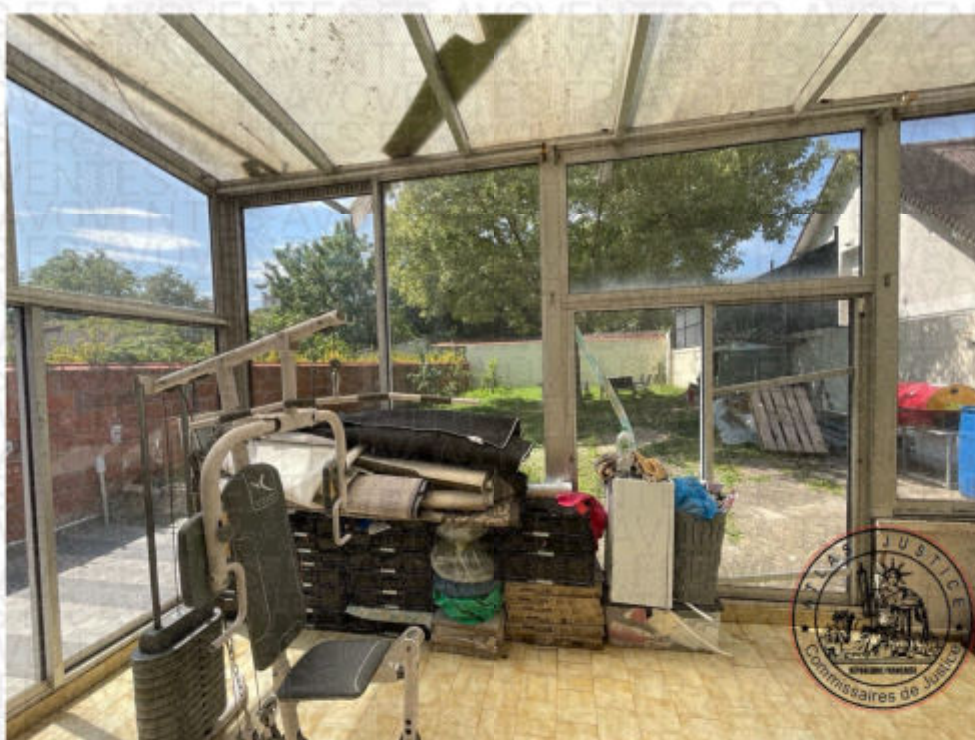
## VÉRANDA

La porte-fenêtre donnant sur le jardin est fêlée.
