# Procès-verbal de constat

**Qu'il convient de procéder à la description du bien immobilier sis :**

37 bis avenue du Maréchal Joffre

94290 VILLENEUVE LE ROI

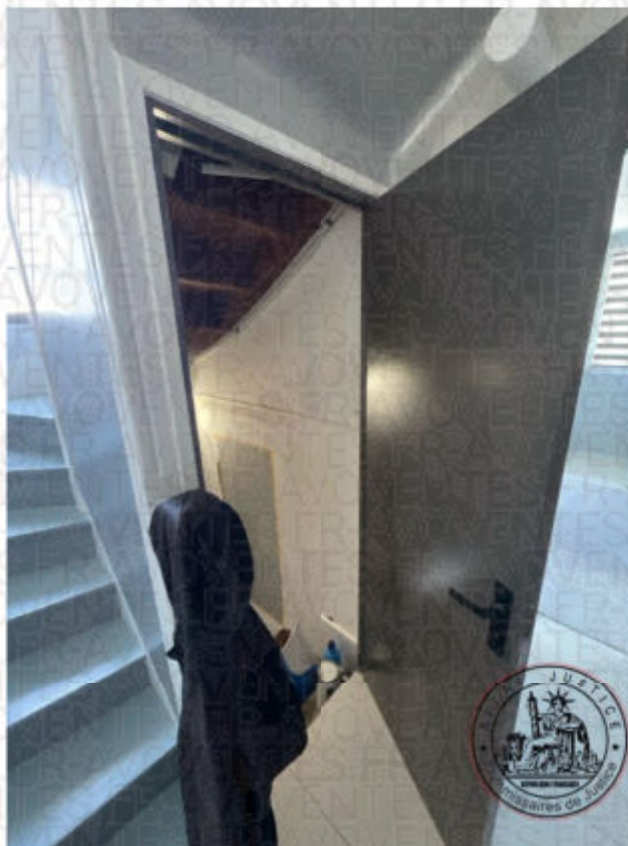
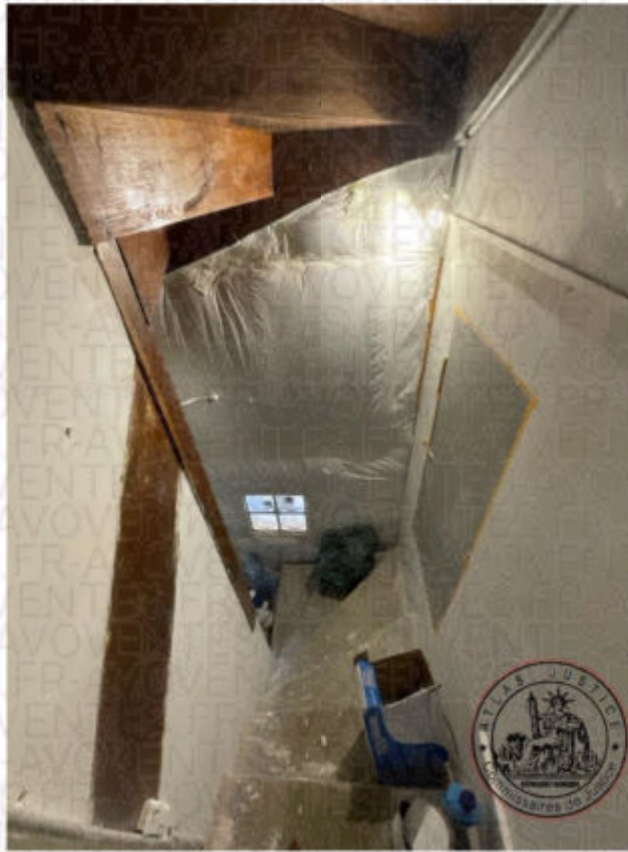
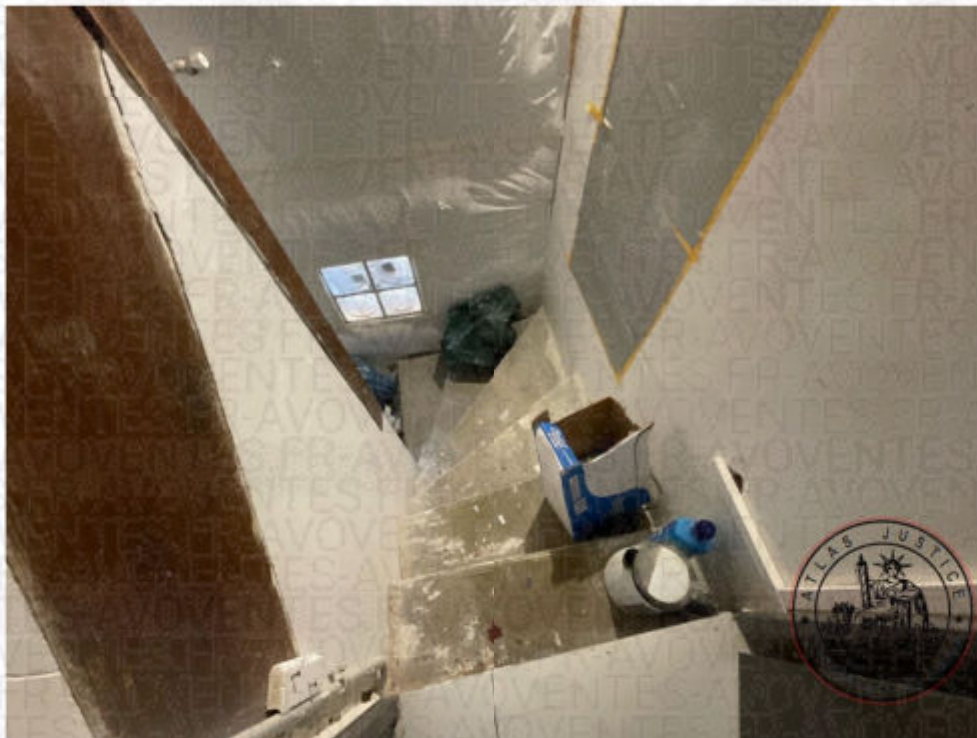
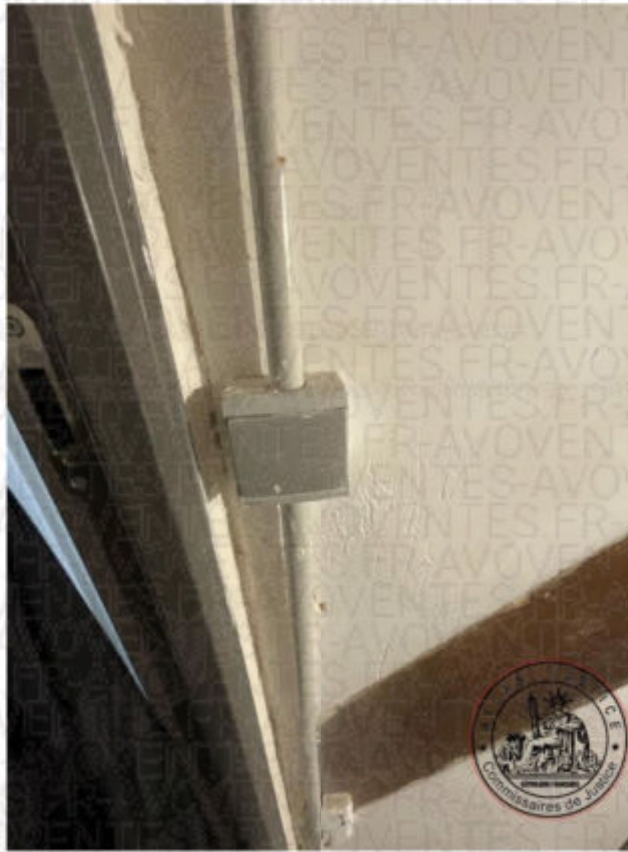
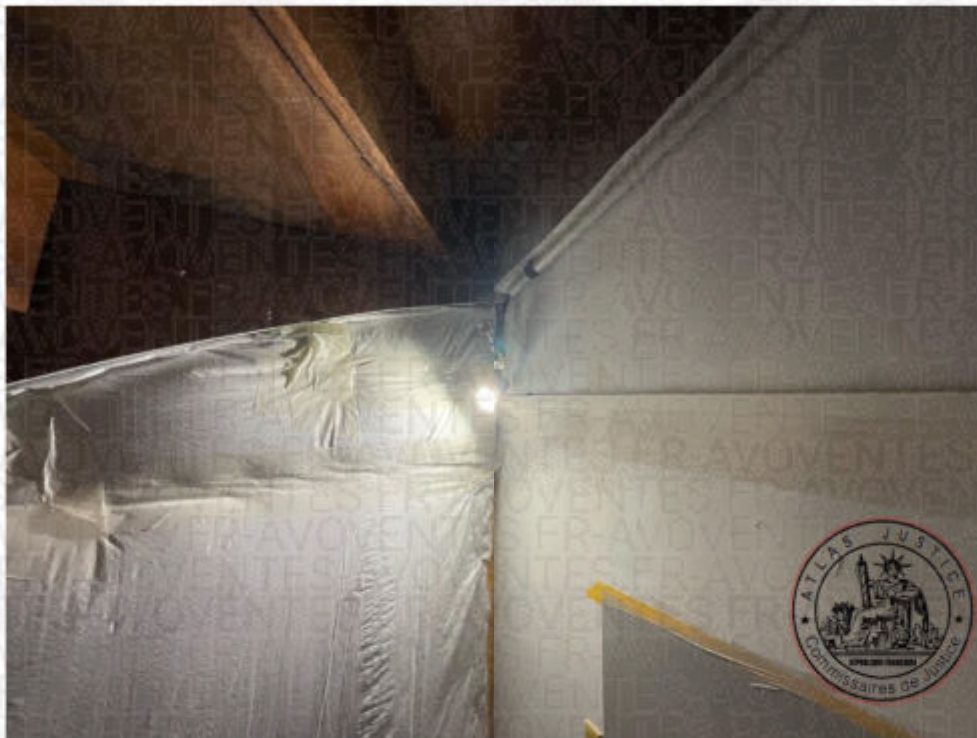
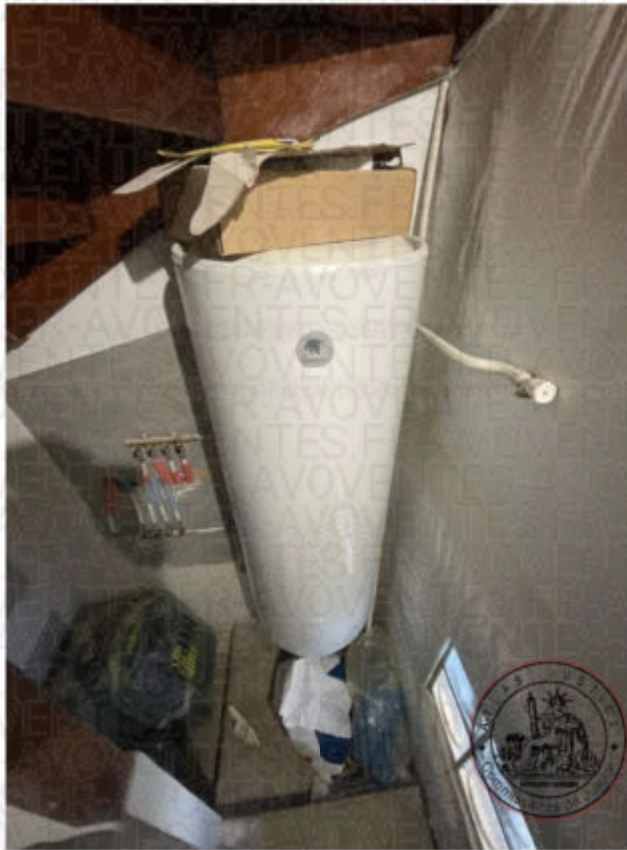
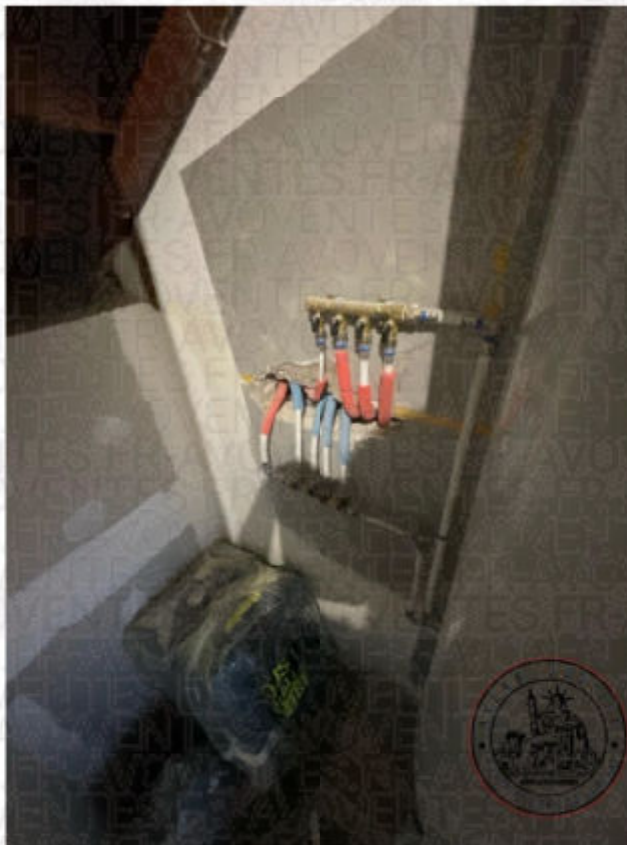
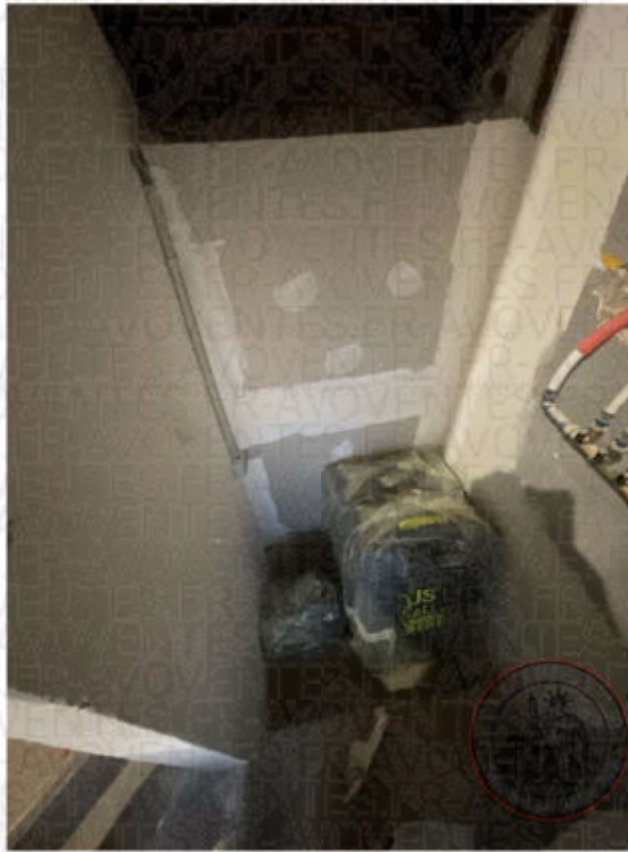
## CAGE D'ESCALIER VERS LE LOCAL CHAUFFERIE

L'accès s'effectue par une porte simple en bon état, ouverture battant simple.

Le sol est recouvert d'une chape brute en état d'usage normal.

Les murs sont recouverts de peinture en état d'usage normal, de couleur blanche.

Cette pièce est équipée d'un ballon d'eau chaude en bon état apparent.

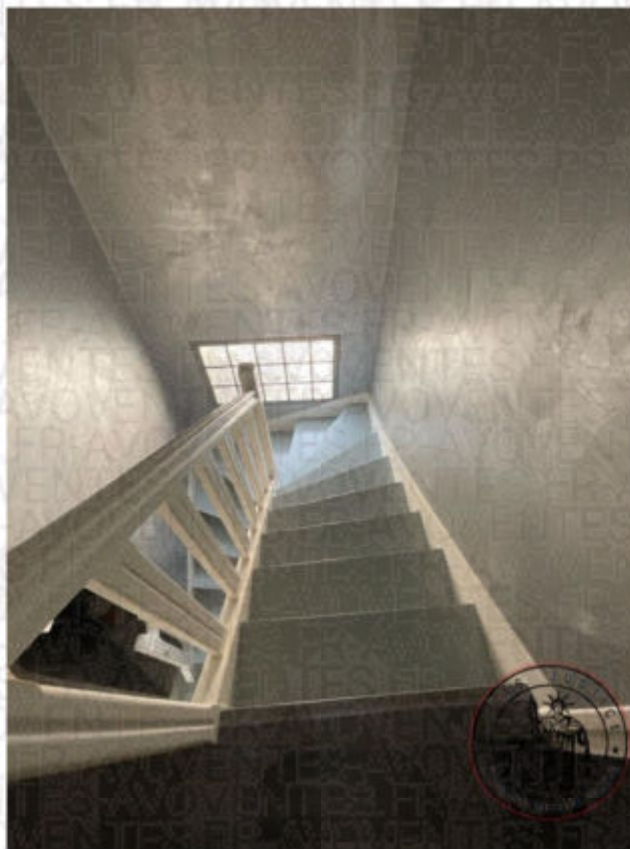
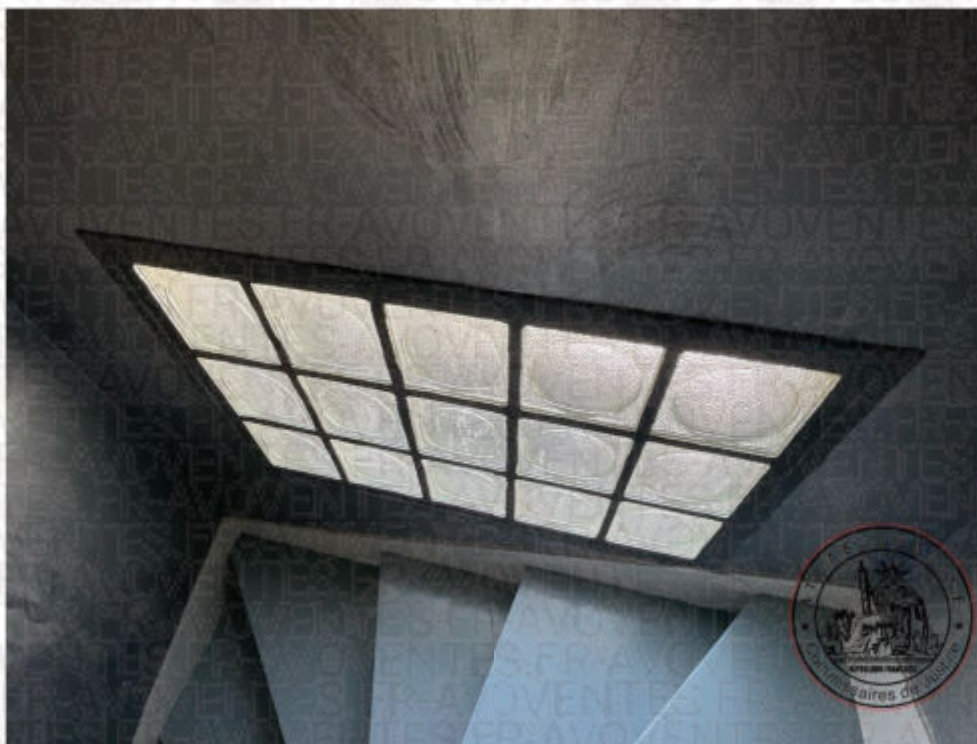
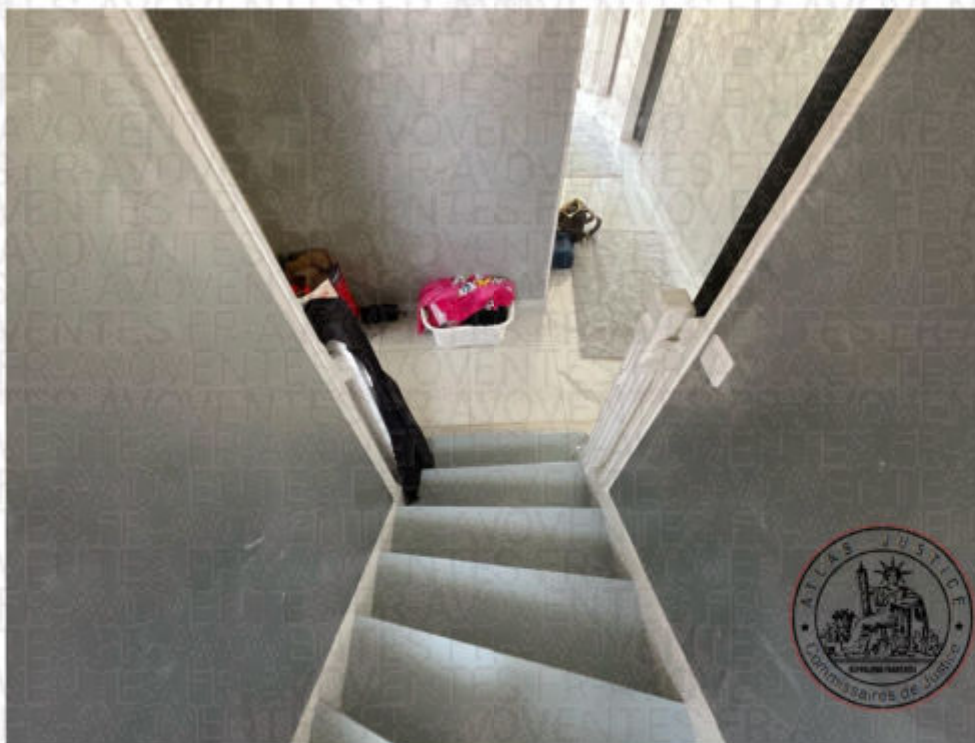
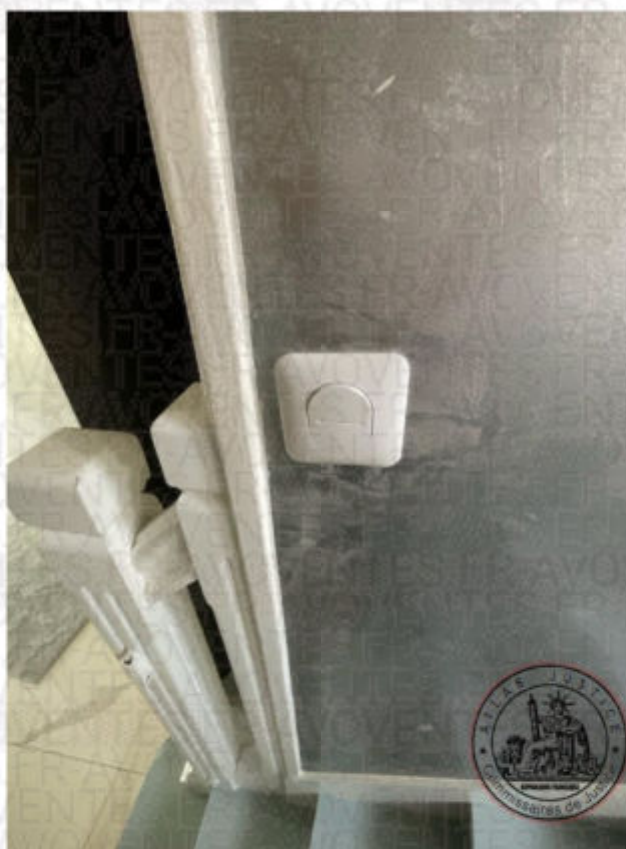
## CAGE D'ESCALIER

Les murs sont couverts de peinture à effet de couleur grise en bon état.

L'éclairage naturel est assuré par des pavés de verre en bon état.

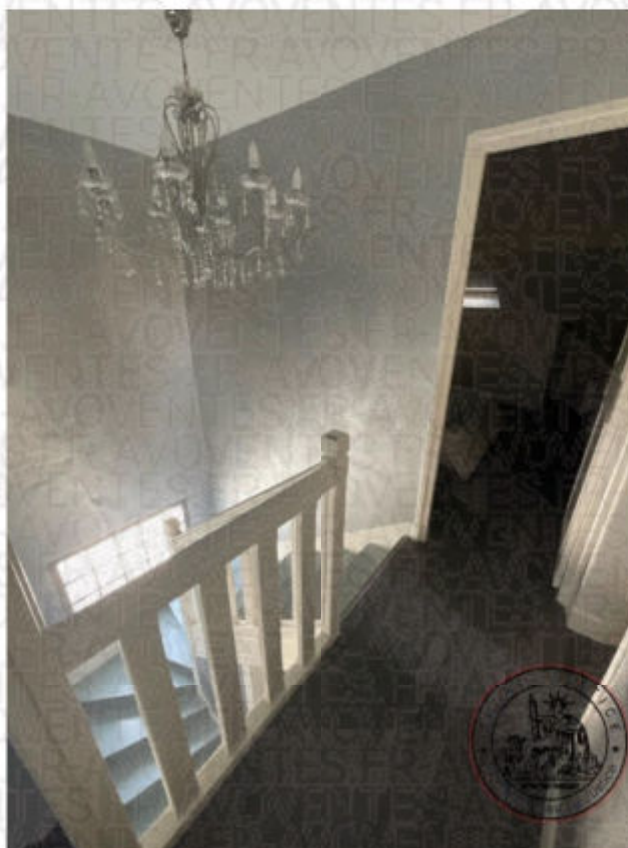
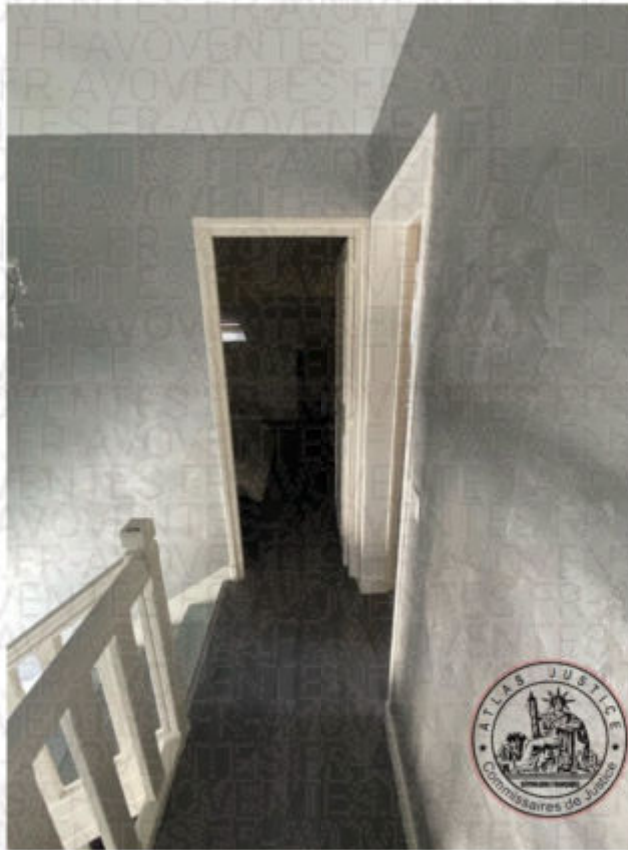
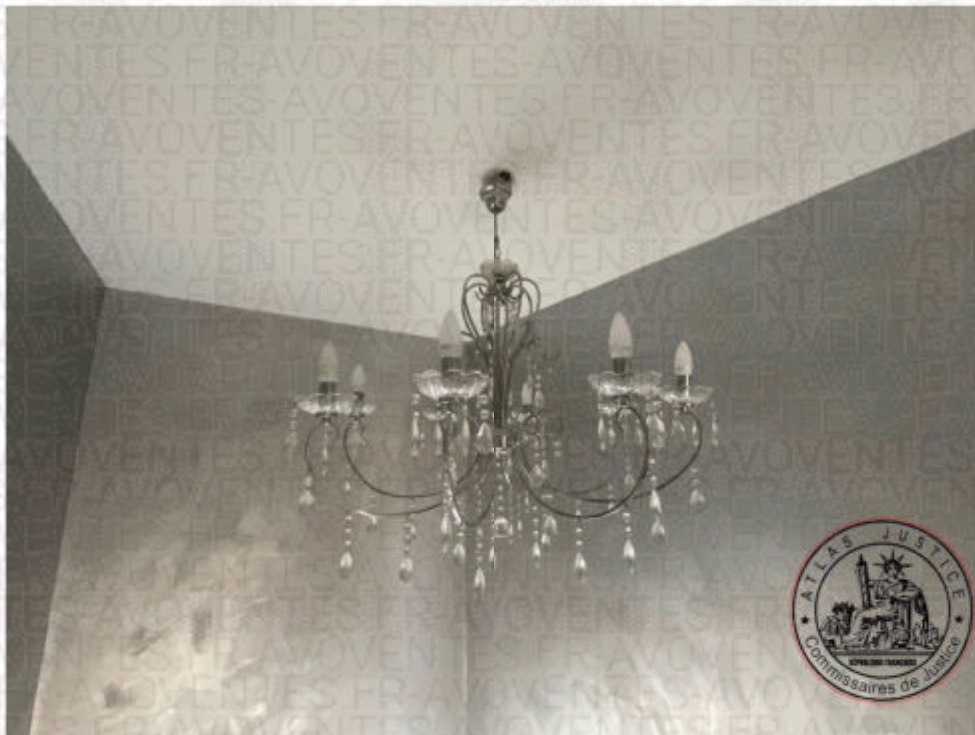
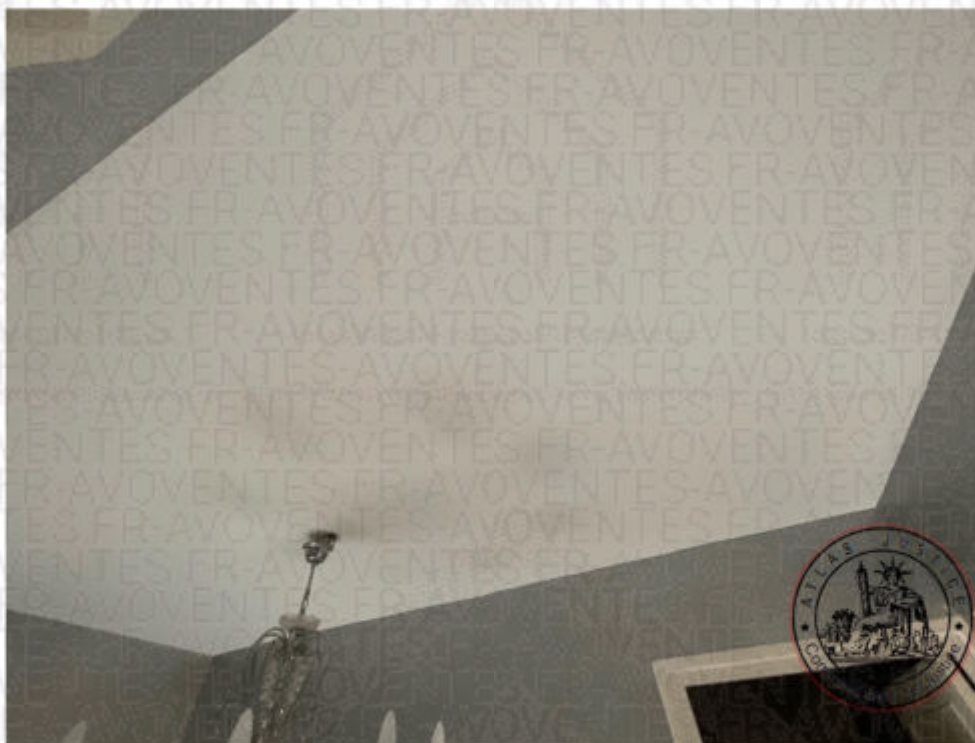
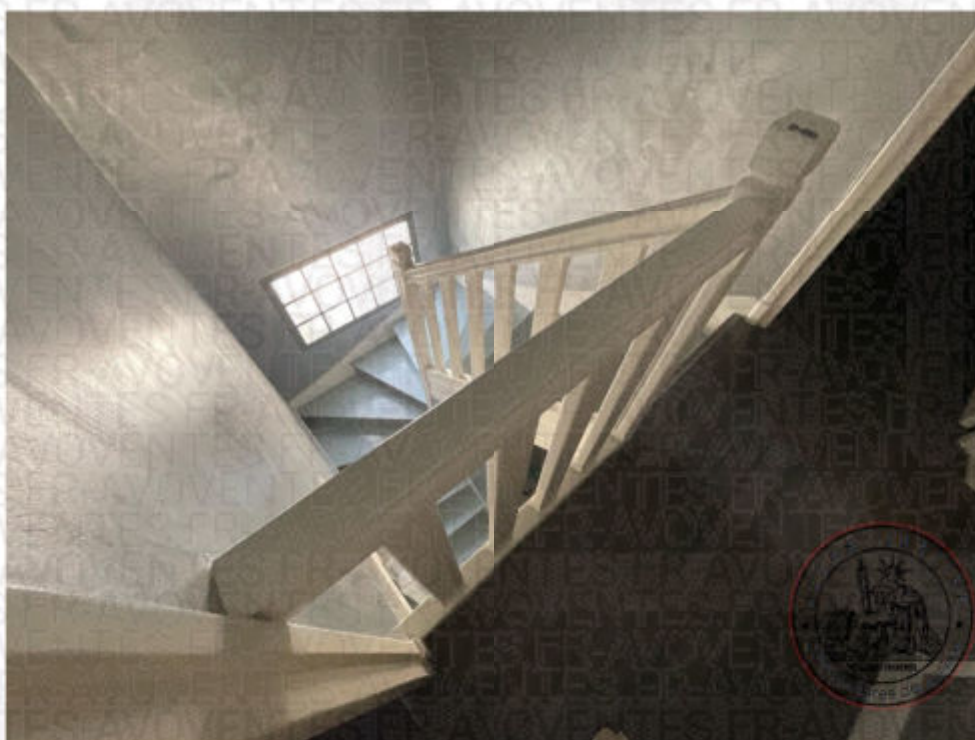
## PALIER 1ER ÉTAGE

Le **sol** est recouvert de parquet en bon état.

Les **plinthes** sont en bois peintes en bon état, de couleur blanche.

Les **murs** sont recouverts de peinture à effet en bon état, de couleur grise.

Le **plafond** est recouvert de peinture en bon état, de couleur blanche, suspension.

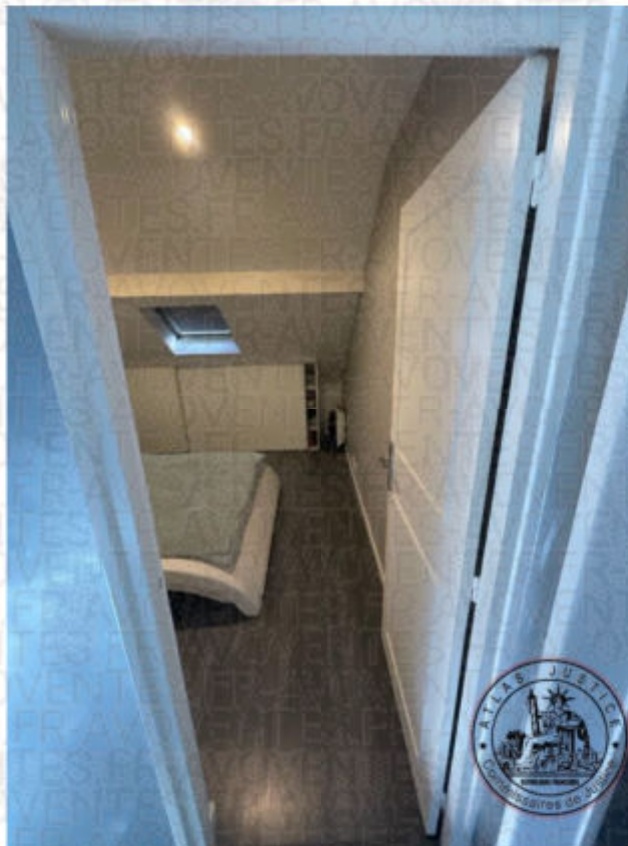
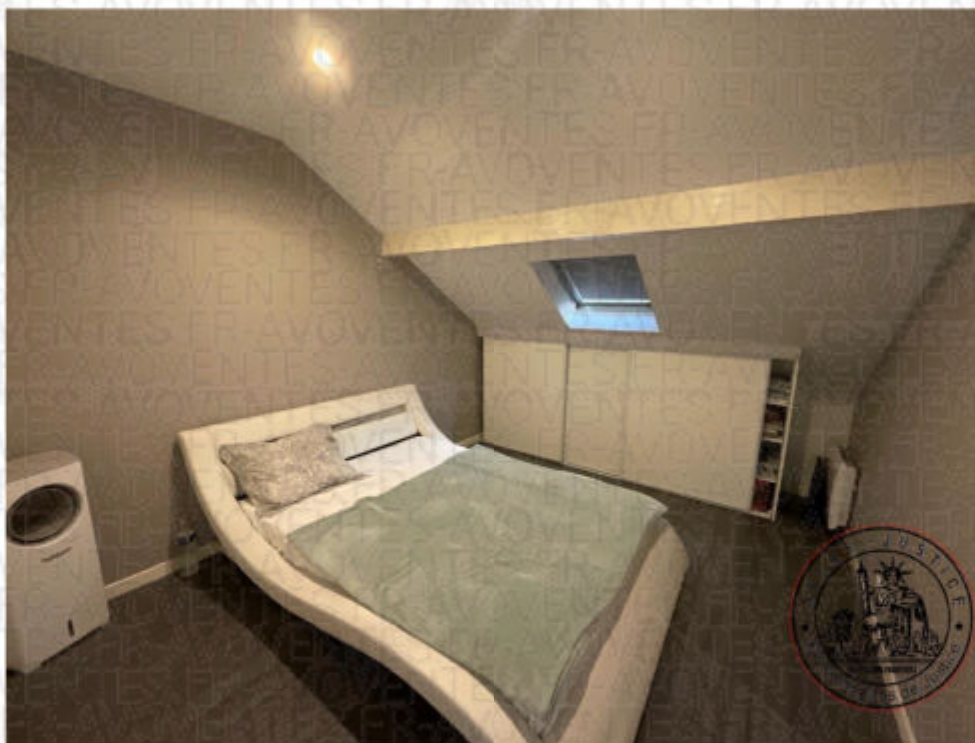
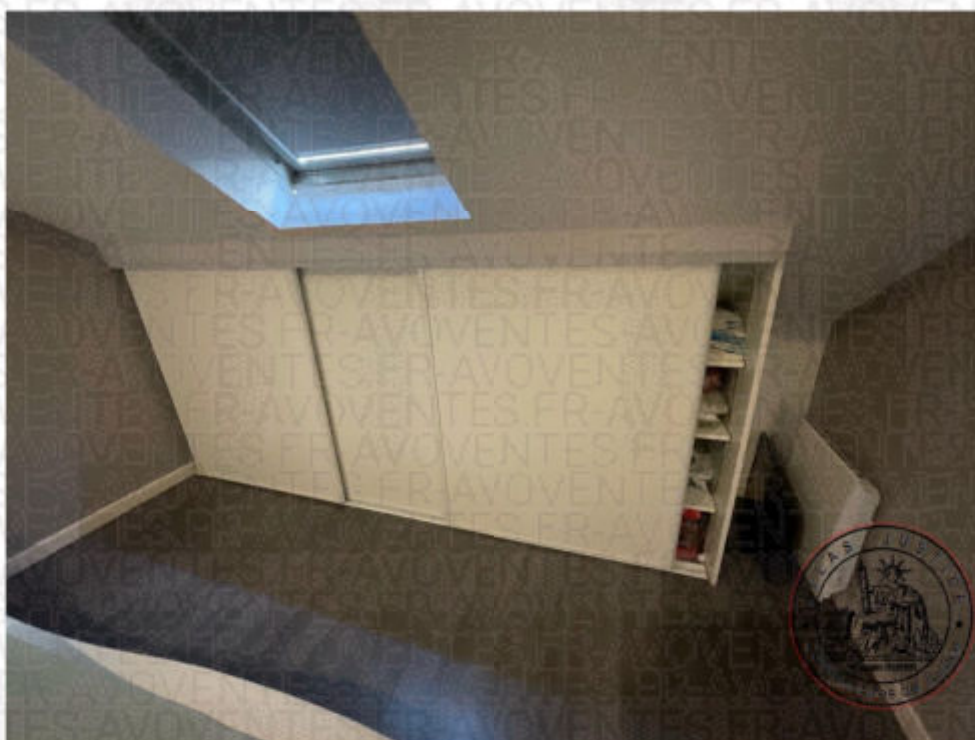
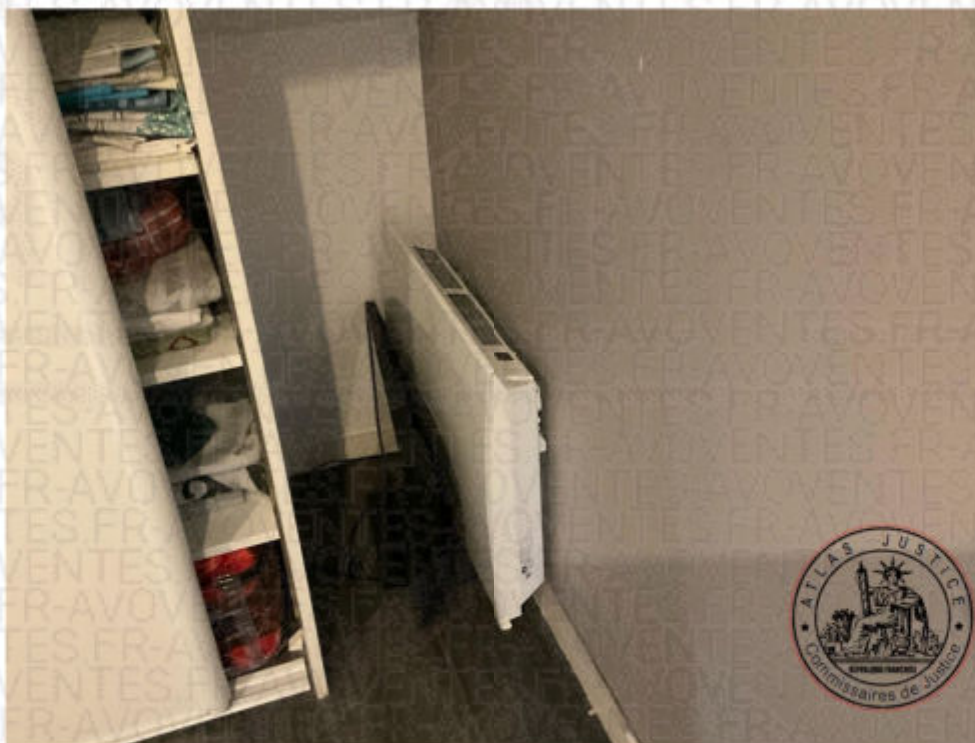
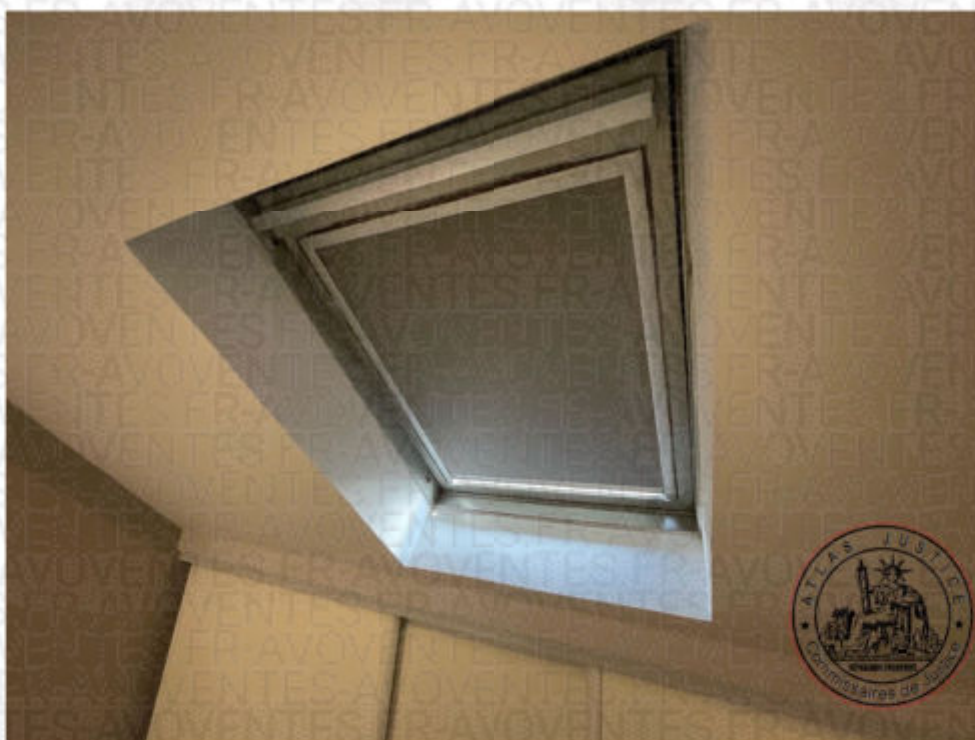
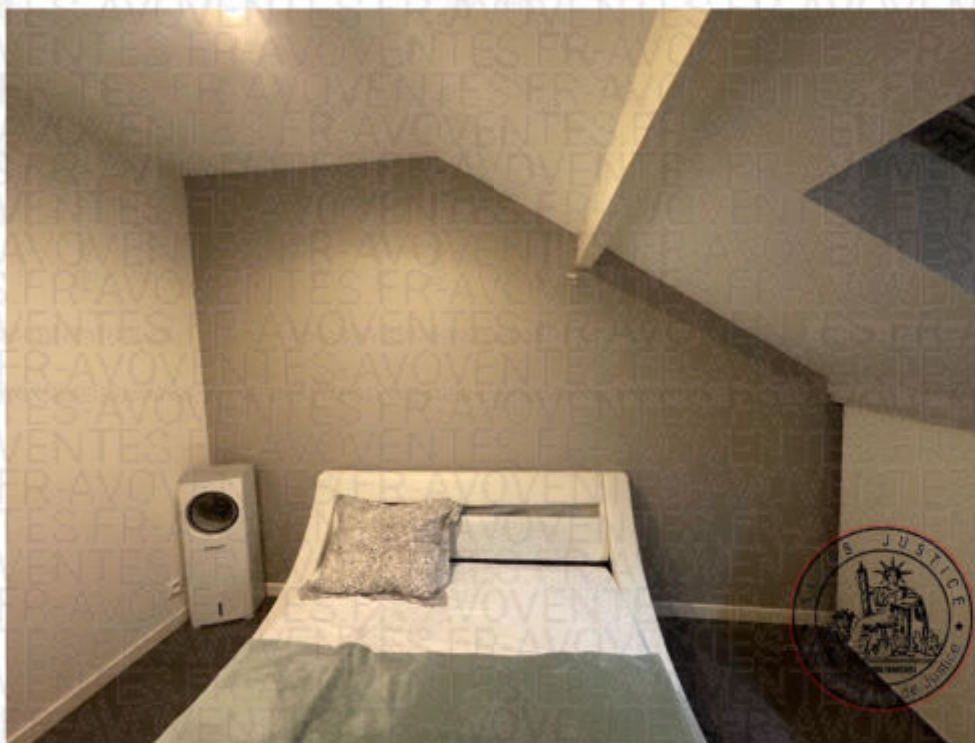
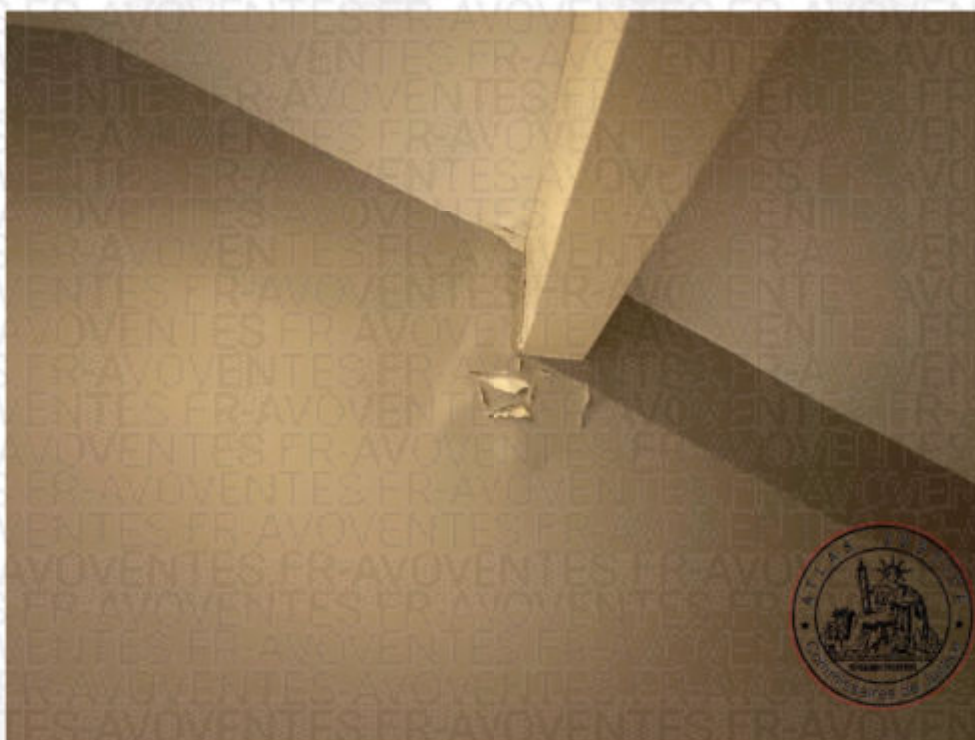
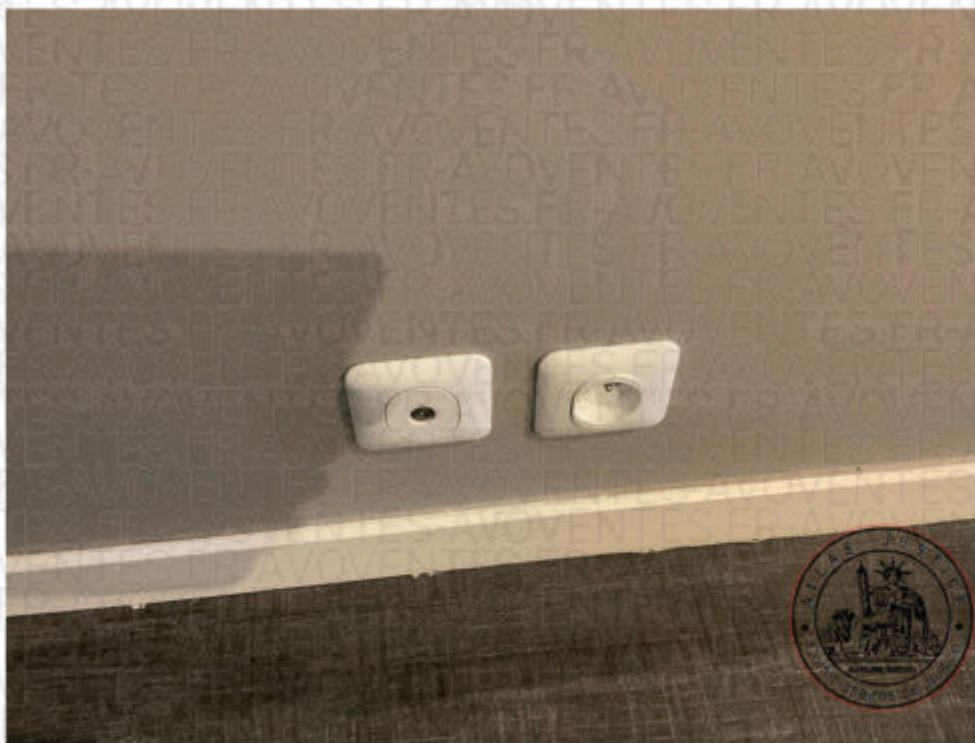
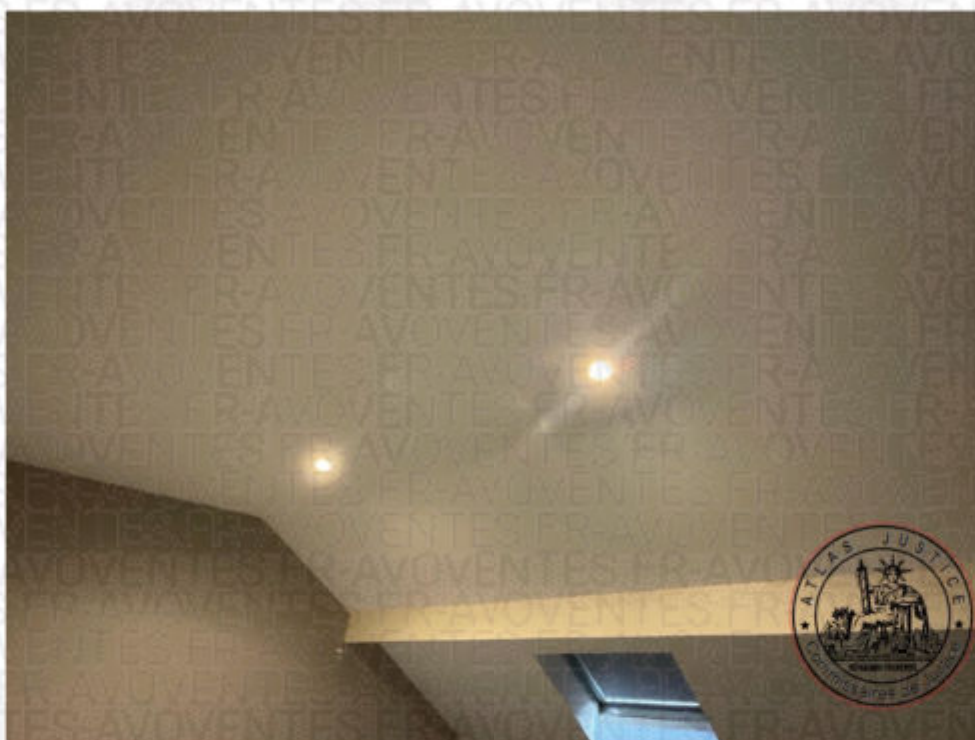
## CHAMBRE 1 (GAUCHE PALIER)

Les **murs** sont recouverts de peinture en bon état, de couleur grise. Présence d'une cloque dans le prolongement de la poutre du mur gauche.
