# Procès-verbal de constat

**Qu'il convient de procéder à la description du bien immobilier sis :**

37 bis avenue du Maréchal Joffre

94290 VILLENEUVE LE ROI

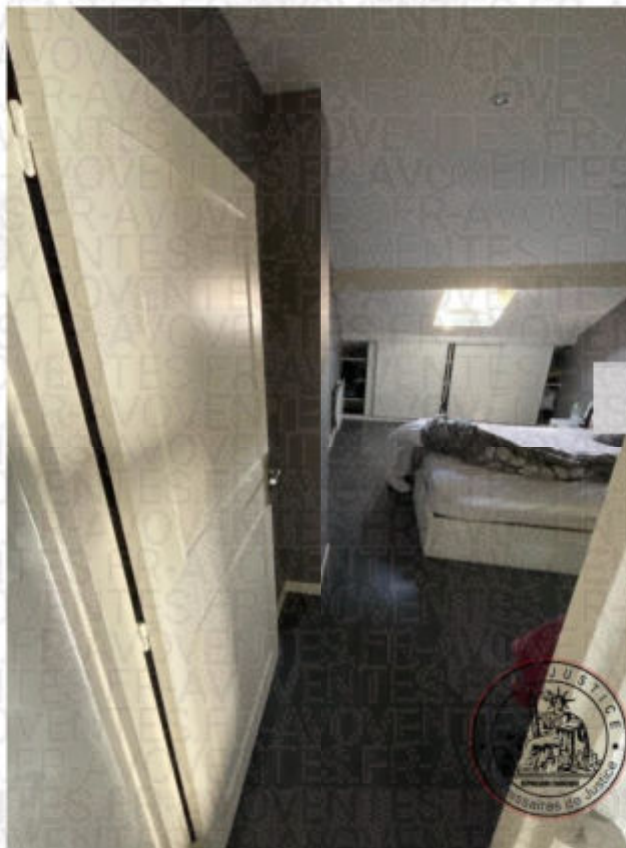
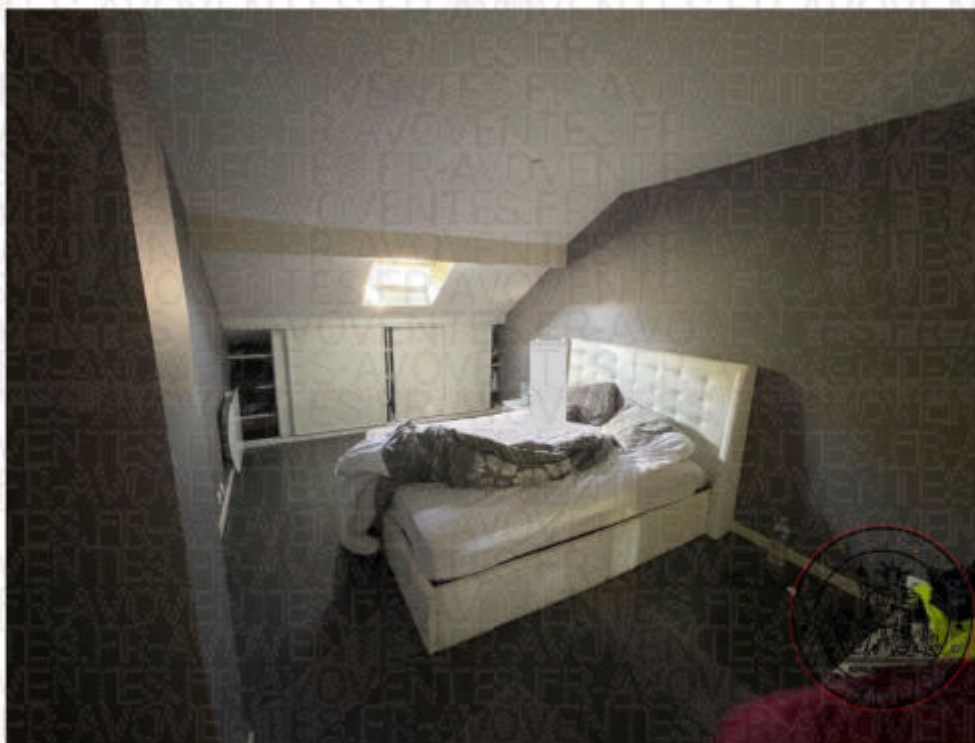
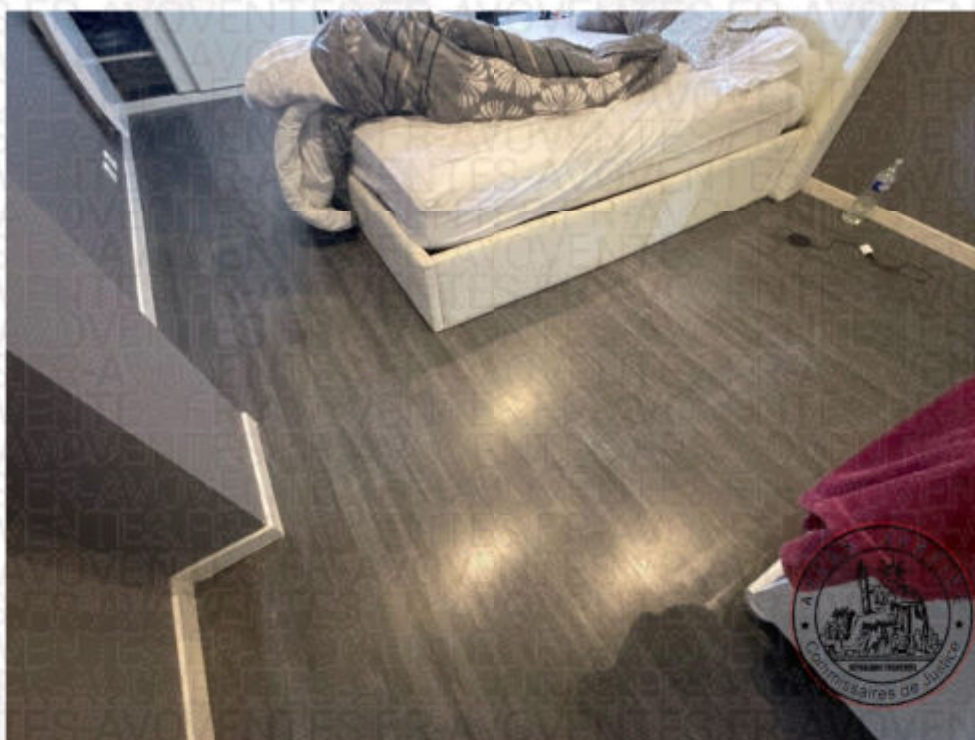
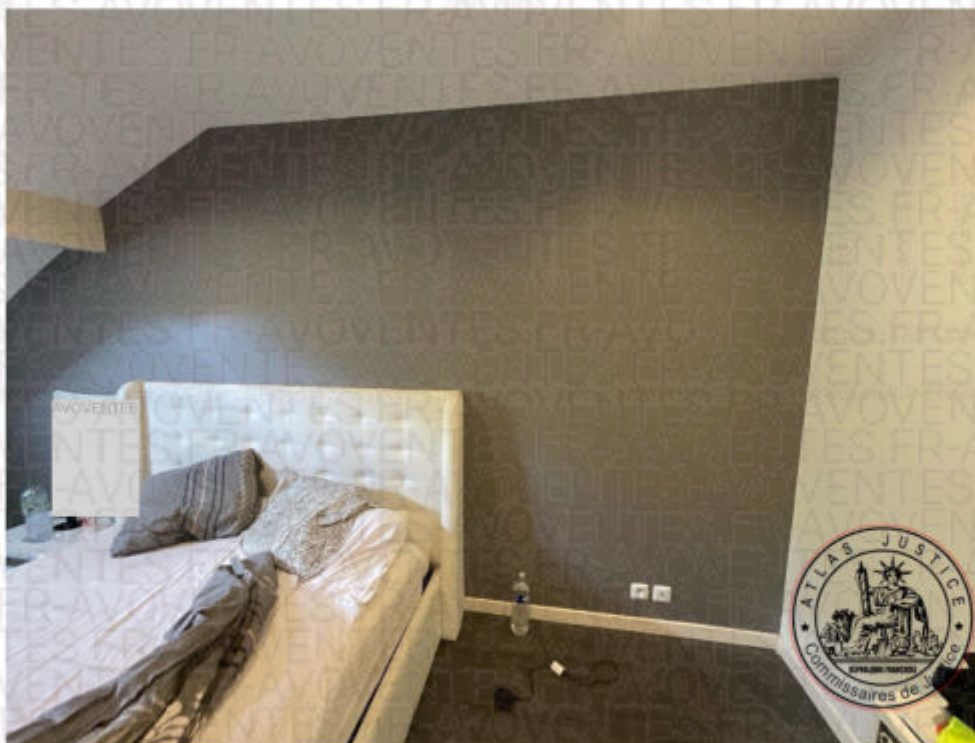
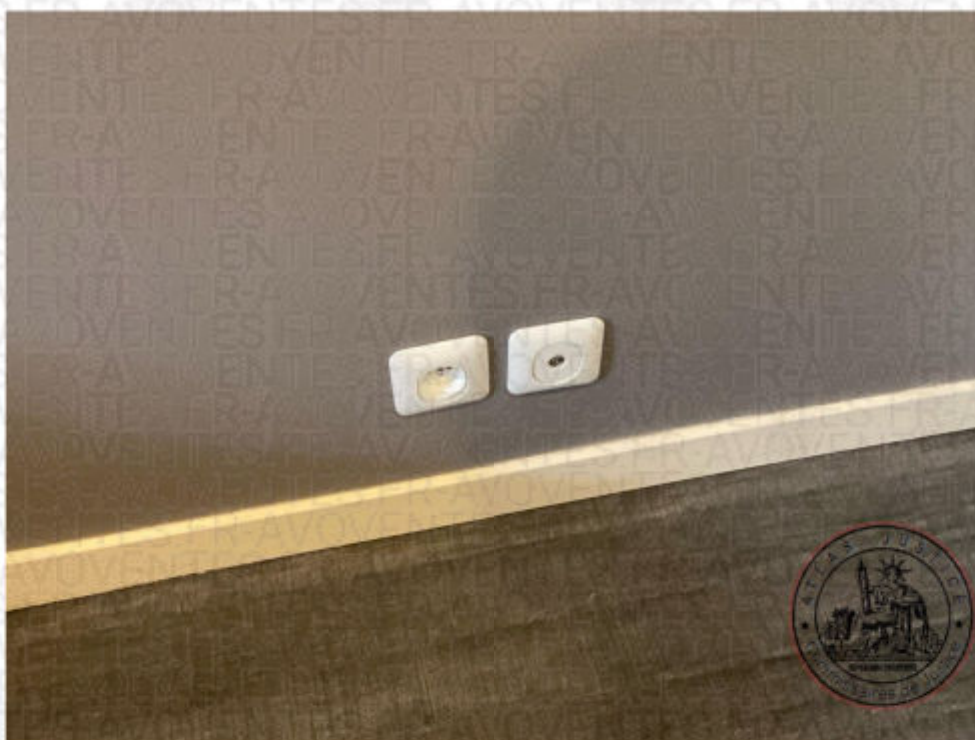
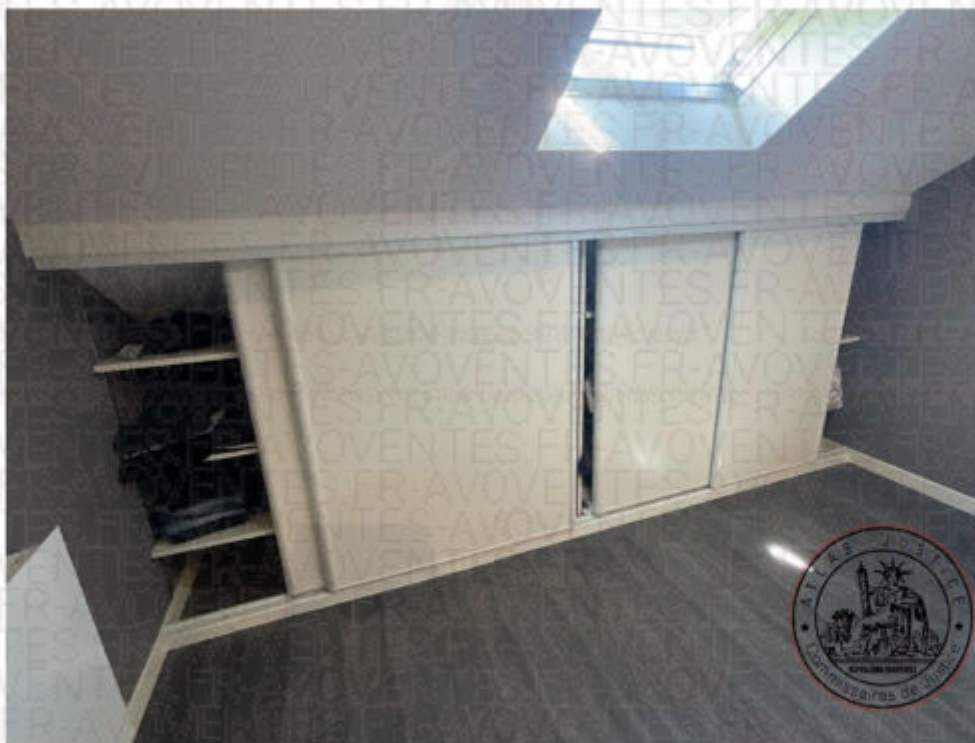
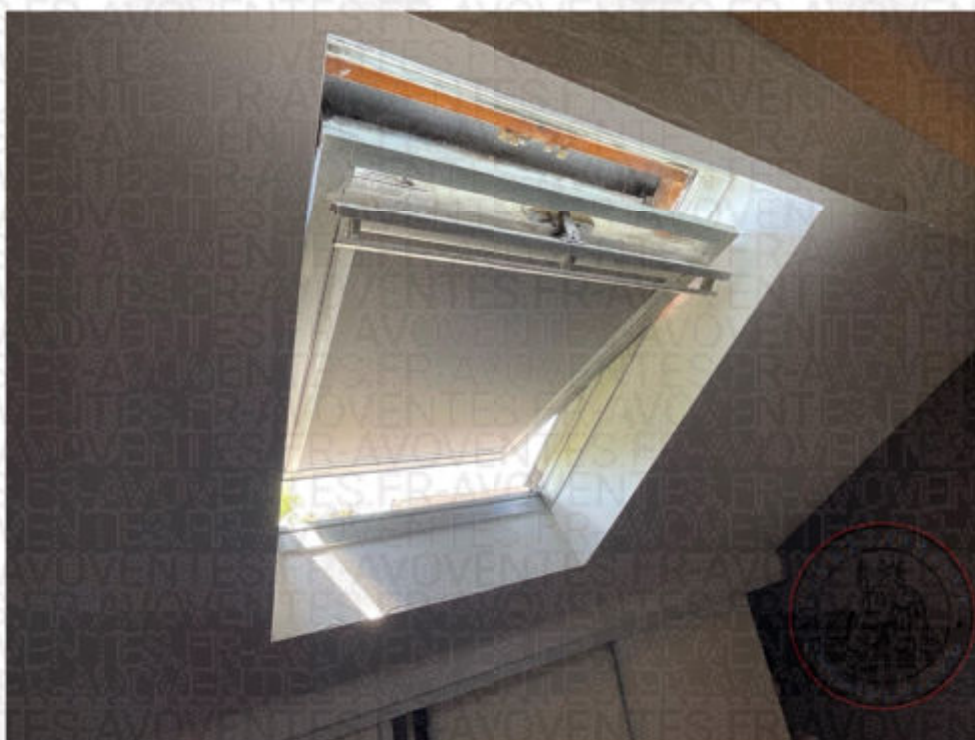
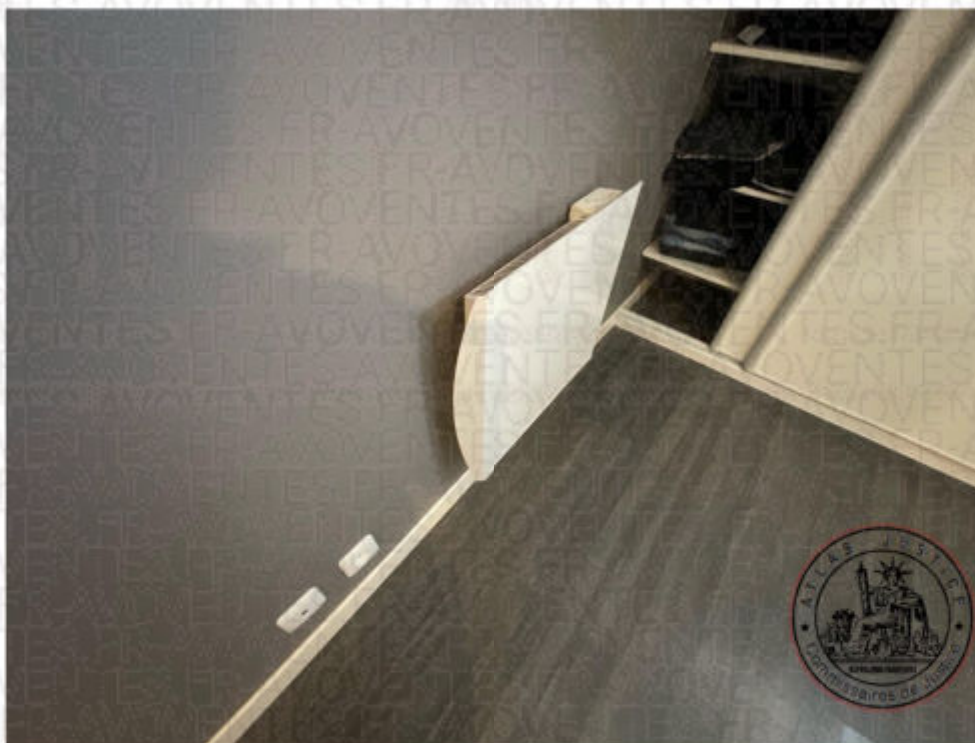
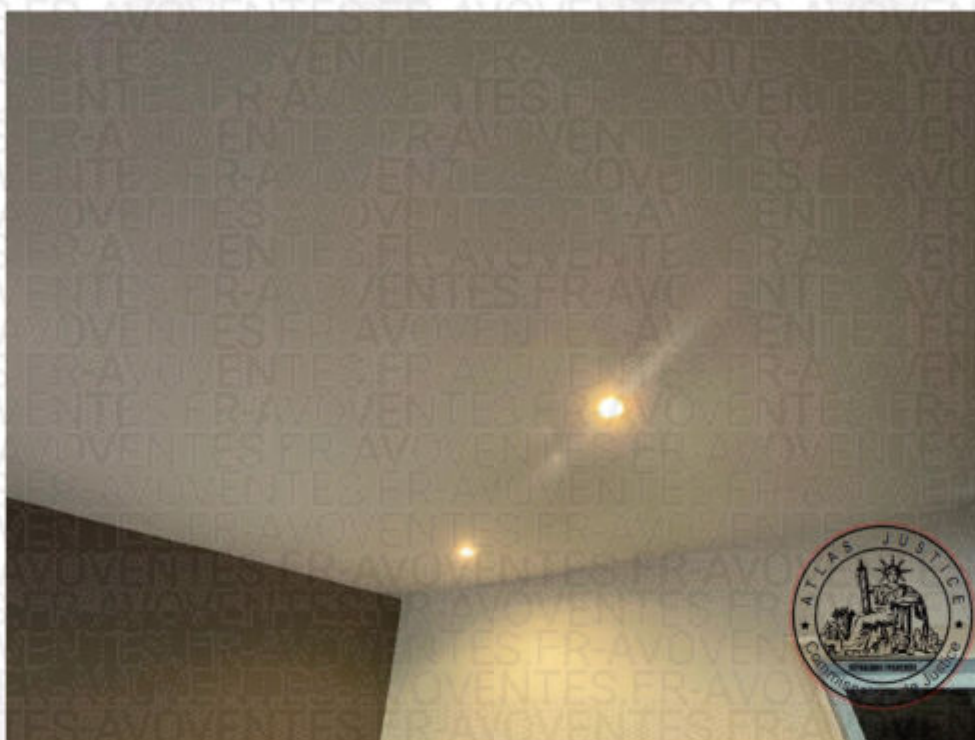
## CHAMBRE 2 (DROITE DU PALIER)

Le sol est recouvert de parquet en bon état.

Les **plinthes** sont en bois peintes en bon état, de couleur blanche.

Les **murs** sont recouverts de peinture en bon état, de couleur grise.

Le **plafond** est recouvert de peinture en bon état, de couleur blanche, spots intégrés.

L'**éclairage naturel** de la pièce est assuré par un châssis Vélux en bon état.

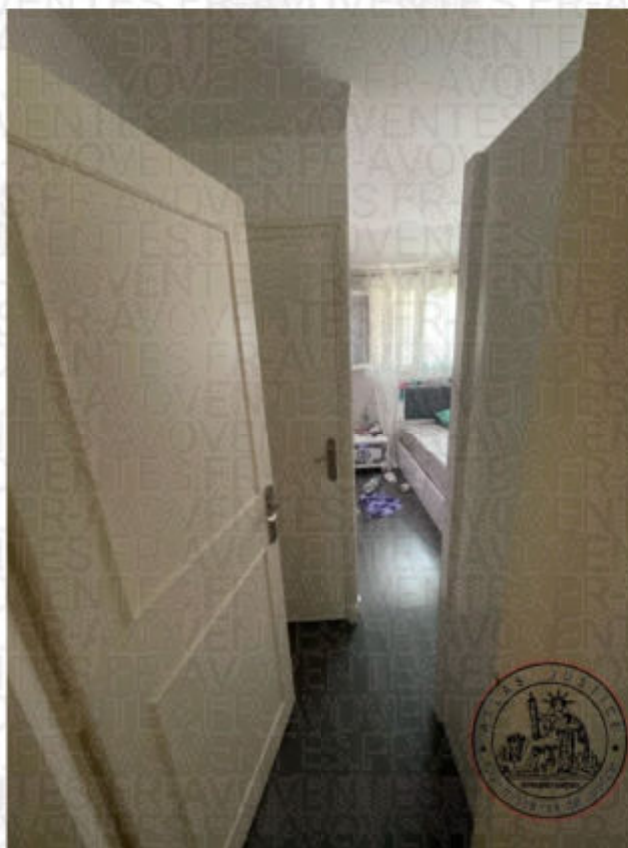
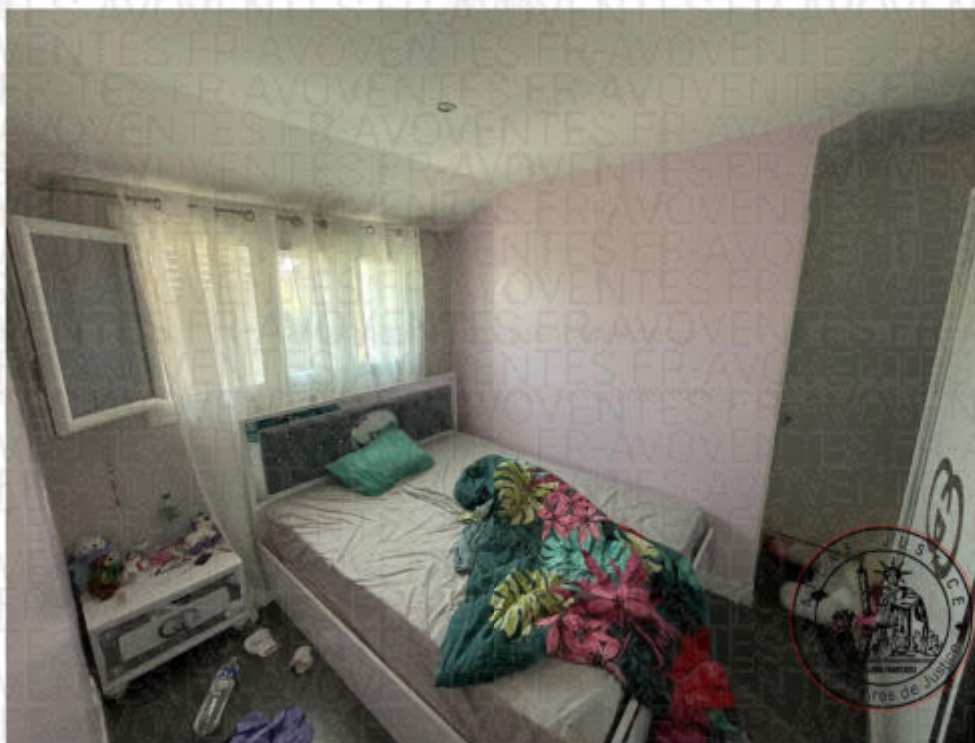
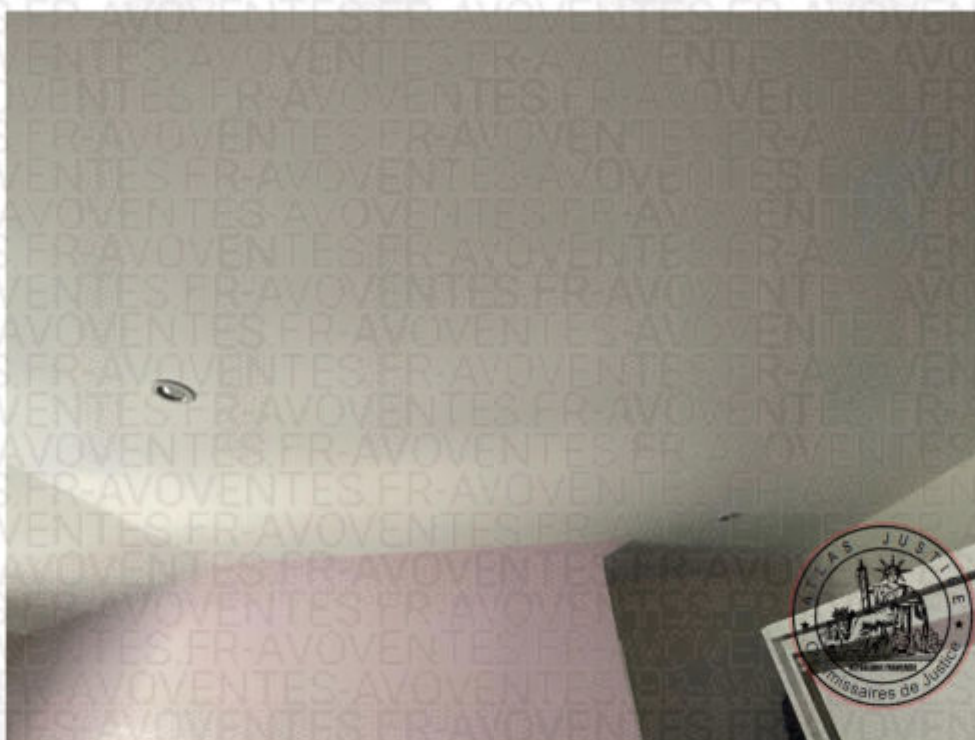
### CHAMBRE 3 (GAUCHE COULOIR)

Le sol est recouvert de parquet en bon état.

Les **plinthes** sont en bois peintes en bon état, de couleur blanche.

Les **murs** sont recouverts de peinture en bon état, bicolore.

Le **plafond** est recouvert de peinture en bon état, de couleur blanche, spots intégrés.

L'**éclairage naturel** de la pièce est assuré par une fenêtre en bon état, ouverture battant simple, persiennes métalliques. La pièce compte aussi une fenêtre en bon état, ouverture battant double, persiennes métalliques.

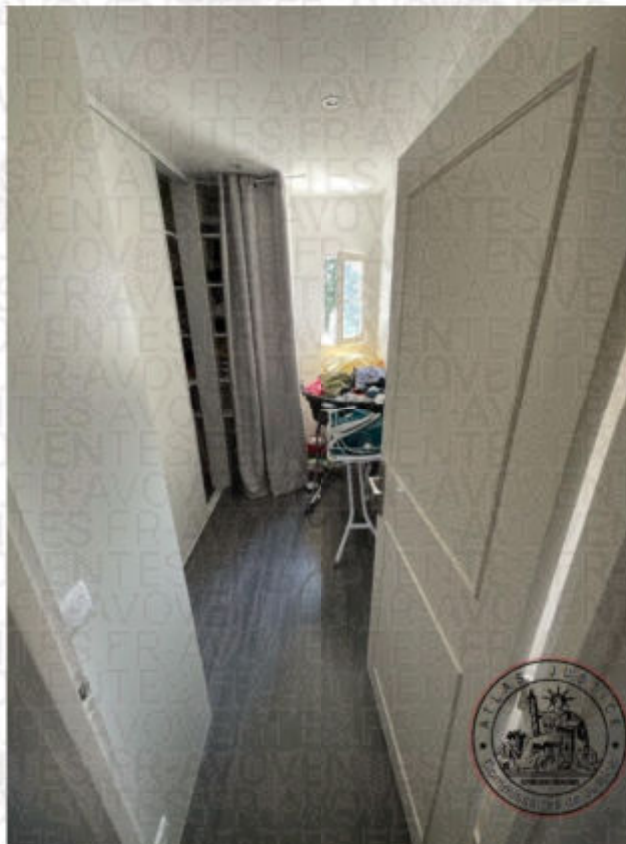
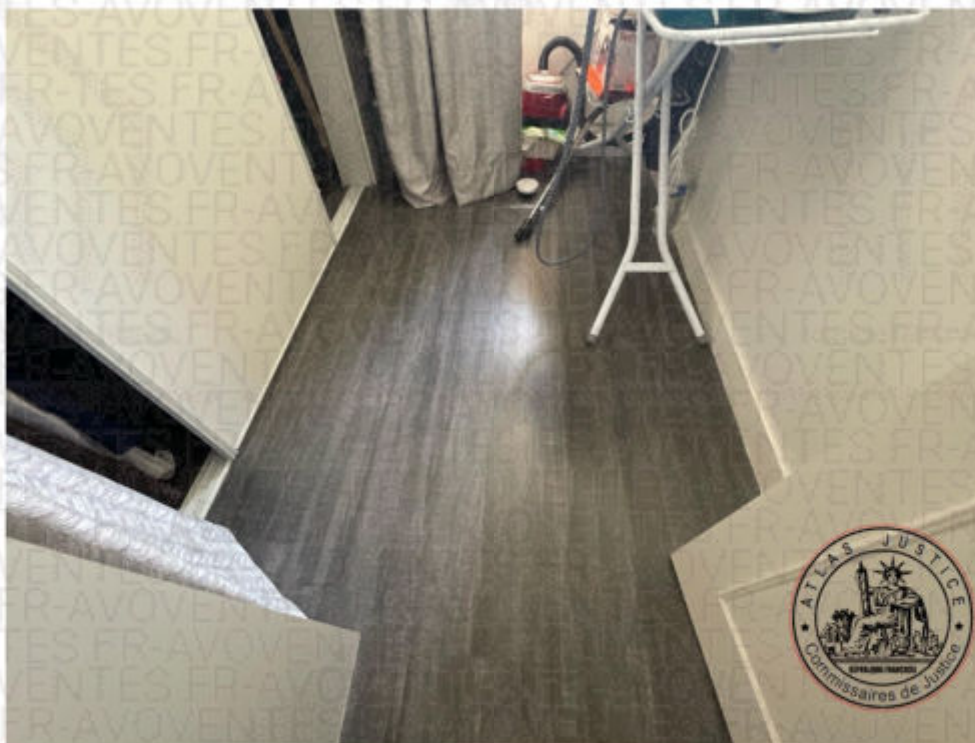
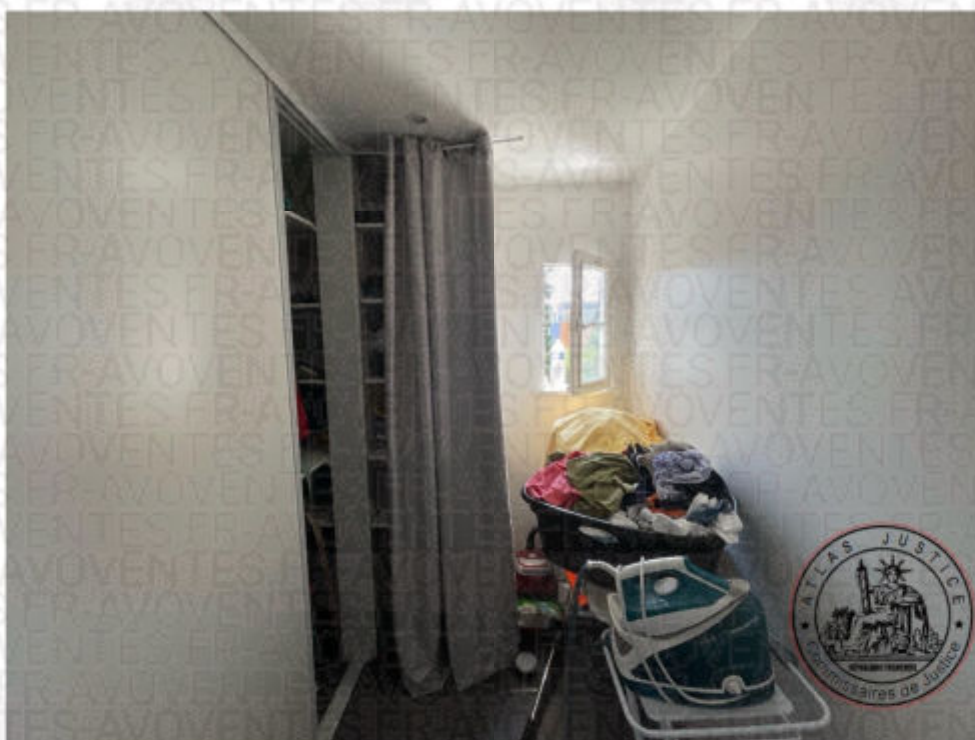
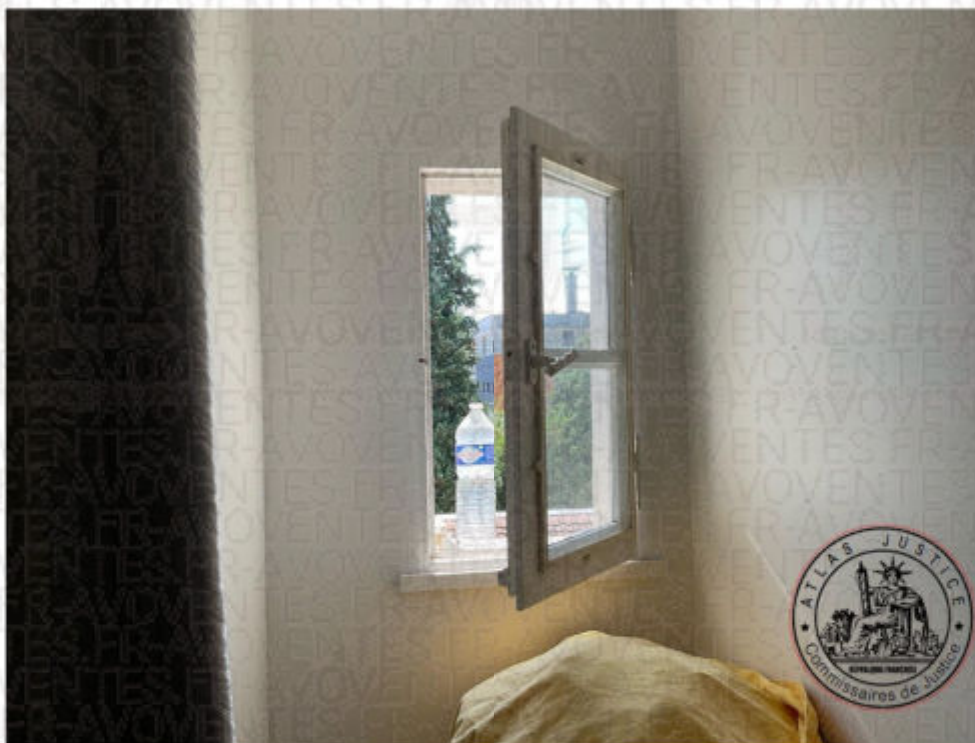
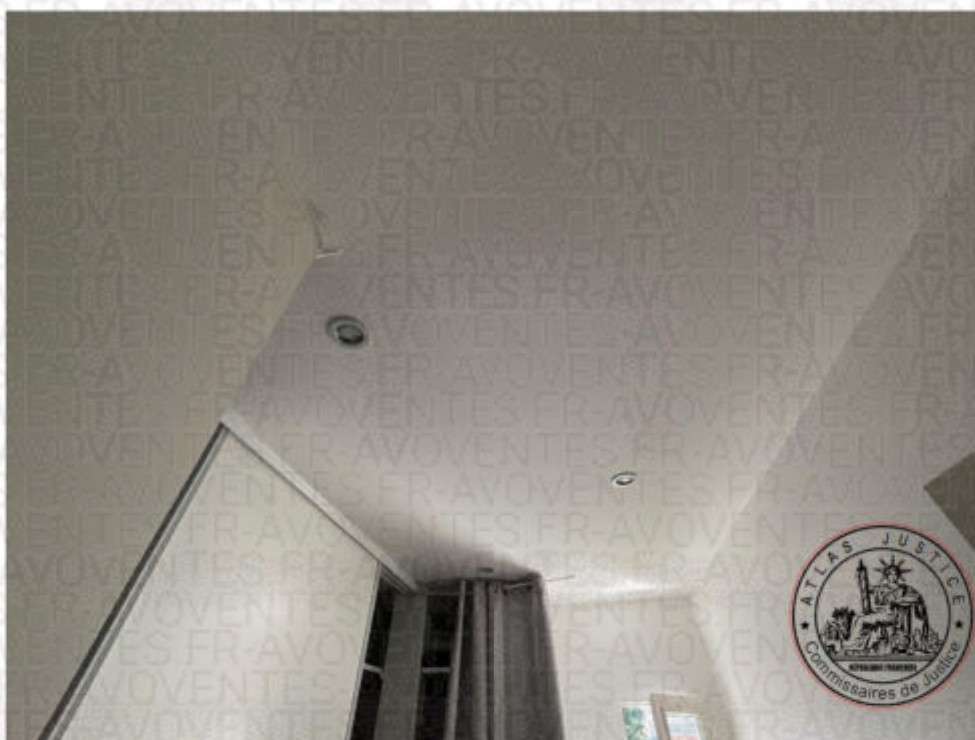
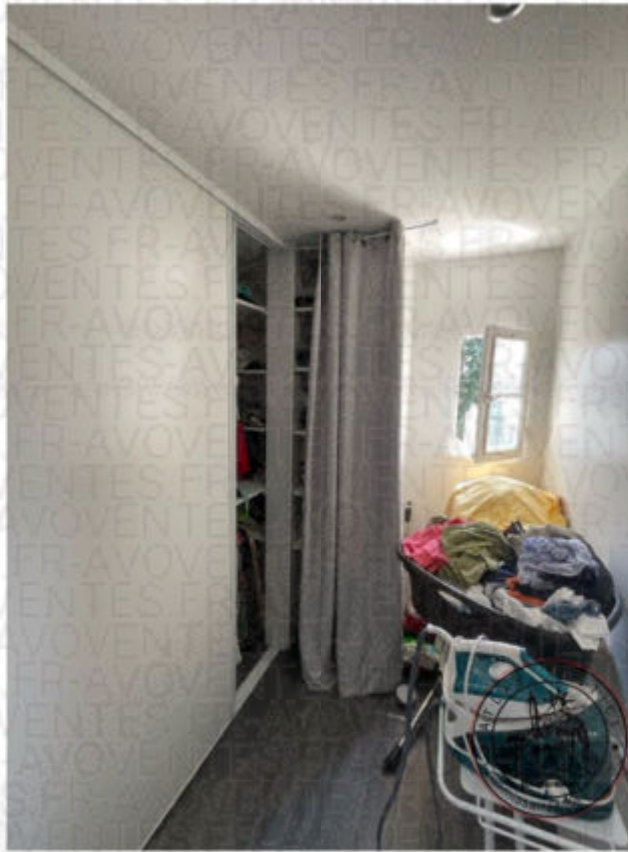
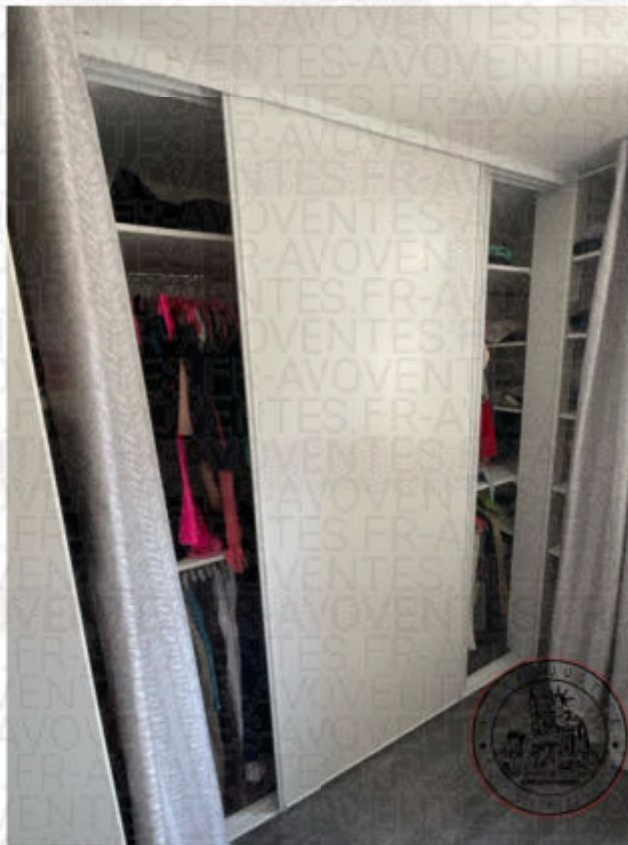
## DRESSING

L'**accès** s'effectue par une porte simple en bon état, ouverture battant simple.

Le **sol** est recouvert de parquet en bon état.

Les **plinthes** sont en bois peintes en bon état, de couleur blanche.

Les **murs** sont recouverts de peinture en bon état, de couleur blanche.

Le **plafond** est recouvert de peinture en bon état, de couleur blanche, spots intégrés.

L'**éclairage naturel** de la pièce est assuré par une fenêtre en bon état, ouverture battant simple.

- un placard avec portes coulissantes en bon état

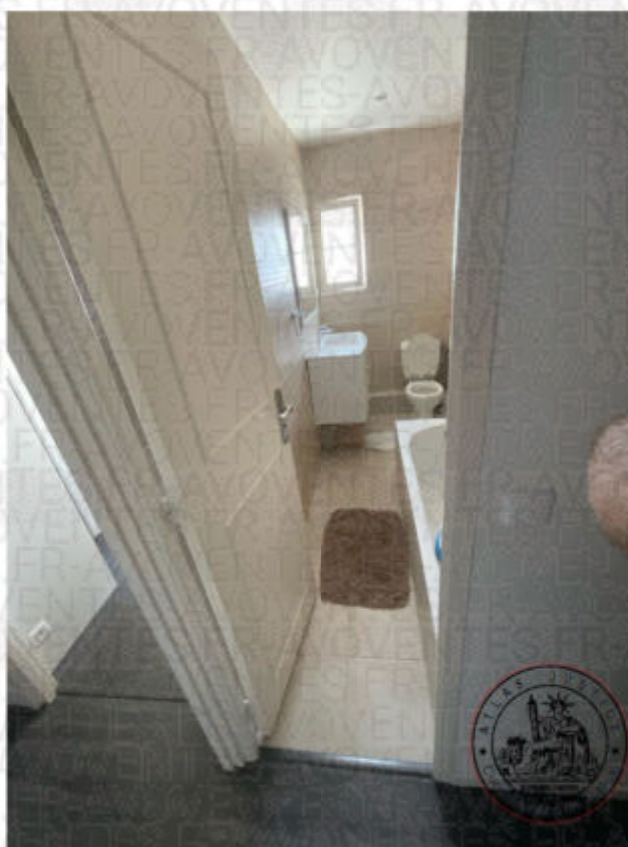
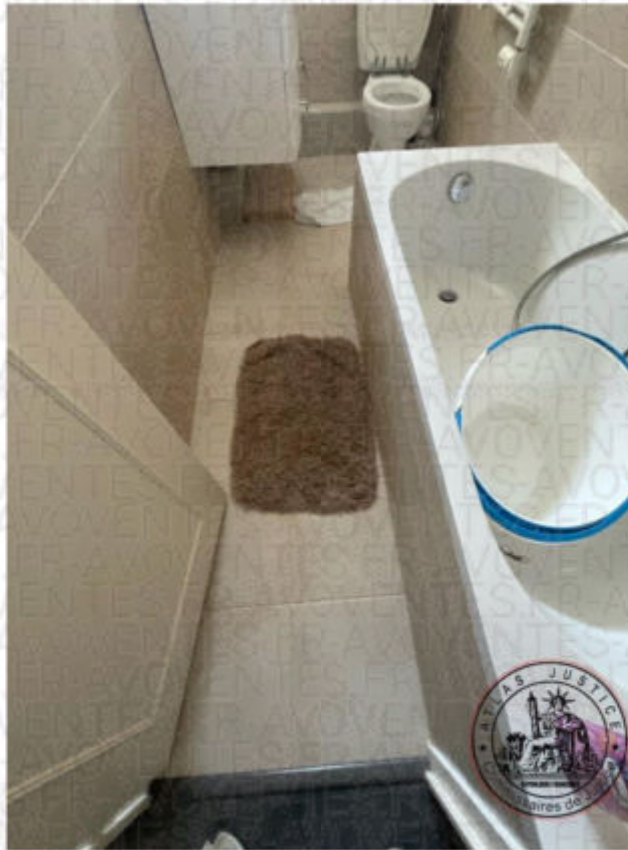
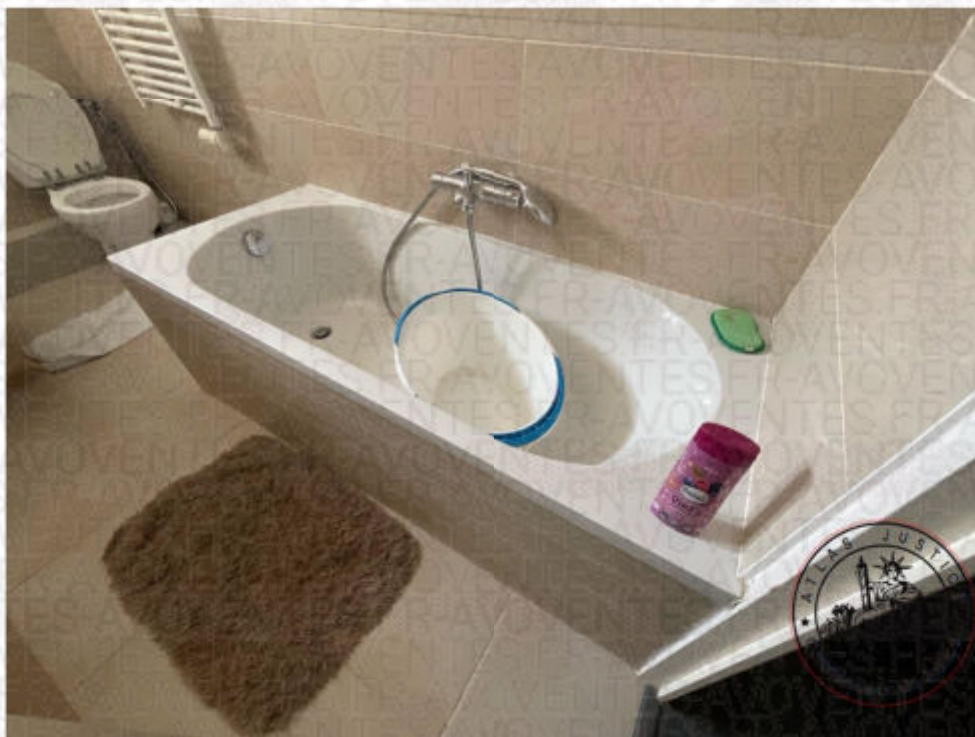
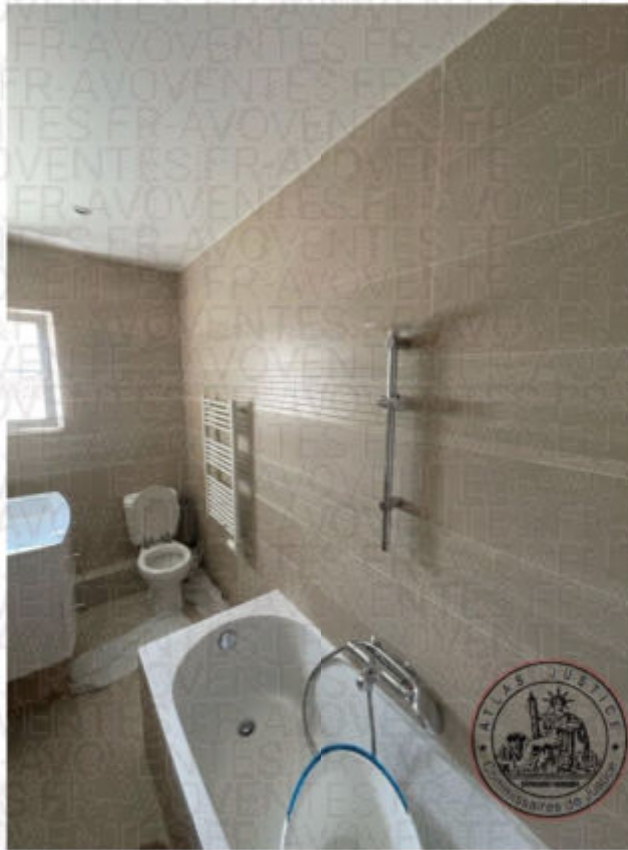
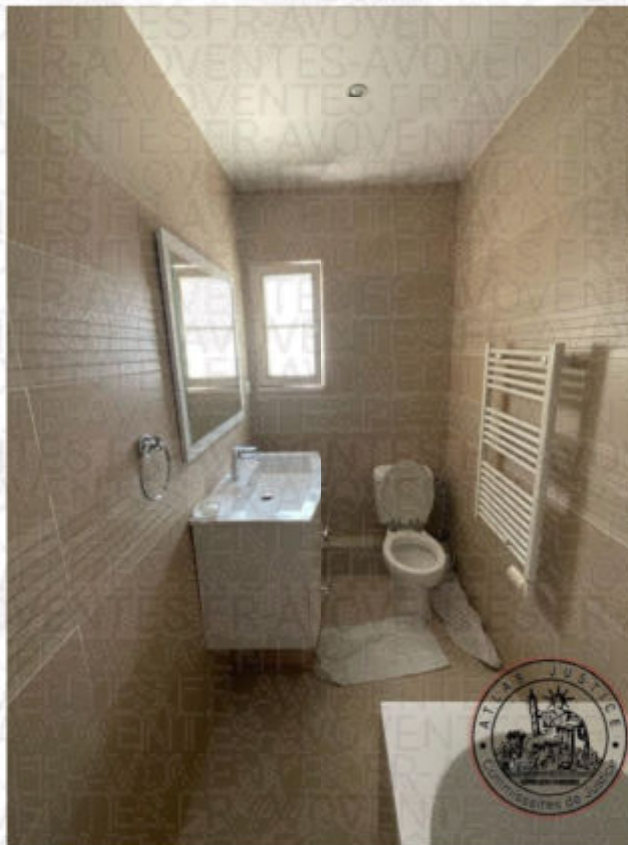
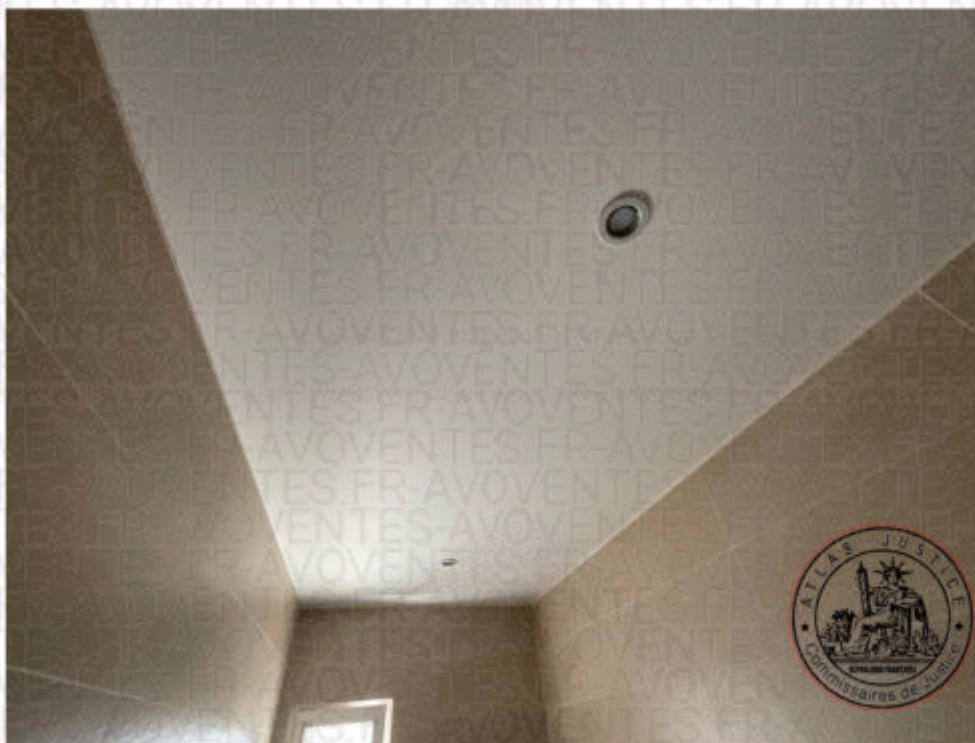
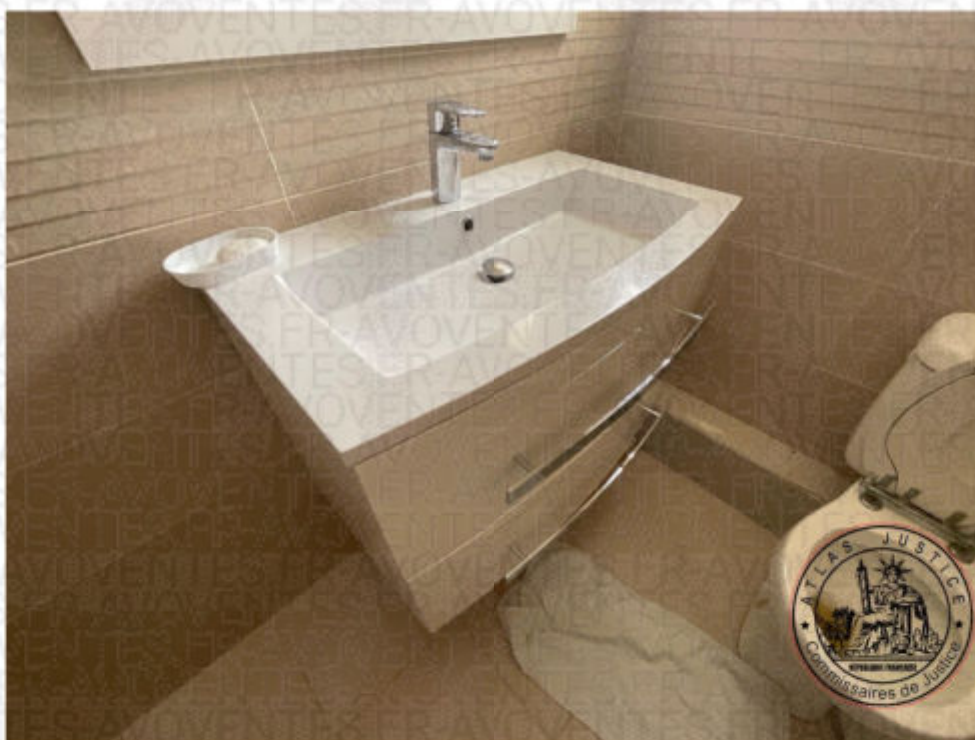
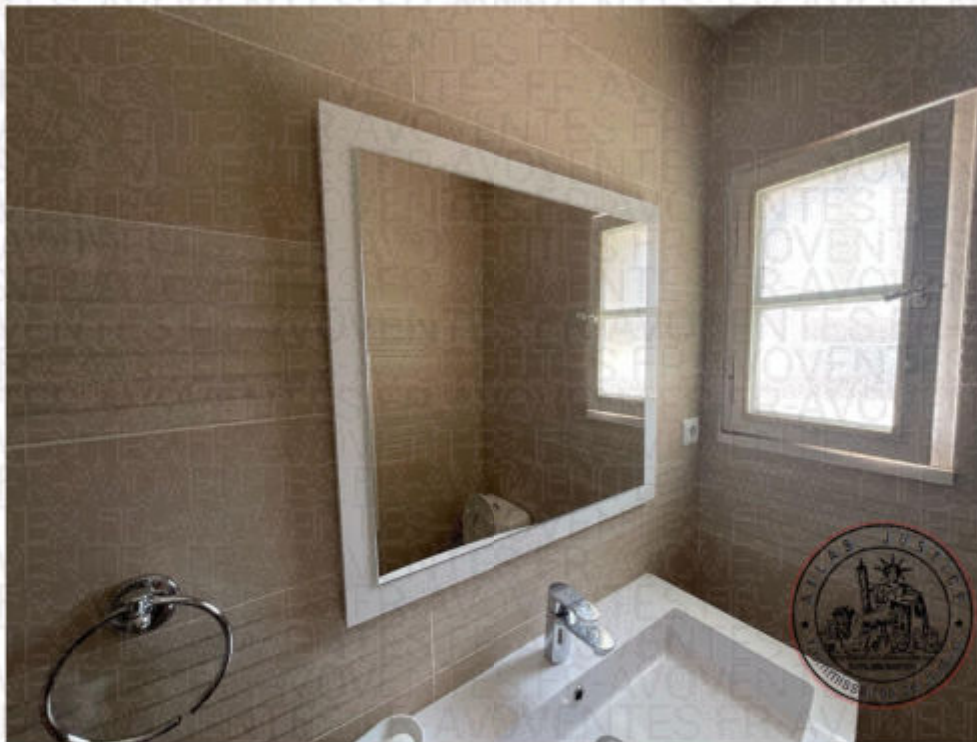
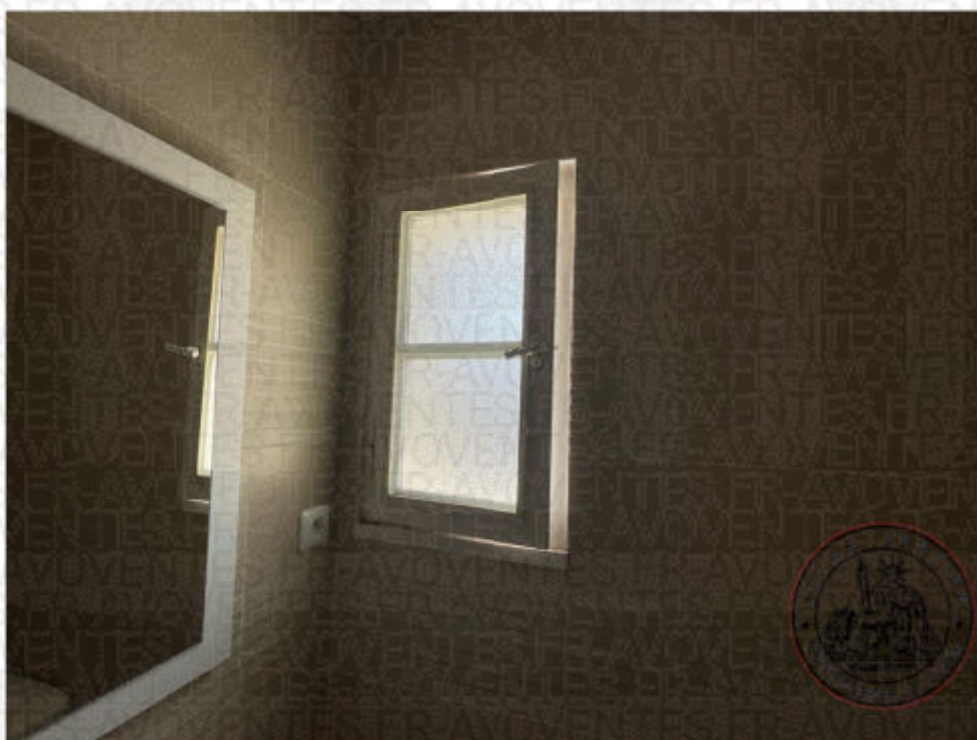
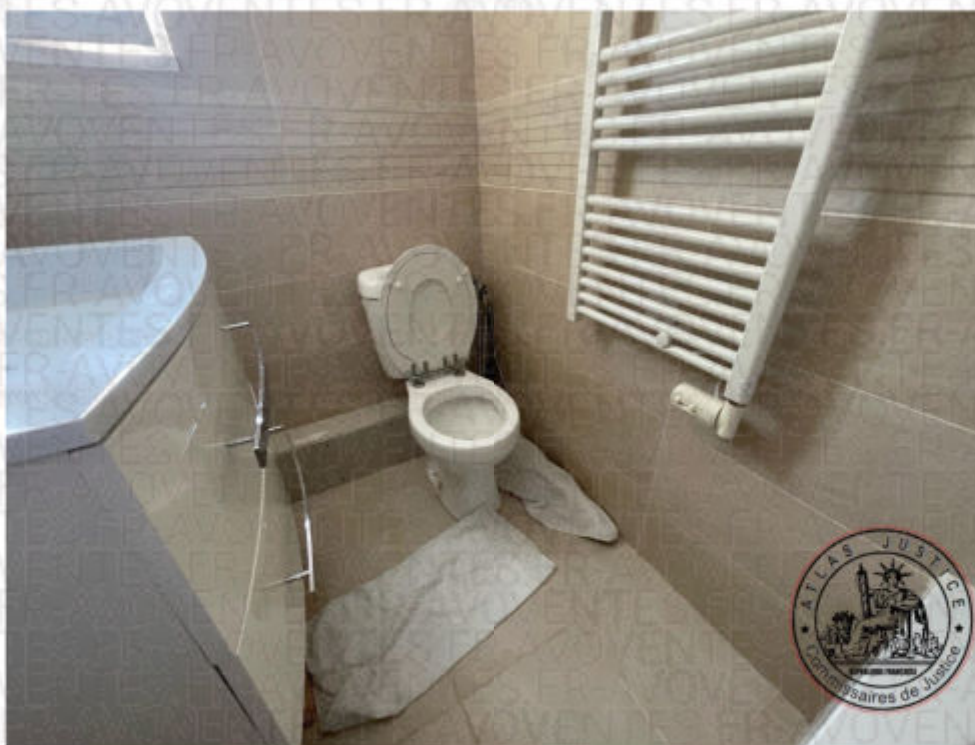
## SALLE DE BAIN

Le **sol** est recouvert de carrelage en bon état.

Les **murs** sont recouverts de carrelage en bon état.

Le **plafond** est recouvert de faux-plafond en bon état, de couleur blanche, spots intégrés.

L'**éclairage naturel** de la pièce est assuré par une fenêtre en bon état, ouverture battant simple, vitrage opaque.

- une baignoire en matériau de synthèse en bon état (un flexible en bon état, un mitigeur en bon état )
- un Lavabo en bon état (un mitigeur en bon état )
- un miroir en bon état
- un WC sur pied en bon état (un mécanisme de chasse d'eau en bon état, une cuvette en bon état, un réservoir en bon état, un abattant en bon état )
- un sèche-serviettes en bon état
