# Procès-verbal de constat

**Qu'il convient de procéder à la description du bien immobilier sis :**

37 bis avenue du Maréchal Joffre

94290 VILLENEUVE LE ROI

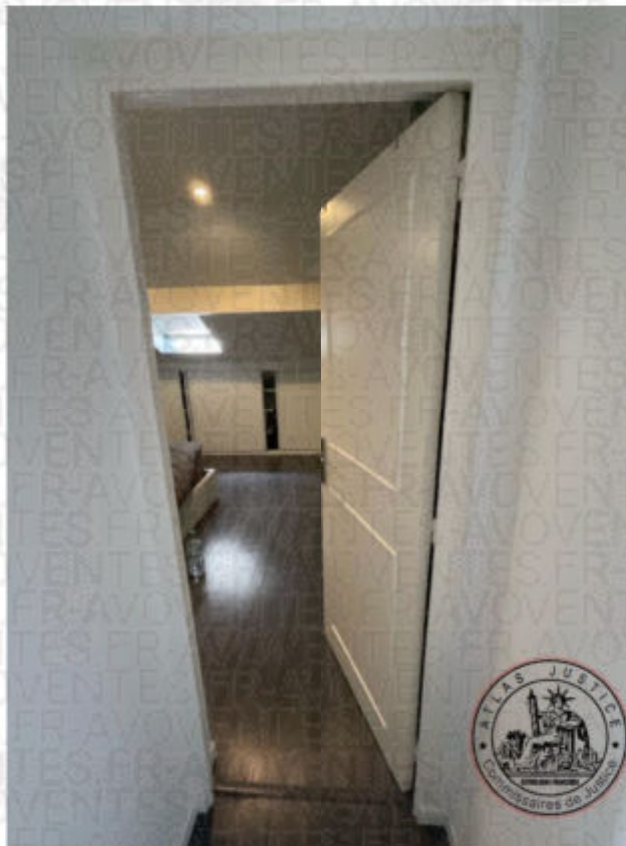
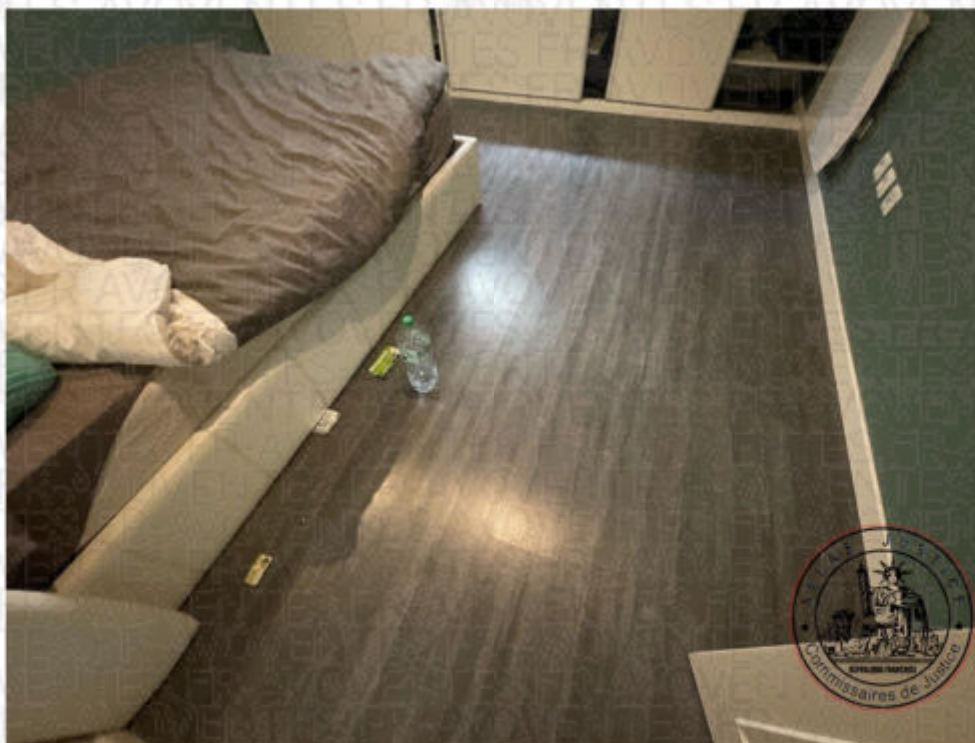
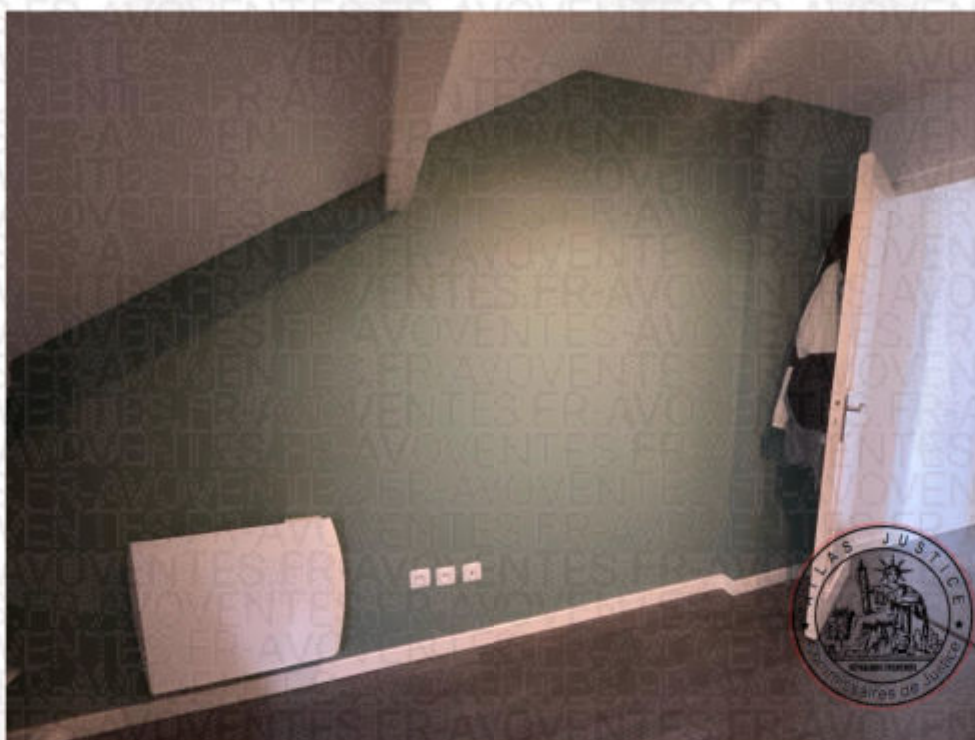
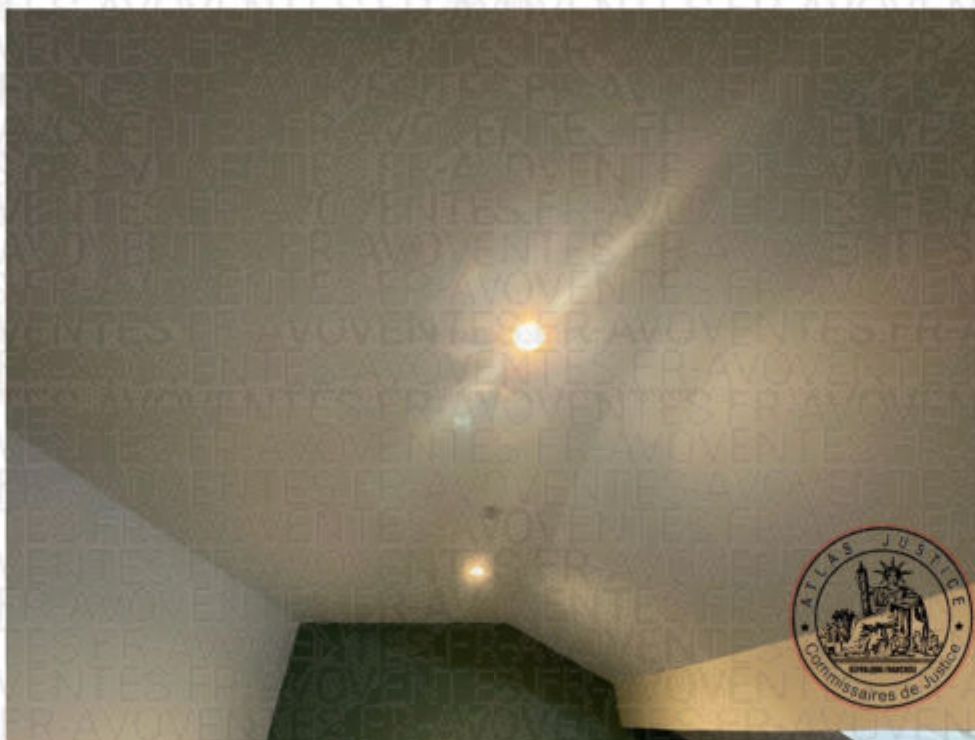
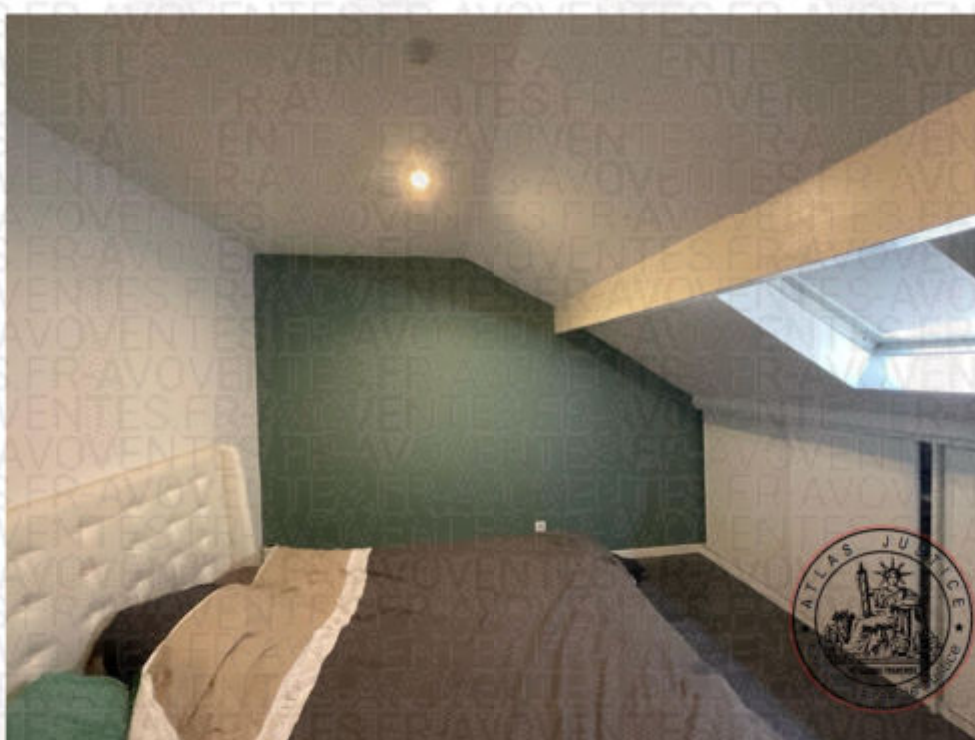
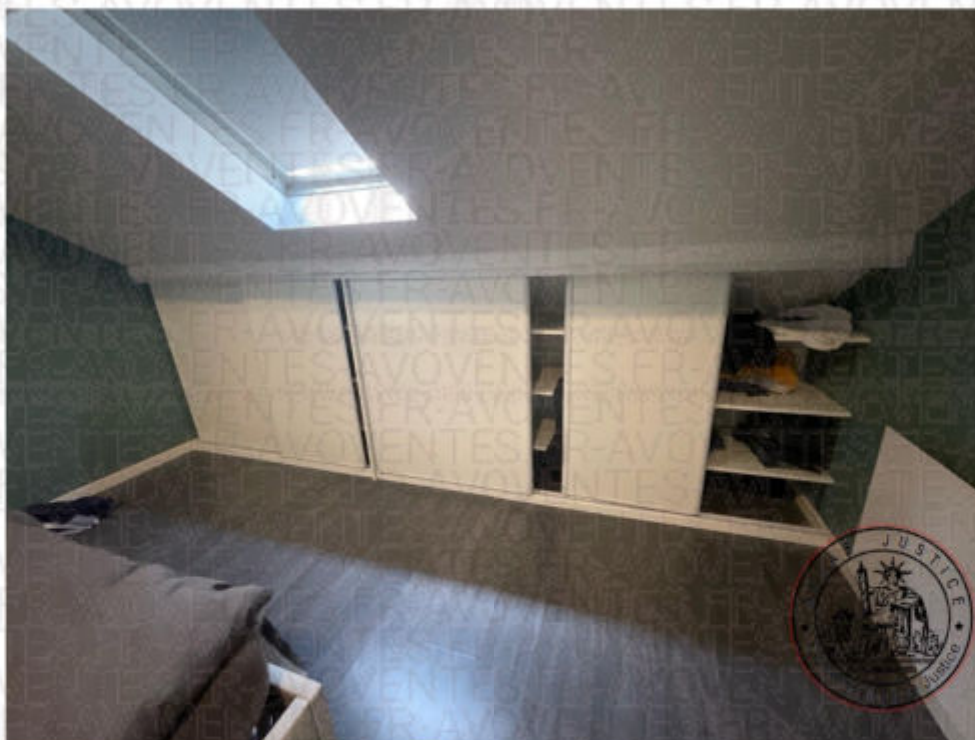
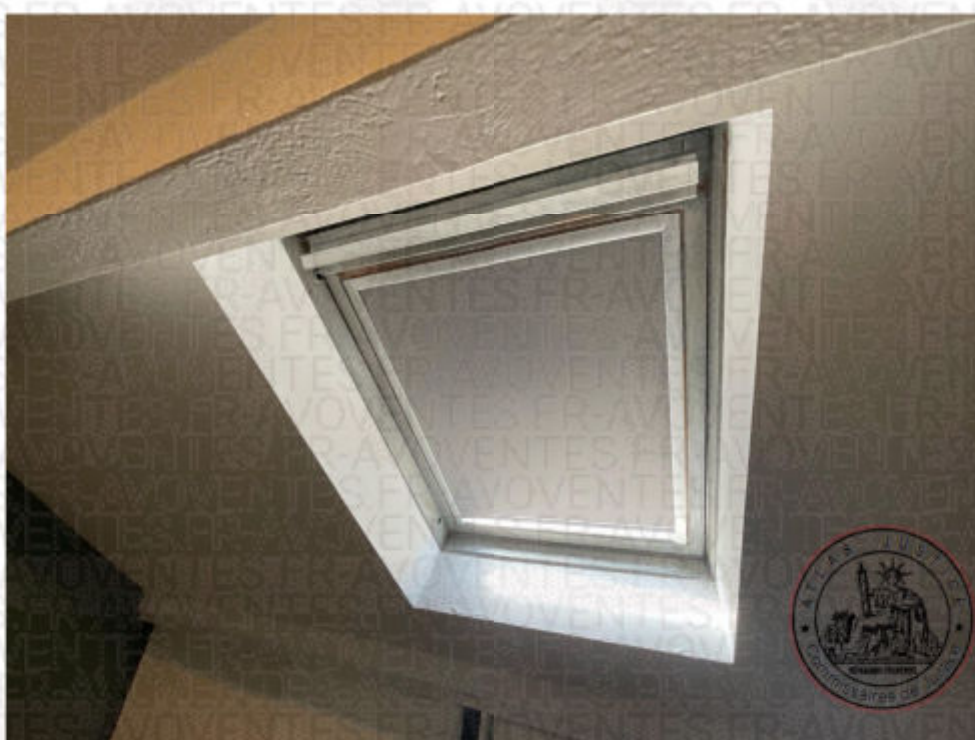
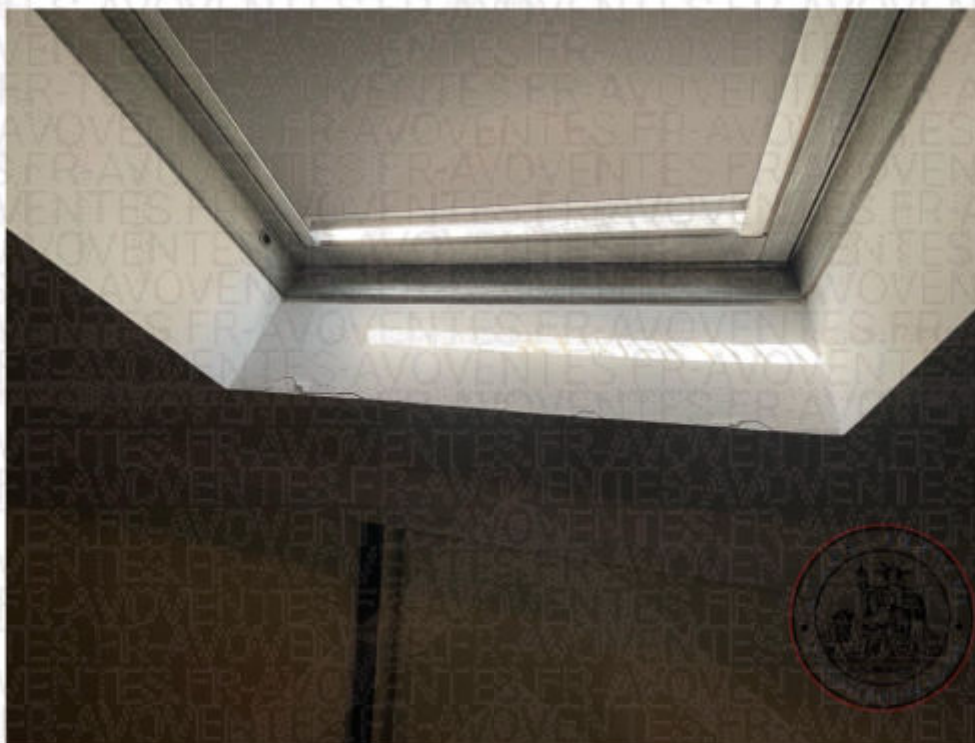
#### CHAMBRE 4 (FOND DU COULOIR DROITE)

Les murs sont recouverts de peinture en bon état, bicolore. Je relève quelques écailllements.
