PROCÈS-VERBAL DE CONSTAT

- DRESSÉ PAR MAÎTRE NICOLAS AMRANE-LARRIEU -

CERTIFIONS NOUS ÊTRE TRANSPORTÉ CE JOUR, au 15 Rue Pasteur à (33560) CARBON-BLANC où, en présence de

L'ensemble comprend deux maisons mitoyennes hors d'eau.

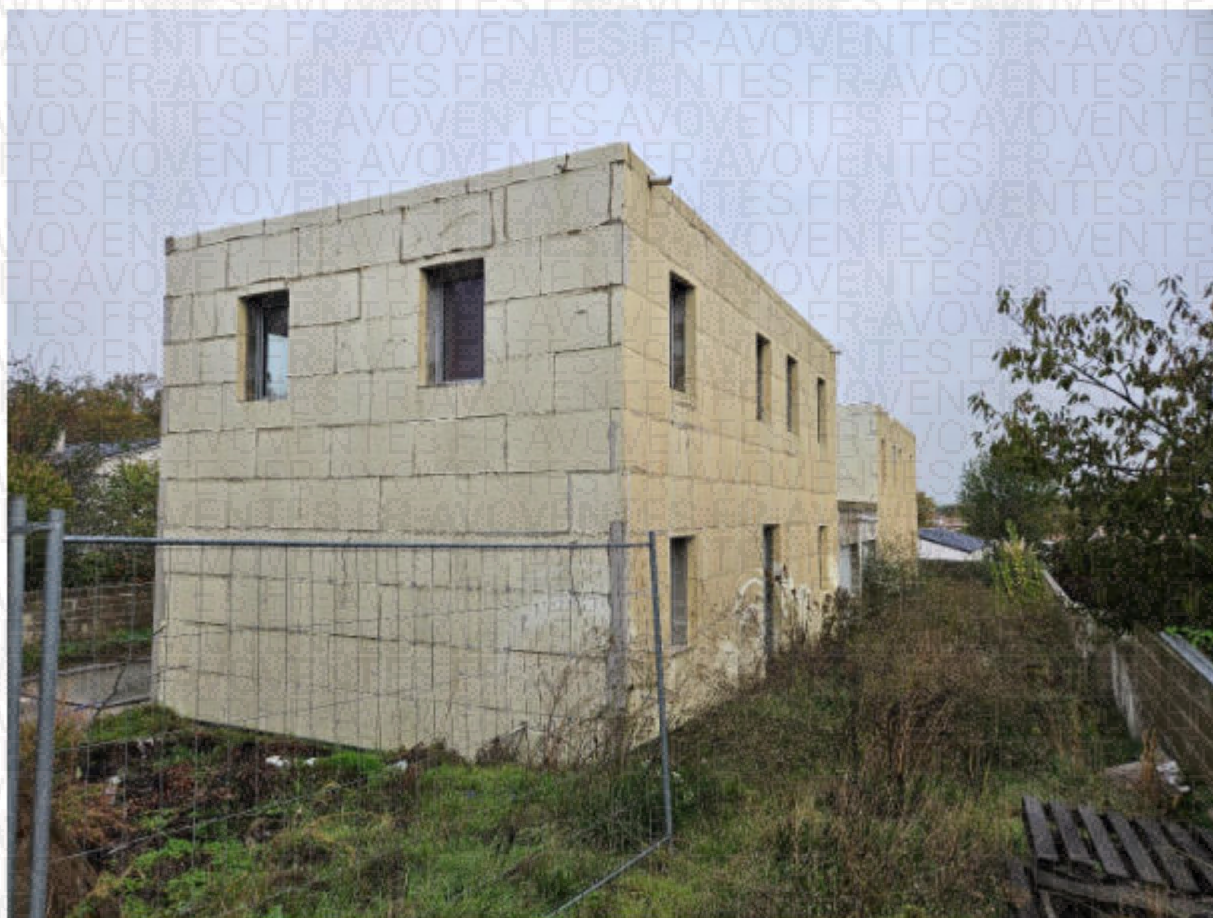
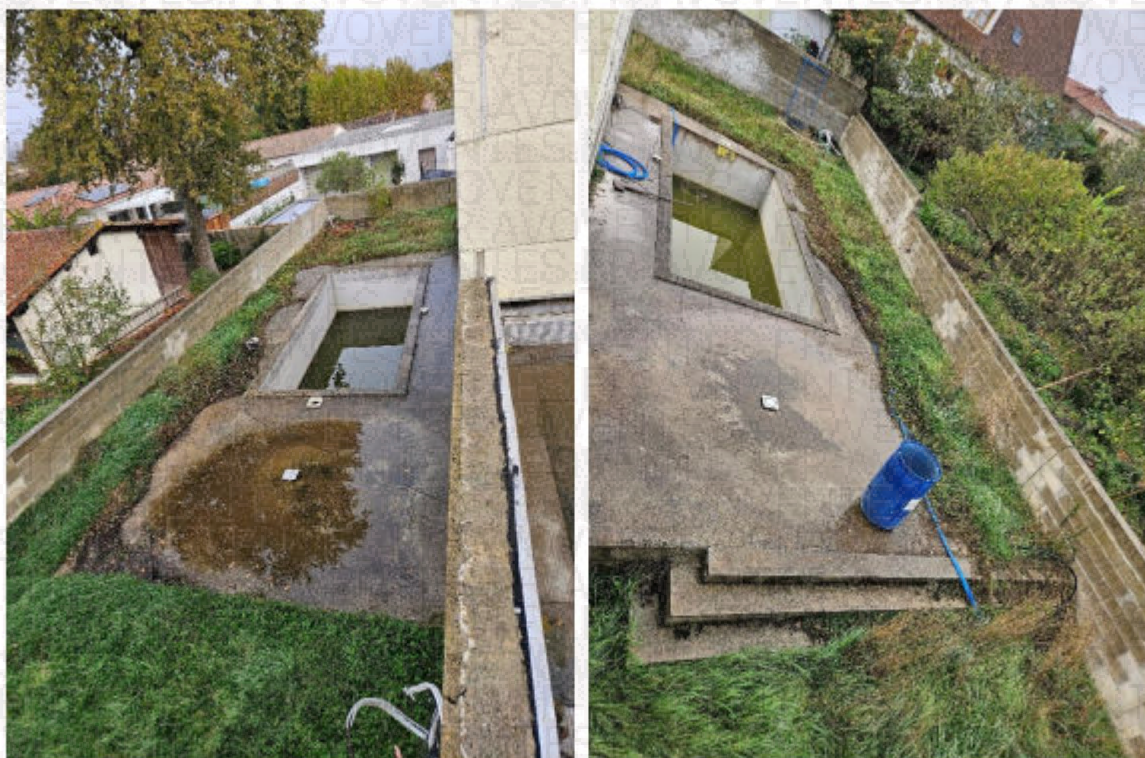
Nous accédons à la propriété par la servitude de passage. Nous constatons la présence de deux maisons en cours de construction.

Présence de deux maisons hors d'eau.

Chaque maison est composée d'un rez-de-chaussée et d'un étage, d'un jardin et d'une piscine.

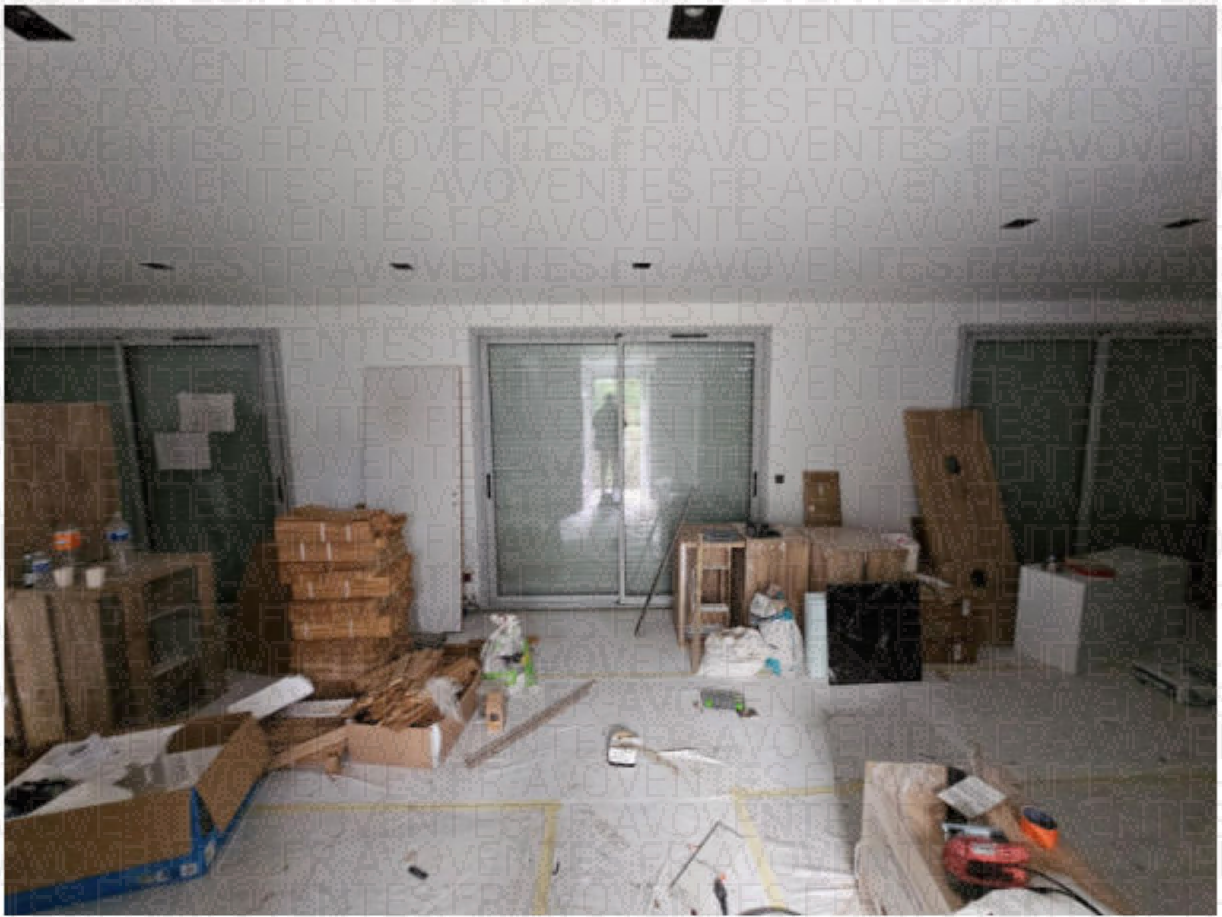
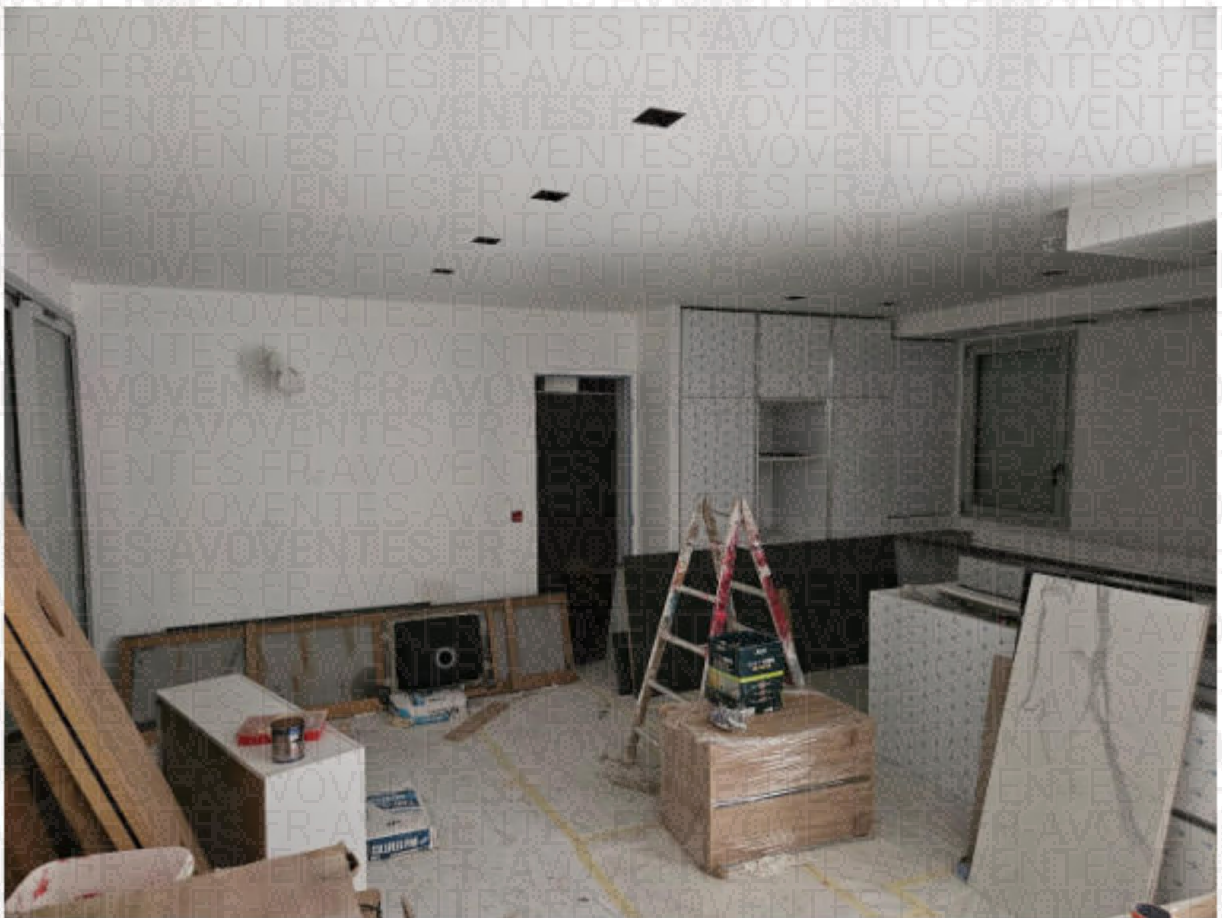
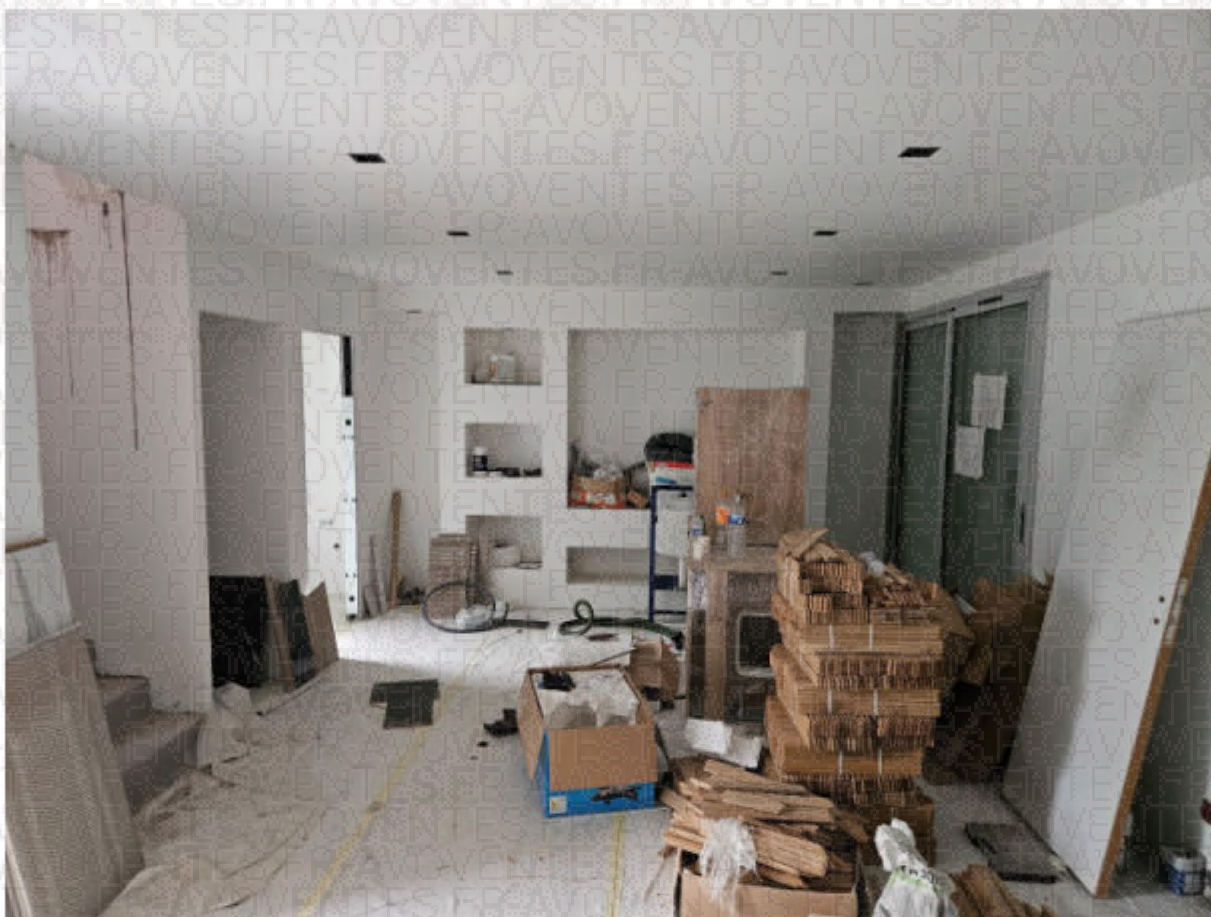
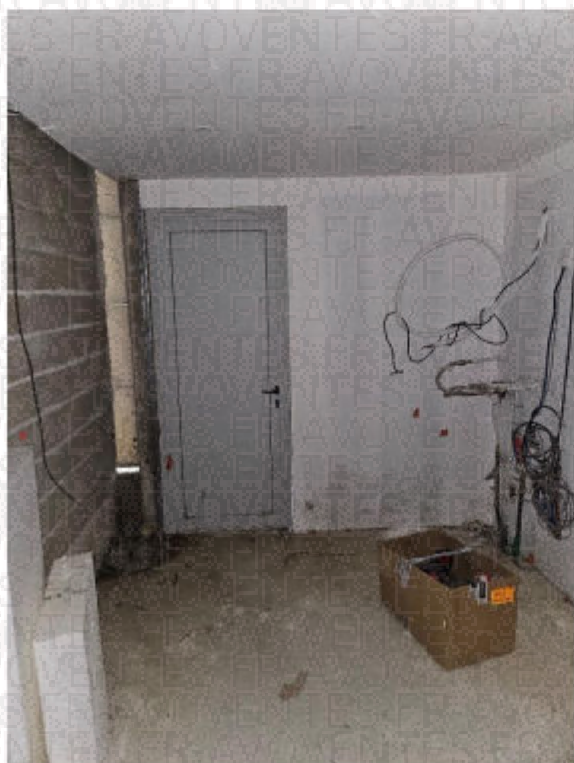
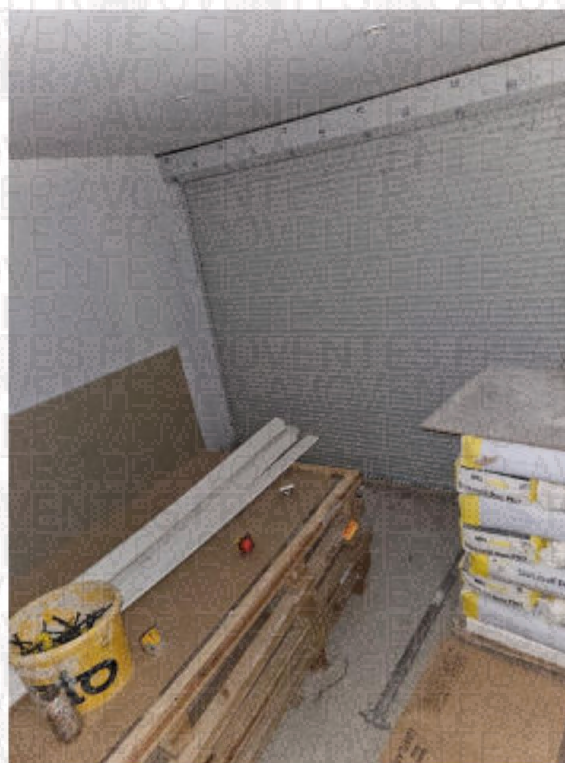
Salon – salle à manger – cuisine :

Le sol est carrelé.

Les murs et le plafond sont doublés et peints.

Donnant sur la façade arrière, nous constatons la présence de trois baies vitrées avec volets électriques.

Présence d'une cuisine en train d'être posée.

À ce niveau, présence d'une fenêtre, ouverture à la française, double vitrage, simple vantail, cadre en bois.

Accolé, nous constatons la présence d'un garage.

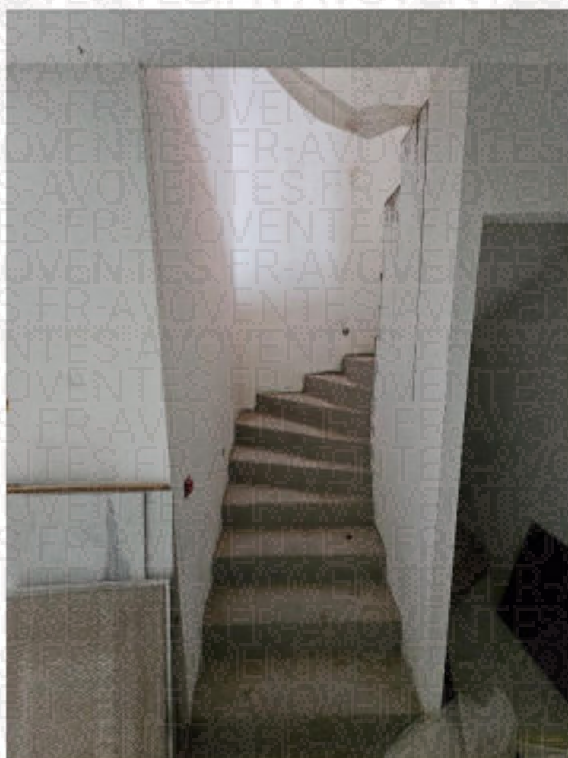
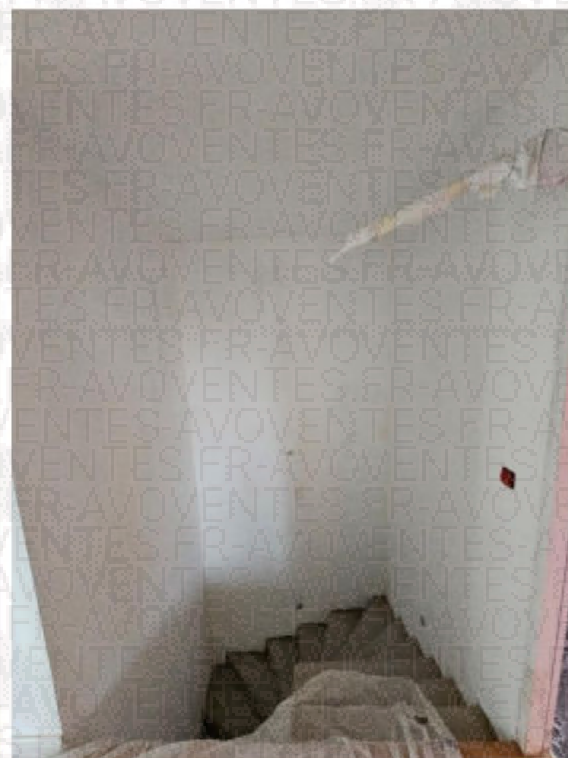
Premier étage :

Nous accédons à l'étage par un escalier.

Marches et contremarches en béton brut.

La cage d'escalier est doublée et peinte.

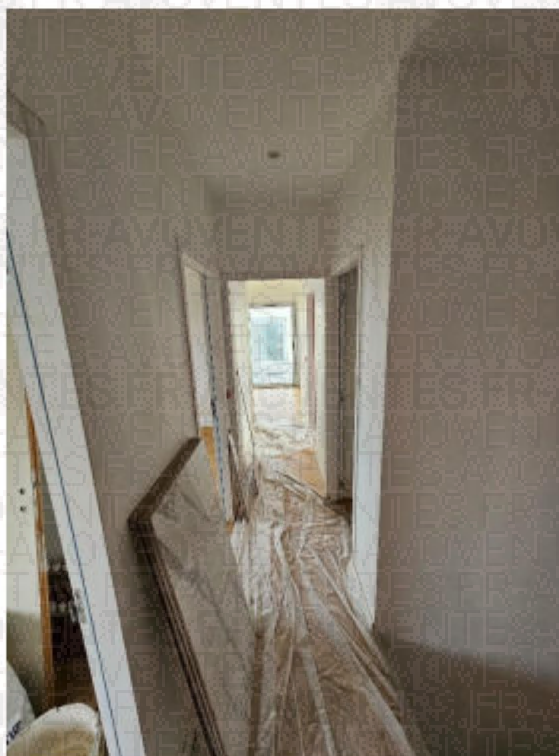
Couloir de l'étage :

Le sol est recouvert d'un parquet.

Les murs et le plafond sont doublés et peints.

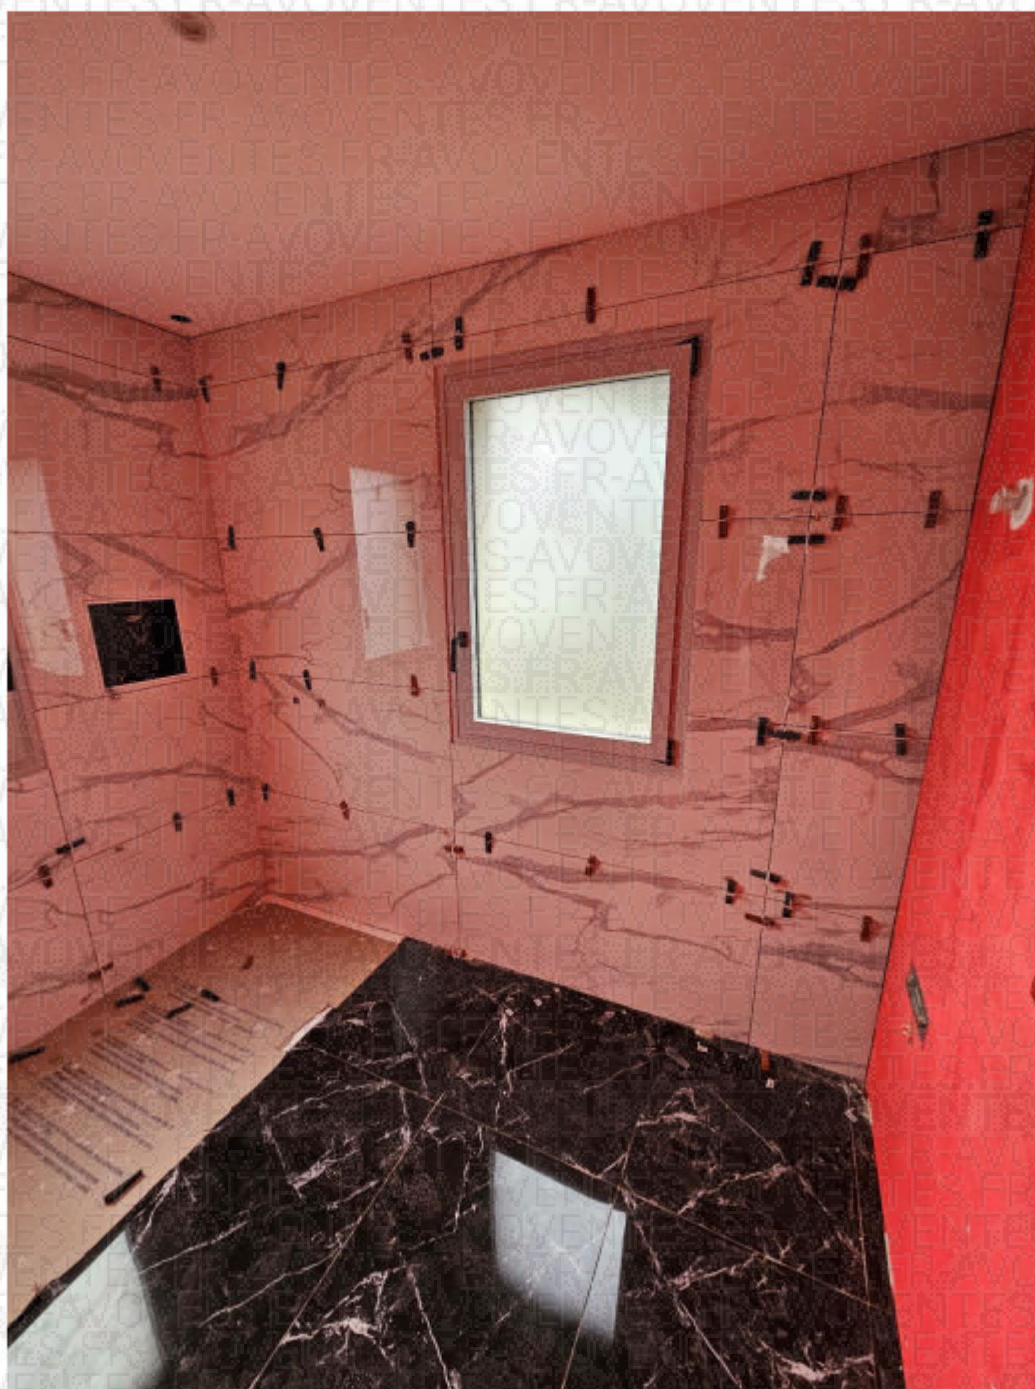
Salle d'eau :

Le sol est carrelé.

Les murs sont partiellement doublés, partiellement recouverts de crédence.

Le plafond est doublé et peint.

Présence de deux fenêtres, ouverture à la française, simple vantail et double vitrage.

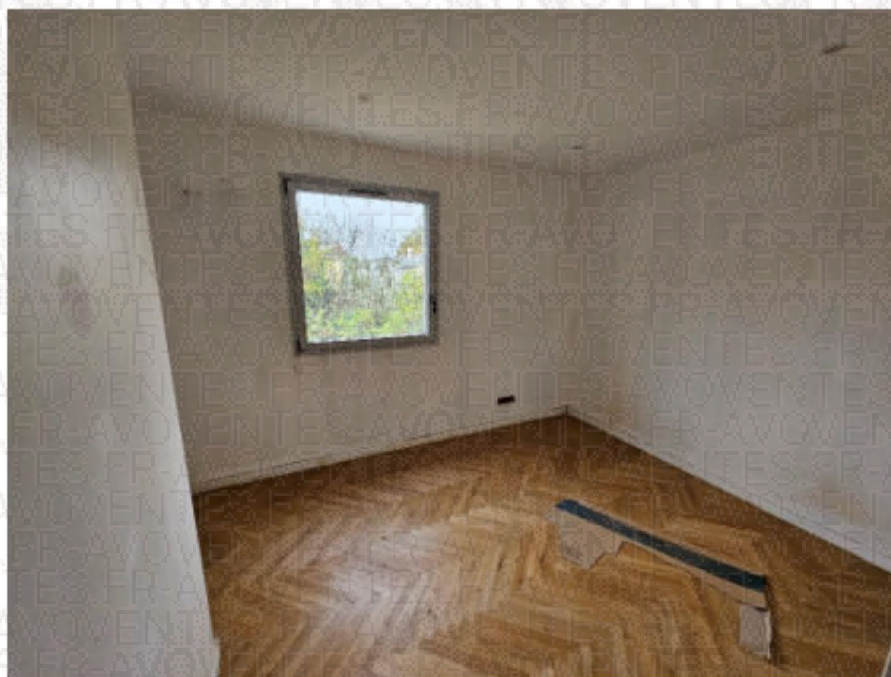
Chambre du milieu :

Le sol est composé d'un parquet.

Les murs sont doublés et peints.

Le plafond est doublé et peint.

Présence de plusieurs spots lumineux.

Présence d'une fenêtre, ouverture à la française, simple vantail et double vitrage.

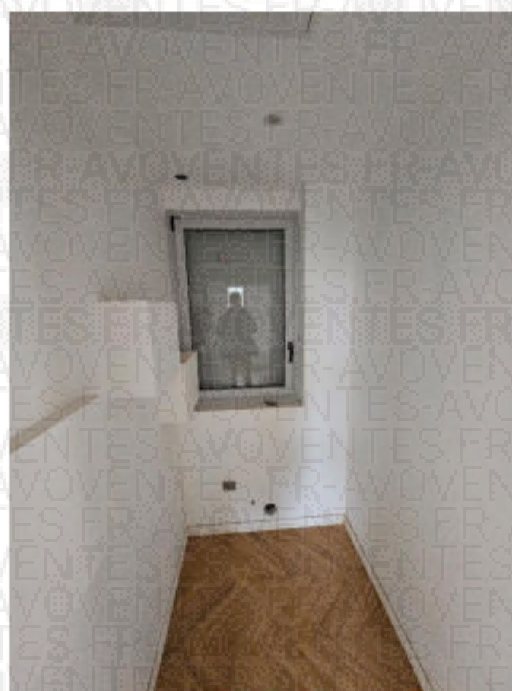
Toilettes :

Le sol est composé d'un parquet en bois.

Les murs sont doublés et peints.

Le plafond est doublé et peint.

Présence d'une fenêtre, ouverture à la française, simple vantail.

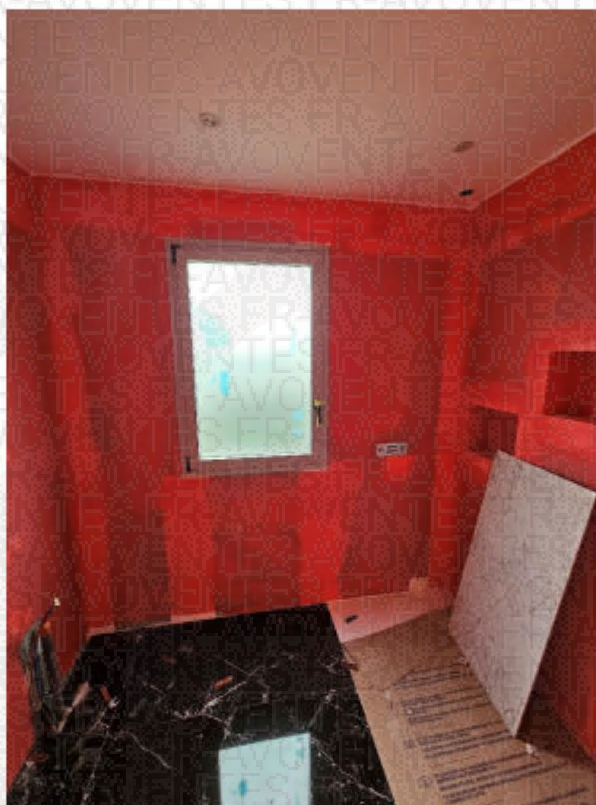
Seconde salle d'eau :

Le sol est recouvert de carrelage.

Les murs sont simplement doublés.

Le plafond est doublé et peint.

Présence d'une fenêtre, ouverture à la française, simple vantail et double vitrage.

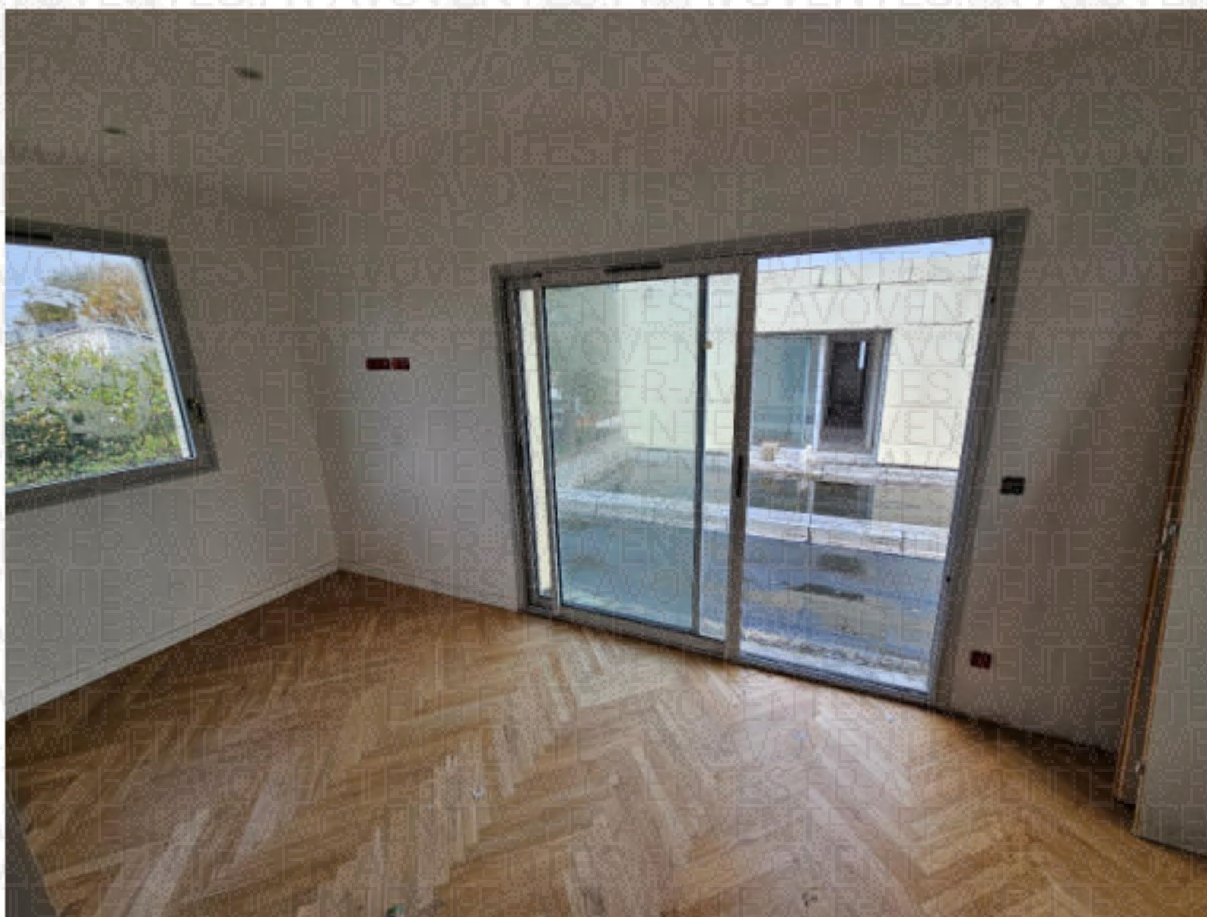
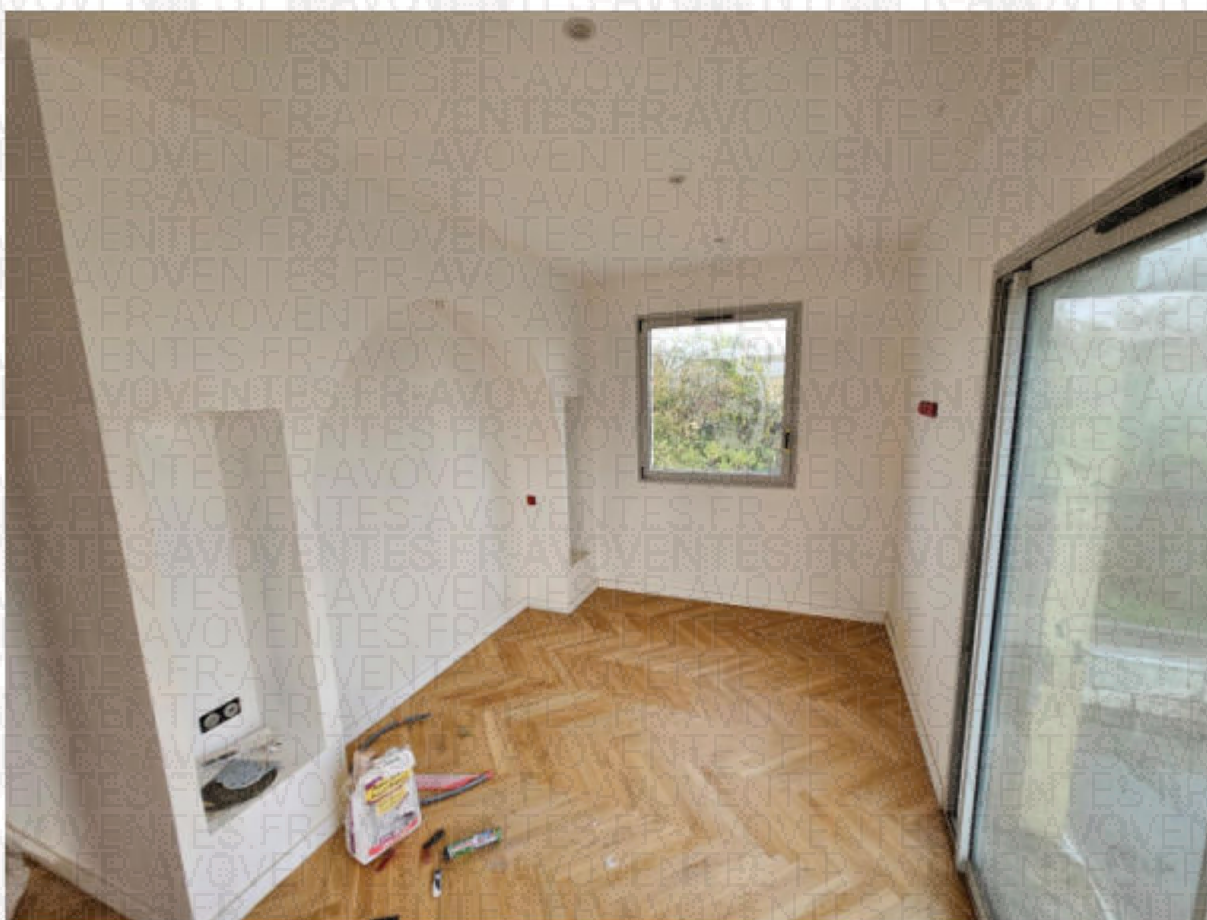
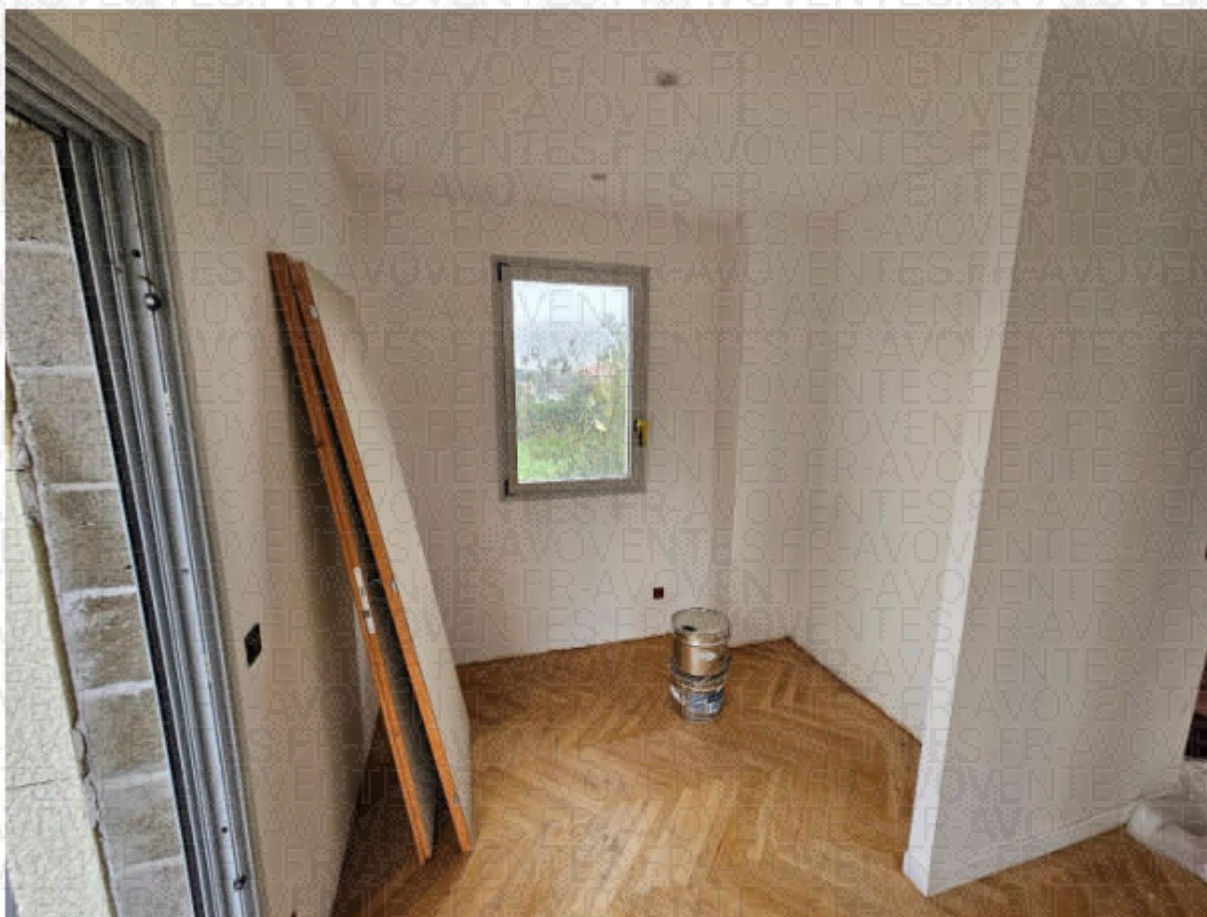
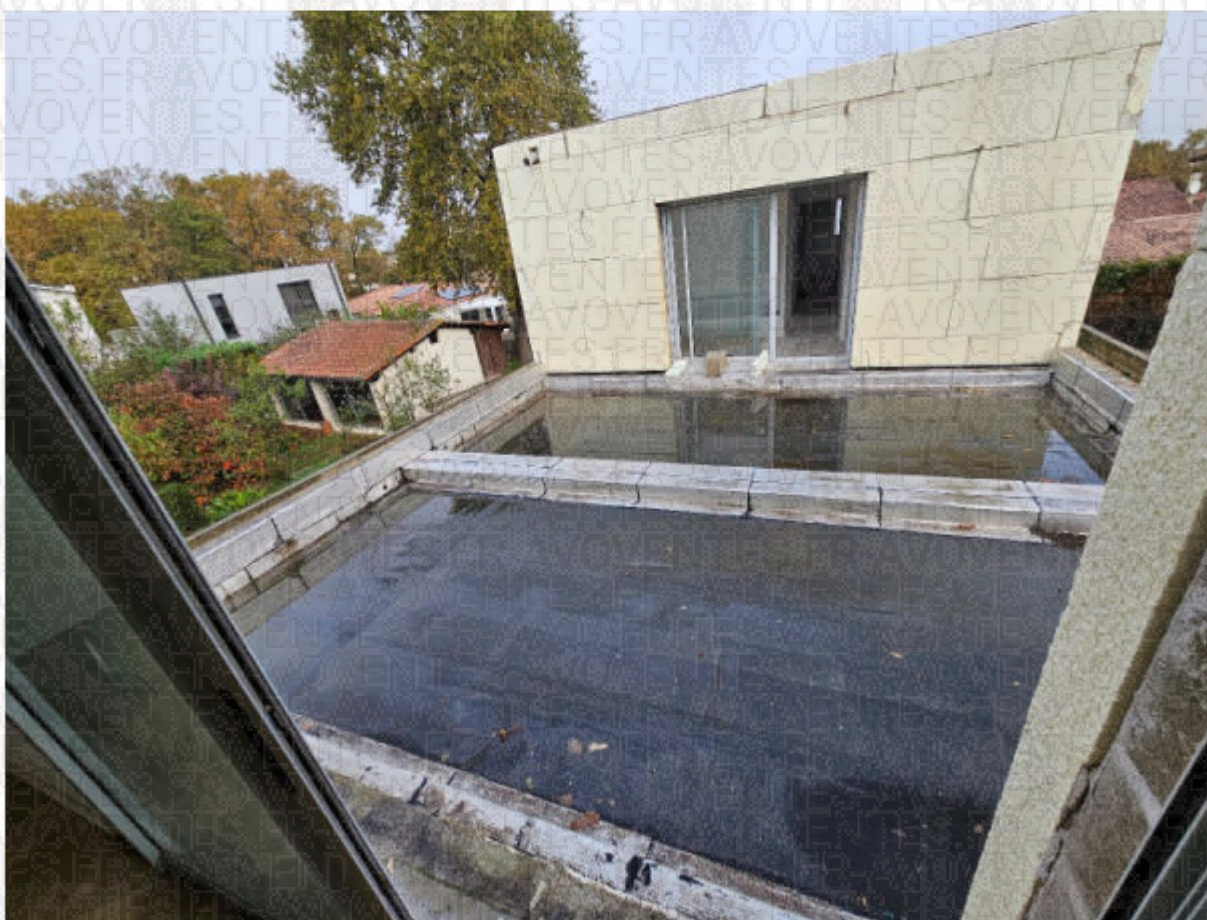
**Chambre parentale :**

Le sol est composé d'un parquet.

Les murs sont doublés et peints.

Le plafond est doublé et peint.

Sur la façade arrière, présence d'une fenêtre, ouverture à la française, simple vantail et double vitrage.

En façade avant, présence d'une fenêtre, ouverture à la française, simple vantail et double vitrage.

Présence d'une baie vitrée donnant sur le toit-terrasse.

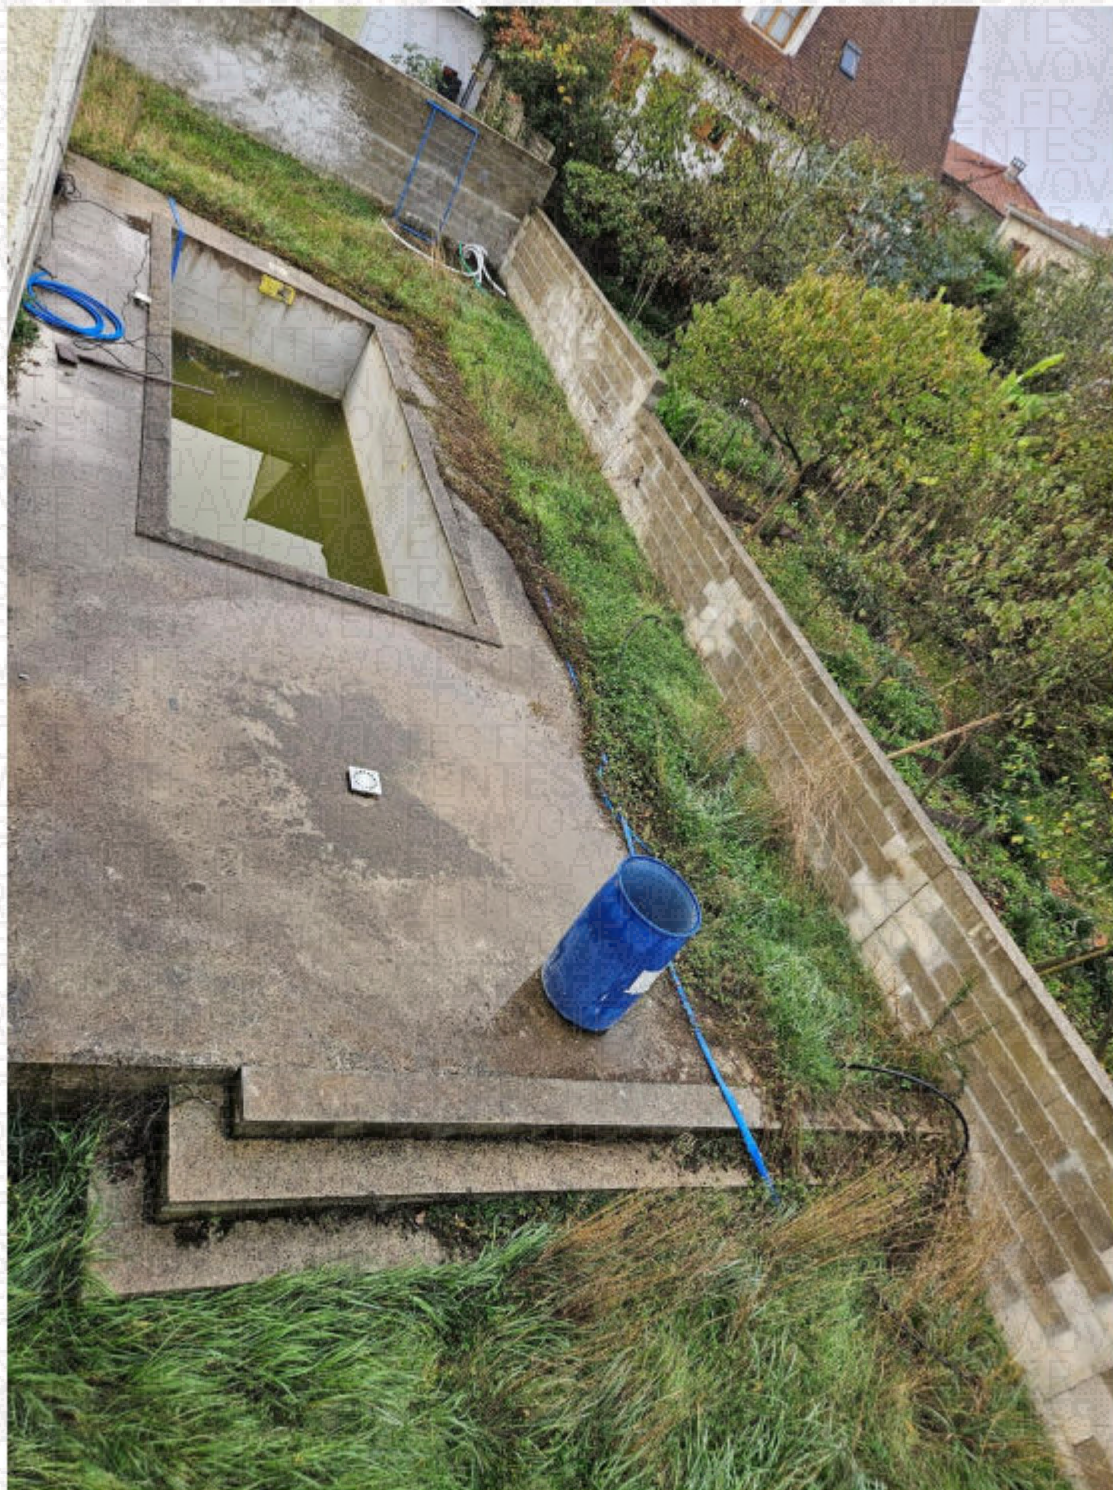
Présence d'un jardin avec une piscine.
