PROCÈS-VERBAL DE CONSTAT

- DRESSÉ PAR MAÎTRE NICOLAS AMRANE-LARRIEU -

CERTIFIONS NOUS ÊTRE TRANSPORTÉ CE JOUR, au 15 Rue Pasteur à (33560) CARBON-BLANC où, en présence de

L'ensemble comprend deux maisons mitoyennes hors d'eau.

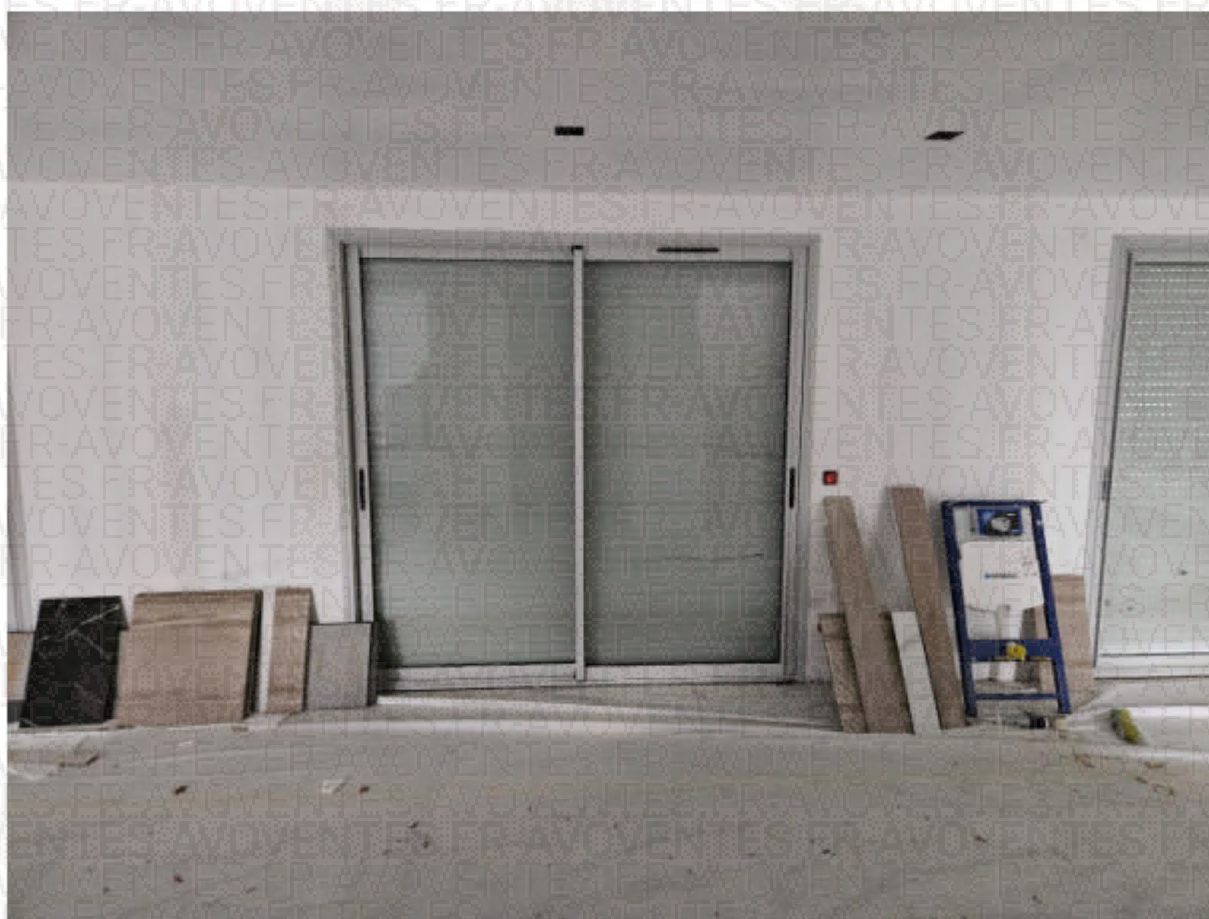
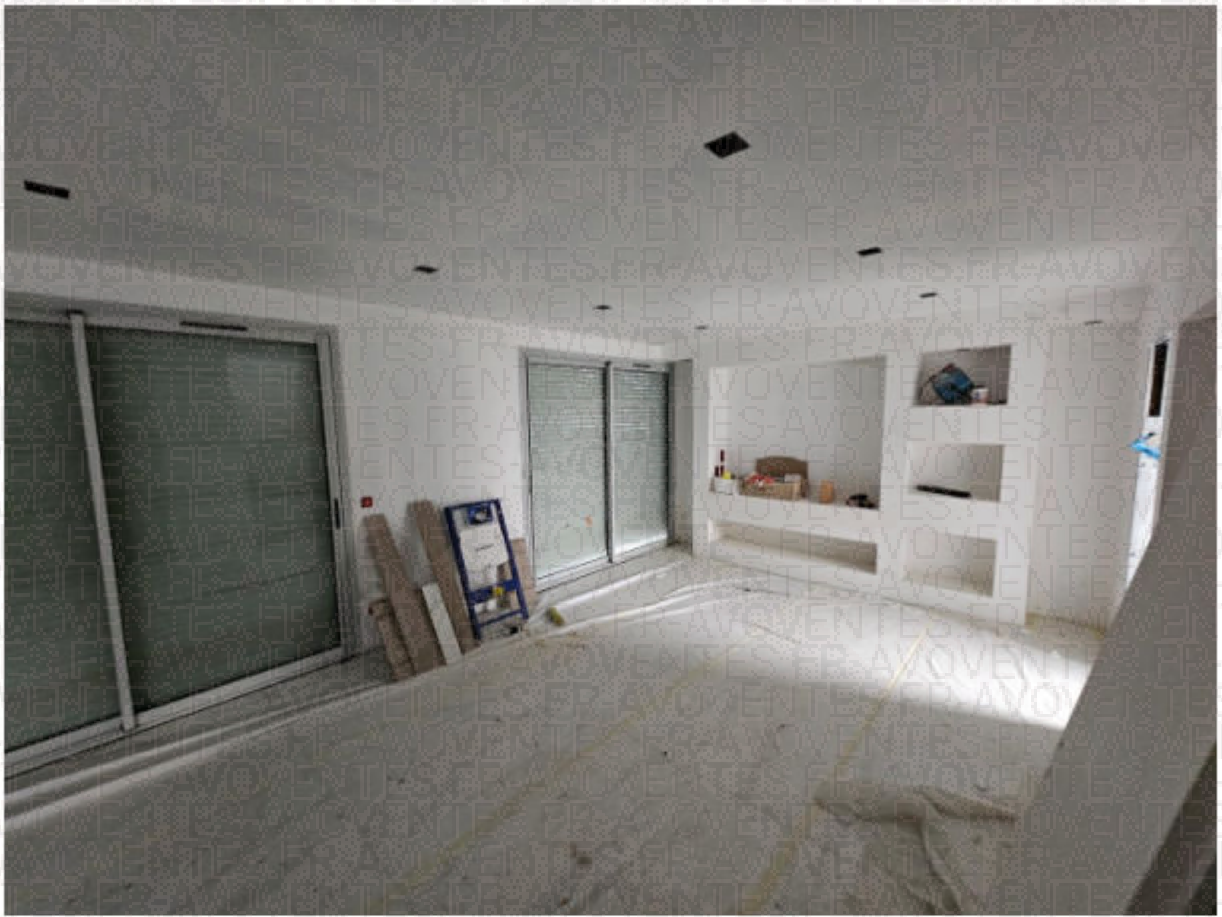
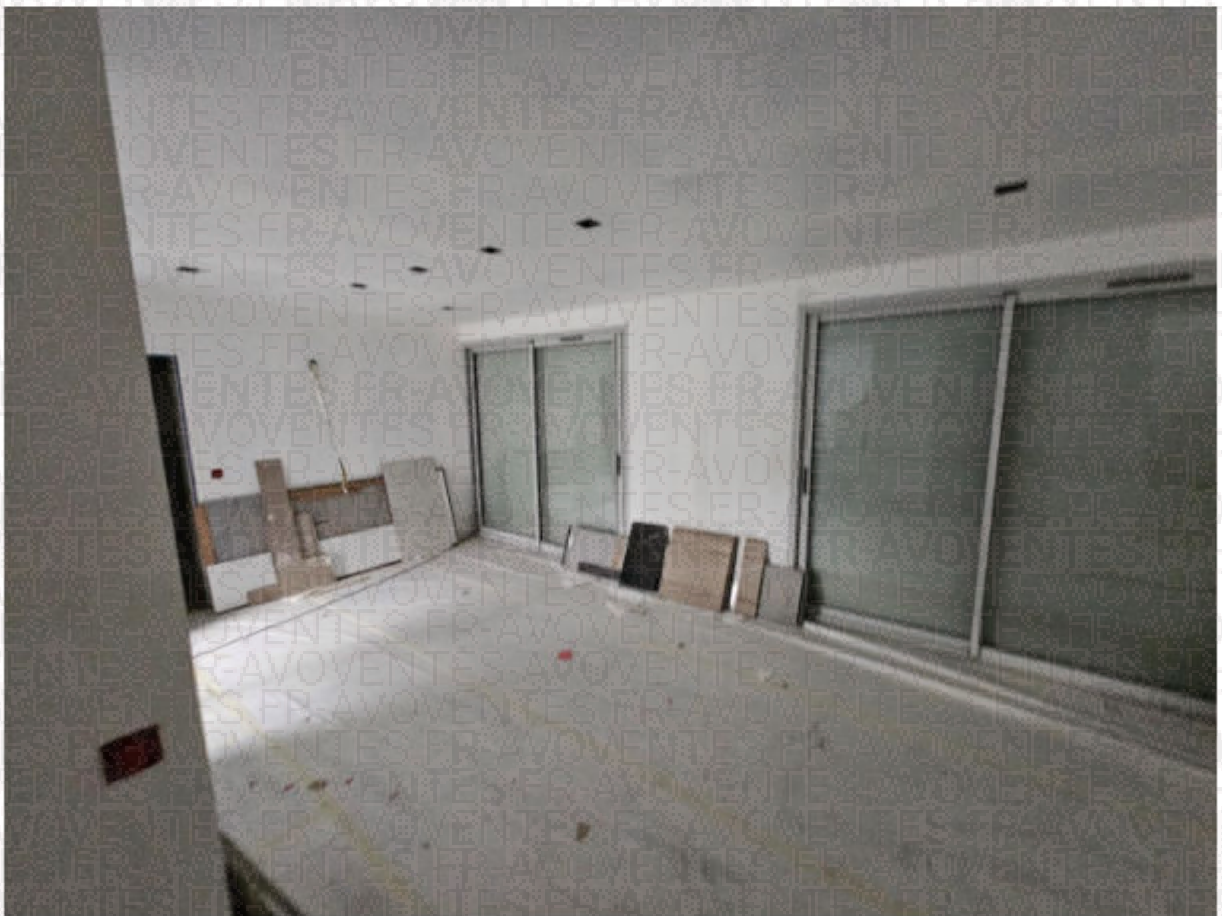
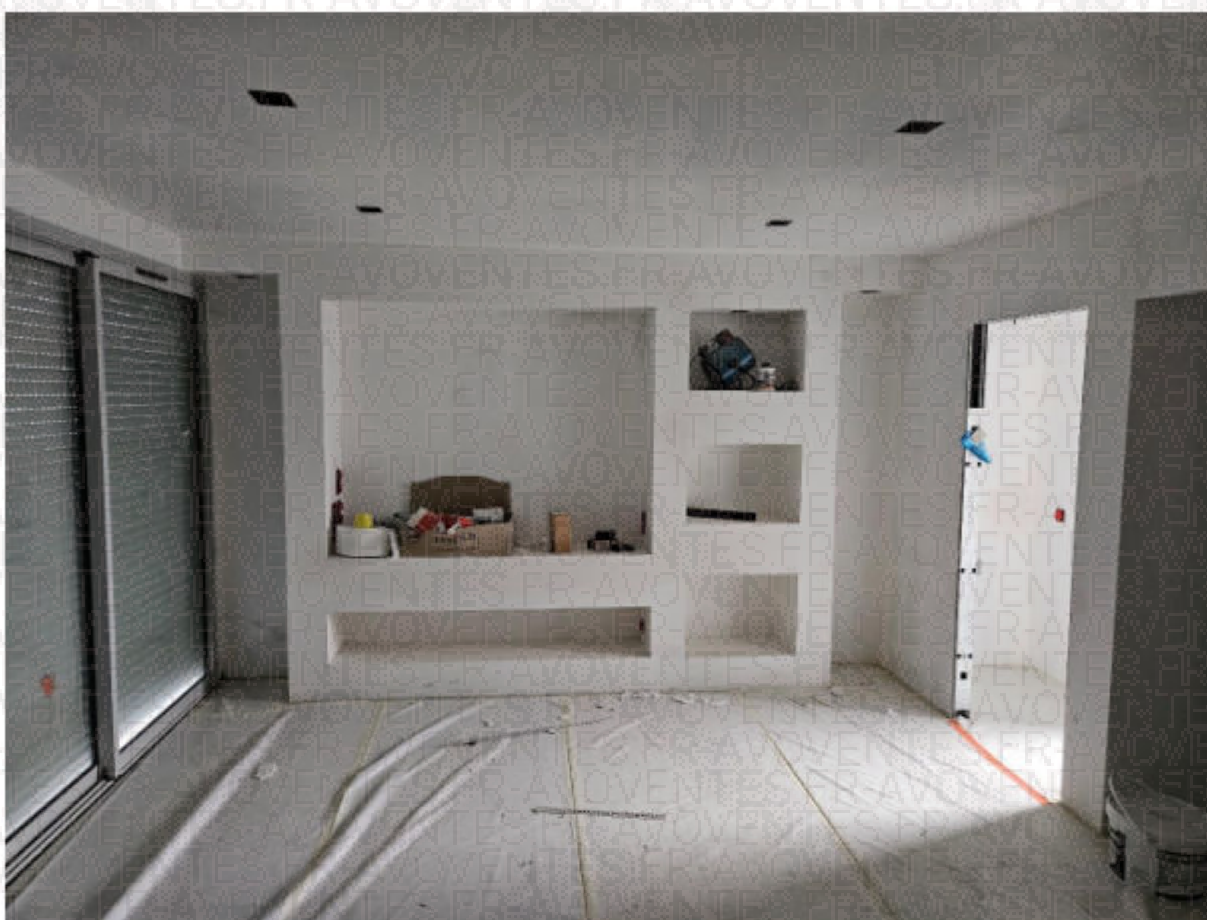
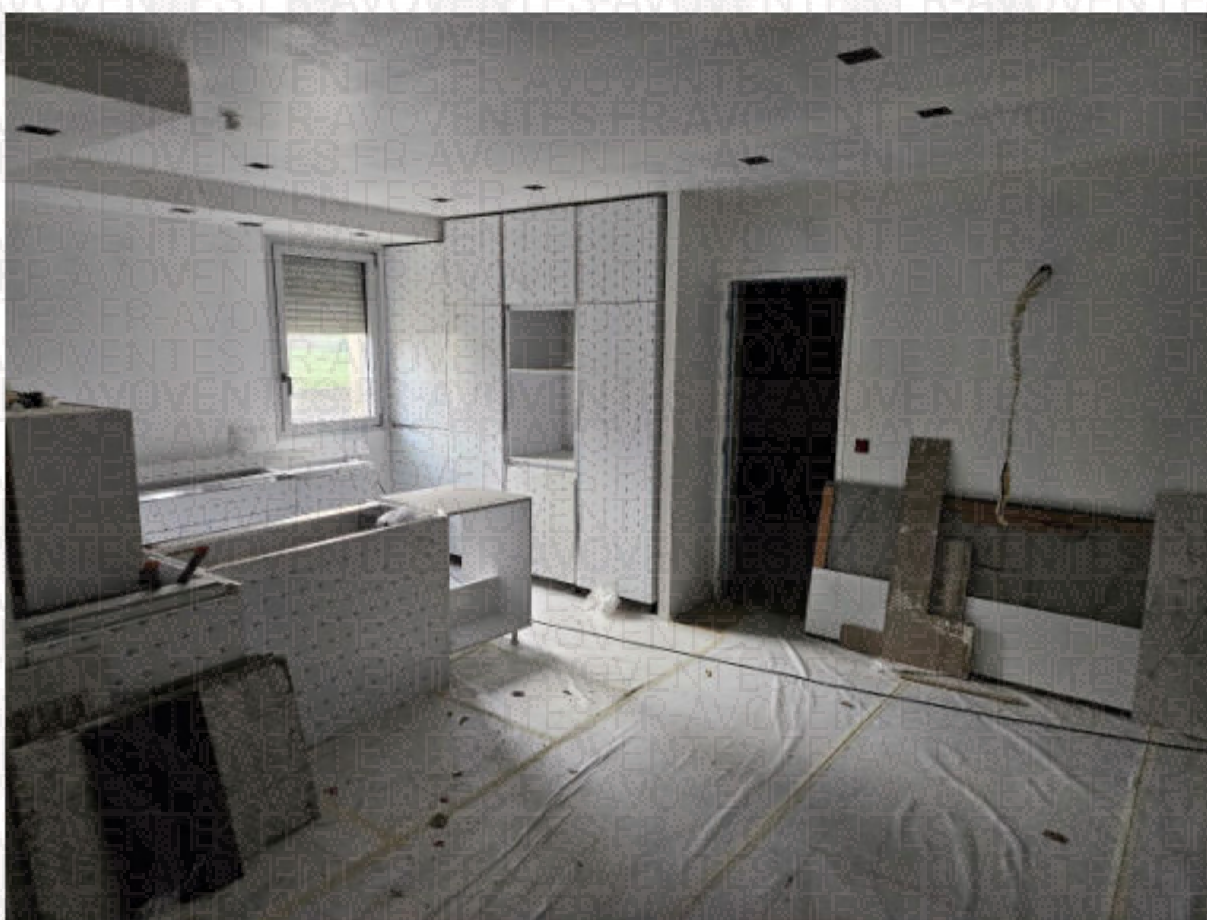
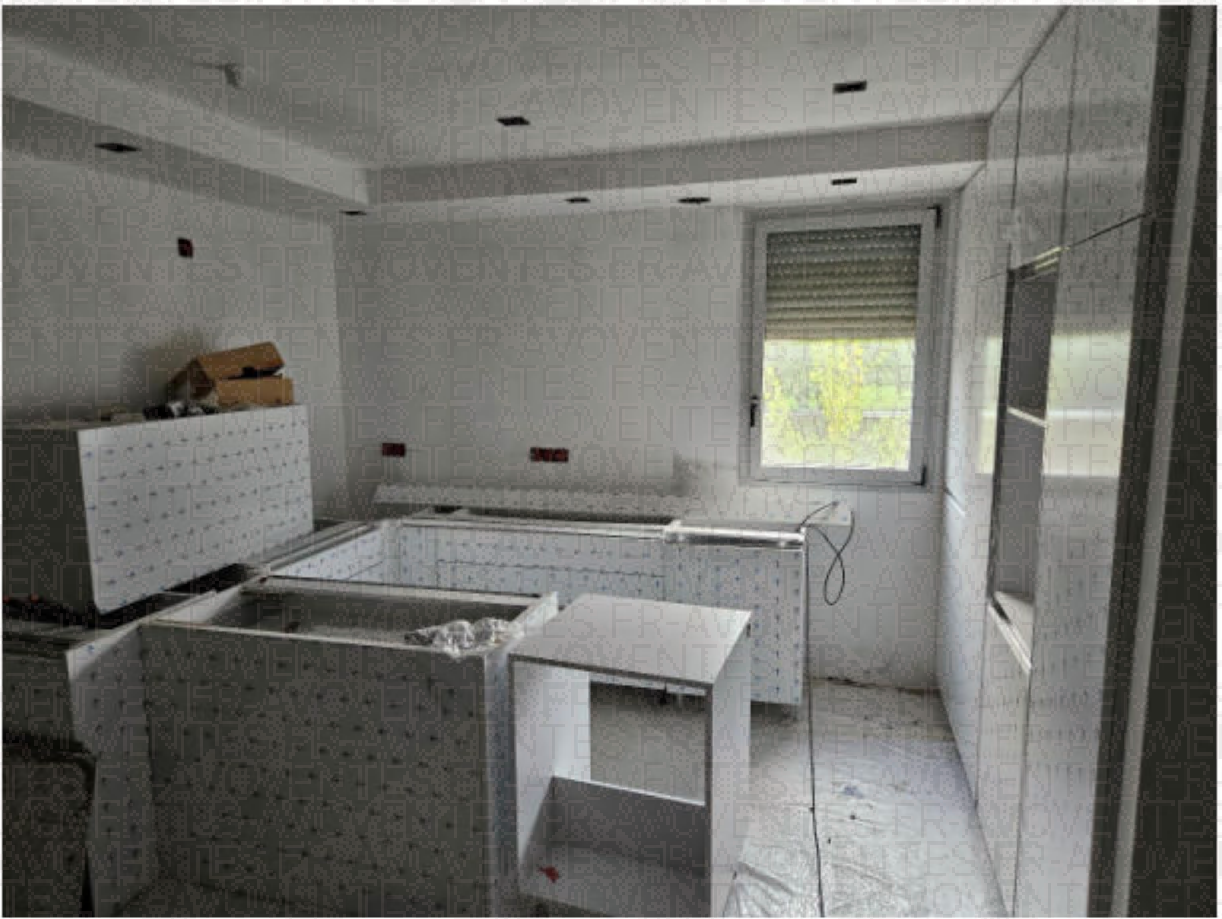
Salon – salle à manger – cuisine :

Le sol est carrelé.

Les murs et le plafond sont doublés et peints.

Donnant sur la façade arrière, nous constatons la présence de trois baies vitrées avec volets électriques.

Présence d'une cuisine en train d'être posée.

À ce niveau, présence d'une fenêtre, ouverture à la française, double vitrage, simple vantail, cadre en bois.

Accolé, nous constatons la présence d'un garage.

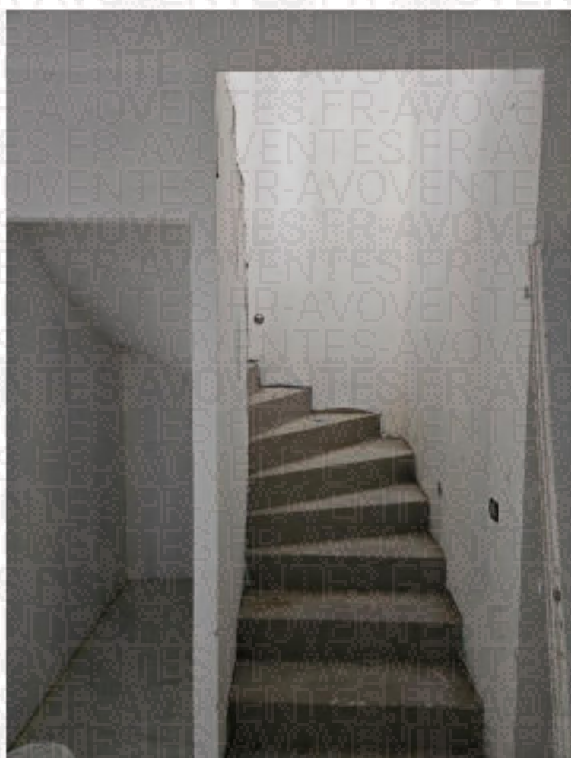
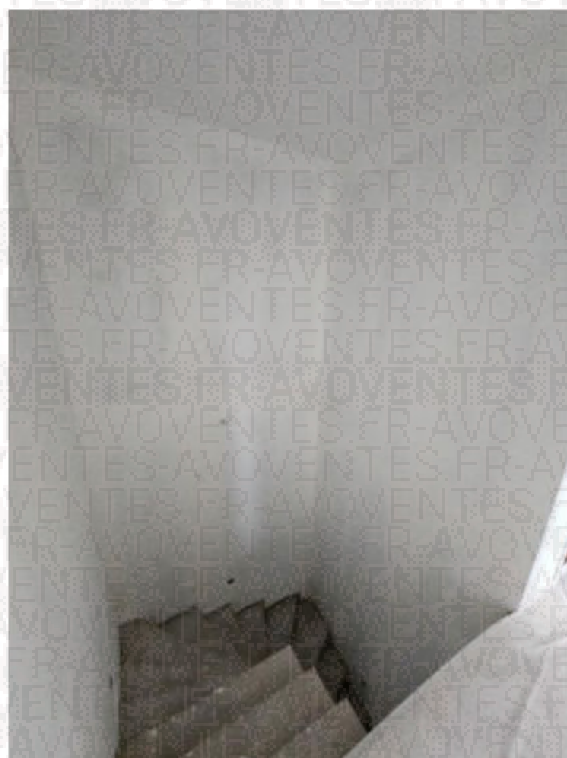
Premier étage :

Nous accédons à l'étage par un escalier.
Marches et contremarches en béton brut.
La cage d'escalier est doublée et peinte.

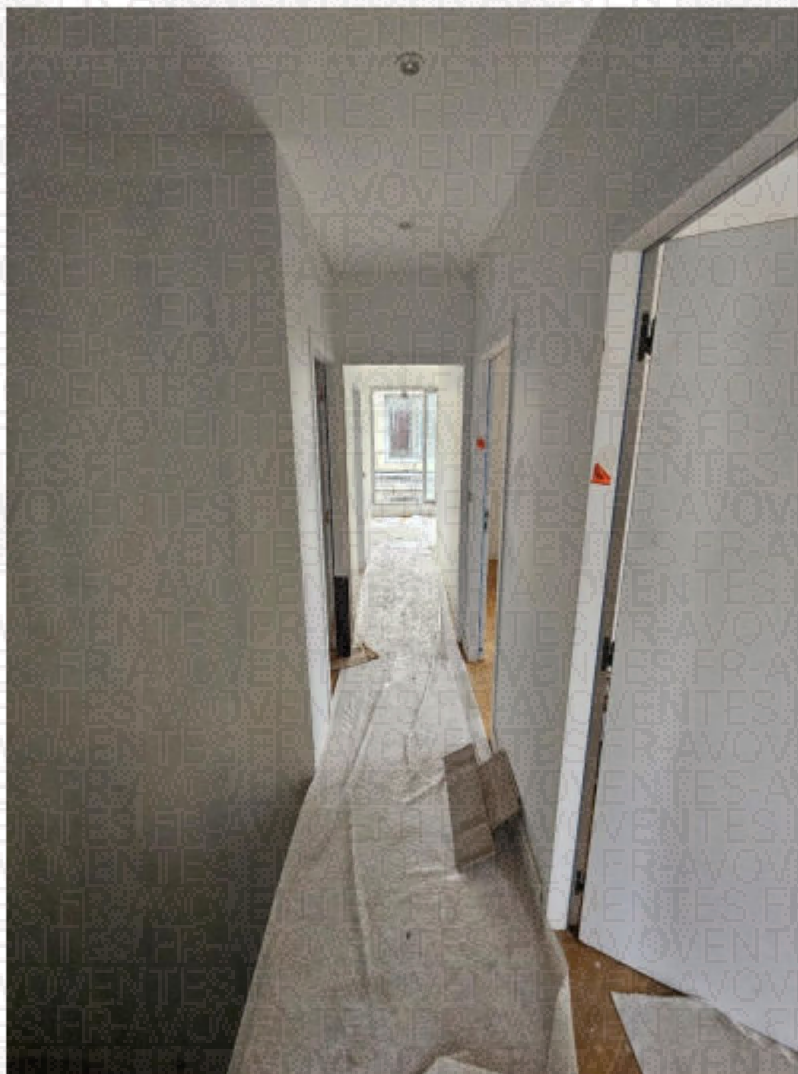
Couloir de l'étage :

Le sol est recouvert d'un parquet.
Les murs et le plafond sont doublés et peints.

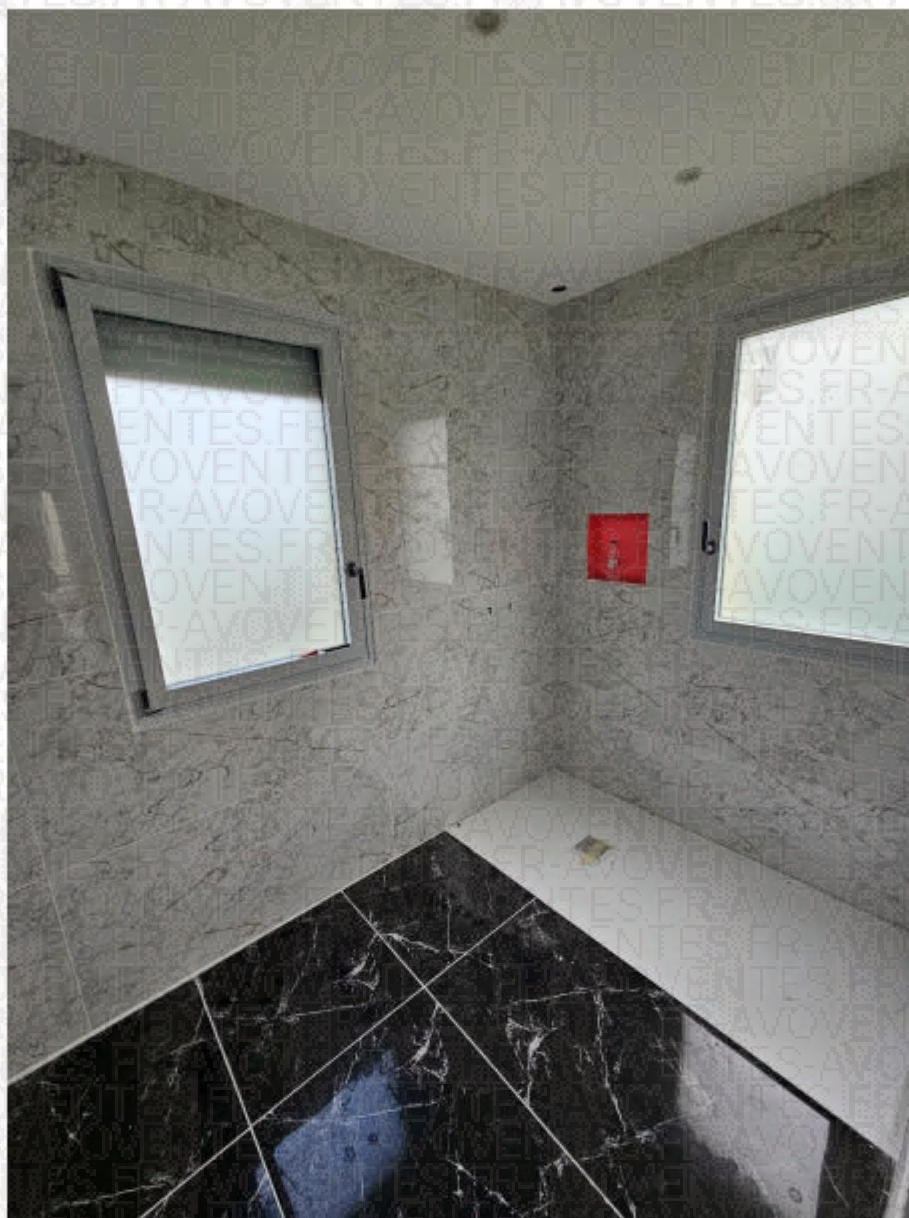
**Salle d'eau :**

Le sol est carrelé.
Les murs sont partiellement doublés, partiellement recouverts de crédence.
Le plafond est doublé et peint.
Présence de deux fenêtres, ouverture à la française, simple vantail et double vitrage.

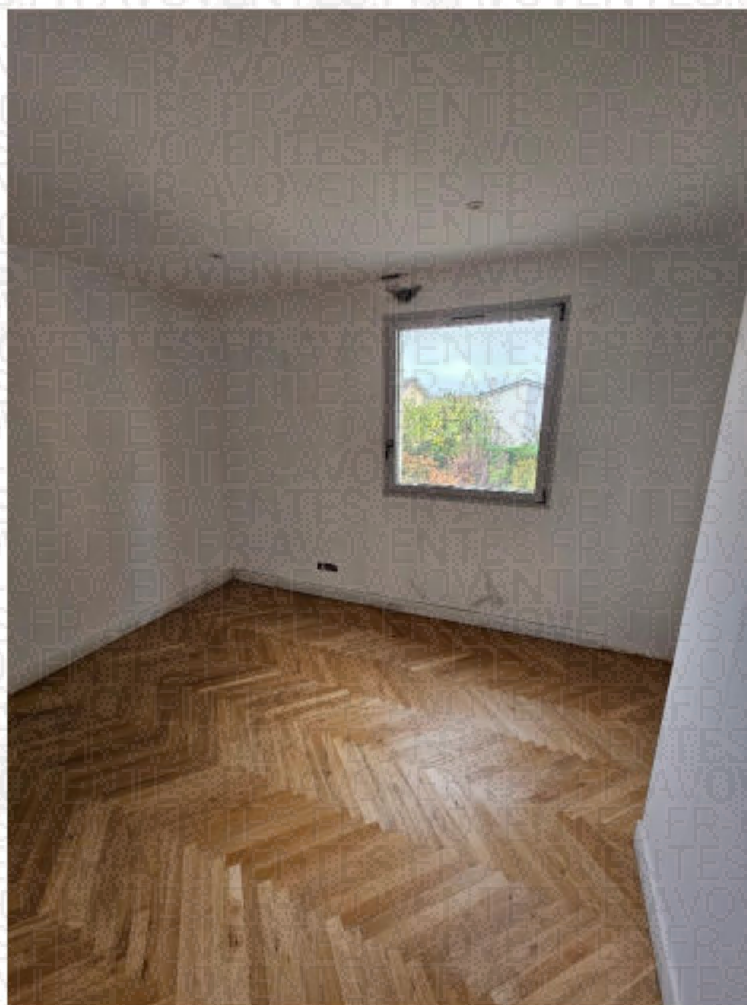
Chambre du milieu :

Le sol est composé d'un parquet.
Les murs sont doublés et peints.
Le plafond est doublé et peint.
Présence de plusieurs spots lumineux.

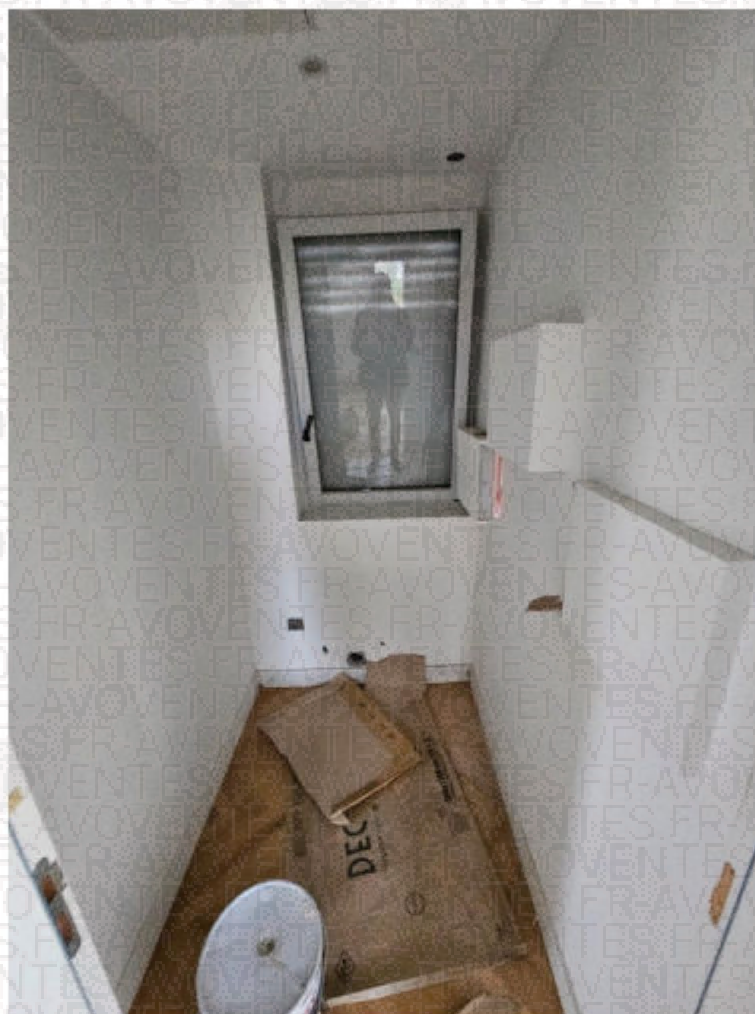
Toilettes :

Le sol est composé d'un parquet en bois.

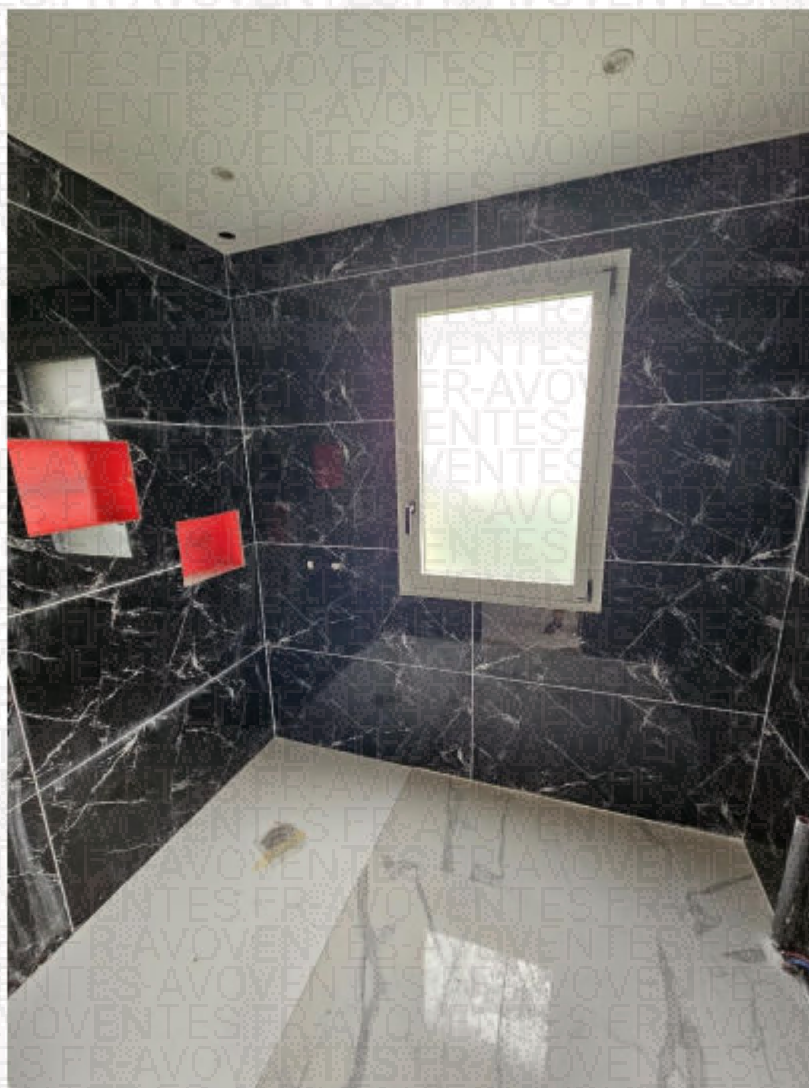
Seconde salle d'eau :

Le sol est recouvert de carrelage.
Les murs sont simplement doublés.
Le plafond est doublé et peint.

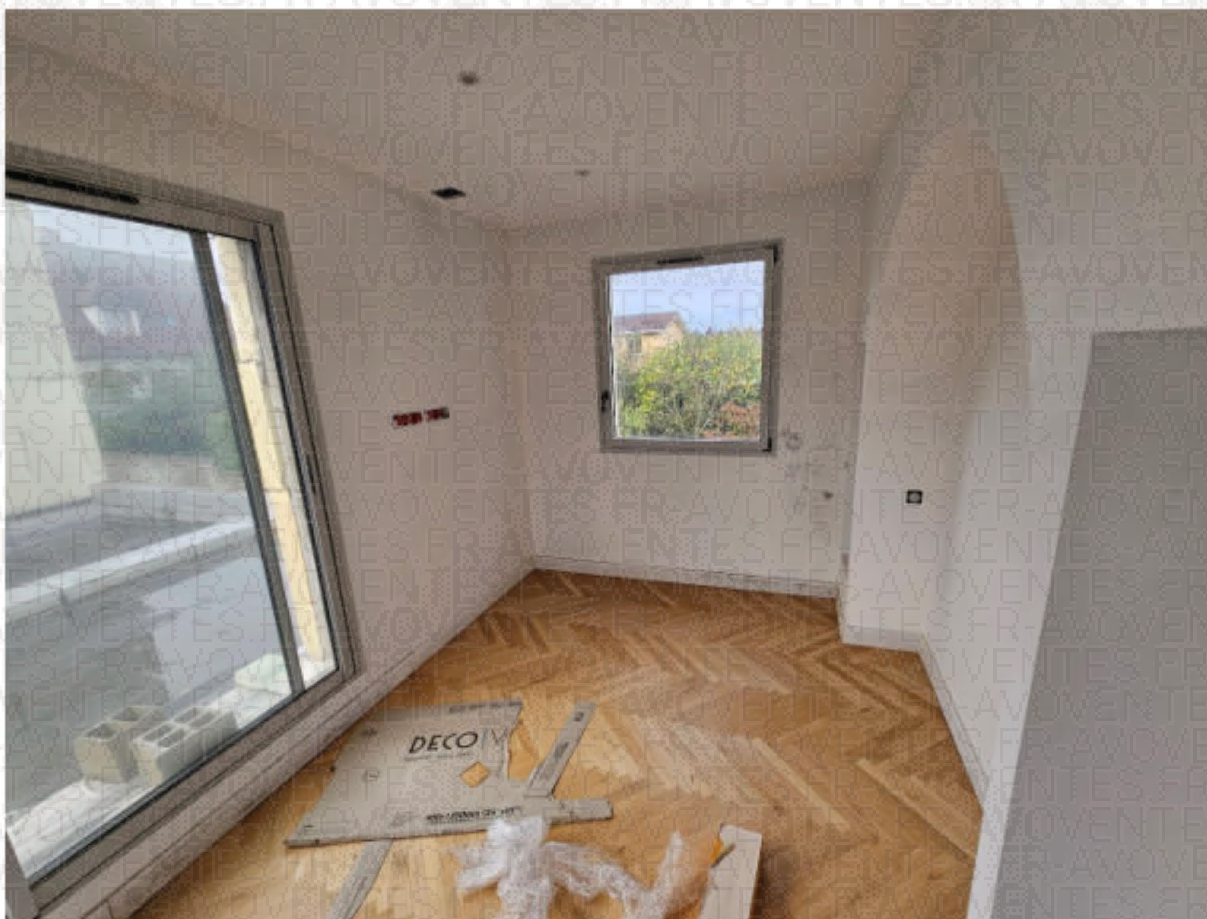
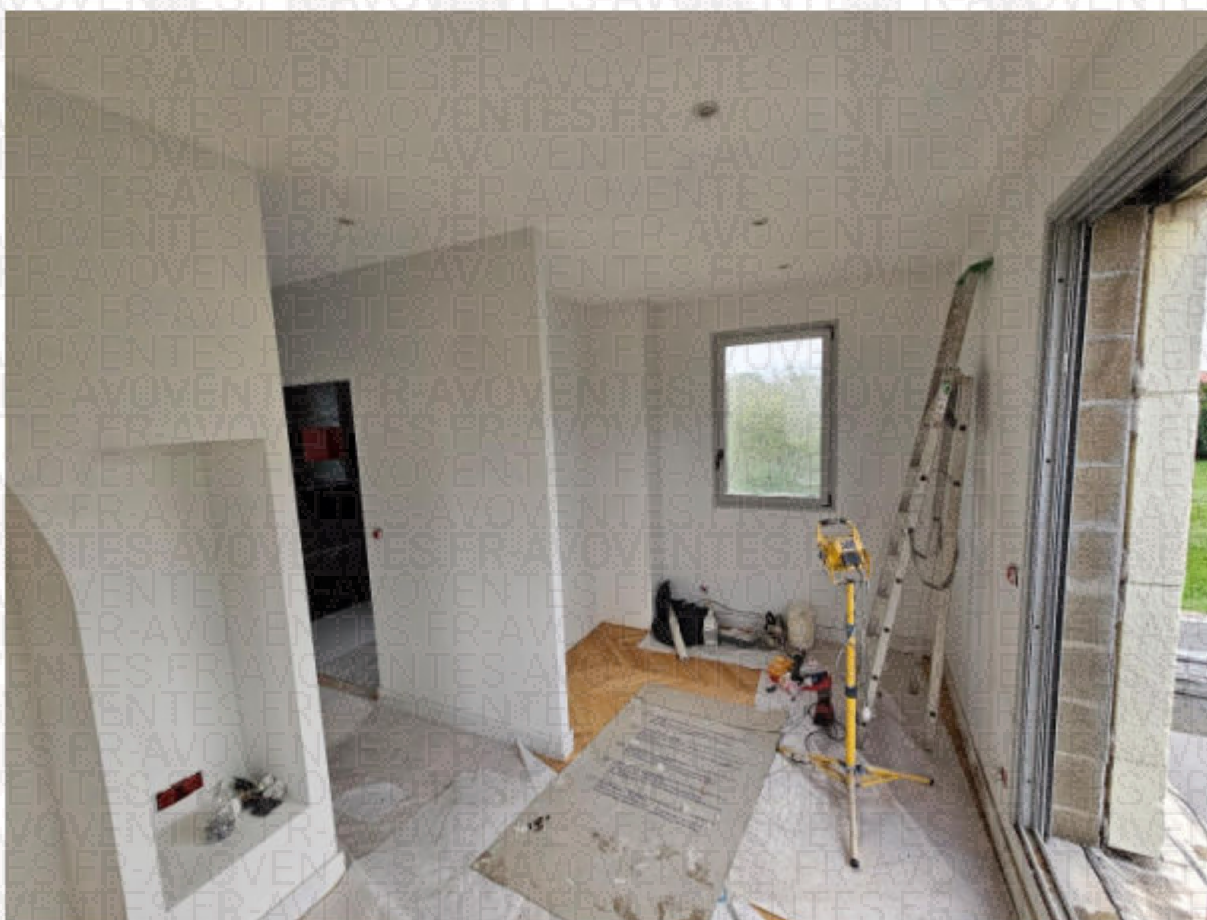
Chambre parentale :

Le sol est composé d'un parquet.

Présence d'une baie vitrée donnant sur le toit-terrasse.

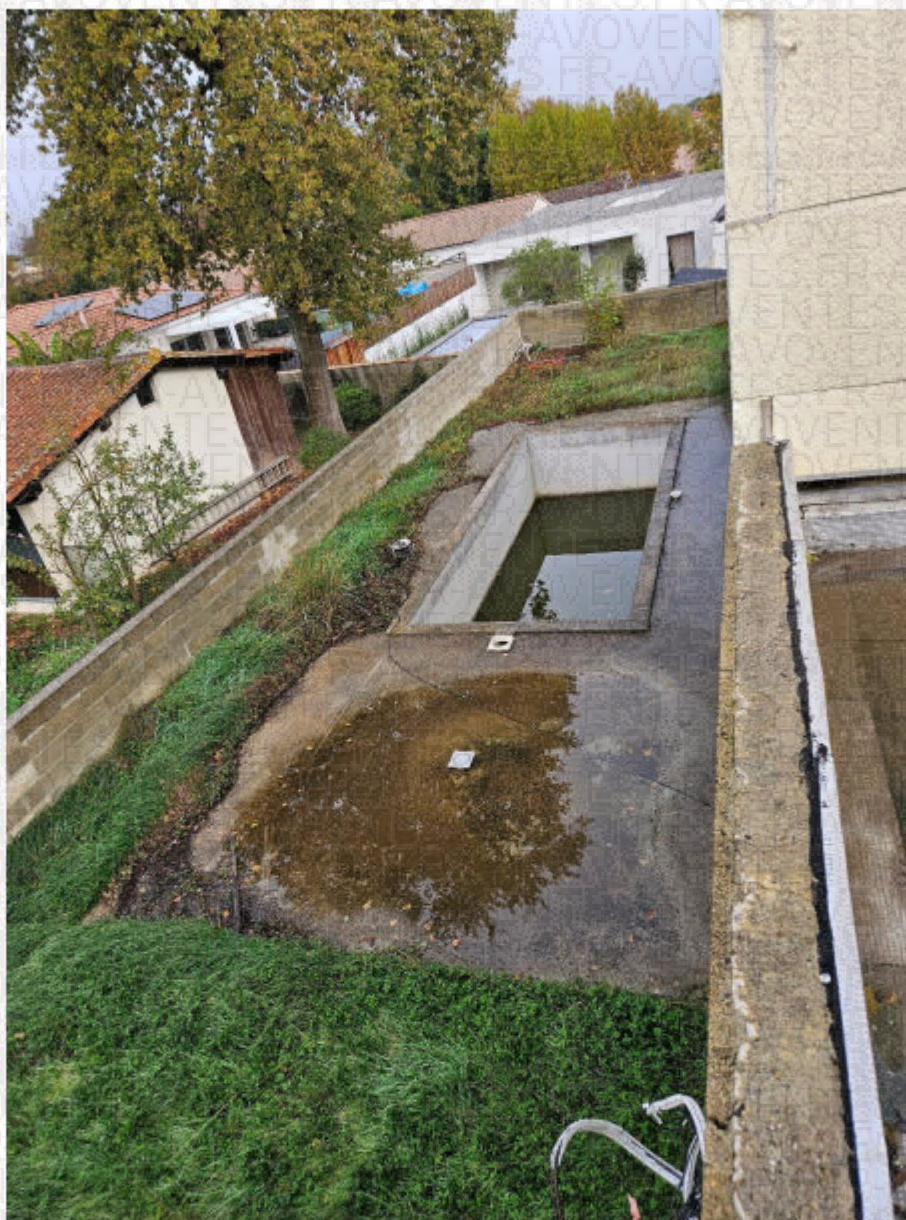
Présence d'un jardin avec une piscine.
