## PROCES VERBAL DE DESCRIPTION

Un appartement sis à MEAUX (S&M) 12 passage Bertolt Brecht, au 8<sup>ème</sup> étage du bâtiment C, comprenant : entrée, séjour, deux chambres, cuisine, salle de bains, WC, dégagement, placards et loggia.

12, Passage Bertolt Brecht

77100 MEAUX

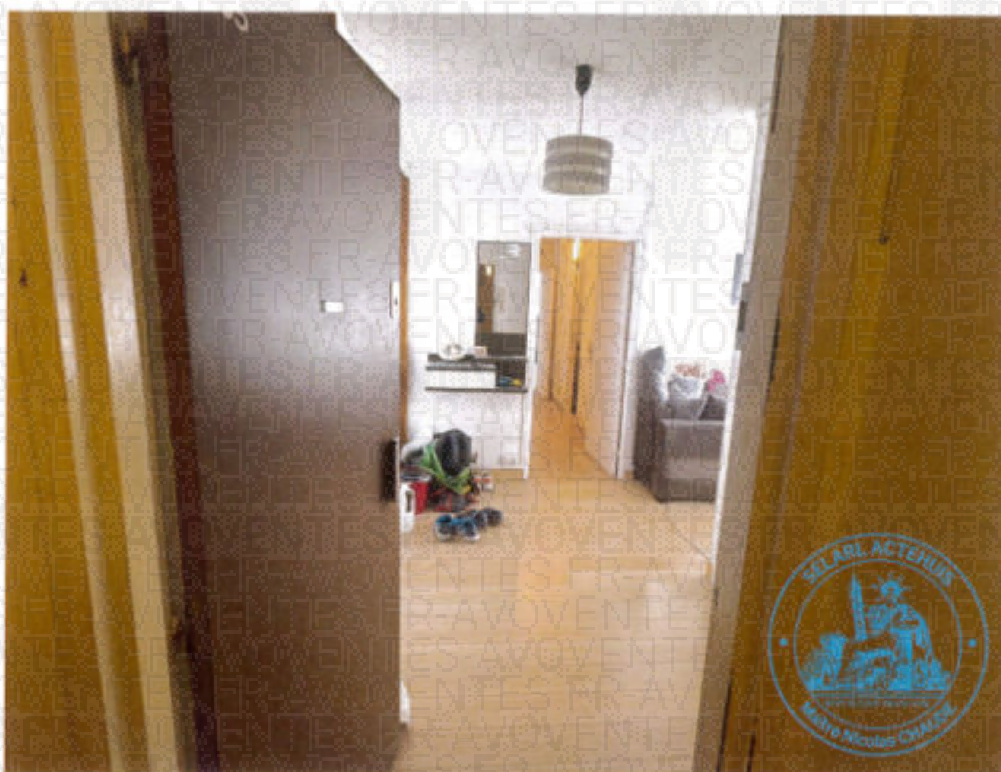
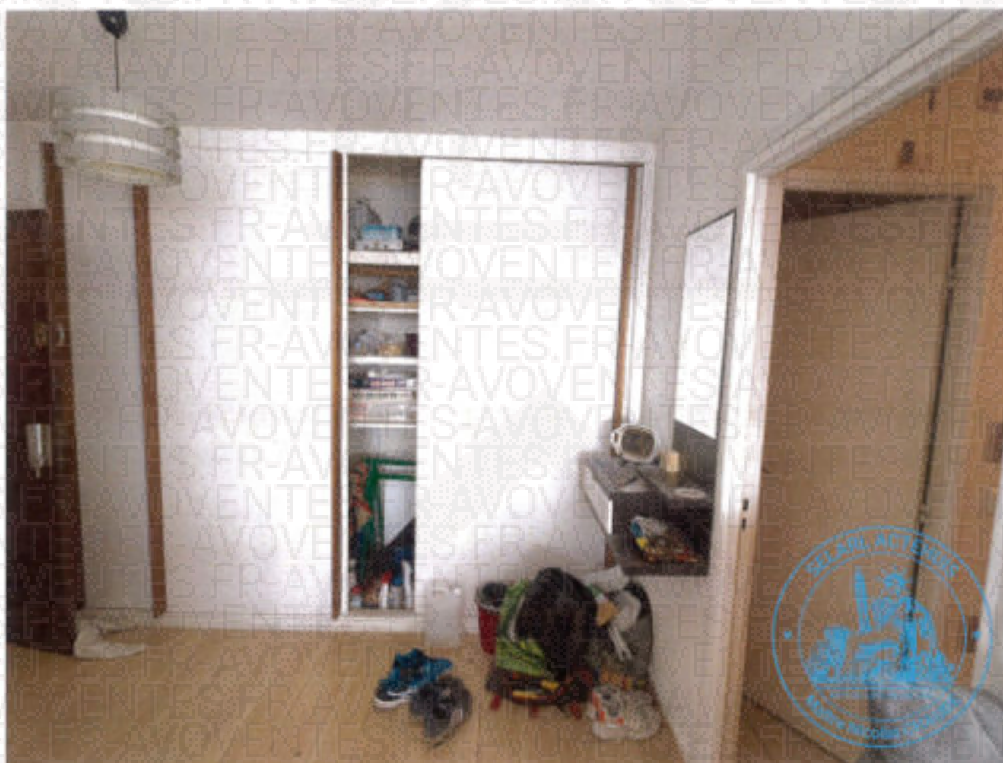
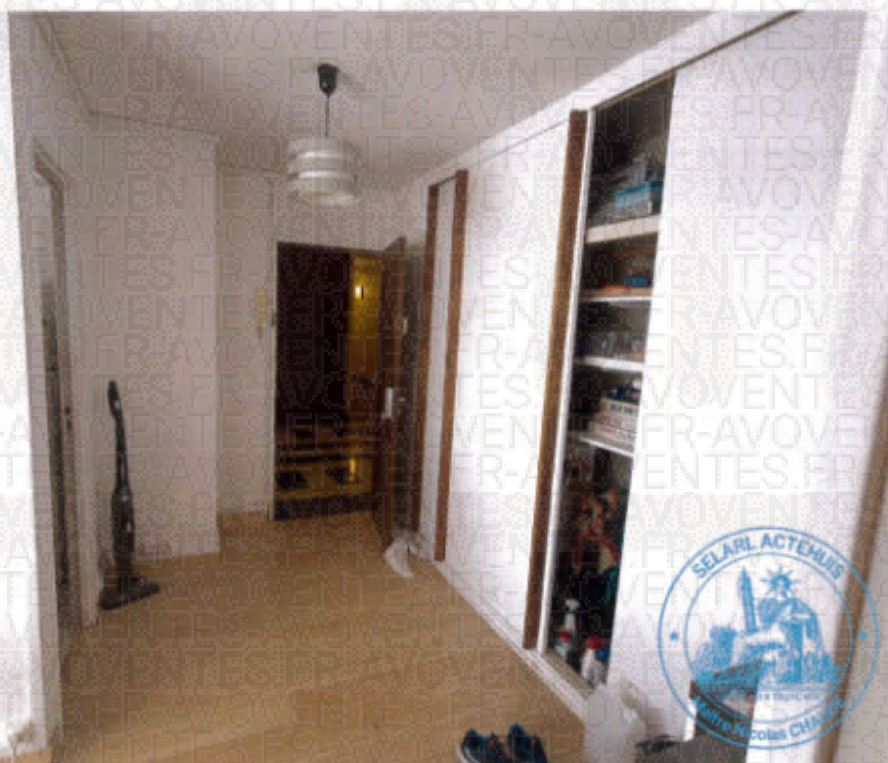
Le sol est en parquet stratifié. Il est en état d'usage sans dégradations marquées.

Le plafond est peint en état correct. Un luminaire suspendu est présent, sans défaut visuel.

L'appareillage électrique comprend une alimentation sous goulottes apparentes, des prises posées en saillie ainsi que des interrupteurs.

La pièce dispose d'un grand placard équipé de portes coulissantes.

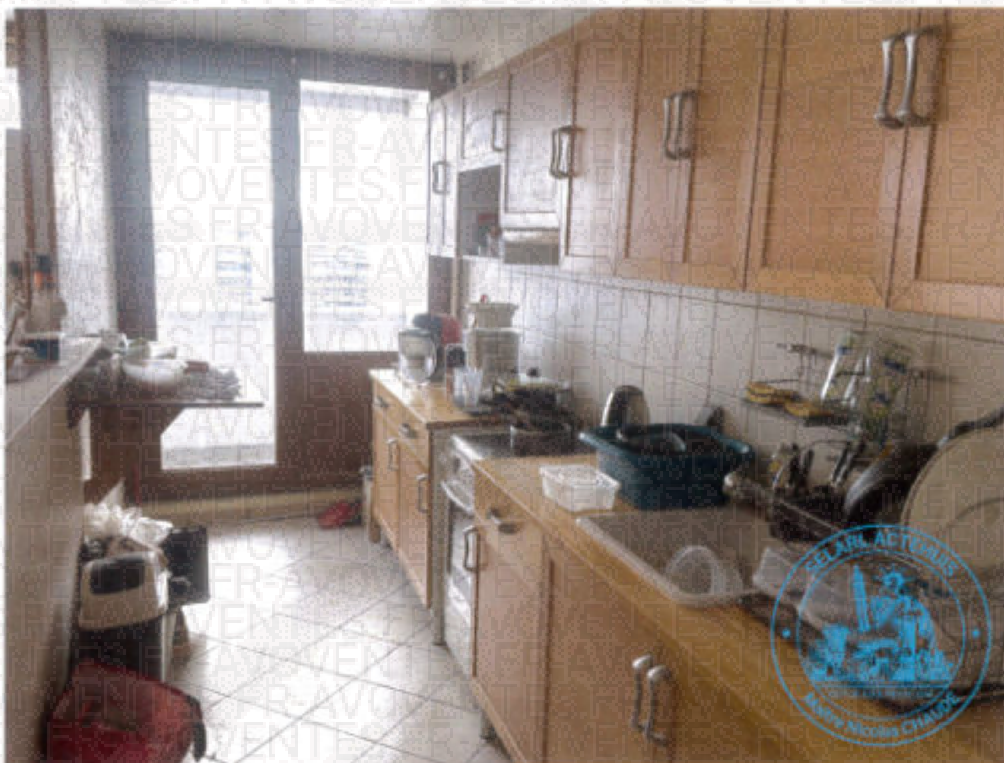
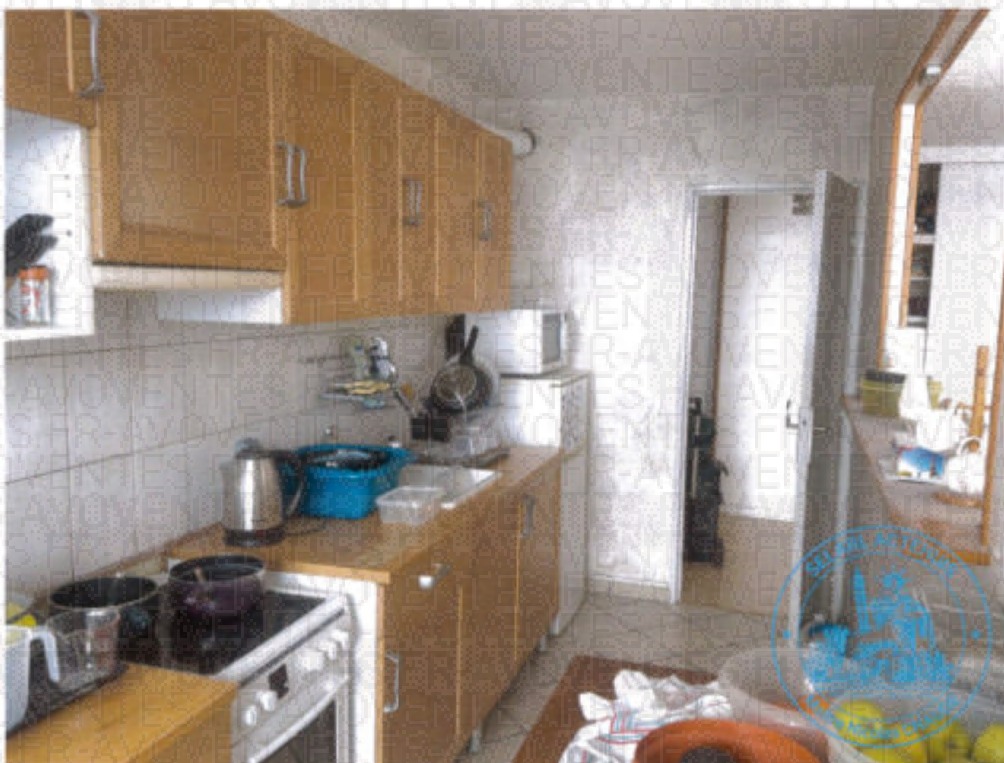
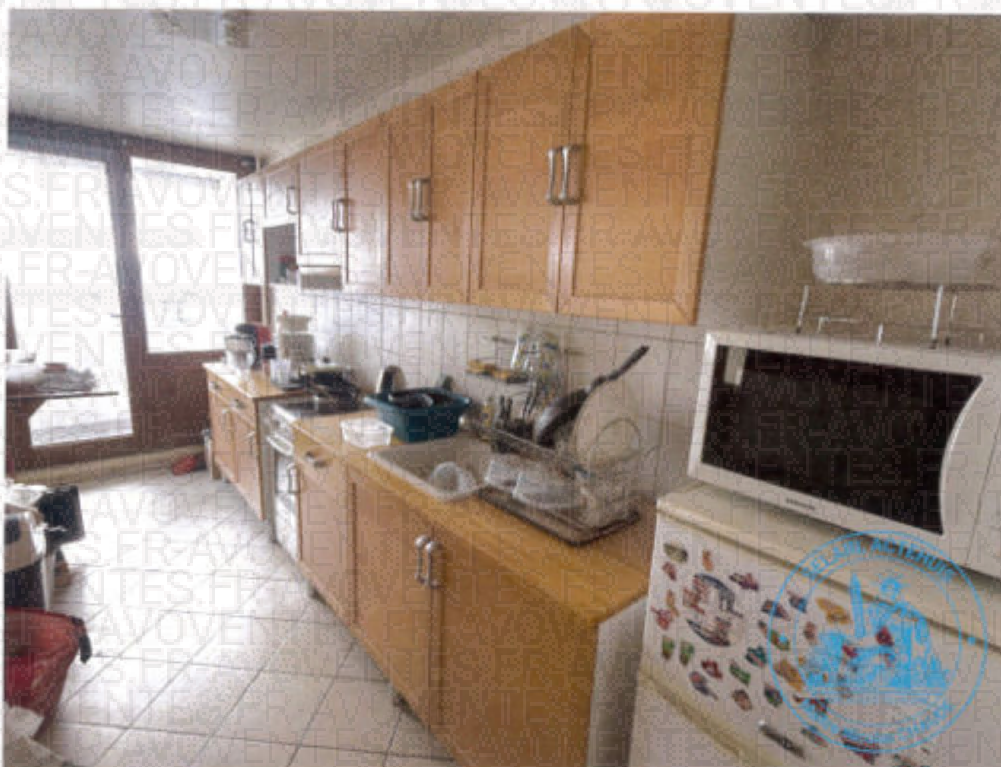
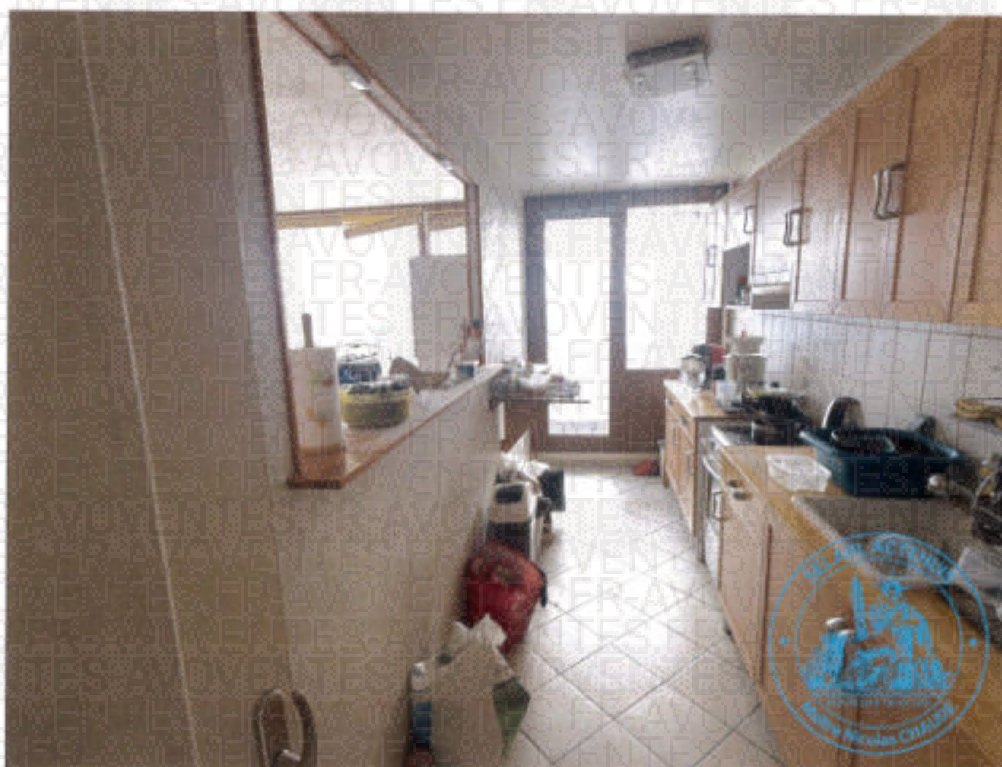
## CUISINE

Le sol est constitué de carreaux de ton clair, disposés régulièrement, sans fissure visible, et en bon état général.

Les murs présentent des surfaces continues, avec une zone de crédence. Une partie des murs est habillée de papier peint. Les surfaces ne présentent pas de dégradation structurelle. Une baie est ouverte vers la partie séjour avec un passe plat.

Le pan de mur donnant vers l'extérieur est vitré sur sa totalité. La porte-fenêtre présente un vitrage pleine hauteur, avec cadres alignés. Le châssis est en bois, avec une partie ouvrante. Le vitrage est intact. La porte donne accès à un balcon.

- Un ensemble de meubles hauts et bas coordonné avec portes battantes et tiroirs équipés de poignées de tirage. L'ensemble est en bon état général.
- Un plan de travail dans lequel est inséré un évier PVC équipé d'un robinet mitigeur douchette. L'ensemble est en état de bon fonctionnement. La crédence présente une surface homogène avec des joints continus. Il est indiqué que l'ensemble est ancien et en état d'usage.

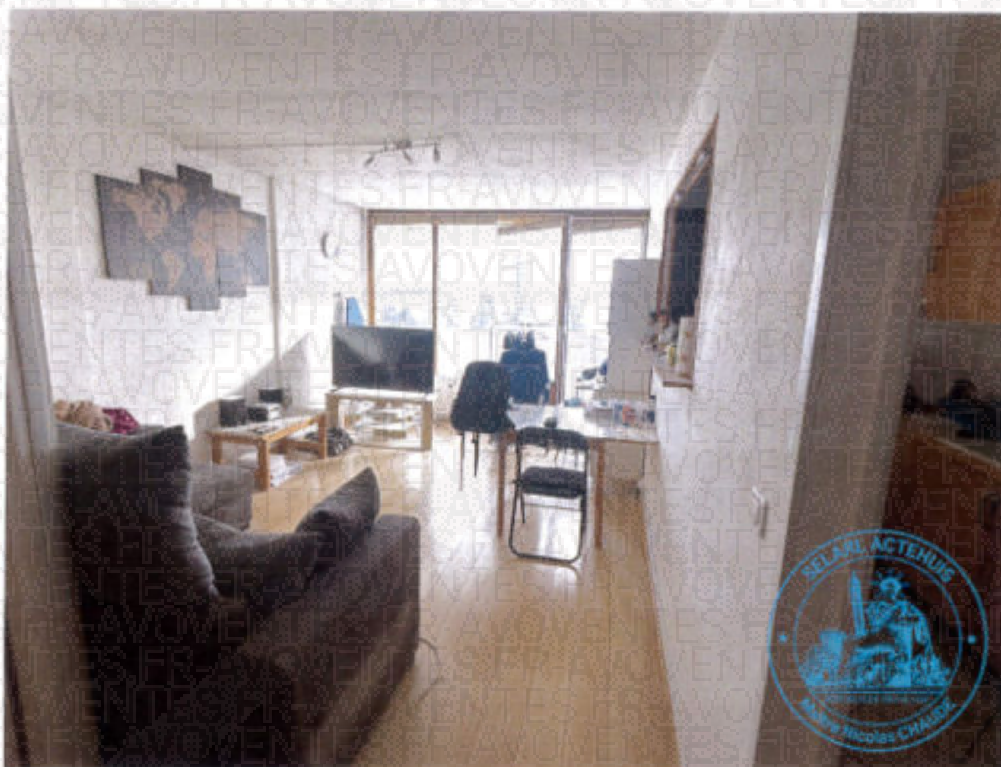
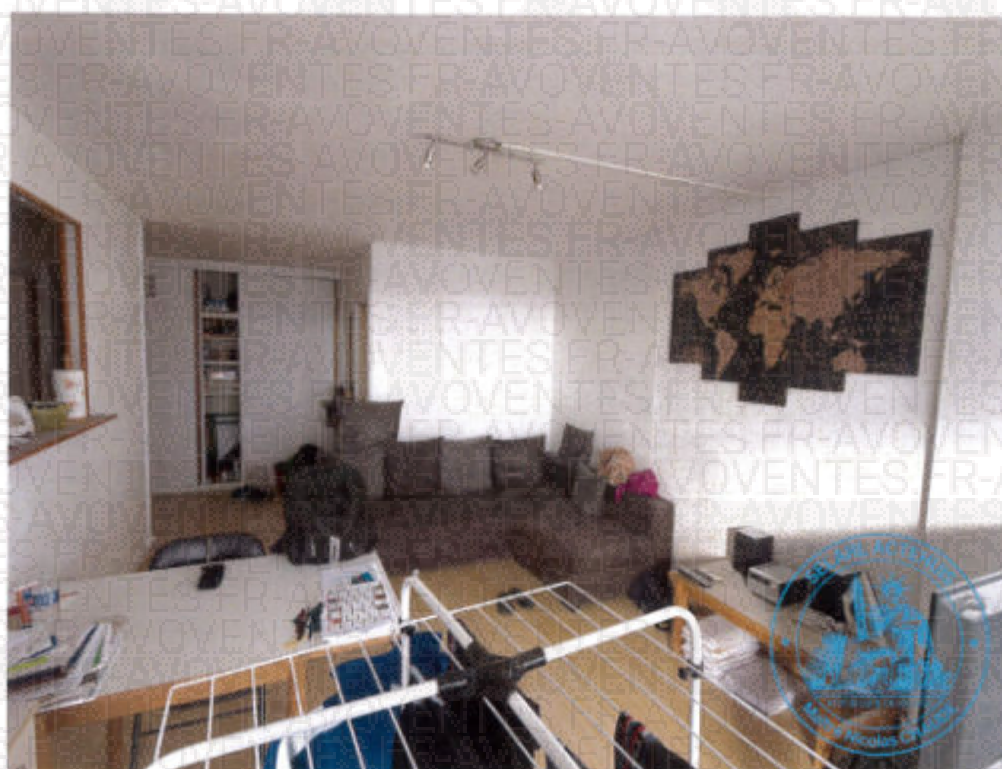
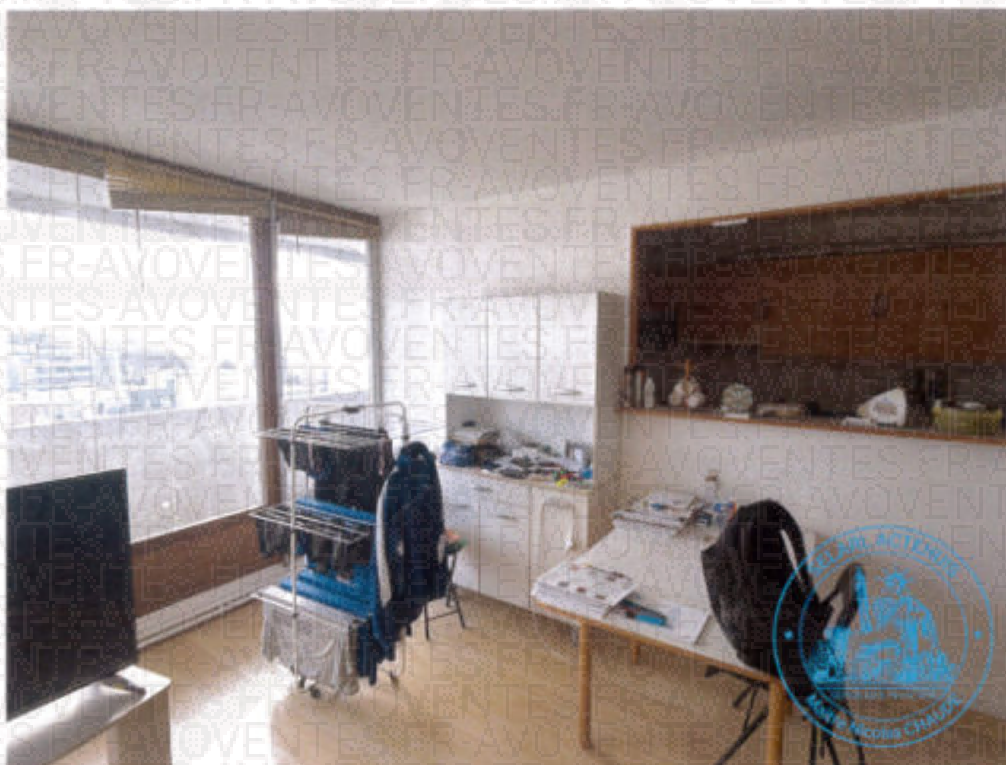
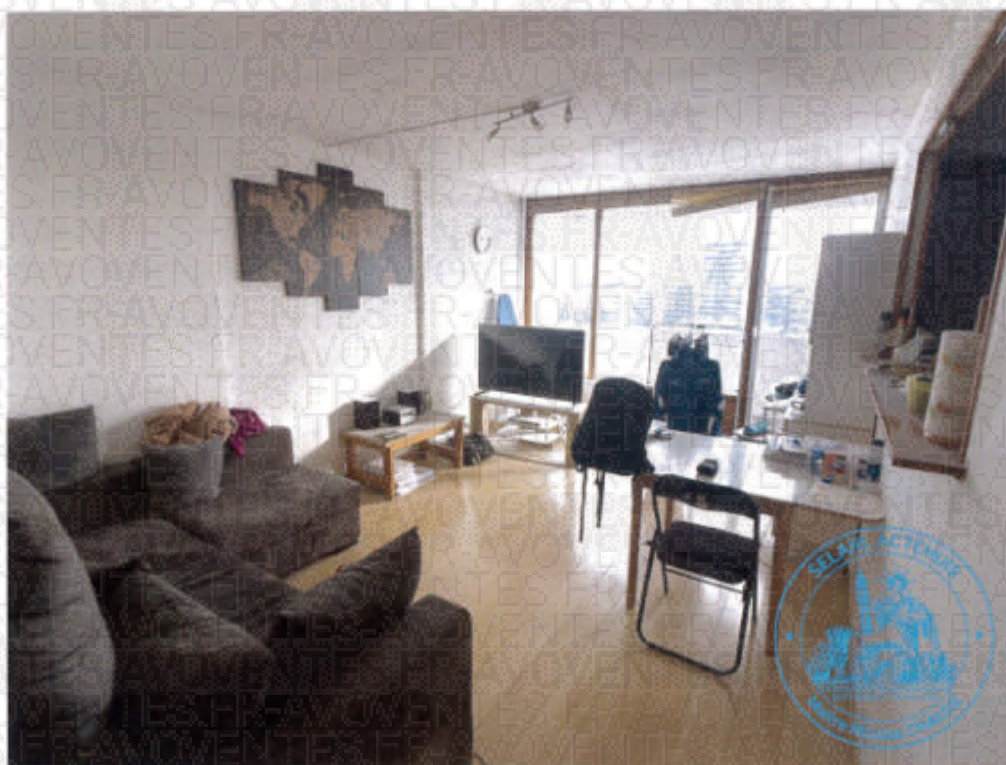
## SÉJOUR

Le sol est en parquet flottant présentant un revêtement continu d'aspect régulier. Les lames apparaissent visuellement alignées. L'ensemble est en état d'usage.

Le plafond est peint avec quelques irrégularités et défauts. Un point lumineux est présent au centre du plafond avec une alimentation sous goulotte.

Une baie vitrée apportant l'éclairage naturel de la pièce, couvre toute la surface du pan donnant vers l'extérieur. Les châssis sont en bois. Les vitrages apparaissent intacts, sans impact ni fêlure apparente. Un ouvrant par porte en aluminium donne accès sur le balcon. La poignée est fonctionnelle.

L'appareillage électrique mural comprend interrupteur, prises électriques, prise téléphone, prise TV. L'ensemble est apparent avec alimentation sous goulotte et des dispositifs sont posés en saillie, tandis que certains éléments affleurent au mur.

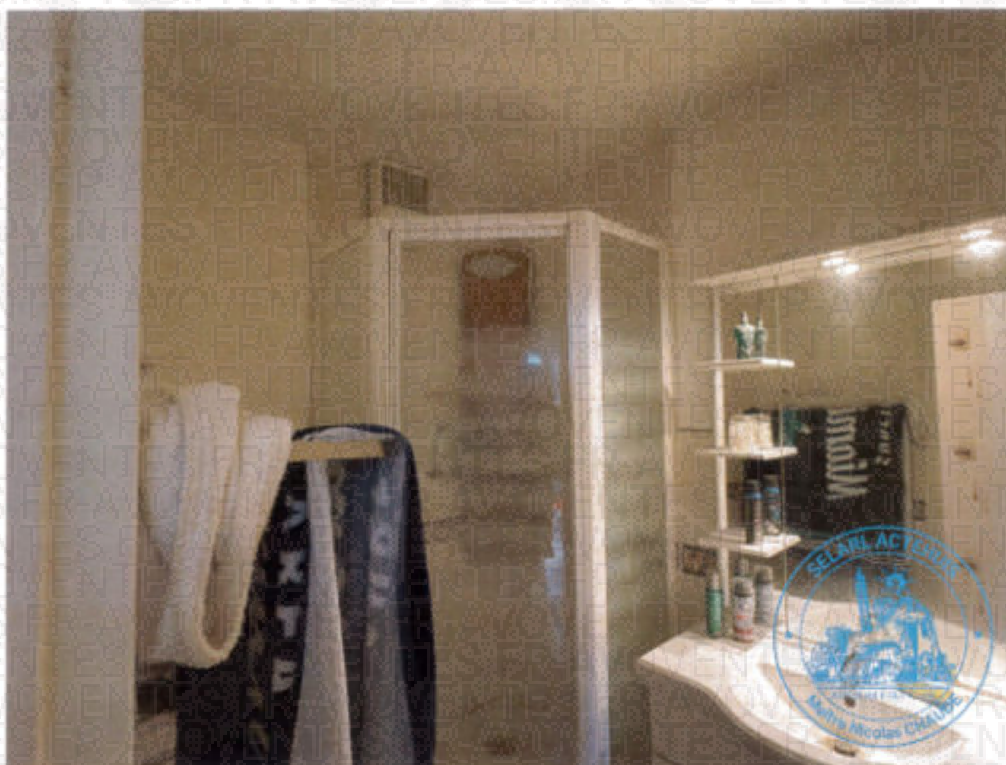
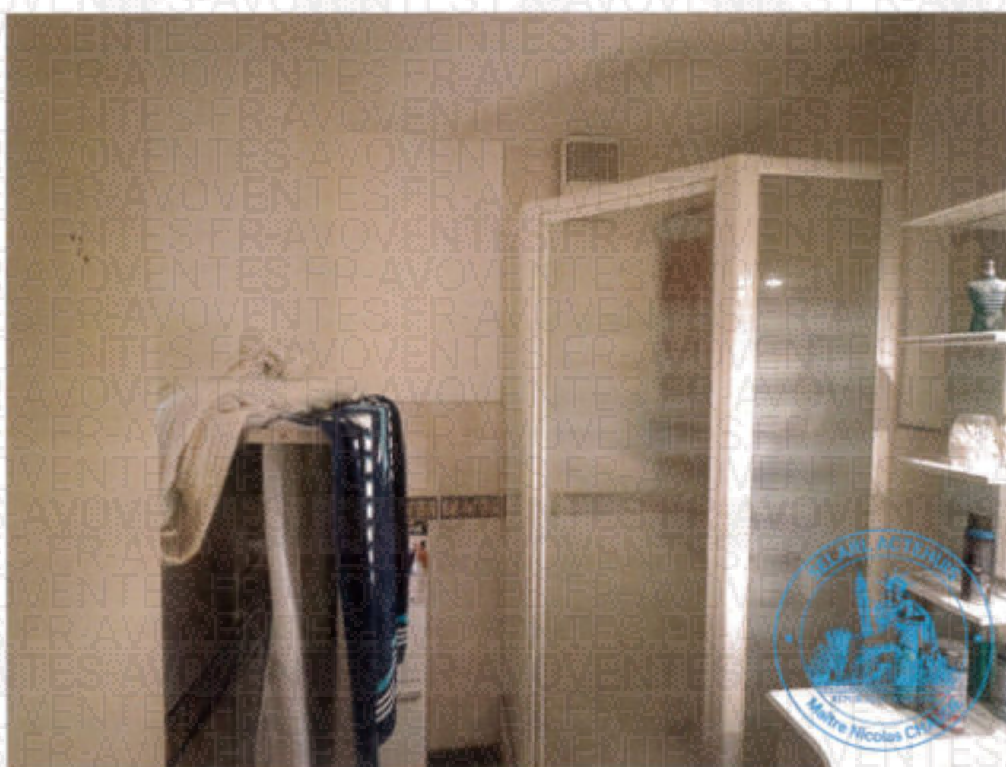
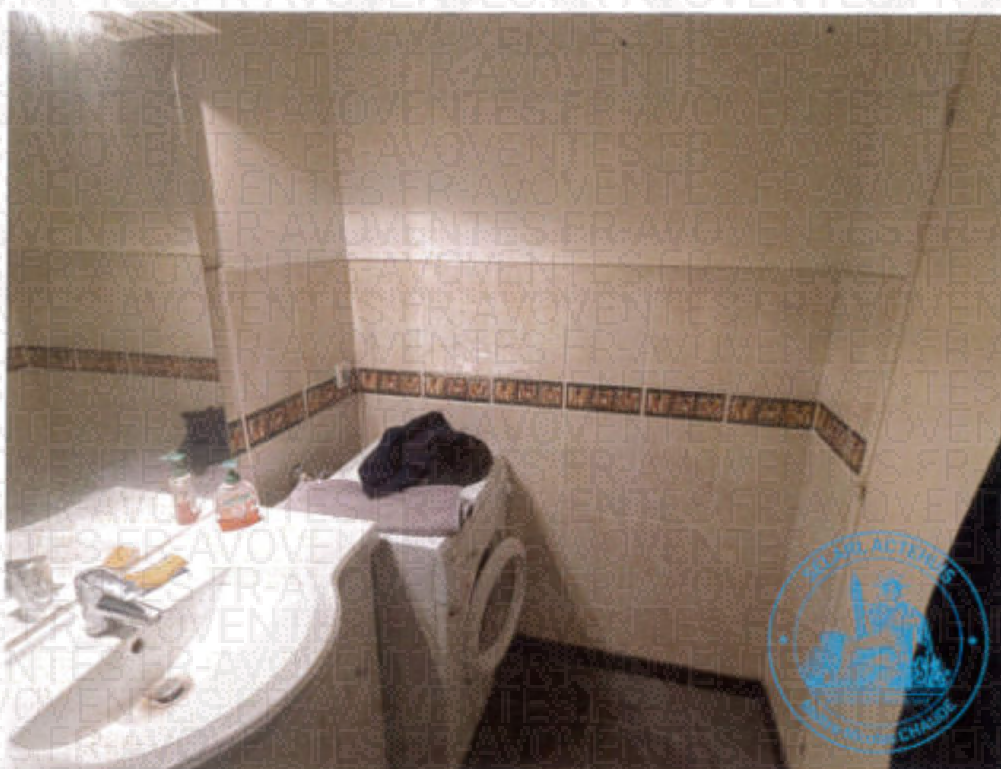
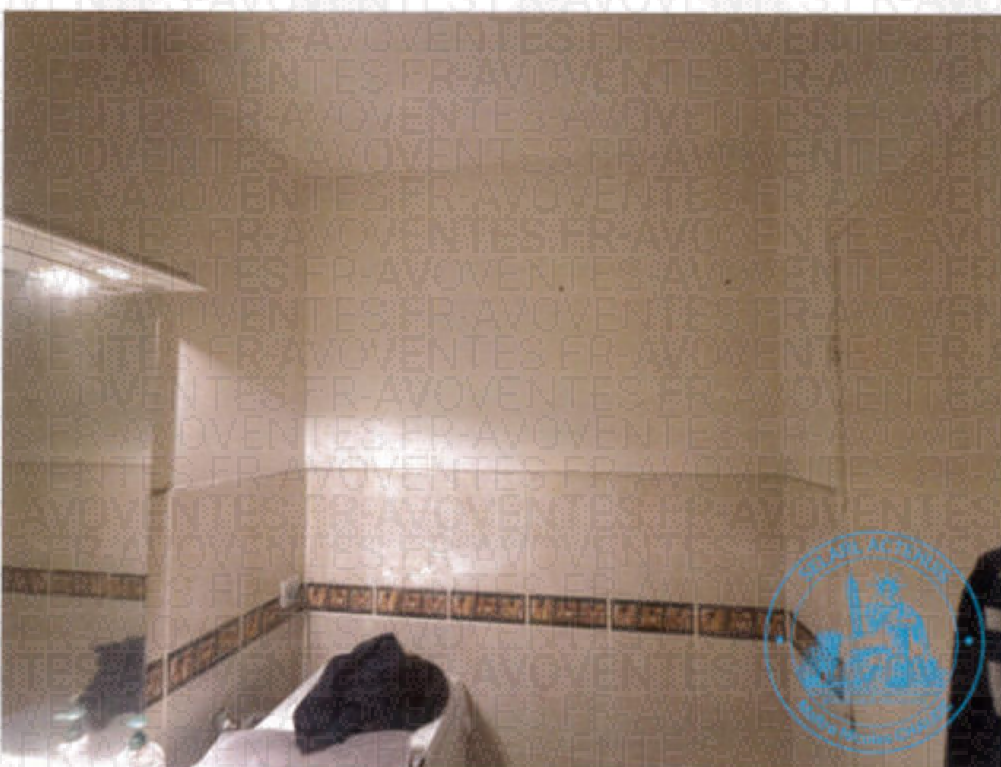
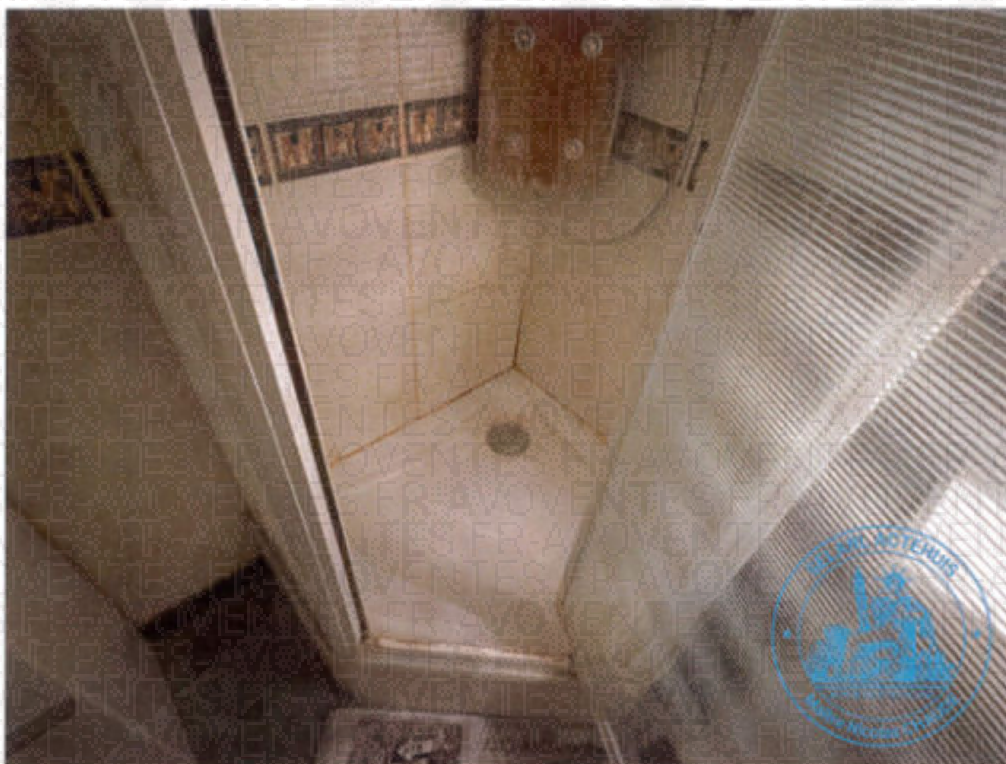
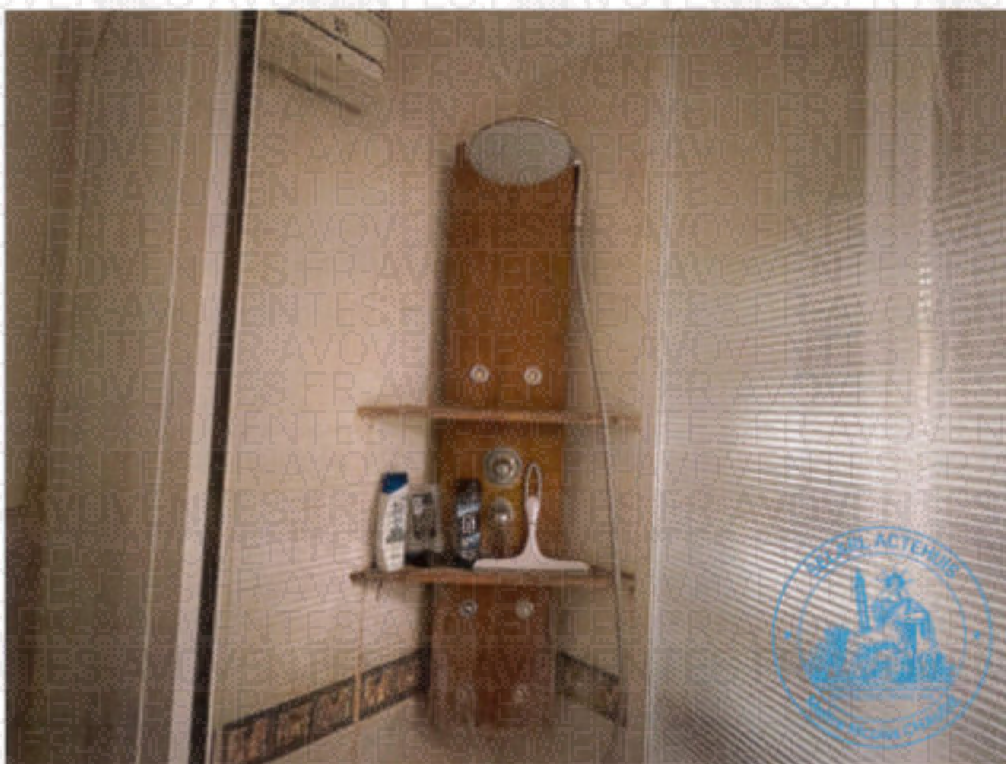
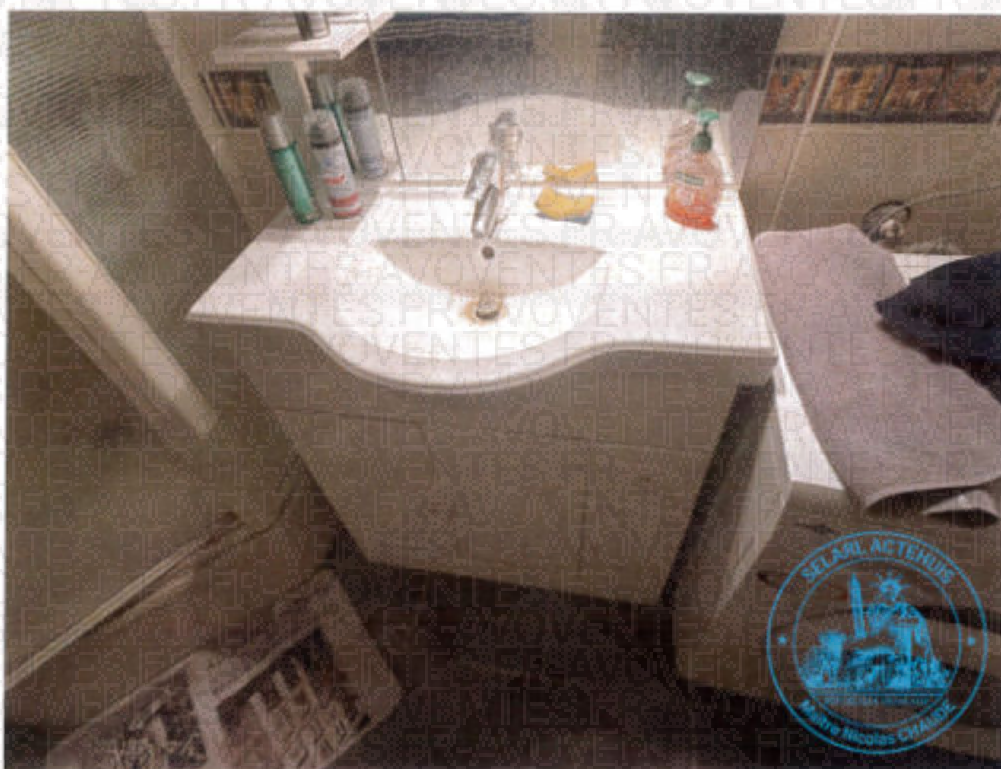
- Une cabine de douche avec receveur, paroi PVC ouverture battante et colonne de douche avec robinet mitigeur. L'ensemble présente un état d'usage avec quelques marques.
- Une vasque sur meuble surmontée d'un miroir et d'une réglette de spots. Elle est équipée d'un robinet mitigeur.
- Une alimentation et une évacuation pour machine à laver.

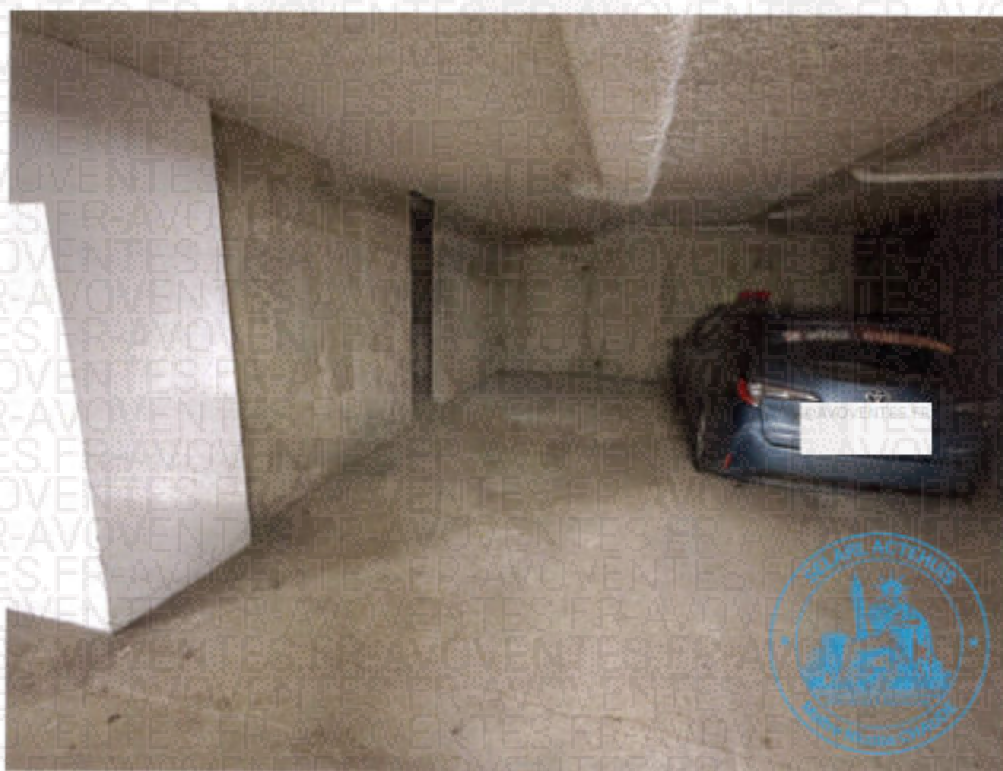
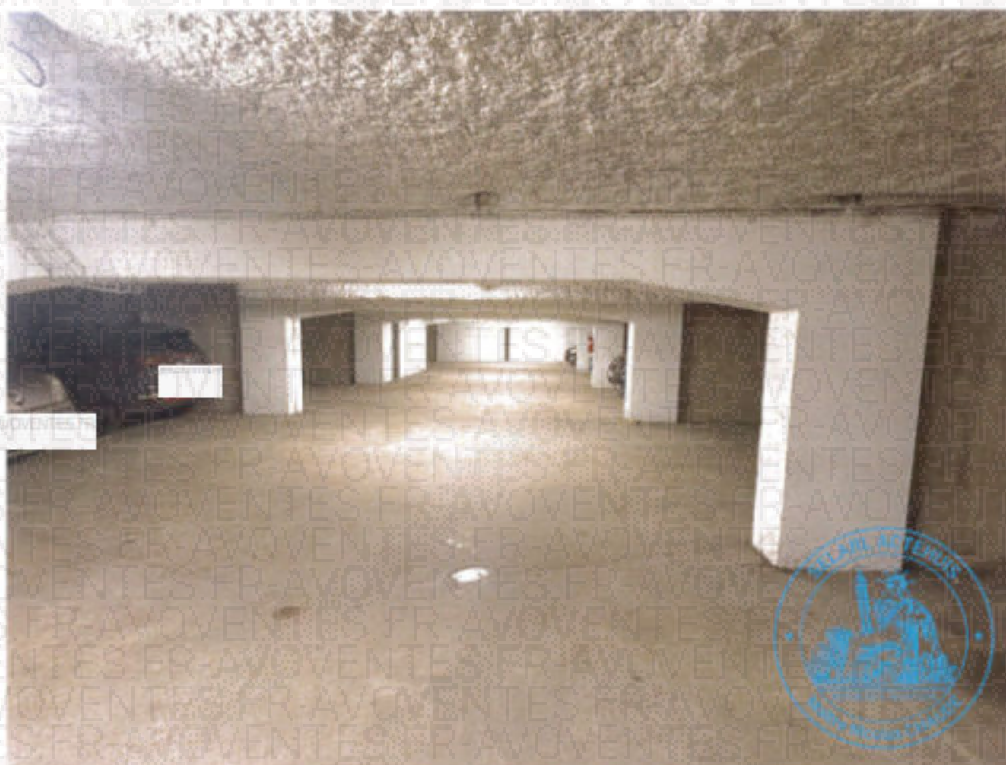
L'emplacement porte le numéro 89.

Il s'agit d'un emplacement non boxé.
