## PROCES VERBAL DE DESCRIPTION

**LUNDI VINGT SIX JANVIER  
DEUX MILLE VINGT SIX  
à 09 heures 00**

Une maison avec terrain sise à COCHEREL (77), 13 Rue du Gué Mathieu, le tout cadastré section A n° 872 pour 4a et 72 ca.

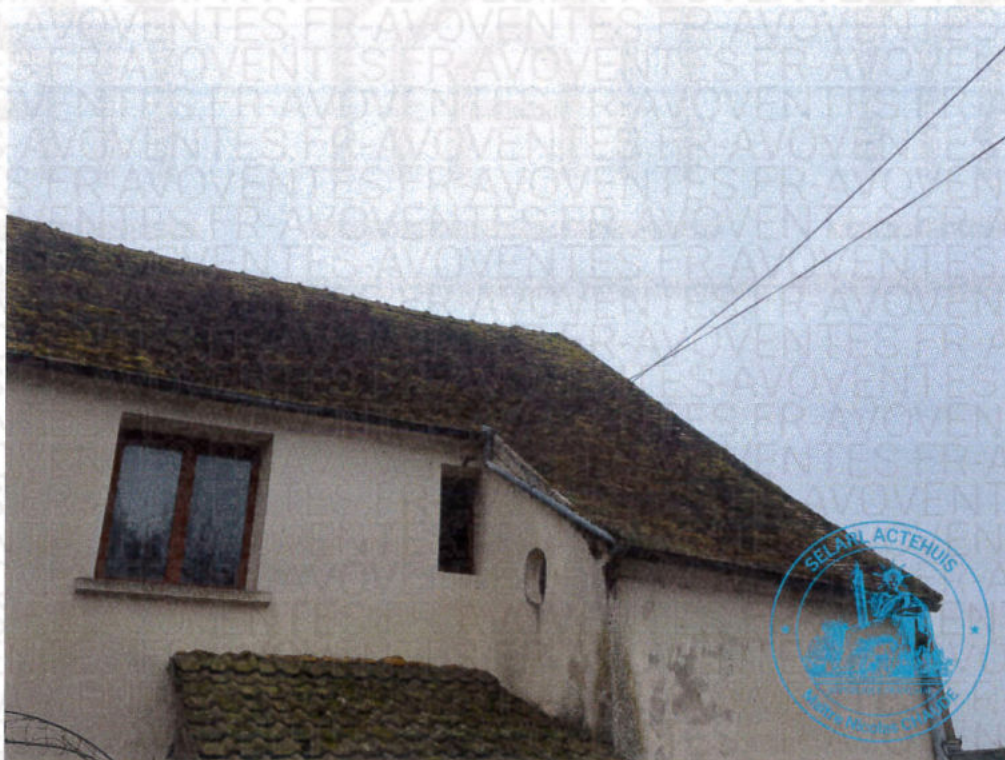
Elle est élevée en R+1 et est édifiée en retrait de la rue et en limite de propriété côté droit. Sur l'arrière, une remise est édifiée. Elle est adossée à la maison. Sa construction est de facture plus récente (mur en parpaings et toit en tôle d'acier). Les parpaings sont bruts. Je note la présence de fissures structurelles.

Les ravalements sont assez dégradés dans leur ensemble. Je relève des façades extérieures présentant des variations de teinte avec des raccords localisés certains pans sont très fissurés.

La couverture est en tuile. Elle présente un aspect vétuste et des dégradations importantes notamment au niveau du faitage. Les gouttières sont en zinc à l'avant et en PVC à l'arrière de la maison.
