PROCÈS - VERBAL DE CONSTAT

PROCES VERBAL DE DESCRIPTION

Commune de MARSANNAY-LA-COTE (21160), 68 Bis Route des Grands Crus,

Aux fins de procéder à **l'état descriptif du bien immobilier saisi.**

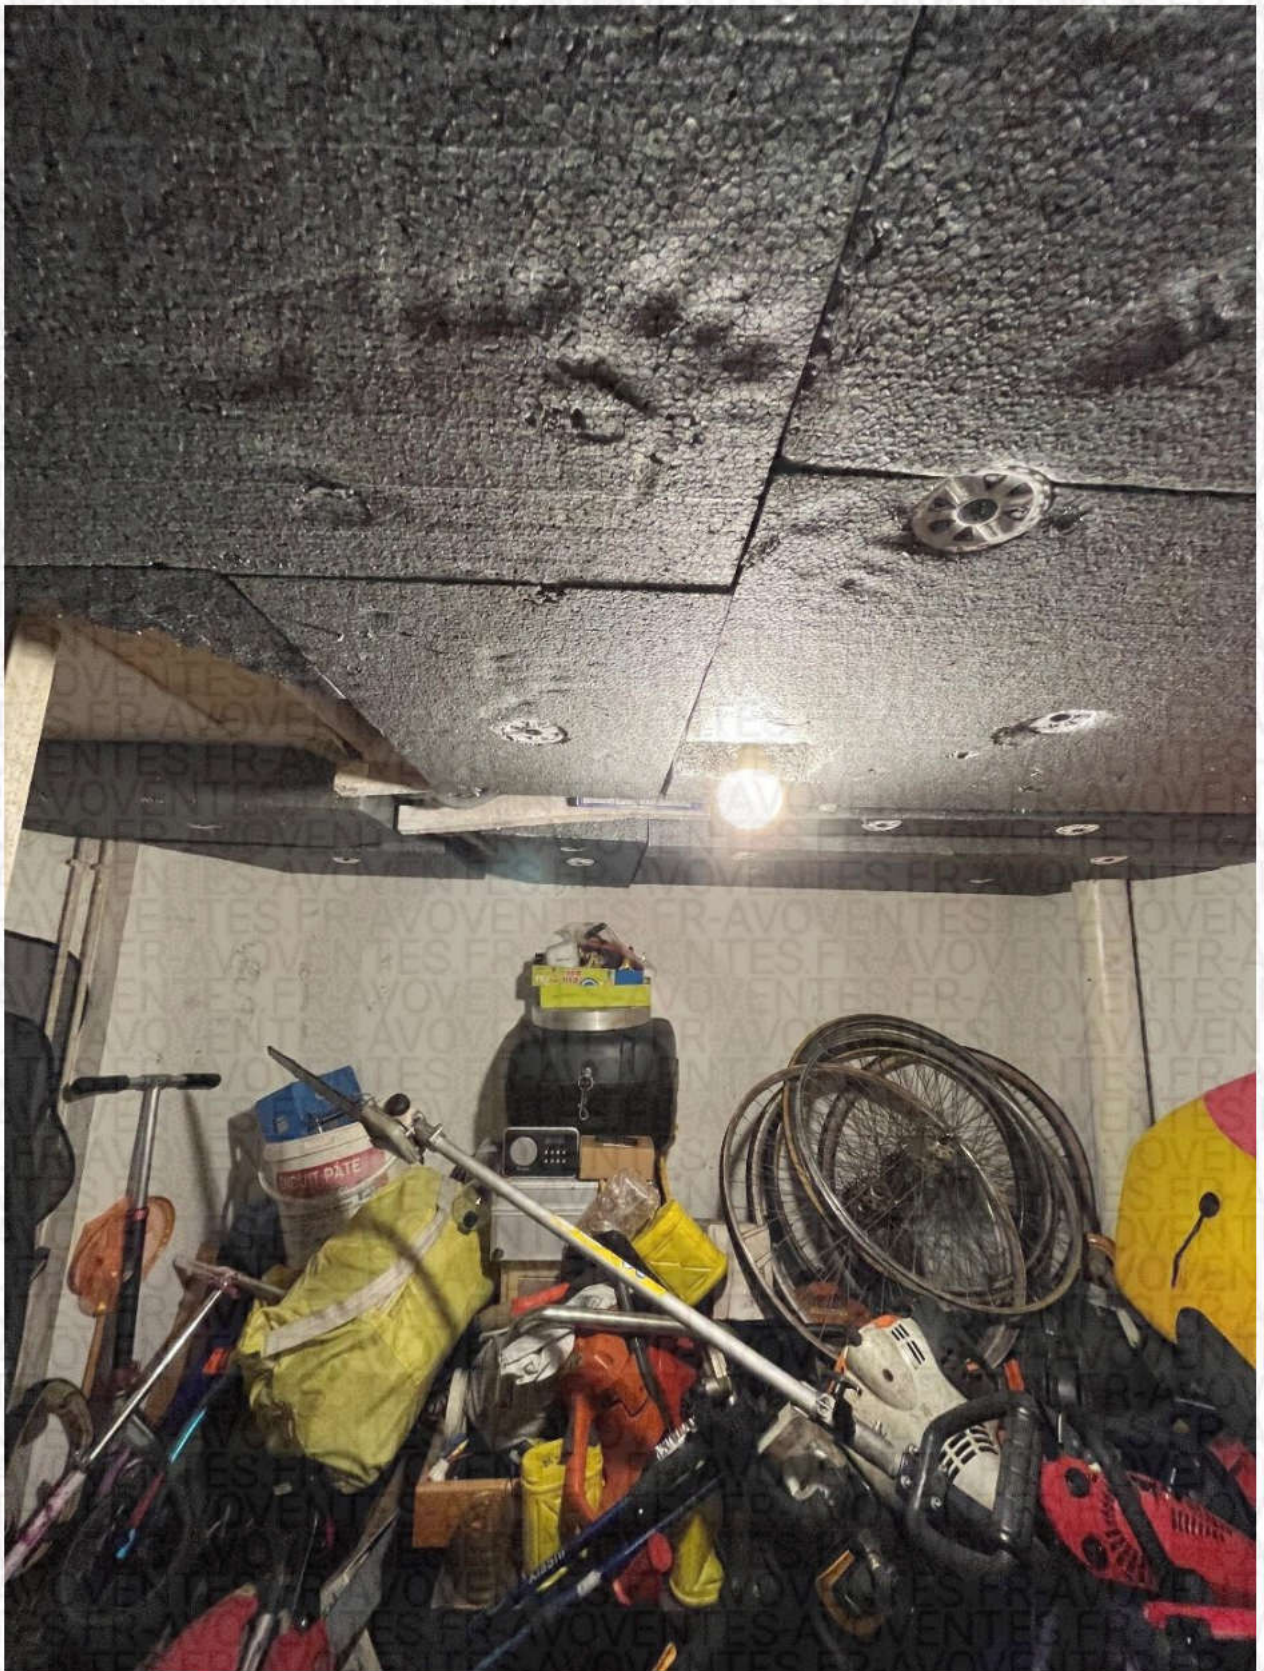
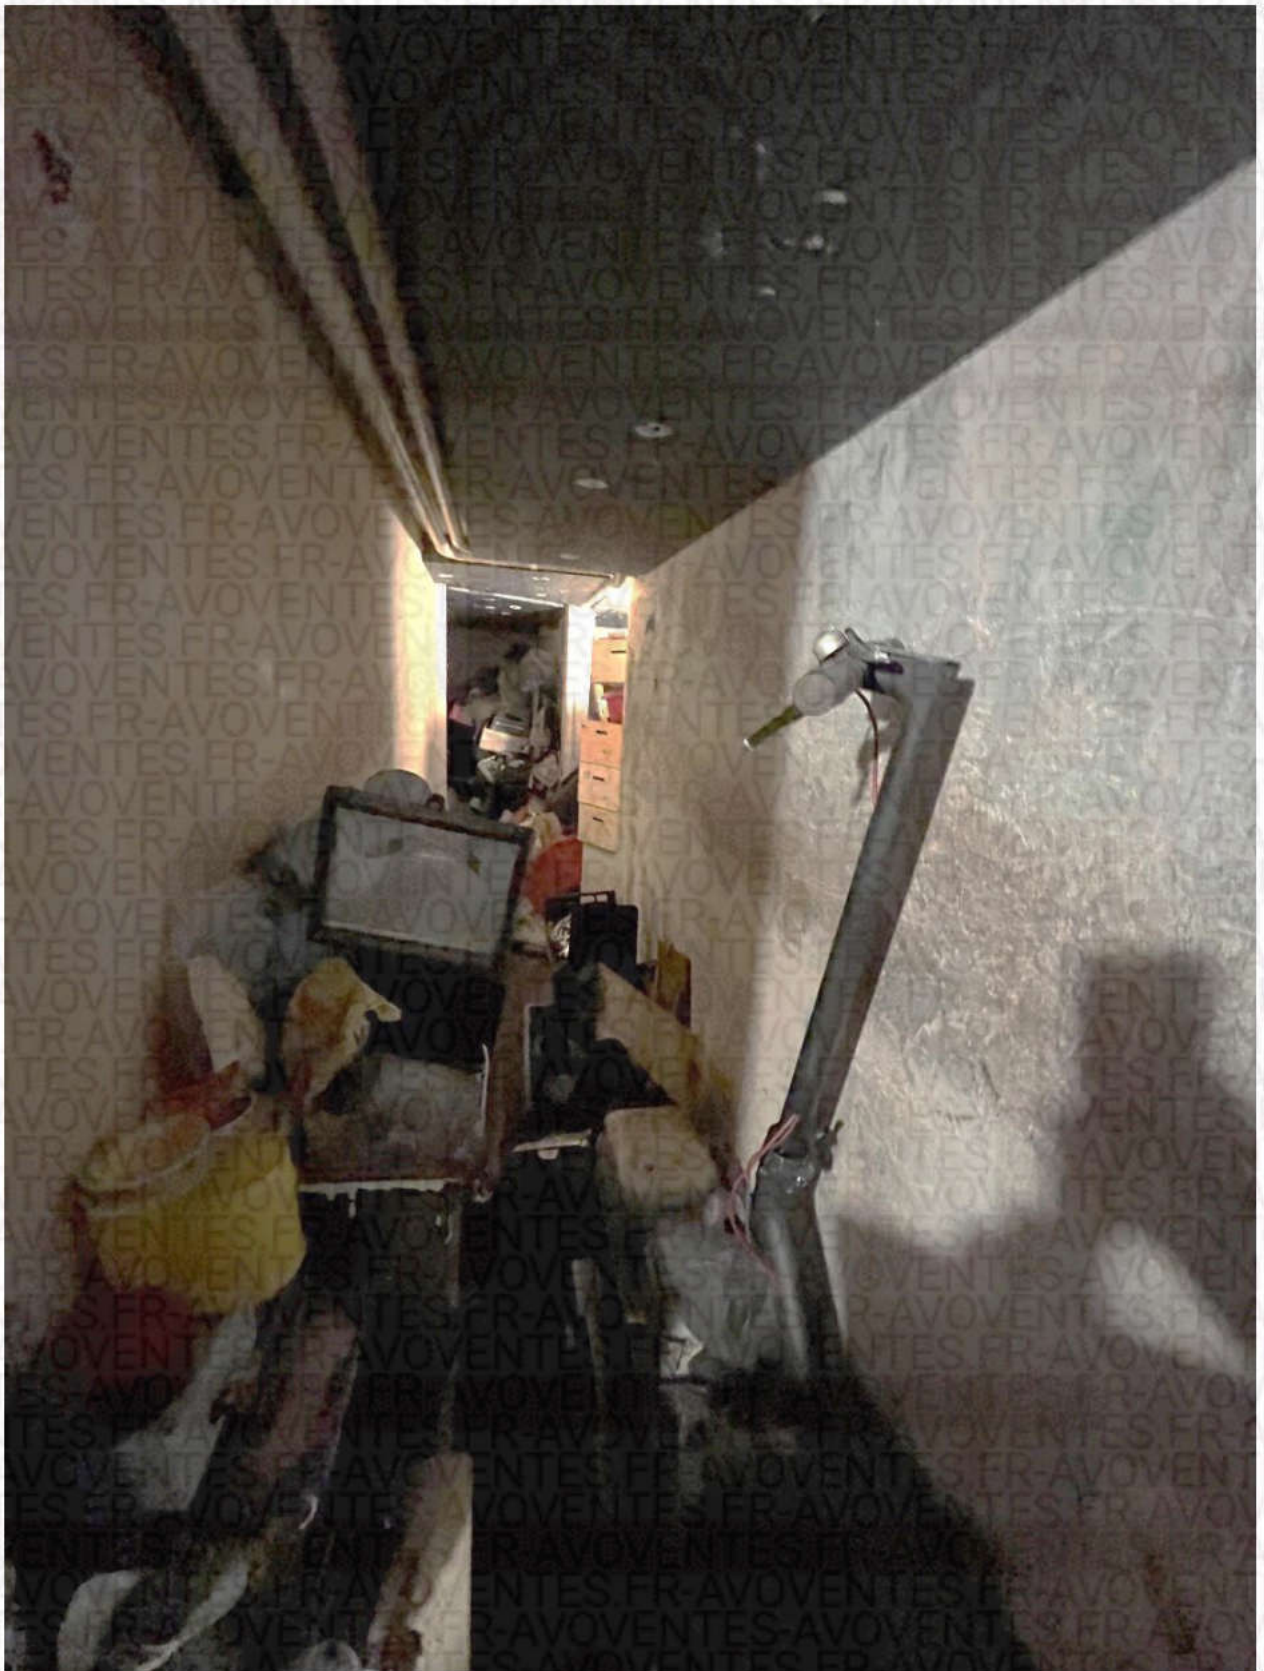
DÉGAGEMENT AU SOUS-SOL

Pièce accessible en bas de l'escalier

Dalle béton

Peinture

Dalles isolantes en polystyrène qui dissimulent la structure

- Eclairage en plafond.
