## PROCES-VERBAL DE DESCRIPTION

Certifie m'être transporté ce jour à l'adresse suivante : 7 rue de la Malette 58420 SAINT-REVERIEN

**DEUXIEME PARTIE : DESCRIPTION**

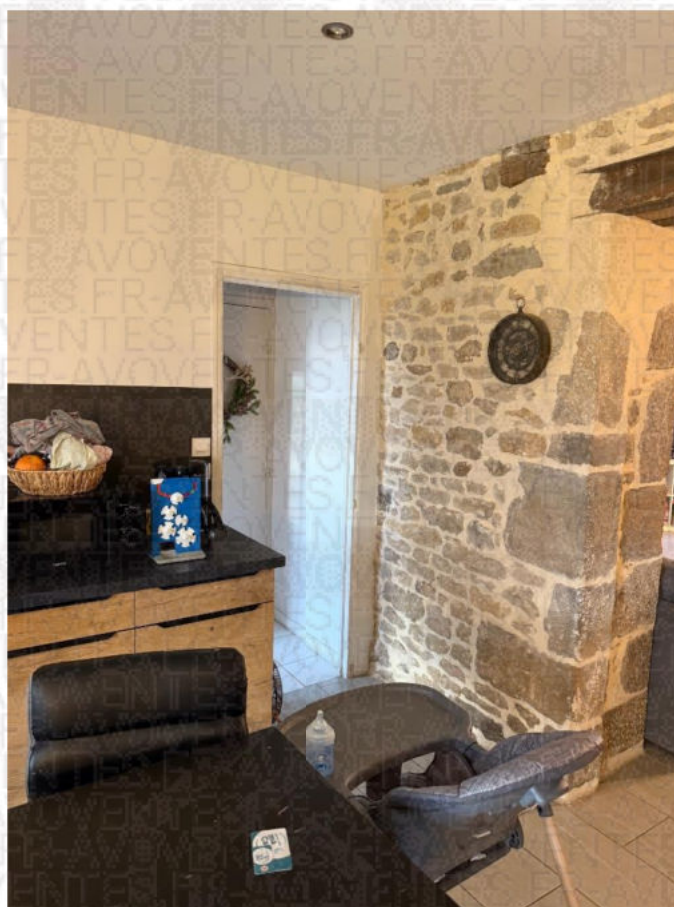
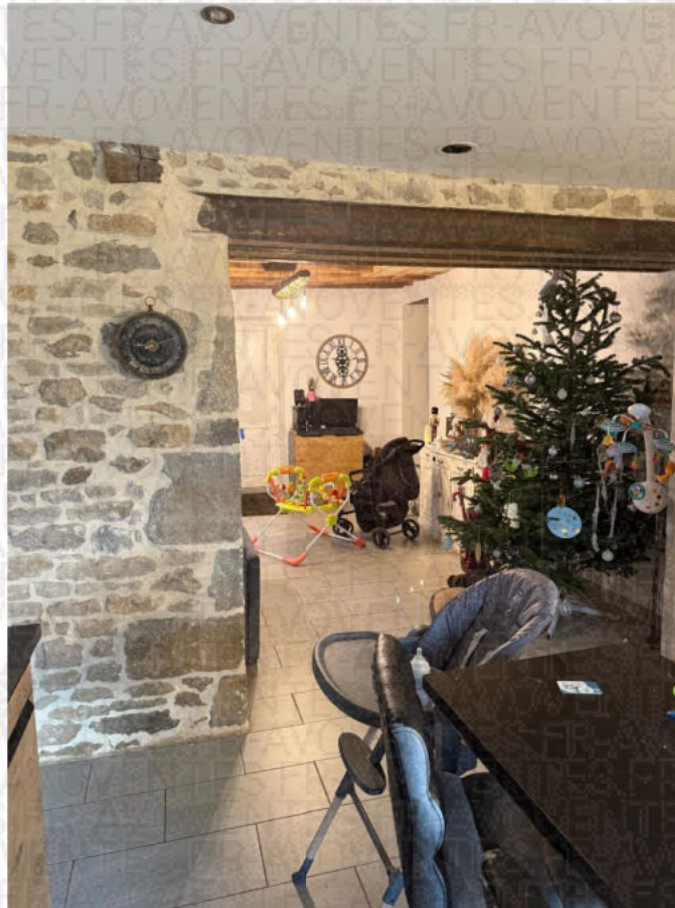
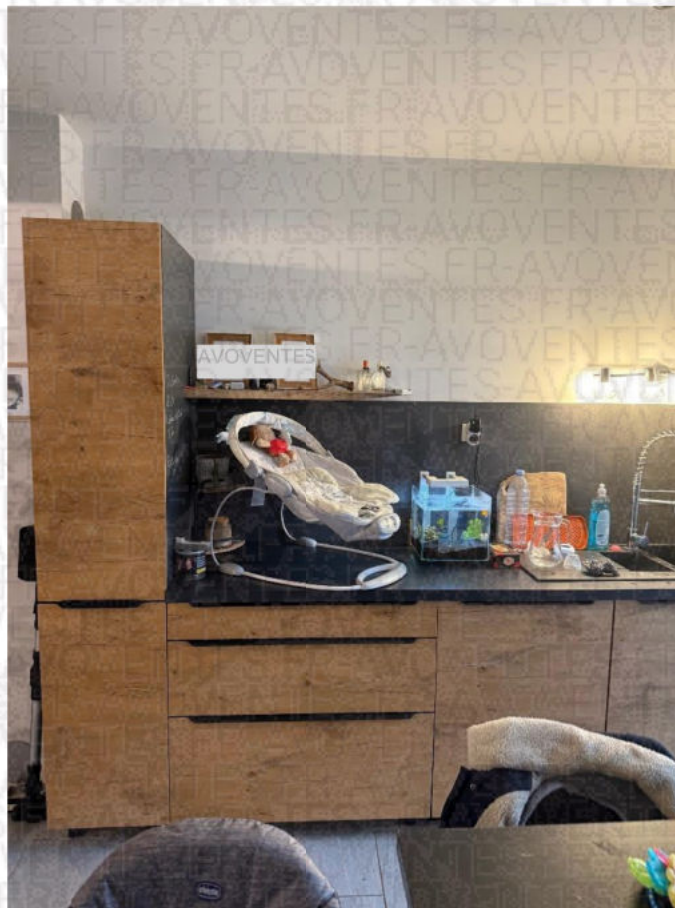
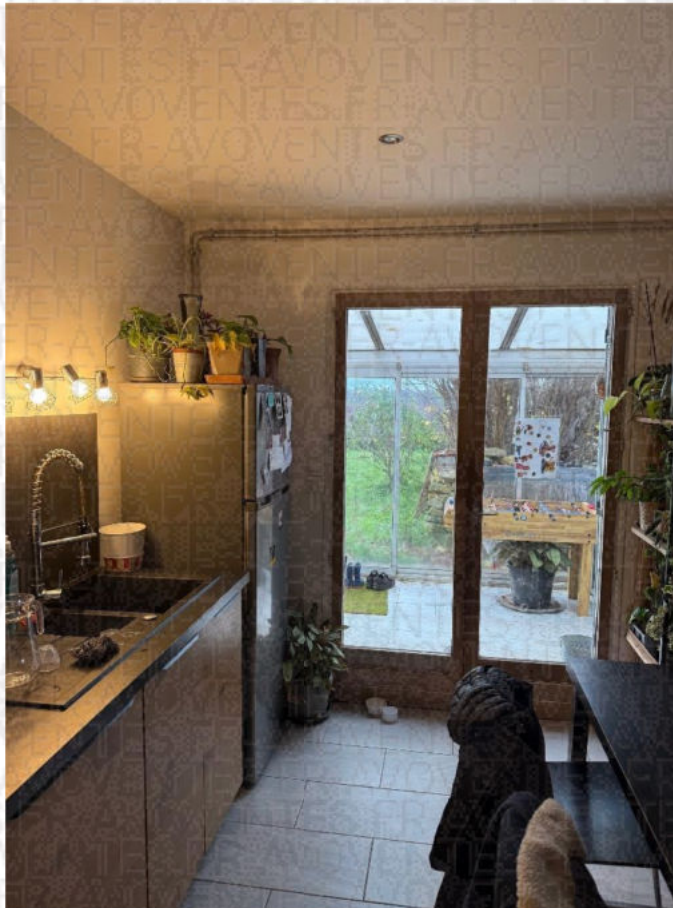
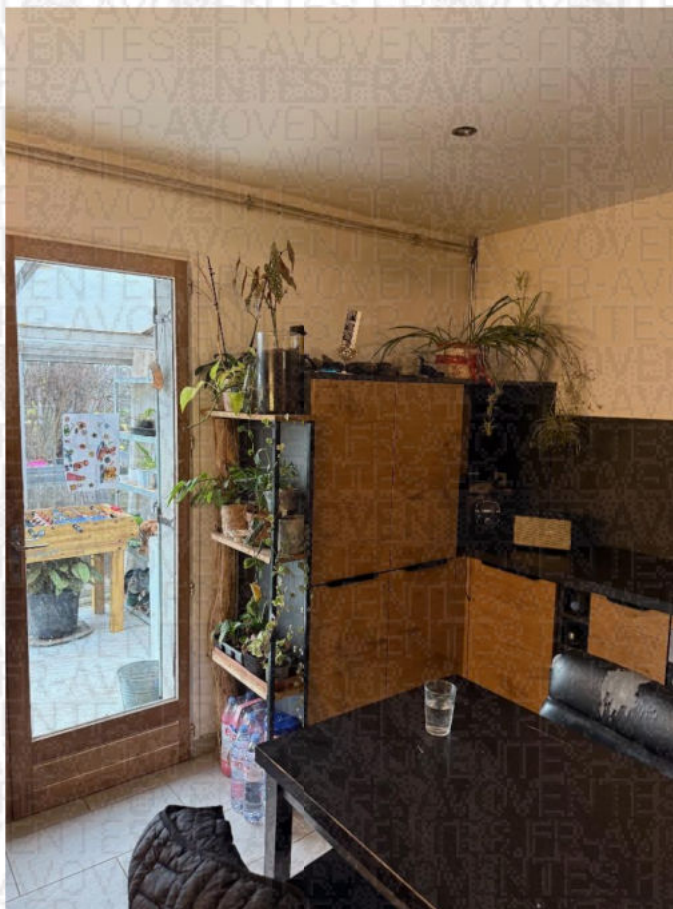
## ❖ CUISINE

Le mur préexistant entre le séjour et la cuisine a été démoli. Un I.P.N a été posé par AVOVENTES

Plafond : en placoplâtre peint en état d'usage. Bandes apparentes.

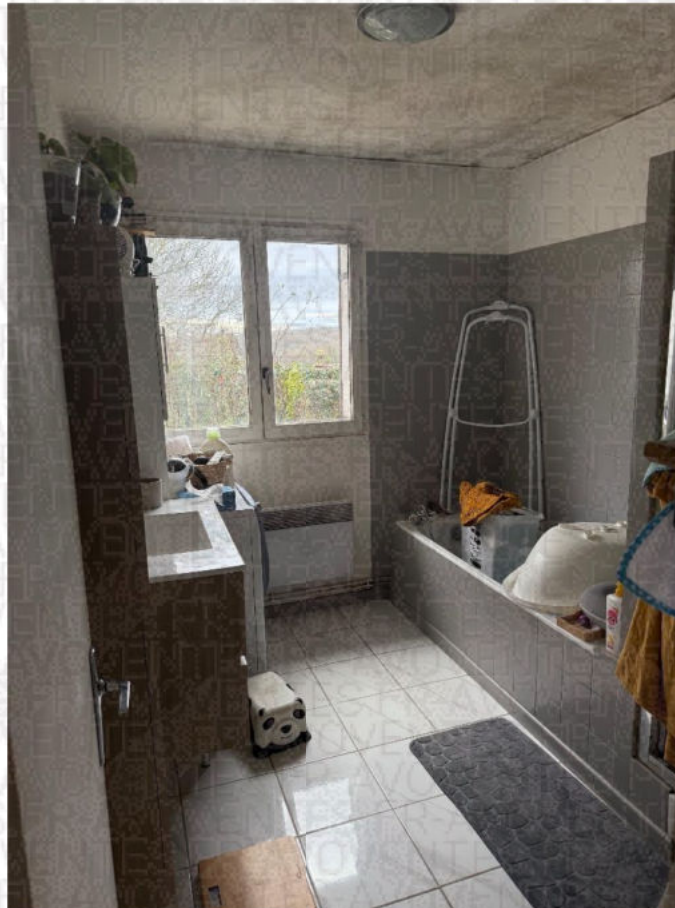
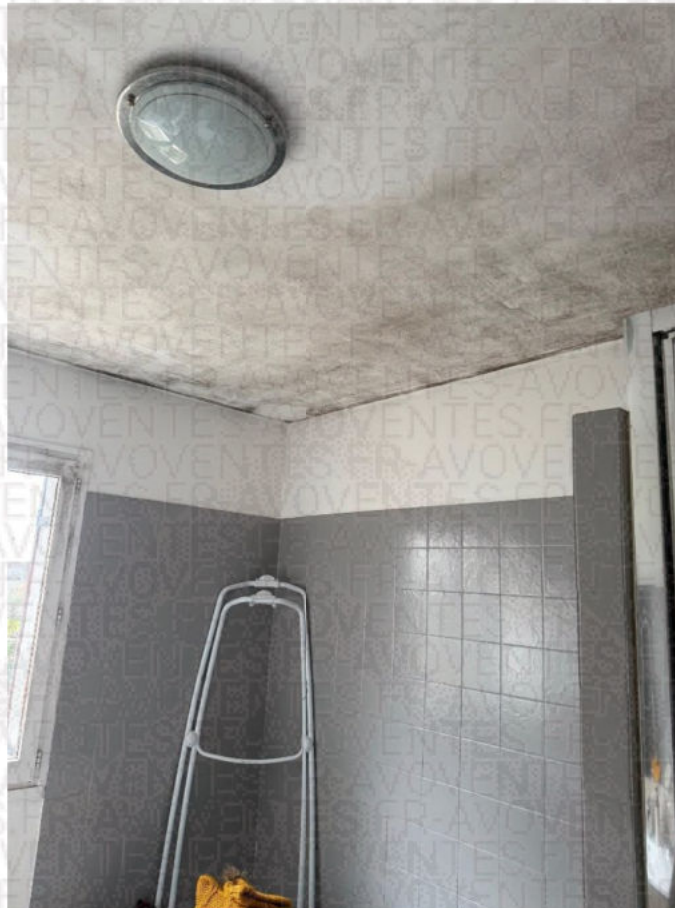
#### ❖ **SALLE DE BAINS**

Plafond : peint de couleur blanche présentant des tâches de moisissures.

Menuiserie extérieure : une fenêtre double battant ossature bois peinte de couleur blanche simple vitrage en état d'usage. Cette fenêtre s'occulte via des volets de type persienne en bois en état d'usage mais non entretenus.

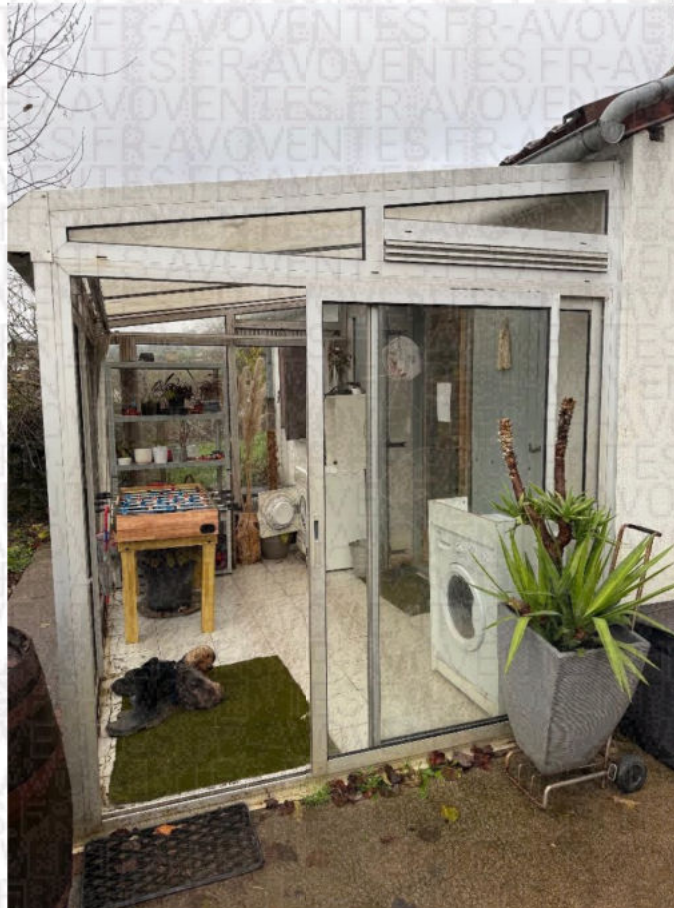
#### ❖ VERANDA

Elle est ancienne et est mal isolée. Ossature aluminium.

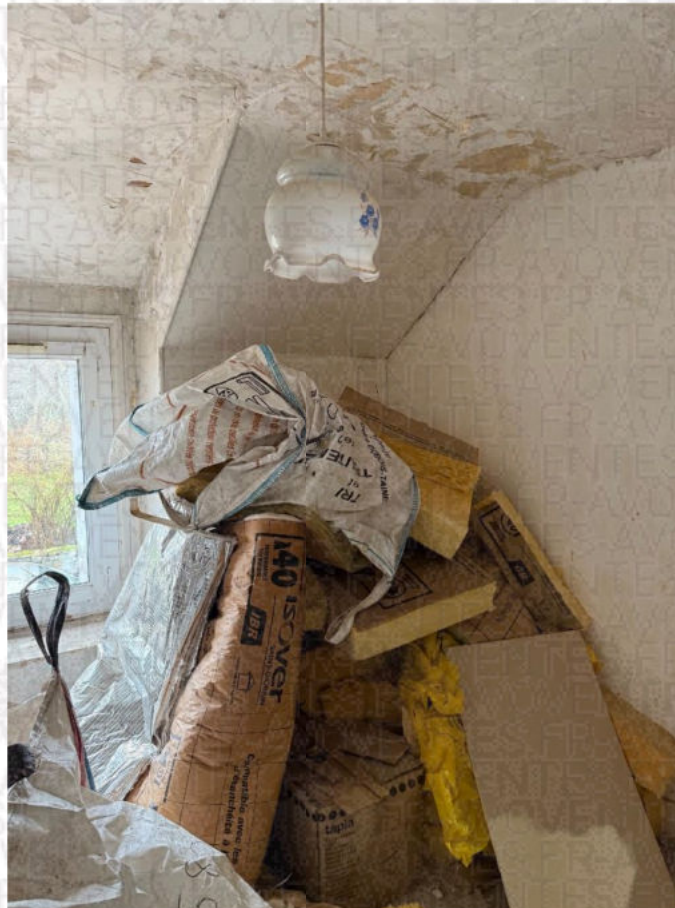
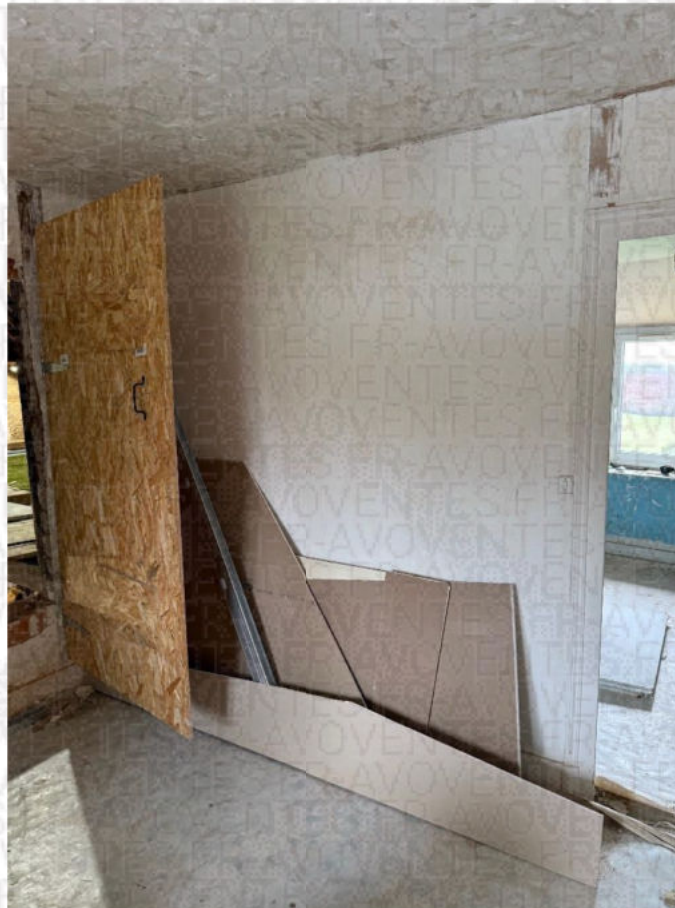
❖ **PIECE COTE GRANGE COTE RUE**

Aucune rénovation n'a été effectuée à ce jour dans cette pièce.

Sol en P.V.C en mauvais état.

Plinthes en bois peintes de couleur blanche en mauvais état.

Murs en plâtre en mauvais état.

Plafond en plâtre en mauvais état.

Le mur entre cette pièce et la grange devra être rebouché.

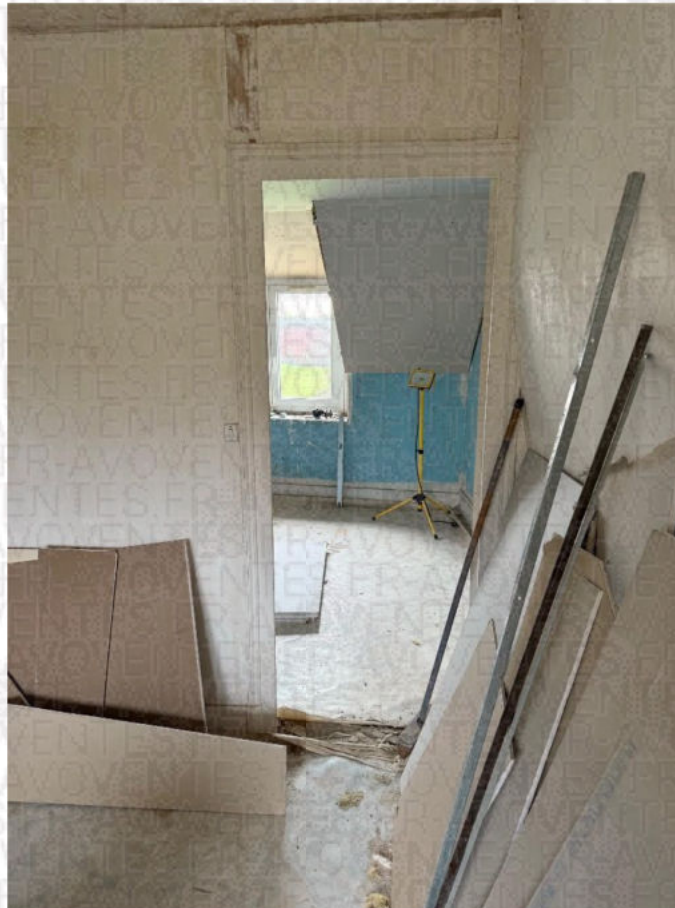
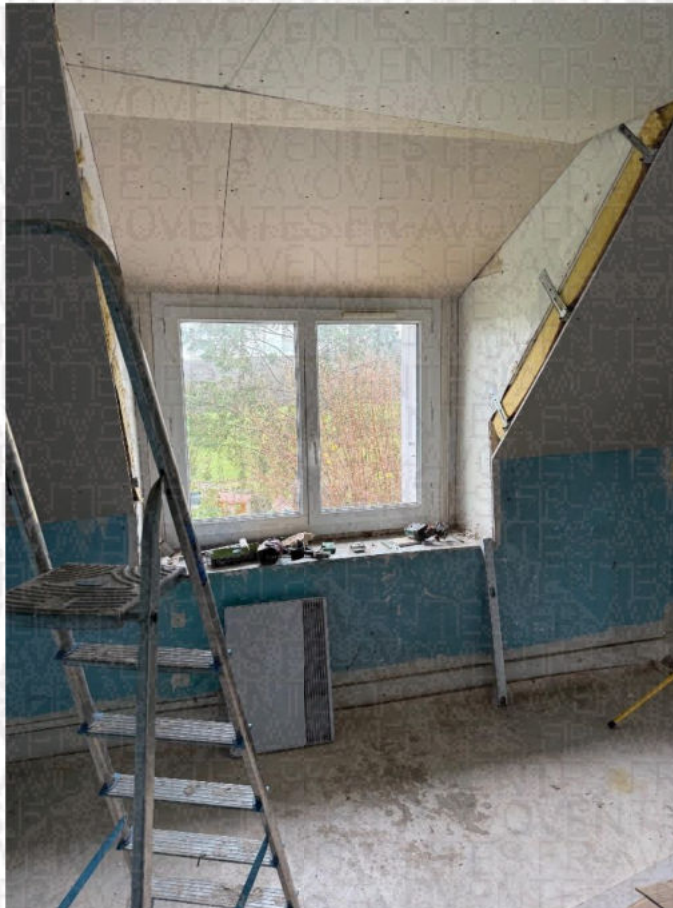
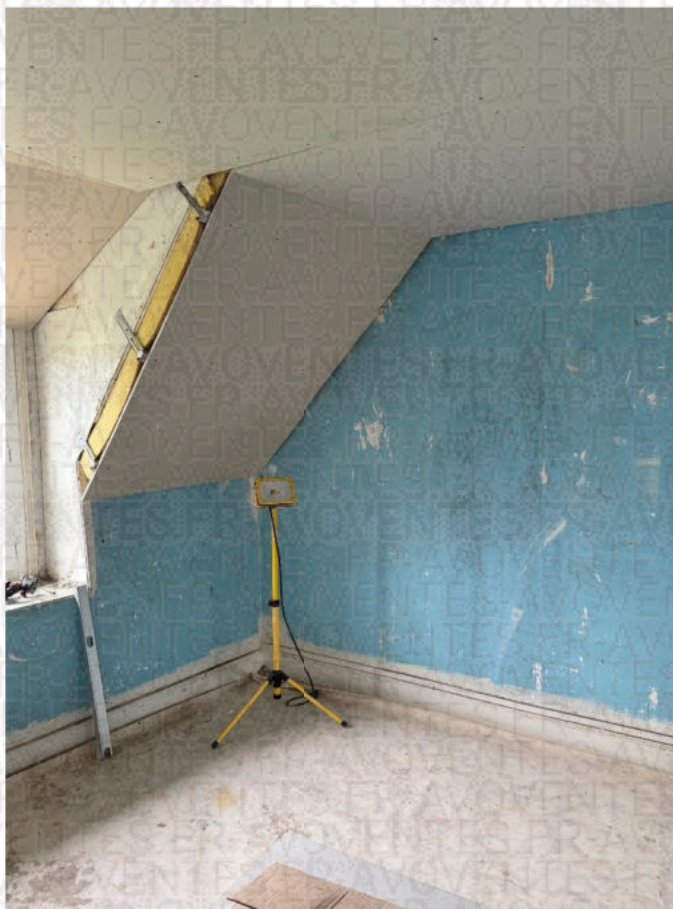
❖ **PIECE COTE GRANGE COTE JARDIN**

Des travaux d'isolation ont débuté dans cette pièce au niveau du plafond et des sous-pentes.

Sol en P.V.C en mauvais état.

Plinthes en bois peintes de couleur blanche en mauvais état.

Murs en plâtre en mauvais état.

Plafond en plaques isolantes en cours d'installation.

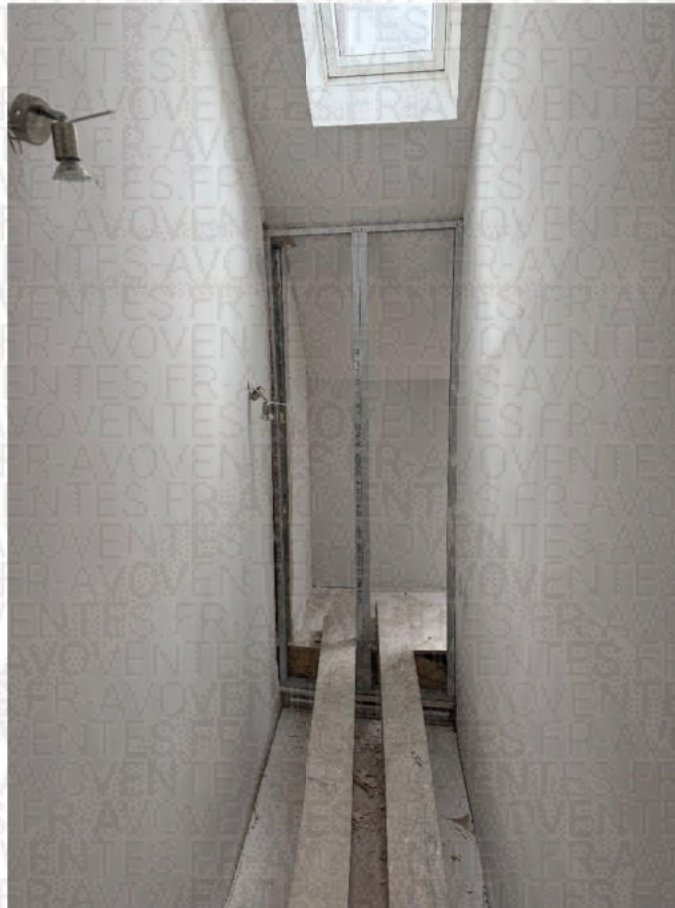
❖ **PIÈCE DESTINÉE A ACCUEILLIR LA FUTURE CAGE D'ESCALIER**

Pièce en cours de rénovation éclairée par une fenêtre de toit.

Le sol devra être percé pour permettre d'accéder à l'étage depuis la pièce servant de chambre à l'heure actuelle au rez-de-chaussée.

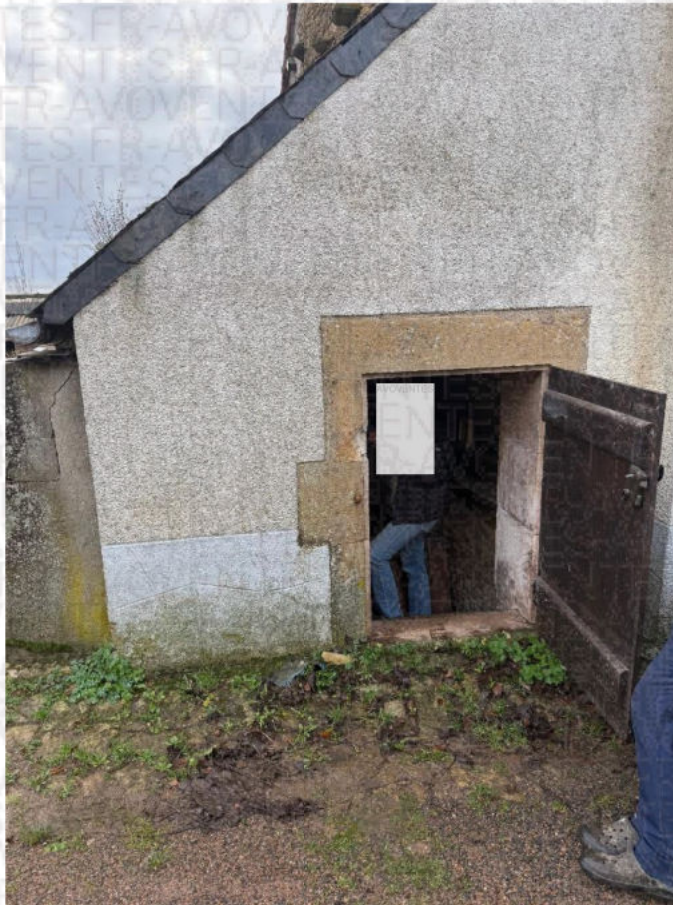
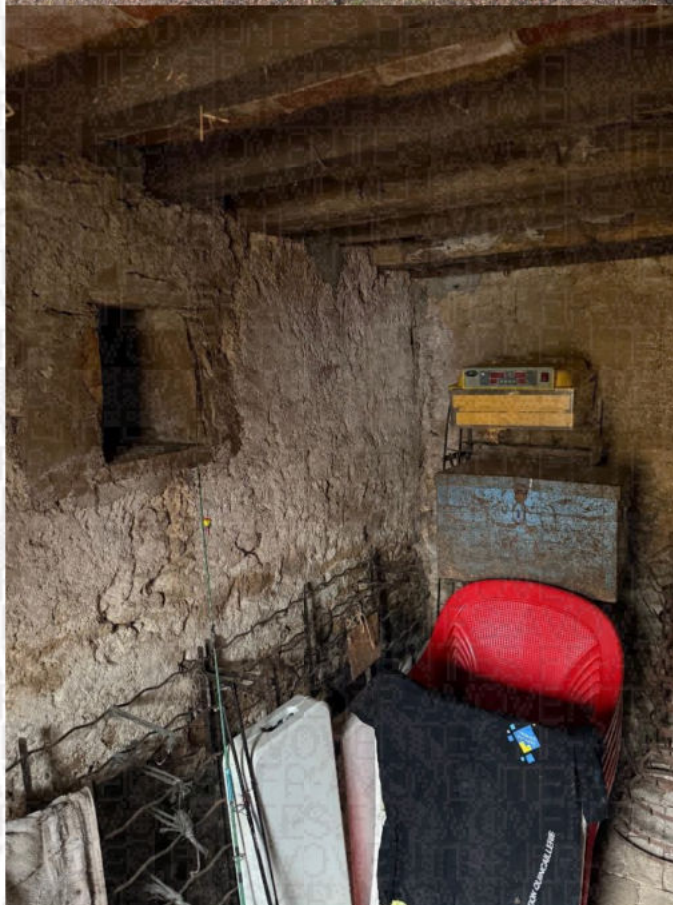
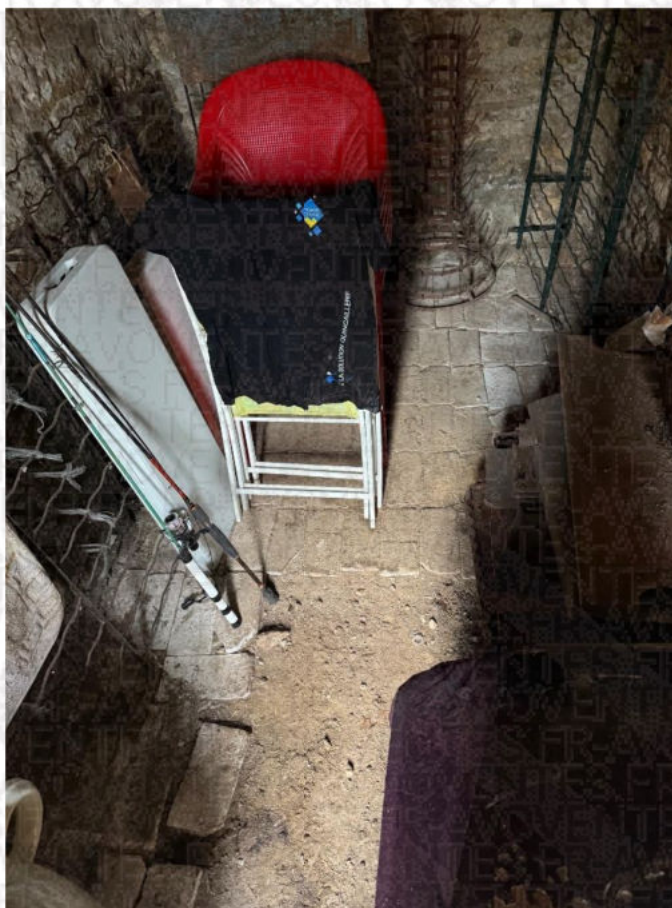
Murs et sols en pierres. Ensemble en état d'usage.

Plafond : solives bois en état d'usage.
