**LE VENDREDI TREIZE MARS
DEUX MILLE VINGT SIX
de 09 heures 25 à 12 heures 30**

11 Place Nicole Neuburger

93140 BONDY

OÙ ÉTANT J'AI PROCÉDÉ AUX CONSTATATIONS SUIVANTES :

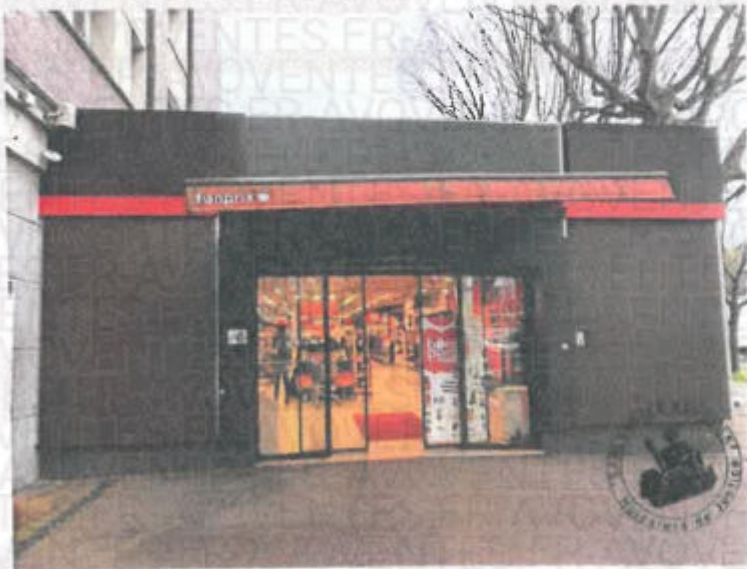
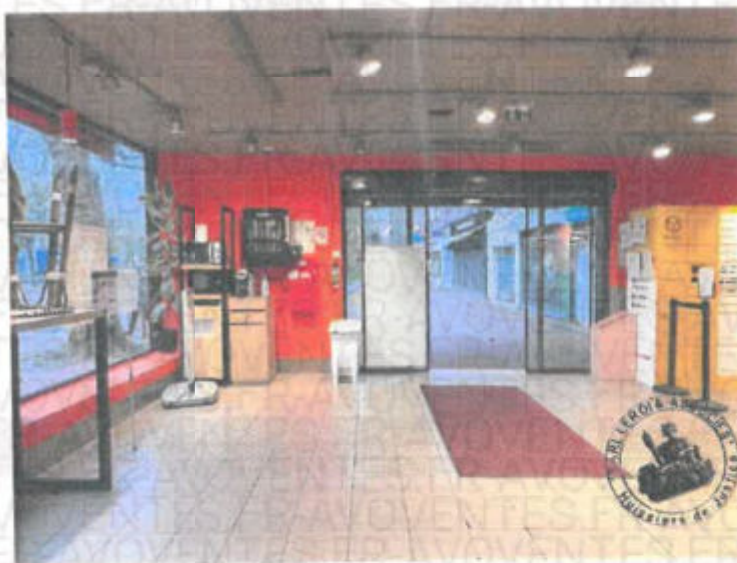
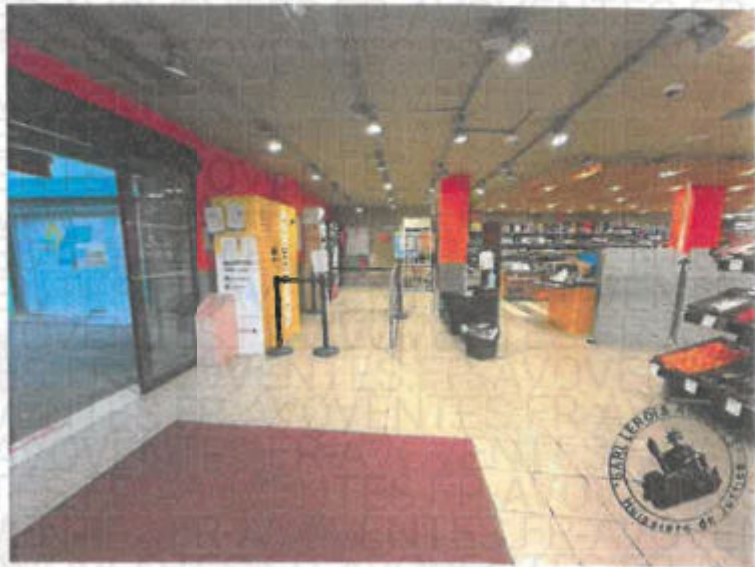
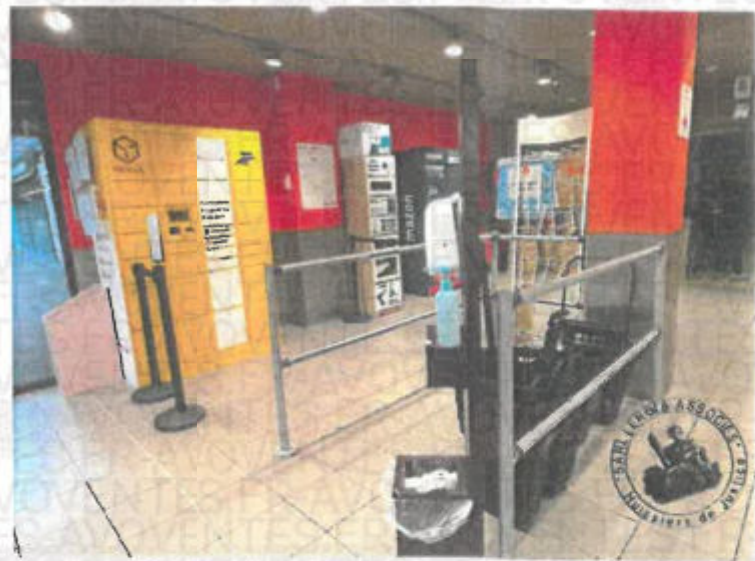
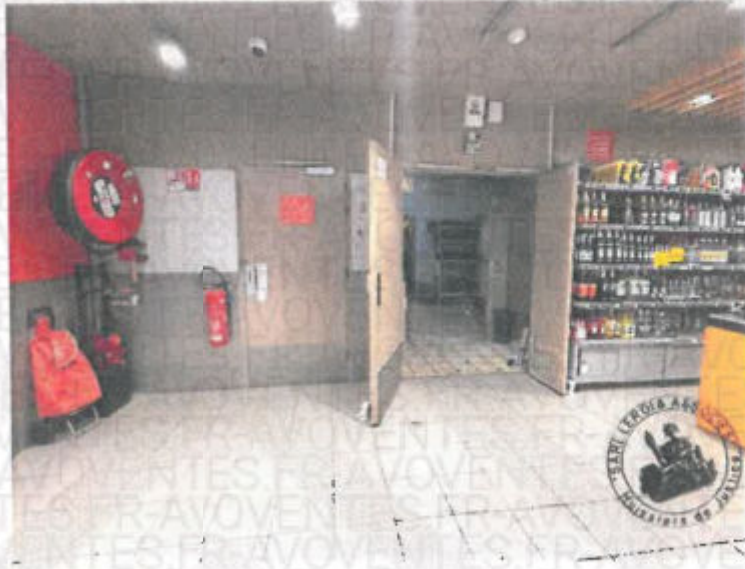
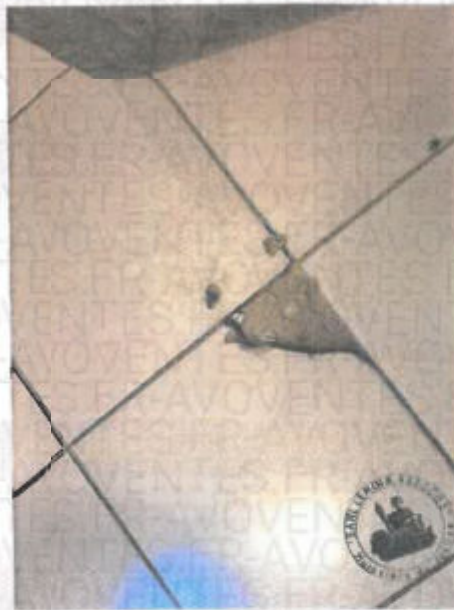
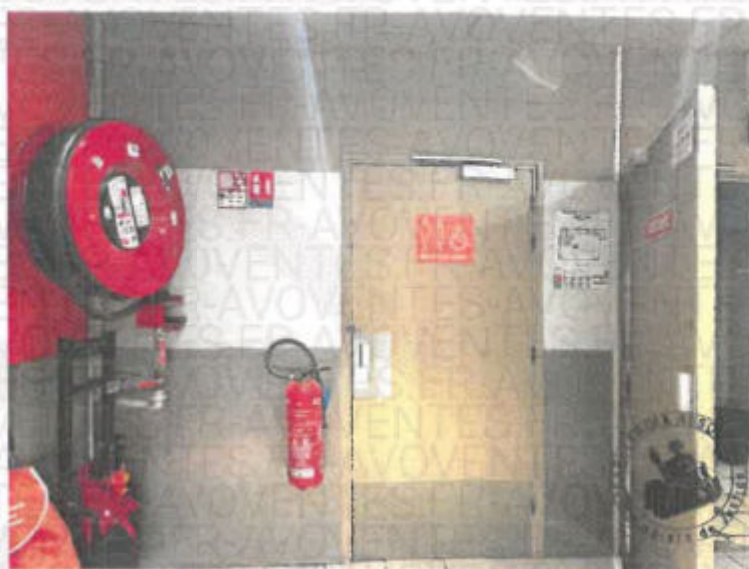
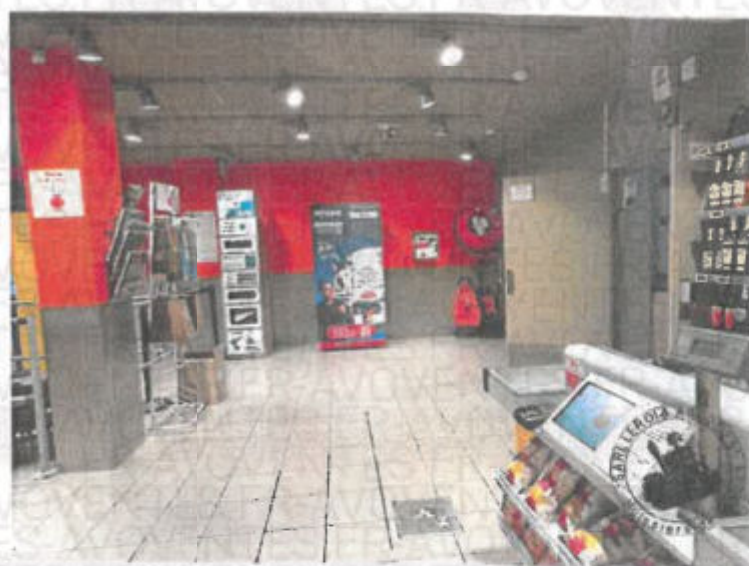
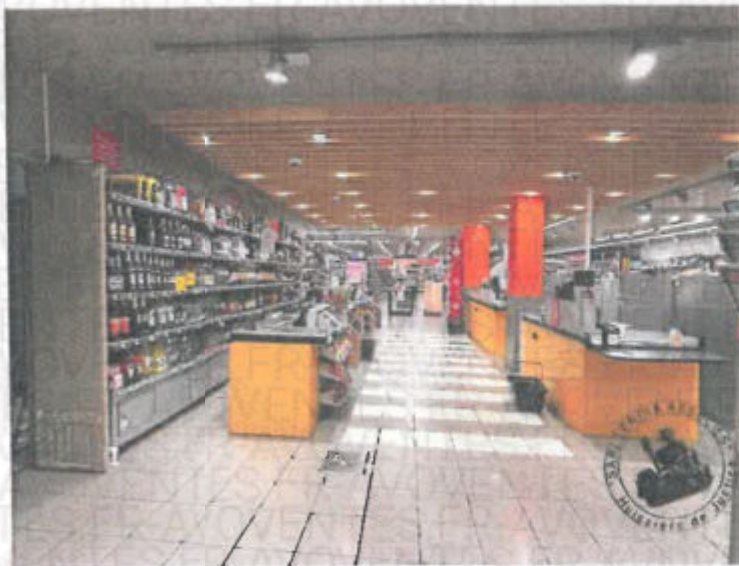
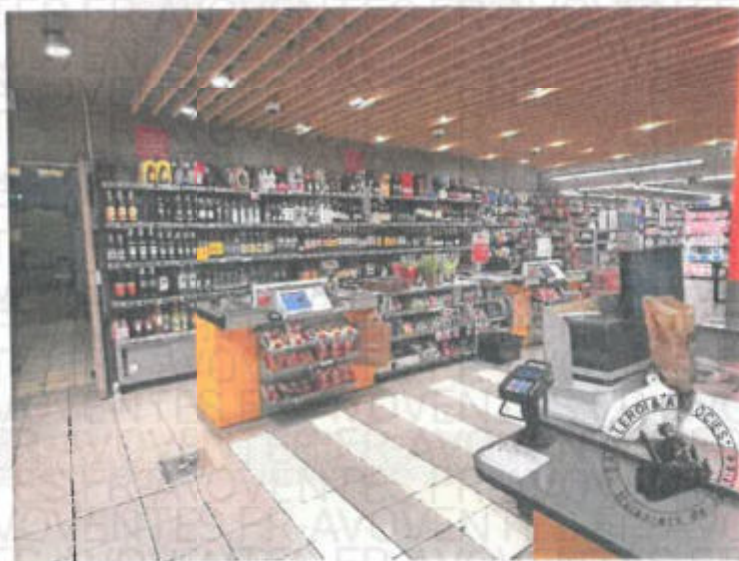
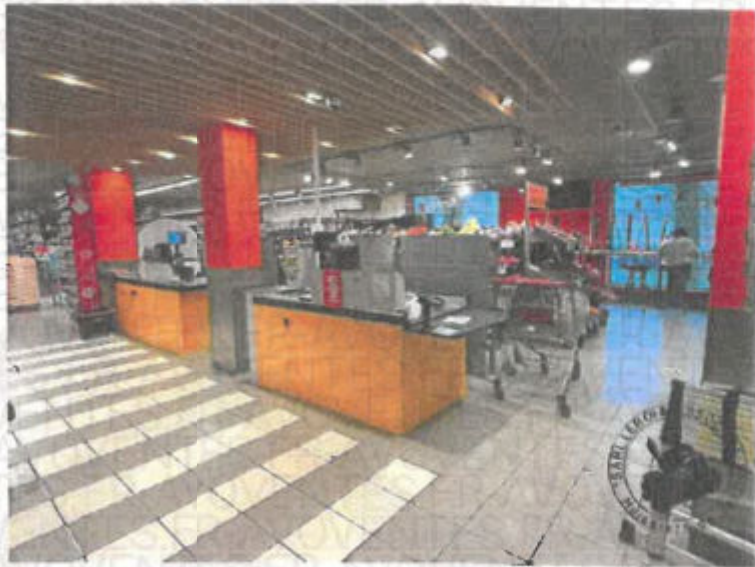
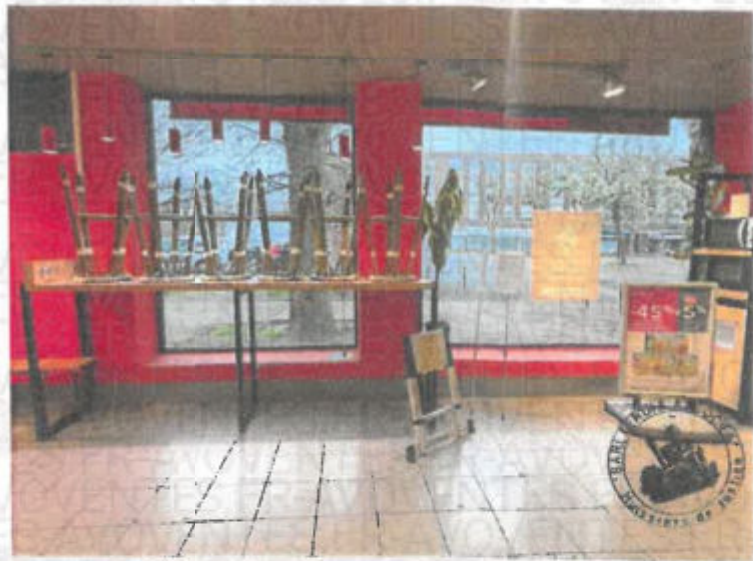
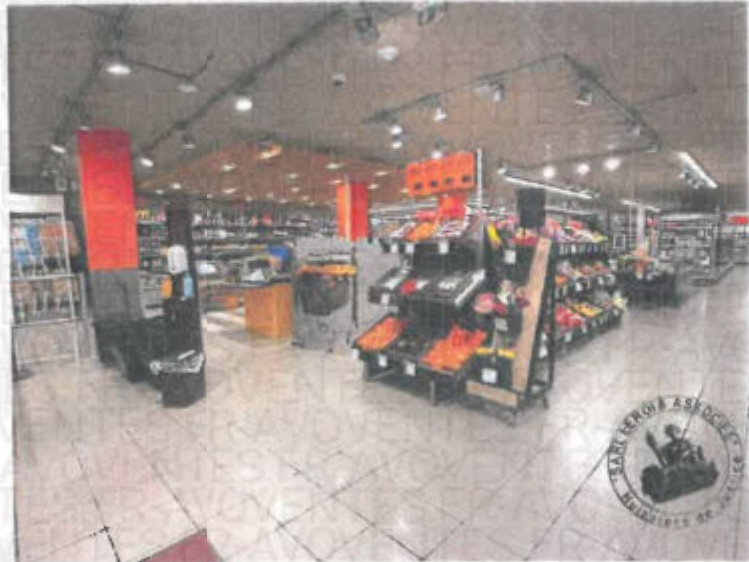
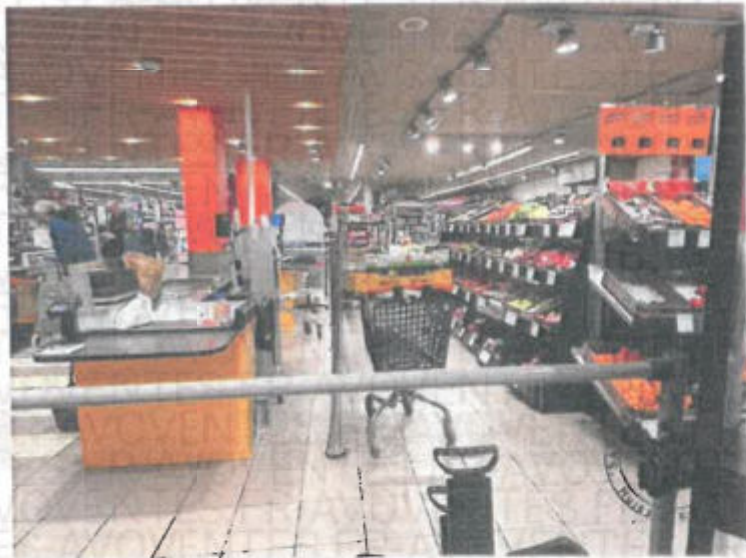
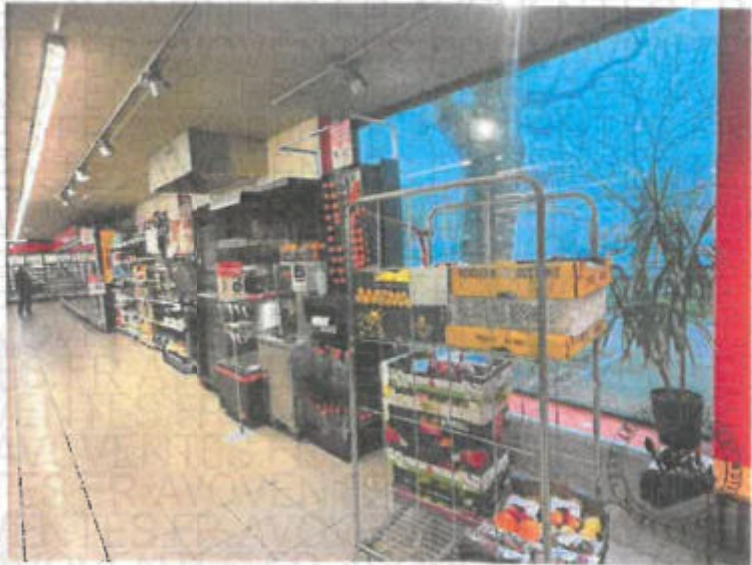
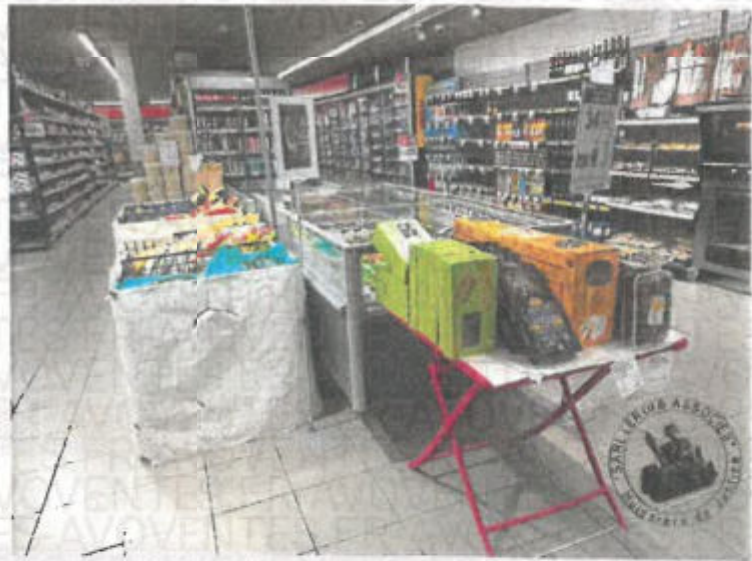
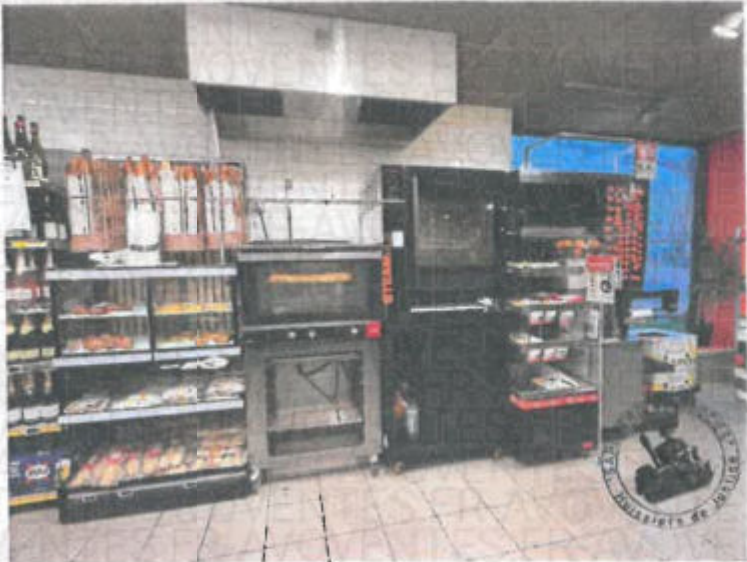
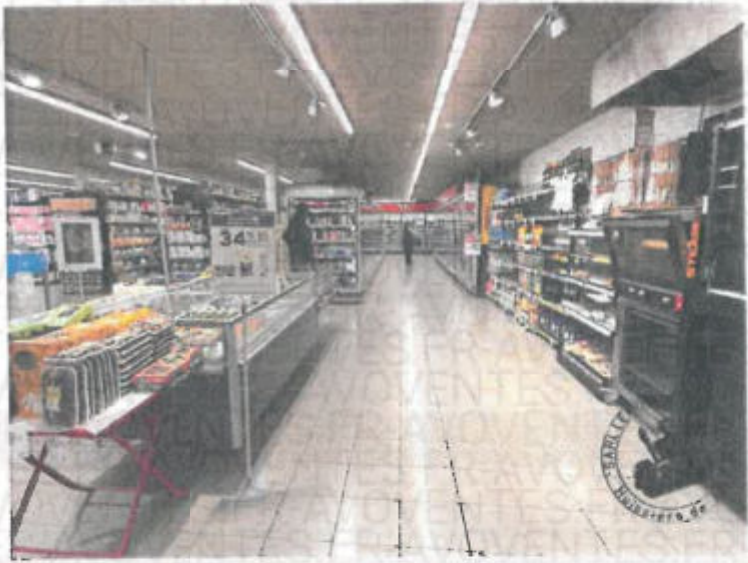
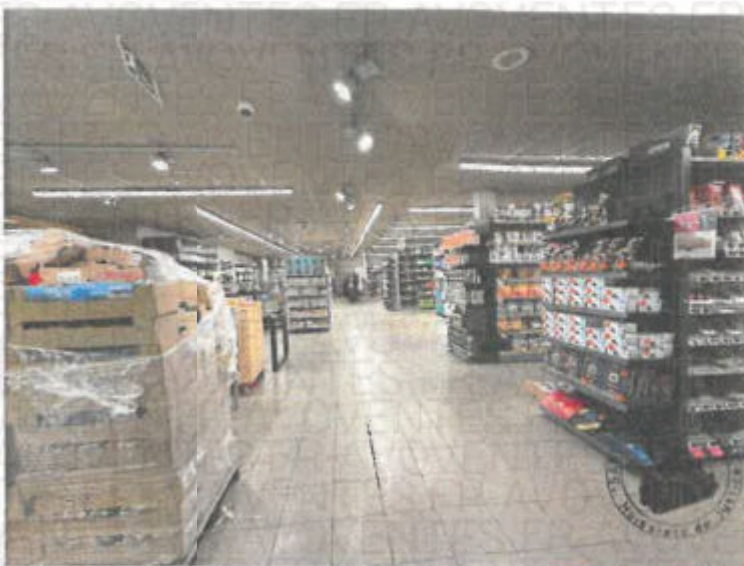
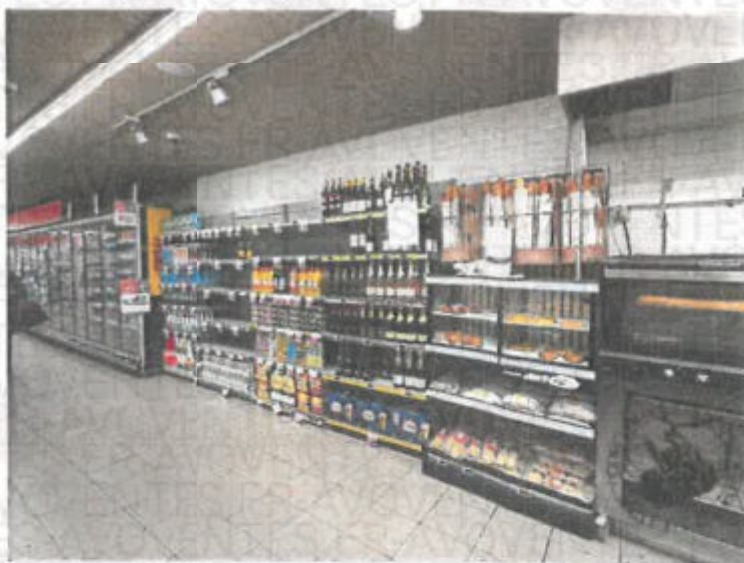
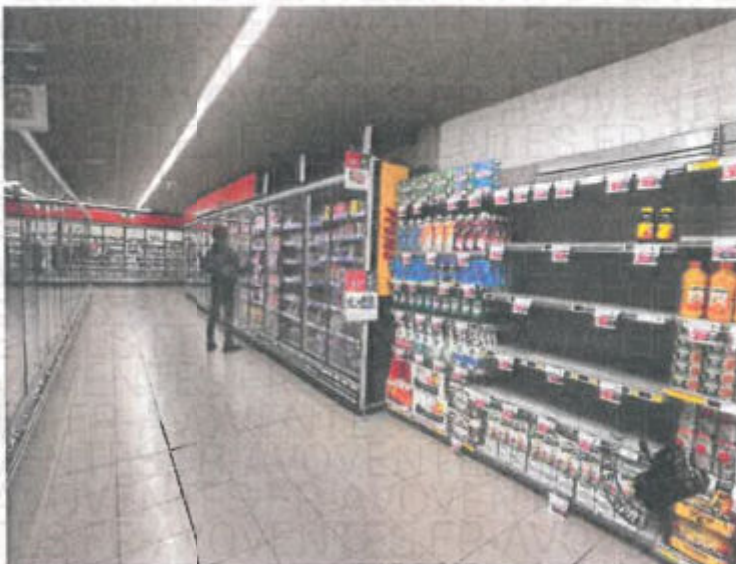
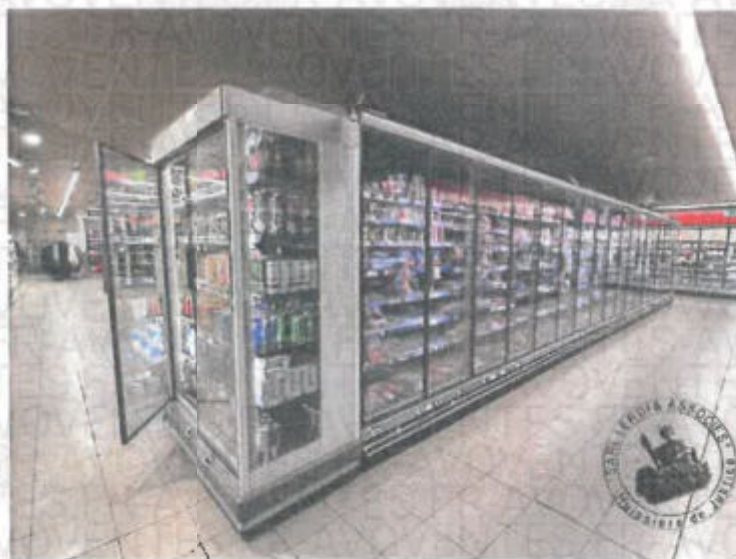
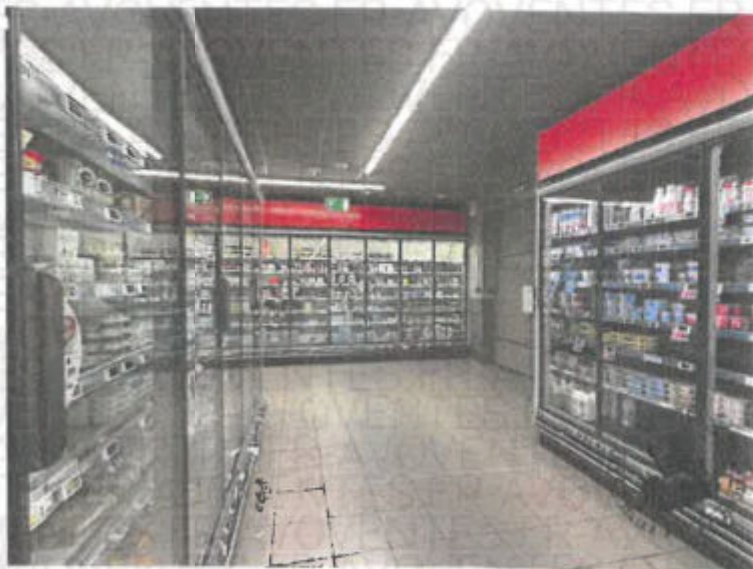
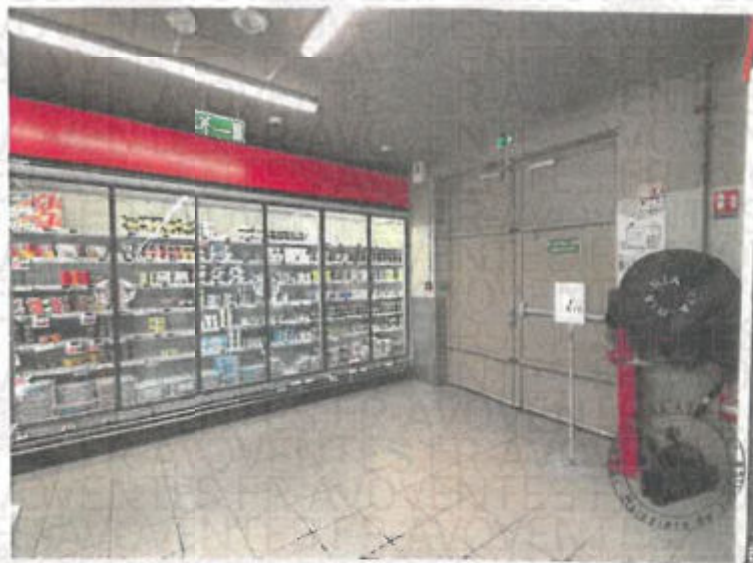
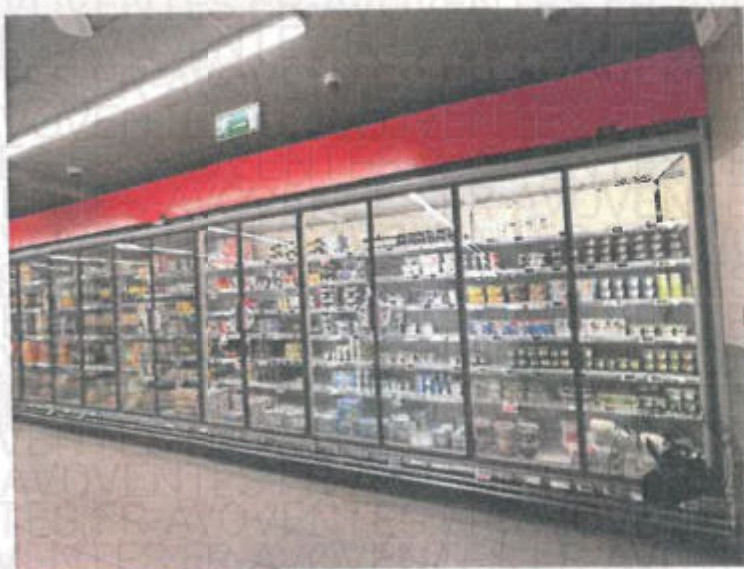
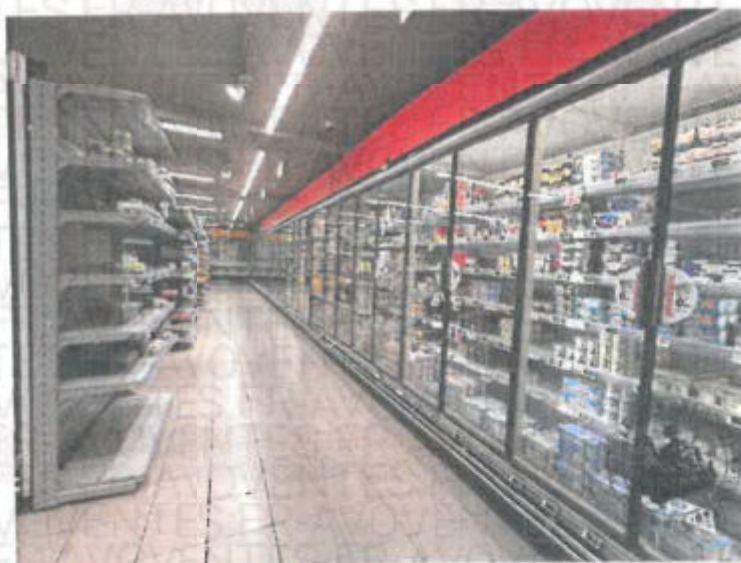
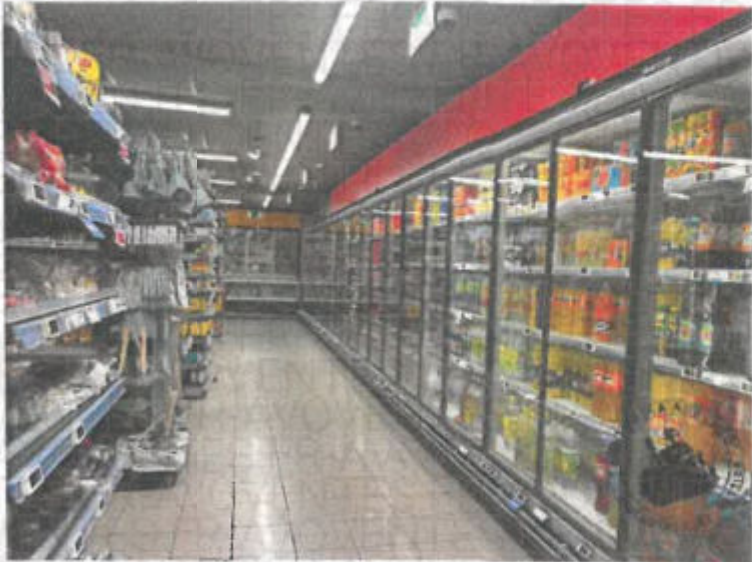
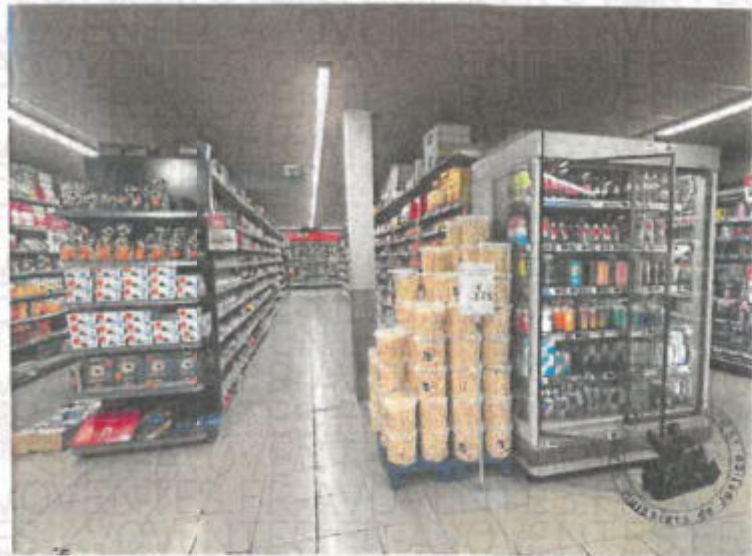
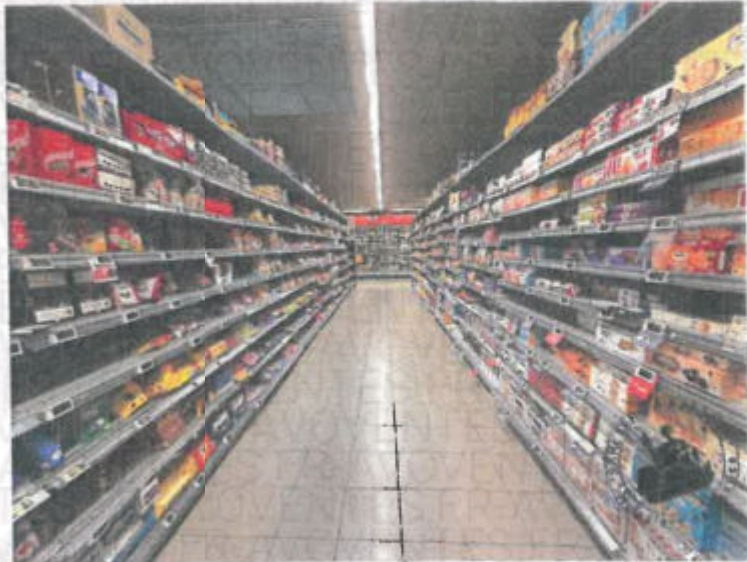
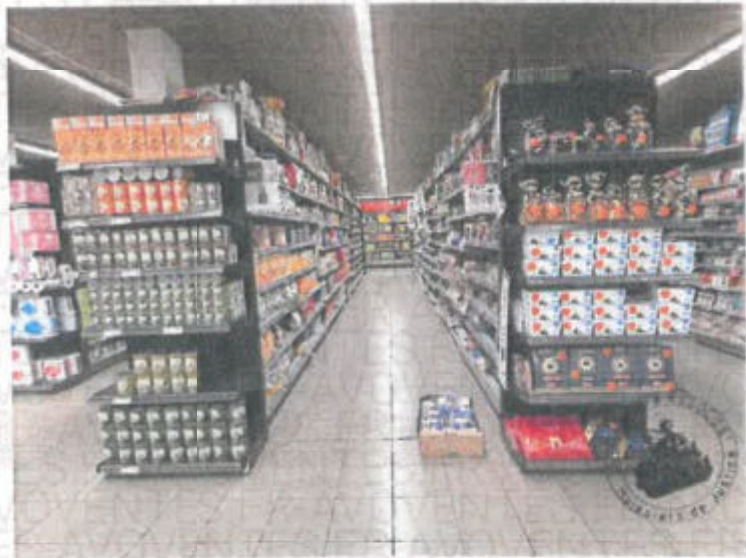
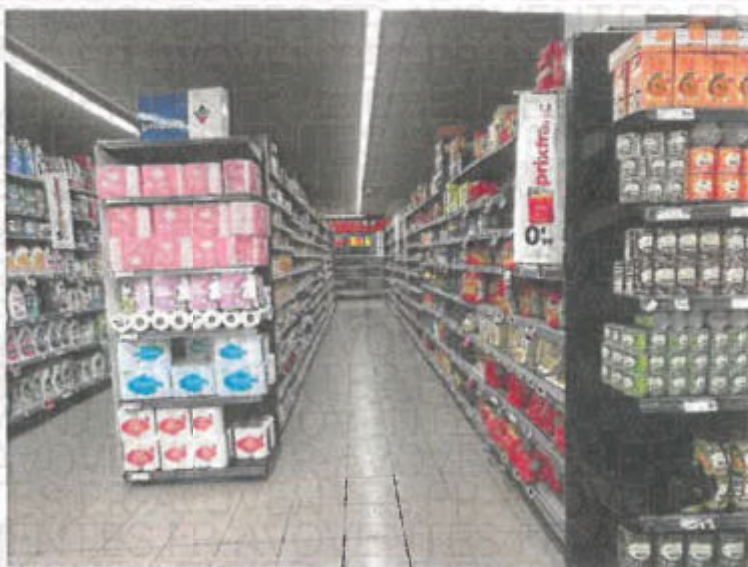
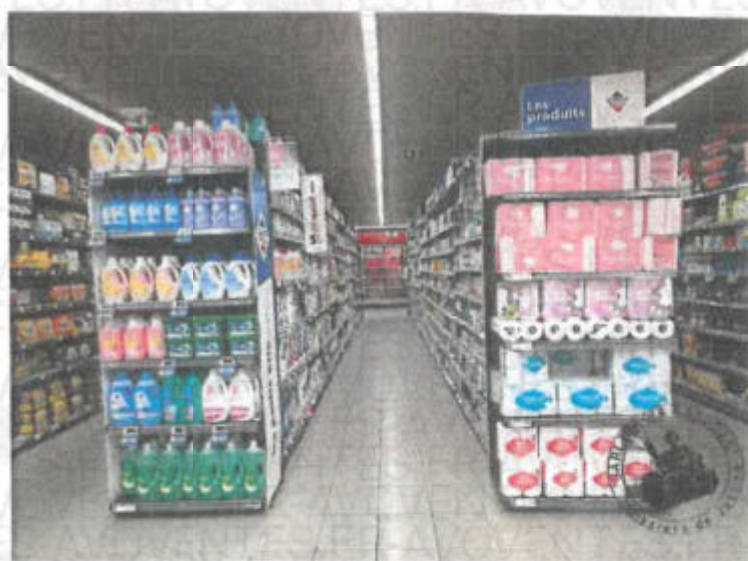
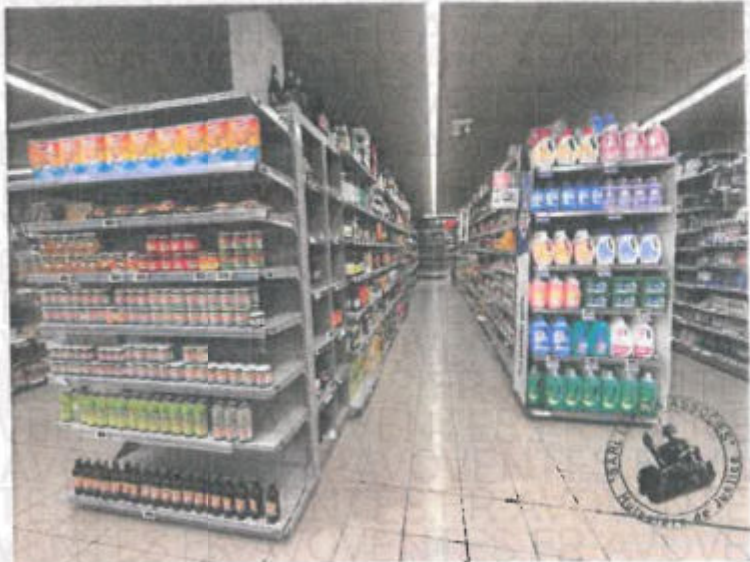
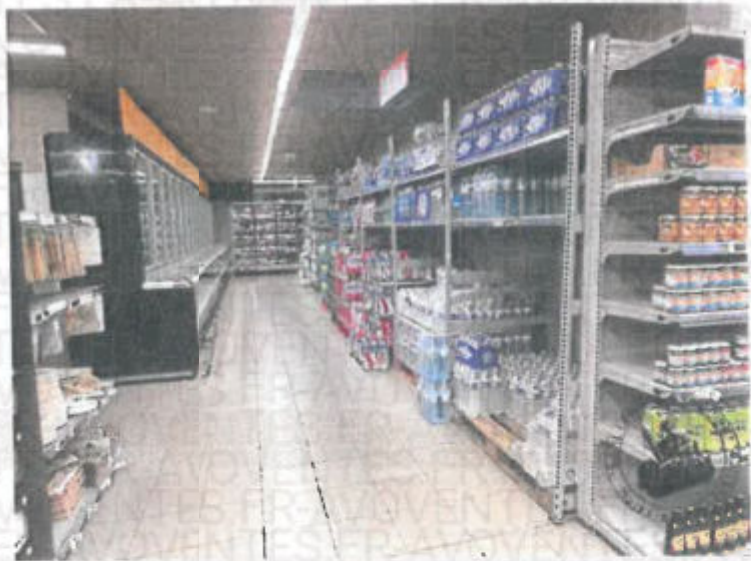
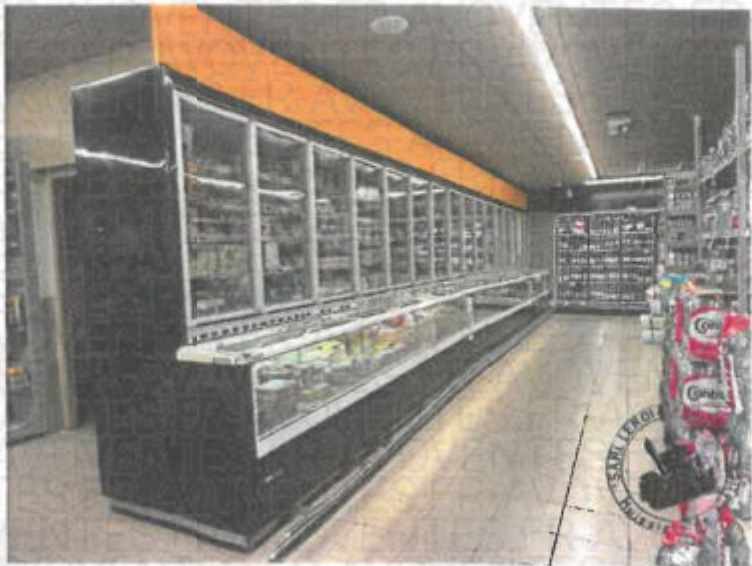
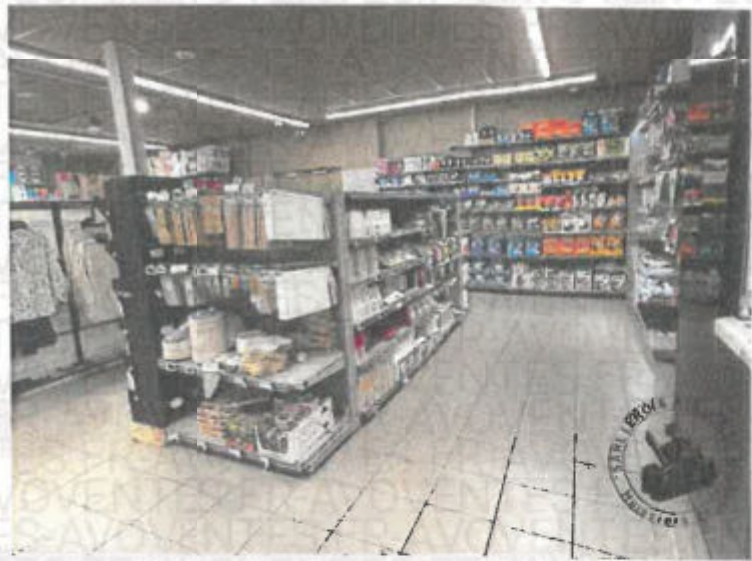
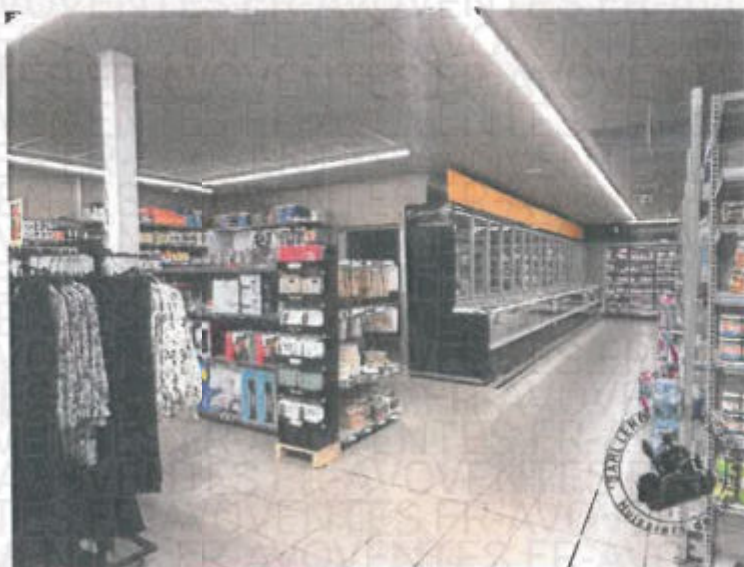
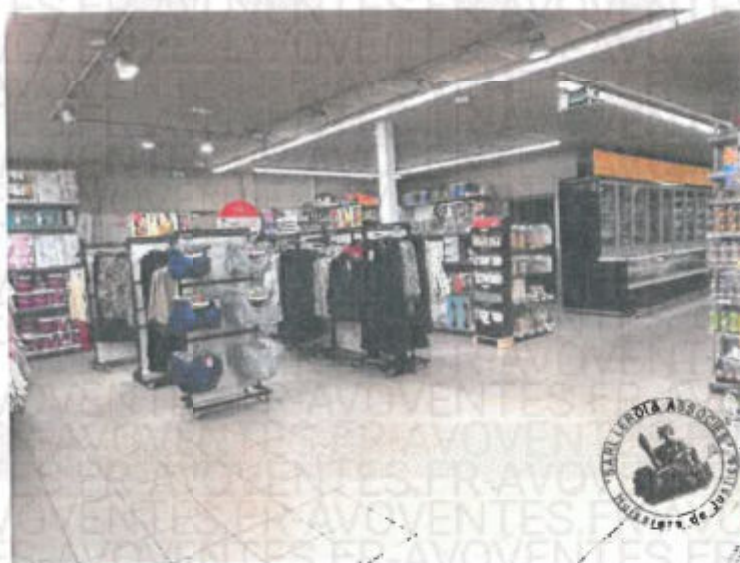
Le sol est recouvert d'un carrelage à l'état d'usage. Un carreau est brisé à proximité des WC de la clientèle.

Je relève la présence de deux portes coupe-feu, faisant office de sortie de secours. La porte située au fond du magasin à proximité du groupe froid, ne s'ouvre pas.

Il est précisé que les toilettes réservées à la clientèle ne sont pas accessibles. Les employés m'indiquent que cela fait des années qu'ils n'y ont pas accès.

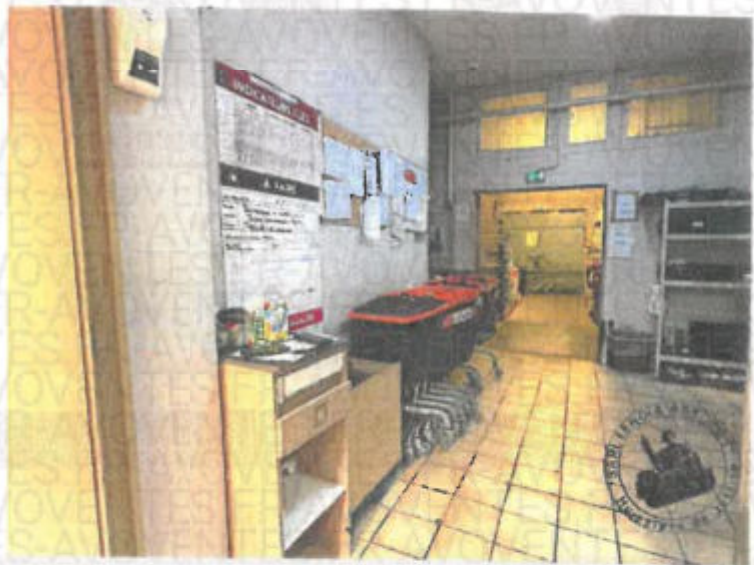
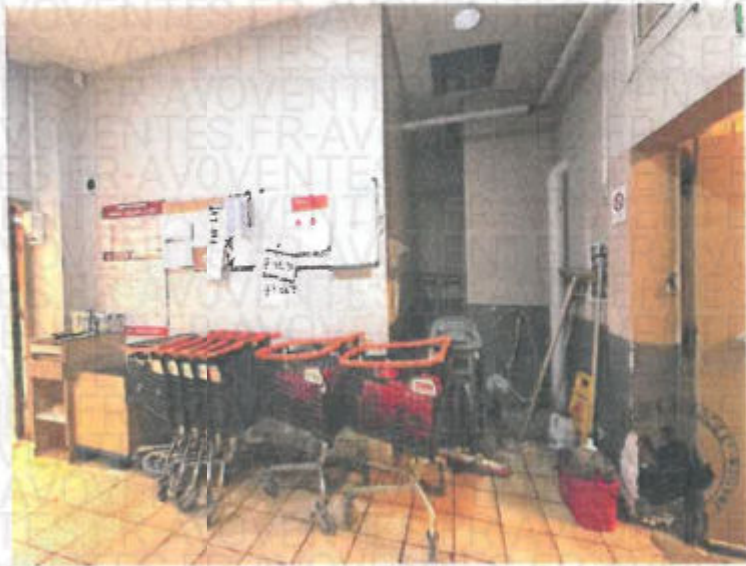
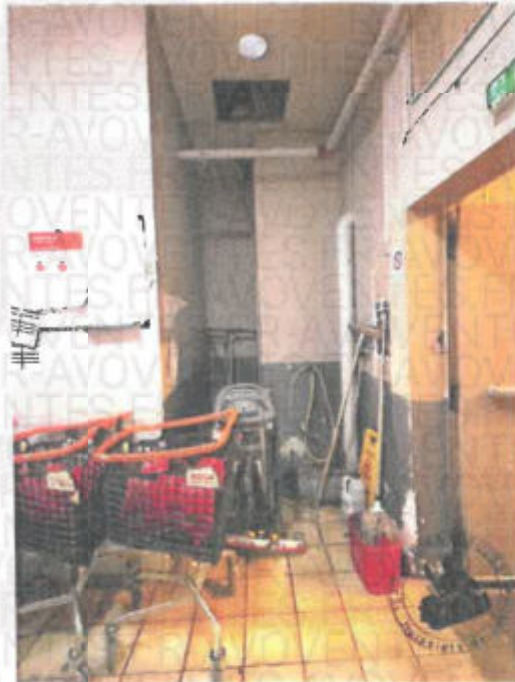
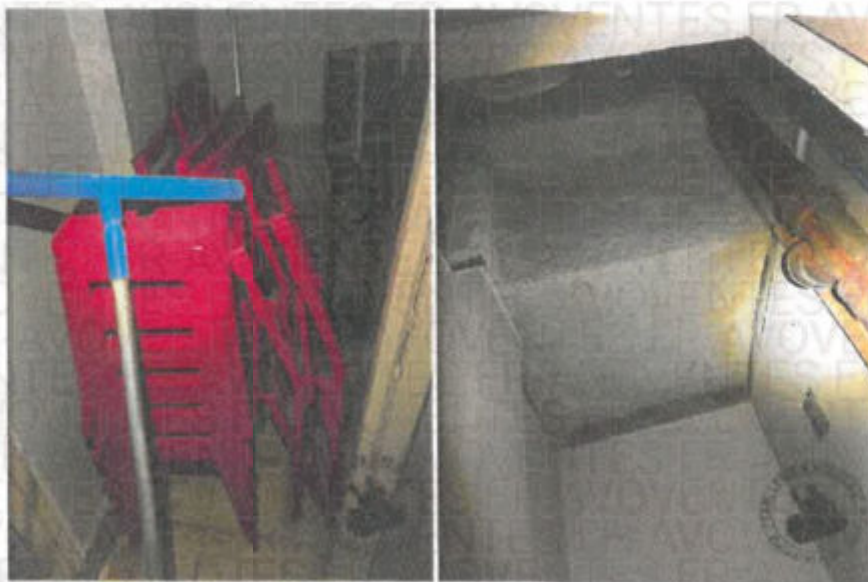
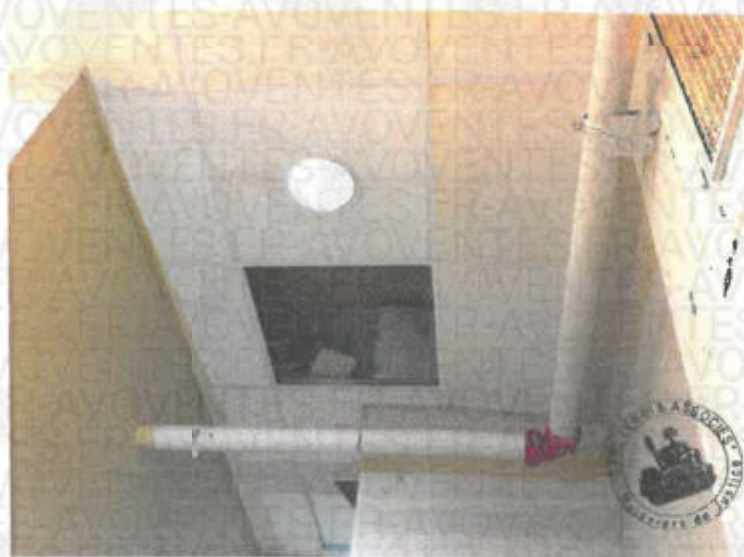
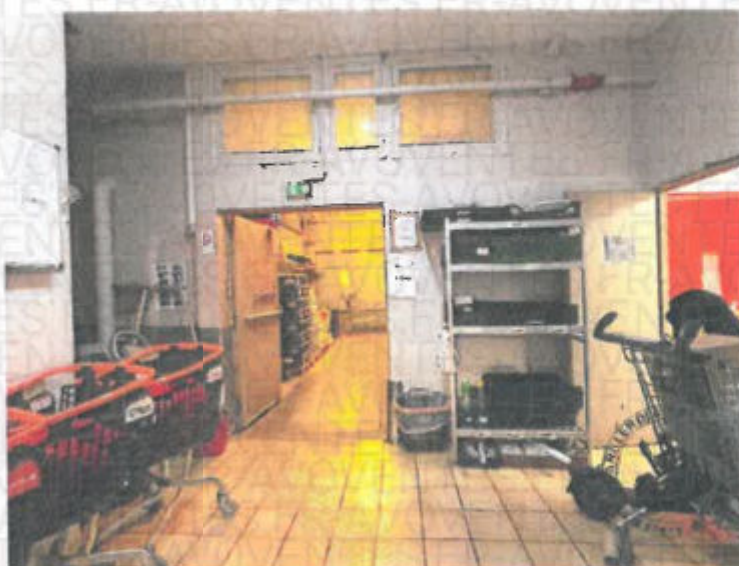
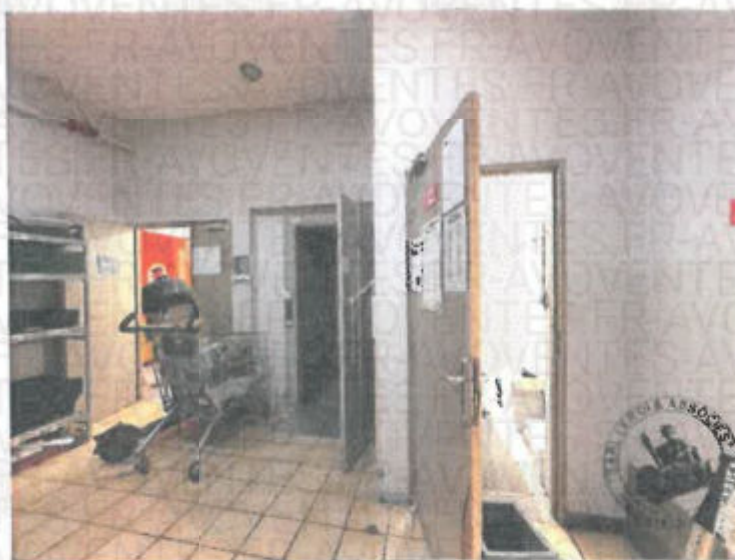
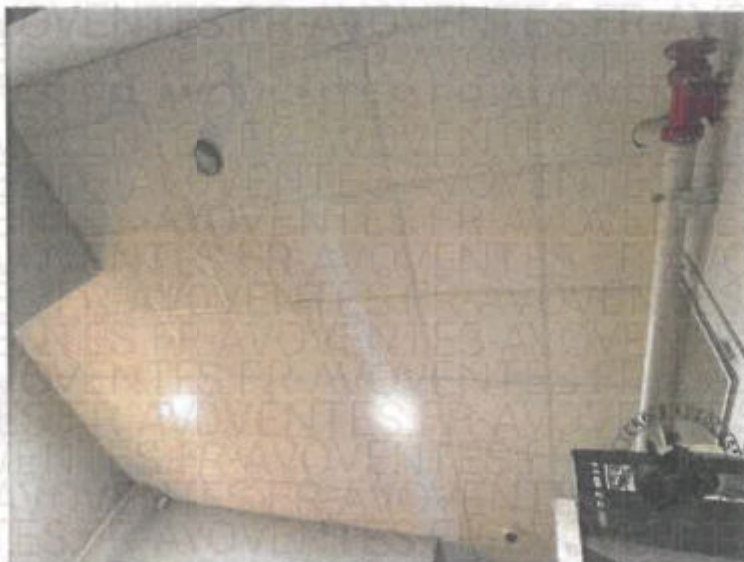
- PIÈCE SANS FONCTION

Le sol est recouvert d'un carrelage à l'état d'usage. Plusieurs carreaux sont brisés.

Les murs sont peints en gris. Des dégradations sont visibles à proximité de la porte menant à la zone de livraison.

Le faux plafond est composé de dalles. Celles-ci présentent des traces noires et d'anciennes traces d'infiltrations. Une dalle est manquante au fond à gauche de la pièce.

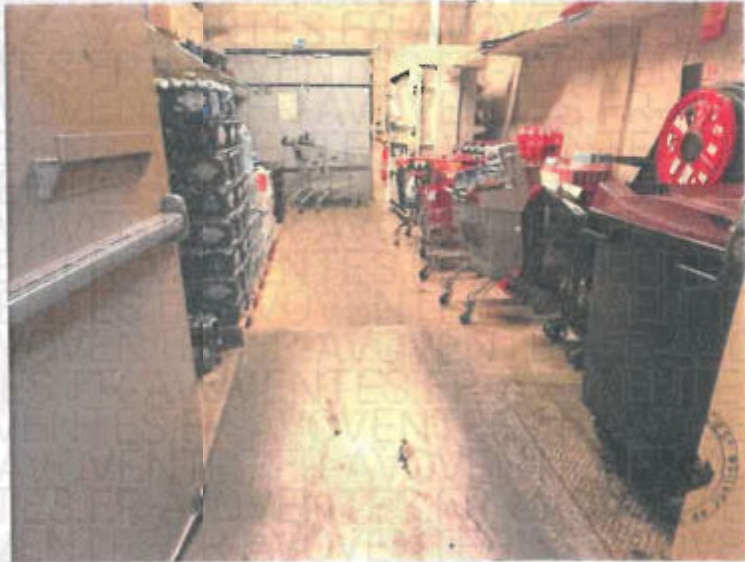
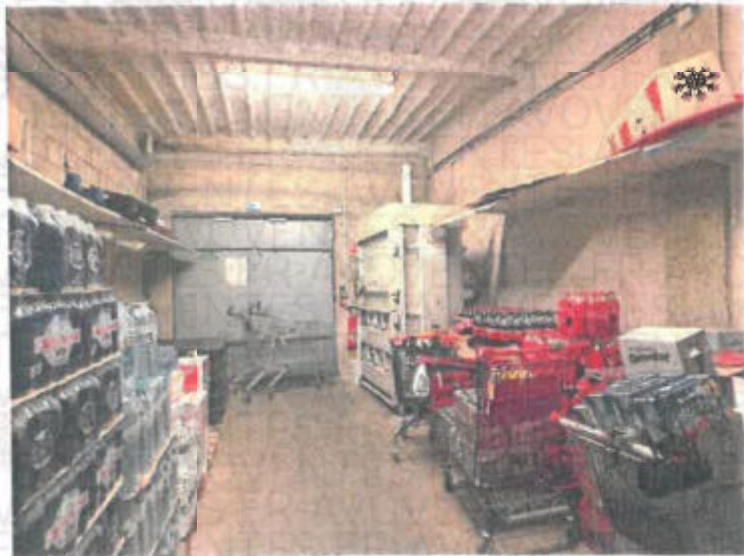
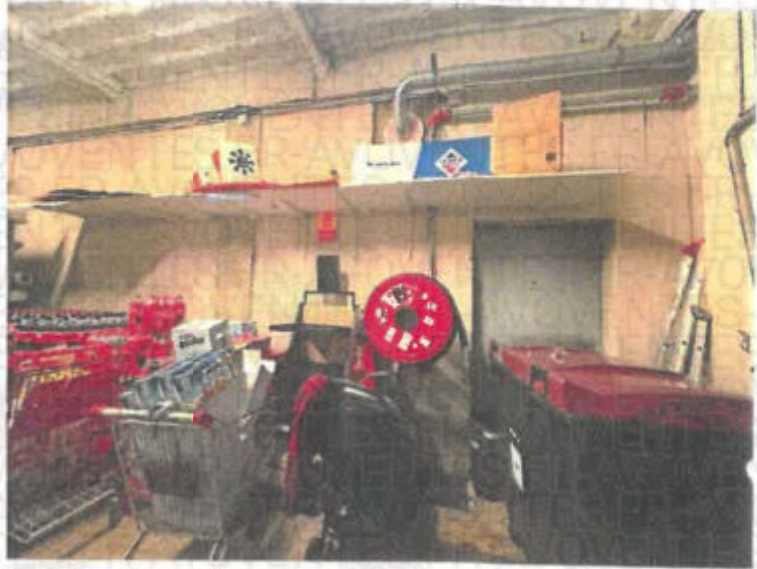
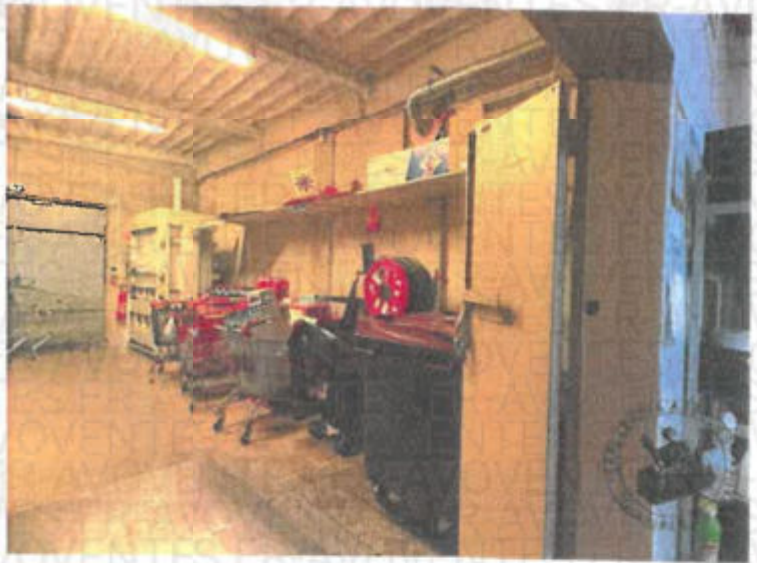
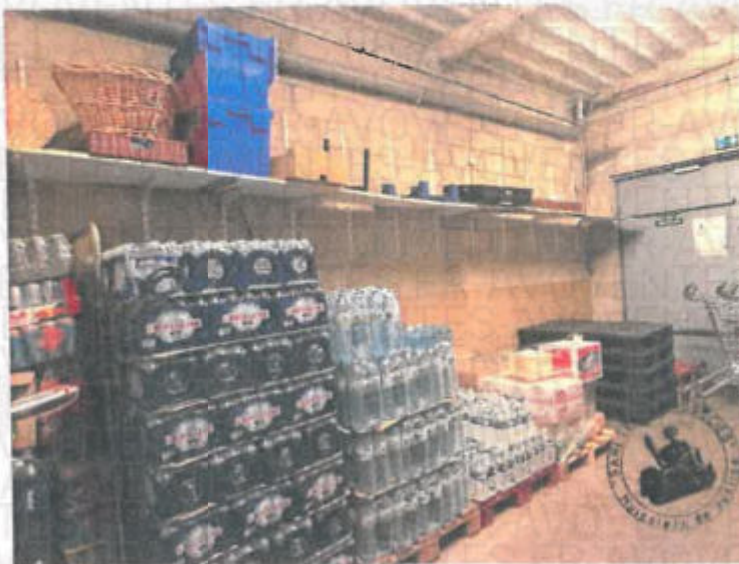
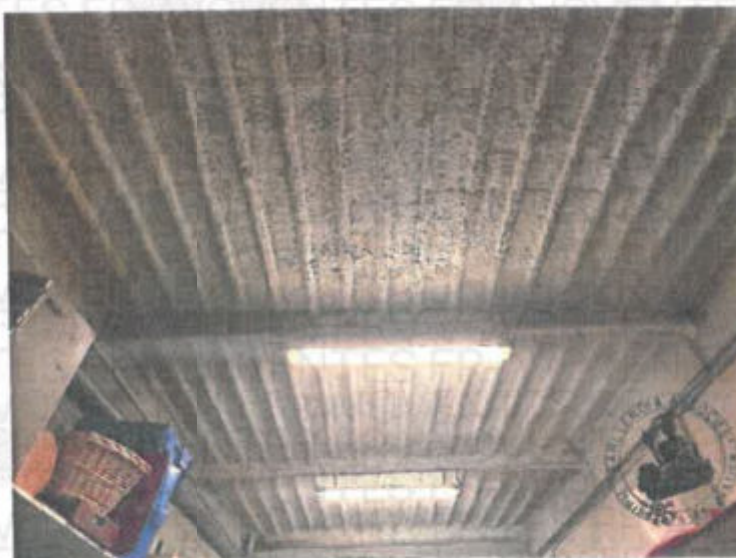
ZONE DE RECEPTION DES MARCHANDISES / ZONE DE STOCKAGE

Le sol n'est pas nettoyé.
