**LE VENDREDI TREIZE MARS
DEUX MILLE VINGT SIX
de 09 heures 25 à 12 heures 30**

11 Place Nicole Neuburger

93140 BONDY

OÙ ÉTANT J'AI PROCÉDÉ AUX CONSTATATIONS SUIVANTES :

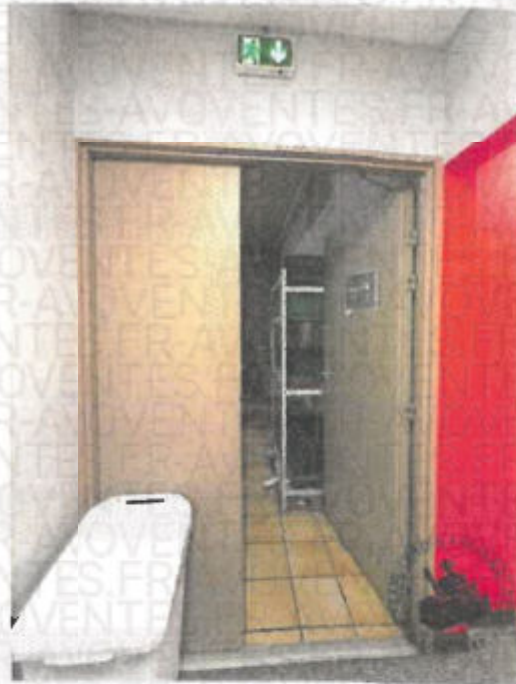
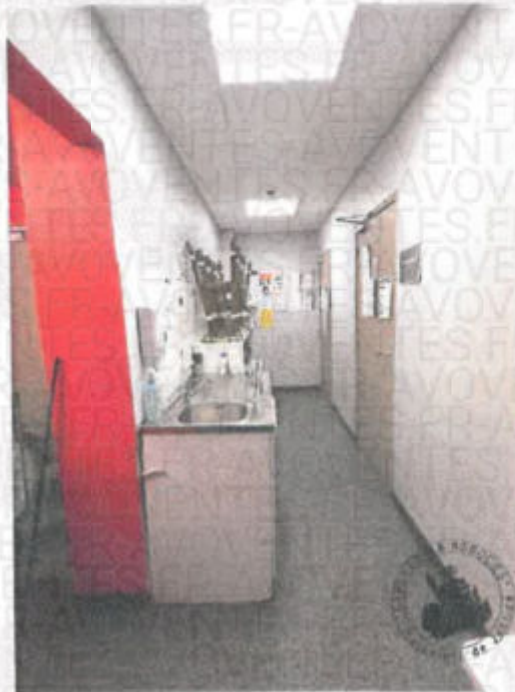
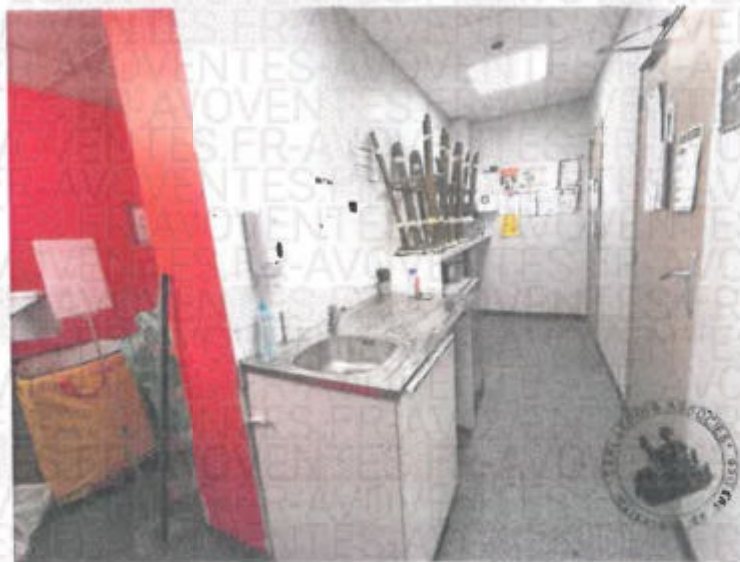
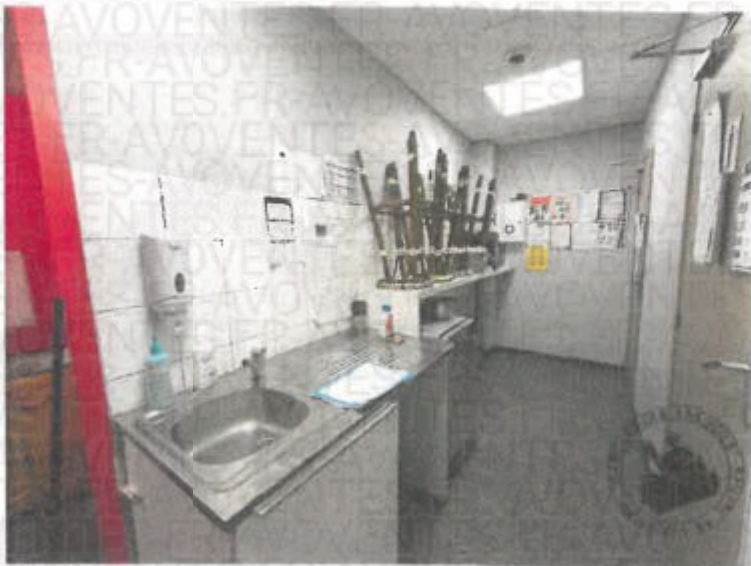
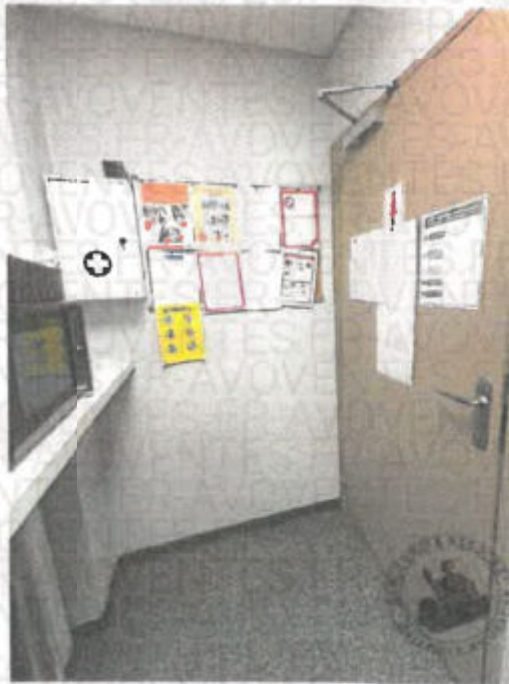
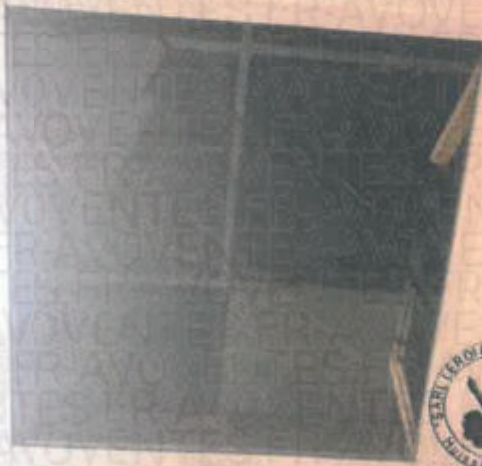
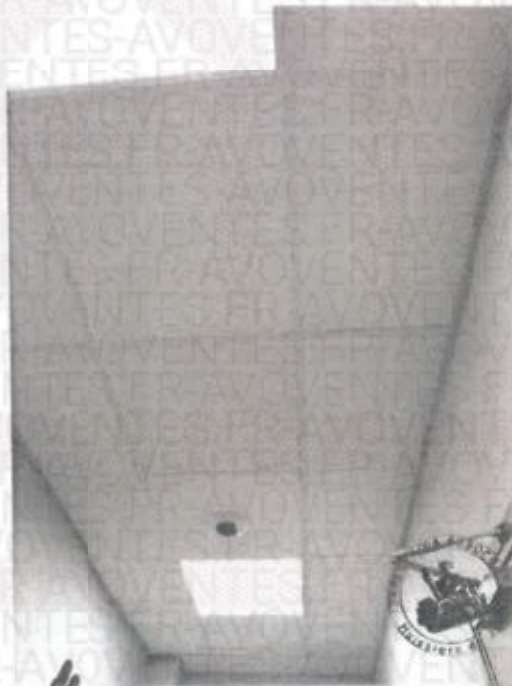
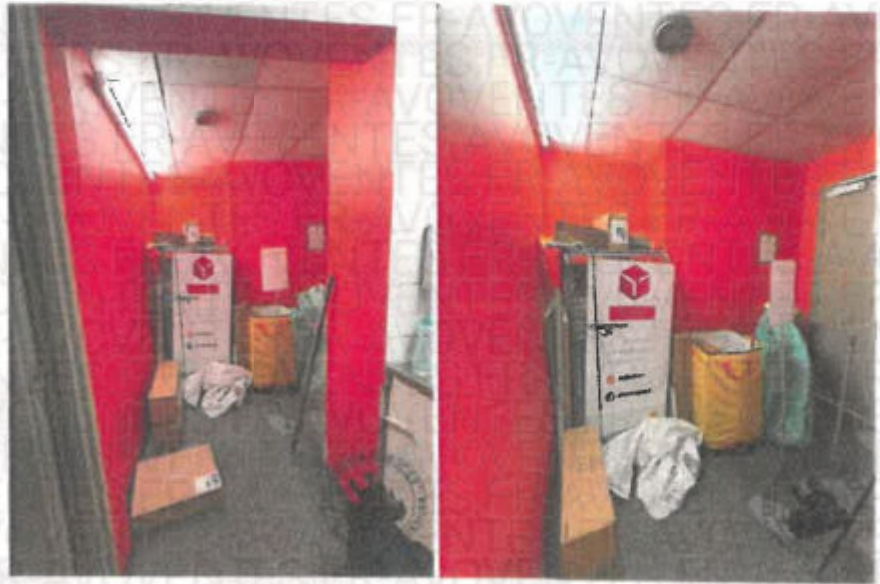
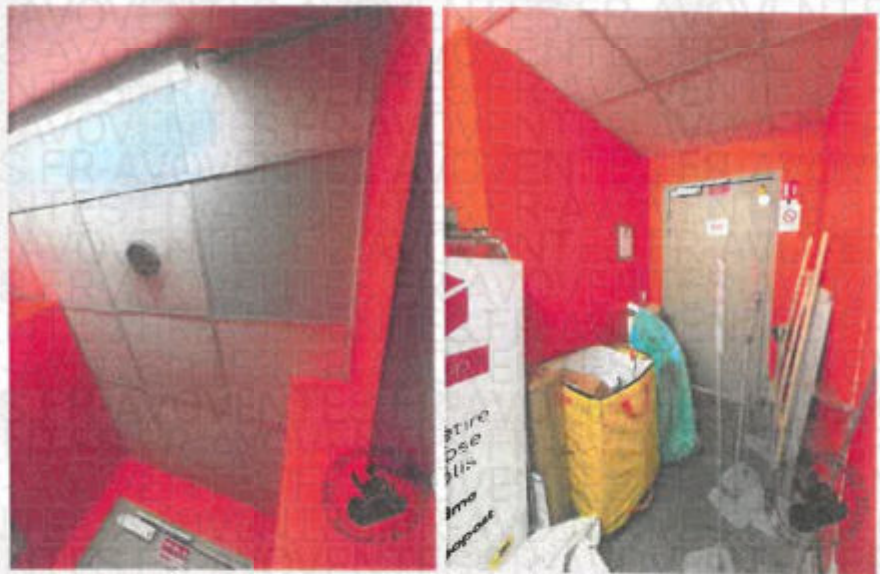
- ESPACE COMMUNALIÉ

Les murs sont peints en gris, blanc et orange. Des dégradations sont visibles près de l'évier. Présence de traces sur les murs.

Le faux plafond est composé de dalles. Une dalle est manquante au-dessus de la porte d'entrée.

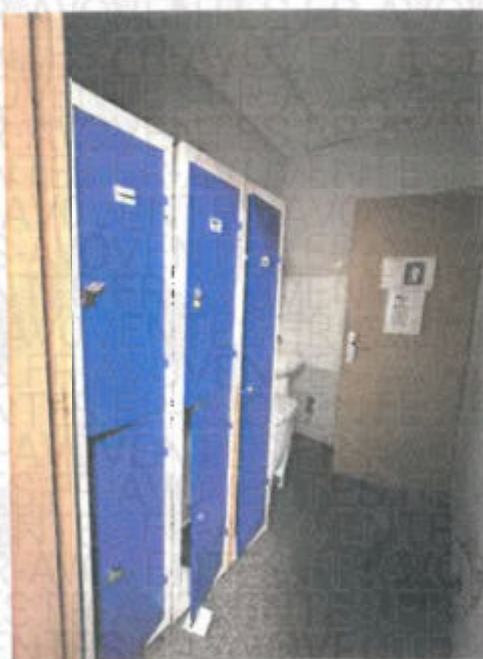
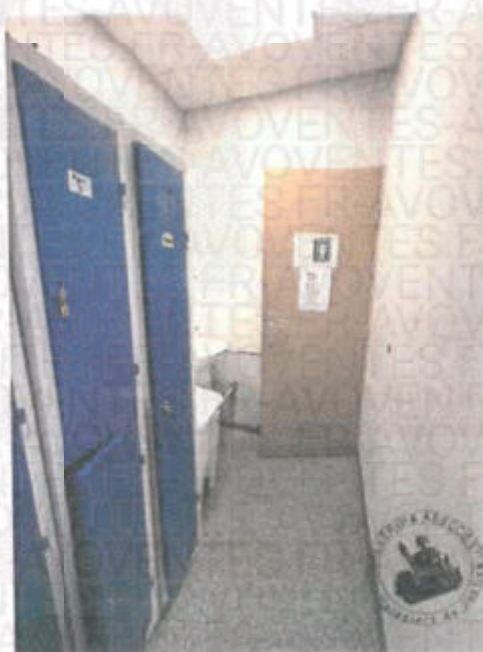
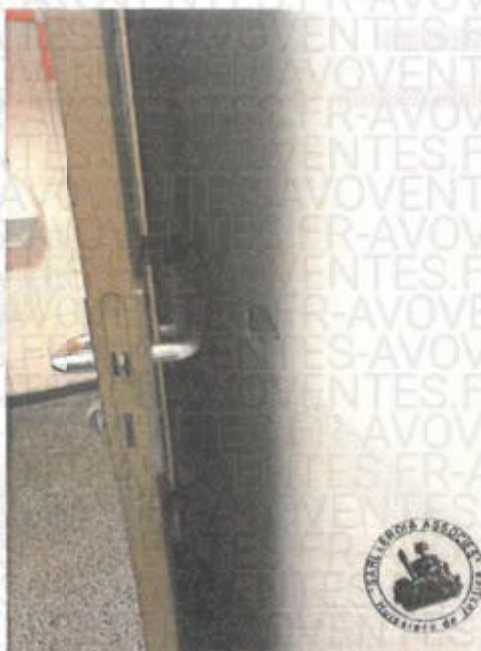
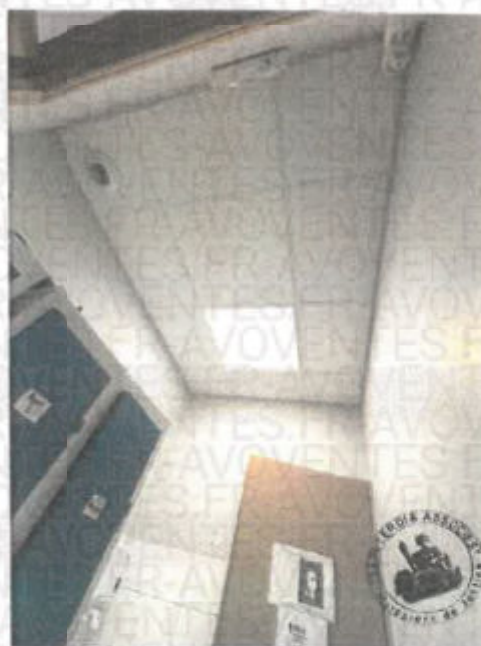
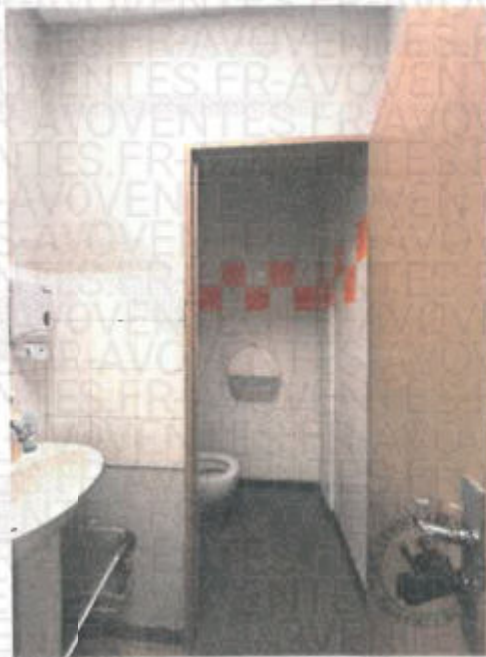
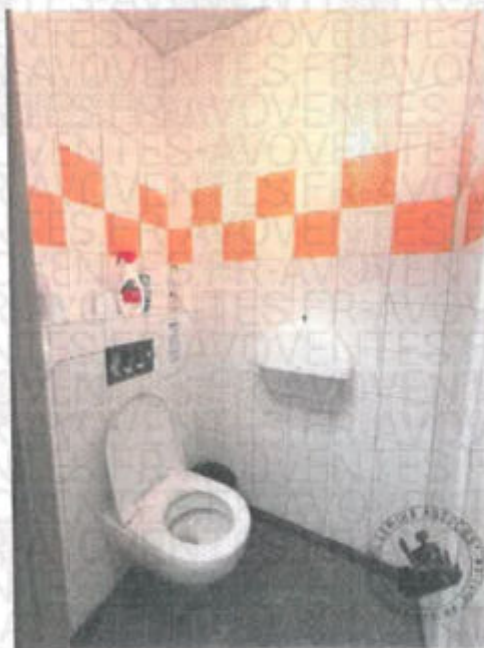
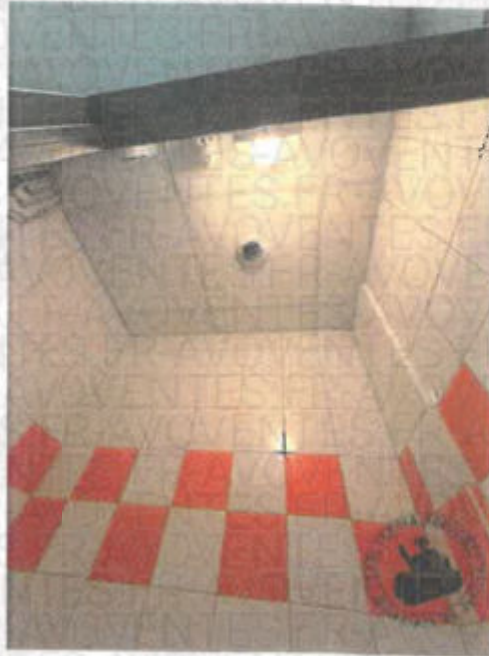
- VESTIAIRE HOMMES

Les murs sont peints en gris. Un trou dans le mur est visible derrière la porte des WC.

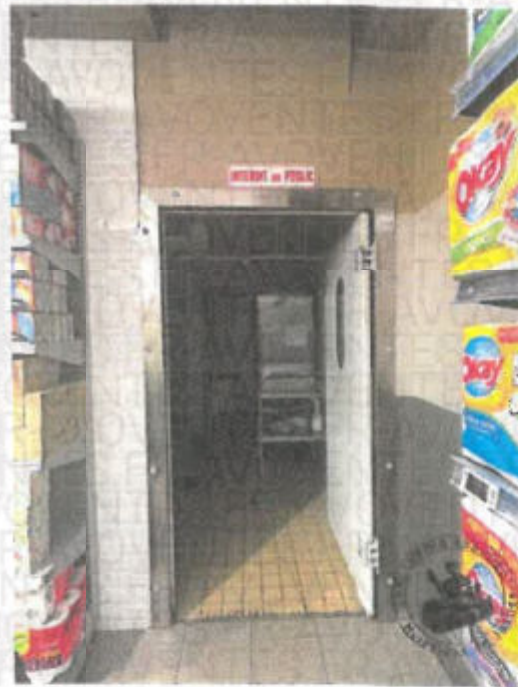
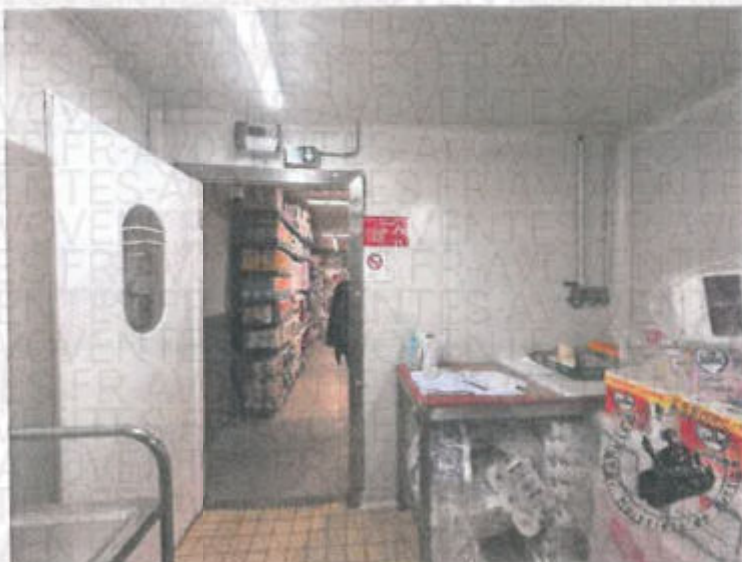
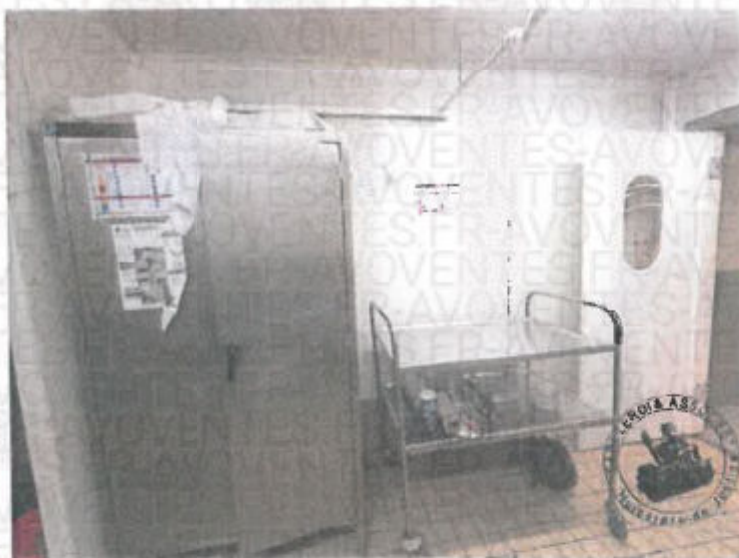
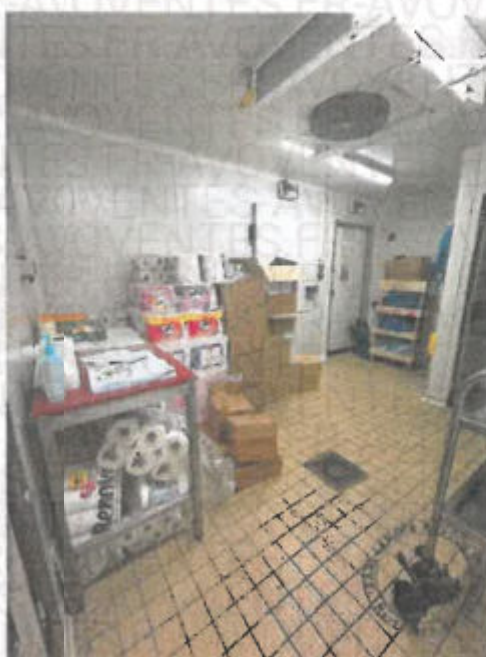
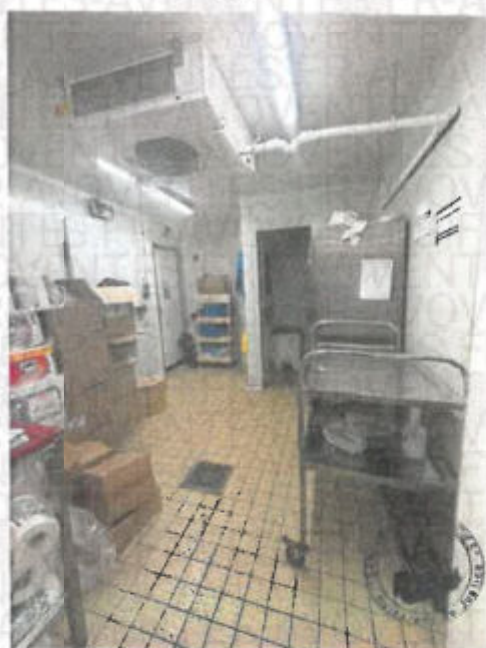
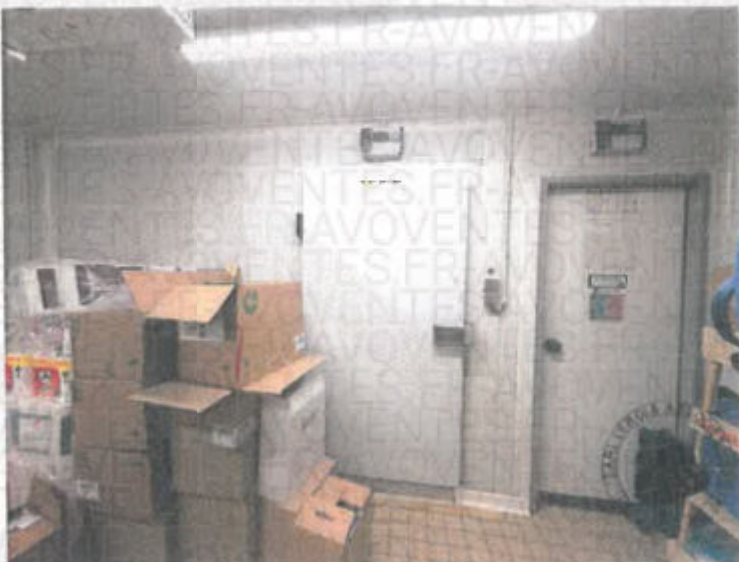
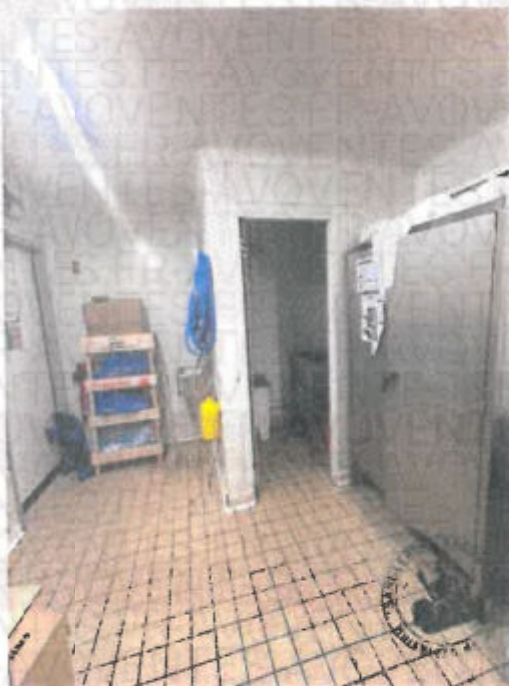
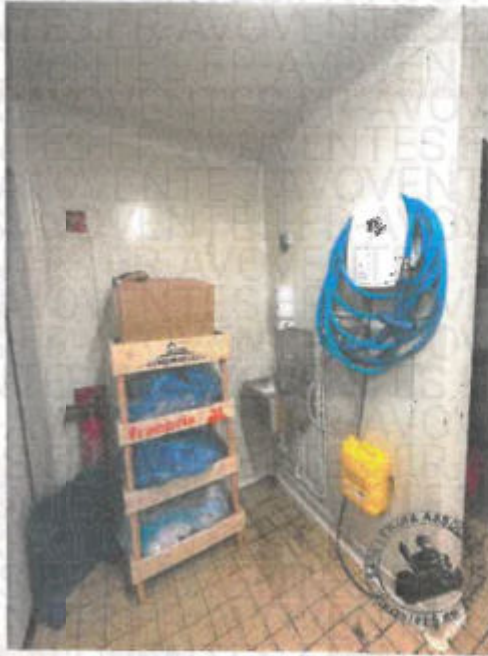
Au fond du magasin à droite se trouve une porte battante menant au laboratoire boulangerie et aux chambres froides.

La porte d'accès est en bon état

Le sol est recouvert d'un carrelage antidérapant en bon état.

Les murs et plafond sont recouverts de panneaux isolants en bon état.

L'éclairage de la pièce est assuré par des néons fonctionnels.

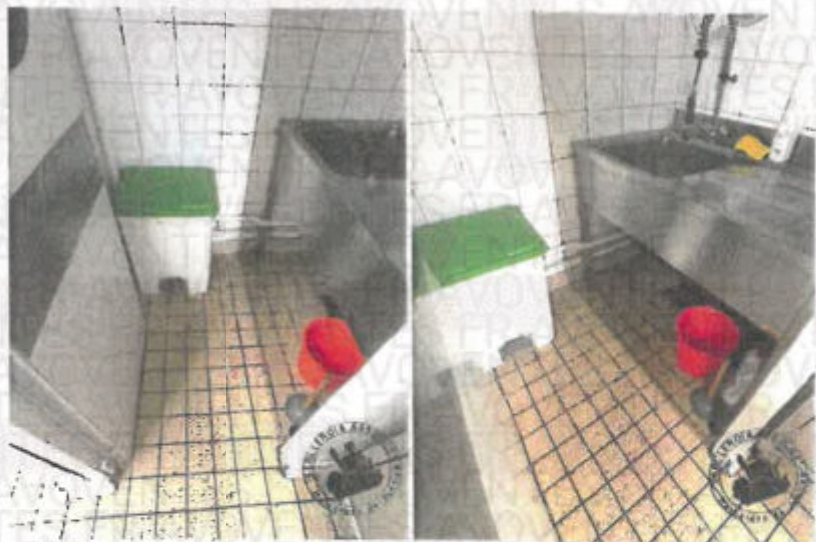
Photographies n°9 & 10

Plane la pièce du fond, je relévala présence d'une table de lavage. La porte d'entrée est en luit état.

La pièce n'est pas éclairée.

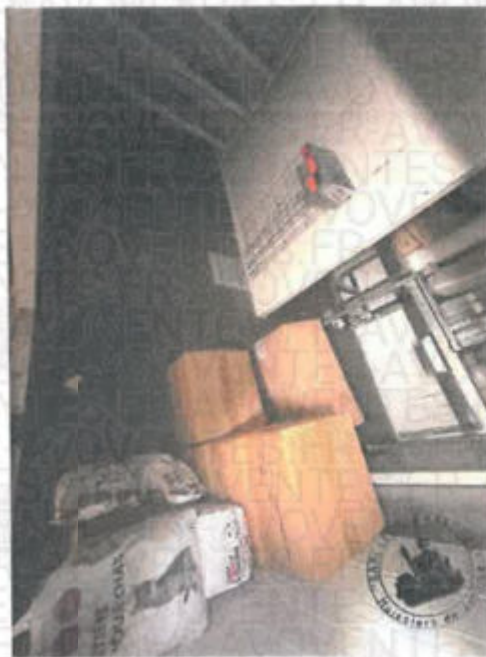
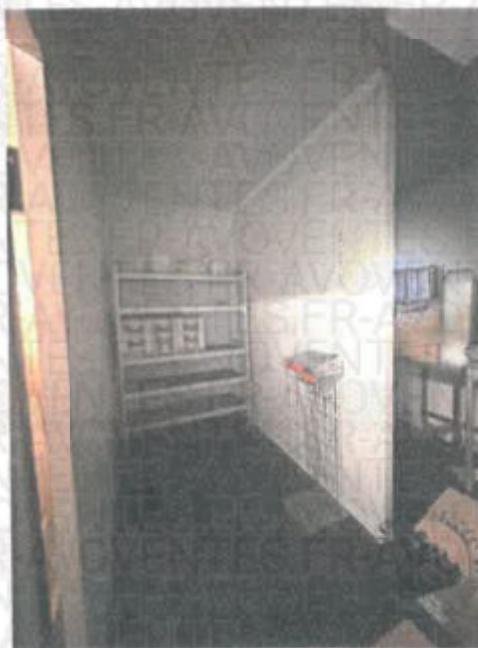
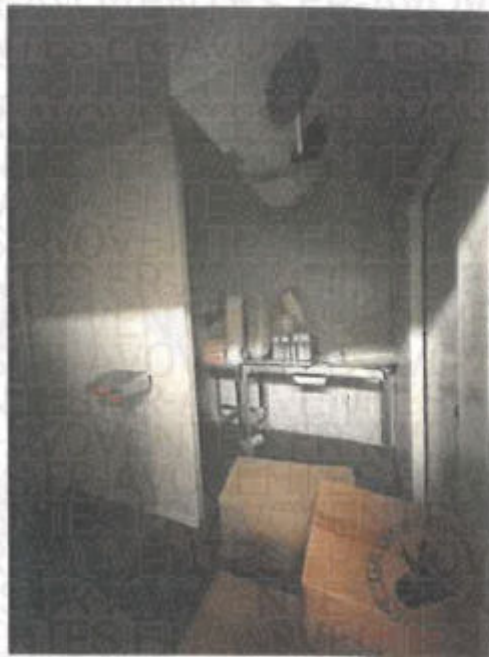
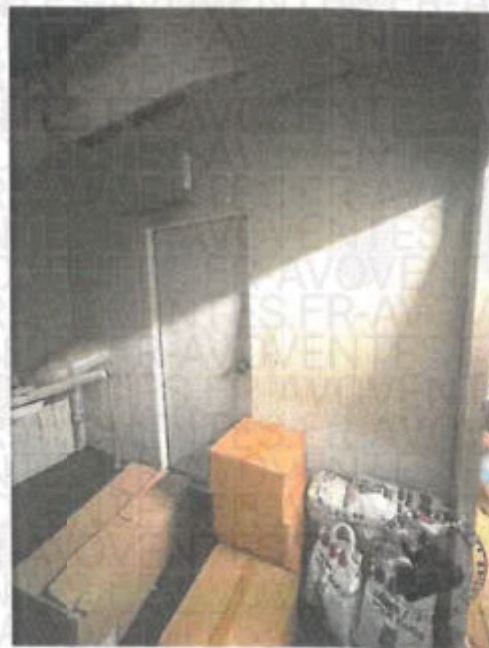
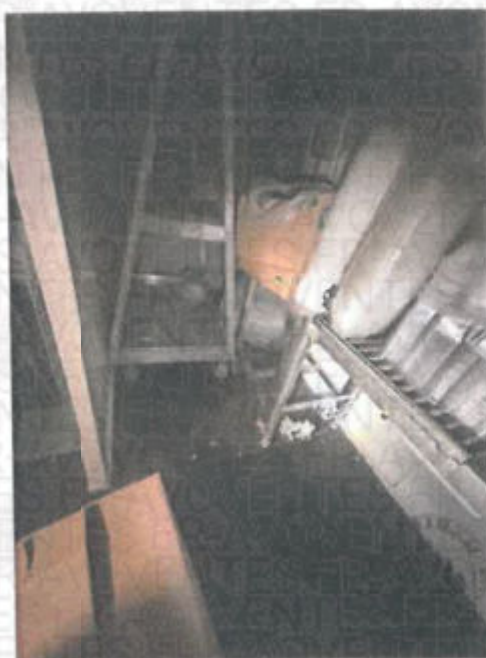
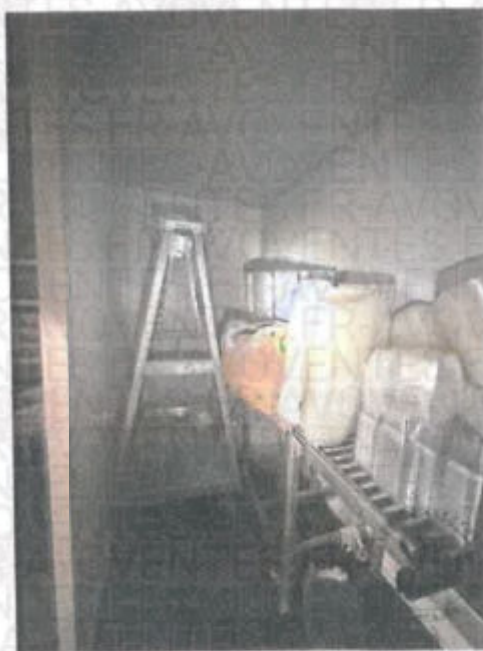
La chambre froide est inactive. La porte d'accès est fonctionnelle.

Des cartons et objets divers sont entreposés dans cette pièce.

Les murs et plafond sont recouverts de panneaux isolants en bon état.

L'éclairage de la pièce n'est pas fonctionnel.

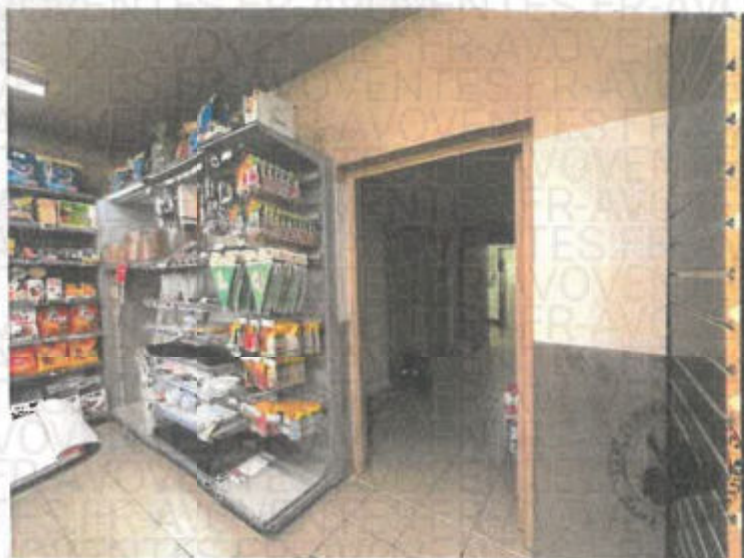
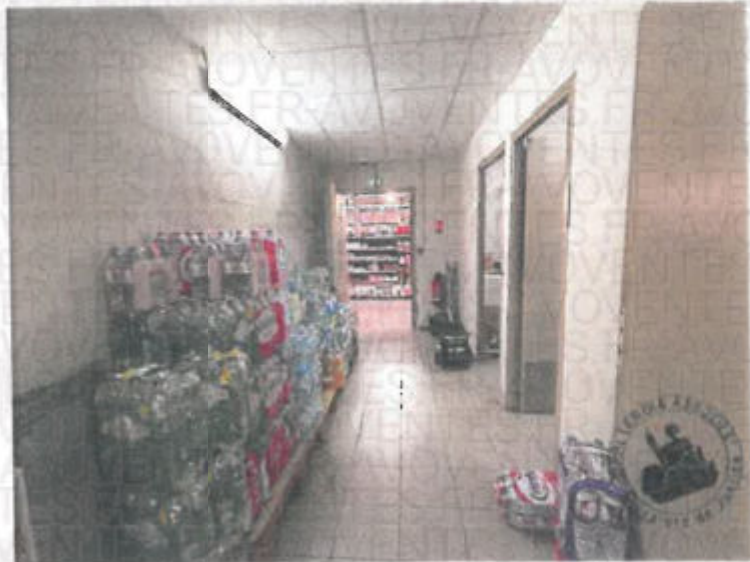
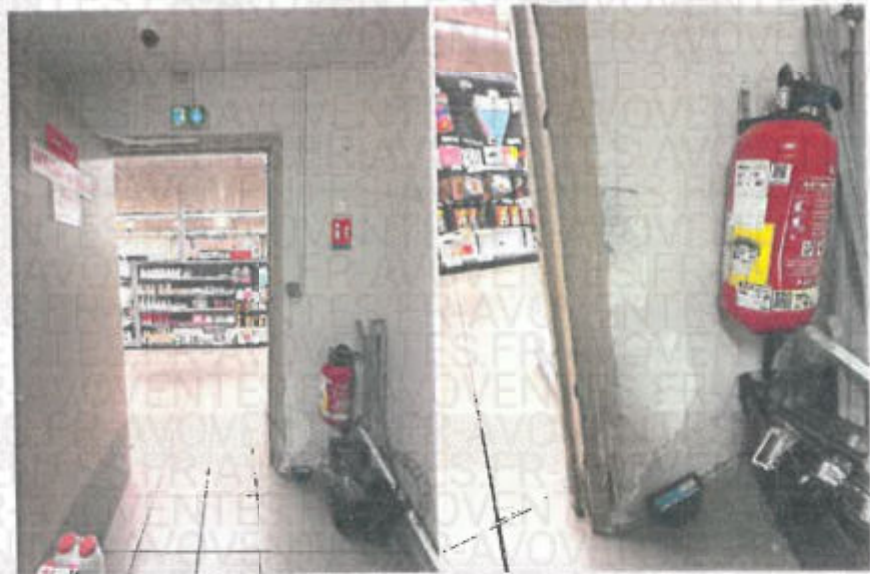
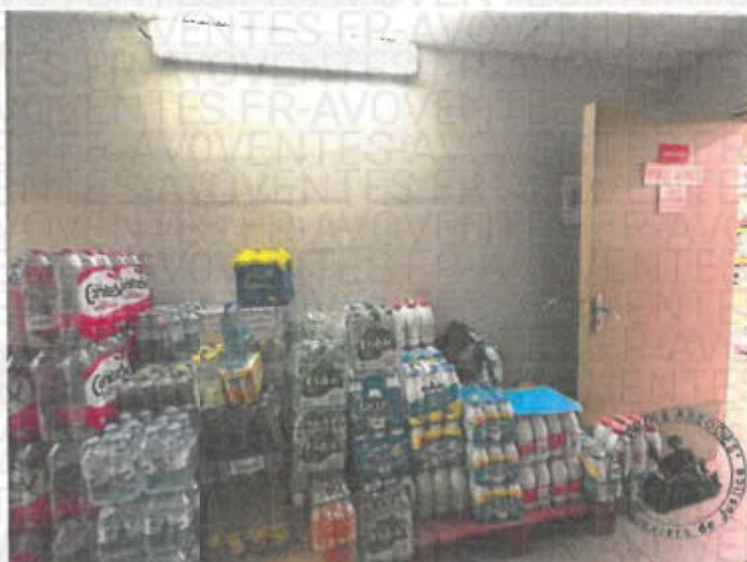
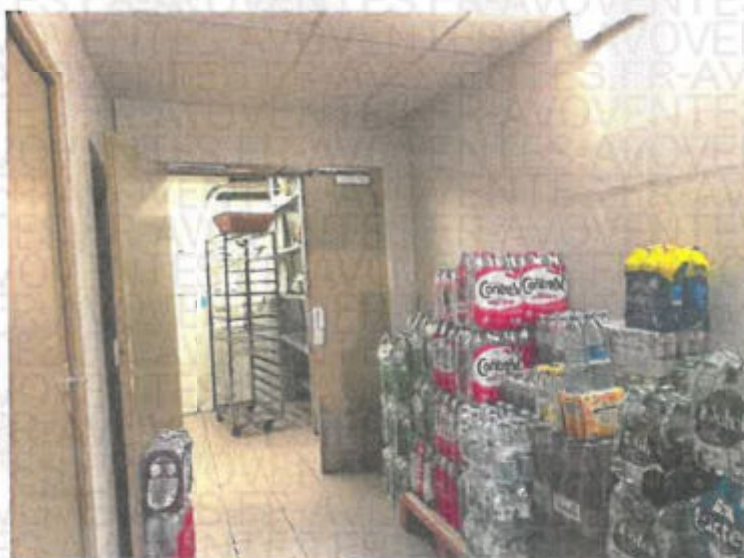
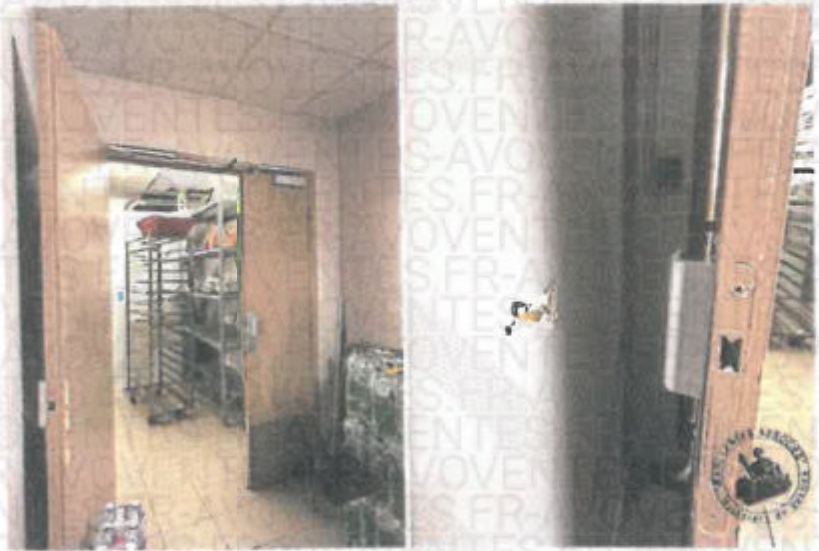
En empruntant, une porte coupefeu j'accède à plusieurs espaces. La porte d'accès est fonctionnelle.

Dans le couloir, sur la gauche se trouve deux portes servant de locaux annexes.

Plusieurs dégradations sont visibles sur les murs près des portes.

Le sol est recouvert du même carrelage en bon état que dans l'espace de vente.

Le faux plafond est composé de dalles. Celles-ci sont en bon état.

L'éclairage de la pièce est assuré par un néon fonctionnel.

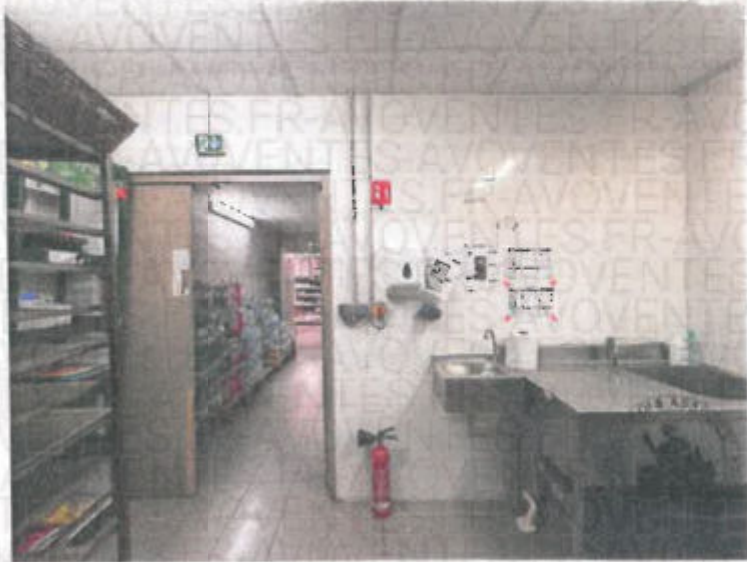
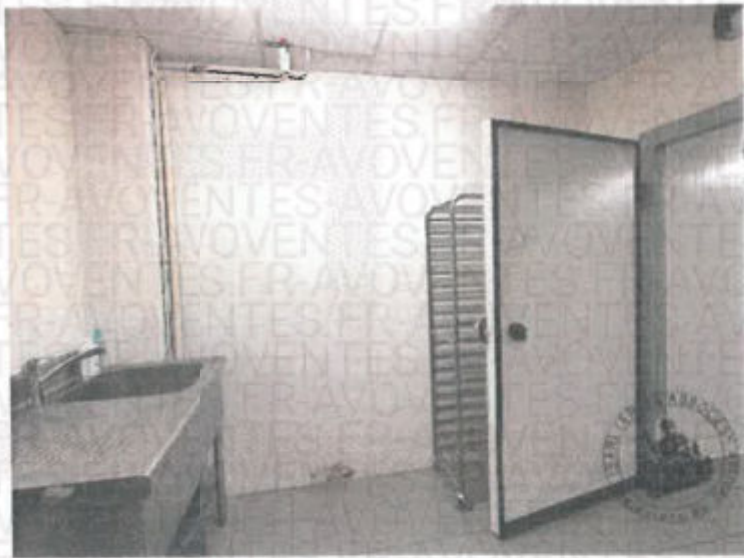
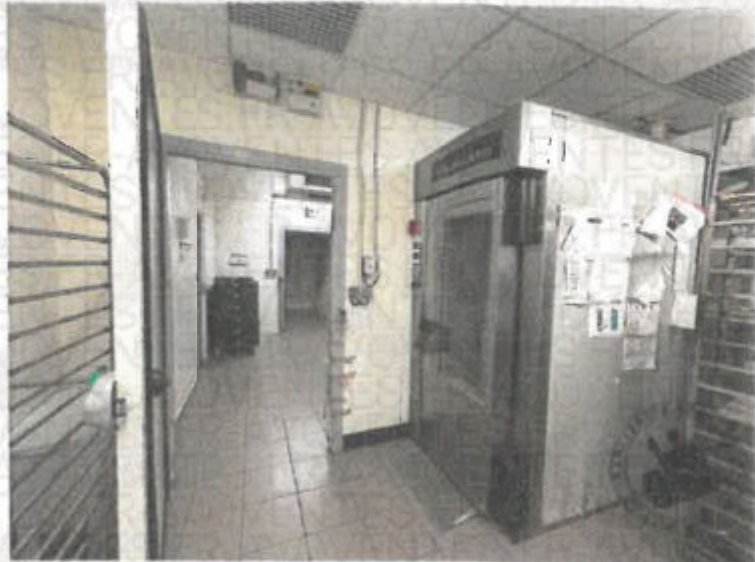
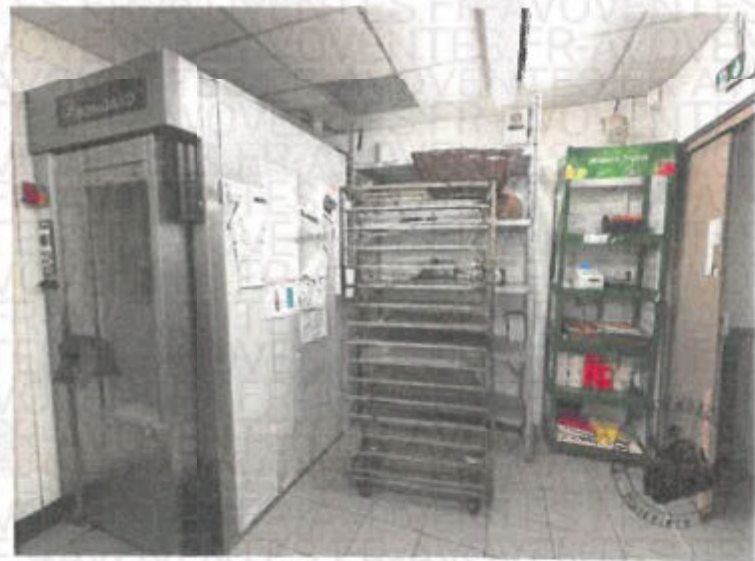
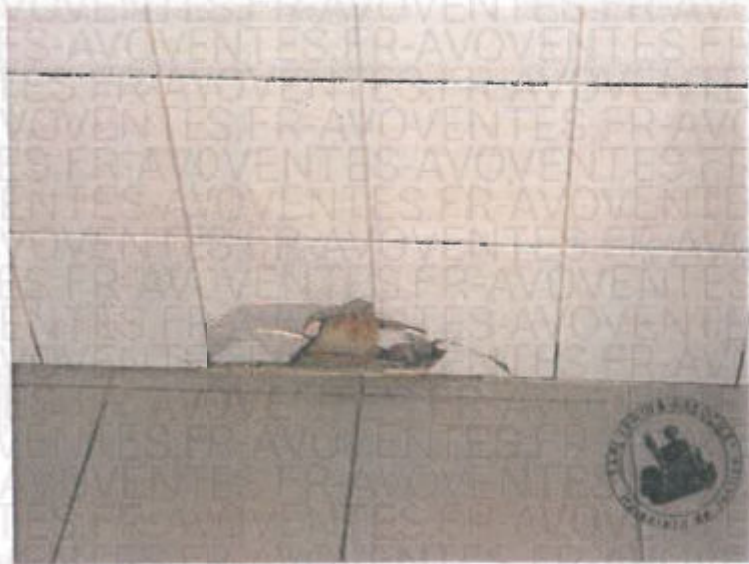
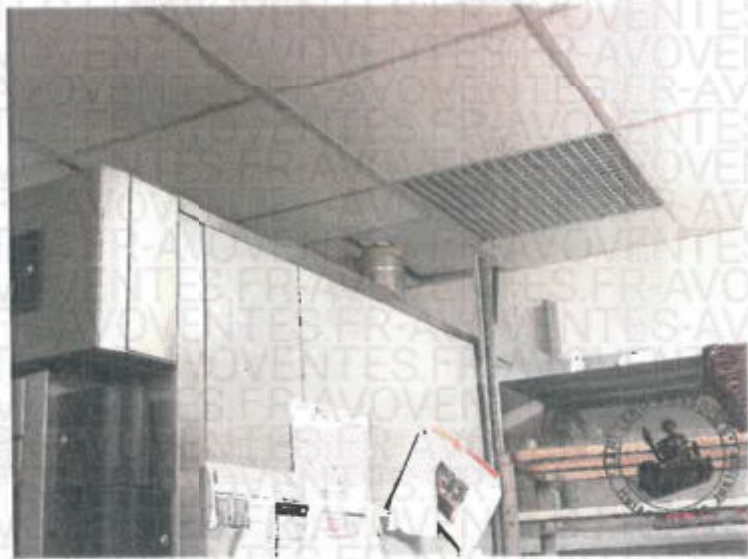
La porte d'accès coupe-feu est fonctionnelle.

Les murs et sols sont recouverts de carrelages.

Plusieurs carreaux sont brisés en partie basse du mur de gauche.

À cet endroit se trouve un four de boulangerie de marque BONGARD ainsi qu'une table de lavage en inox.

Le faux plafond est composé de dalles. Celles-ci sont en bon état.

L'éclairage est fonctionnel.

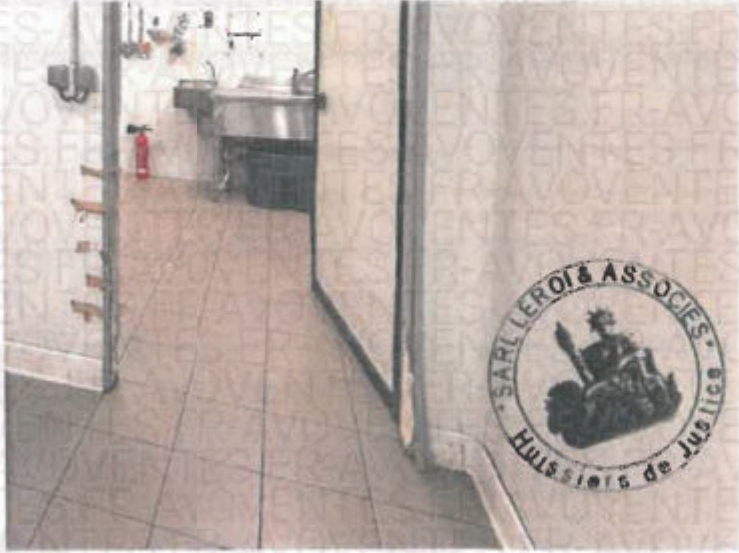
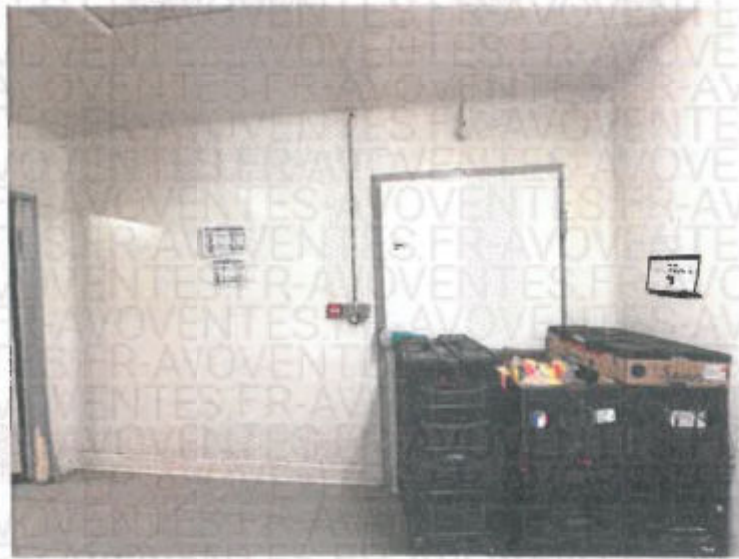
La porte d'accès est fonctionnelle.

L'encadrement de la porte est endommagé en partie basse.

Le sol est recouvert d'un carrelage en bon état.

Les murs et plafonds sont recouverts de panneaux isolants de couleur blanc dans un bon état général.

La pièce est éclairée par un néon fonctionnel.

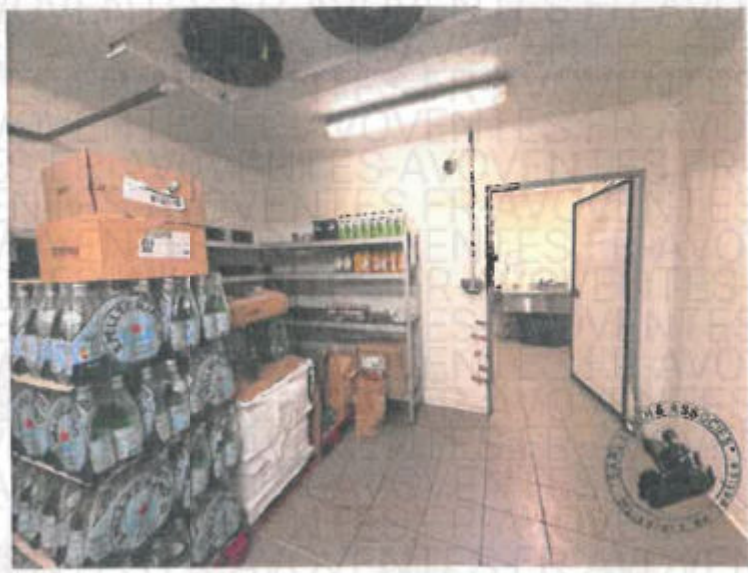
Photographie n°6

- Une première porte de chambre froide sans issue.

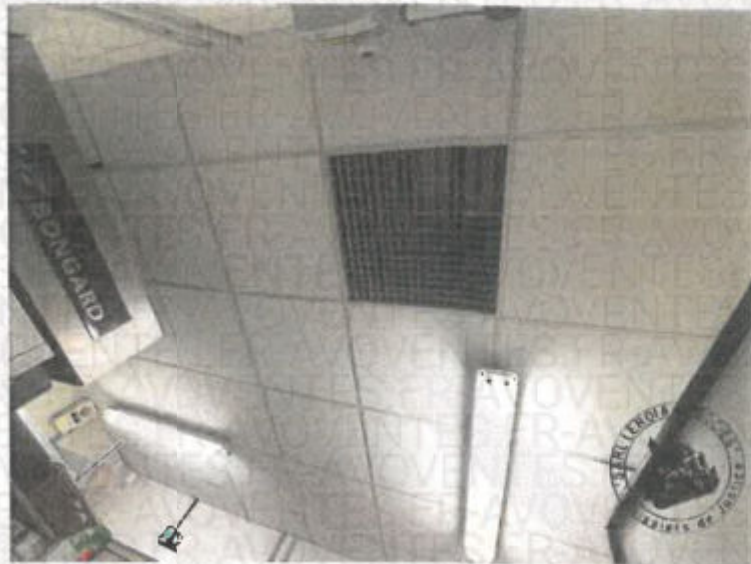
Photographie n°8

- Première chambre froide

La porte d'accès est fonctionnelle. La chambre froide est en fonctionnement.

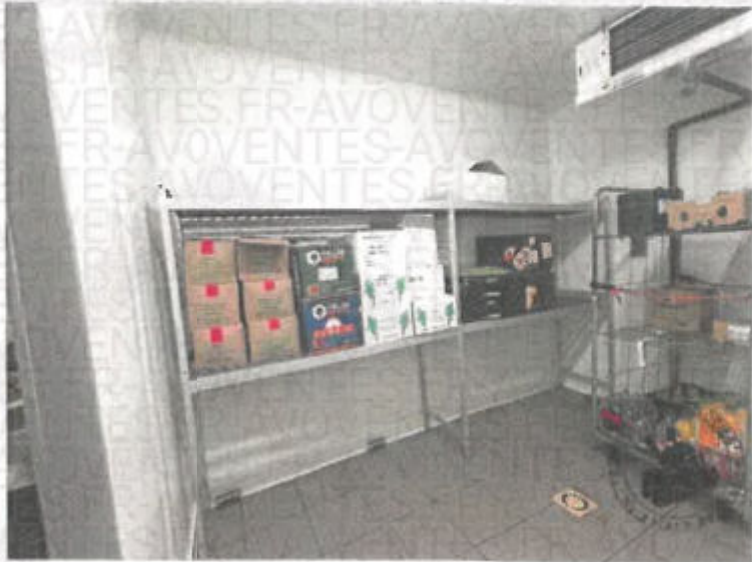
Photographie n°12

Seconde chambre froide

La porte d'accès est fonctionnelle. La chambre froide est en fonctionnement.

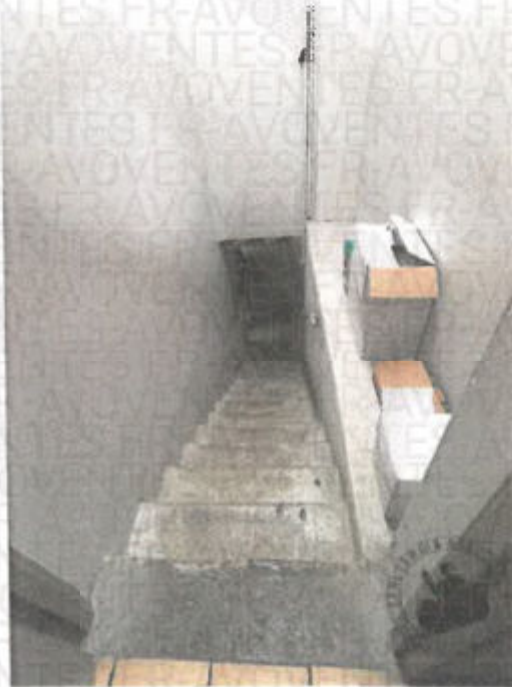
Photographie n°1

Une porte coupe-feu donne accès au sous-sol. La porte d'accès est fonctionnelle.

La porte est abimée en partie basse sur le montant.

Les marches de l'escalier et les murs sont salis.

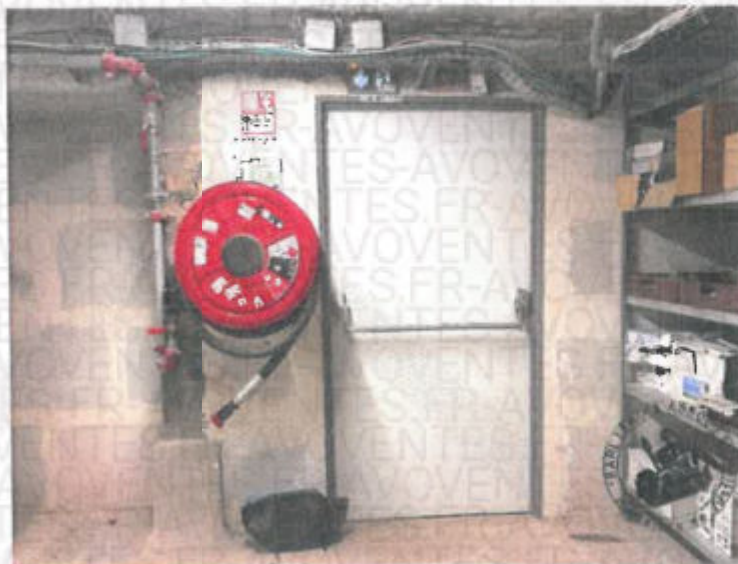
Photographie n°1

Les murs ainsi que les sols son en bon état. La porte d'accès est fonctionnelle.

Le plafond est recouvert de flocage en bon état.

Plusieurs rayonnages métalliques sont installés dans cette pièce, le long des murs.

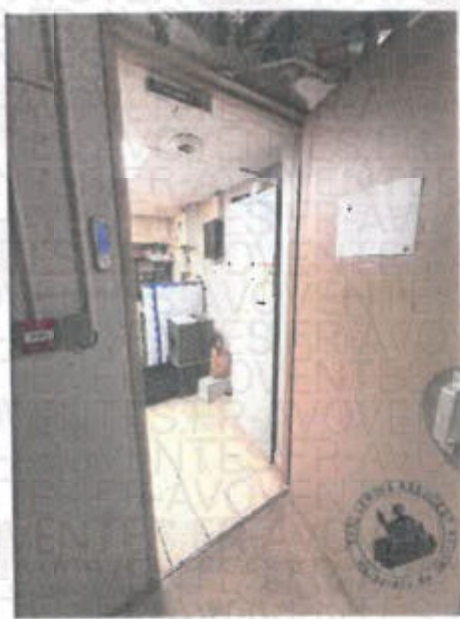
Photographie n°1

- La porte d'accès est sécurisée.
- Le sol est recouvert d'un carrelage en bon état.
- Des traces d'infiltrations sont visibles sur les dalles du faux plafond.
- L'éclairage est assuré par des dalles lumineuses fonctionnelles.
- Dans cette pièce, se trouve :
 - deux baies de brassage
 - l'écran de vidéosurveillance
 - appareils informatiques divers

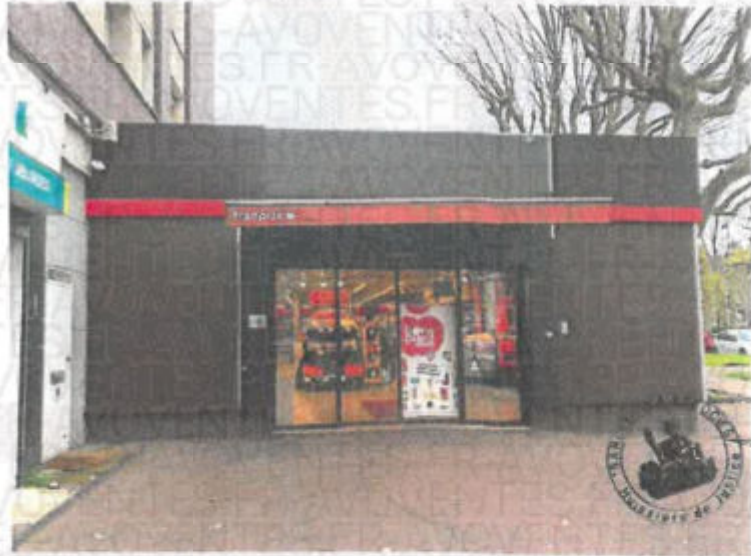
Photographie n°1

La façade est dans un bon état général.

Sont visibles sur le bardage des tags et salissures.

Le bardage est manquant près des places de stationnement.

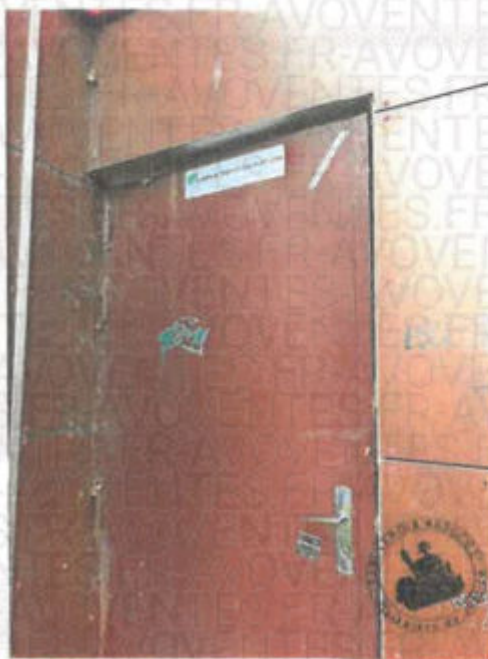
Photographie n°1

Je ne relève aucune dégradation dans cette pièce.

Les appareils sont en état de fonctionnement.

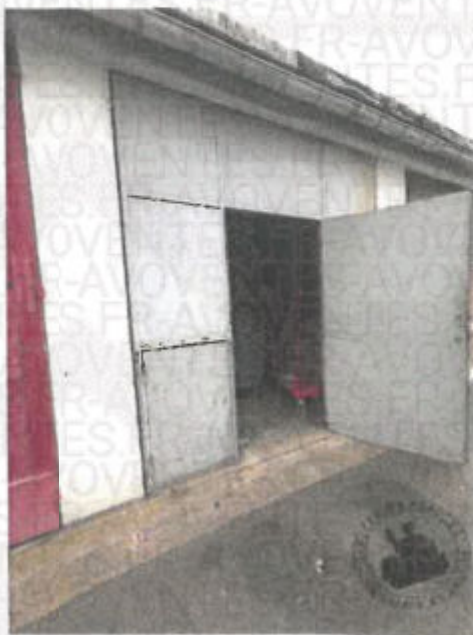
Photographie n°1

Le box fait actuellement office de local poubelle.

Le box est encombré.

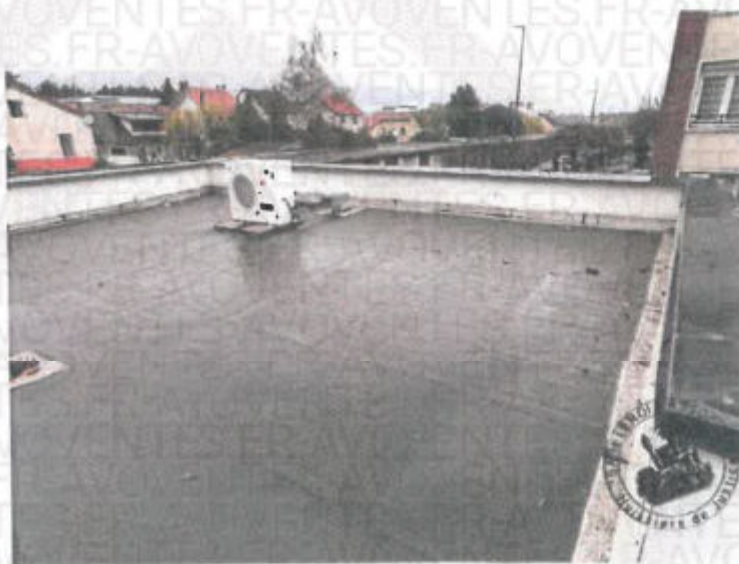
Photographie n°1

L'immeuble dispose d'un toit plat recouvert d'un revêtement d'étanchéité.

Le revêtement de la toiture est dans un bon état général.
