PROCES-VERBAL DESCRIPTIF

du 08 JANVIER 2019

Saisie-immobilière
lots 8, 9 et 13 de l'immeuble sis
15 rue Azéma à 34000 Montpellier

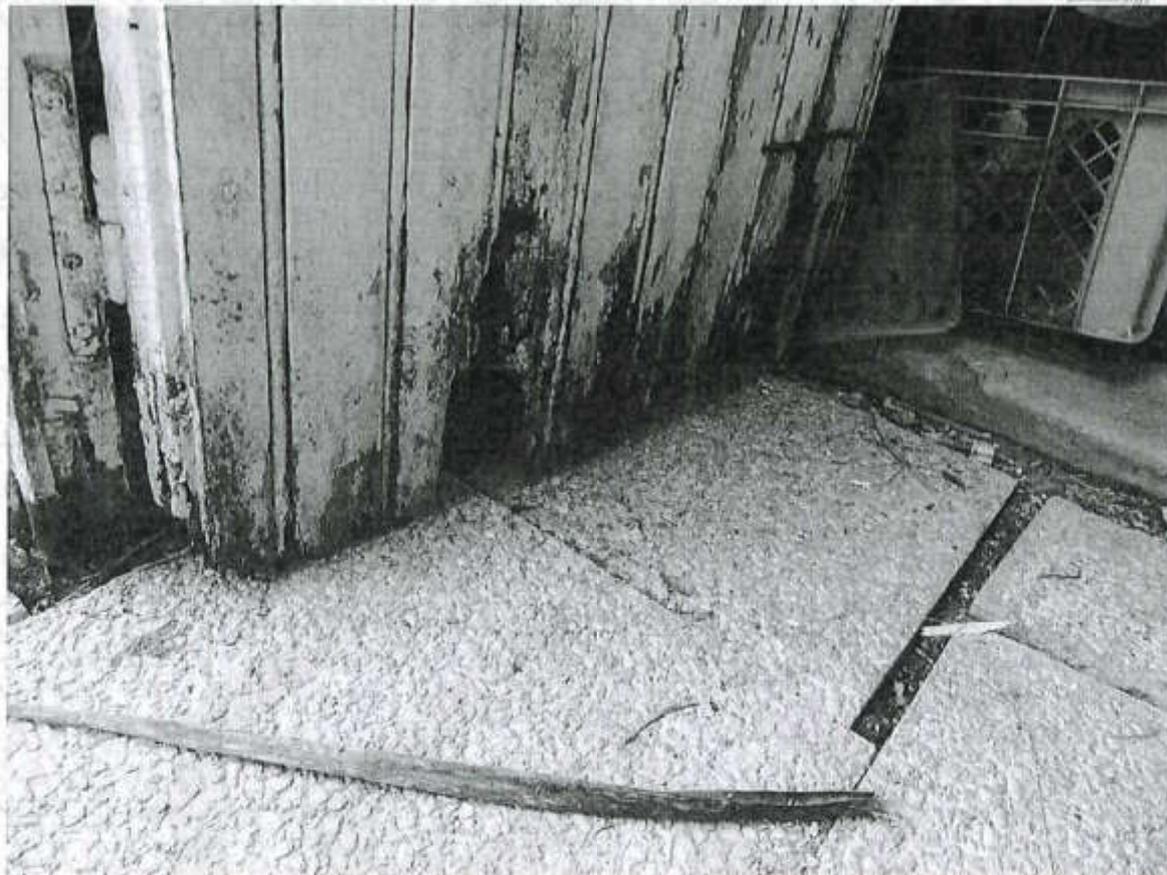
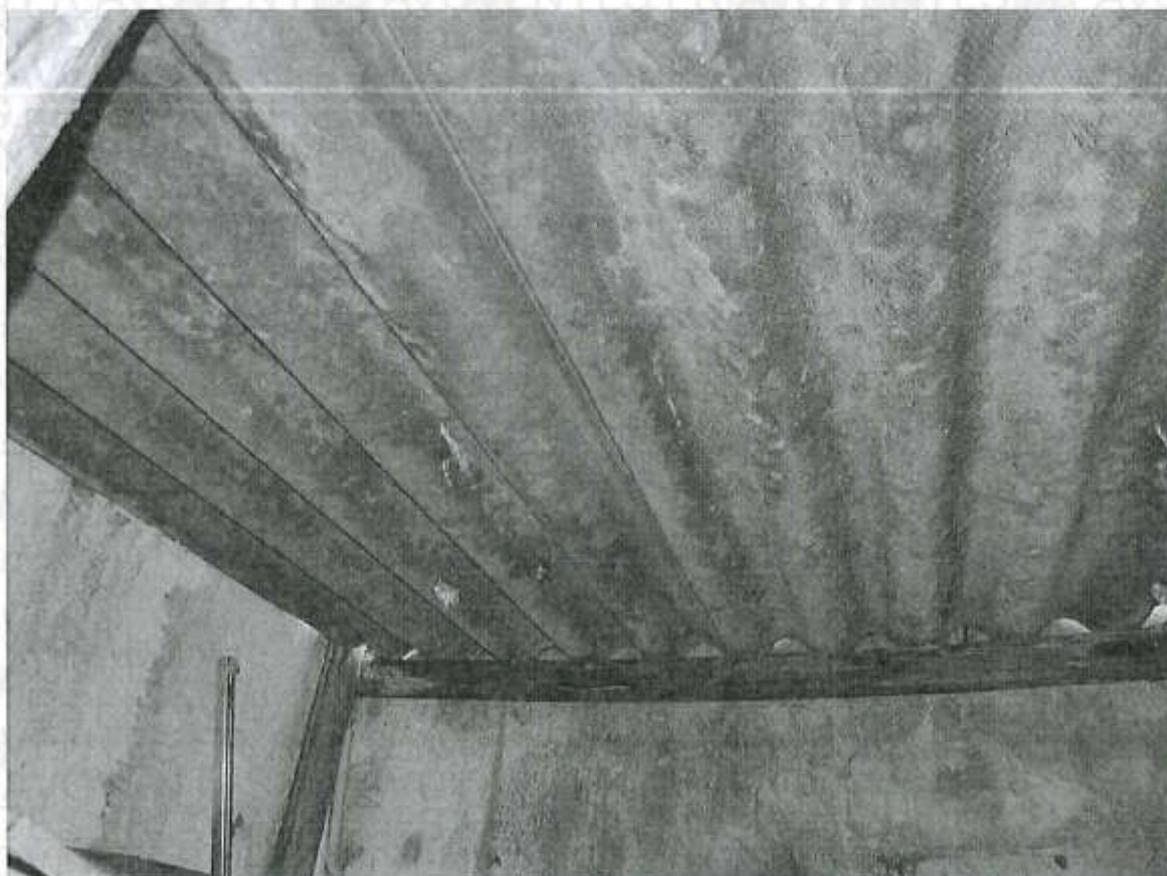
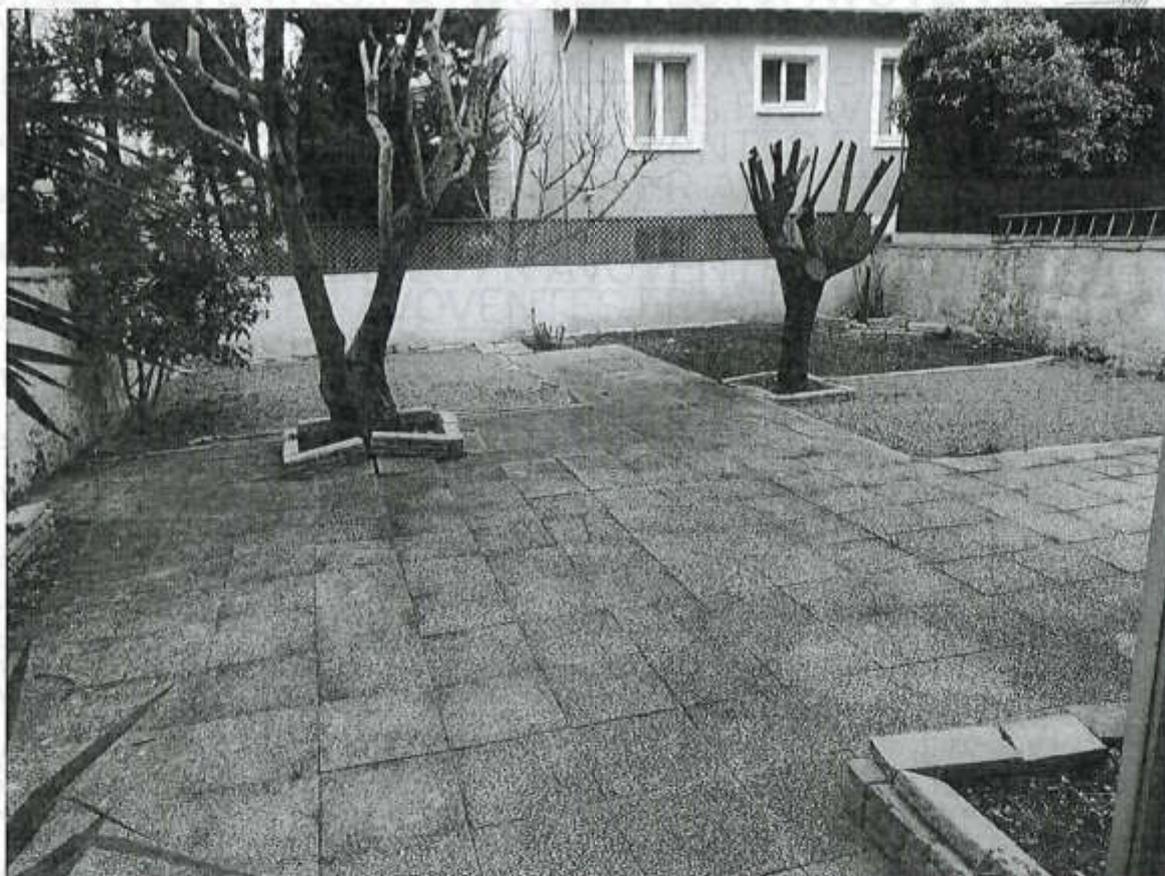
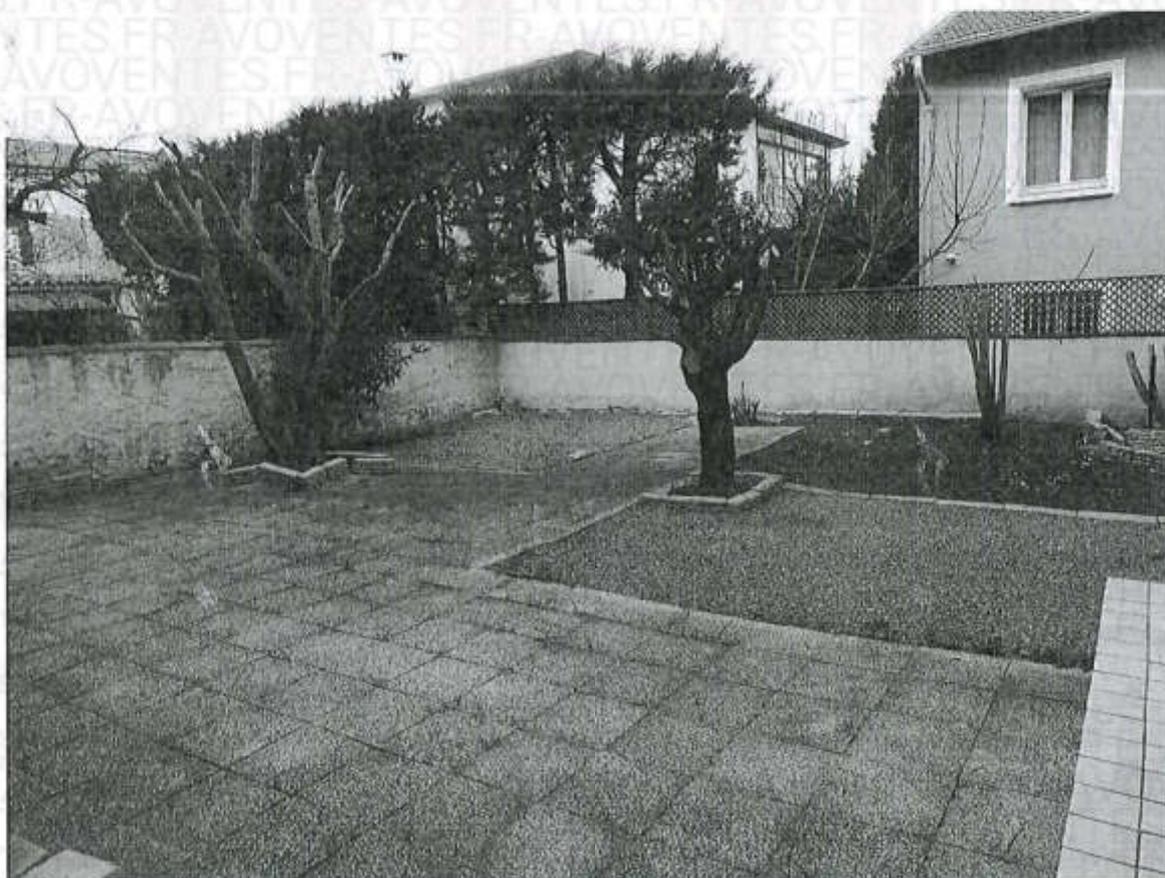
Je constate la présence d'un petit W-C d'extérieur auquel on accède par une porte en très mauvais état avec une toiture en tôles ondulées, très certainement de l'éverite.

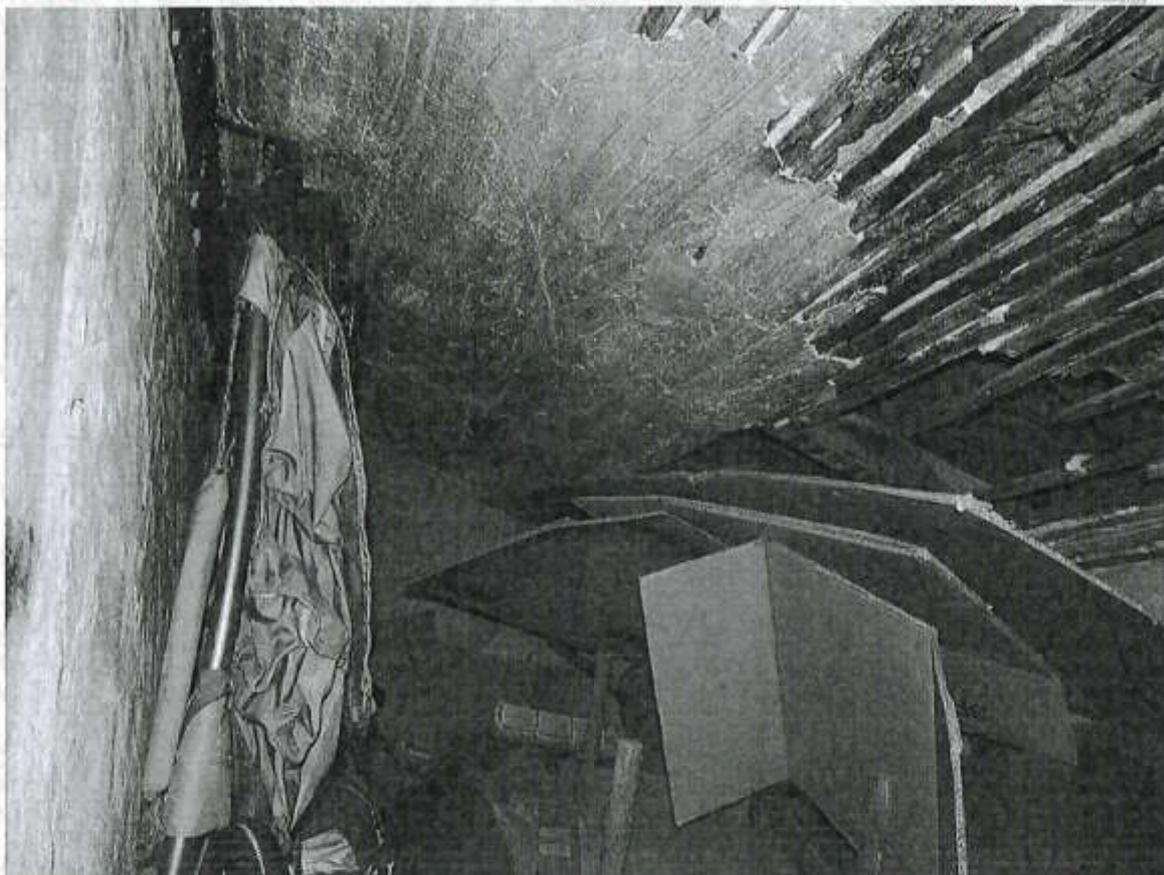
De cette pièce, présence d'une petite porte donnant sous les toits à usage de rangements divers.
