PROCES-VERBAL DESCRIPTIF

du 08 JANVIER 2019

**lots 8, 9 et 13 de l'immeuble sis
15 rue Azéma à 34000 Montpellier**

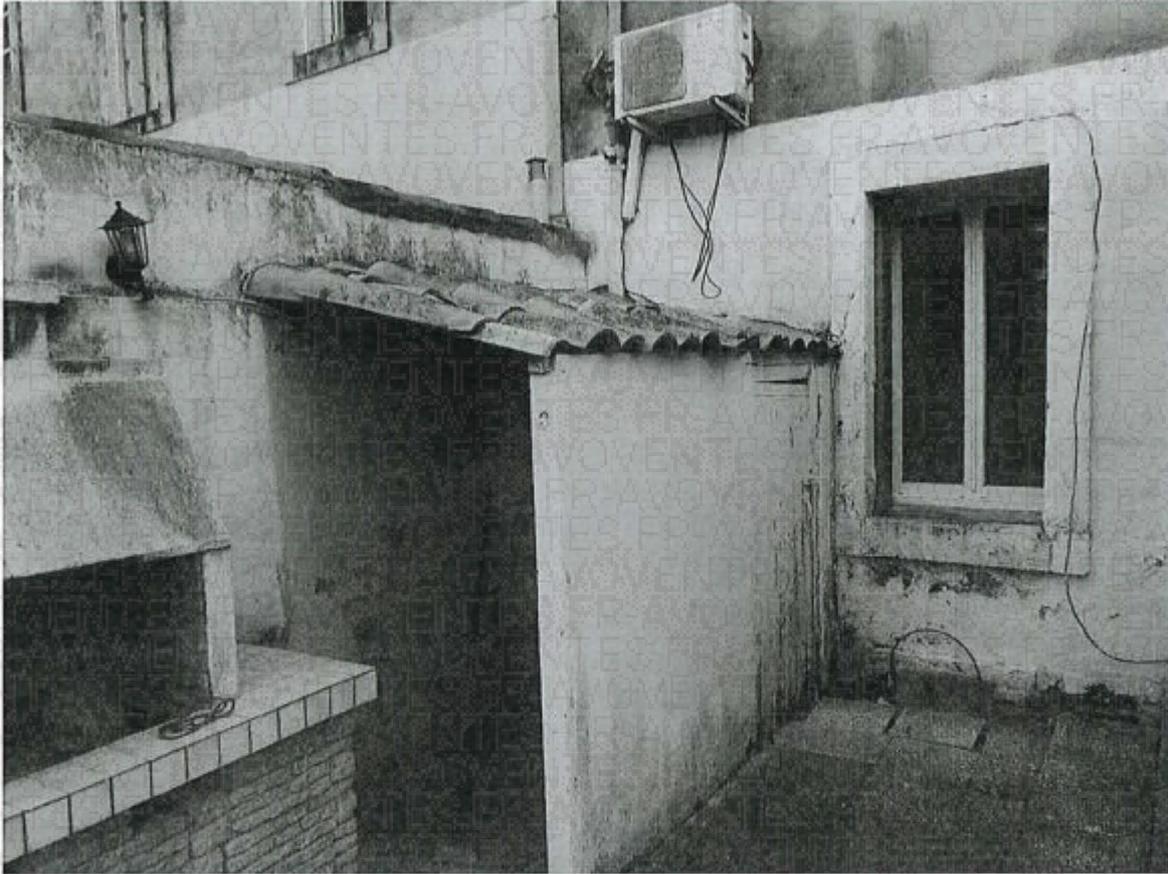
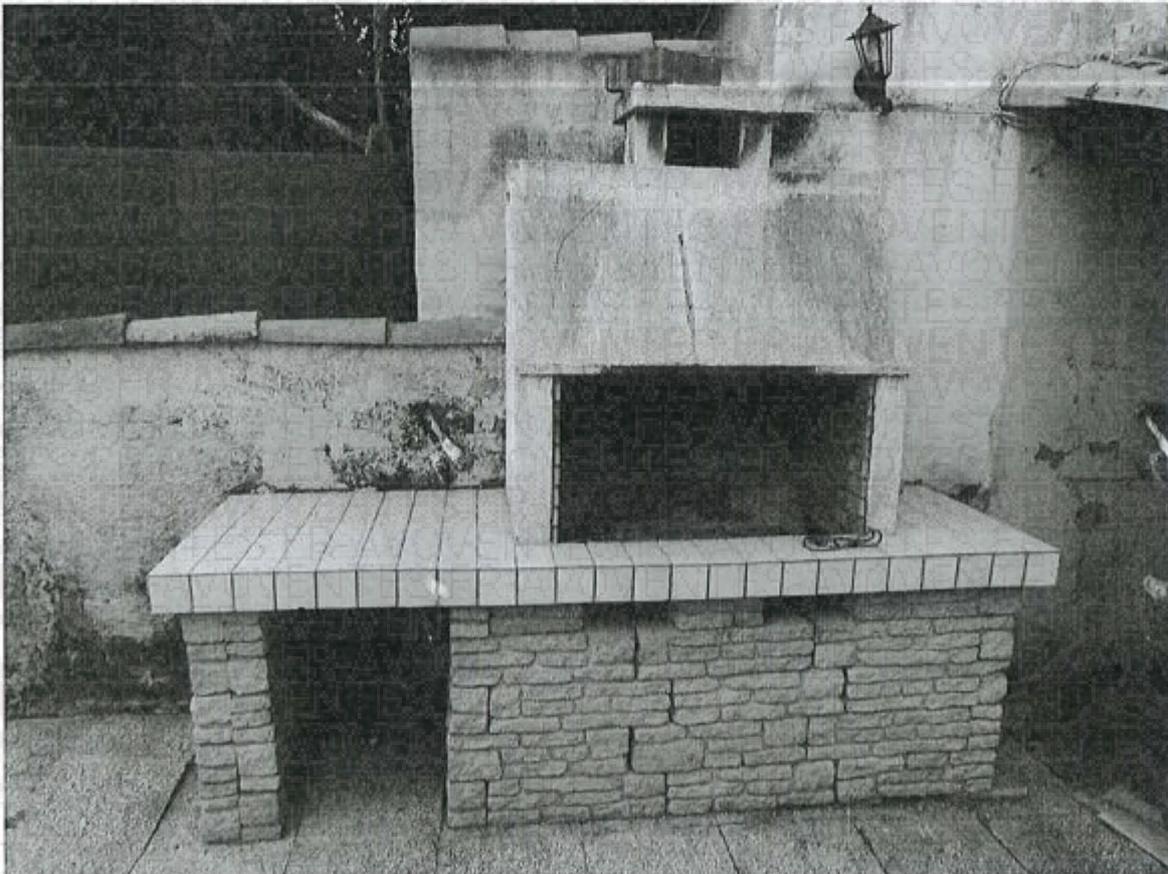
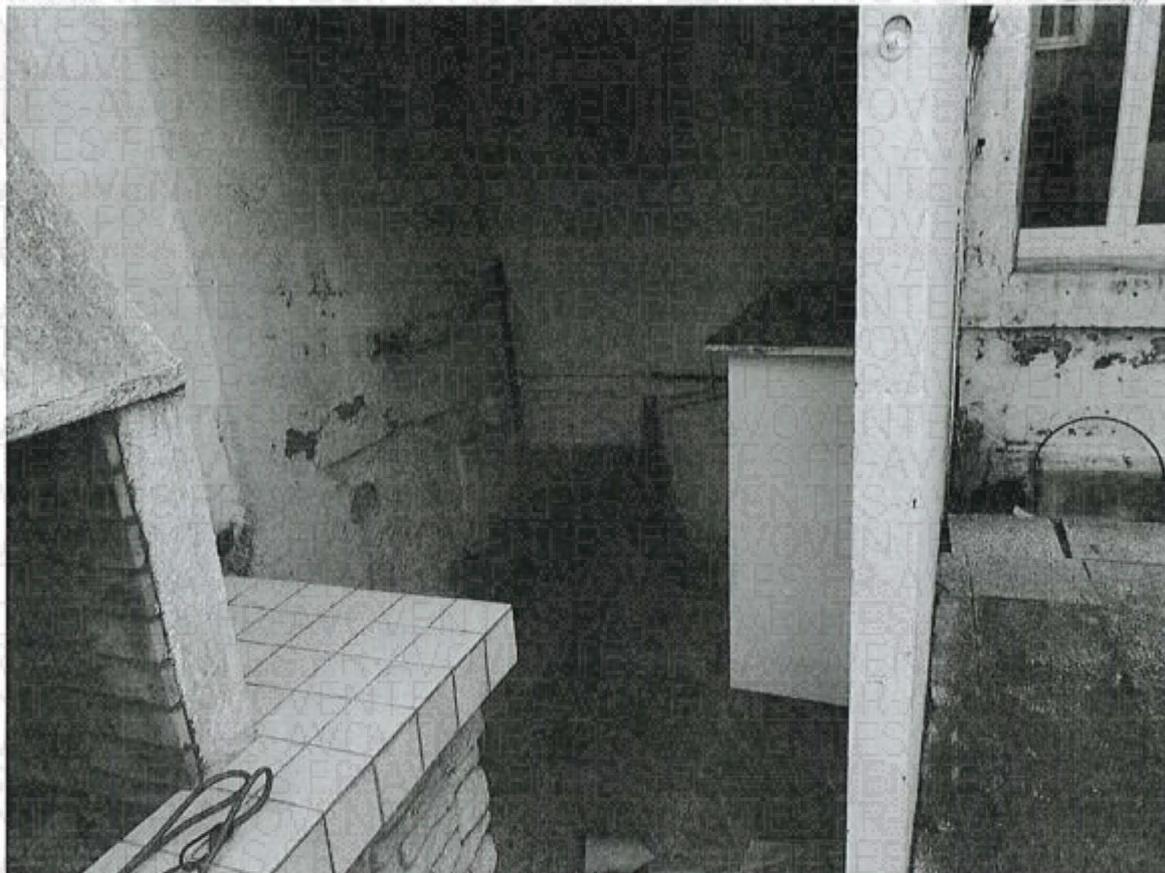
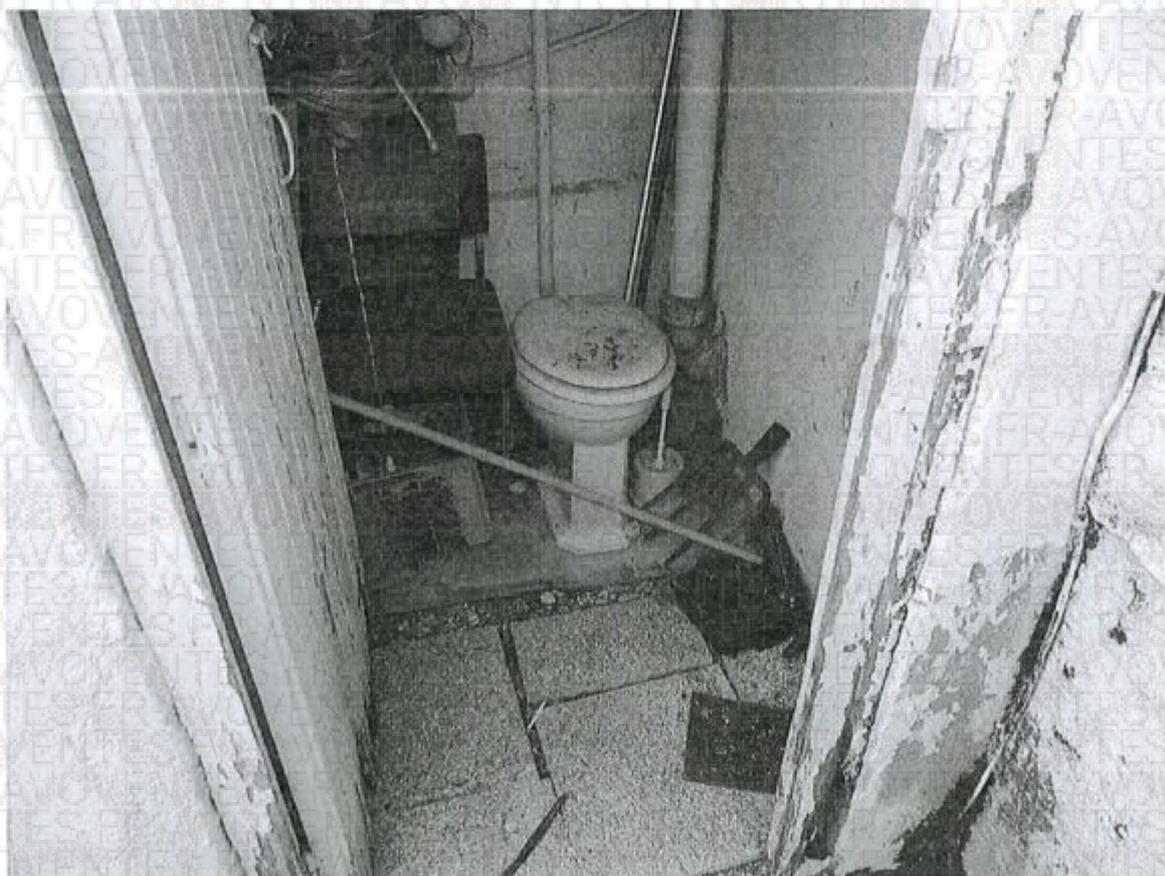
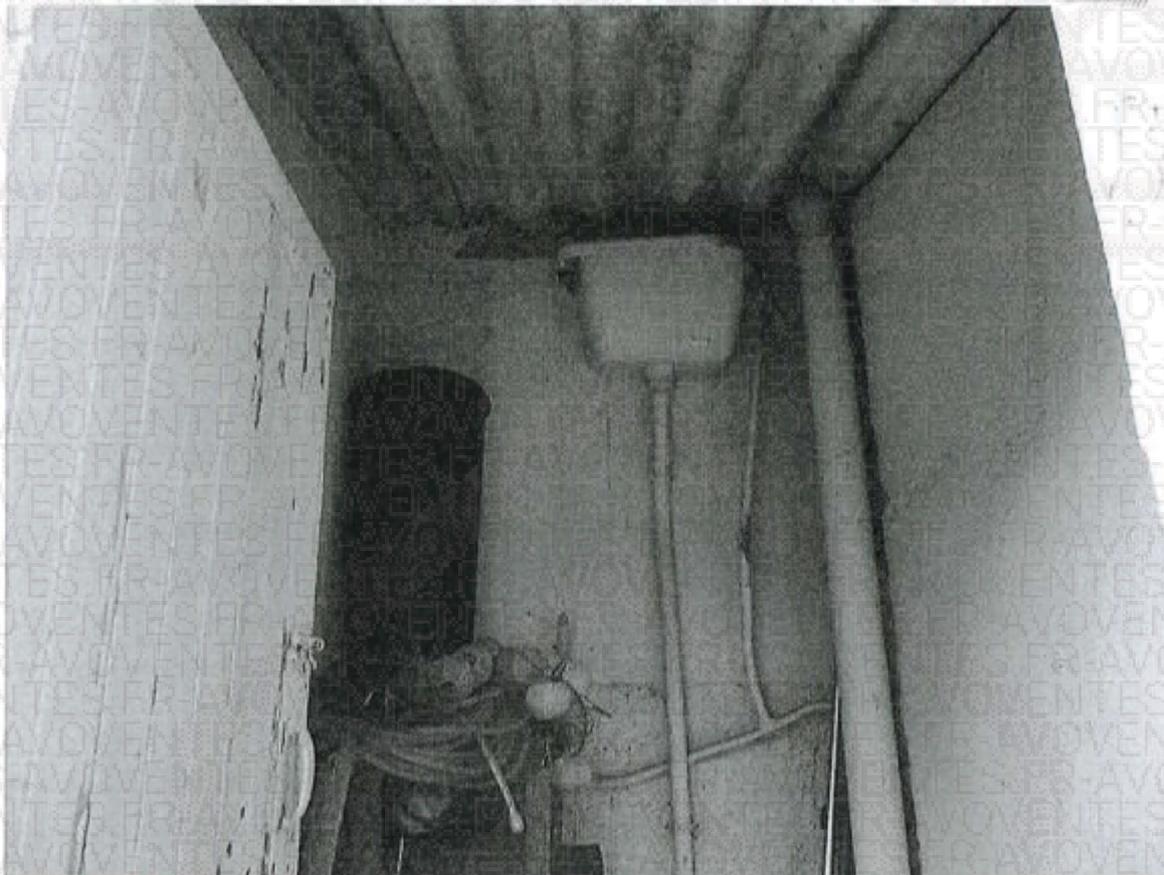
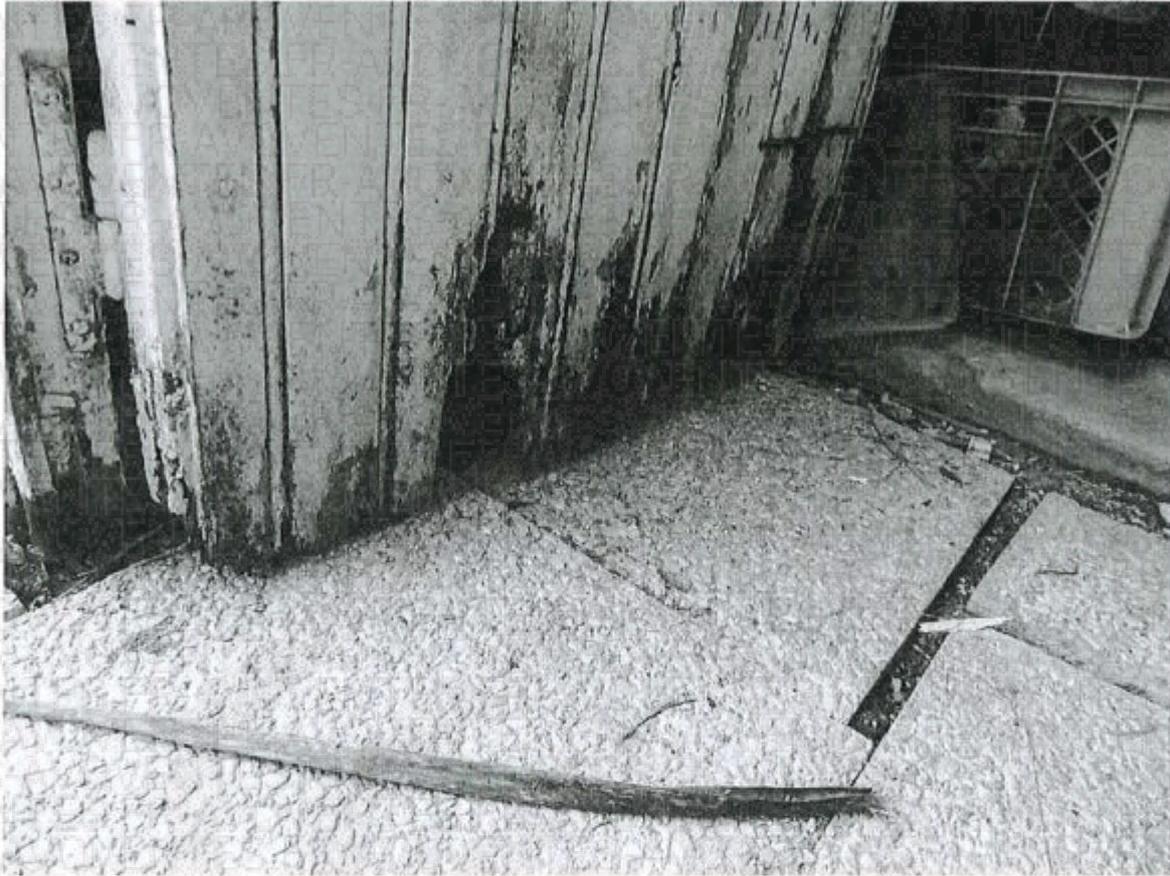
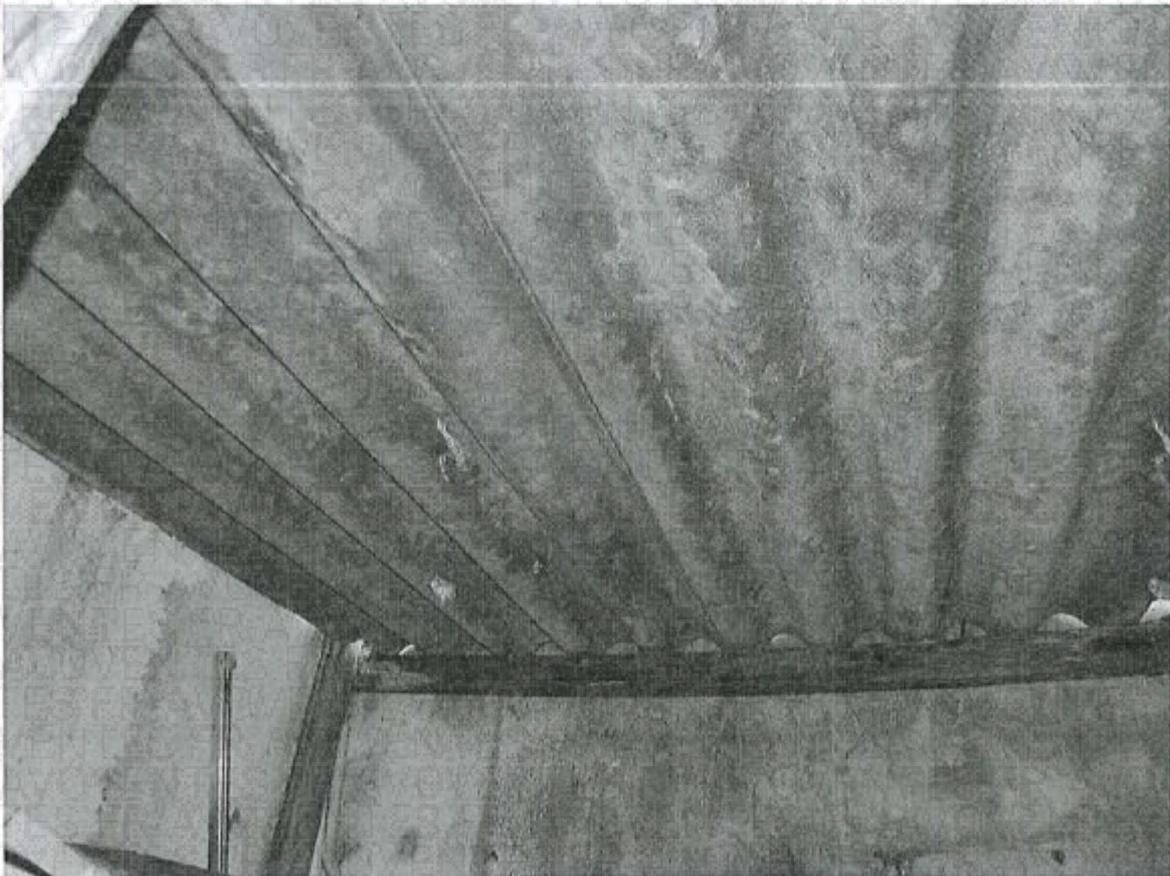
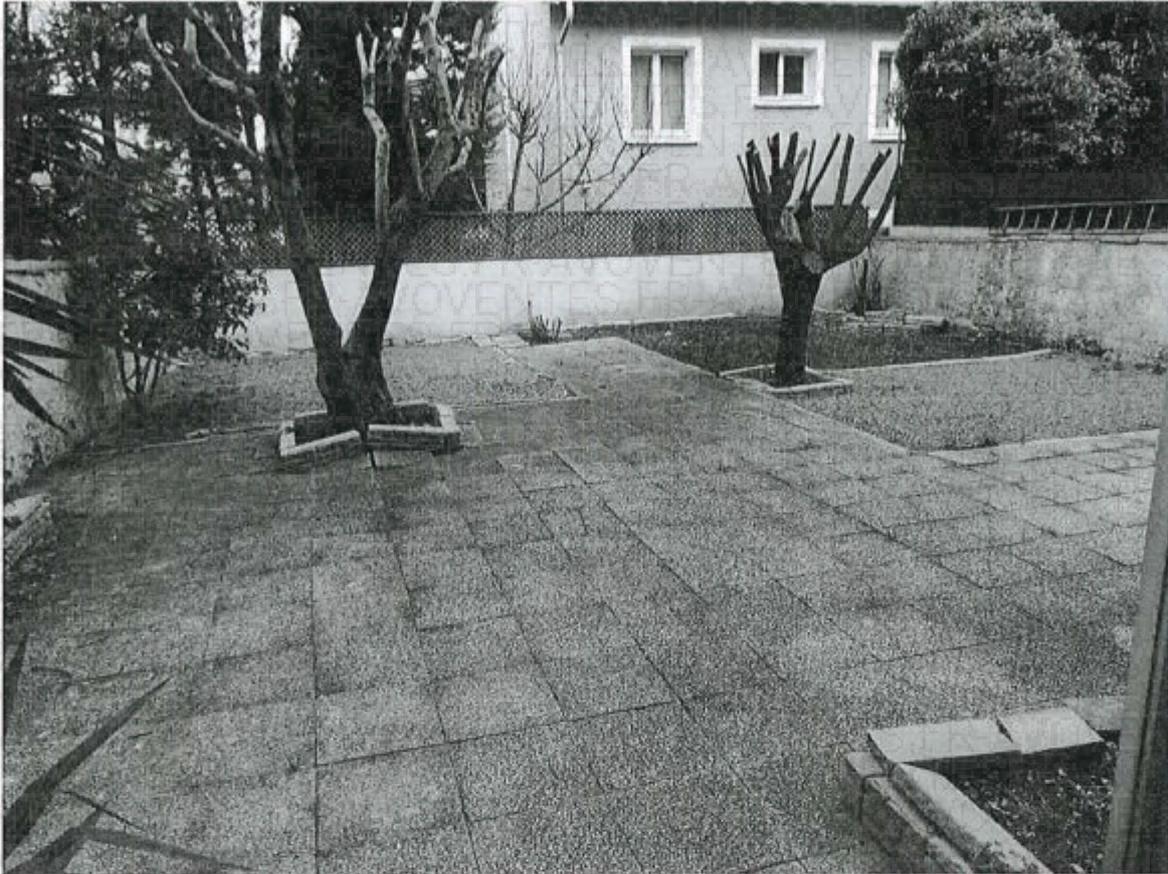
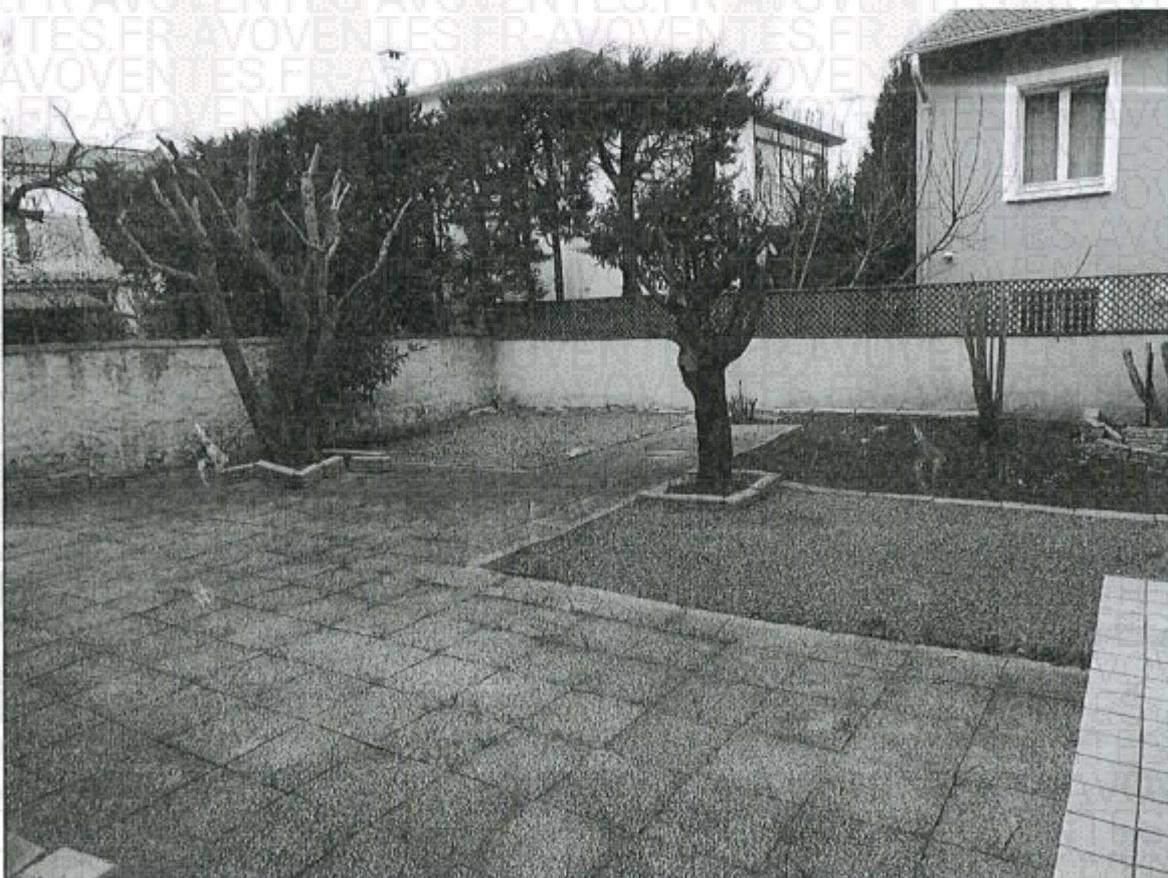
Façade arrière du bâtiment

Je constate la présence d'un petit W-C d'extérieur auquel on accède par une porte en très mauvais état avec une toiture en tôles ondulées, très certainement de l'éverite.

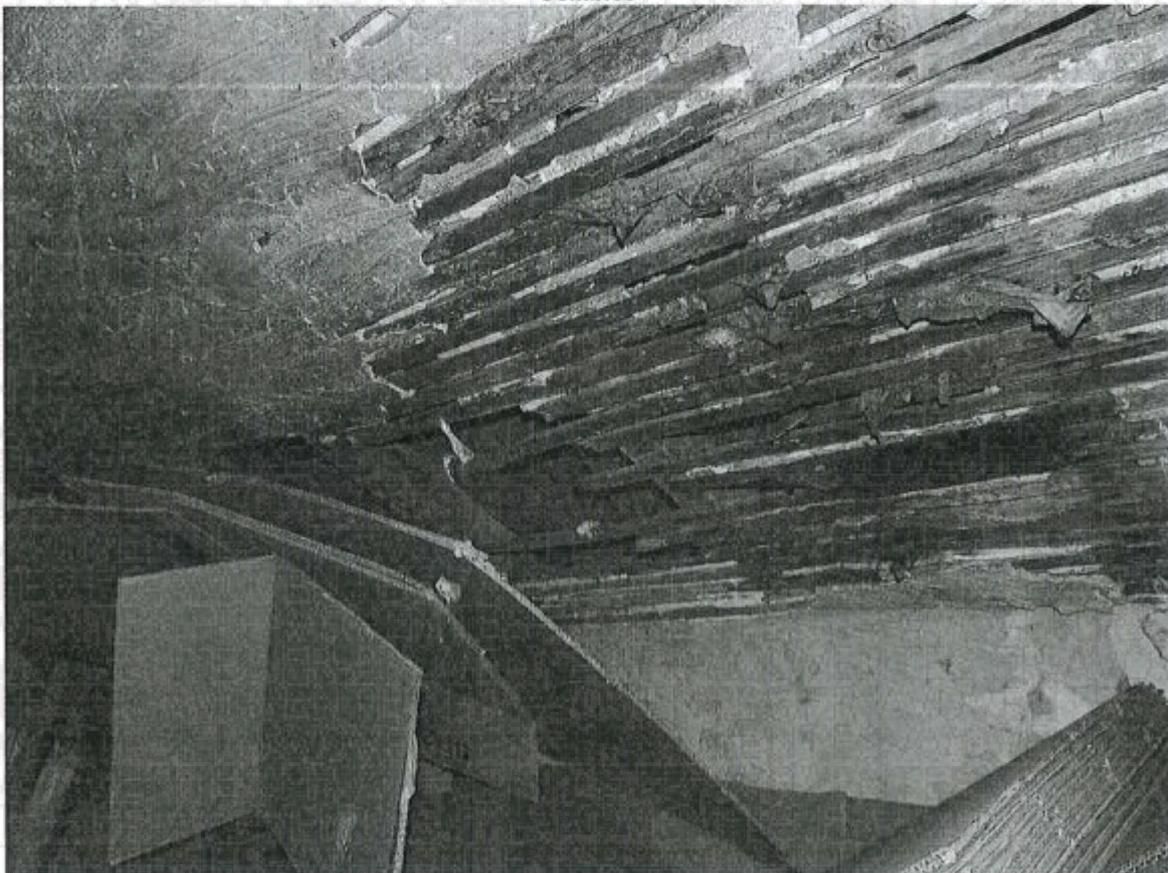
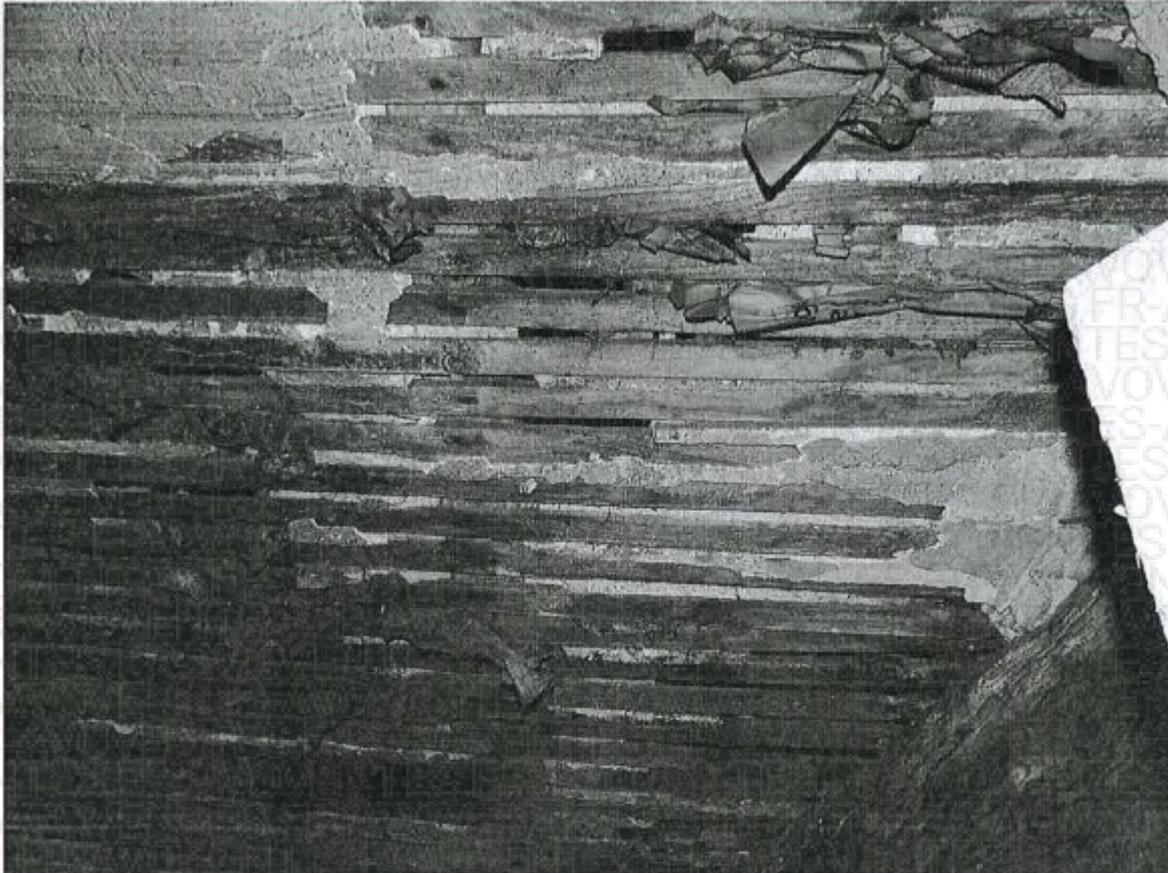
Le plafond est revêtu d'une peinture de couleur blanche, très ancienne avec une trace d'infiltration importante au-dessus de la porte.
