# PROCES VERBAL DESCRIPTIF DE BIEN

# PROCES VERBAL DESCRIPTIF

Me suis transporté sur la commune de LUNEL ( HERAULT) 972 Chemin du Pont des Anes, à l'effet de procéder à la description exacte et détaillée des biens qui y sont situés et appartiennent à :

Les biens et droits immobiliers ci-après désignés, sis à LUNEL (HERAULT), 972 chemin du Pont des Anes, une petite propriété comprenant un plain-pied avec séjour-cuisine, une chambre simple, une chambre avec dressing, une chambre avec salle d'eau, une chambre avec mezzanine, un espace terrasse, une remise comprenant un garage et le surplus de la remise aménagé à usage d'habitation, un abri à voiture, un cabanon en bois indépendant à usage actuel de bureau, un abri piscine avec une pièce vide et une pièce à usage de local technique piscine, un terrain de pétanque et un espace terrasse poolhouse, cadastrée section AA n° 386 pour 54 a 65 ca

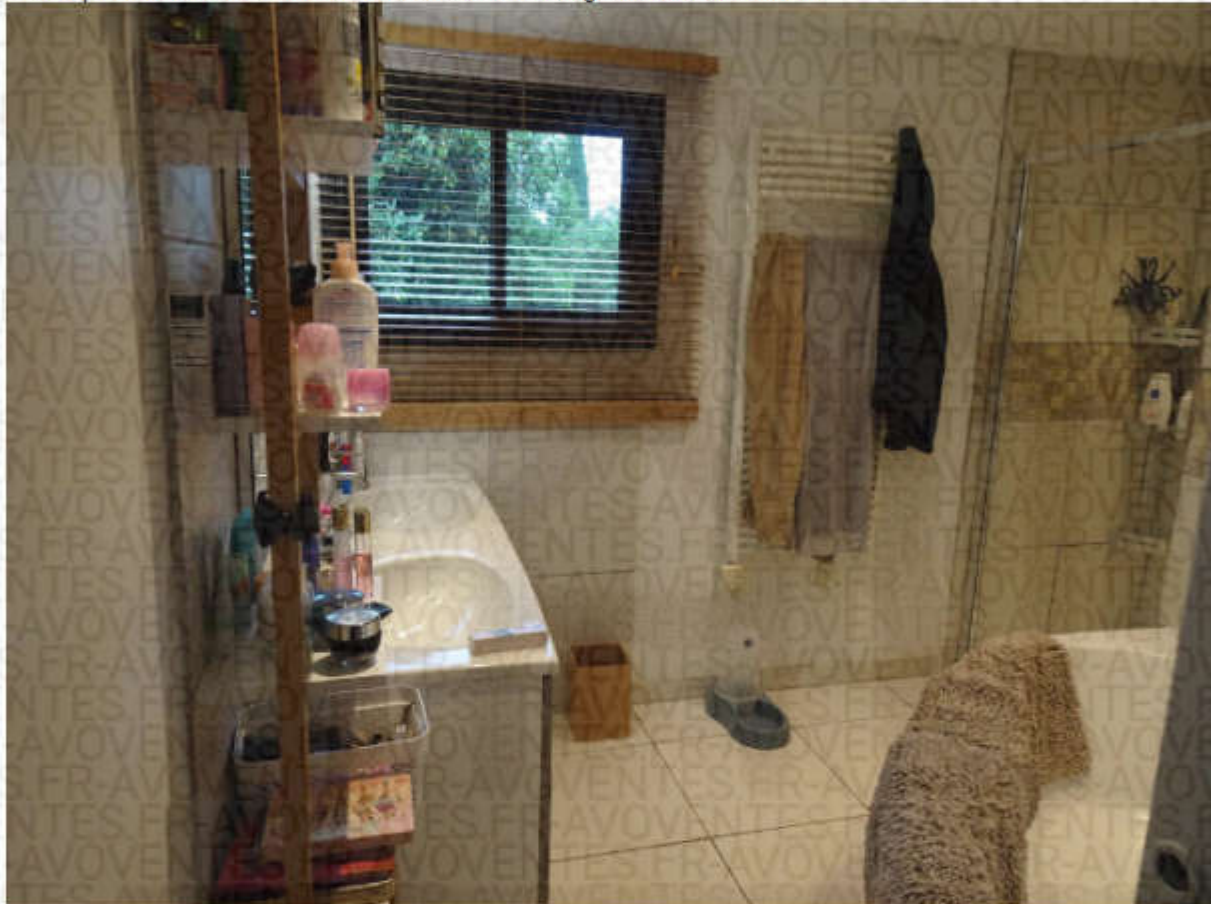
## SALLE DE BAIN

Les murs faïencés et peints demeurent sans dégradation pour les parties visibles.

Cette salle de bain se compose d'un meuble avec double vasque, d'une colonne de douche, paroi vitrée, et d'une baignoire d'angle, l'ensemble en très bon état.

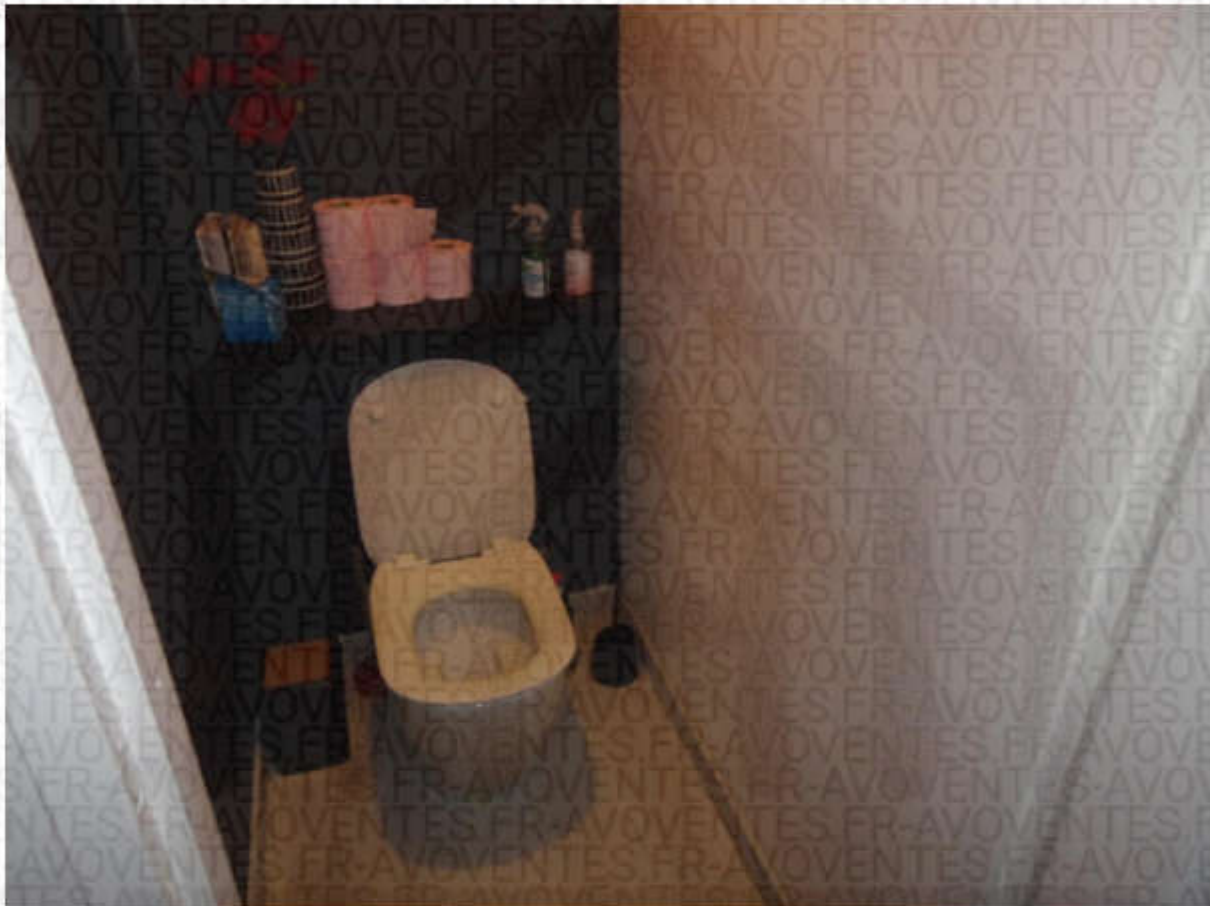
## WC

Le revêtement de sol y est constitué d'un carrelage beige ne présentant aucun dommage flagrant.

Les murs sont recouverts de peinture sans dégât notable.
