**PROCES-VERBAL DESCRIPTIF**

Certifie m'être rendu ce jour, à l'adresse du bien objet de la présente procédure, propriété de **AVOVENTES** sis 20 rue de la Condamine à 34080 MONTPELLIER; afin de procéder à leurs descriptions en vue de leur vente.

#### Lot n° 2 et 6

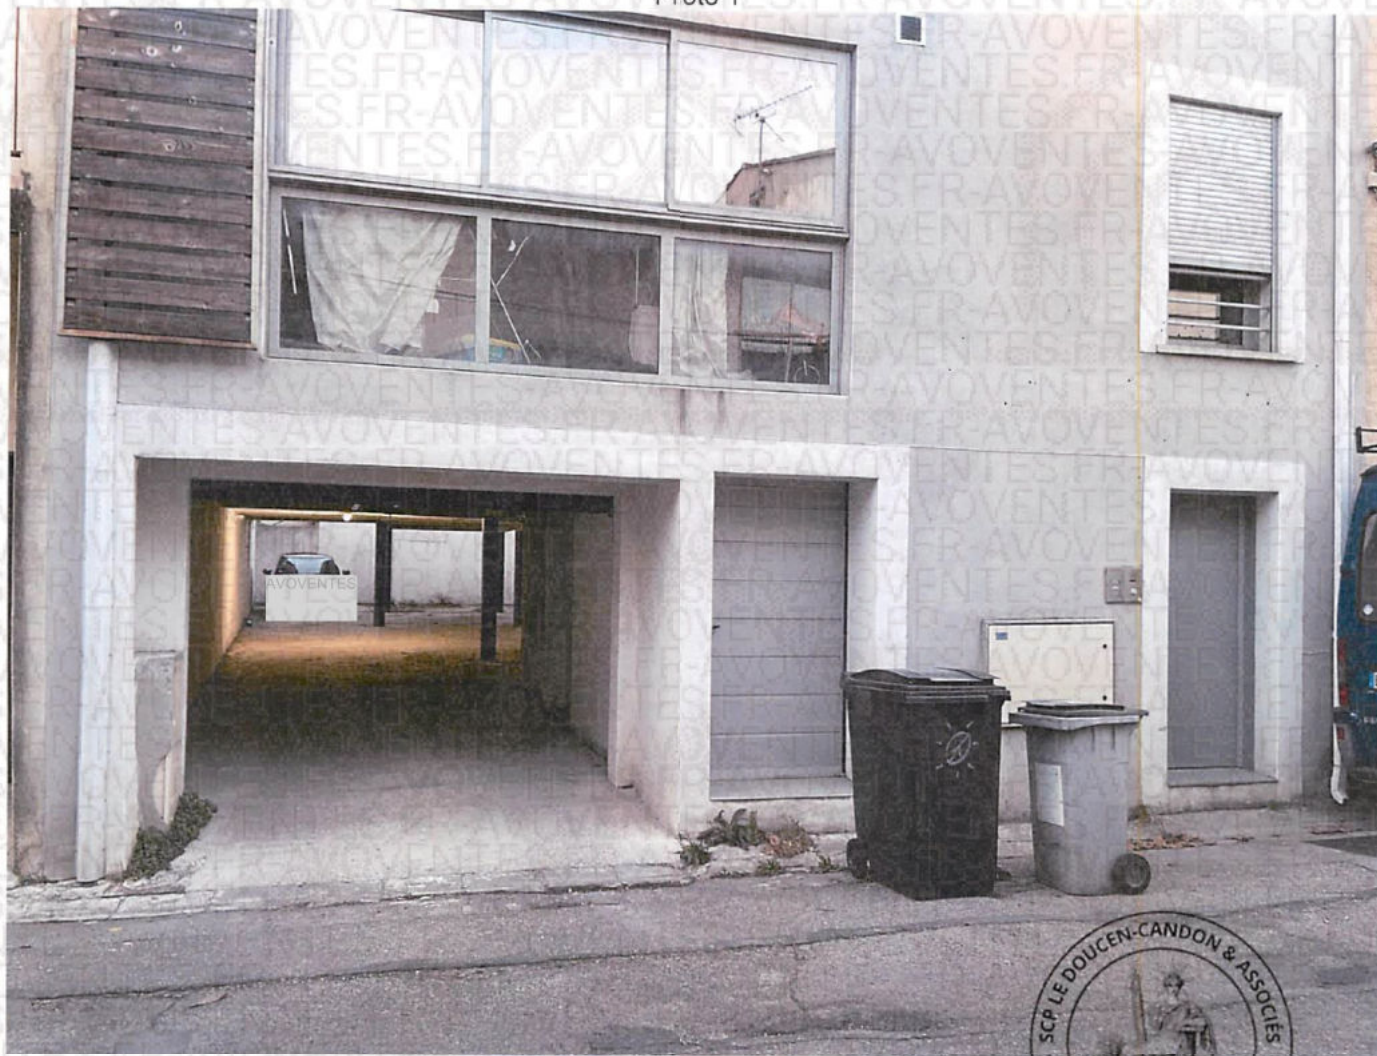
Photo 1

Le logement dont s'agit est situé au 1<sup>er</sup> étage d'un immeuble en copropriété comprenant deux étages et une cour en rez-de-chaussée affectée à un usage de stationnement. (Photos 1 et 2)

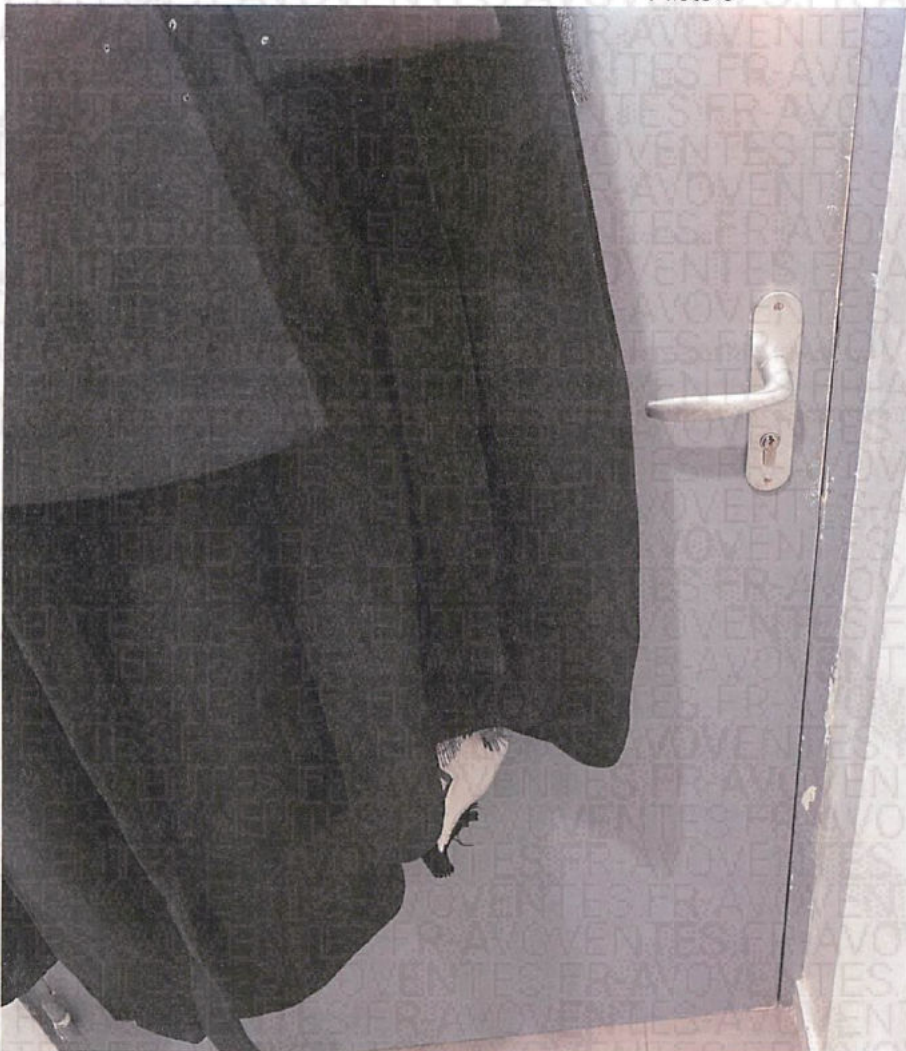
Photo 3

En partie intérieure, la peinture a sauté par endroits à proximité de l'arrête. La teinte n'est pas parfaitement homogène. (Photo 3)

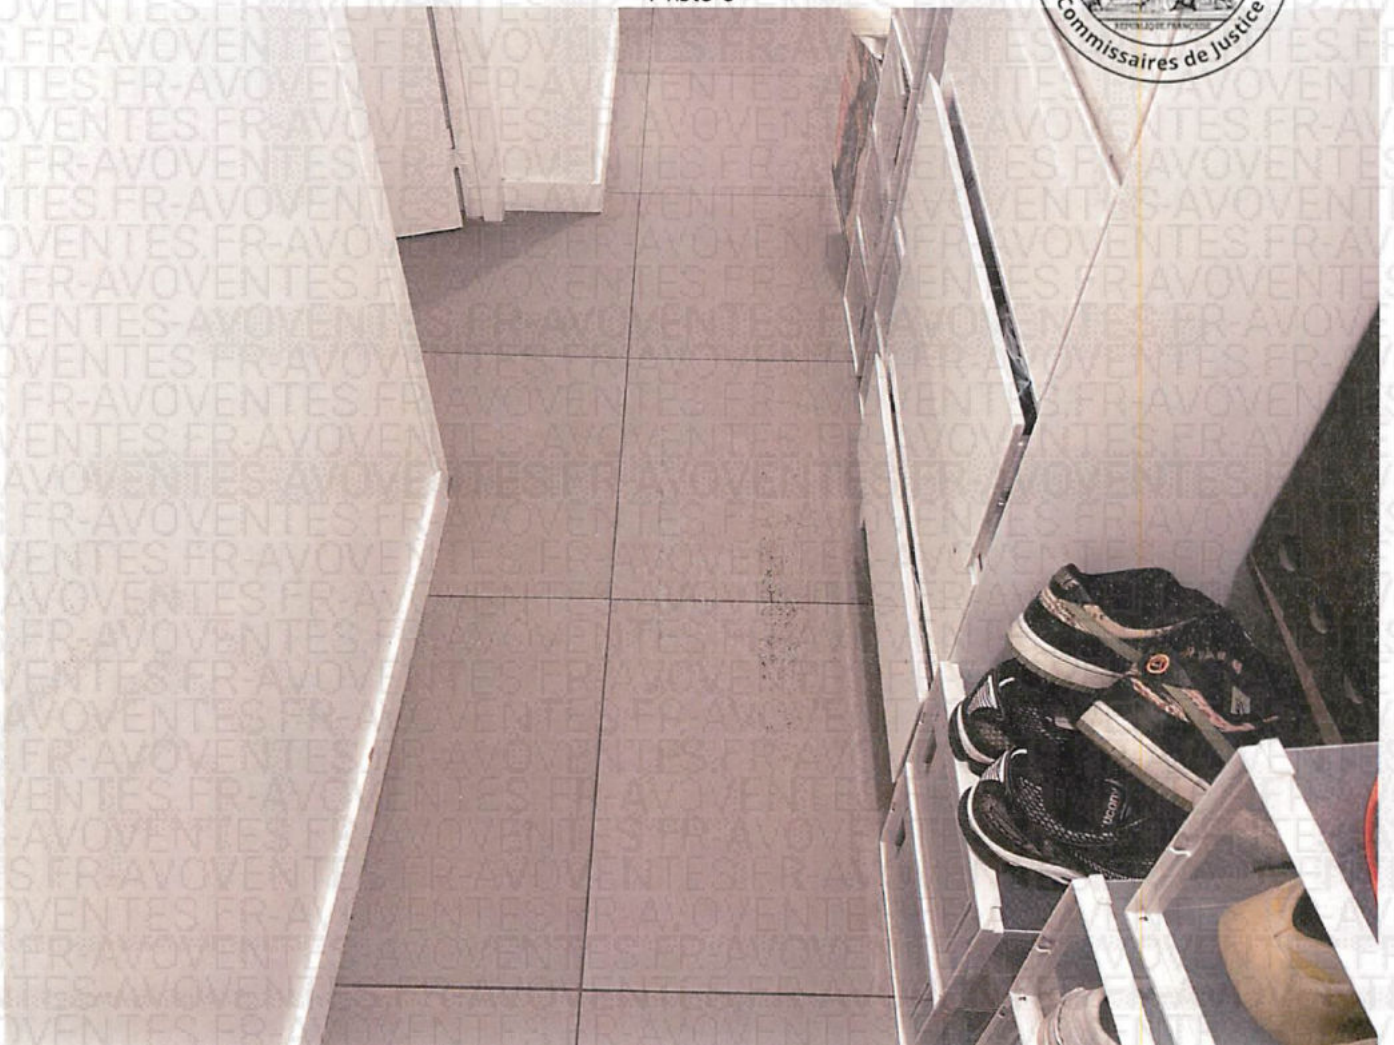
Photo 6

Le revêtement de sol est couvert d'un carrelage 60 x 60, dont les parties visibles sont en état d'usage. (Photos 6 et 7)

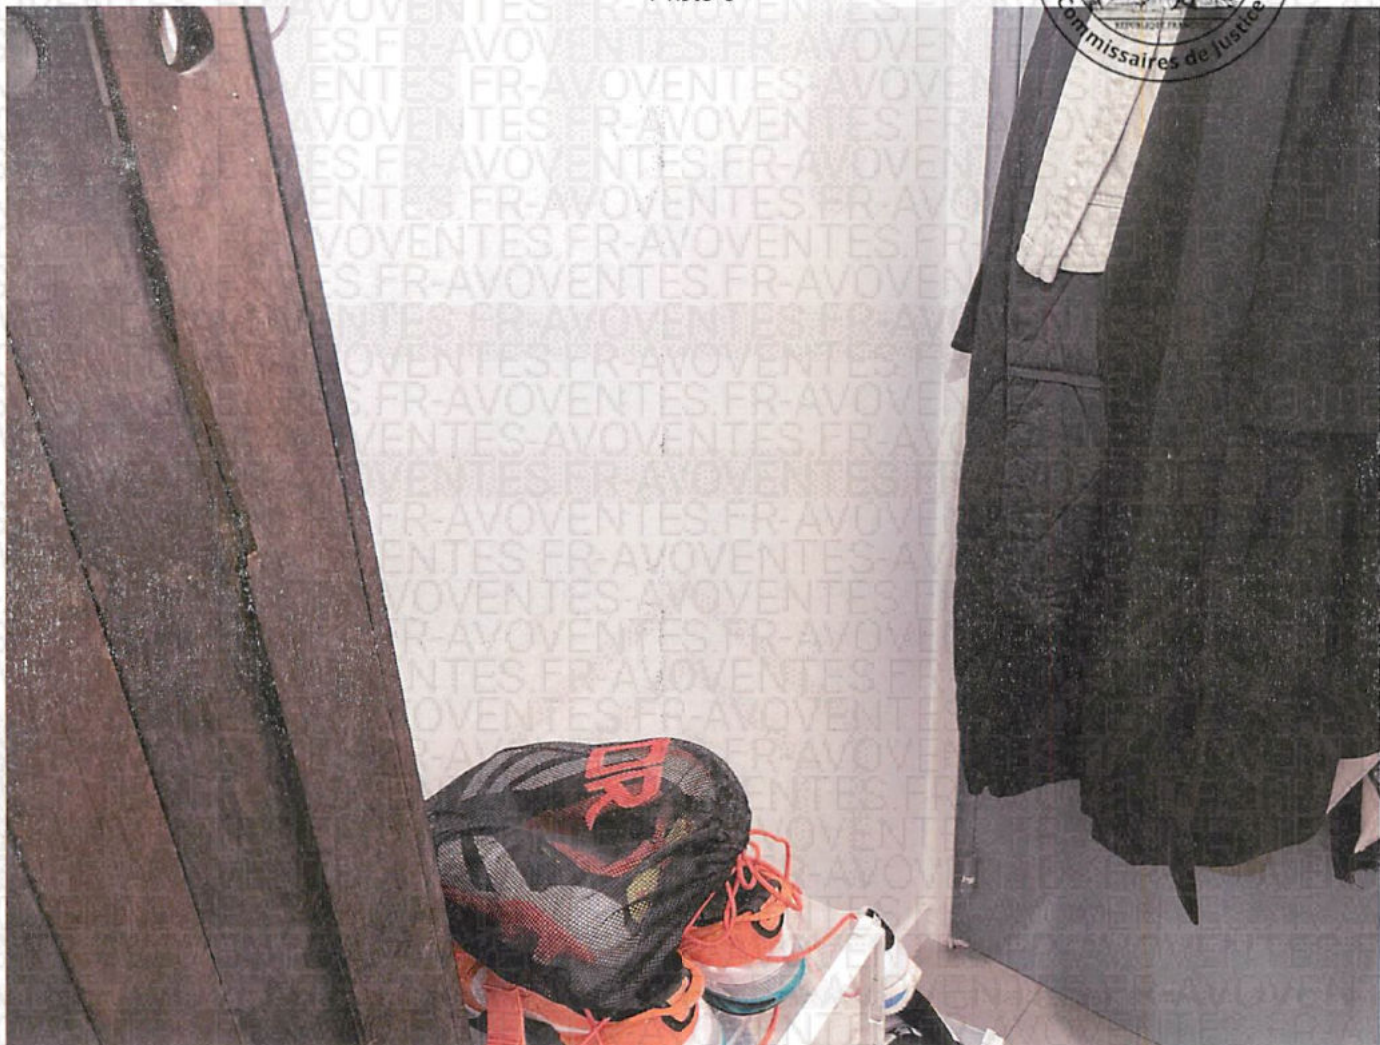
Photo 8

Les revêtements de murs lisses, sont affectés çà et là de quelques traces d'usage. Les équipements électriques sont également affectés de traces sombres. (Photos 8 à 10)

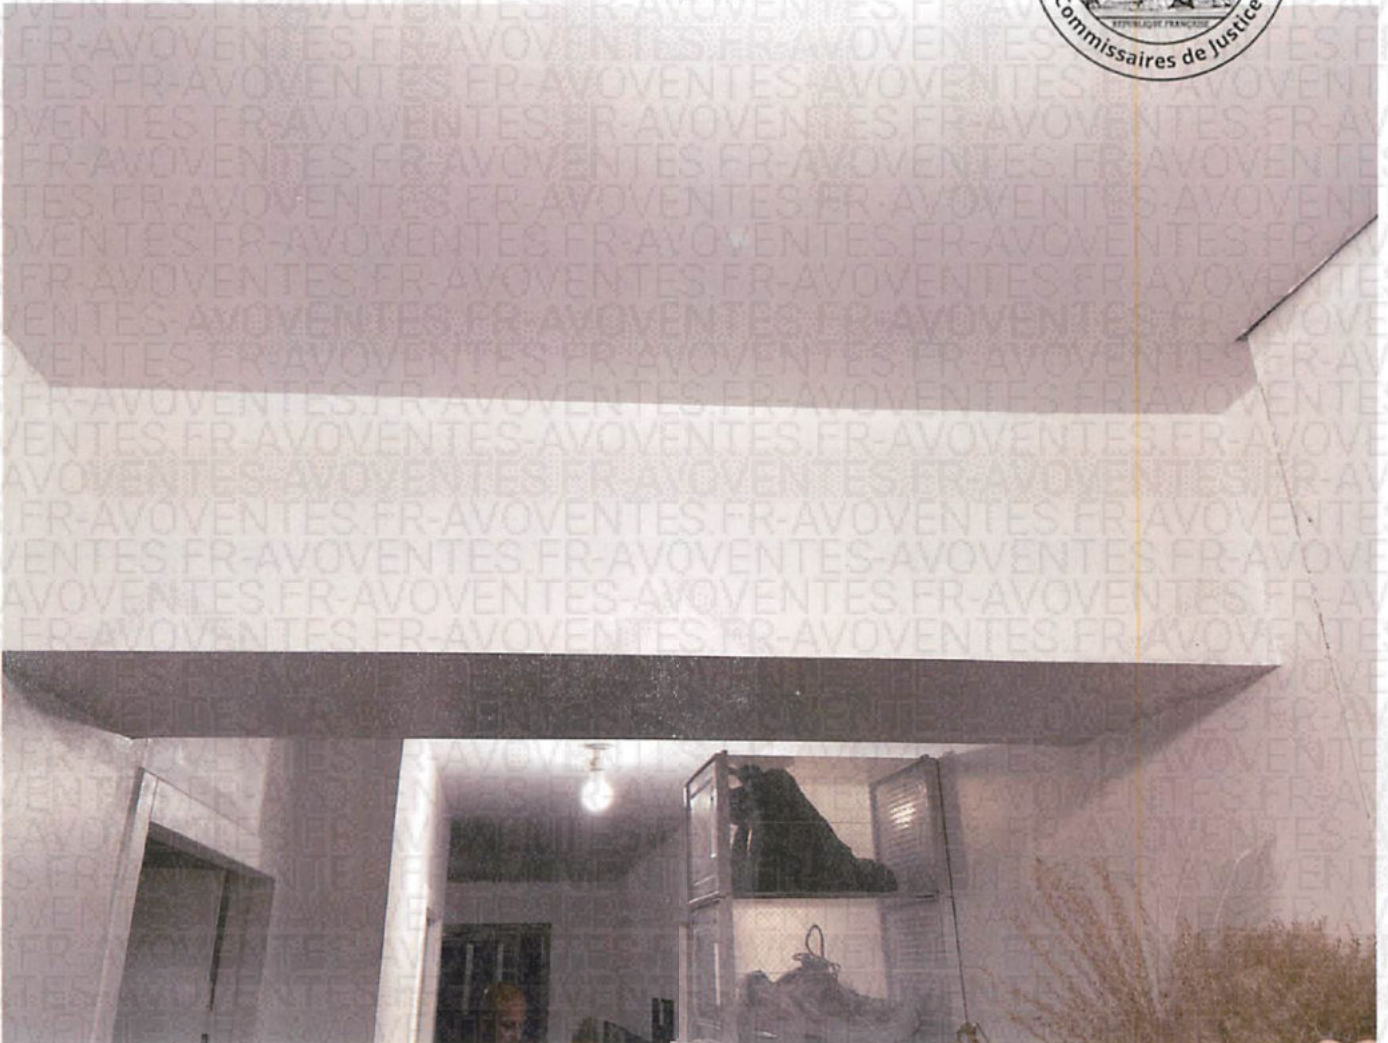
Photo 12

Le revêtement du plafond est constitué d'un doublage. Présence d'un soffite en traversée du couloir dans le sens de la largeur. (Photo 12)

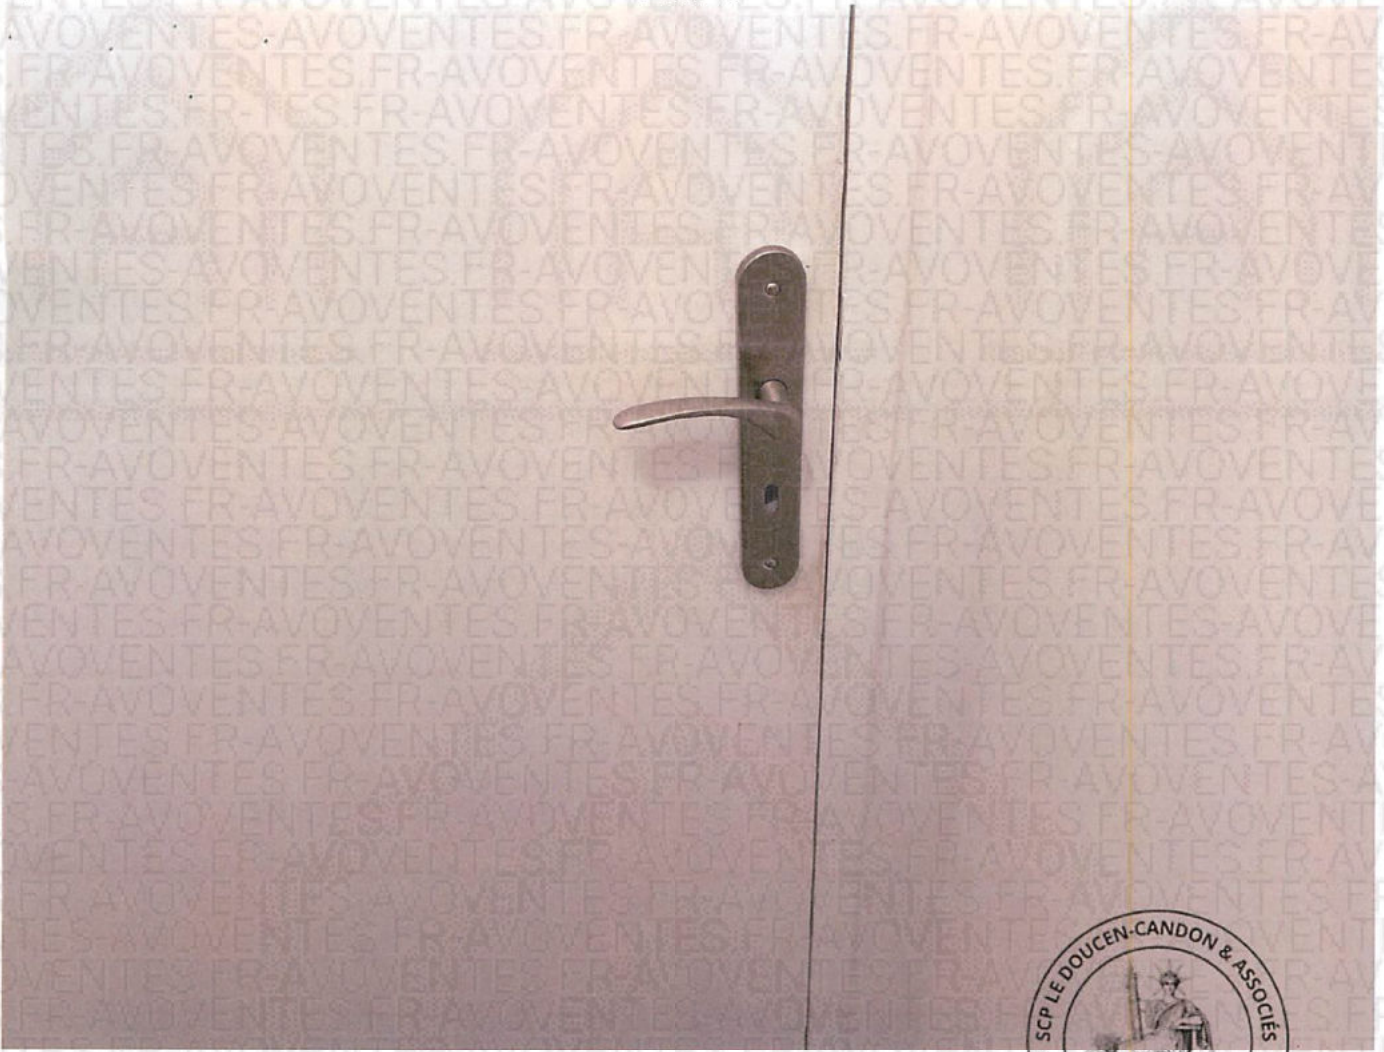
Photo 15

En partie intérieure, la surface de porte est en état, marquée d'une démarcation de teinte à proximité de la poignée. (Photo 15)

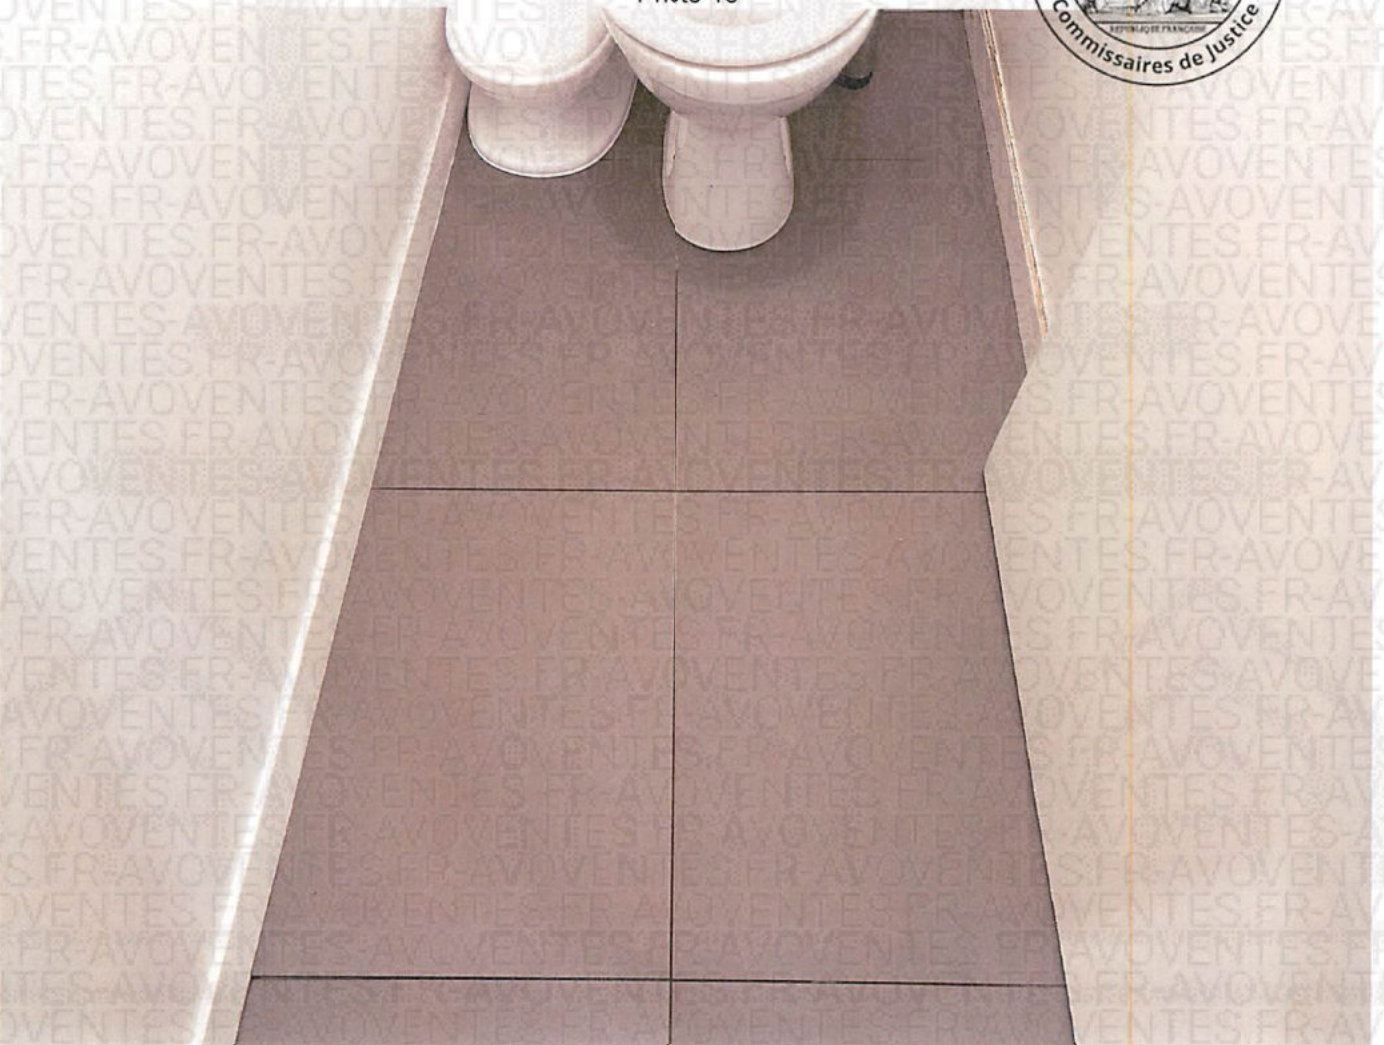
Photo 16

Le sol est couvert d'un carrelage 60 x 60 identique à celui du couloir, en état d'usage. (Photo 16)

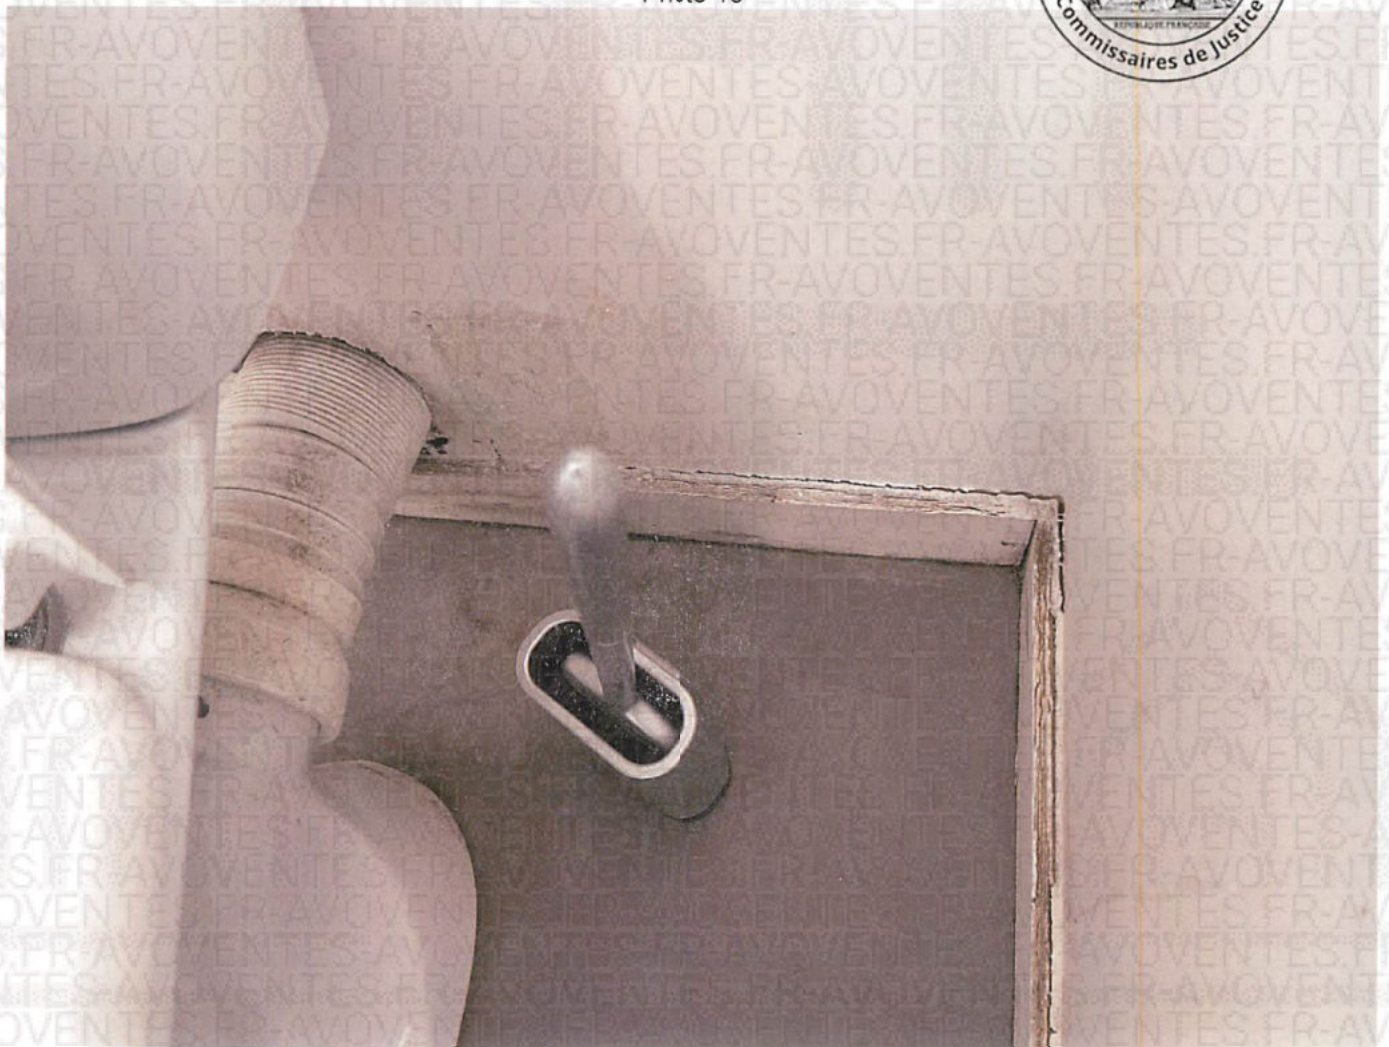
Photo 18

En périphérie, les plinthes sont par endroits affectées de traces d'infiltrations et auréoles. Elles se décollent notamment à proximité du cabinet de toilette. (Photos 17 et 18)

Il m'est indiqué que le toilette est affecté d'une fuite.

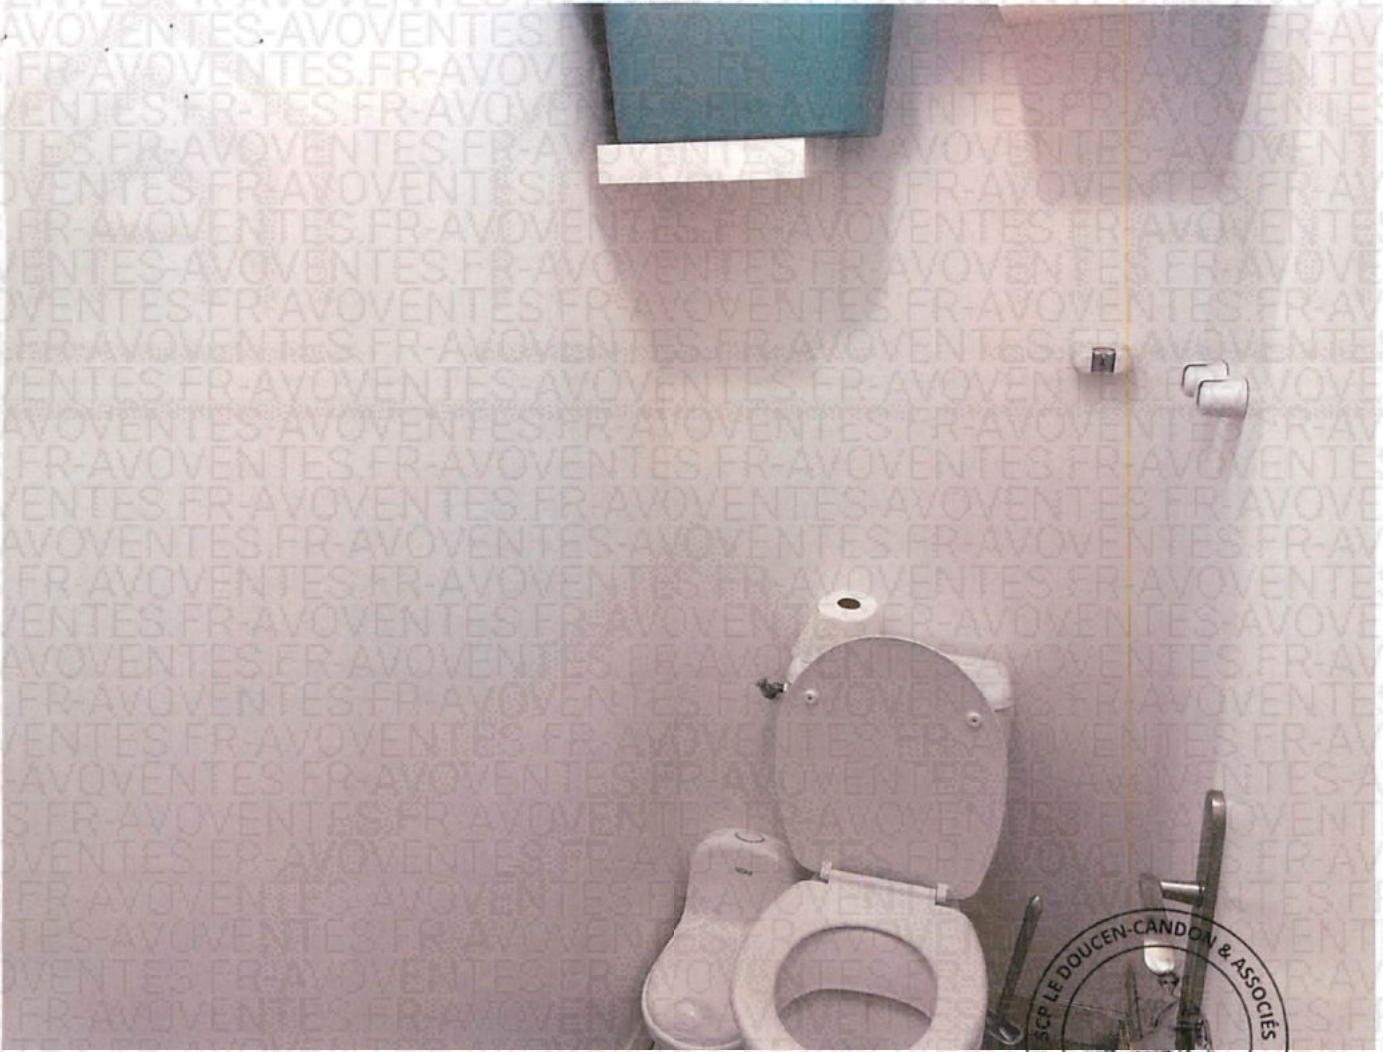
Photo 19

Les revêtements de murs sont doublés, les parties visibles en état d'usage, la teinte non parfaitement homogène. (Photo 19)

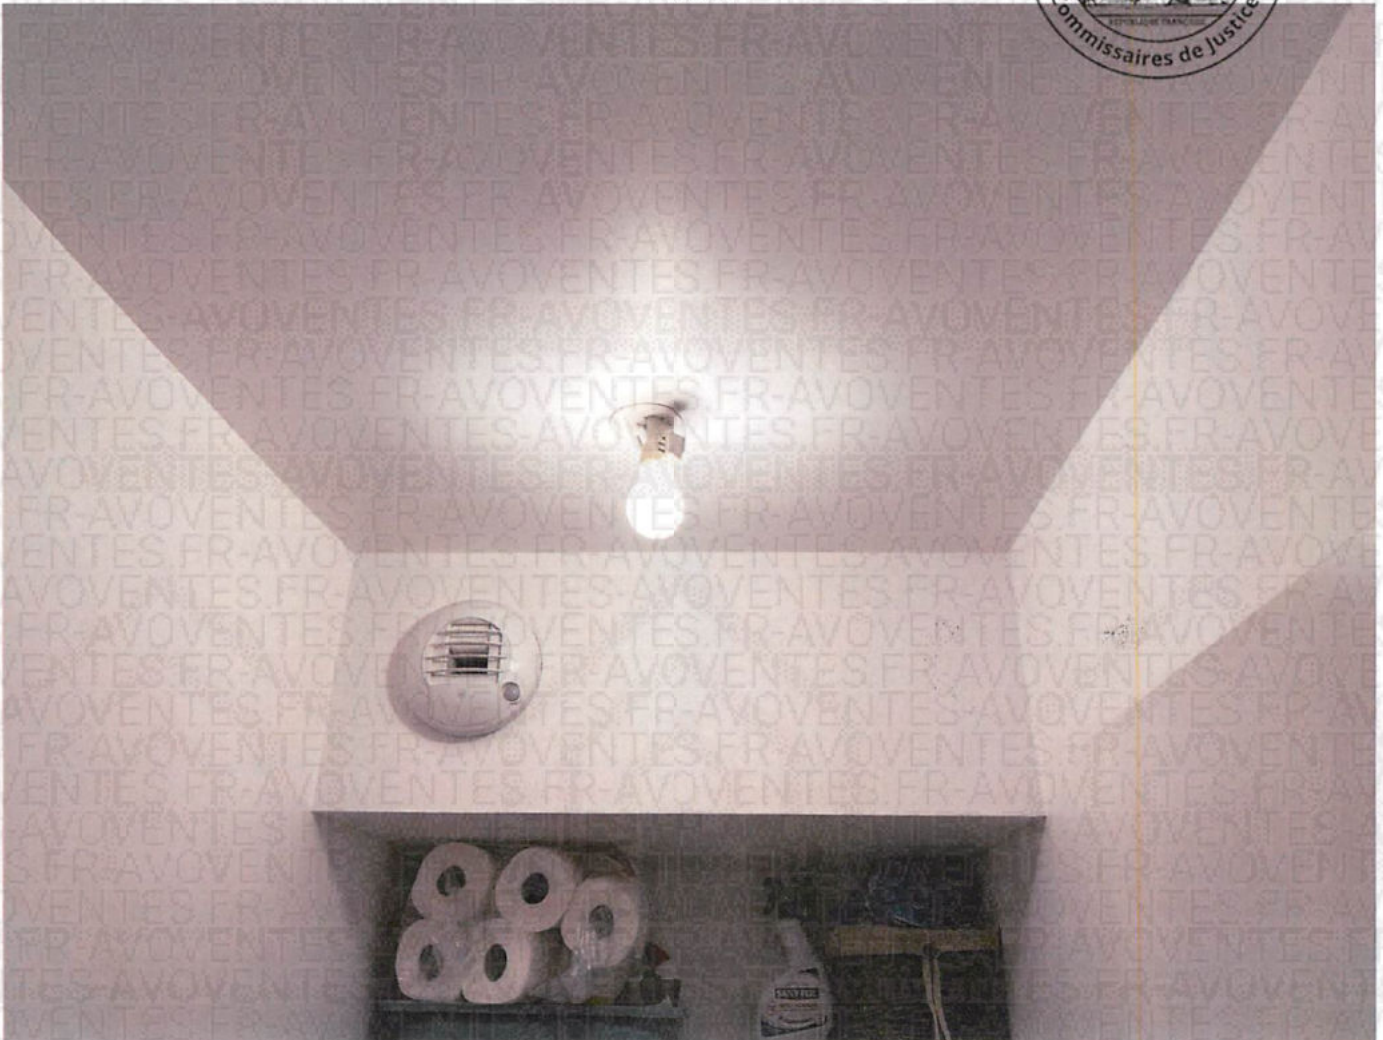
Photo 20

Le revêtement du plafond est blanc, propre. Présence d'un coffre technique en fond de la pièce. (Photo 20)

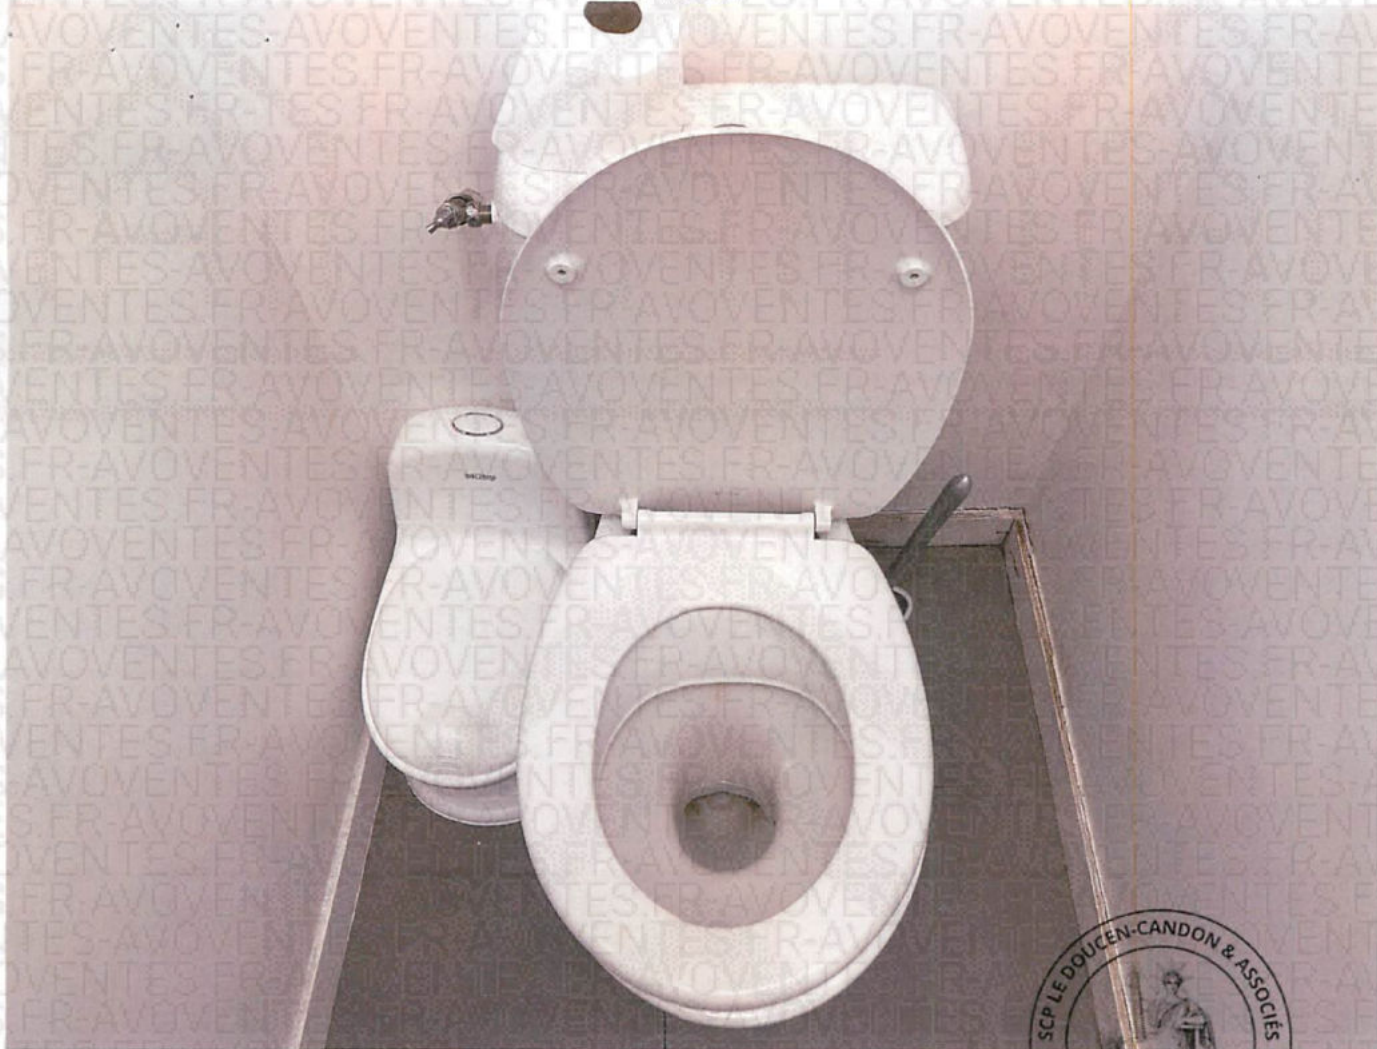
Photo 21

La chasse d'eau du cabinet de toilette fonctionne. Présence de tartre au fond de la cuvette. (Photo 21)

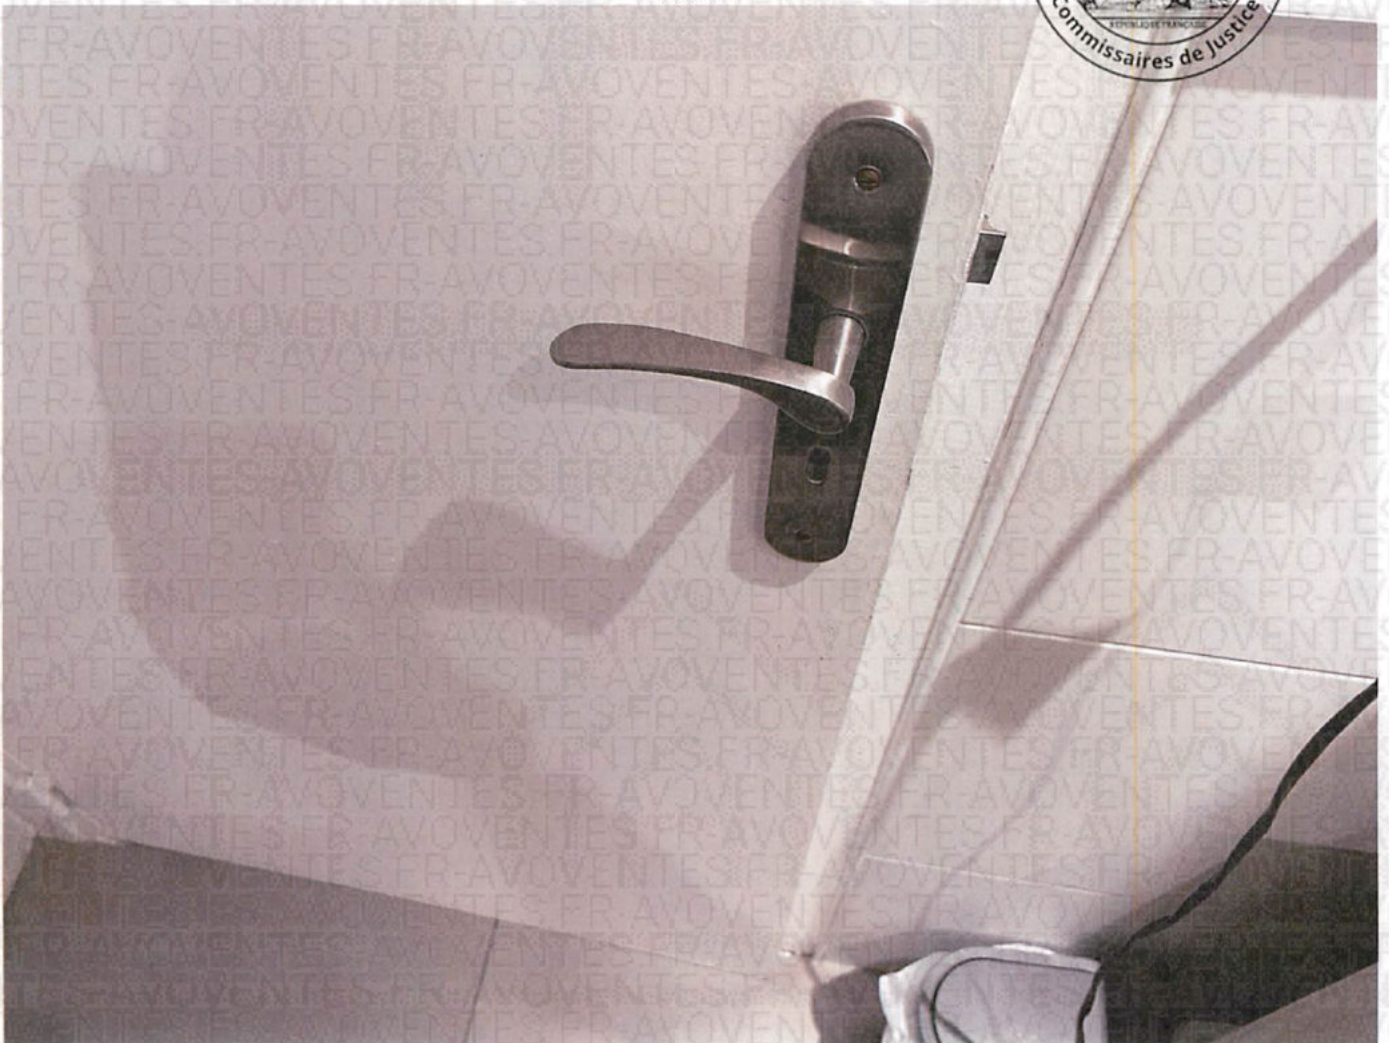
Photo 24

En partie intérieure, la surface de porte est en état, la teinte non parfaitement homogène au bas de la poignée. (Photo 24)

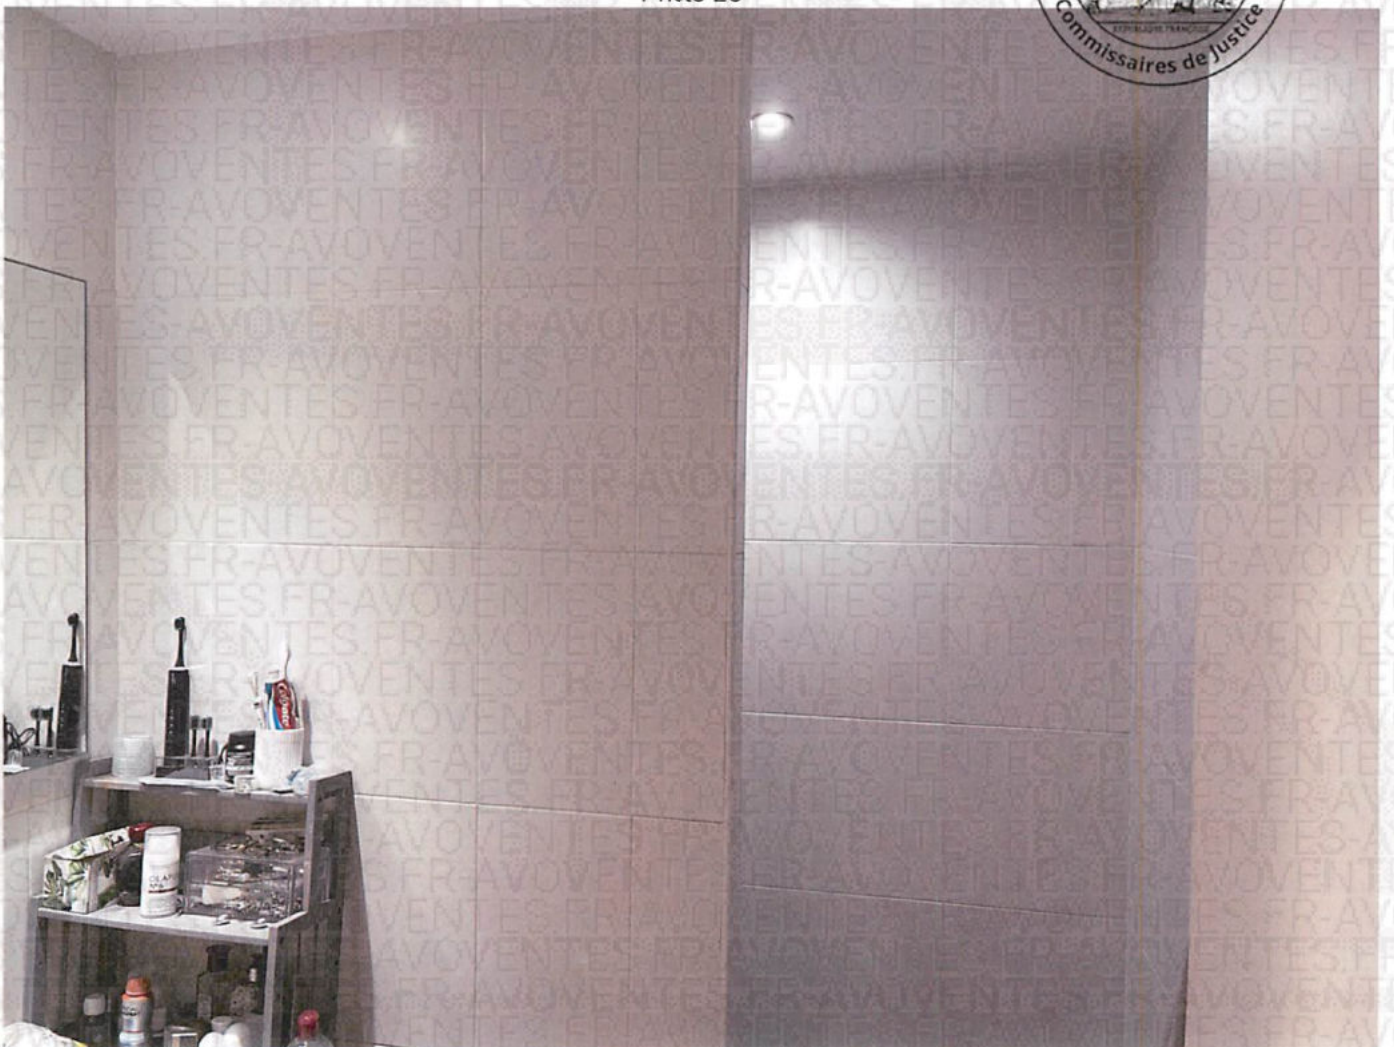
Photo 26

Les revêtements de mur sont faïencés toute hauteur. La faïence est en état. (Photos 26 et 27)

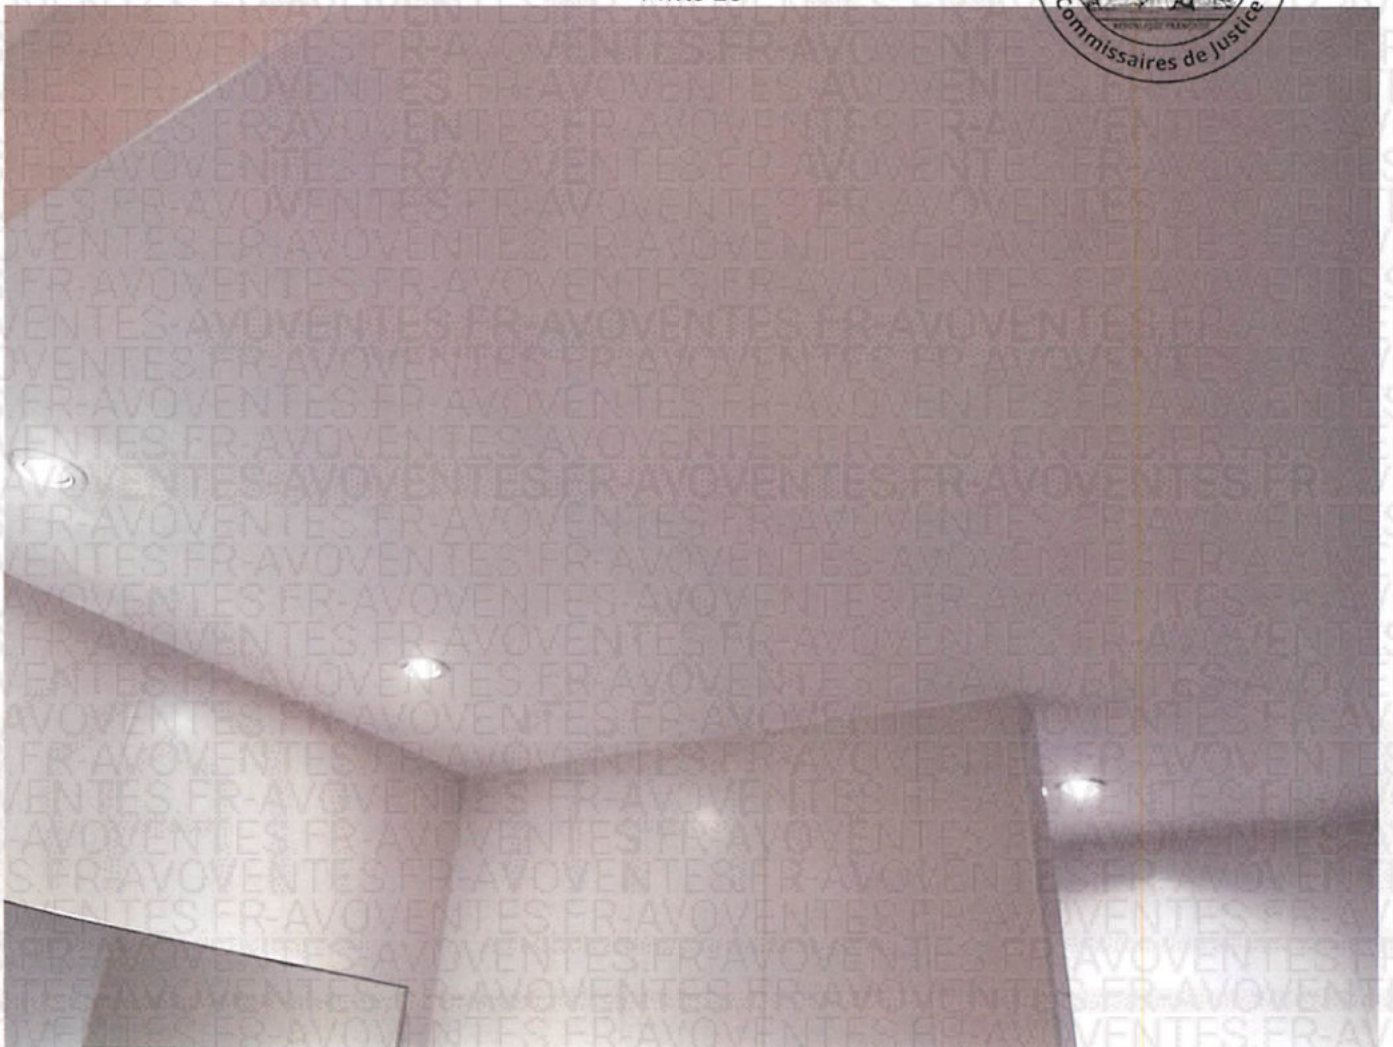
Photo 28

La surface de plafond est constituée d'un doublage, la teinte n'est pas parfaitement homogène. Présence de spots intégrés qui fonctionnent. (Photo 28)

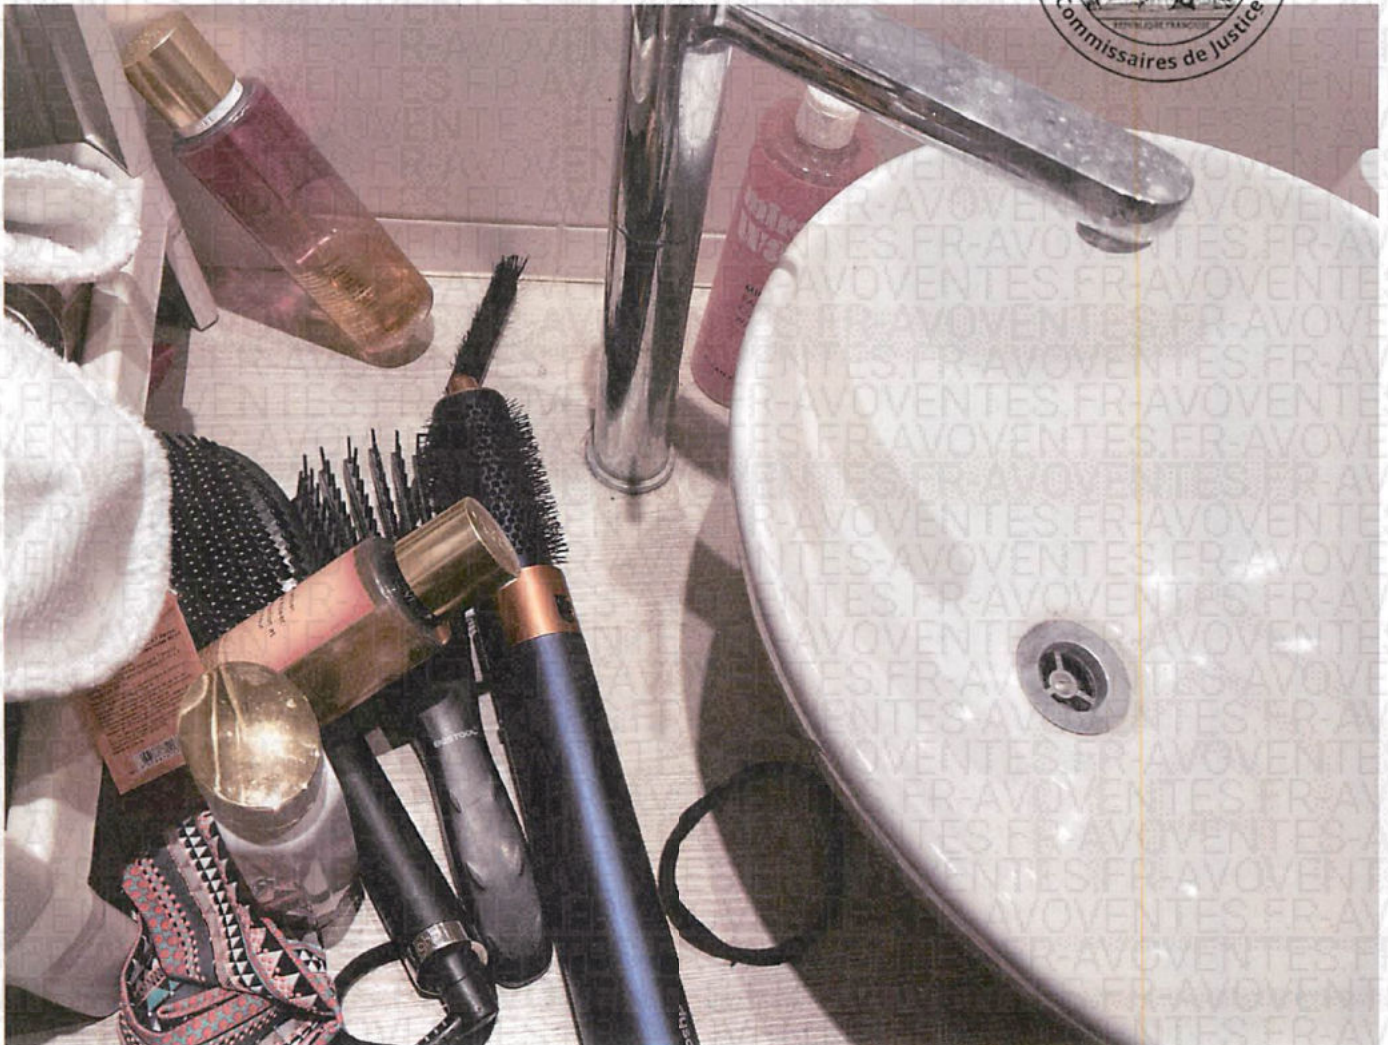
Photo 30

En entrant à main gauche, un meuble vasque. Le meuble est endommagé au niveau de l'accroche de fixation du mitigeur. (Photo 29 et 30)

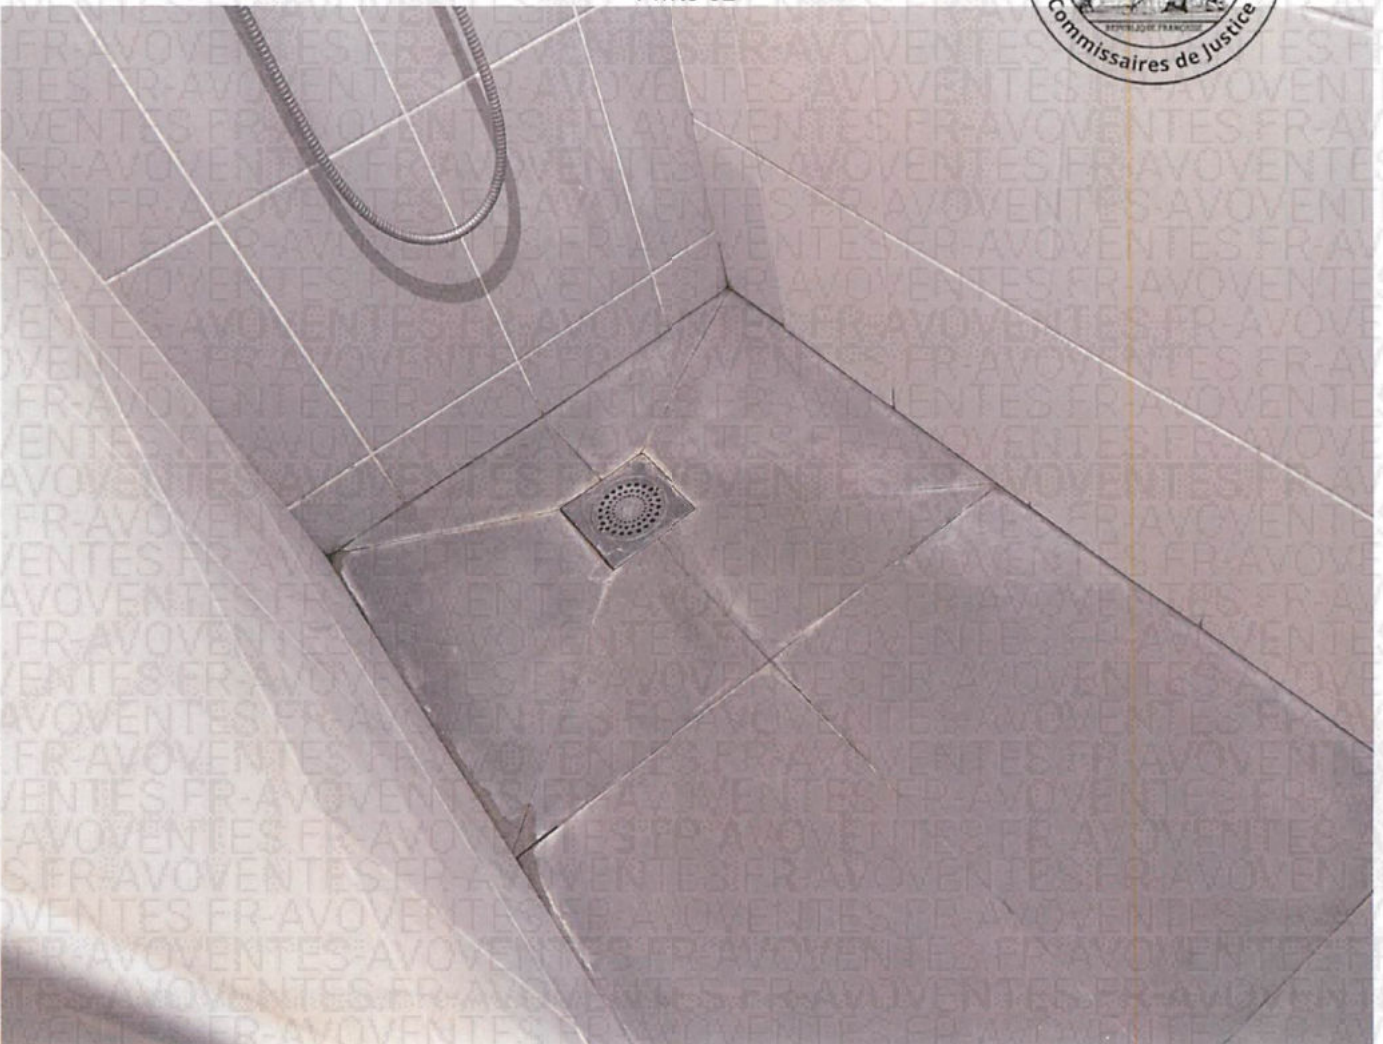
Photo 32

La douche, faïencée, est couverte de traces de calcaire. (Photos 31 et 32)
