**PROCES-VERBAL DESCRIPTIF**

Certifie m'être rendu ce jour, à l'adresse du bien objet de la présente procédure, propriété de **AVOVENTES** sis 20 rue de la Condamine à 34080 MONTPELLIER; afin de procéder à leurs descriptions en vue de leur vente.

#### Lot n° 2 et 6

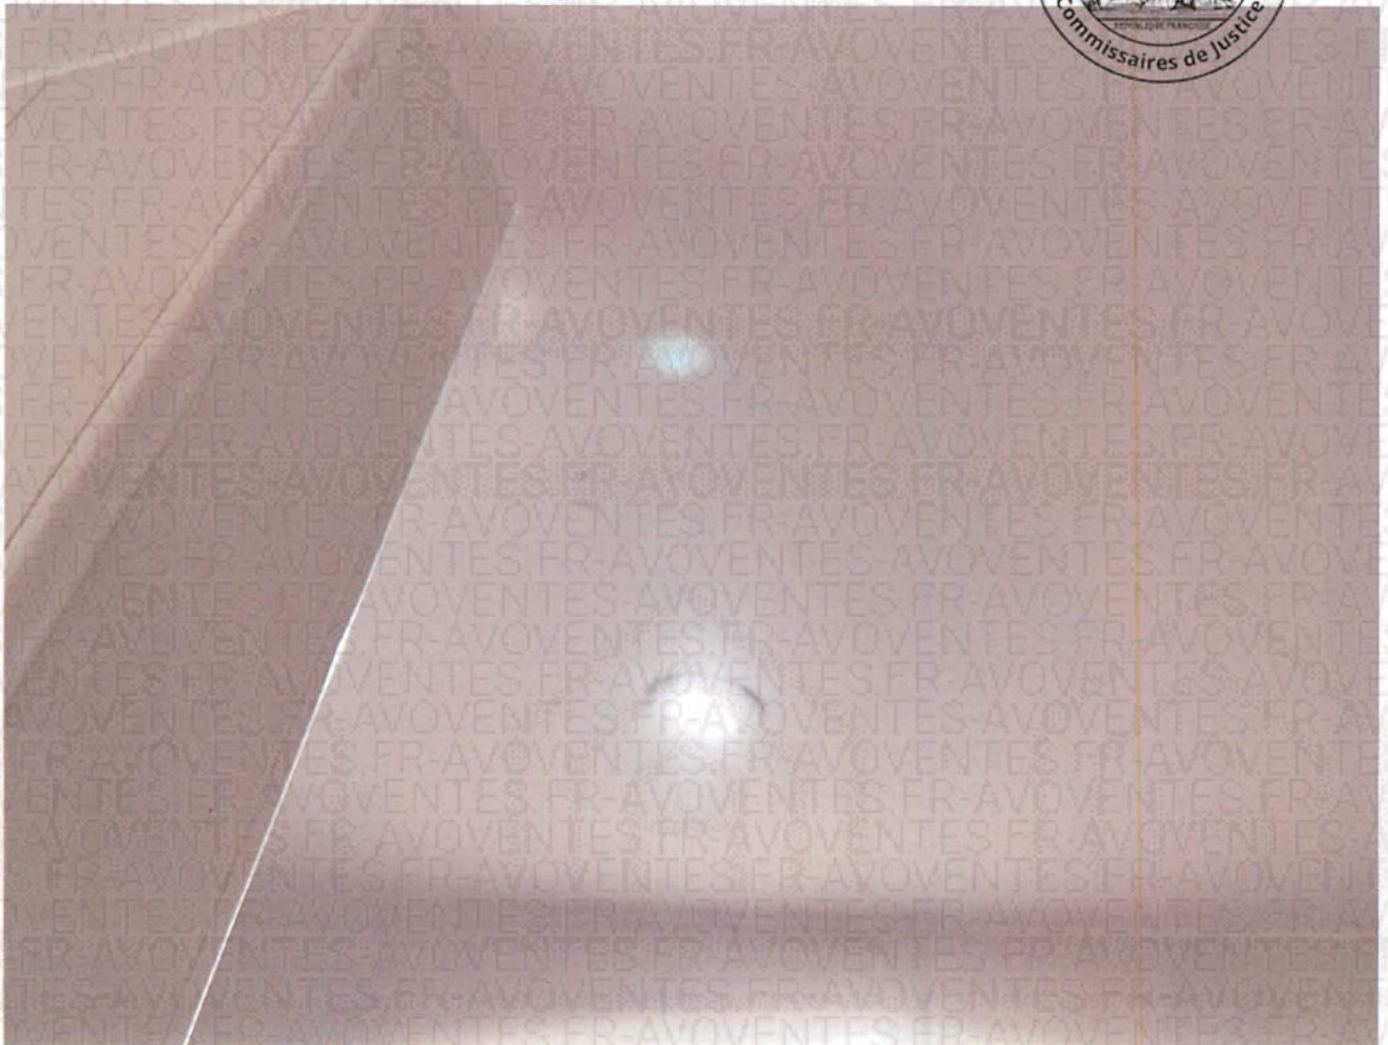
Photo 34

Des traces sombres sont visibles à proximité du spot. (Photo 34)

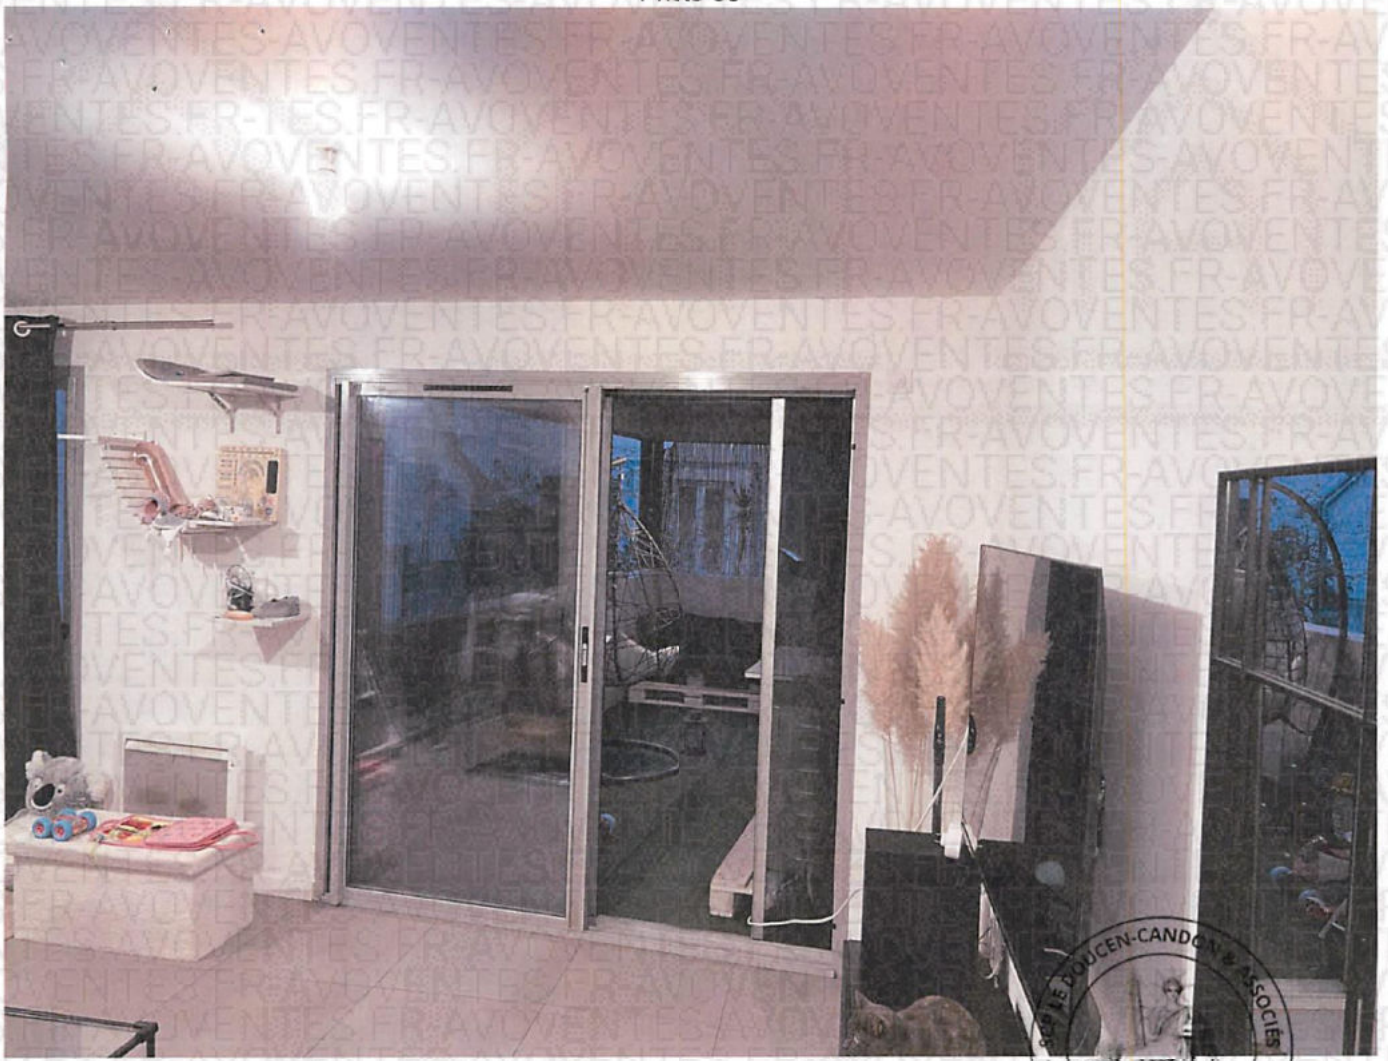
Photo 35

#### **Séjour : Photos 35 et 36**

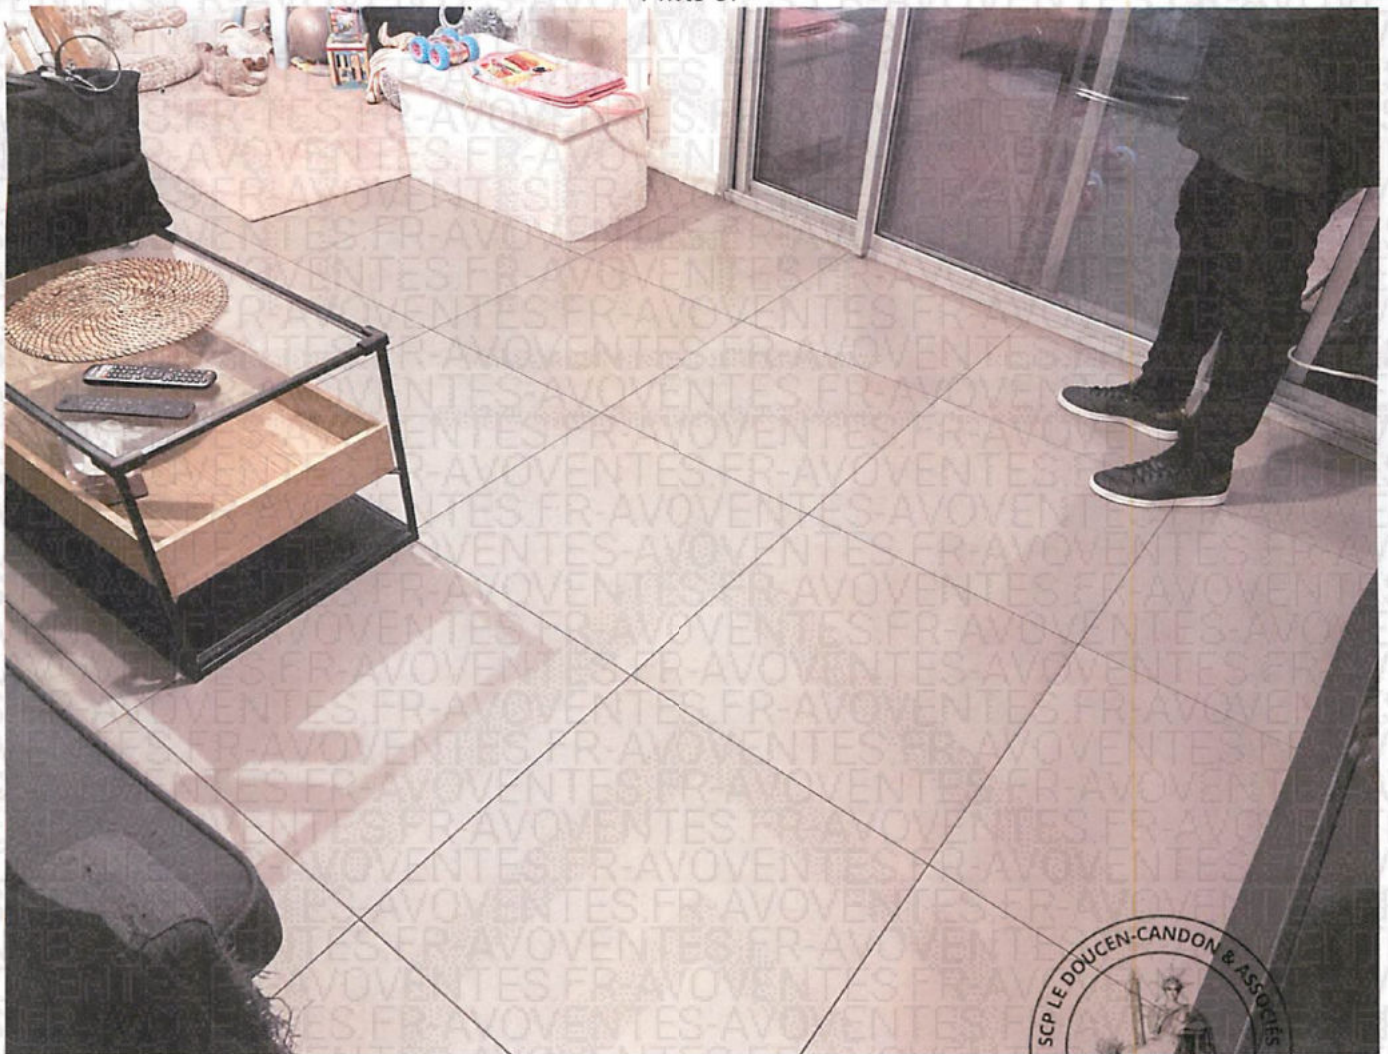
Photo 37

Les parties visibles du sol sont revêtues d'un carrelage 60 x 60 identique à celui précédemment constaté, en état d'usage. (Photos 37 et 38)

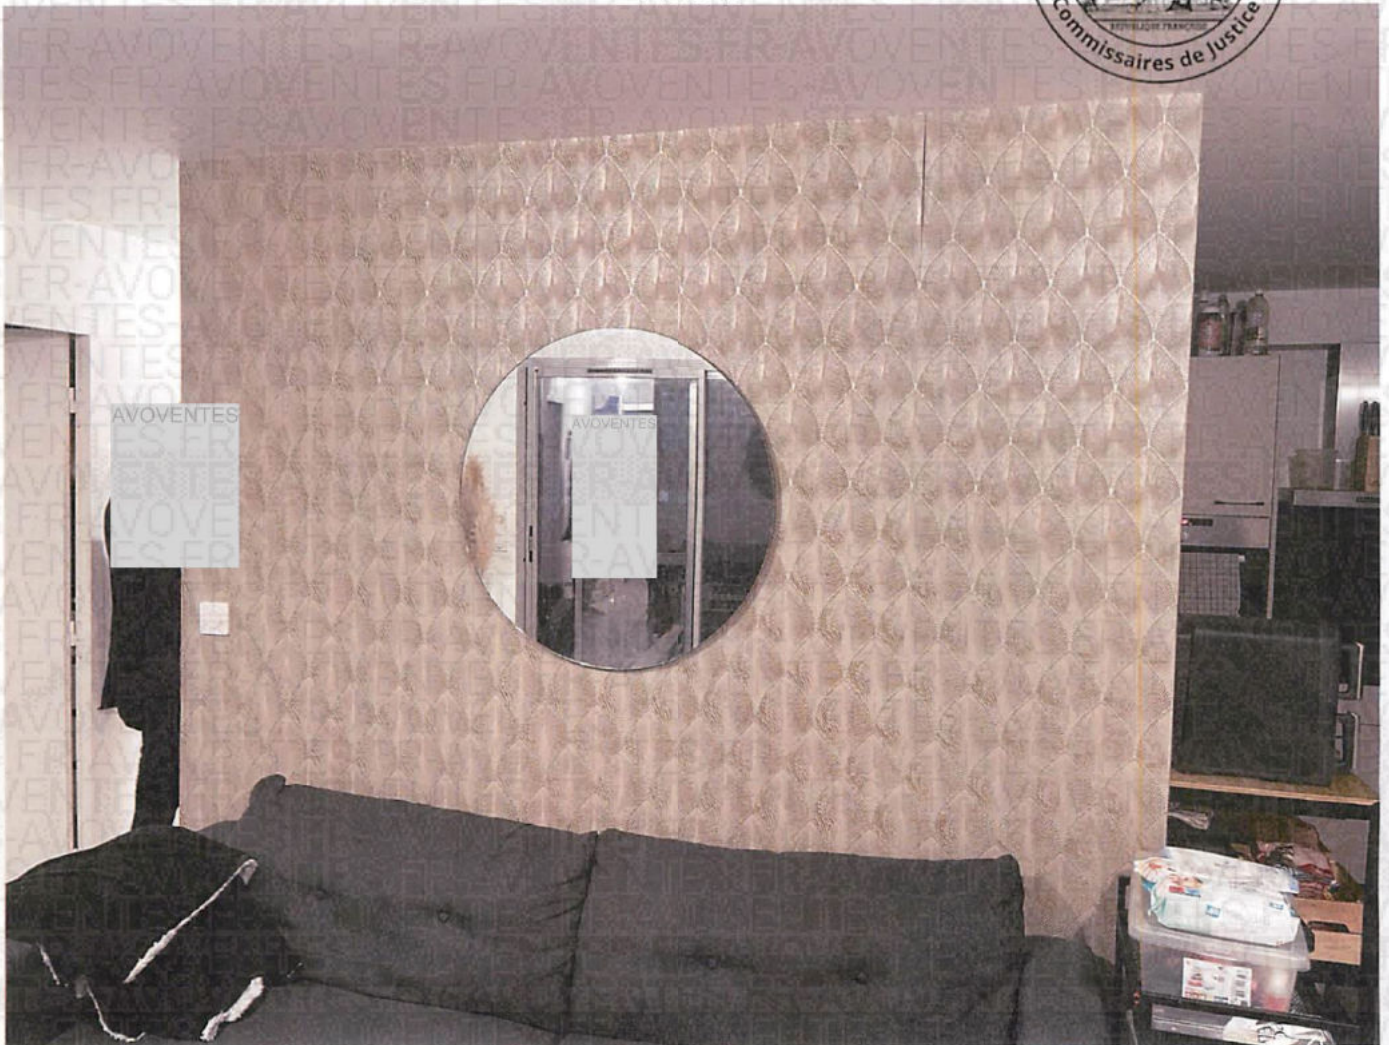
Photo 42

Au niveau de la cloison séparative avec la salle d'eau, présence d'une tapisserie décorative dont l'un des lés se décolle sur le côté droit. (Photo 42)

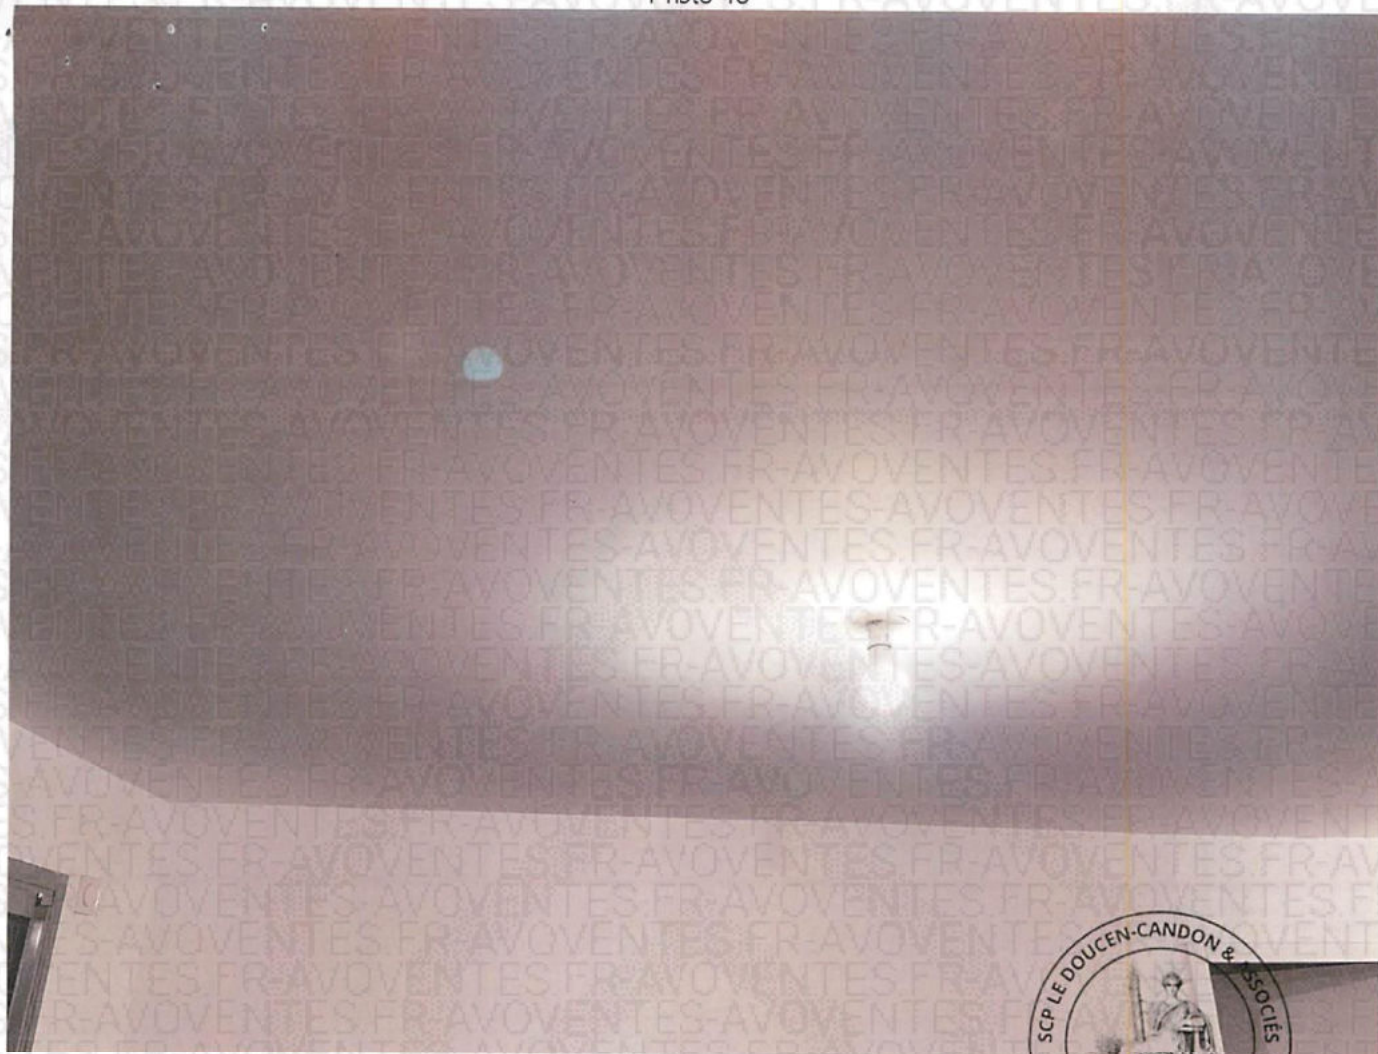
Photo 43

Le revêtement du plafond est constitué d'un doublage, en état d'usage. (Photos 43 et 44)

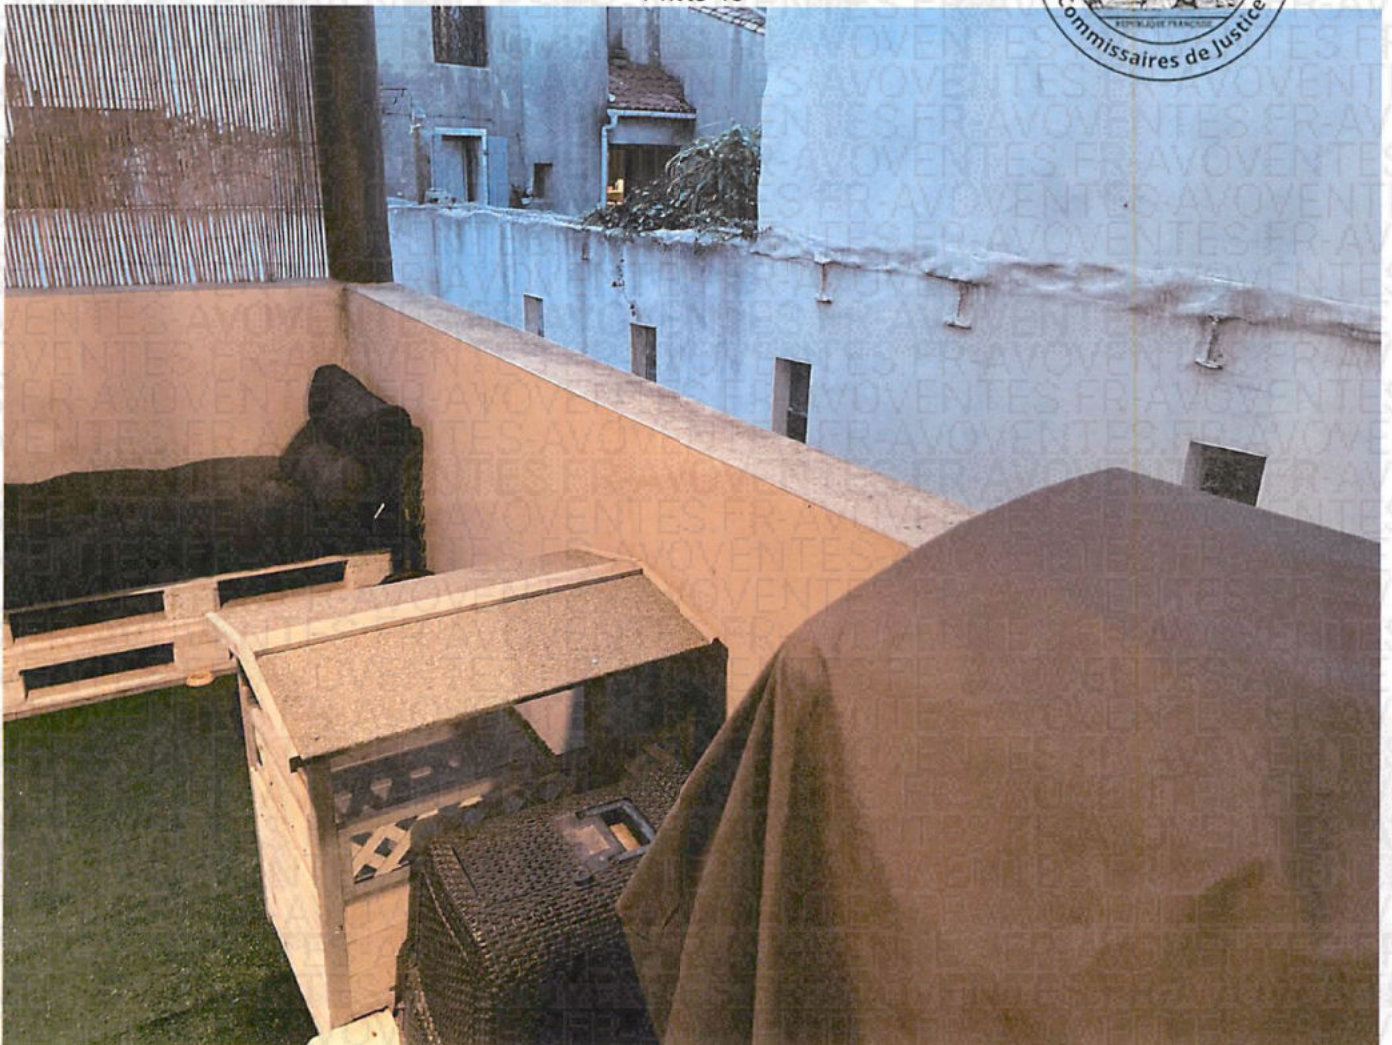
Photo 46

Présence d'un garde-corps périphérique revêtu d'un enduit de façade, en état d'usage. Les surfaces d'enduit sont affectées de coulures. (Photos 46 à 48)

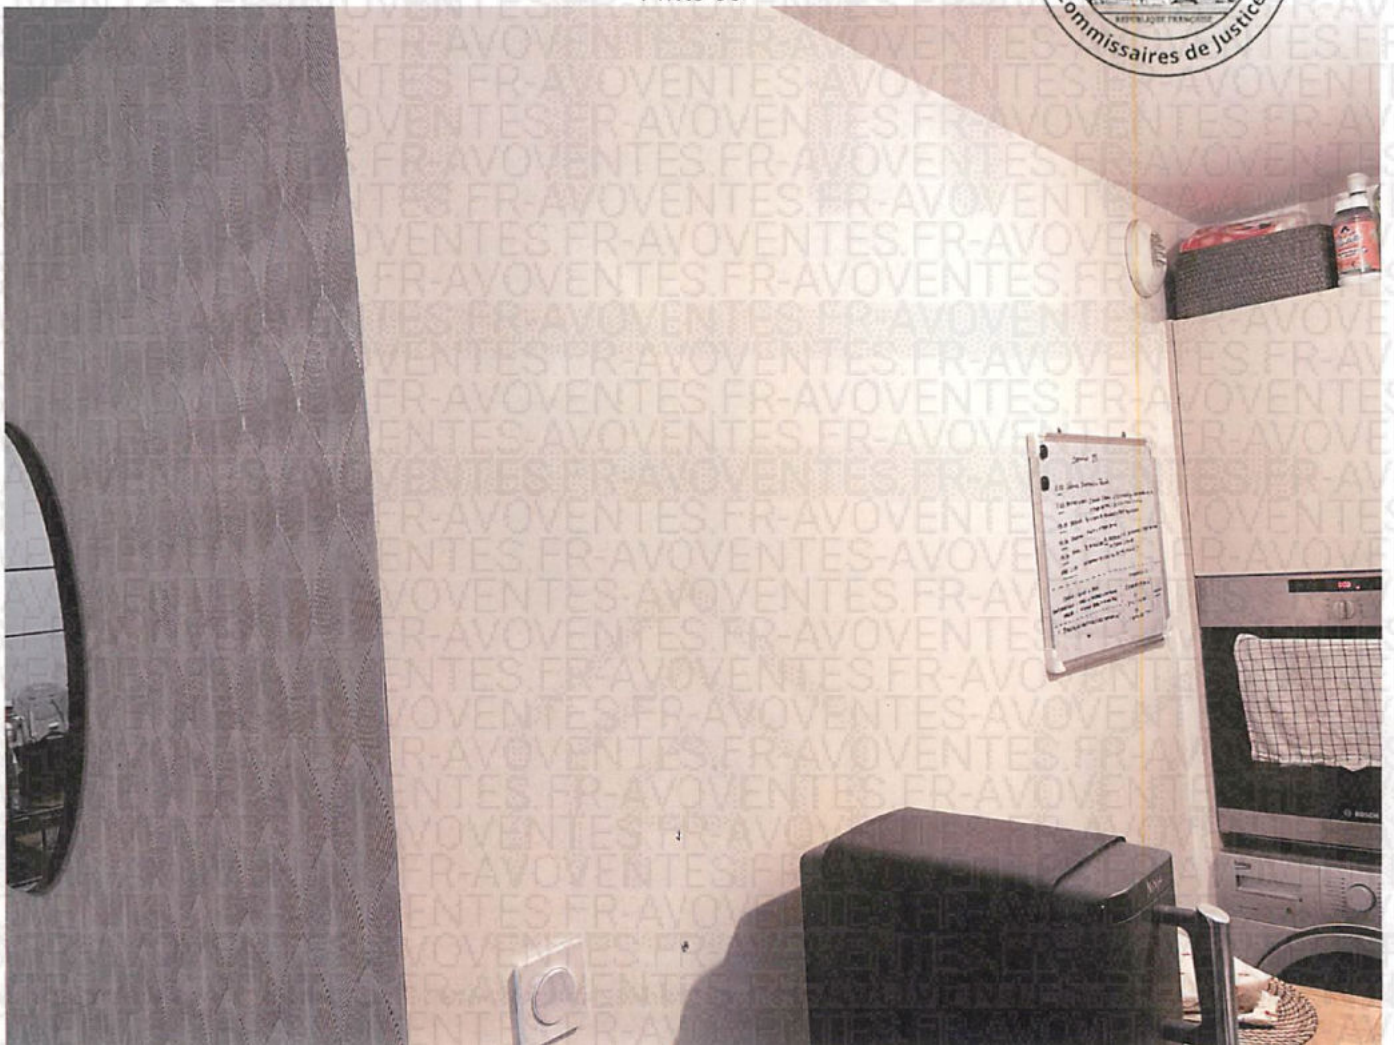
Photo 56

Les murs sont constitués d'un doublage présentant des démarcations de teinte et traces d'ancrage. (Photo 56)

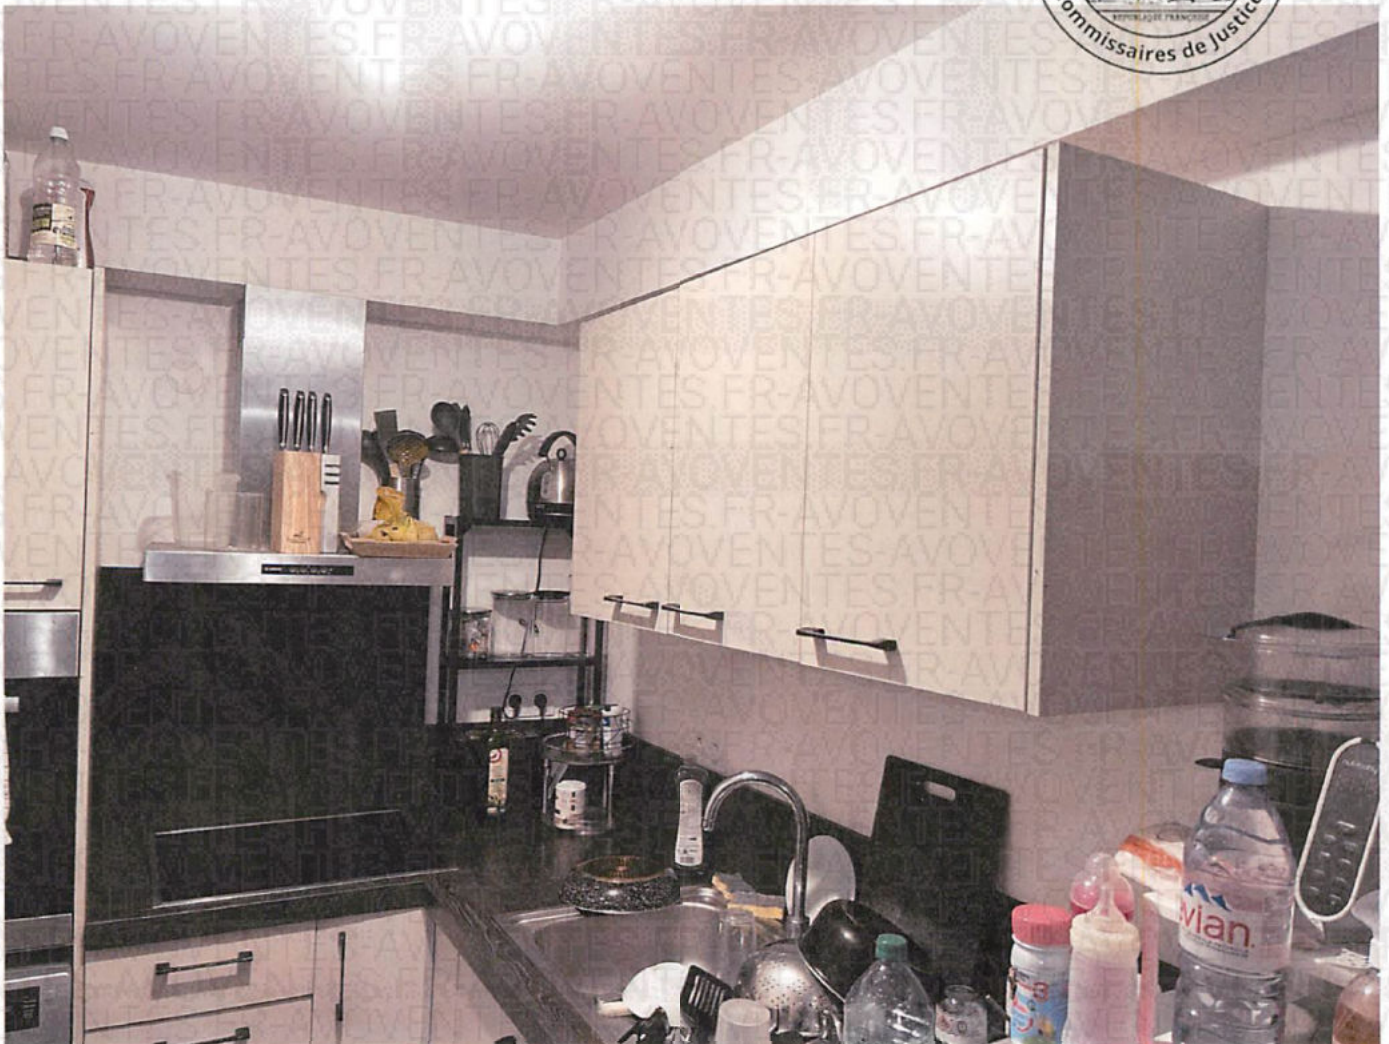
Photo 58

Présence d'une cuisine aménagée en angle, en état. Absence de joint en périphérie du plan de travail. Les teintes de murs entre les meubles de cuisine sont défraîchies, jaunies. (Photos 57 à 59)

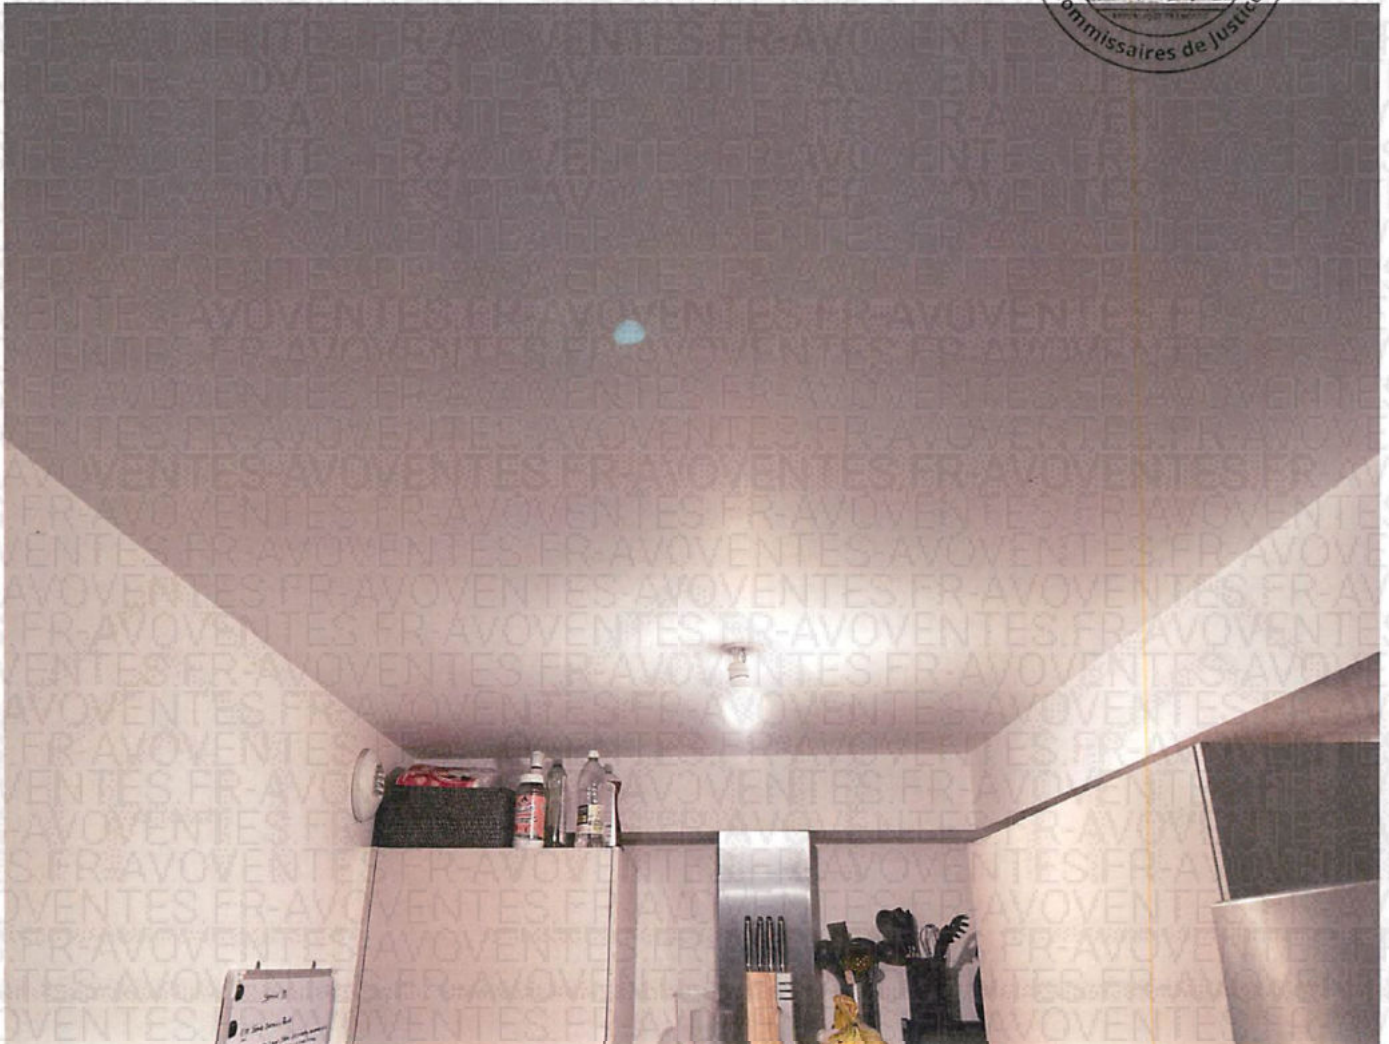
Photo 60

Le revêtement du plafond est en état d'usage. Présence d'un point lumineux qui fonctionne. (Photo 60)

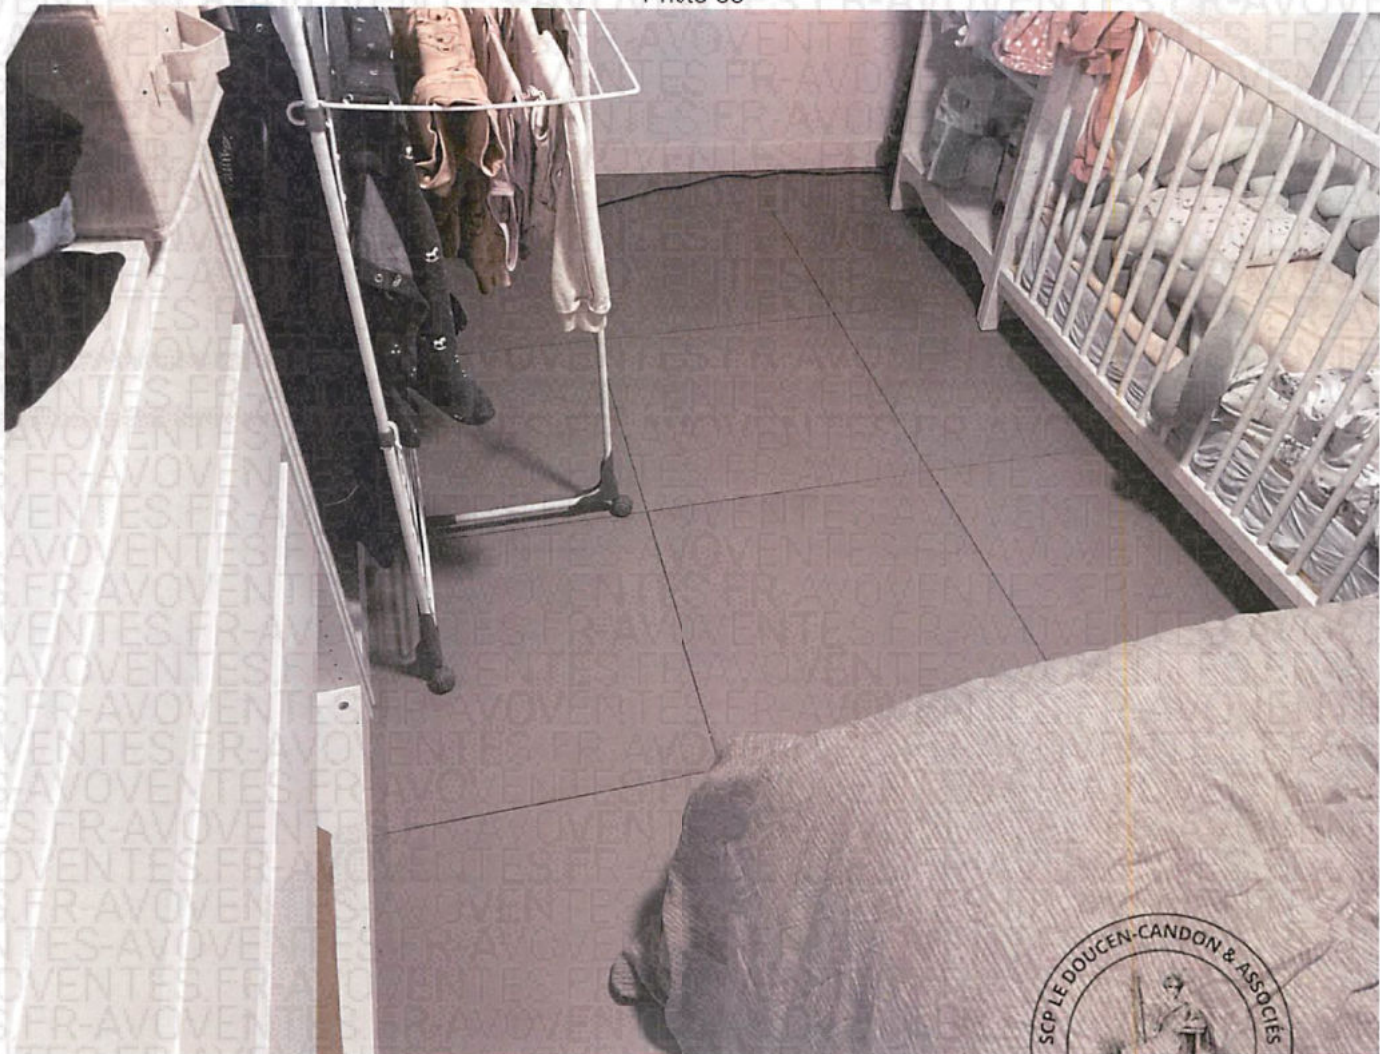
Photo 63

Les parties visibles du sol sont revêtues d'un carrelage 60 x 60, identique à celui précédemment constaté, en état. (Photo 63)

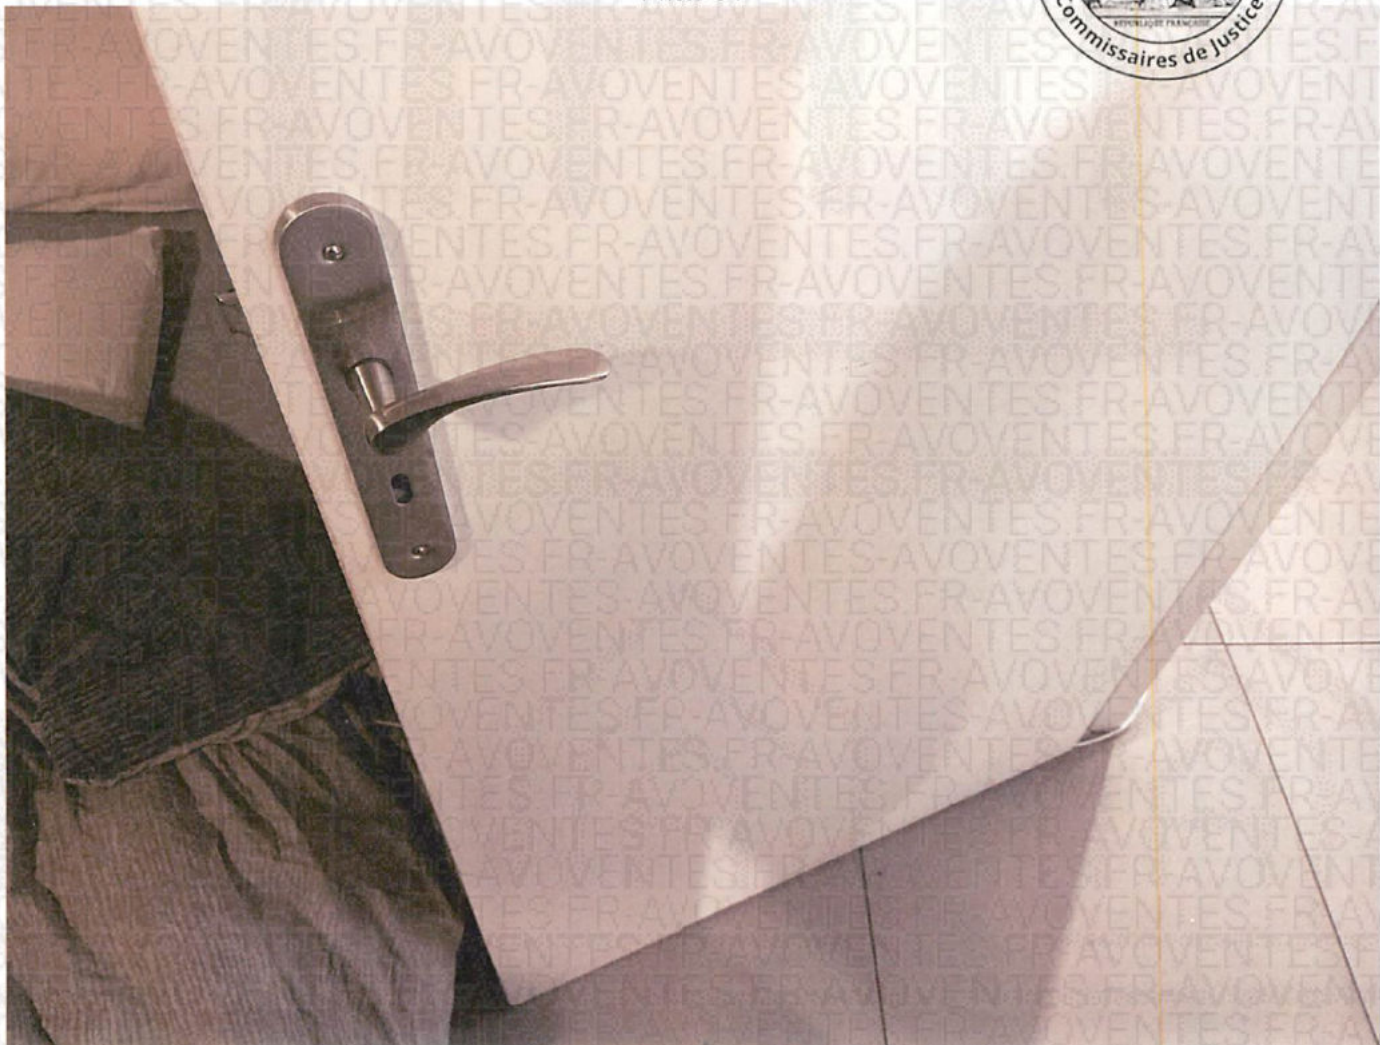
Photo 64

La face extérieure de la porte est en état d'usage, elle est marquée de quelques traces à mi-hauteur. (Photo 64)

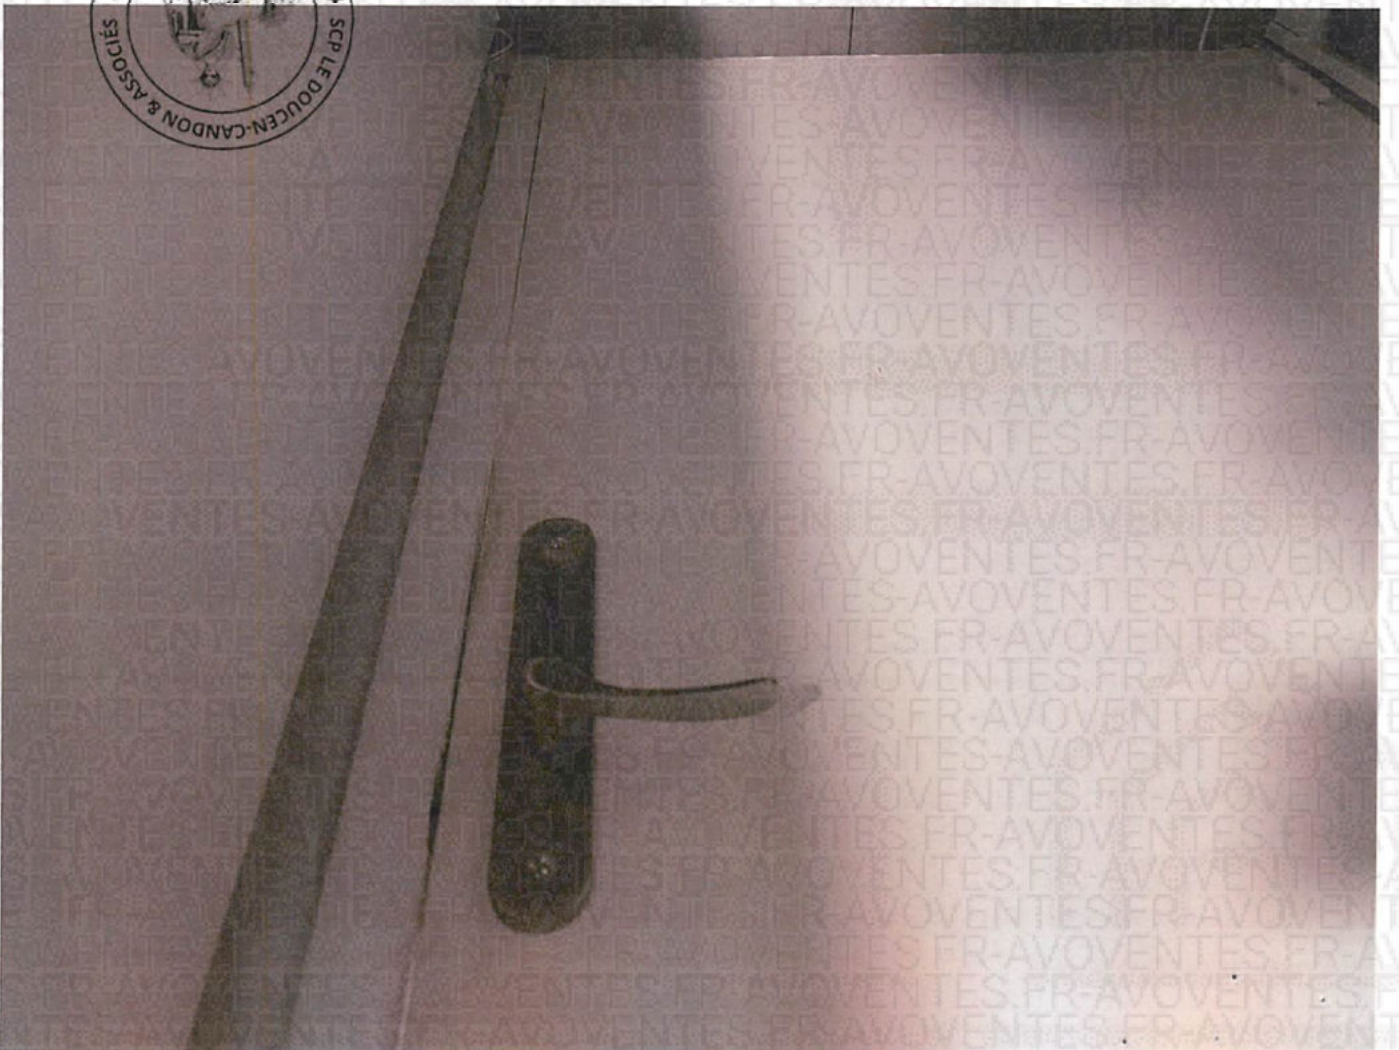
Photo 66

Au dos de la porte, présence d'un placard entre cloisons. (Photos 66 et 67)

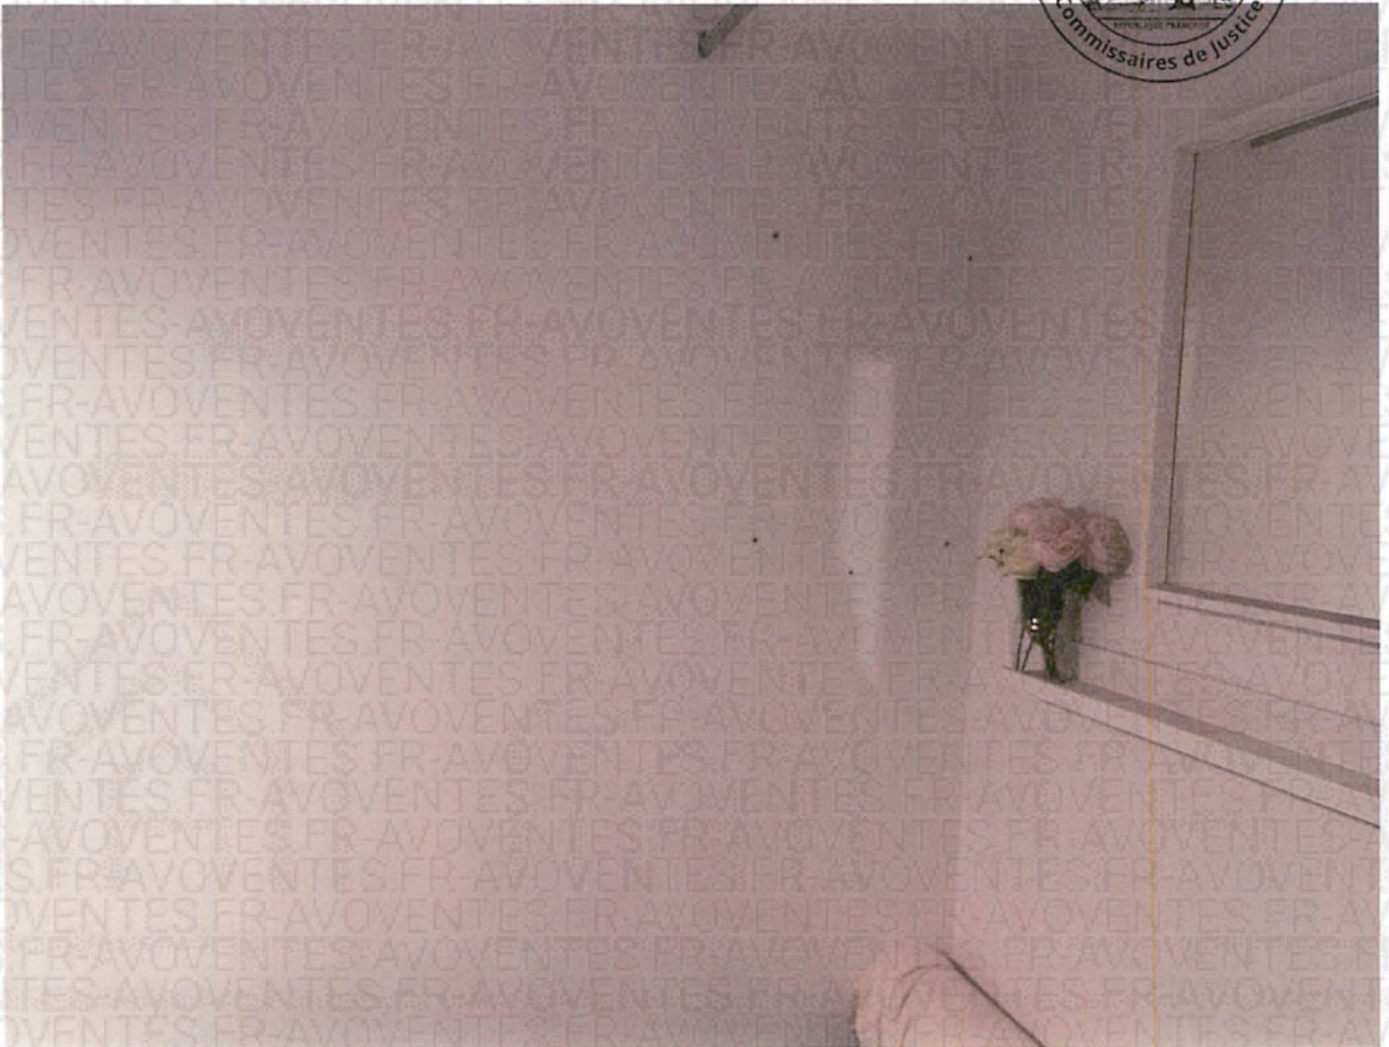
Photo 68

Les parties visibles des revêtements de murs sont affectées de trous de chevilles Molly. L'ensemble est en état d'usage. Le revêtement du plafond également. (Photos 68 à 70)

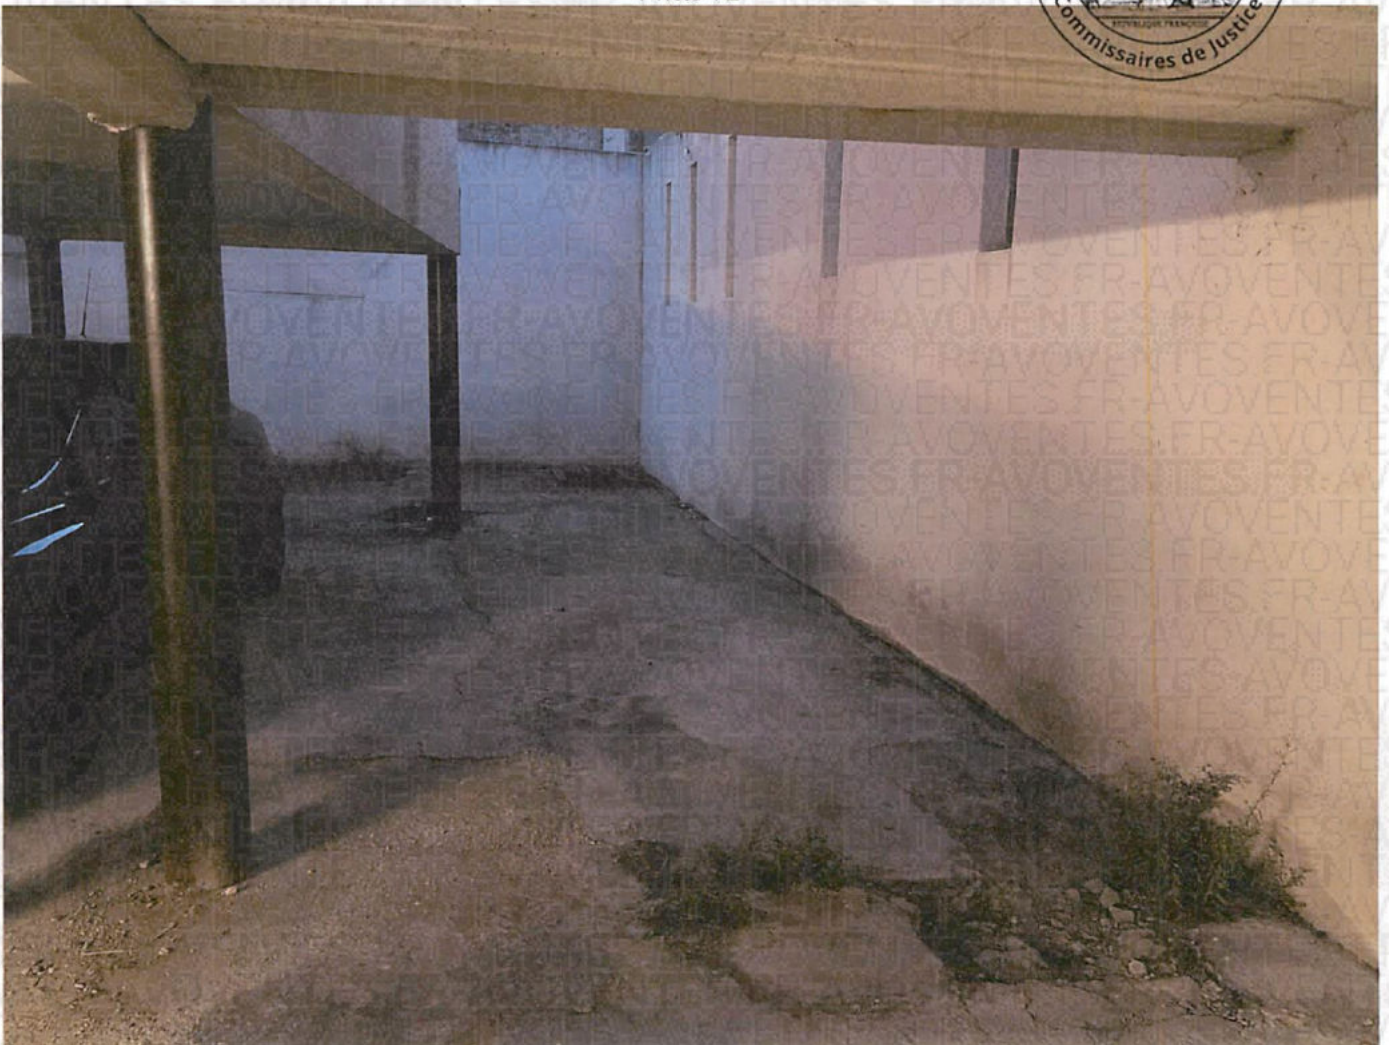
Photo 72

La locataire me déclare que la façade aveugle de l'immeuble voisin donne lieu à des chutes de matières ayant endommagé son véhicule. (Photos 72 et 73)
