**PROCES VERBAL
DE CONSTAT**

PROCES VERBAL DE CONSTAT

67 CHEMIN DU GRES

30500 ALLEGRE LES FUMADES

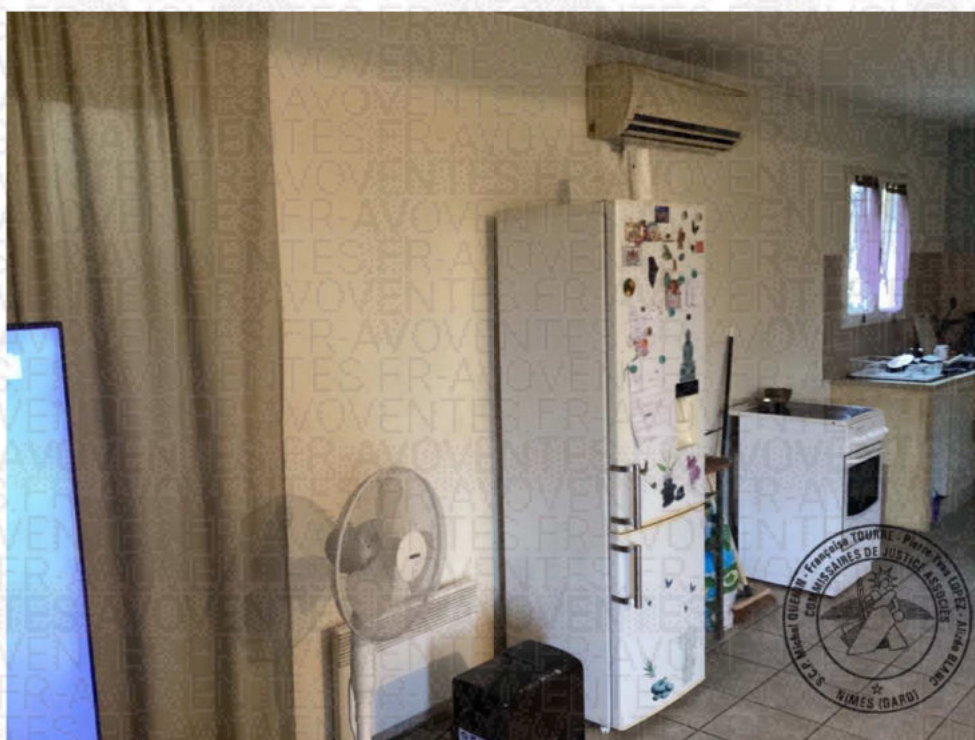
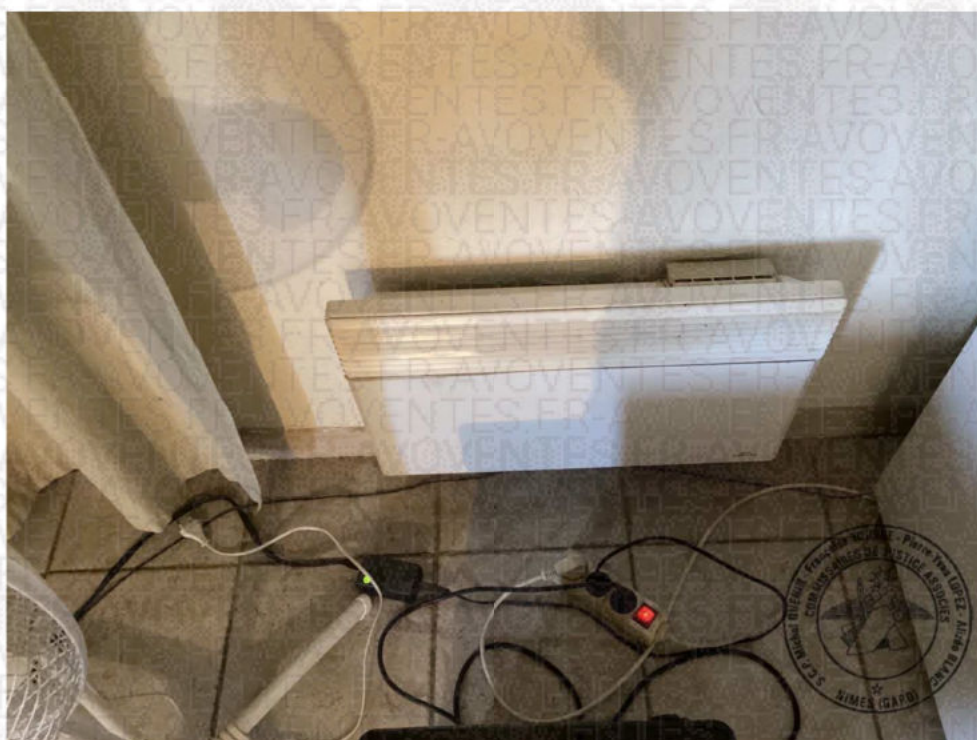
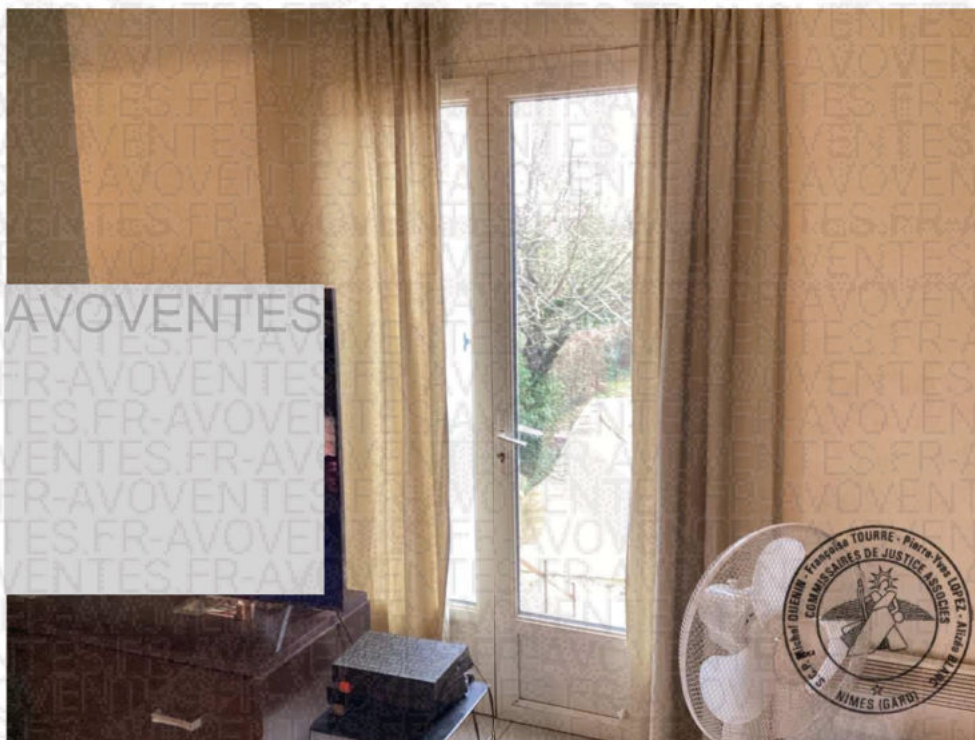
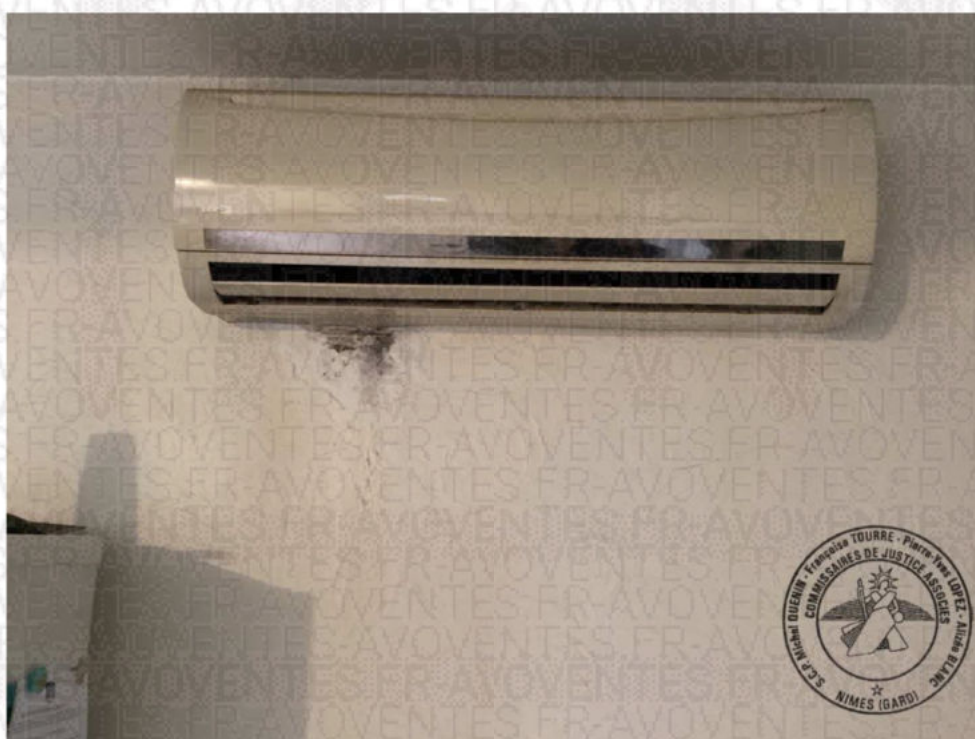
Le sol est carrelé, en état d'usage, avec plinthes carrelées assorties sur le pourtour des murs. Nous constatons des carreaux de carrelage fissurés à proximité de la porte d'entrée.

Les murs sont peints, de couleur blanche. Le mur SUD est peint de couleur grise, la peinture s'écaille à divers endroits sur ce pan de mur.

Un bloc climatisation est fixé au mur, lequel est hors d'usage selon les déclarations de **AVOVENTES**. A cet endroit, sous le bloc clim, le mur est dégradé et norci.

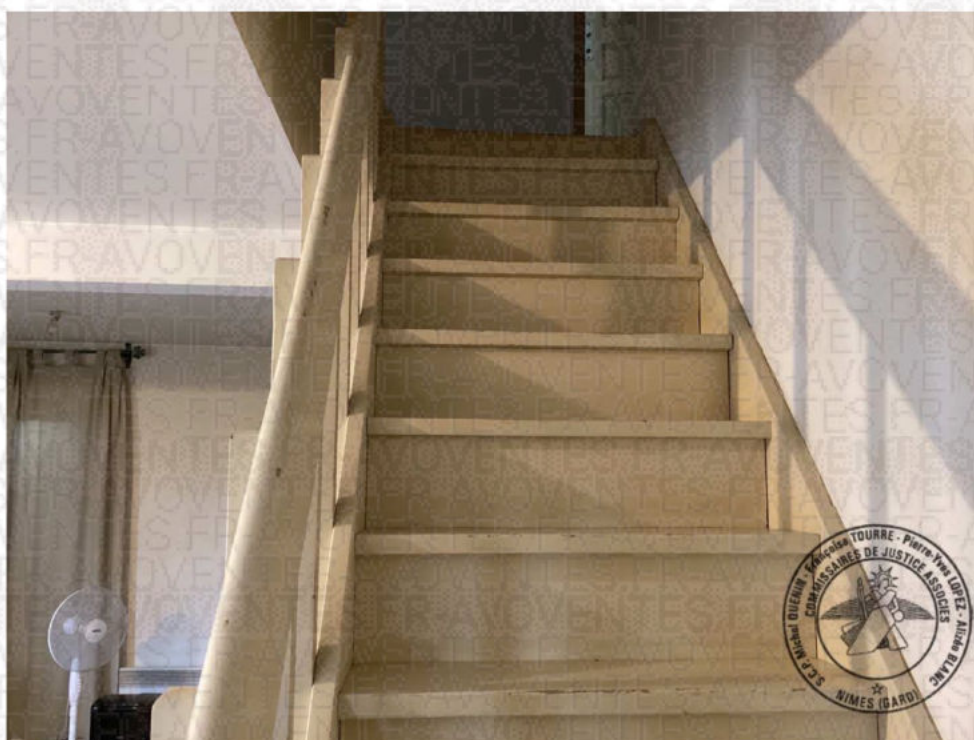
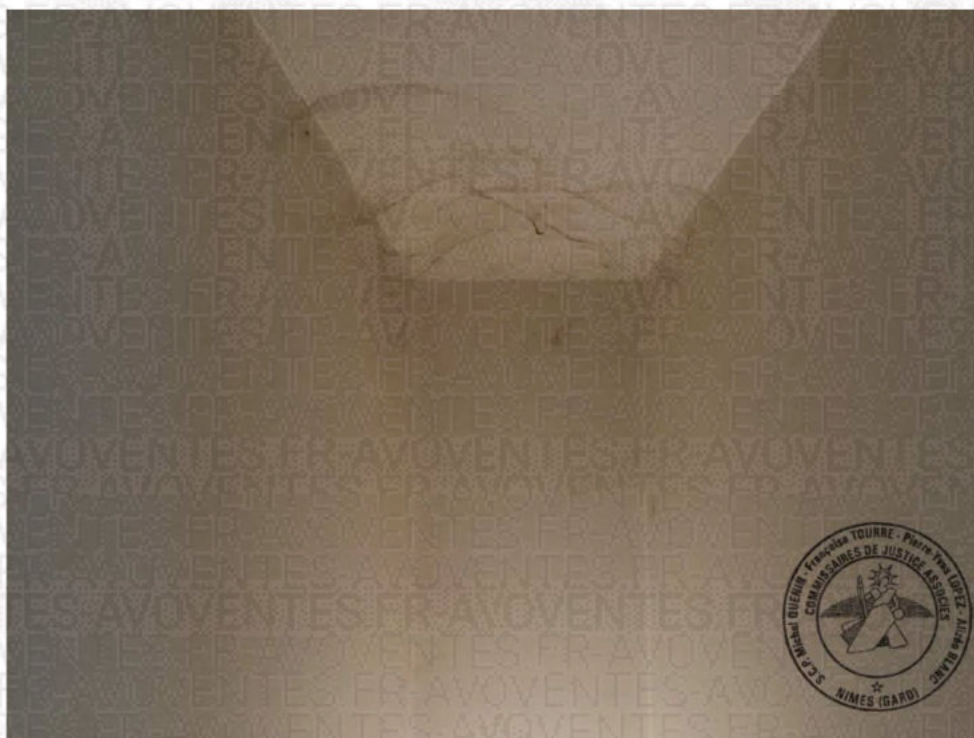
Les marches et la rambarde de l'escalier sont dégradées.

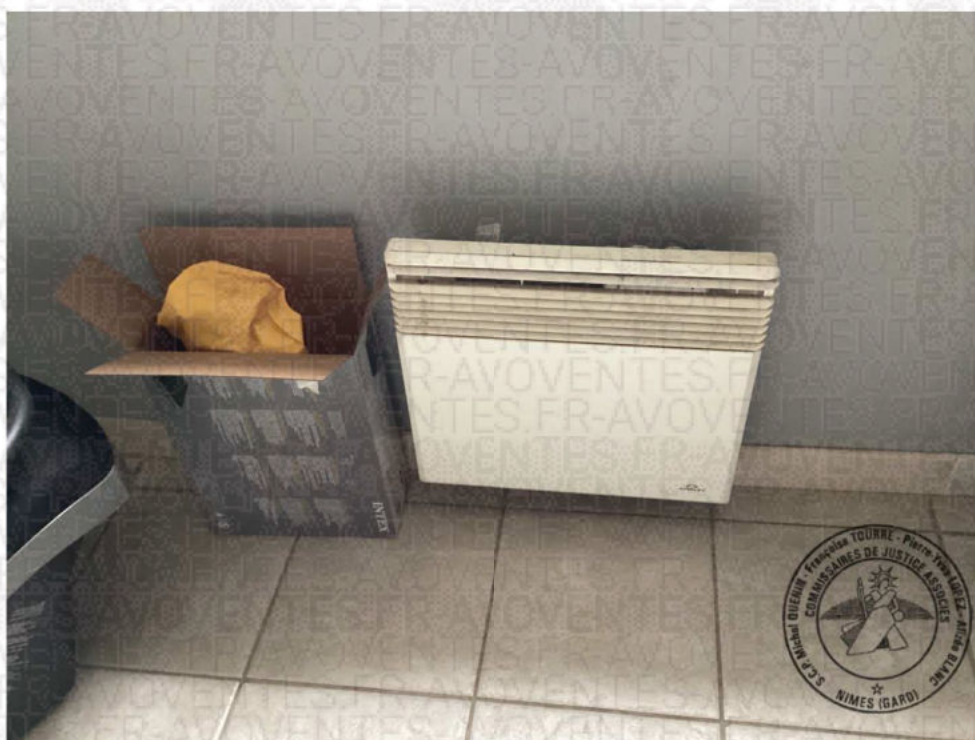
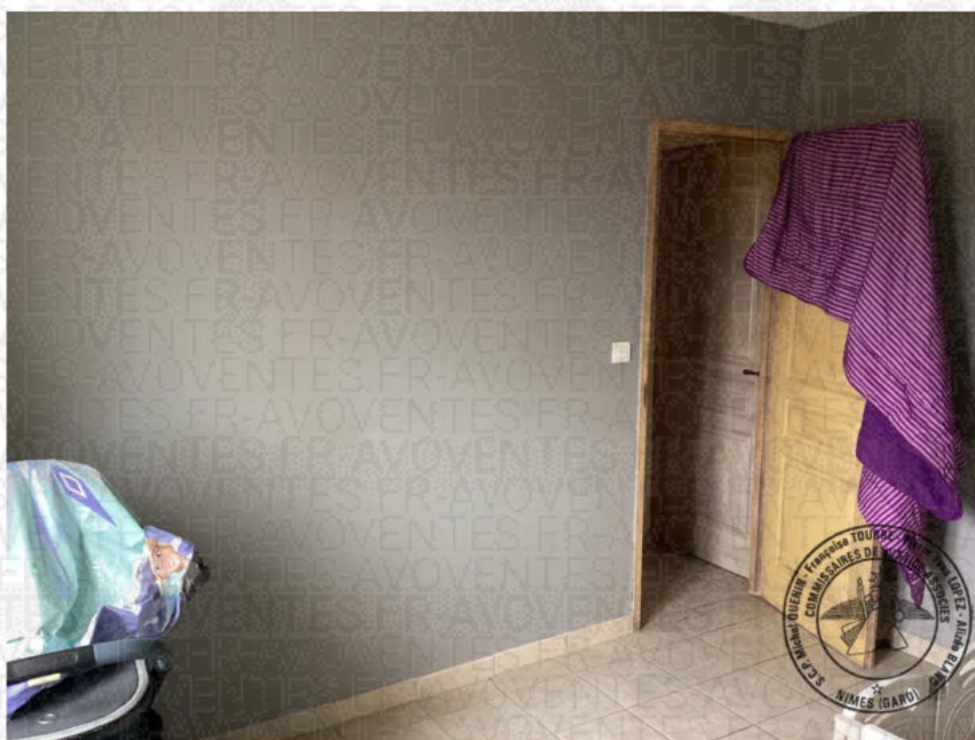
Un radiateur électrique est dégradé, mal fixé au mur.

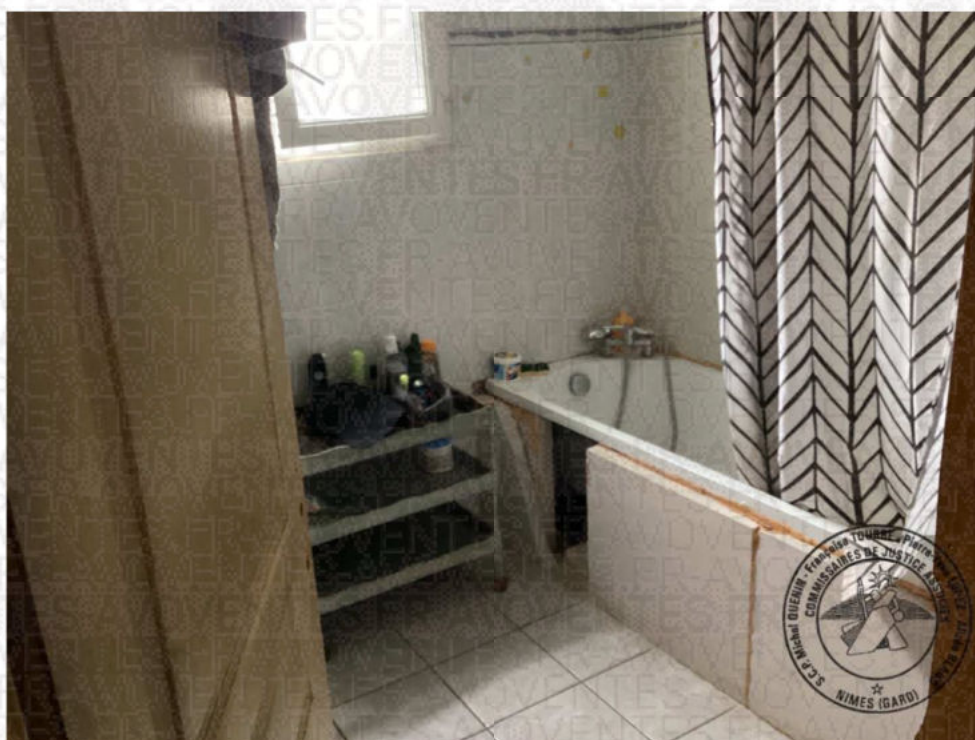
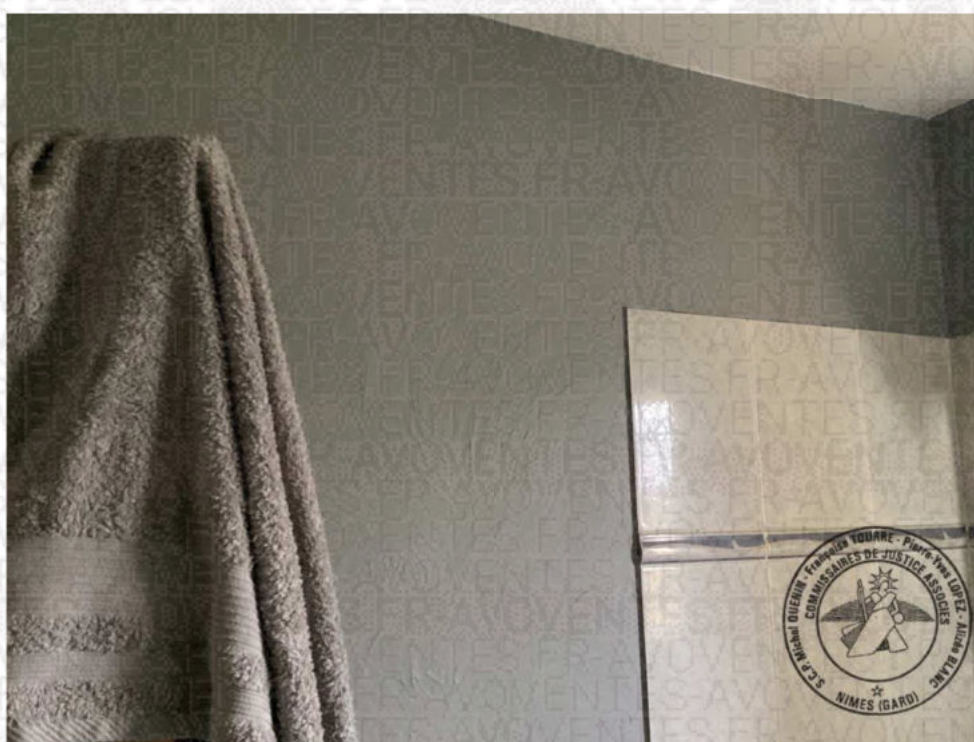
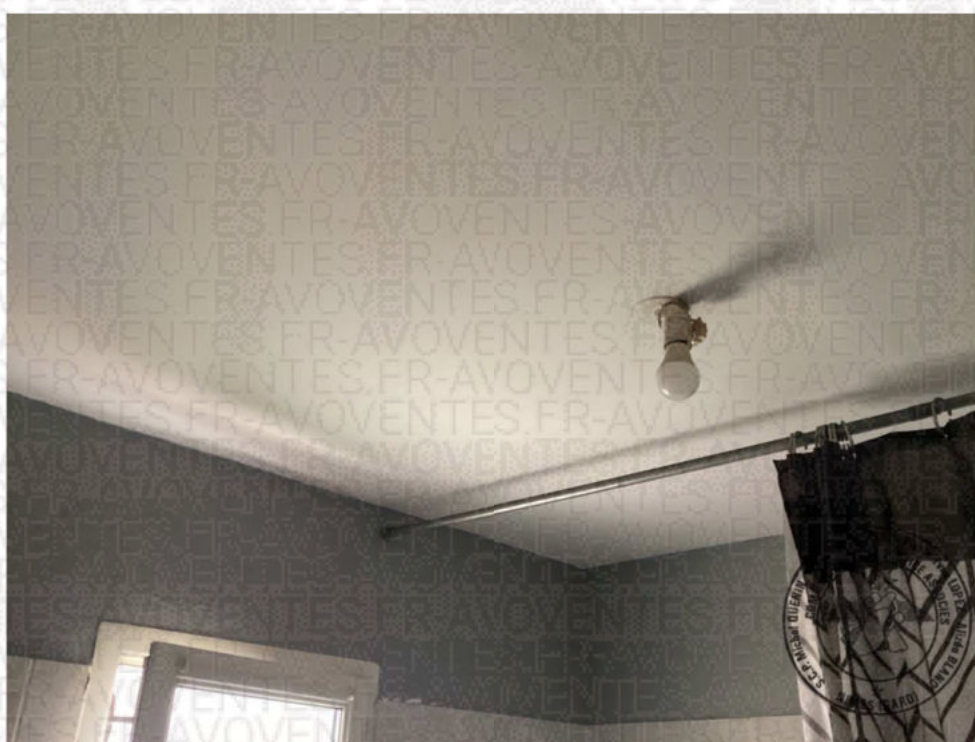
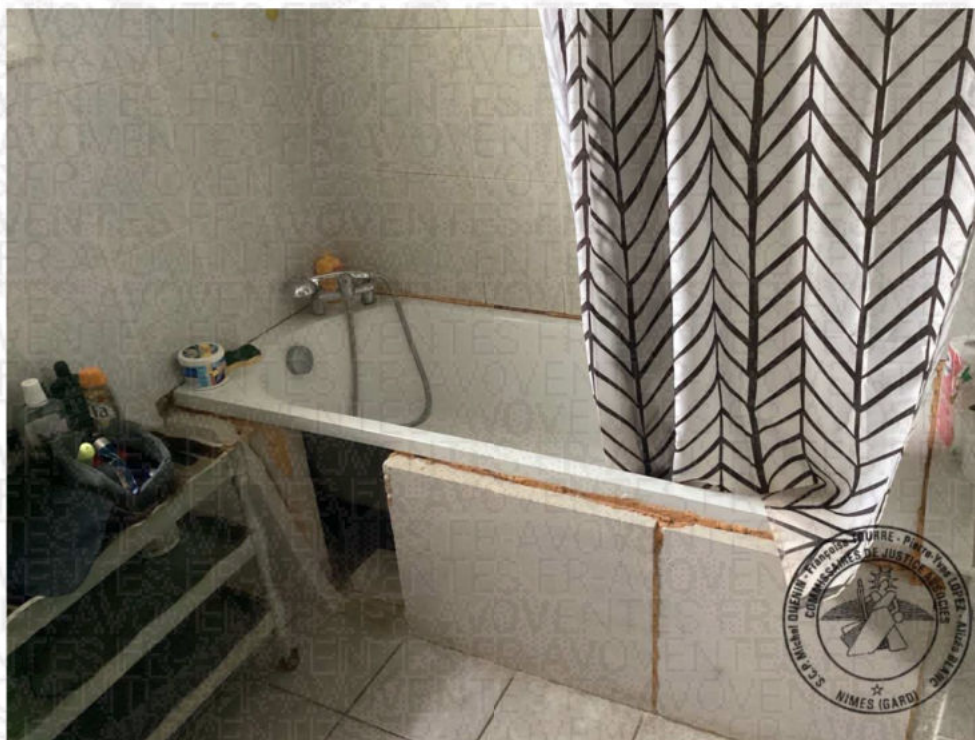
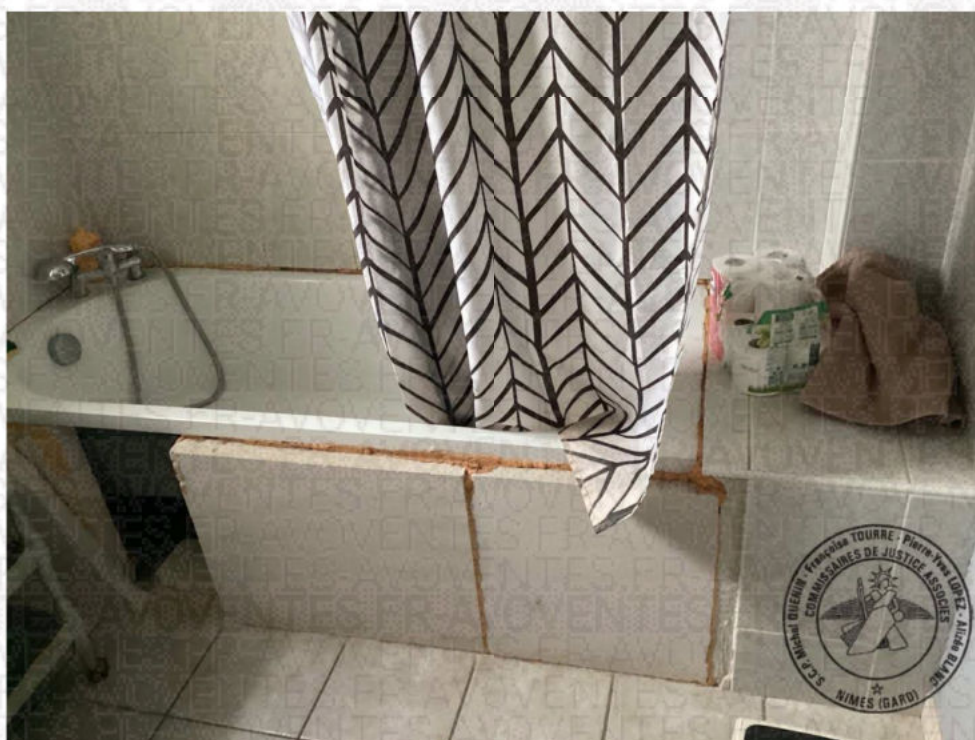
Les murs sont peints, de couleur grise, partiellement faïencés. Nous constatons une profonde fissure verticale sur le mur de droite, côté baignoire.

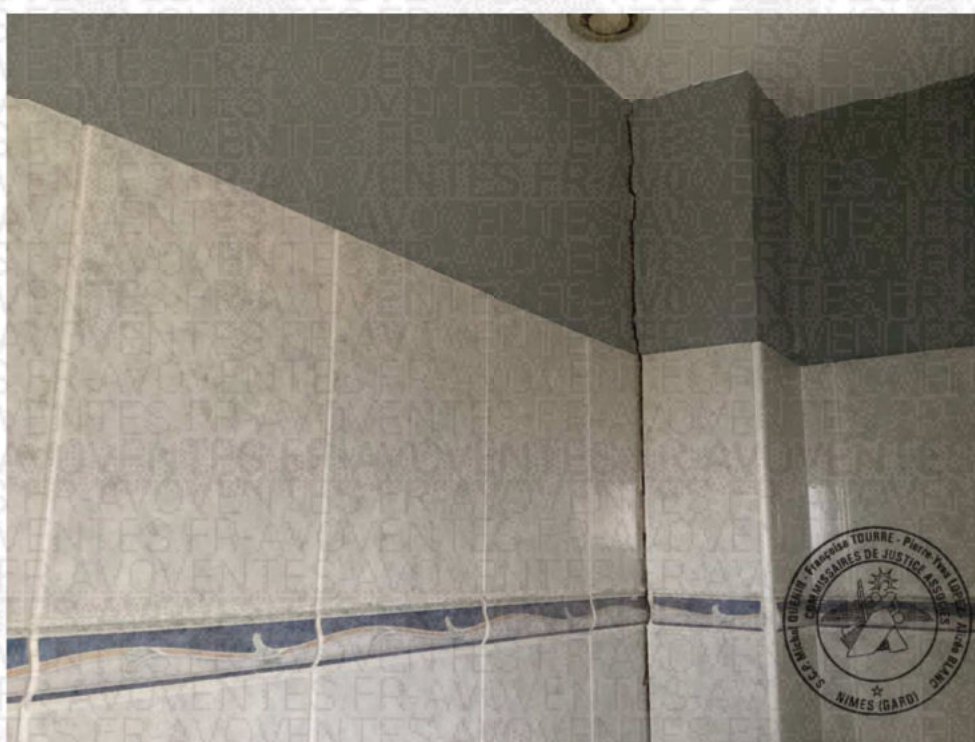
Au fond de la pièce, à l'angle du mur gauche et du mur du fond, le mur est fissuré. Nous constatons également une fissure en partie haute du mur du fond.

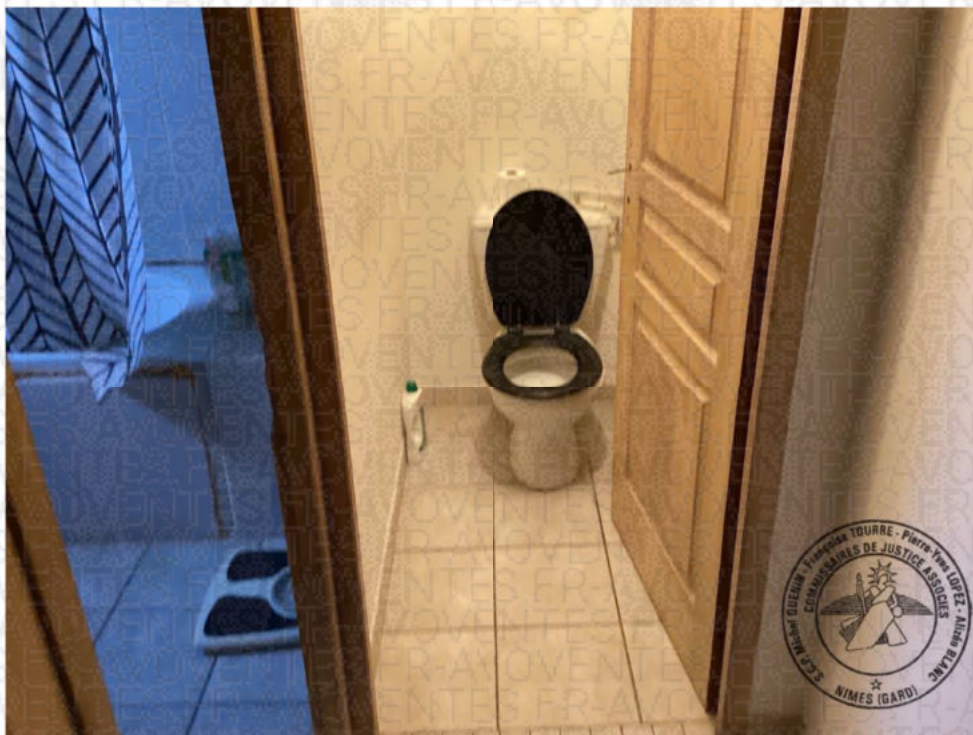
9. Toilettes

Le sol est carrelé, les joints sont noircis.

Les murs sont crépis, tâchés. Nous notons d'importantes traces sur le mur de gauche et le mur du fond, au-dessus des toilettes.
