# PROCES VERBAL DESCRIPTIF DE BIEN

Bien immobilier : Lieudit SIGEAN – 3 rue Marie Curie (11)

# PROCES VERBAL DESCRIPTIF

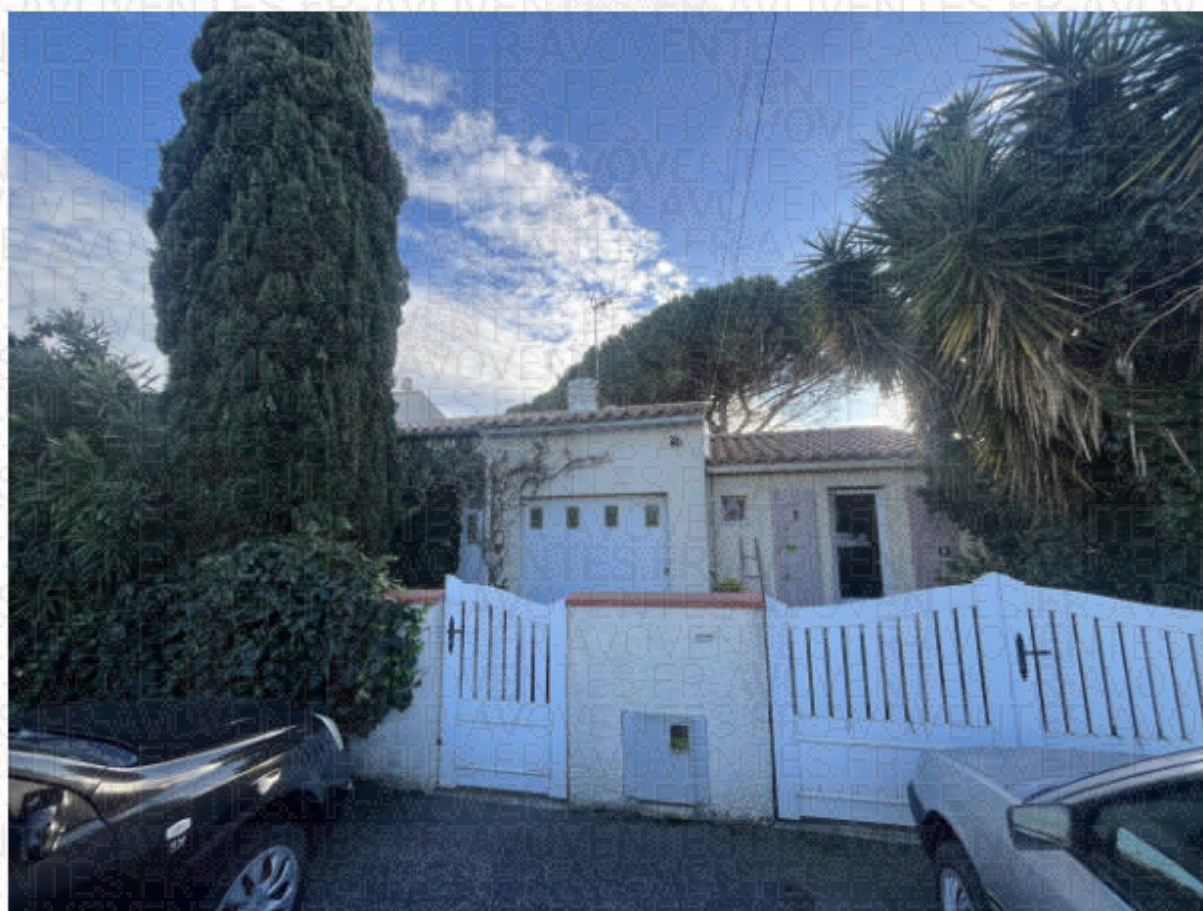
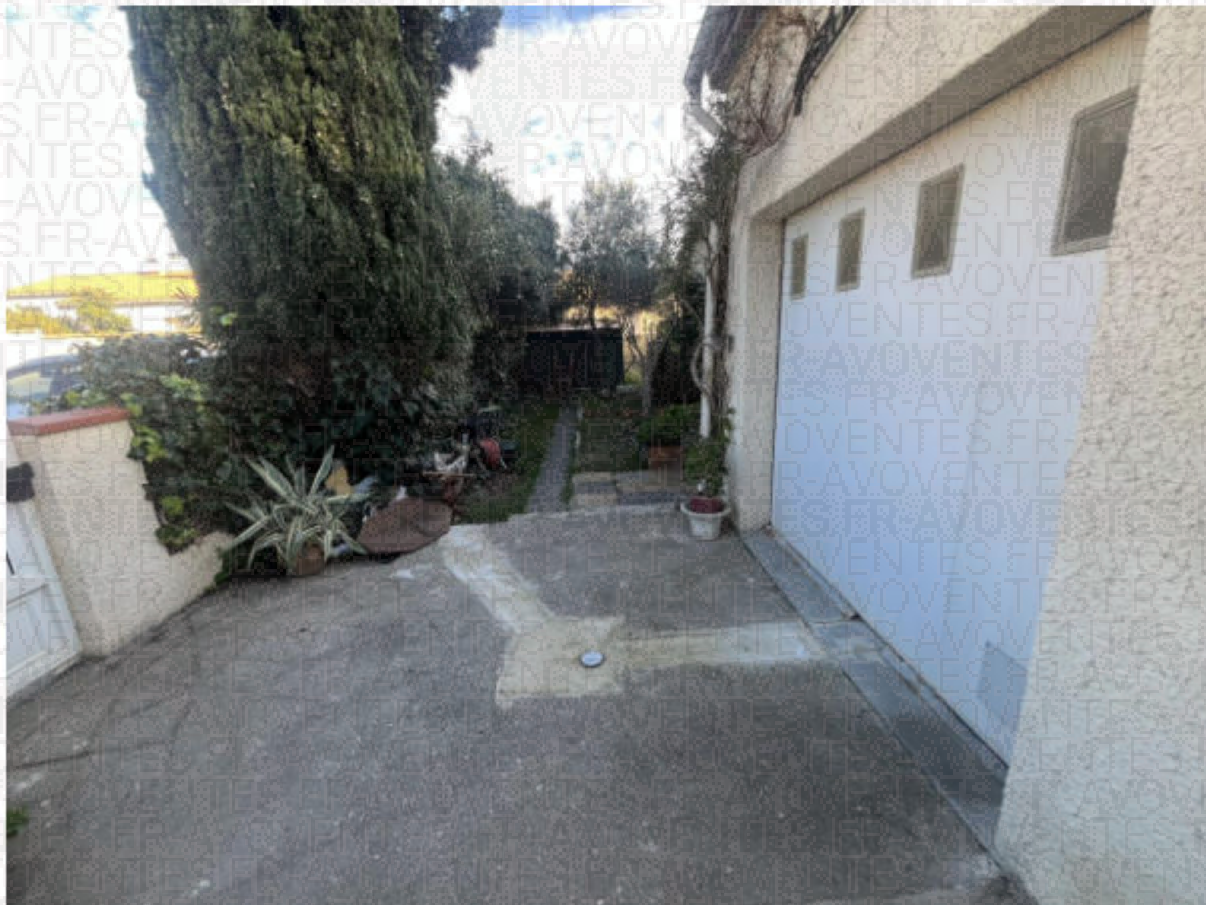
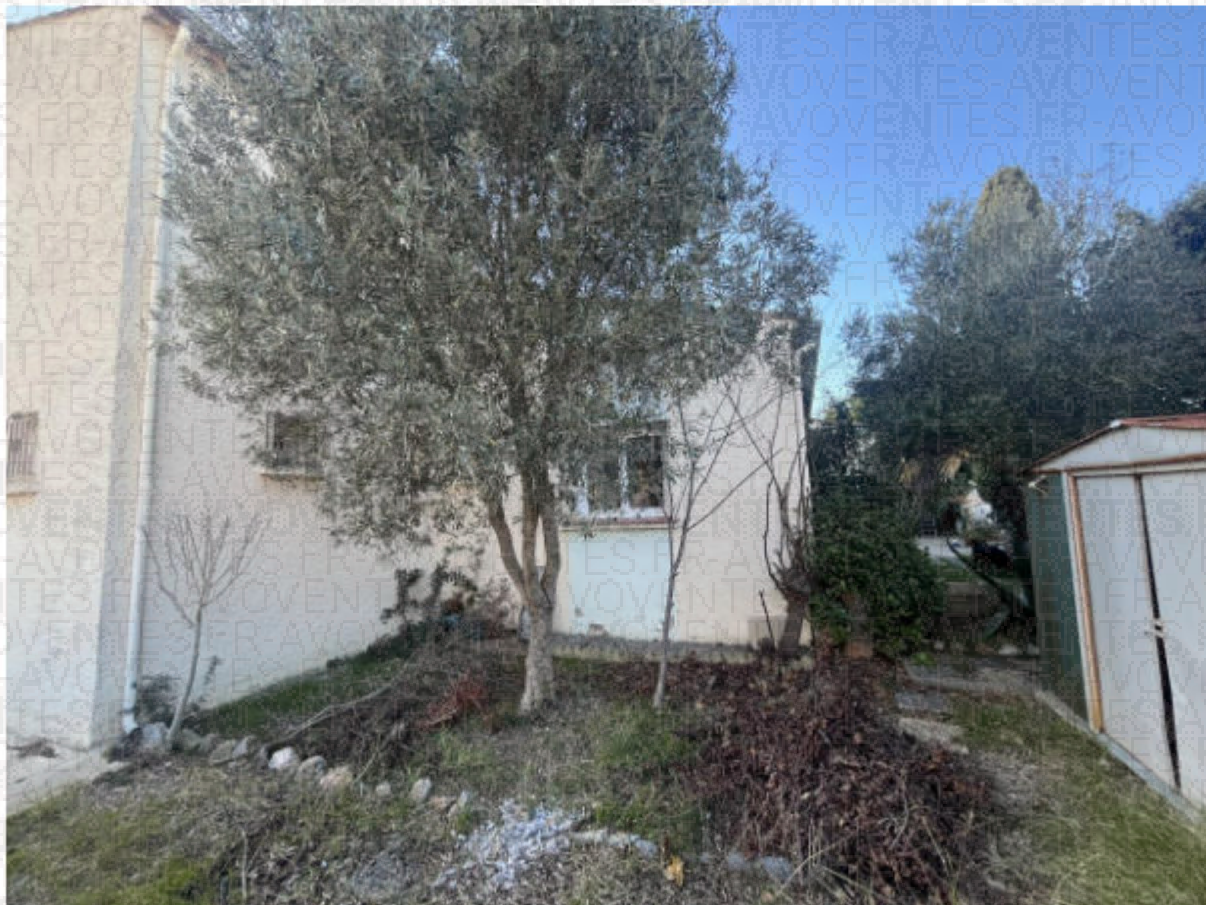
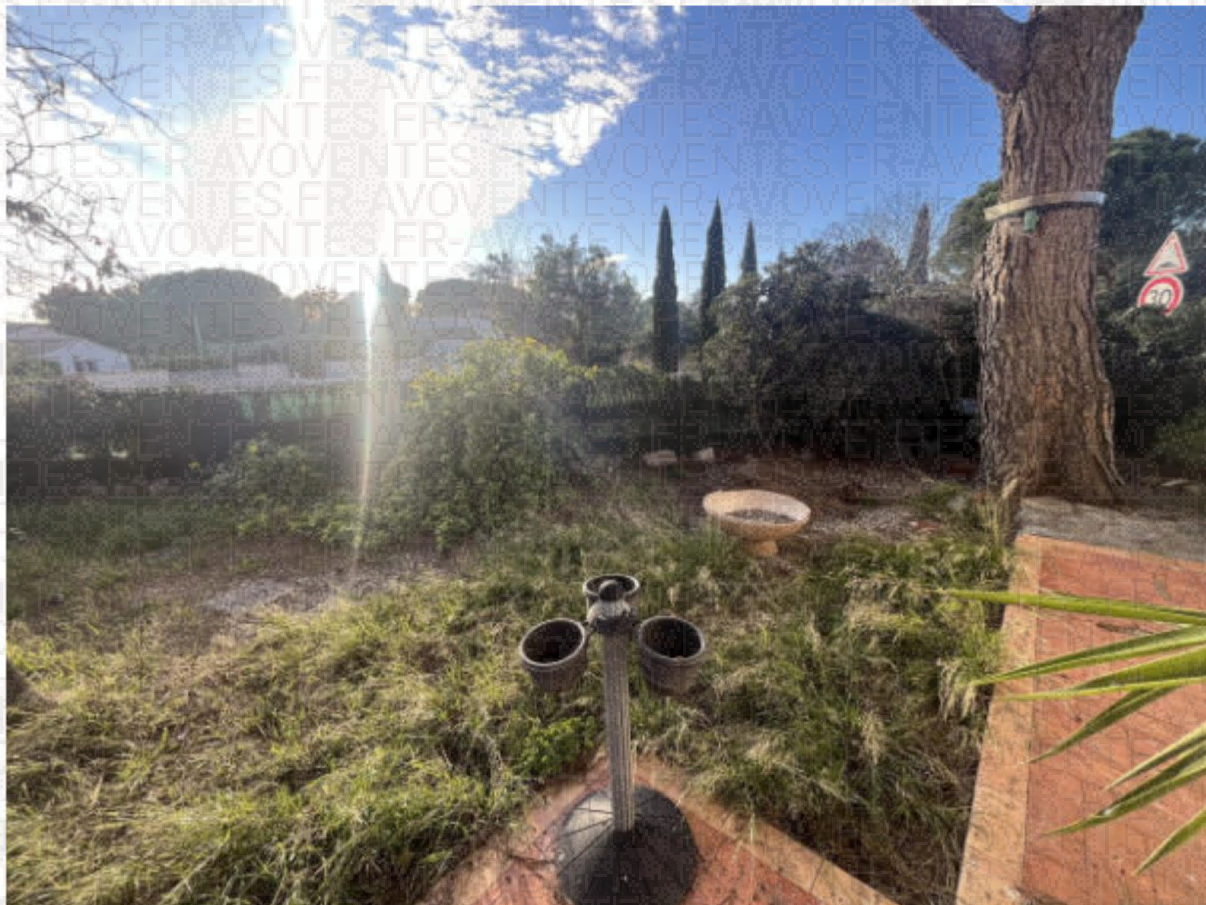
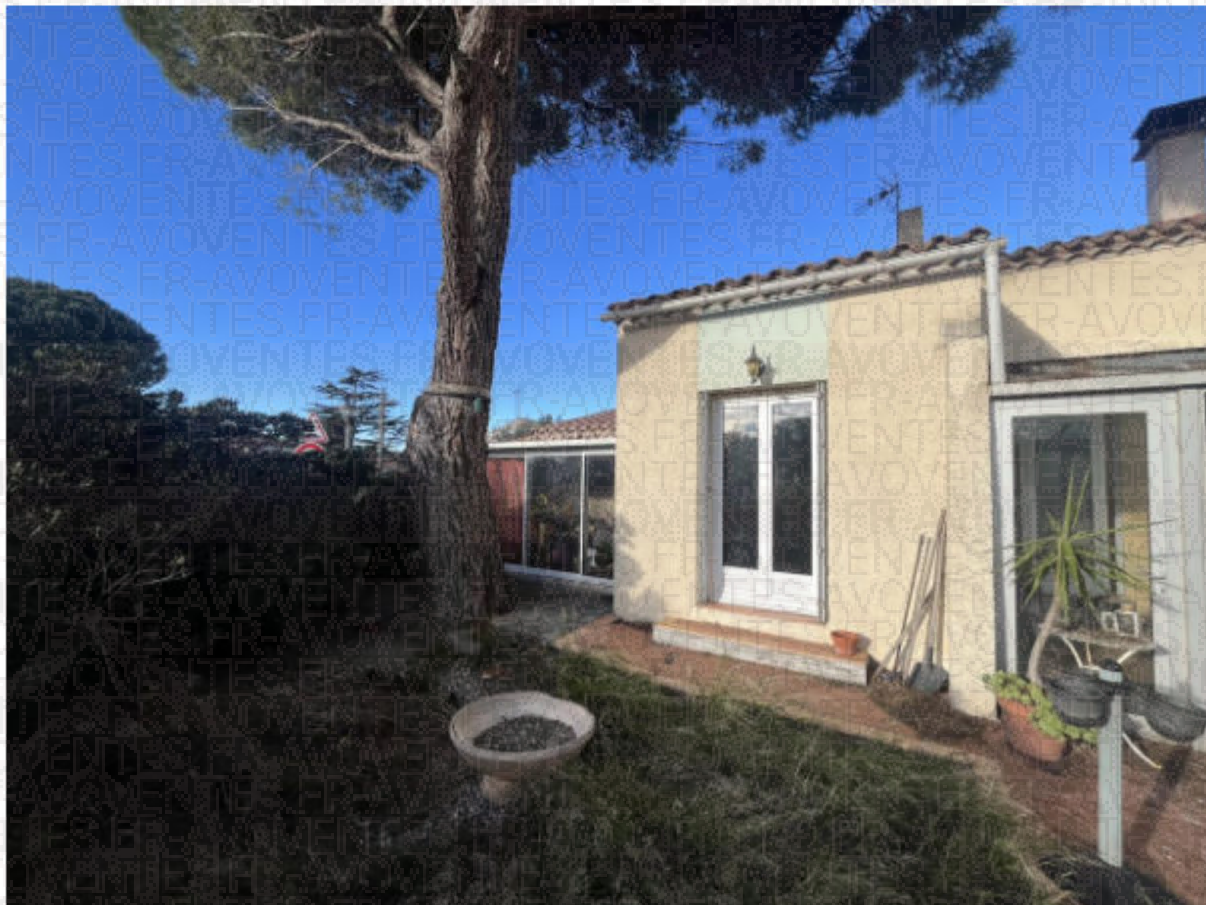
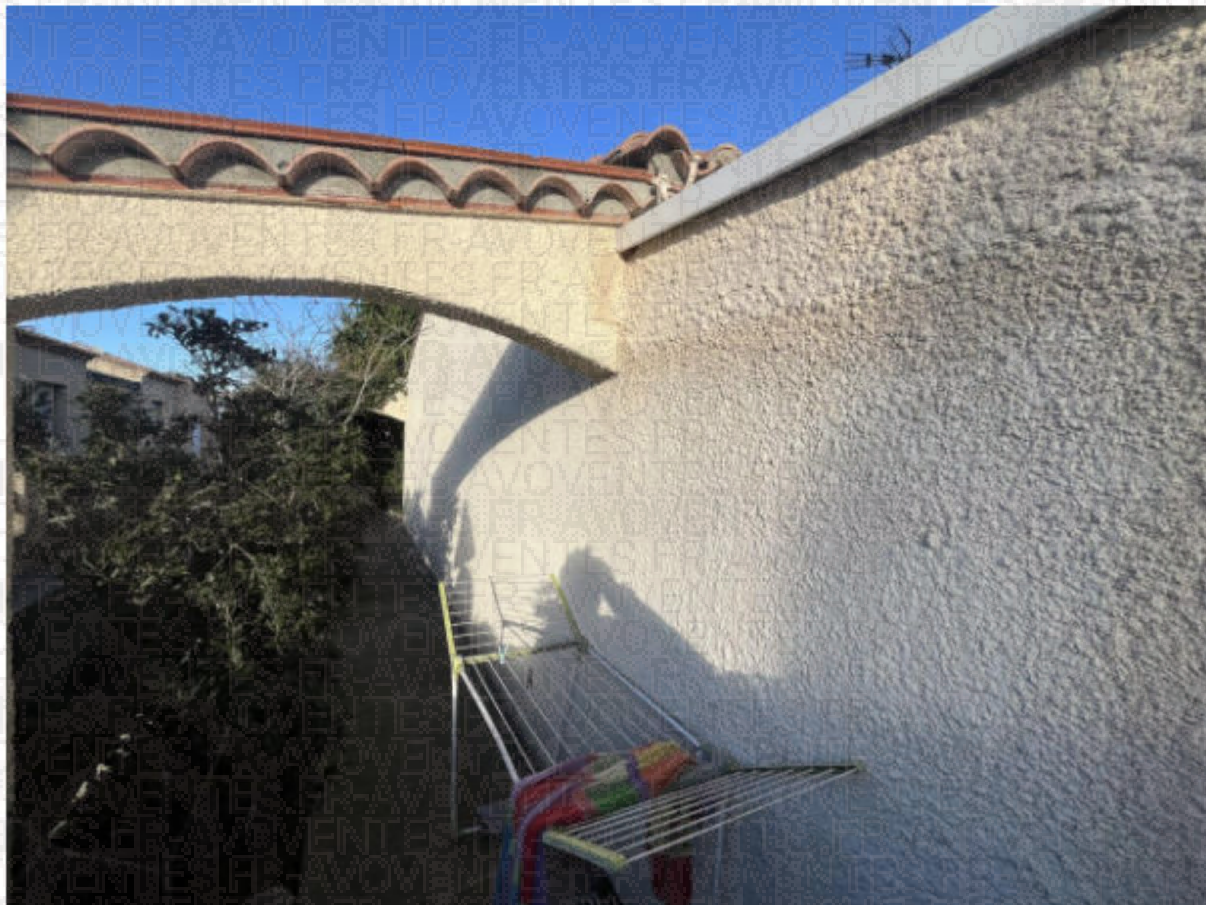
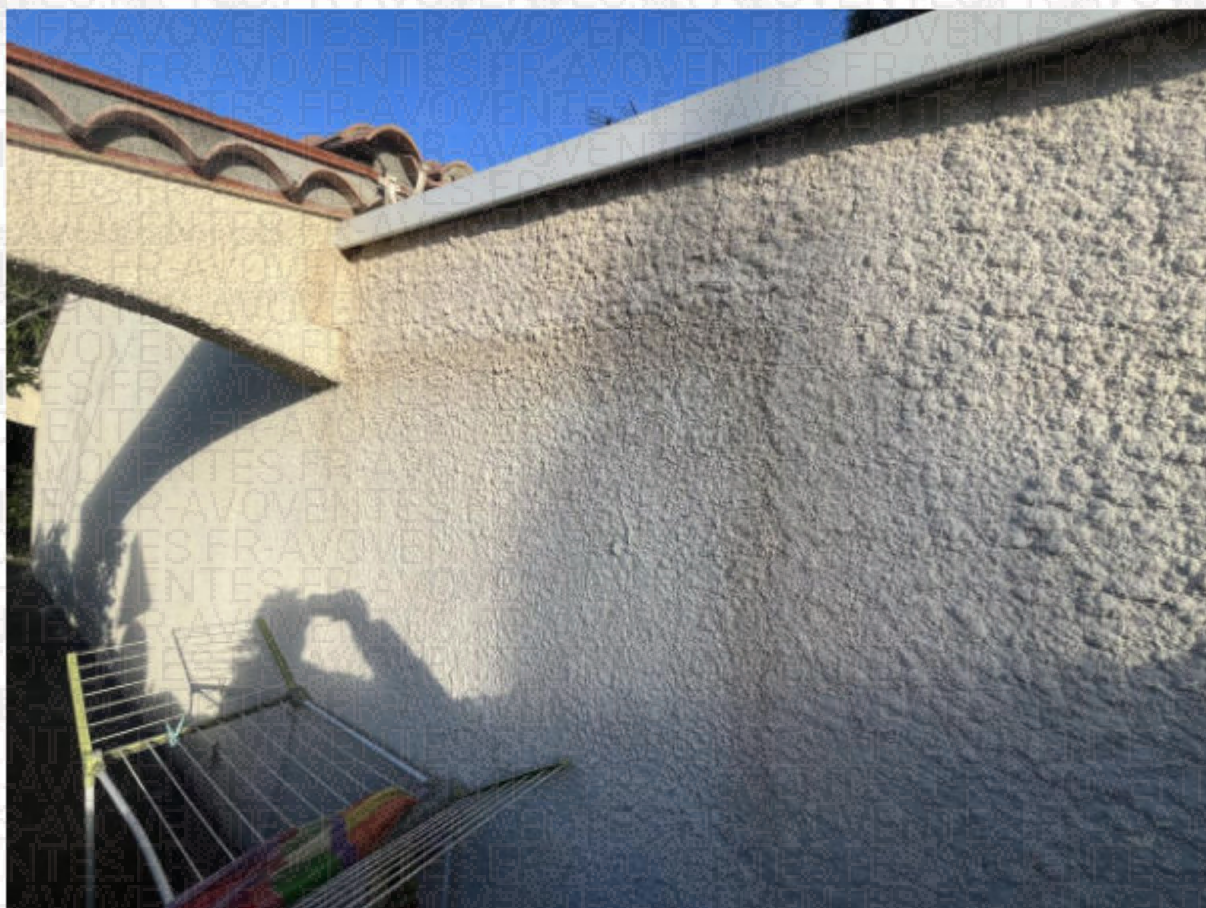
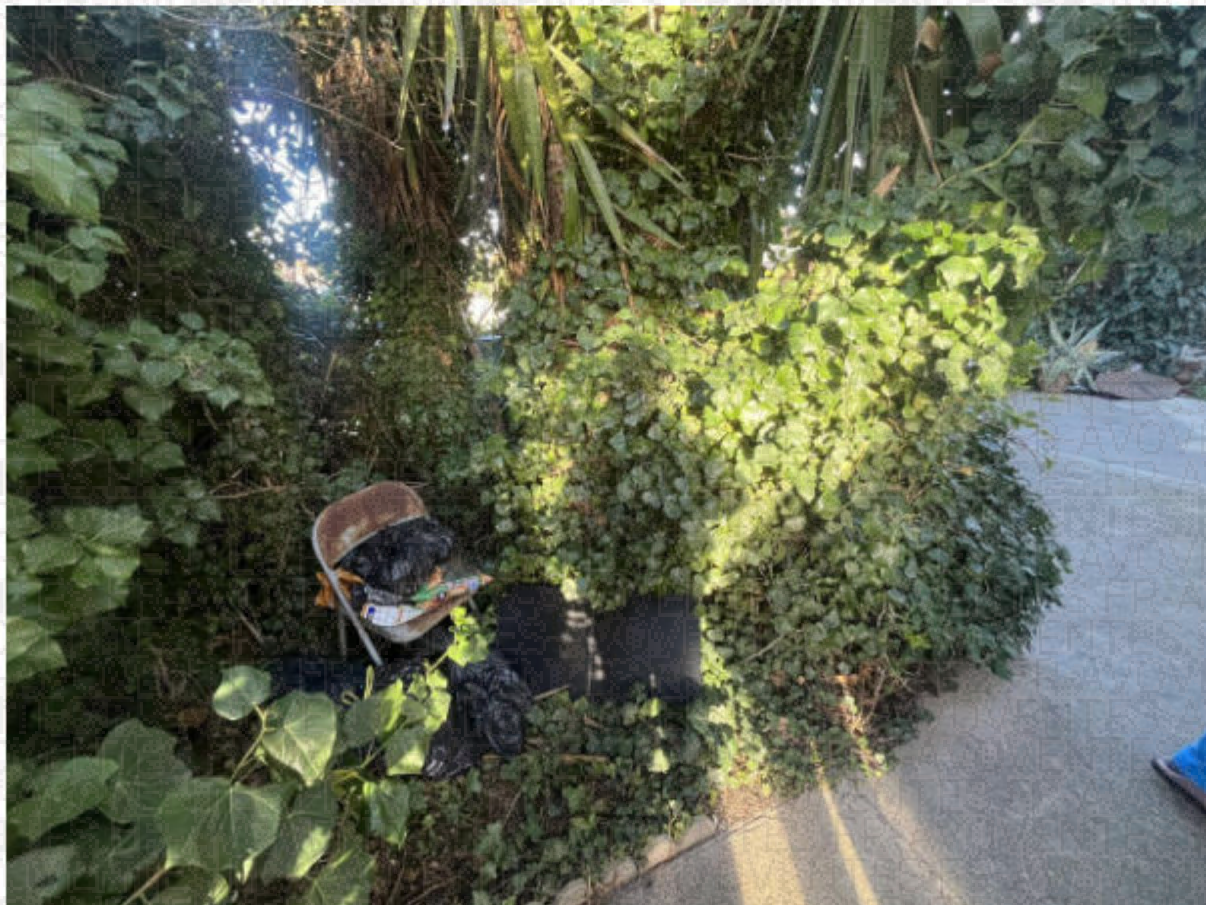
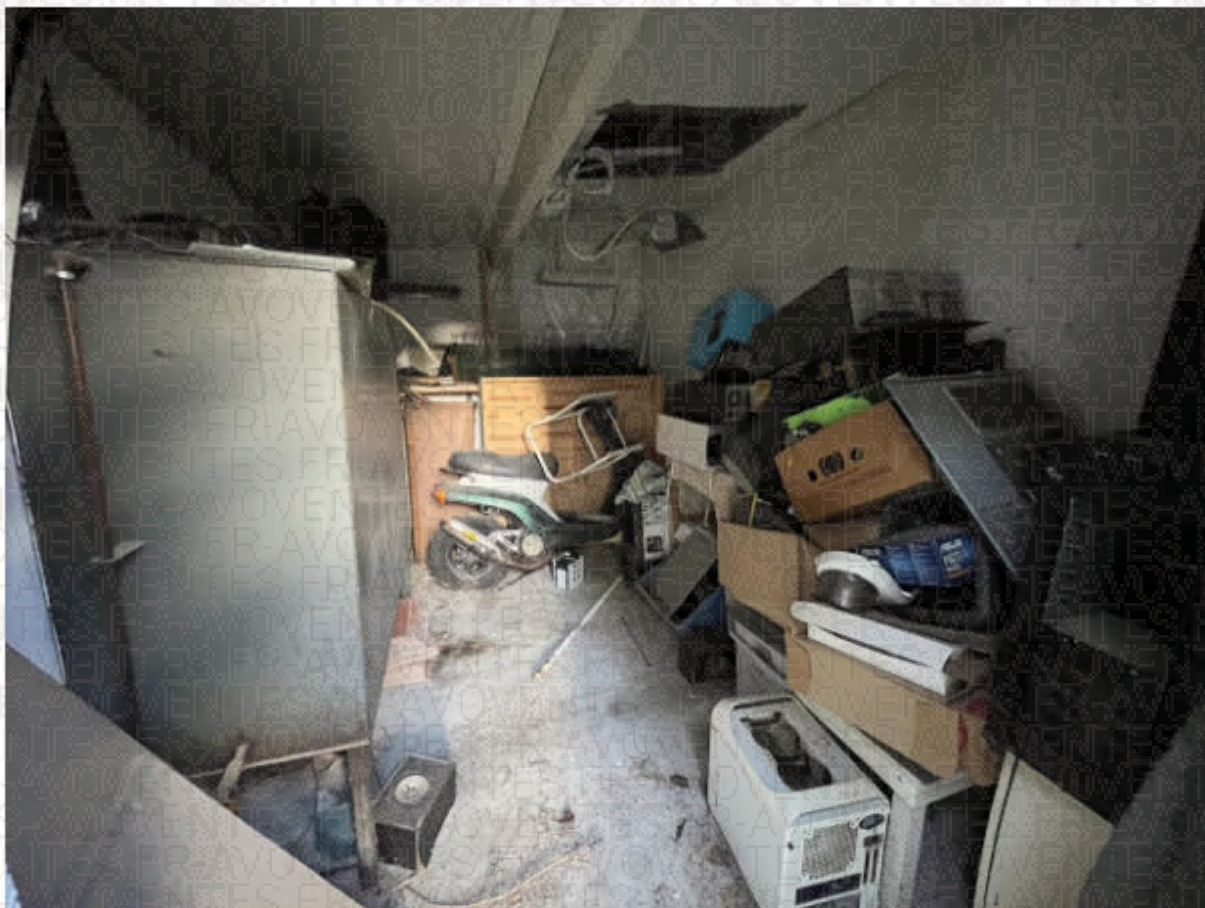
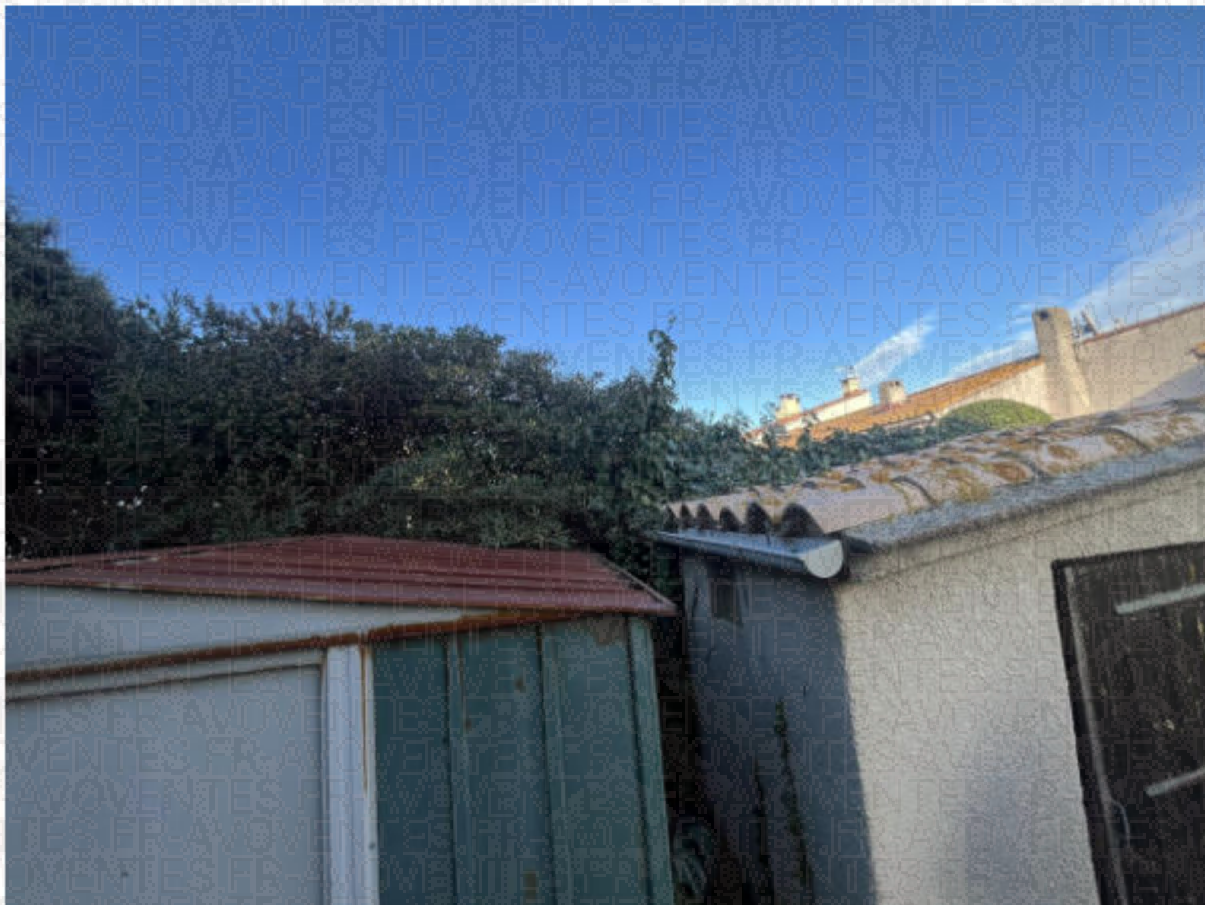
## EXTERIEUR

Le mur de clôture donnant sur la rue est en bon état, portillon et portail en bon état.

La toiture, pour la partie visible, semble en bon état global, aucun dégât majeur constaté visuellement.

Les façades du bâtiment sont en bon état, aucun dégât majeur constaté visuellement.

Le jardin est arboré mais l'entretien ne semble pas régulier.

Présence d'un cabanon maçonné, état global moyen et d'un cabanon, parois métalliques, état moyen.

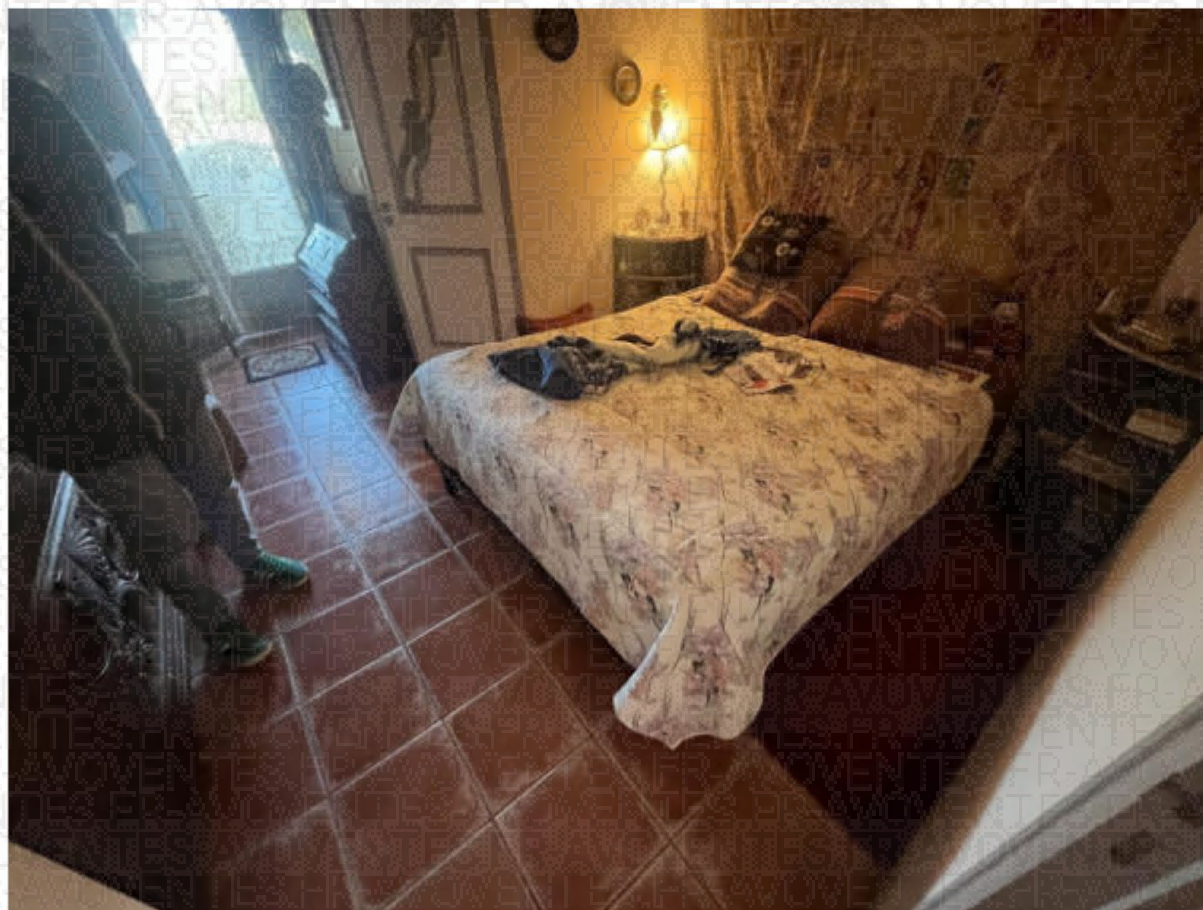
#### CHAMBRE/SALON :

Le sol est composé d'un carrelage, état correct, joints à reprendre, légers accros.

Les murs et cloisons, peints, sont dans un état correct, légères traces de frottements.

Le plafond peint est en bon état.

Présence de plusieurs suspensions lumineuses, état correct.

La porte palière, vitrée, donnant vers l'extérieur, est dans bon état, volet bois, état correct.

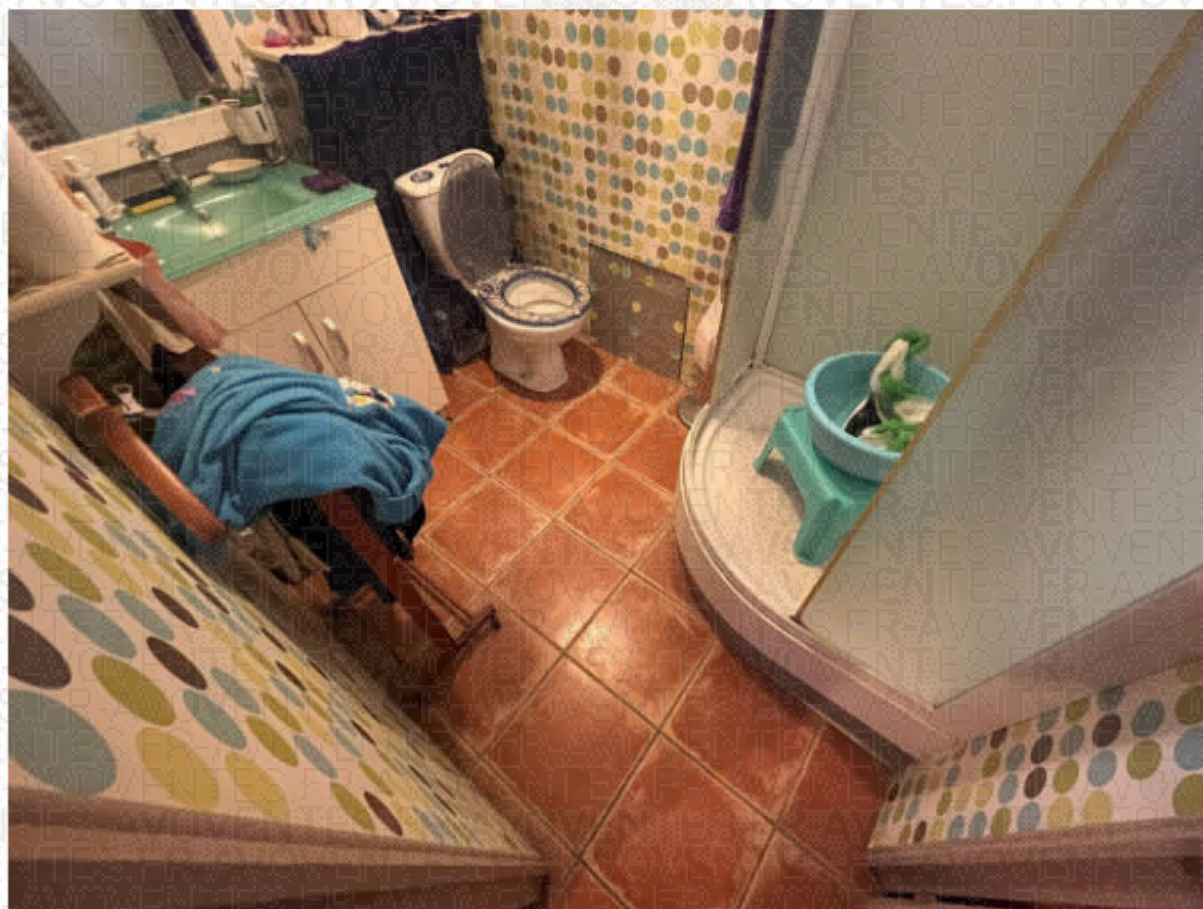
### SALLE D'EAU :

Le sol est composé d'un carrelage, état correct.

Les murs et cloisons sont en bon état.

Le plafond est en bon état.

Présence d'une suspension lumineuse, fonctionnelle.

Le meuble lavabo est dans un état correct, le WC sur pied est dans un état correct, la cabine de douche est dans un état moyen d'entretien.

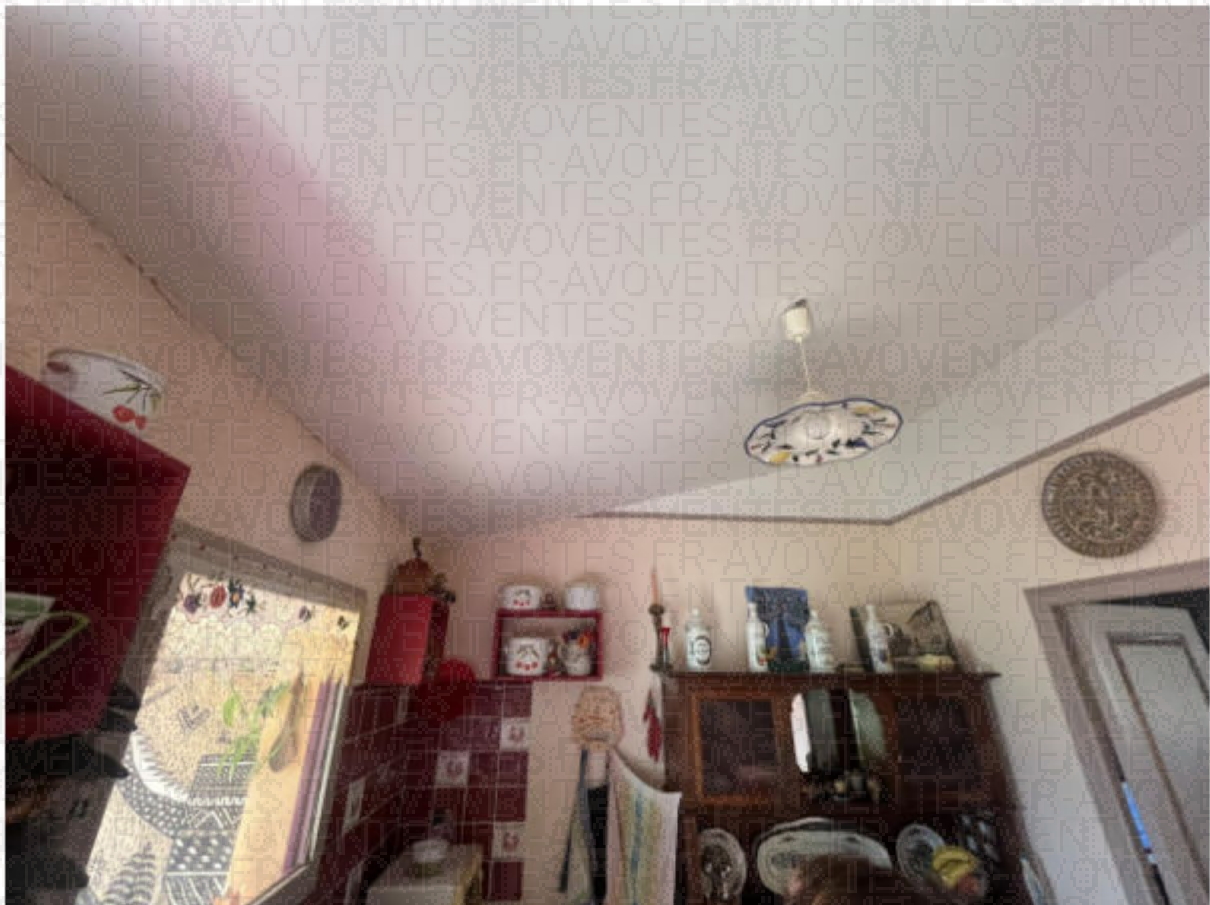
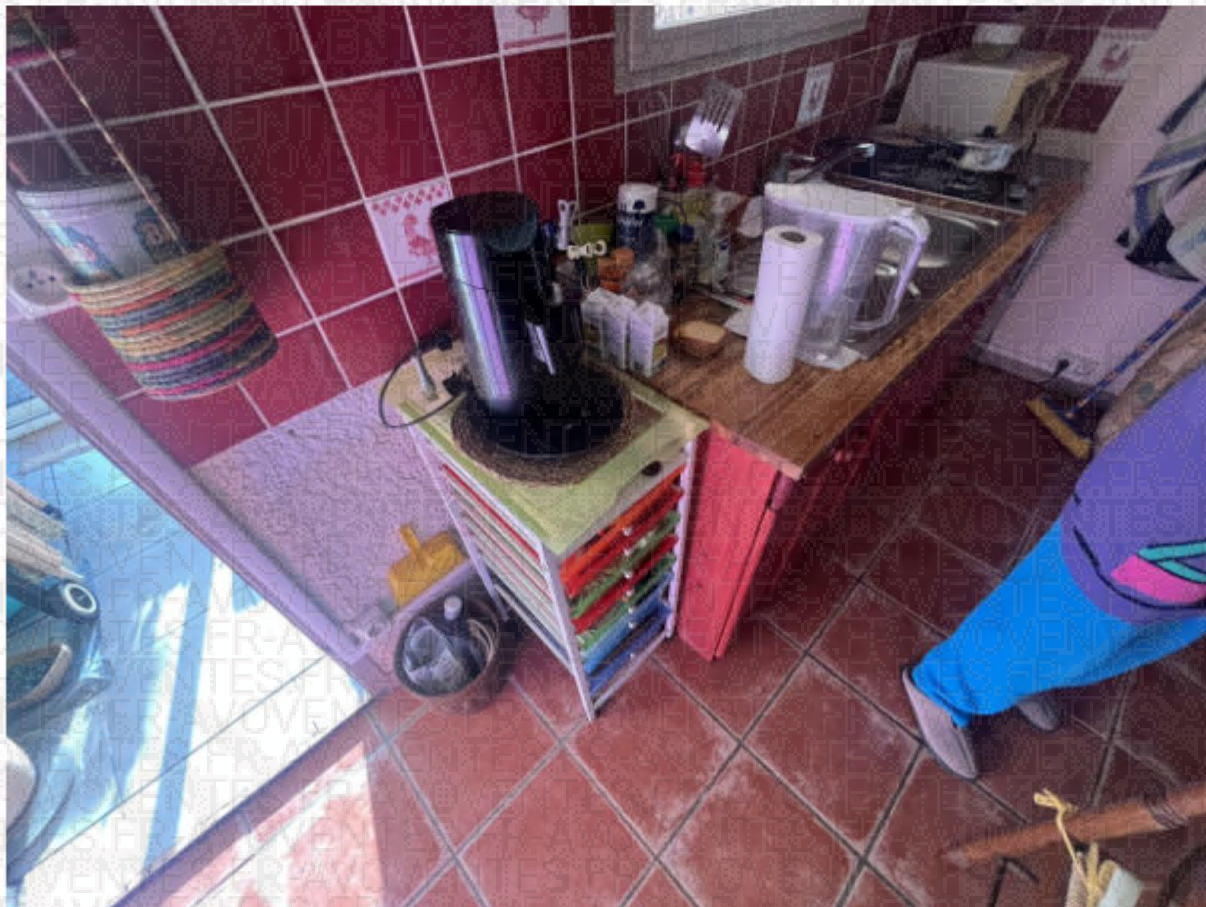
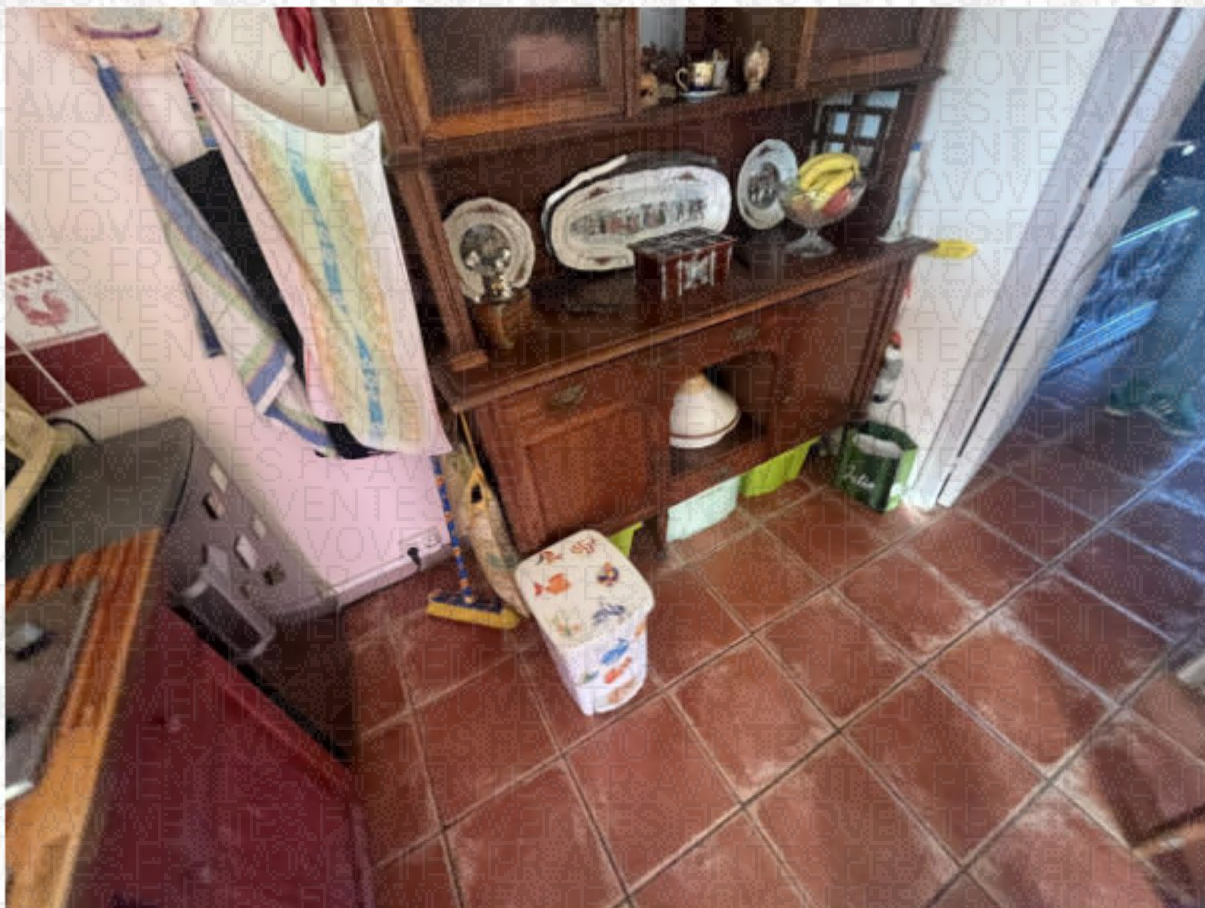
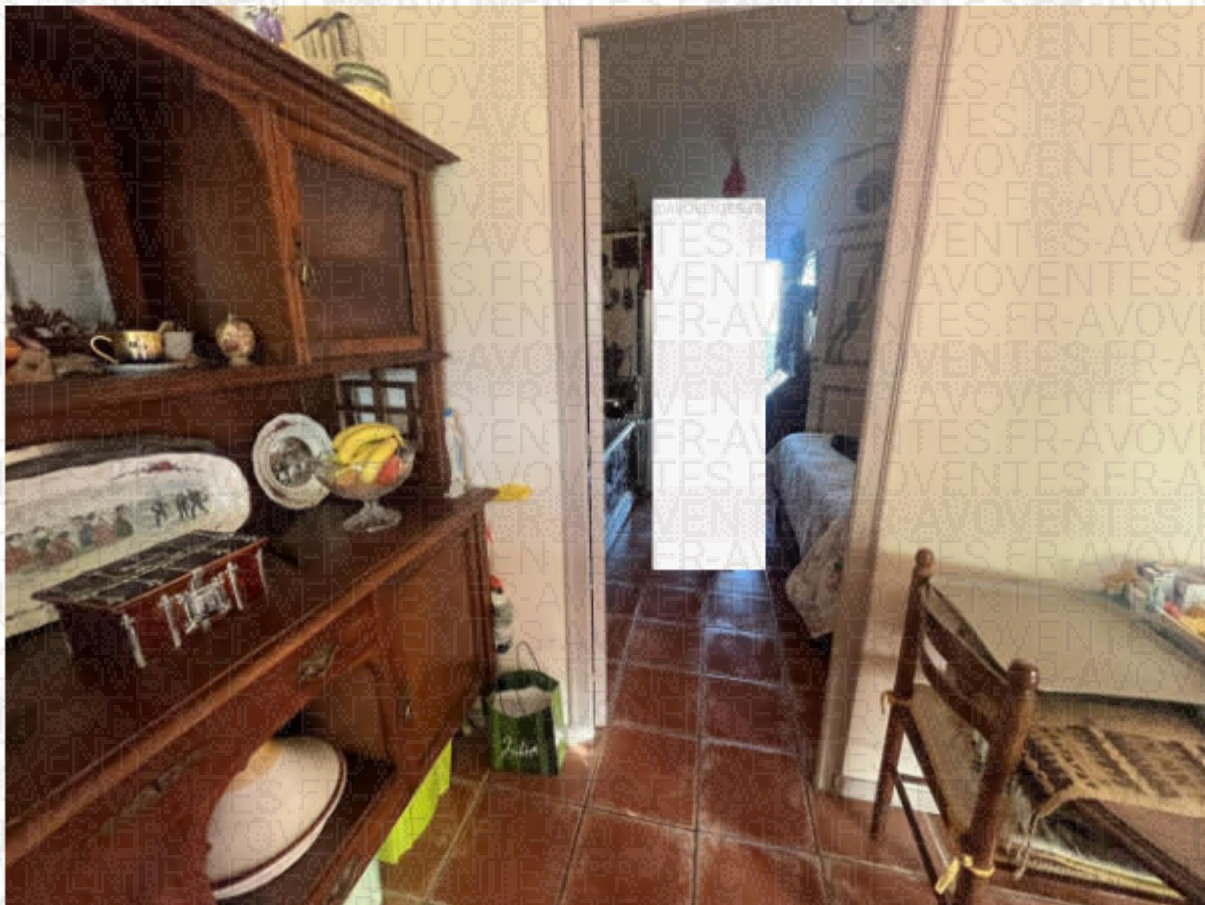
### **CUISINE :**

Les murs et cloisons sont peints et en bon état, traces de frottements par endroits. La partie donnant vers la véranda est plus ancienne, crépie, état global correct, légères fissures au niveau de l'enduit à proximité du plafond.

Le plafond est dans un bon état.

Une menuiserie donnant vers la véranda est dans un état correct.

Les meubles et divers équipements au sein de cette pièce sont dans un état correct. La crédence en carrelage est en bon état.

Le sol est composé d'un carrelage, état correct, certains carreaux bougent.

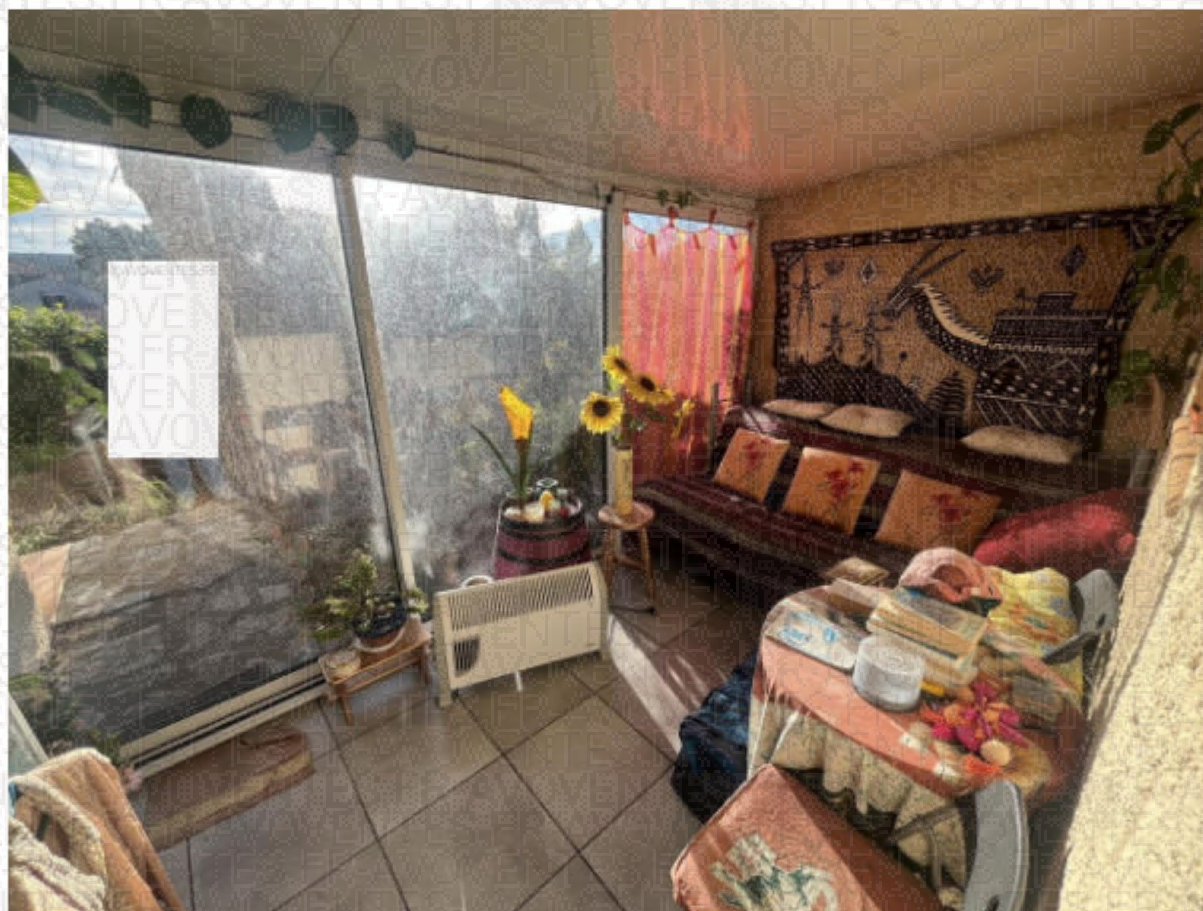
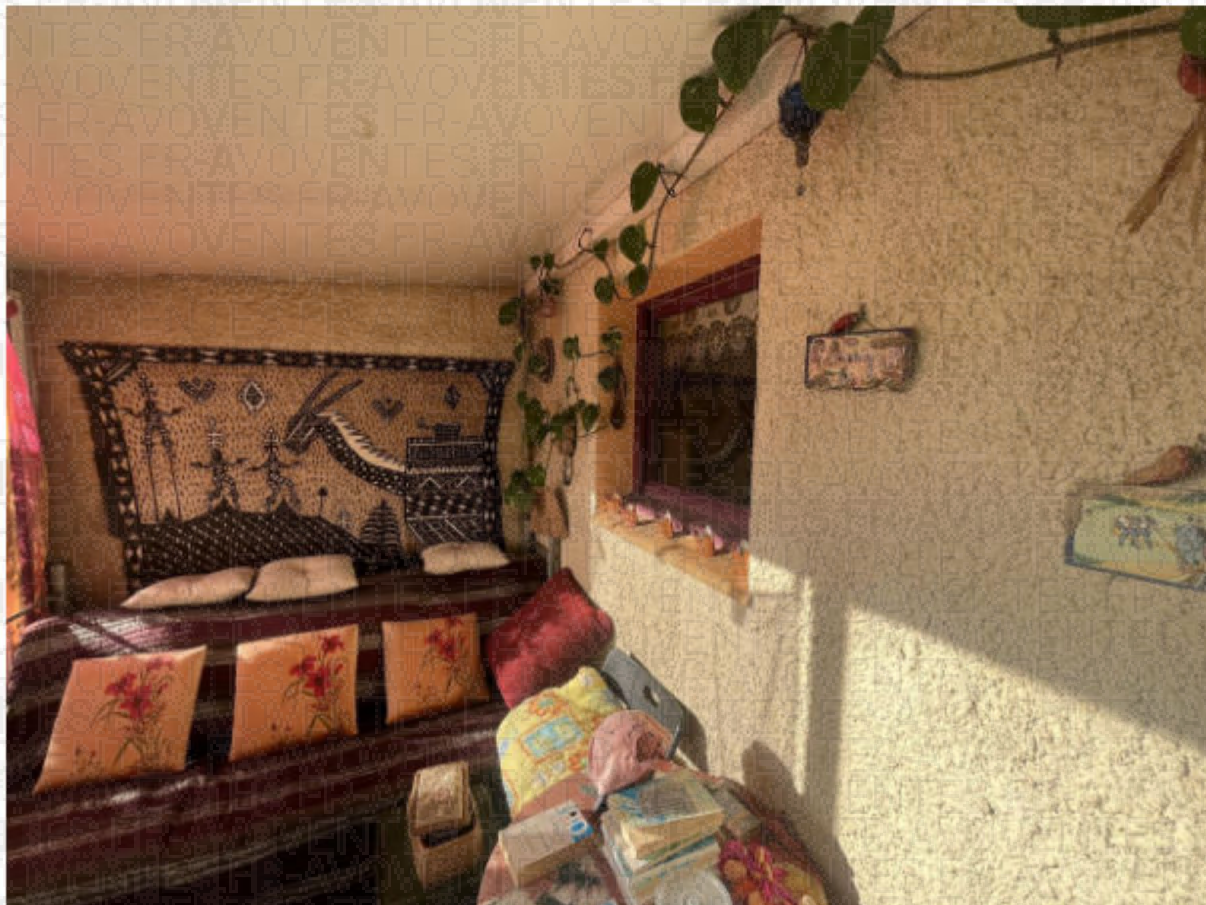
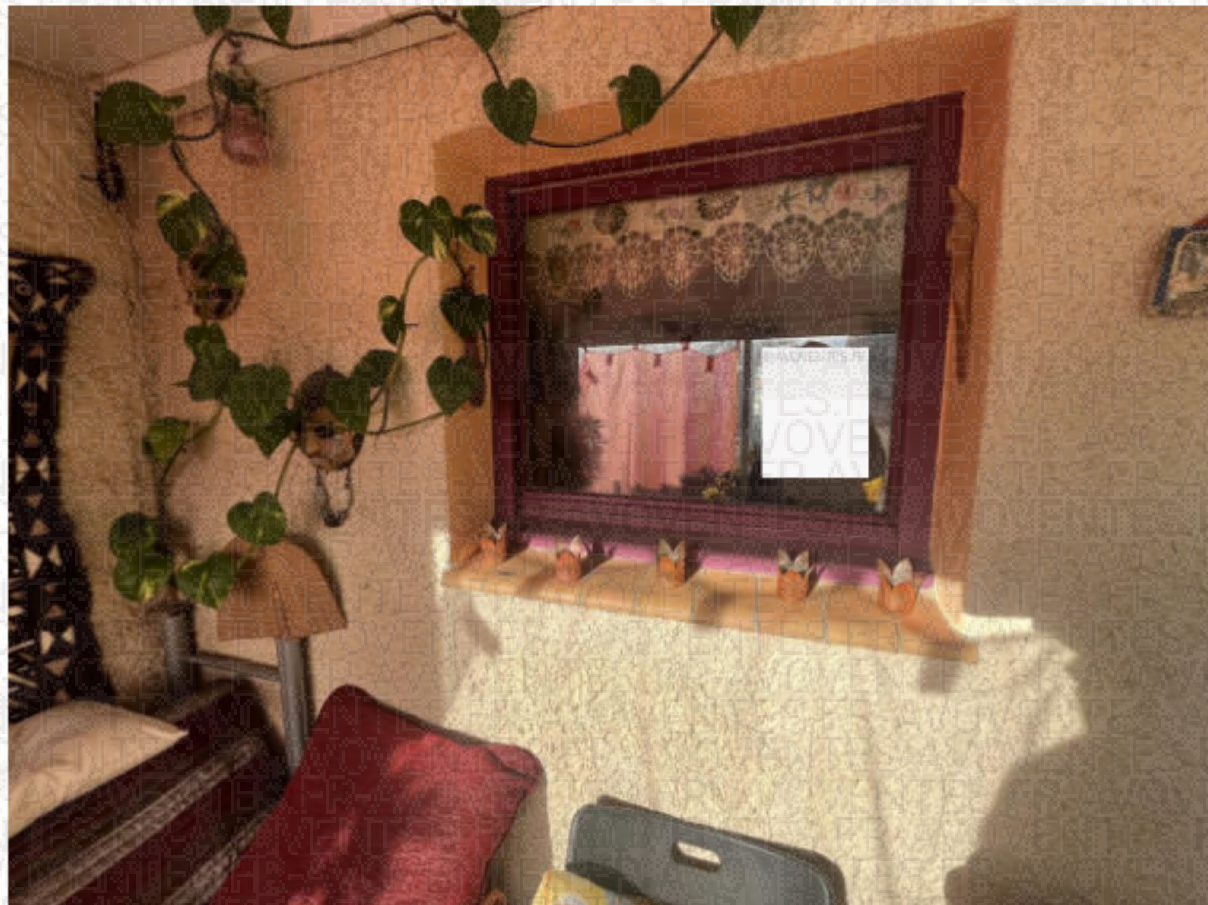
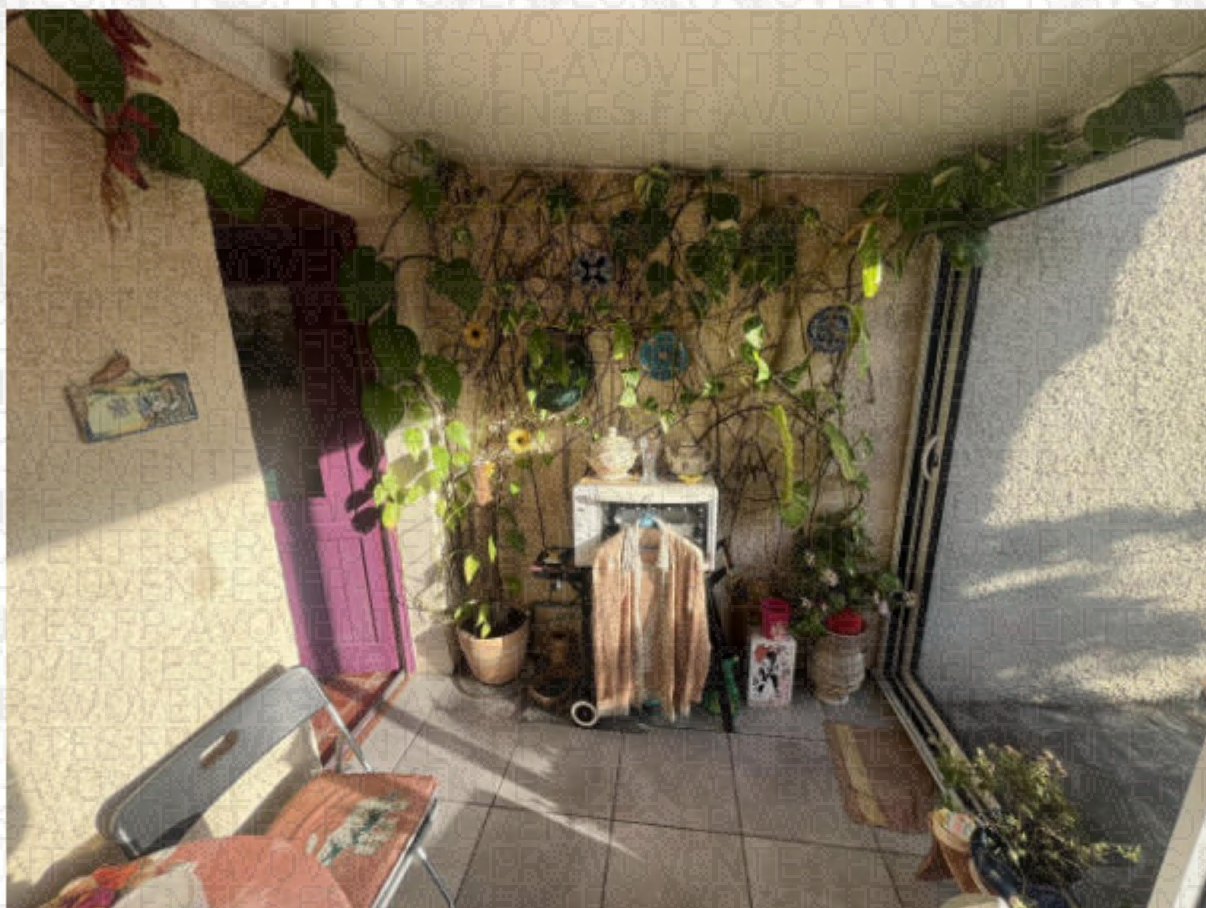
### VERANDA :

Le sol carrelé est dans un état correct, quelques carreaux abîmés.

Les murs cloisons, crépis, sont dans un état correct.

Présence d'une grande baie vitrée, cadre aluminium donnant sur le jardin, état moyen, ancienne.

Le plafond est composé de dalles de plafond, en bon état.

Présence d'une menuiserie donnant sur la cuisine, état correct.

La porte en bois, donnant vers la cuisine, est dans un état correct.
