# PROCES VERBAL DESCRIPTIF DE BIEN

Bien immobilier : Lieudit SIGEAN – 3 rue Marie Curie (11)

# PROCES VERBAL DESCRIPTIF

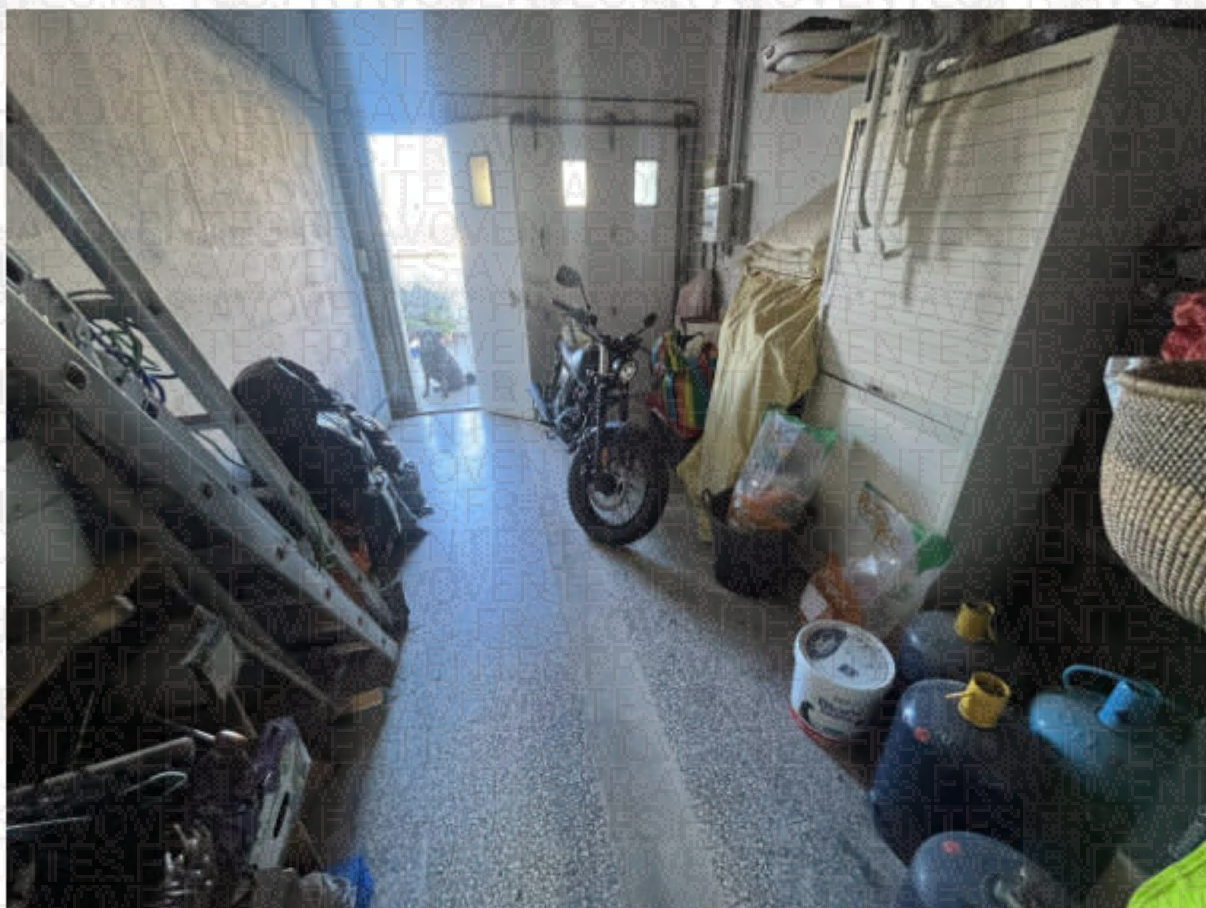
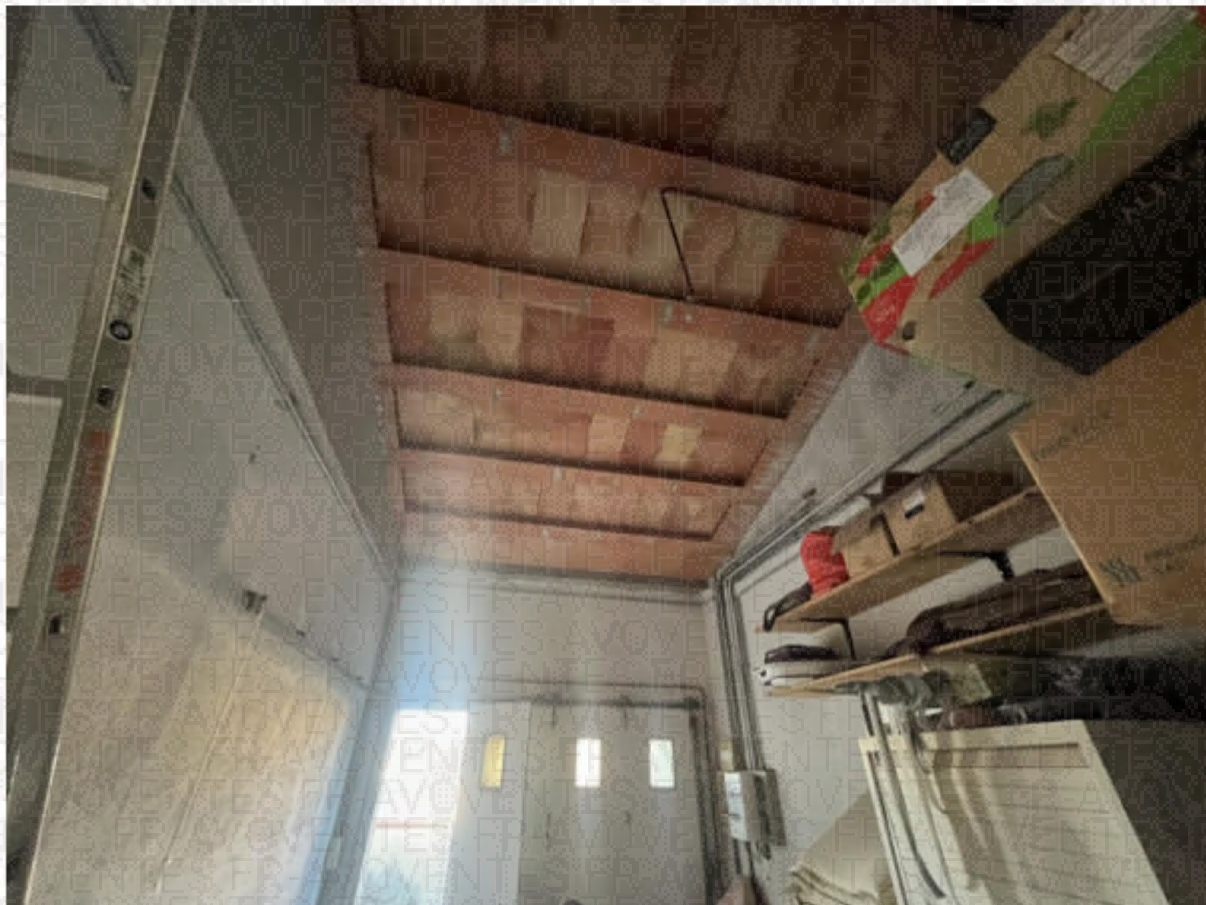
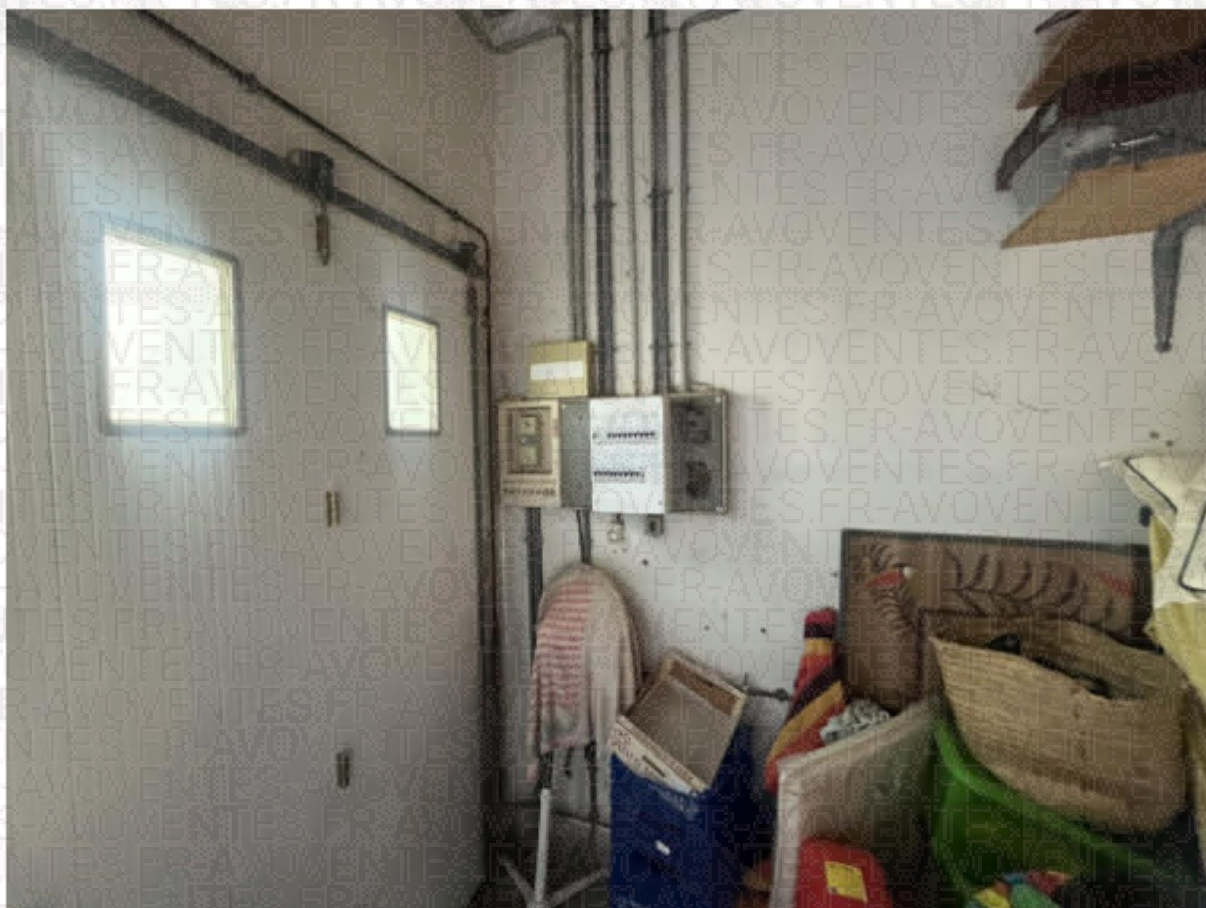
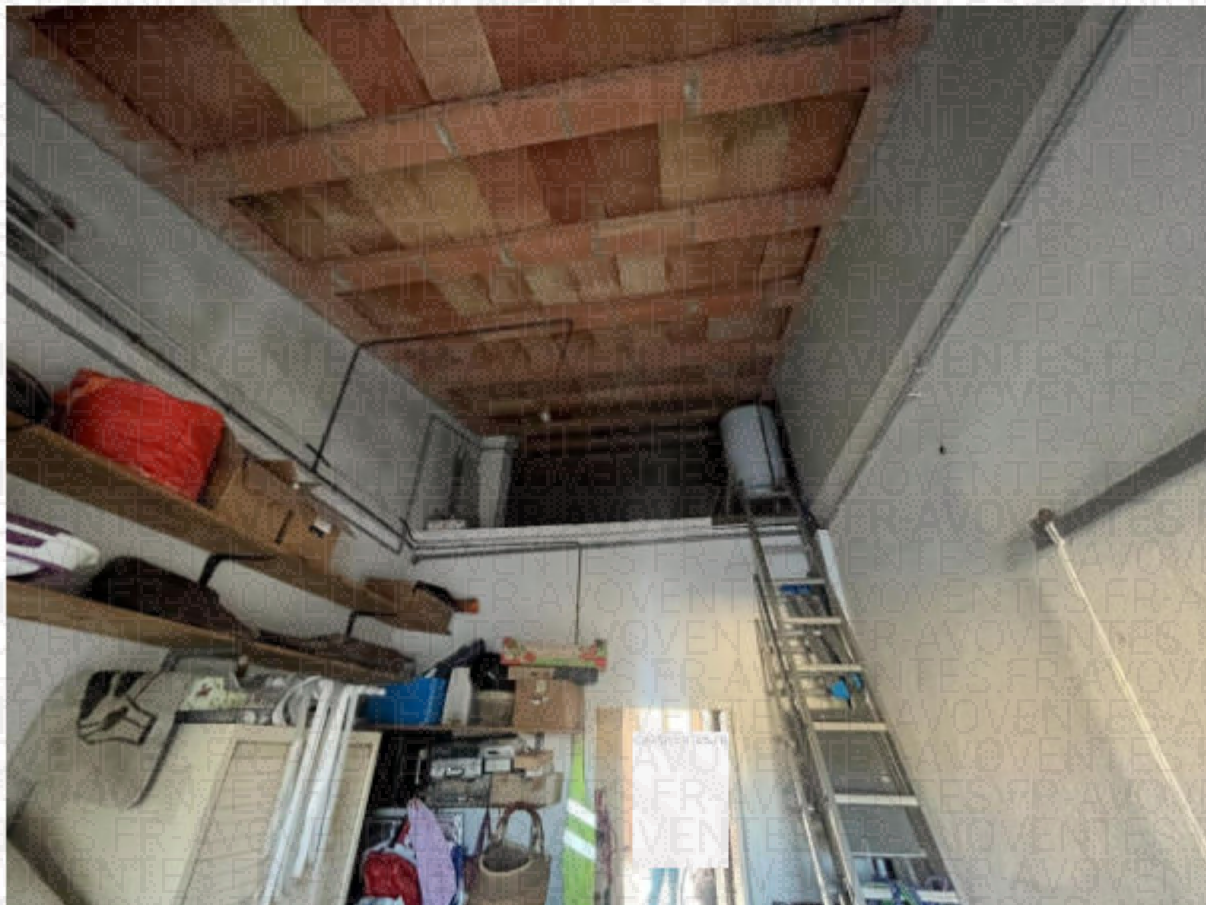
#### **GARAGE :**

Le sol composé d'un carrelage dans un état moyen.

Les murs et cloisons sont partiellement peints, état moyen.

Présence d'un espace mezzanine, état correct.

Le plafond est dans un bon état.

Présence de divers compteurs électriques, anciens.

La porte de garage est dans un état correct.

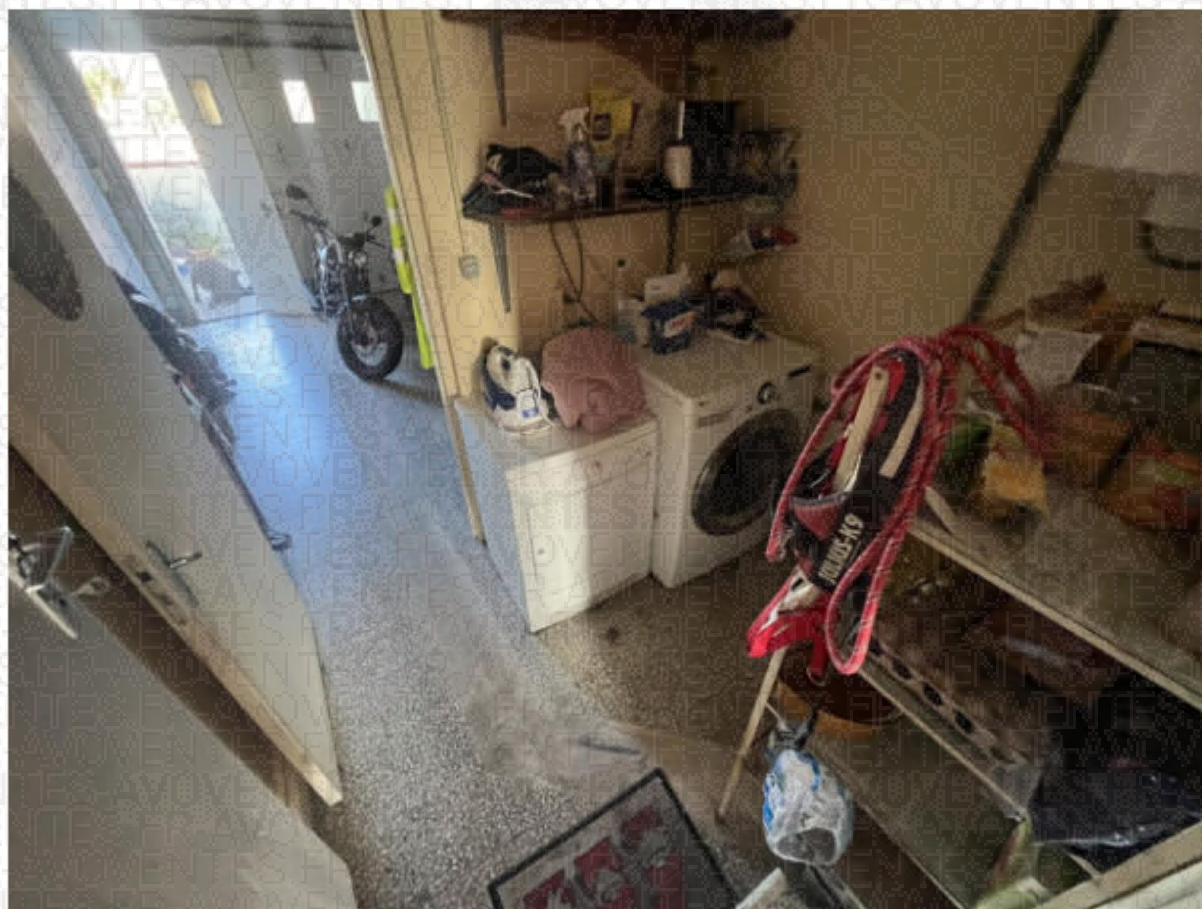
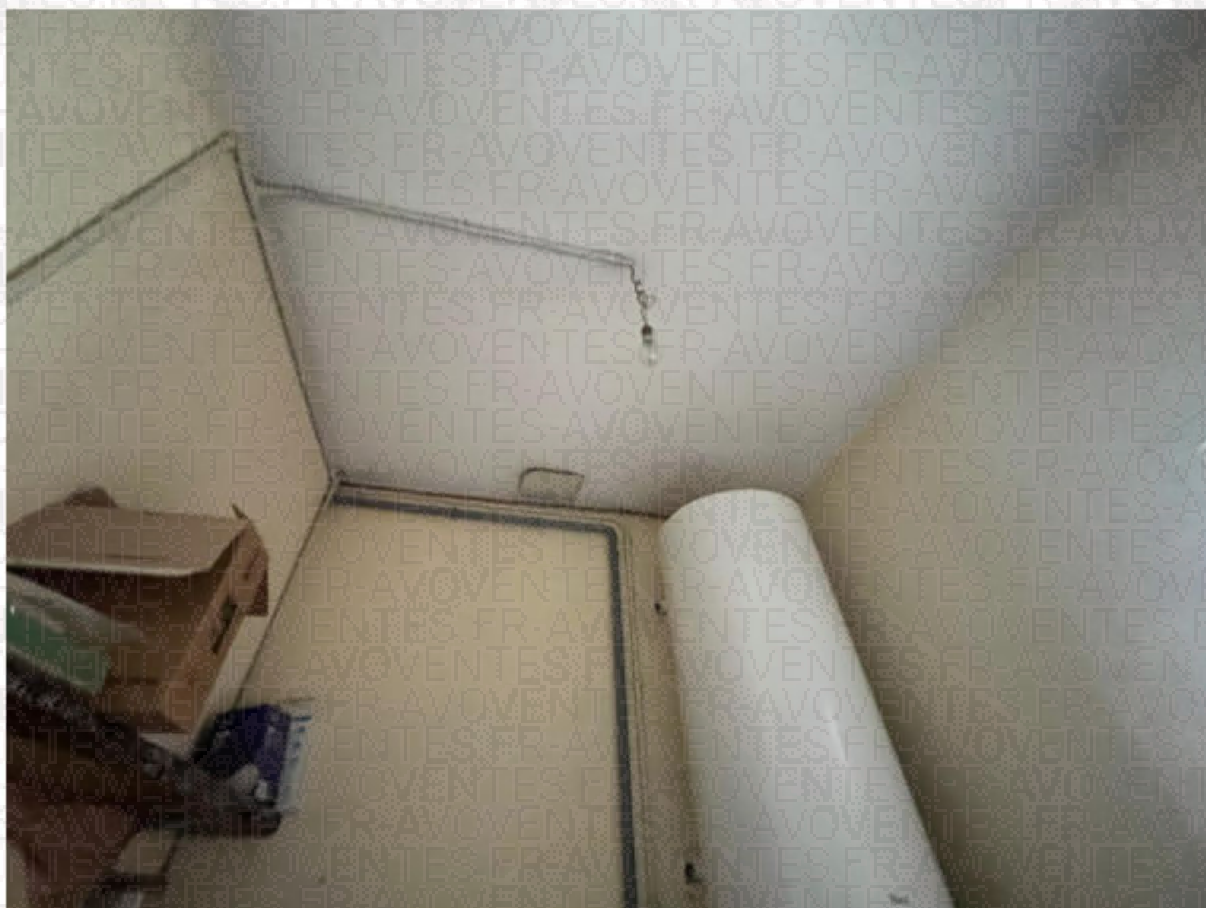
**CELLIER :**

Le sol est composé d'un carrelage dans un état moyen.

Les murs et cloisons sont maintenus dans un état correct d'entretien.

Le plafond est dans un état correct d'entretien

Présence d'un chauffe-eau, est correct, non testé, aucun justificatif fourni.

Présence d'une ampoule au plafond.

La porte séparatrice avec le garage et dans un état correct.

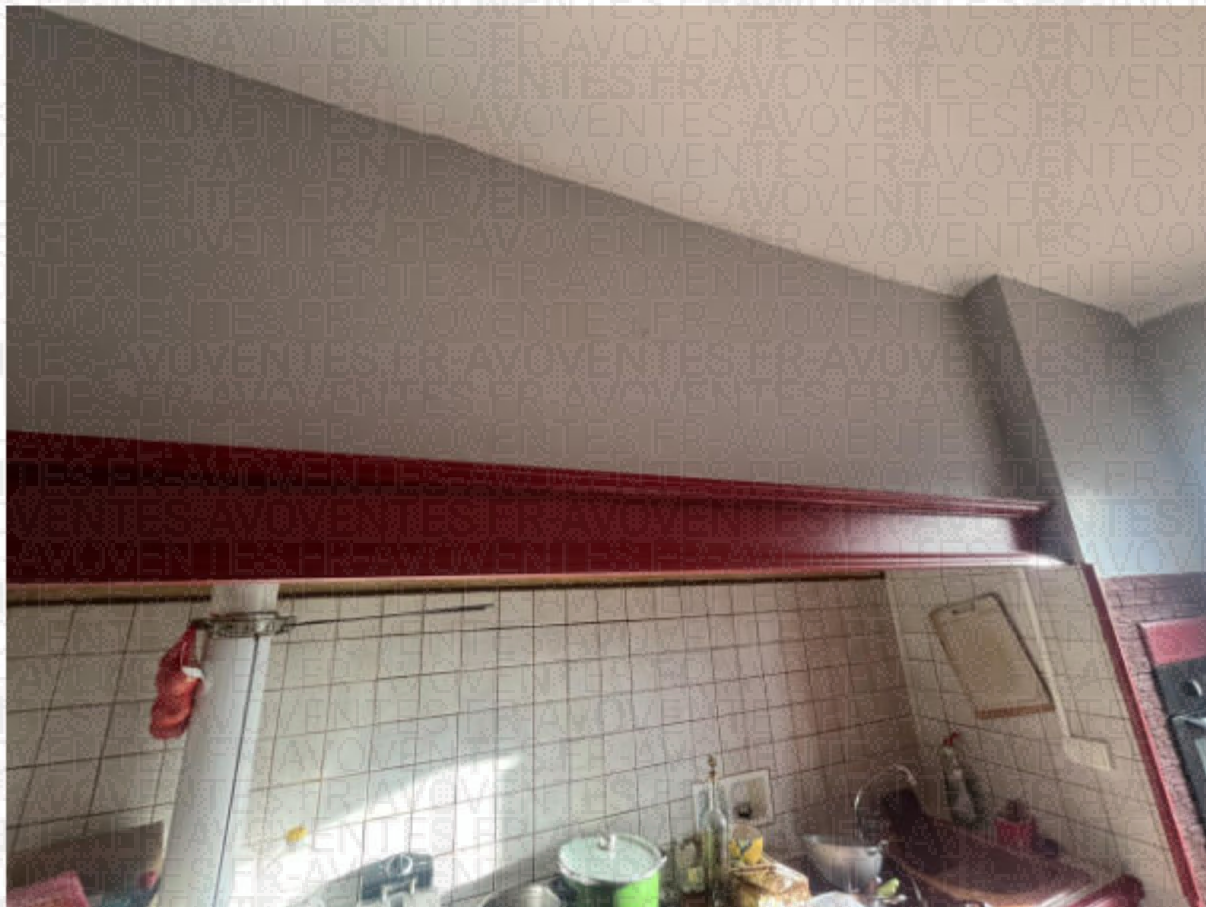
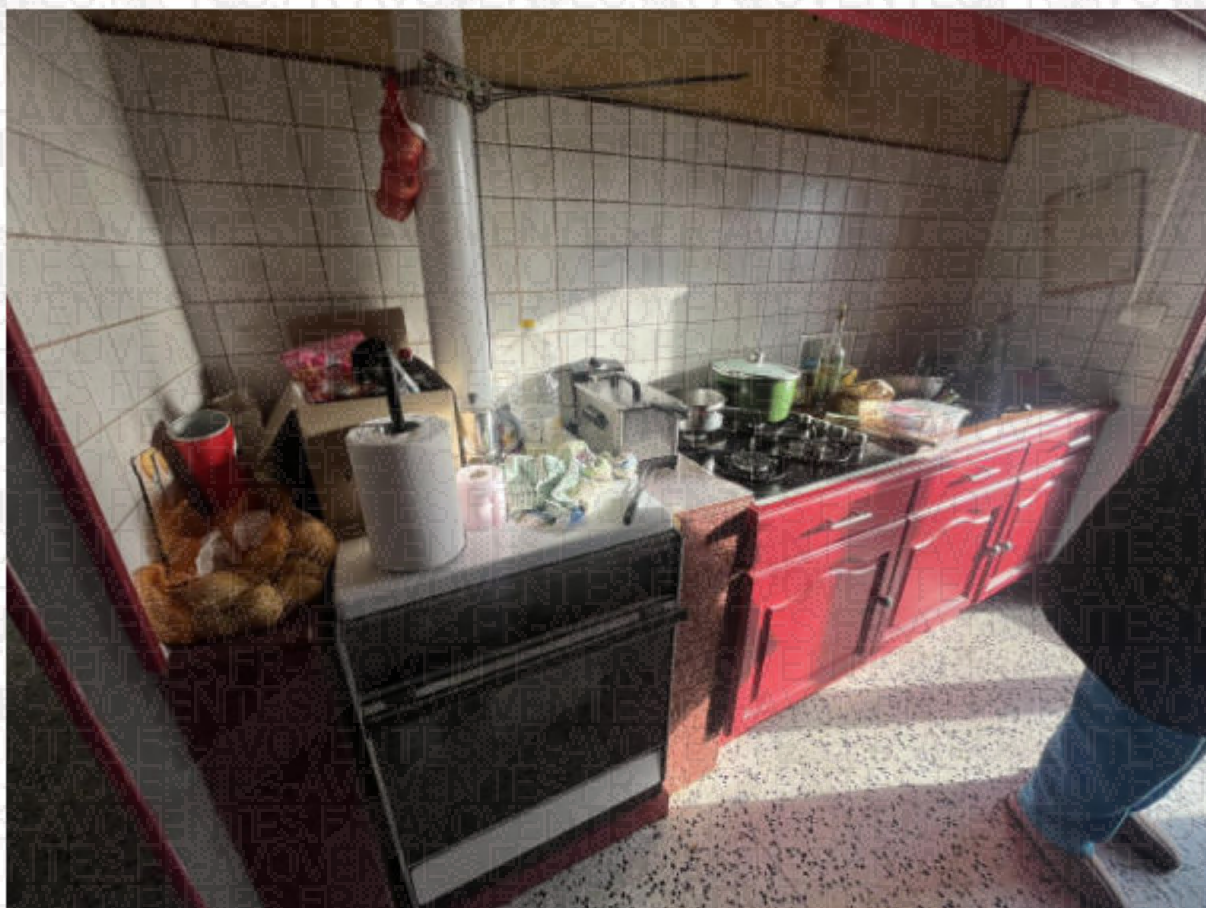
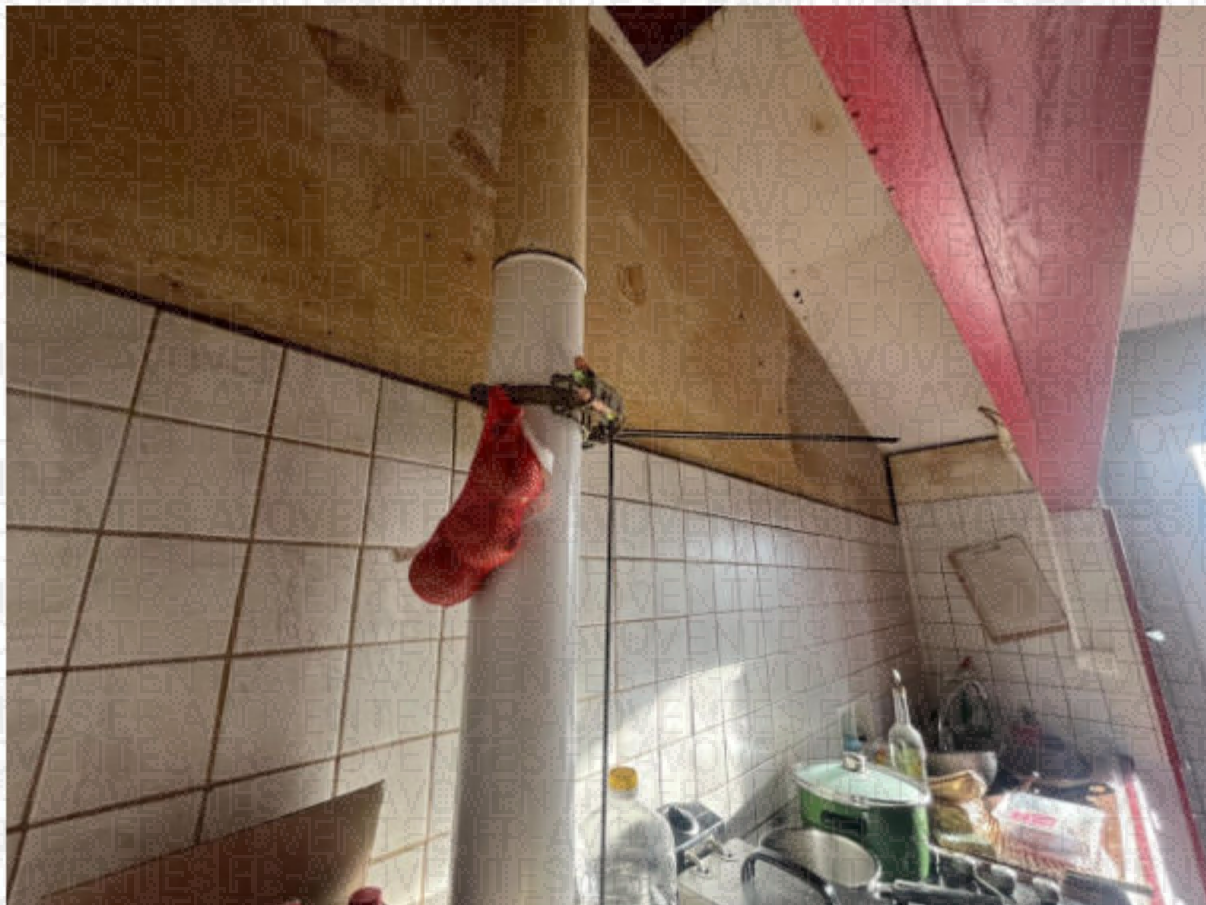
### **CUISINE :**

Le sol est composé d'un carrelage dans un état correct.

Les murs et cloisons peints sont dans un état moyen d'entretien

Le plafond peint est dans un état correct

Les crédences carrelées sont dans un état moyen d'entretien.

Les meubles de cuisine sont anciens et maintenus dans un état correct.

Présence d'un néon au plafond, non testé.

Présence d'une menuiserie PVC, double vitrage, donnant vers l'extérieur, état correct.

La porte séparatrice est dans un état correct.

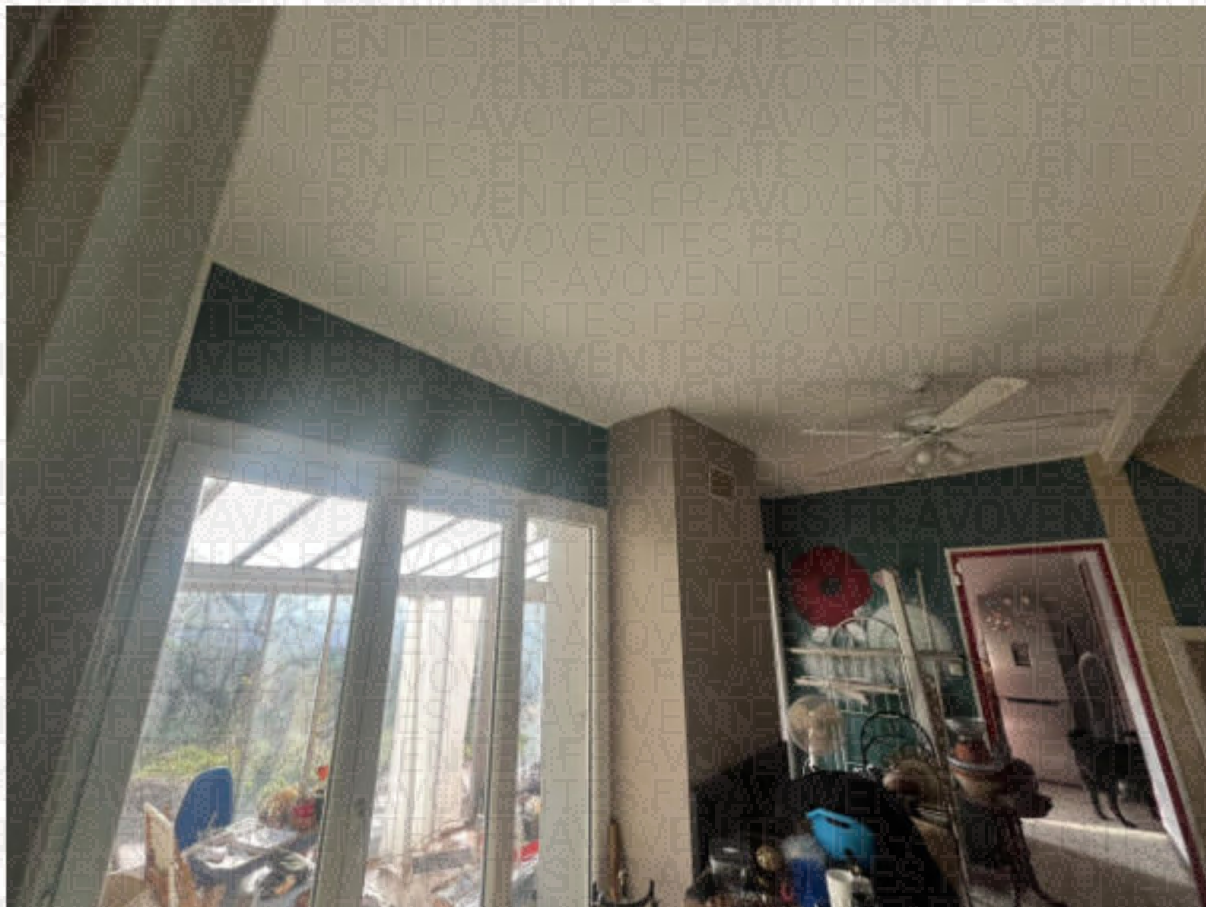
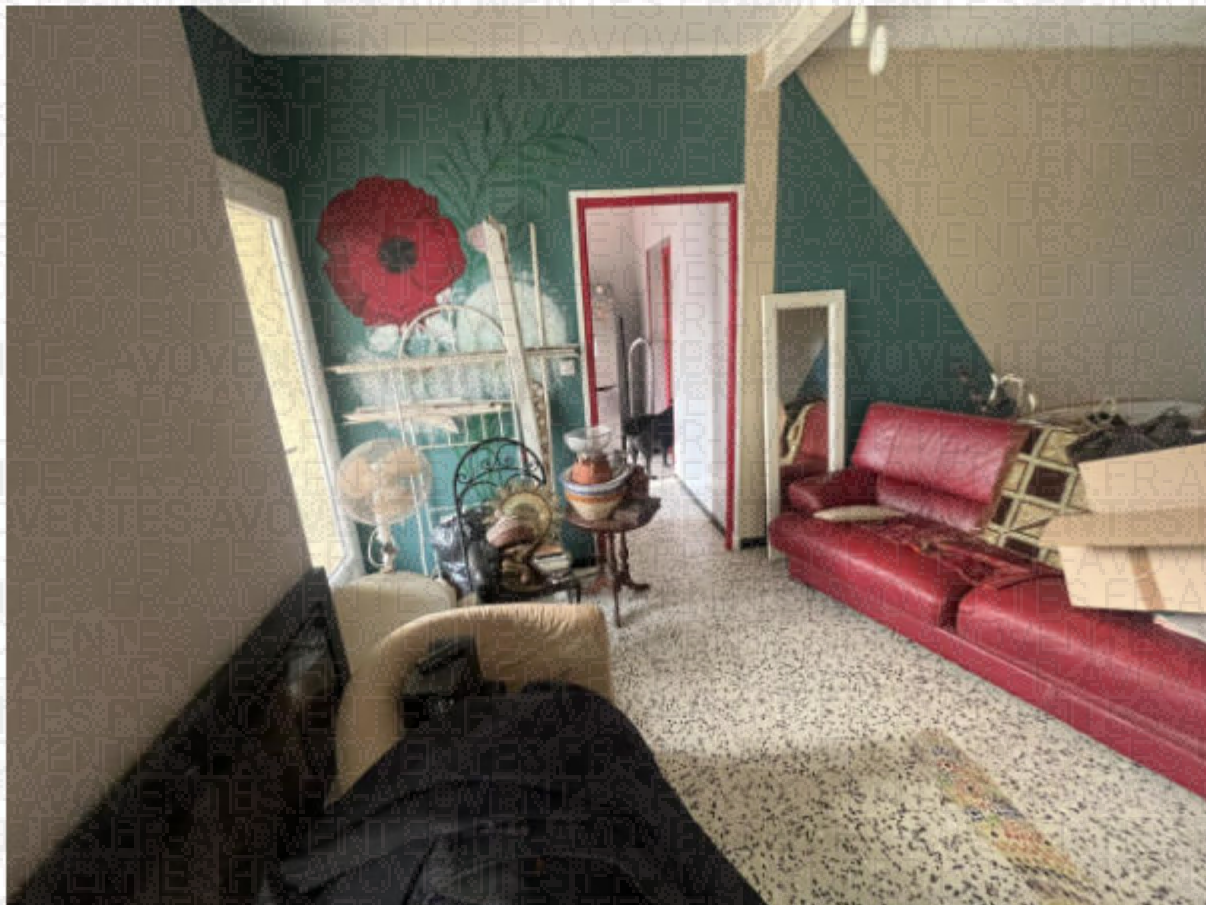
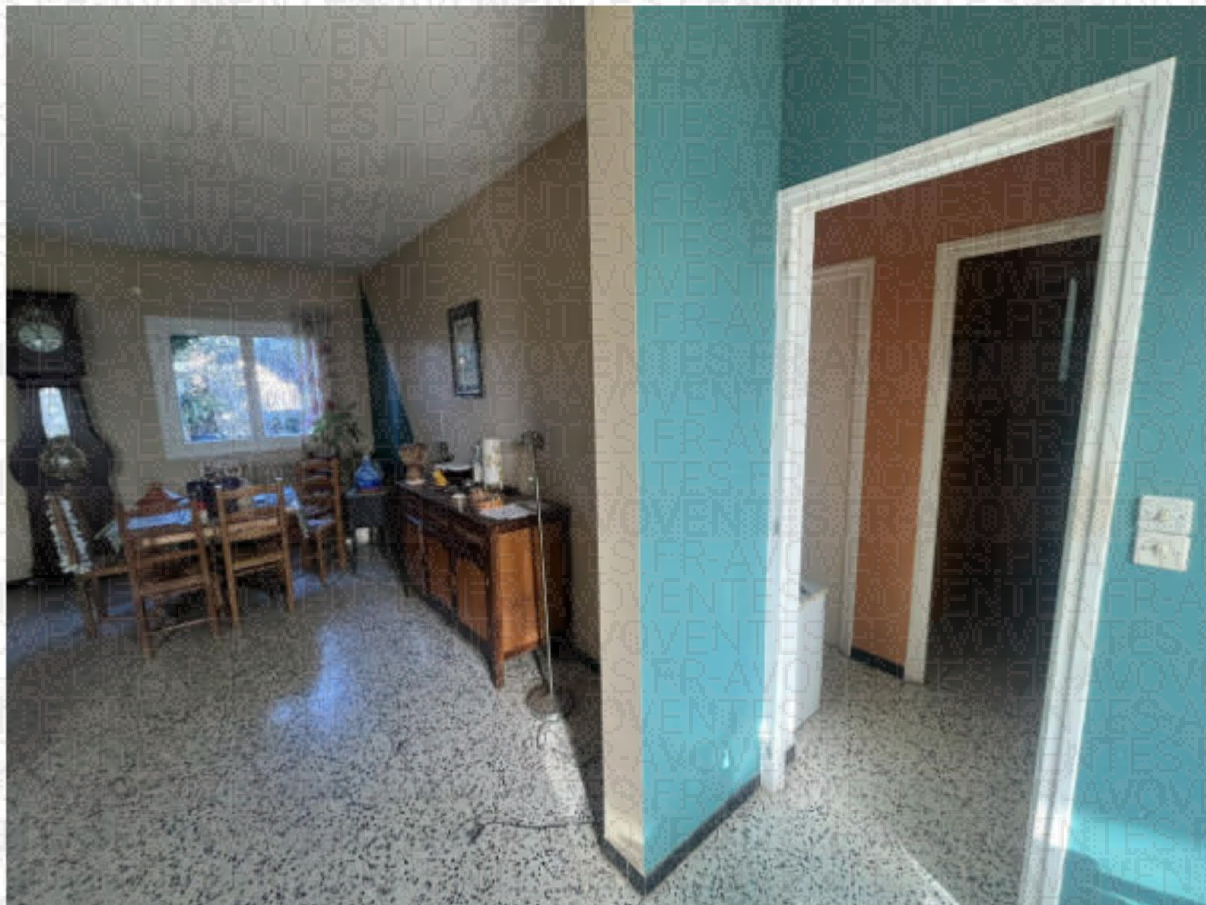
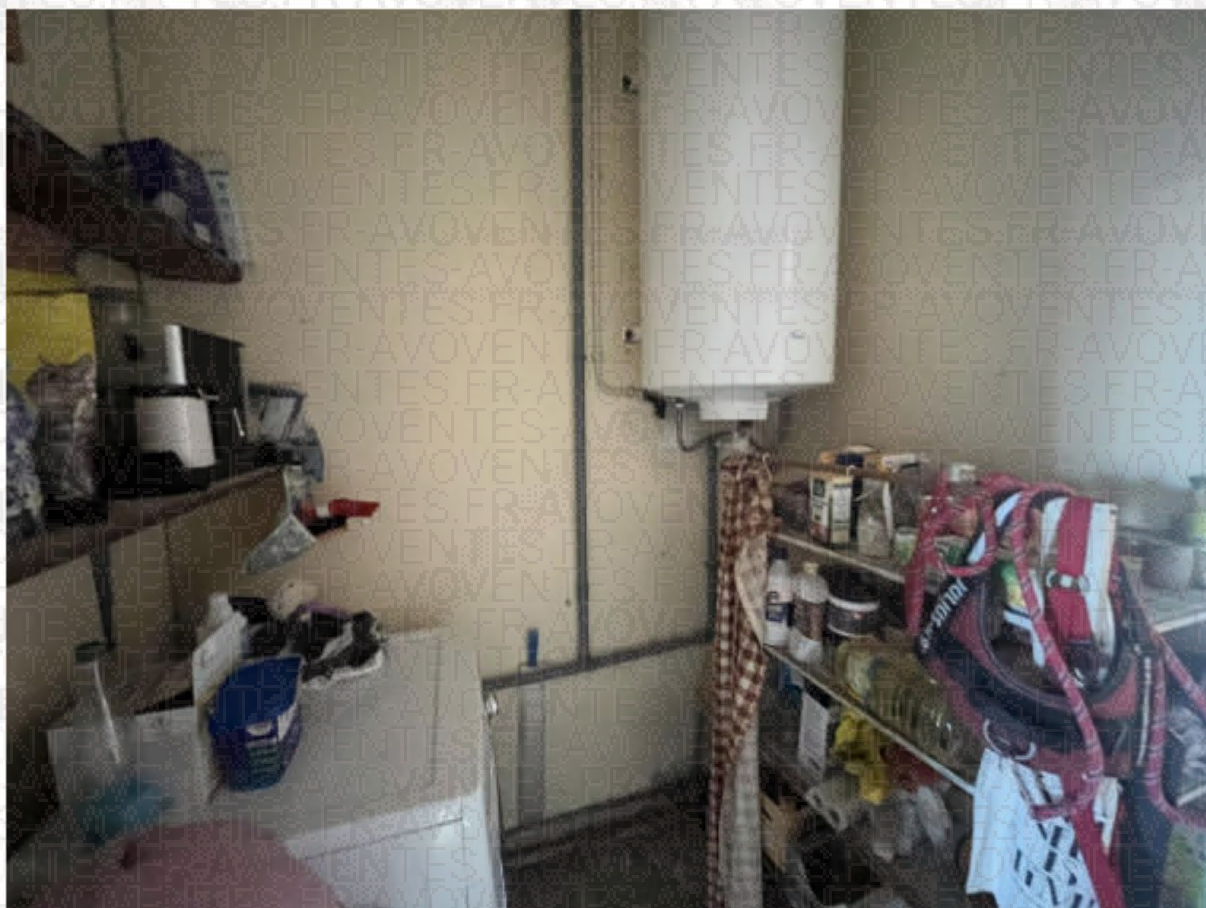
### **SALON :**

Le sol est composé d'un carrelage dans un état moyen, plusieurs traces et fissures.

Les murs et cloisons sont en bon état.

Le plafond est partiellement peint et recouvert par un lambris peint, l'ensemble est dans un état correct, traces de peinture et taches.

Présence de plusieurs sources lumineuses au sein de la pièce, non testées.

La porte d'entrée est en bon état. Présence d'une fenêtre PVC, double vitrage, bon état.

Présence d'un insert de cheminée, non testé, aucun justificatif fourni.

Présence de plusieurs menuiseries, PVC, double vitrage, donnant sur une véranda, bon état.

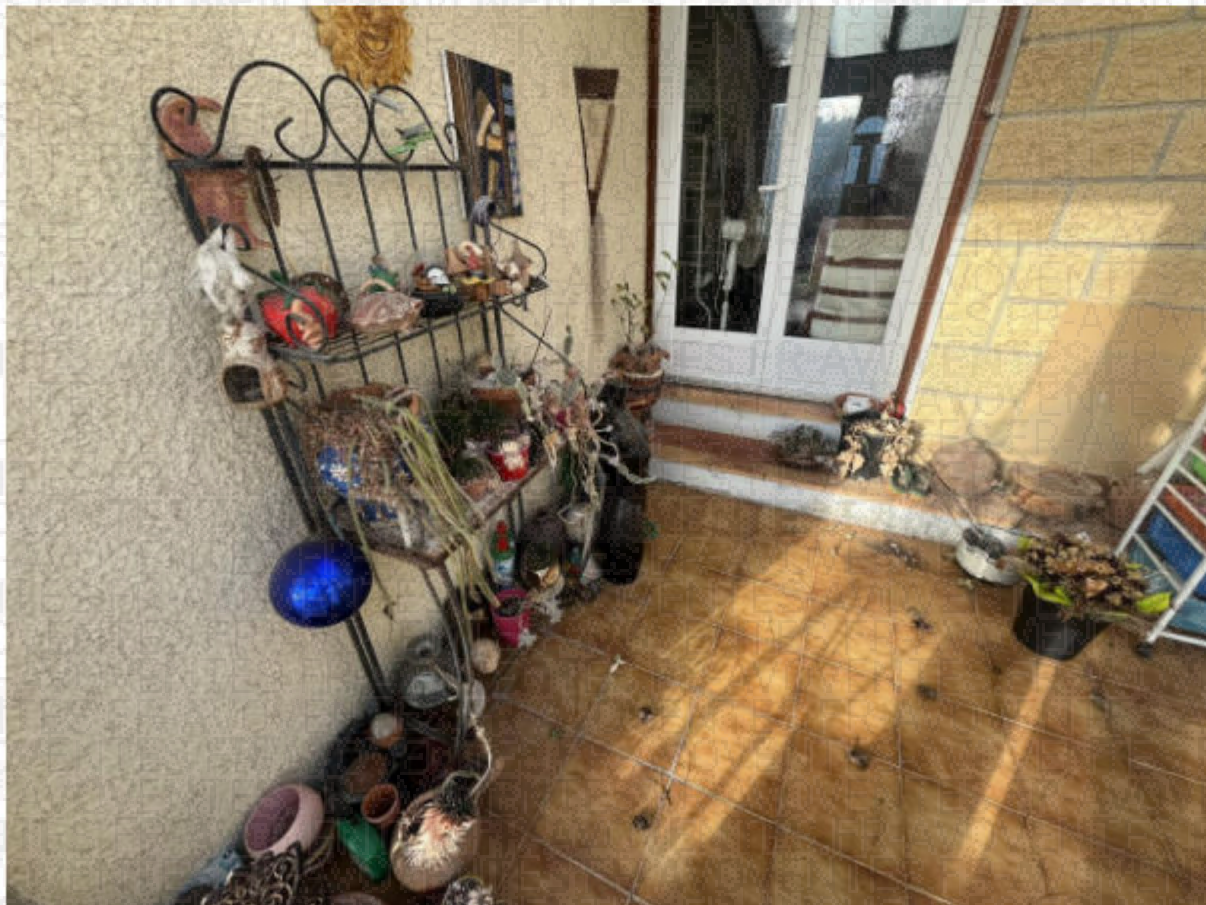
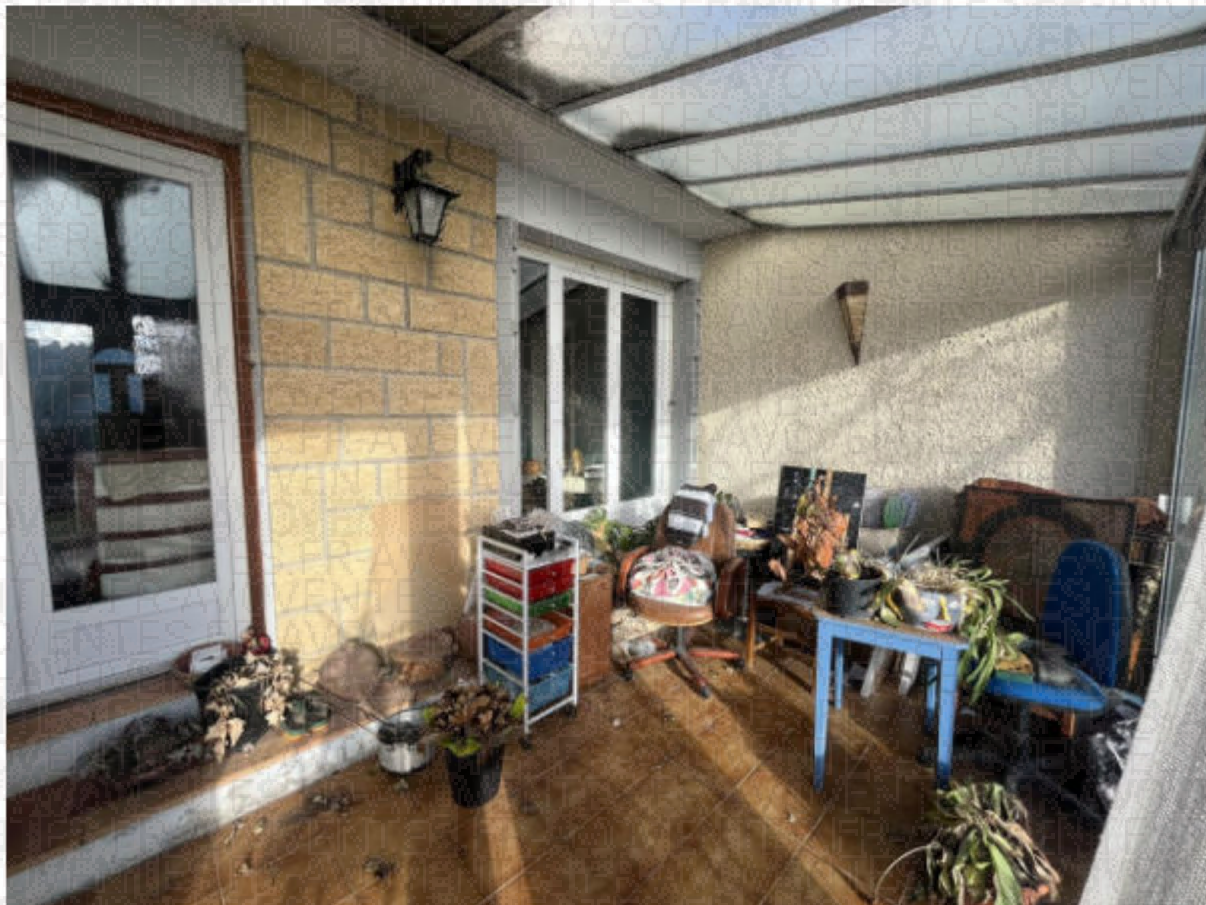
**VERANDA :**

Le sol carrelé est dans un état moyen d'entretien, nombreuses taches.

Les éléments de véranda au plafond sont dans un état moyen entretien, particulièrement sales.

Les menuiseries en aluminium donnant sur l'extérieur sont dans un état moyen d'entretien.

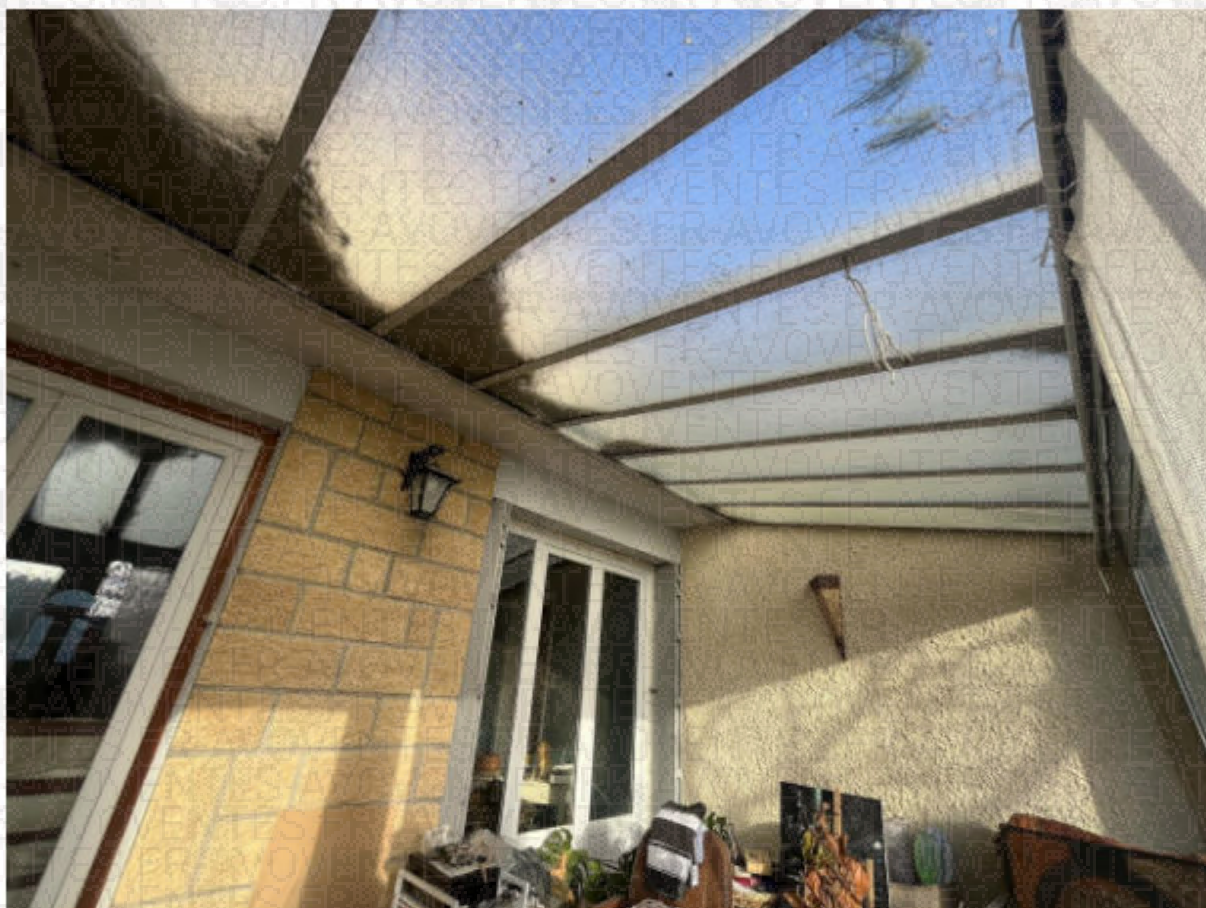
### **CHAMBRE 1 :**

Le sol est composé d'un carrelage, état correct.

Les murs et cloisons peints sont en bon état.

Présence d'un radiateur, vétuste.

Présence d'une porte-fenêtre, double vitrage, état correct.

Le plafond peint est en bon état.

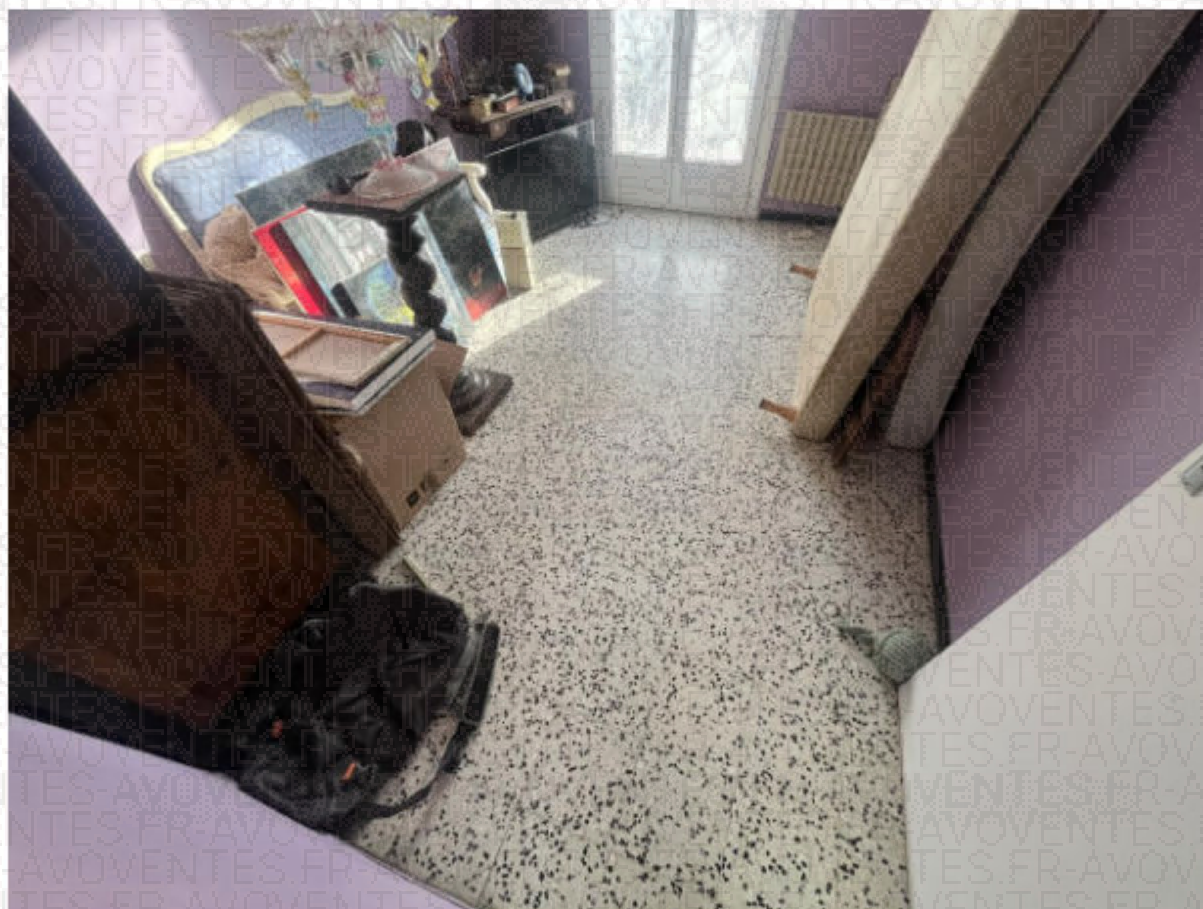
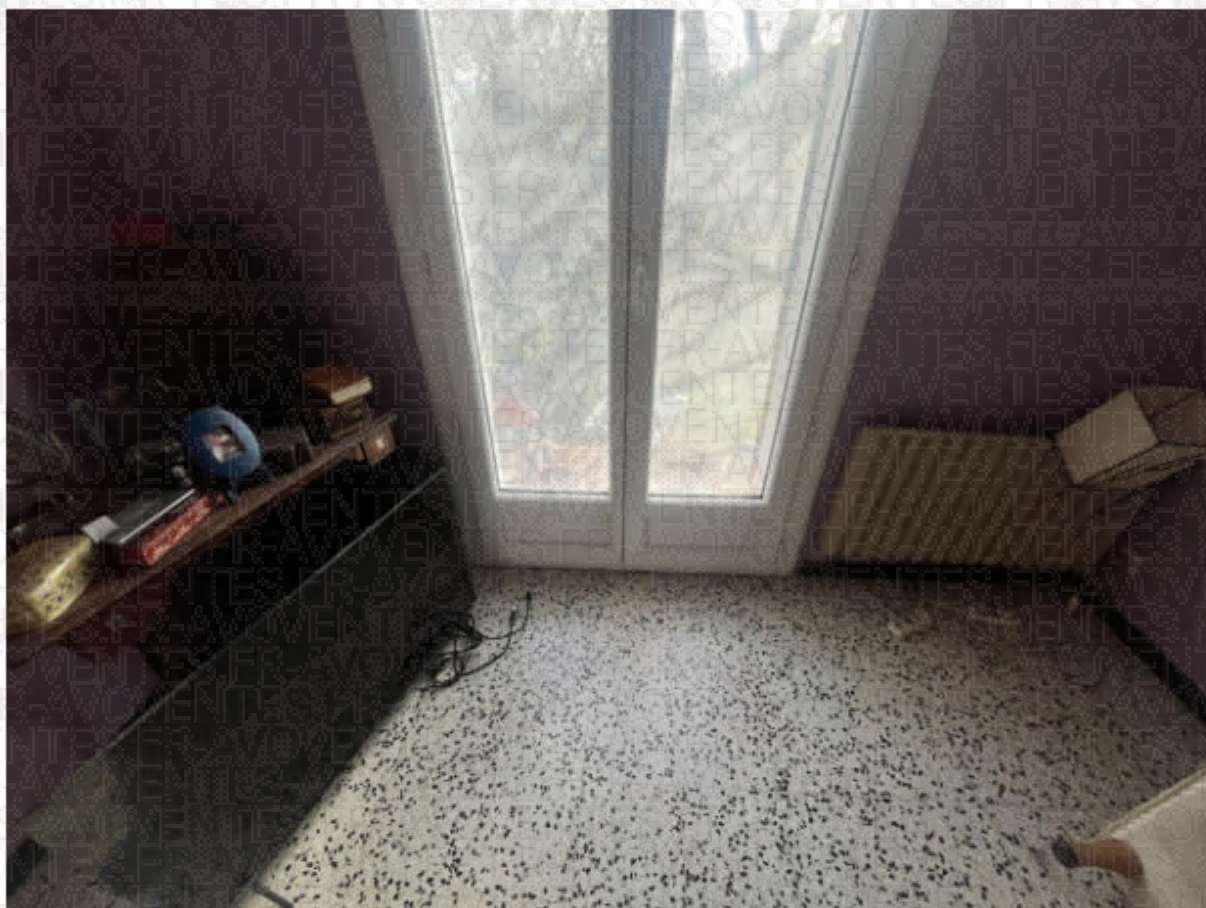
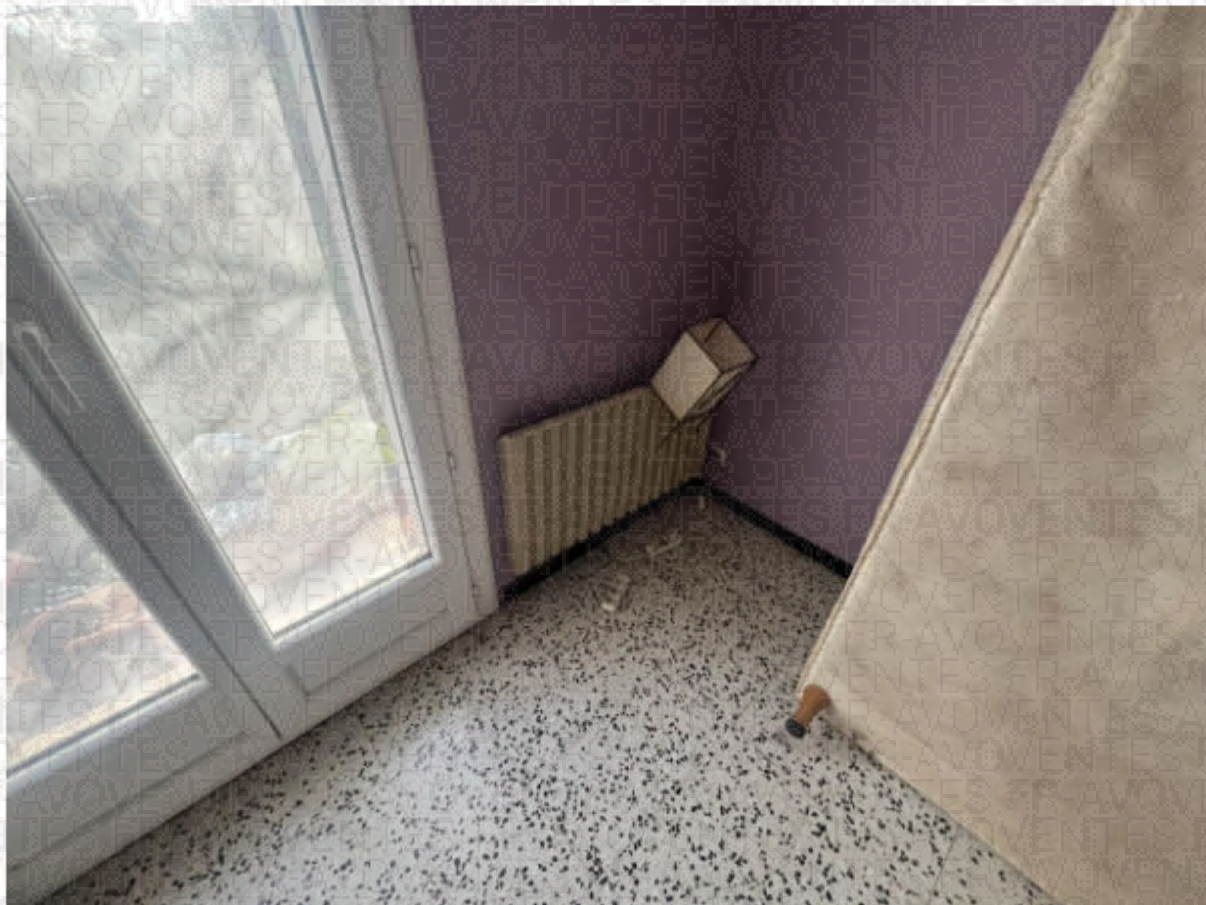
## **CHAMBRE 2 :**

Le sol est composé d'un carrelage, bon état.

Les murs et cloisons sont en bon état.

Le plafond est en bon état.

Présence d'un radiateur, vétuste.

La pièce bénéficie d'une menuiserie PVC, double vitrage, en bon état.

La porte séparatrice est en bon état.
