# PROCES VERBAL DESCRIPTIF DE BIEN

Bien immobilier : Lieudit SIGEAN – 3 rue Marie Curie (11)

# PROCES VERBAL DESCRIPTIF

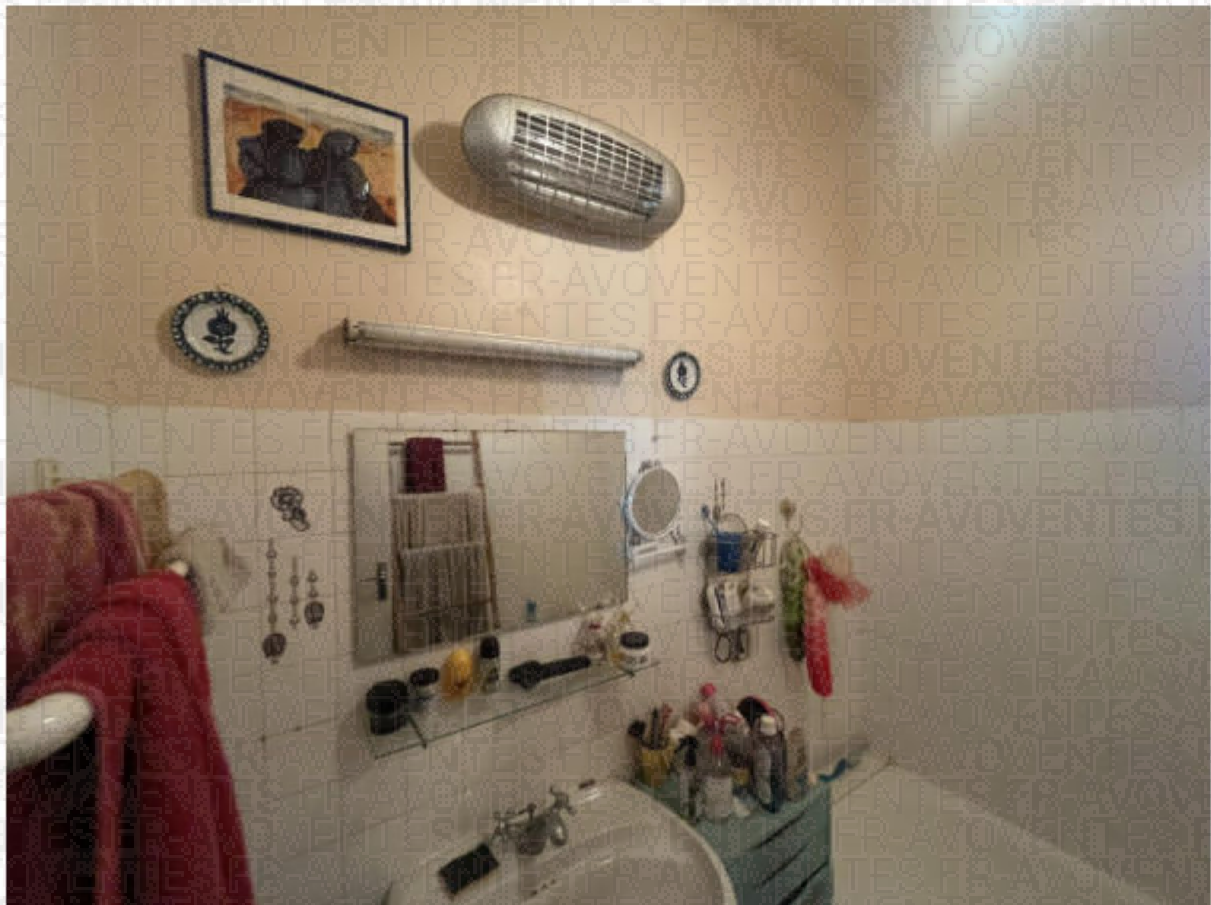
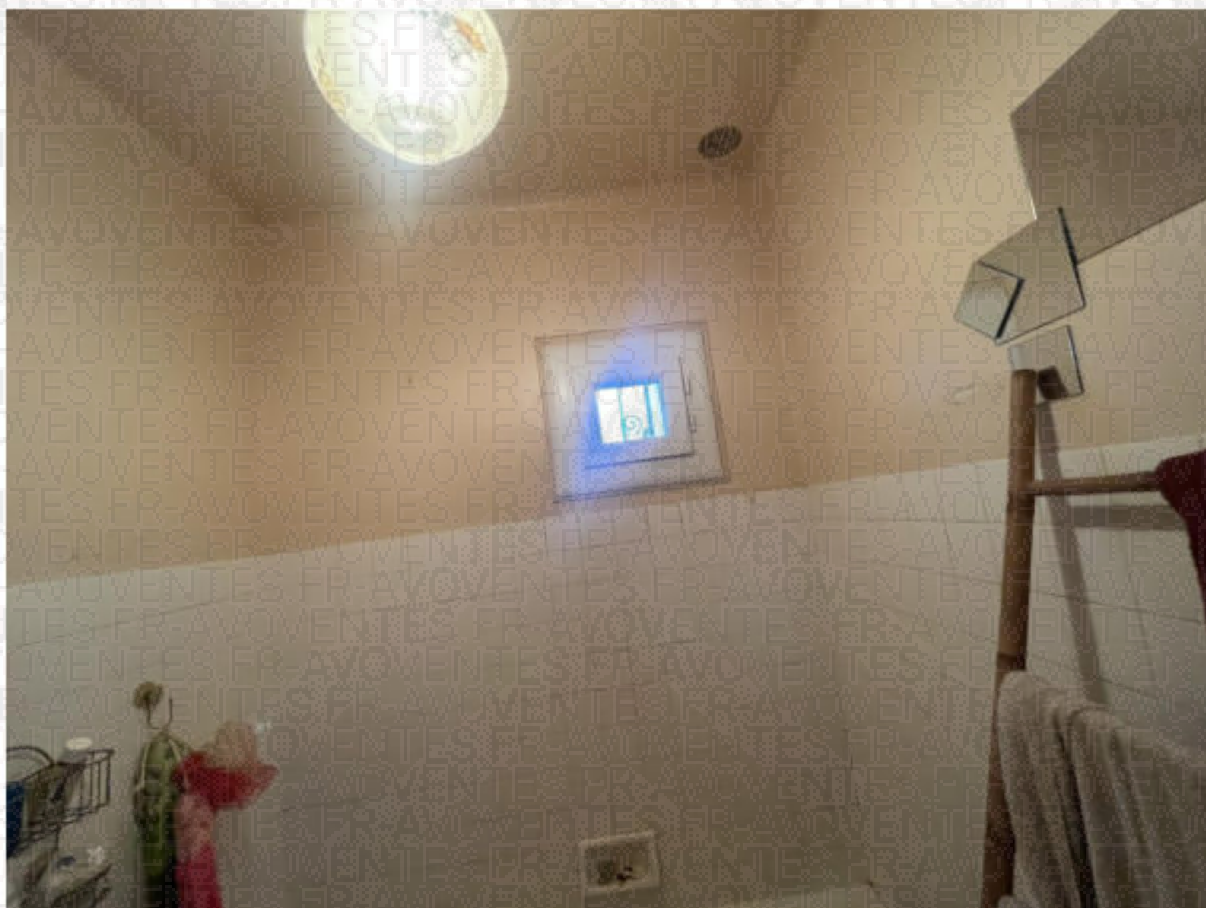
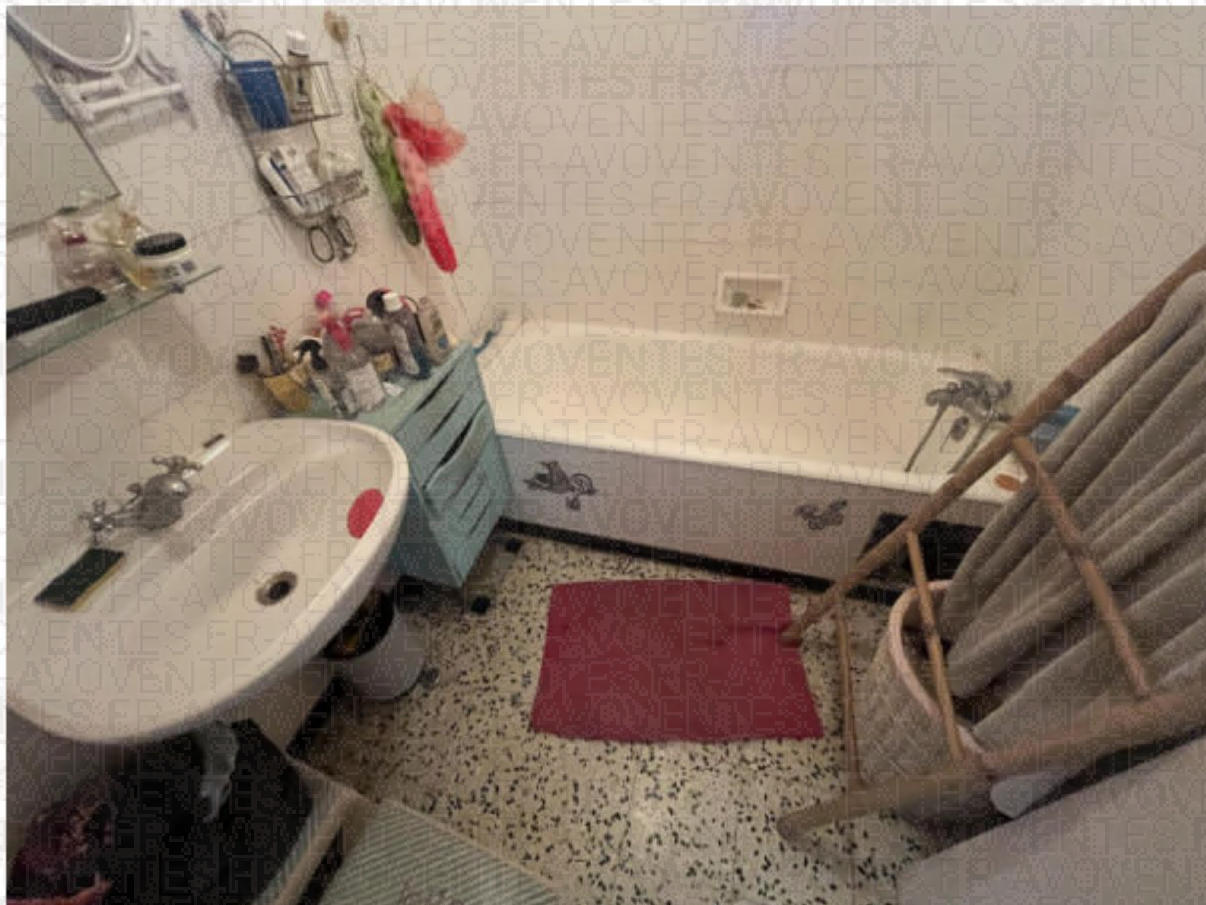
### **SALLE DE BAIN:**

Le sol est composé d'un carrelage dans un état correct

Les murs et cloisons sont partiellement peints et carrelés, état moyen.

Le plafond peint est dans un état correct, présence d'une grille d'aération, ancienne.

Présence d'une lucarne PVC, double vitrage, état correct.

Le lavabo suspendu, la tablette, le miroir et la baignoire sont dans un état moyen d'entretien.

Présence d'une suspension lumineuse, état correct, et d'un néon non testé.

Présence d'un souffleur d'air chaud, non testé.

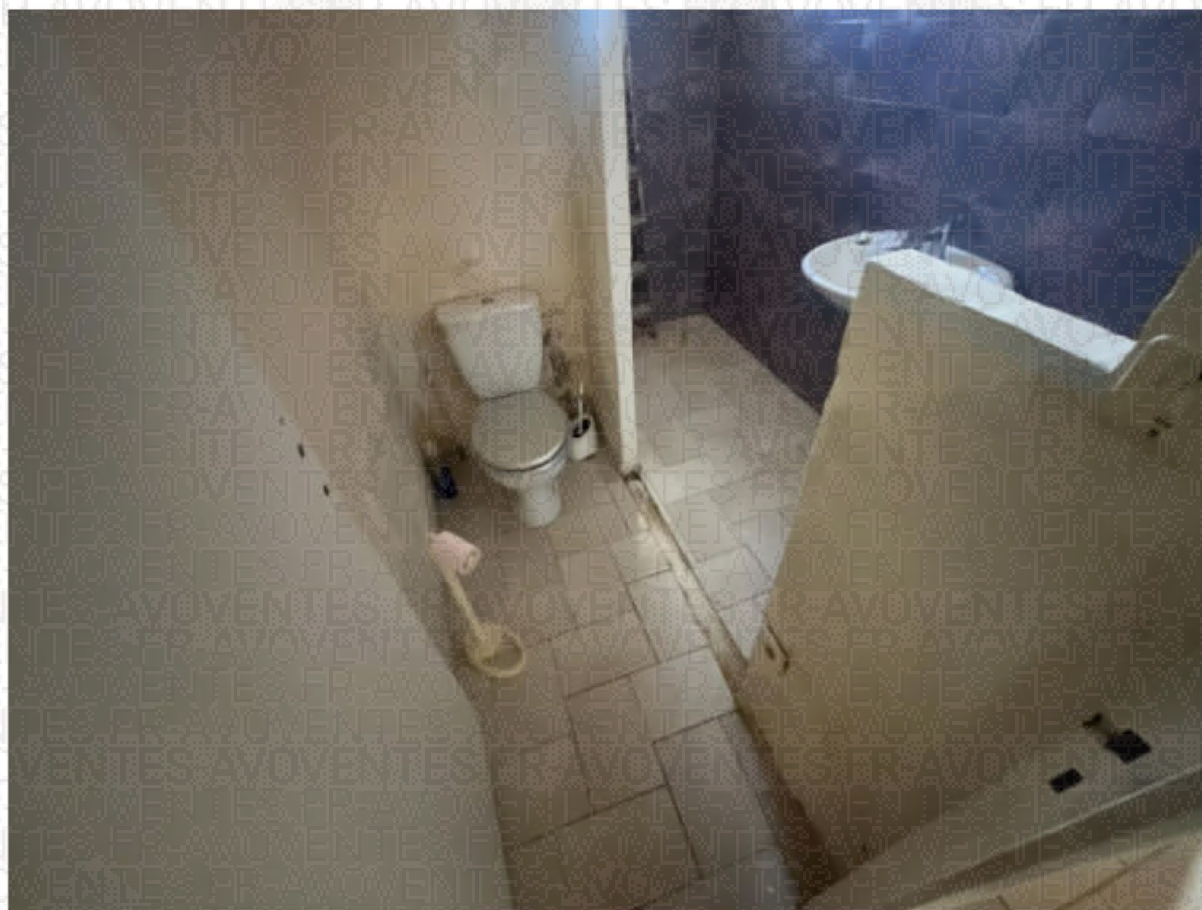
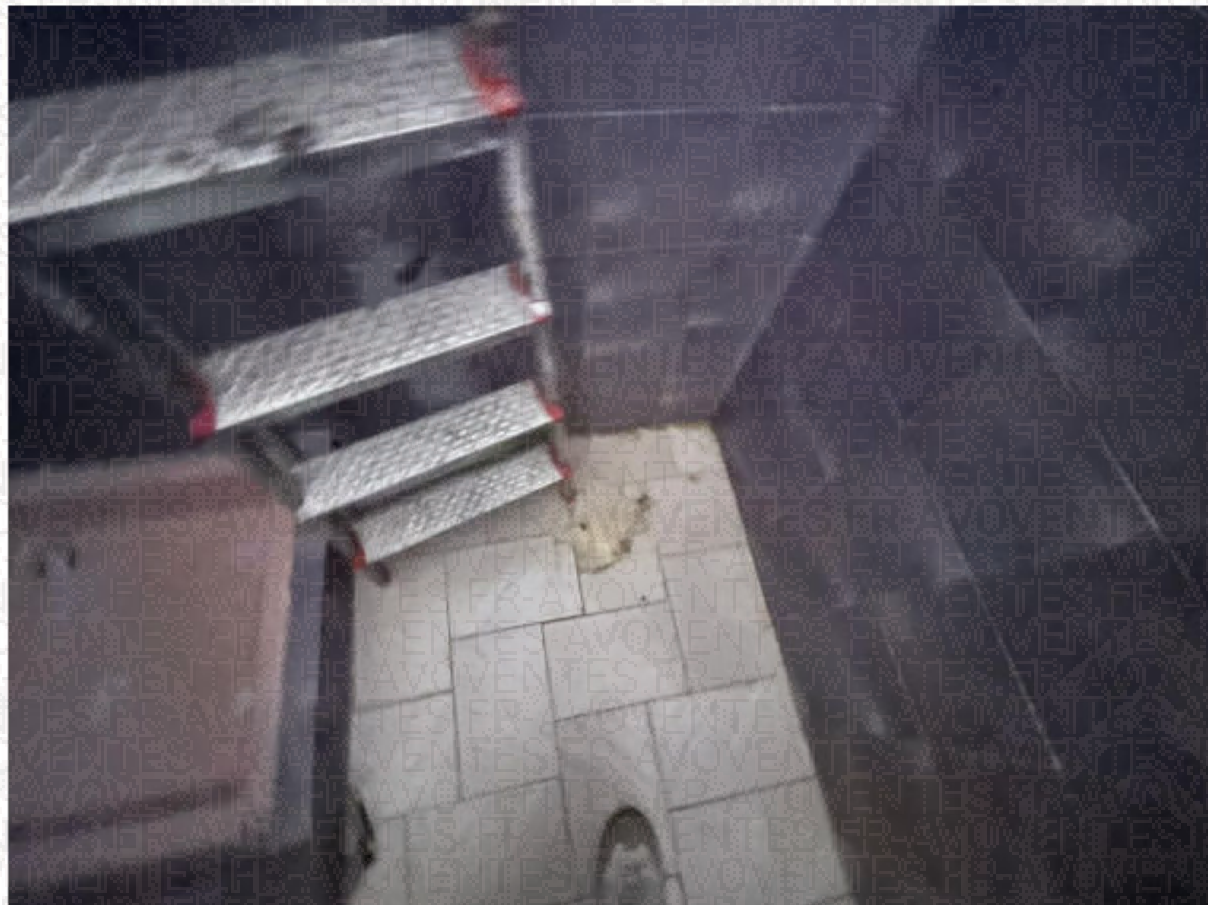
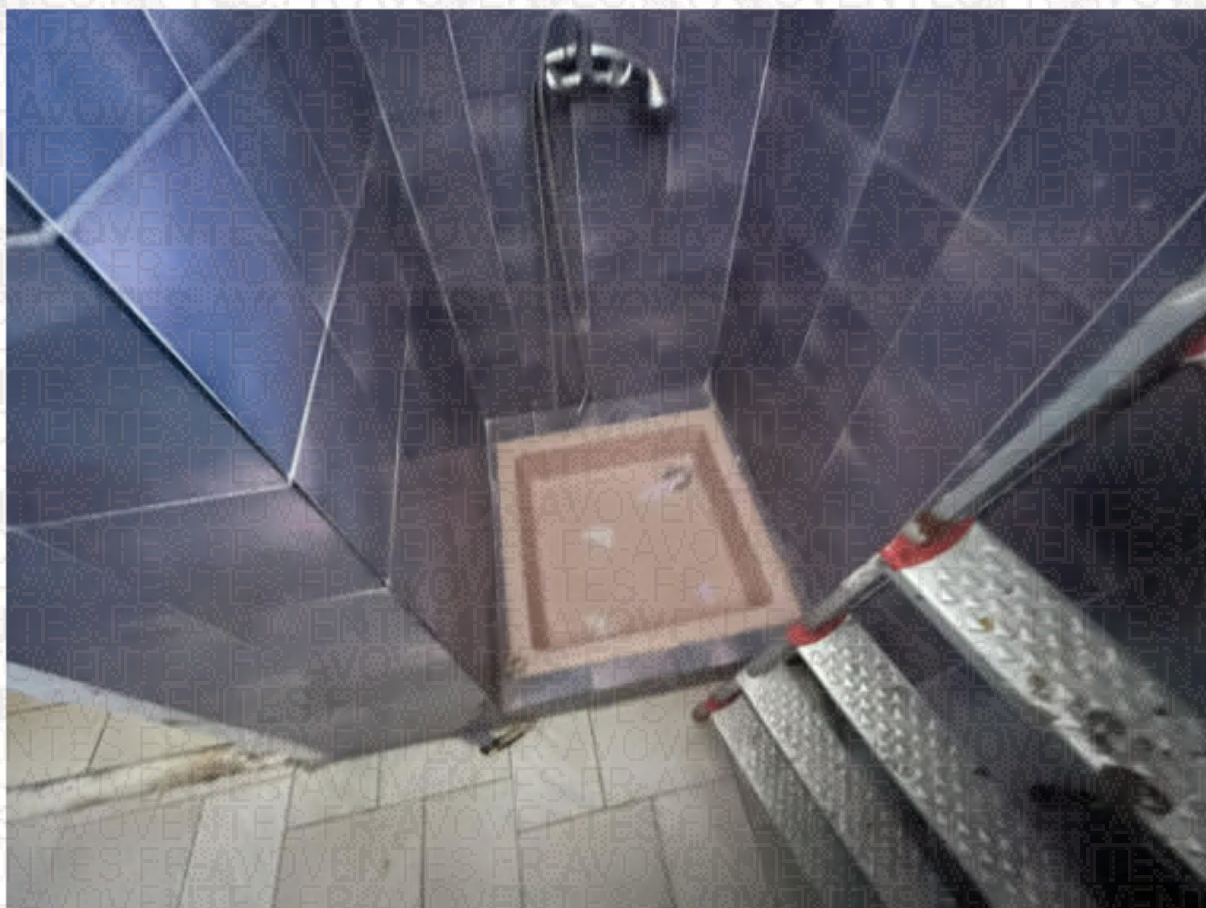
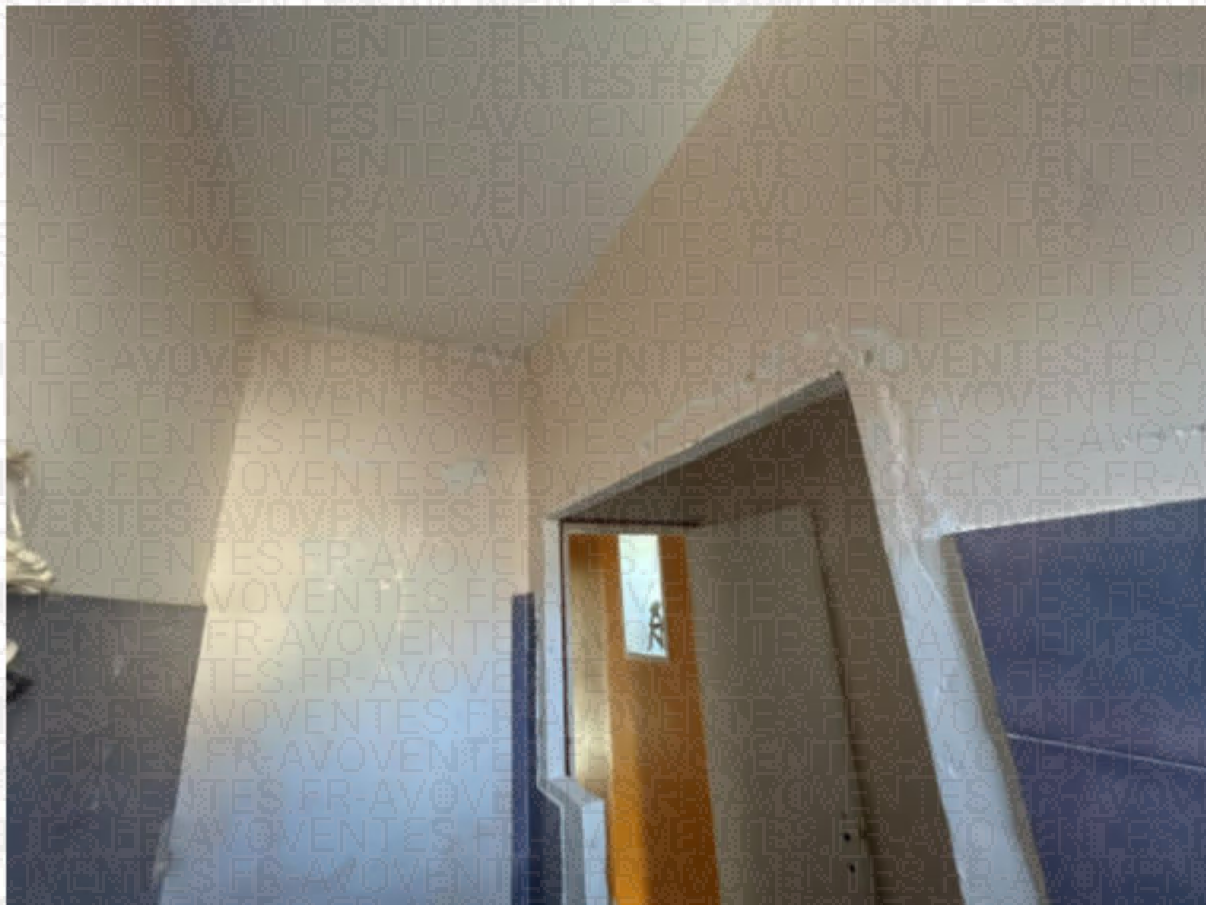
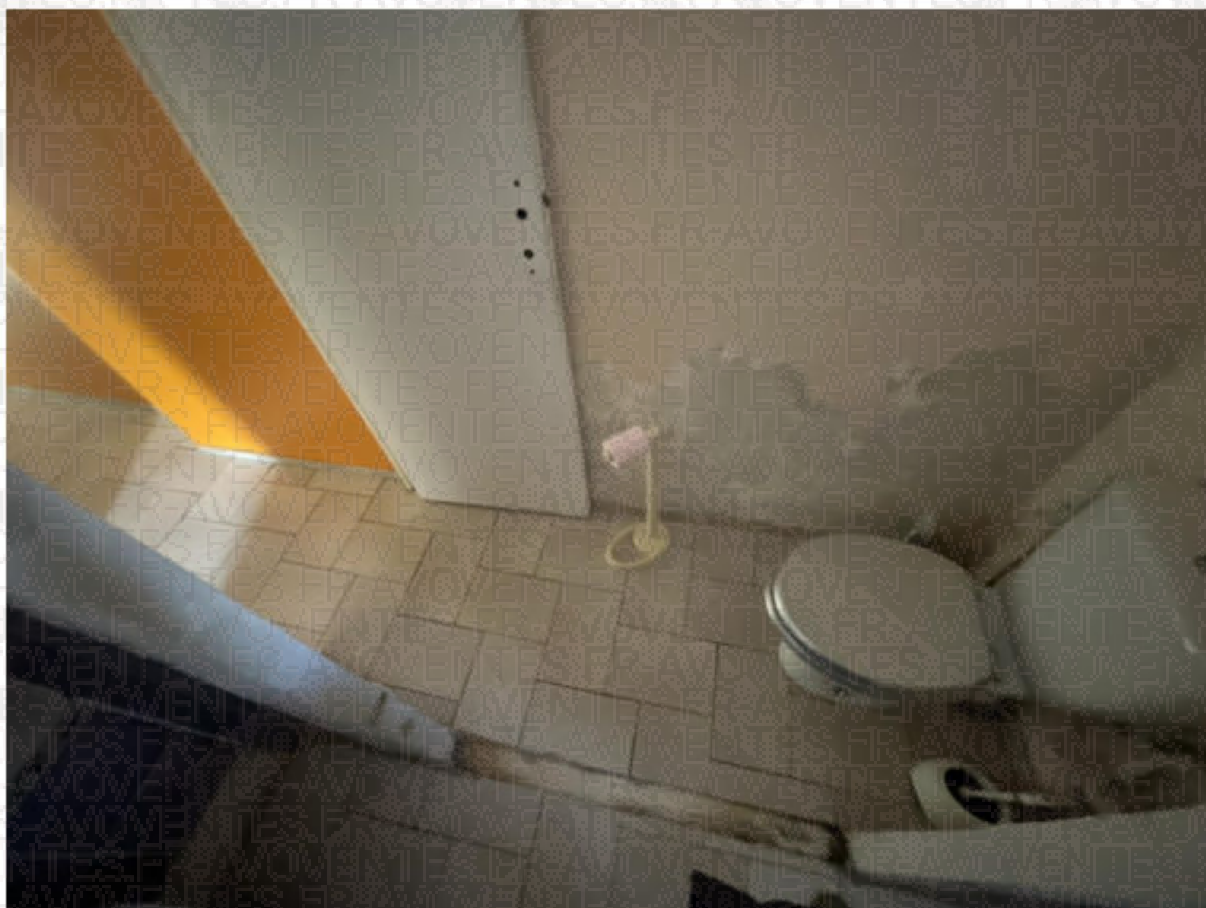
### **SALLE D'EAU :**

Le sol est composé d'un carrelage, état moyen.

Les murs et cloisons sont peints et carrelés, l'ensemble est dans un mauvais état entretien, traces de moisissures et d'infiltrations, notamment au niveau des WC.

Le plafond peint dans un état correct

Présence de deux lucarnes PVC, double vitrage, état correct.

La porte séparatrice est dans un mauvais état, poignée manquante.

Le lavabo suspendu, le bidet, les WC sur pied, sont dans un état moyen d'entretien.

La cabine de douche est ancienne et vétuste.

La suspension lumineuse pend au mur.

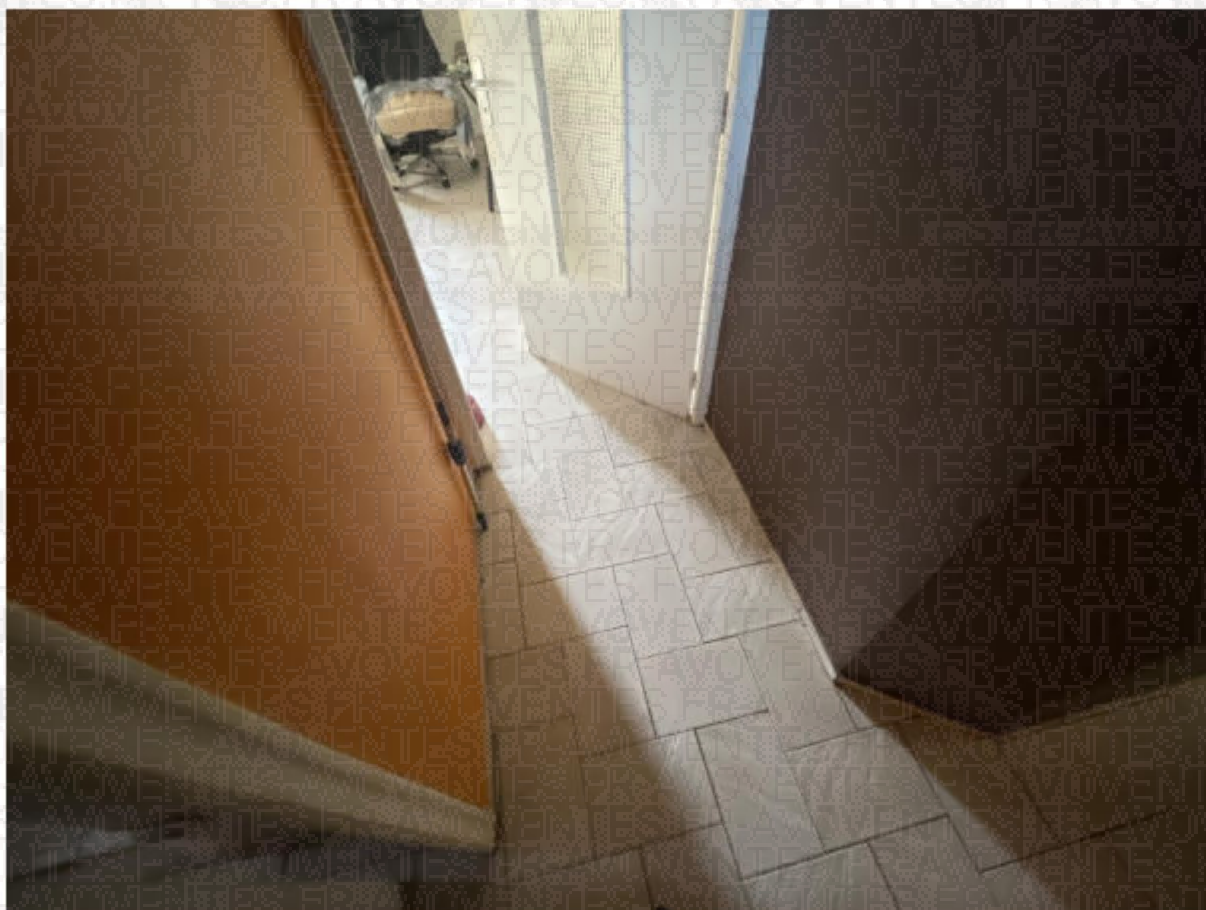
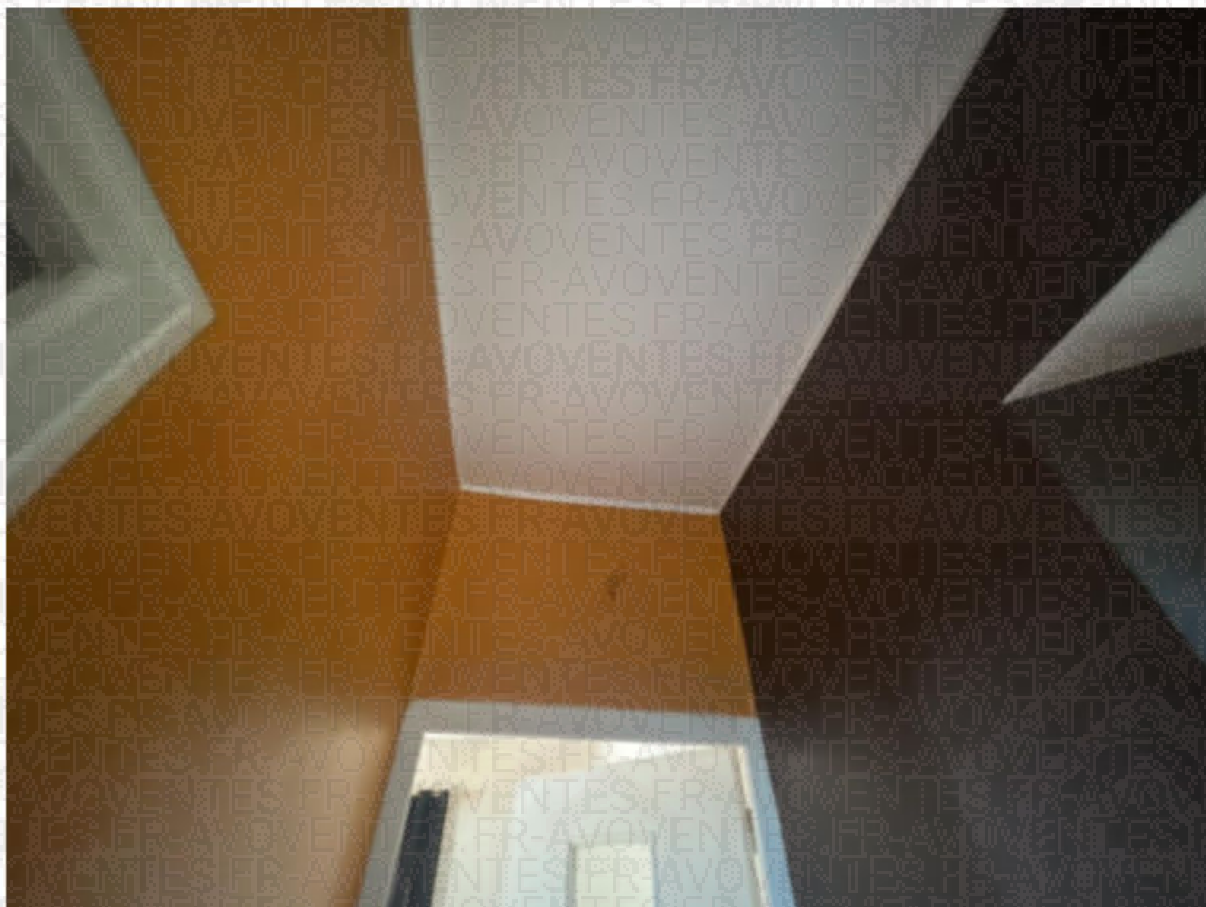
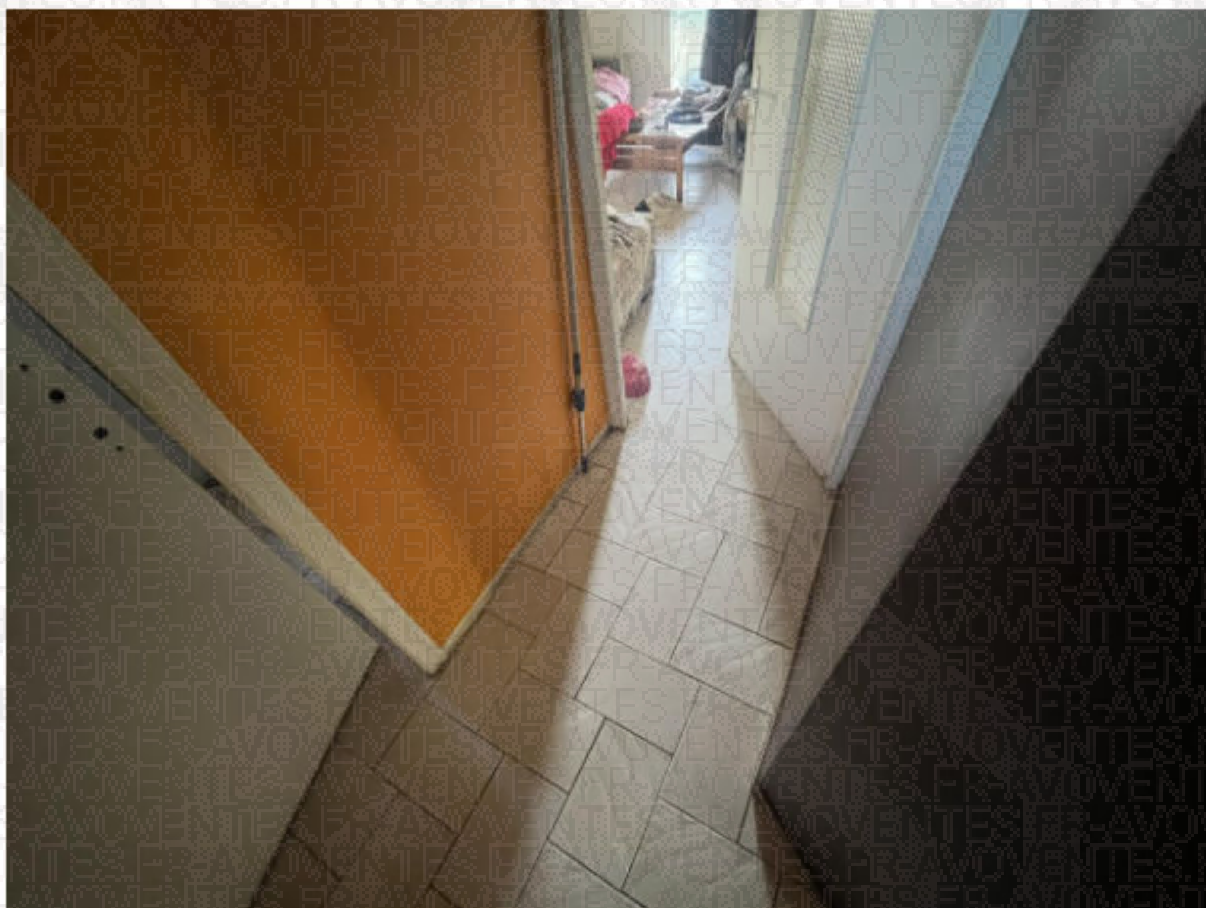
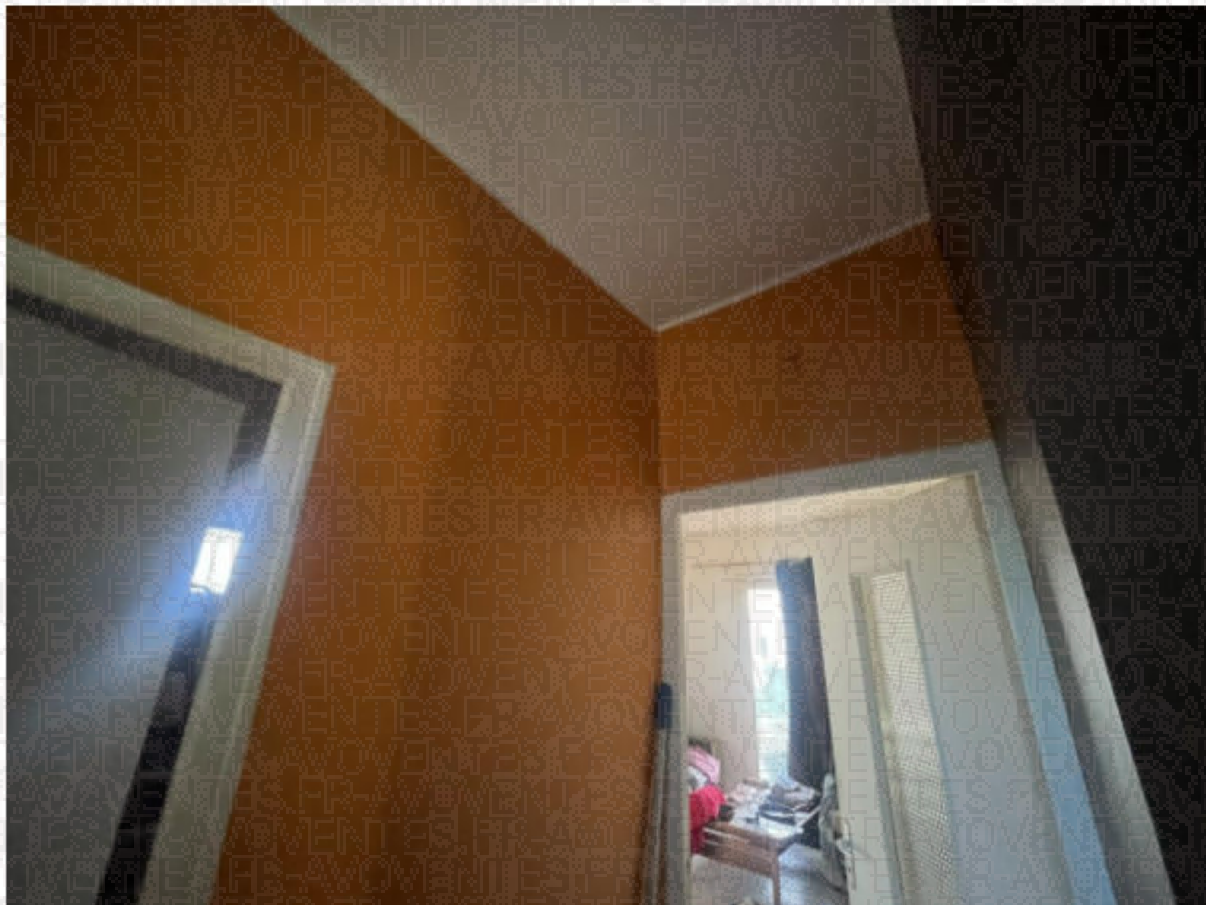
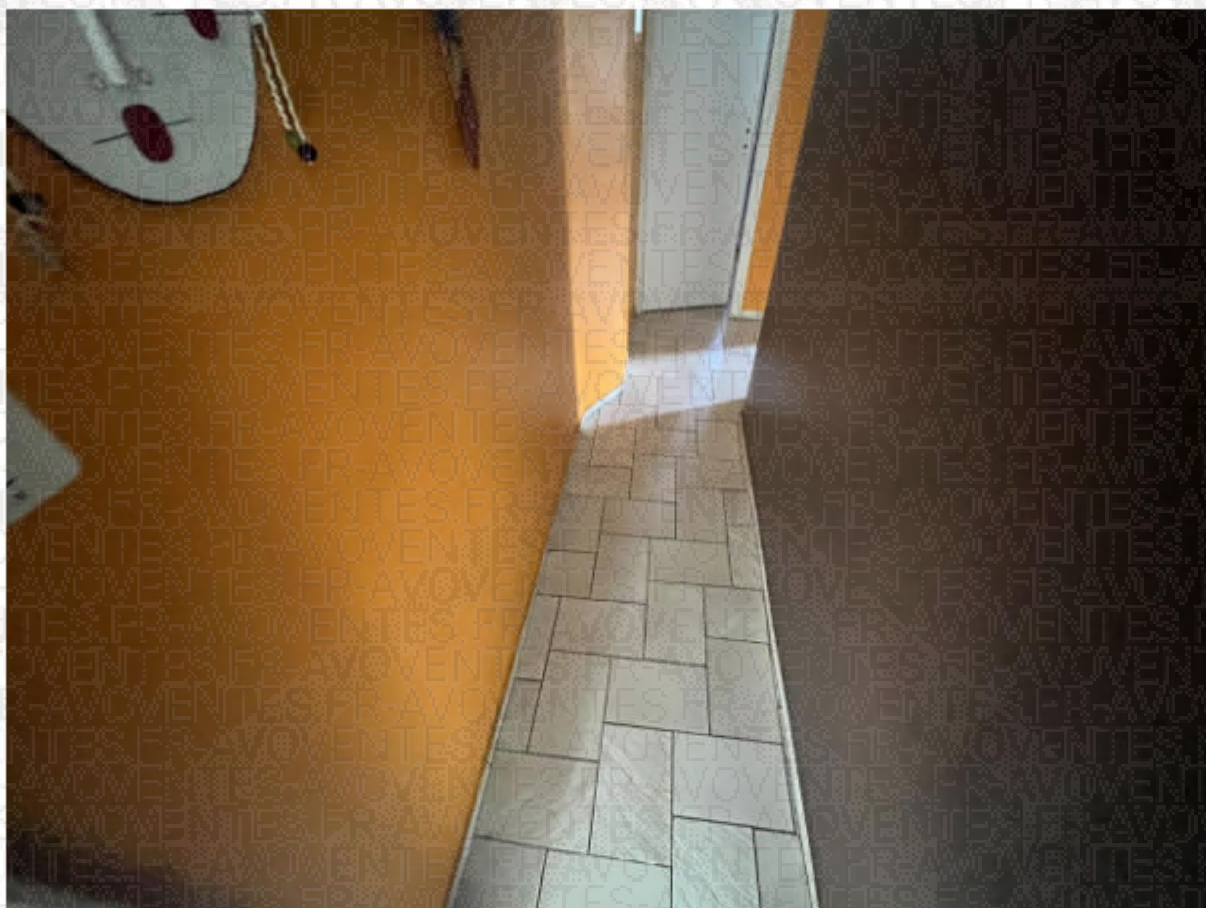
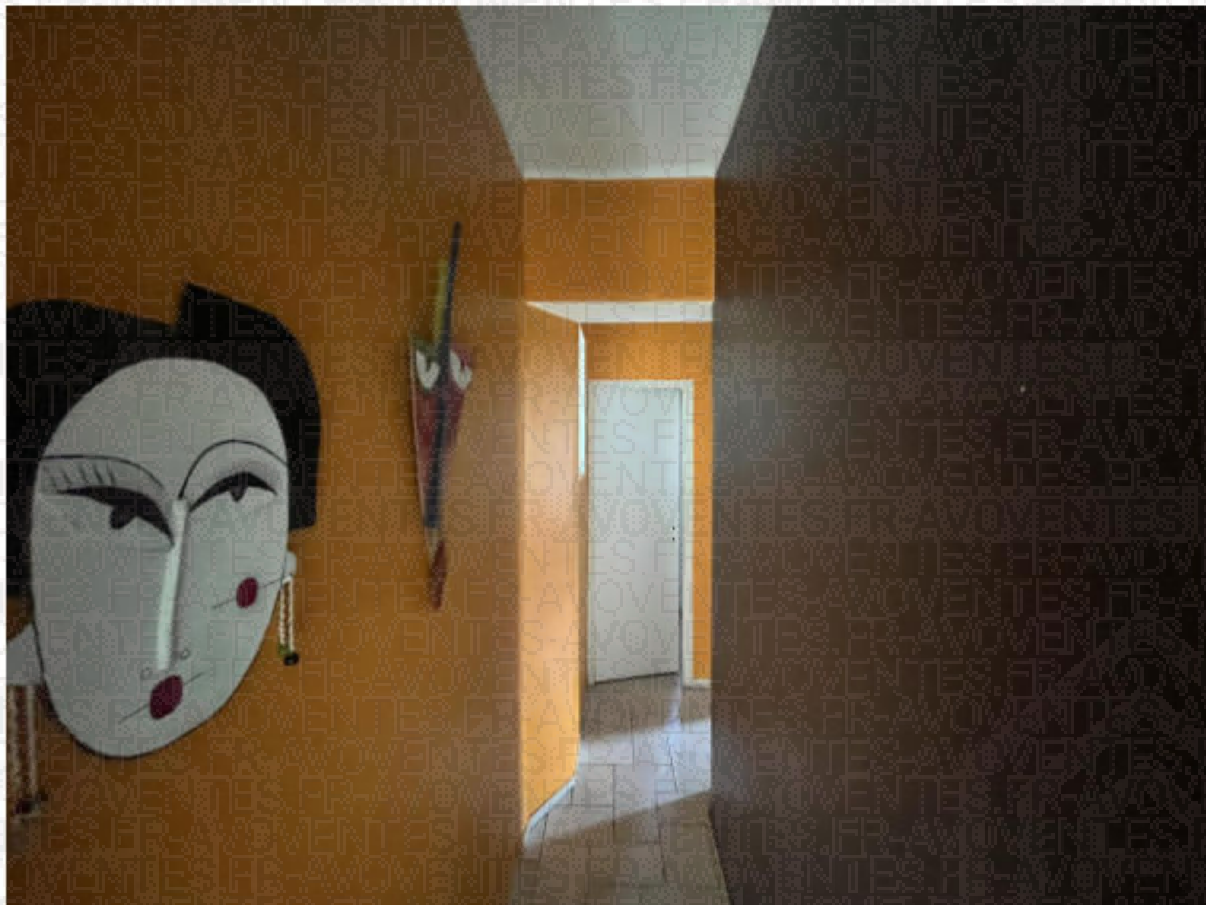
**COULOIR :**

Le sol est composé d'un carrelage est état correct.

Les murs et cloisons, peints, sont en bon état.

Le plafond peint est en bon état.

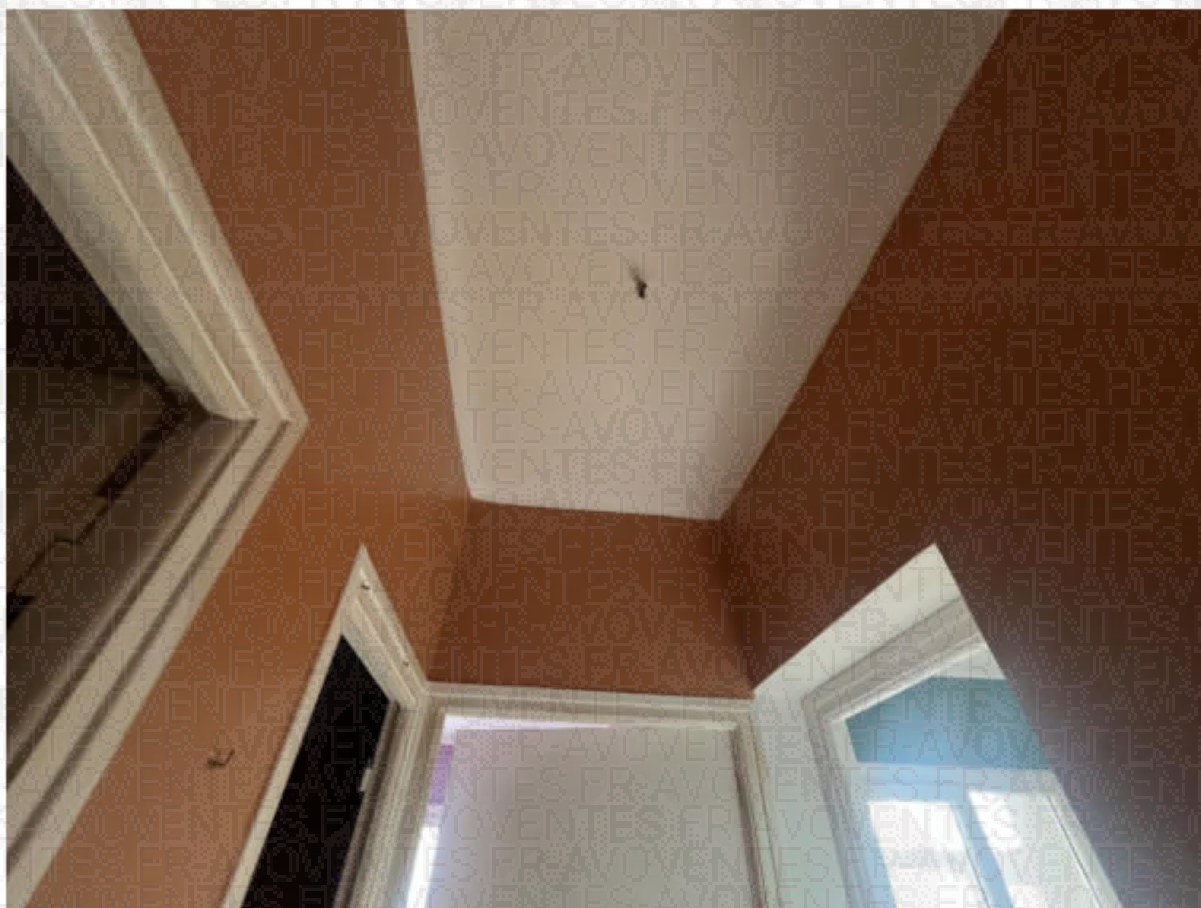
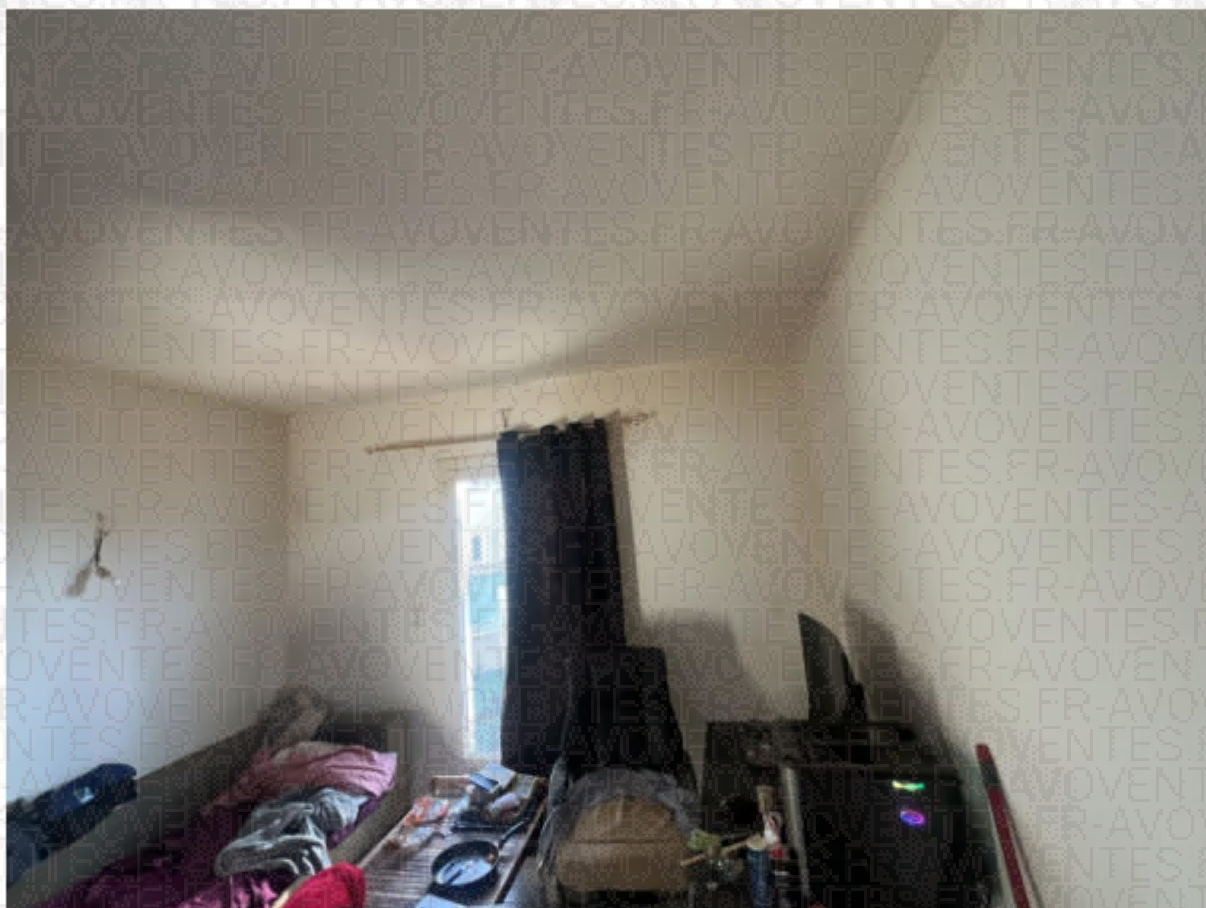
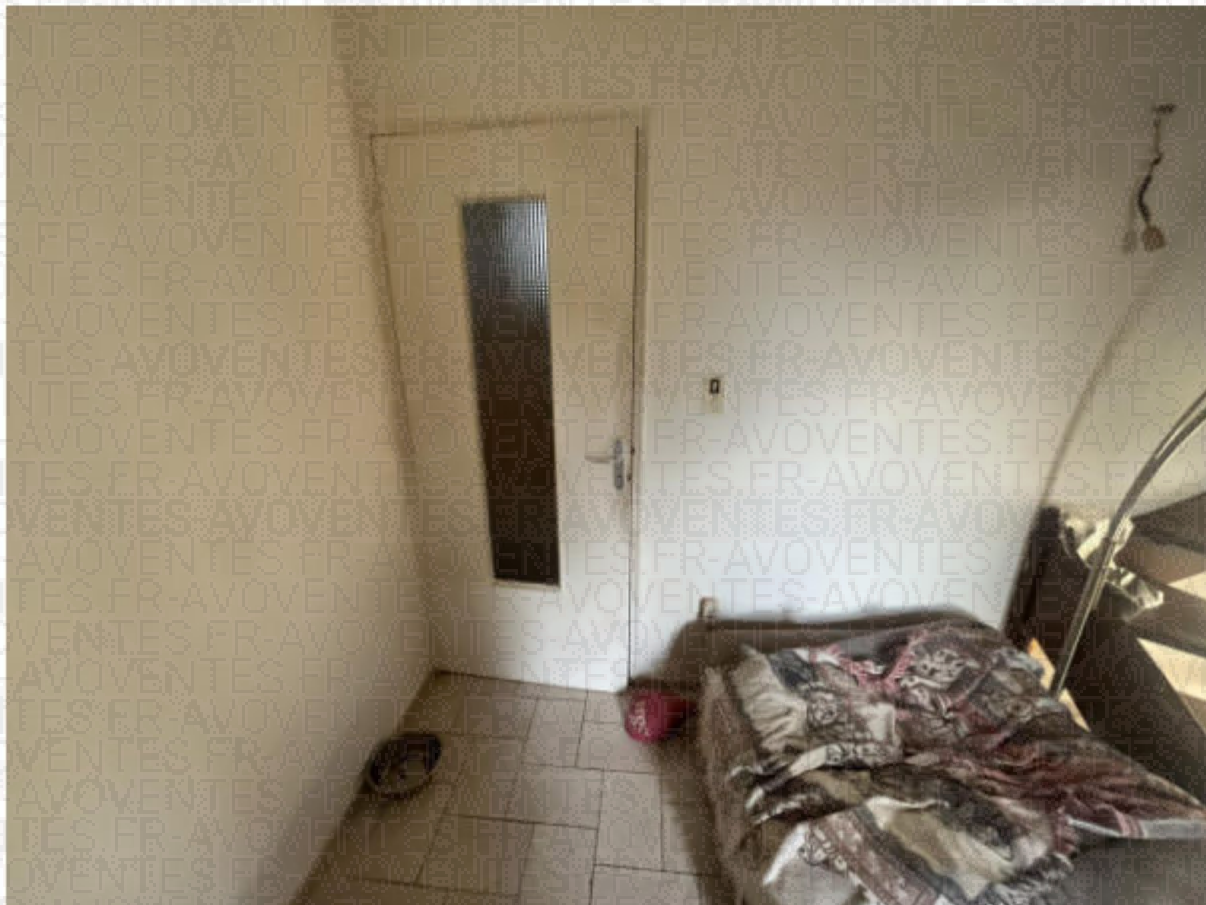
### **CHAMBRE 3 :**

Le sol est d'un carrelage, état correct.

Les murs et cloisons sont dans un état correct, traces de frottements, taches.

Le plafond peint est dans un état correct

La porte séparatrice est dans un état moyen d'entretien, nombreuses tâches.

Présence d'une menuiserie, état correct.

Plusieurs suspensions lumineuses pendent au niveau des cloisons.

Présence d'un escalier bois, état correct, servant d'unique accès à l'étage.
