# PROCES VERBAL DESCRIPTIF DE BIEN

Bien immobilier : Lieudit SIGEAN – 3 rue Marie Curie (11)

# PROCES VERBAL DESCRIPTIF

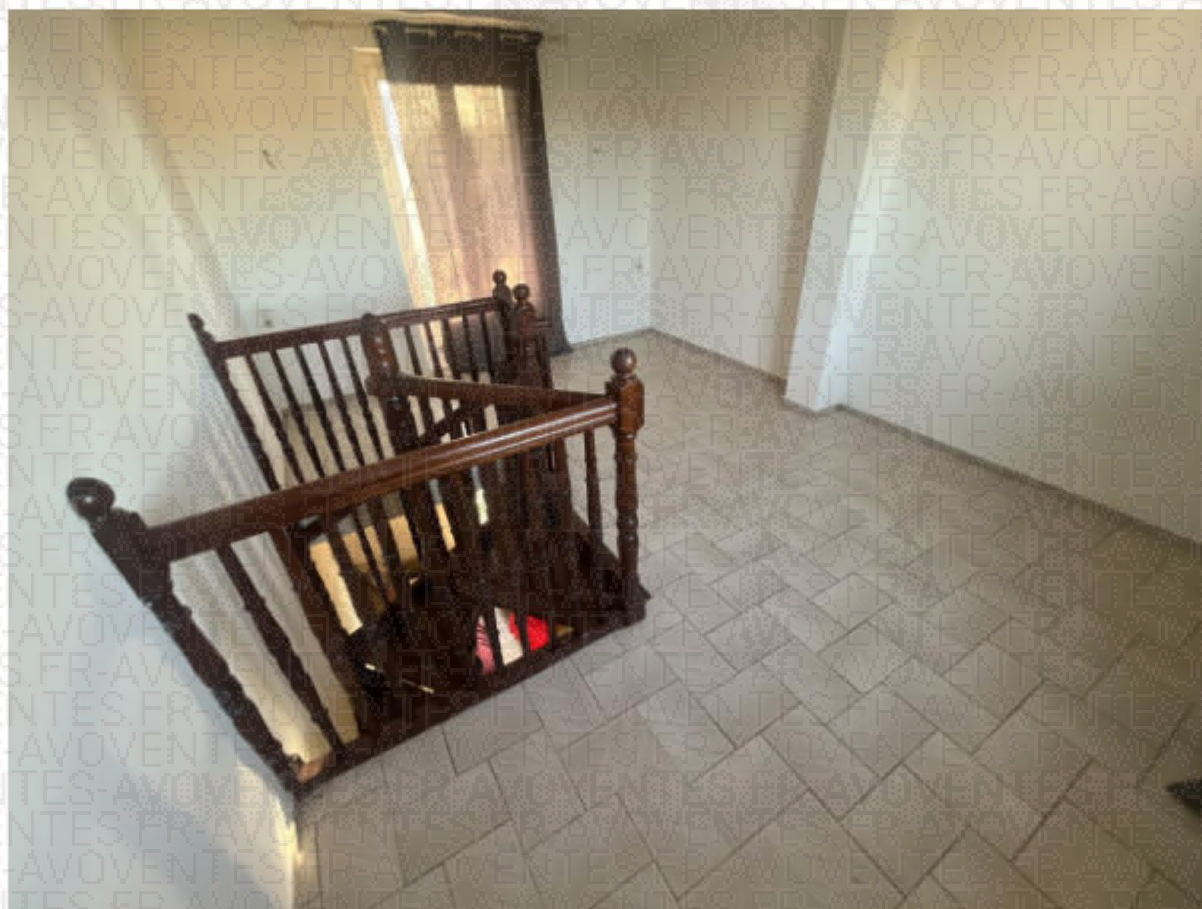
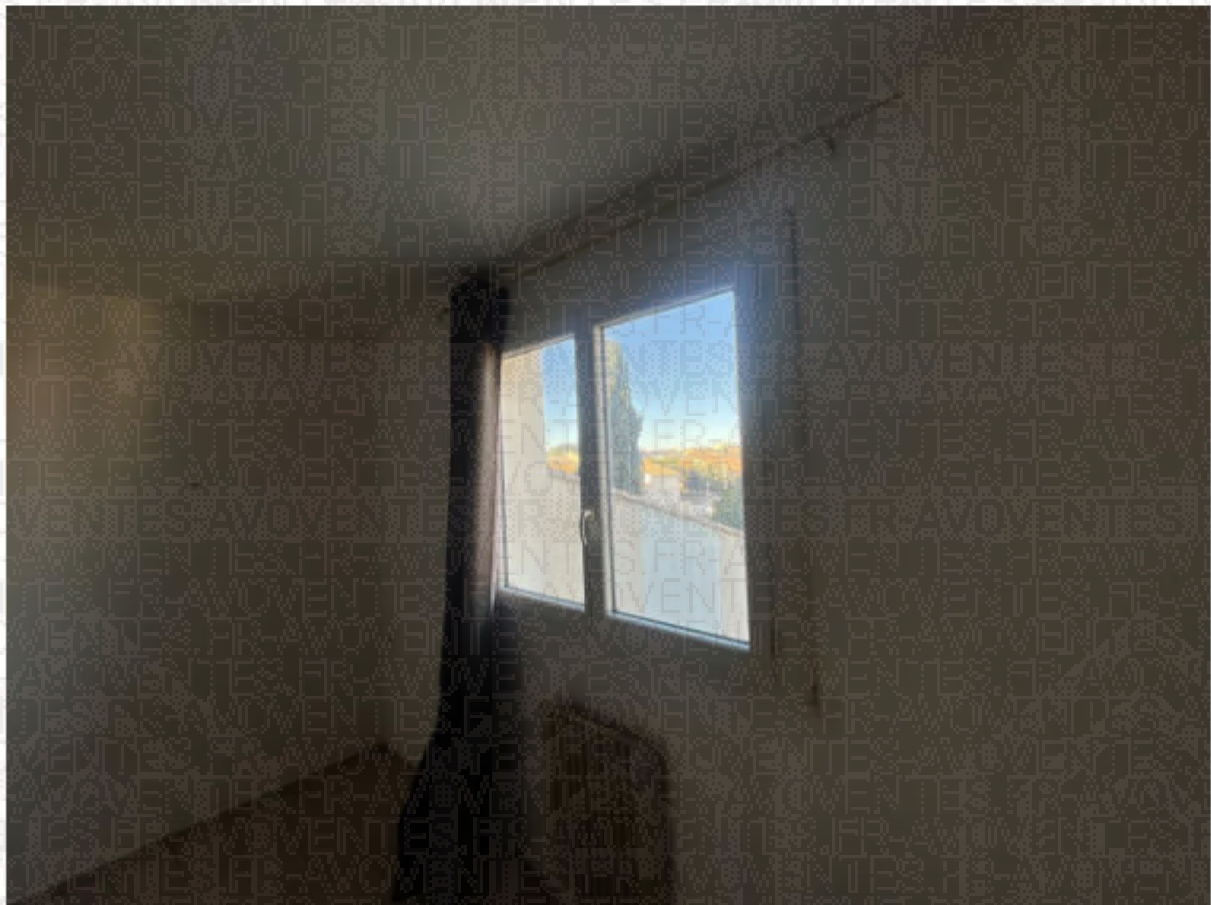
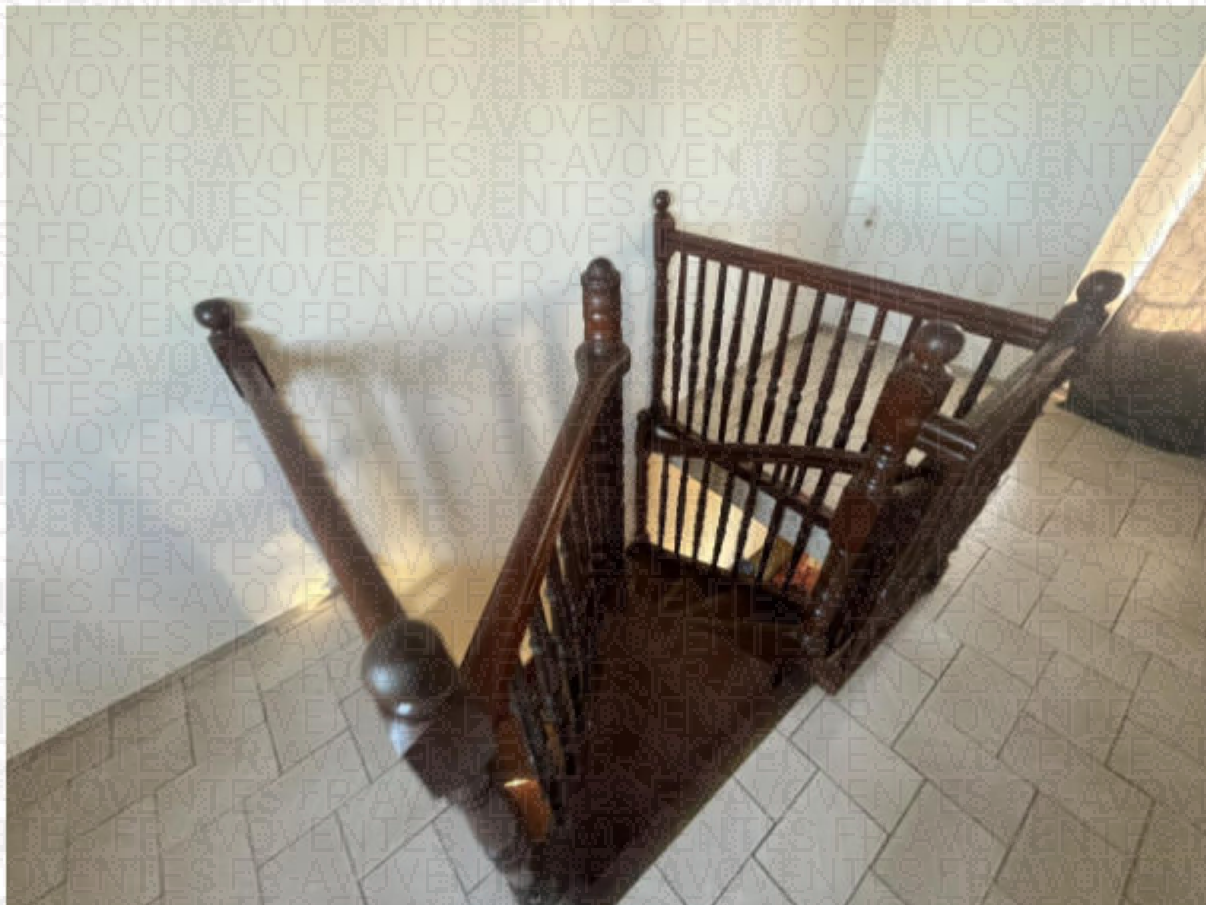
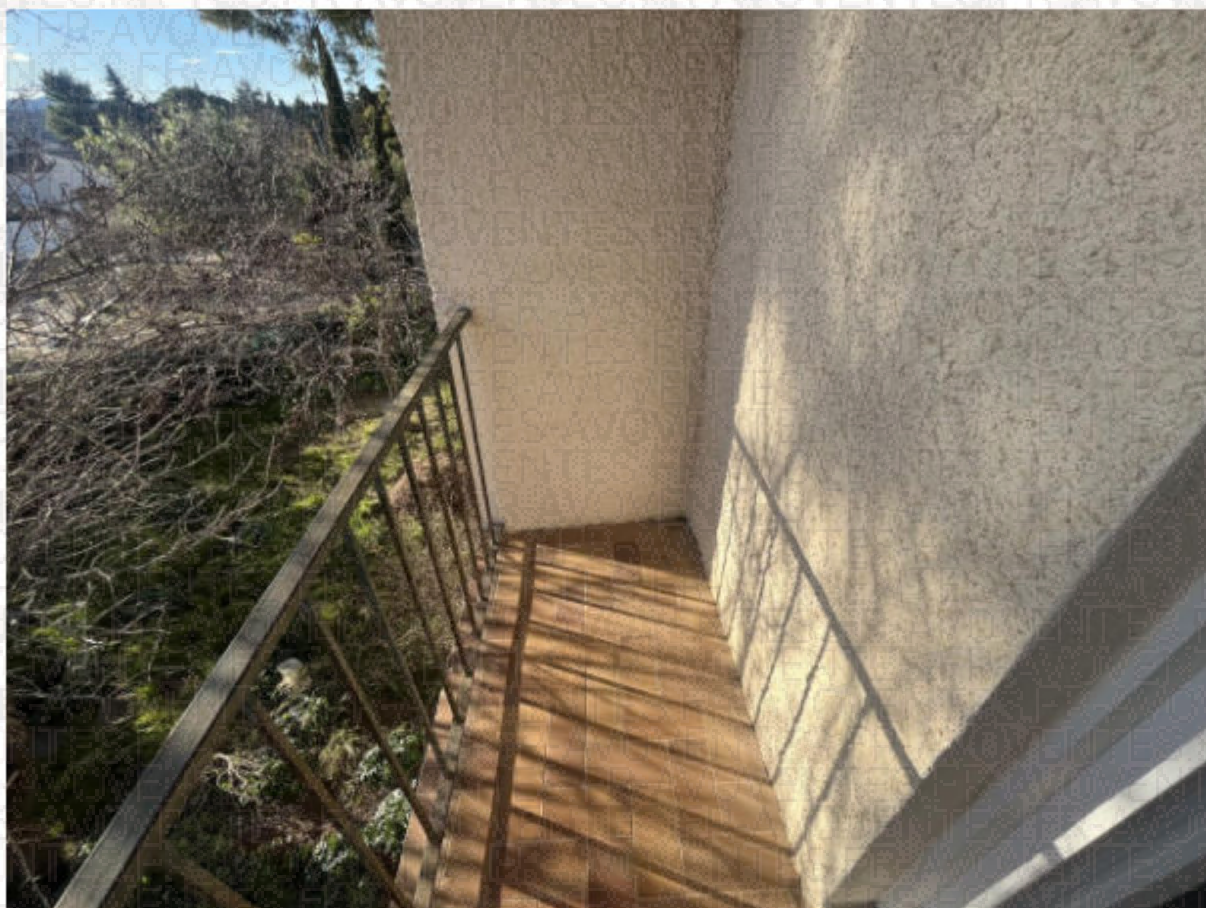
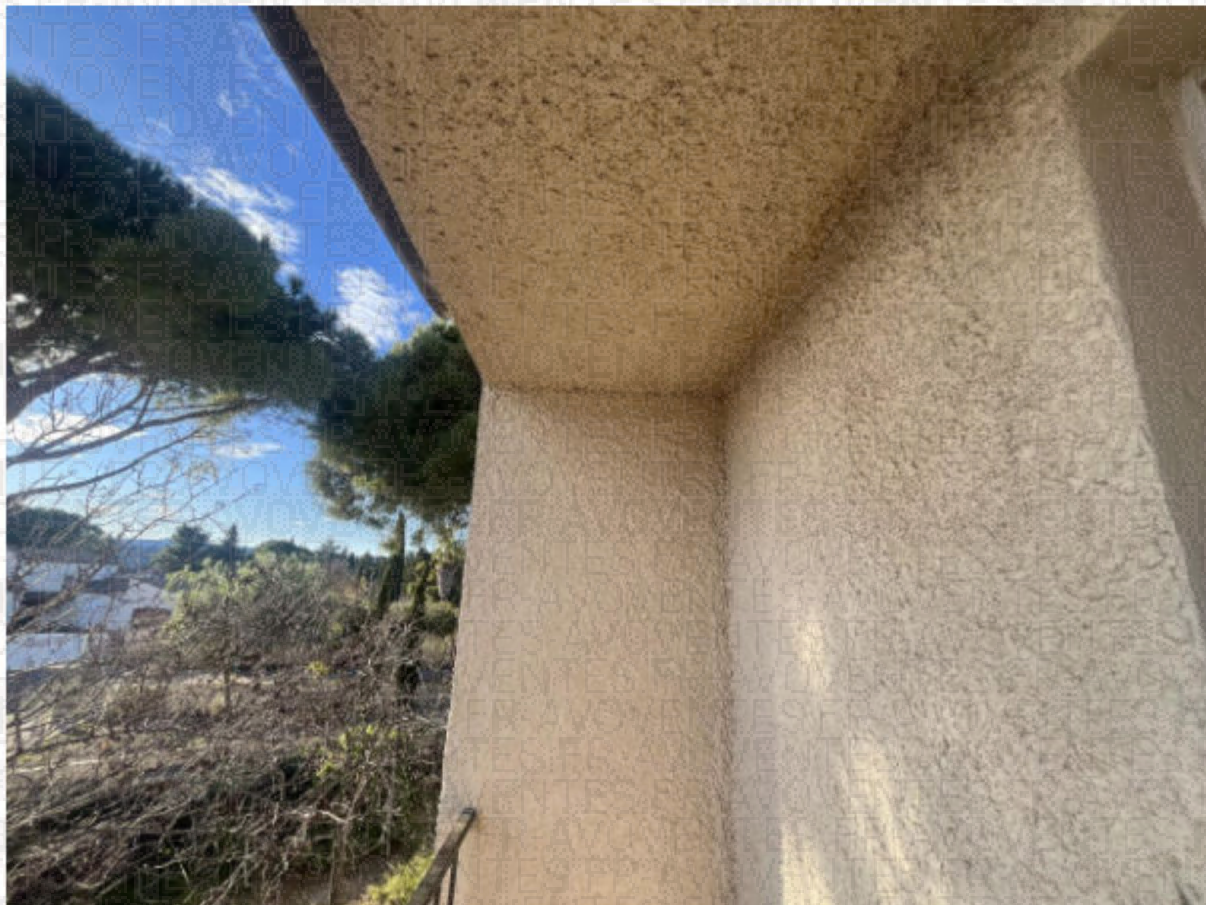
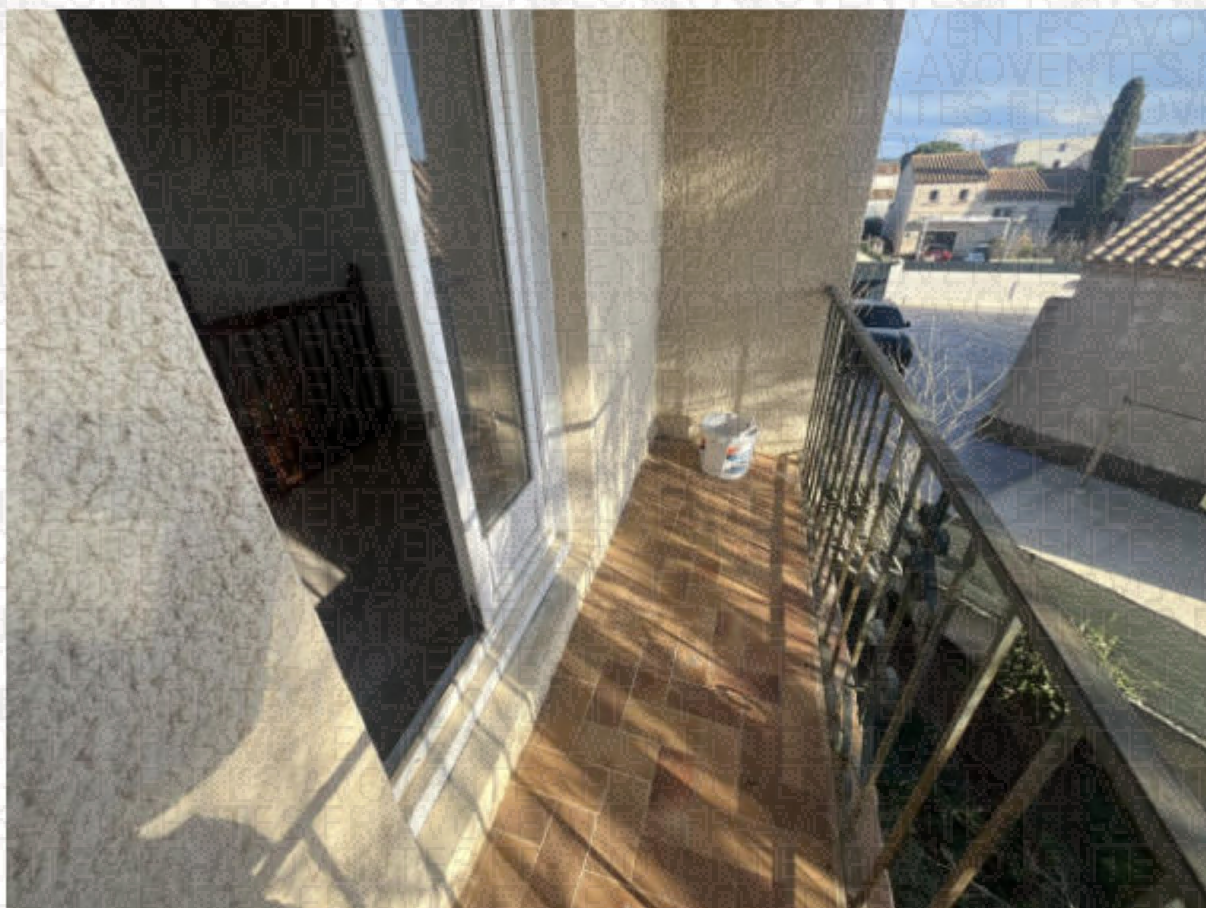
**PIECE ETAGE :**

Les garde-corps, bois, sont en bon état

Les murs et cloisons, sont en bon état, légères traces de frottement.

Le plafond est dans un bon état, présence d'une trappe d'accès aux combles.

La pièce est équipée d'un radiateur, ancien, non testé.

Présence de deux menuiseries PVC, double vitrage, état correct.

La pièce donne sur un petit balcon, l'ensemble est dans un état correct.
