# PROCES-VERBAL DE CONSTAT

**PROCES-VERBAL DESCRIPTIF**

**COMMUNE de :** SAINT BAUZILLE DE LA SYLVE (Hérault).

Le bien est cadastré en ladite commune section A n°521 pour une contenance cadastrale de 1 are et 10 ca situé lieudit 1 plan de l'église 34230 Saint Bauzille de la Sylve.

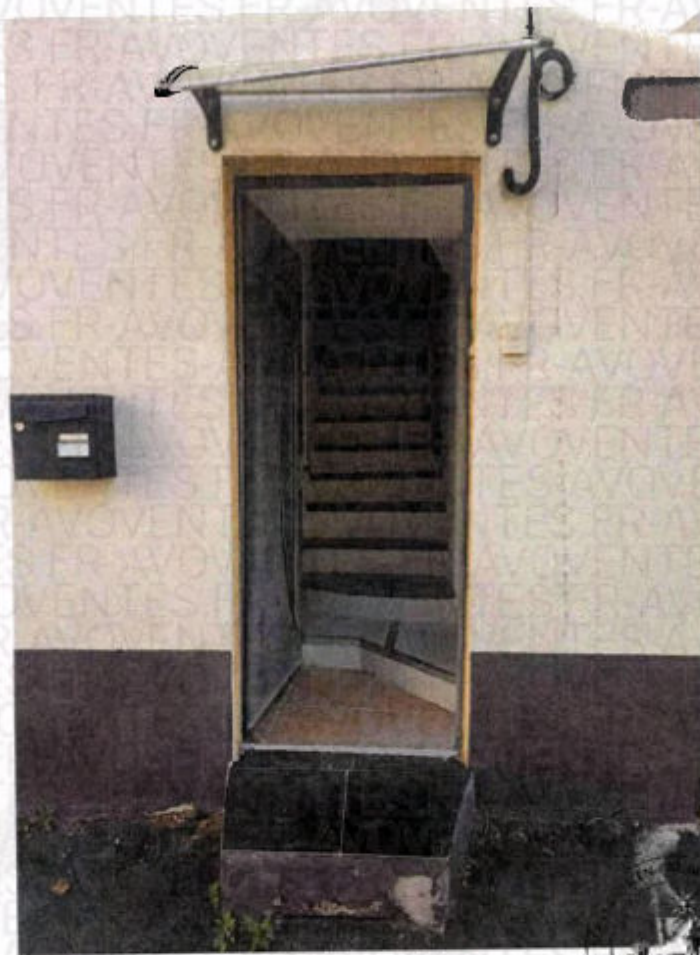
Photo (4)

Présence d'une fissure verticale partant du haut de la façade et redescendant jusqu'à mi-hauteur de celle-ci, fissure assez marquée (Photo 4).

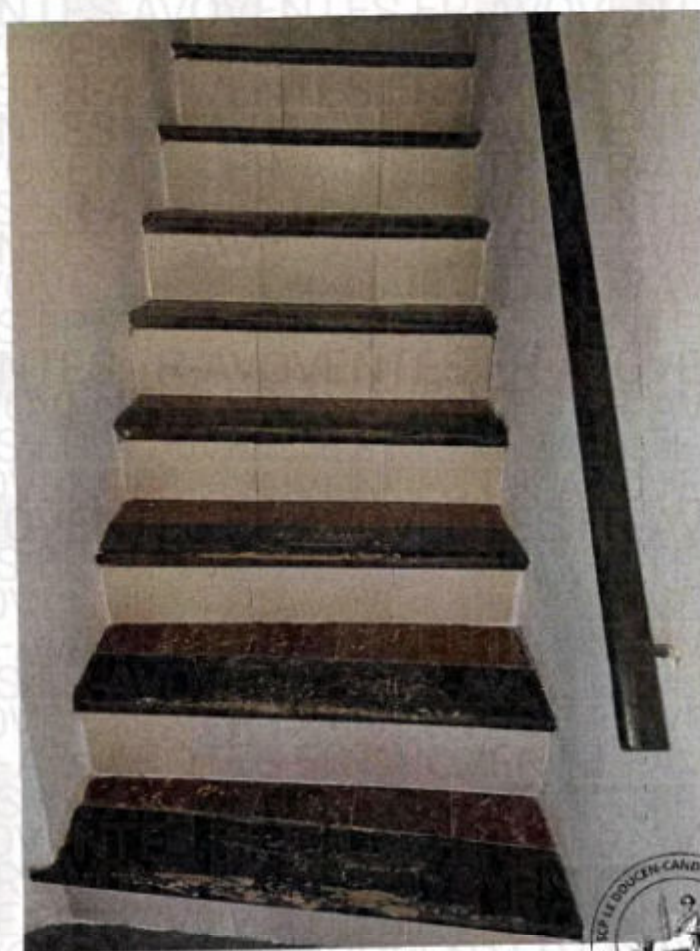
Photo (9)

Plusieurs carreaux sont fissurés (**Photo 9**).

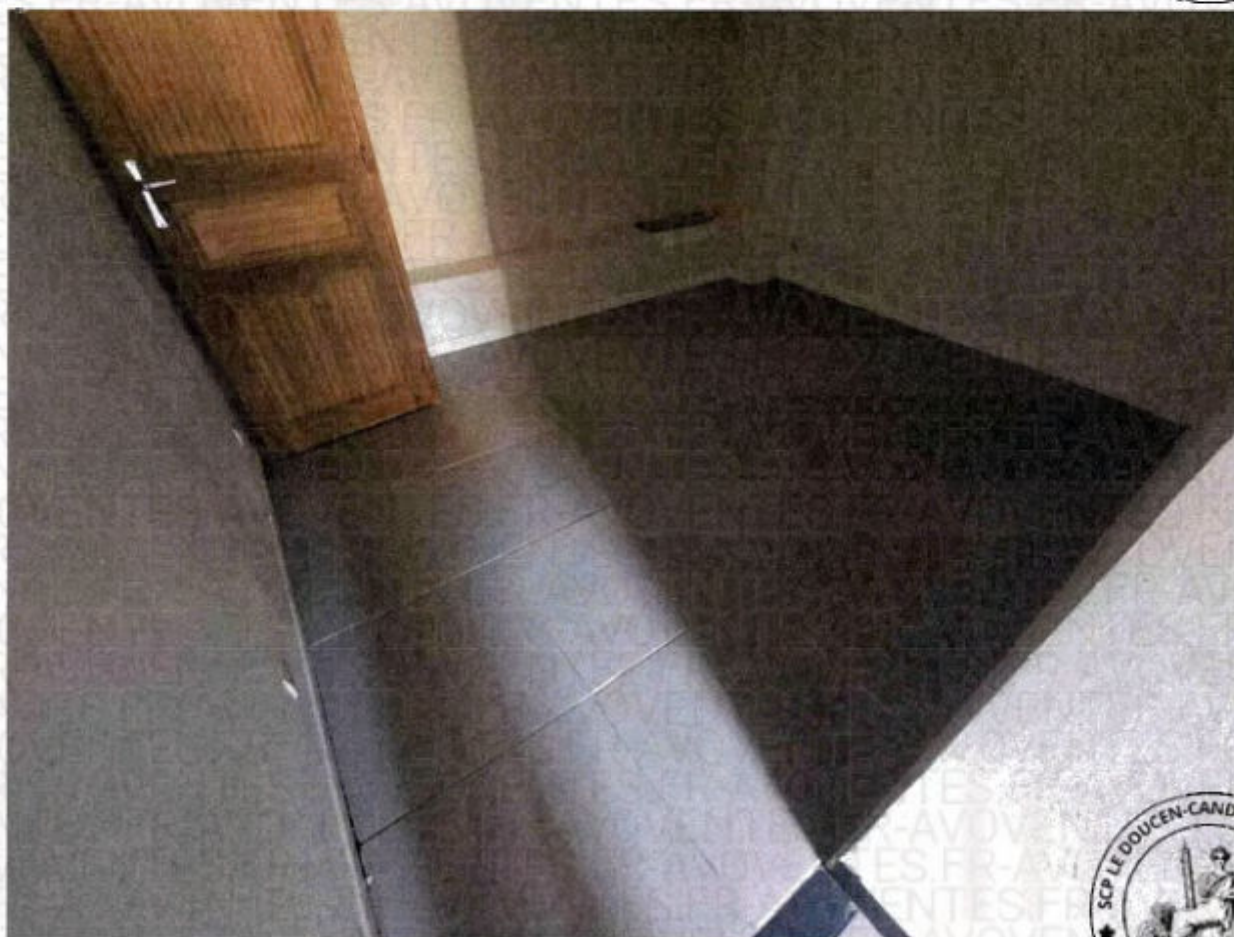
Photo (29)

Au niveau du passage, le sol est fissuré (**Photo 29**).

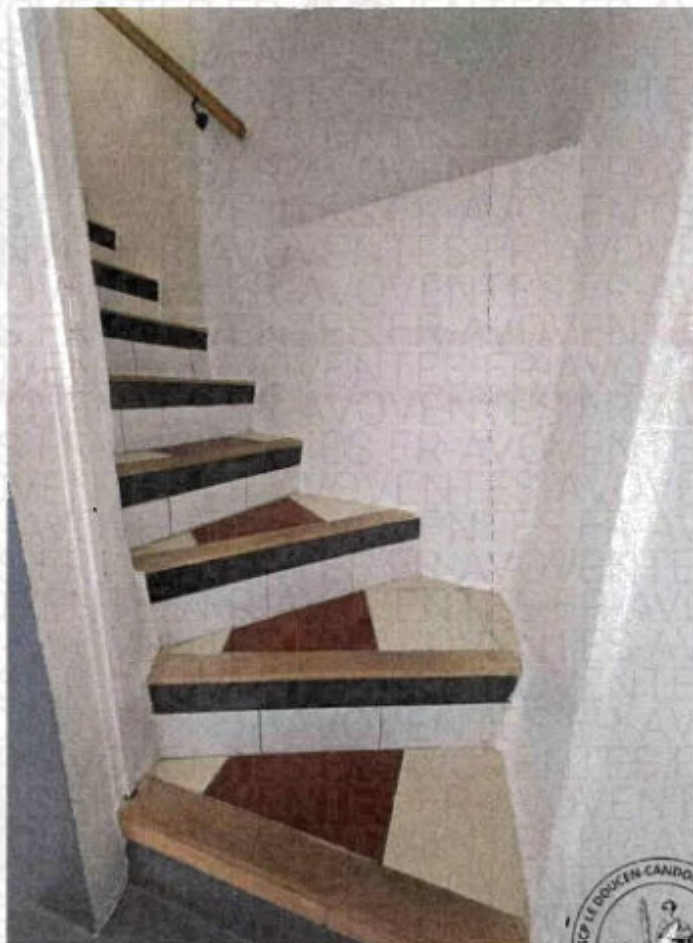
Photo (48)

J'y accède par un escalier dont les deux premières marches sont peintes. La deuxième marche est un peu fissurée, la contremarche abîmée (**Photo 48**). Les autres marches sont carrelées blanches et rouges. Les nez de marche en bois sont en état d'usage (**Photos 49-50**).

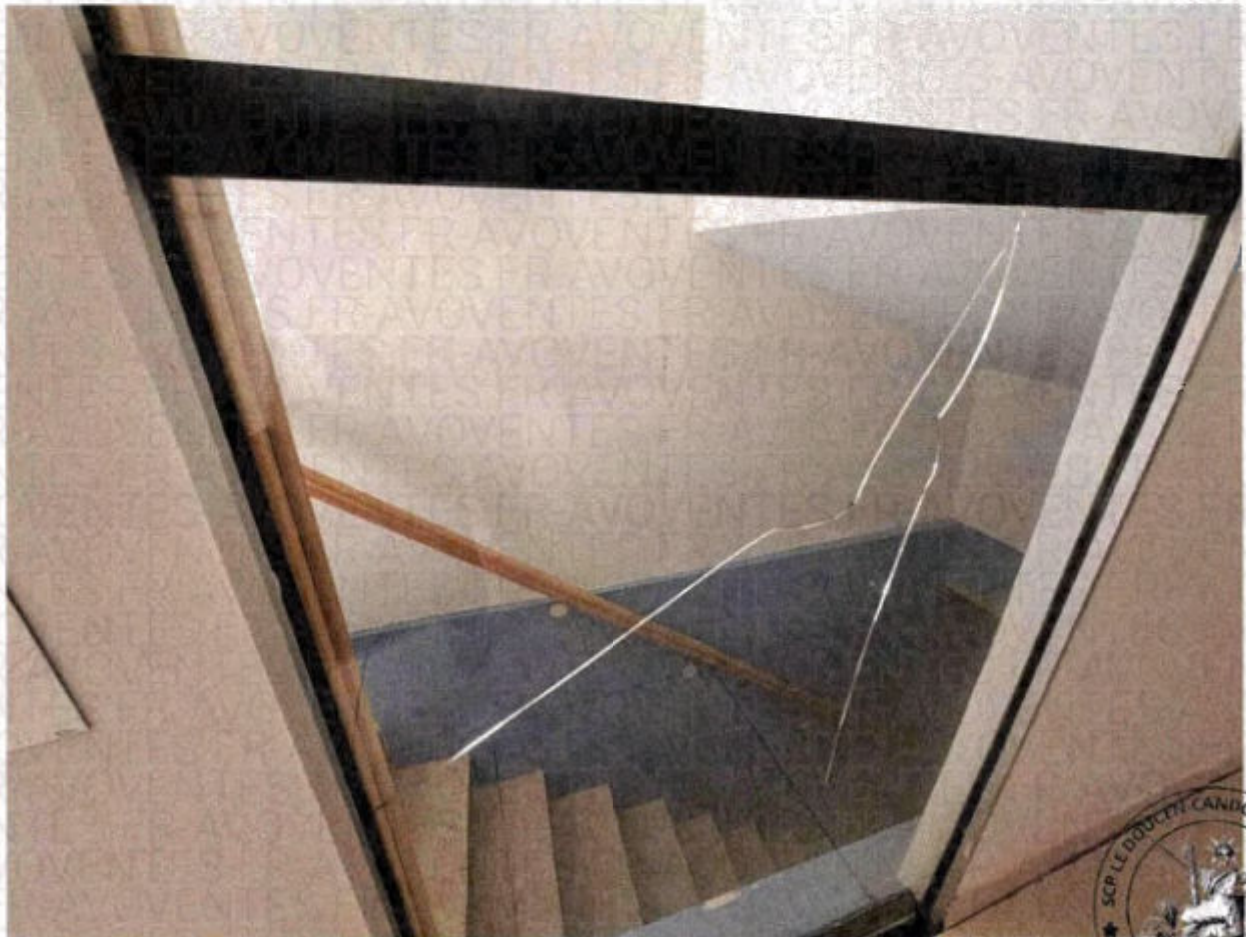
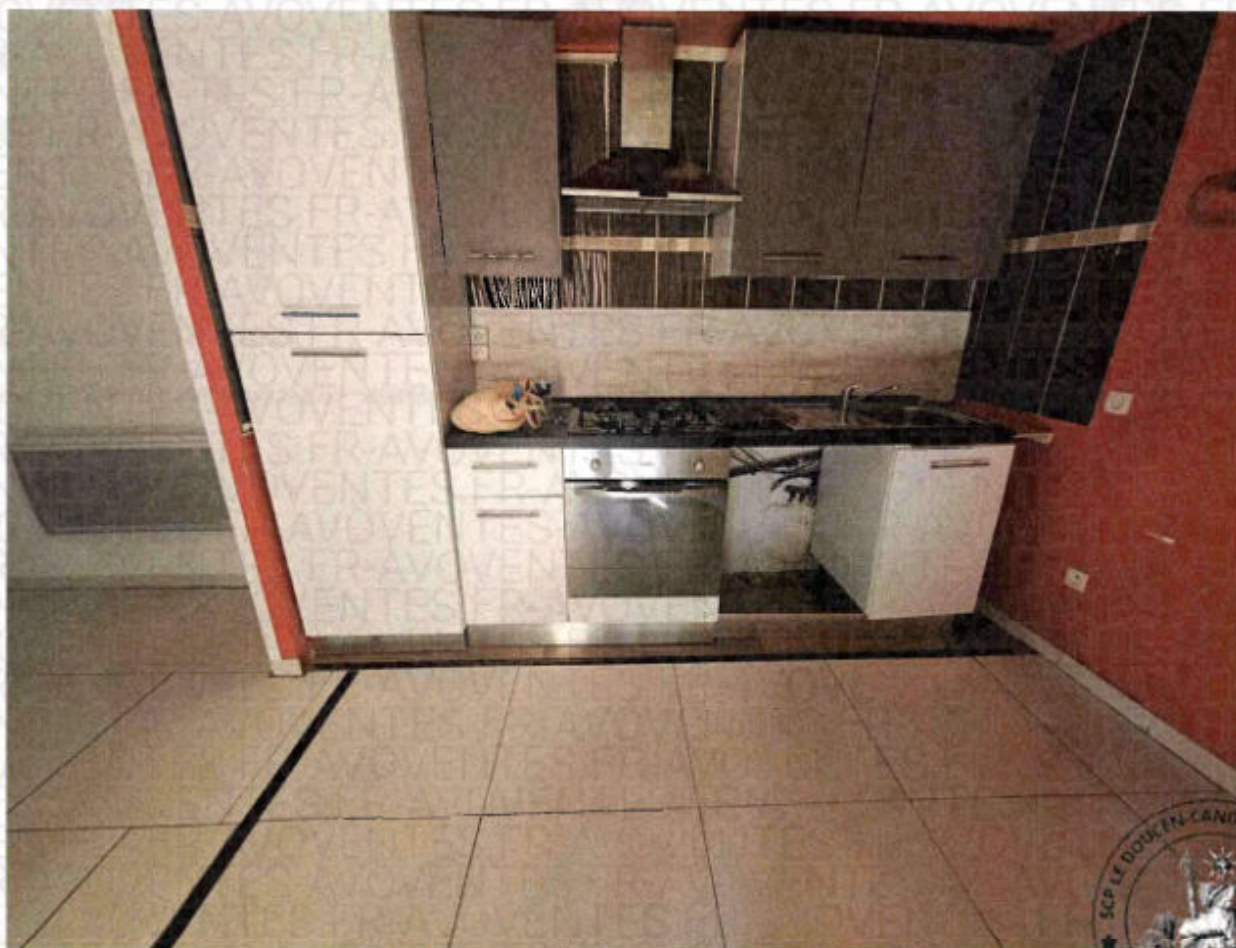
Sur la cloison donnant côté cage d'escalier, présence d'une ouverture vitrée. Le vitrage est fissuré (**Photos 135-136**).

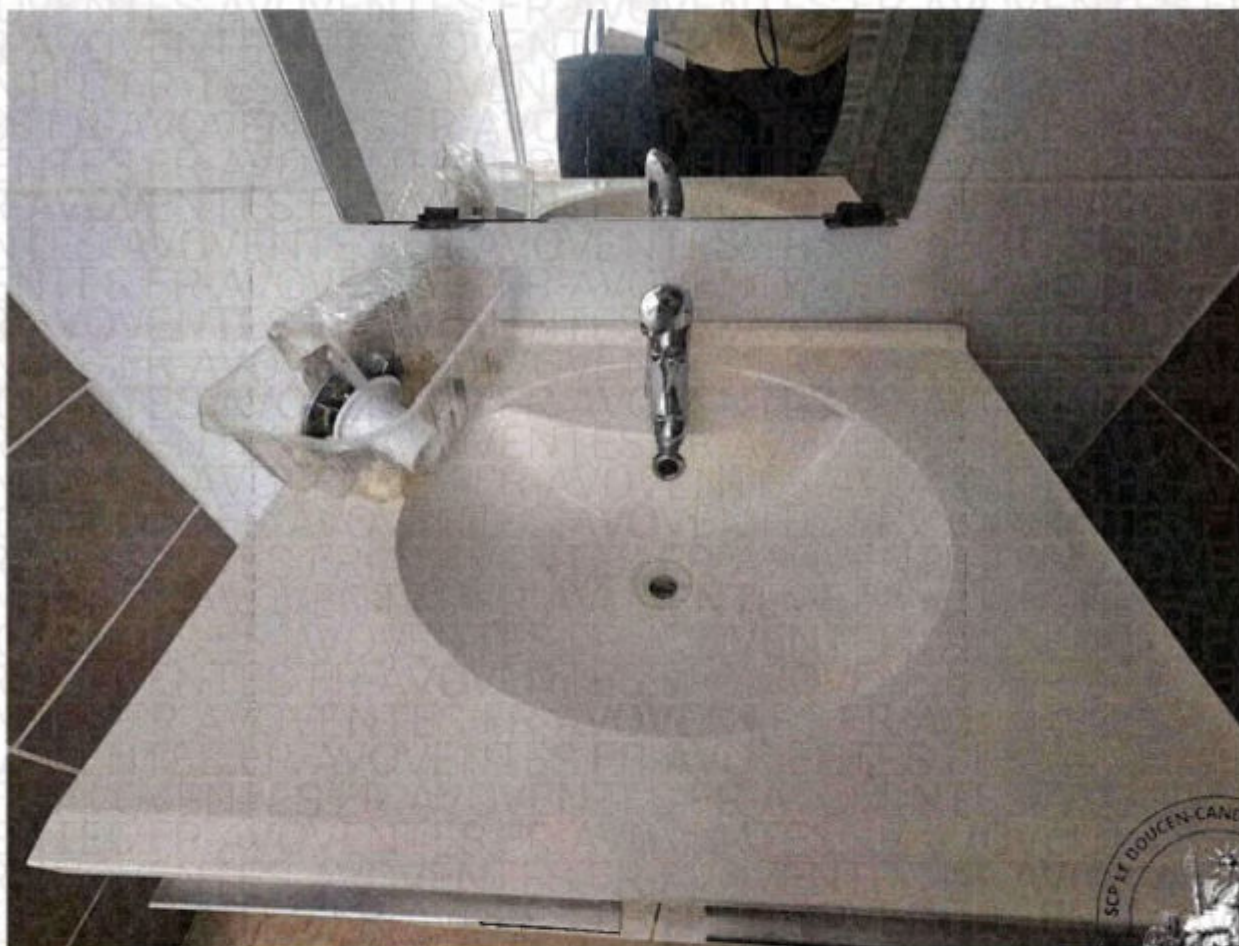
Photo (176)

Face à la porte d'entrée, se trouve le meuble vasque. À cet endroit-là, les murs sont faïencés (**Photo 176**). Le meuble est en état correct. Absence de bouchon. Des réserves de fonctionnement sont émises (**Photo 177**). Sous vasque, un placard deux portes, absence de trace de fuite. (**Photo 178**)

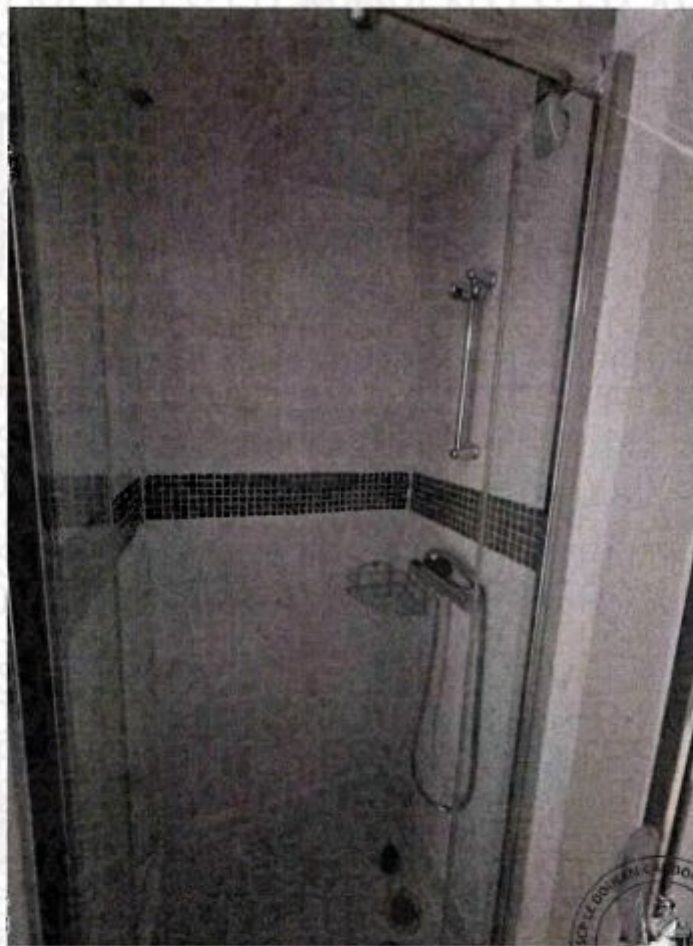
Photo (180)

La salle d'eau est équipée d'une cabine de douche cernée par deux portes qui ne se ferment pas correctement (**Photo 179**). Le bac douche est en état. Les joints autour sont moisiss (**Photo 180**). Les murs sont faïencés et la douche est équipée d'un appareillage composé d'une barre de douche, un pommeau, un flexible et un robinet à deux têtes thermostatiques. (**Photo 181**)
