## PROCES VERBAL DESCRIPTIF

Lequel m'a préalablement requis de dresser procès verbal descriptif en matière de saisie immobilière de la propriété sise Rue du four à chaux, lieu dit Haye de Vroville, 88500 MATTAINCOURT, cadastrée section ZB n°90 et ZB n°125, procédure de saisie poursuivie à l'encontre de  
le commandement aux fins de saisie immobilière ayant été préalablement délivré le 25 octobre 2013.

## Rapport de mission de repérage des matériaux et produits contenant de l'amiante

1 Rue du Four A Chaux

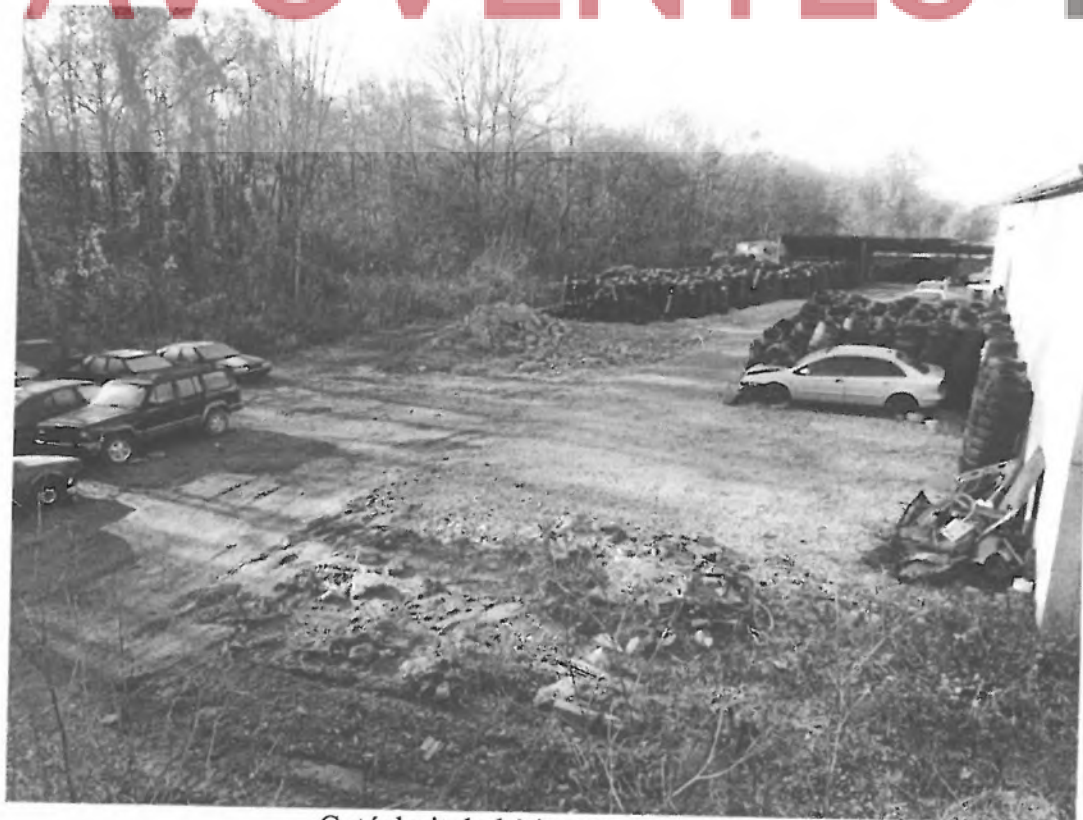
Coté droit du bâtiment, vue arrière

Sur le côté droit du bâtiment principal, des remblais et du calcaire ont été apportés afin de planifier, de niveler et de stabiliser le terrain.

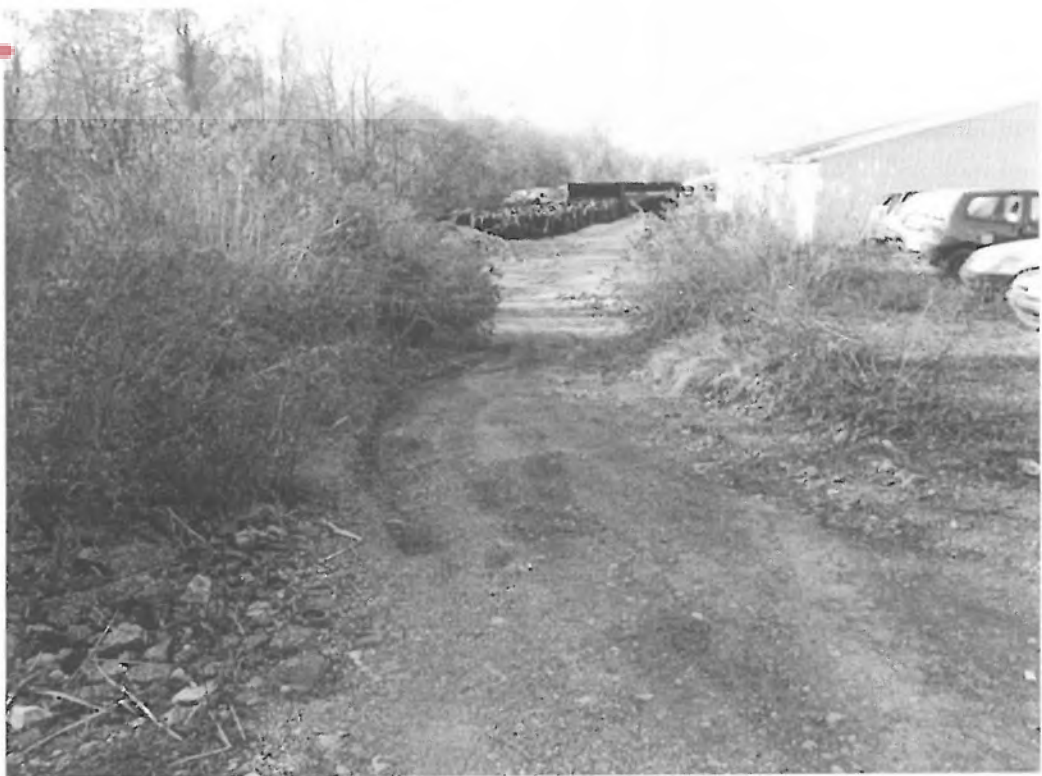
Chemin d'accès au terrain arrière

A l'arrière du bâtiment principal, le terrain est surélevé et un chemin en pente y donne accès. Il est bordé par des talus en terre de 2 à 3 mètres de hauteur. Quelques arbres sans valeur poussent en limite de propriété. Le sol est en nature de terre et de gravier.

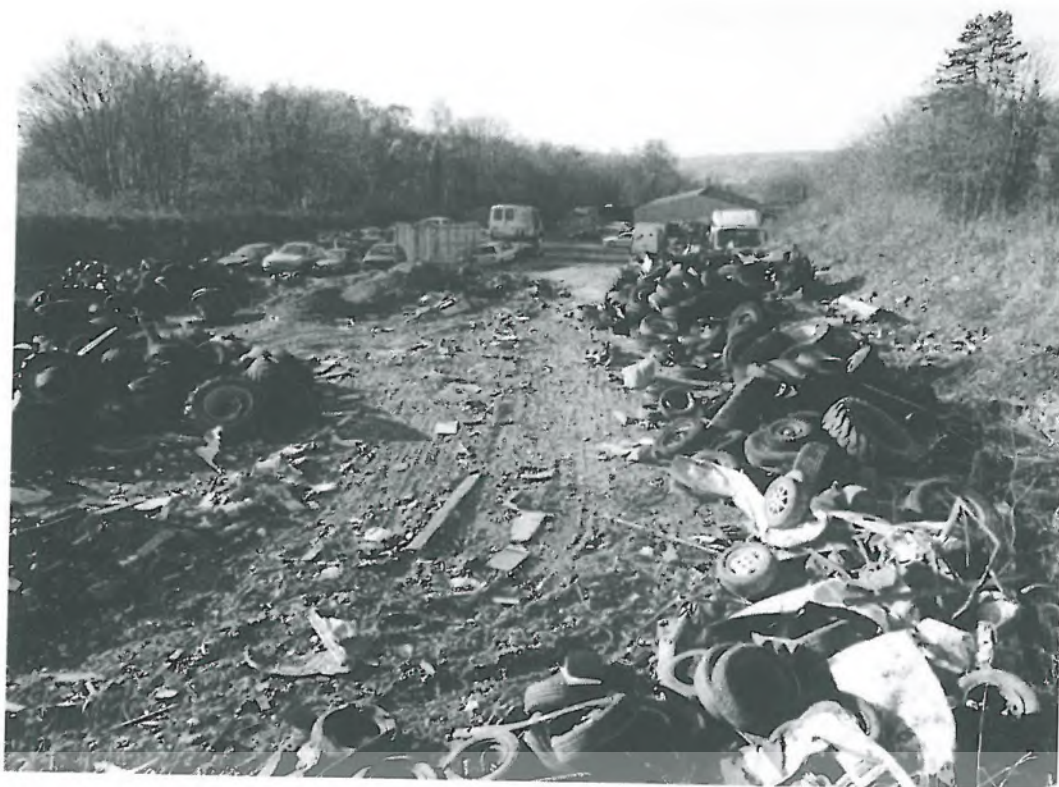
Il est à noter que l'activité de casse auto exercée sur ces terrains entraîne la présence sur le sol des biens saisis de nombreux déchets pouvant engendrer une pollution (verre, métaux, huiles usagées, pneus, .....)
