PROCES-VERBAL DE DESCRIPTION

19 décembre 2019

Une maison à usage de commerce de boulangerie et d'habitation sise à Saint-Maurice-Sur-Moselle (Vosges), 3, Place du 2 Octobre 1944

Figurant au cadastre :
Section AD n° 313 lieudit « 3 Place du 2 octobre 1944 » pour 3 a et 3 ca

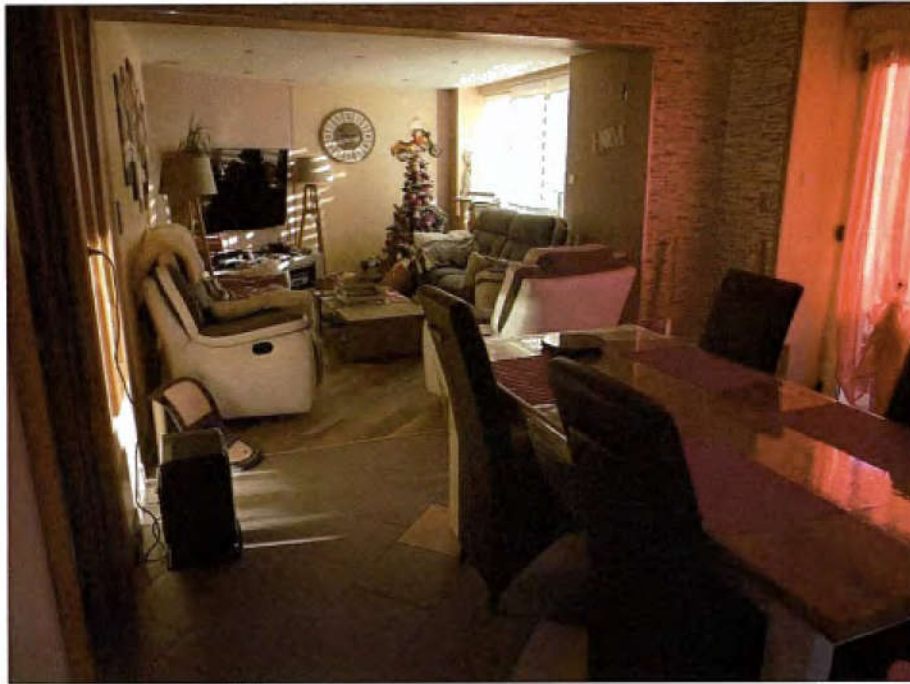
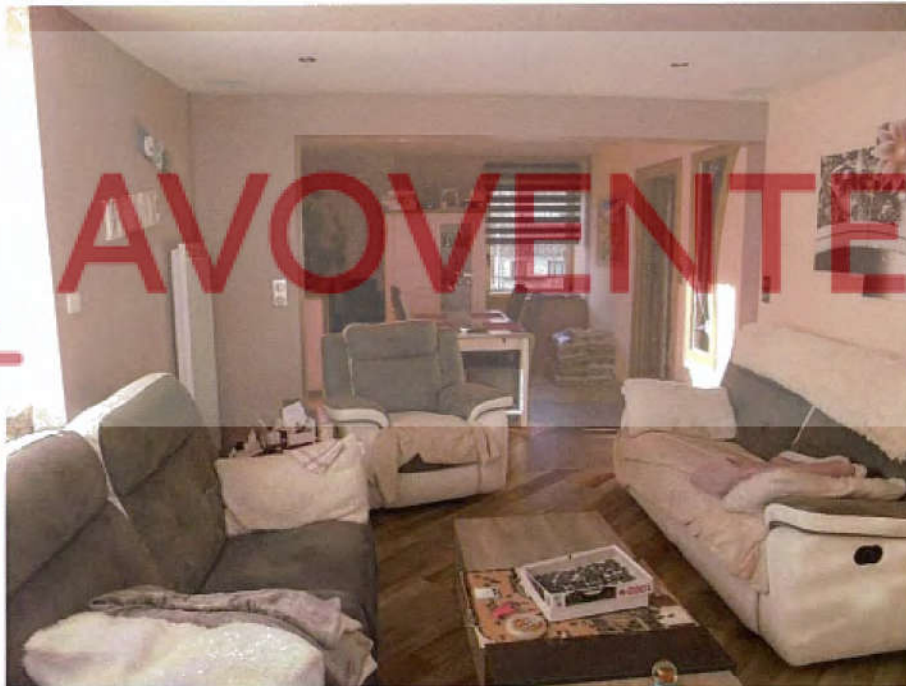
Séjour (27,95 m² selon attestation expert) :

Plafond : peinture blanche avec spots intégrés, en bon état

Murs : tapisserie et peinture en bon état

Sol : carrelage côté salle à manger et parquet flottant

Fenêtre : une fenêtre blanche à un vantail avec croisillons en périphérie, fenêtre blanche trois vantaux avec croisillons en périphérie, tablettes de fenêtres bois, une porte-fenêtre blanche avec croisillons en périphérie. Volets roulants électriques

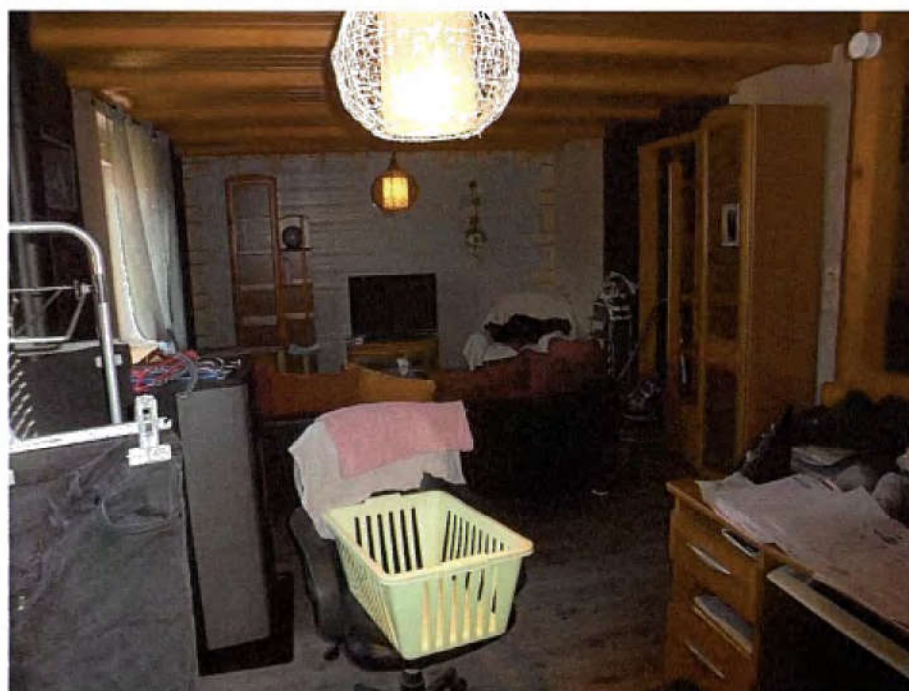
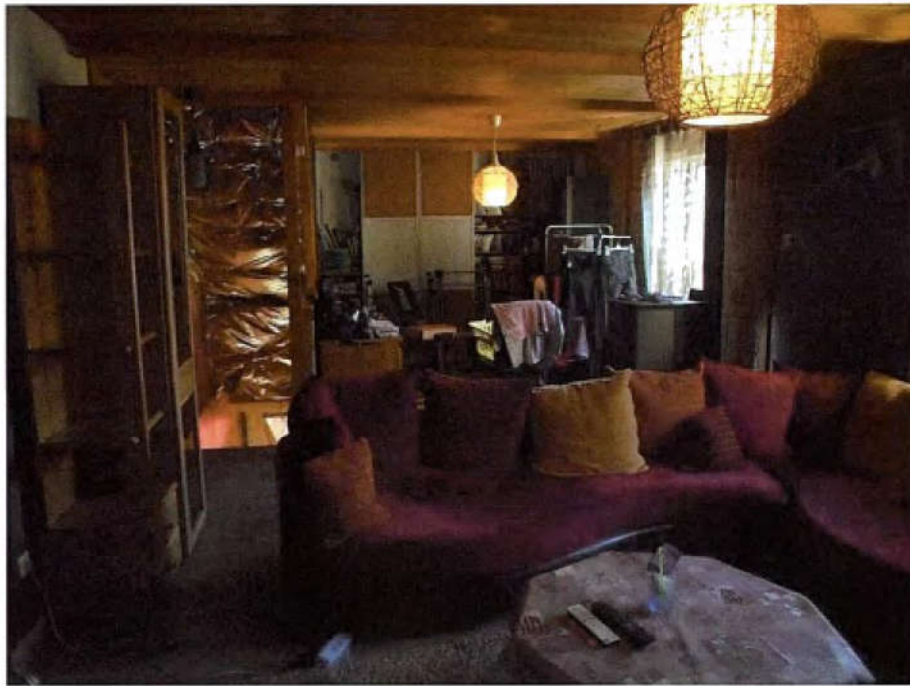
Salon (36,50 m² selon attestation expert) :

Murs : tapisserie, lambris et pierres de parement, en état correct

Sol : parquet flottant, en état correct

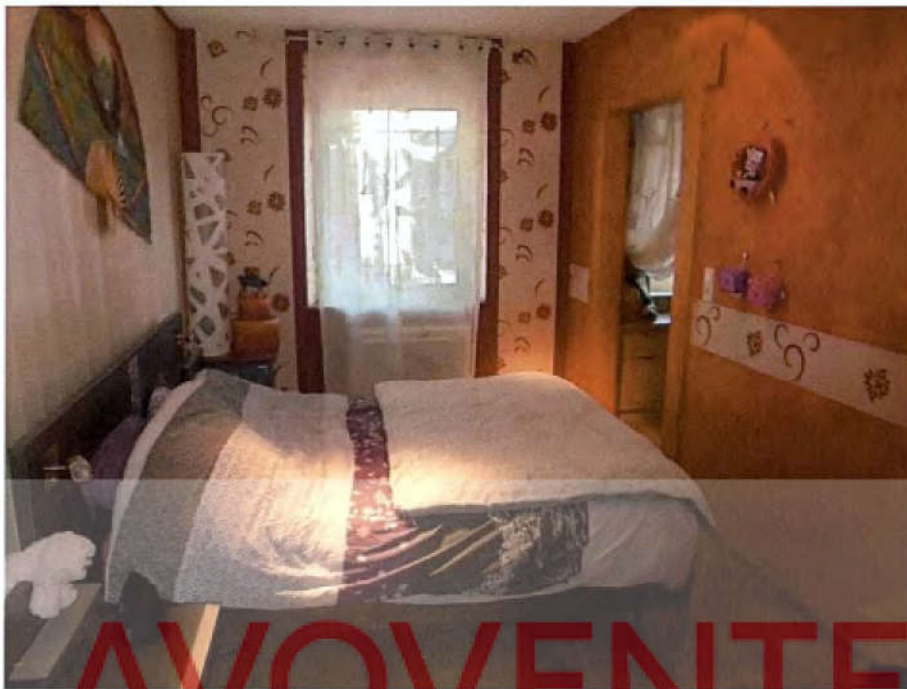
Chambre 1 avec dressing (11,35 + 4,35 m² selon attestation expert) :

Plafond : peinture blanche, état correct

Murs : tapisserie et lambris, ensemble en état d'usage

Sol : parquet flottant, en bon état

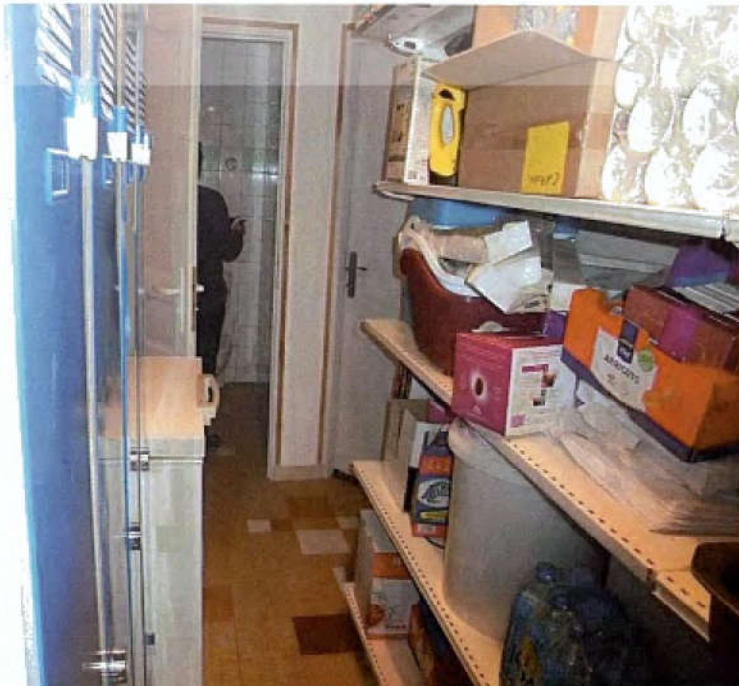
Vestiaire (8,04 m² selon attestation expert) :

Plinthes : carrelage, en état d'usage

Sol : carrelage, ancien, en état d'usage

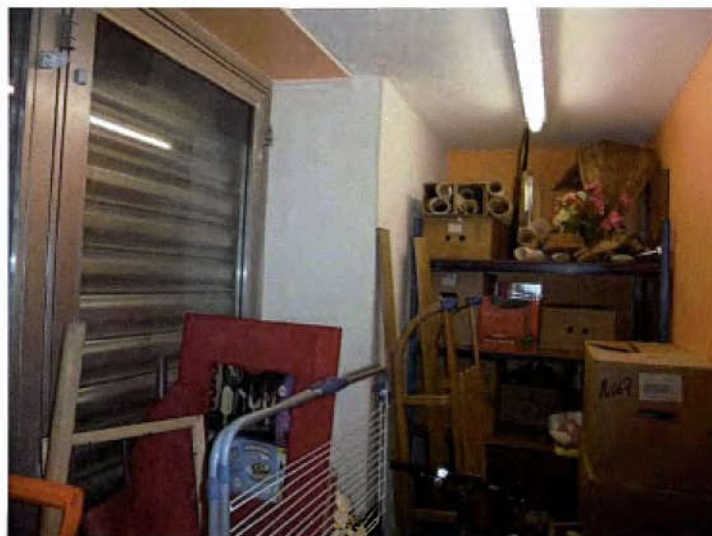
Réserve (6,73 m² selon attestation expert) :

Sol : carrelage, ancien, en état d'usage
