## PROCES-VERBAL DE DESCRIPTION

Certifie m'être rendu les jour et heure indiqués ci-dessus, 148 Place Henri Thomas 88700 ANGLEMONT , où là étant, en présence de

L'immeuble est en plusieurs parties, soit une partie habitation et des dépendances qui sont d'anciens bâtiments industriels qui étaient autrefois une ancienne fromagerie.

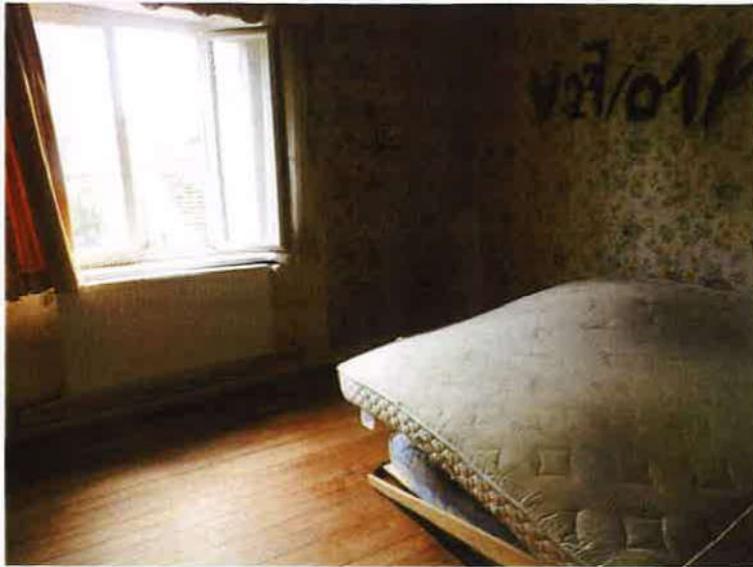
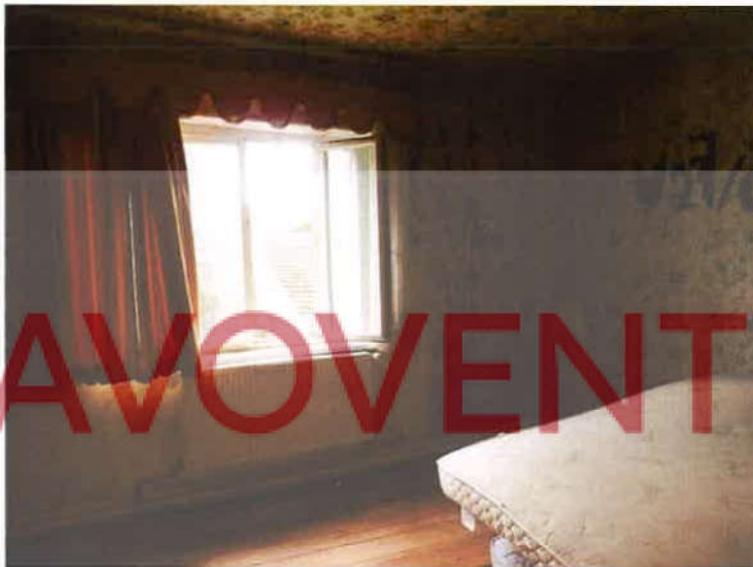
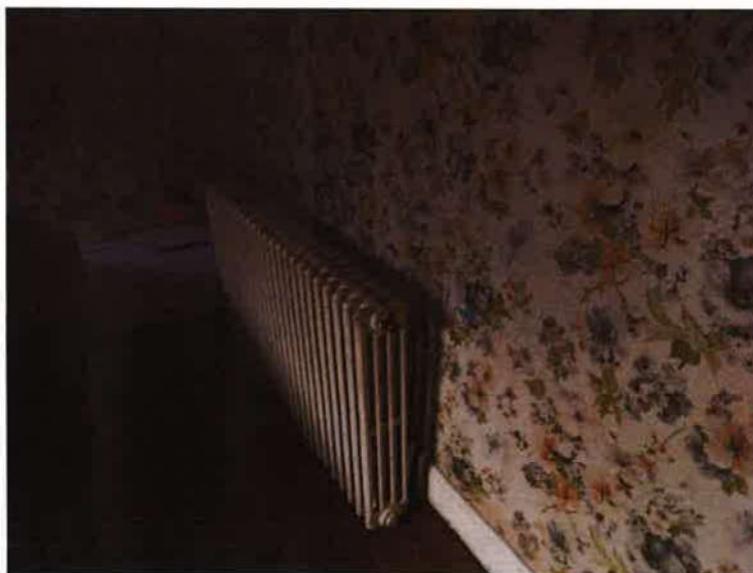
MURS : tapisserie en partie arrachée ;

PLAFOND : tapisserie en partie arrachée.

- interrupteurs et prises ;
- un radiateur en fonte déposé ;
- un radiateur en acier avec robinet thermostatique, non fonctionnel ;
- une fenêtre à deux battants en PVC, vitres double-vitrage ;
- à l'extérieur, un volet métallique ;
- une tablette de fenêtre en bois recouvert de Vénilia ;
- une arrivée électrique lampe plafonnière.

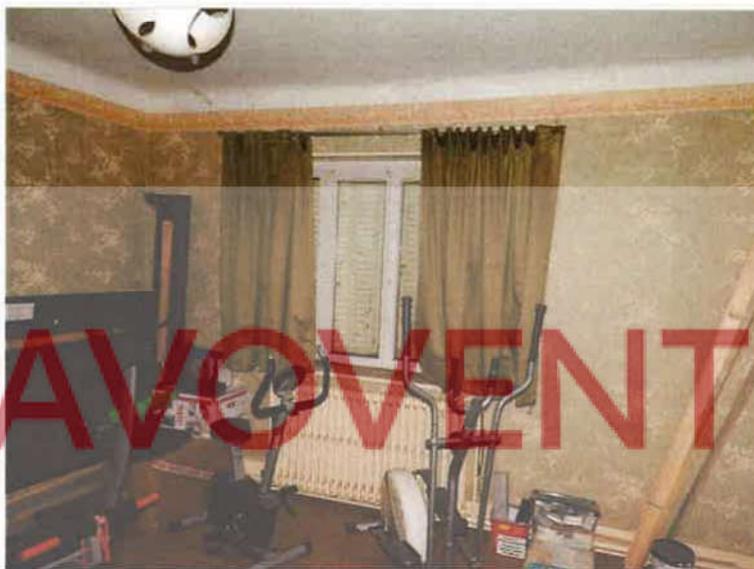
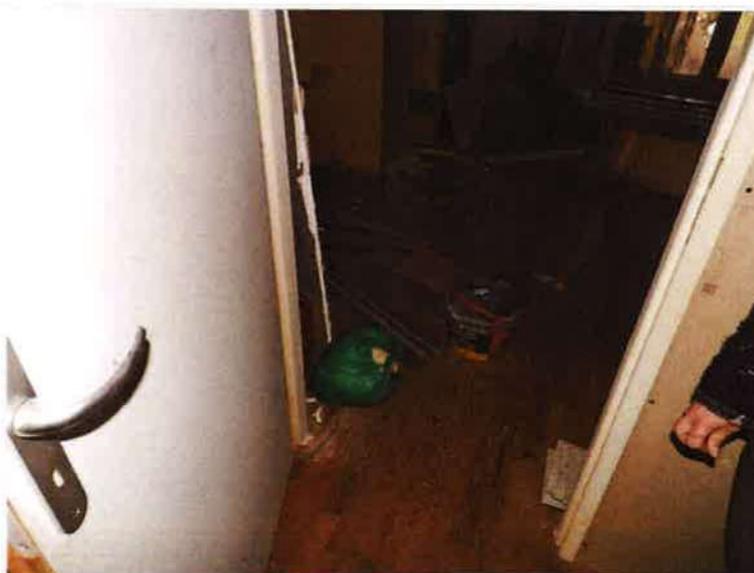
MURS : tapisserie vétuste ;

- un radiateur en fonte avec robinet thermostatique ;
- interrupteurs et prises vétustes ;
- une fenêtre à deux battants en PVC, avec deux impostes sur le côté ;
- à l'extérieur, un volet métallique.

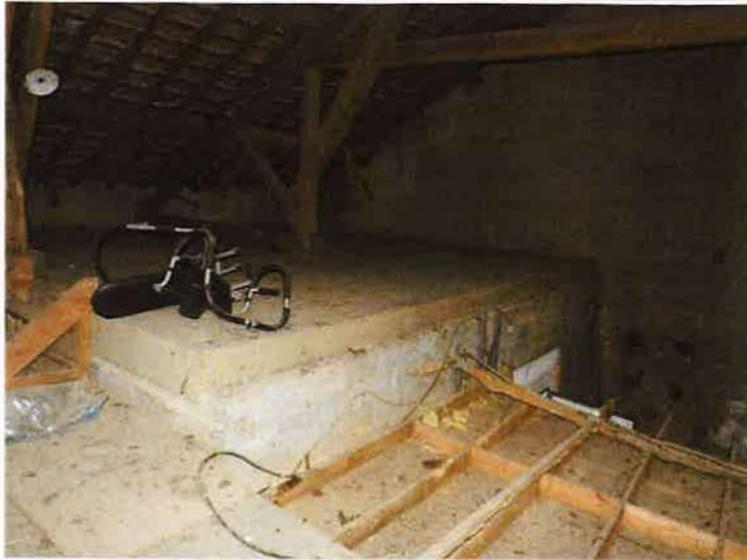
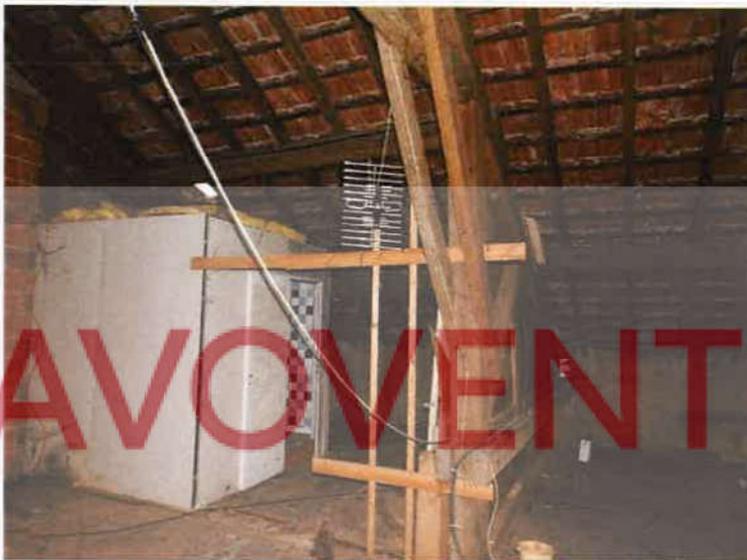
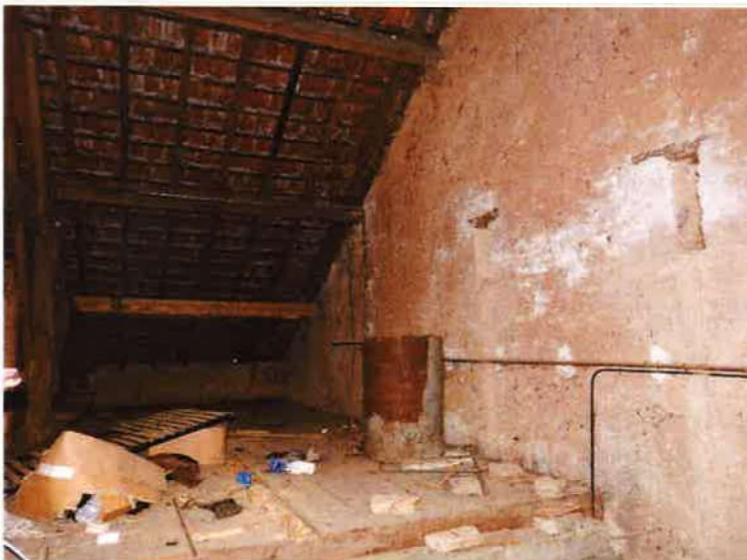
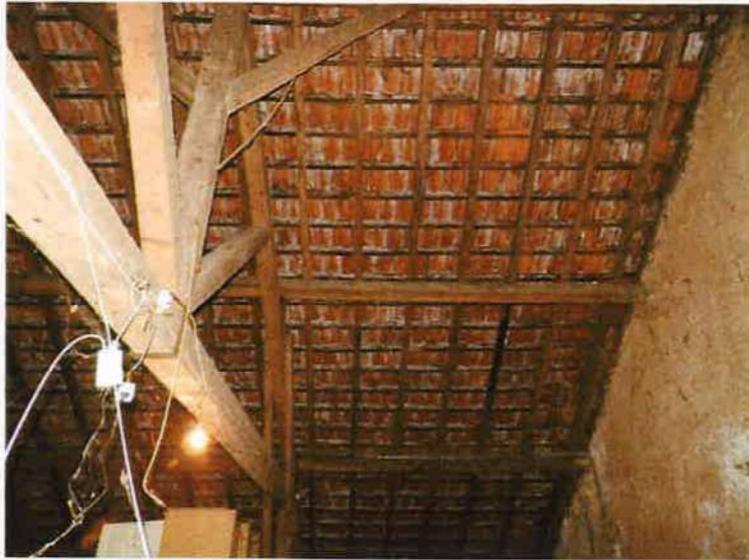
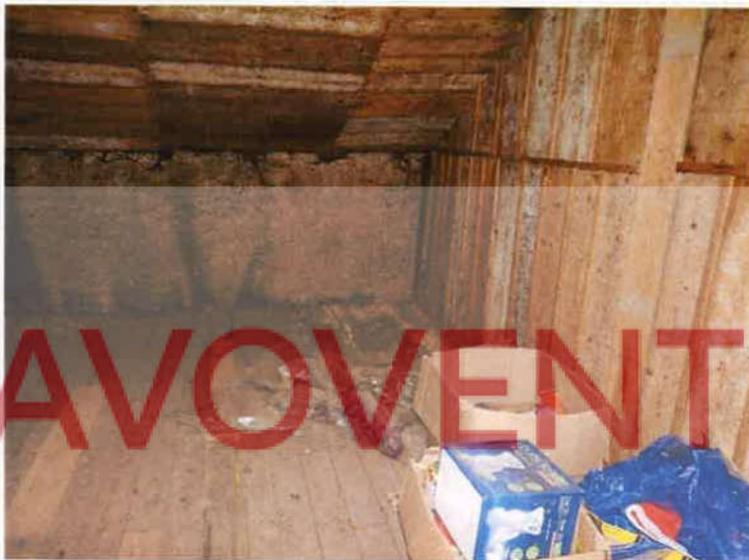
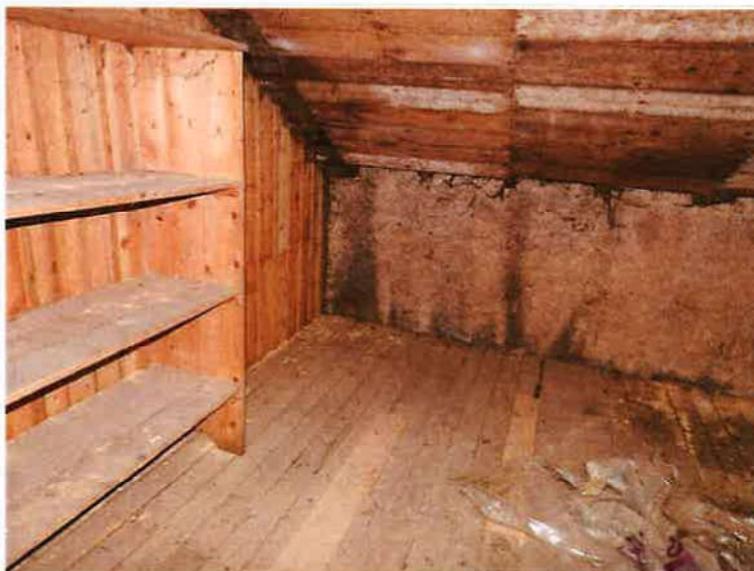
SOL : plancher en mauvais état par endroits, attaqué par la vrillette.

Visibles dans le grenier, les murs de l'immeuble, la poutraison ancienne et la toiture en pannes, chevrons et tuiles, lesquelles sont anciennes et en partie disjointes.

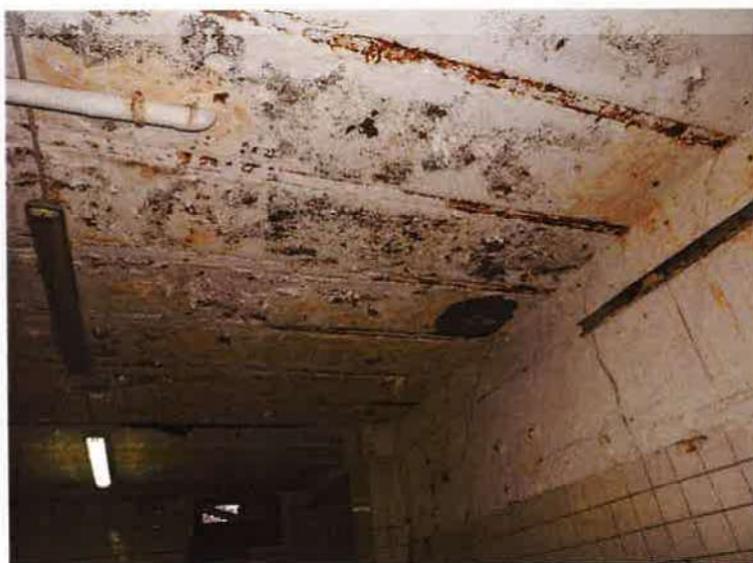
*Photo 135*

L'ensemble est vétuste, en mauvais avec très nombreuses infiltrations.

On trouve trois pièces en enfilade, de même facture, avec sols en carreaux de ciment, murs en faïence, plafonds en hourdis de poutres métalliques et de ciment brut, avec luminaires néons, l'ensemble avec nombreuses traces d'infiltrations.

Dans les deux pièces en enfilade, au fond, se trouvent au plafond des plaques en fibrociment.

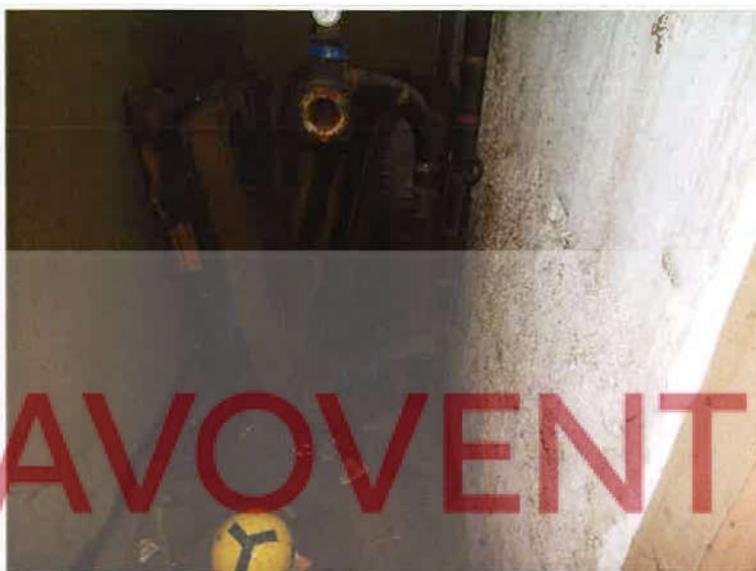
*Photo 149*

- jours en carreaux de verre ;
- deux cuves de fuel en polypropylène ;
- dans un placard, une chaudière fuel de marque CHAPPEE, en bon état apparent.
