PROCES VERBAL DE CONSTAT

PROCES-VERBAL DE CONSTAT

Dressé le LUNDI ONZE (11) DECEMBRE
DEUX MILLE DIX-SEPT, à 14:00 HEURES

**J'ai, Brigitte DEFER, Huissier de Justice associé auprès de la société professionnelle susnommée –
fait les constatations suivantes à RAON L'ETAPE (Vosges), 10 Rue du 17 Novembre 1944**

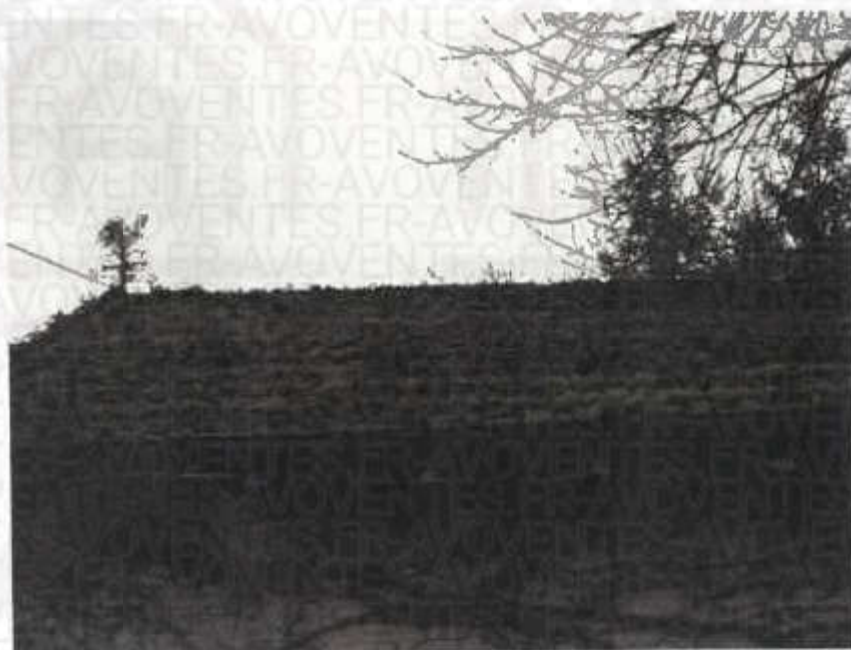
Photo 7 :

toit - tuiles terre cuite - entièrement envahi par
la mousse - défaut d'entretien

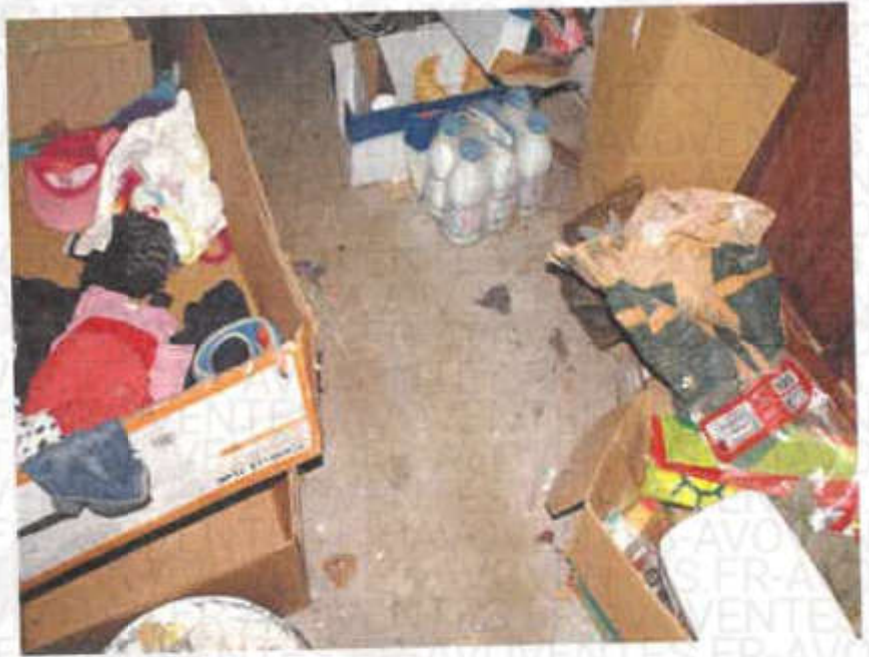
Photo 13 :

sol - chpae béton - état non visible eu égard à l'encombement

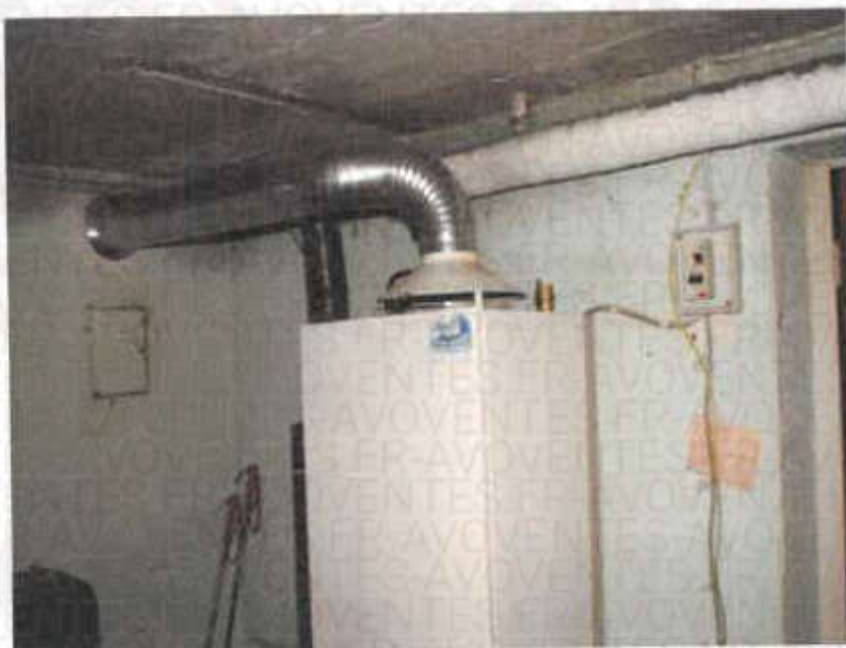
Photo 18 :

conduit ventilation amiante dans ce local

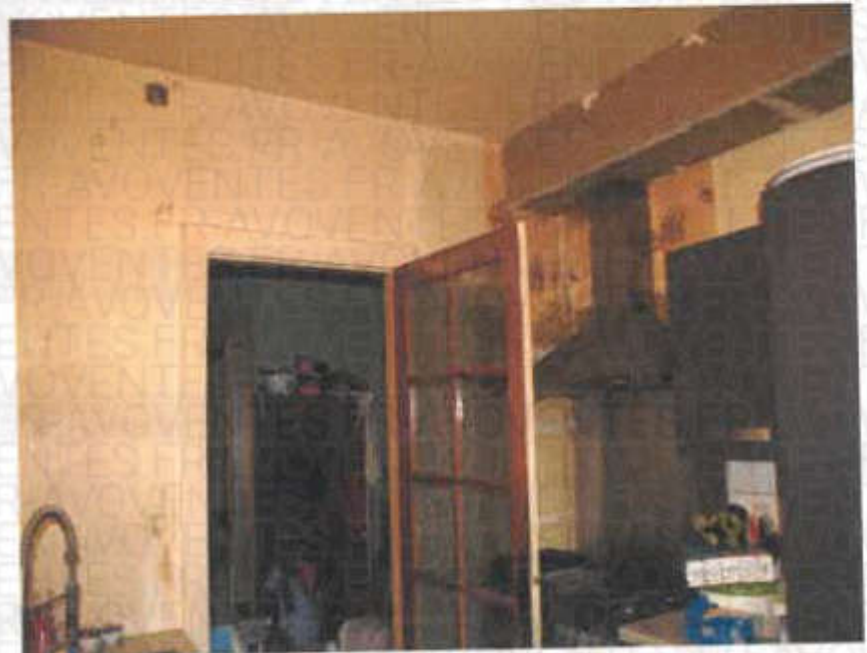
Photo 38 :

cuisine
en façade arrière
à l'état de travaux non finis à la suite de la
pose d'éléments de cuisine intégrés

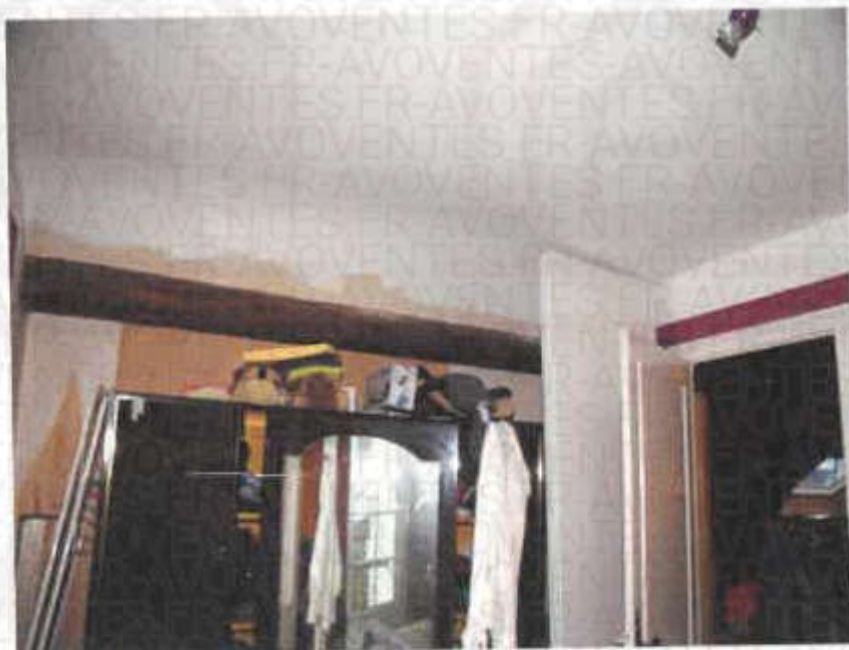
Photo 67 :

travaux non finis dans cette chambre à hauteur du mur en partie droite de l'accès

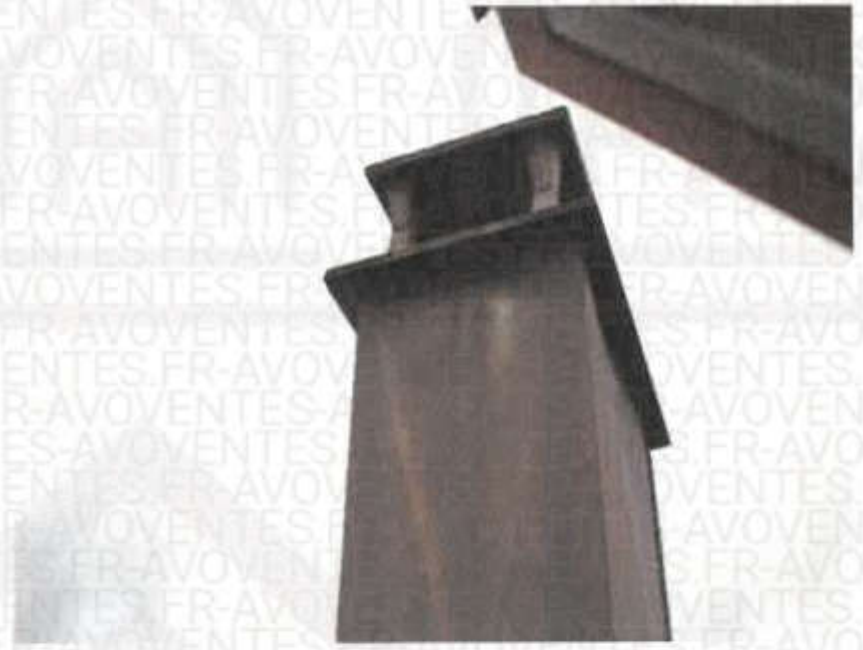
Photo 81 :

Une cheminée habillage zinc et chapeau béton – en toiture avant – a été refaite du fait du propriétaire actuel à la suite de fuites provenant de celle-ci qui ont généré des infiltrations dans la pièce salon-séjour (ce dernier comportant toujours les traces de celles-ci) – au droit de cette chemine en façade avant, coulures sur façade

cheminée sur toit en façade avant
vue depuis la chambre "Lilou"

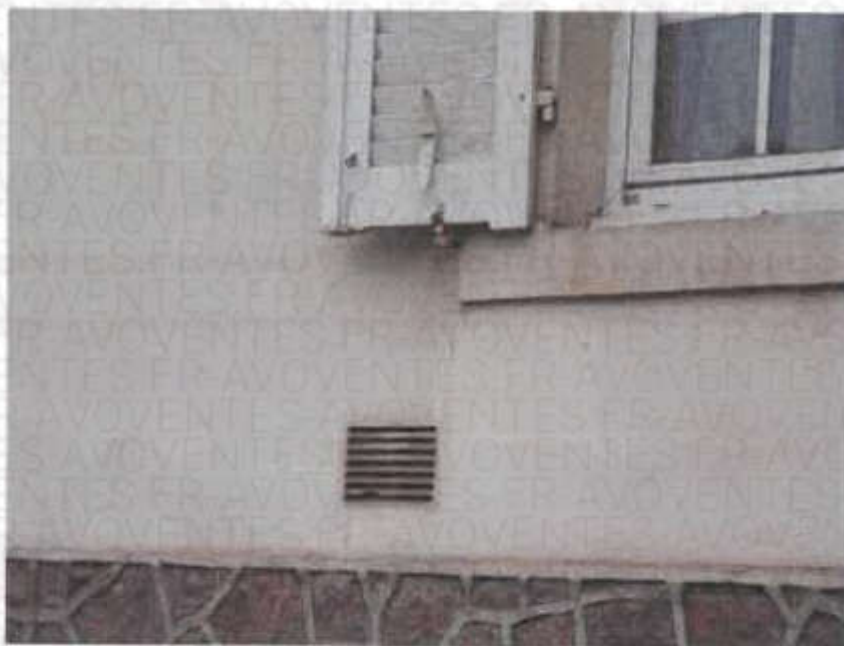
Photo 91 :

Les rebords des deux fenêtres contiennent des fissures

**fissures mais à partir des rebords de fenêtre
ce désordre affecte les deux fenêtres en rez de
chaussée de cette façade avant**

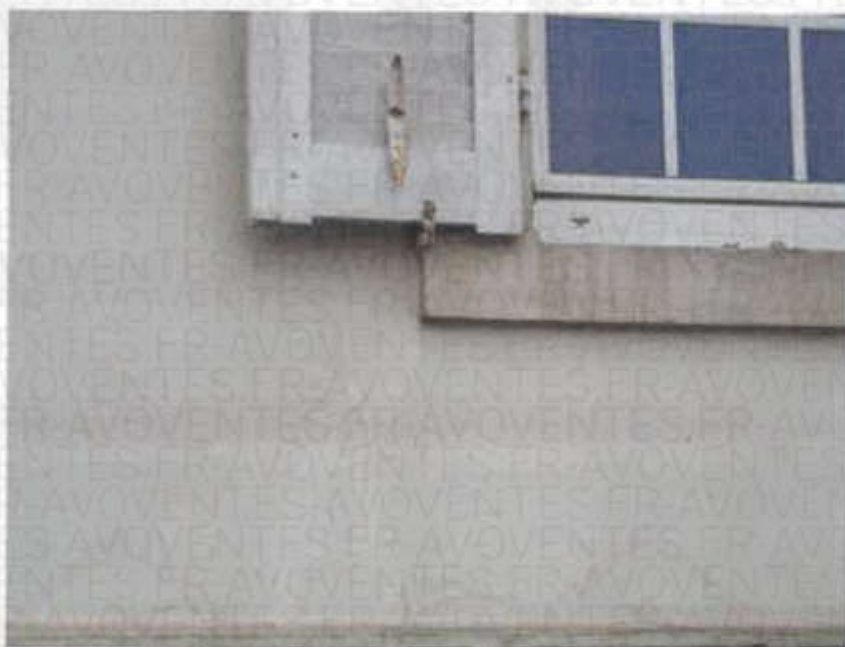
Photo 92 :

Différentes fissures affectent cette façade :

La façade avant de l'immeuble se situe sur les clichés 86 à 94, les clichés 88 à 93 contenant les fissures touchant cette façade

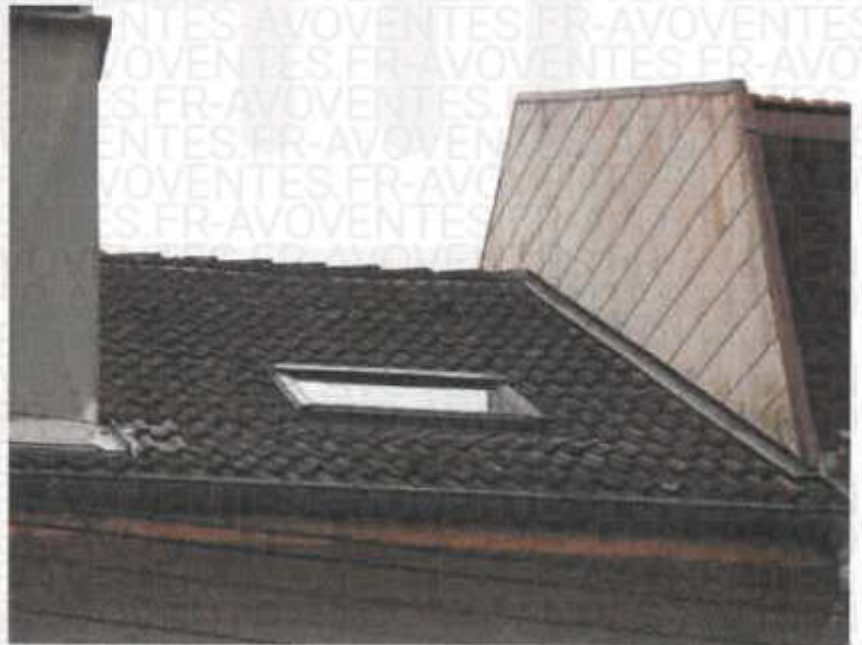
Photo 98 :

toit en façade avant

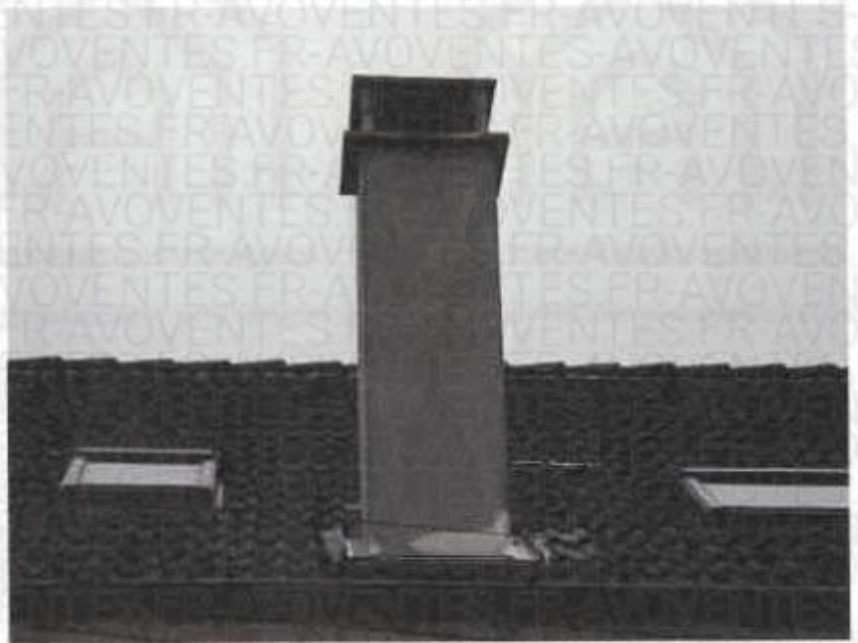
Photo 99 :

cheminée en façade avant

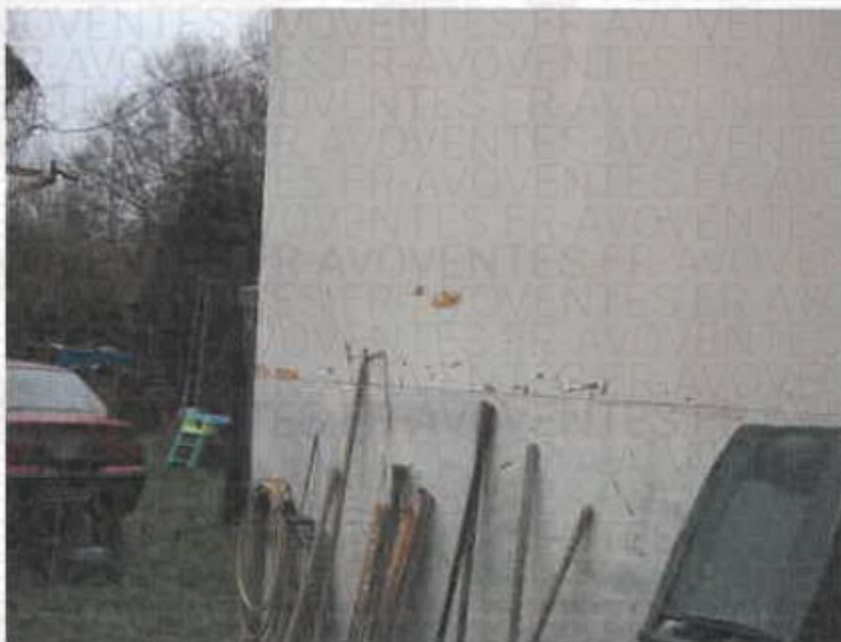
Photo 106 :

façade gauche mais dans sa partie gauche -
décollements du crépi

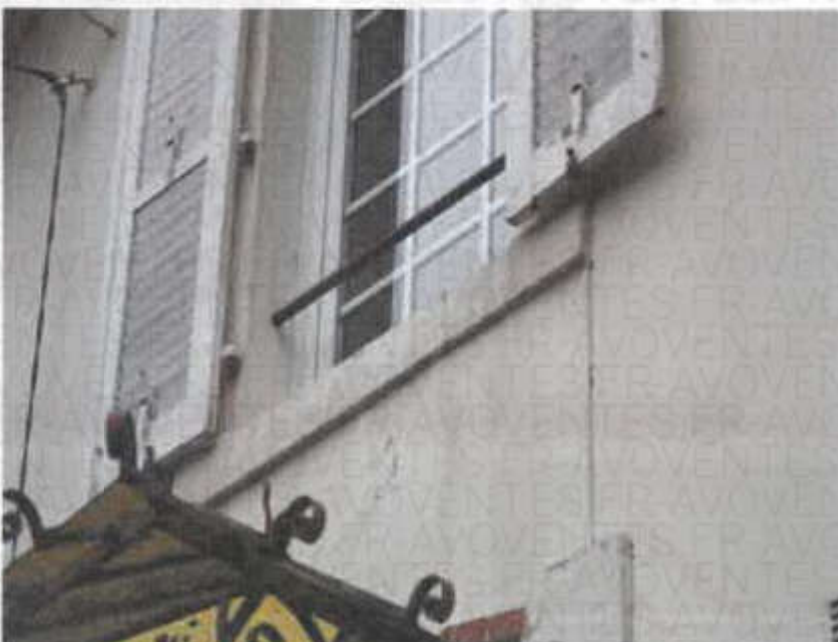
Photo 108 :

Différentes fissures sous rebord de la fenêtre 1^{er} étage avant la marquise de la porte d'accès de la maison

Le rebord de cette fenêtre du premier étage est également fissuré

fissures affectant la façade gauche notamment entre la fenêtre du premier niveau et la marquise

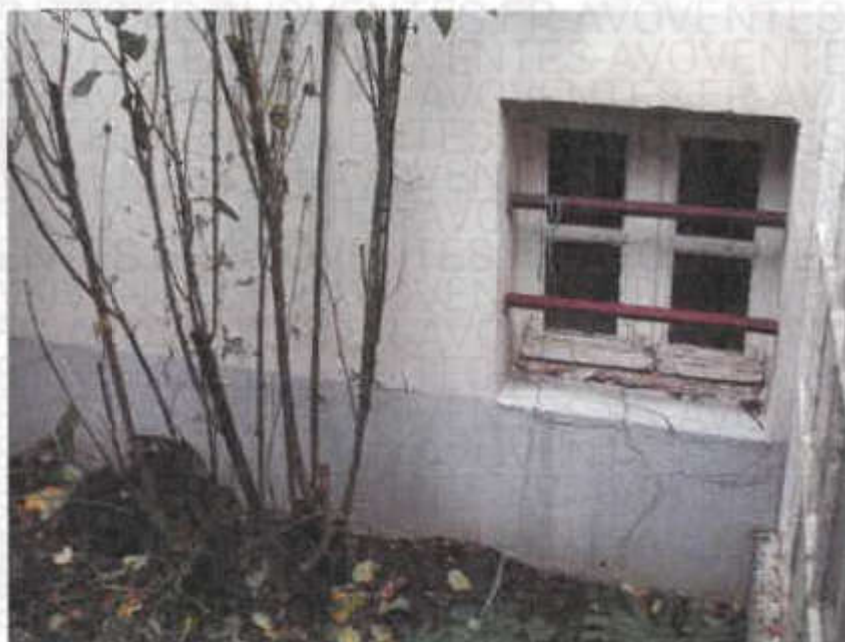
Photo 113 :

Soubassement de cette façade entre les deux ouvertures du sous-sol avec également des fissures et des décollements de la peinture

fissures soubassement à hauteur de ces
mêmes fenêtres

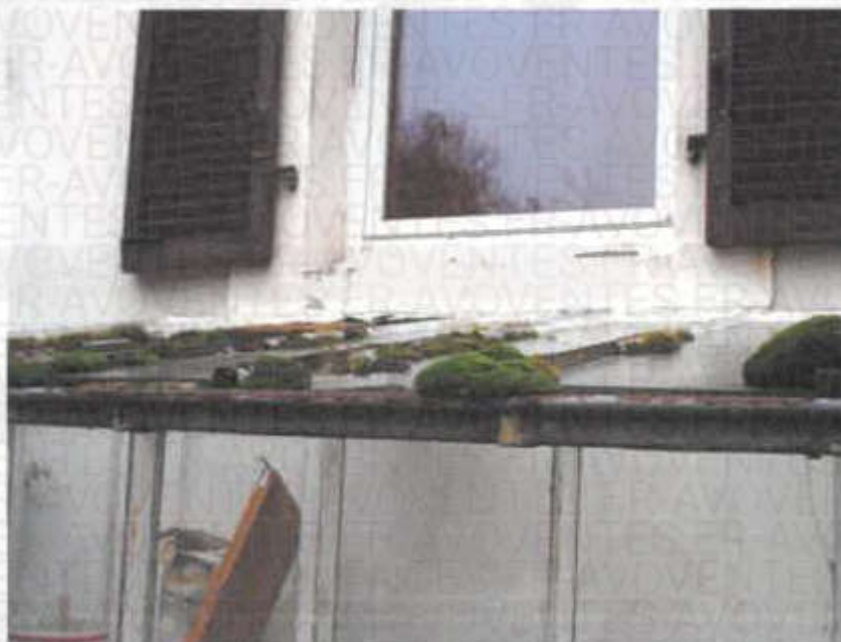
Photo 116 :

Entrée ancienne constituée d'un toit avec un vitrage avec de la mousse (défaut d'entretien) sur armature fer peinte (rouillée) avec un corps de même nature en partie gauche sur jardin – une porte en fer peinte avec pointes de rouille et vitrage, trois marches d'accès béton à la porte, cette dernière de bois plein peinte

état du toit (verrière) de cet accès
