PROCES VERBAL DE DESCRIPTION

**PROCES-VERBAL
DE DESCRIPTION**

Selon le commandement de payer valant saisie-immobilière, la saisie porte à SAINT DIE DES VOSGES, dans un ensemble immobilier situé 10 rue Dauphine, cadastré section AB n°240, lieudit « 10 rue Dauphine » pour 3 a 47 ca, sur :

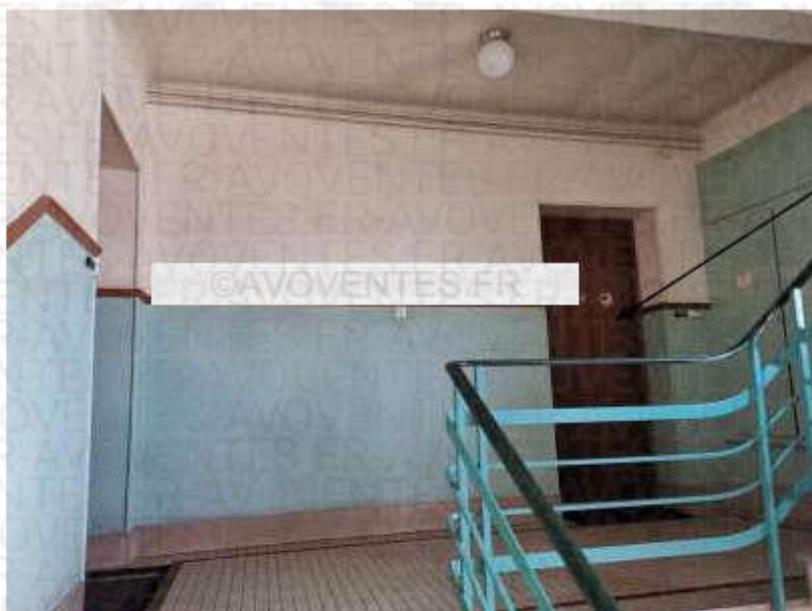
Je pointe la porte d'accès à l'appartement à l'aide d'une flèche sur la photographie ci-dessous :

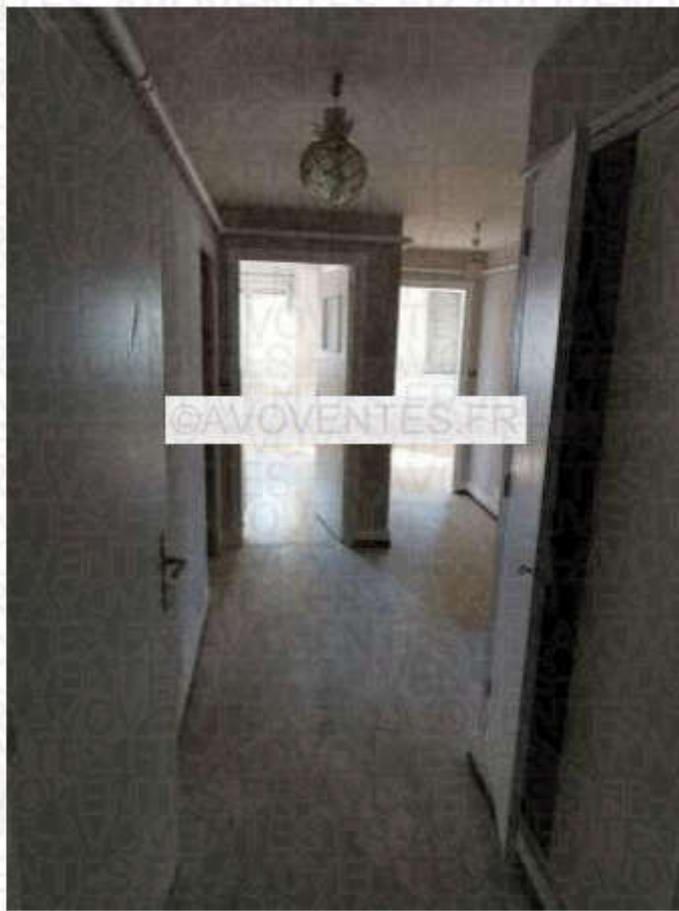
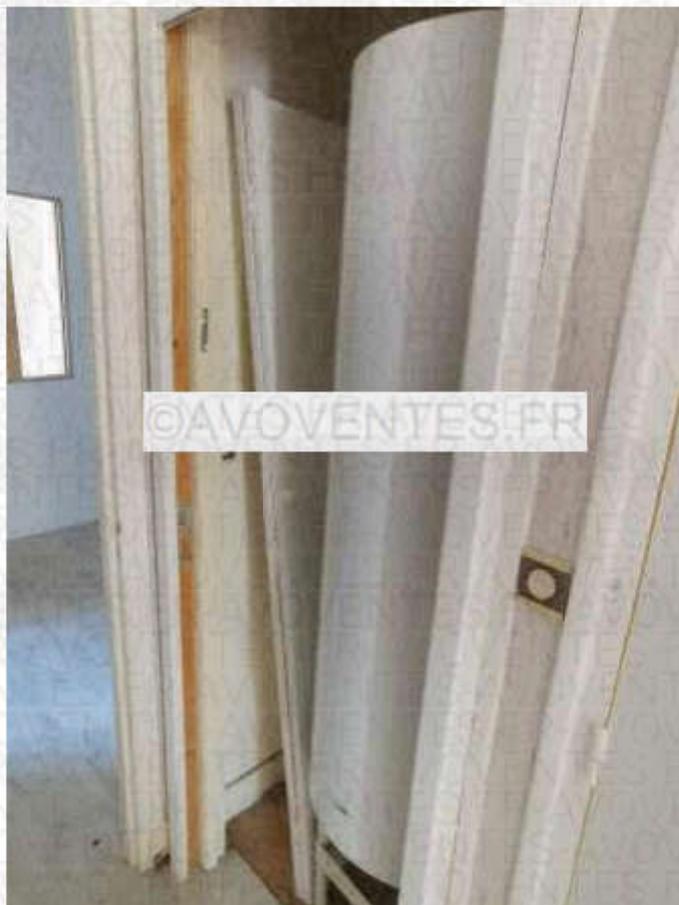
- sur ma gauche un petit espace de rangement accueillant un ballon d'eau chaude de grande capacité, des toilettes, une salle de bain,
- face à moi, les chambres n°1 et 2,
- sur ma droite, les chambres n°3 et 4.

Je remarque enfin un grand espace de placards intégrés avec de nombreuses étagères et espace penderie.

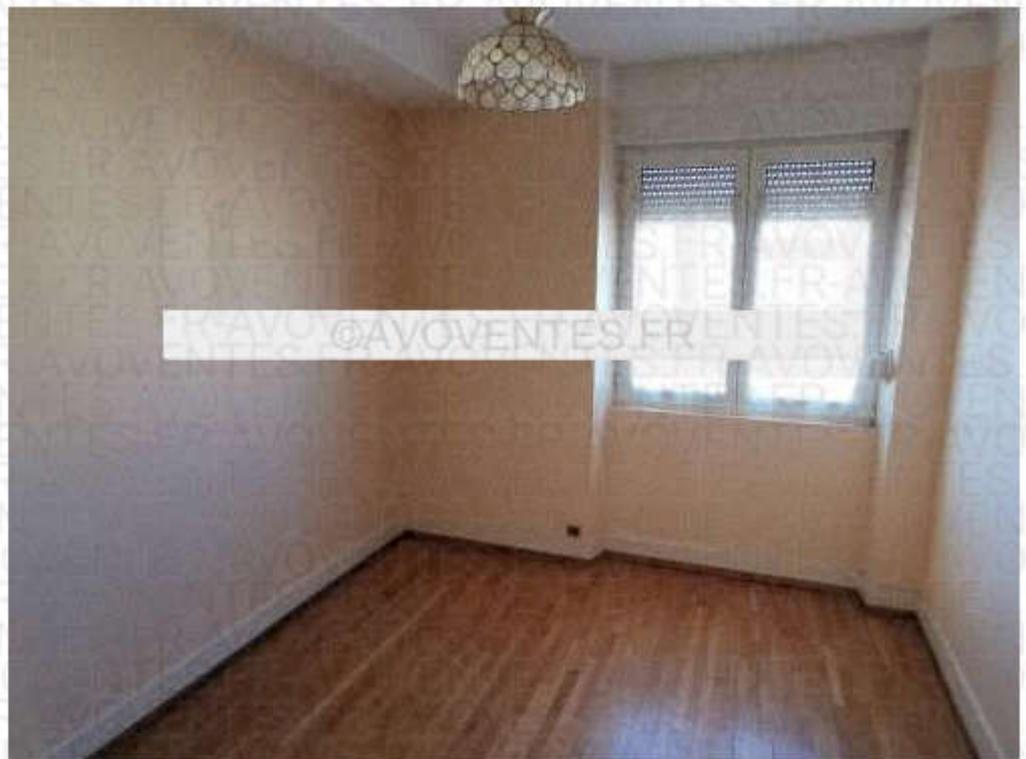
Un radiateur relié au système de chauffage central avec tête de robinet thermostatique.

Une fenêtre deux battants, double vitrage, volet roulant à lamelles sur enrouleur à sangle, donnant sur la rue Dauphine.
