## **PROCES VERBAL DE DESCRIPTION**

**Procédé aux présentes opérations de description** à NAYEMONT LES FOSSES (VOSGES), 1391 Chemin du Rain des Boles, le mardi 14 mai 2024 à 14h20, en présence de AVOVENTES

Selon le commandement de payer valant saisie-immobilière, la saisie porte sur la Commune de NAYEMONT LES FOSSES, sur une parcelle cadastrée section AL n°28, lieudit « 1391 chemin du Rain des Boles » pour 21 a 16 ca, et les constructions y édifiées.

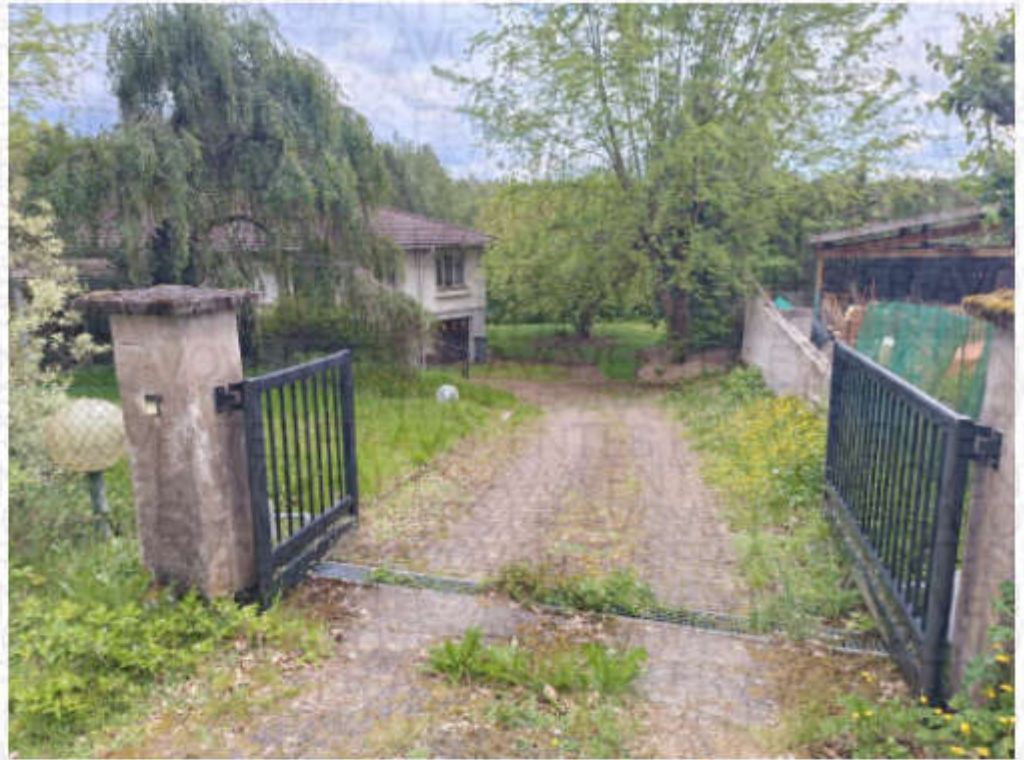
La maison est située légèrement en contrebas de la rue, et se trouve à l'abri des regards.

Je franchis un portail d'accès en alu, motorisé, donnant accès à la maison.

Une petite allée constituée de pavés autobloquants, le tout étant largement vétuste et en partie couvert de mousse verdâtre, mène aux deux garages du sous-sol.

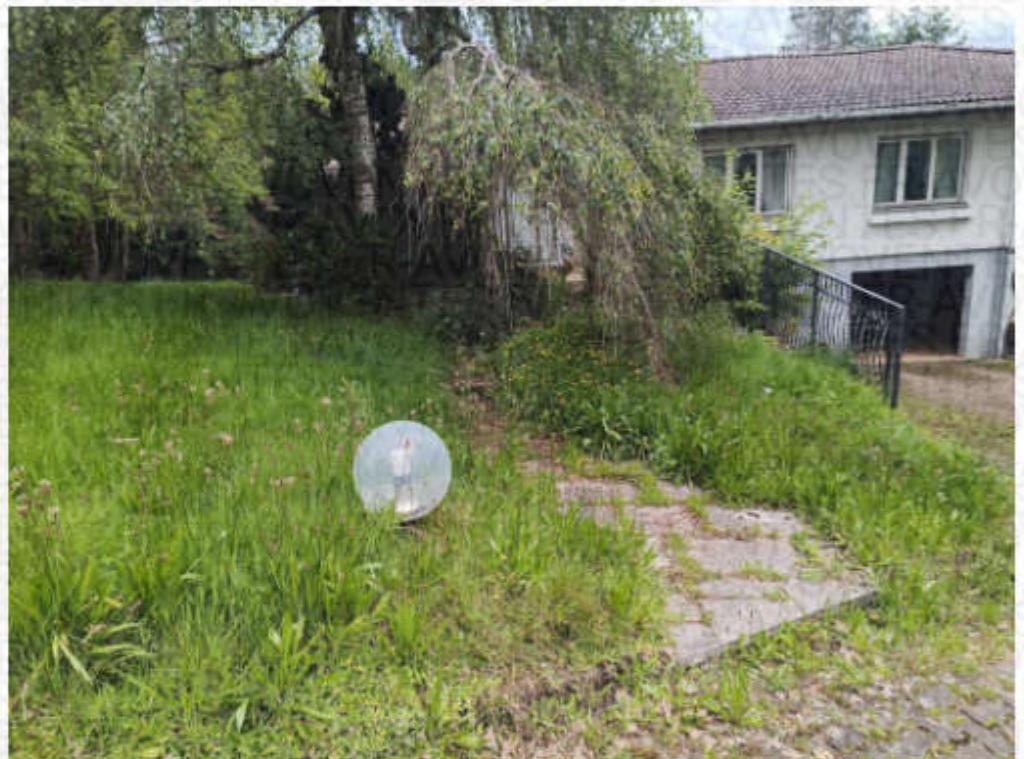
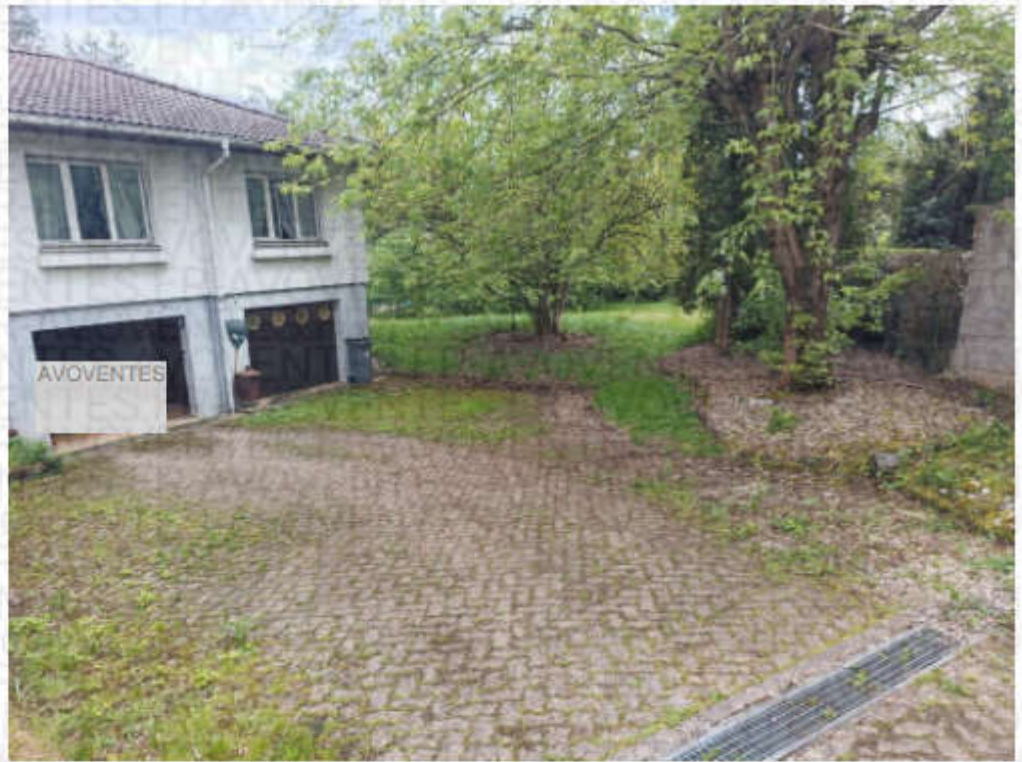
Pour rejoindre la porte d'entrée, il convient d'emprunter la petite allée constituée de dalles béton recouvertes en partie par la végétation et des herbes indésirables. Présence d'arbres non entretenus sur le chemin.

Sur la gauche, présence d'une véranda relativement ancienne, châssis alu, double vitrage.

La porte d'entrée dans la maison est en bois avec un châssis vitré fixe sur la gauche, présence d'un vitrage simple, fumé.

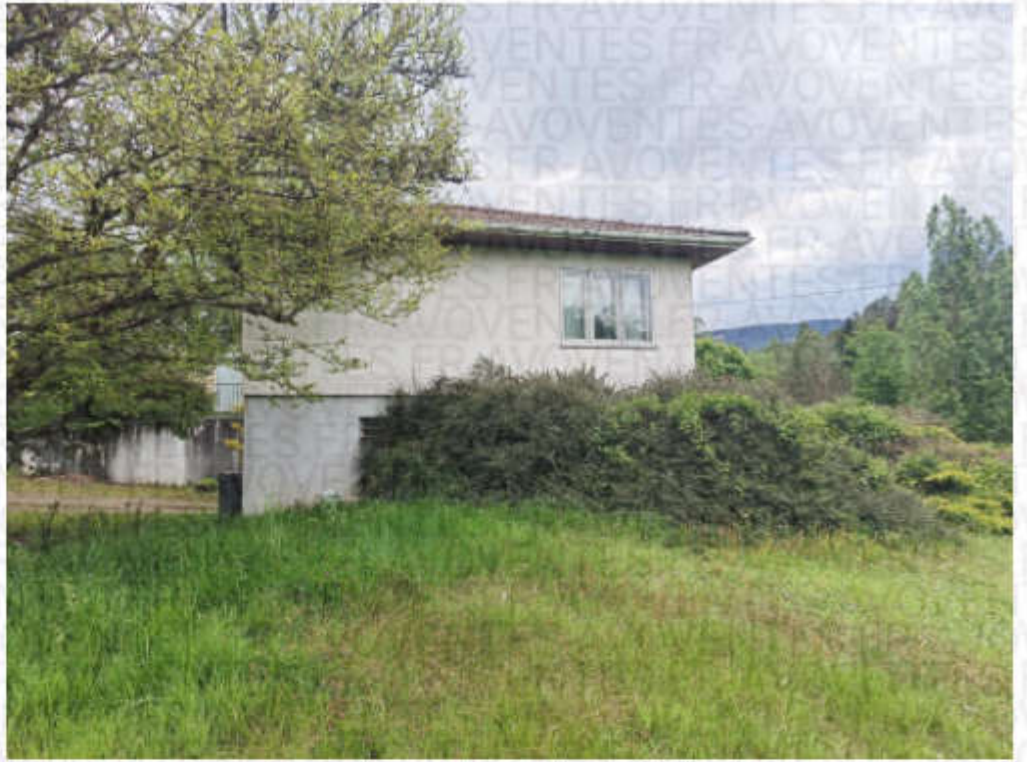
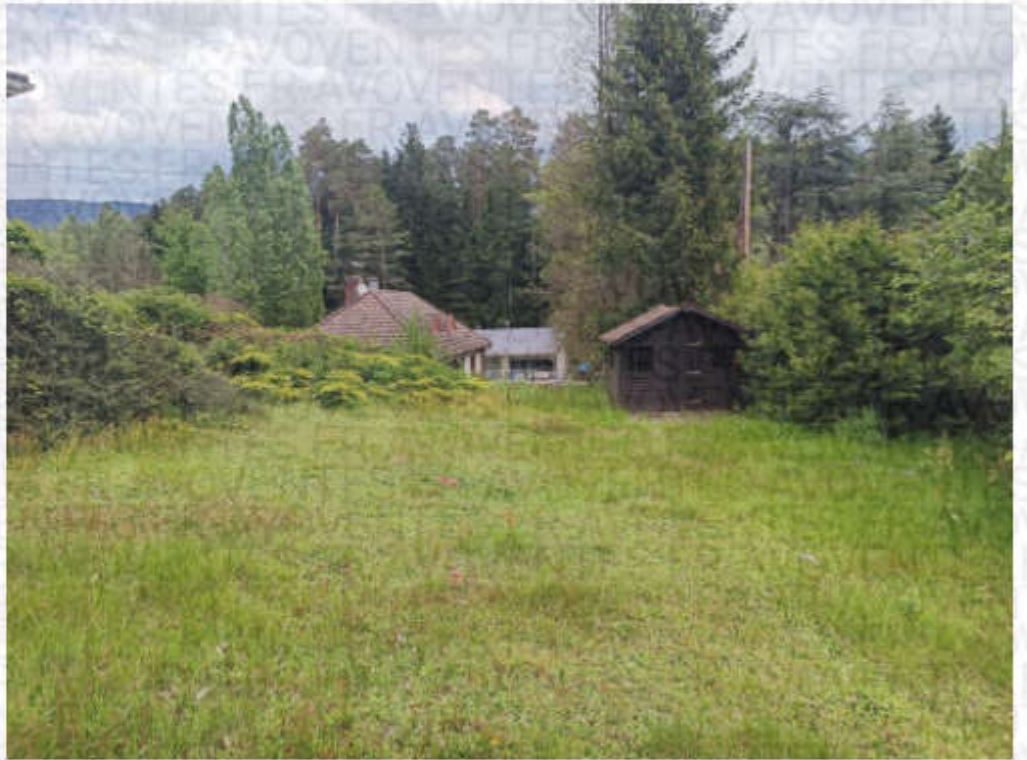
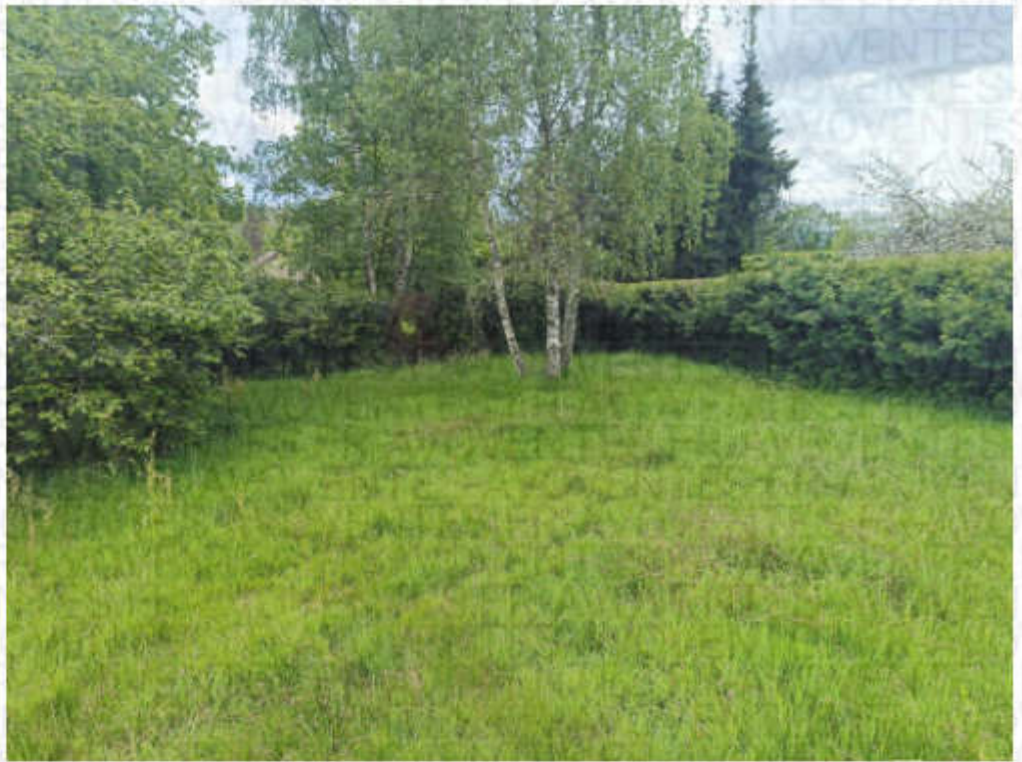
#### **FACADE SUD EST :**

Là encore, j'ai une vue sur la toiture en tuiles béton.

Façade constituée de panneaux de préfabriqués, le tout peint en blanc, côté espace de vie, et en gris clair au niveau du garage.

J'ai une vue sur le terrain entretenu. Présence de deux arbres et d'un petit cabanon au niveau de l'orientation Sud-Ouest.

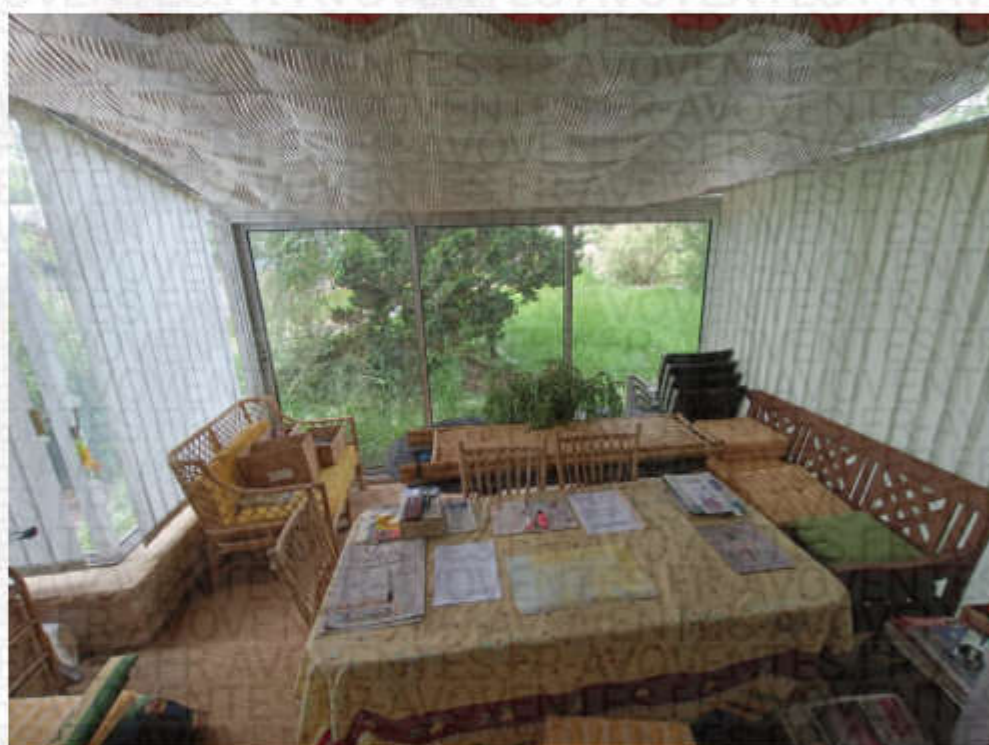
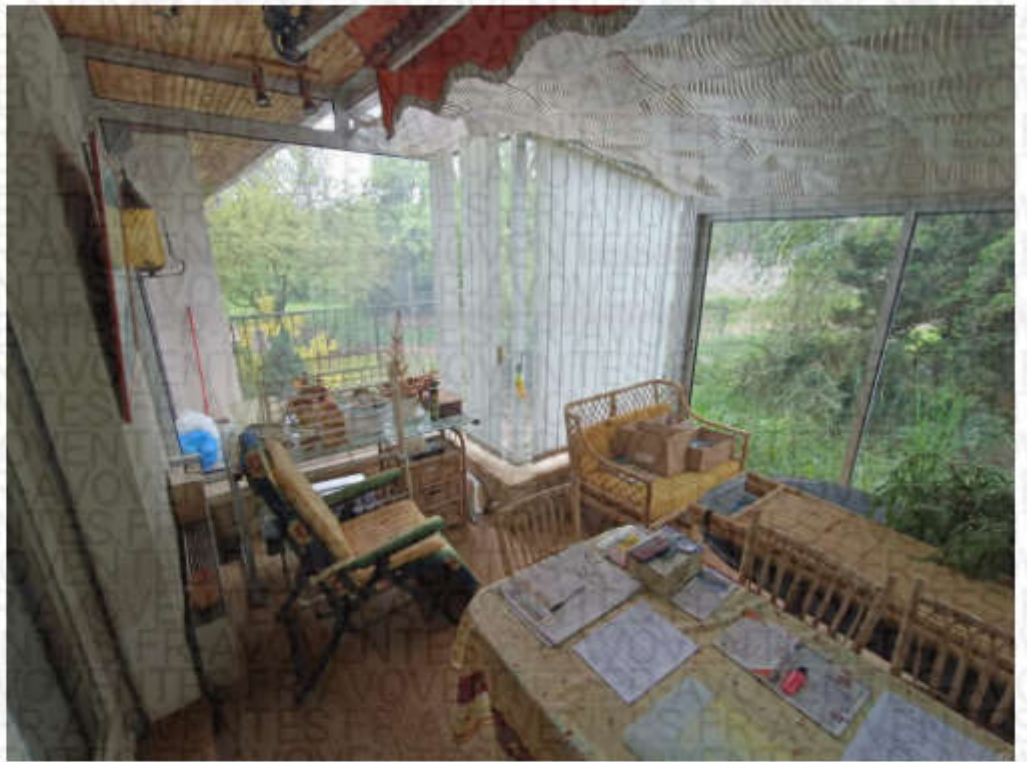
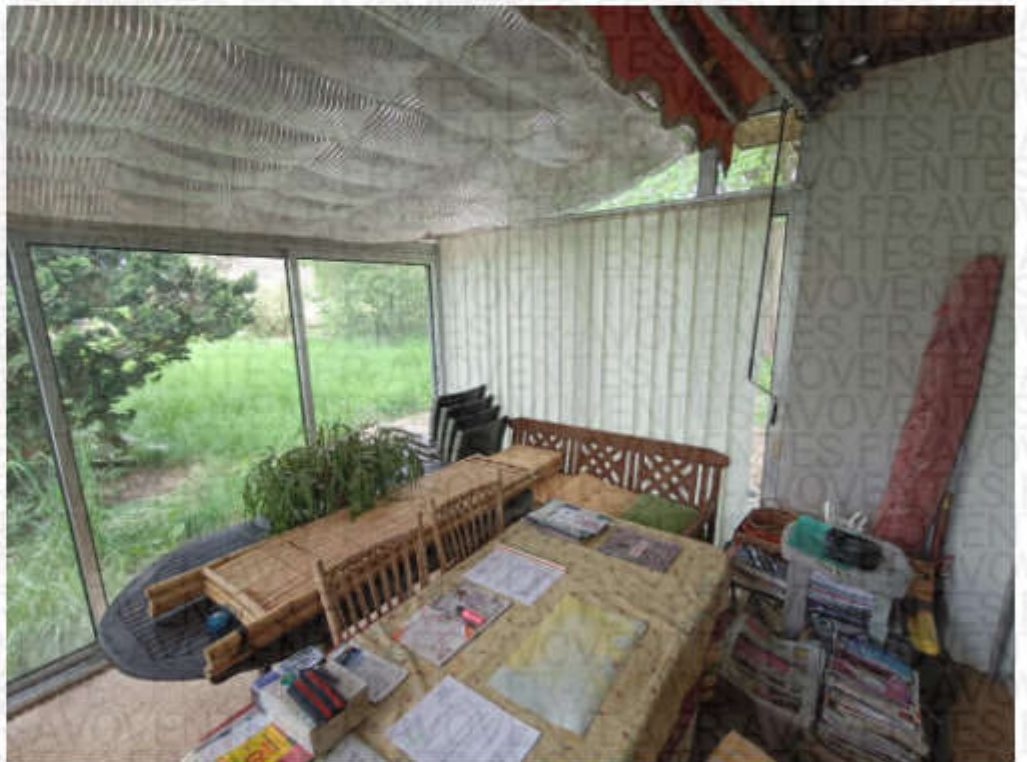
### **LA VERANDA :**

Les parois murales sont vitrées, châssis alu.

Présence d'une grande baie vitrée coulissante sur l'extérieur.

Un petit radiateur, relativement énergivore, est en place.

Présence d'une menuiserie bois de forme rectangulaire, deux battants, simple vitrage, châssis vitré fixe avec une deuxième fenêtre côté jardin, châssis alu, vitrage coulissant, trois éléments.

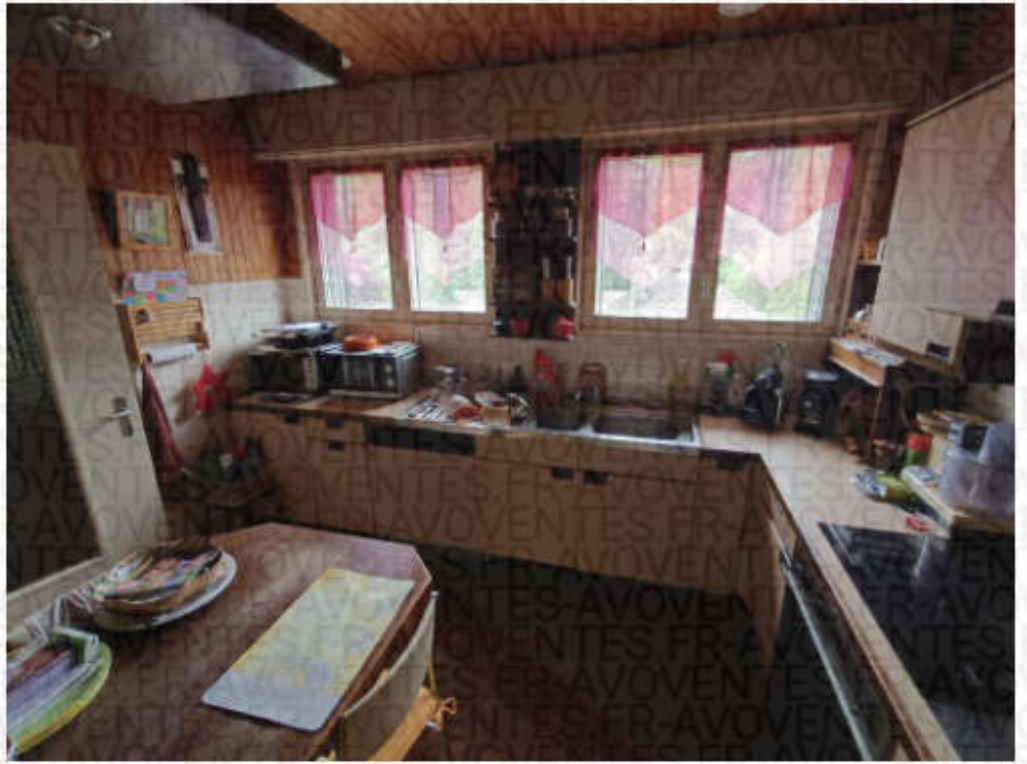
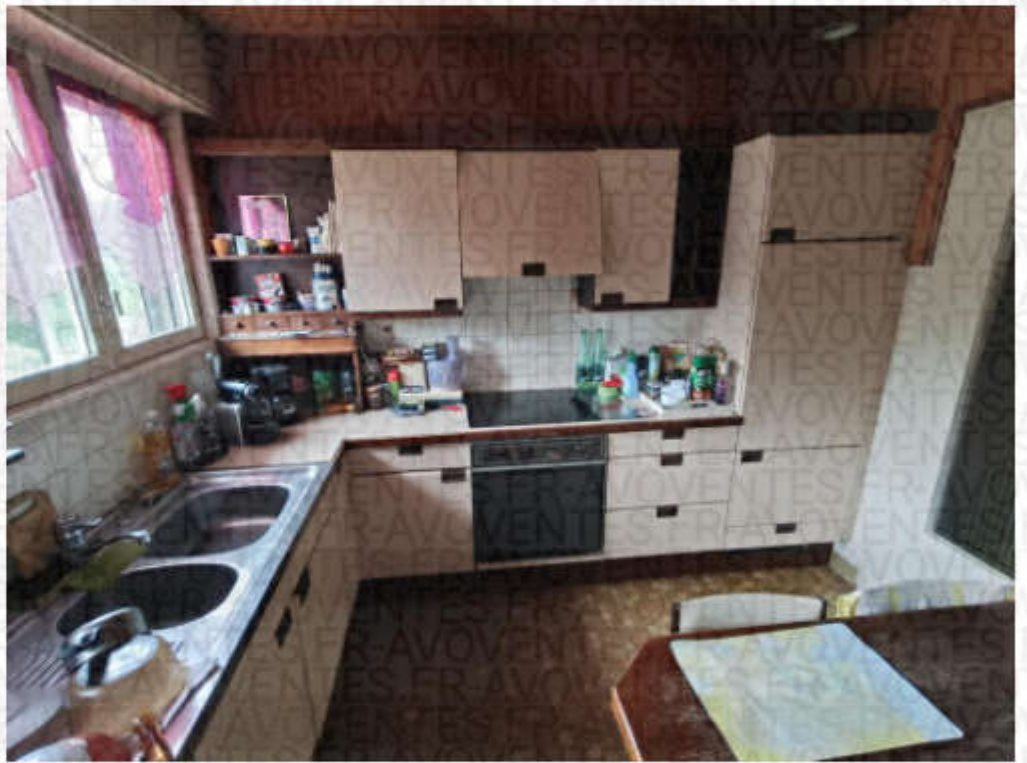
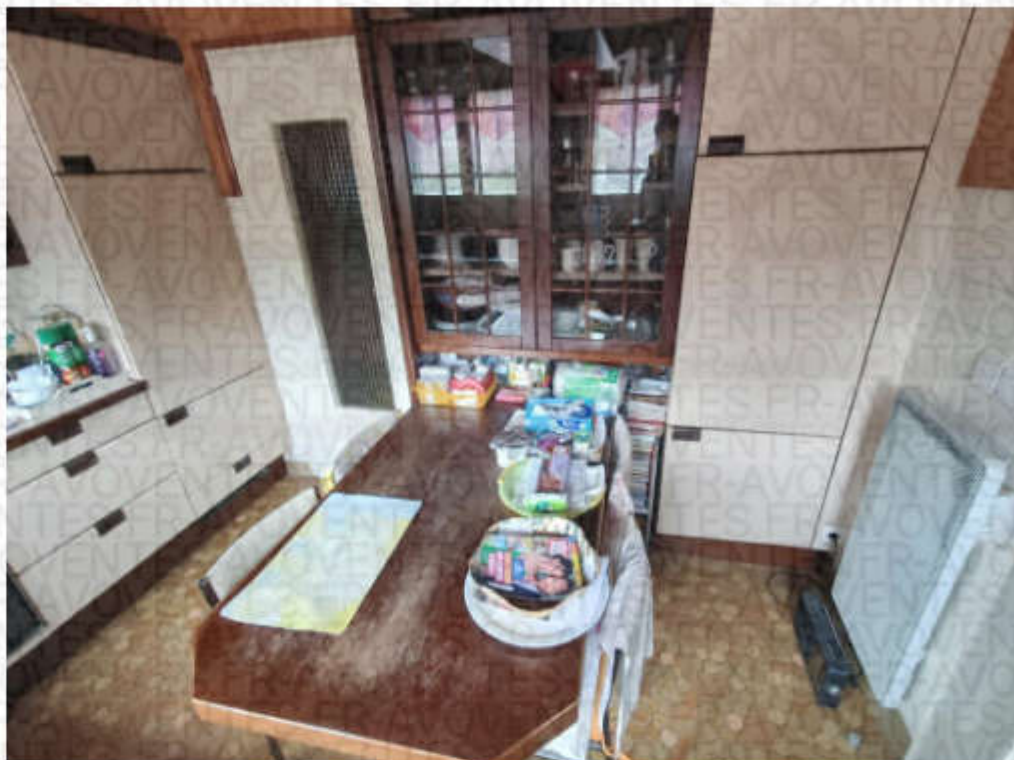
## **LA CUISINE :**

Le plafond est en lambris bois avec spots lumineux intégrés, j'en compte trois.

Les parois murales sont habillées d'un lambris bois en partie supérieure et d'une faïence de couleur claire en partie inférieure.

Je compte deux fenêtres, deux battants, le tout en bois, vitrage simple avec deux fenêtres sur l'extérieur, châssis alu, vitrage coulissant.

Cette cuisine est en forme de « L », avec un plan de travail accueillant un grand évier inox deux bacs avec égouttoir, robinet mélangeur eau chaude/eau froide ainsi qu'une plaque de cuisson type halogène de marque BRANDT.

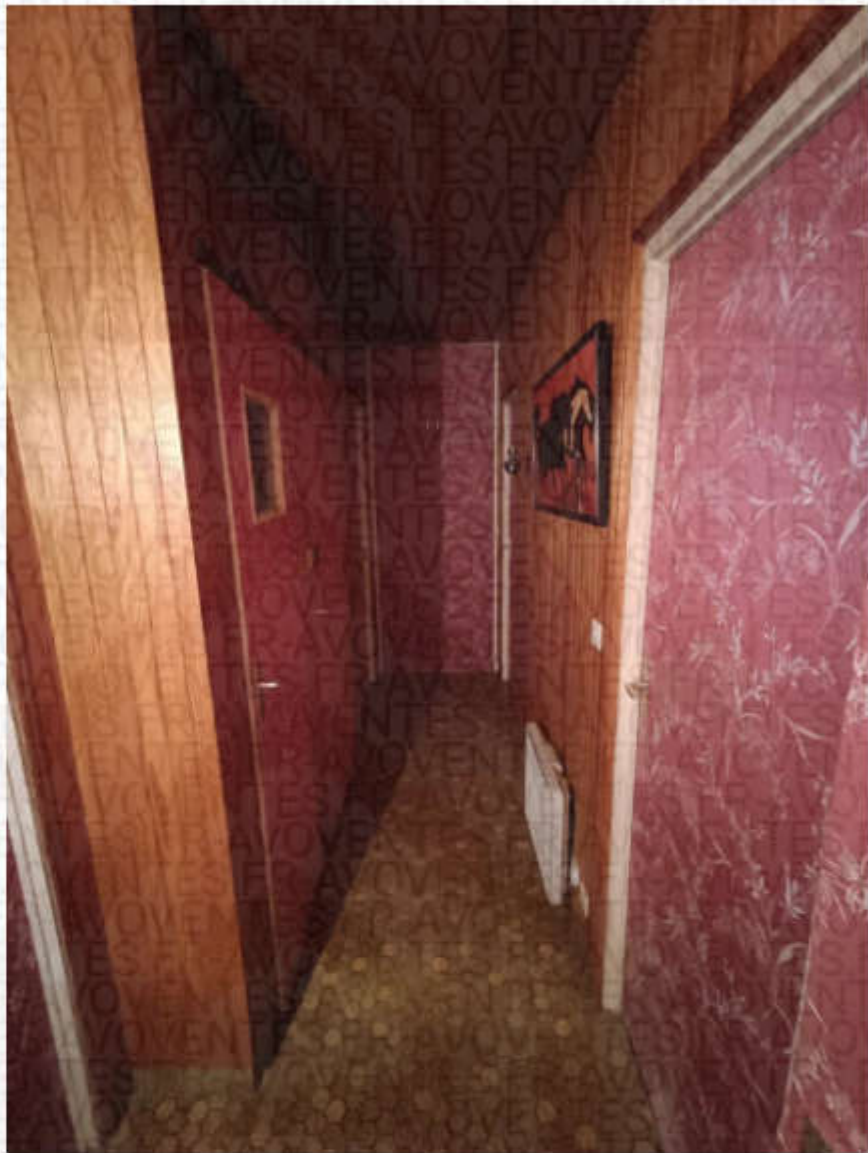
### **LE DEGAGEMENT DESSERVANT LES CHAMBRES ET SALLE DE BAIN :**

Le plafond est en lambris bois à l'état brut.

Il en est de même des parois murales.

Le sol est carrelé, ancien.

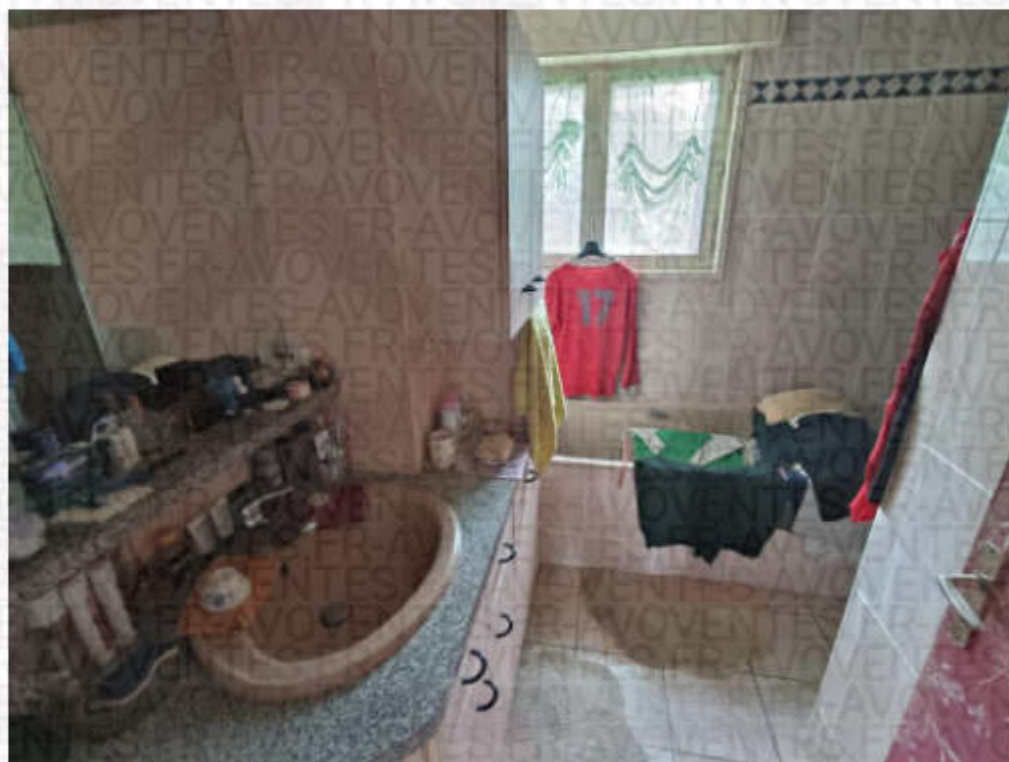
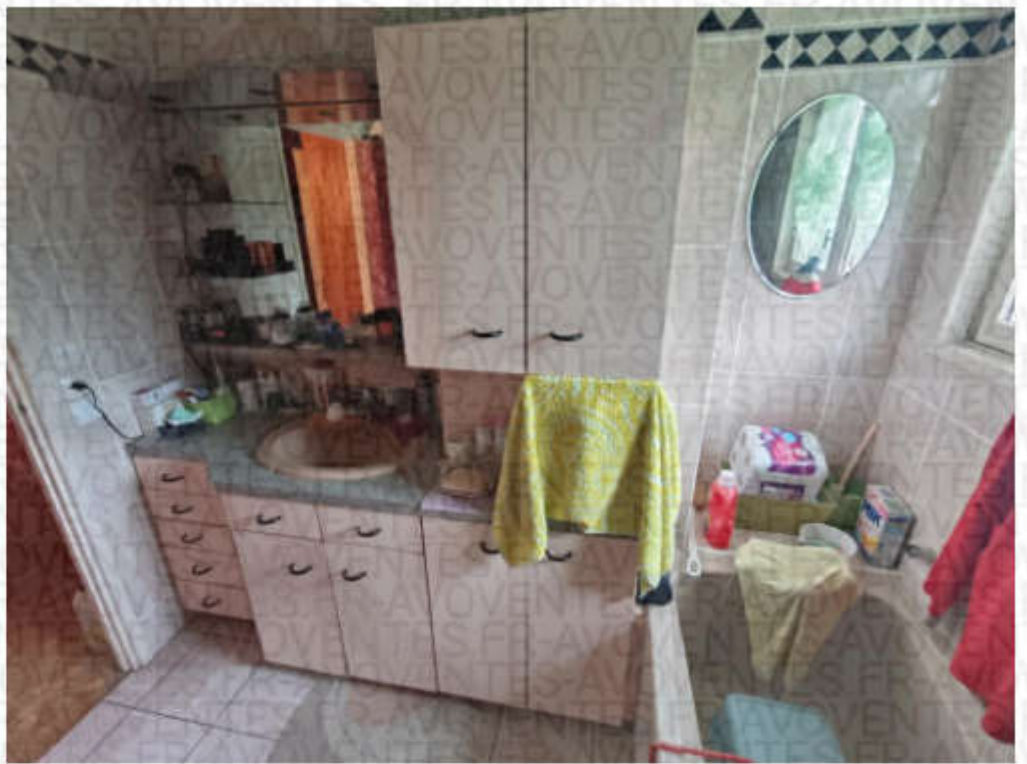
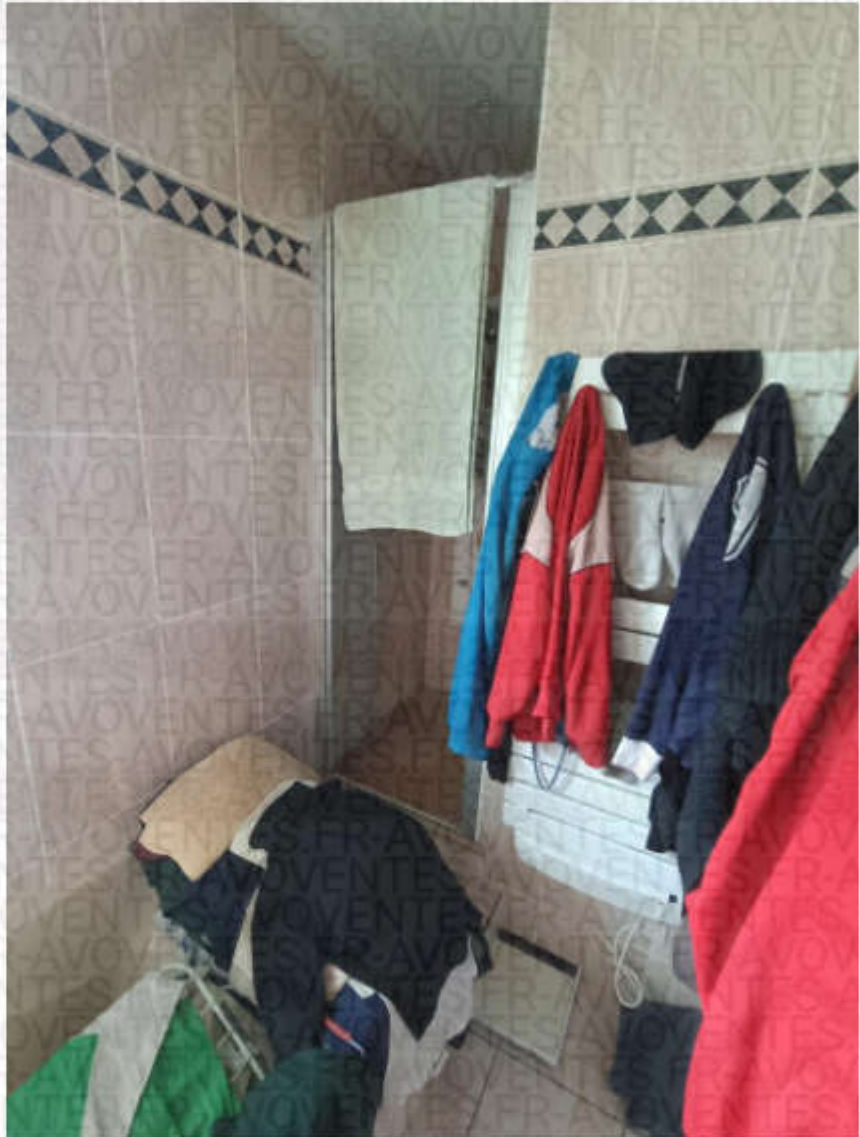
#### **LA SALLE DE BAIN :**

Le plafond est peint en blanc, légèrement jauni par le temps. Trois spots lumineux intégrés, deux fonctionnent correctement. Une bouche de ventilation.

Les parois murales sont habillées d'une faïence de couleur rose saumon en bon état d'usage.

Les parois murales sont carrelées, deux portes vitrées viennent refermer l'accès. A noter qu'il s'agit d'un bac de douche de forme rectangulaire, mais relativement étroit, une robinetterie de douche avec buses hydromassantes, le tout est relativement ancien tout de même.

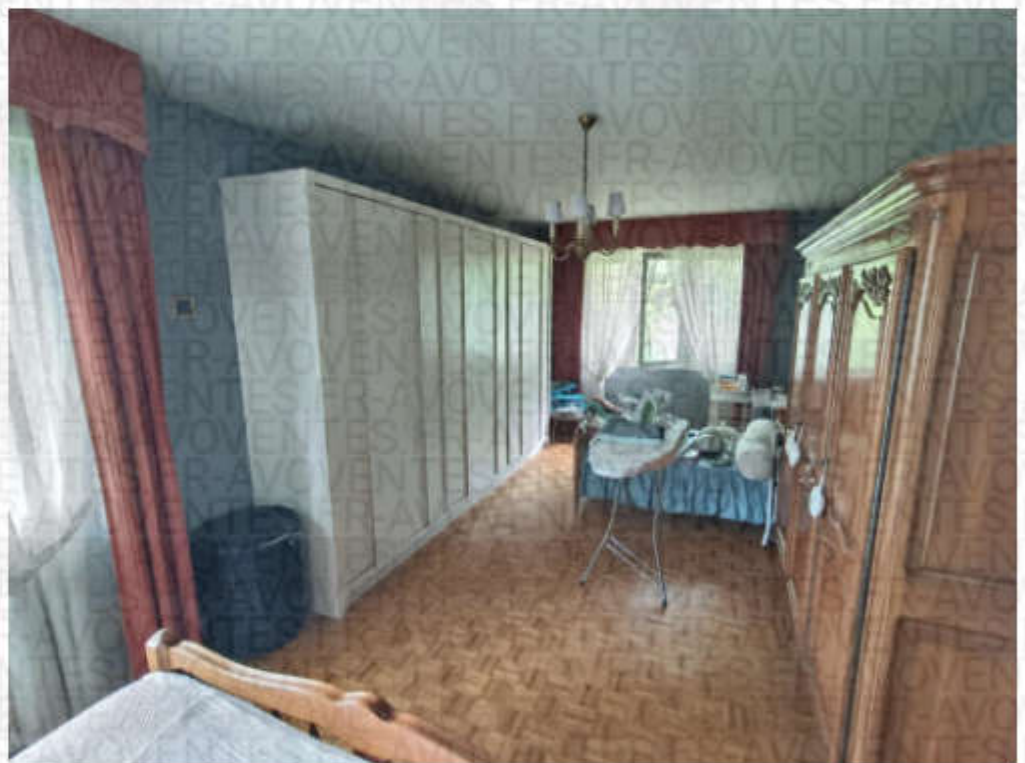
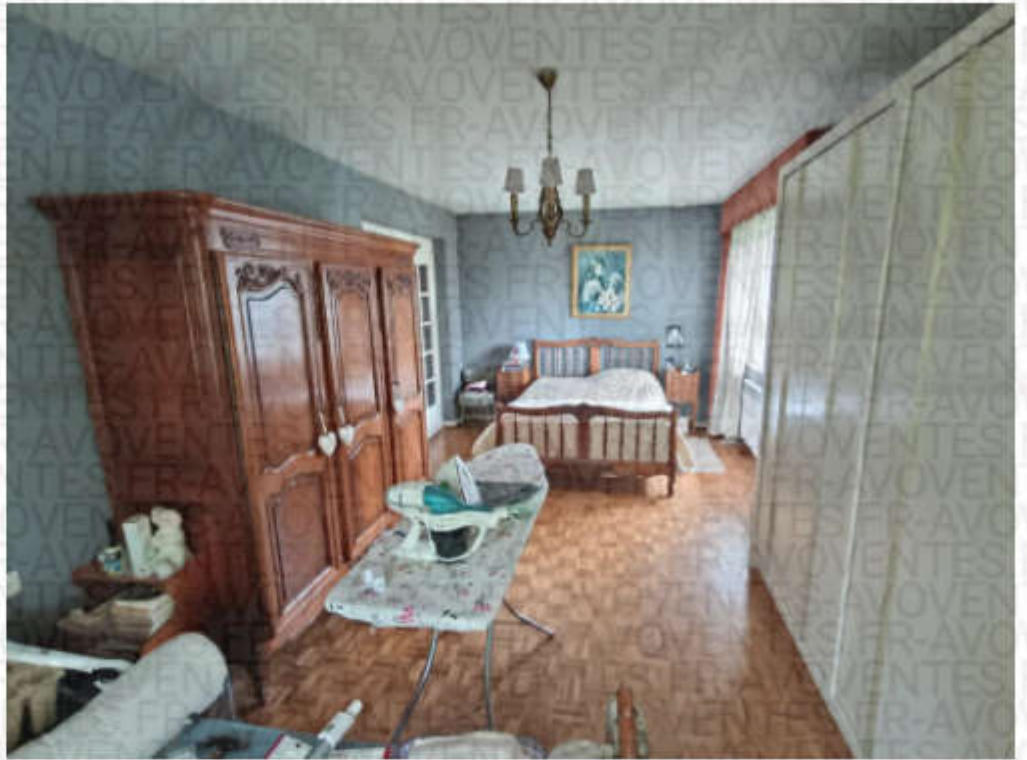
## LA GRANDE CHAMBRE PARENTALE :

Présence dans l'axe du bureau d'une deuxième fenêtre châssis alu, vitrage coulissant.

Pas de deuxième vitrage au niveau de la fenêtre située au-dessus du garage.
