PROCES VERBAL DE DESCRIPTION

**PROCES-VERBAL
DE DESCRIPTION**

Procédé aux présentes opérations de description à VITTEL - VOSGES, 120 Place du Général de Gaulle, en présence de **AVOVENTES**, technicien chargé des opérations de diagnostics techniques, et de **AVOVENTES**

Selon le commandement de payer valant saisie-immobilière, la saisie porte sur la Commune de VITTEL (VOSGES), 120 Place du Général de Gaulle, cadastré section AY n°234 lieudit « SAINT MARTIN » pour 3 a 3 ca, les lots n° 2, 5, 7 et 8.

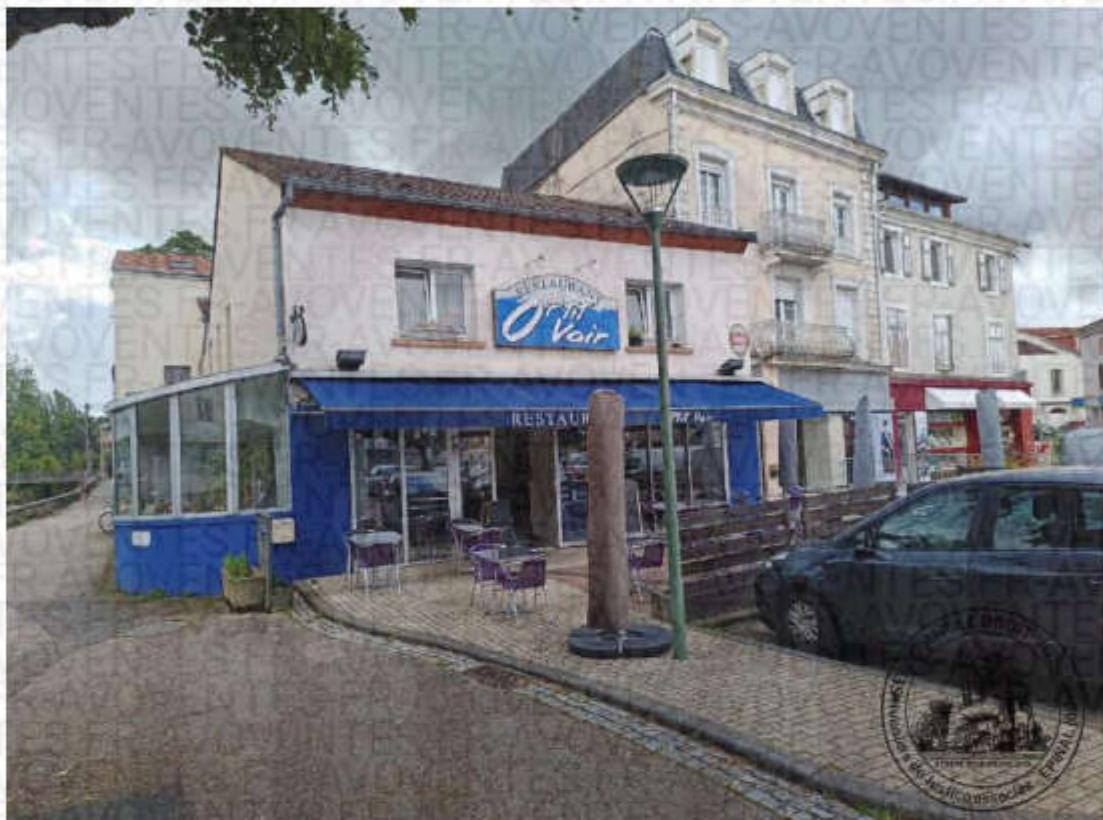
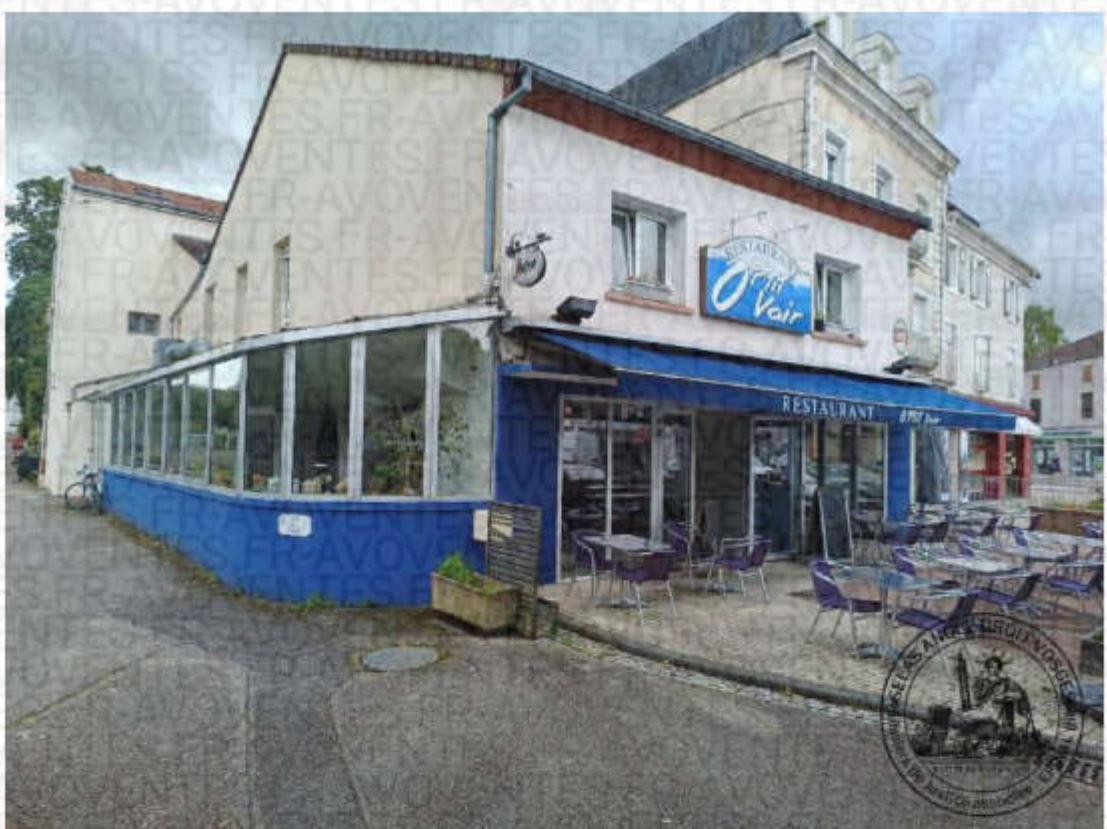
Pour une parfaite identification, je prends une photographie du local commercial depuis la voie publique.

Je remarque une importante surface vitrée à la fois donnant sur la Place du Général de Gaulle, mais également donnant sur la petite ruelle latérale longeant le cours d'eau canalisé.

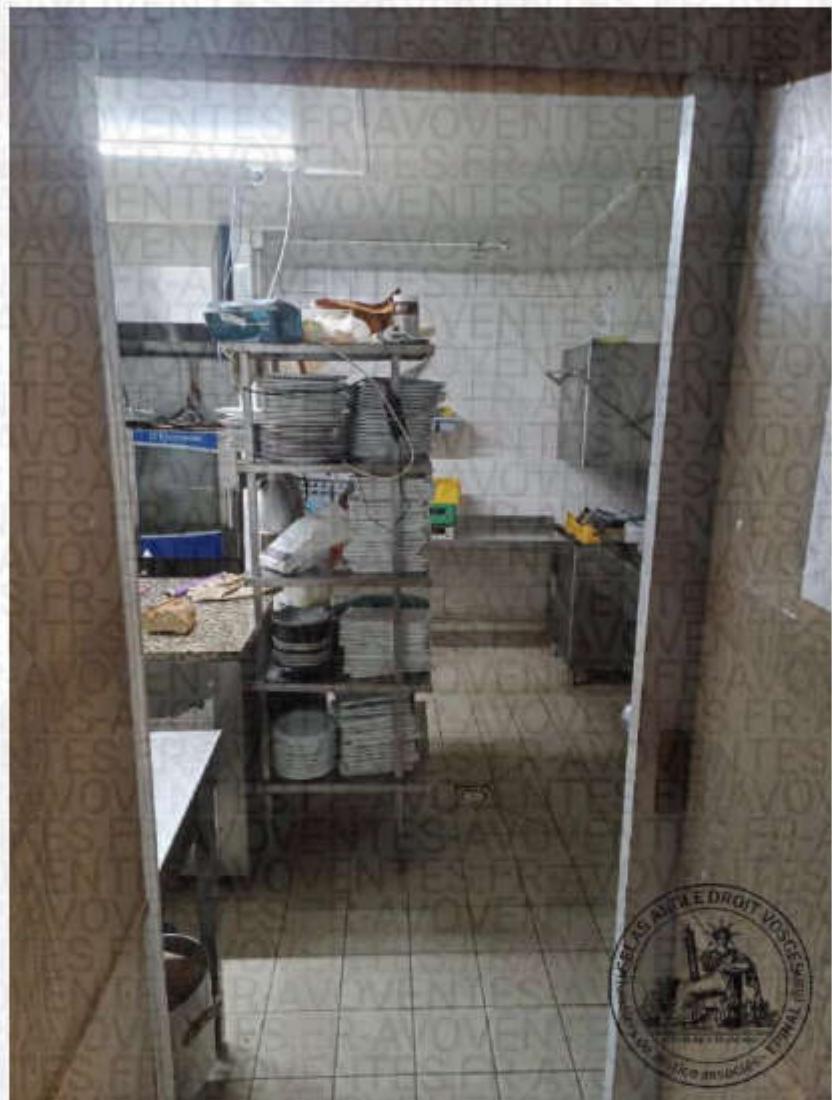
Présence d'une porte coulissante. Le tout en état d'usage. Rails coulissants en partie supérieure.

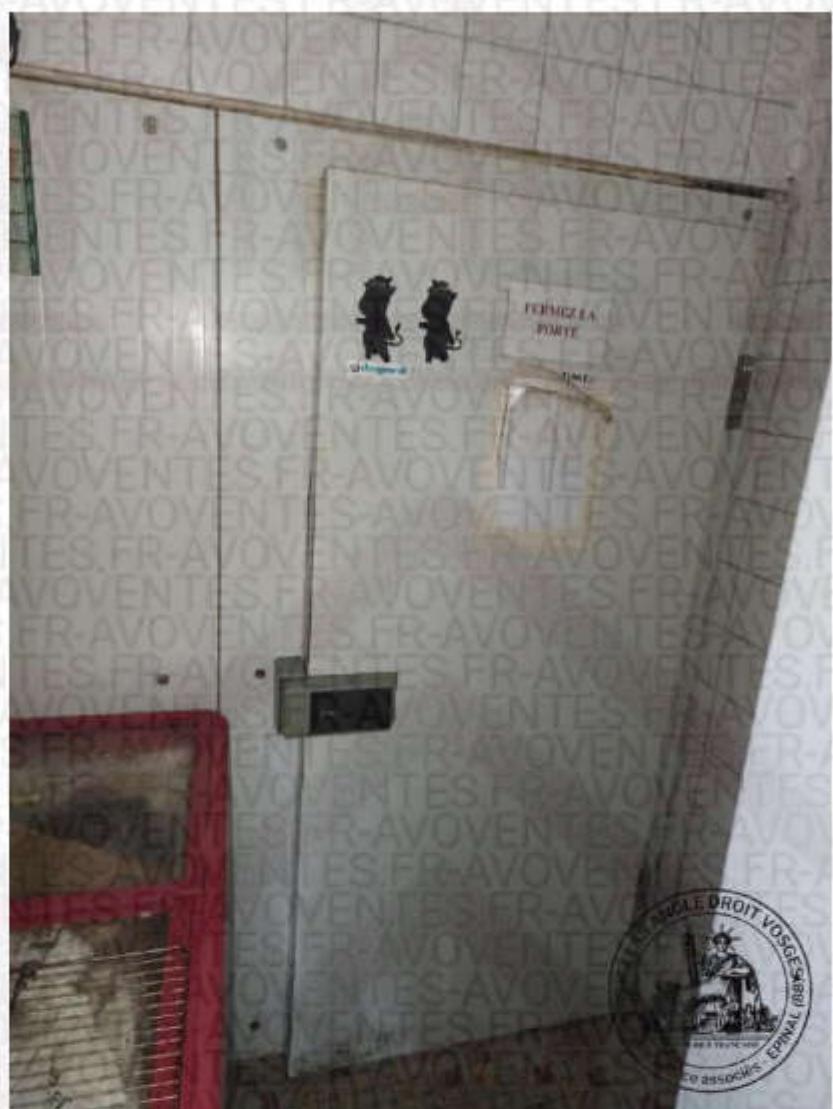
Je prends une photographie de la chambre froide.

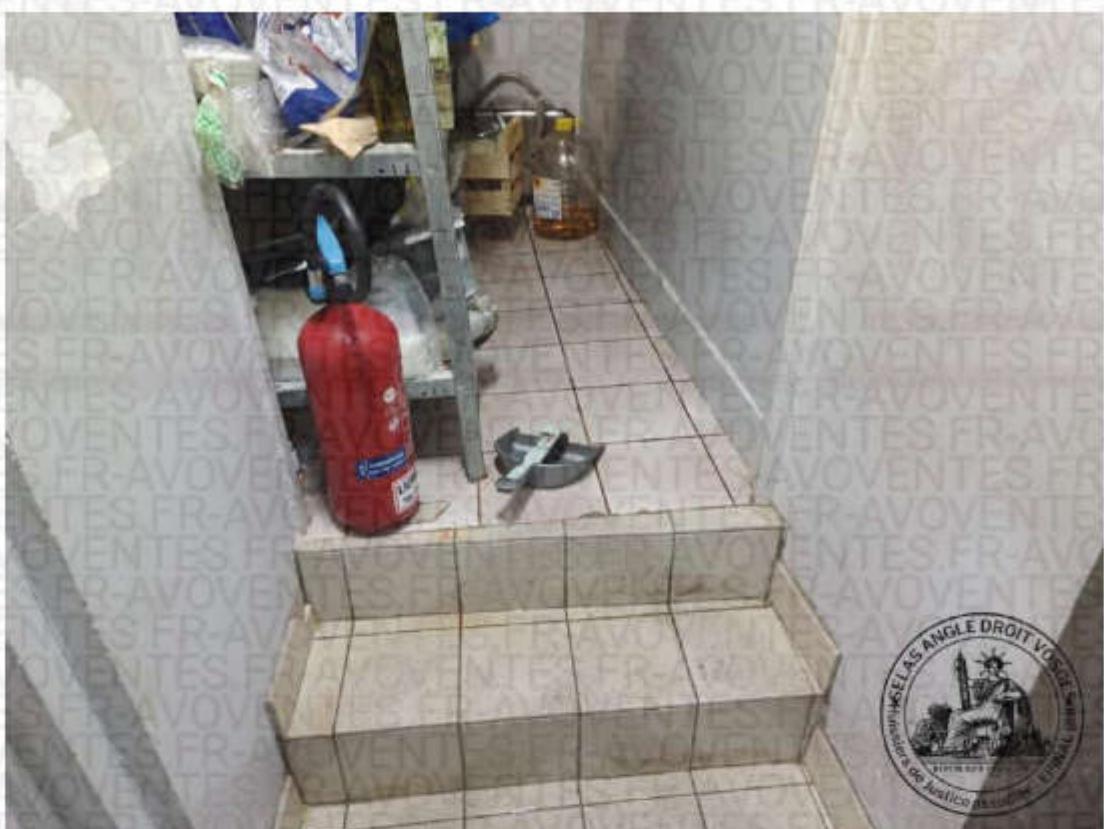
Je prends une photographie des quelques marches donnant accès à la cave. À noter que les dernières marches présentent des éclats.

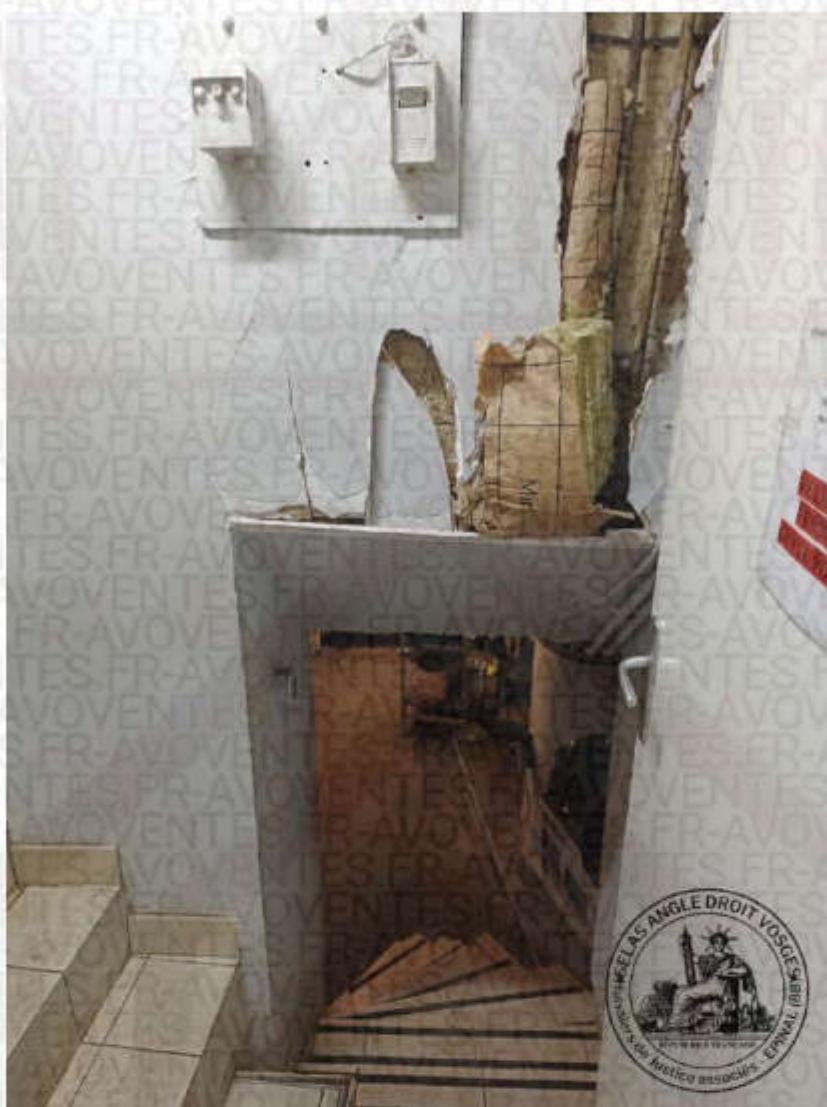
La paroi murale côté accès cave est défoncée.

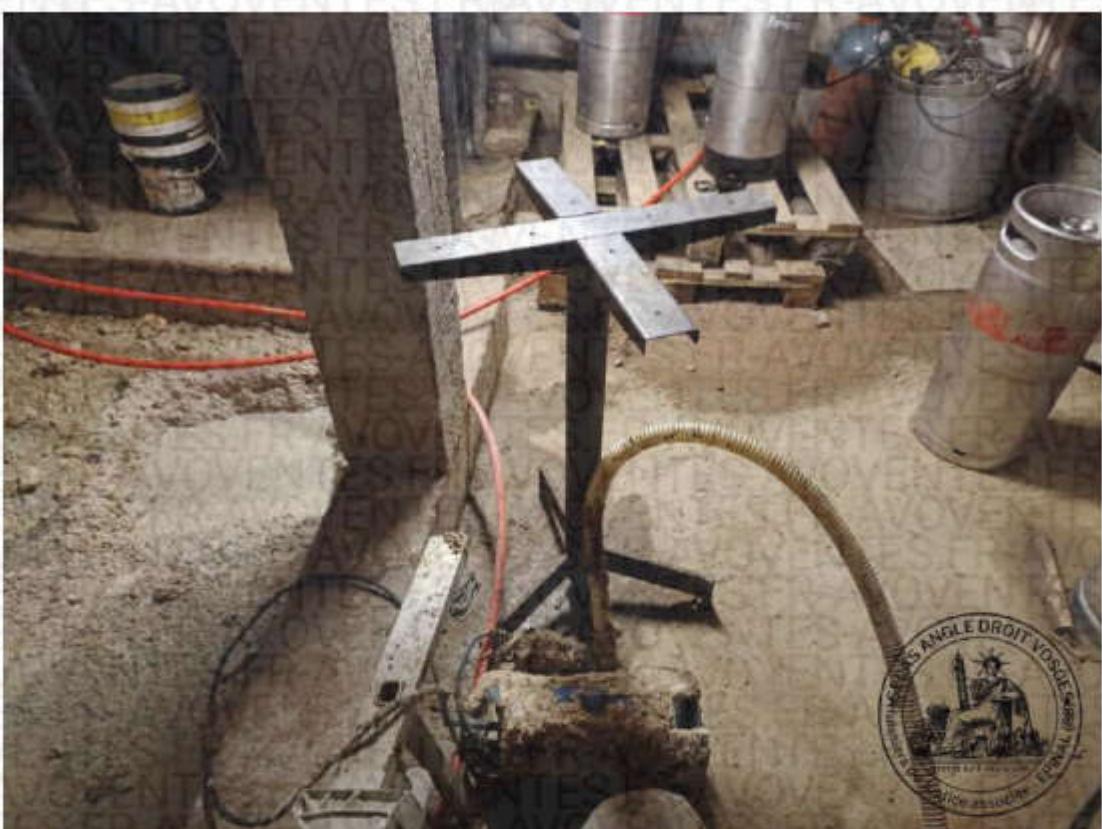
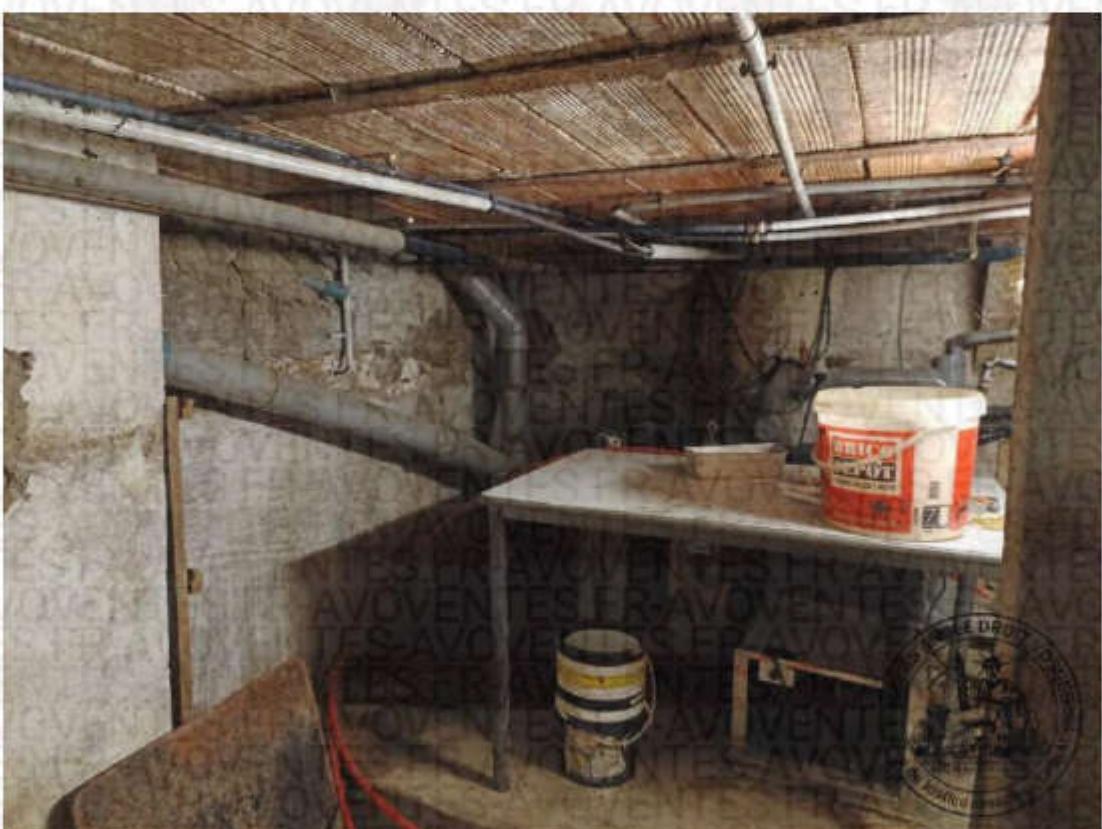
CAVE n°3 :

Nous sommes indisposés par les odeurs nauséabondes de remontées d'égouts

Plafond, murs et sol à l'état brut; à noter la présence de nombreuses étendues d'eau souillée au sol.

Nous remarquons que les différentes évacuations d'eaux usées se rejoignent dans cette cave.

Je devine la présence de fuites expliquant les présentes odeurs nauséabondes.

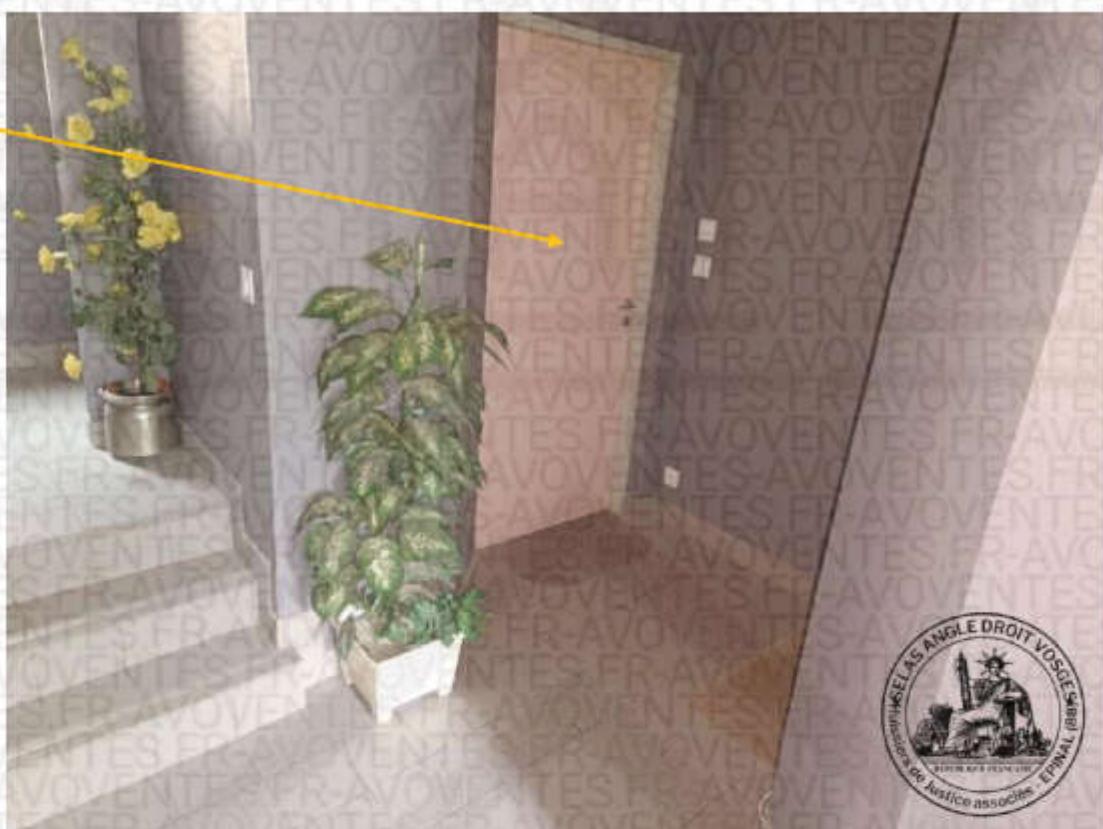
La porte d'entrée de l'appartement est en bon état d'usage, avec quelques marques de frottement.

À noter de nombreuses marques superficielles sur la poignée de porte à l'intérieur et à l'extérieur.

Par ailleurs, de nombreuses marques de frottement sont à relever au niveau de l'huisserie de la porte.

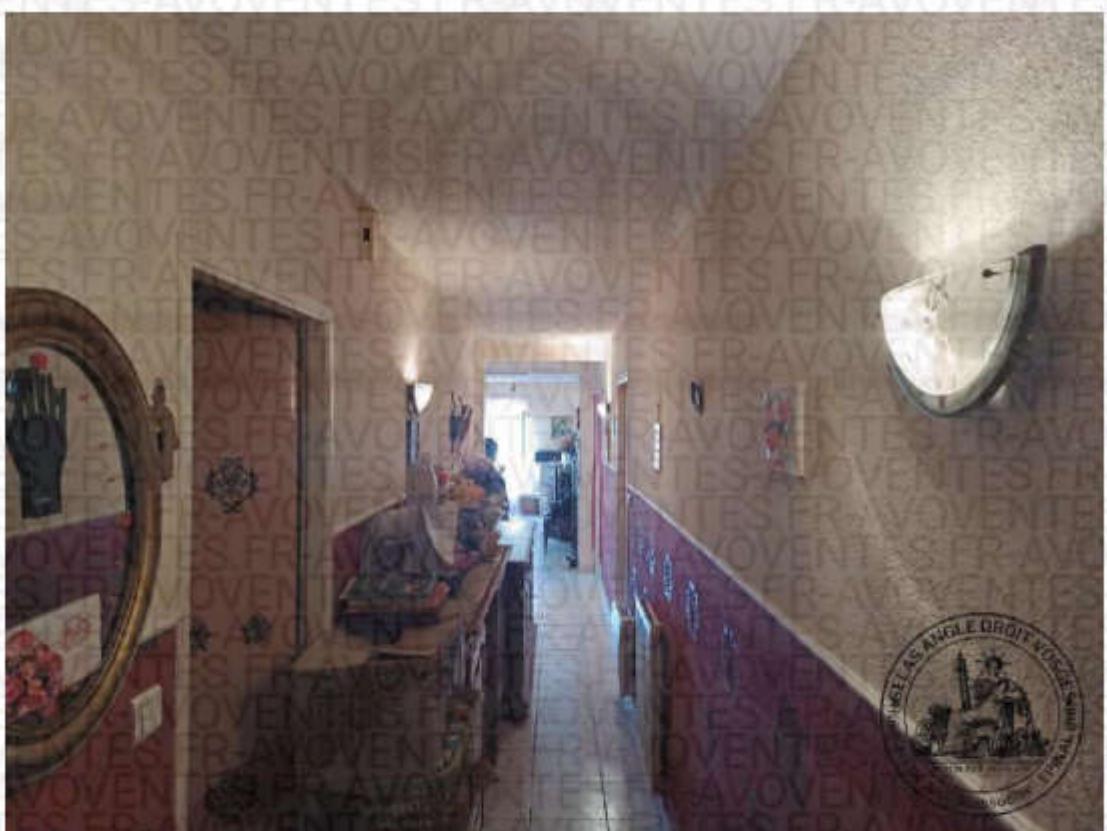
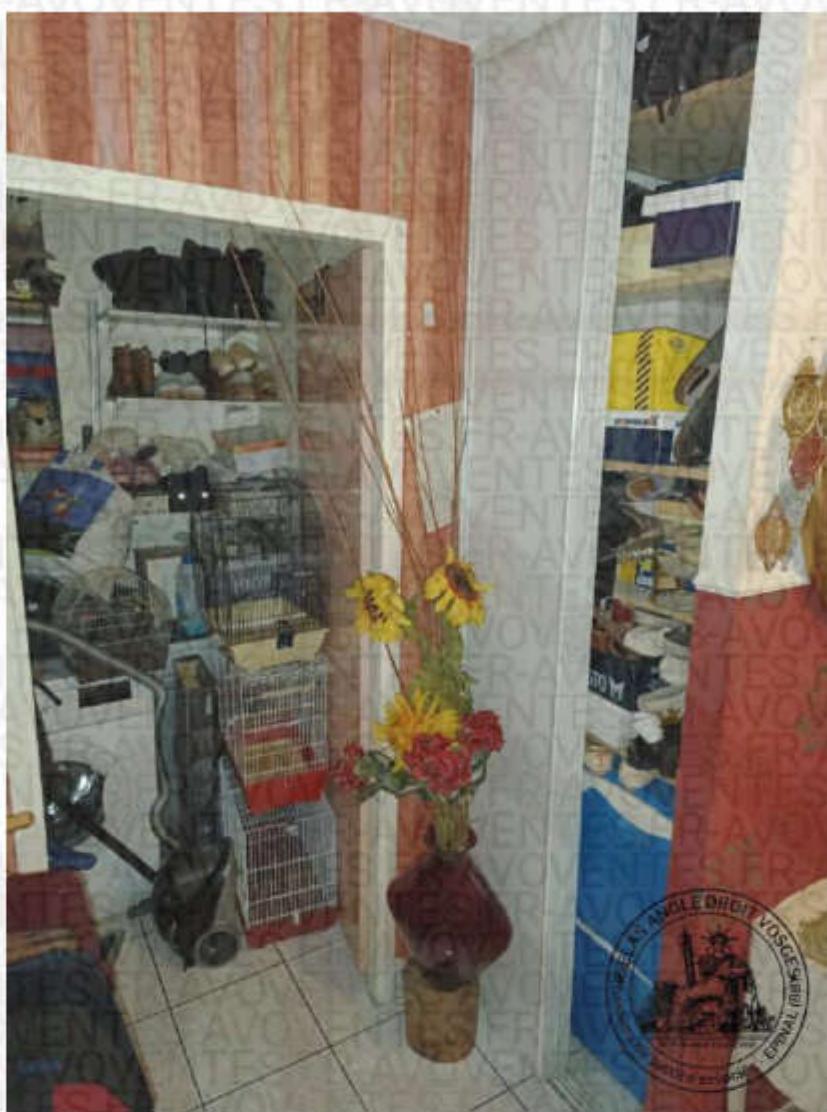
Le plafond est peint en blanc dans l'entrée, présence d'une auréole jaunâtre, type infiltration, sur une trentaine de centimètres de diamètre environ.

Je remarque une fissuration avec boursouflure du placo en partie supérieure gauche de l'huisserie de porte d'entrée. Plinthes et sol carrelés, le tout en état d'usage.

A noter toutefois la fissuration d'un carreau dans l'axe de la porte d'entrée.

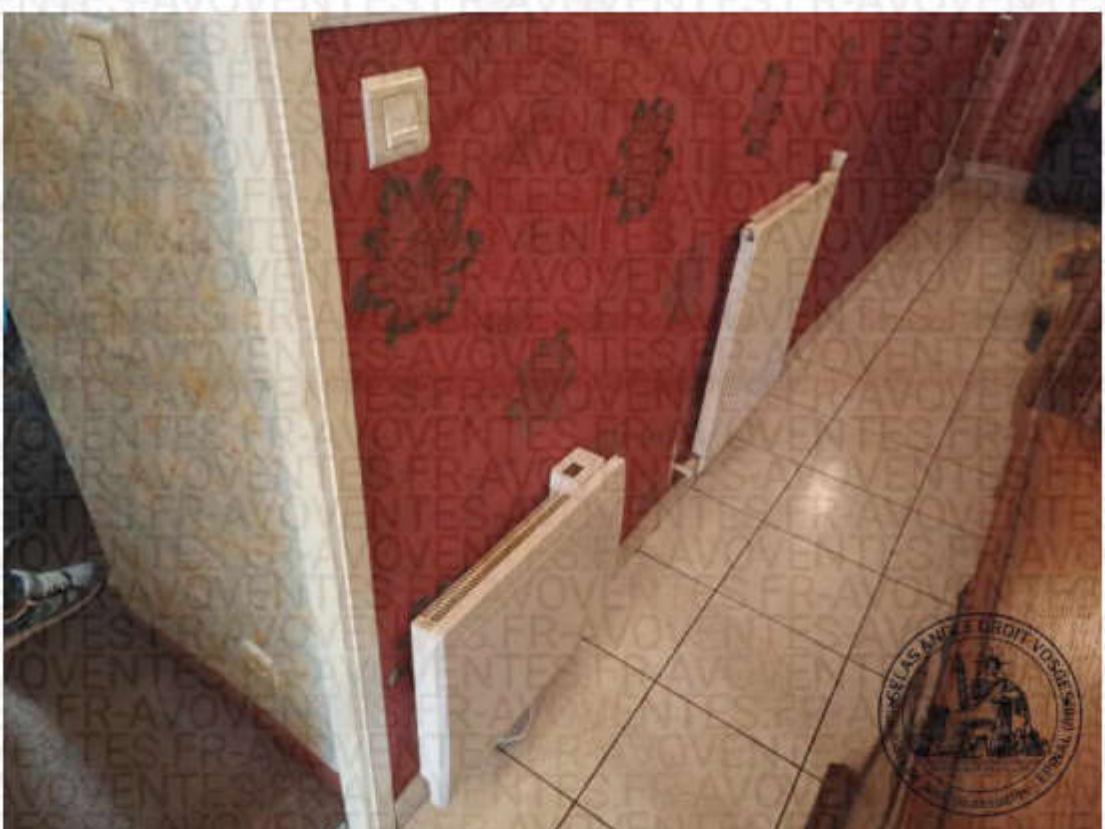
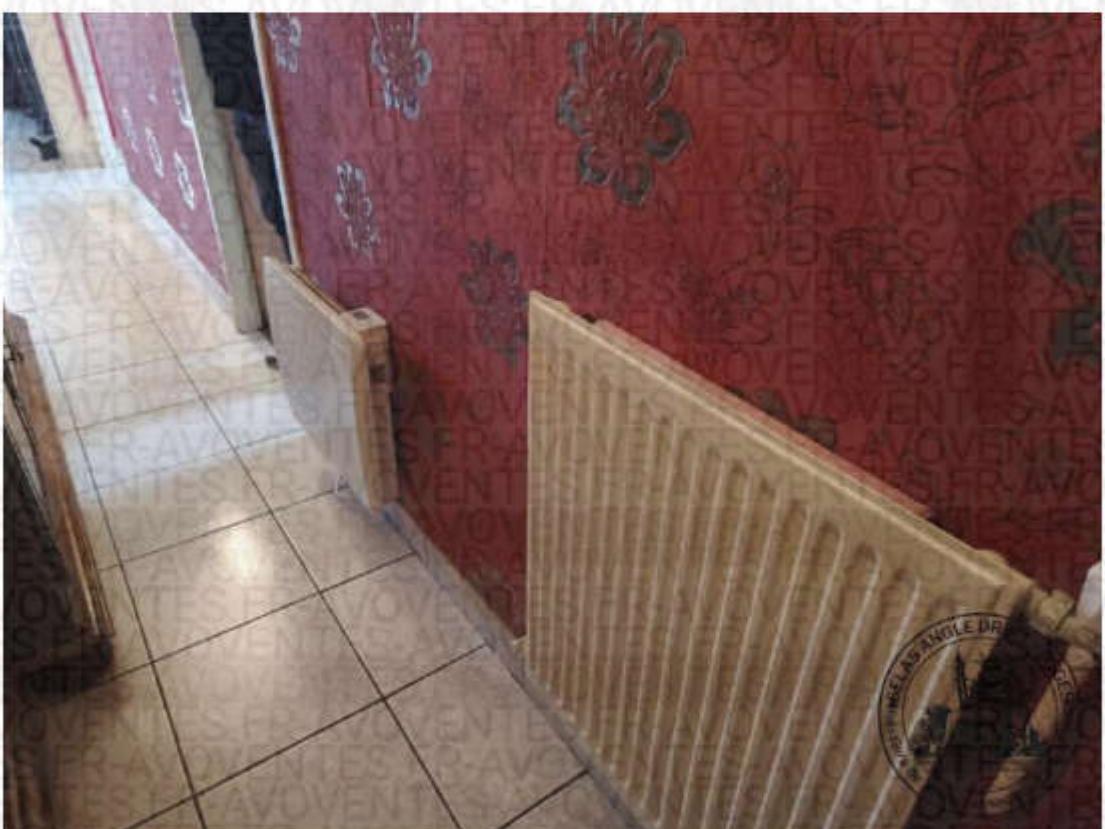
Présence d'un radiateur avec robinet thermostatique, le tout autrefois relié à un ancien système de chauffage central.

Je remarque également la présence d'un radiateur électrique de type panneau rayonnant premier prix, extrêmement énergivore.

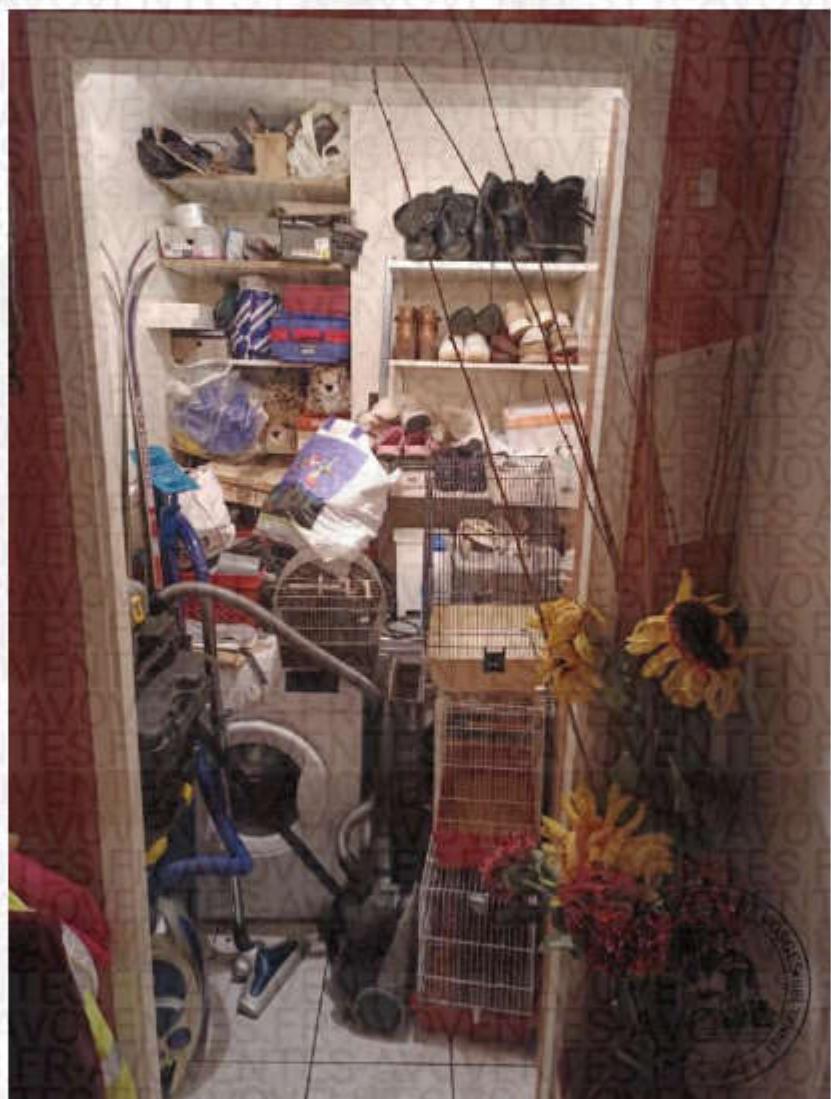
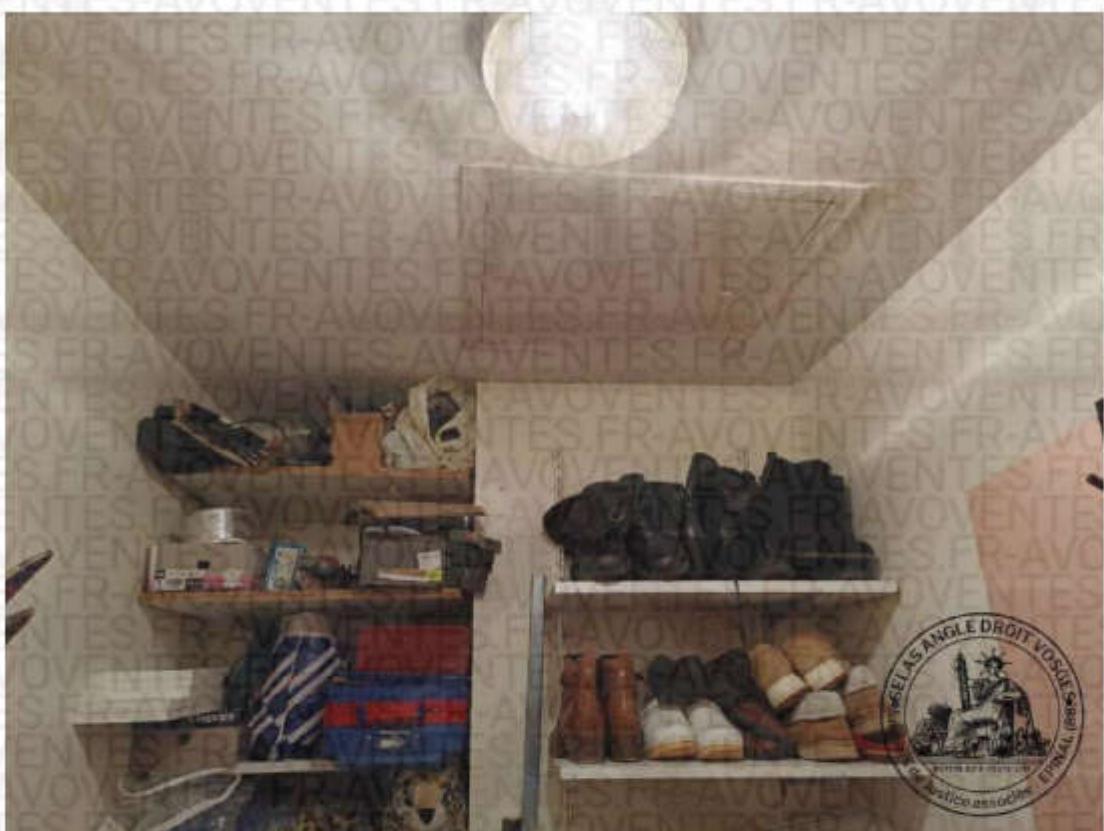
BUANDERIE :

Une porte de communication que je ne peux pas manipuler du fait de l'état d'encombrement.

Constatations rendues difficiles voire impossibles du fait de l'encombrement de cette buanderie.

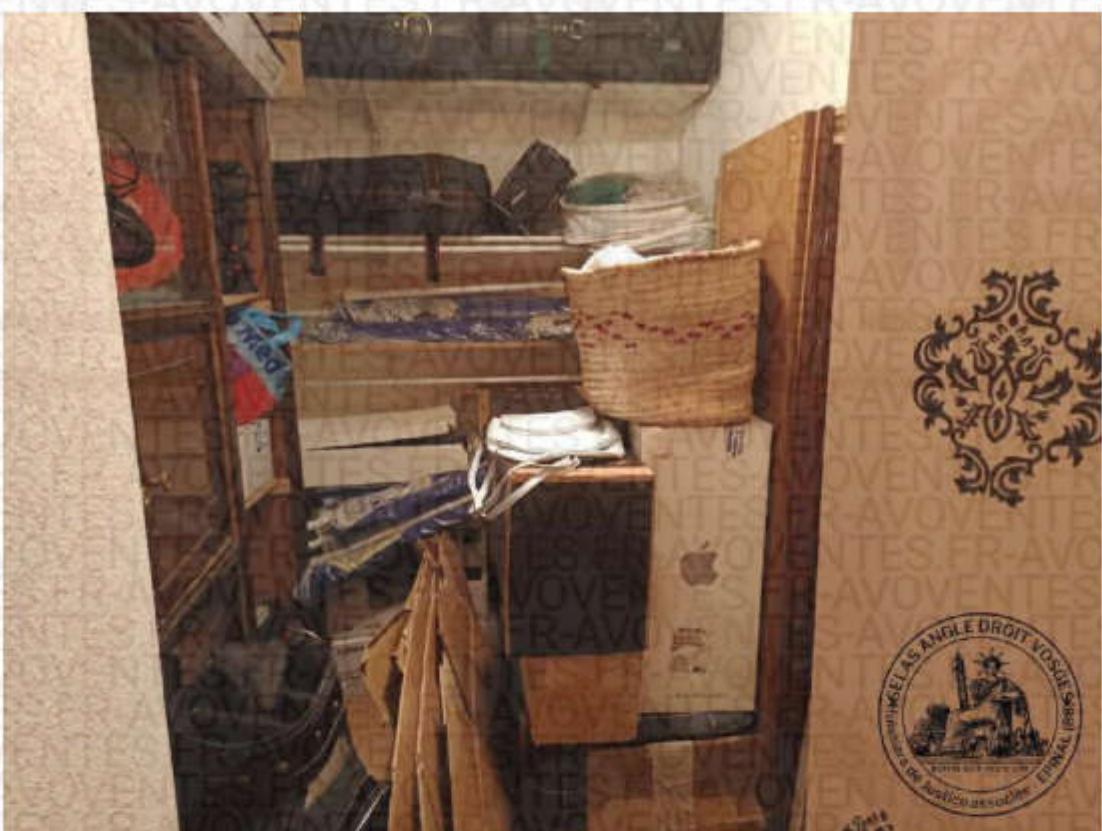
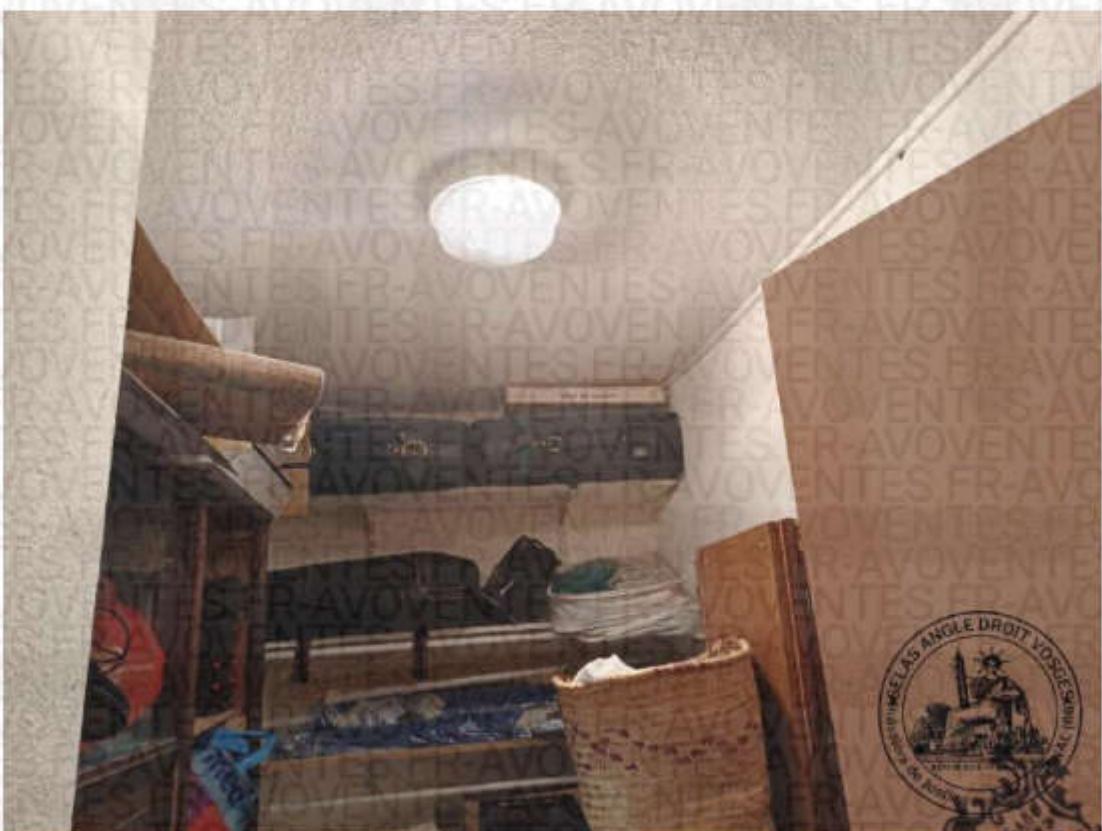
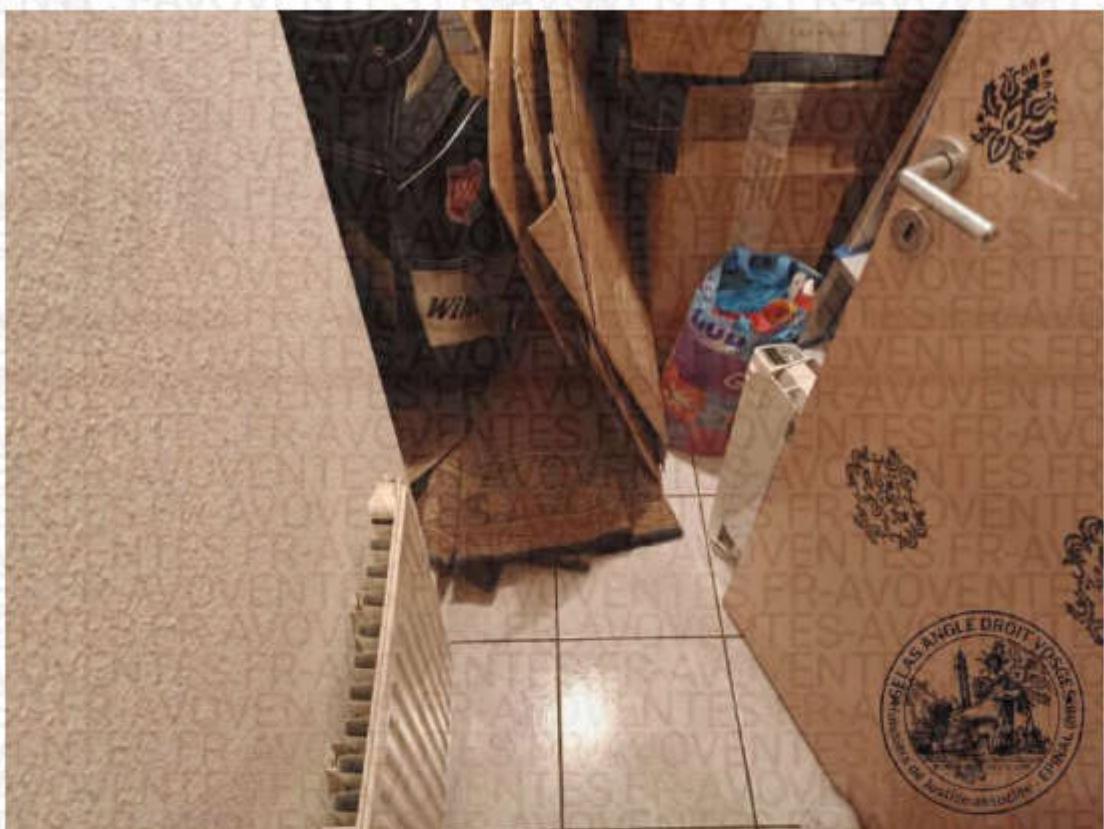
LE CELLIER :

Je remarque quelques trous chevillés dans les parois murales côté droit, mais constatations rendues difficiles en raison de l'encombrement de cette pièce.

Présence d'un radiateur avec tête de robinet thermostatique, non fonctionnel.

Ainsi, le chauffage ne serait assuré, selon les déclarations de l'occupante, que par des petits convecteurs électriques de type radiateurs soufflants fixés en hauteur, extrêmement énergivores.

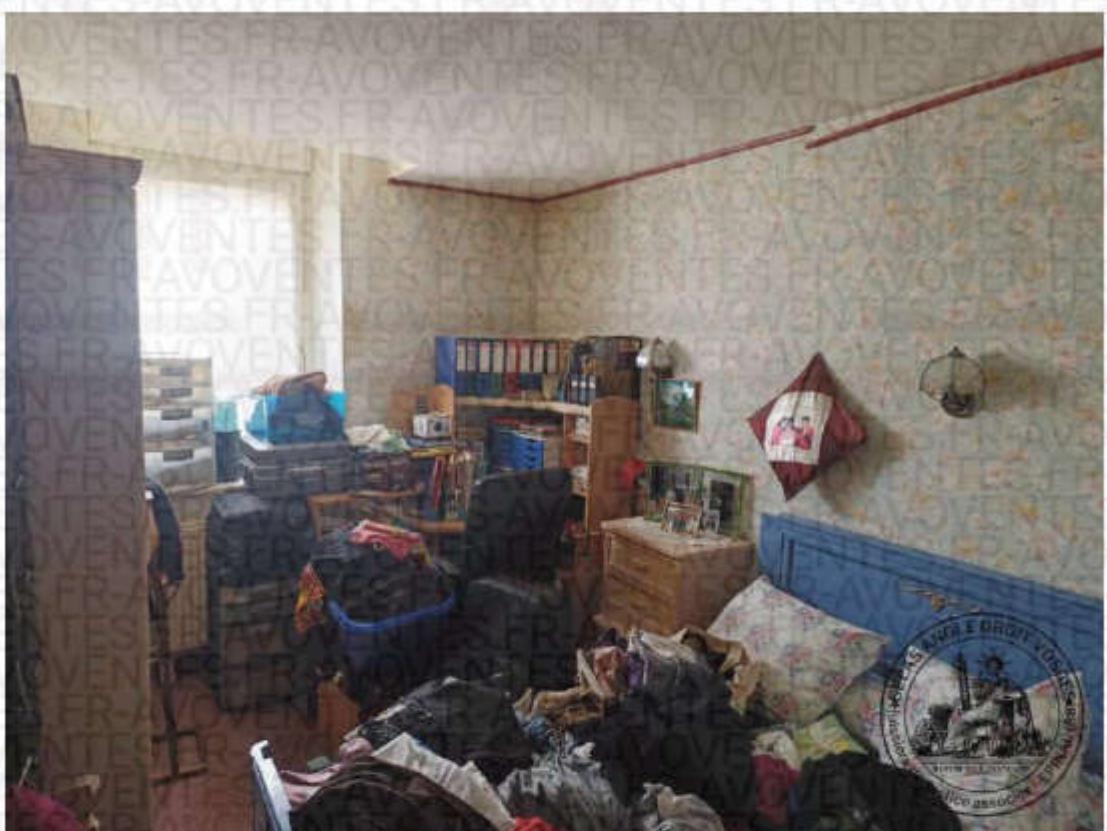
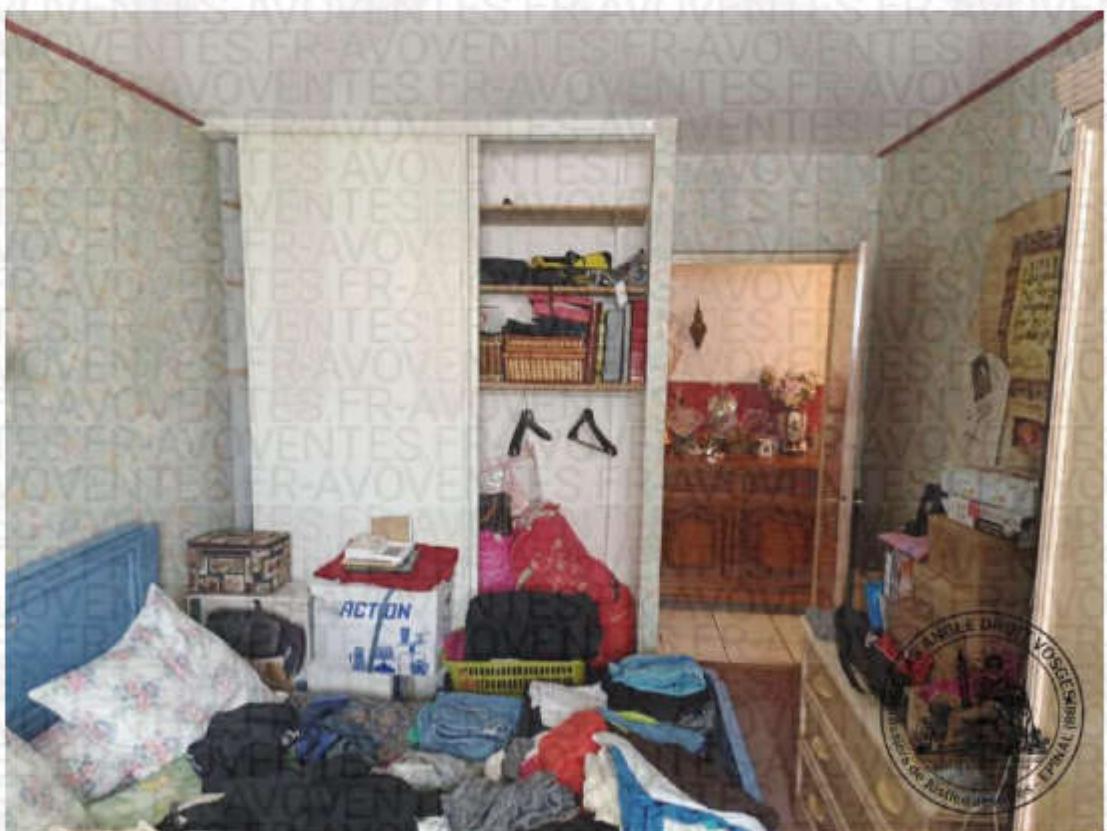
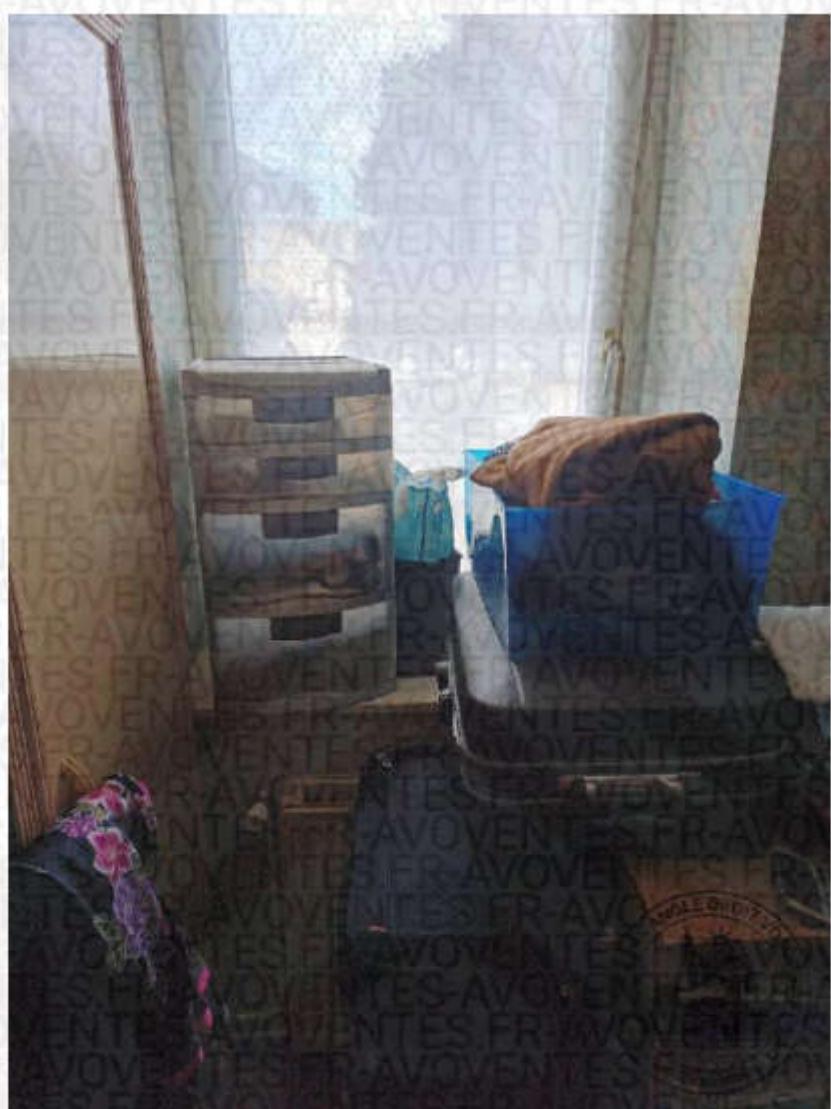
CHAMBRE N°1 :

Je remarque que celle-ci se décolle en plusieurs points.

Les parois murales sont tapissées, la tapisserie est extrêmement vétuste et présente quelques défauts d'application, plis et quelques boursouflures.

Au plafond, sur la droite de la fenêtre, présence d'une fissuration sur une cinquantaine de centimètres environ.

Côté petit allée latérale, il existe une menuiserie PVC, double vitrage, volet roulant à lamelles sur enrouleur à sangle, je remarque que le système d'enrouleur est cassé.
