PROCES VERBAL DE DESCRIPTION

**PROCES-VERBAL
DE DESCRIPTION**

Procédé aux présentes opérations de description à VITTEL - VOSGES, 120 Place du Général de Gaulle, en présence de **AVOVENTES**, technicien chargé des opérations de diagnostics techniques, et de **AVOVENTES**

Selon le commandement de payer valant saisie-immobilière, la saisie porte sur la Commune de VITTEL (VOSGES), 120 Place du Général de Gaulle, cadastré section AY n°234 lieudit « SAINT MARTIN » pour 3 a 3 ca, les lots n° 2, 5, 7 et 8.

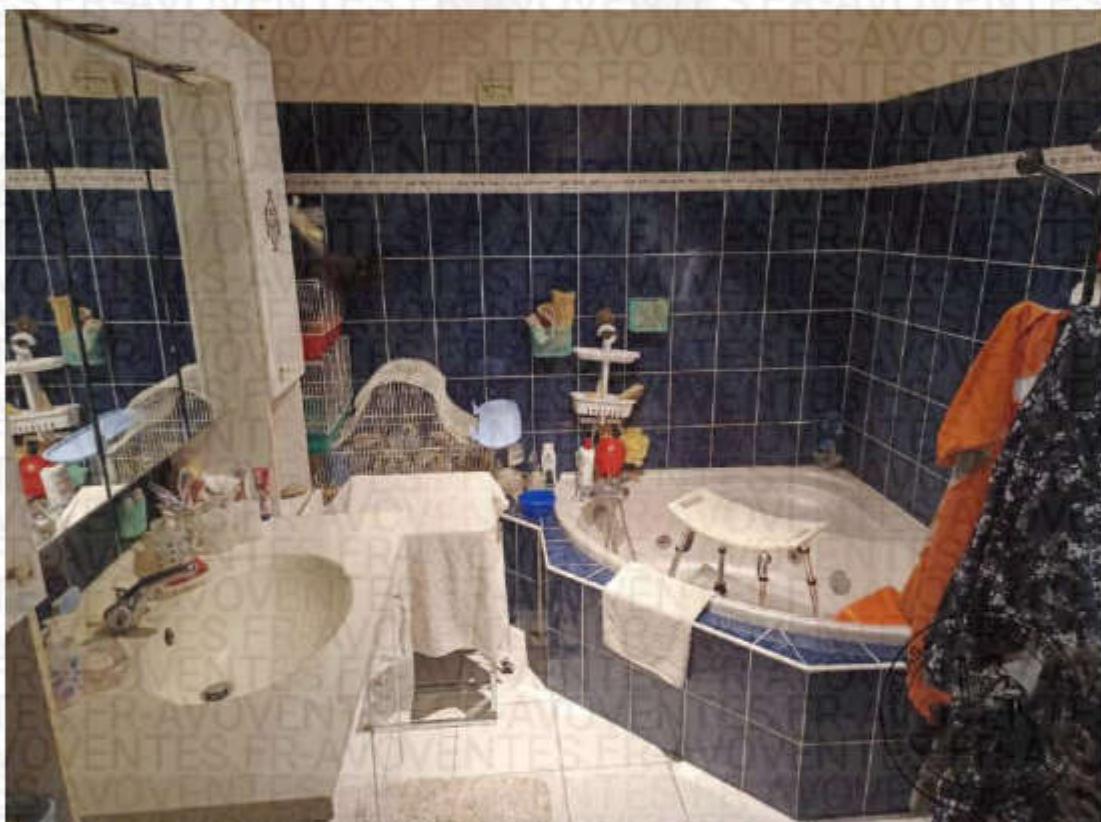
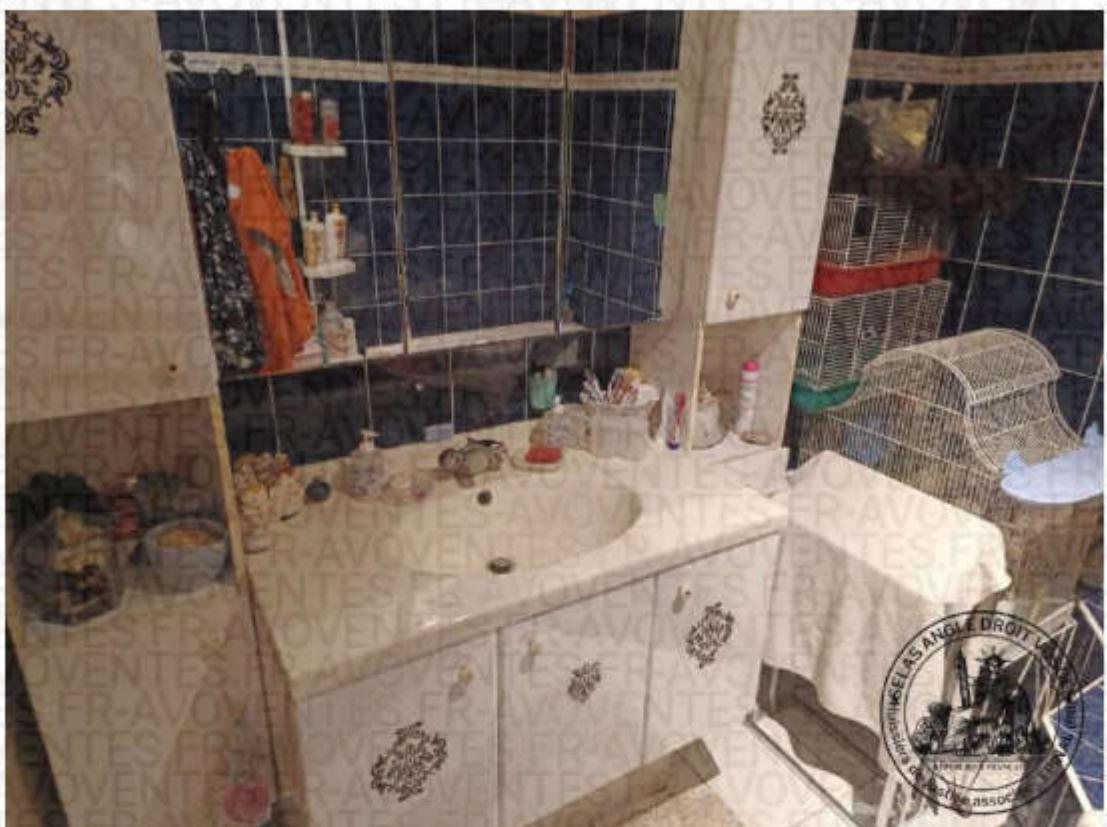
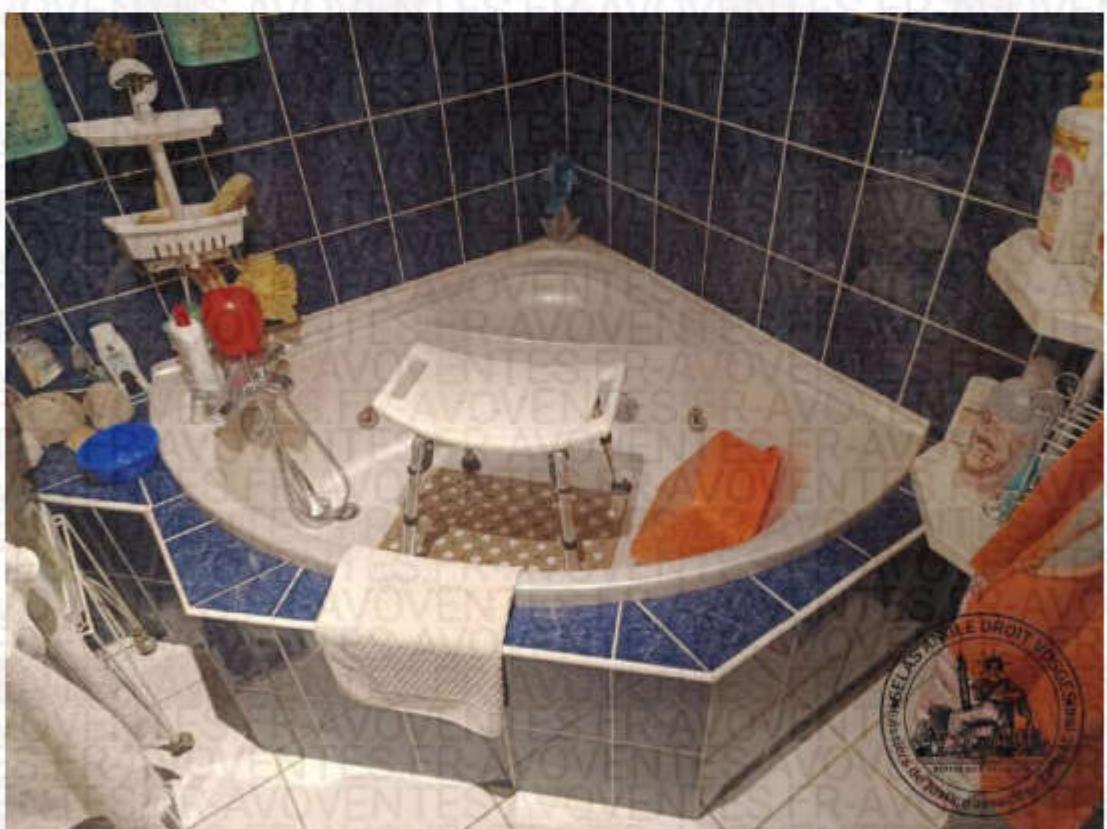
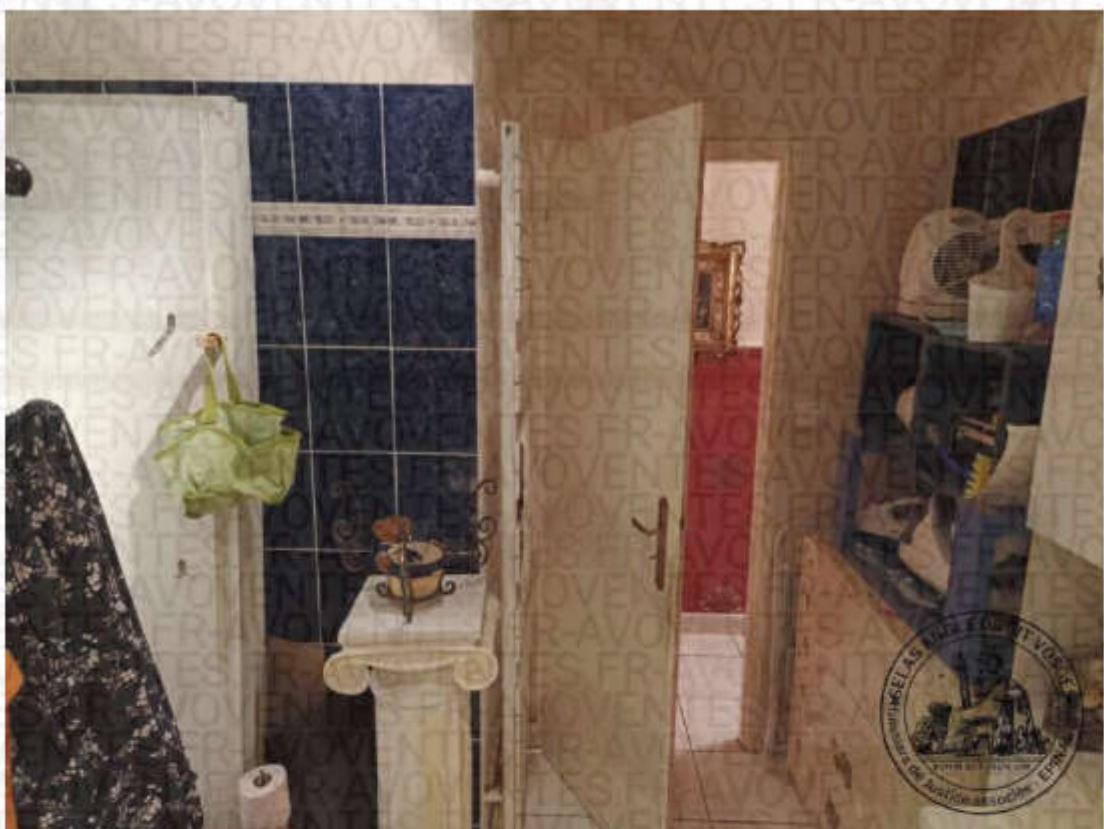
LA SALLE DE BAIN

Je remarque que la porte vient frotter contre l'huisserie lorsque je la referme.

À noter côté dégagement ou petit réduit, la présence d'une peinture de couleur claire, et quelques auréoles ou salissures noirâtres, surtout autour de l'interrupteur.

Concernant les équipements de cette salle de bain : présence d'un meuble de salle de bain relativement ancien avec vasque intégrée, robinet mélangeur, trois placards de rangement en partie inférieure, deux petites colonnes latérales et un espace de rangement en partie supérieure avec une porte miroir. Quelques éléments d'éclairage intégrés, seul un point lumineux fonctionne sur les trois présents.

Je remarque un sèche-serviette relié à un système de chauffage central. Mêmes observations, à savoir que l'ensemble n'est pas fonctionnel selon les déclarations qui me sont faites.

Par ailleurs, j'apprends qu'il n'existe pas de ballon d'eau chaude et que l'eau est chauffée dans la cuisine, puis transférée dans une bassine afin de pouvoir faire sa toilette.

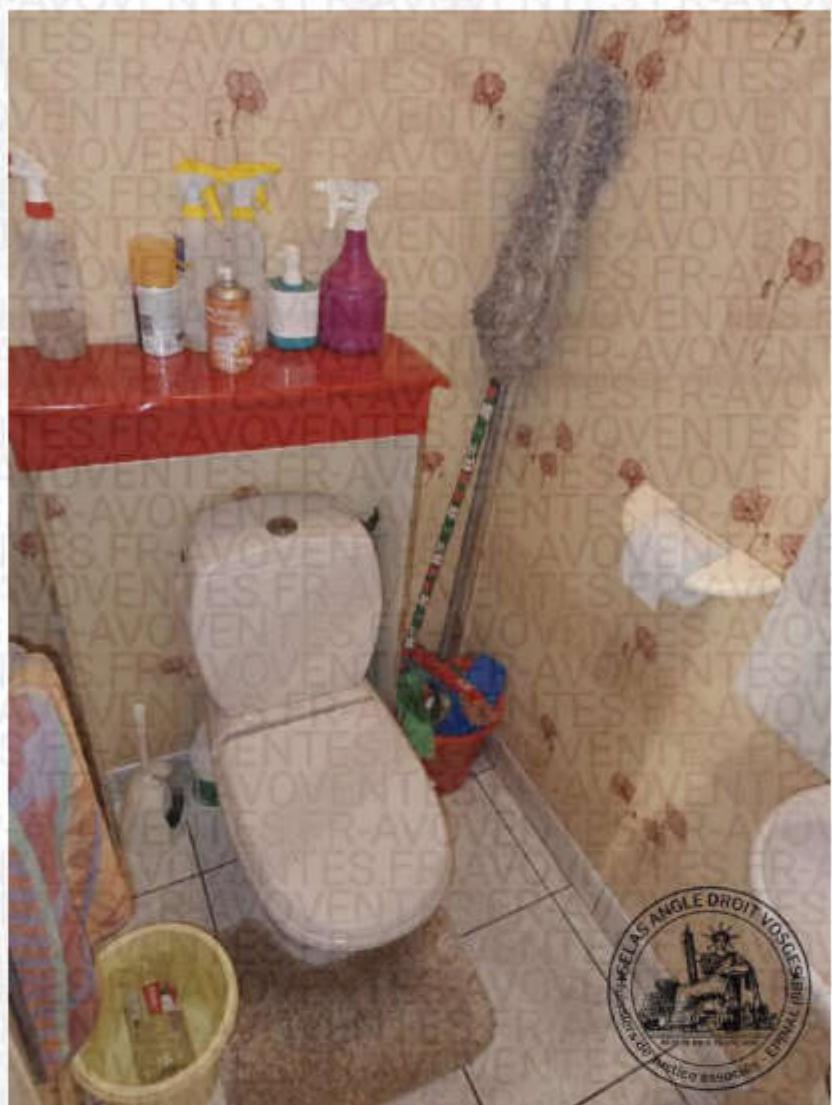
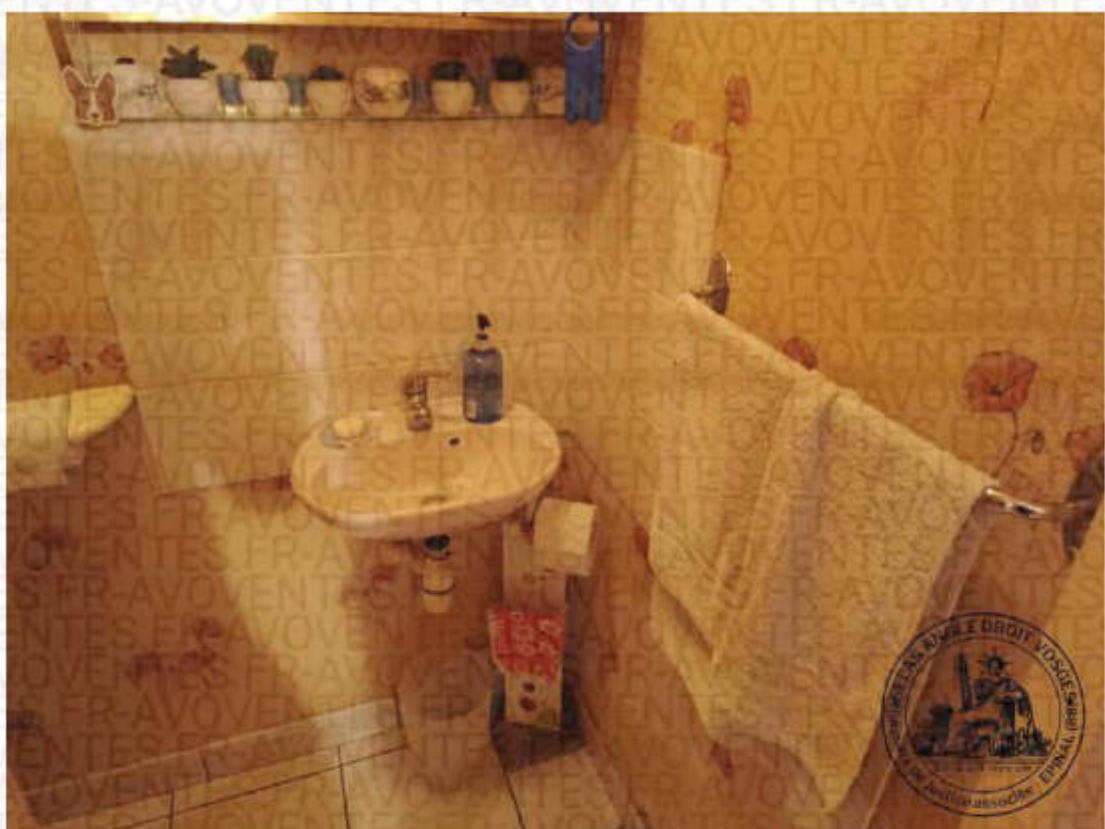
LES TOILETTES :

Une bouche de ventilation fortement encrassée.

Les parois murales sont tapissées d'un papier de couleur jaune orangé, avec quelques marques de salissures et dégoulinures.

Enfin, une petite armoire de rangement à fixation murale en état de vétusté avancé, et un petit portant de type sèche-serviettes sur la droite.

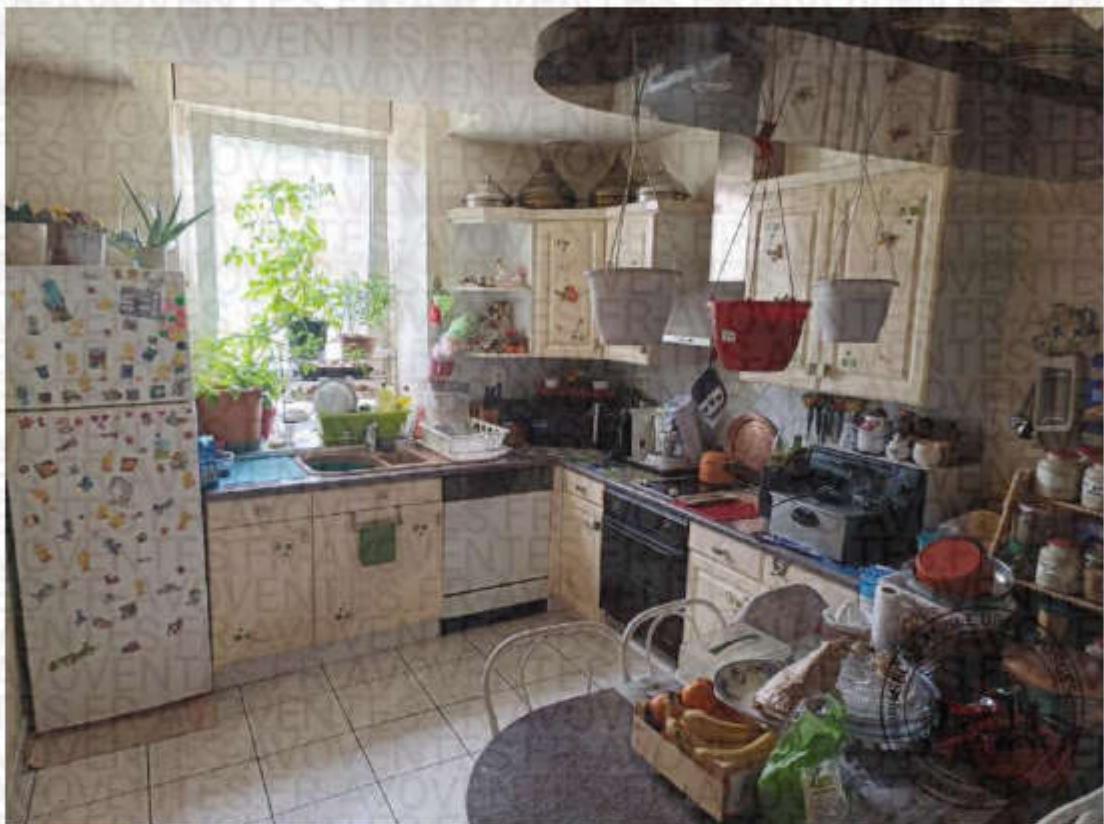
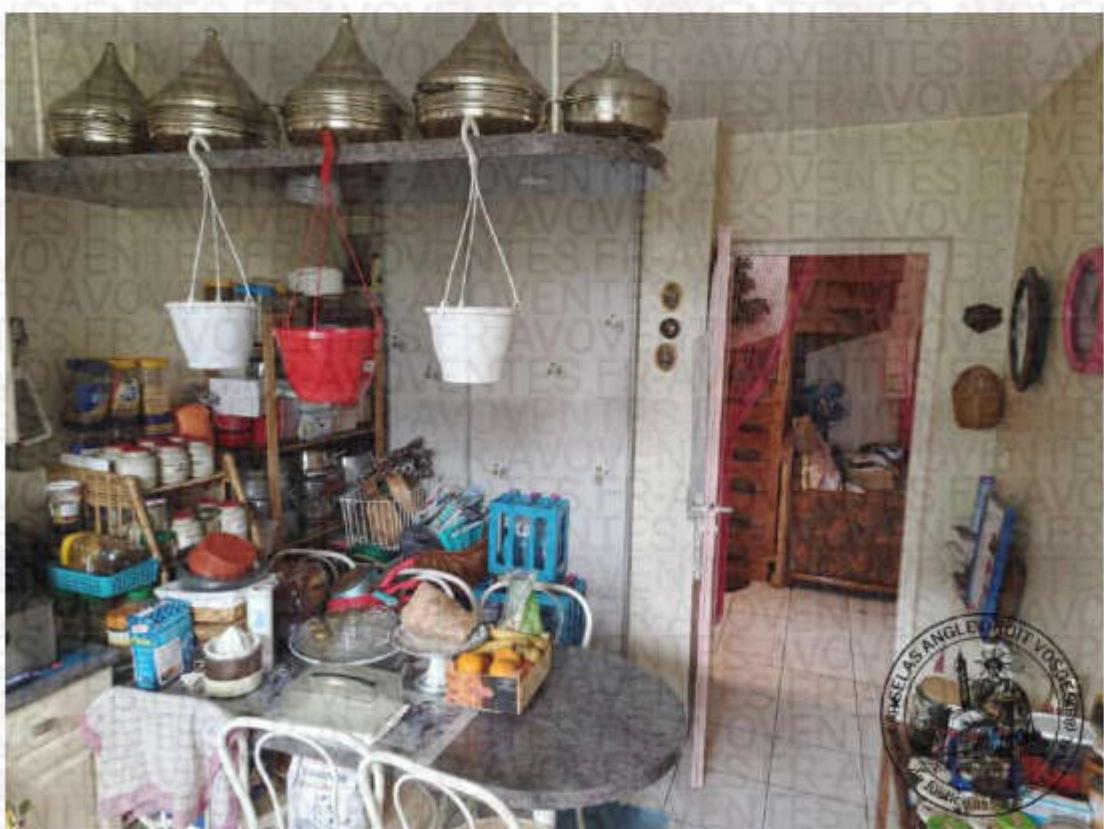
LA CUISINE :

Les parois murales sont habillées d'une peinture projetée extrêmement ancienne, usée par le temps.

En partie supérieure, au-dessus de la plaque de cuisson, une hotte aspirante électrique Thermor, fortement encrassée, extrêmement vétuste, et de part et d'autre, des caissons de rangement, quatre portes au total.

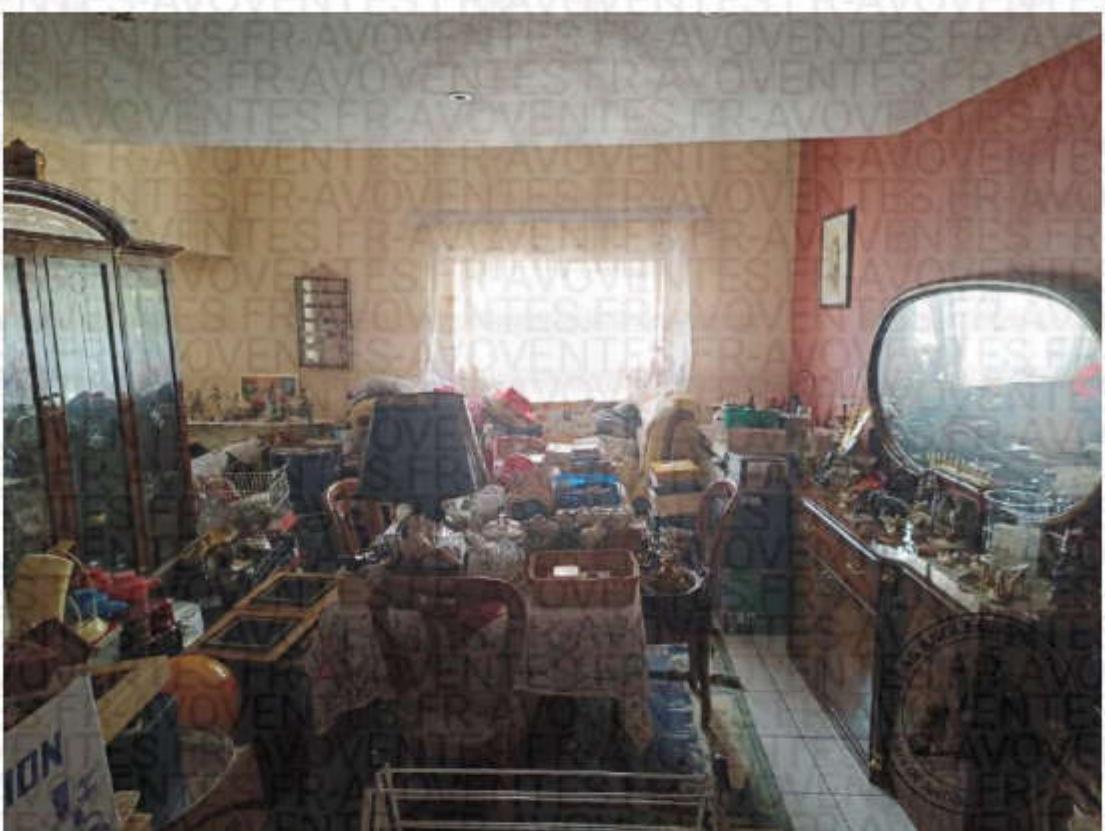
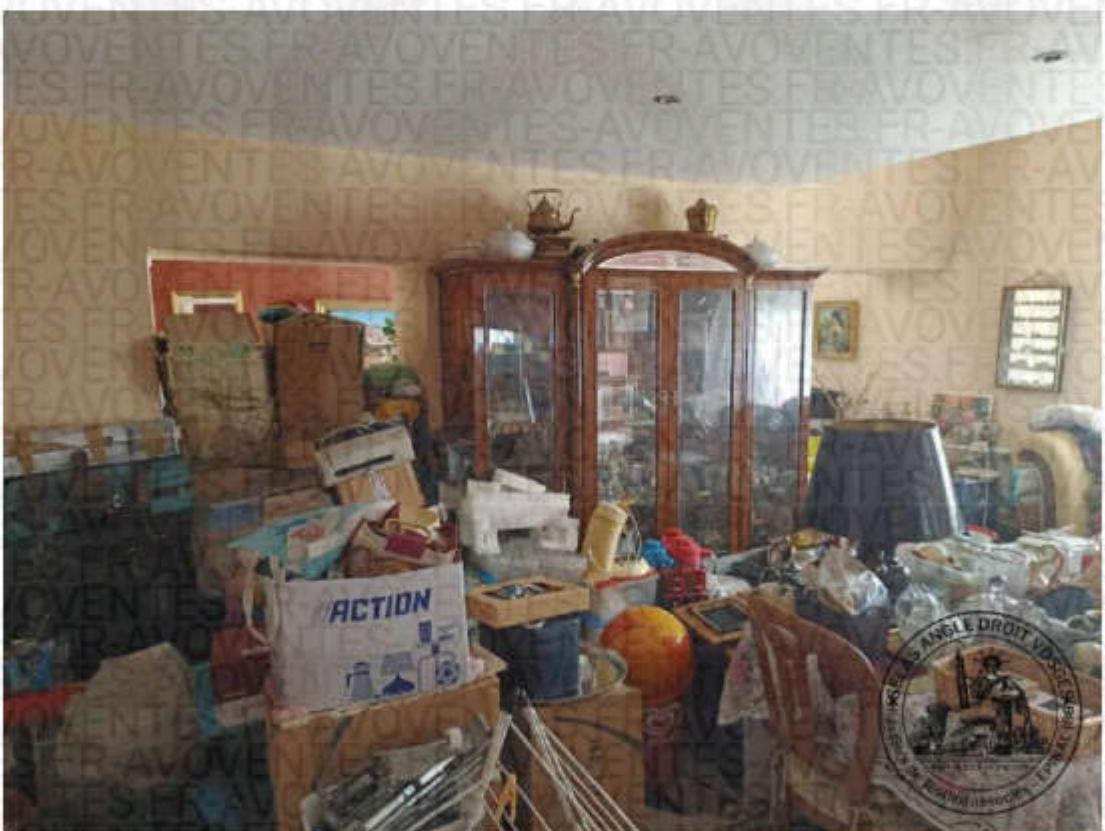
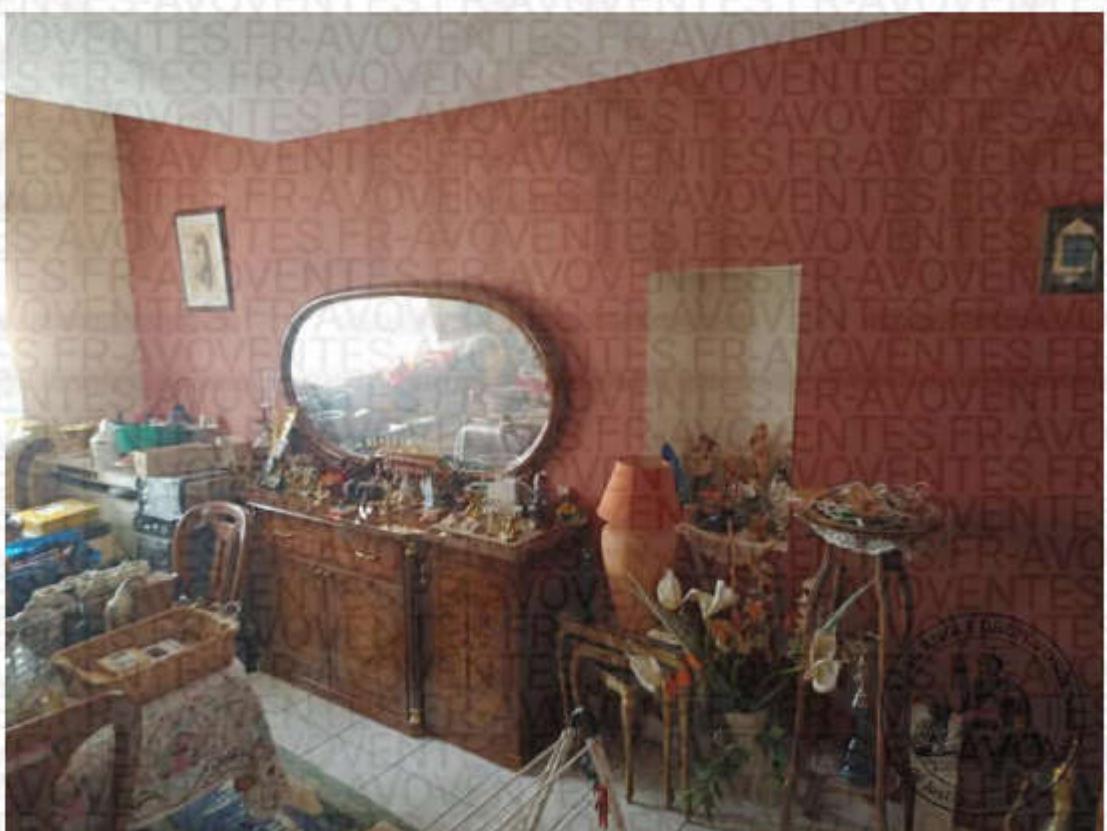
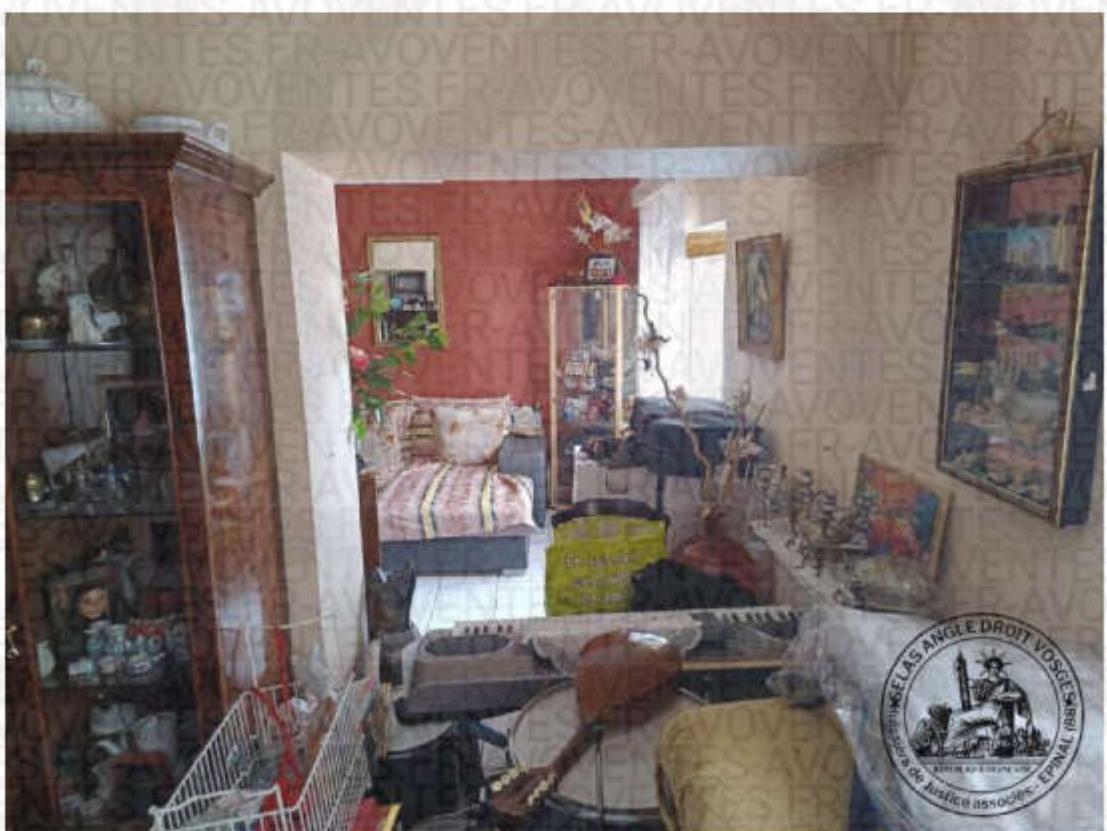
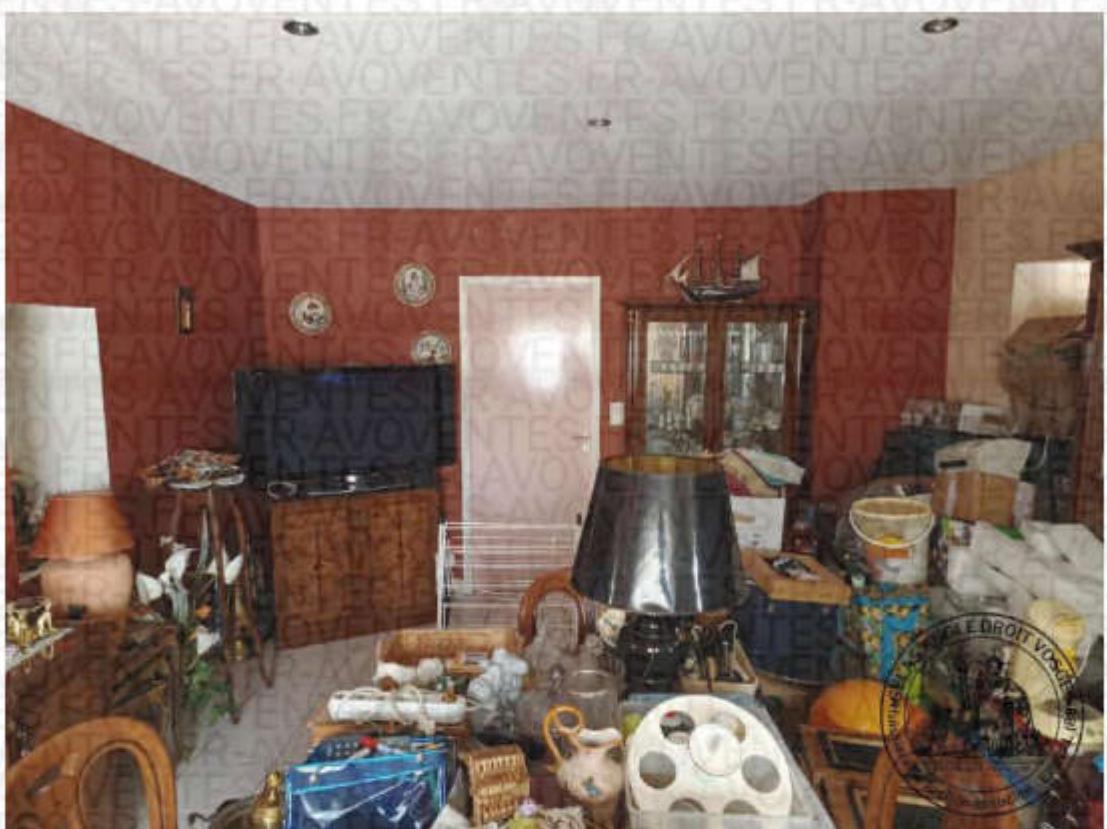
LE SEJOUR :

À noter la présence de fissurations à proximité du passage de porte côté cuisine.

Absence de volets extérieurs.

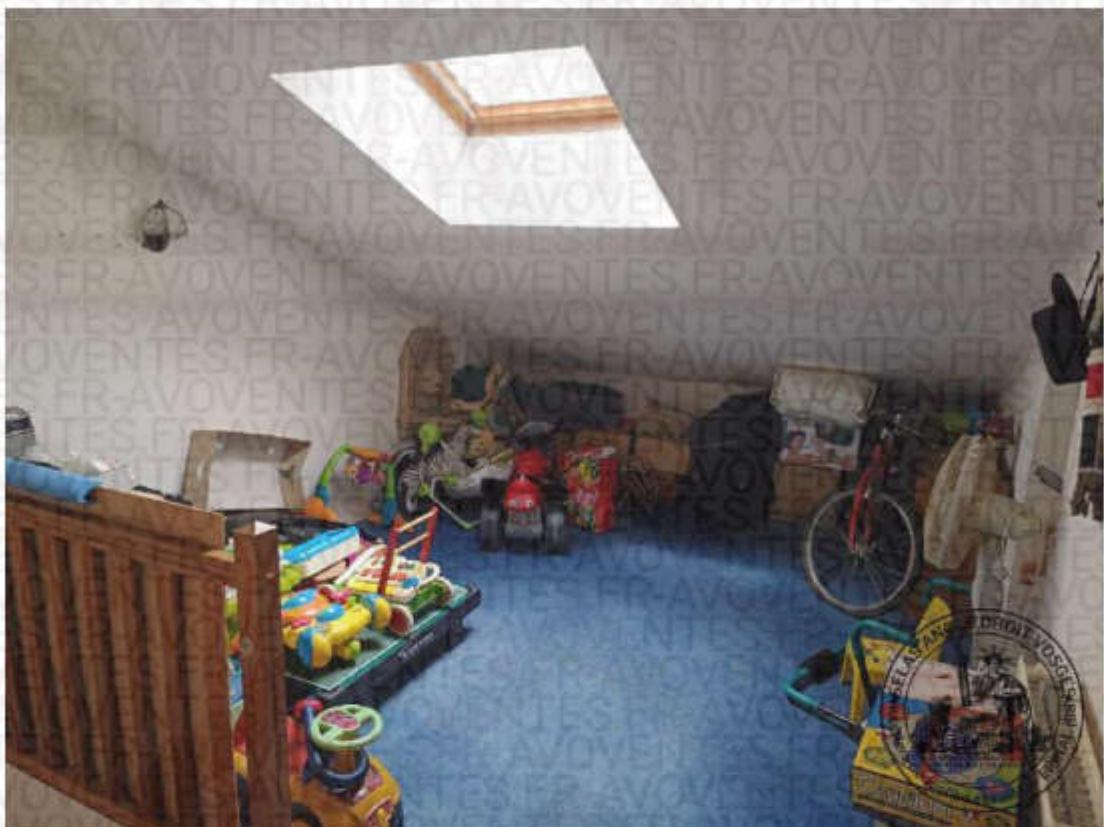
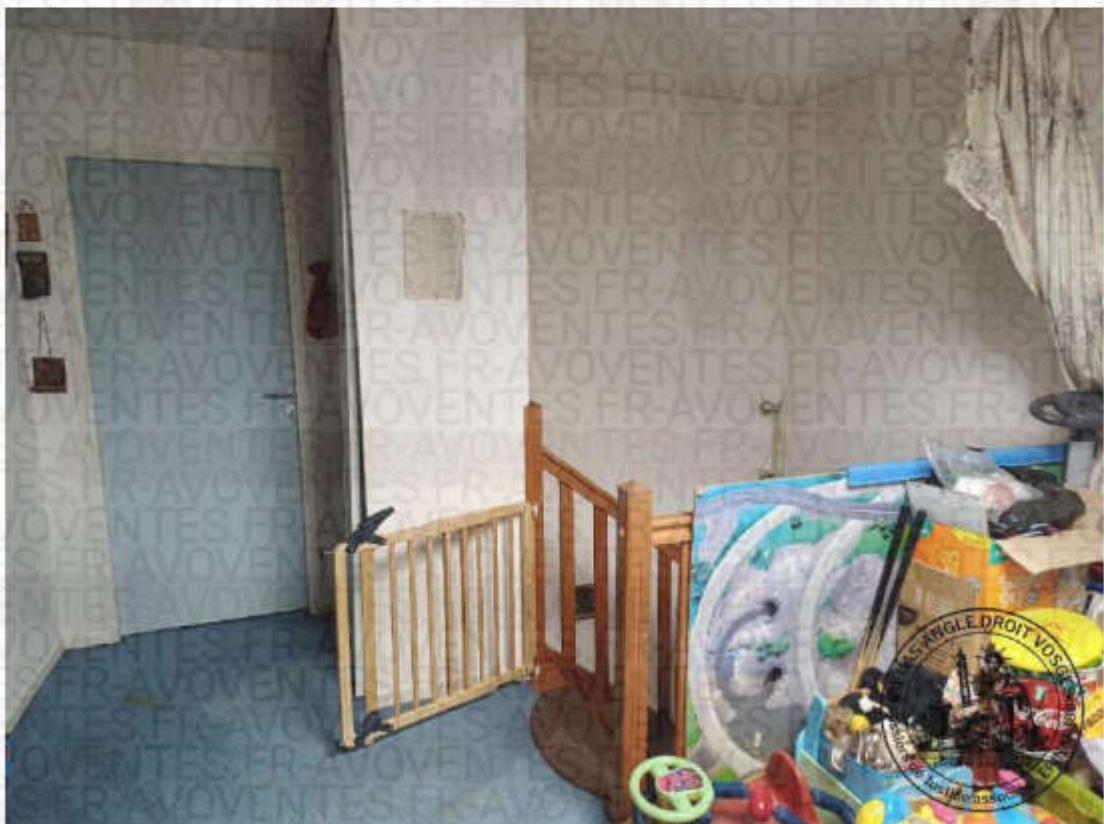
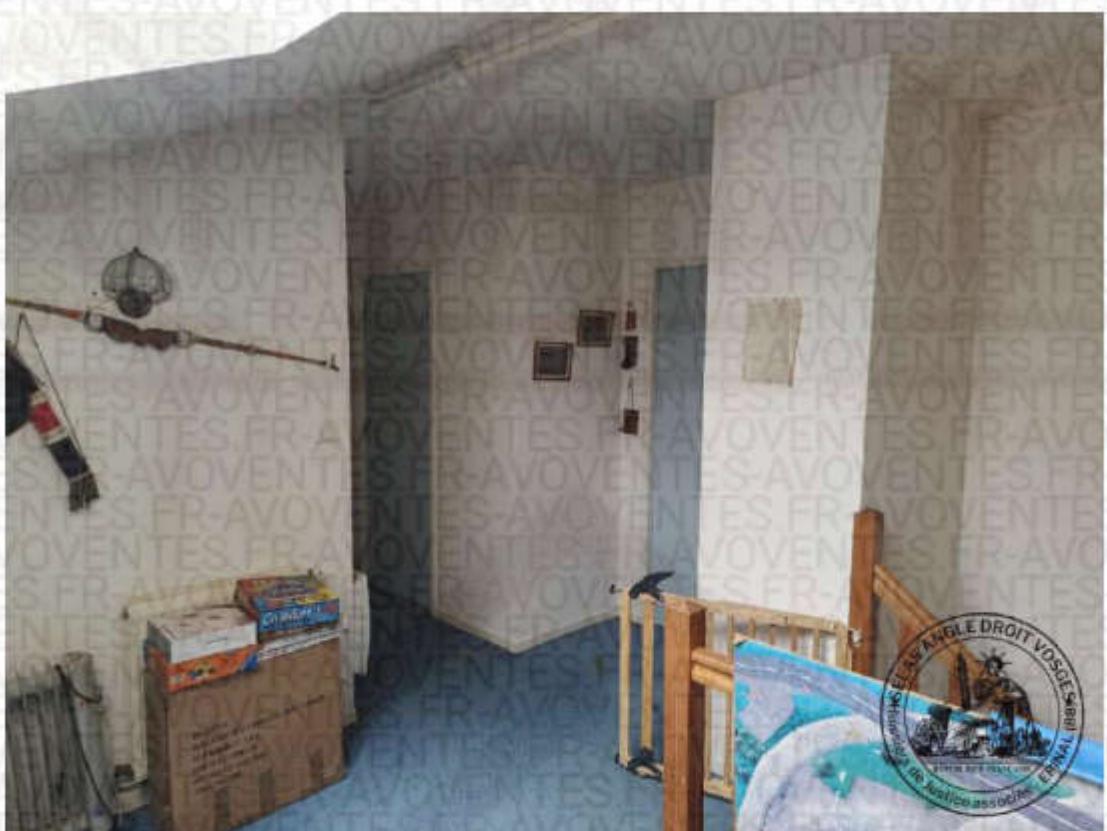
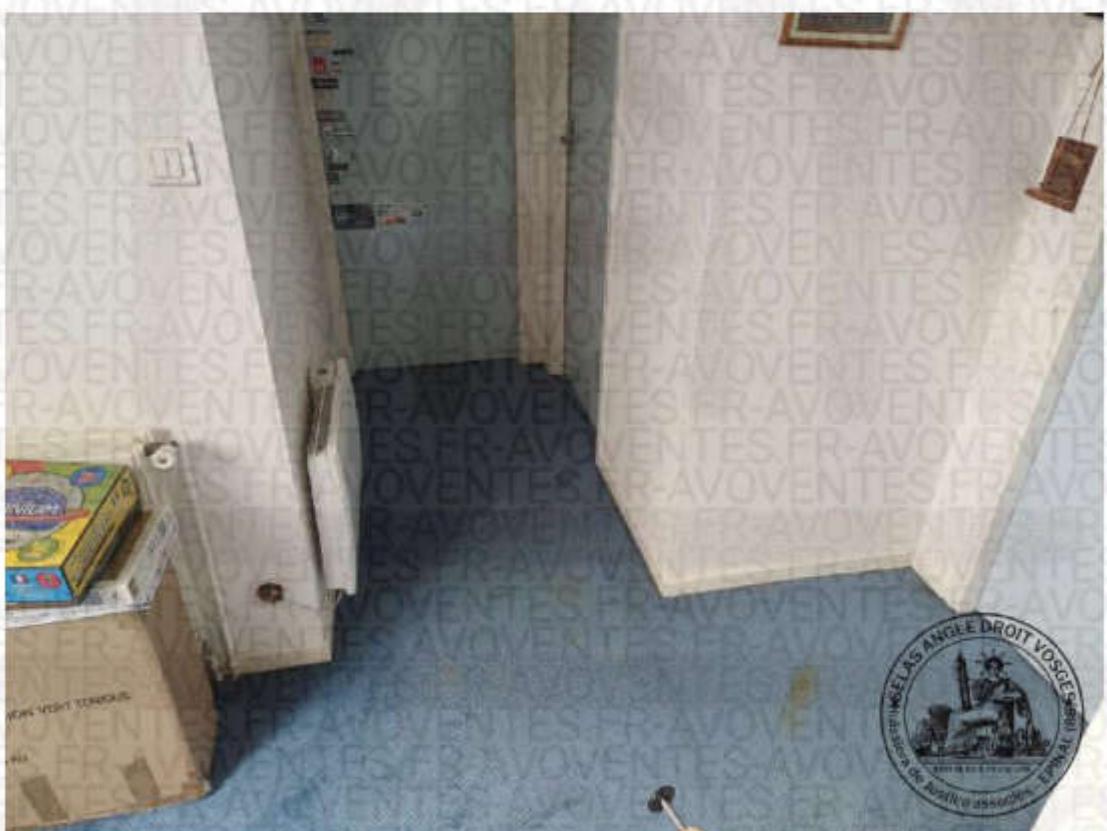
PALIER :

Le plafond est peint en blanc. Je remarque une fissure dans l'axe de la chambre numéro 2.

On trouve un placard intégré avec portes coulissantes (une porte est sortie de son rail).

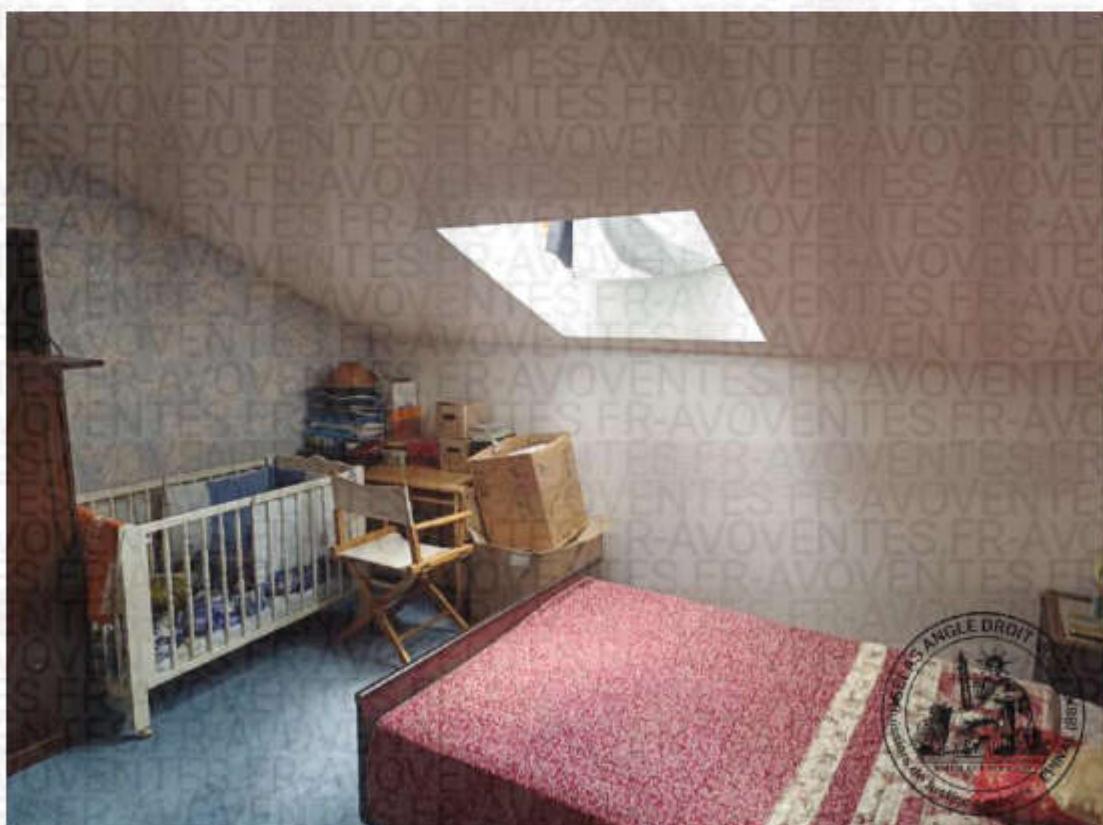
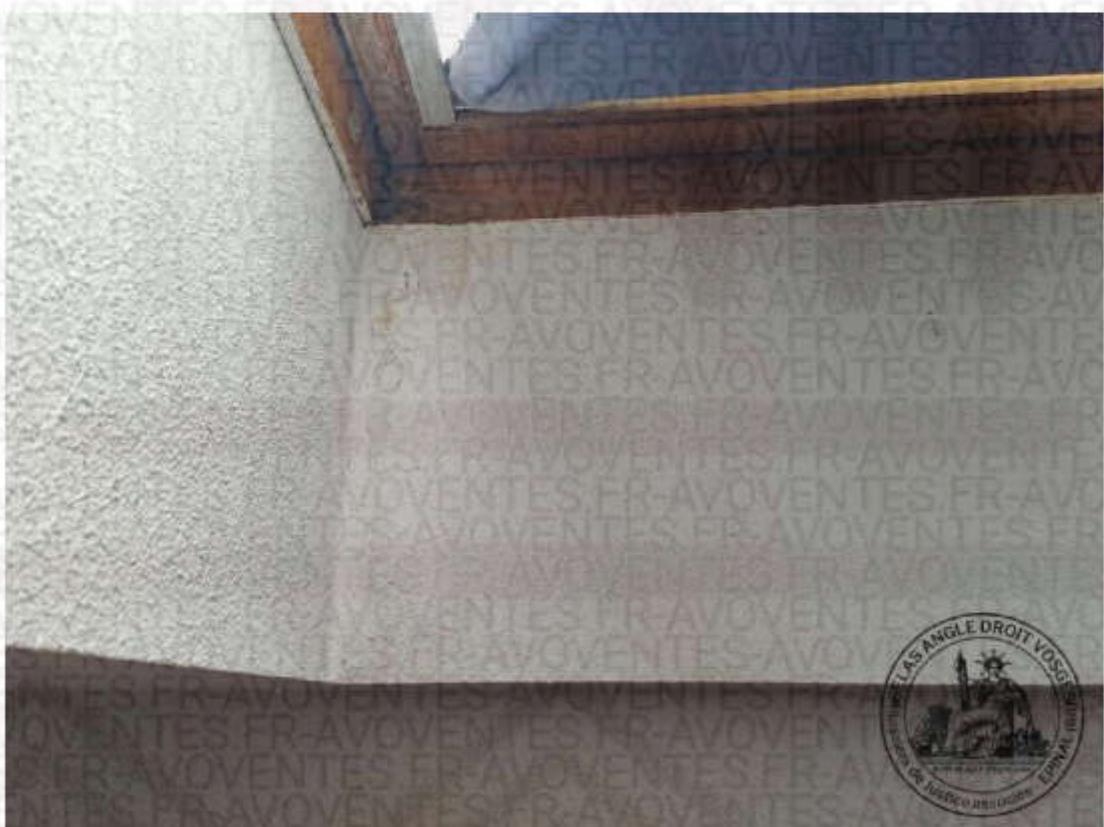
CHAMBRE n°3 :

Je remarque enfin une fissuration verticale au niveau de la tranche de porte, laissant deviner que celle-ci a été « défoncée ».

Présence d'une fenêtre de toit type Velux, châssis bois extrêmement délabré, traces de moisissure en partie extérieure. Le store occultant est cassé.

Quelques coulures jaunâtres et noires, avec formation de moisissures au droit de la fenêtre de toit, laissant deviner la présence d'infiltrations.

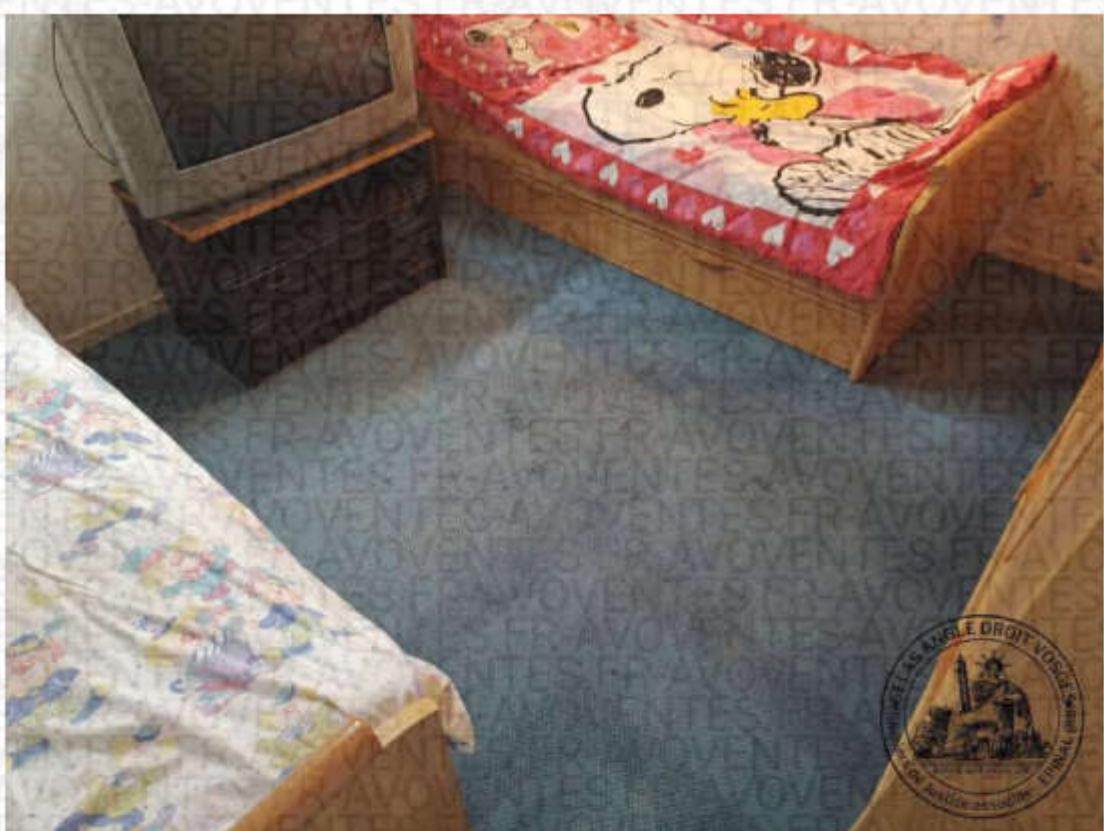
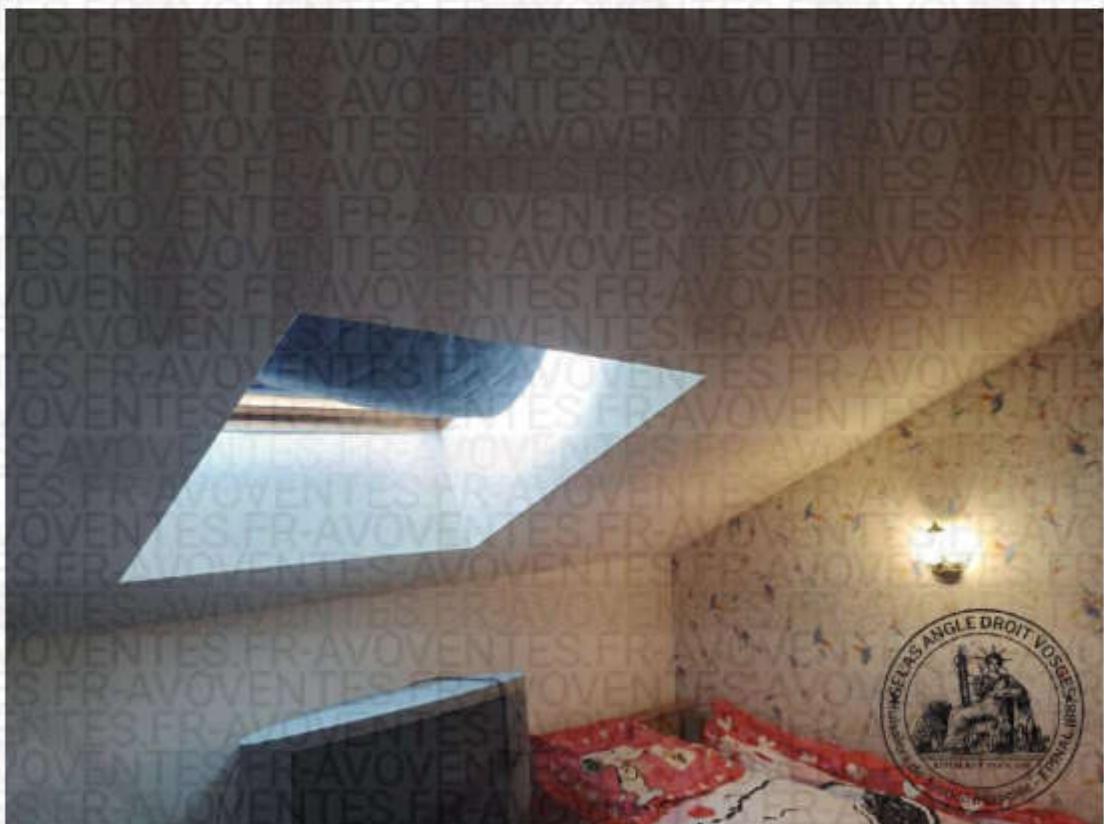
Sol recouvert d'une vieille moquette bleu marine.
