PROCES VERBAL DE DESCRIPTION

Procédé aux présentes opérations de description le jeudi 5 juin 2025 à 17h00, à LE THILLOT - VOSGES, 13 bis rue de la Gare ;

Selon le commandement de payer valant saisie-immobilière, la saisie porte sur la Commune du THILLOT (VOSGES), un immeuble en copropriété, comprenant un bâtiment composé d'un sous-sol, rez-de-chaussée et un étage, et le terrain sur lequel ledit bâtiment est élevé, situé 13 bis, rue de la Gare à 88160 LE THILLOT, cadastré section AD n°

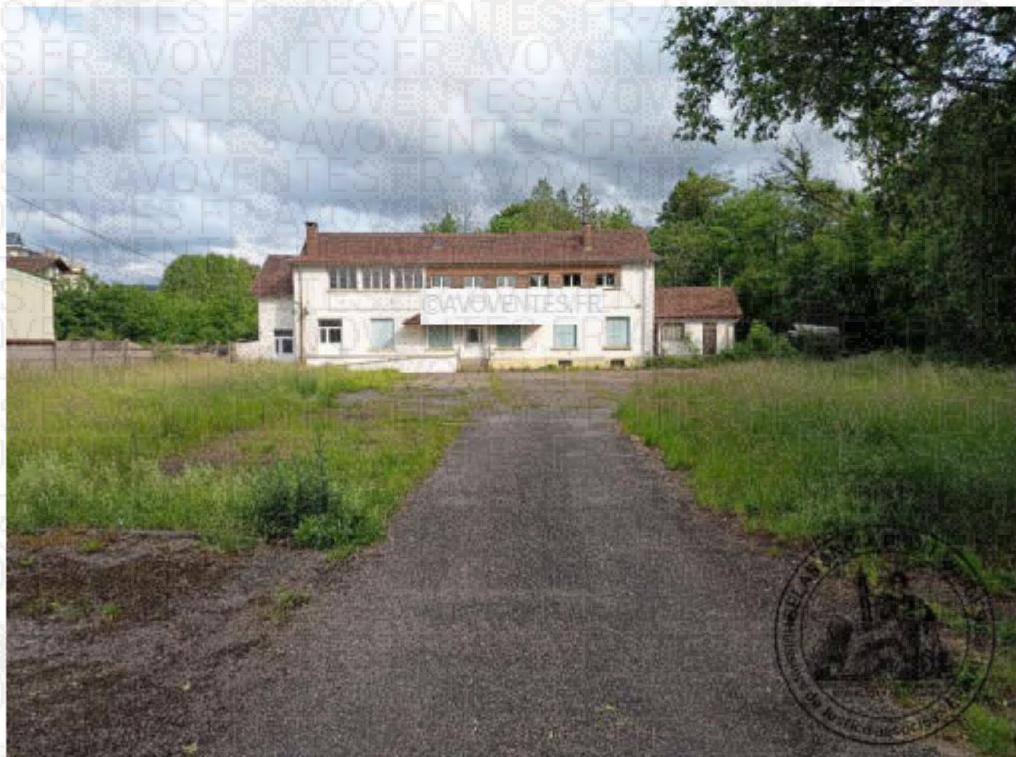
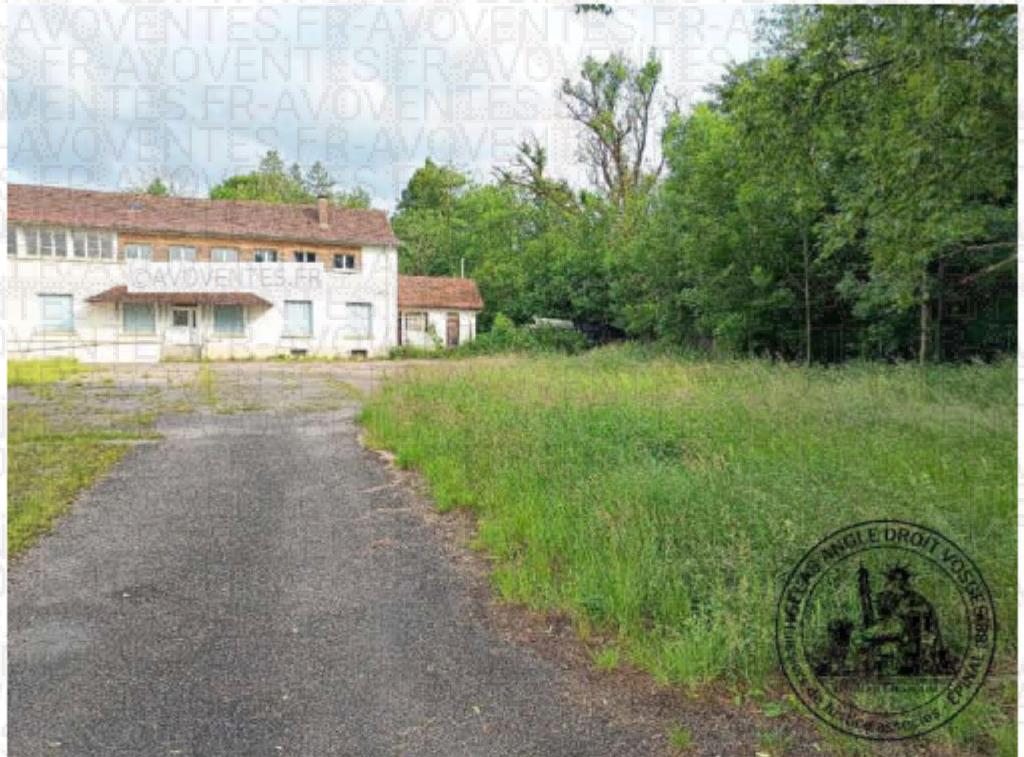
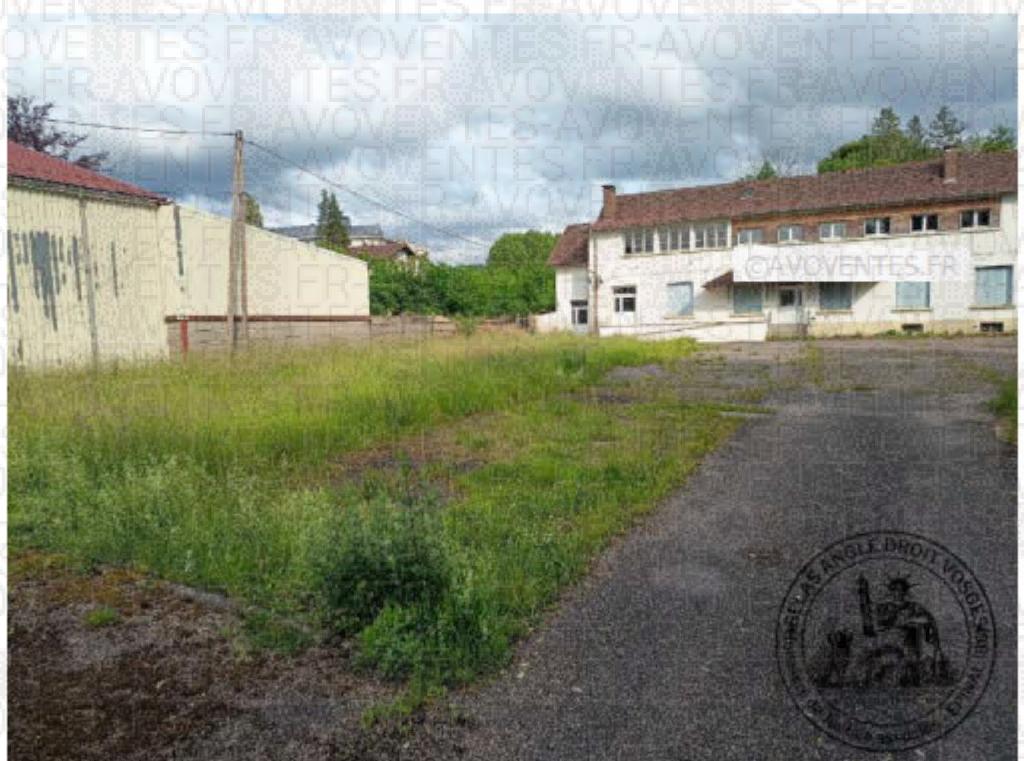
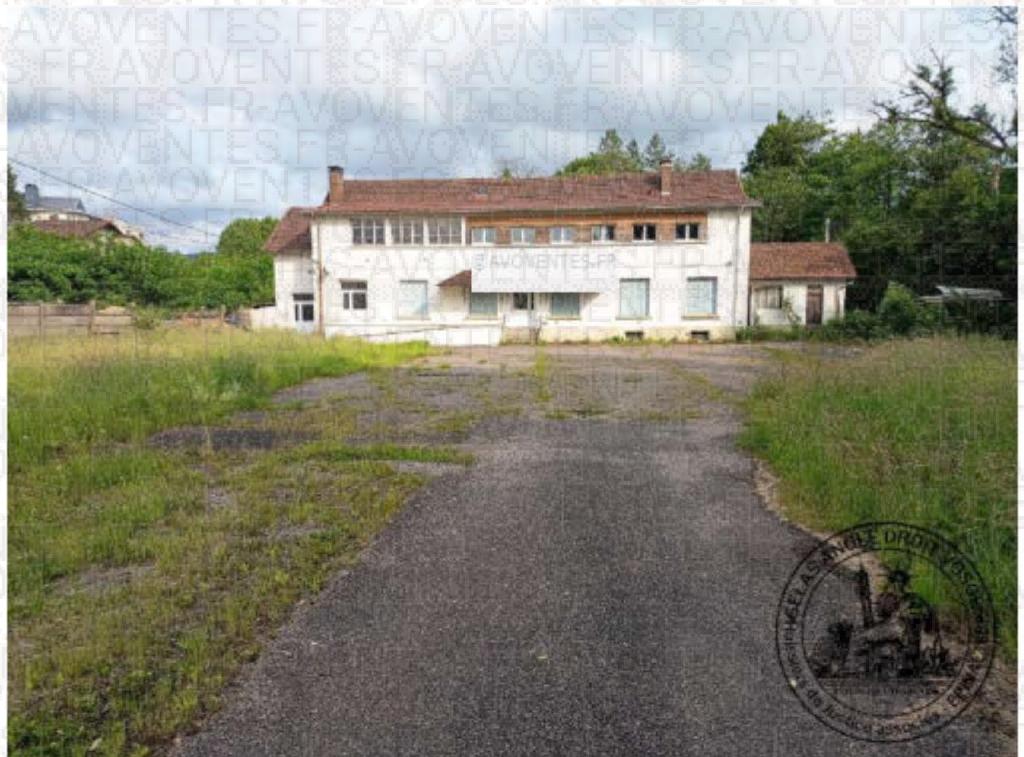
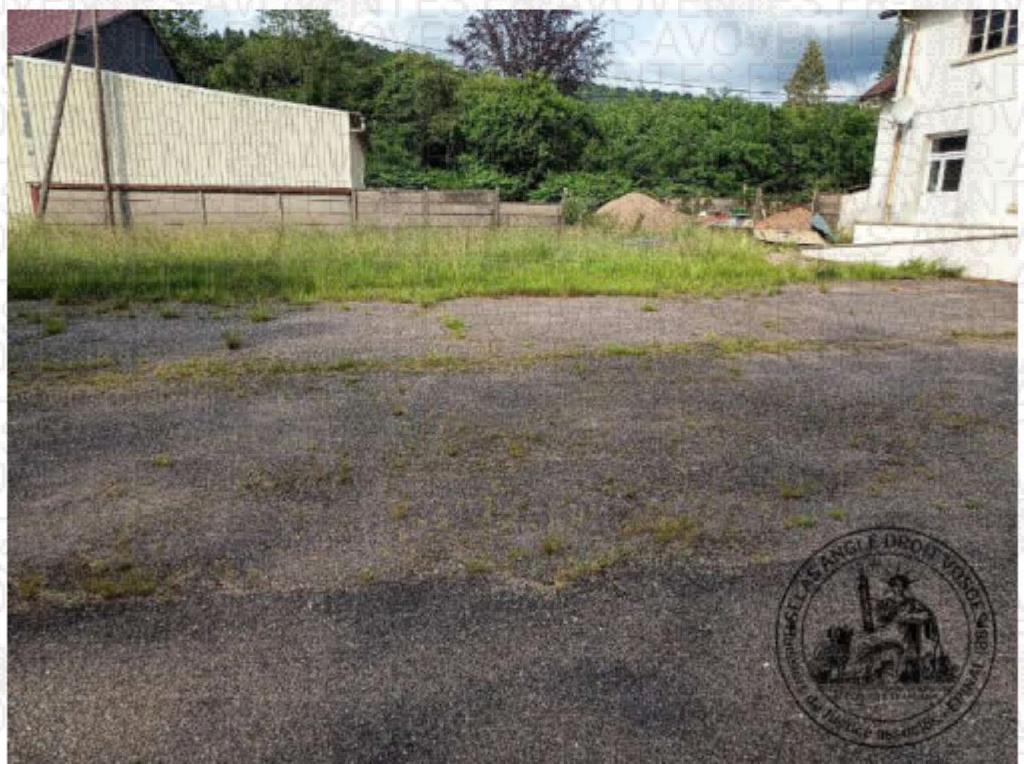
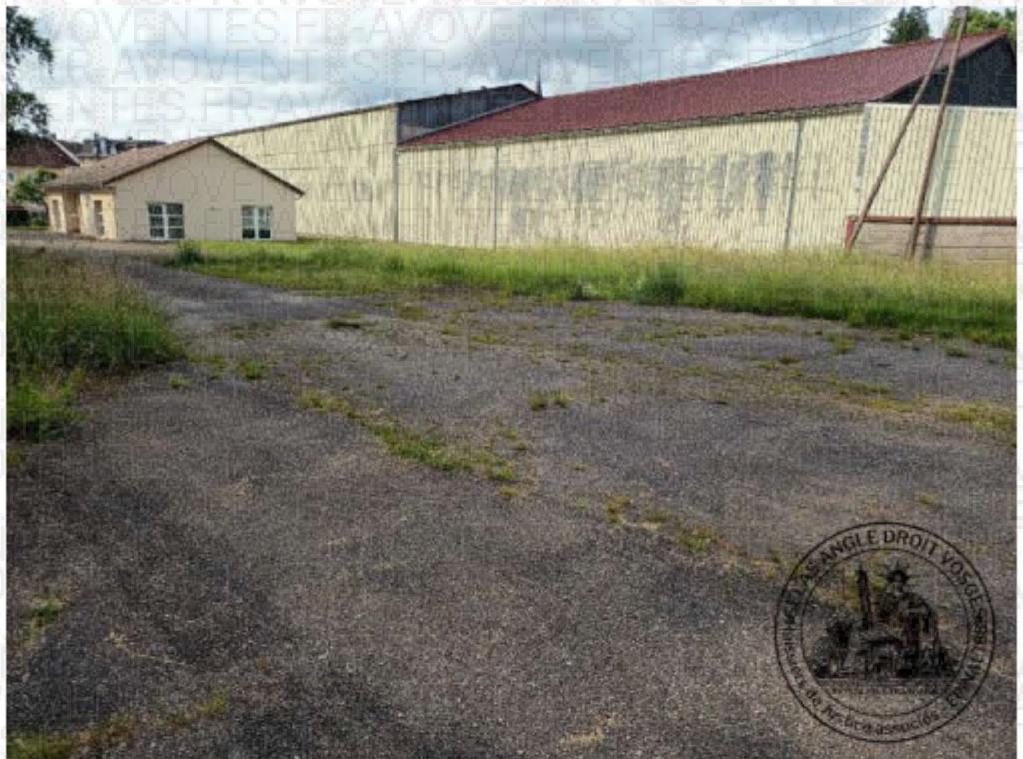
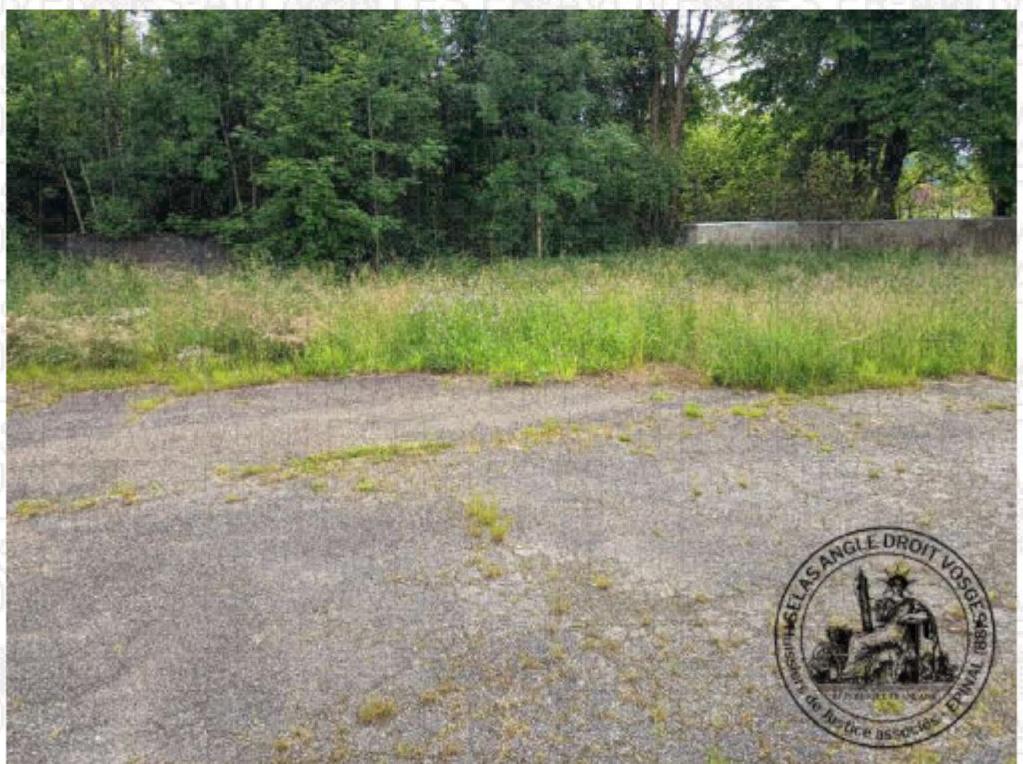
Cette parcelle 859 correspond à un vaste espace de stationnement revêtu d'un enrobé largement dégradé superficiellement, et présentant de nombreuses fissurations.

Je relève une absence d'entretien.

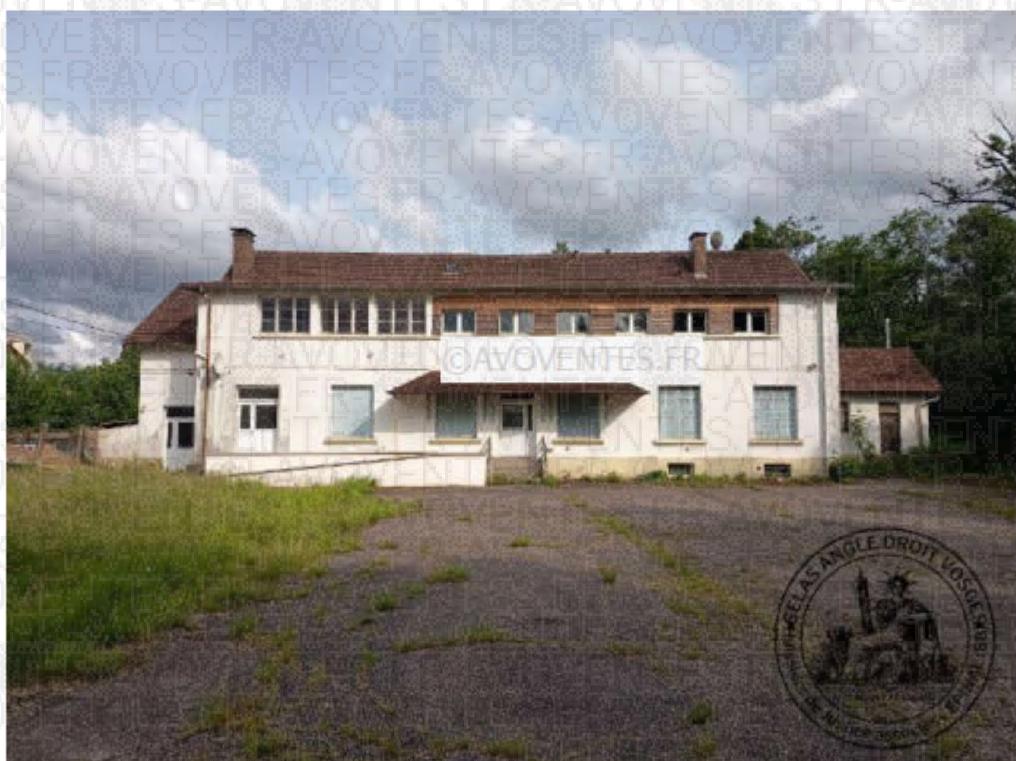
La toiture est ancienne. Je remarque quelques déformations. Présence de tuiles, vraisemblablement en terre cuite, avec plusieurs étendues de mousse verdâtre et noirâtre.

A noter que la façade présente des traces de vétusté importantes, marques jaunâtres, marques noirâtres, correspondant vraisemblablement au mauvais écoulement des eaux de pluie.

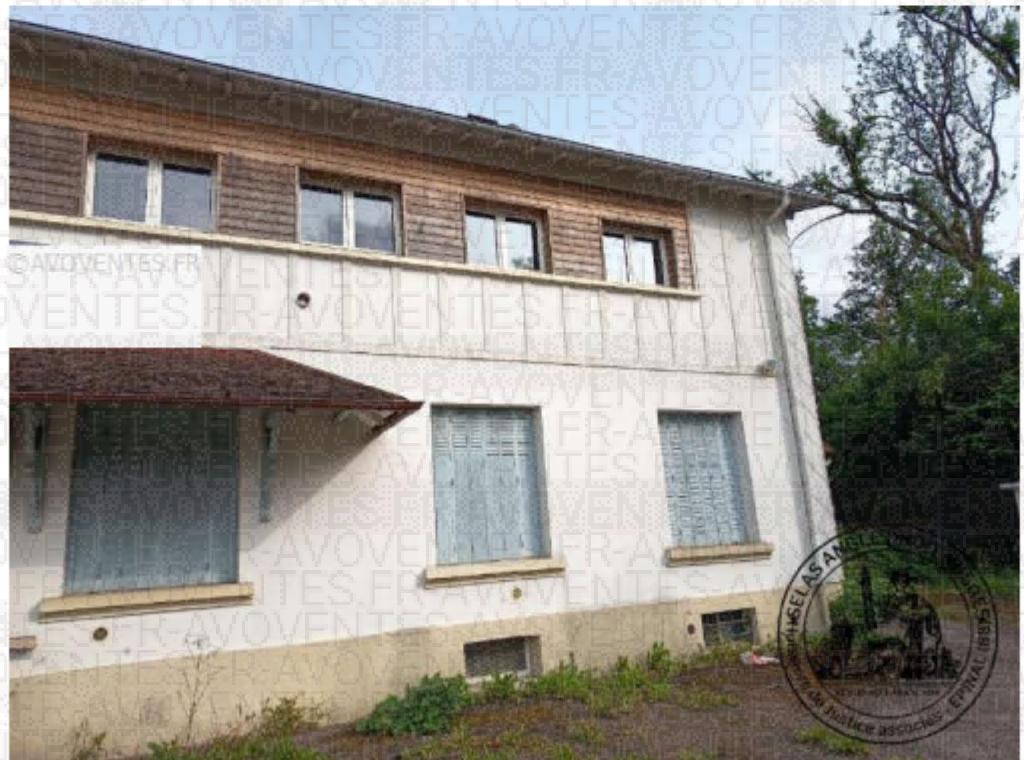
Je prends quelques vues de la façade en partie gauche.

Je remarque que les chéneaux sont bouchés par la prolifération d'herbes indésirables.

Façade très vétuste, très fortement noircie.

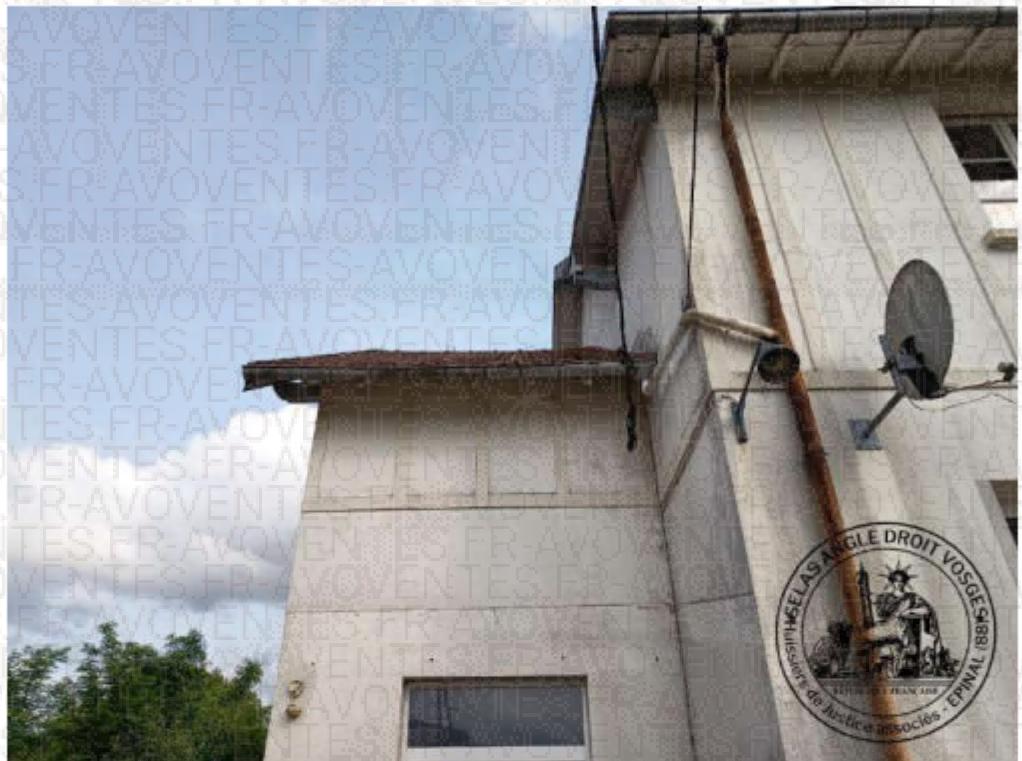
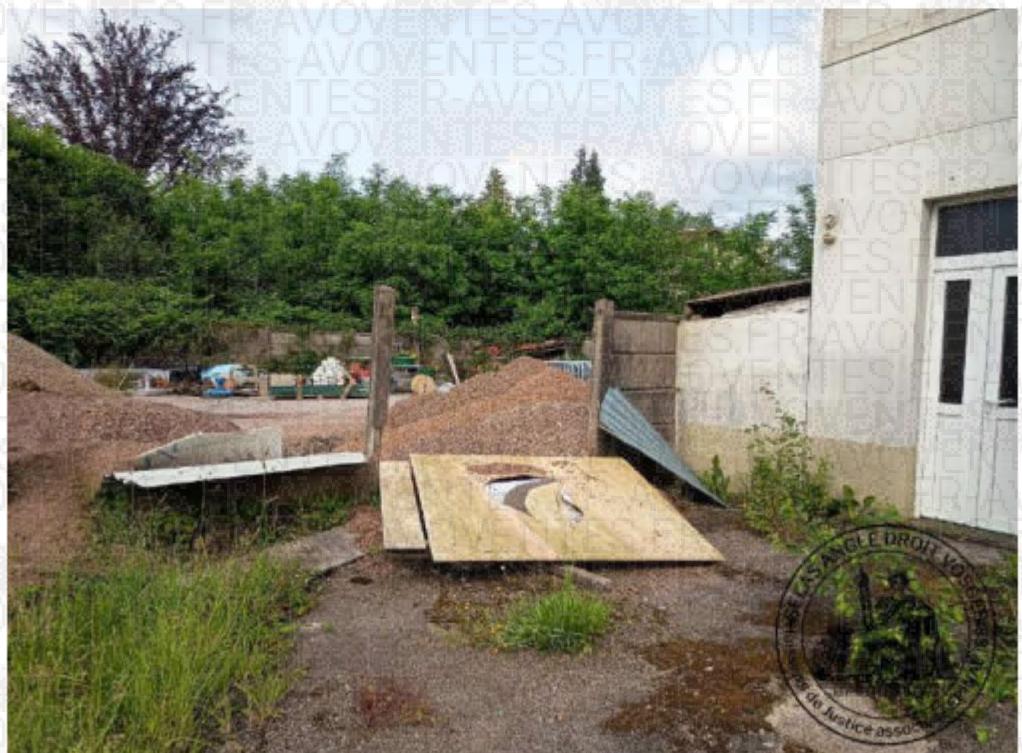
Je remarque que les poteaux, barrières et panneaux en béton de l'entreprise voisine s'effondrent sur l'ensemble immobilier, objet de la présente procédure.

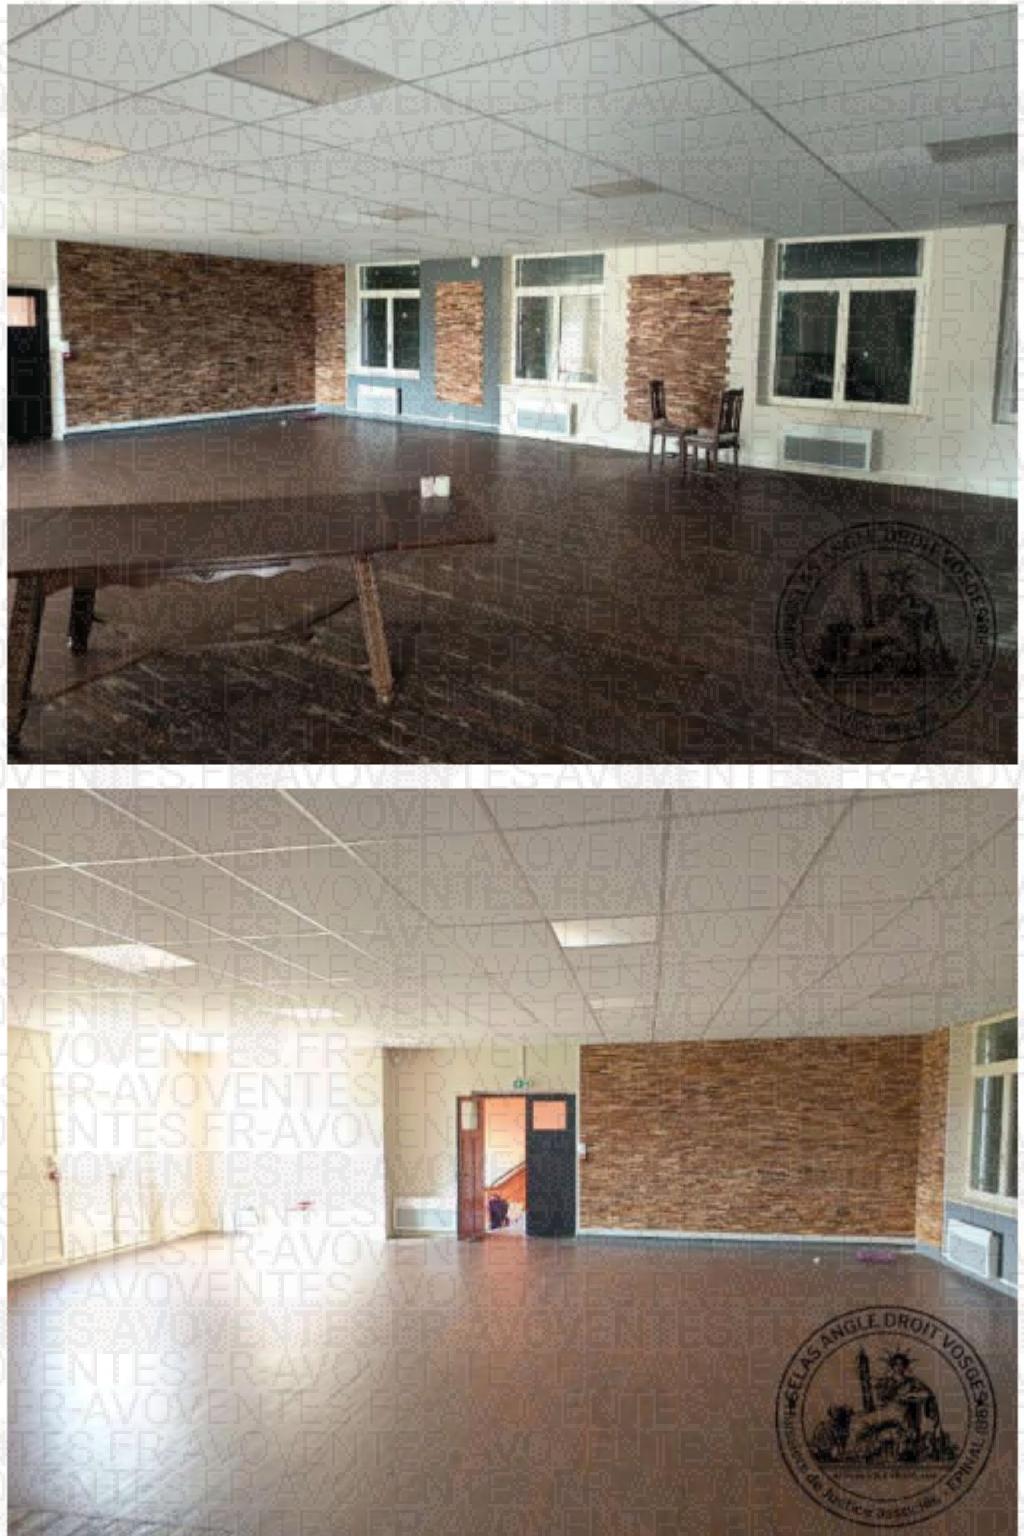
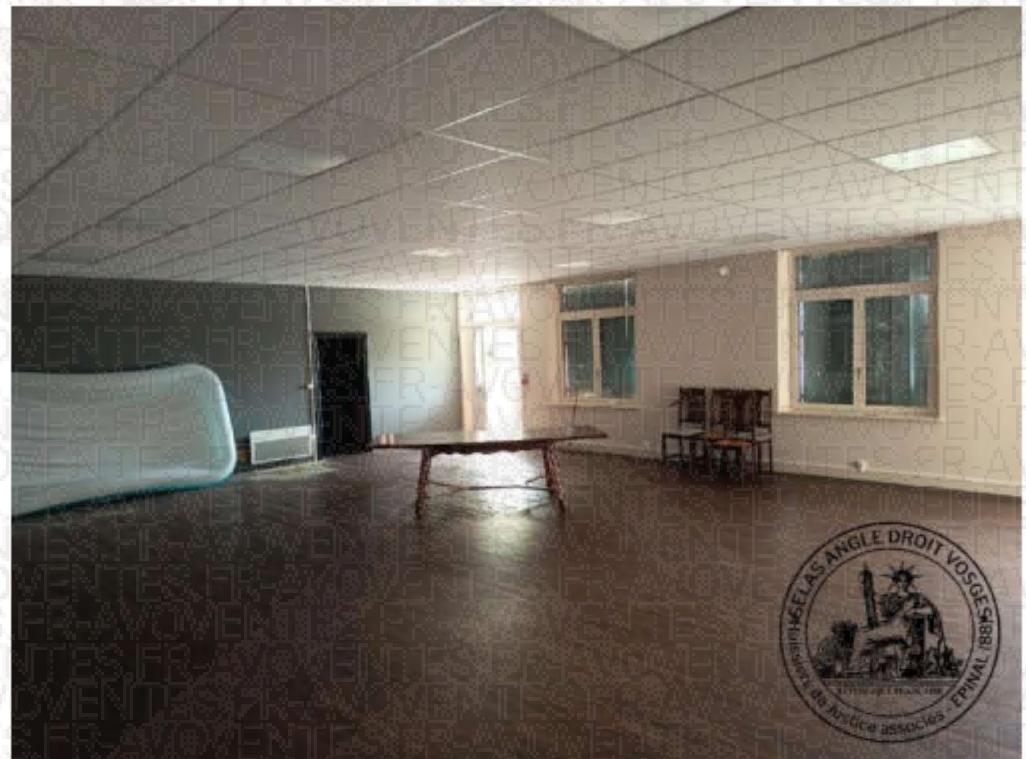
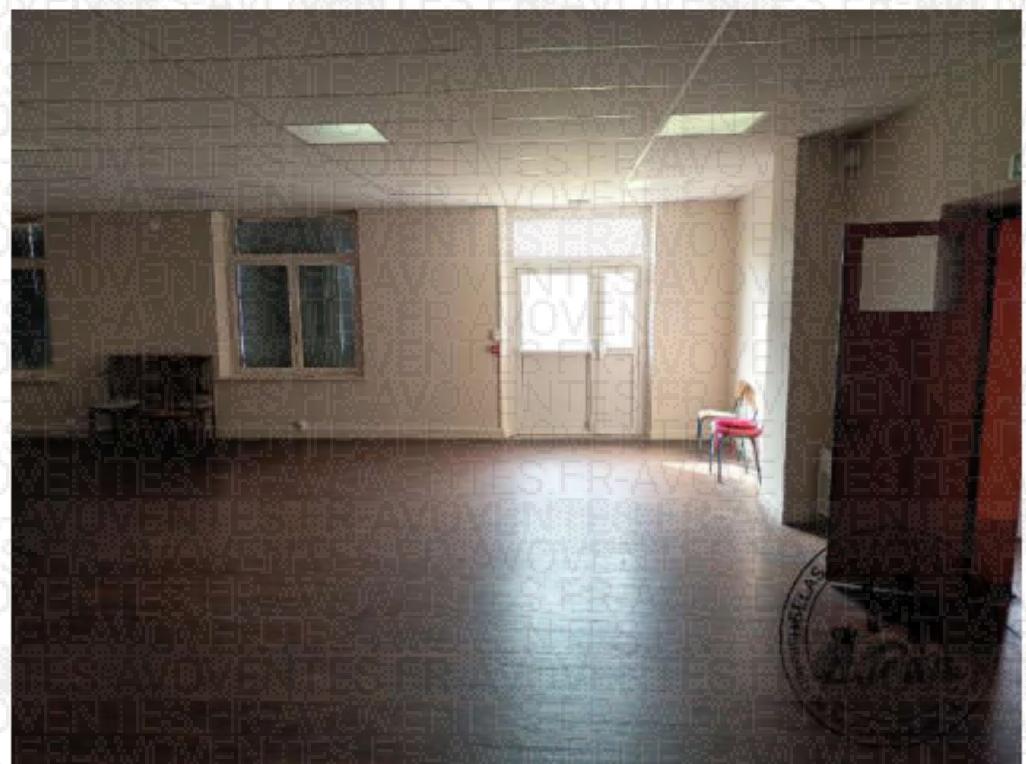
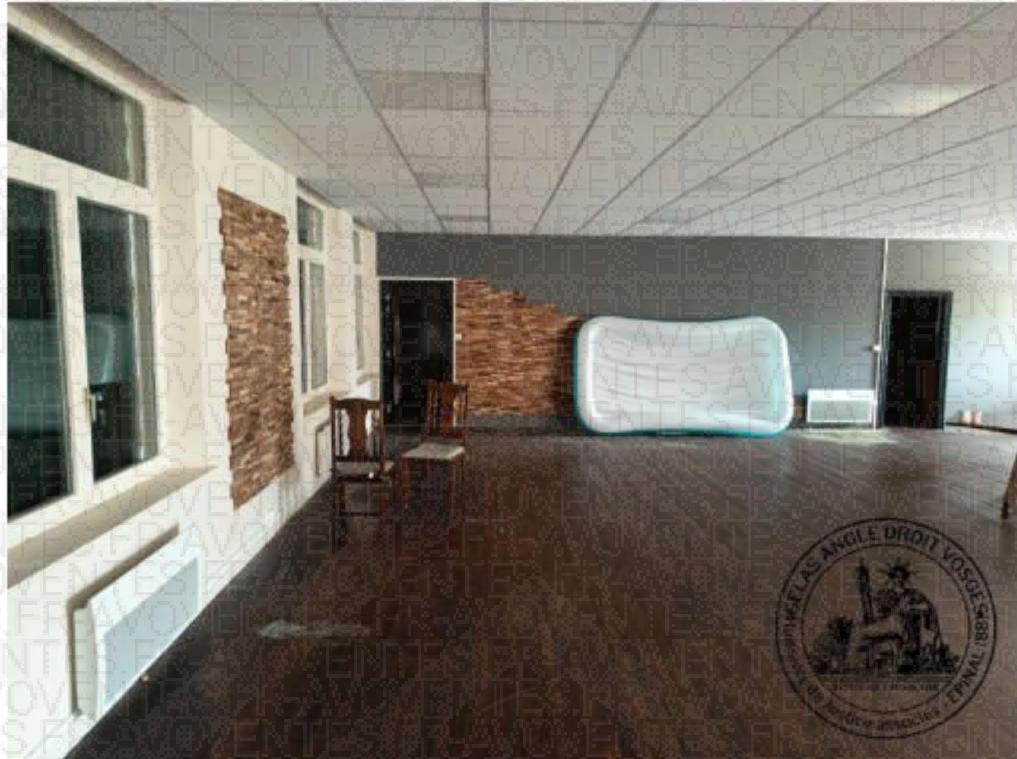
GRANDE SALLE DE RECEPTION:

L'ensemble est extrêmement vétuste.

À l'arrière, quatre fenêtres, double vitrage, menuiserie bois, avec des volets extérieurs métalliques, l'ensemble étant très dégradé. Châssis vitrés fixes en partie supérieure.

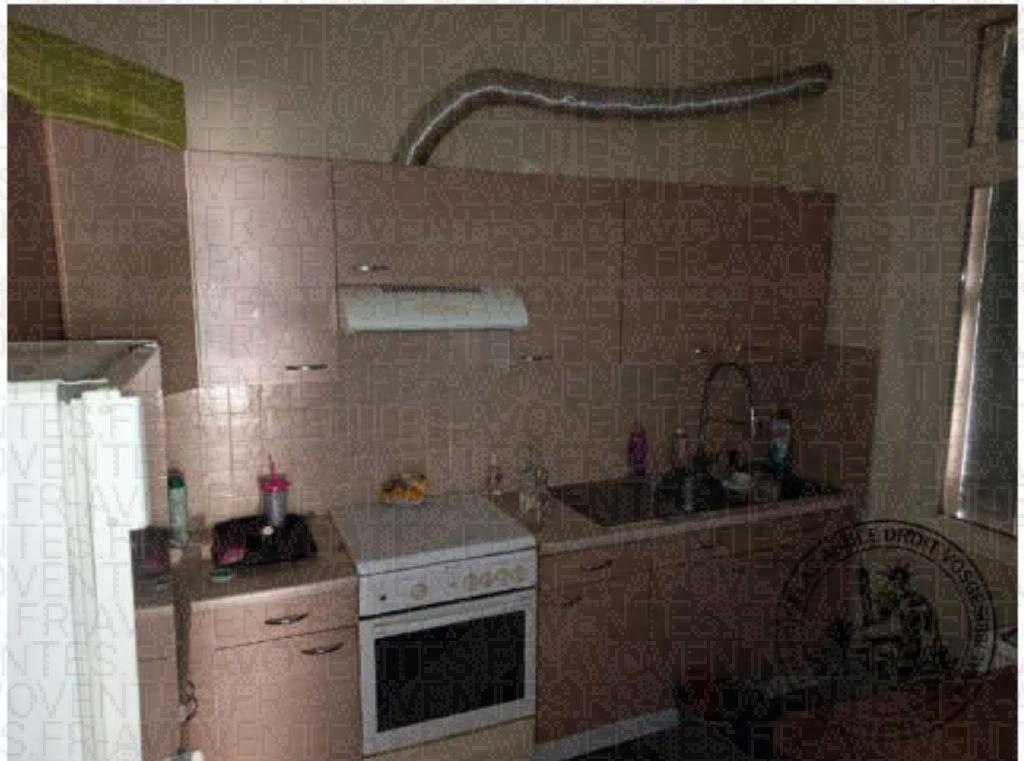
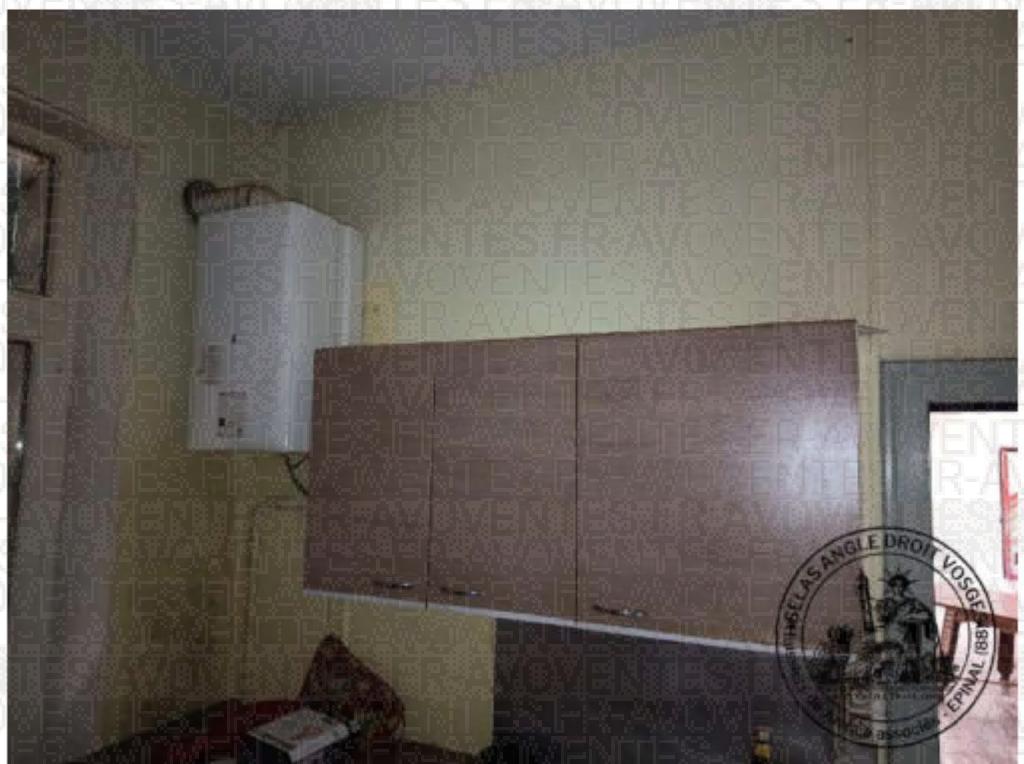
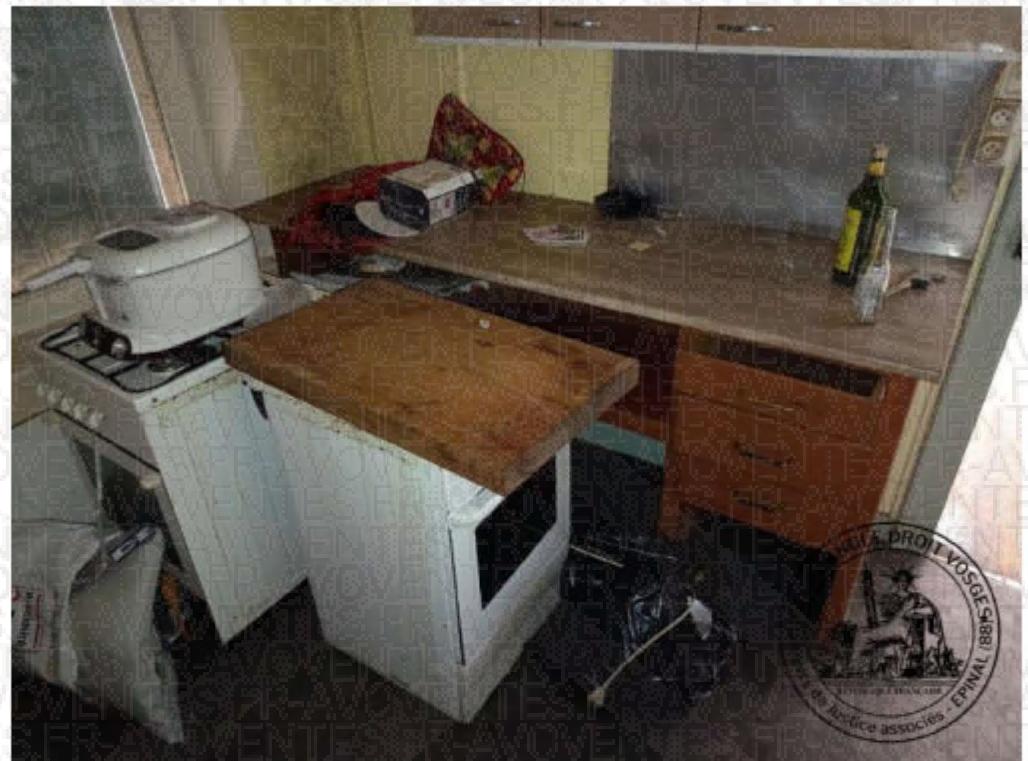
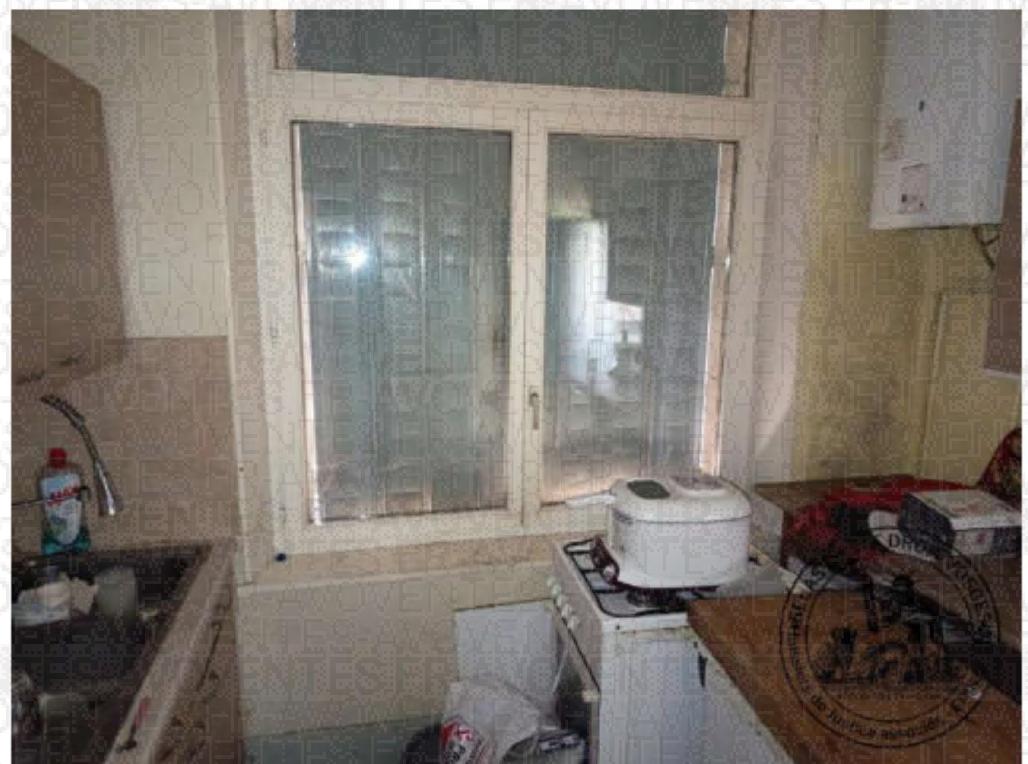
CUISINE :

Une chaudière gaz visiblement hors-service, de marque Saunier Duval.

Je remarque que le radiateur électrique a été déposé.

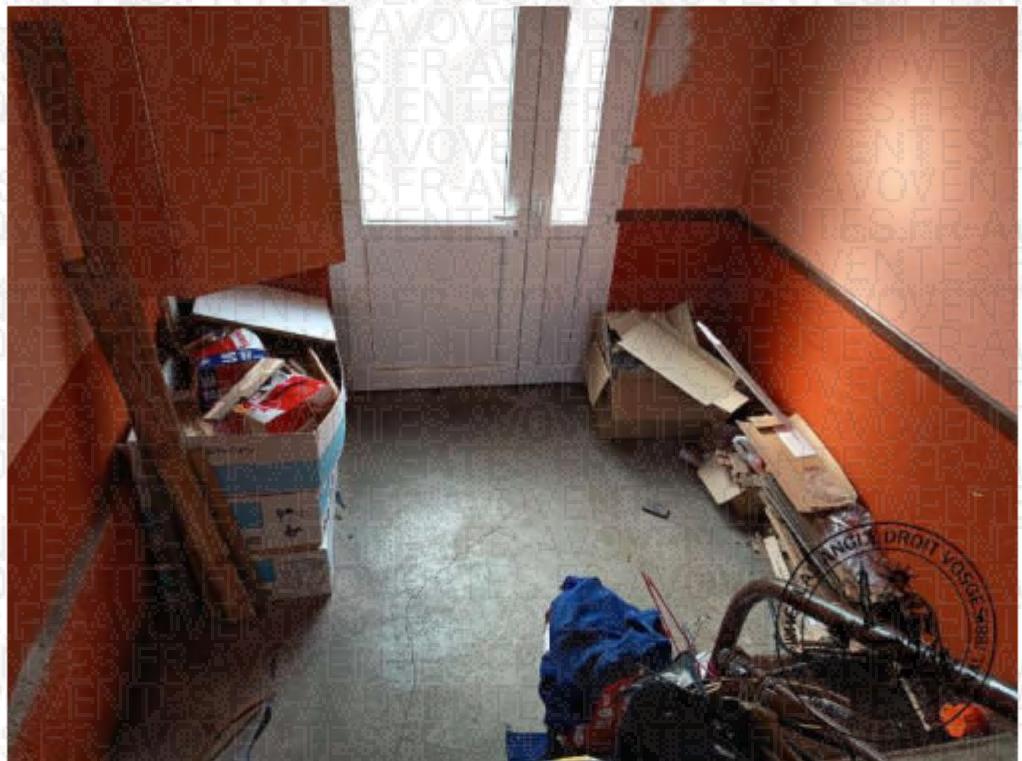
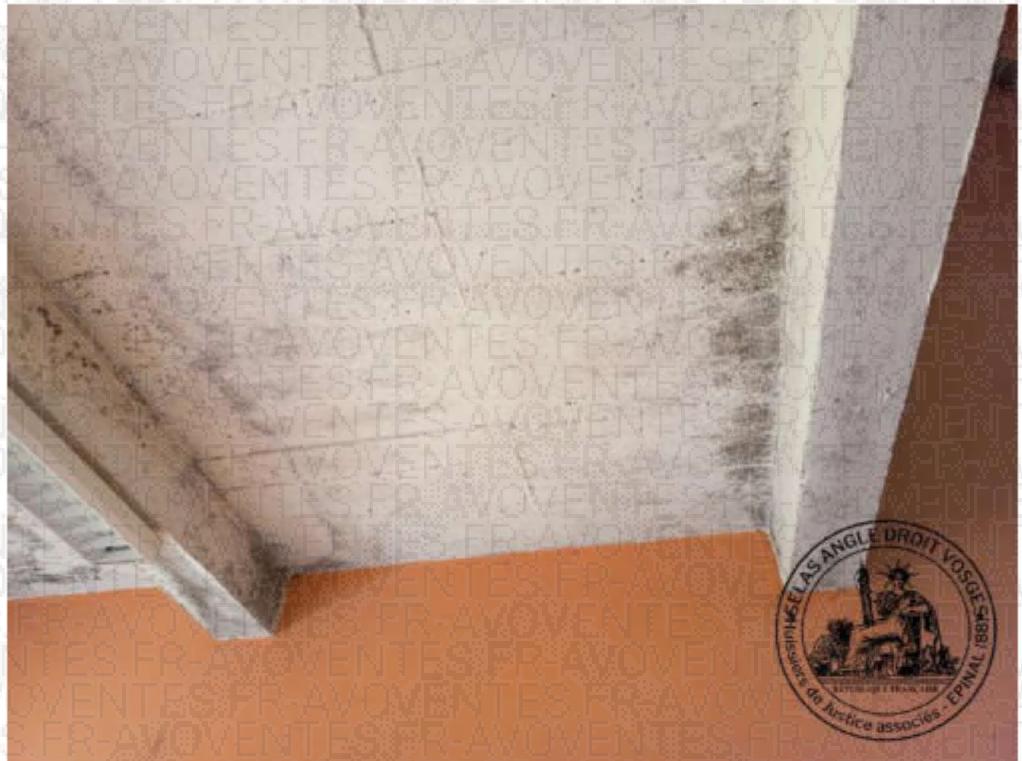
CAGE ESCALIER :

Le plafond est en béton, à l'état brut, peint en blanc, présence de traces jaunâtres d'infiltration avec prolifération de mousse noirâtre.

Les parois murales sont peintes en rose ou de couleur ocre. Là encore de nombreuses traces de vétusté, traces de percements.

Dalle béton fissurée au sol.

Escalier en ciment, une main-courante en partie droite présentant des éclats de peinture.

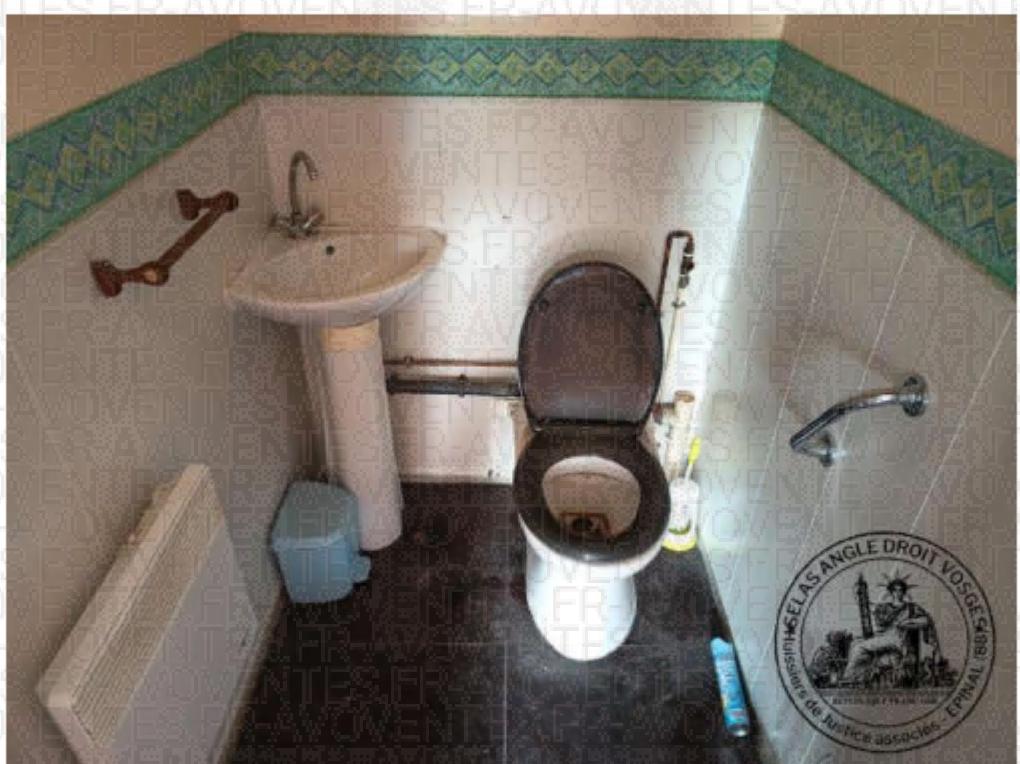
TOILETTES REZ-DE-CHAUSSEE GAUCHE :

Un WC de type sani-broyeur hors d'usage.

Un radiateur énergivore.

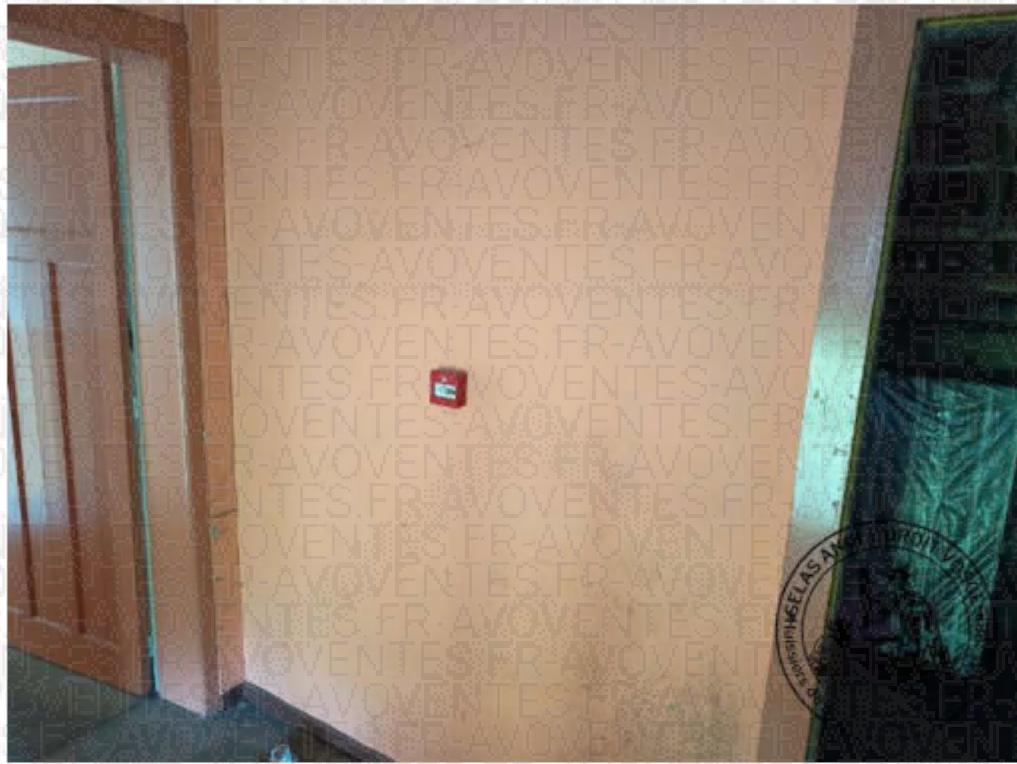
Les parois murales et le plafond présentent d'innombrables marques de salissures noirâtres et prolifération de moisissure.

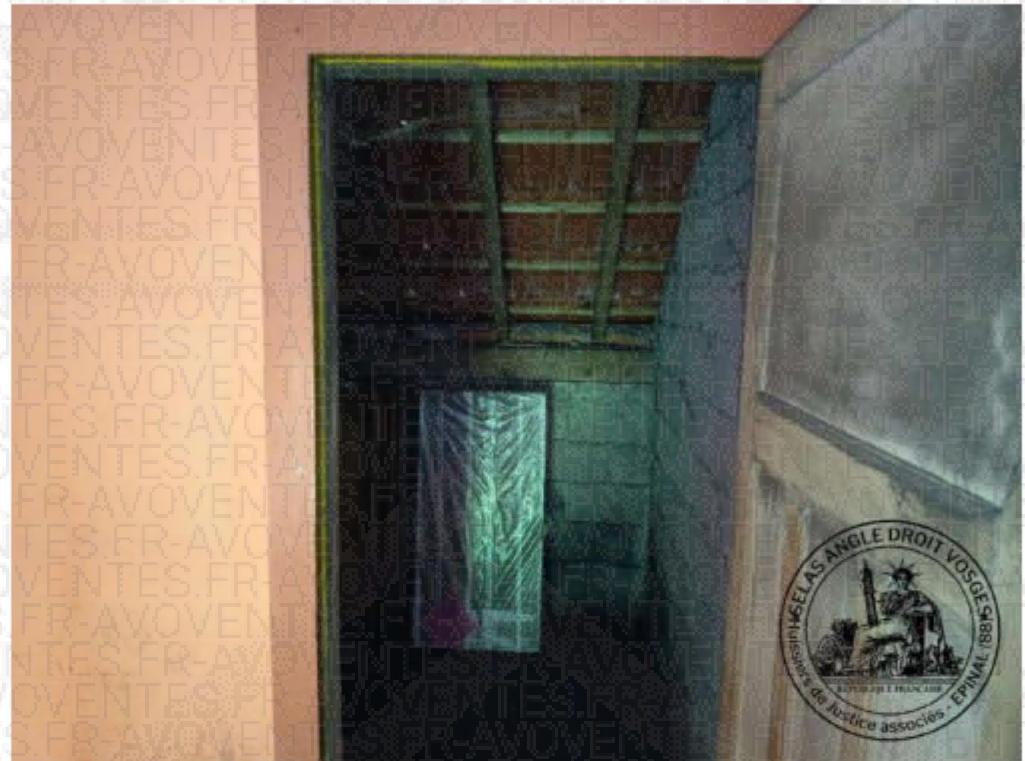
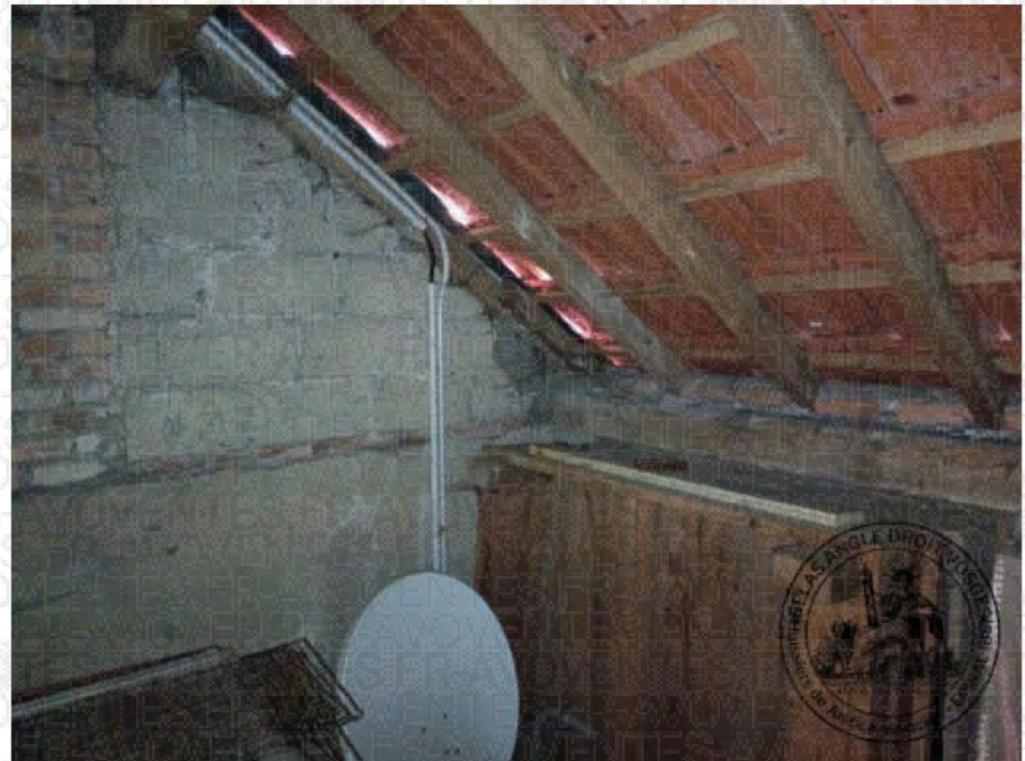
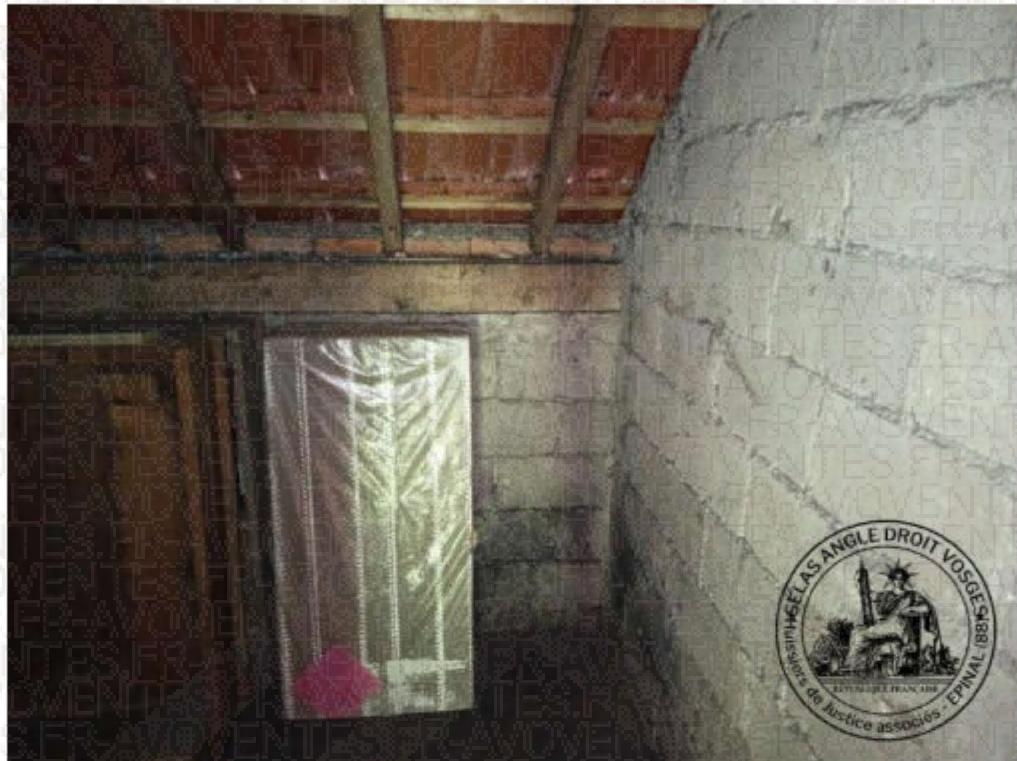
Une porte donnant accès à un petit espace sous les combles, sans isolant, offrant une vue sur les tuiles en terre cuite ainsi que sur la charpente.

Les parois murales sont à l'état brut.

Sol à l'état brut.
