PROCES VERBAL DE DESCRIPTION

Procédé aux présentes opérations de description le jeudi 5 juin 2025 à 17h00, à LE THILLOT - VOSGES, 13 bis rue de la Gare ;

Selon le commandement de payer valant saisie-immobilière, la saisie porte sur la Commune du THILLOT (VOSGES), un immeuble en copropriété, comprenant un bâtiment composé d'un sous-sol, rez-de-chaussée et un étage, et le terrain sur lequel ledit bâtiment est élevé, situé 13 bis, rue de la Gare à 88160 LE THILLOT, cadastré section AD n°

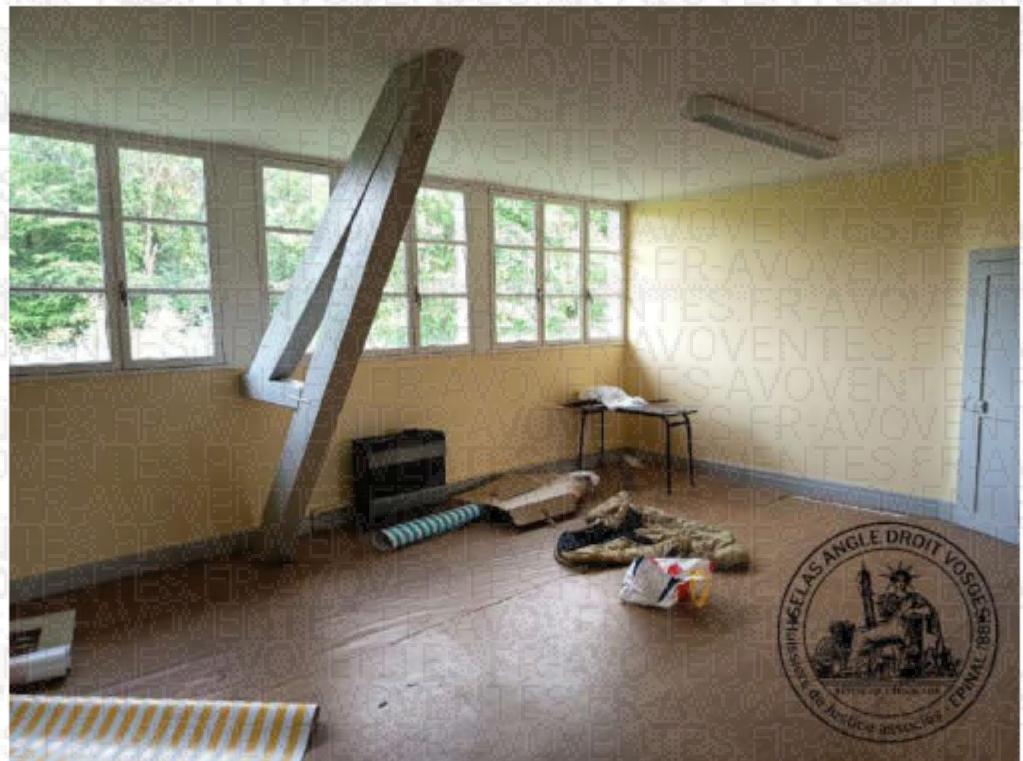
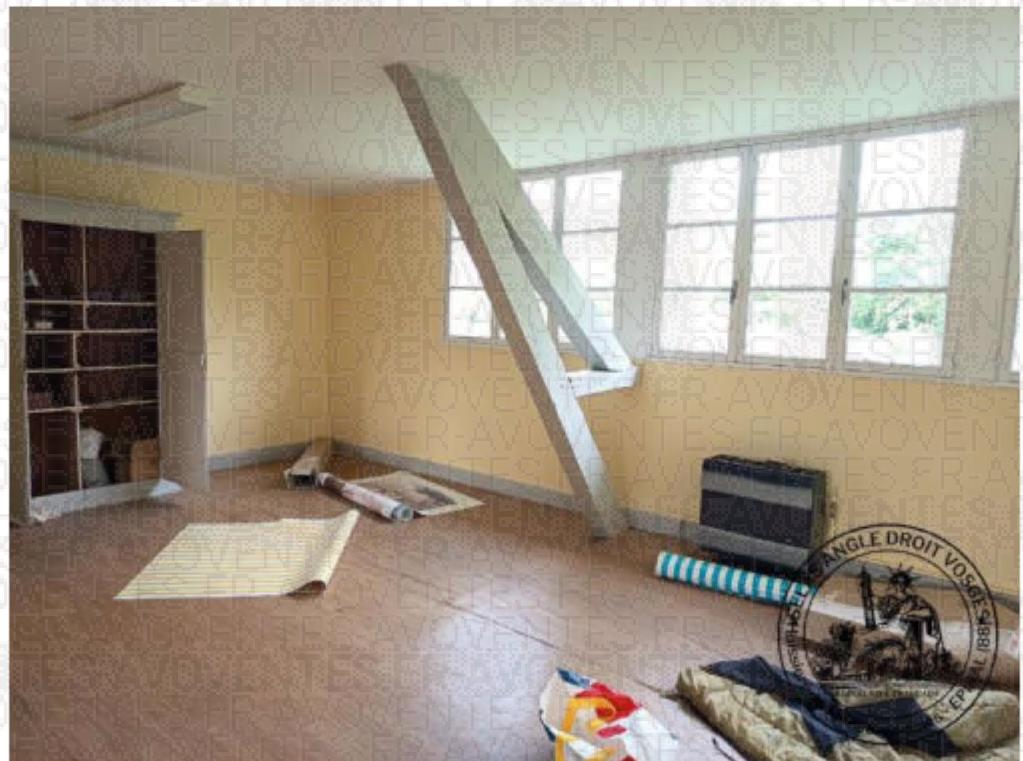
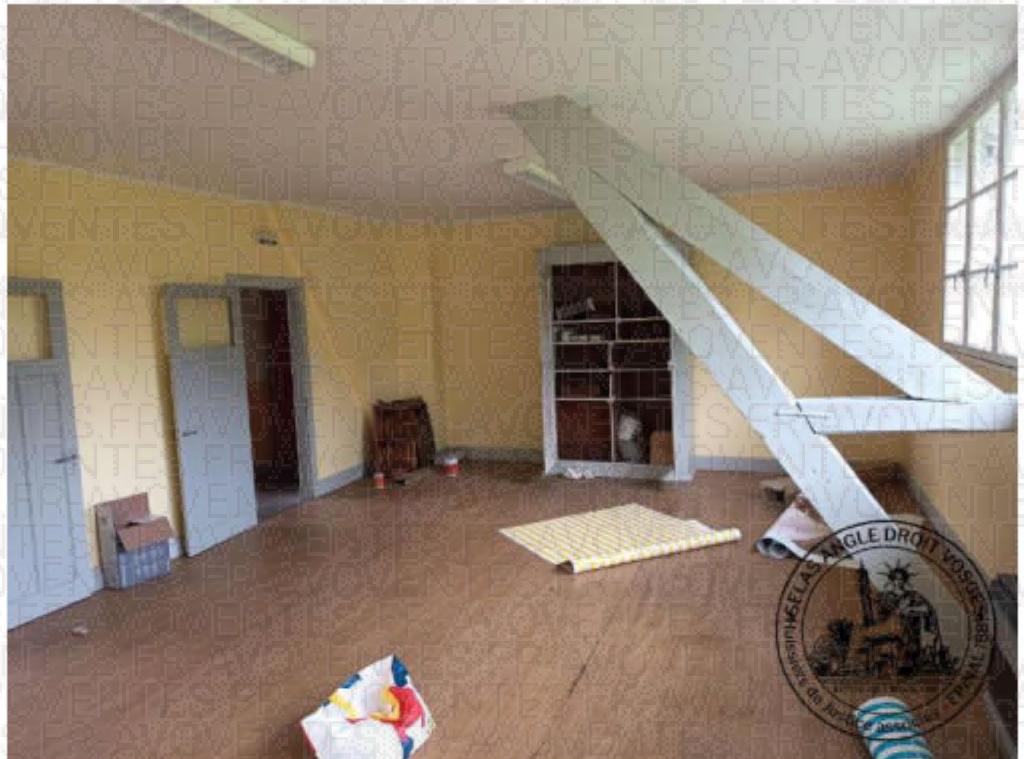
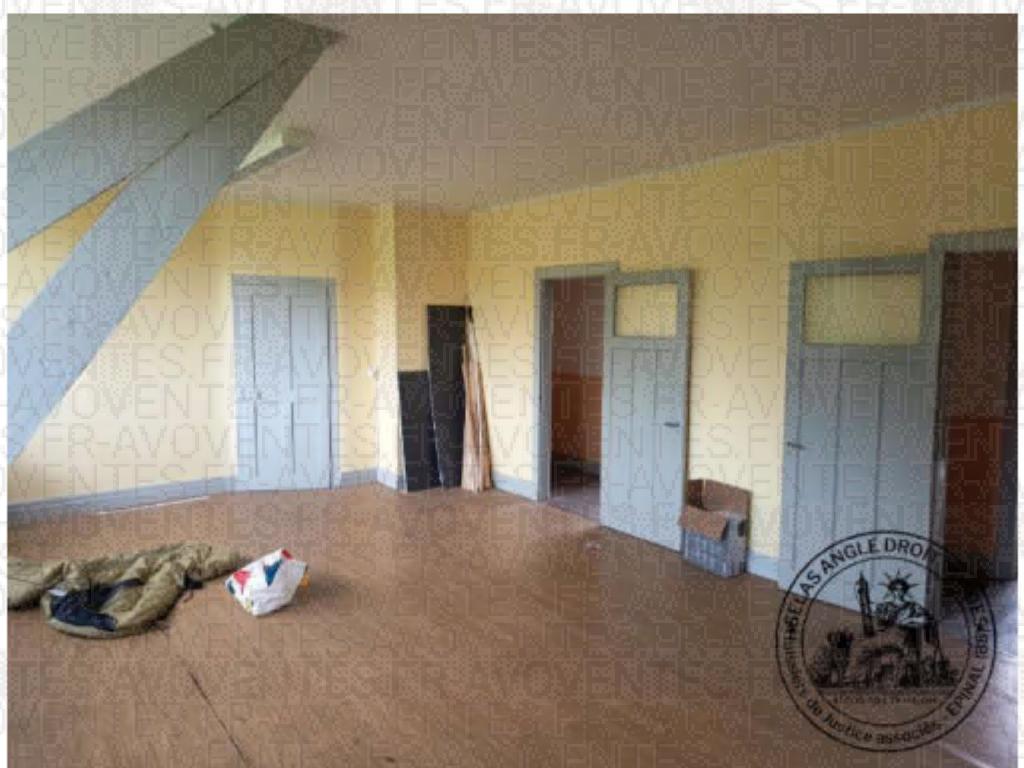
PIECE N°1 :

Une porte de communication en bois, extrêmement vétuste.

Sol couvert d'un revêtement PVC imitation parquet, dans un état de vétusté très avancé.

Je compte trois châssis vitrés, aux grandes dimensions, en bois, extrêmement vétuste, simple vitrage mais apportant une belle lumière naturelle.

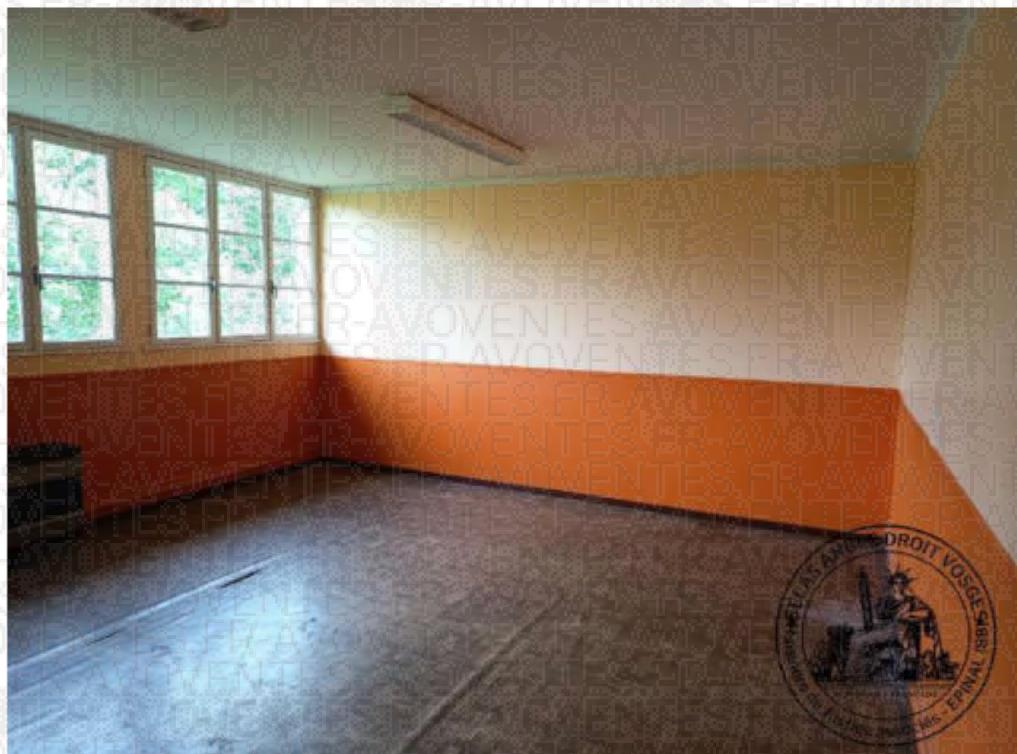
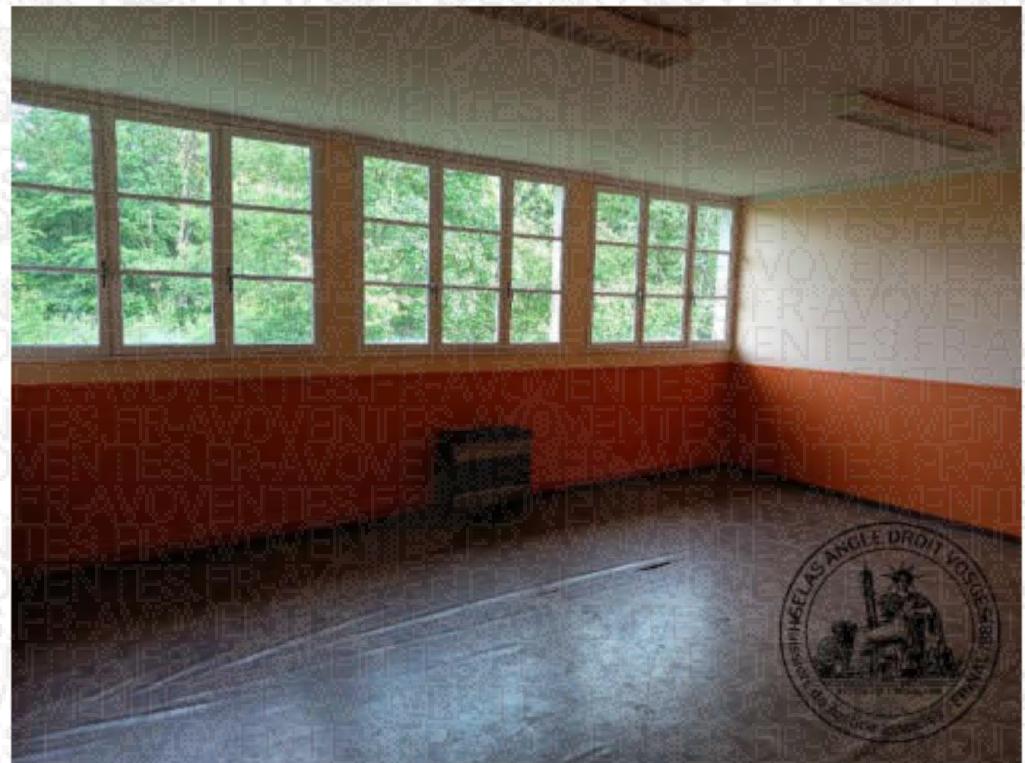
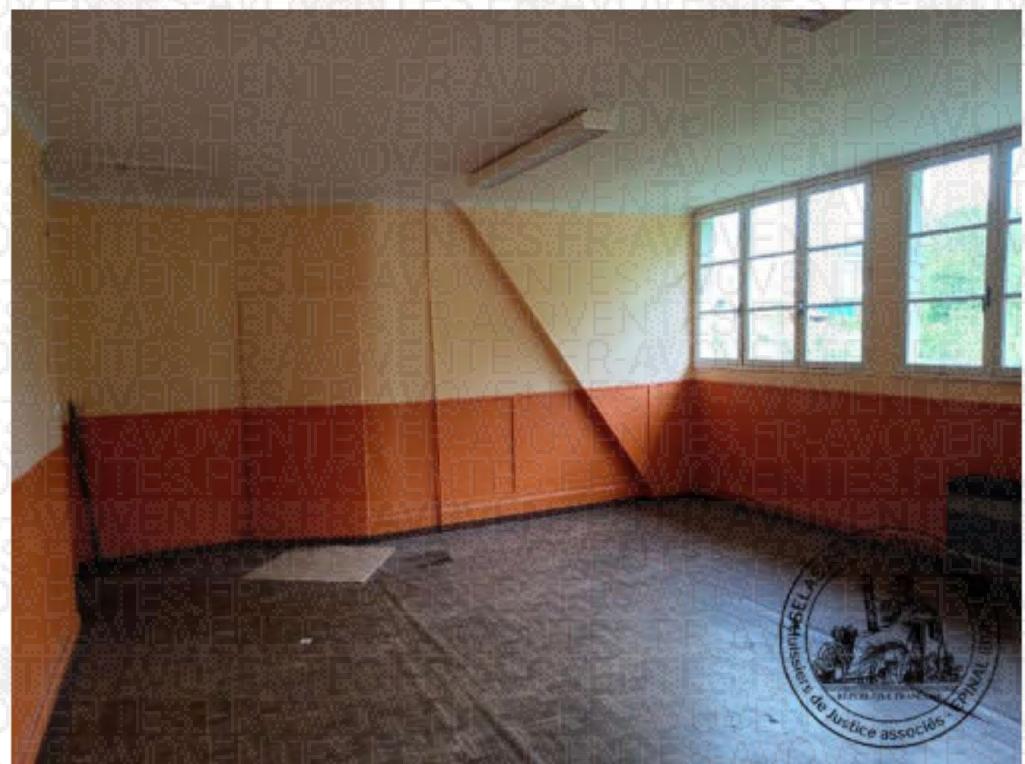
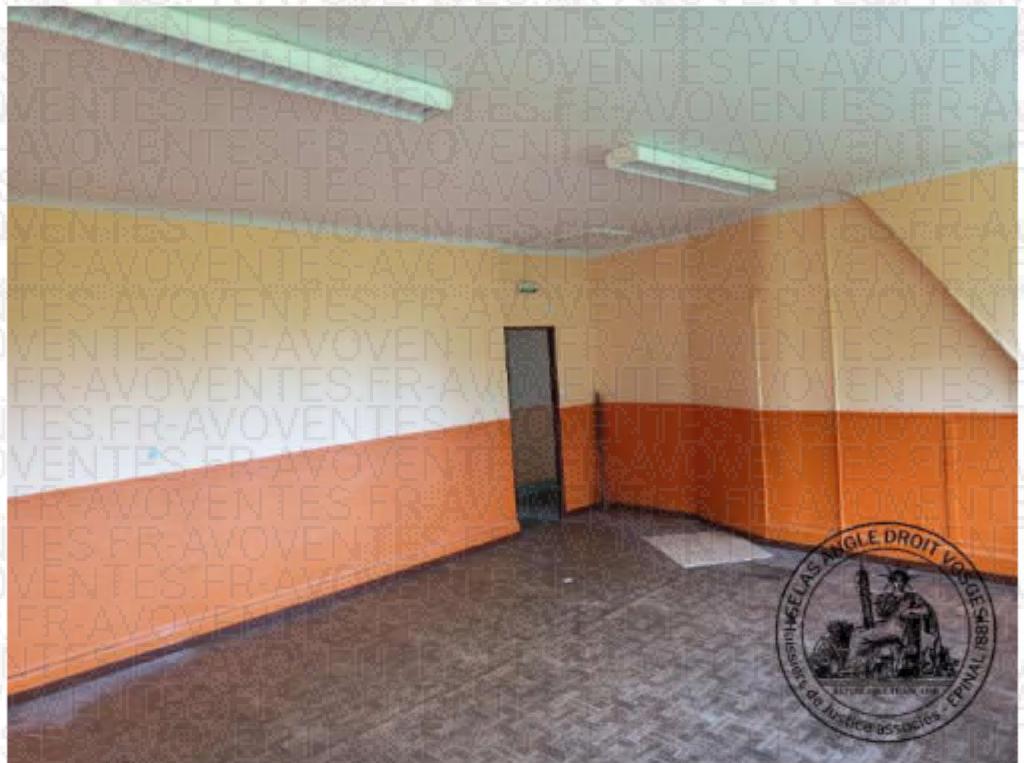
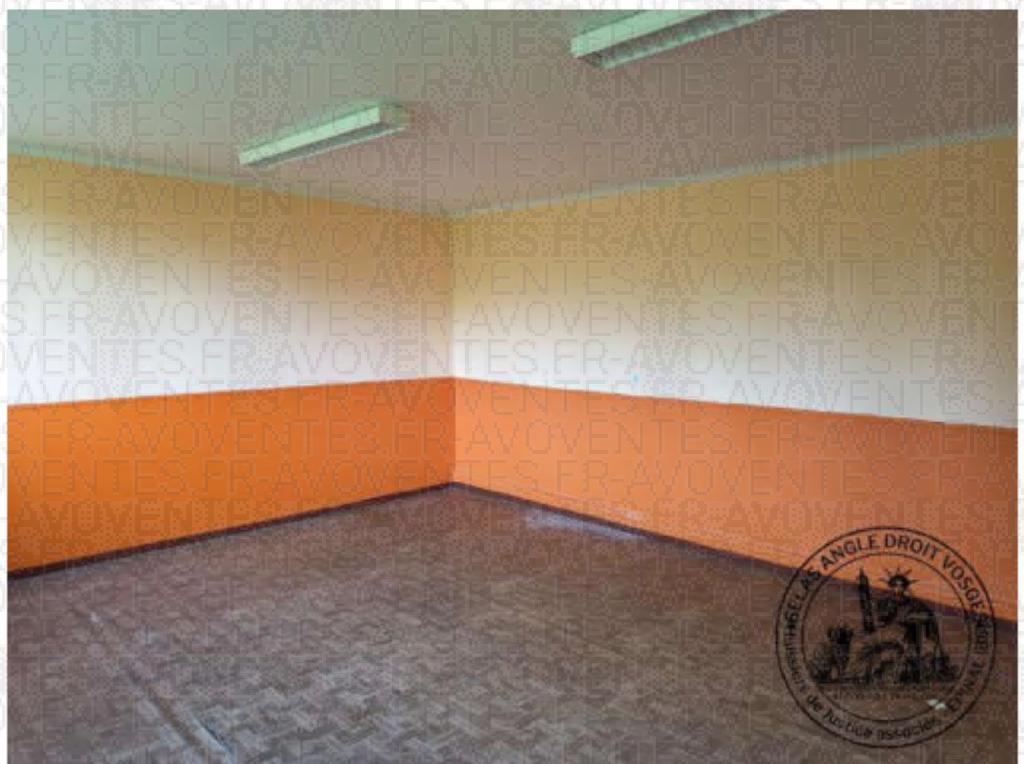
PIÈCE n°2 :

Quelques signes de vétusté sont visibles, avec des boursouflures de la peinture.

Au sol, un revêtement en PVC imitation parquet, présentant également des boursouflures, témoignant d'un état de vétusté très avancé.

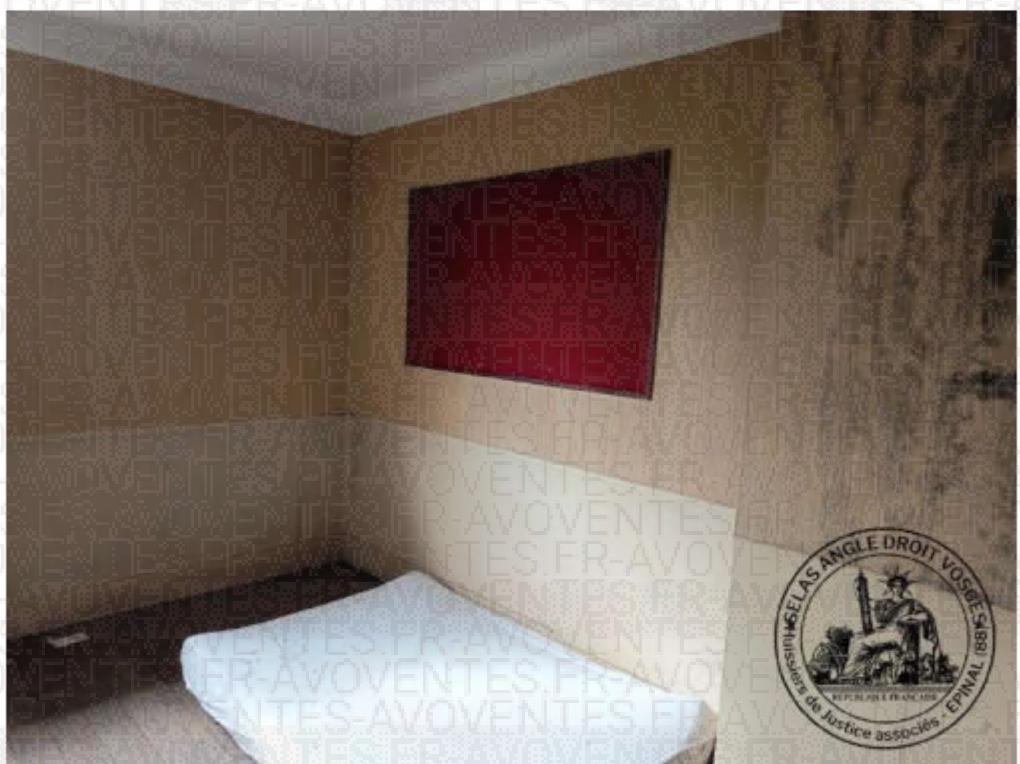
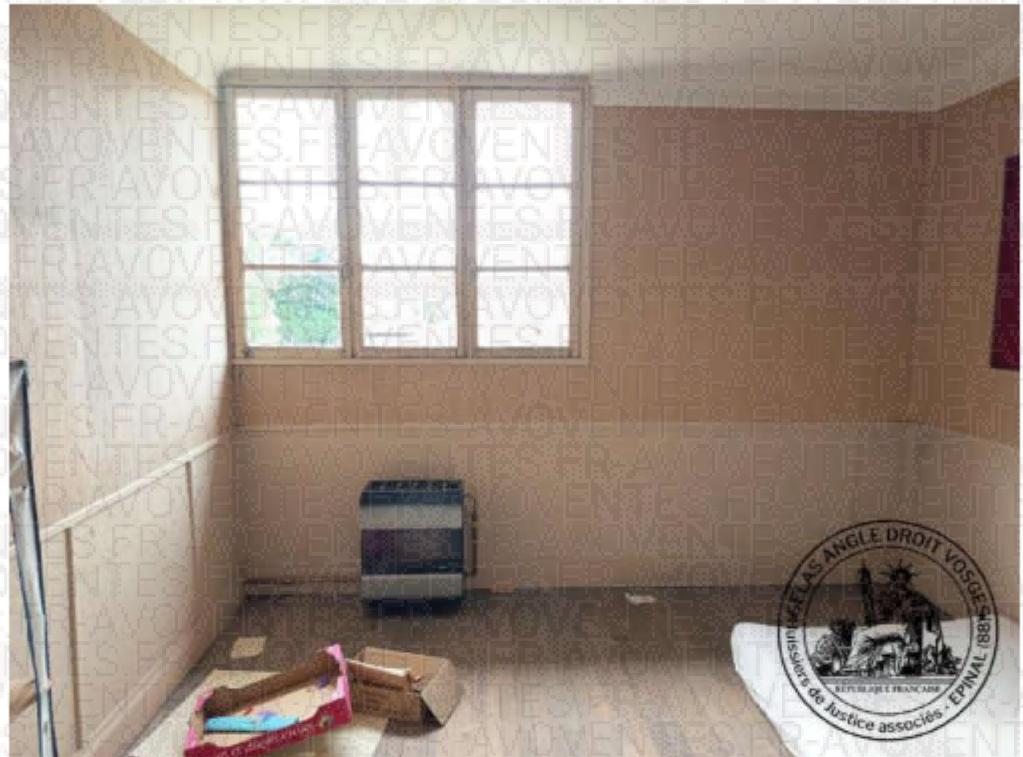
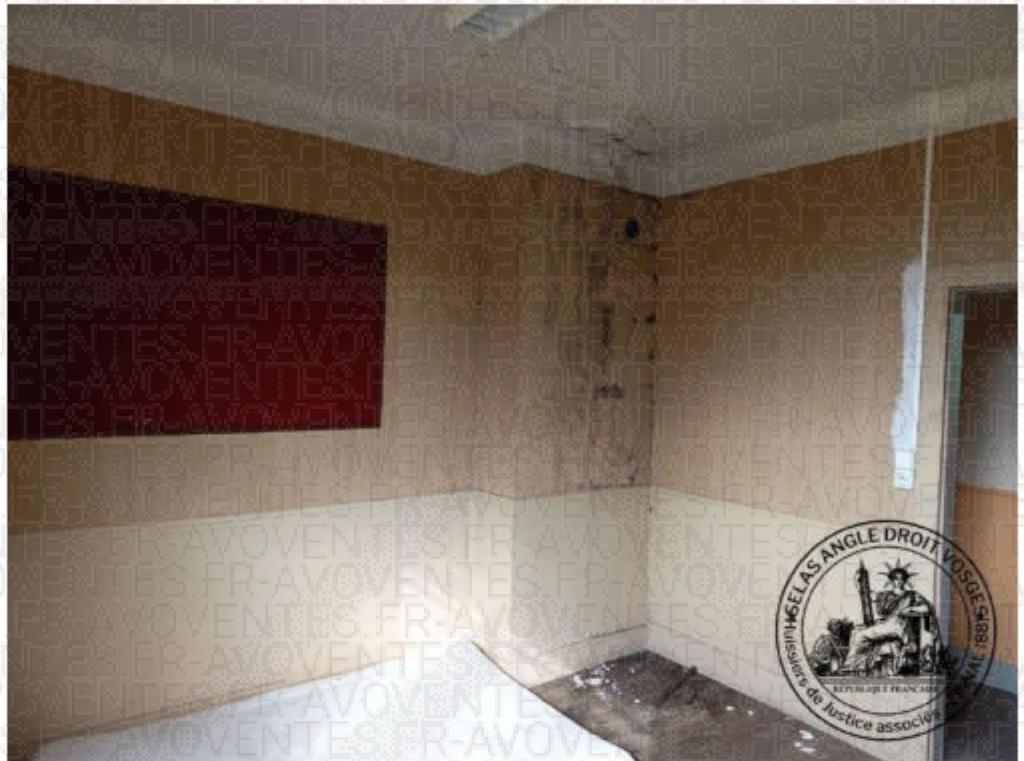
PIECE N°4 :

Je remarque des traces d'infiltration jaunâtres, avec prolifération de mousse noirâtre, décollements de la peinture, plusieurs fissurations.

En partie supérieure des murs, une tapisserie très ancienne, tachée de salissures noirâtres et traces de moisissure en partie droite.

En partie inférieure, une peinture beige, le tout est extrêmement vétuste.

Une vieille menuiserie bois, simple vitrage, hors d'âge donnant sur le parking.

Un parquet bois, très vétuste.

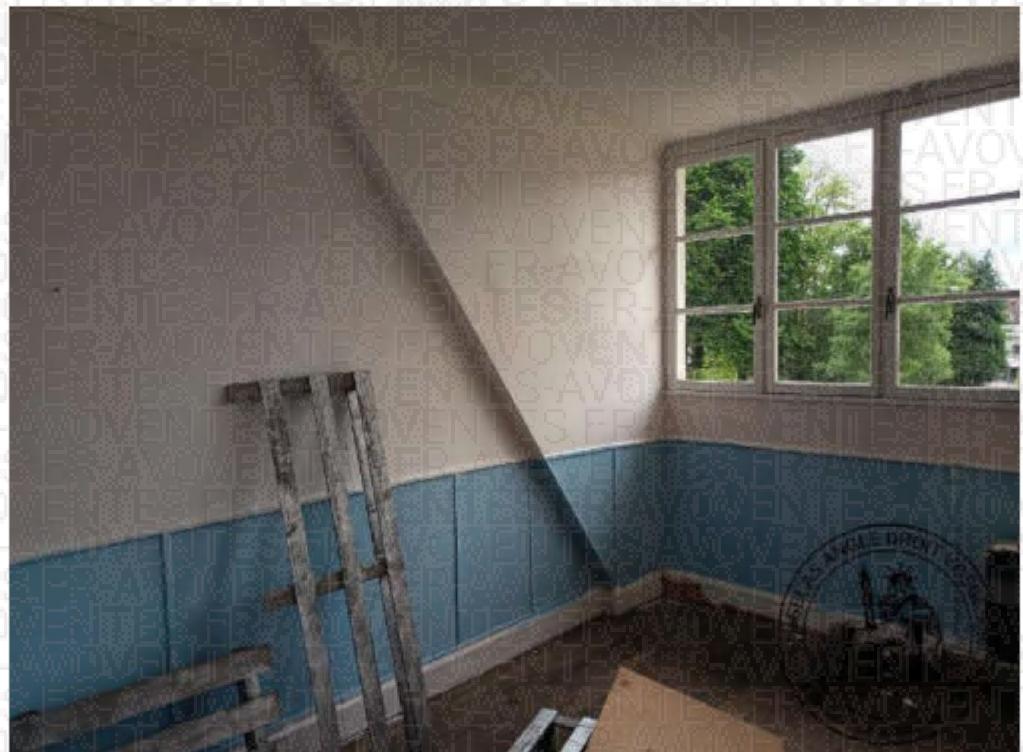
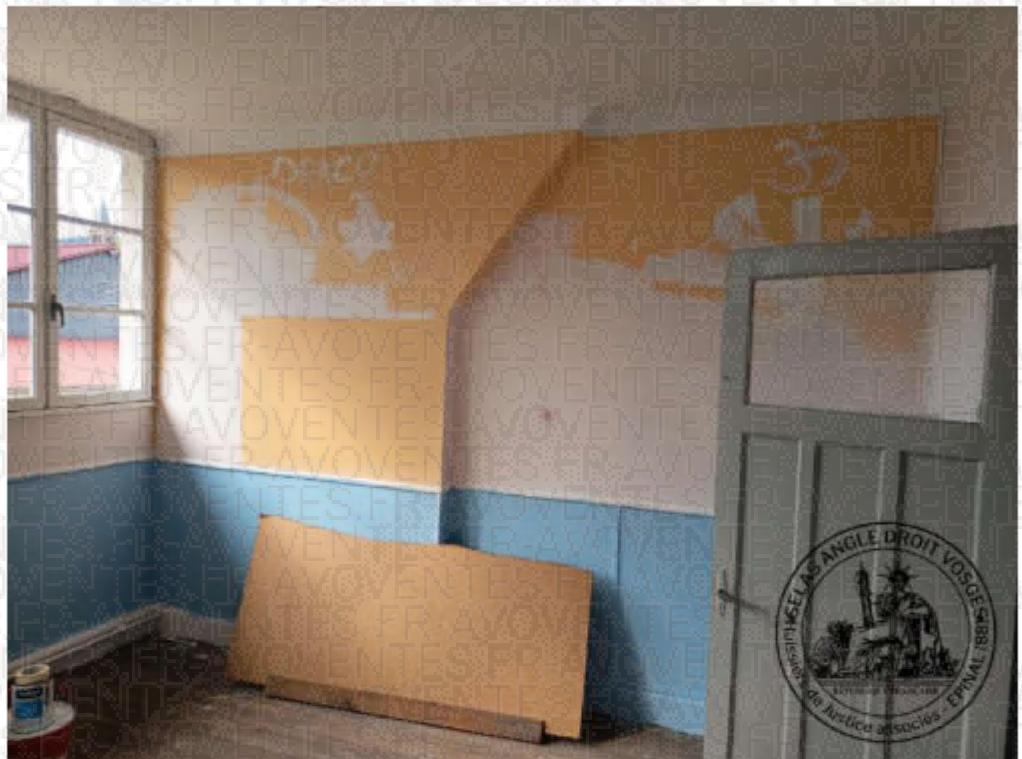
PIECE n°3 :

Plafond peint en blanc, avec des décollements de peinture et des fissurations.

Les parois murales sont tapissées, le tout a été très grossièrement recouvert de peinture blanche, travaux non achevés. Peinture bleu ciel en partie inférieure. Travaux effectués sans le moindre soin.

Je constate deux menuiseries aux grandes dimensions, simple vitrage, extrêmement vétuste, donnant sur le parking.

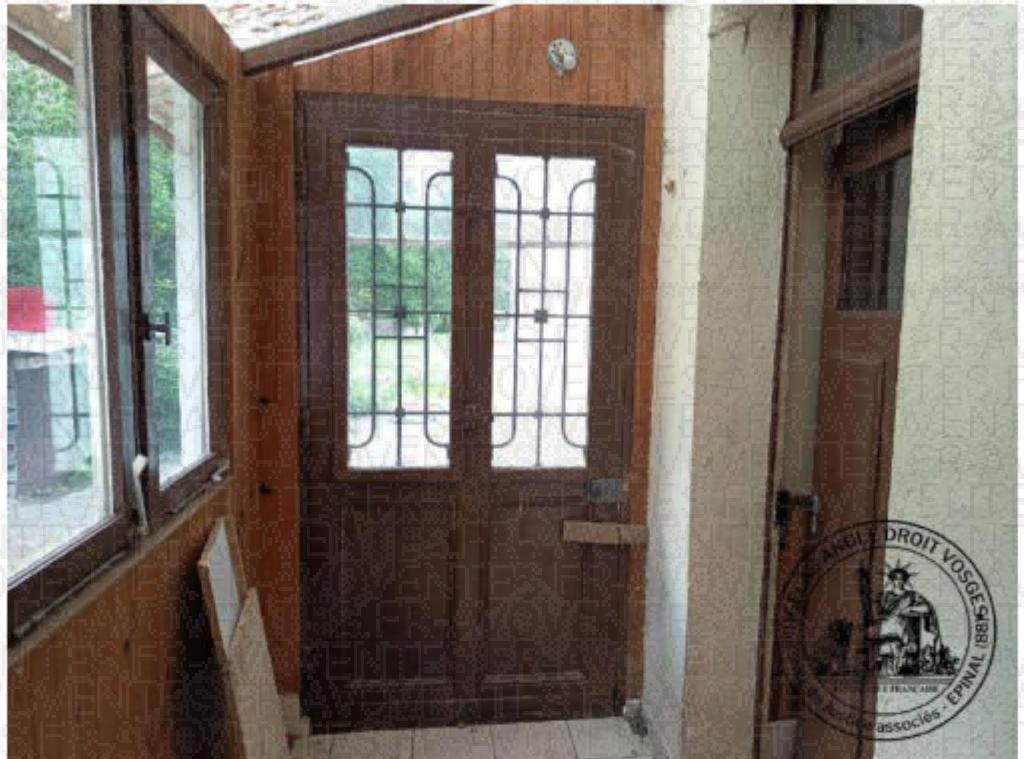
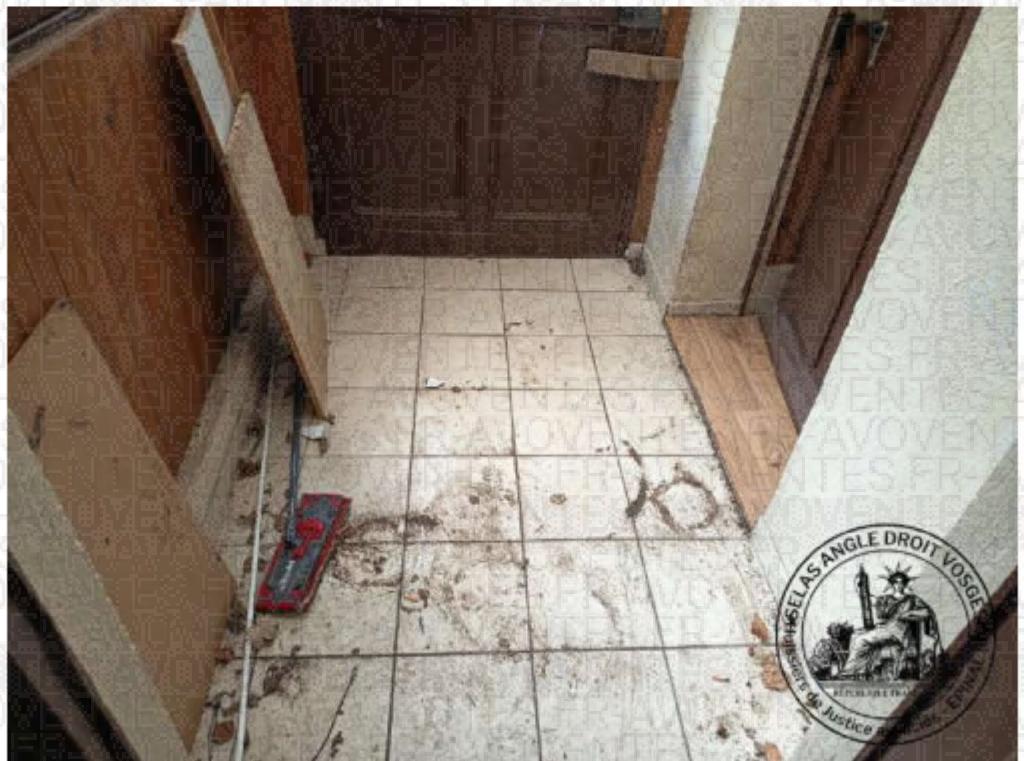
ENTREE :

Au plafond, des plaques type plexiglas, recouvertes de mousse noirâtre.

Le tout est extrêmement vétuste.

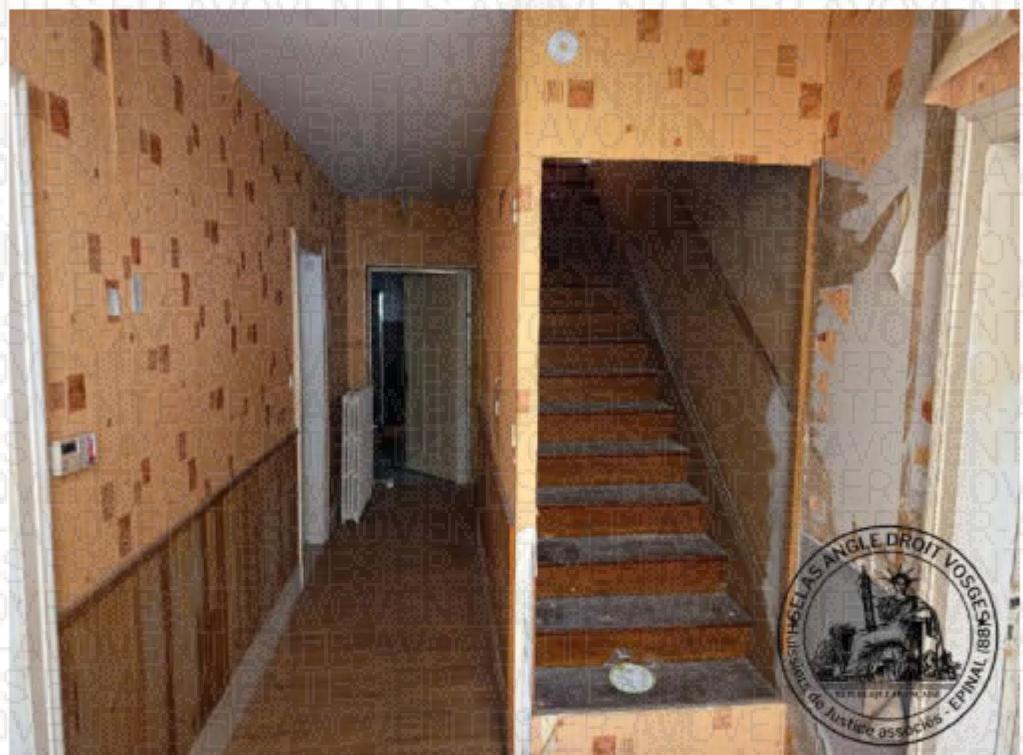
DEGAGEMENT :

Le plafond est peint en blanc, quelques fissurations, quelques arrivées électriques, le tout hors d'usage.

Les parois murales sont tapissées, présence de très nombreuses déchirures et autres décollements du papier peint.

Au sol, un parquet flottant très vétuste.

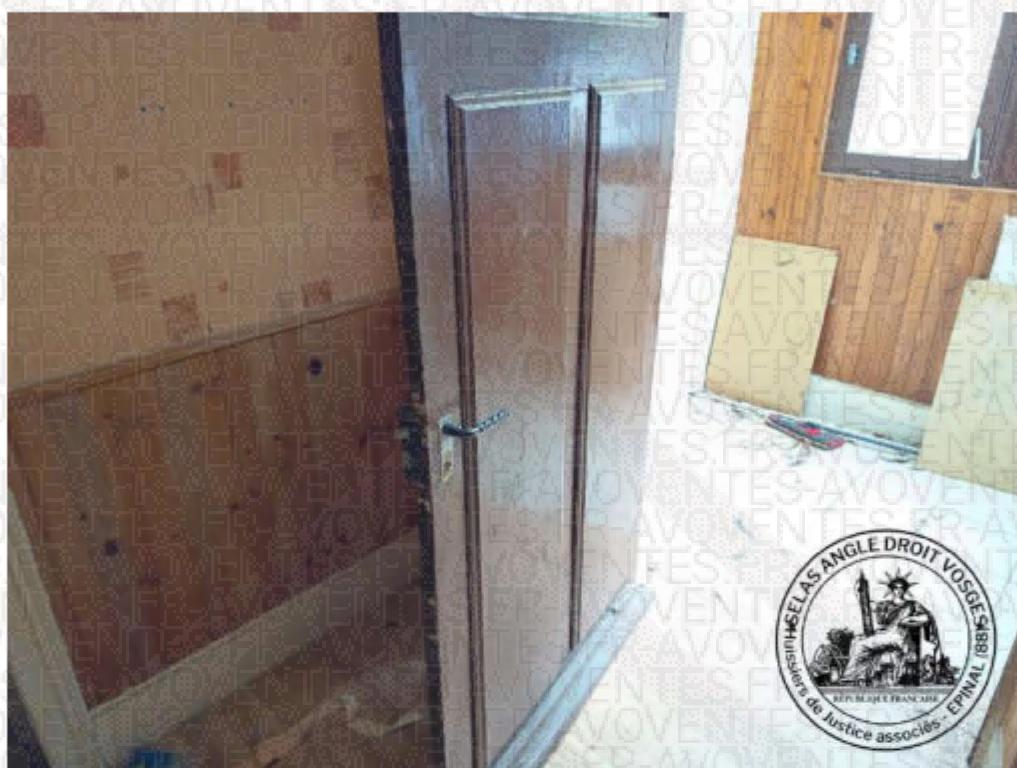
La porte d'accès au dégagement se trouve également dans un état de vétusté avancé.

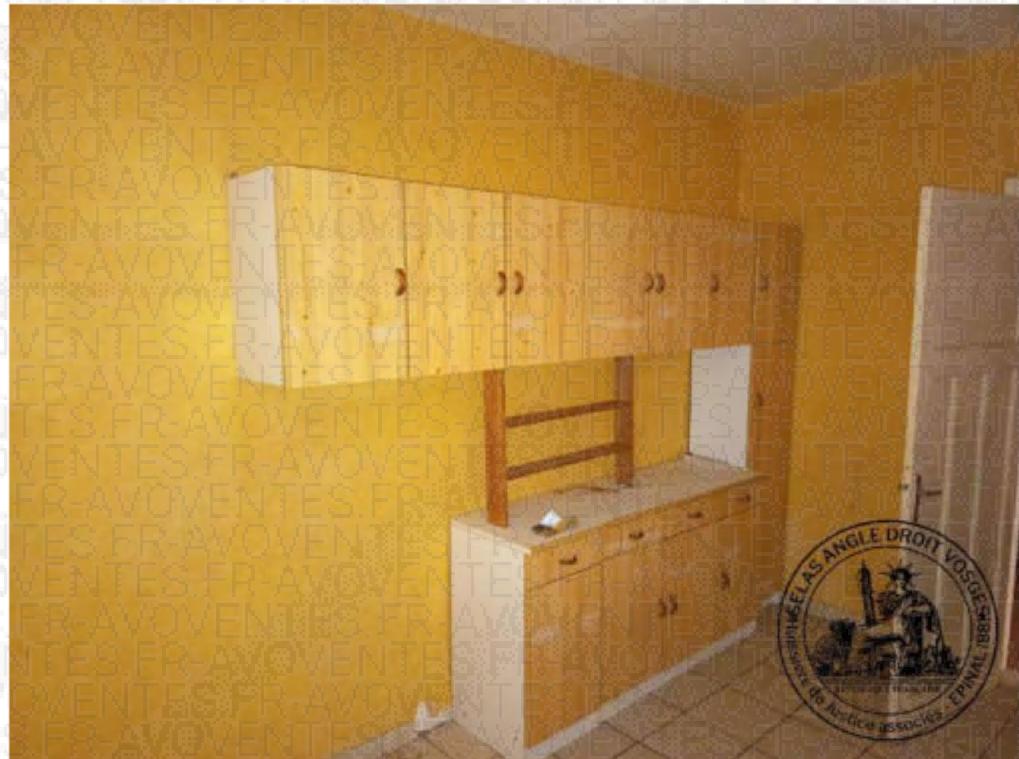
CUISINE :

Plafond peint en blanc, les parois murales sont tapissées, le tout est extrêmement vétuste.

Sol carrelé, présentant une multitude de fissurations.

Bloc évier d'une autre époque. Présence de nombreuses traces noirâtres de moisissure.

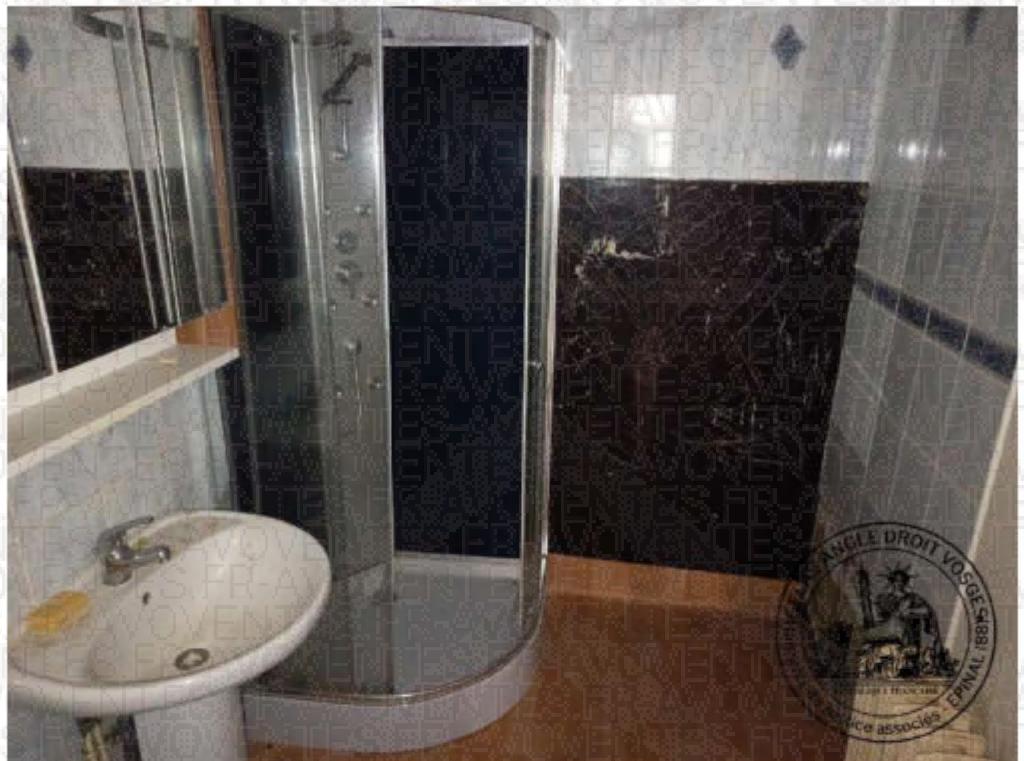
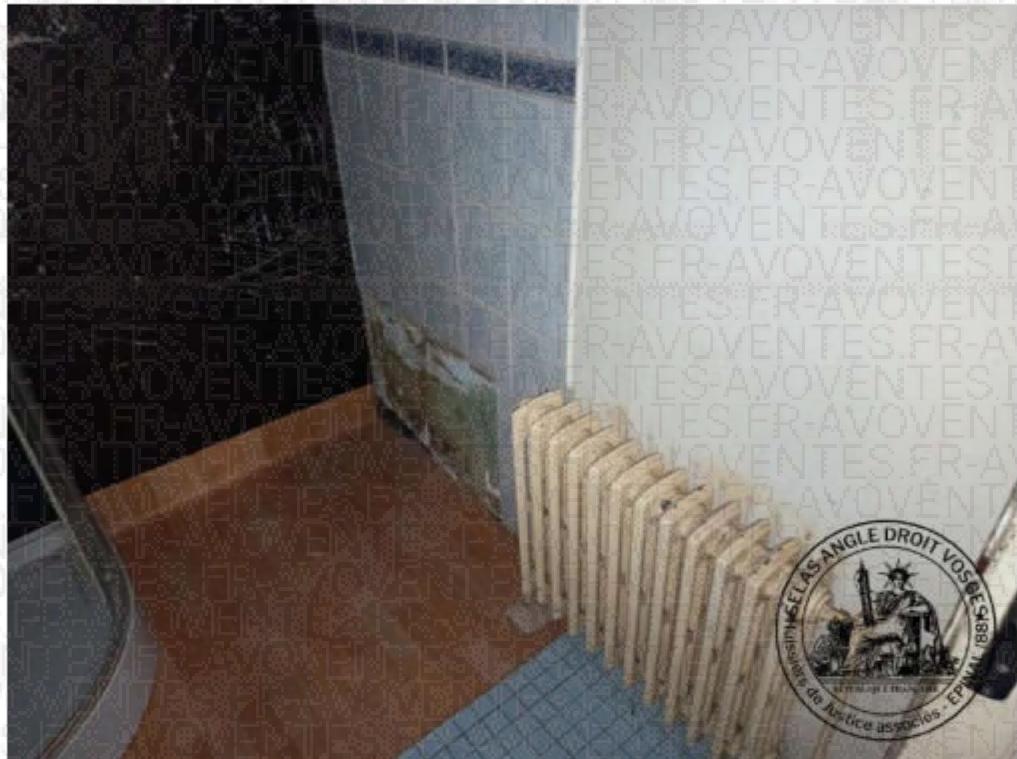
SALLE DE BAIN :

Une cabine de douche en forme de quart-de-cercle, avec buses hydromassantes intégrées, mais état de vétusté très avancé de l'ensemble qui se trouve de toute évidence hors d'usage.

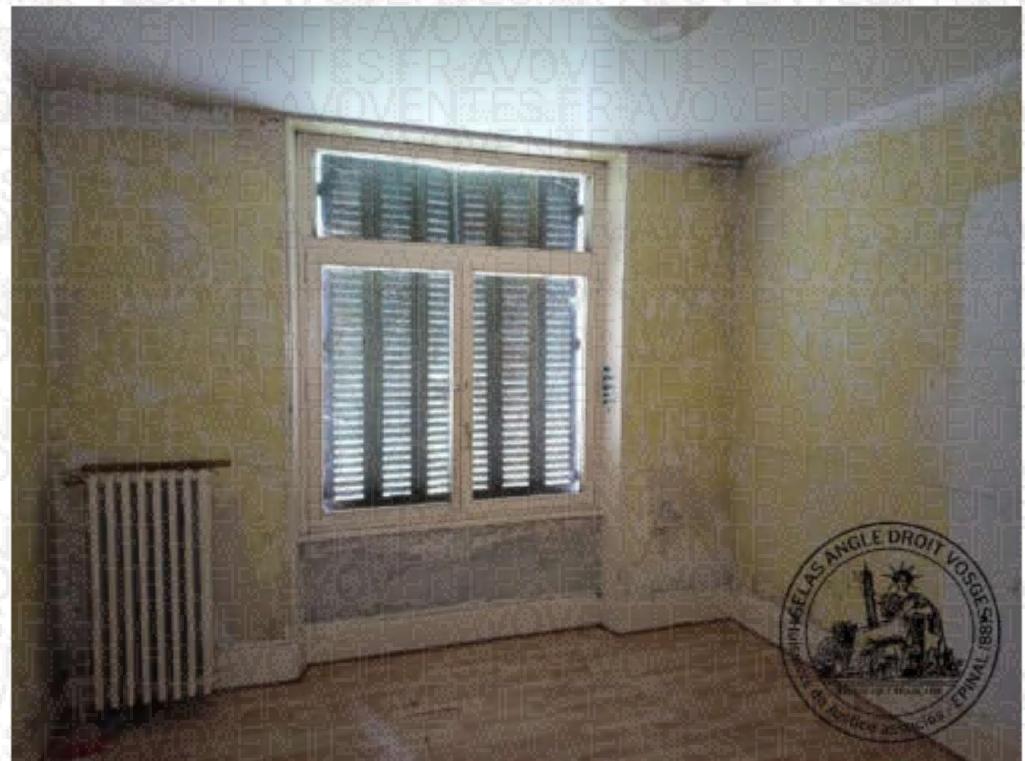
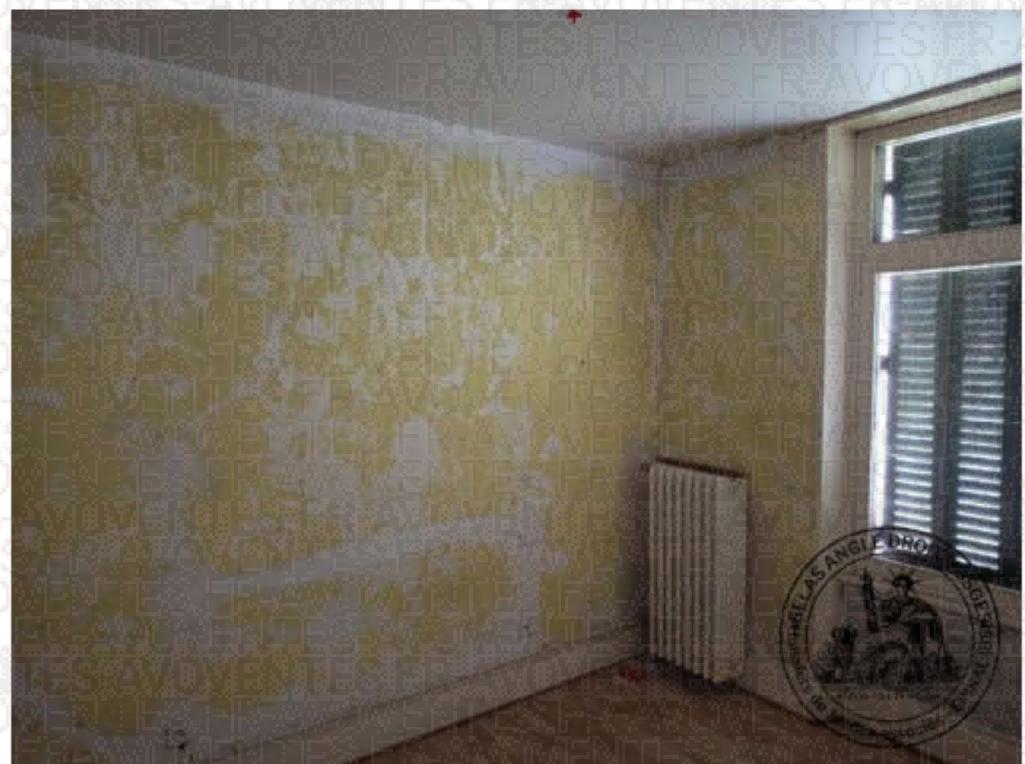
CHAMBRE n°1 :

Au sol, un parquet flottant, largement dégradé superficiellement.

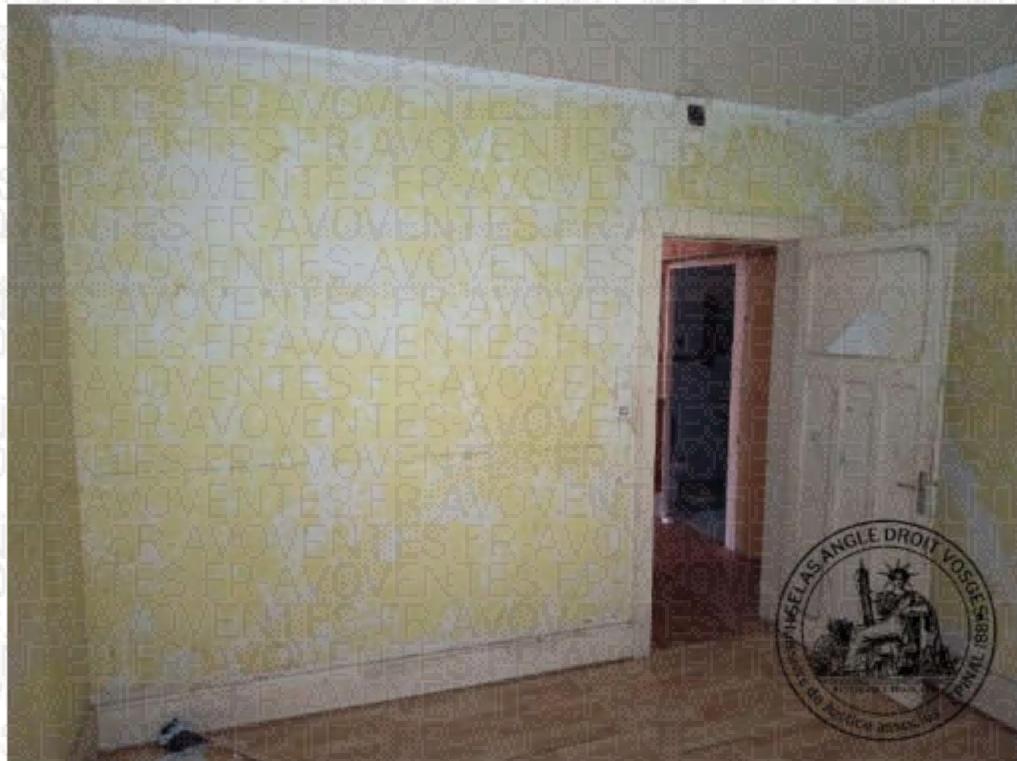
CHAMBRE n°2 :

Accessible via la porte située sur la droite de l'escalier menant au grenier. Etat de vétusté avancé.

Parois murales tapissées, le tout est extrêmement vétuste.

Au sol, un parquet flottant, largement dégradé superficiellement.

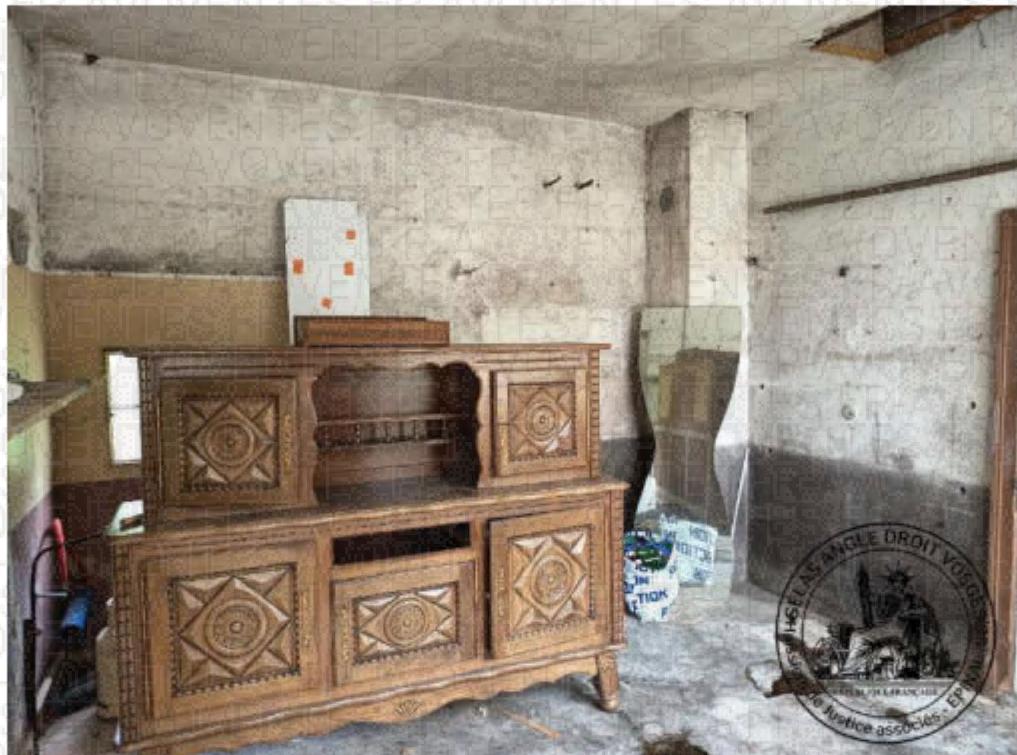
CELLIER :

Plafond et parois murales à l'état brut, de même que le sol. Le tout à l'état brut.

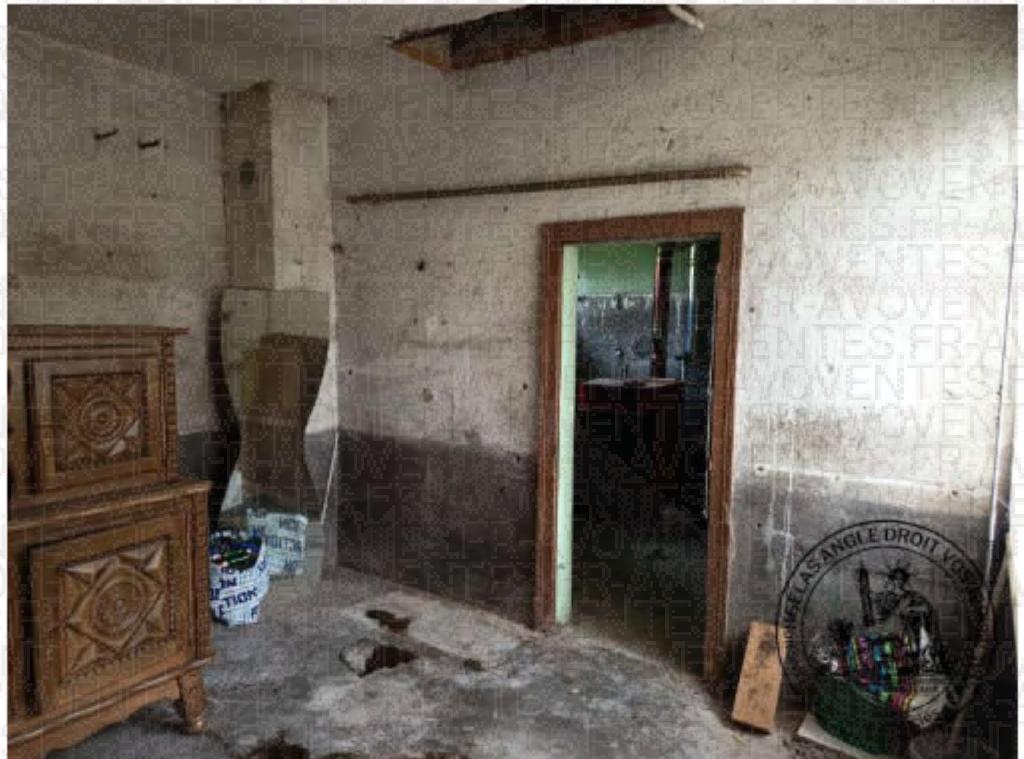
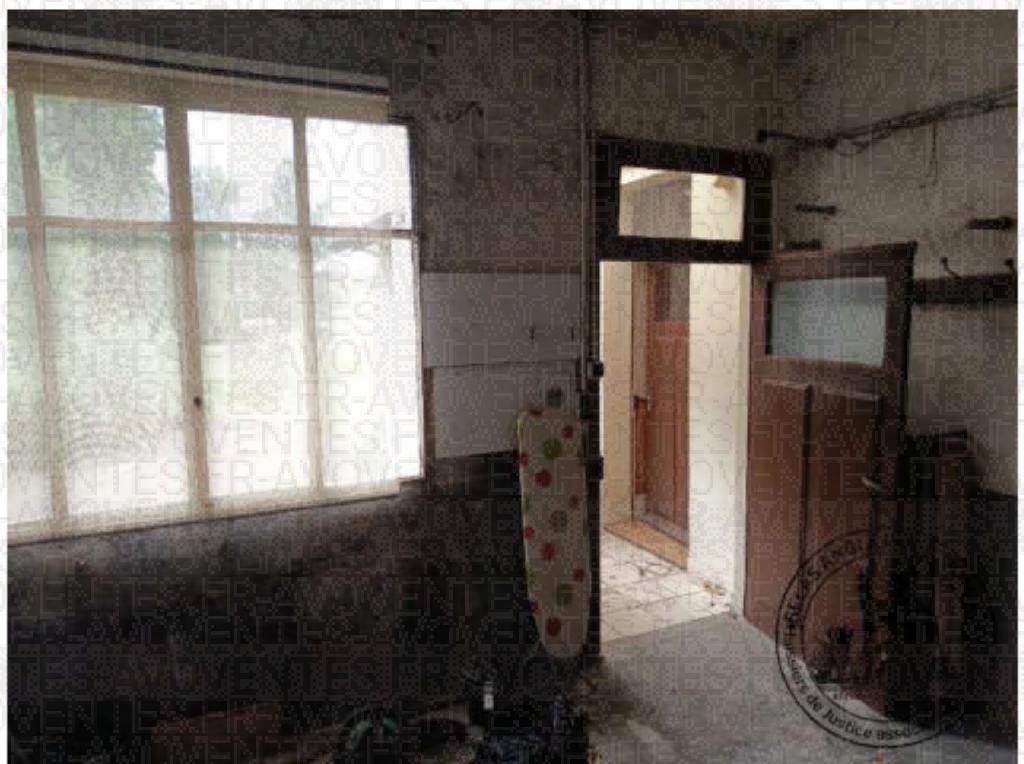
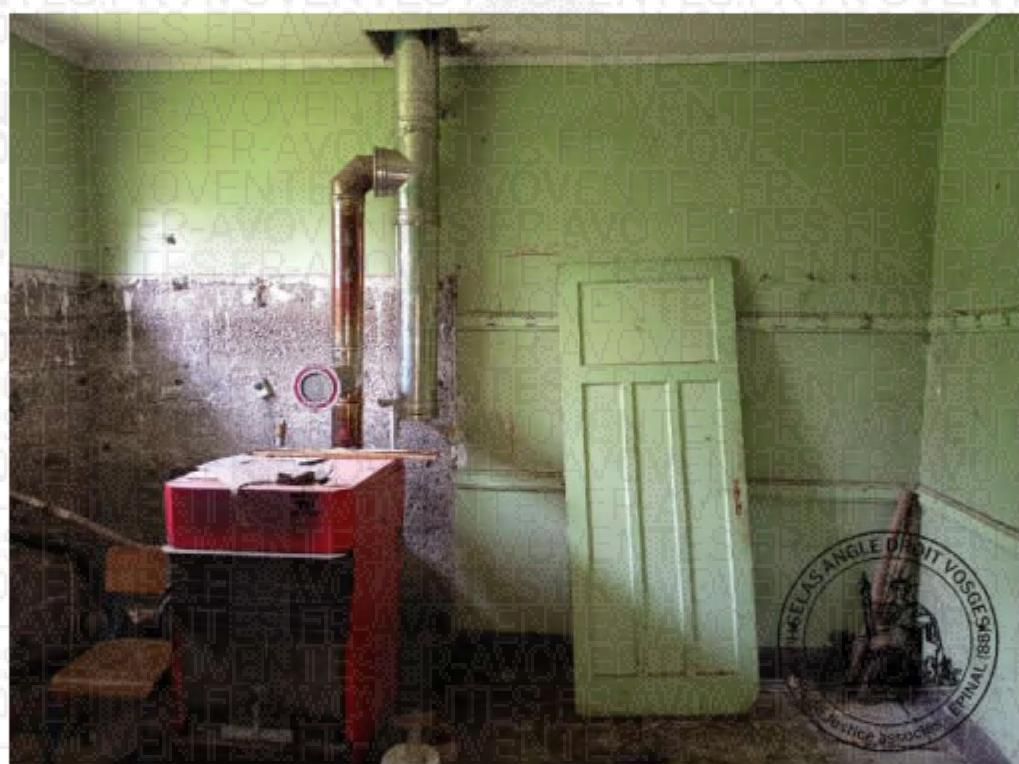
CHAUFFERIE :

Plafond en plâtre, peint en blanc, des traces d'impact, des éclats.

Les parois murales sont à l'état brut, avec des traces de détérioration.

Une vieille chaudière visiblement hors d'usage.
