PROCES VERBAL DE DESCRIPTION

Procédé aux présentes opérations de description le jeudi 5 juin 2025 à 17h00, à LE THILLOT - VOSGES, 13 bis rue de la Gare ;

Selon le commandement de payer valant saisie-immobilière, la saisie porte sur la Commune du THILLOT (VOSGES), un immeuble en copropriété, comprenant un bâtiment composé d'un sous-sol, rez-de-chaussée et un étage, et le terrain sur lequel ledit bâtiment est élevé, situé 13 bis, rue de la Gare à 88160 LE THILLOT, cadastré section AD n°

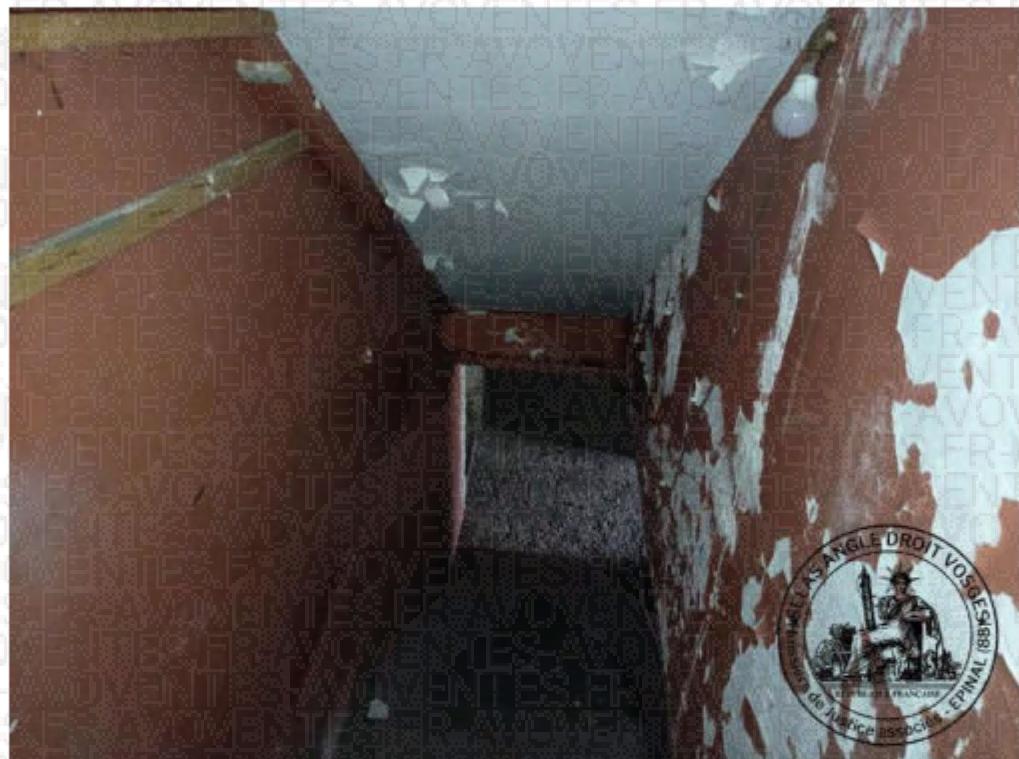
2- SOUS-SOL

Dans la cage d'escalier, la peinture se décolle de toutes parts.

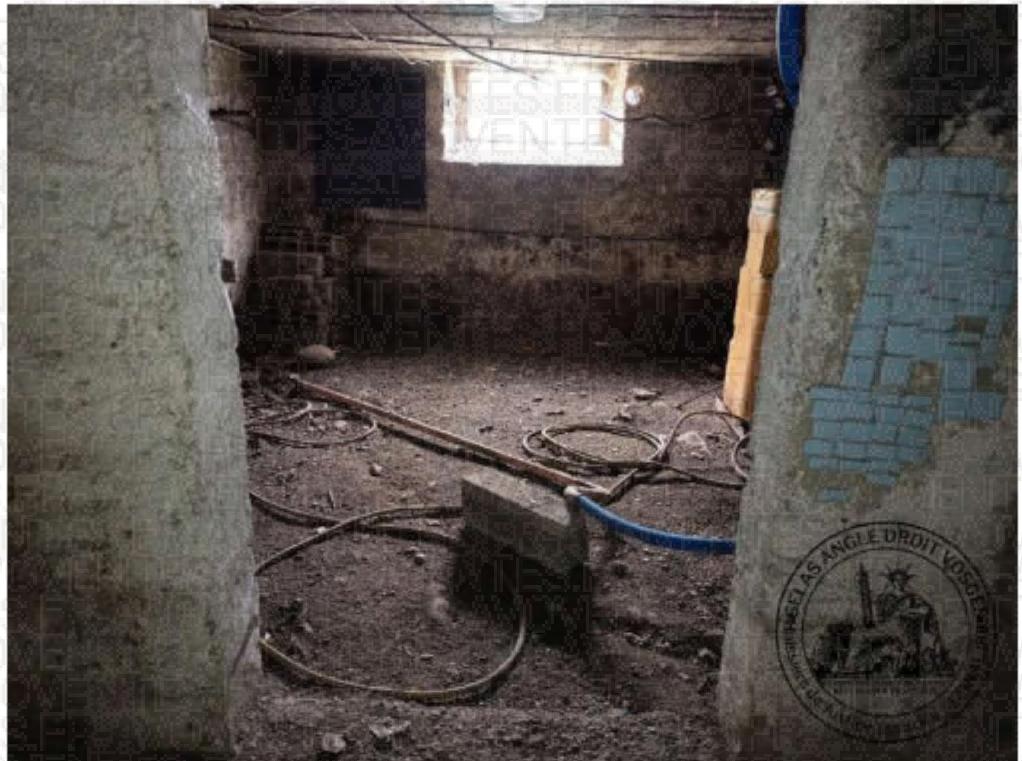
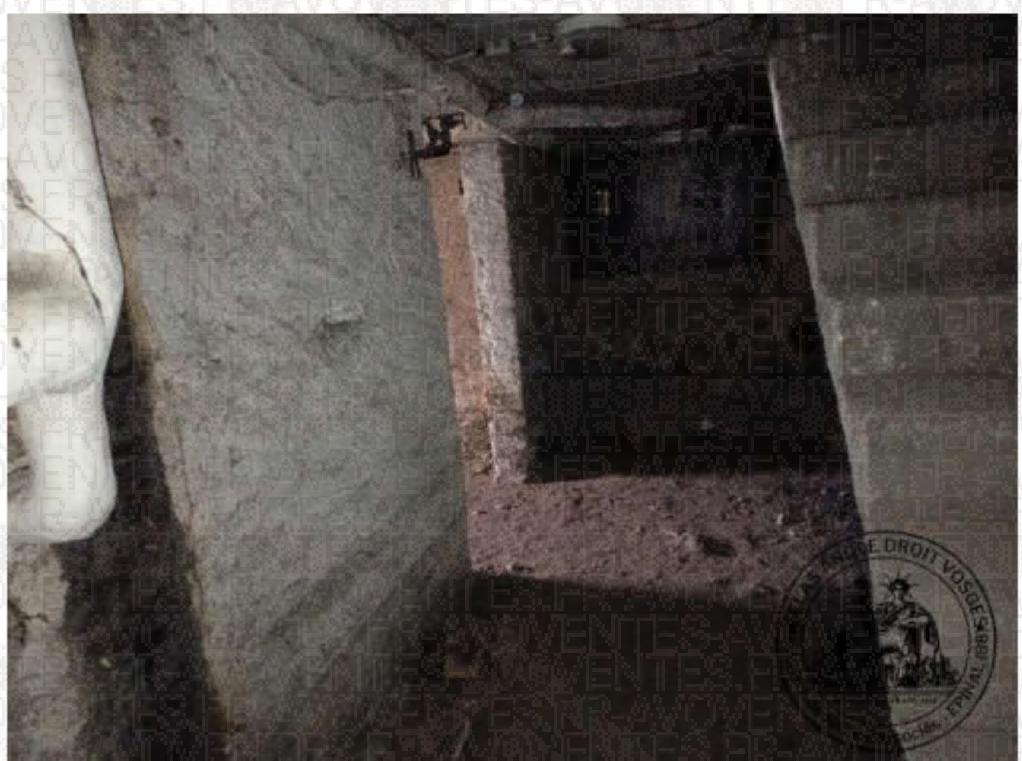
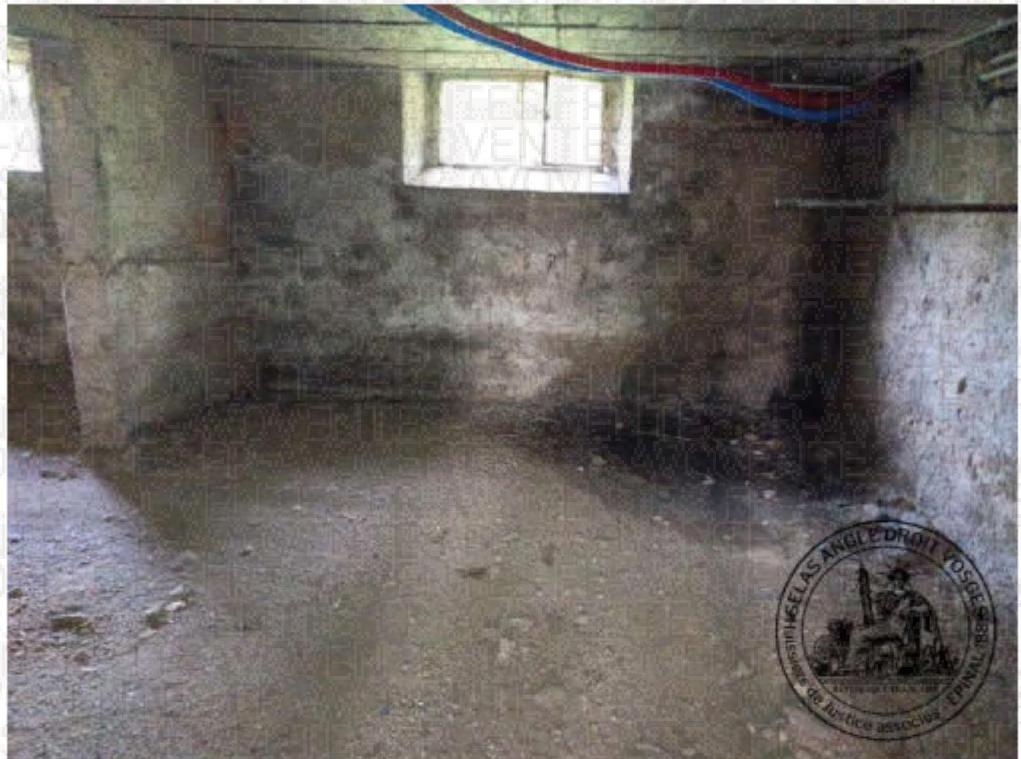
Je prends quelques vues, le tout étant à l'état brut, et le sol en terre battue.

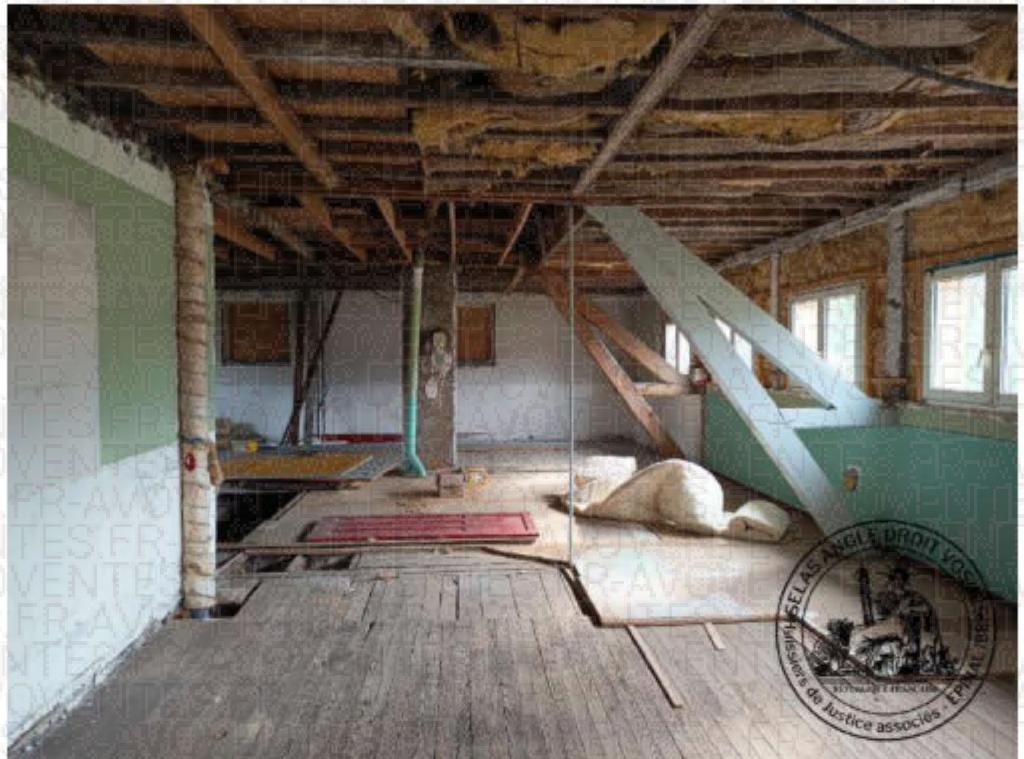
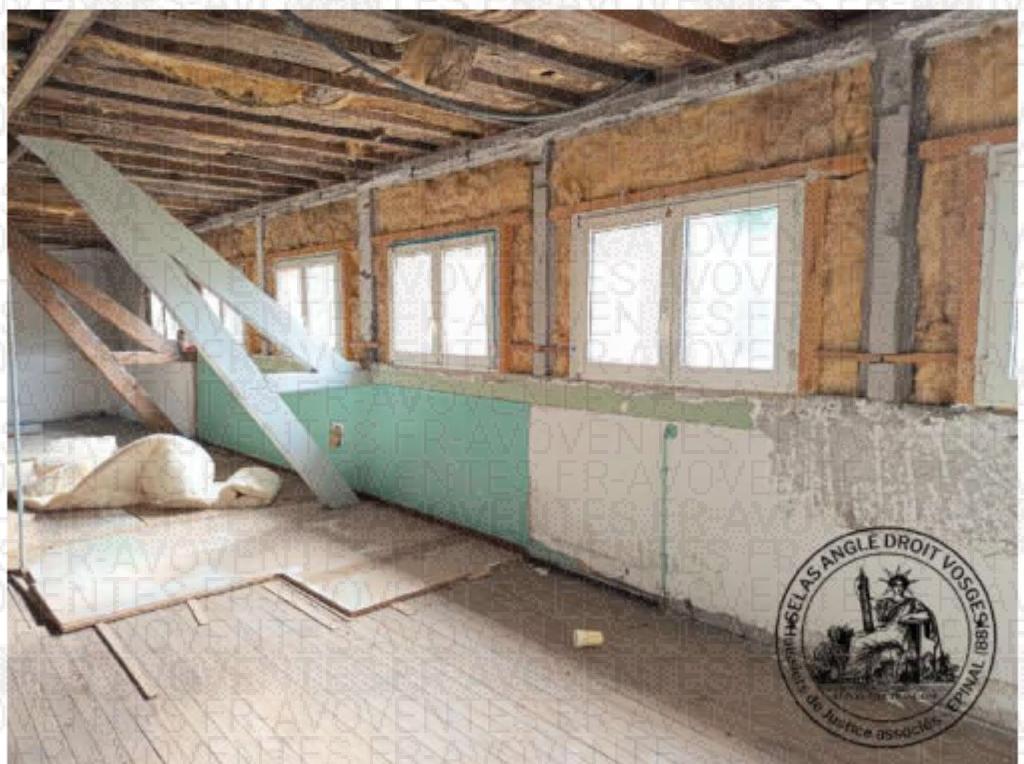
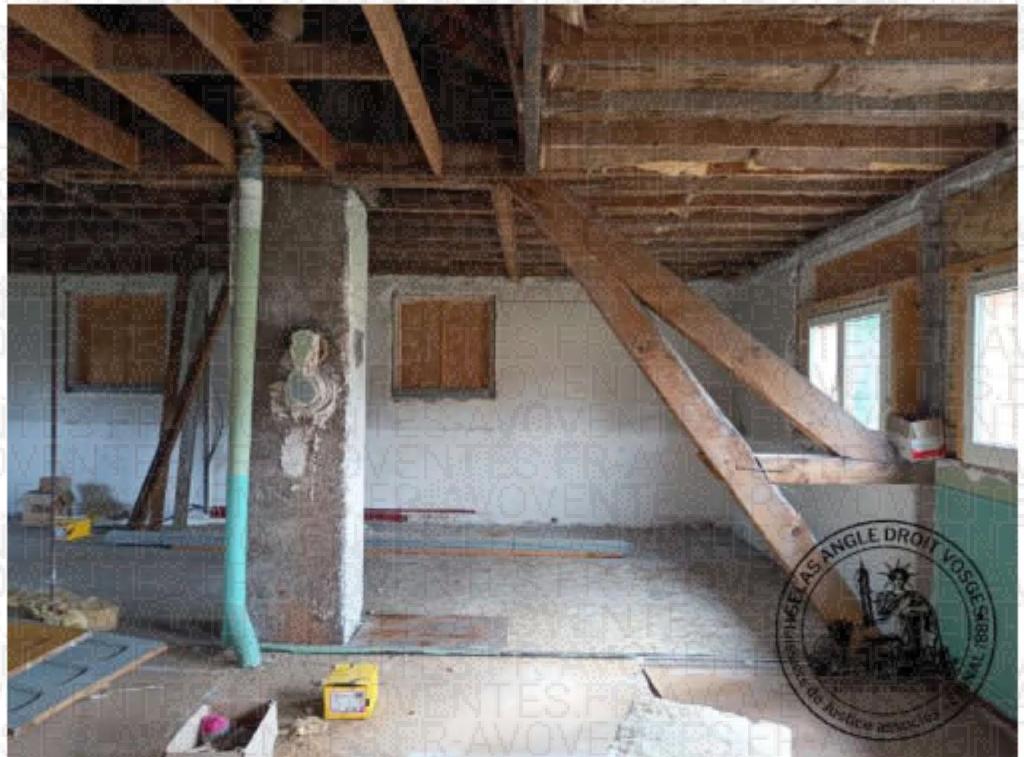
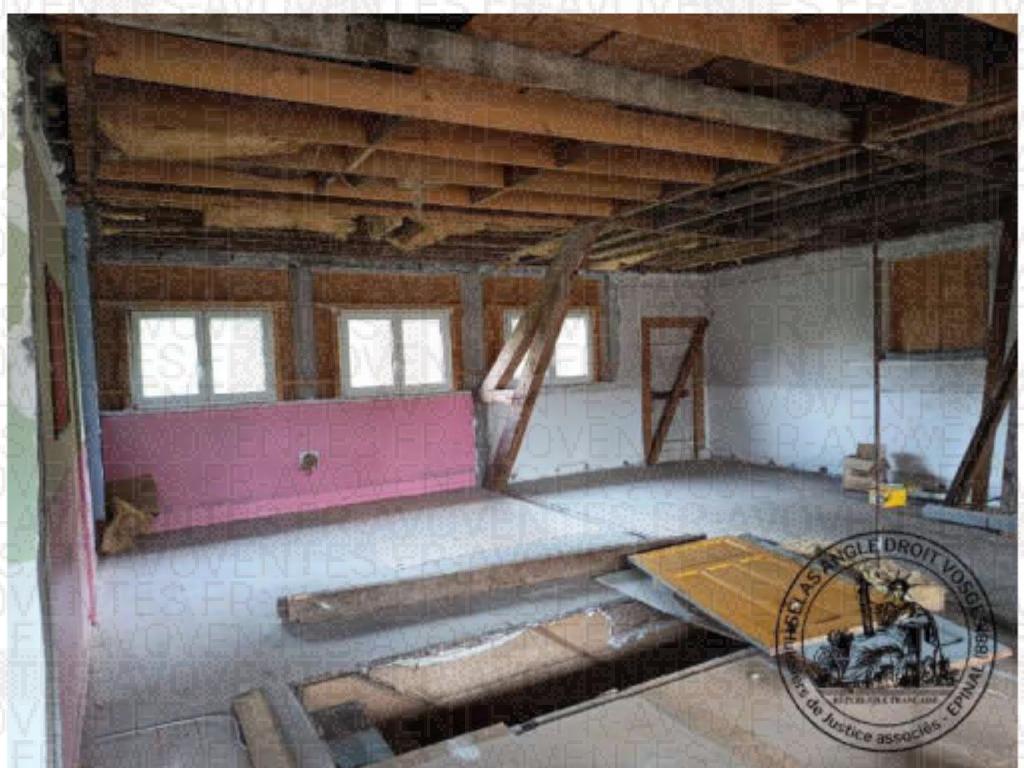
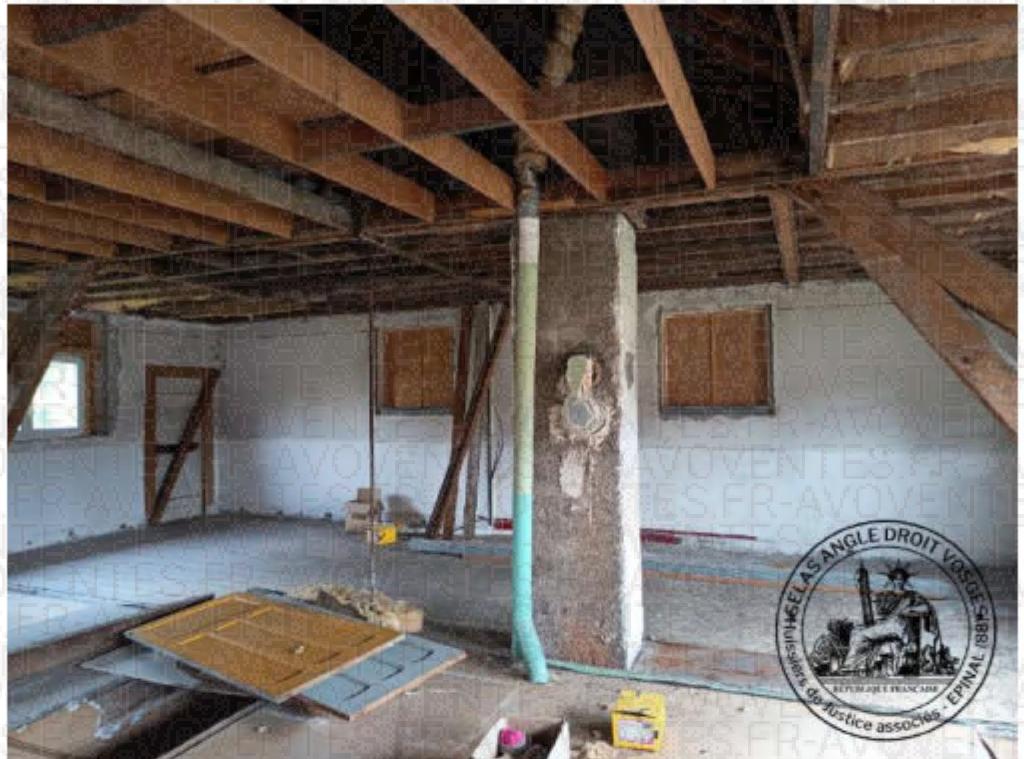
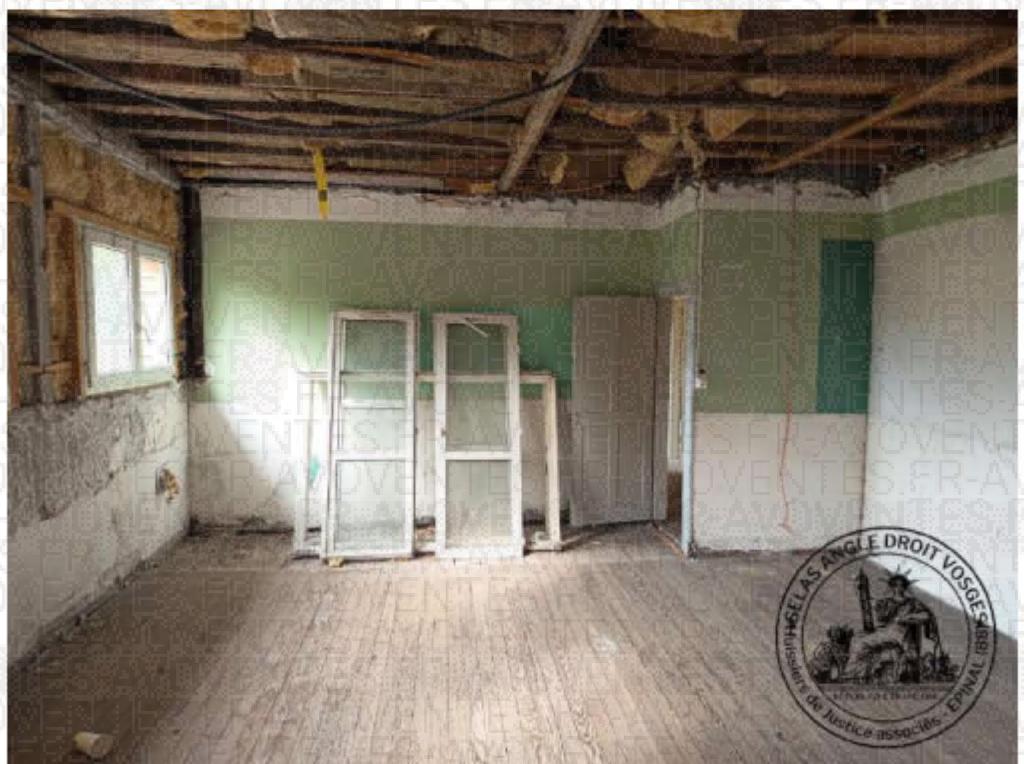
3- GRENIER :

Des travaux de dépose des faux-plafonds ont débuté.

En examinant la charpente, je relève l'absence d'isolant visible. Les chevrons et les tuiles sont visibles.

Au sol, un plancher bois dépareillé avec un escalier droit. La progression sur ce sol est rendue hasardeuse puisque le revêtement de sol a été en partie déposé.

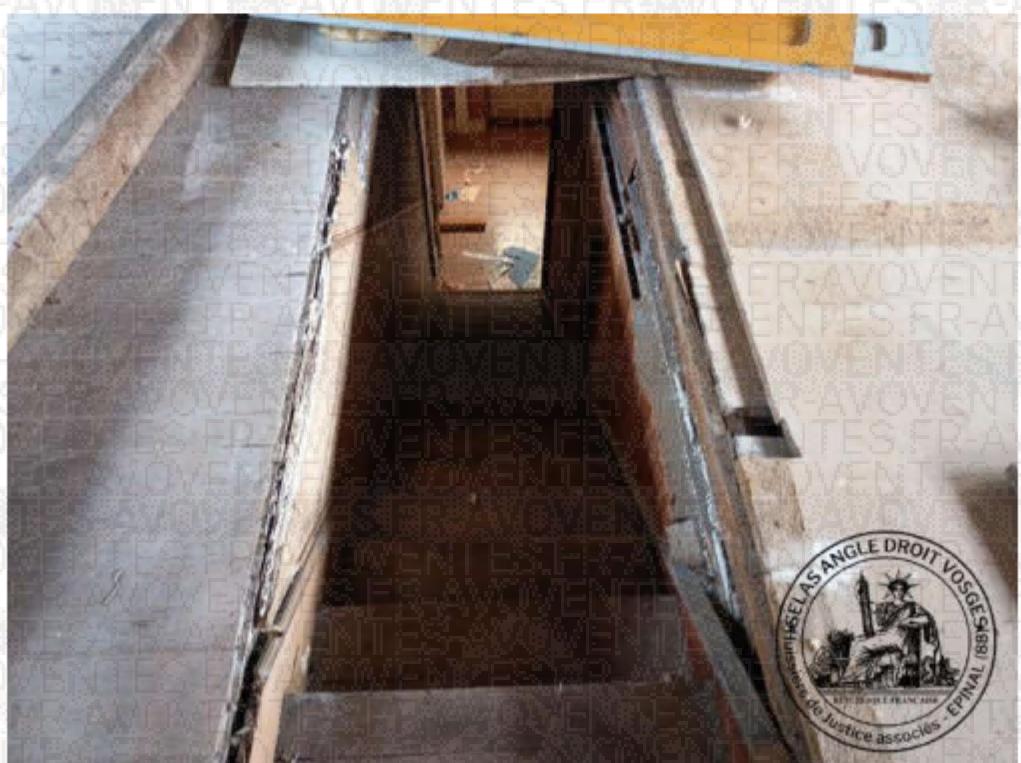
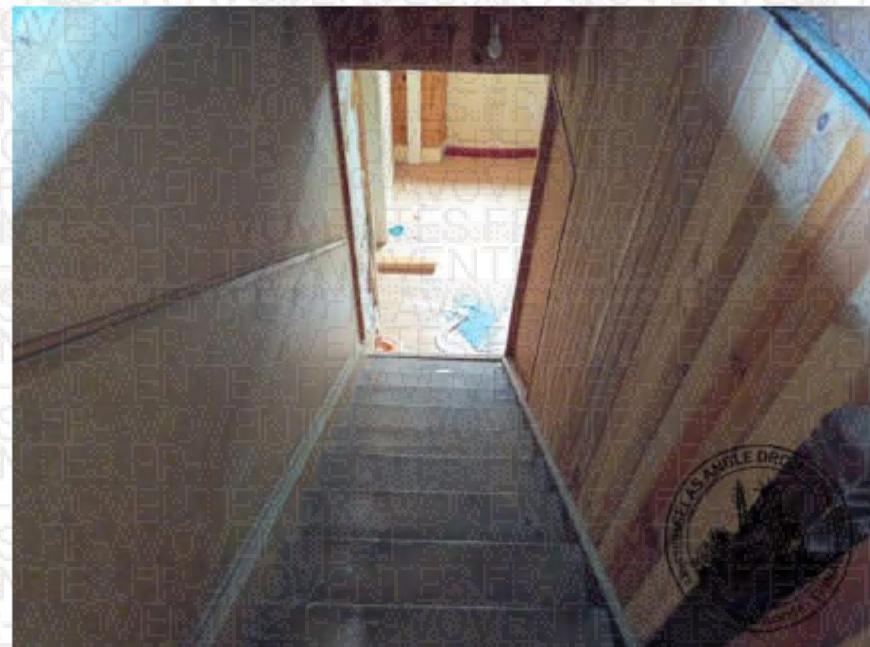
Je remarque que de nombreux éléments ont été déposés.
