# **PROCES VERBAL DE DESCRIPTION**

**PROCES-VERBAL  
DE DESCRIPTION**

**Procédé aux présentes opérations de description** à BETTONCOURT (88), 29 rue des Paramelles, en présence de [REDACTED] du cabinet ARLIANE.

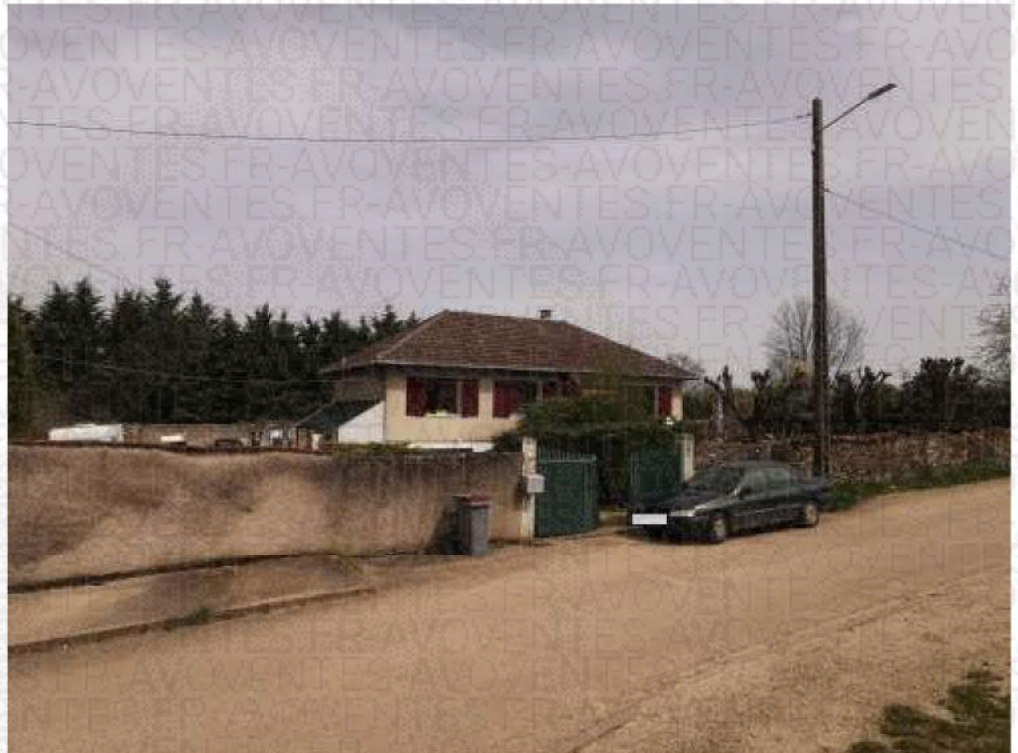
Le grand portail, comprenant un « accès piétons », est en bois. Il est en très mauvais état général. Le bois est largement dégradé. La porte d'accès piétons frotte largement au sol.

Il sera de toute évidence nécessaire de remplacer ce portail prochainement.

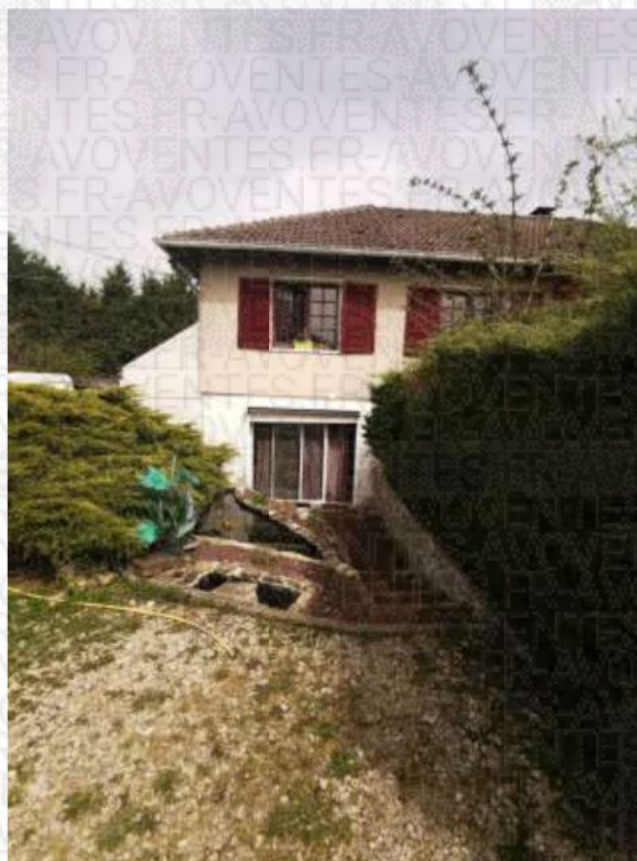
Je suis devant la façade comportant la porte d'entrée principale dans la maison. La toiture est de toute évidence relativement ancienne et date de la construction, soit 1985 selon le propriétaire actuel.

Je remarque qu'il s'agit de tuiles béton recouvertes d'une petite couche de moisissures noirâtres.

Le crépi de façade est de couleur beige, il est légèrement noirci par le temps.

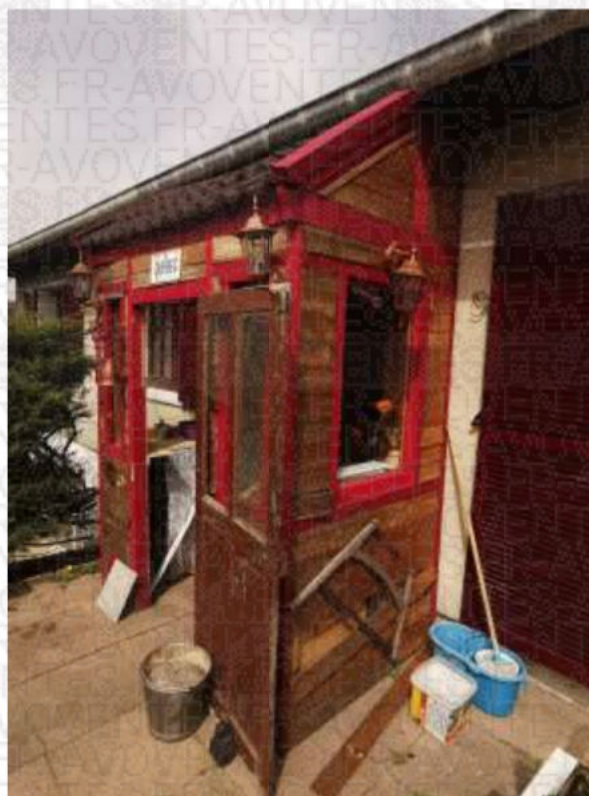
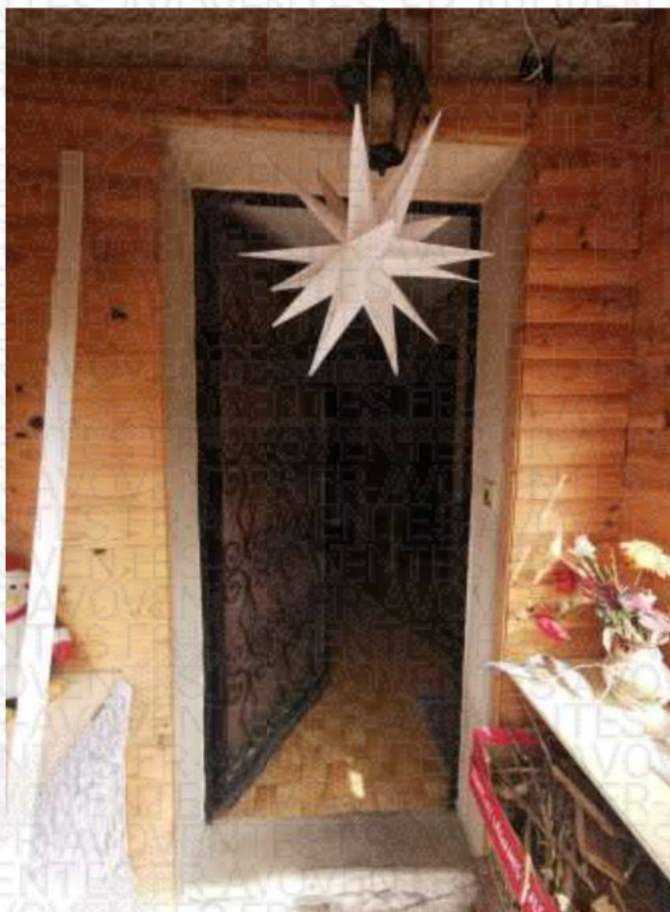
La porte d'entrée principale dans la maison est en fer forgé, avec motifs décoratifs.  
Présence d'un vitrage simple, translucide, au faible pouvoir isolant.  
Sur la droite de la porte, présence d'une sonnette qui dysfonctionne.

Je remarque qu'une sorte de « véranda » a été aménagée. Il s'agit d'une construction maison réalisée à l'aide de lames de bois, avec toiture en bois, supportant des tuiles béton.  
Cette véranda est équipée de casiers de rangements, qui se trouvent à l'abri des intempéries.

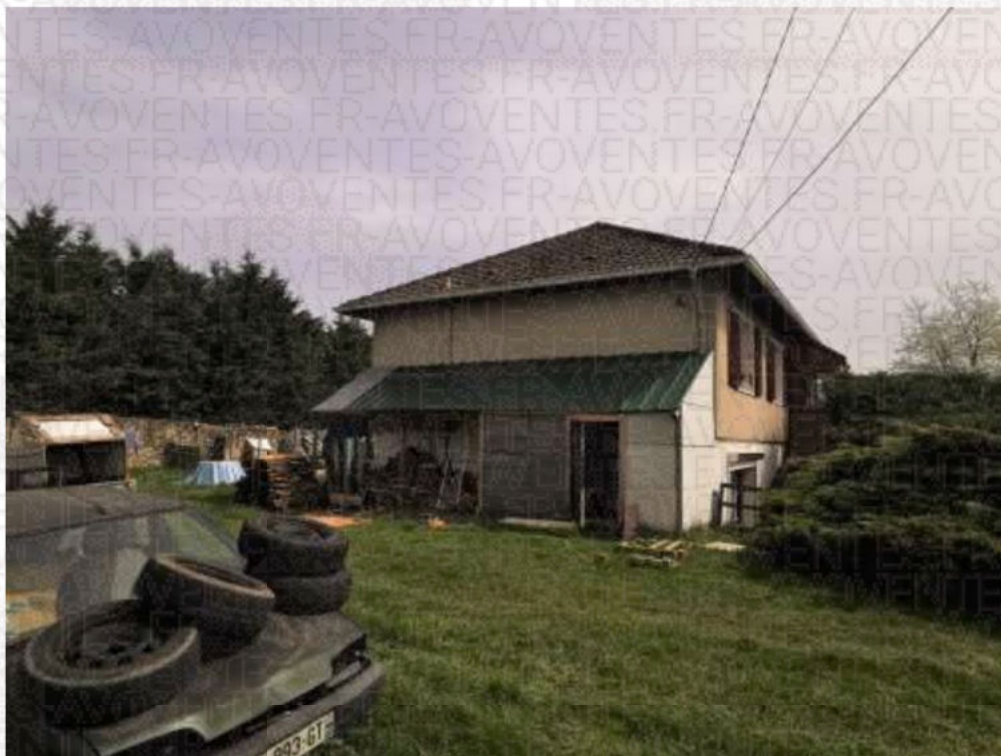
La toiture est en tuiles béton. Mêmes observations que précédemment : la façade est crépie, là encore, l'ensemble est légèrement noirci par le temps.

Présence également d'un petit appentis avec toiture métallique supportée par une structure bois.

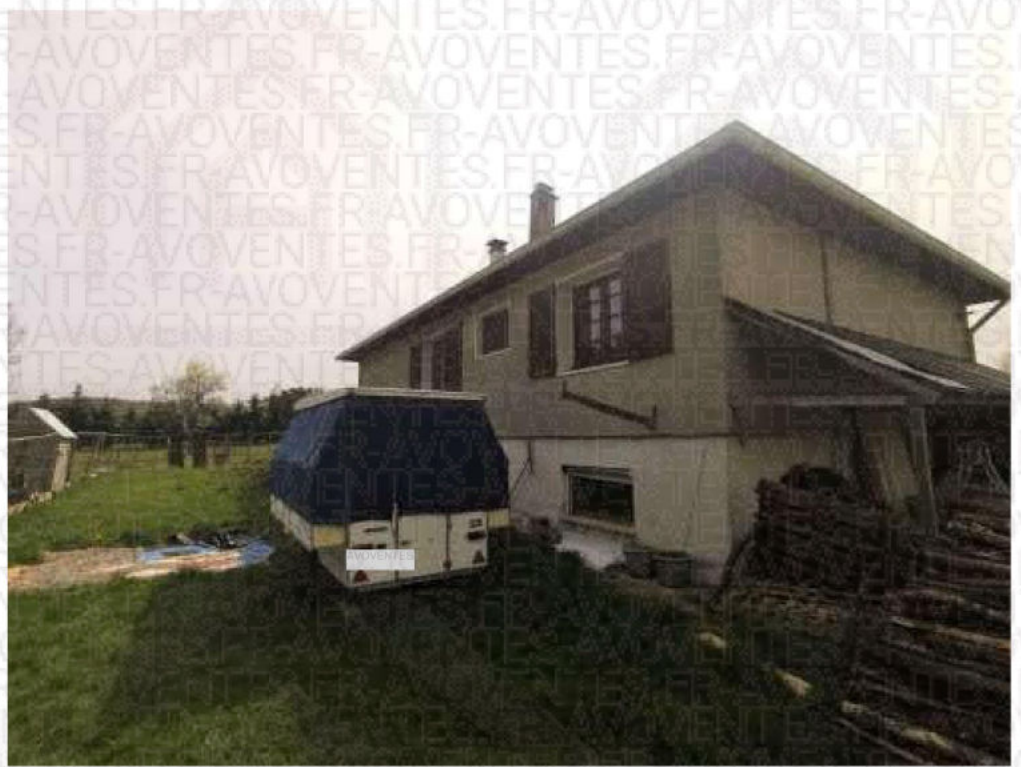
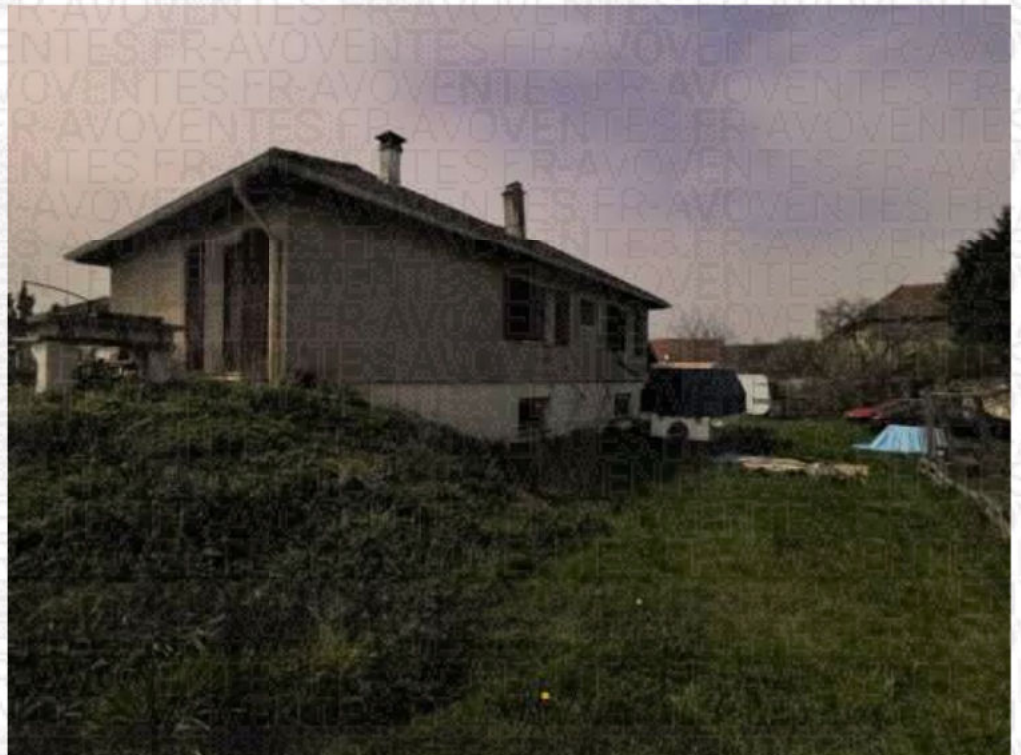
Toiture en tuiles béton de toute évidence d'origine.  
Je remarque deux conduits de cheminée.

Mêmes observations concernant le crépi de façade, légèrement noirci par le temps, avec traces de dégoulinures noirâtres au droit de la tablette de fenêtre située en partie centrale.

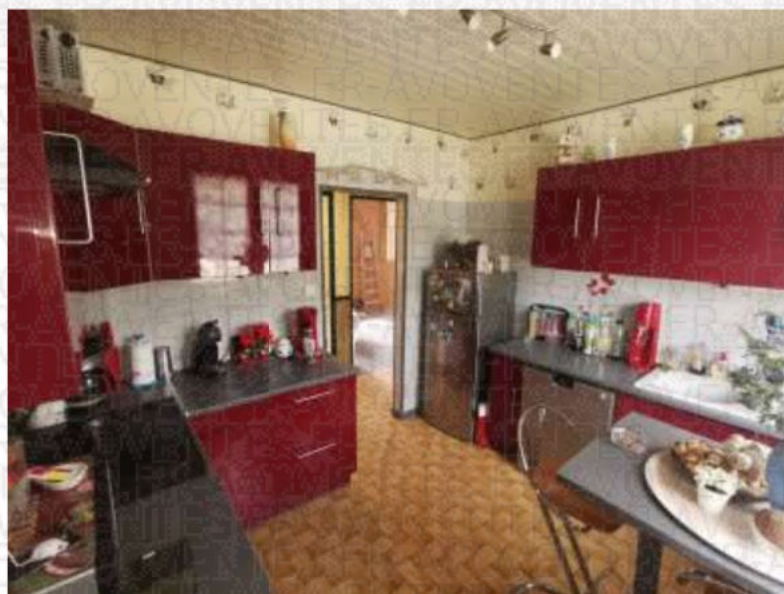
Un plan de travail gris en forme de « L » accueillant une plaque de cuisson vitrocéramique, de marque SCHOLTES, présentant des dégradations superficielles et relativement anciennes.

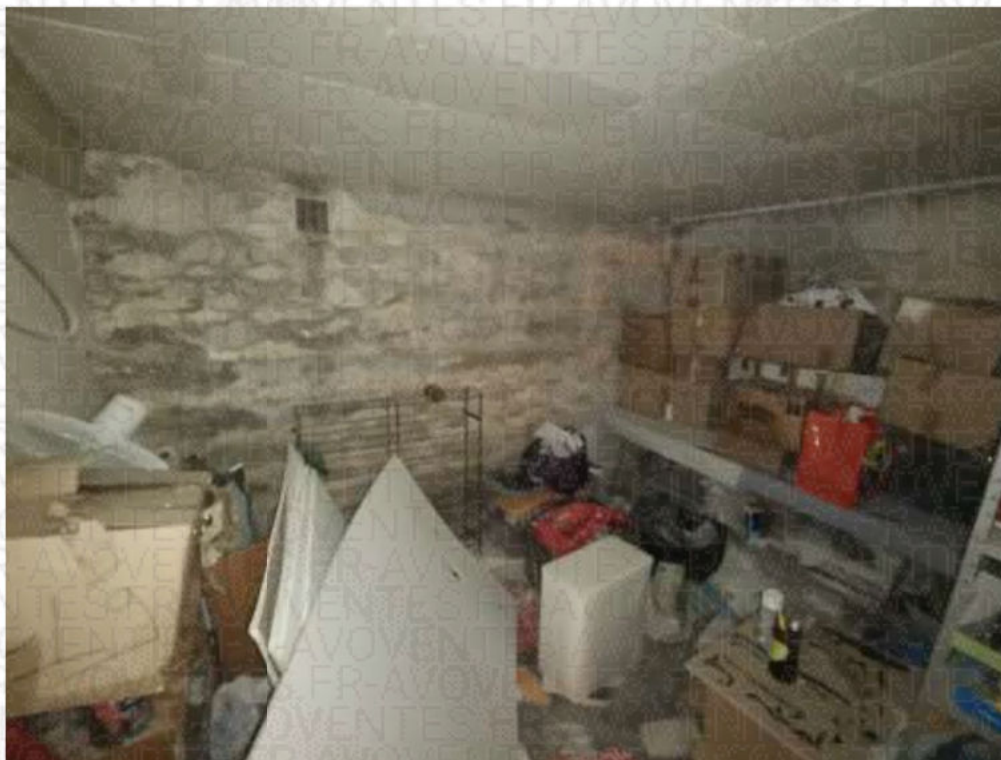
Je remarque que l'arrivée électrique murale ne fonctionne pas. Par ailleurs, présence d'un boîtier électrique type boîtier de dérivation totalement ouvert avec fils électriques à nu et dominos non conventionnels.

Le sol est à l'état brut. Constatations rendues difficiles du fait de l'encombrement de cette pièce.
