## SELAS ANGLE DROIT VOSGES

## PROCES VERBAL DE DESCRIPTION

**Procédé aux présentes opérations de description le vendredi 31 octobre 2025 de 09h30 à 11h15,** à XONRUPT LONGEMER - VOSGES, 2059 route de Colmar, en présence de du Cabinet de diagnostics techniques HAPPY DIAG IMMO dont le siège est situé 87 rue d'Alsace à 88150 THAON LES VOSGES ;

Selon le commandement de payer valant saisie-immobilière, la saisie porte sur la Commune de XONRUPT LONGEMER (88), dans un immeuble en copropriété immatriculée AH1534783, avec aisances et dépendances, situé 2059 route de Colmar, cadastré section AC n°1 lieudit « 2059 route de Colmar » pour 16 a 97 ca, les lots 1, 106 et 108, consistant en :

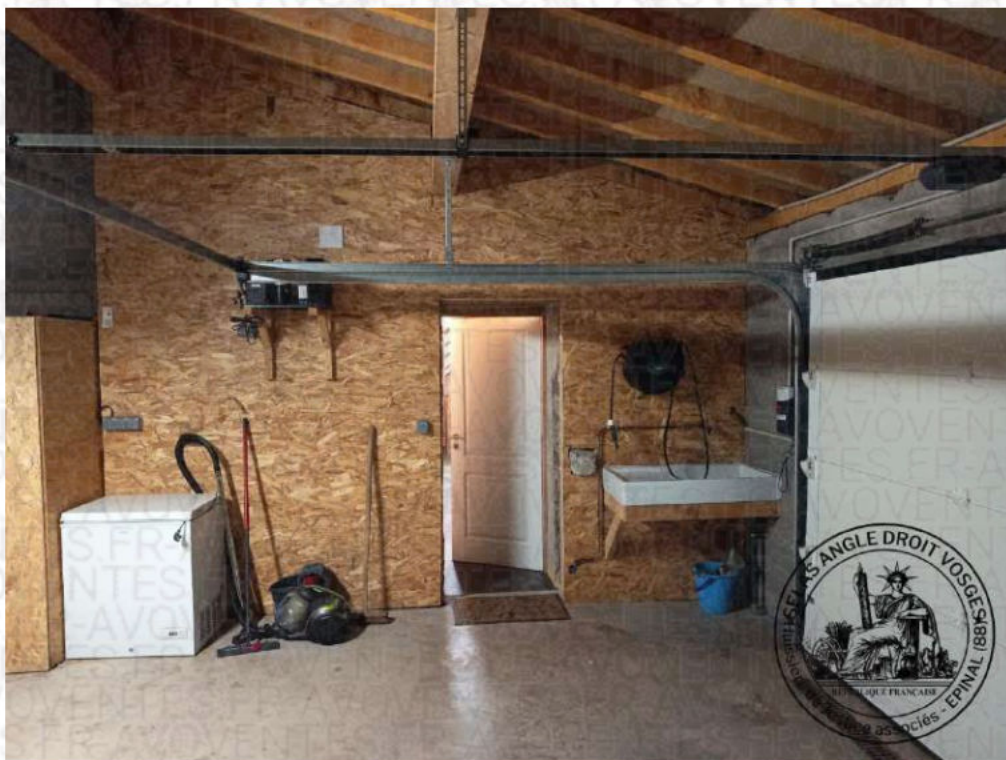
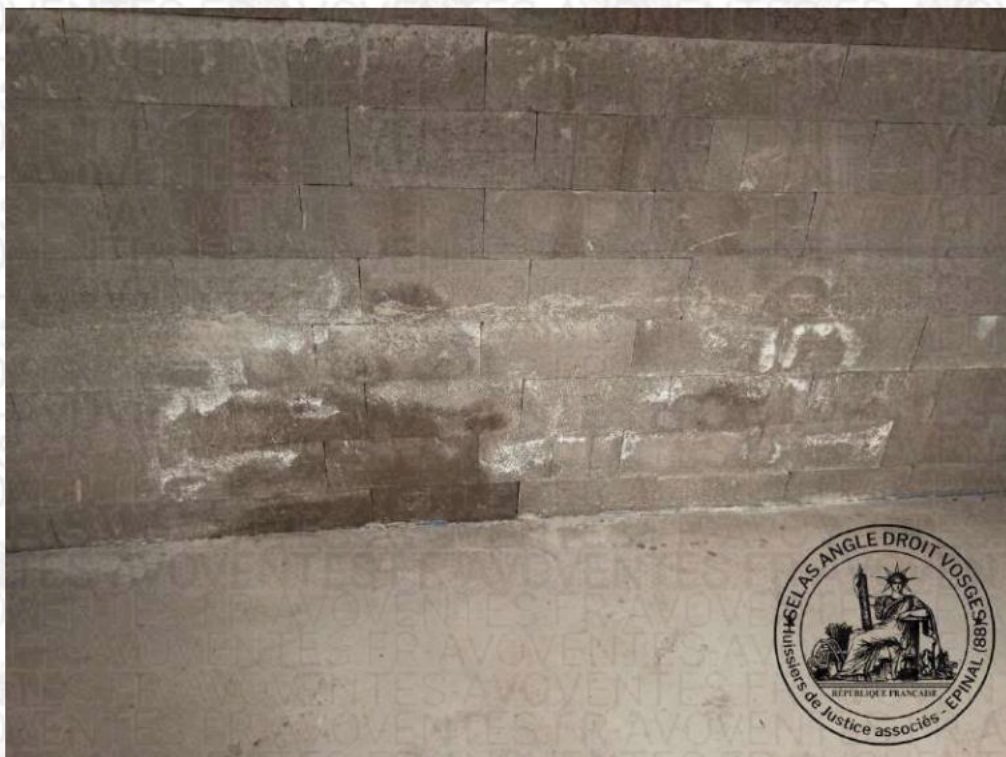
En partie inférieure du mur côté gauche en entrant depuis la porte de garage, je remarque des traces blanchâtres et des traces de couleur plus foncée, laissant deviner des remontées d'eau.

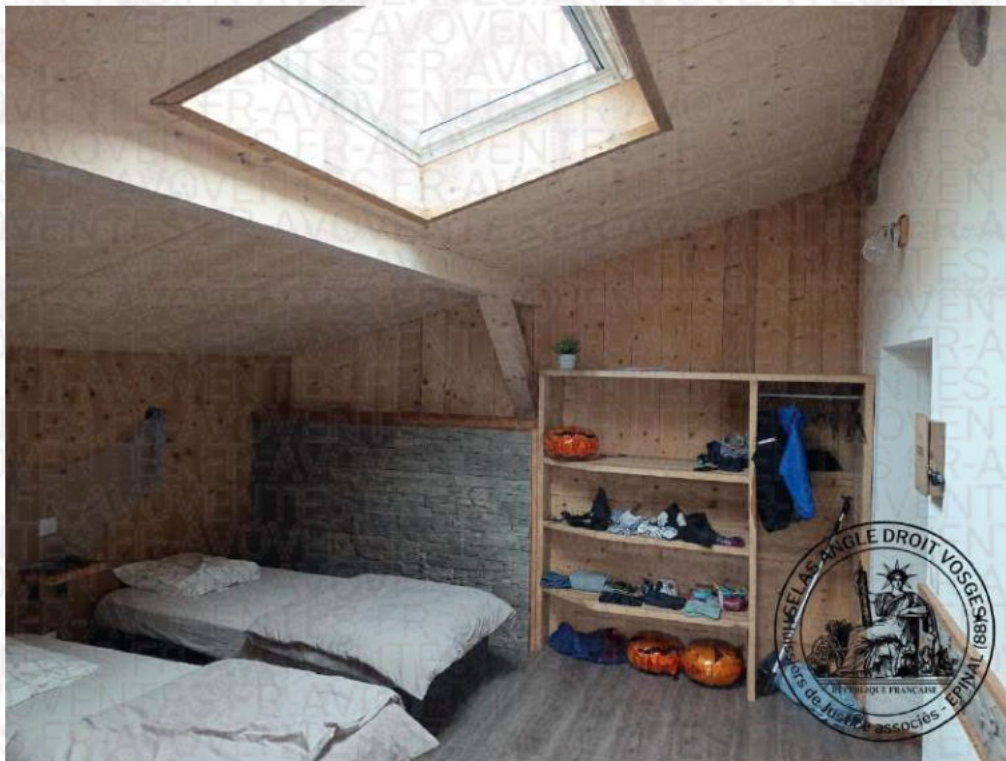
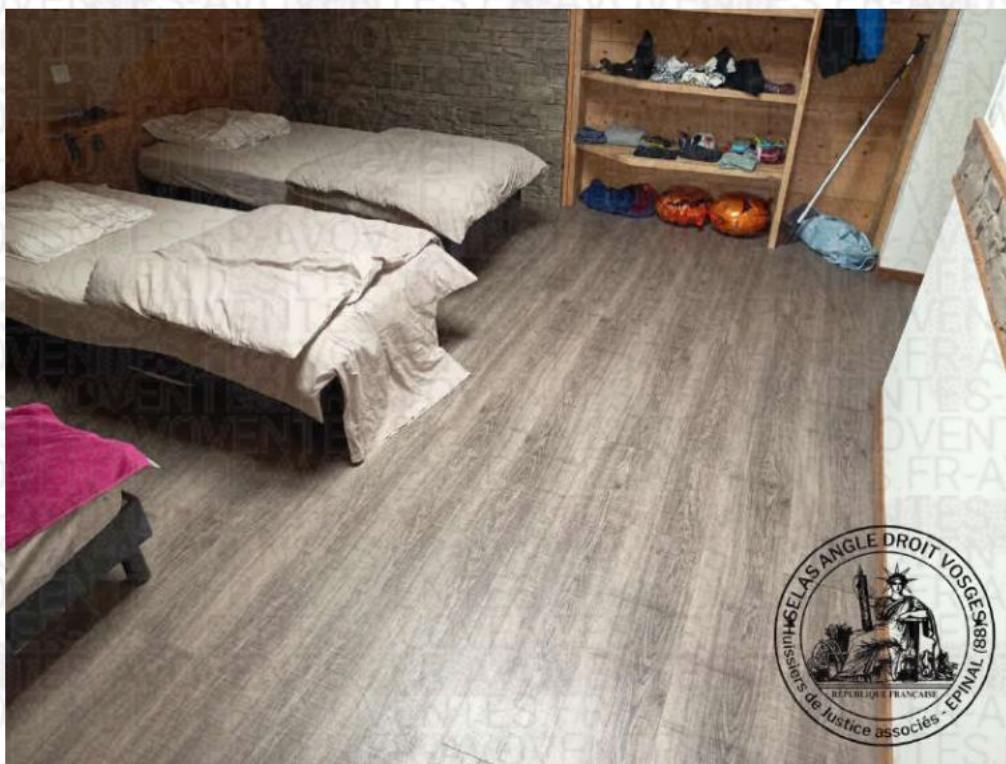
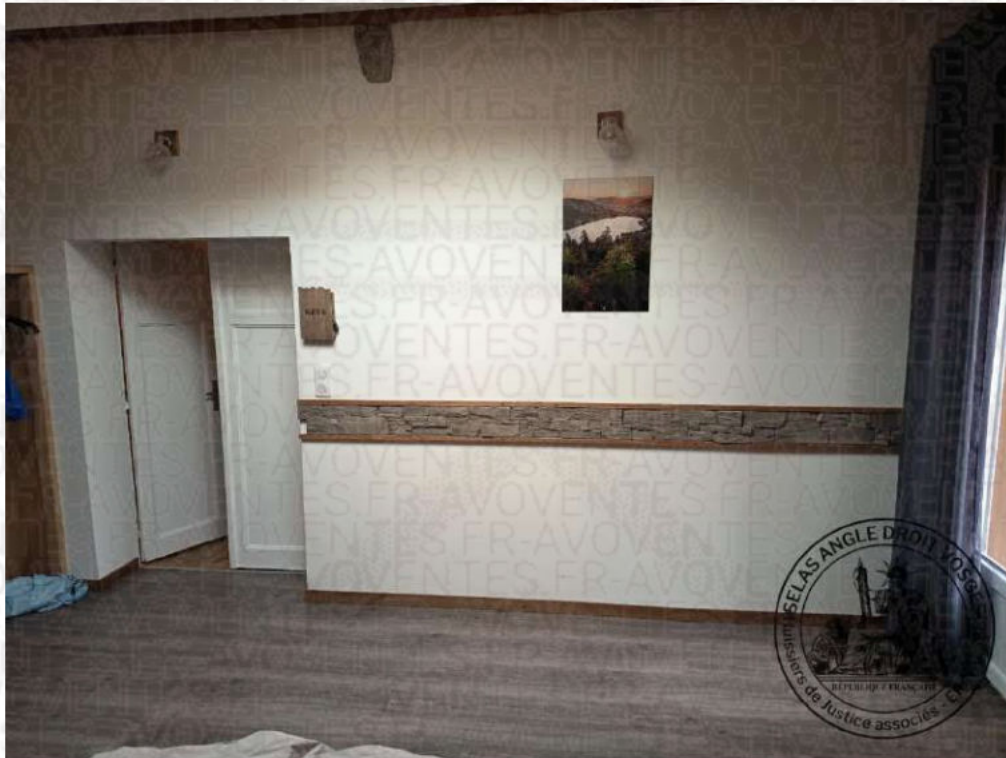
#### **CHAMBRE 4 :**

Celle-ci est accessible depuis le 2e dégagement précédemment décrit.

Une porte de communication.

Plafond habillé de bois.

Une arrivée électrique en partie centrale.

Les parois murales sont principalement habillées de bois.

A noter que pour rejoindre l'espace chambre, il convient de descendre 4 marches.

Une grande menuiserie PVC, deux battants, double vitrage, donnant sur l'arrière de l'immeuble, correspondant à une terrasse extérieure avec spa, en partie abritée.

Attendant à l'espace chambre à coucher, une petite pièce d'eau, avec une douche, plafond habillé de bois, parois murales et sol carrelés, le tout gris anthracite. Un meuble de salle de bain avec vasque intégrée, robinet mitigeur, un miroir rectangulaire, deux points lumineux dans cet espace, un espace de rangement en bois, un radiateur en place.

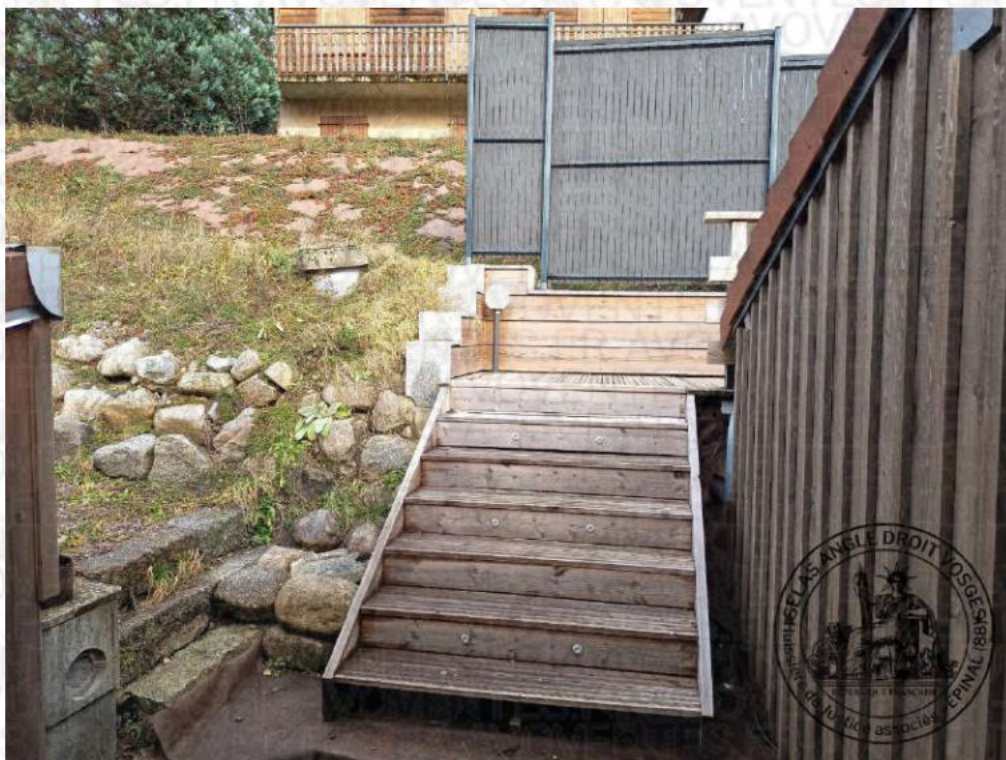
### **ESPACE SPA EXTERIEUR.**

Nous remarquons qu'un espace spa a été aménagé sur l'arrière, vraisemblablement sur les parties communes, et sans autorisation.

Pour rejoindre cet espace, depuis la chambre numéro 3, j'emprunte les marches permettant de contourner l'immeuble.

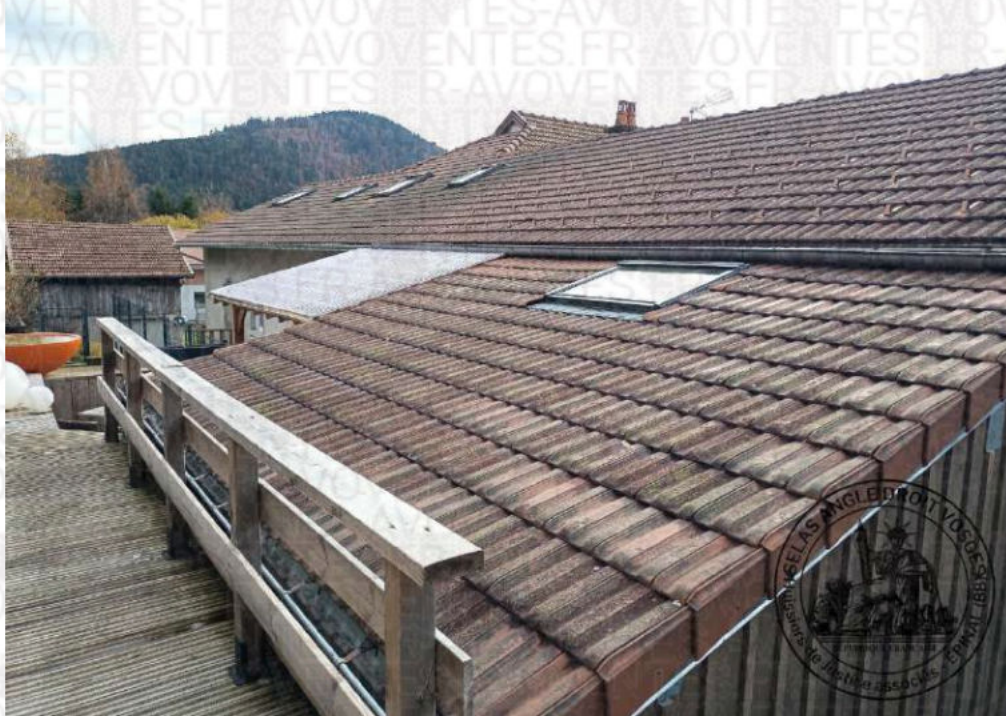
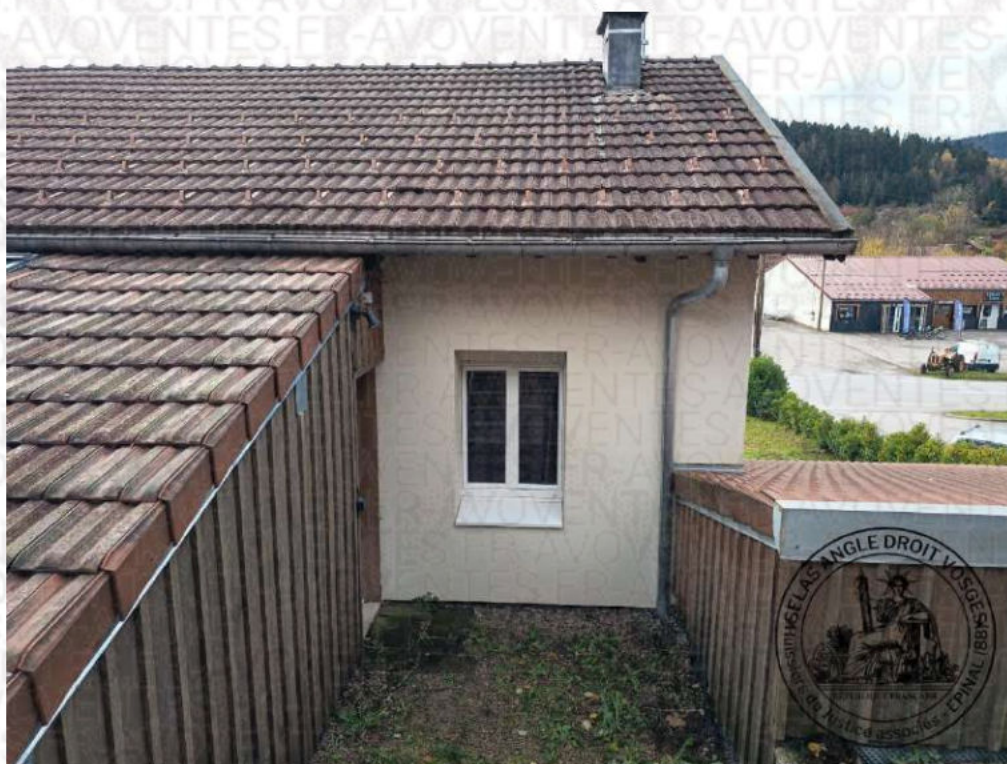
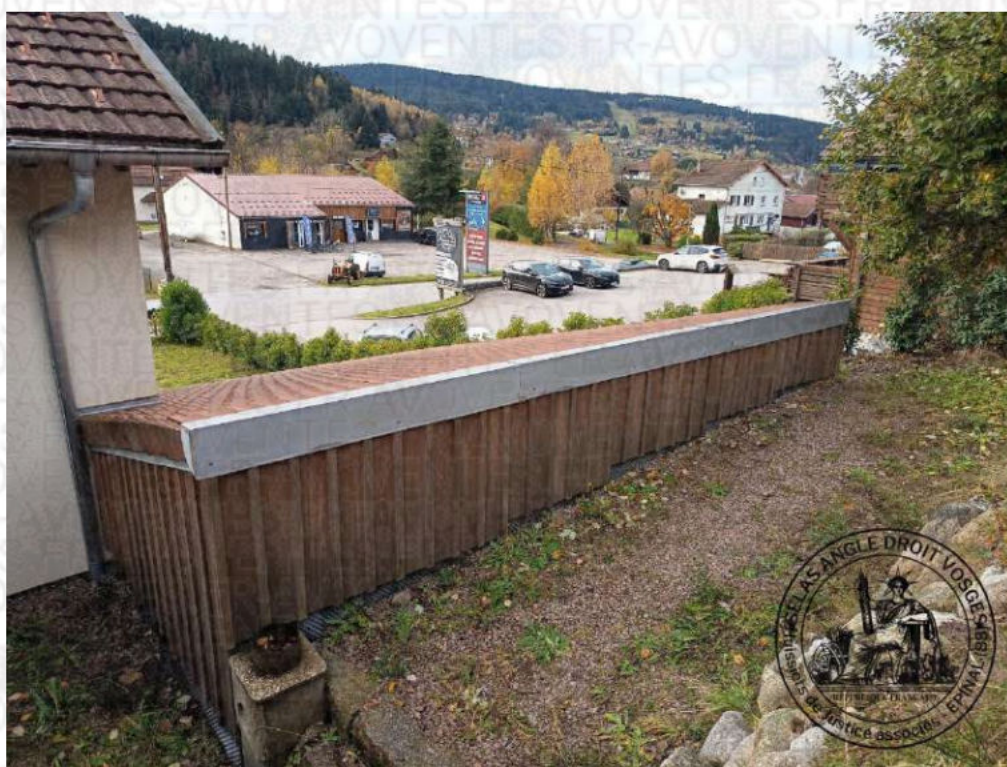
Je prends quelques vues de la toiture arrière du bâtiment.
