# Procès-verbal de description

**PROCES-VERBAL DE DESCRIPTION REALISE L'AN DEUX MIL VINGT CINQ et le VINGT NEUF SEPTEMBRE de 14 heures à 16 heures 15.**

Sur la commune de : **54700 CHAMPEY SUR MOSELLE**

Pour une propriété sise 4 Grande Rue, cadastrée **Section AA 277 pour 6 a 2 ca** comportant une IMMEUBLE A USAGE D'HABITATION comprenant trois appartements, garage et terrain.

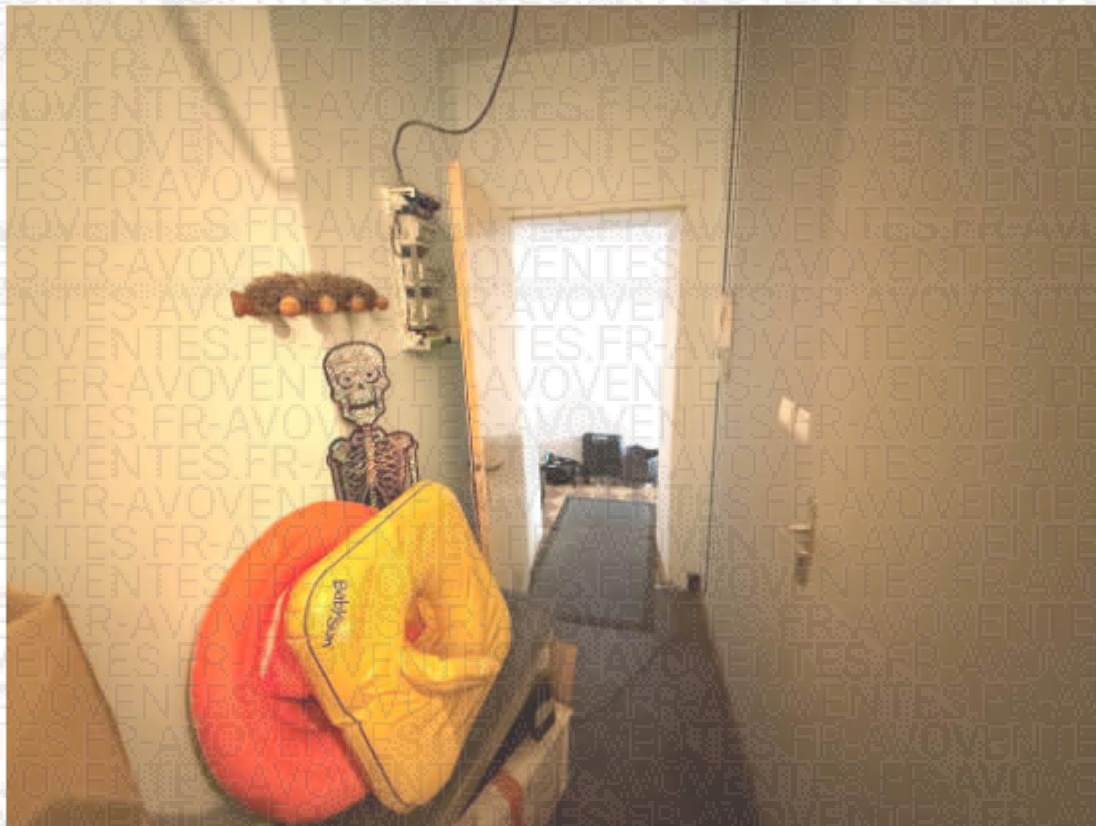
#### **Dégagement :**

Au sol : linoléum en bon état.

Les plinthes en bois sont en bon état.

Murs : papier peint en bon état.

Plafond : placoplâtre peint en bon état ; un plafonnier.

Un convecteur en état.

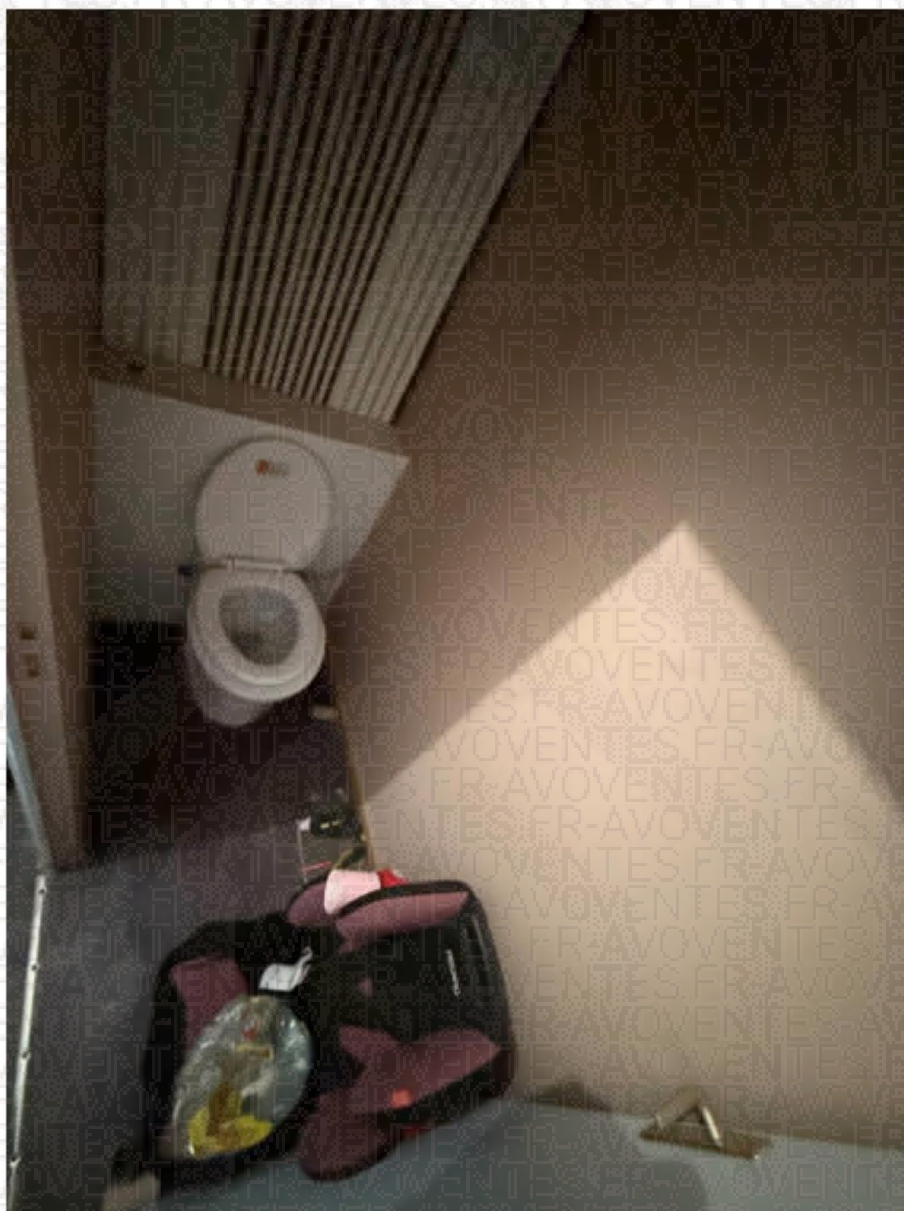
Toilettes :

Porte en bois panneau plein en bon état.

Au sol : linoléum en bon état.

Murs : toile de verre peinte et papier peint en bon état.

Plafond : placoplâtre peint, en bon état ; un plafonnier.

Un W.C sanibroyeur en état.

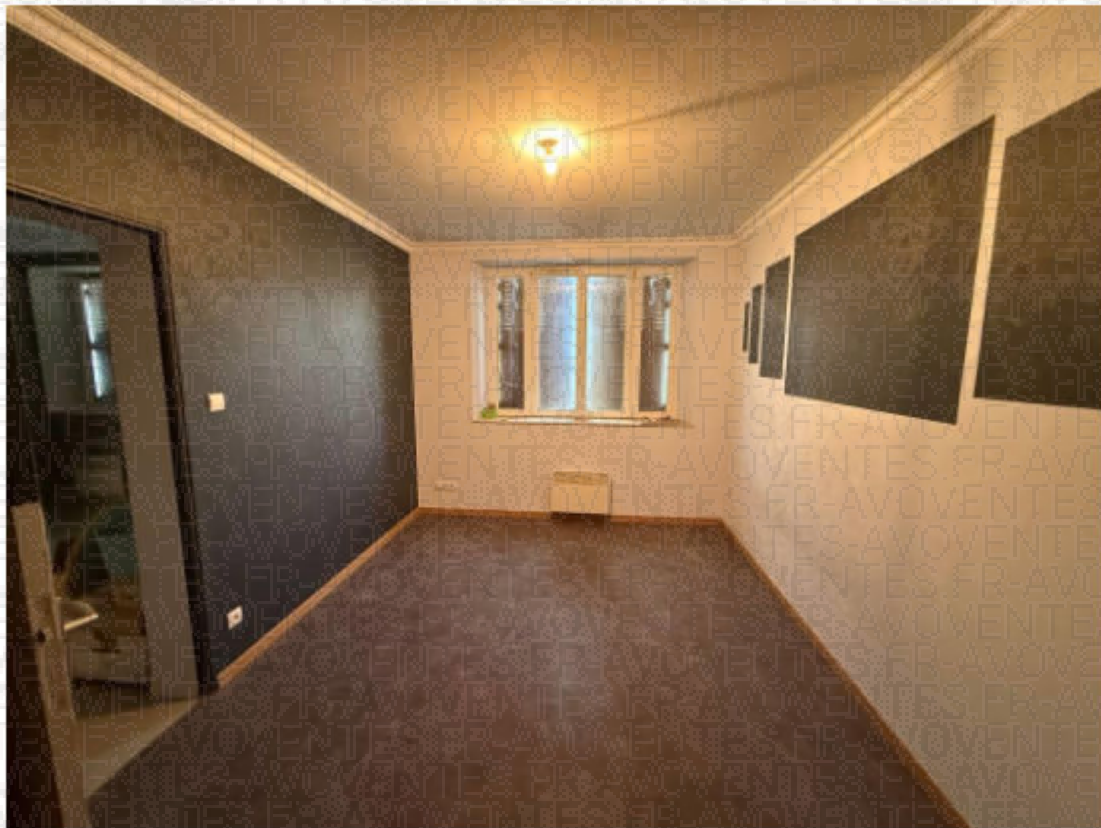
#### Chambre 1 :

Porte en bois panneau plein habillée de papier peint en bon état.

Un châssis deux vantaux ouvrants, deux vantaux fixes sur façade avant ; tablette en bois ; l'ensemble est en bon état.

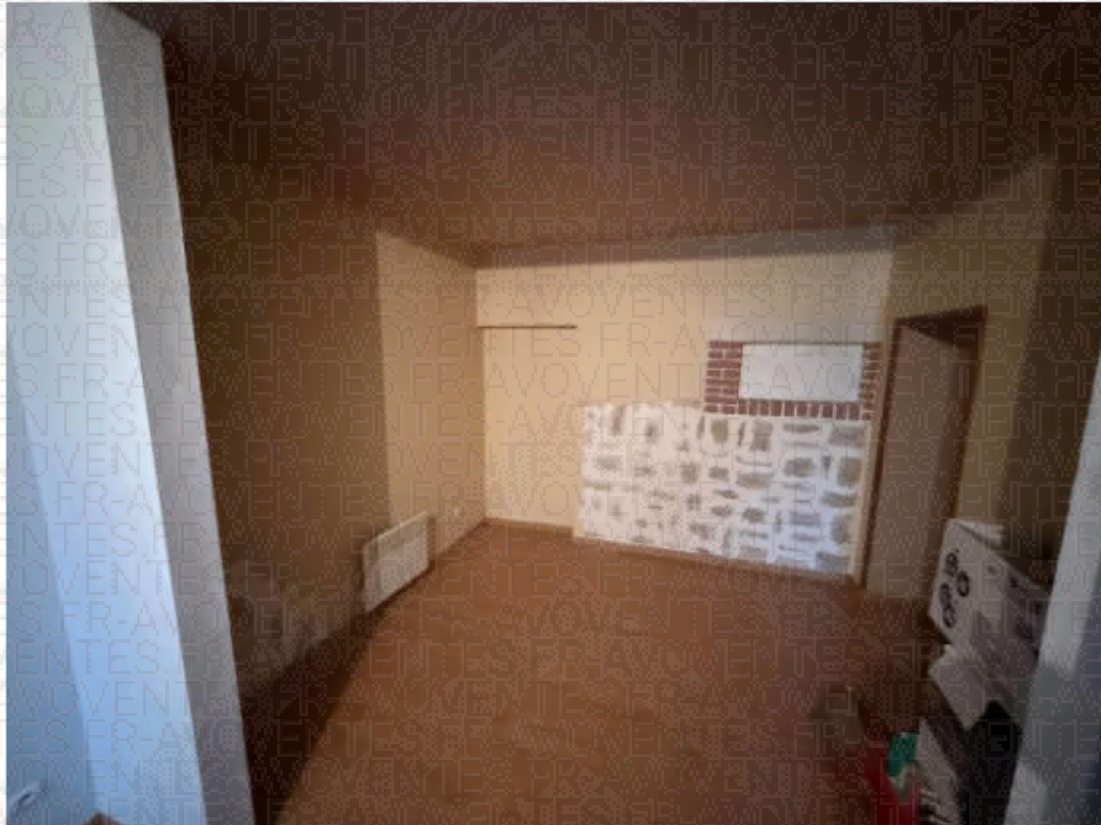
Chambre 2 ouverte sur chambre 1 :

Au sol : parquet flottant en bon état ; barre de seuil en bon état.

Un convecteur sur mur mitoyen.

Deux niches sur les deux cloisons.

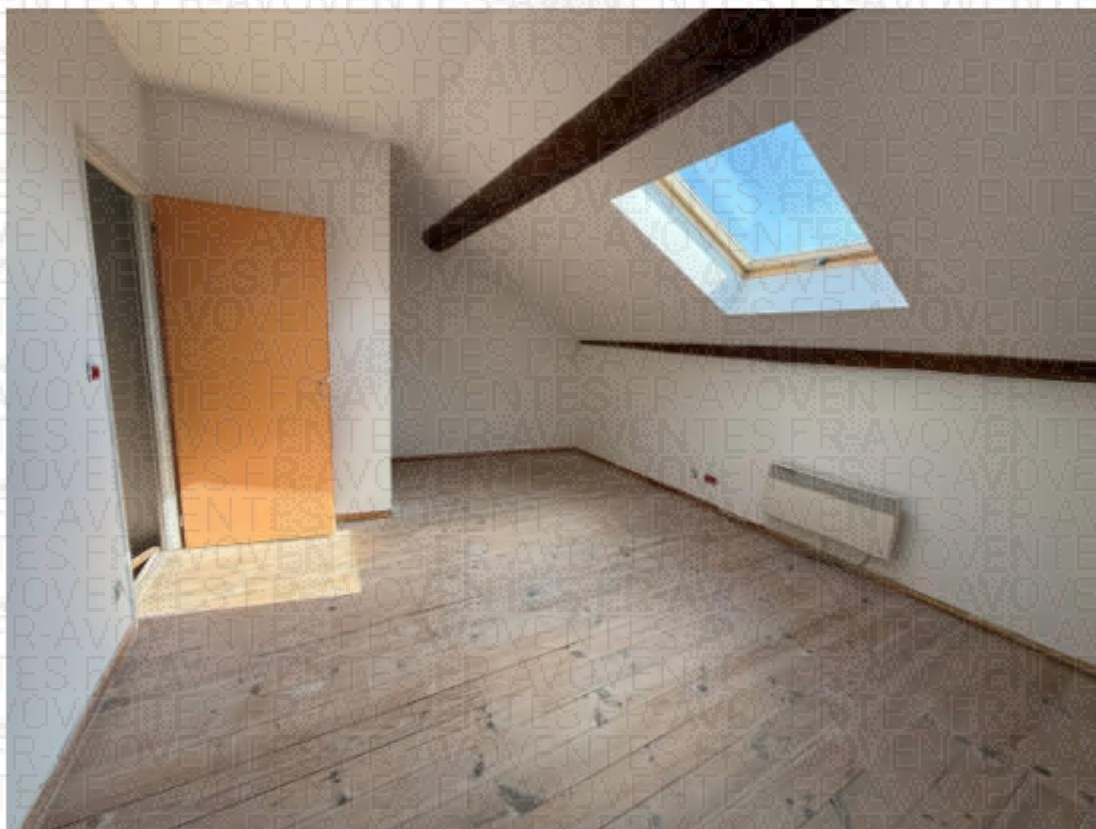
#### Chambre 1 :

Porte en bois panneau plein, en bon état ; il manque la poignée.

Une fenêtre de toit sans rideau occultant, en bon état.

Prises électriques et interrupteurs, prise téléphone et prise télévision en bon état apparent. Il manque les caches.

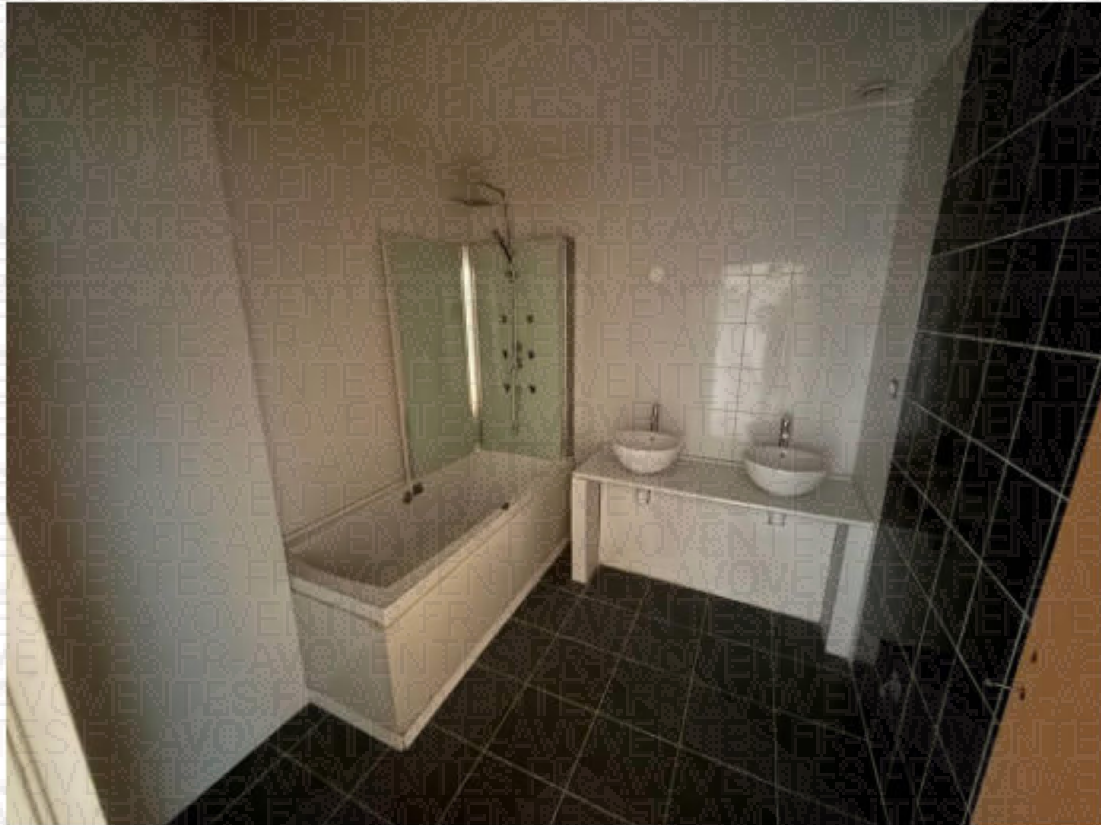
Un meuble de salle de bain composé d'un plan de travail et deux vasques en émail, robinets mitigeurs, le tout en bon état.

Une baignoire pvc en bon état ; une colonne de douche avec buses ; absence de pare-baignoire.

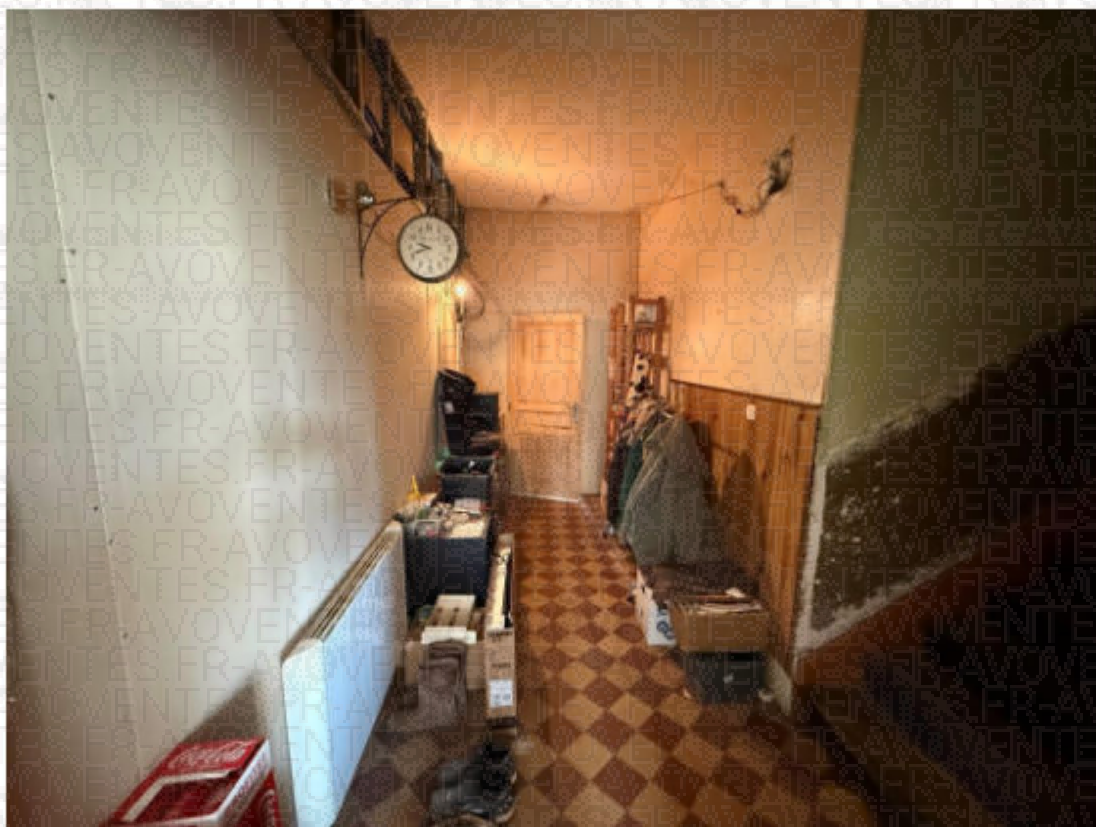
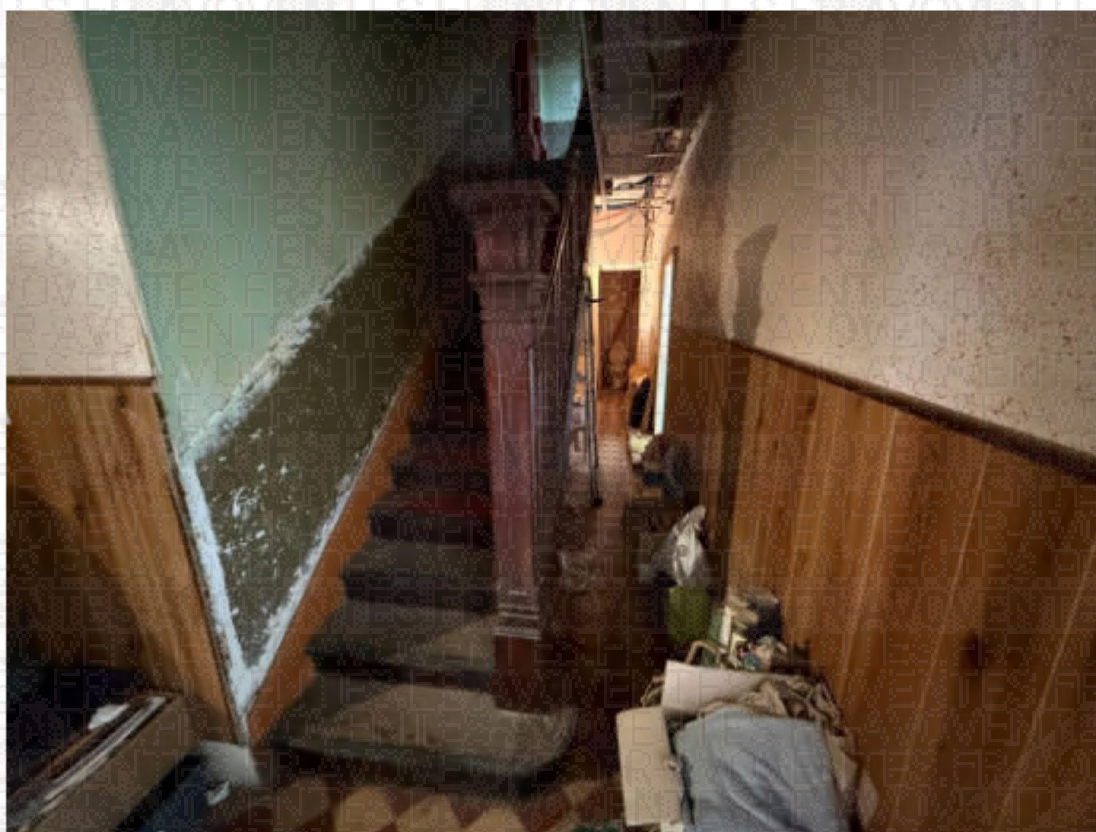
Au plafond : placoplâtre peint en bon état à l'exception de traces d'infiltrations au niveau de la poutre traversante en partie centrale.

Au plafond : placoplâtre peint, en état.

Un convecteur sur le mur séparatif.

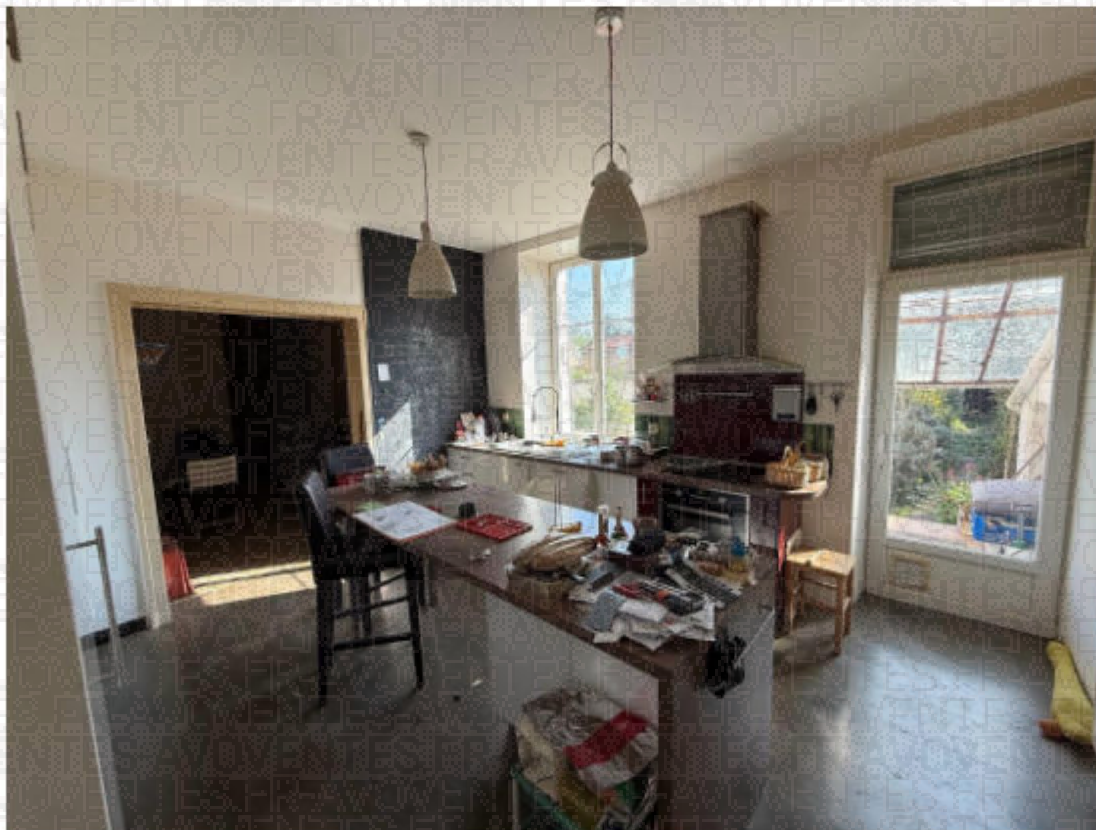
Cuisine :

Porte en bois vitrée en état.

Une fenêtre deux vantaux PVC, double vitrage, en bon état.

Une porte fenêtre PVC double vitrage en bon état, qui donne accès au jardin.

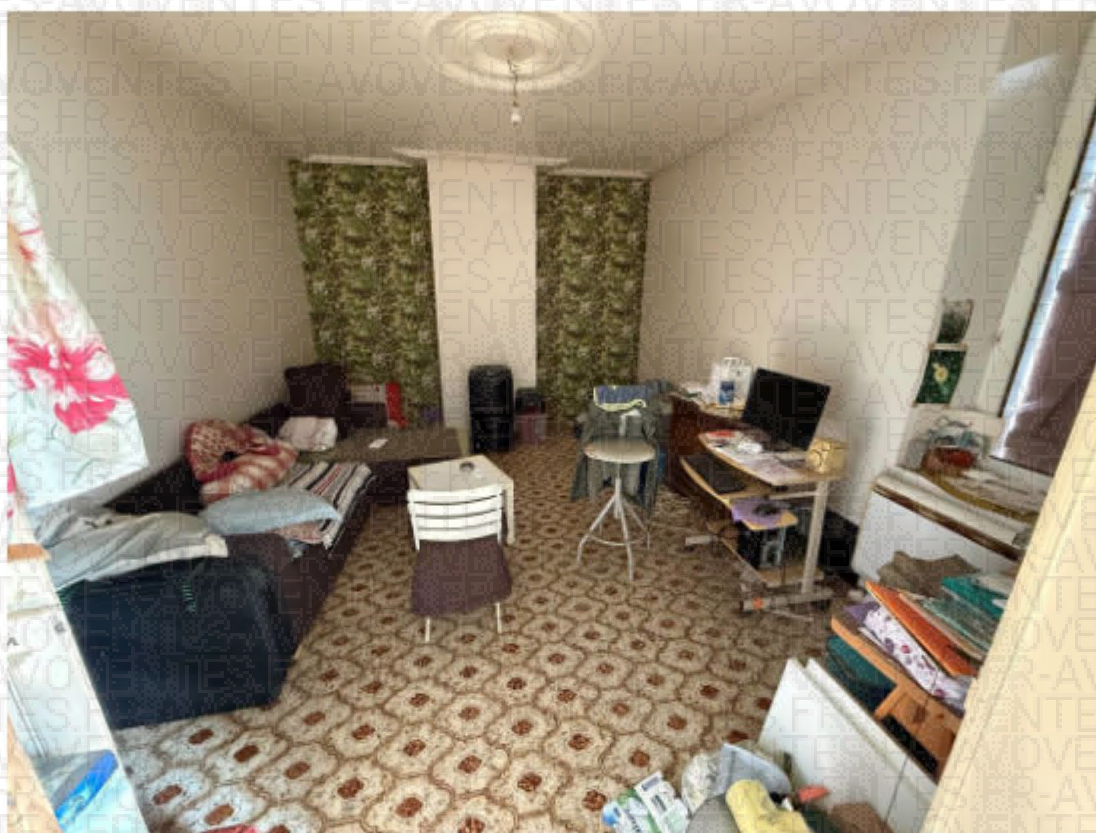
#### Salon :

Le salon est ouvert sur la cuisine mais peut être fermé par une porte deux vantaux.

Une fenêtre deux vantaux PVC, double vitrage, en bon état.

Un convecteur électrique, en bon état.

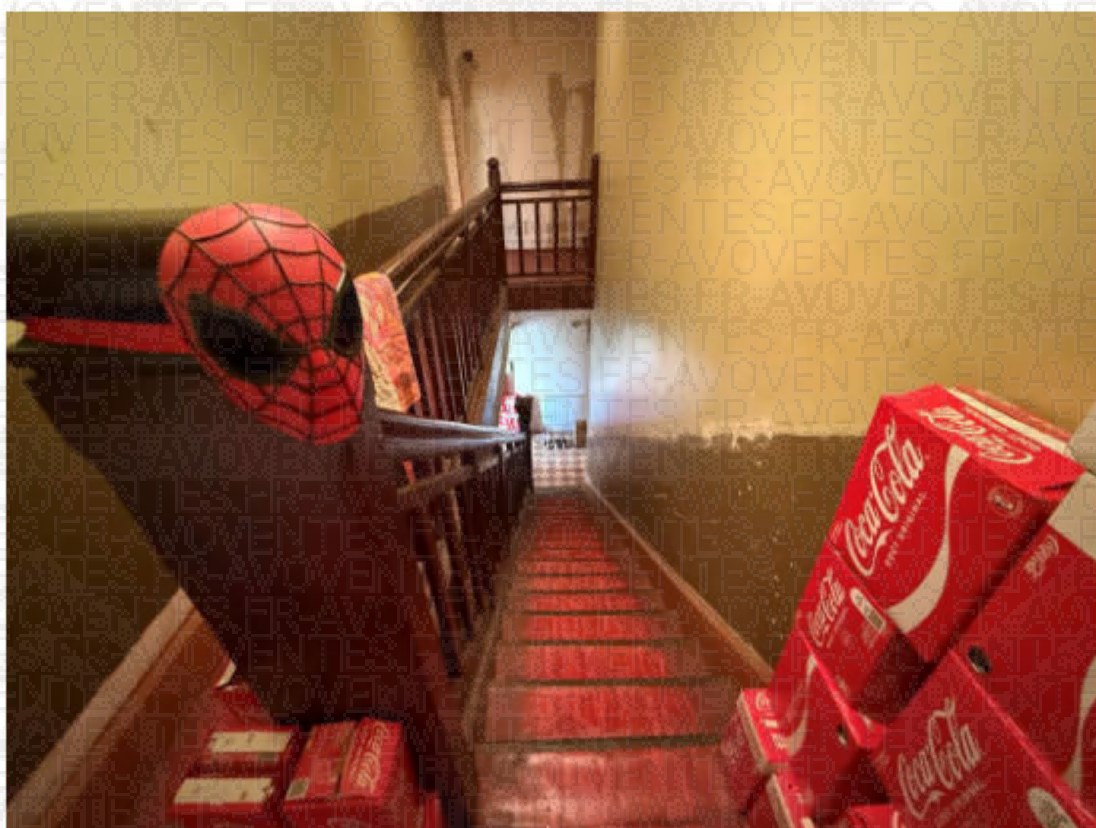
#### Montée d'escalier :

Marches et contremarches en bois habillées de linoléum ; garde-corps et main courante en bois ; l'ensemble est en bon état ; Murs : peinture défraîchie.

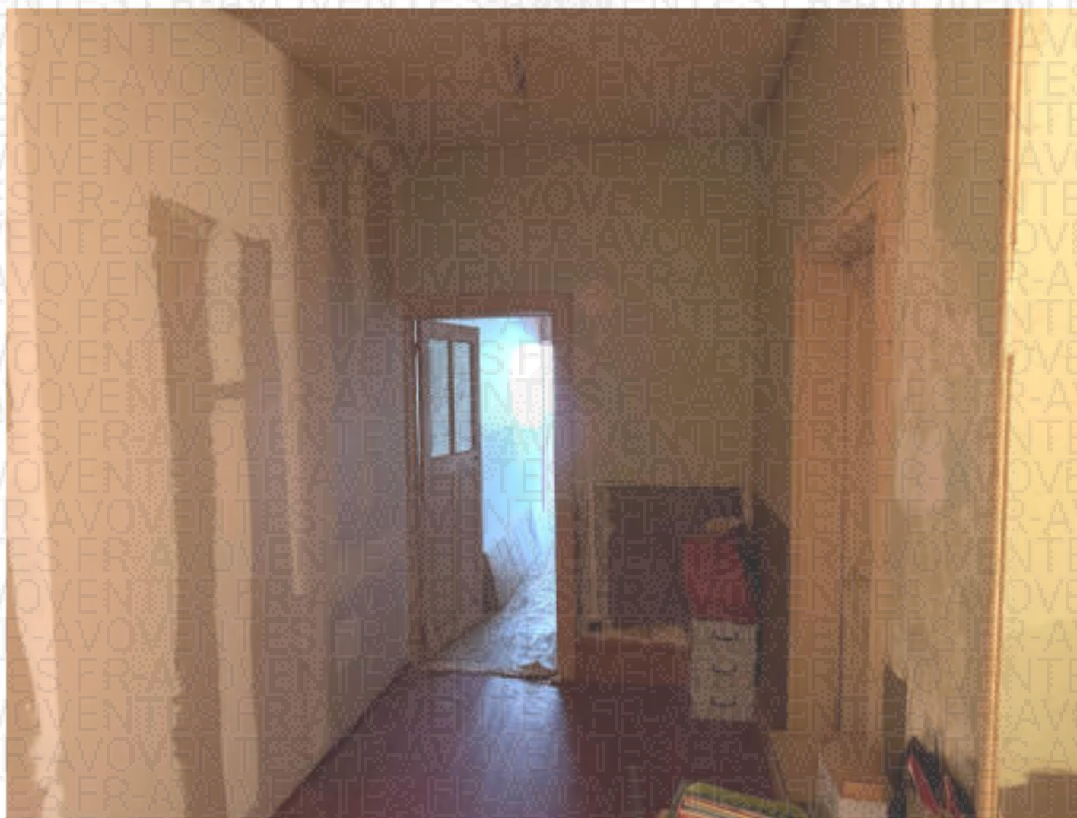
Palier :

Au sol : revêtement linoléum sur plancher, en état.

Au plafond : placoplâtre à l'état brut sur une partie du plafond et peint sur l'autre partie ; la peinture est défraîchie ; trois plafonniers ; deux panneaux de plexiglass à l'endroit d'un ancien puits de lumière qui a été comblé lors de la rénovation de l'appartement n° 2.

Un convecteur en état.

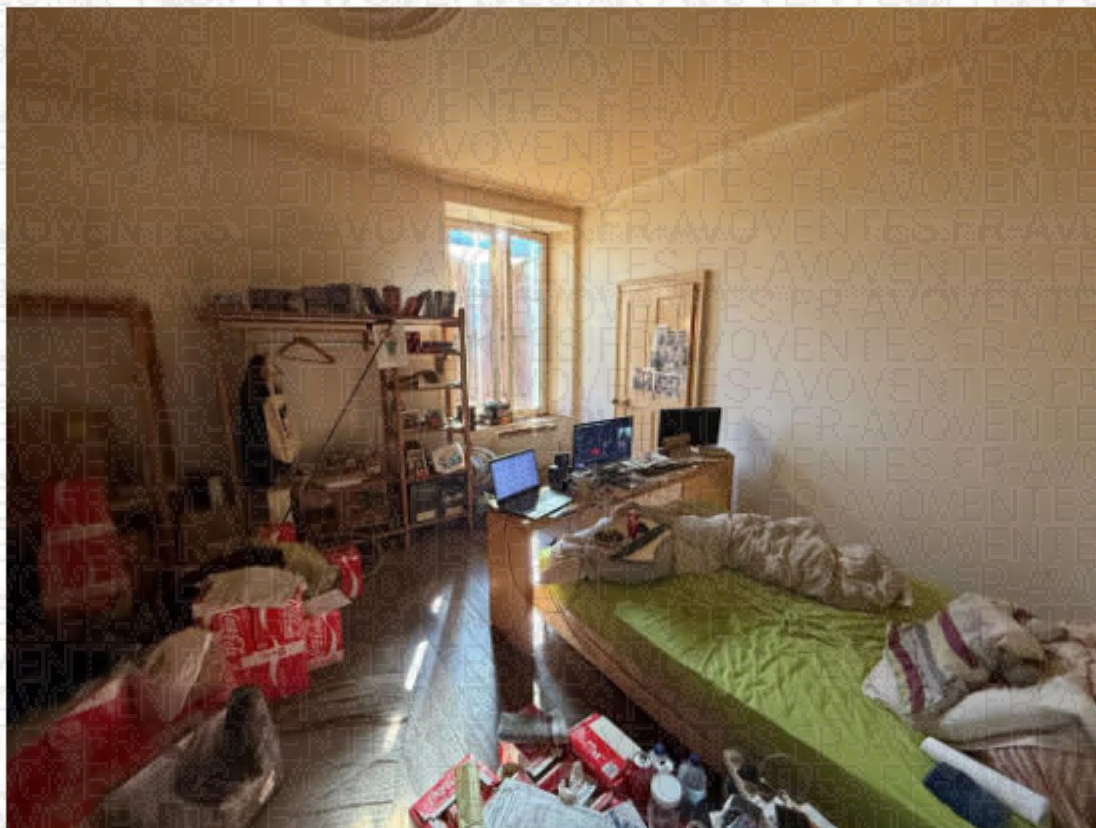
Un convecteur en bon état.

Une porte en bois panneau plein communique avec la chambre 2.

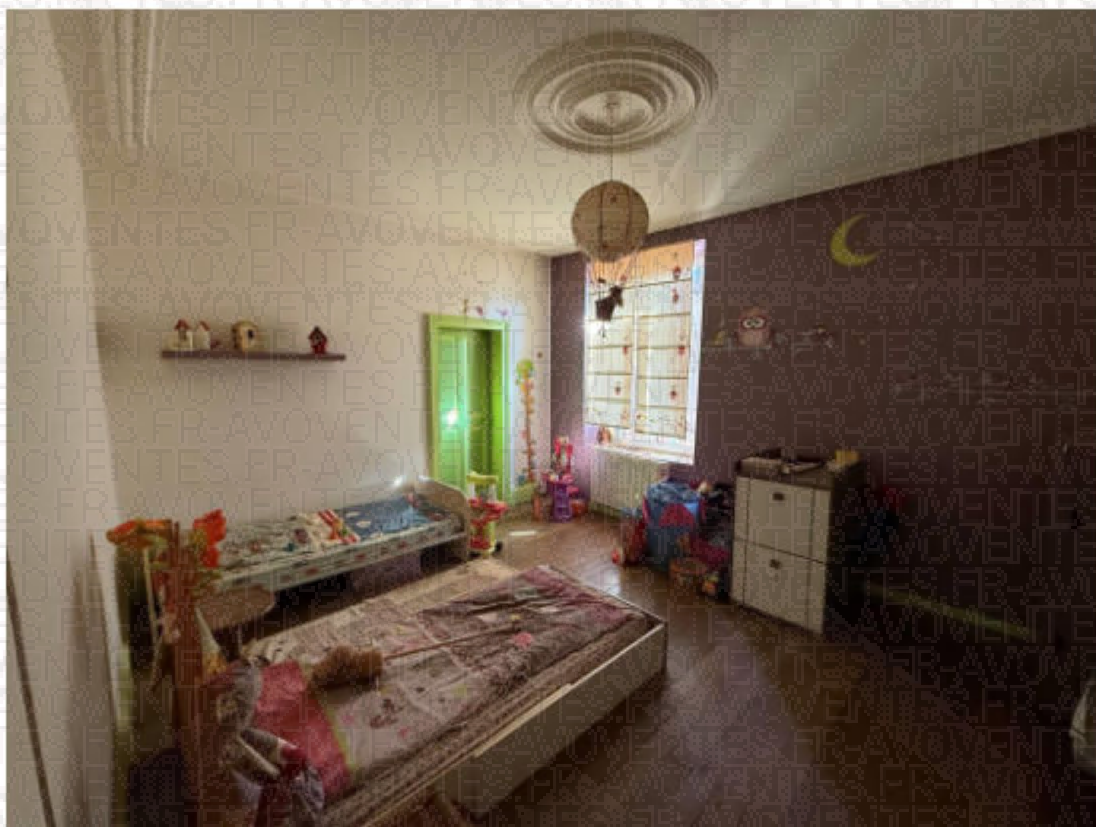
#### Chambre 2 :

Porte en bois panneau plein sur dégagement en état.

Une fenêtre deux vantaux PVC, double vitrage, en bon état.

Un convecteur en bon état.

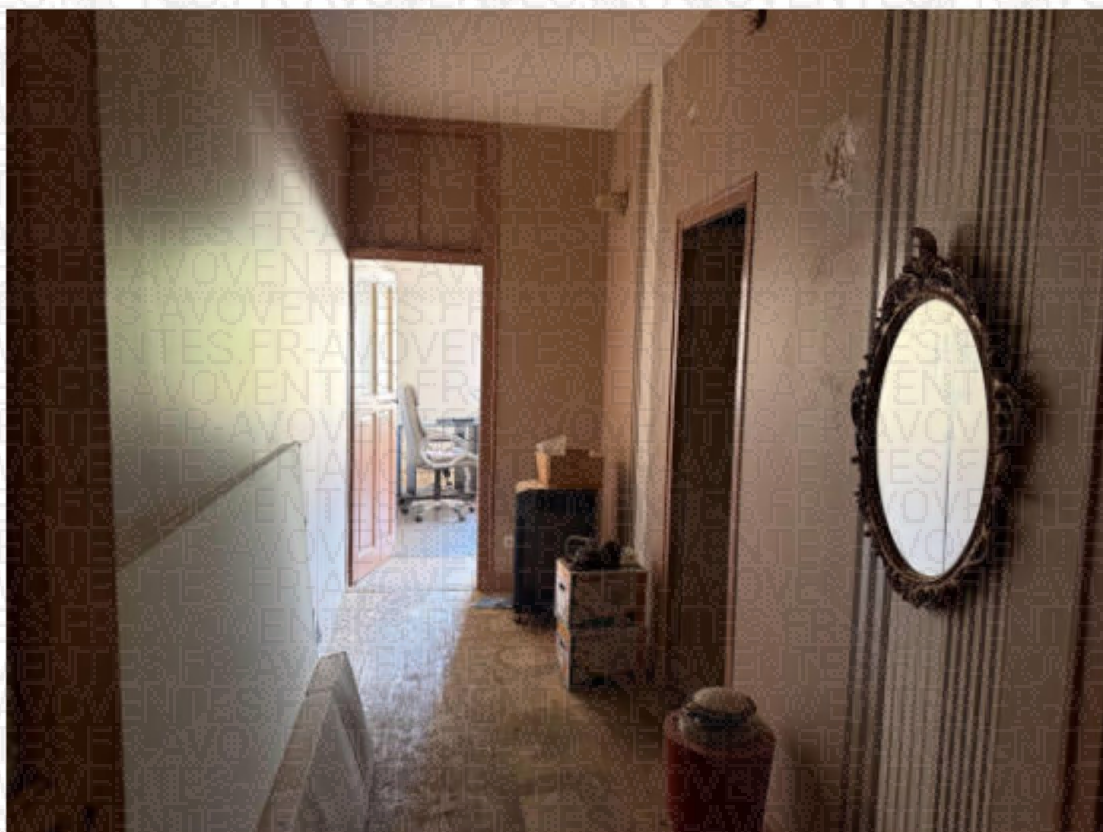
Dégagement :

Porte en bois panneau plein partie inférieure, vitrée partie supérieure ; la peinture est défraîchie.

Murs : placoplâtre peint en bon état.

Au plafond : placoplâtre peint en bon état, un plafonnier.

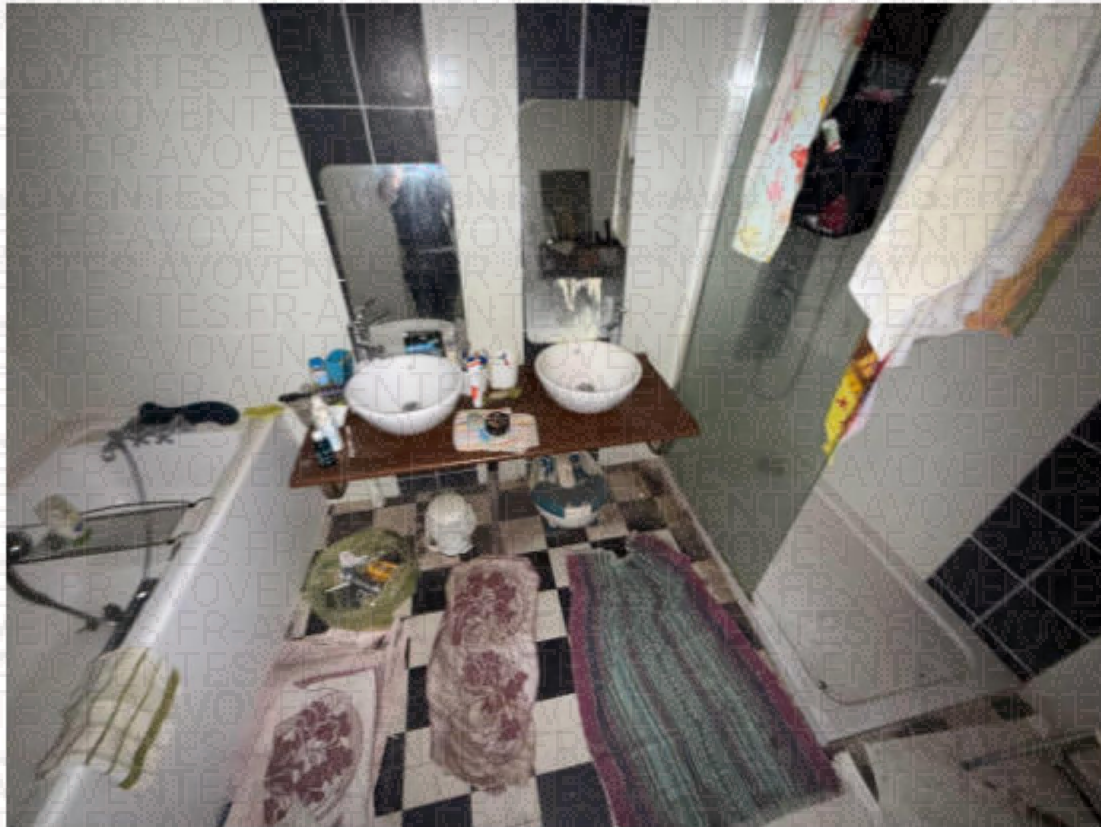
Une douche comprenant un receveur, paroi de douche, une colonne de douche avec buses ; l'ensemble est en état.

Pas de radiateur.

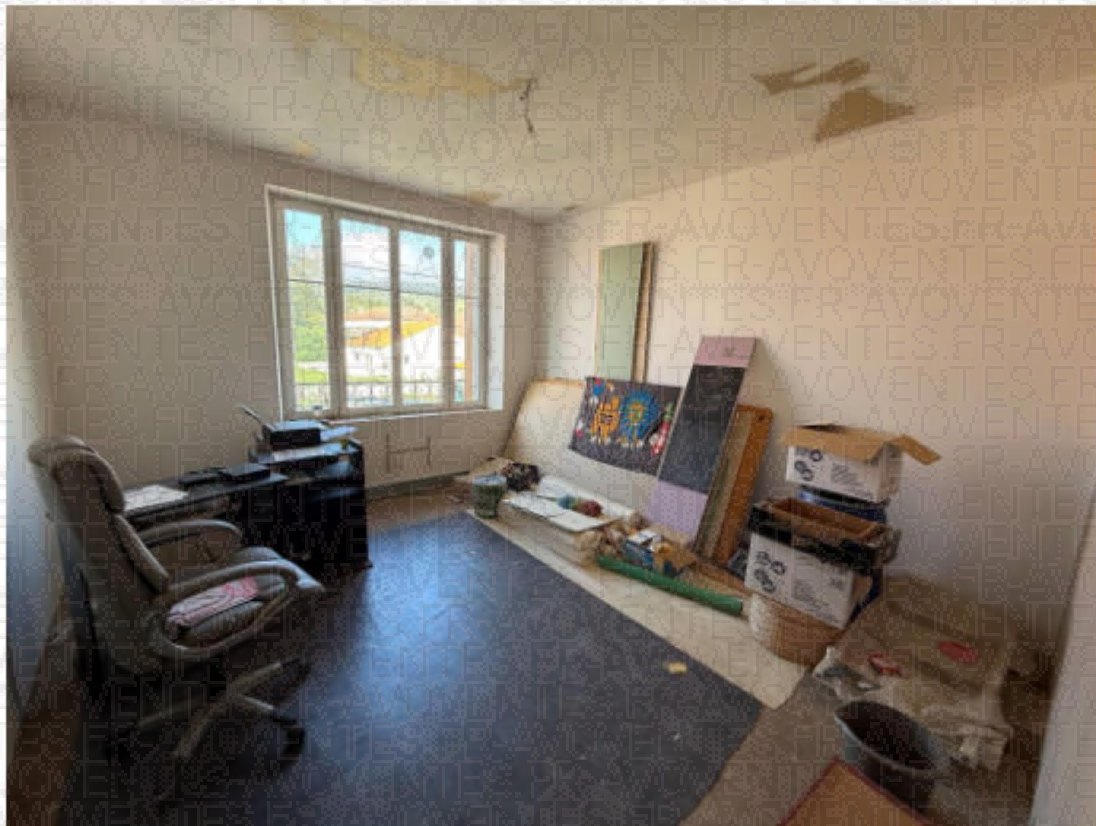
### Chambre 3 :

Porte en bois, panneau plein partie basse, vitré partie haute en état.

Un châssis pvc double vitrage comprenant deux vantaux ouvrants et deux vantaux fixes, le tout en bon état.

Pas de radiateur.
