ACTE  
D'HUISSIER  
DE  
JUSTICE

**ADRESSE DU BIEN SAISI**

Une maison à usage d'habitation et de commerce composée de : magasin, cuisine, fournil, séjour et garage au rez-de-chaussée ; quatre chambres, salle de bains, un terrain et trois appartements sis à FERDRUPT (Vosges), 5, Rue d'Alsace

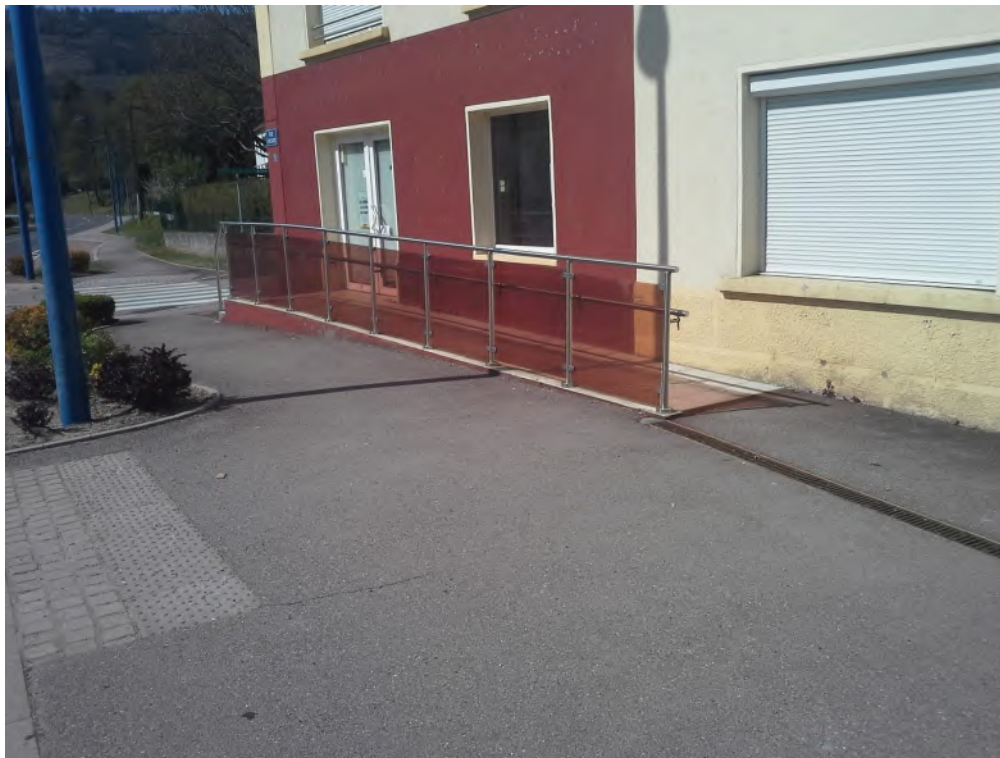
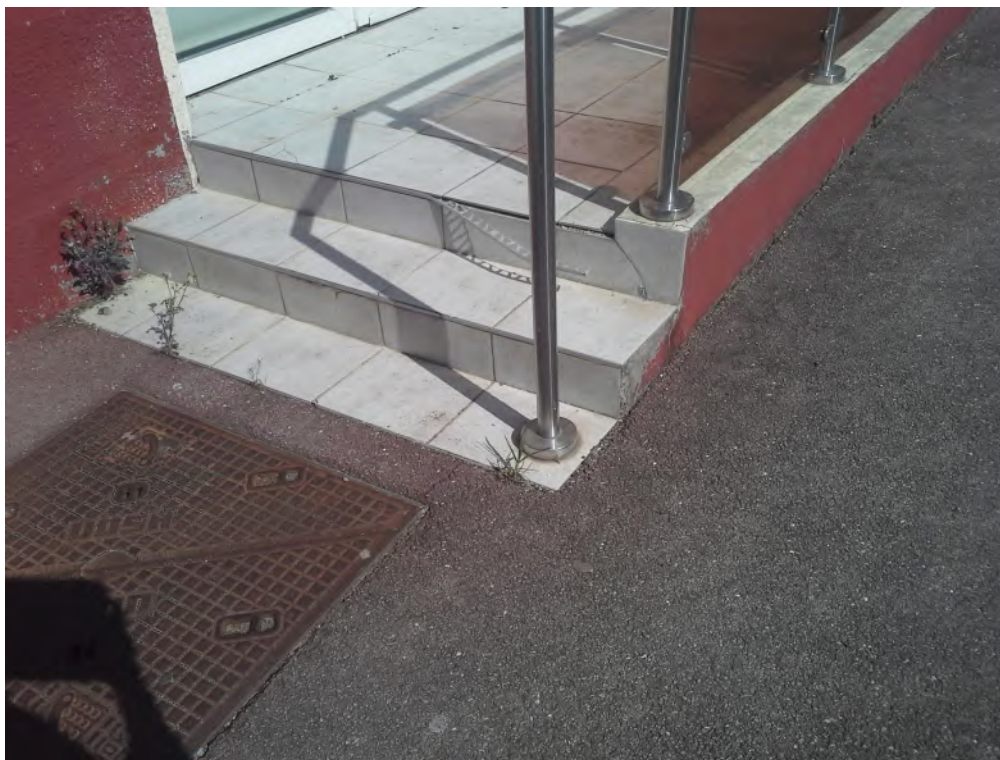
**Extérieur :**

Présence d'un escalier à trois marches et d'un aménagement d'une rampe pour personnes à mobilité réduite avec garde-corps

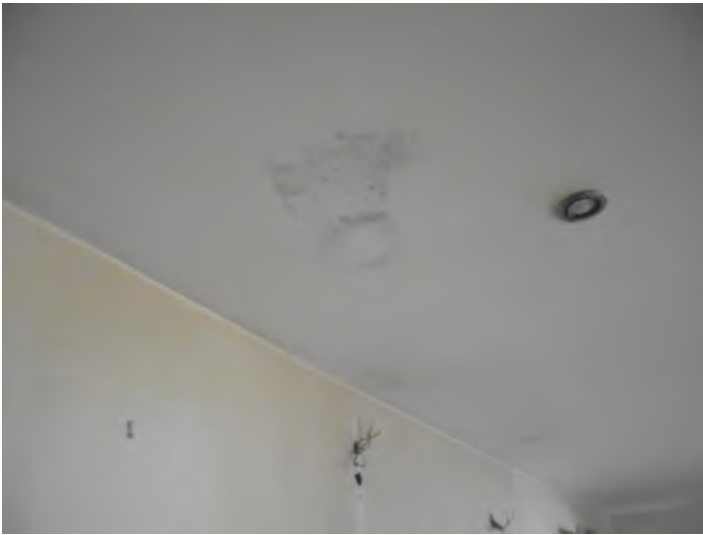
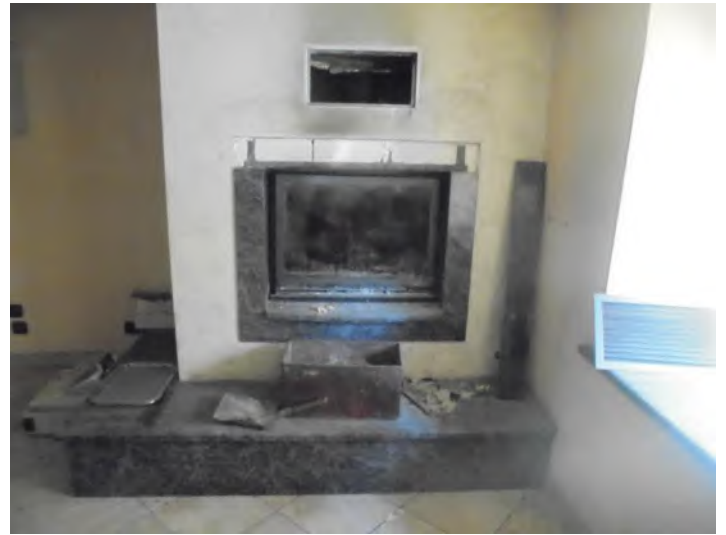
**Séjour** (32,18 m<sup>2</sup> selon attestation de l'expert) :

Plafond : peinture blanche avec spots intégrés, présence d'une auréole de moisissure et peinture craquelée devant l'insert

Murs : peinture, ombrée et présence de trous

Absence de radiateur

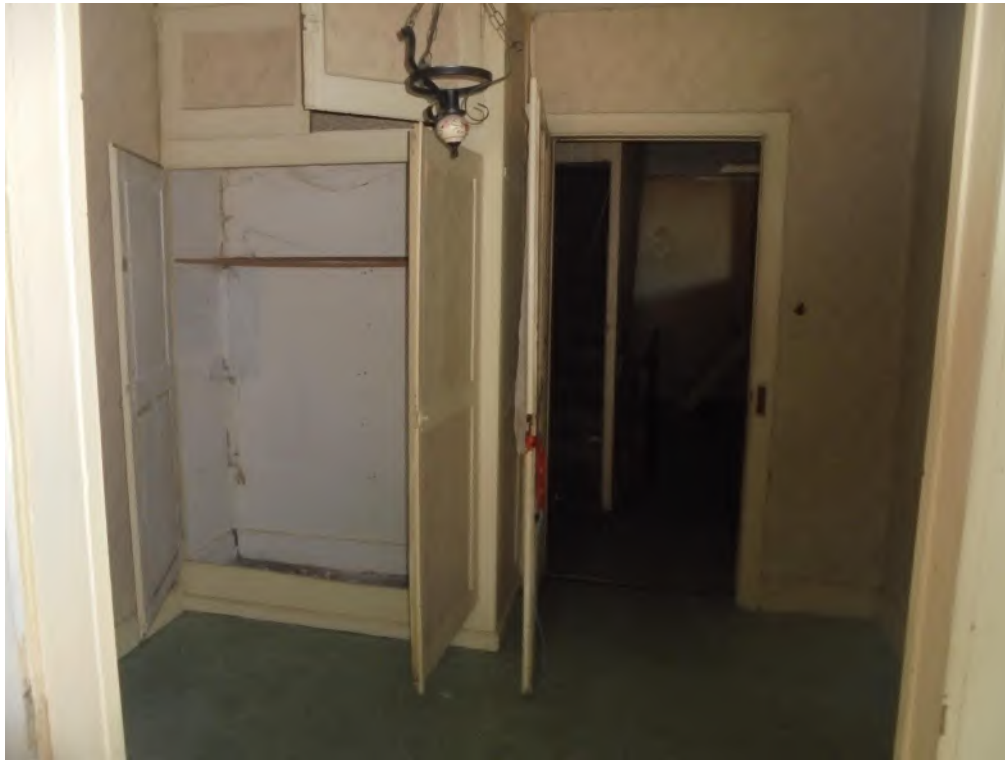
**Dégagement** (6,77 m<sup>2</sup> selon attestation de l'expert) :

Sol : linoléum vert, en mauvais état

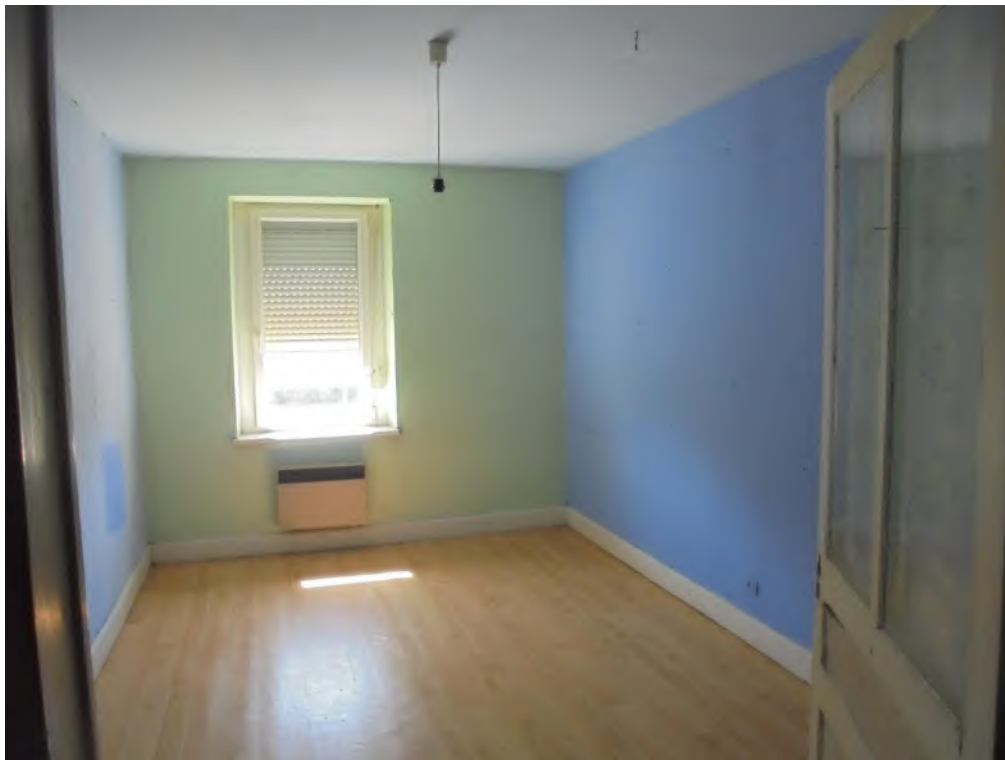
**Chambre 2** (13,50 m<sup>2</sup> selon attestation de l'expert) :

Porte : bois, ancienne, avec vitrage sur panneau supérieur, absence de poignée

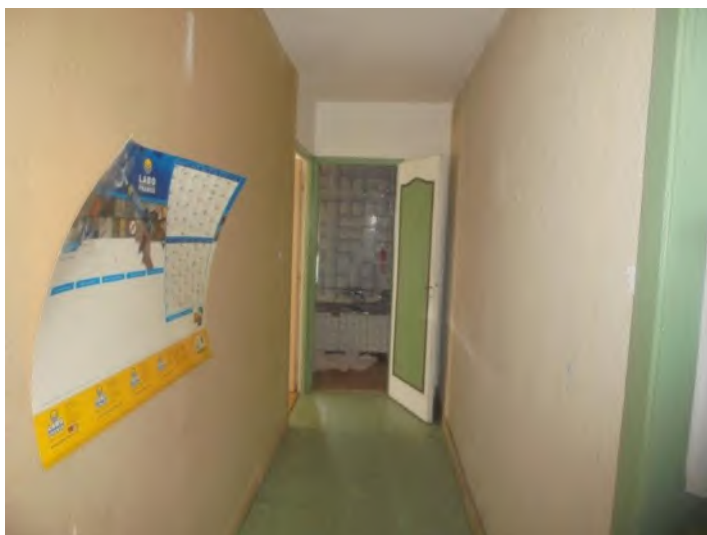
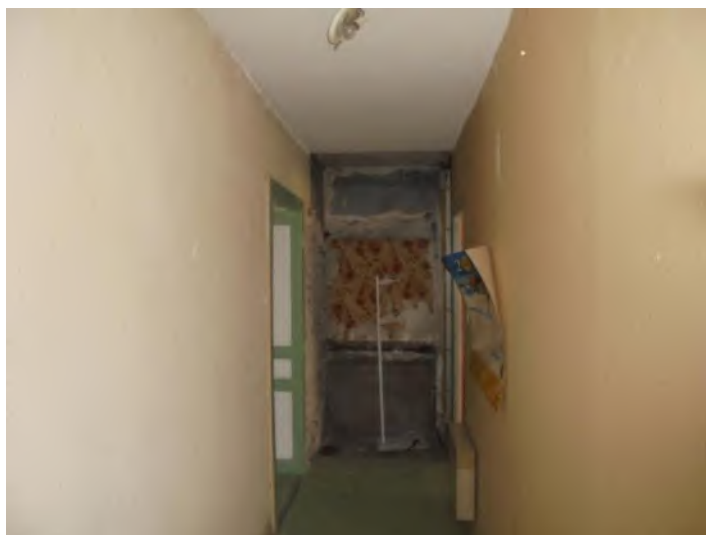
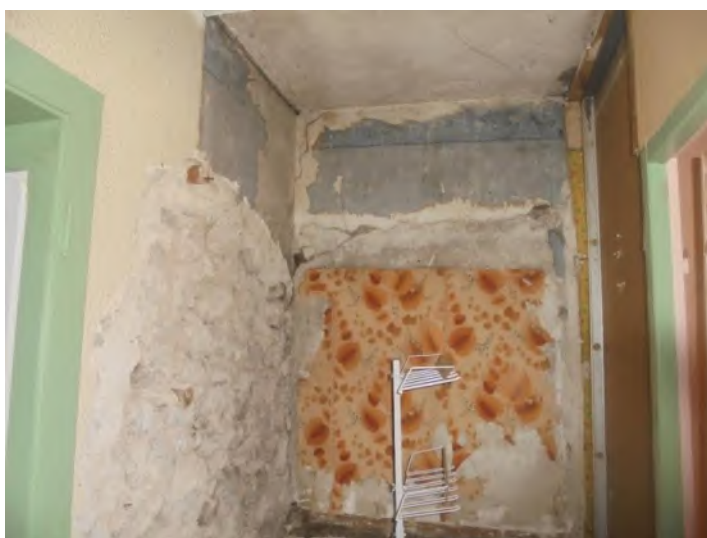
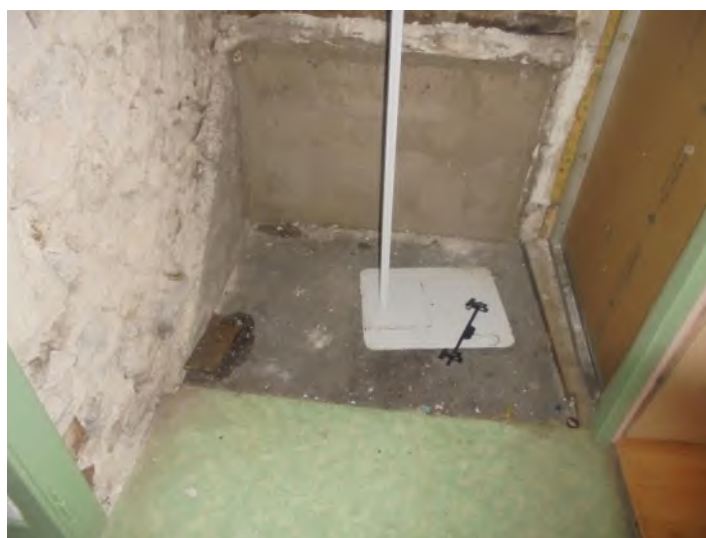
**Couloir** (7,62 m<sup>2</sup> selon attestation de l'expert) :

Sol : linoléum, vert, défraîchi

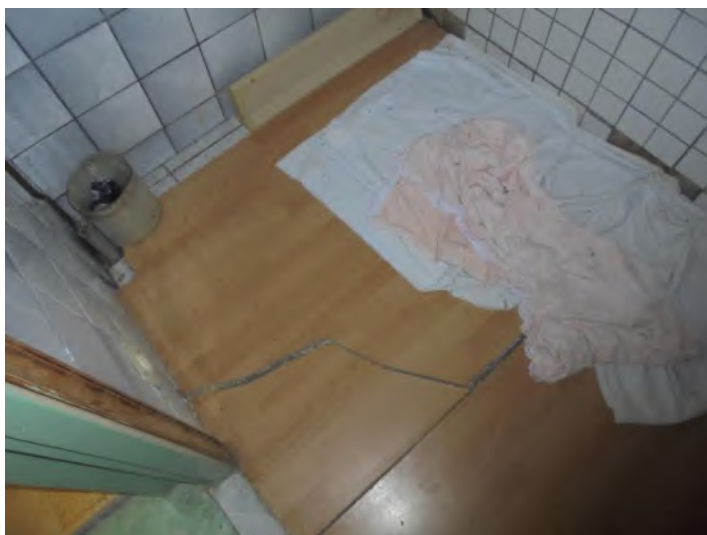
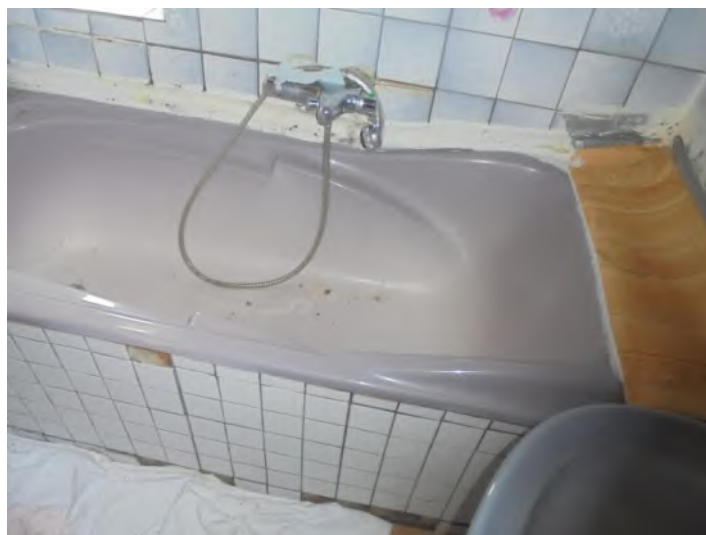
**Salle de bain** (3,48 m<sup>2</sup> selon attestation de l'expert) :

Porte : bois ancienne, absence de poignée

Baignoire à tablier carrelé dont des carreaux sont décrochés

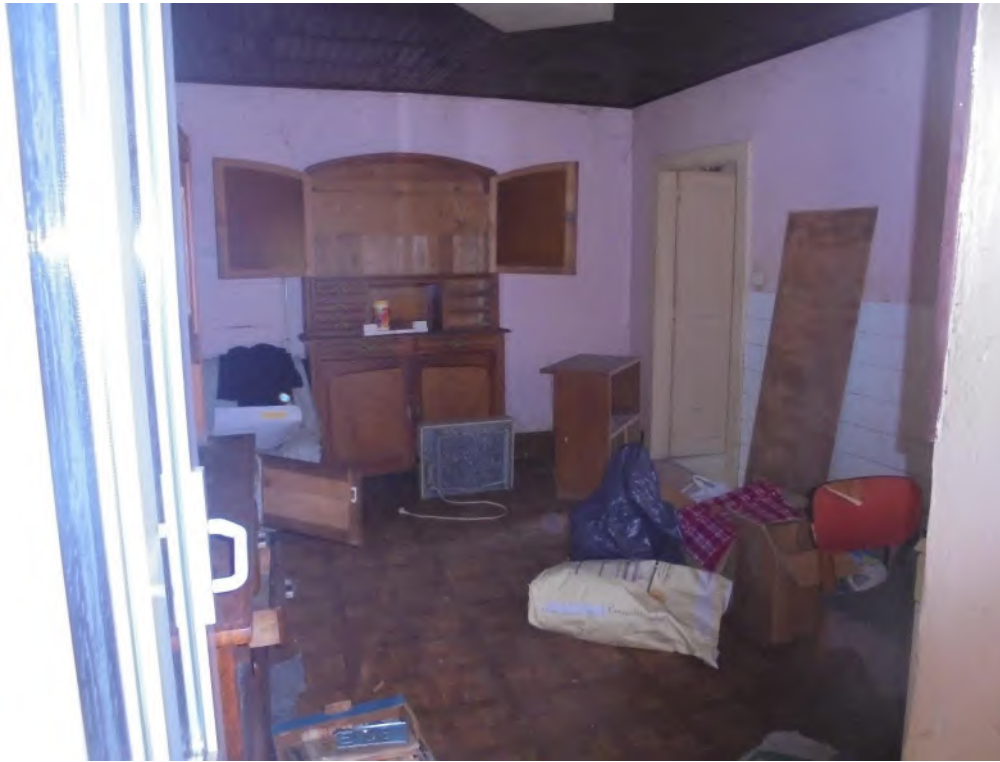
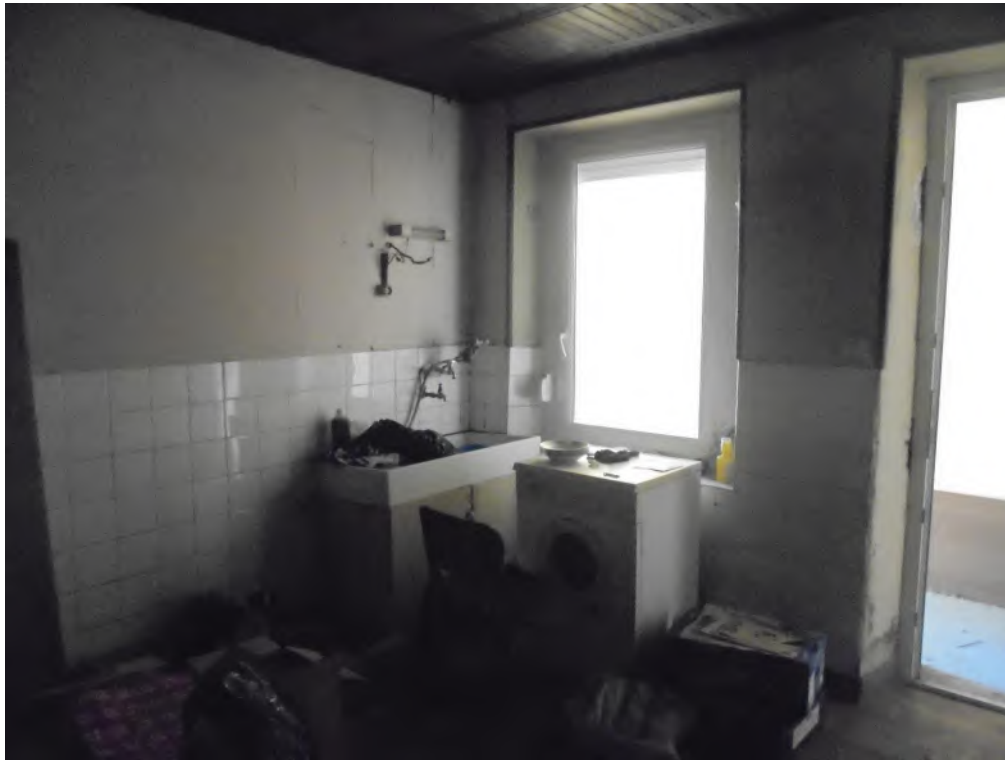
Ensemble sale, vétuste et dégradé

Faïence murale : carrelage à joints foncés, ancienne

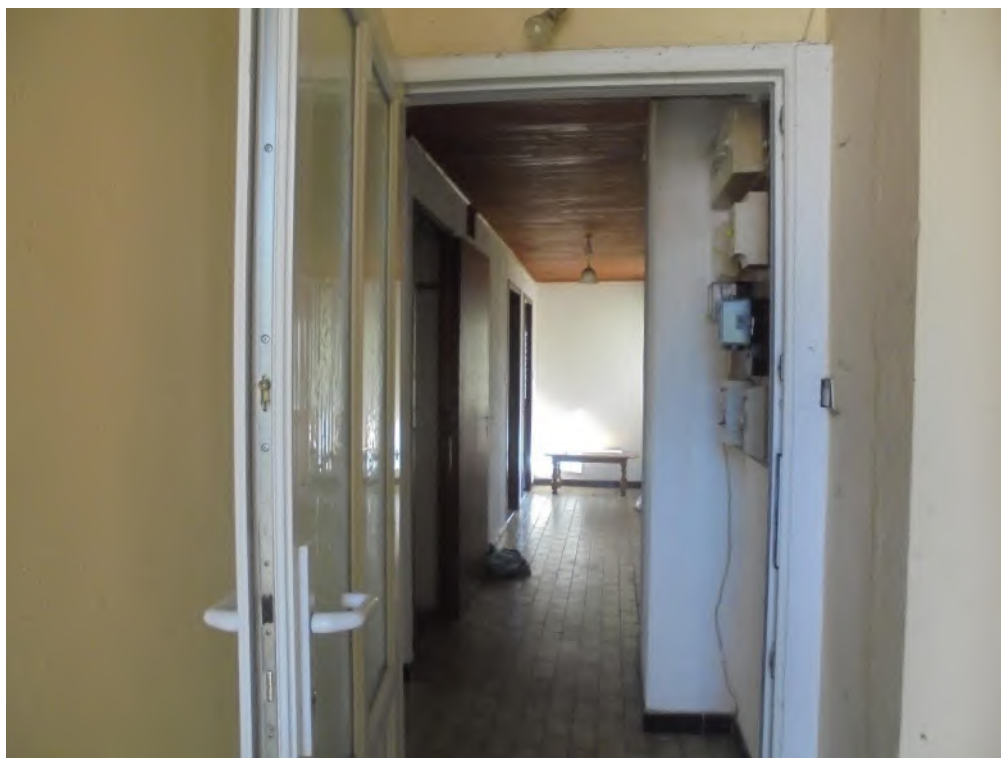
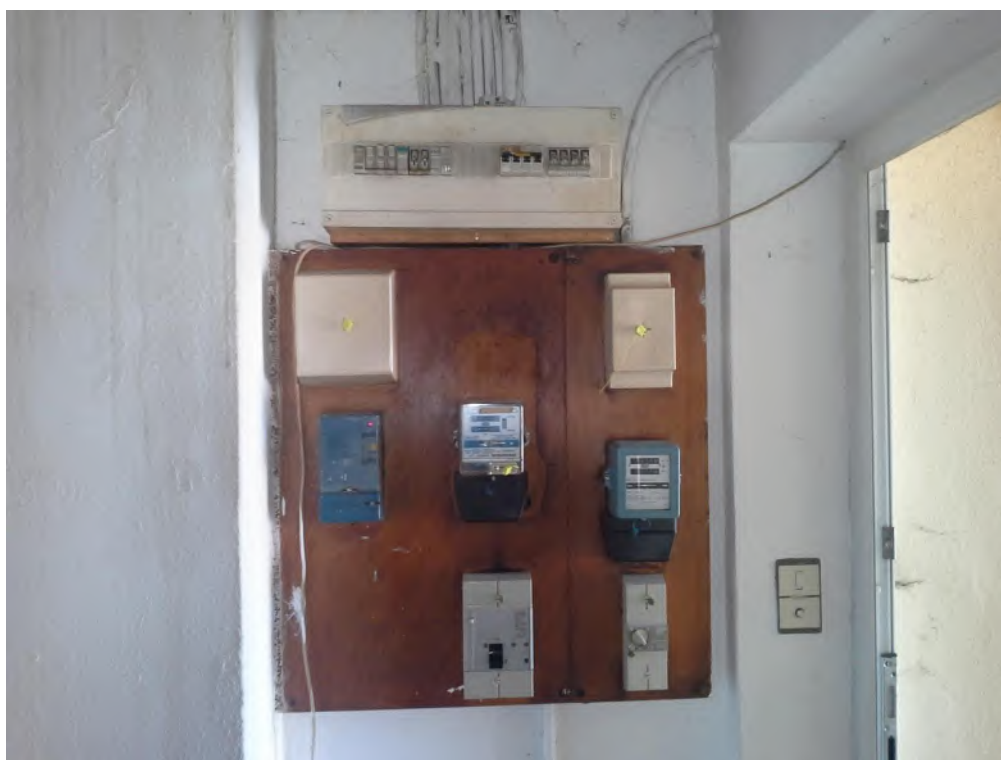
**Entrée et couloir** (10,65 m<sup>2</sup> selon attestation de l'expert) :

Placard : deux portes bois, vernis, absence de poignée

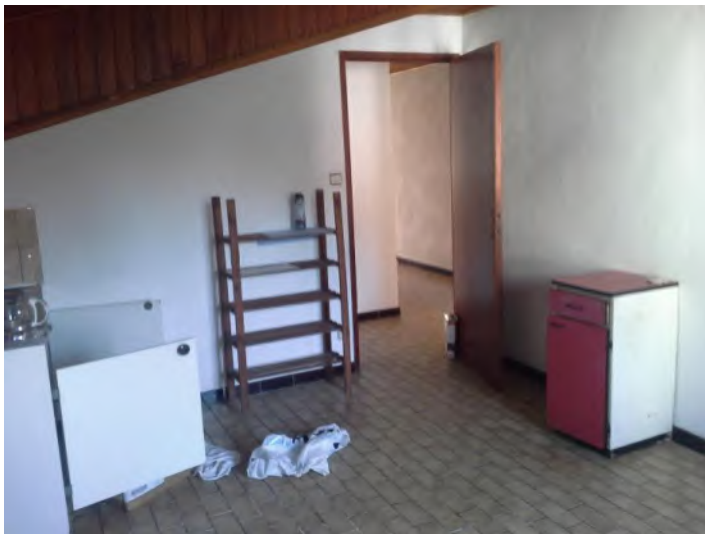
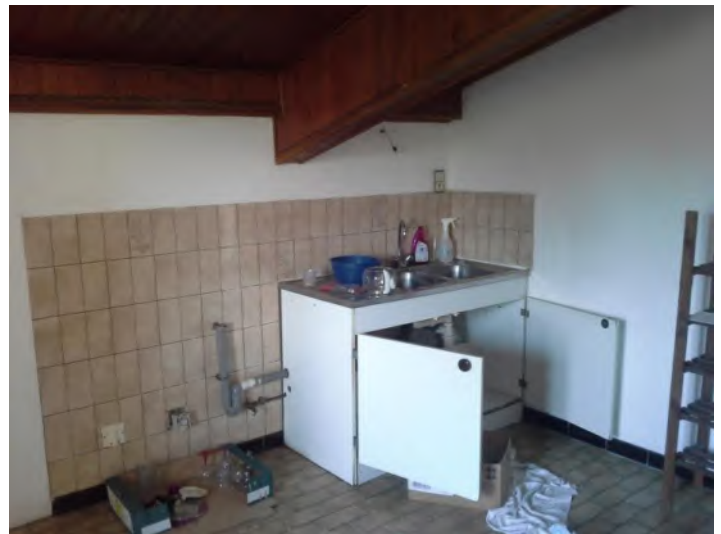
**Cuisine** (14,50 m<sup>2</sup> selon attestation de l'expert) :

Porte : bois, absence de poignée

Evier : inox, 2 bacs et égouttoir, absence de raccordement du tuyau d'évacuation de l'évier, meuble sous évier bois mélaminé à deux portes

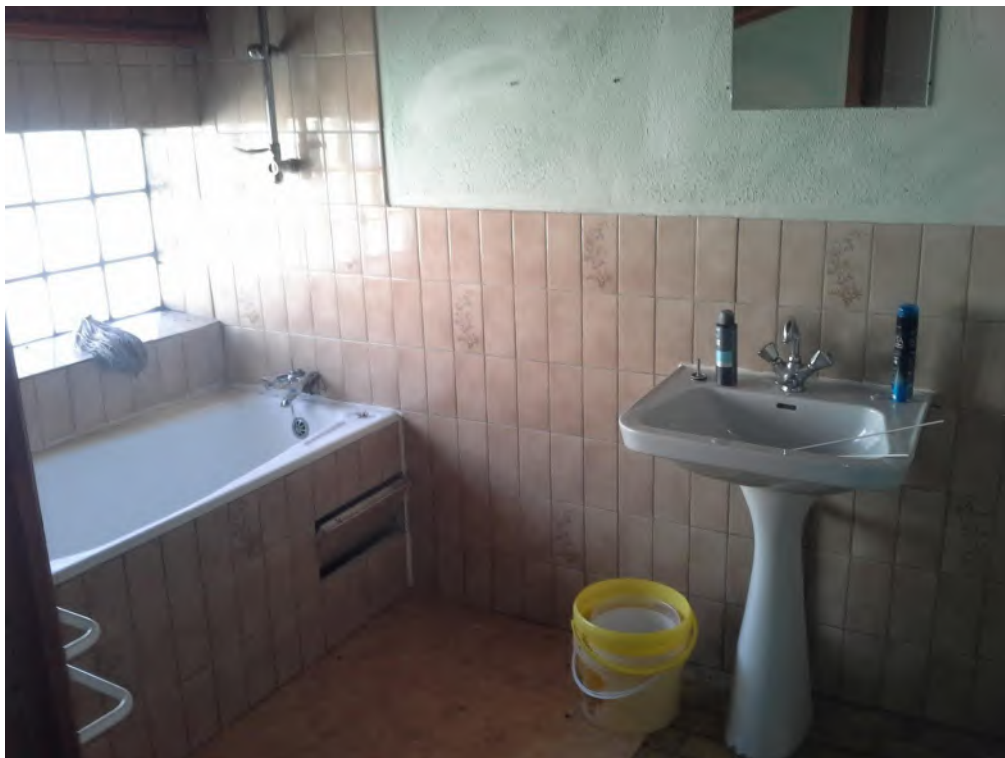
Baignoire avec tablier carrelé, mitigeur et barre de douche finition chromé, absence de flexible

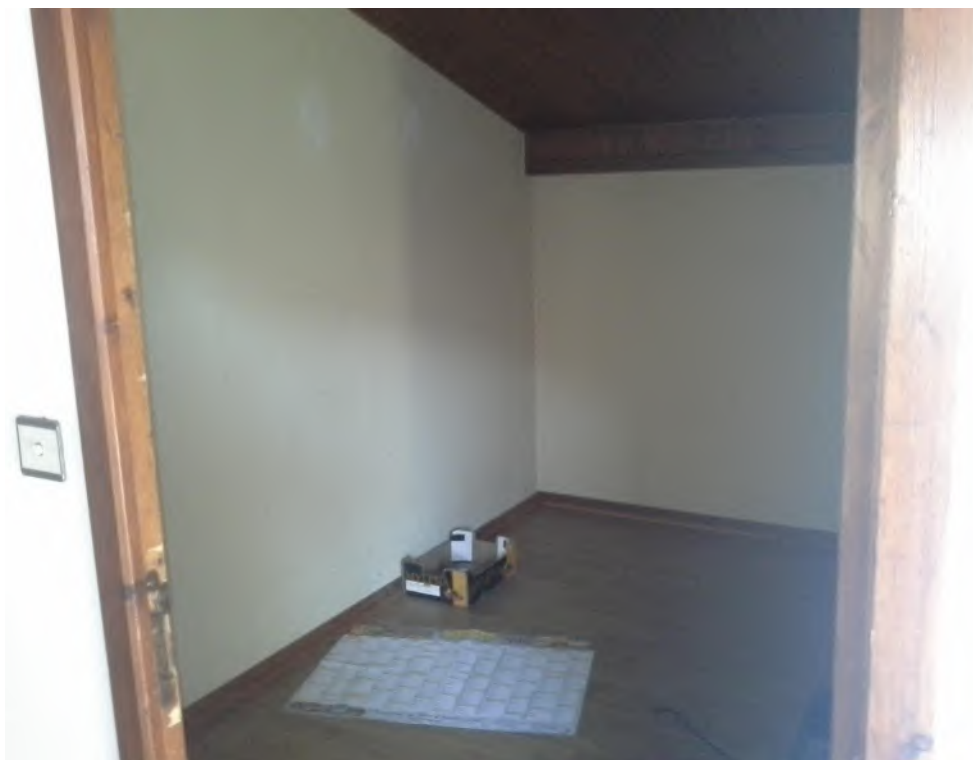
**Chambre** (7,13 m<sup>2</sup> selon attestation de l'expert) :

Plafond : lambris, une arrivée électrique sans protection

Murs : tapisserie, ombrée  
Sol : parquet, sale  
Radiateur électrique ancien CHAPELEC

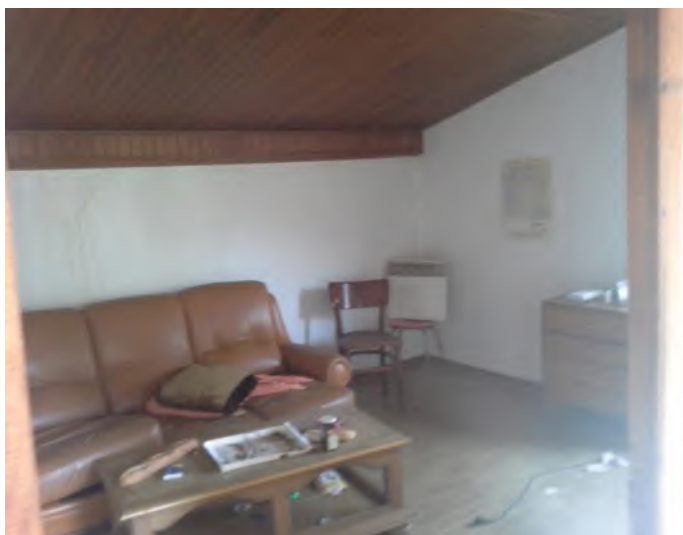
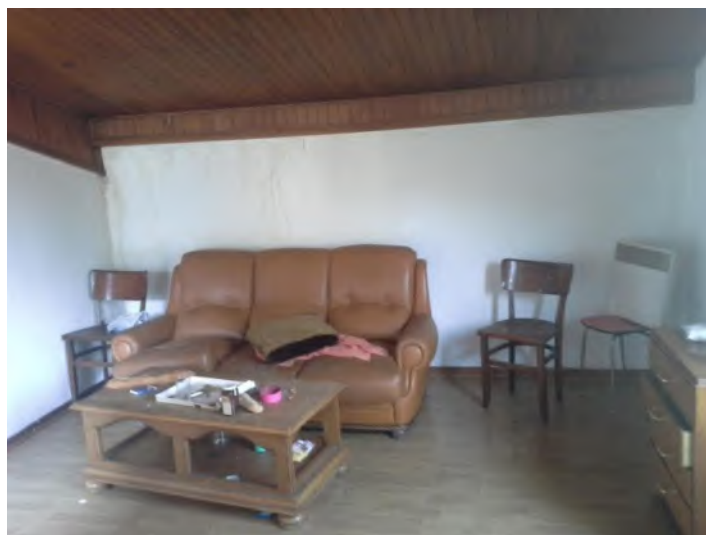
**Séjour** (16,05 m<sup>2</sup> selon attestation de l'expert) :

Porte : bois, panneau central vitré et fissuré, absence de poignée

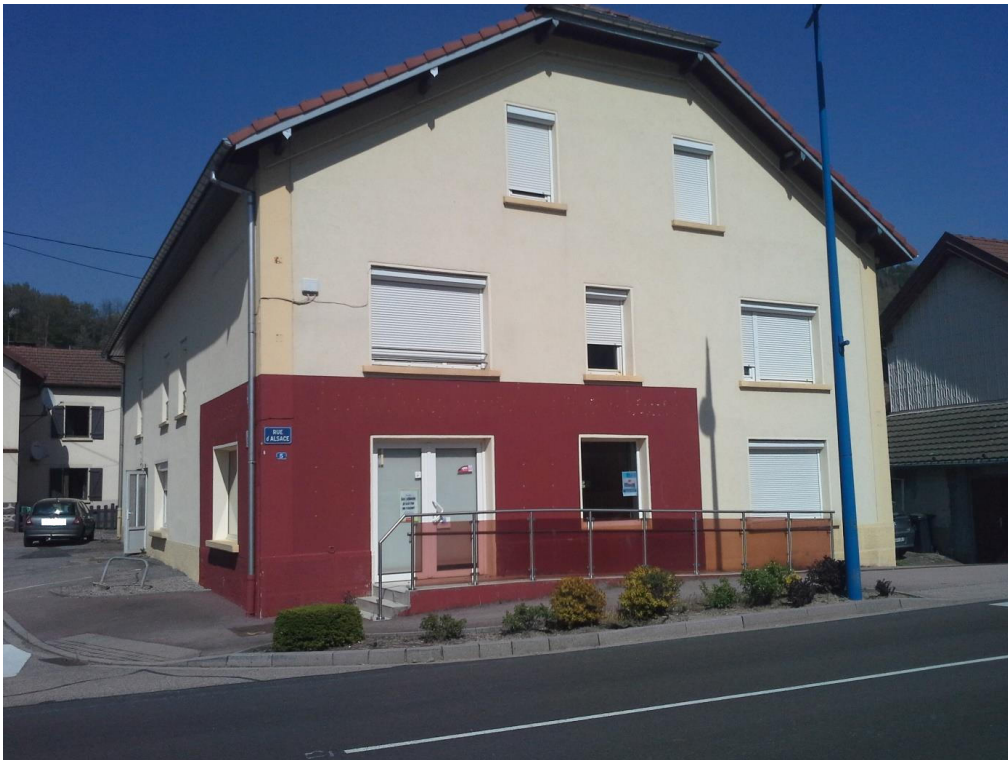
Façade arrière :

Mur de façade érigé en limite de propriété
