PROCES VERBAL DE DESCRIPTION

L'AN DEUX-MILLE-VINGT-ET-UN ET LE HUIT JANVIER A 14 HEURES 00

Sur la commune de RUPT-SUR-MOSELLE (88360) et au sein d'un ensemble immobilier en copropriété, à usage d'habitation, sis 9, Rue d'Alsace

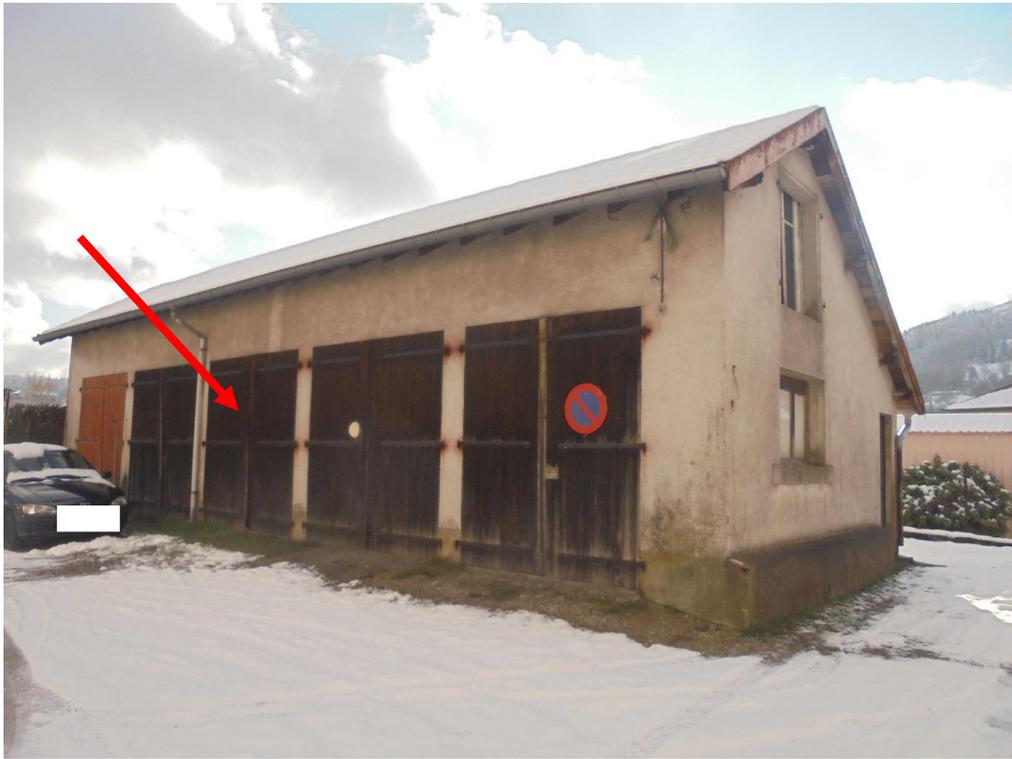
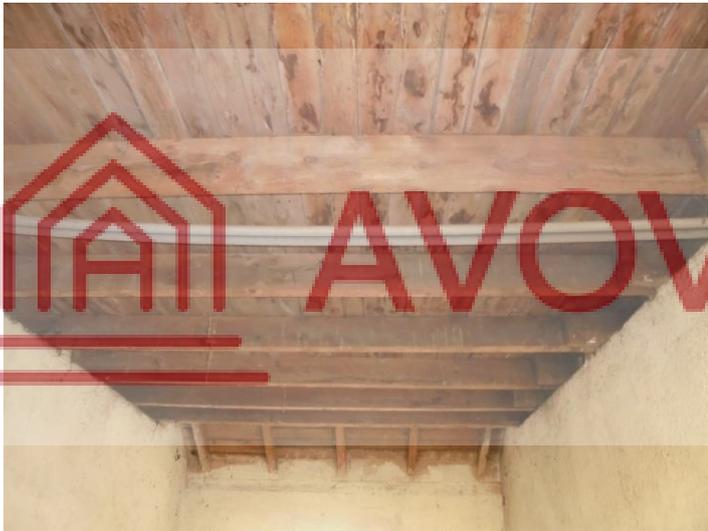
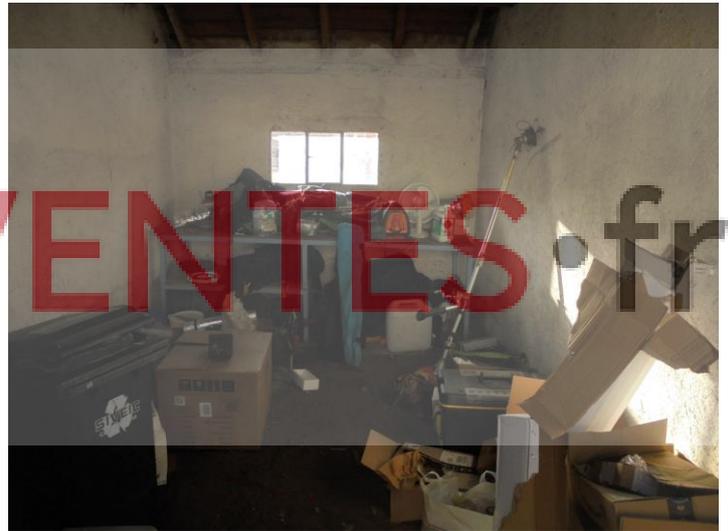
Grande porte battante bois en lames de bois verticales à deux vantaux.

Intérieur sol en terre battue, plafond solivage bois, murs ciment

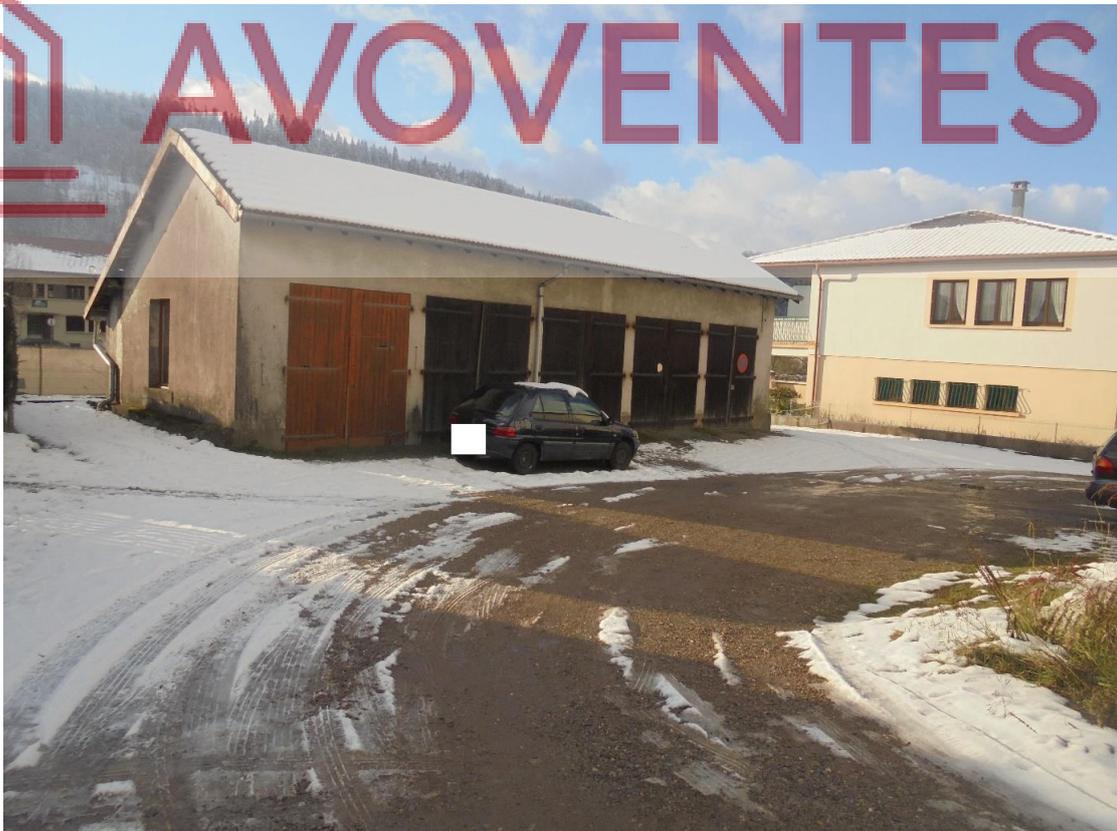
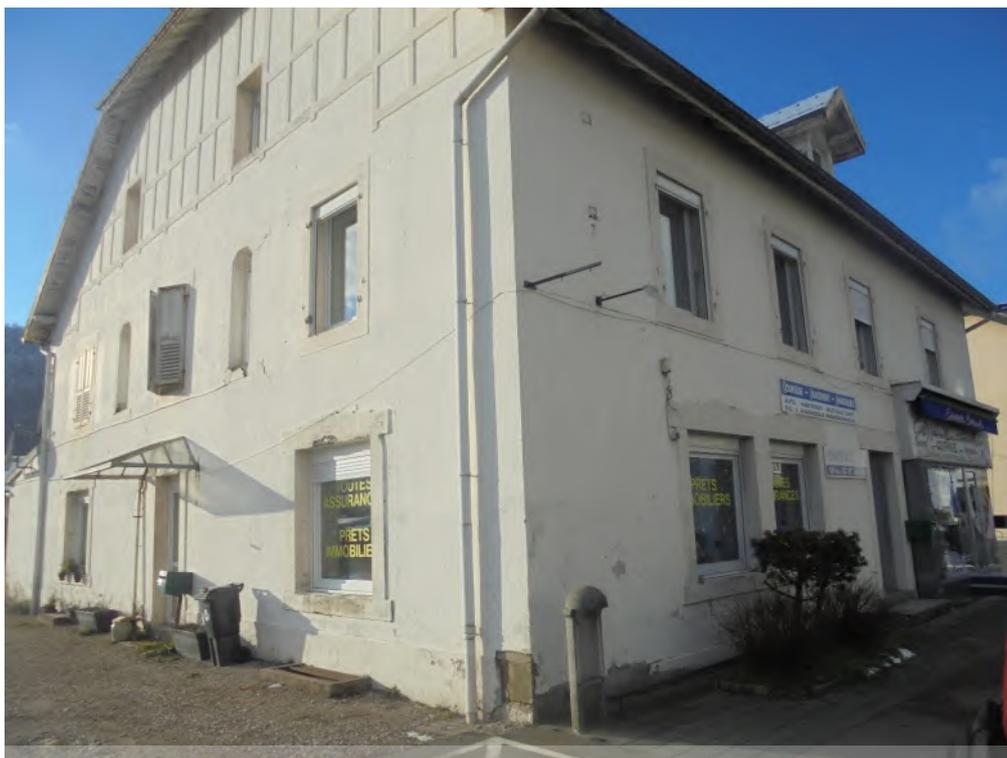
IMMEUBLE HABITATION :
Façade avant :

Immeuble avec fonds de commerce en façade avant.
Toiture à deux pans avec tuiles mécaniques en couverture
Enduit sur façade, fissuré et faïencé
Planches de rives et habillage sous débord de toit dégradés
Allées d'accès graviers carrossable entourent l'immeuble
