PROCES-VERBAL DESCRIPTIF

16 Novembre 2018

PV DE DESCRIPTION

N° : 18-11-1623-
Valable jusqu'au : 15/11/2028
Type de bâtiment : Habitation (en maison individuelle)
Année de construction : .. Avant 1948
Surface habitable : 120,77 m²
Adresse : 3, route de Saint Dié
88600 DOMFAING

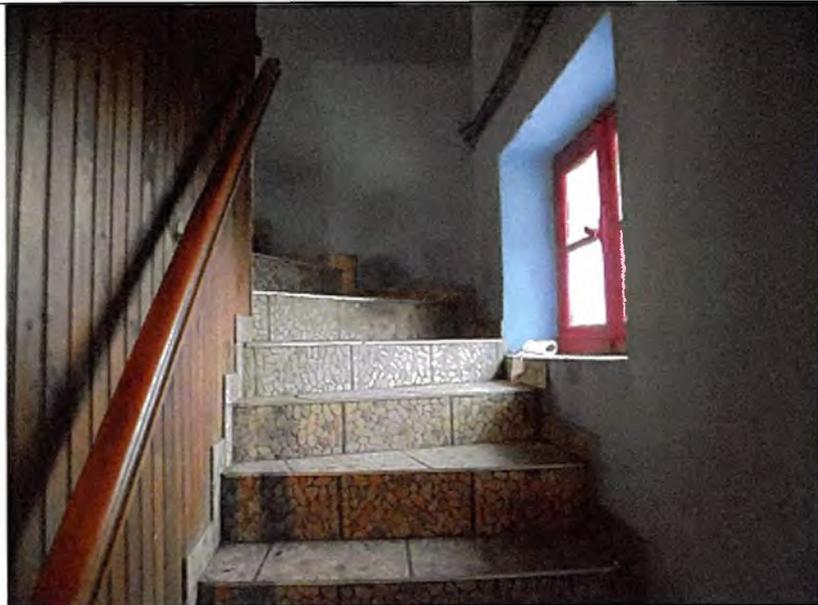
Pièce 1 :

Porte : bois, ancienne, griffée

Plafond : ciment

Equipement électrique : deux interrupteurs, une prise électrique, une réglette d'éclairage

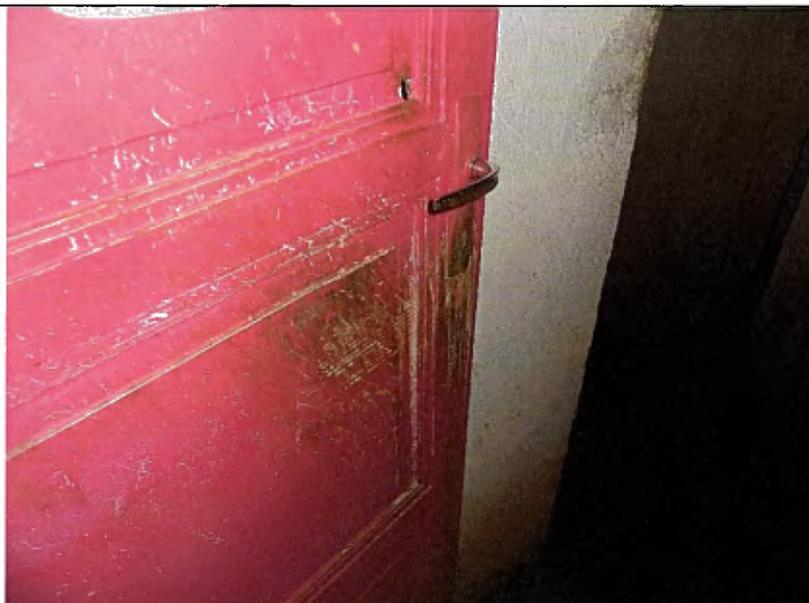
Pièce 2 :

Porte : bois, ancienne, griffée
Sol : parquet, mauvais état
Mur : ciment
Plafond : ciment

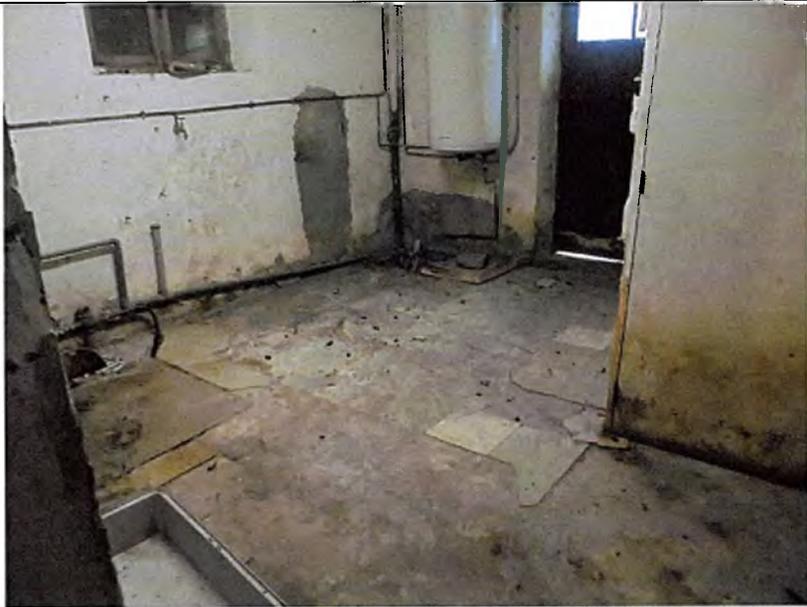
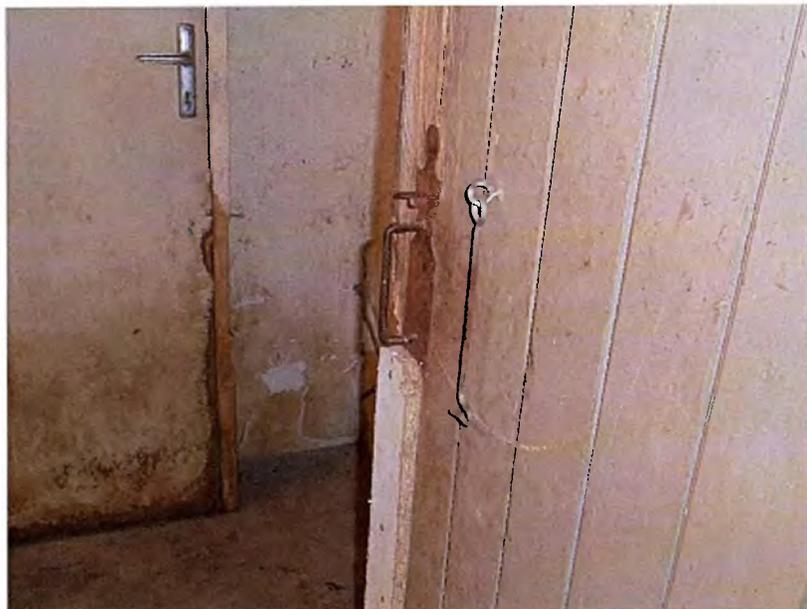
Pièce 4 :

Porte : bois, ancienne, griffée

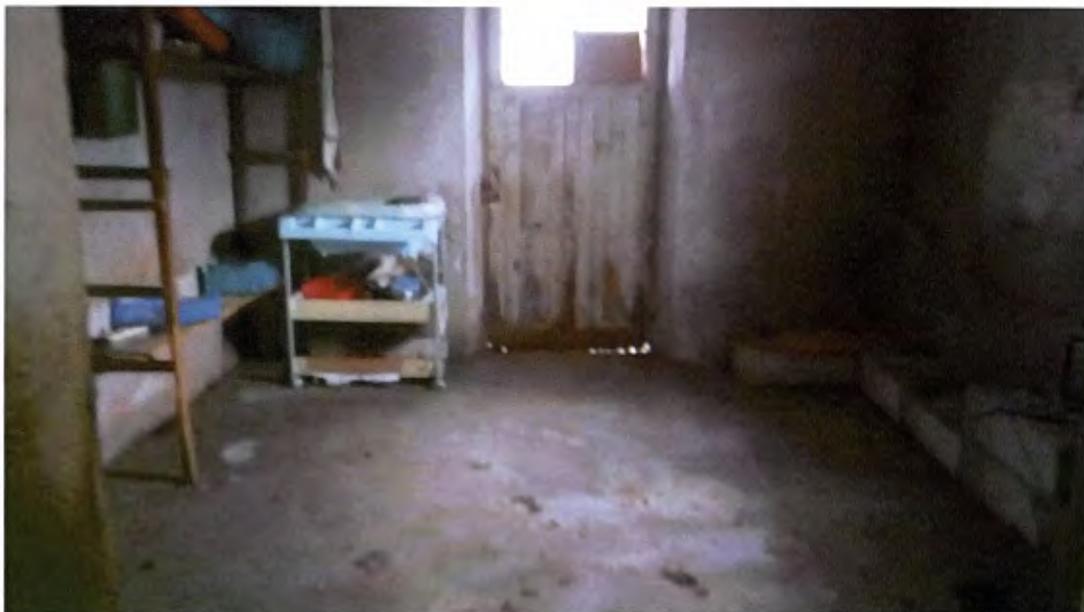
Pièce 6 :

Porte : bois, ancienne, griffée

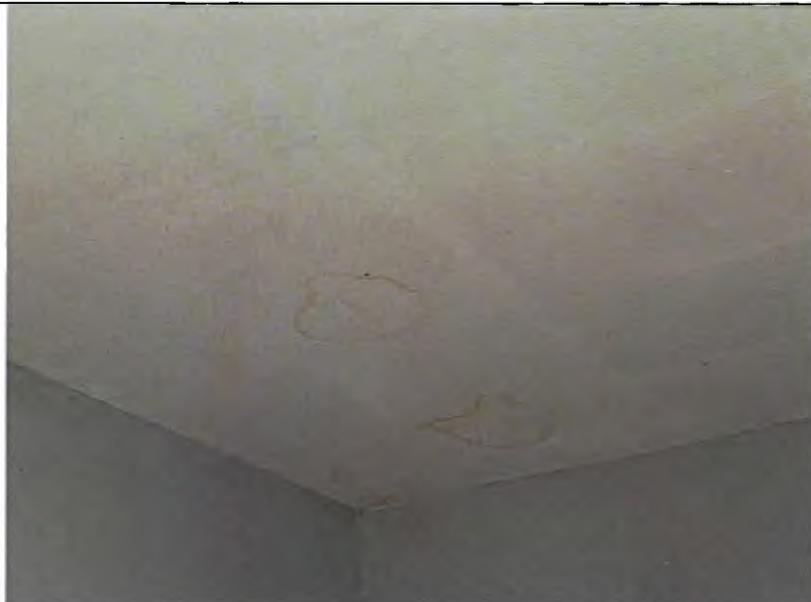
Salle à manger (16.61 m² suivant l'attestation délivrée par l'expert):

Porte côté entrée : bois, peinte, ancienne, griffée, sale

Équipement électrique : un interrupteur, une prise électrique, une arrivée électrique au plafond sans douille

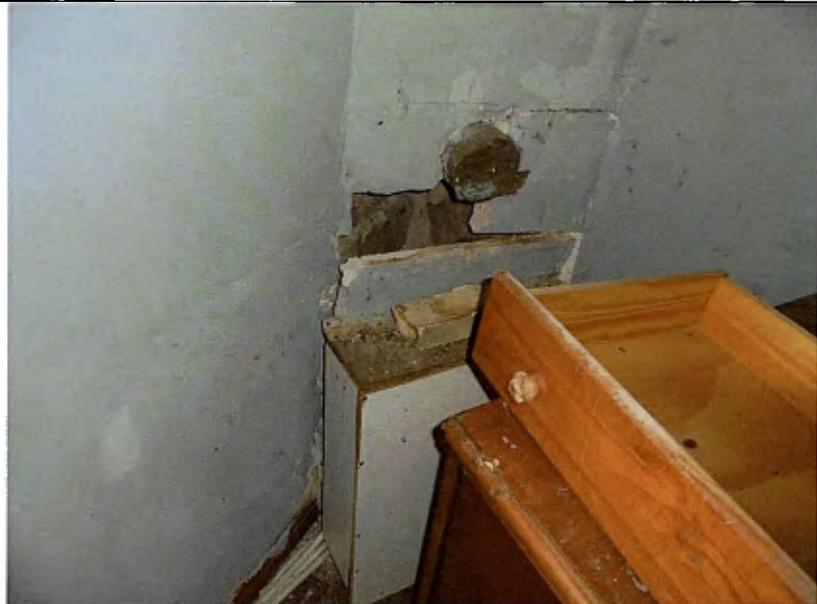
Chambre 1 (15.82 m² suivant l'attestation délivrée par l'expert) :

Porte côté entrée : bois, peinte, ancienne, poignée et plaque chromées, griffée, sale

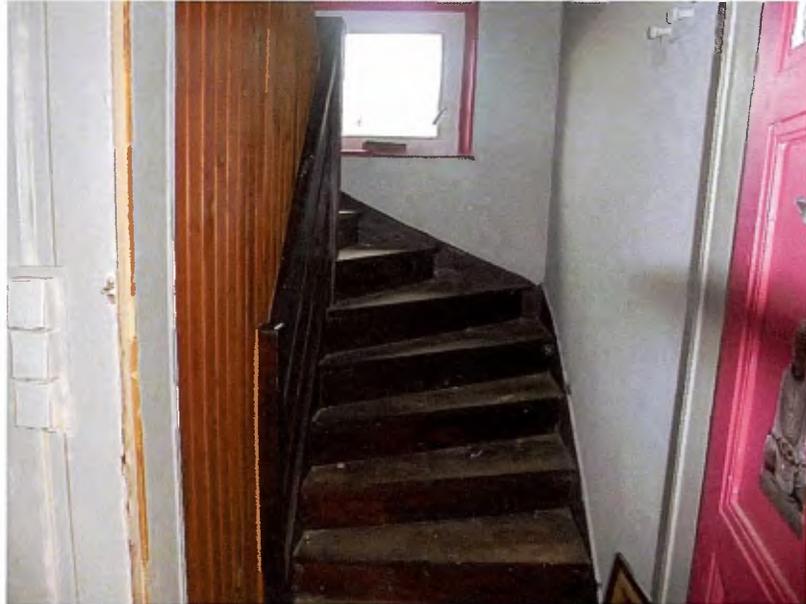
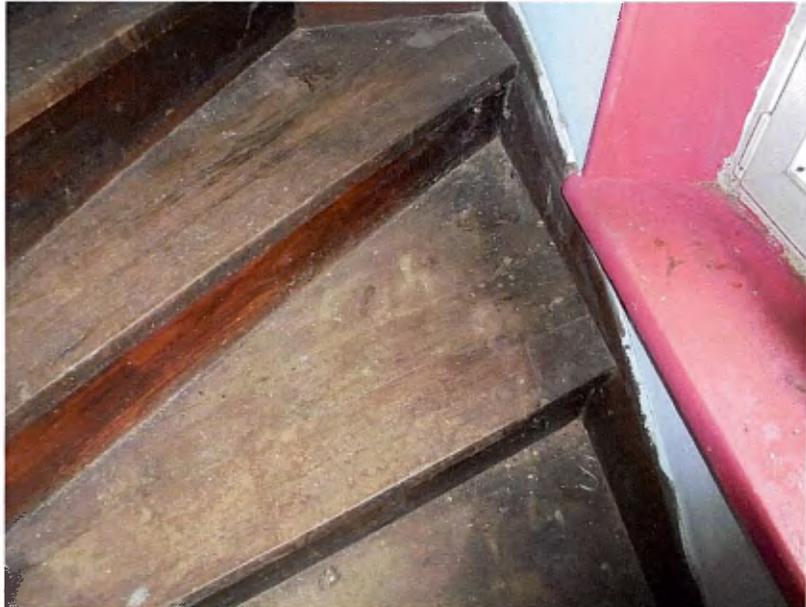
Plafond : peinture, sale, une arrivée électrique
Sol : palier linoléum
Escaliers : en bois
Mur : peinture et lambris, ensemble sale
Fenêtre : PVC, un vantail, coulures de peinture sur encadrement

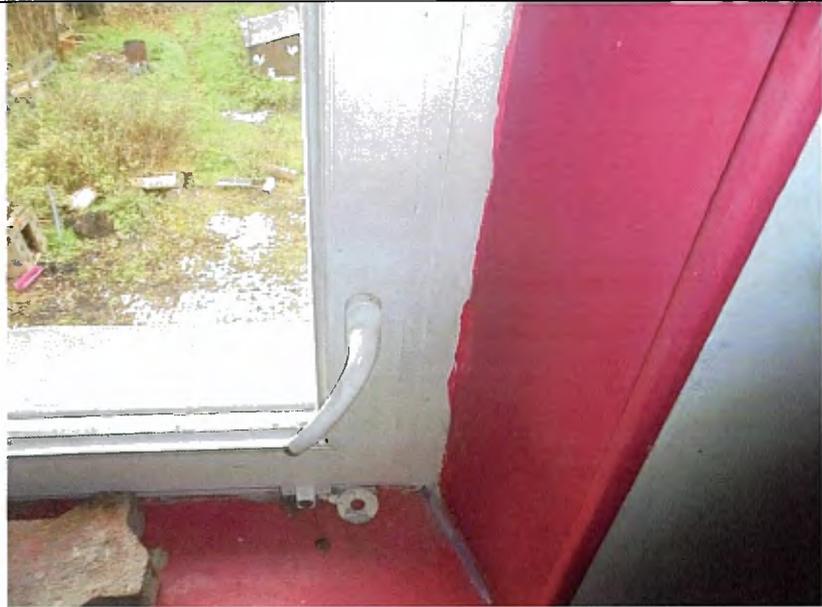
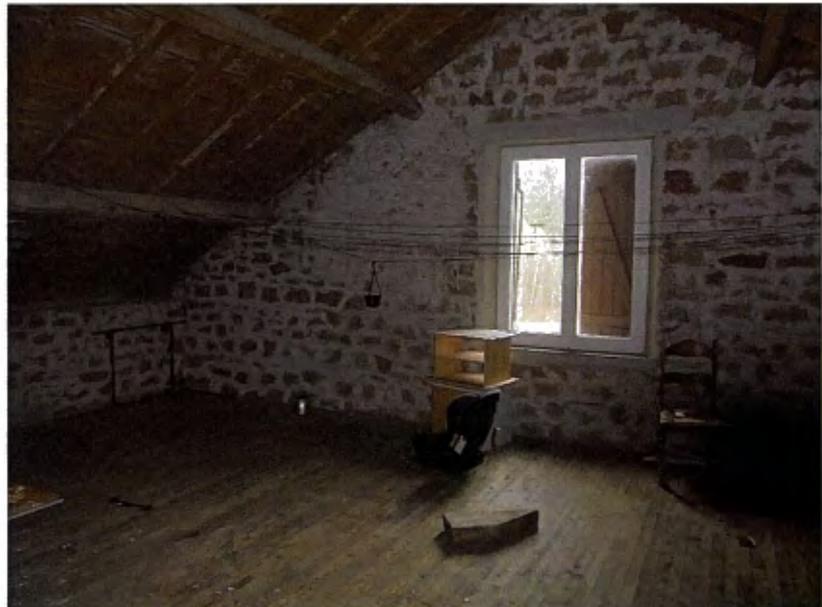
Grenier 1 :

Porte : bois, peinte, défraîchie
Sol : plancher bois
Mur : béton
Charpente bois, non isolée
Fenêtre PVC, deux vantaux, donnant sur façade latérale
Réglettes d'éclairage

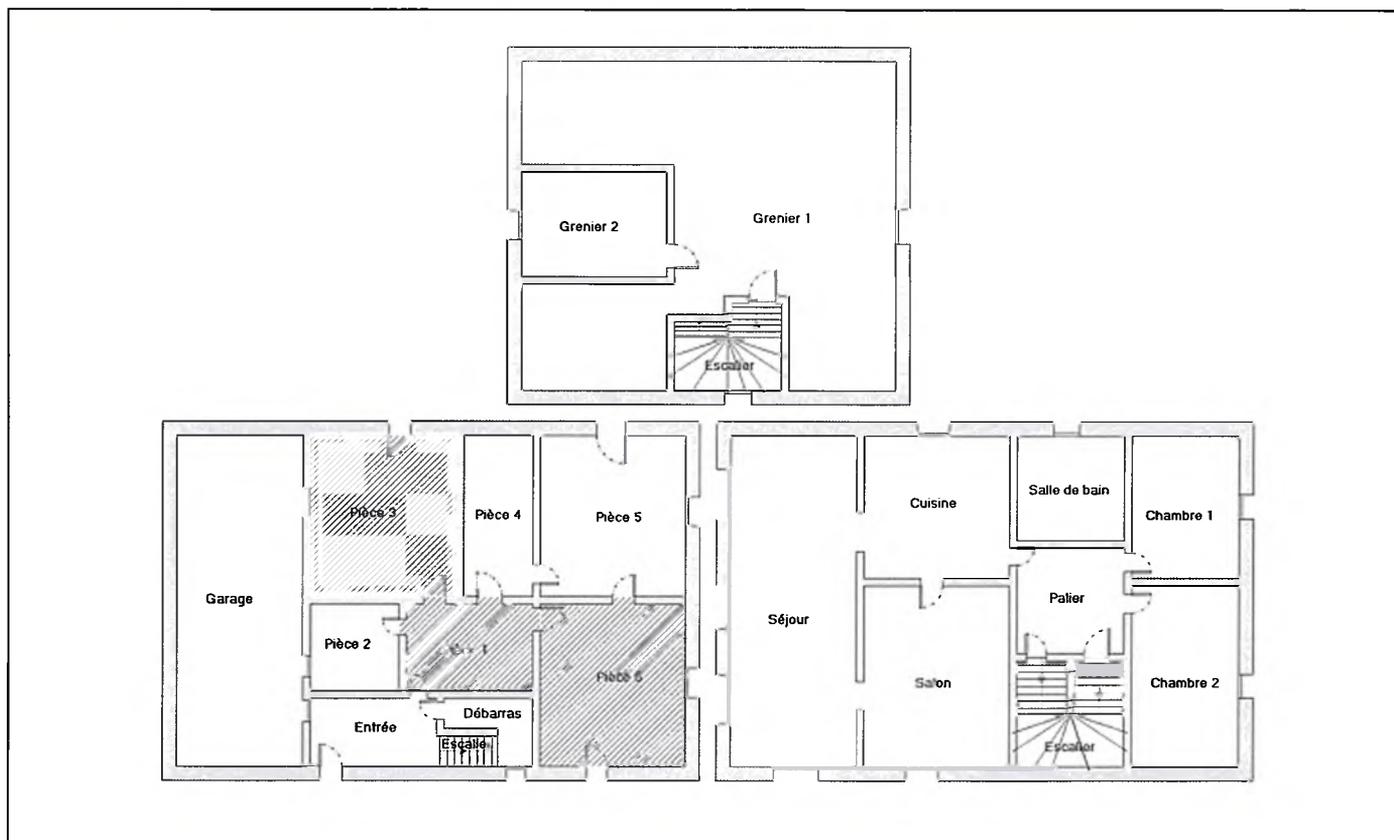
7.1 - Annexe - Schéma de repérage

Localisation	Identifiant + Description	Conclusion (justification)	Etat de conservation** et préconisations*
Rez de chaussée - Pièce 1; Rez de chaussée - Pièce 3; Rez de chaussée - Pièce 6	<u>Identifiant:</u> M001 <u>Réf. prélèvement:</u> M001 <u>Description:</u> Dalles de sol grises <u>Composant de la construction:</u> Planchers <u>Partie à sonder:</u> Dalles de sol grises <u>Liste selon annexe.13-9 du CSP :</u> B	Présence d'amiante (Sur décision de l'opérateur)	Matériau dégradé (étendue ponctuelle) Résultat EP** Préconisation : Il est recommandé de réaliser une évaluation périodique. Recommandation : Voir les Mesures d'ordre général - Obligations réglementaires
	<u>Identifiant:</u> M002 <u>Réf. prélèvement:</u> M002 <u>Description:</u> Dalles de sol vertes <u>Composant de la construction:</u> Planchers <u>Partie à sonder:</u> Dalles de sol vertes <u>Liste selon annexe.13-9 du CSP :</u> B	Présence d'amiante (Après analyse en laboratoire)	Matériau dégradé (étendue ponctuelle) Résultat EP** Préconisation : Il est recommandé de réaliser une évaluation périodique. Recommandation : Voir les Mesures d'ordre général - Obligations réglementaires
