## **PROCES-VERBAL DESCRIPTIF**

**L'AN DEUX MILLE VINGT-ET-UN  
ET LE VINGT-DEUX NOVEMBRE**

Suite au commandement de payer valant saisie immobilière en date du 5 novembre, dressé par acte de notre ministère, nous procédons ce jour au procès-verbal descriptif d'un immeuble cadastré commune de SENDETS (33690), 5 lieudit La Vigne, section 09 WD n°267 lieudit La Vigne, contenance 57a et 88ca, commune de CAUVIGNAC (33690), Pièce de La Lande, section 09B n°438, lieudit Pièce de La Lande contenance 3a 75ca, bien appartenant à

Il s'agit d'une maison de plain-pied située à la sortie de Sendets en direction de Grignols.

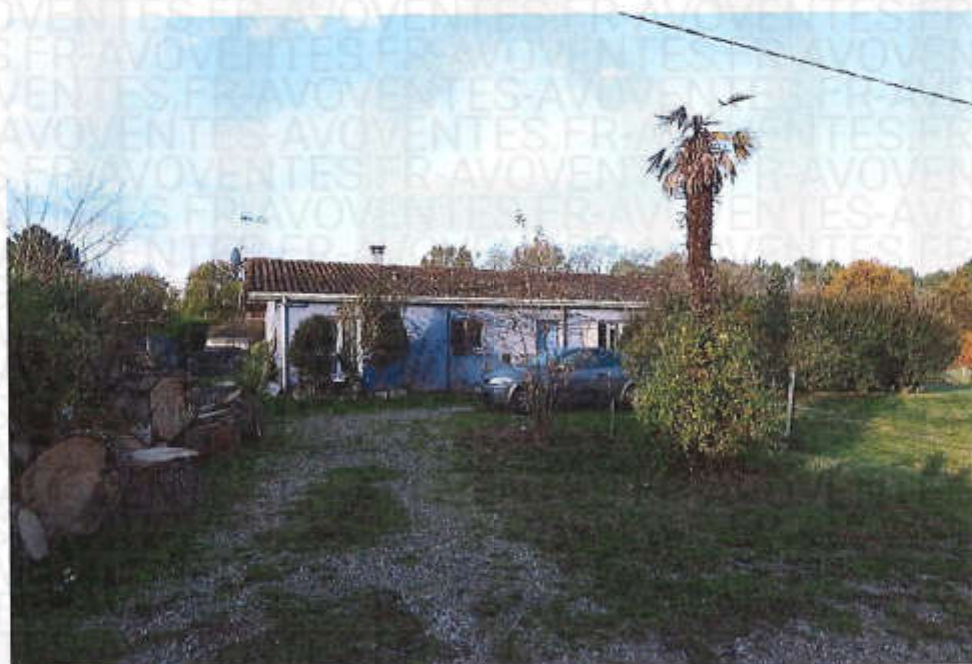
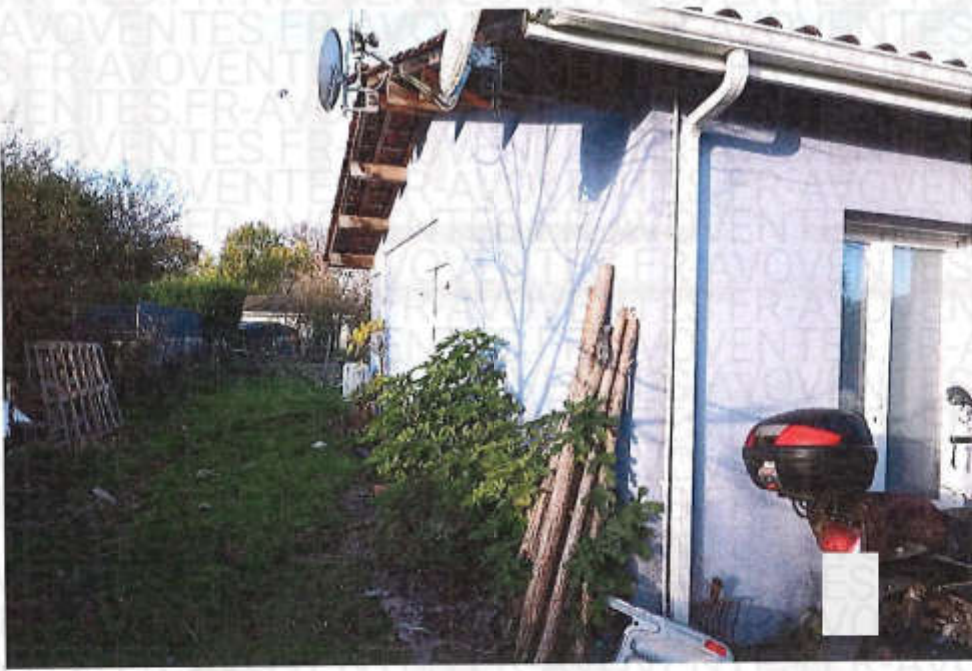
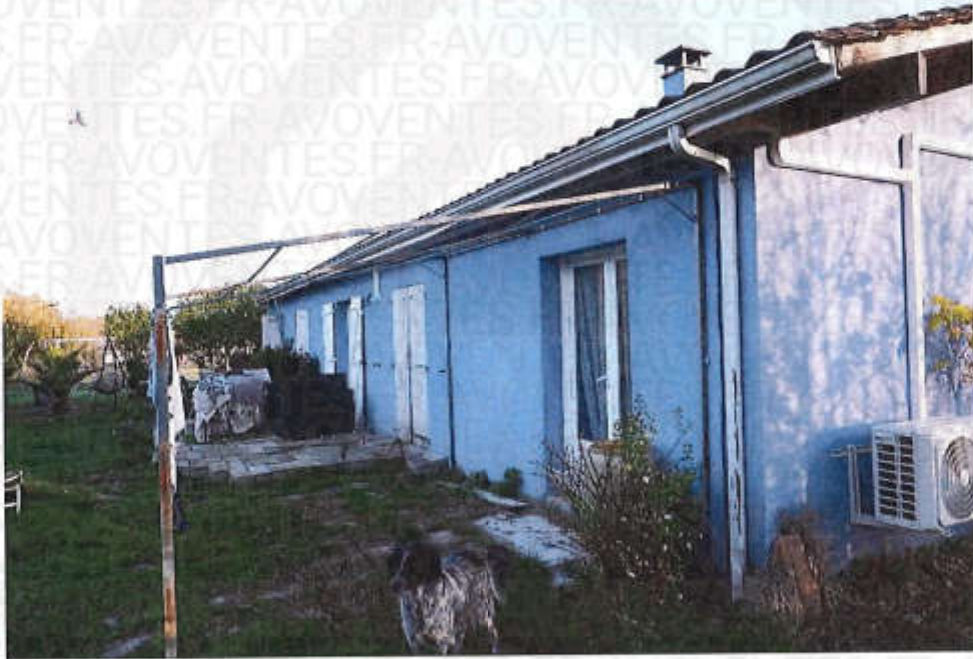
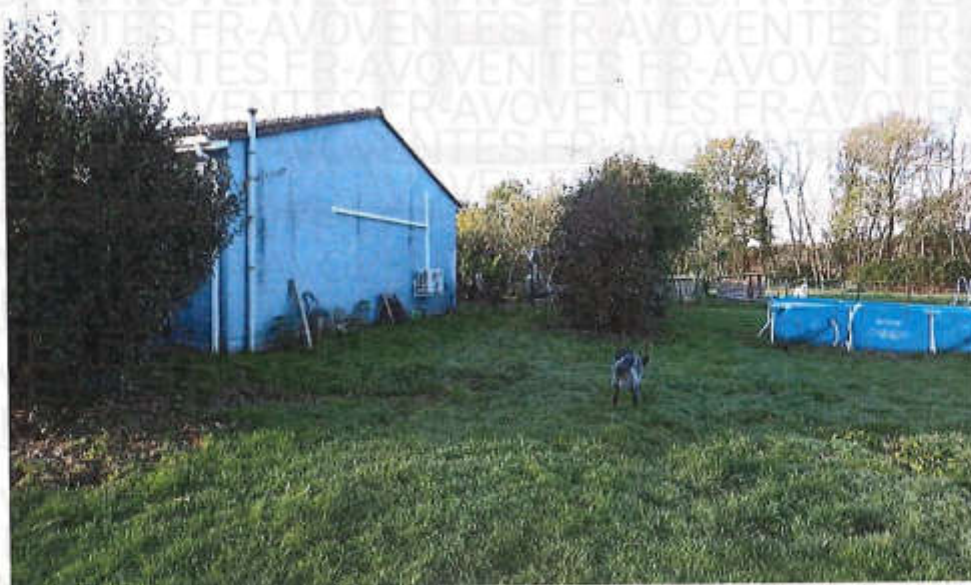
Elle date de 2009, située sur un terrain clos enherbé avec quelques arbustes.

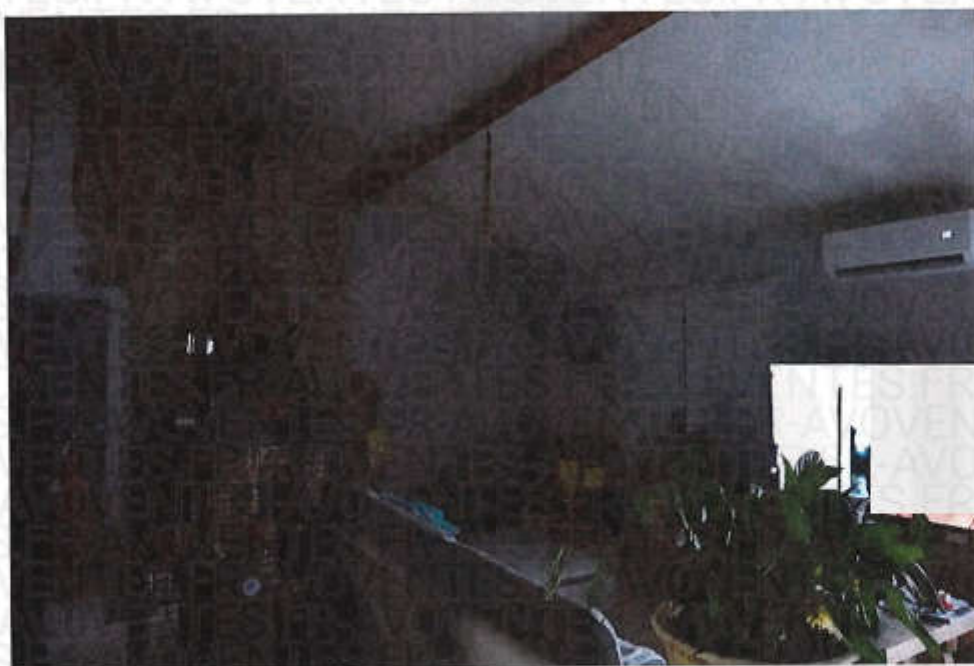
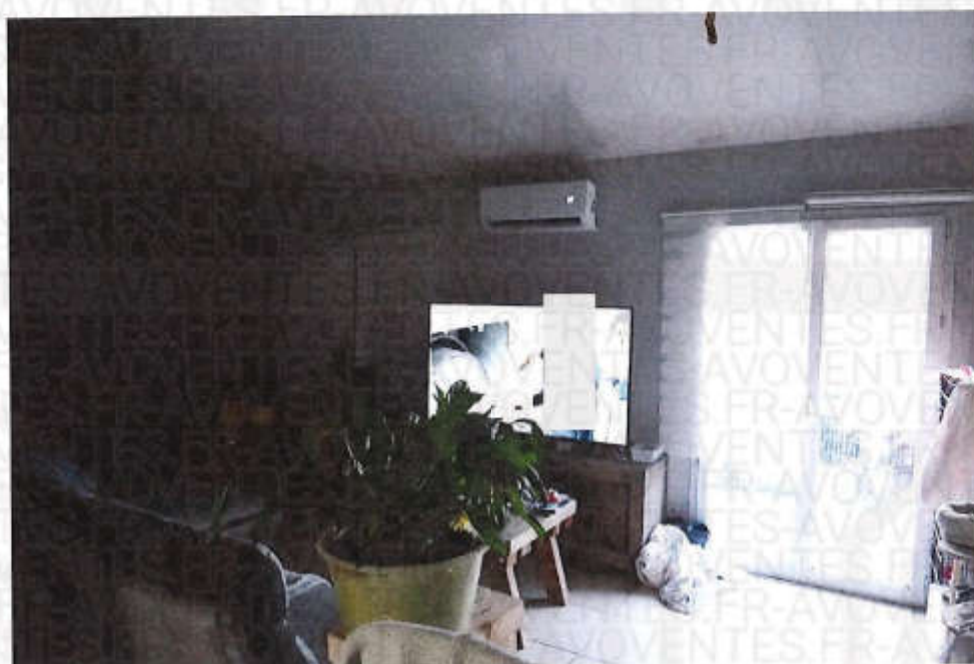
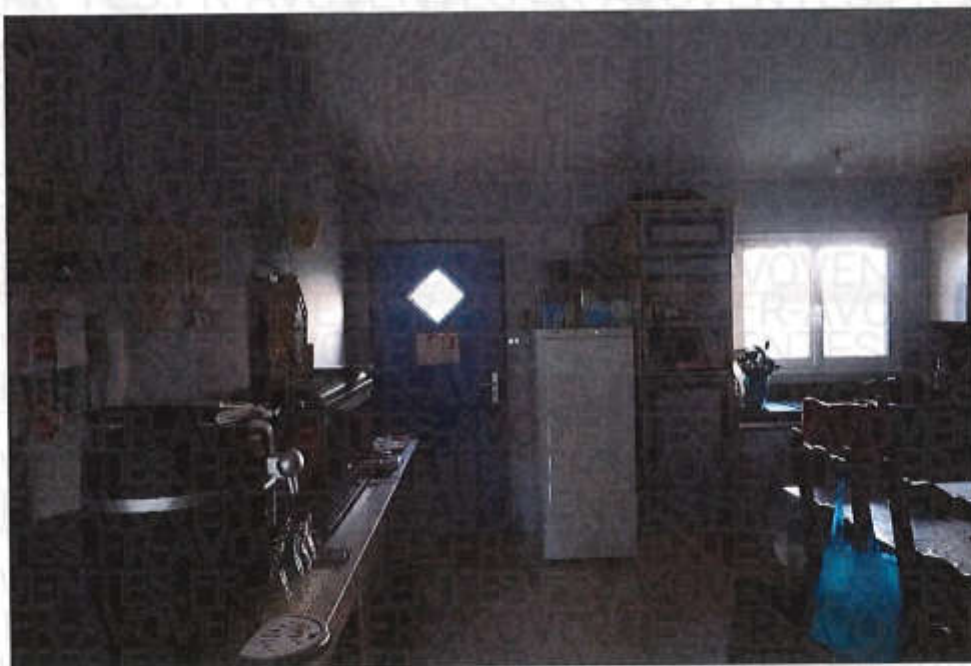
### Séjour / cuisine

Le sol est recouvert d'un carrelage récent en bon état.

Les murs sont recouverts de plâtre peint ainsi que le plafond.

Nous trouvons dans cette pièce deux portes-fenêtres PVC double vitrage avec volets extérieurs bois.

Nous trouvons également dans cette pièce un insert chauffage bois et il y a une climatisation réversible avec ballon thermodynamique de 300l.

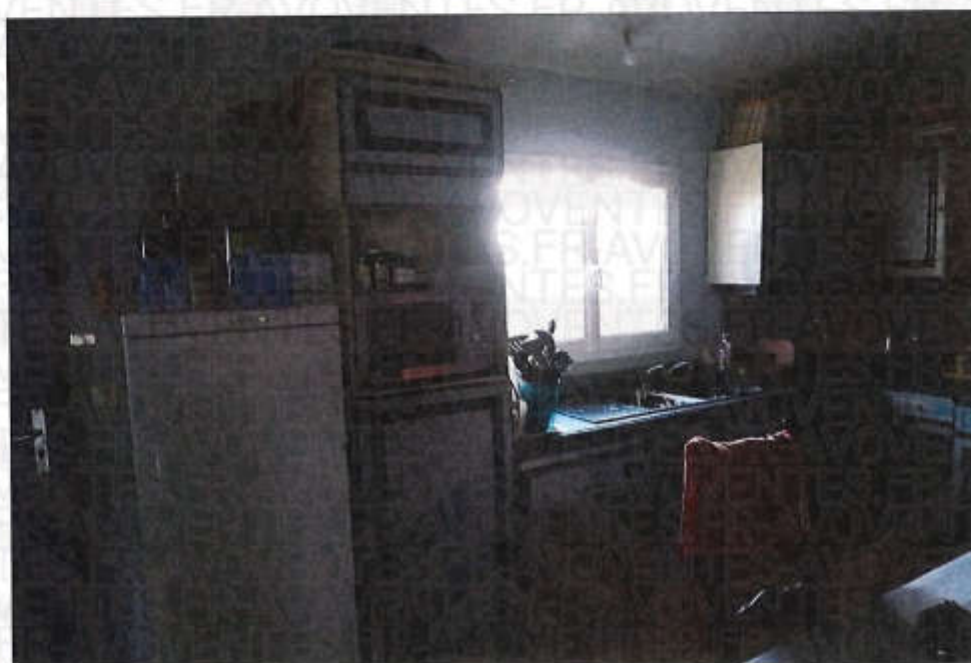
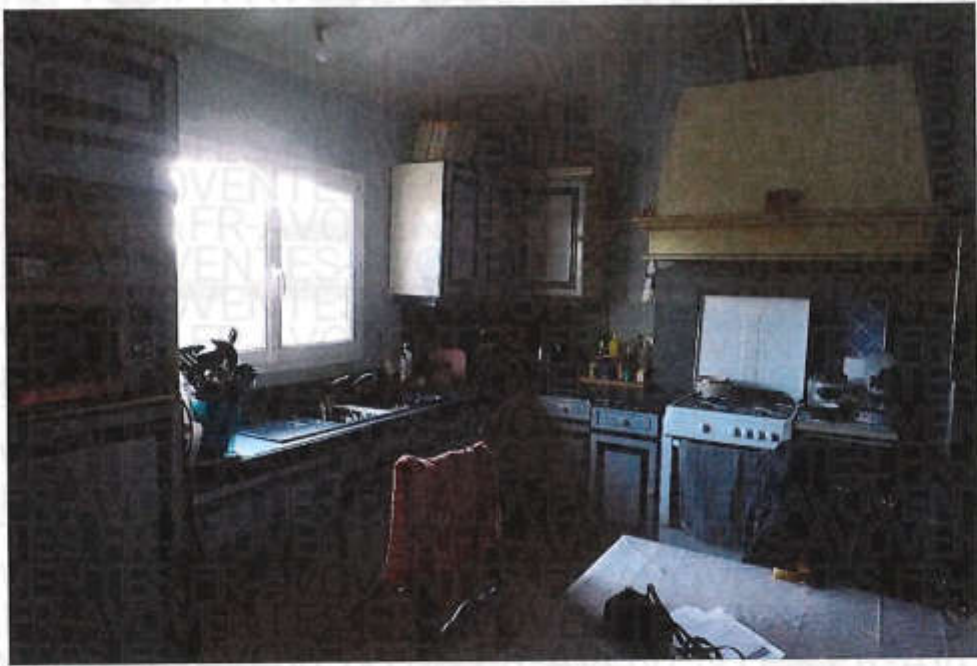
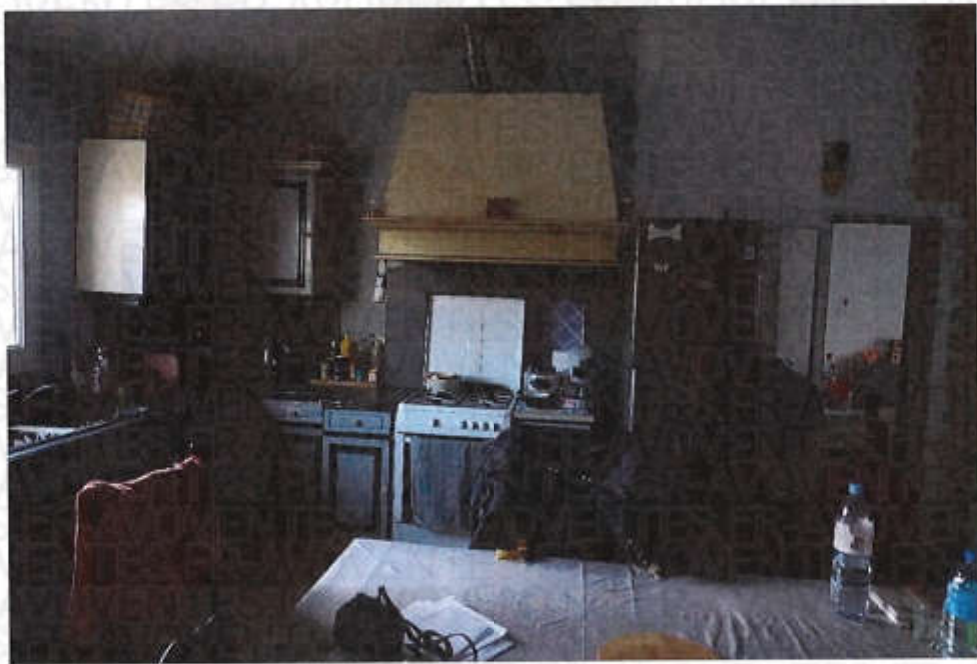
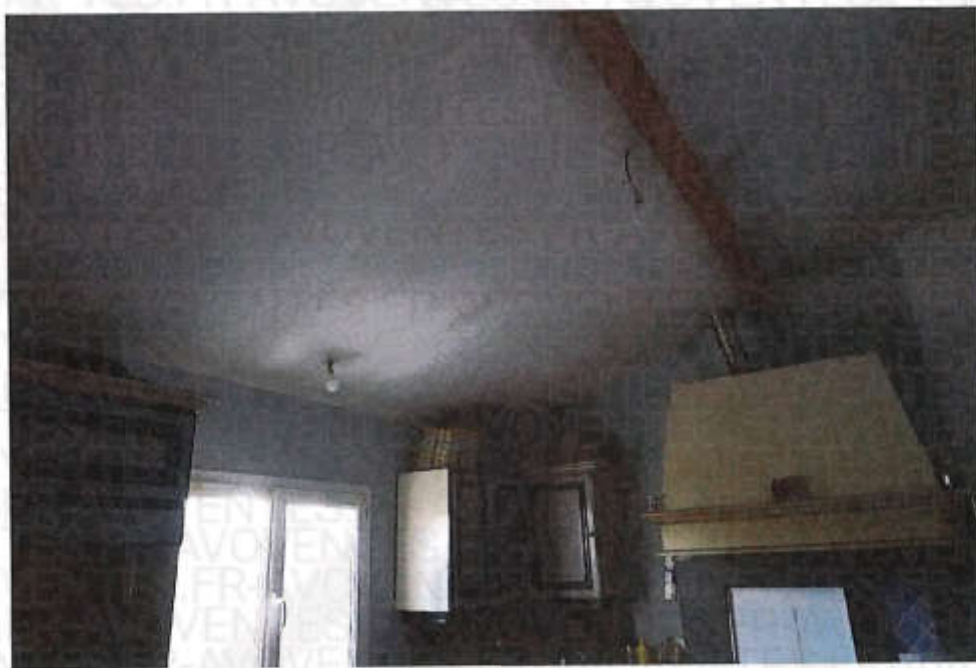
Côté façade avant, il y a un coin-cuisine.

Nous retrouvons un sol identique en carrelage en bon état.

Les murs sont recouverts d'un doublage en plâtre peint, le plafond également.

Il y a un plan horizontal en bois avec placard intégré et nous trouvons une fenêtre PVC double vitrage qui donne sur la façade avant avec grilles en fer forgé de protection.

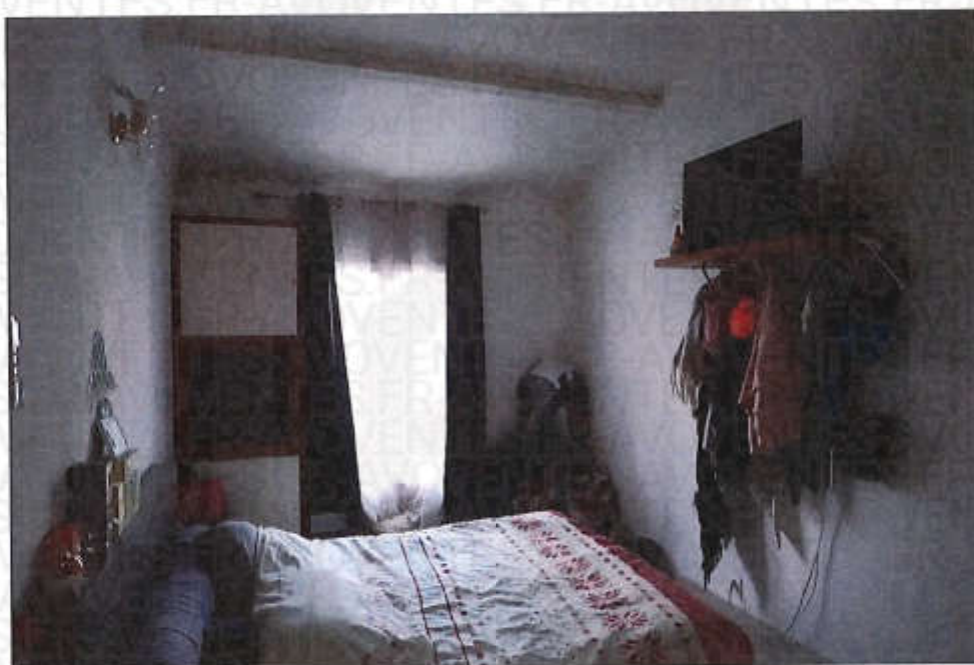
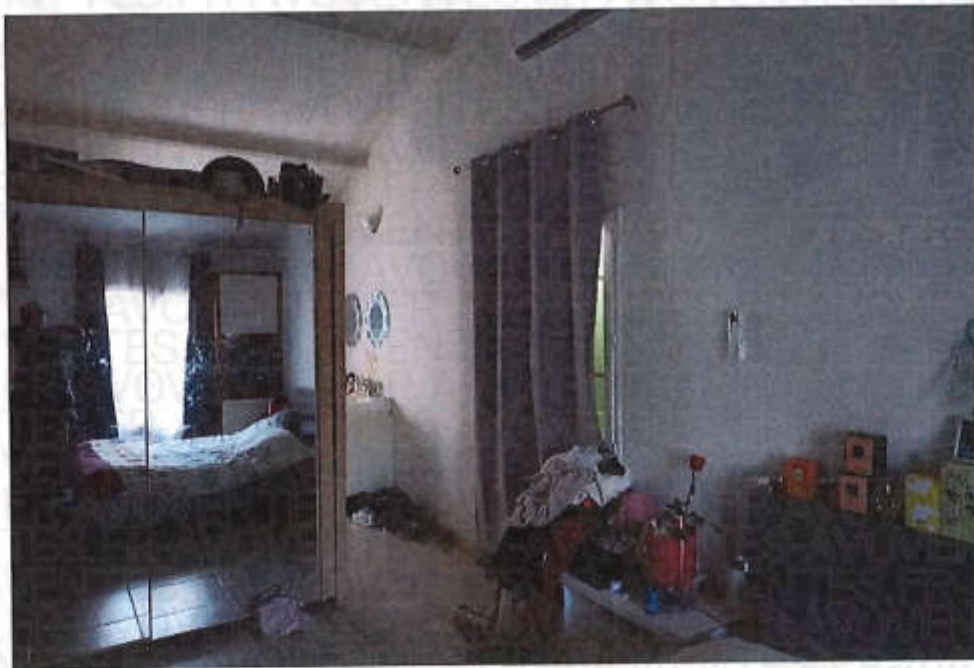
### **Première Chambre**

Le sol est recouvert d'un carrelage identique aux pièces précédentes.

Les murs et le plafond sont en plâtre peint.

Nous trouvons une porte-fenêtre PVC double vitrage avec volets bois qui donne sur la façade arrière ainsi qu'une fenêtre également en PVC double vitrage qui donne sur le pignon.

Cette pièce est équipée d'une climatisation réversible identique à celle du séjour.

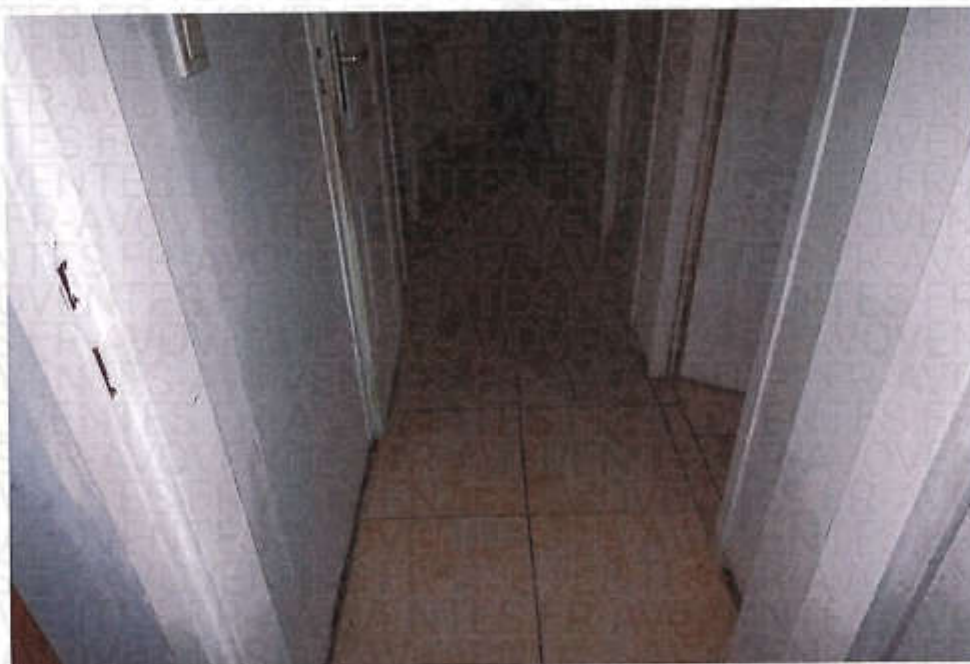
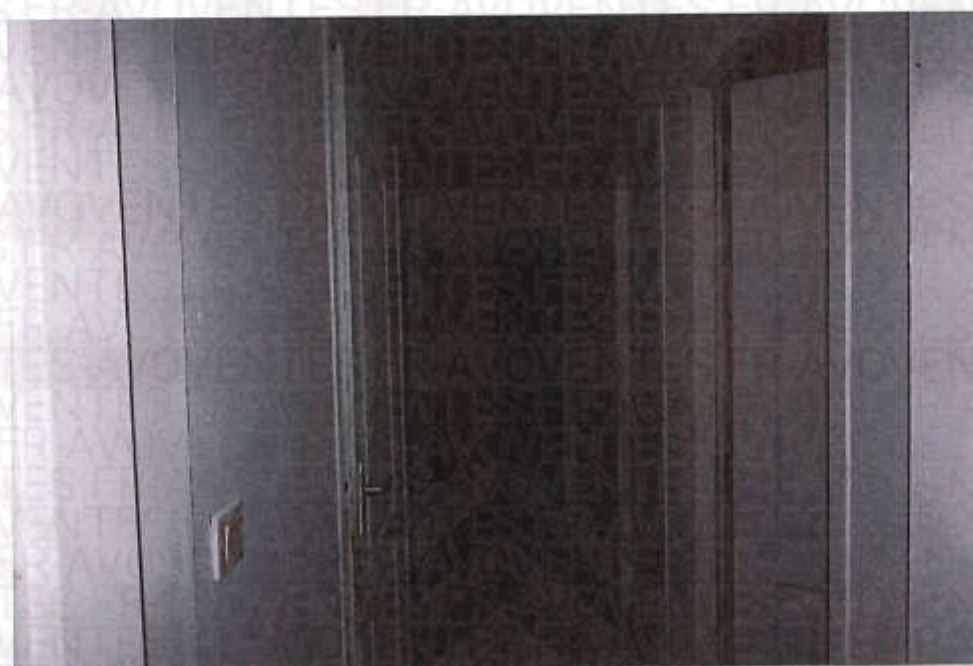
### **Distribution**

Nous y accédons par une porte en bois peint munie d'une poignée.

Le sol est recouvert d'un carrelage identique aux pièces précédentes.

Les murs sont en plâtre peint ainsi que le plafond.

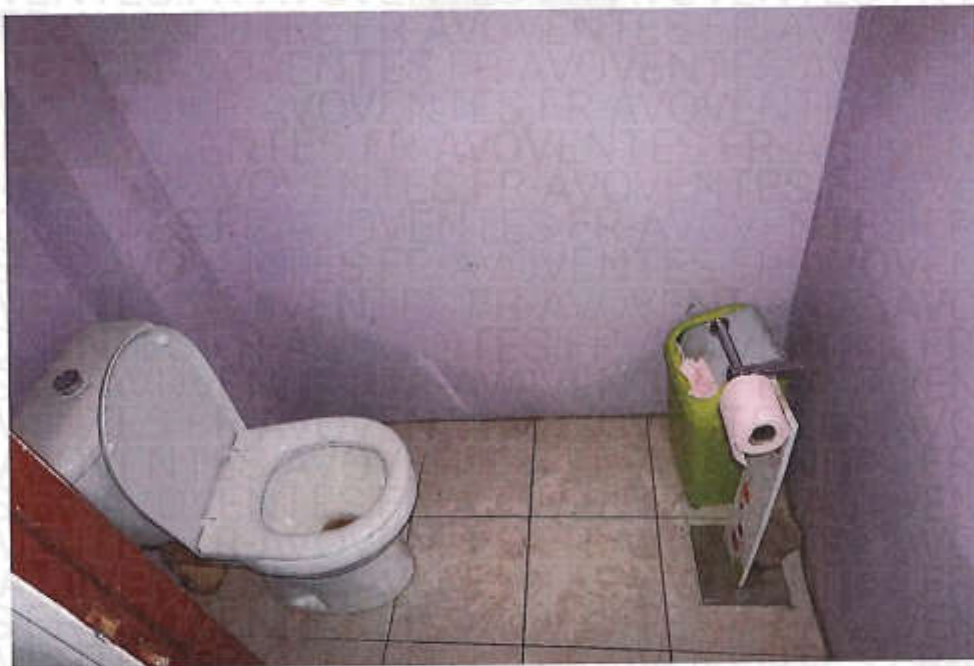
### WC

Nous y accédons par une porte en bois peint.

Le sol est recouvert d'un carrelage récent.

Les murs sont en plâtre peint ainsi que le plafond.

Nous trouvons une cuvette avec lunette, abattant, chasse d'eau incorporée et une bouche d'aération.

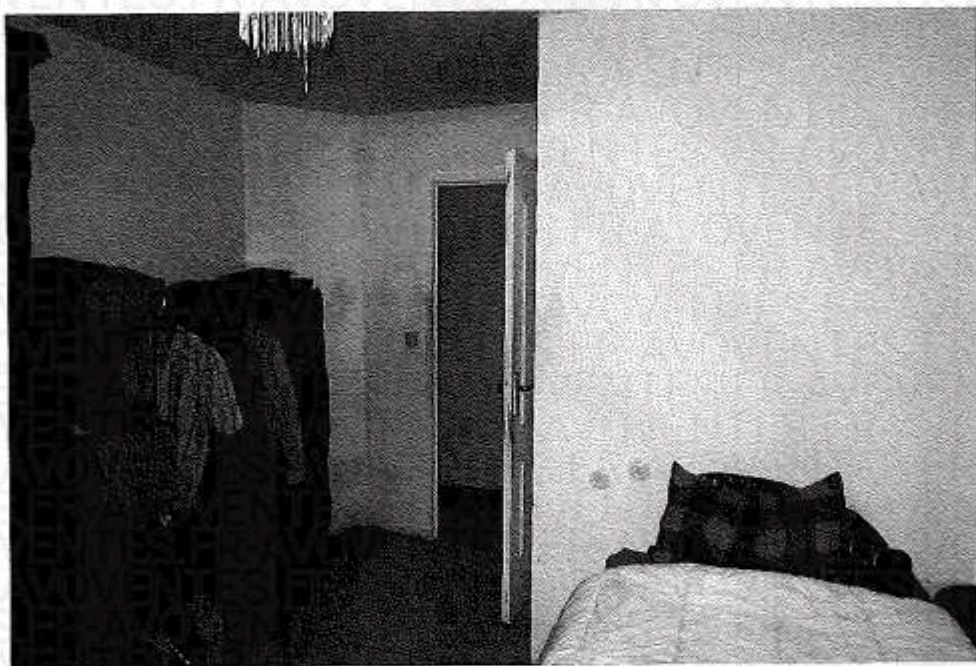
### **Chambre située dans le prolongement**

Nous y accédons par une porte en bois peint.

Le sol est recouvert d'un carrelage récent.

Les murs sont en plâtre peint ainsi que le plafond.

Nous trouvons un radiateur électrique, une fenêtre PVC double vitrage avec volets de protection en bois.

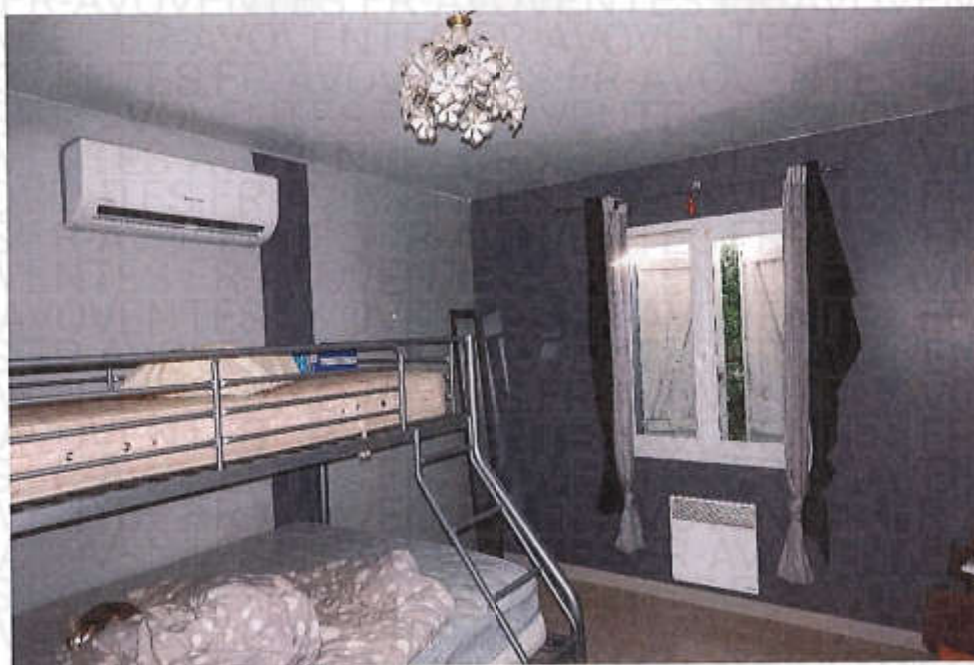
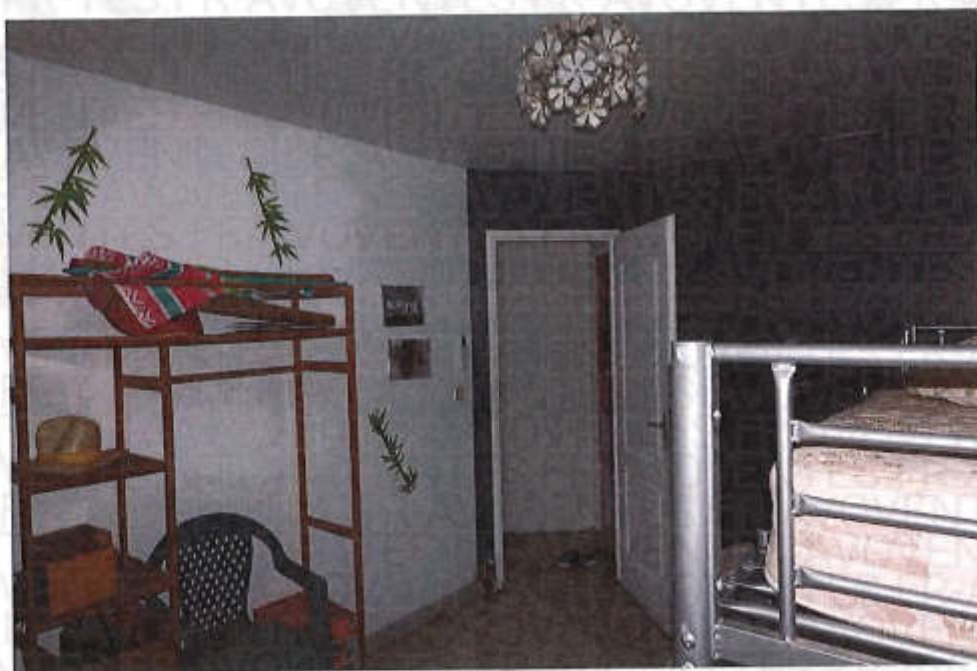
#### **Quatrième chambre**

Nous y accédons par une porte en bois peint.

Le sol est recouvert d'un carrelage récent.

Les plinthes sont en bois peint.

Les murs sont en plâtre peint ainsi que le plafond.

Nous trouvons dans cette pièce un convecteur électrique, une climatisation réversible et une fenêtre PVC double vitrage avec volets de protection en bois.

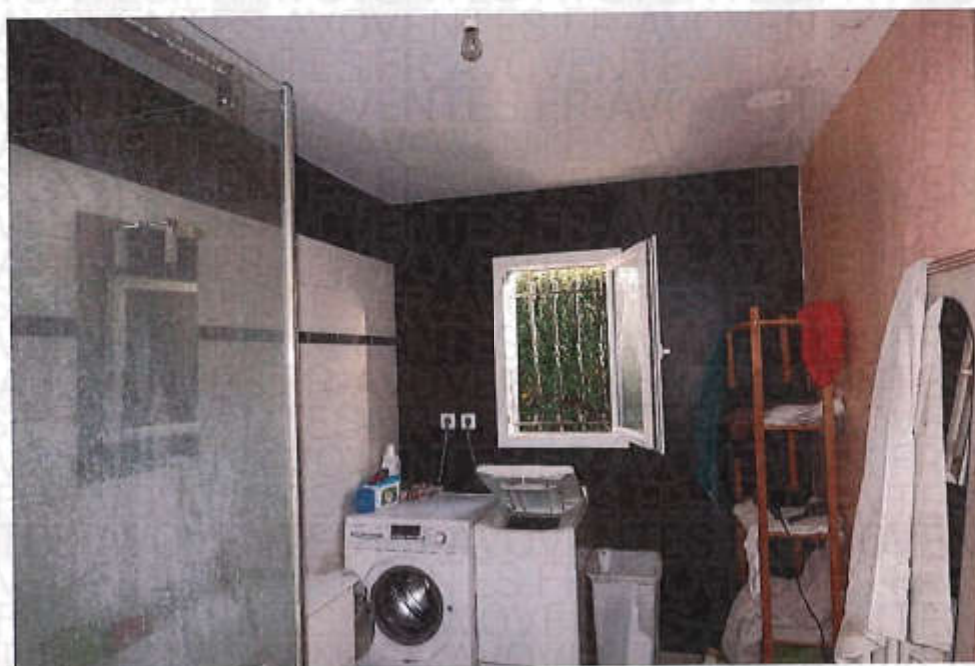
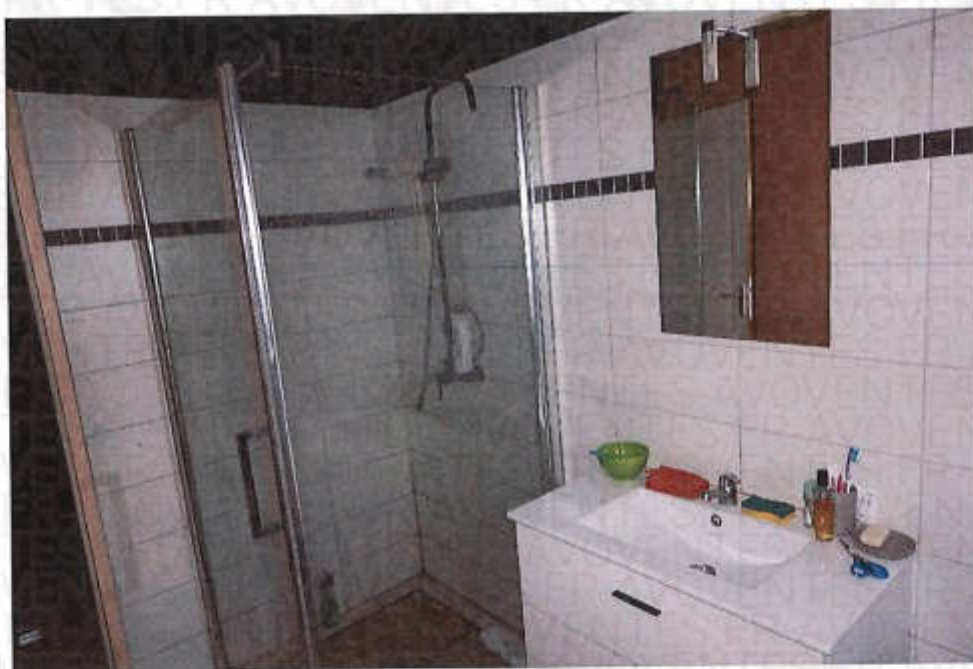
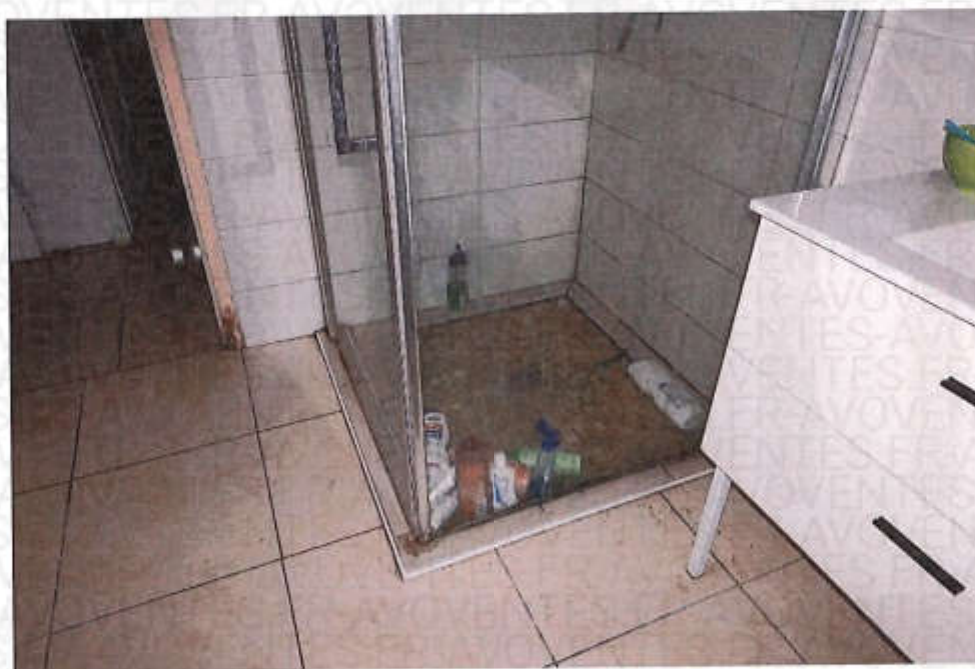
### **Salle d'eau**

Elle est fermée par une porte en bois peint avec poignées et clé fixe.

Le sol est recouvert d'un carrelage récent.

Les plinthes sont carrelées.

Les murs sont en plâtre peint pour partie et pour partie carrelés.

Le plafond est en plâtre peint.

Nous trouvons dans cette pièce une douche Italienne avec pare-douche, porte d'accès vitrée et robinet mitigeur, flexible, pommeau de douche.

Une fenêtre simple battant laissant passer le jour, mais pas la vue, elle est en PVC double vitrage, elle donne sur l'extérieur avec grille de protection.

Nous trouvons également un meuble lavabo.

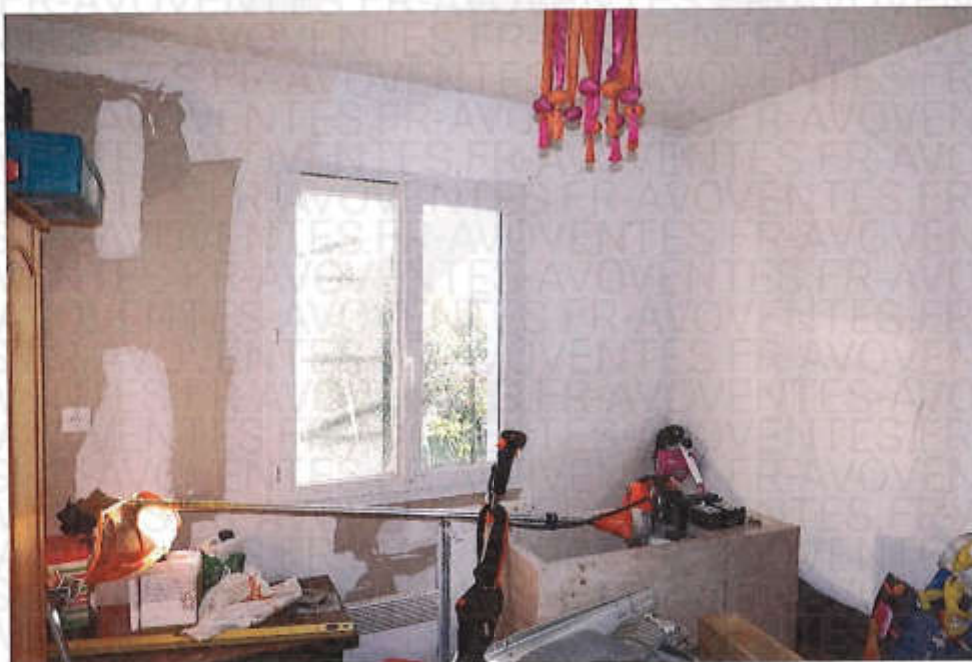
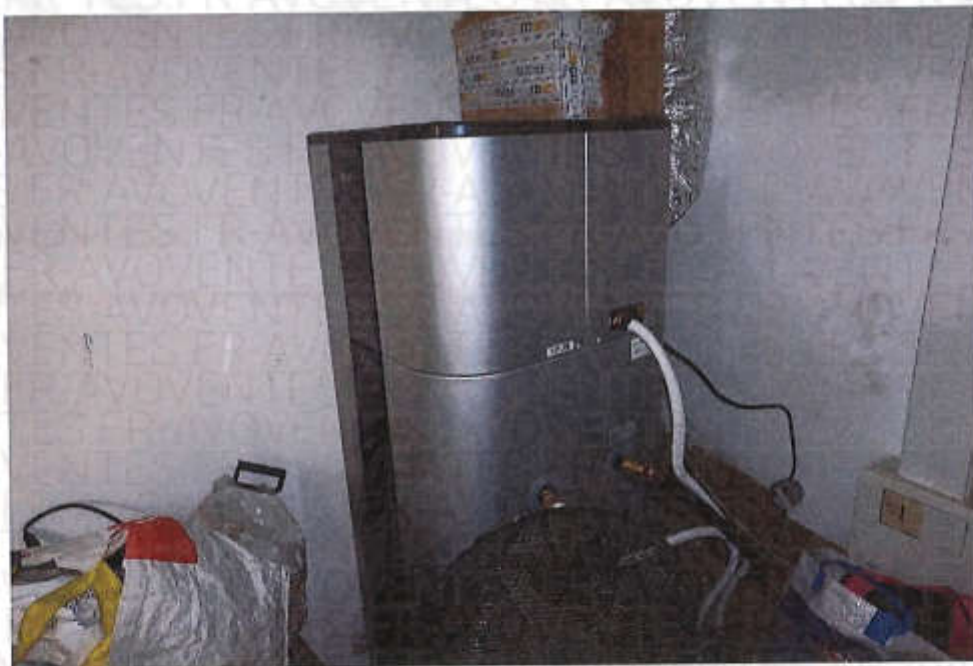
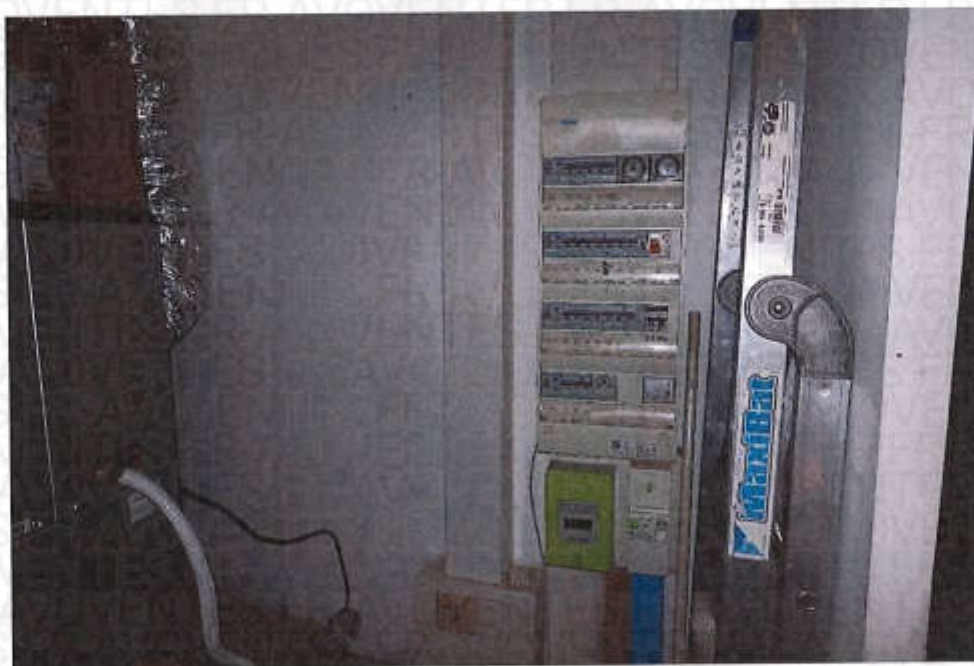
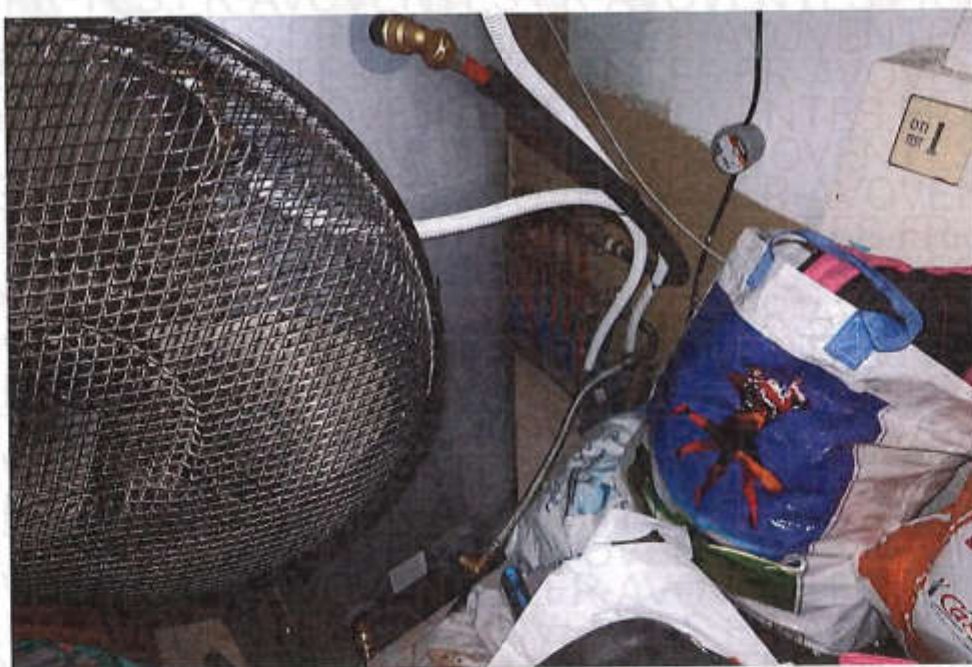
### Cellier

Nous y accédons par une porte en bois peint.

Le sol est recouvert d'un carrelage.

Les murs sont pour partie en plâtre peint et pour partie en plâtre brut.

Le plafond est en plâtre peint.

Nous trouvons une fenêtre PVC double vitrage qui donne sur l'extérieur.

Il y a une chaudière ainsi qu'un tableau à fusibles et un disjoncteur et compteur électrique.

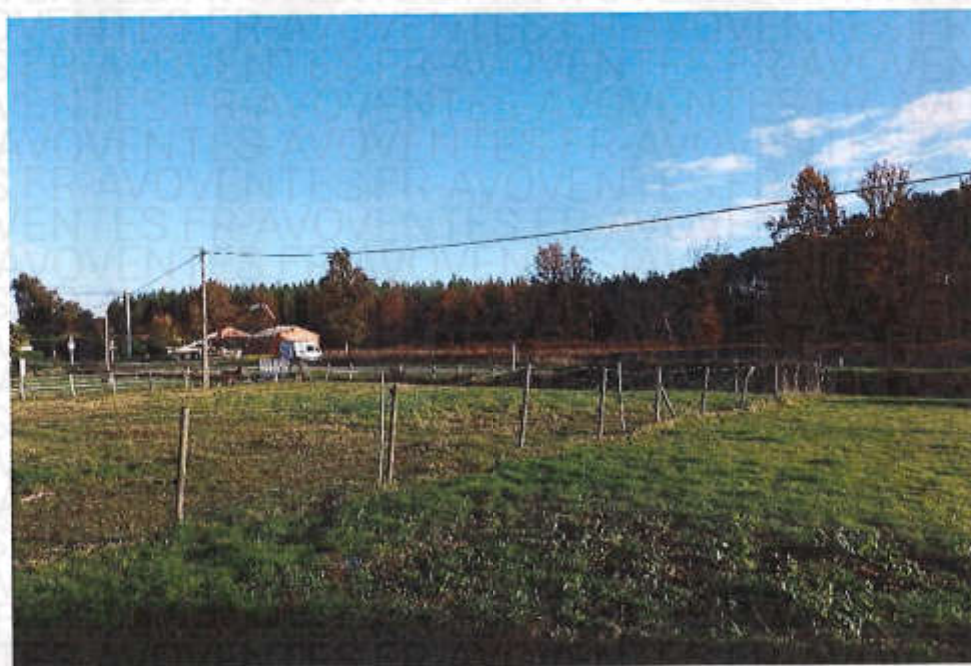
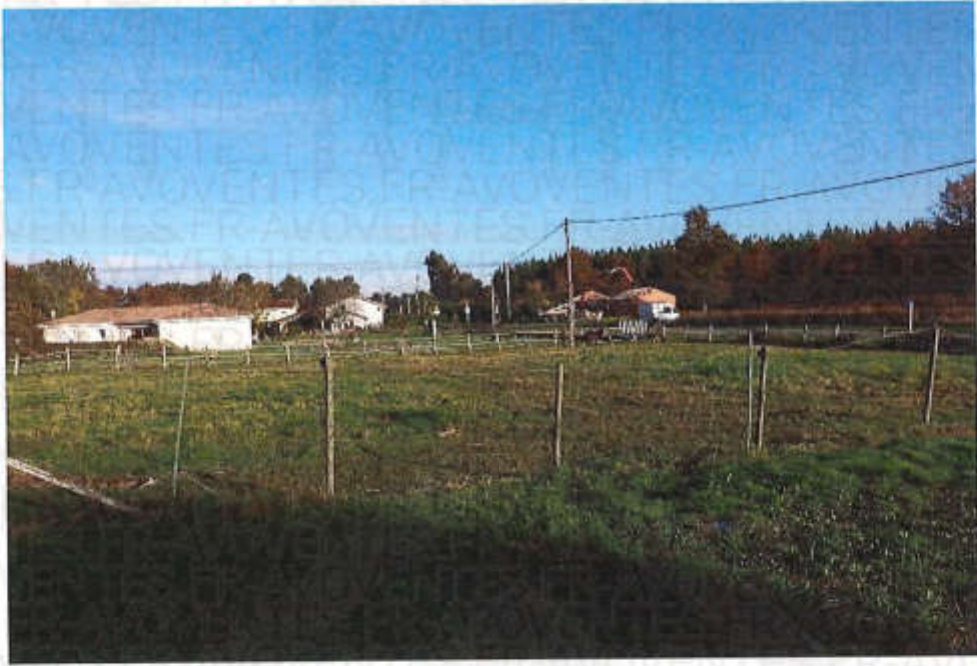
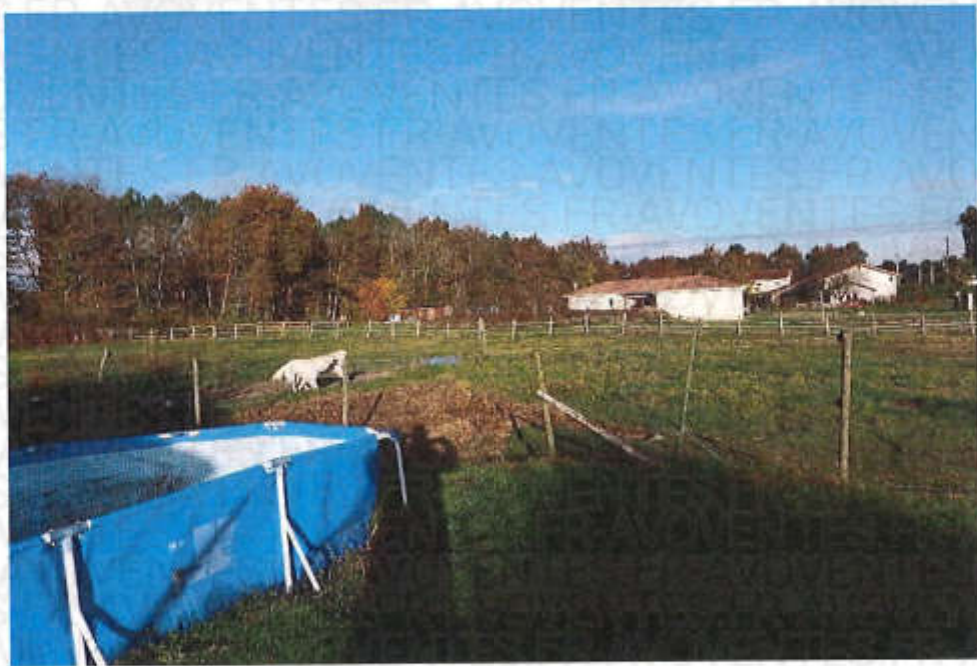
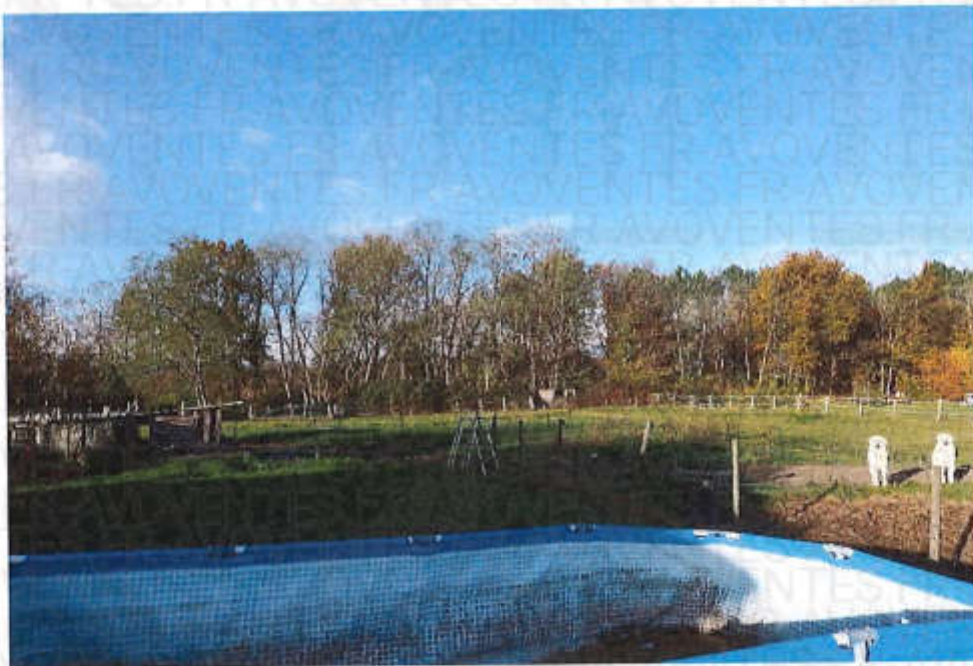
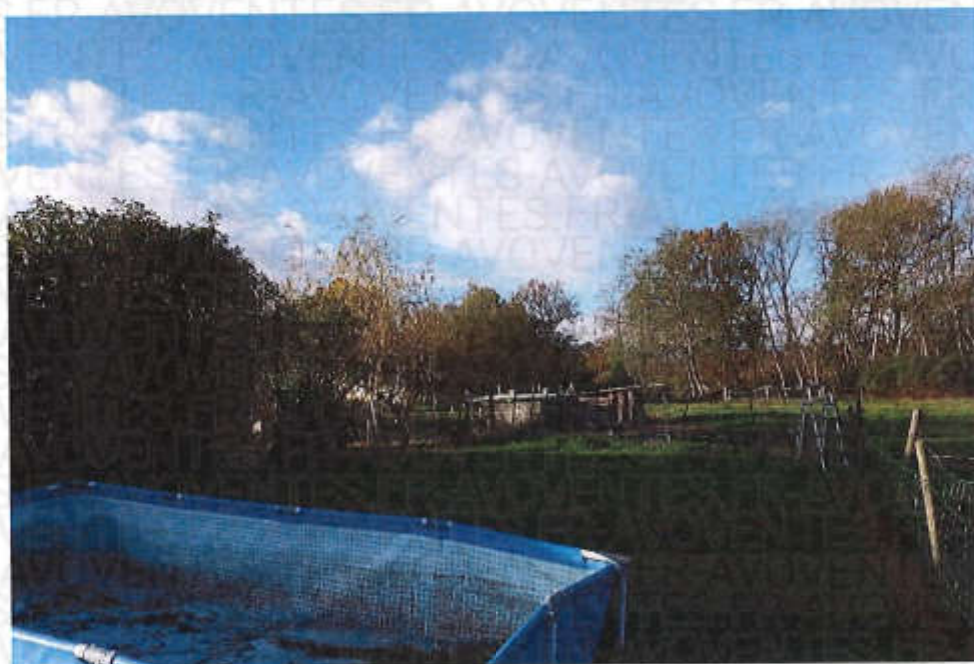
De l'autre côté, nous retrouvons un champ clôturé avec des cabanes en palettes.
