PROCES-VERBAL DE CONSTAT

Référence : 20221116 CIC

PROCES VERBAL DE DESCRIPTION

1610 avenue de l'Océan
40990 SAINT PAUL LES DAX

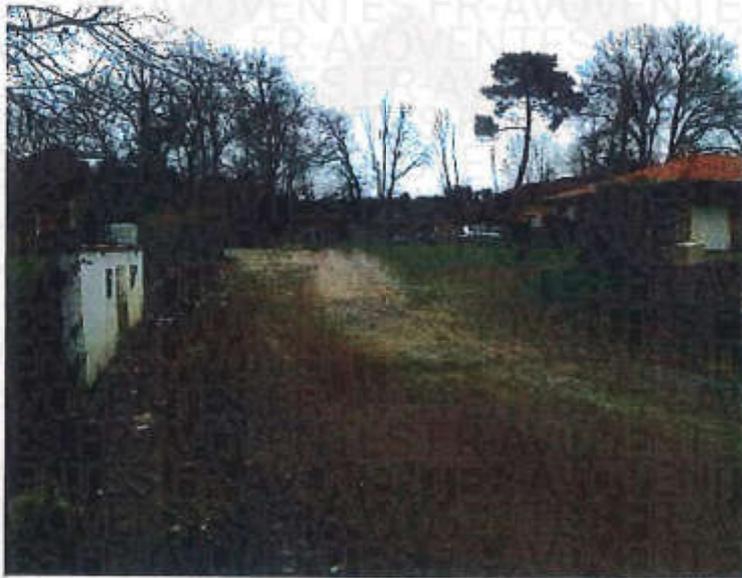
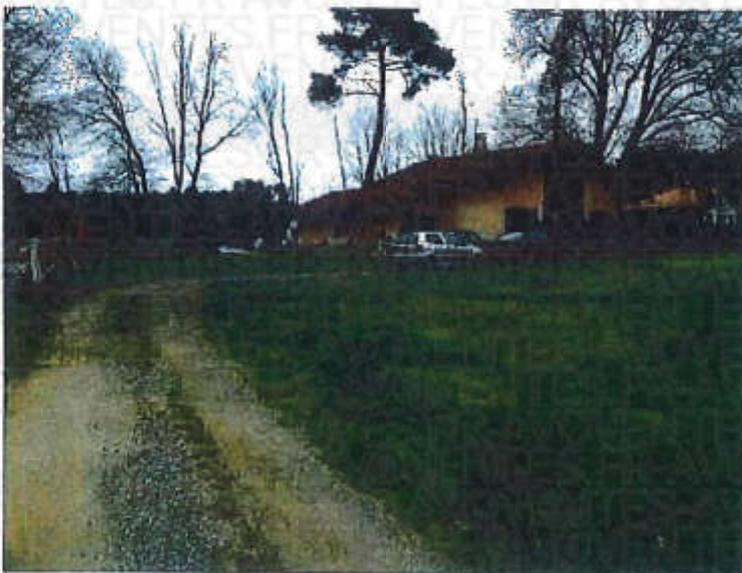
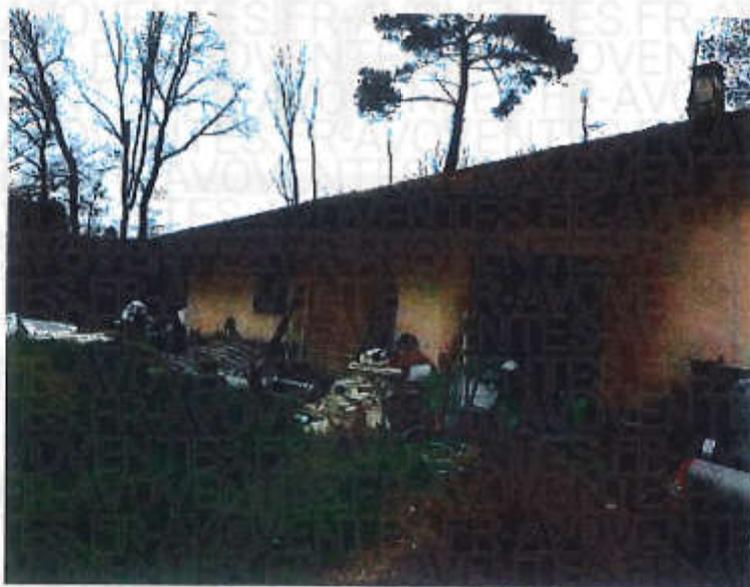
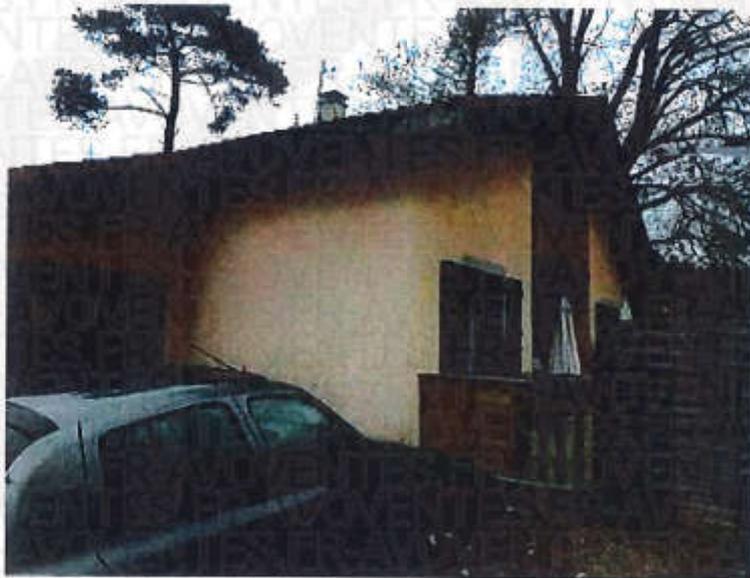
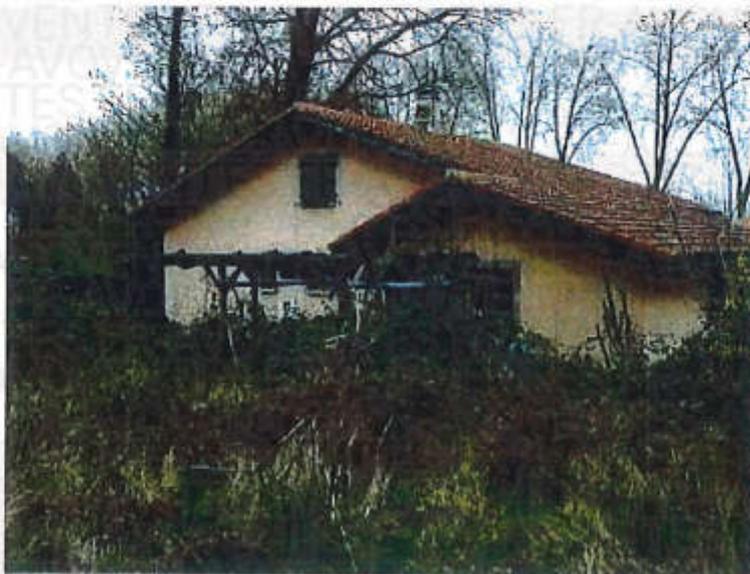
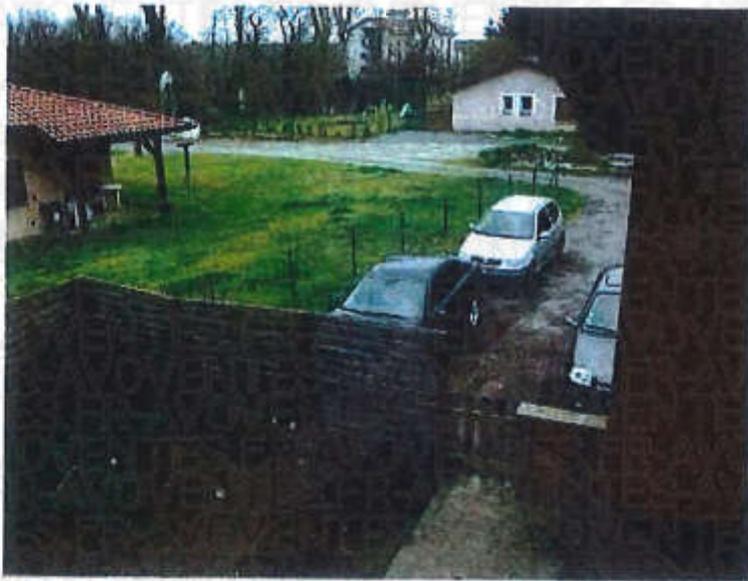
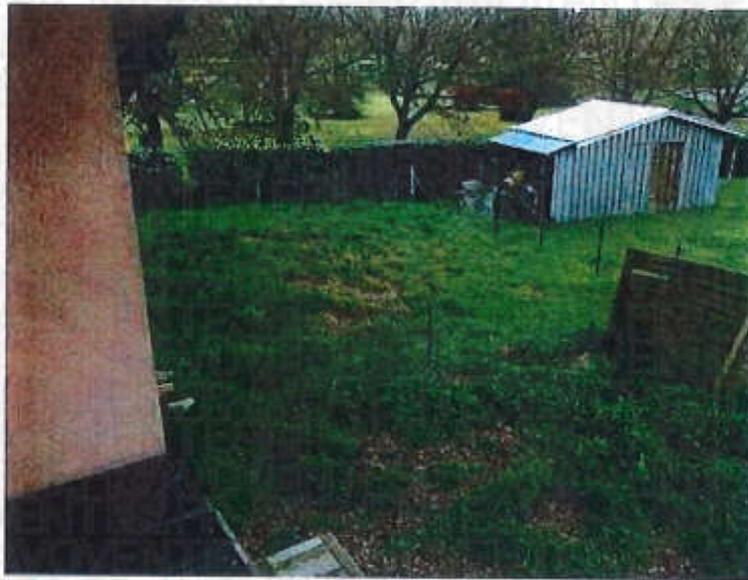
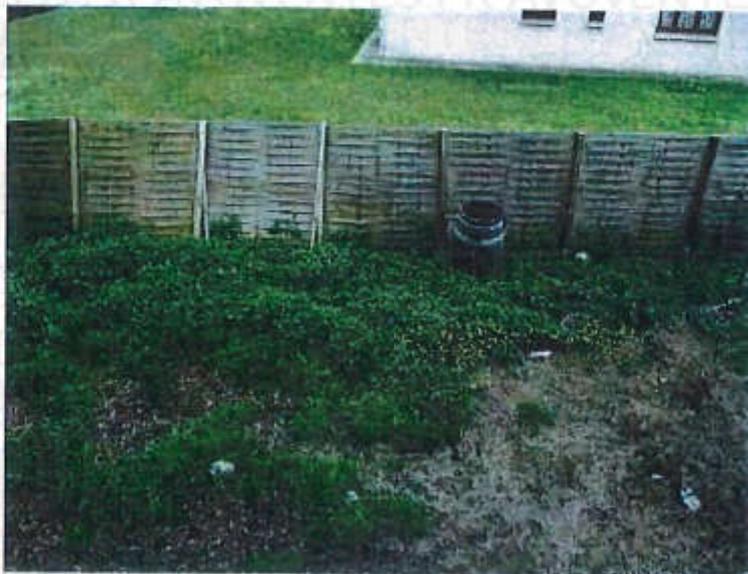
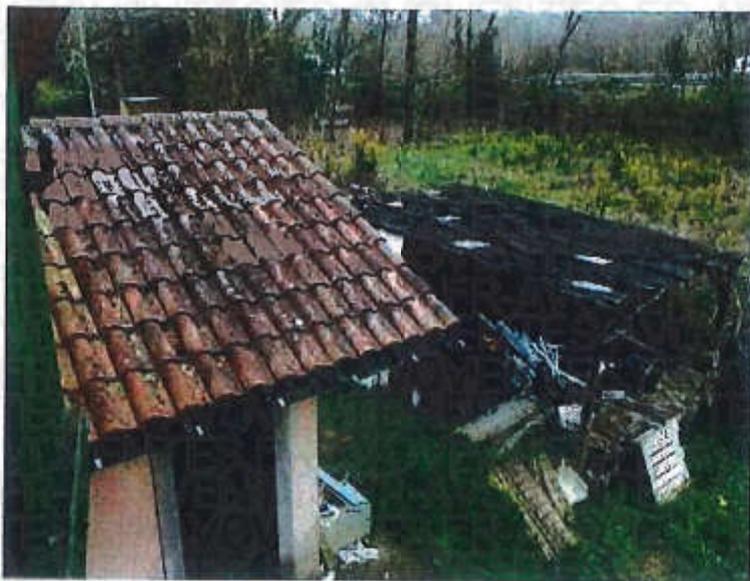
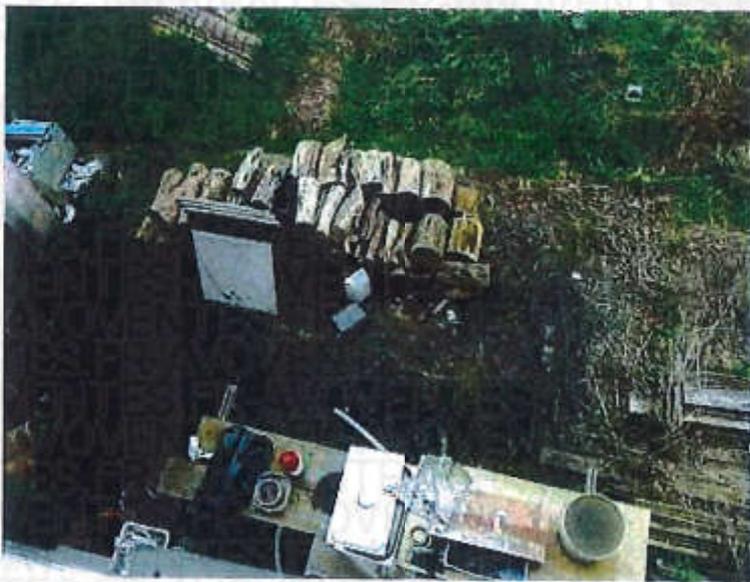
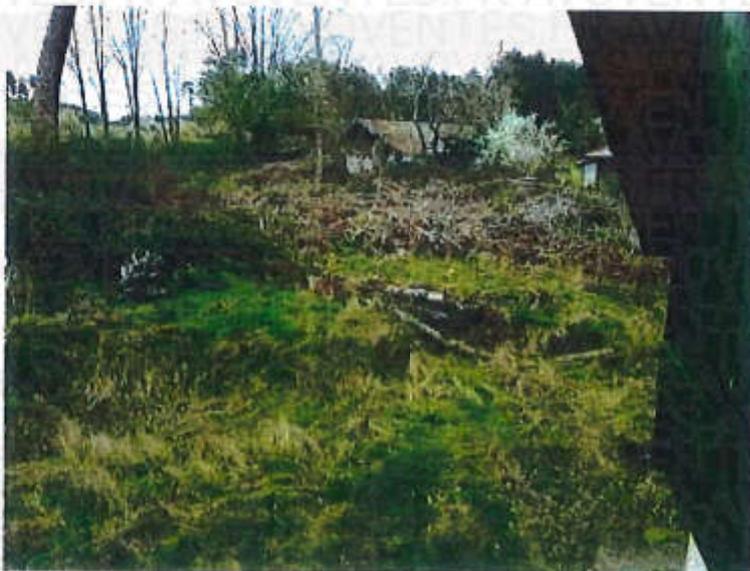
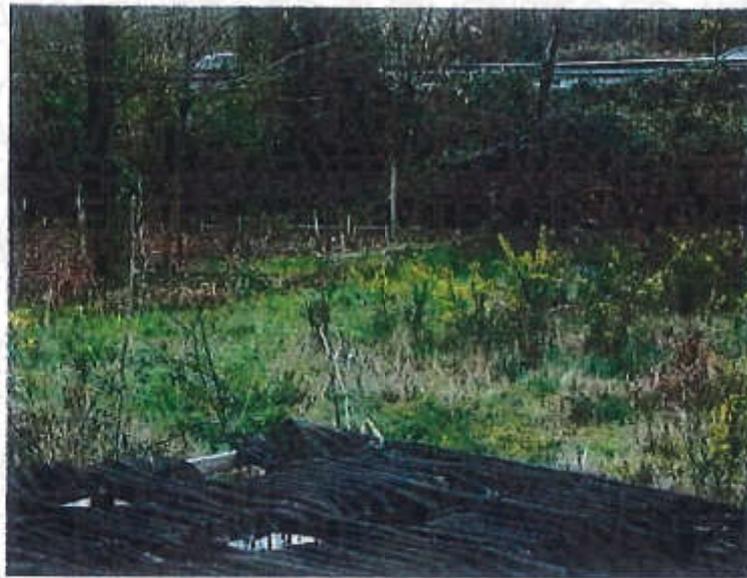
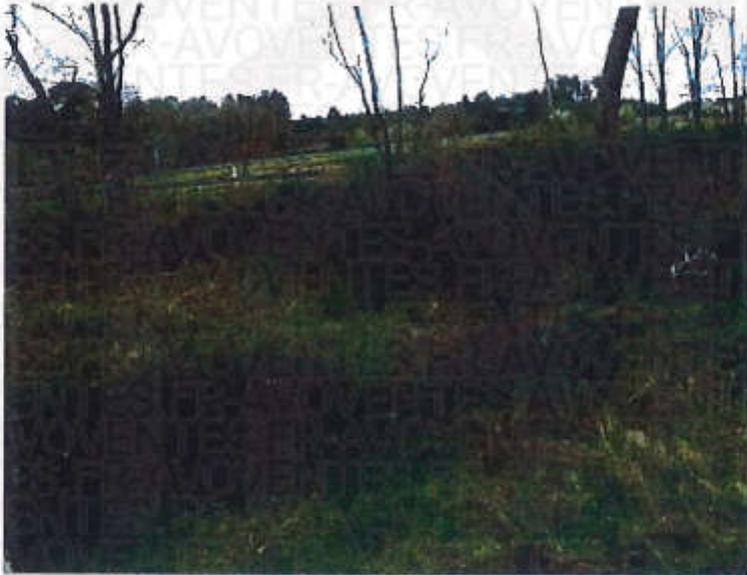
Il s'agit d'une maison individuelle recouverte d'une toiture en tuiles. Les enduits extérieurs sont à l'état d'usage. Les gouttières ne sont pas installées. Le jardin extérieur n'est pas entretenu.

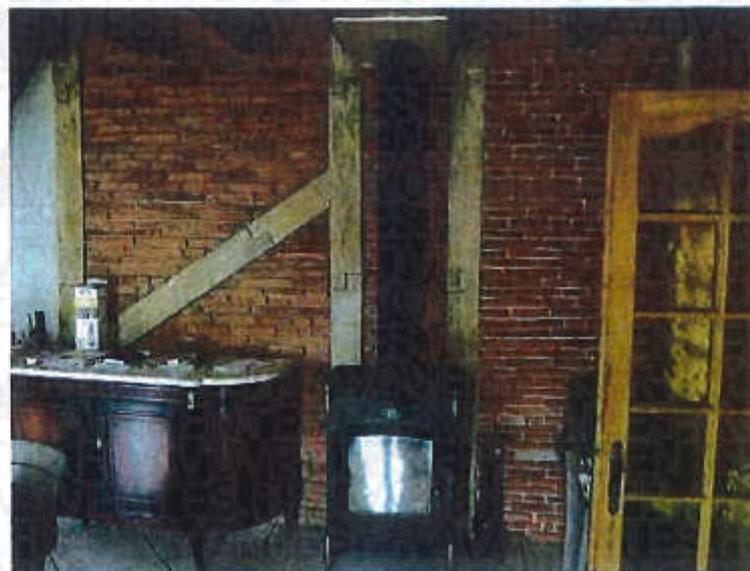
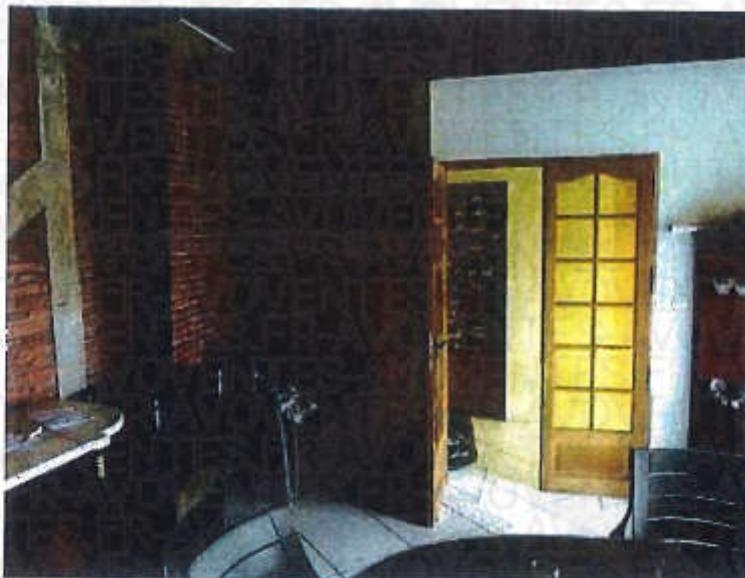
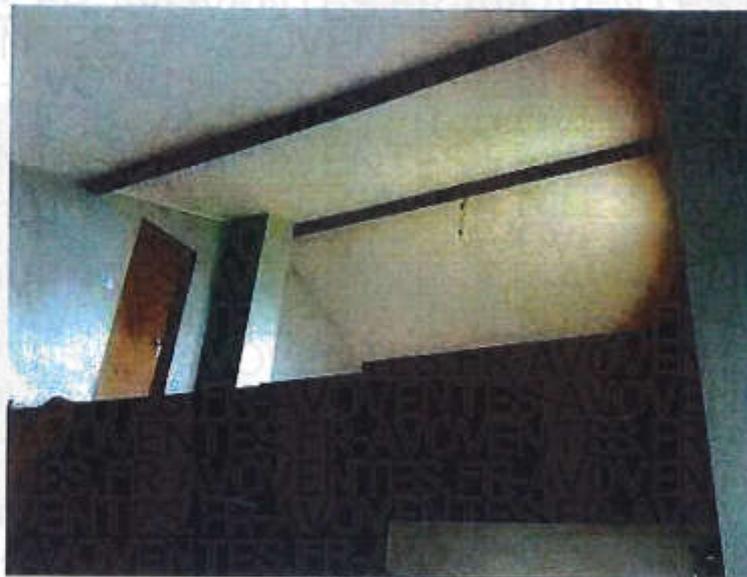
Le séjour :

Murs : cloisons traditionnelles avec une peinture en état d'usage. Une partie des murs est en revêtement de briquettes. Quelques briquettes se décollent.

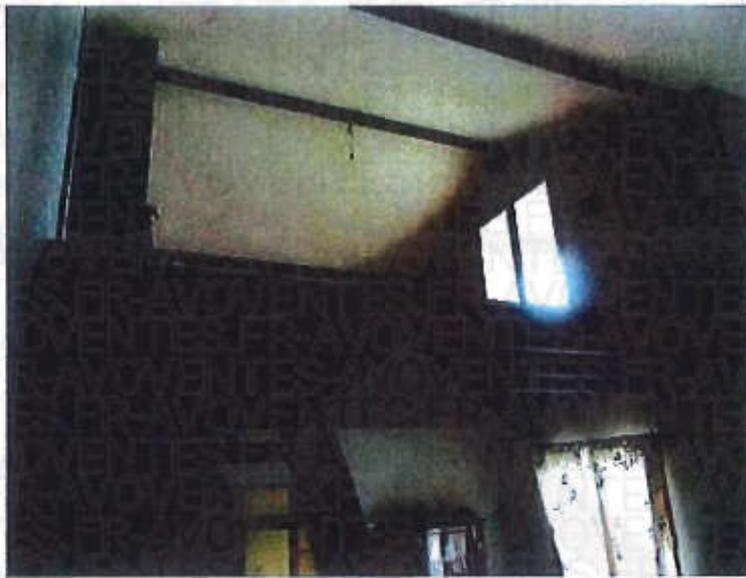
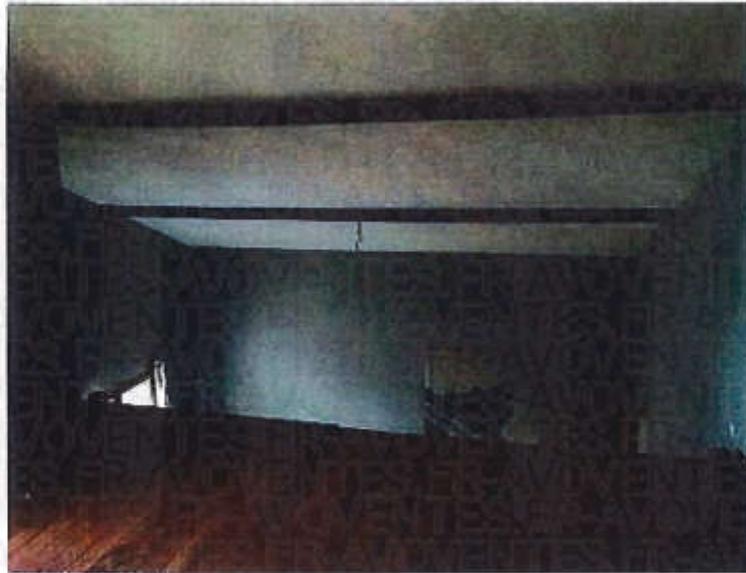
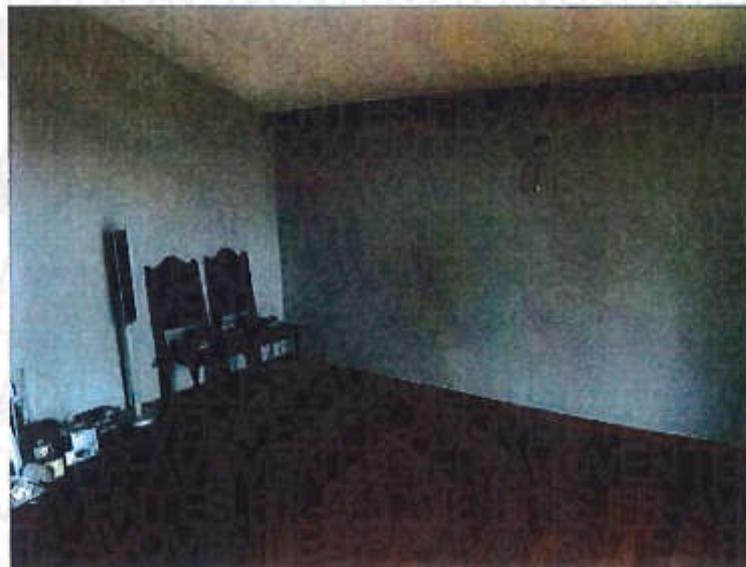
La mezzanine :

On y accède par une échelle de meunier sans garde-corps. Absence de garde corps également sur la mezzanine.

Menuiseries : une porte-fenêtre en bois donne sur la terrasse. Il n'y a pas de garde-corps non plus sur la terrasse.

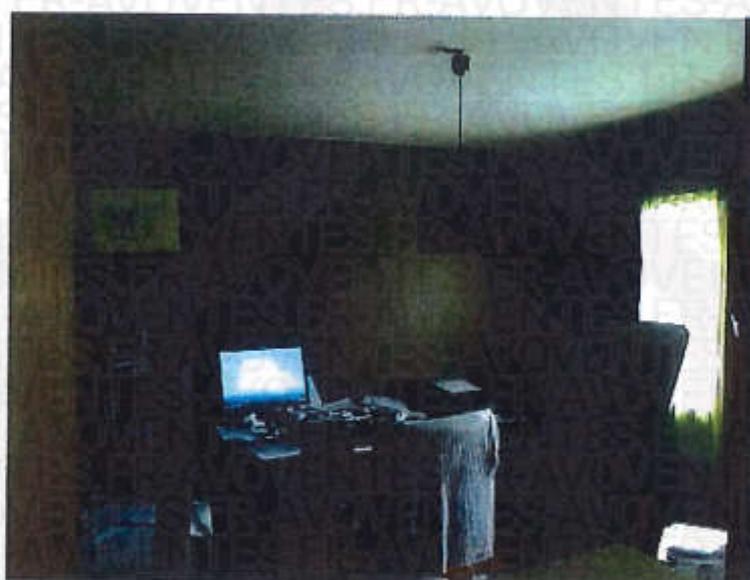
La première chambre sur la droite :

Absence de convecteur électrique dans la chambre.

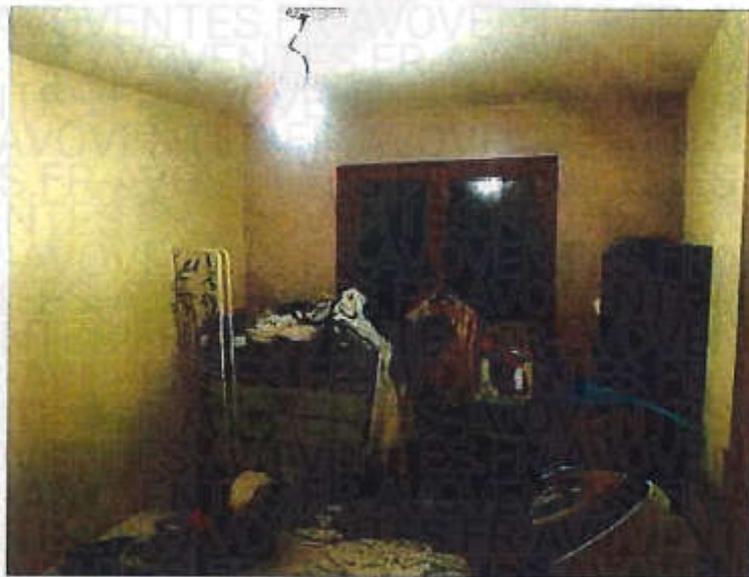
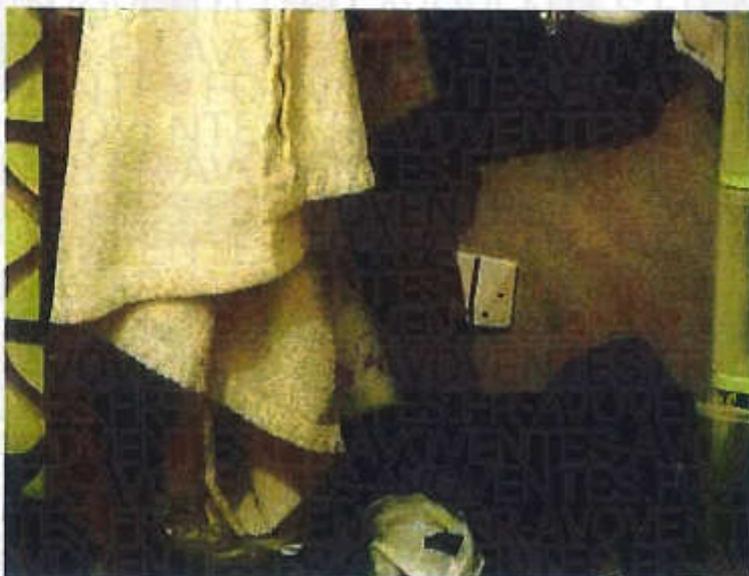
La troisième chambre :

Il n'y a pas de moyen de chauffage dans cette pièce.
