**PROCES-VERBAL DE DESCRIPTION**

Les biens objets de la procédure consistent en une maison d'habitation de huit pièces principale avec salle de restauration et forge attenantes, hangar indépendant et grand terrain arboré autour.

La propriété est située à (40300) LABATUT, 2369 boulevard de l'Océan, et cadastrée section G n° 193, 408, 444, 446, 448 et 450 pour une contenance totale de 1ha 97a 48ca.

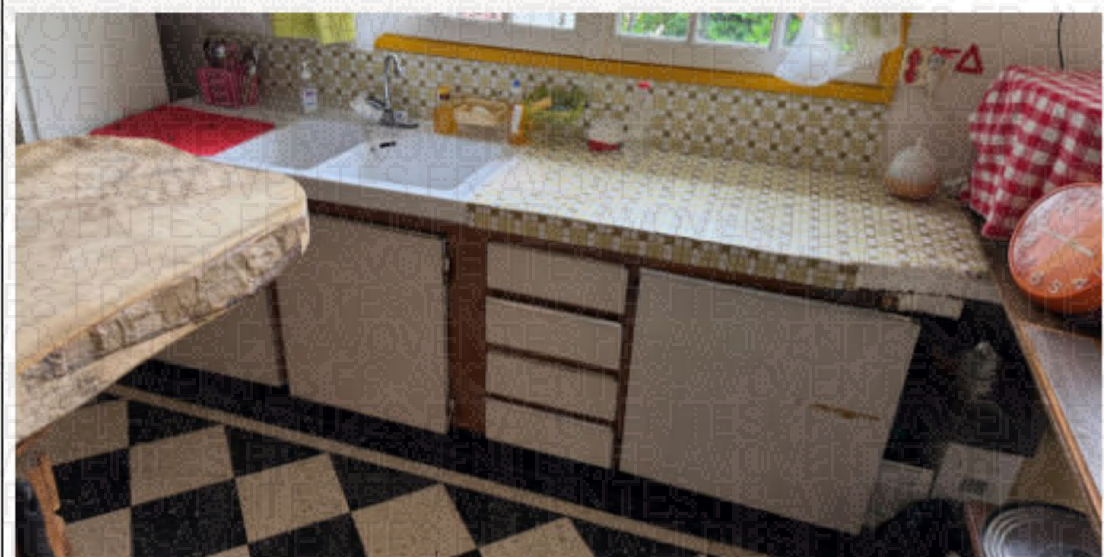
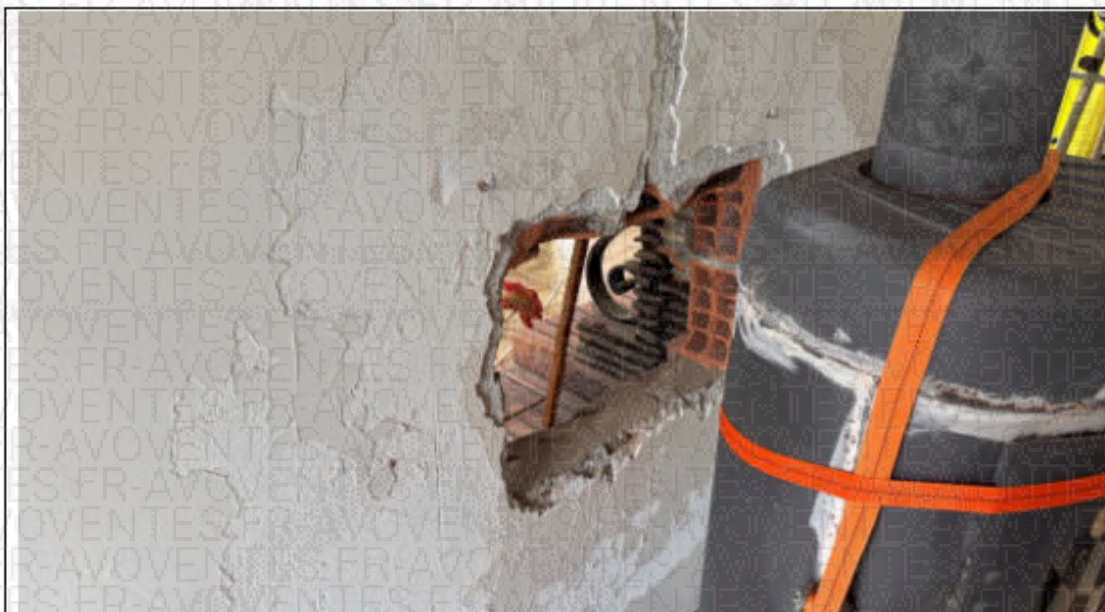
*Chauffage* : Pas de radiateur. Présence d'une cheminée rustique à foyer ouvert. Ouverture pratiquée dans le mur à l'intérieur du foyer (cf. supra). Poutre du foyer partiellement calcinée.

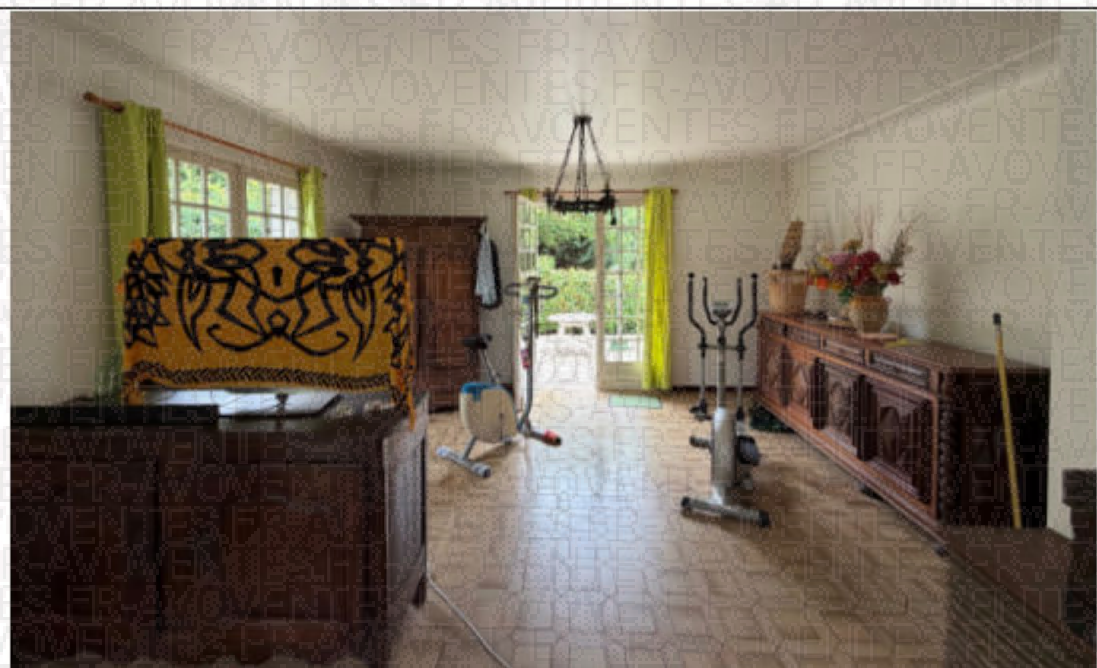
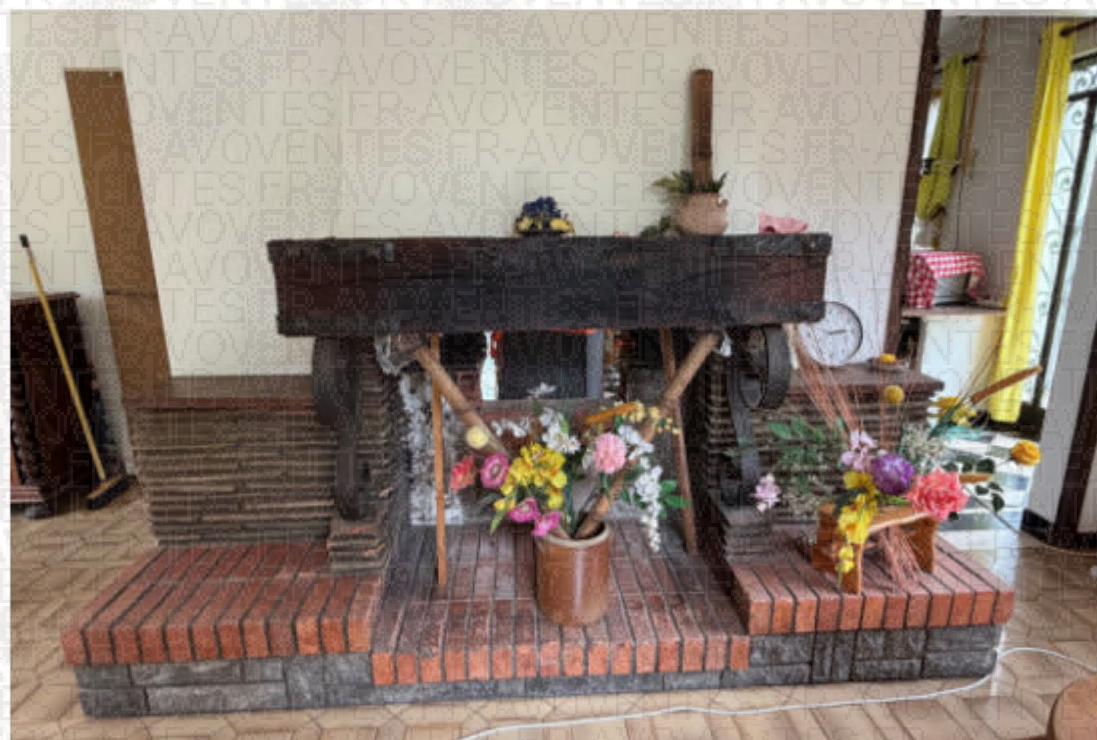
*Sol, murs, plafond :* Parquet en bois massif au sol. Murs enduits peints, avec des effets de vagues. Plafond plâtre peint (briquetage sous-jacent ressortant par effet de l'humidité).

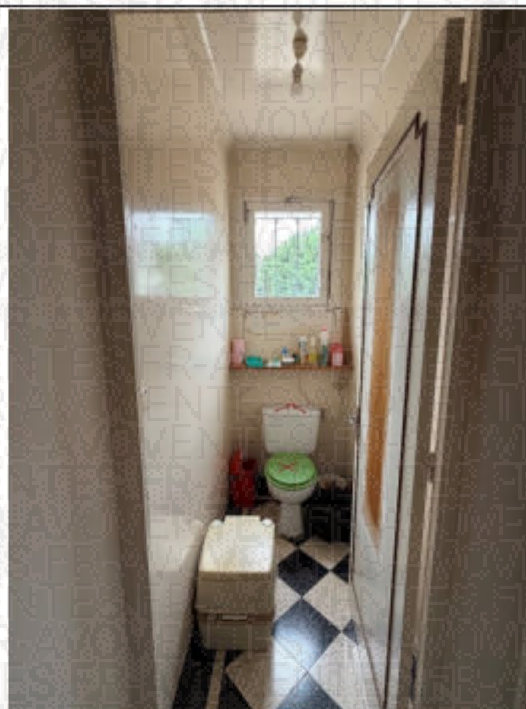
*Sol, murs, plafond* : Sol carrelé. Murs enduits peints, fissurés côté fenêtre et sur les deux côtés latéraux. À noter toutefois que les fissurations sont matérialisées avec du masquant adhésif pour peinture et un surlignage par-dessus en pointillé. Plafond plâtre peint, fissuré.

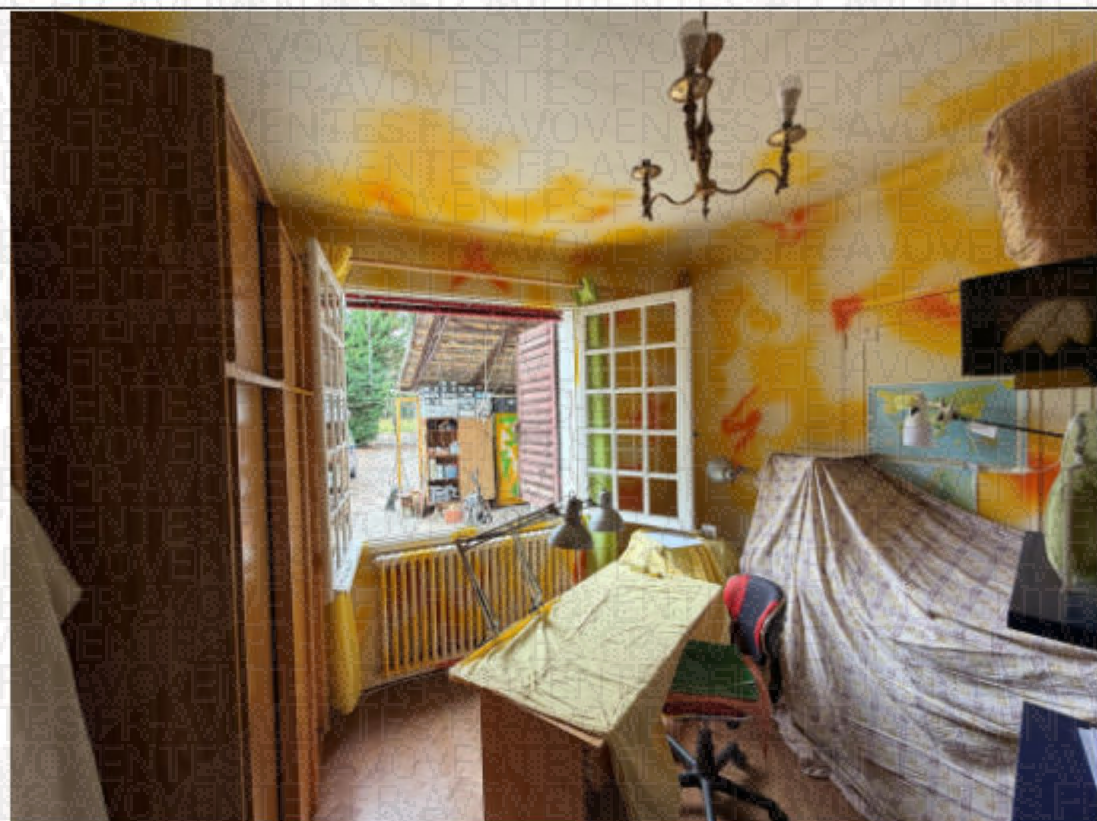
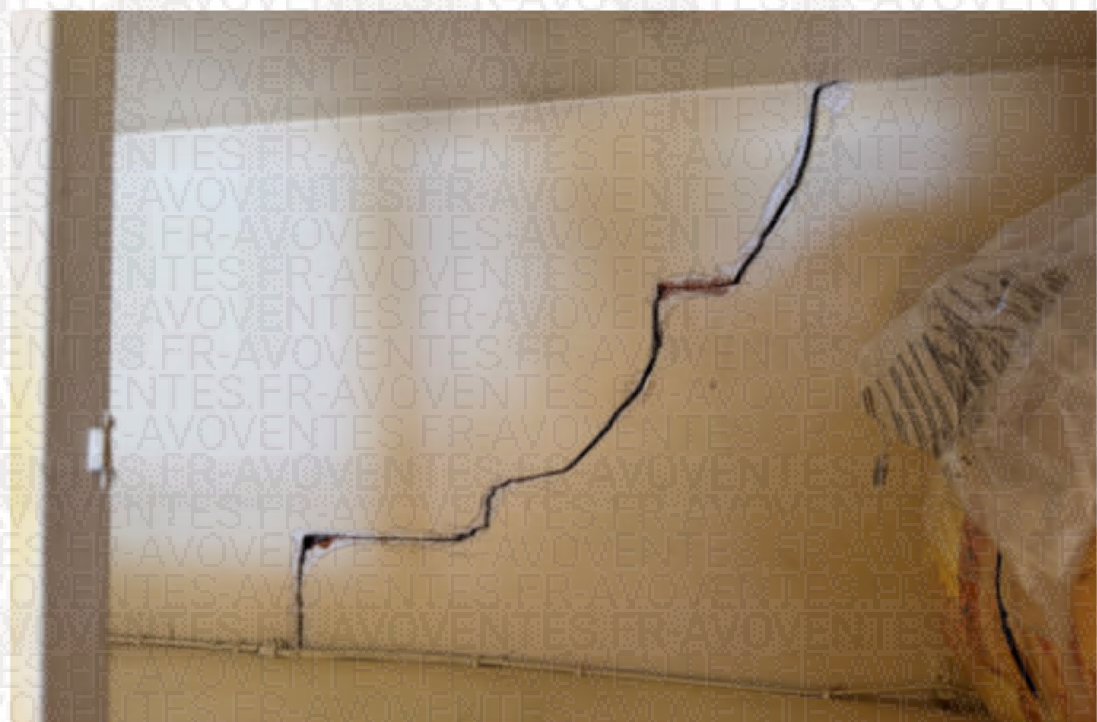
*Sol, murs, plafond :* Parquet en bois massif au sol. Murs enduits peints avec des effets de couleur. Fissuration à l'intérieur du placard. Plafond plâtre peint (briquetage sous-jacent ressortant par effet de l'humidité).

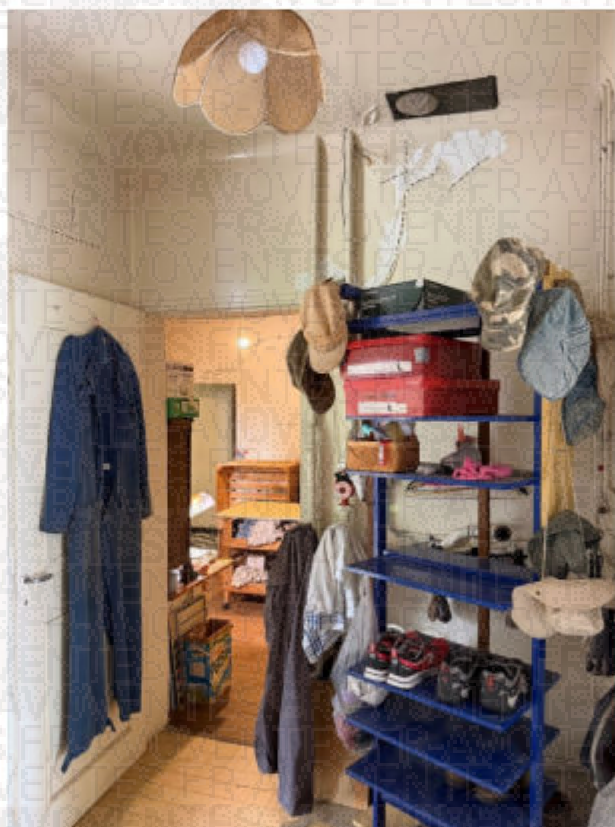
*Sol, murs, plafond* : Sol carrelé. Murs enduits peints, fissurés. Fissurations matérialisées avec du masquant adhésif pour peinture et un surlignage par-dessus en pointillé, comme précédemment. Plafond plâtre anciennement peint.

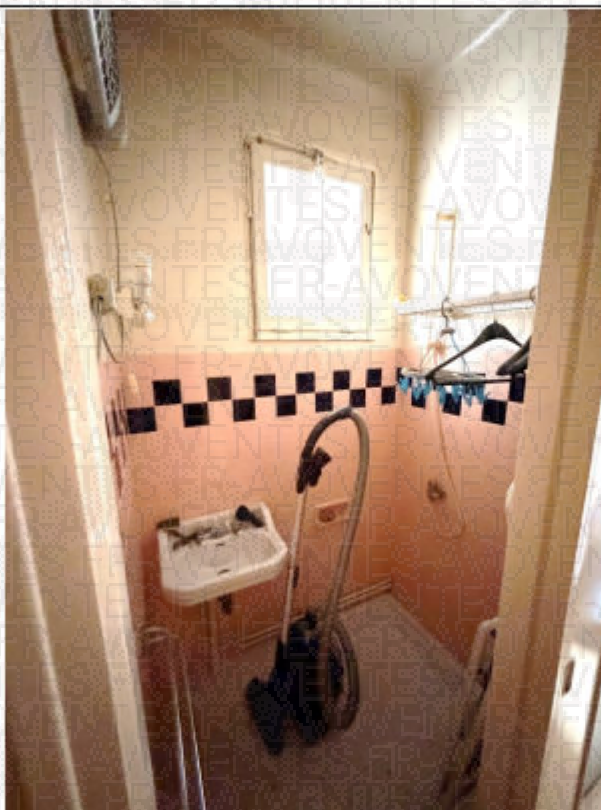
*Sol, murs, plafond* : Sol carrelé. Murs carrelés et peints au-dessus. Plafond plâtre peint. Quelques fissurations.

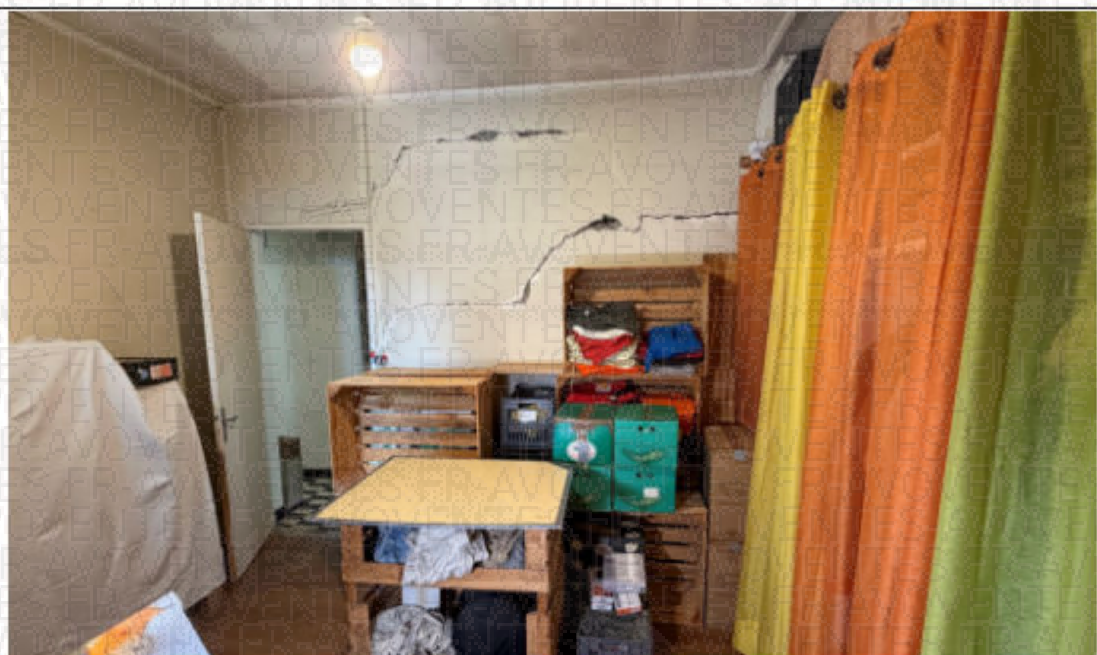
*Sol, murs, plafond* : Plancher bois au sol. Murs enduits peints. Fissurations importantes côté dégagement suivant. Plafond habillé d'isorel peint.

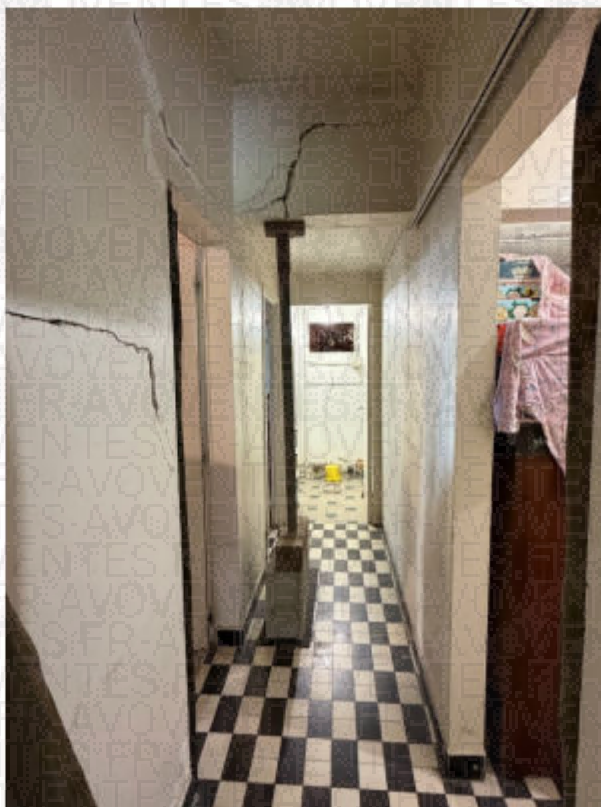
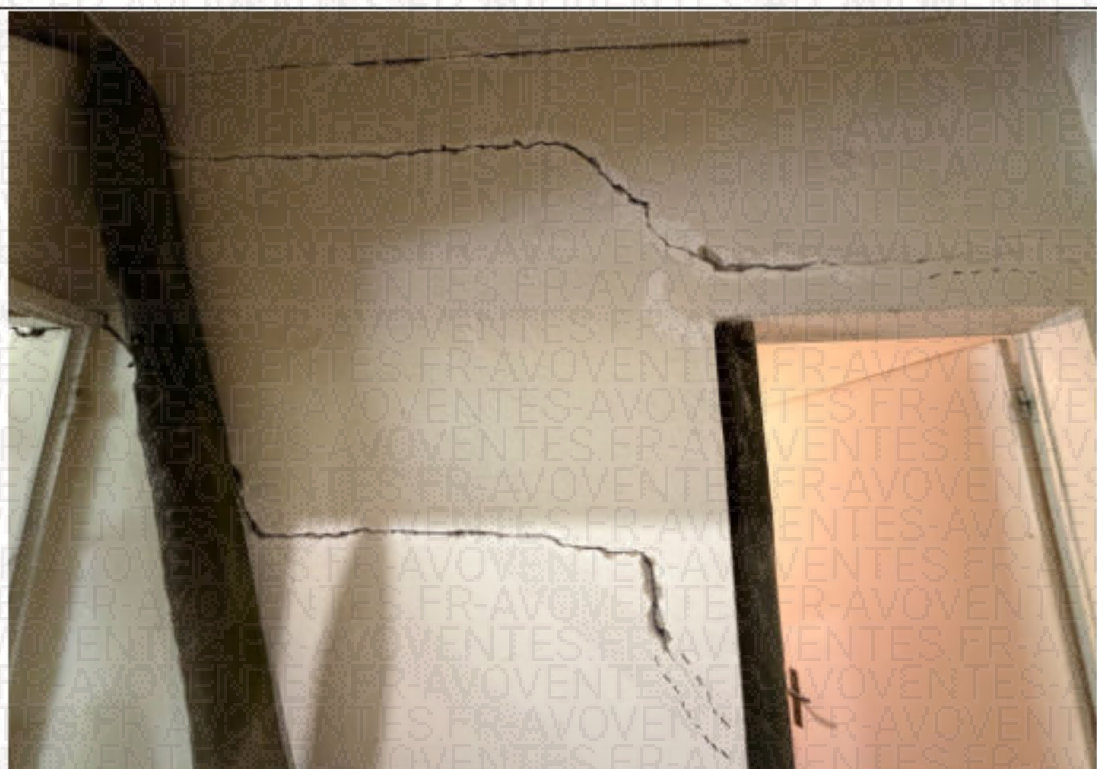
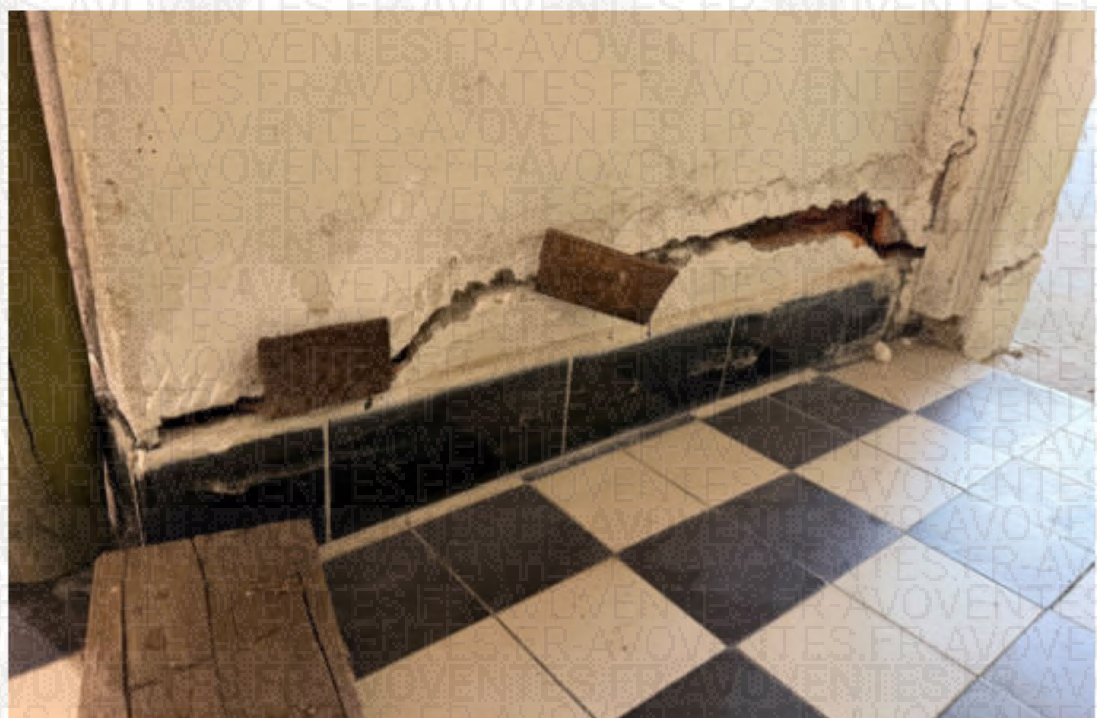
*Sol, murs, plafond* : Sol carrelé. Une zone d'affaissement le long du mur avec des fissurations. Murs enduits peints. Fissurations importantes. Plafond habillé d'isorel peint. Fissuration importante au niveau de la poutre en béton, soulignée par une mise sous étau. Présence de divers autres étayages.

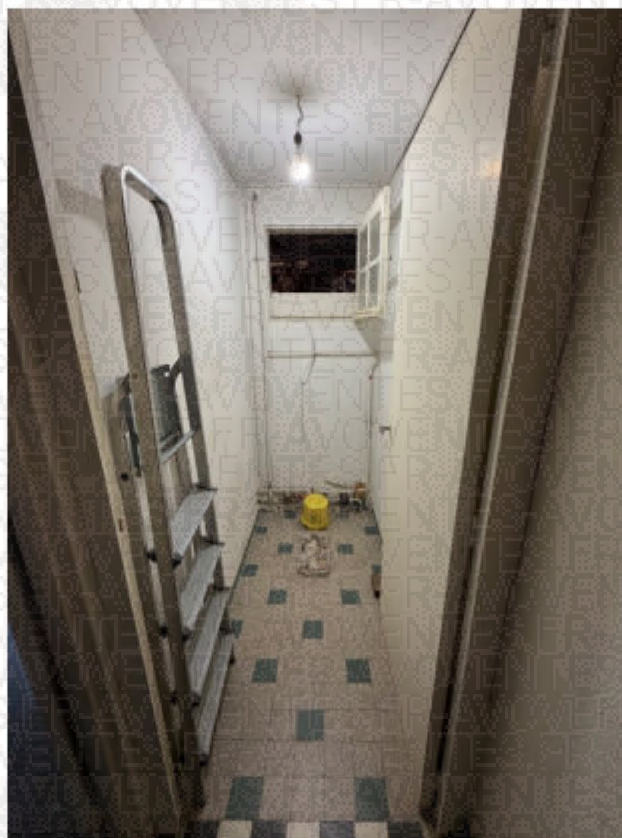
*Sol, murs, plafond* : Sol carrelé. Affaissement du sol vers le dégagement. Murs enduits peints. Fissuration importante sur le mur du fond. Plafond habillé d'isorel peint. Trace d'infiltration au plafond.

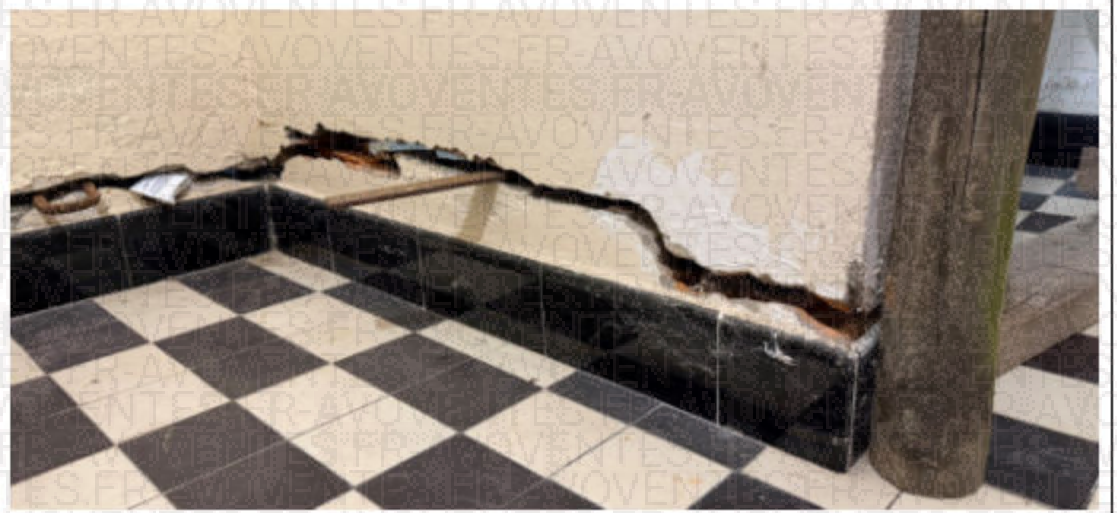
#### Ancienne cuisine

*Sol, murs, plafond* : Sol carrelé. Affaissement vers le dégagement. Murs enduits peints. Fissurations importantes côté dégagement. Plafond habillé d'isorel peint. Présence d'étais sous la poutre en béton, mais pas de fissures apparentes au niveau de la poutre.

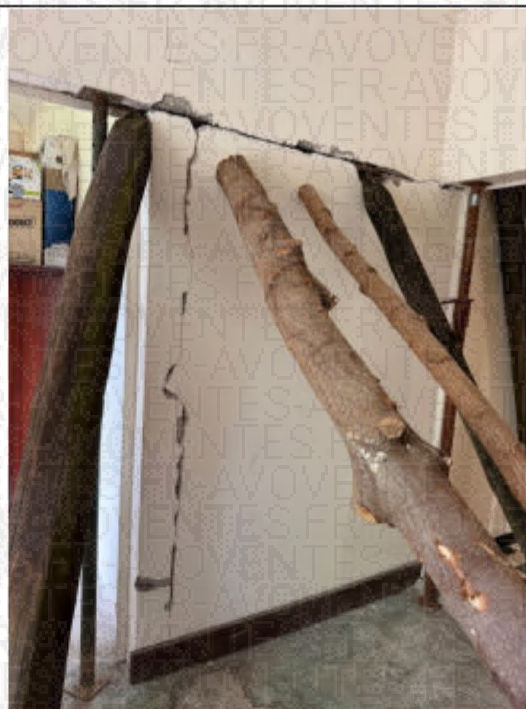
### Ancien salon

**Sol, murs, plafond :** Sol cimenté. Murs enduits peints. Fissurations importantes côté dégagement. Plafond habillé d'isorel peint. Présence d'étais sous la poutre en béton. Traces d'infiltration au plafond.

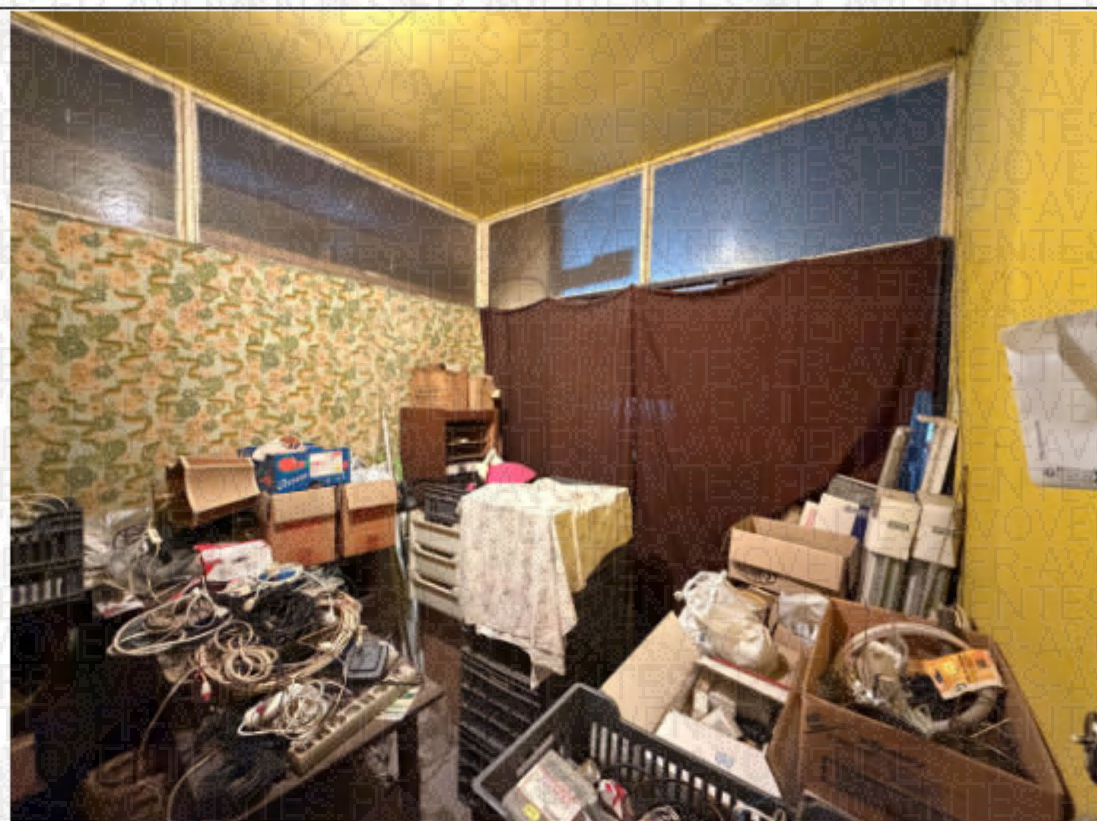
Pièce gagnée sur la forge

*Sol, murs, plafond* : Sol cimenté. Murs enduits tapissés ou peints. Présence de fissurations. Plafond habillé d'isorel peint.

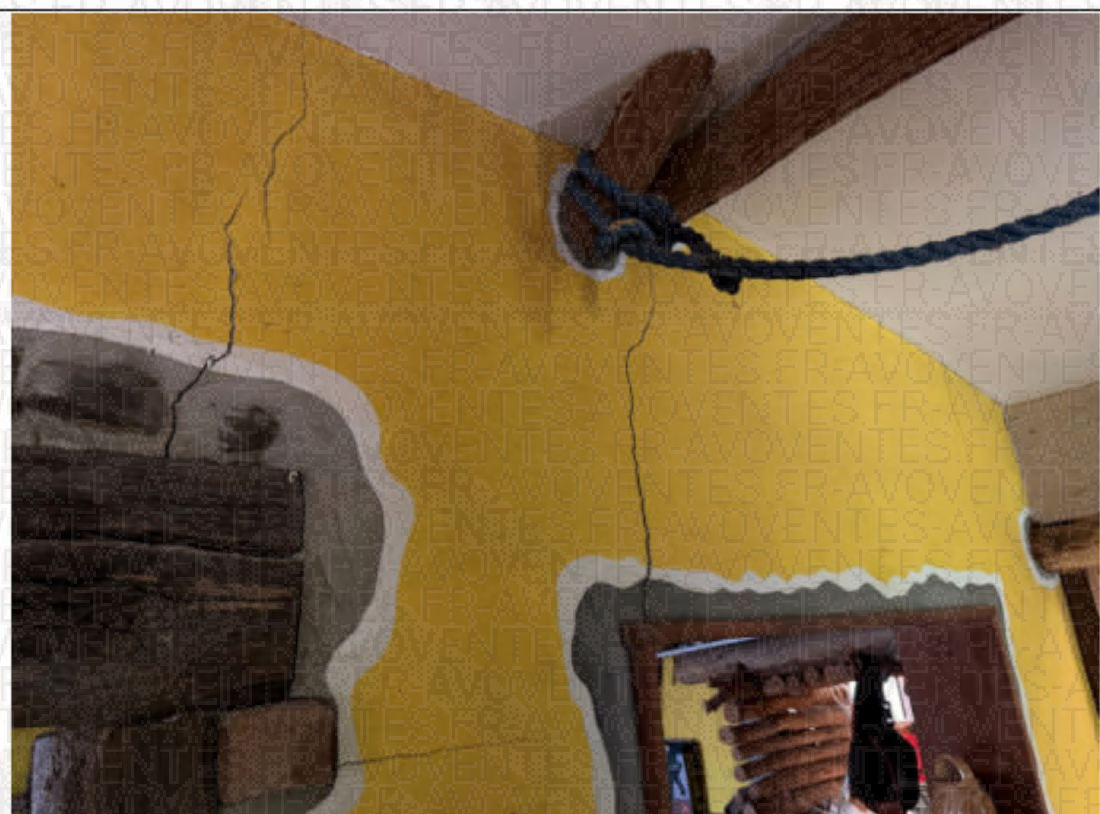
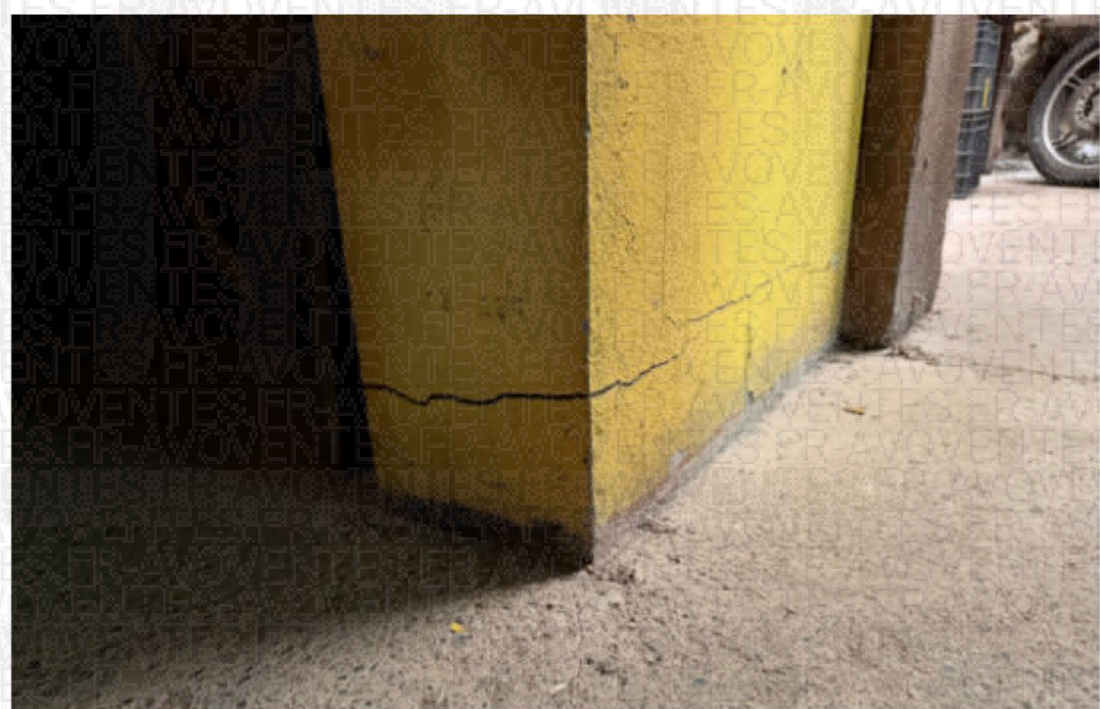
### Salle de restauration

*Sol, murs, plafond* : Sol bétonné. Murs enduits ou lambrissés. Fissurations au niveau du mur de séparation entre les deux parties de la pièce. Plafond doublé d'isorel peint avec quelques poutres apparentes.

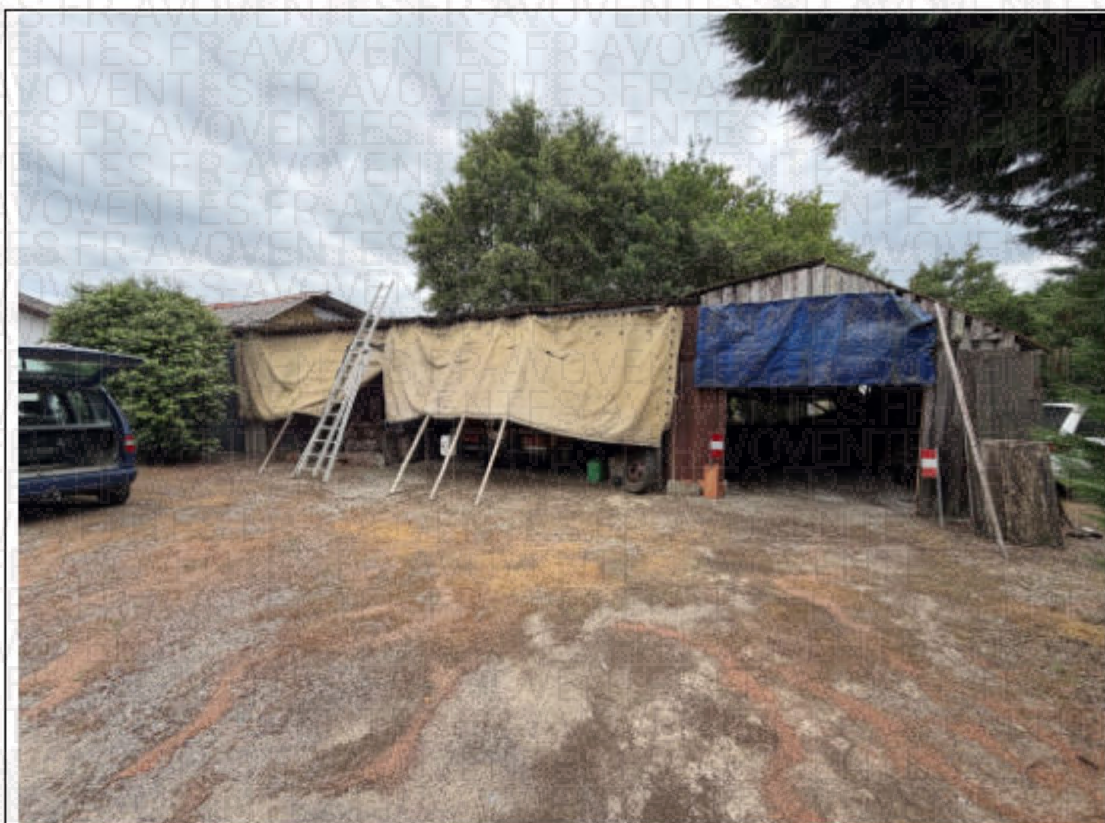
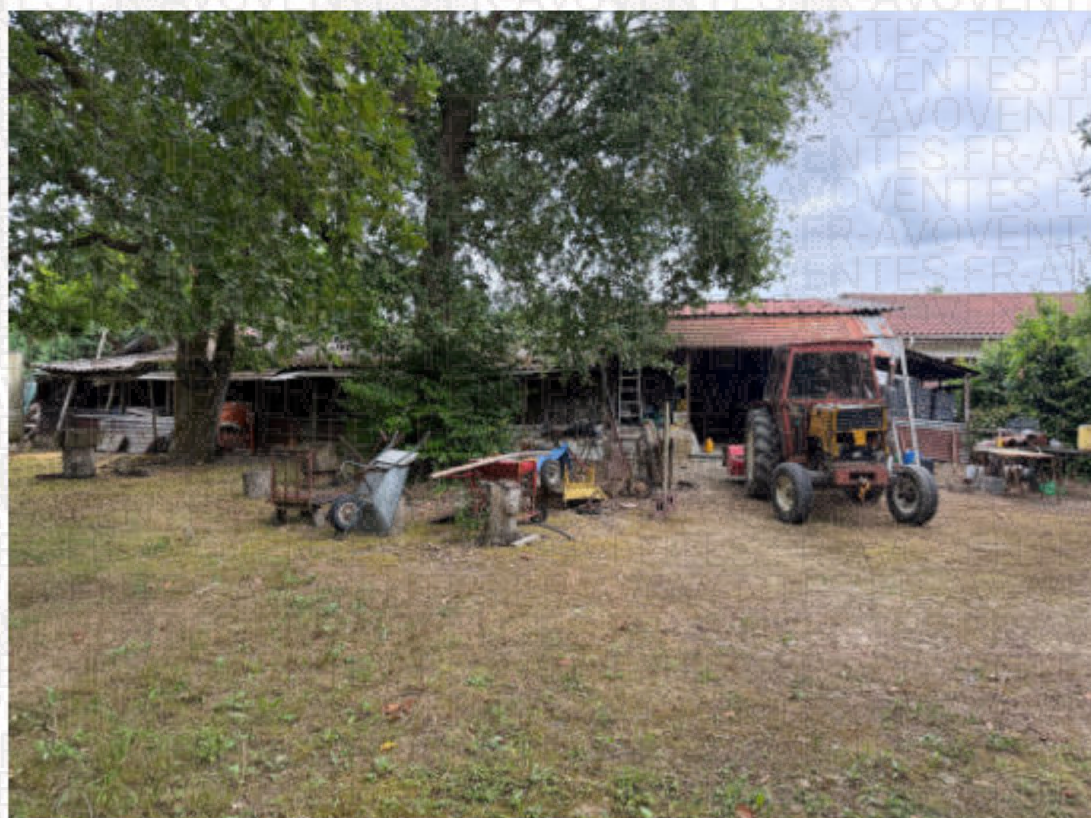
### **Le hangar**

Le bâtiment est rudimentaire et vieillissant. Il est raccordé à l'électricité.

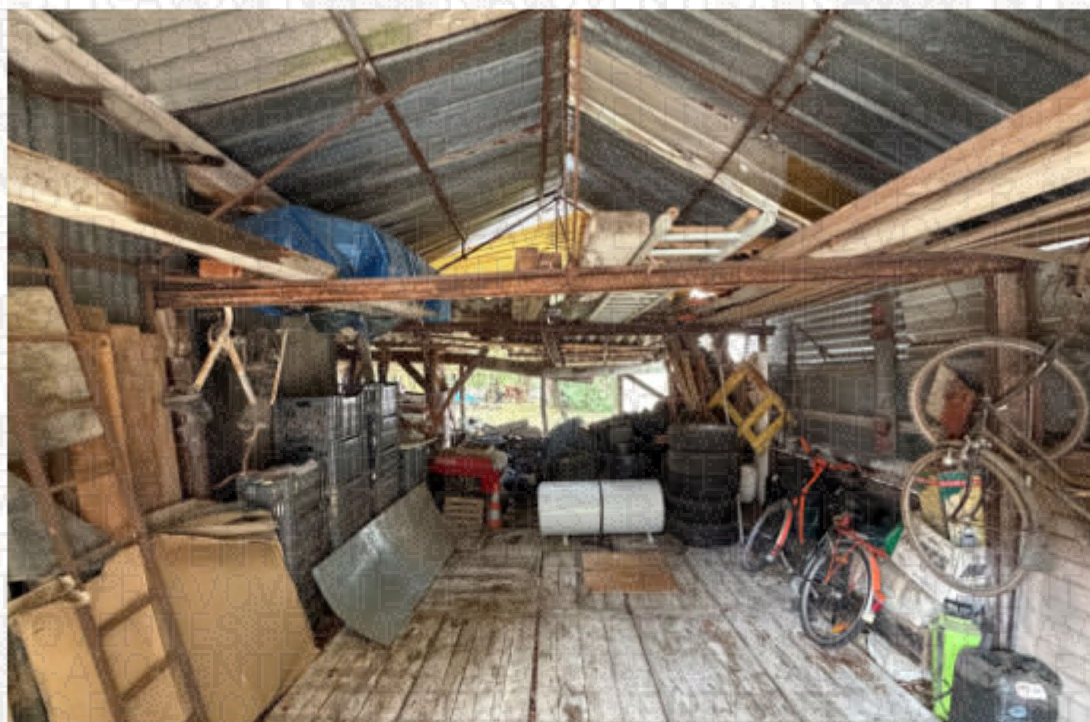
Première alvéole

*Huisseries* : Porte de garage en bois hors d'usage.
