PROCES VERBAL DE CONSTAT

**LE LUNDI VINGT ET UN OCTOBRE
DEUX MILLE VINGT QUATRE
de 14 heures 00 à 15 heures 05.**

à CERNOY EN BERRY (Loiret) - Le Petit Bray

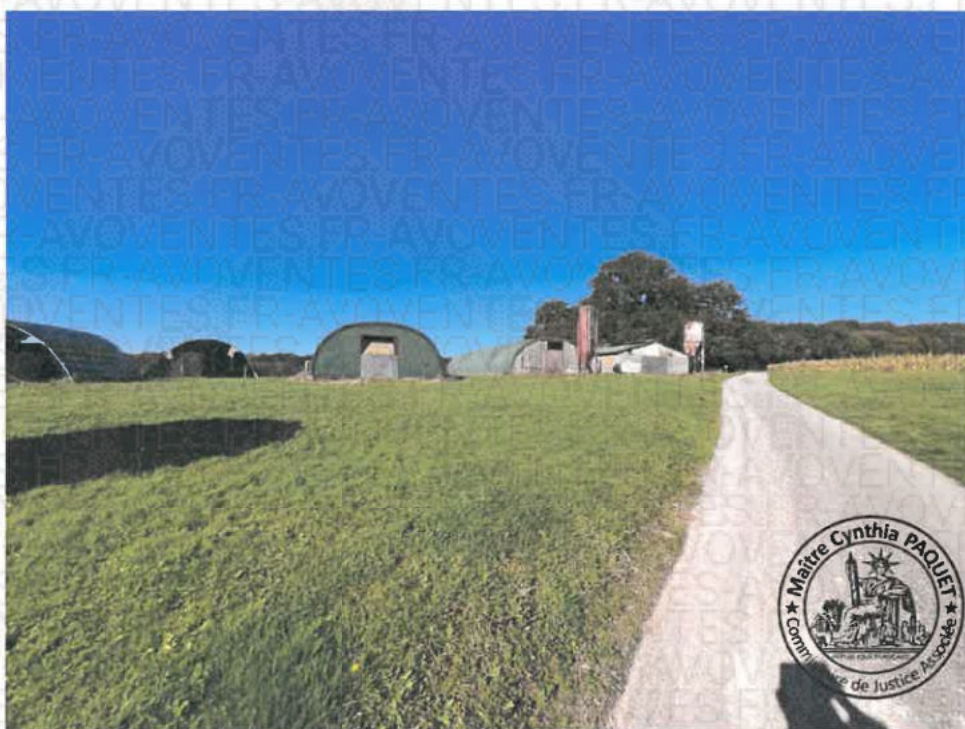
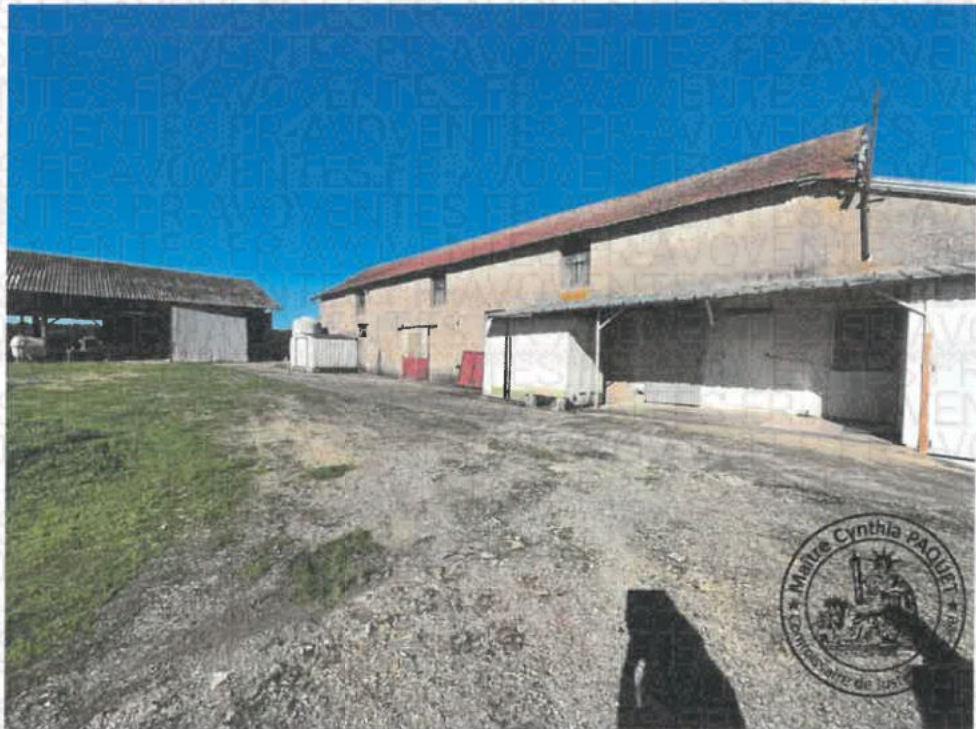
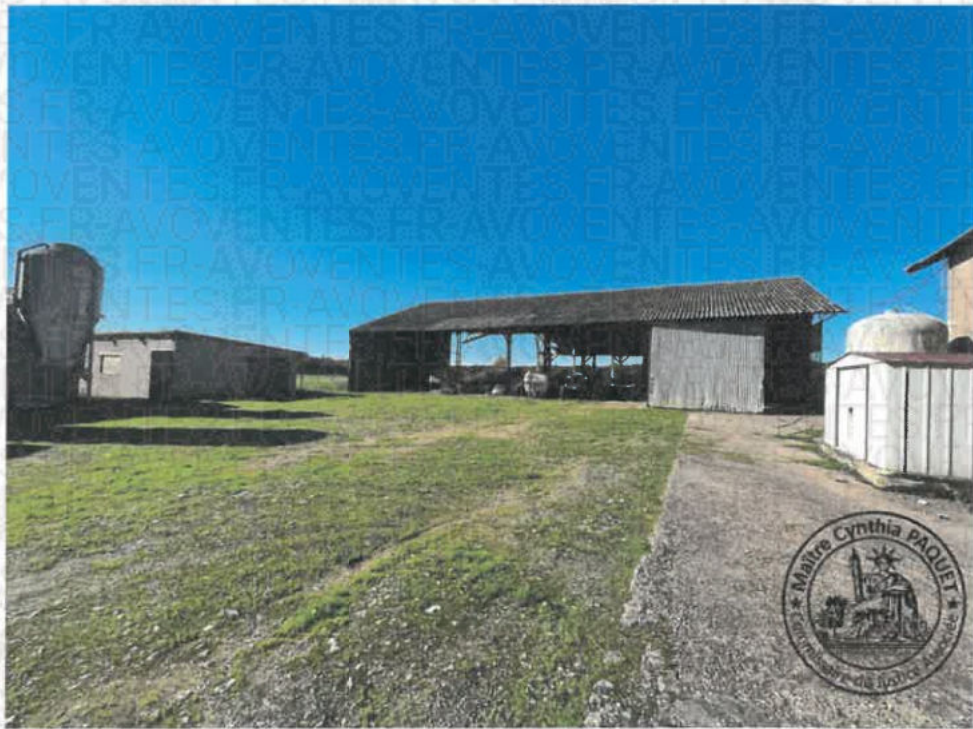
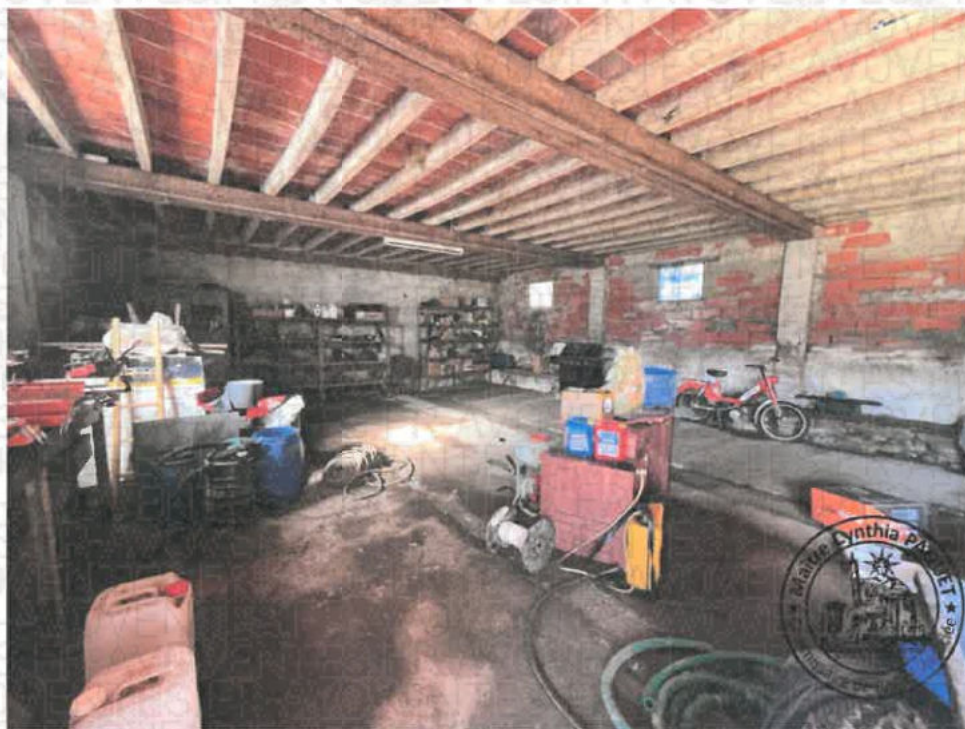
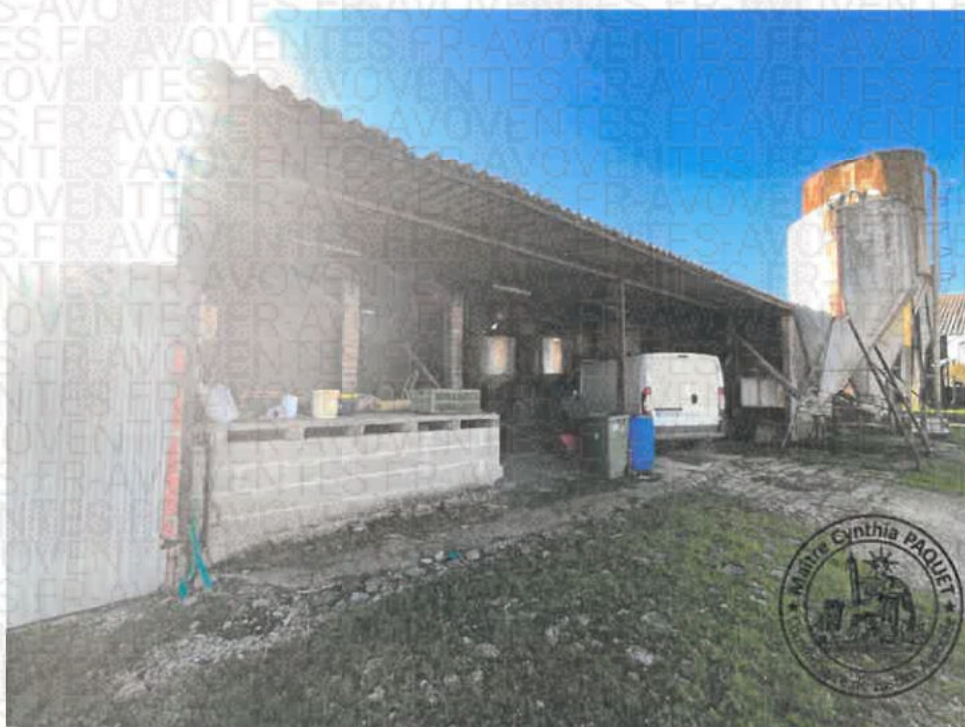
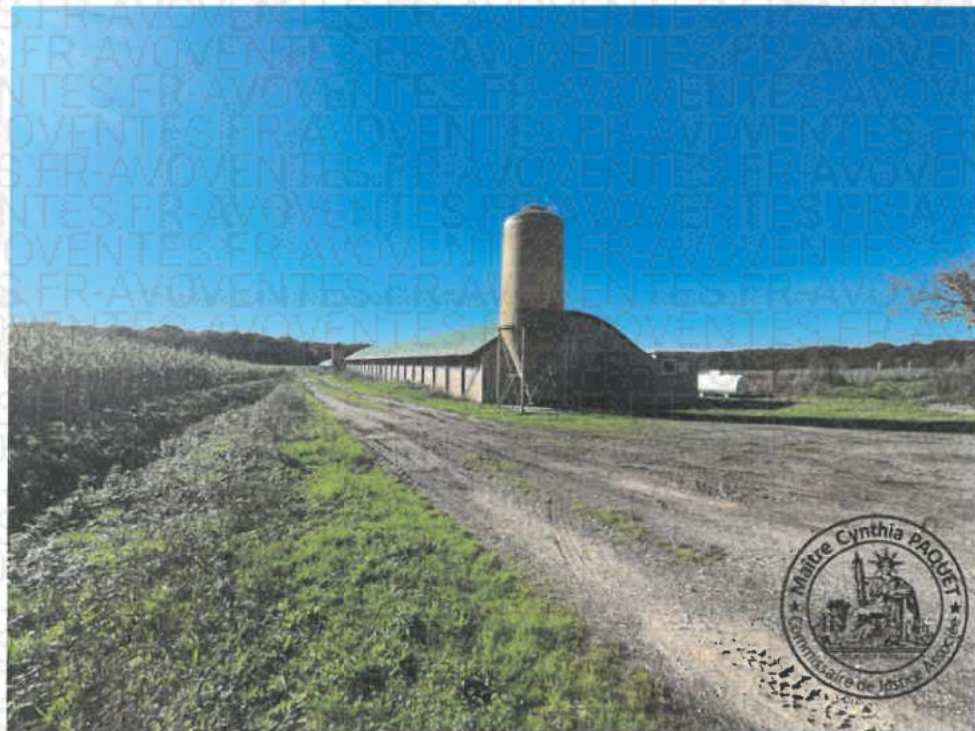
La maison s'insère dans un ensemble de bâtiments type corps de ferme.

Sur les parcelles se trouvent :

- trois anciens poulaillers
- une grange d'environ 300m²
- plusieurs hangars agricoles
- deux poulaillers de construction récente d'une surface de 400m² chacun
