PROCÈS-VERBAL DE DESCRIPTION

Au sein d'un immeuble sis 2, allée Ambroise Thomas, 93110 Rosny-sous-Bois, au premier étage, porte gauche depuis l'ascenseur ou porte droite depuis l'escalier, composé comme suit :

Me suis transportée ce jour, **MERCREDI QUATRE FÉVRIER DEUX MILLE VINGT-SIX, à 11 heures 00** dans un immeuble 2, allée Ambroise Thomas, 93110 Rosny-sous-Bois.

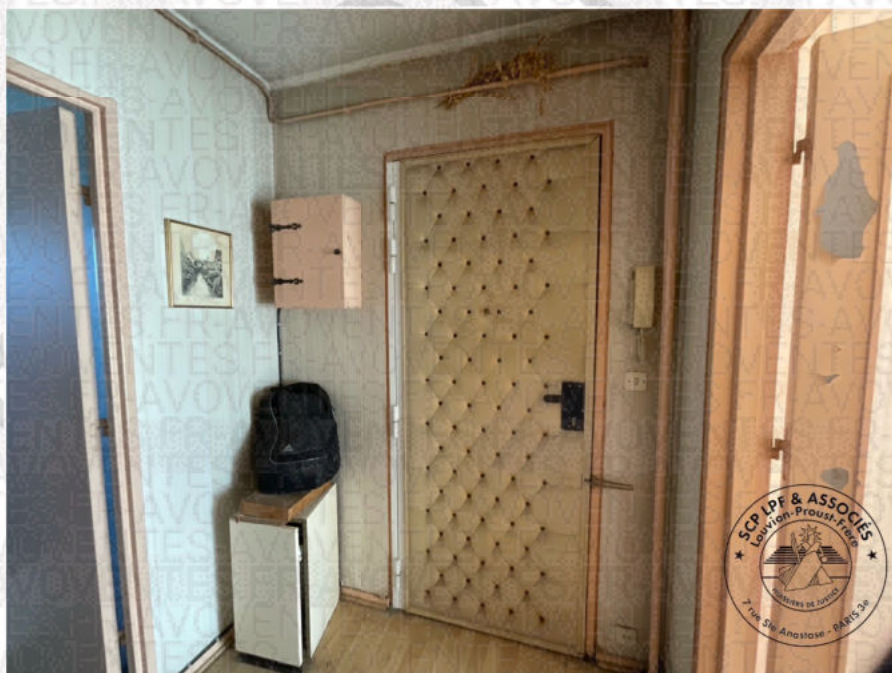
1.

Cette entrée dessert un salon avec un balcon, une cuisine et un couloir qui mène vers un coin nuit composé de 2 chambres, un dressing (debarras), une salle de bains et des sanitaires.

Sur la gauche, une double porte à oculus vitrés transparents dessert la pièce principale.

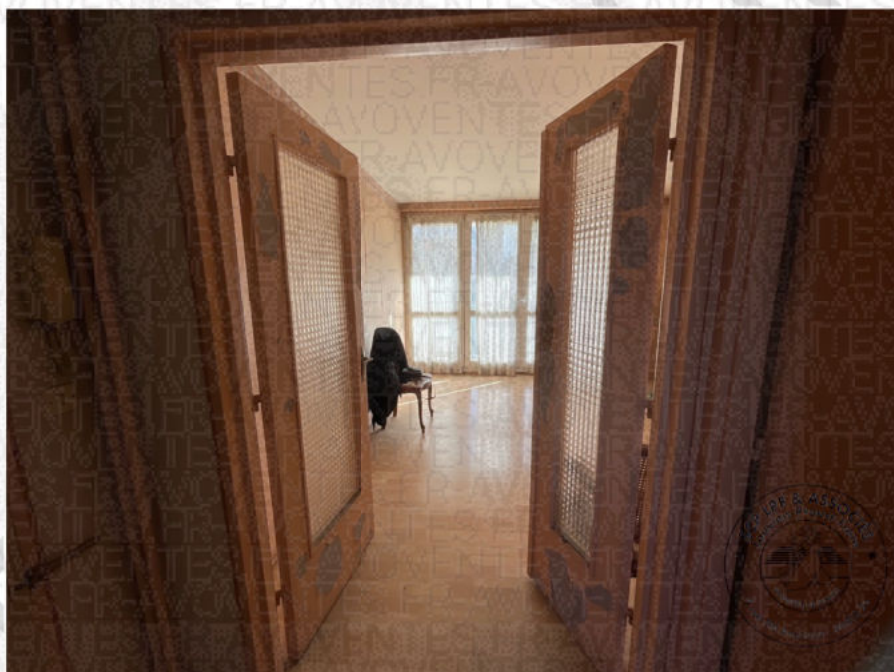
1.

L'éclairage naturel est assuré par des portes-fenêtres à double vitrage intact avec des huisseries en PVC en bon état ; elles sont équipées de volets électriques extérieurs avec leurs télécommandes.

Présence d'un balcon filant.

Le sol est revêtu de parquet stratifié à l'état d'usage, mais ne présentant pas de dégradation apparente.

Les murs sont tapissés de papier peint défraîchi et ancien.

Le plafond est recouvert de peinture poussiéreuse et vétuste.

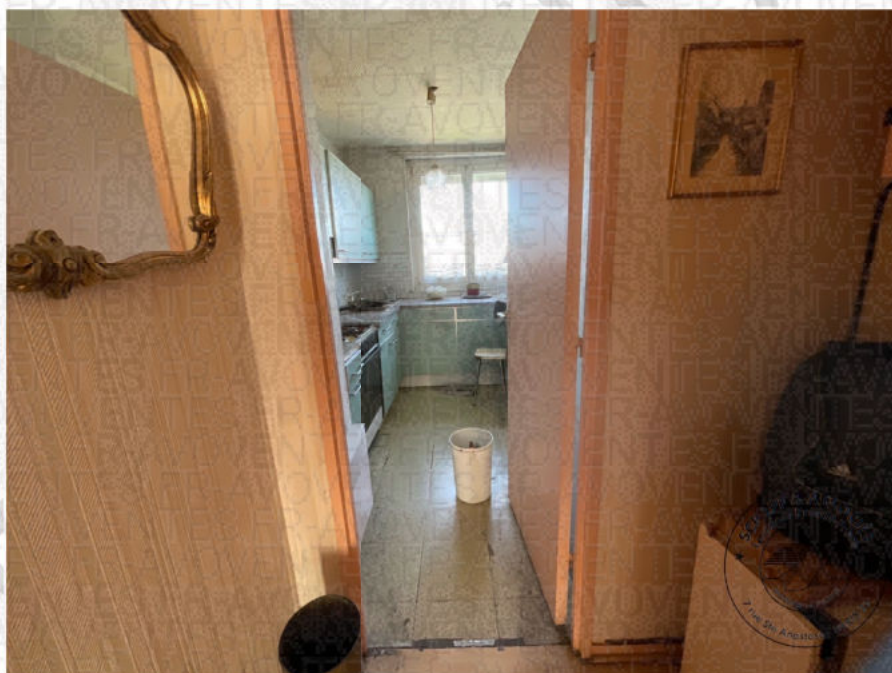
1.

L'éclairage naturel est assuré par une fenêtre en PVC à double vitrage, protégée par un volet électrique et sa télécommande. Les vitres sont intactes.

Le sol est habillé d'un revêtement thermoplastique imitation granite présentant des dégradations, très ancien.

Les murs sont recouverts de peinture défraîchie, vétuste présentant des fissures et des impacts.

Le faux plafond est composé de dalles de liège revêtues de peinture défraîchie.

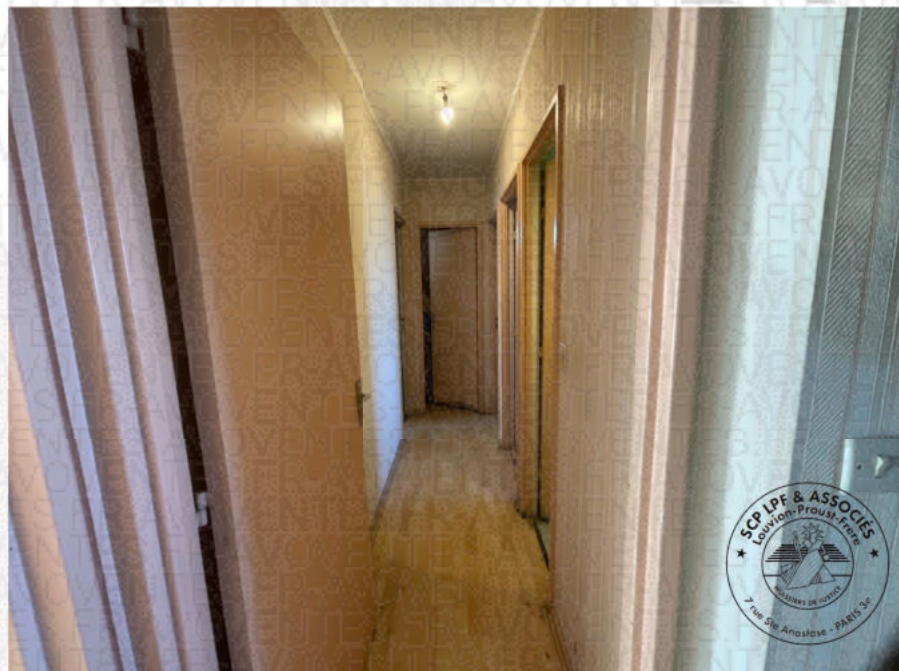
1.

Le sol est revêtu de parquet stratifié ancien.

Les murs sont tapissés de papier peint défraîchi et ancien.

Le plafond est recouvert de peinture ancienne.

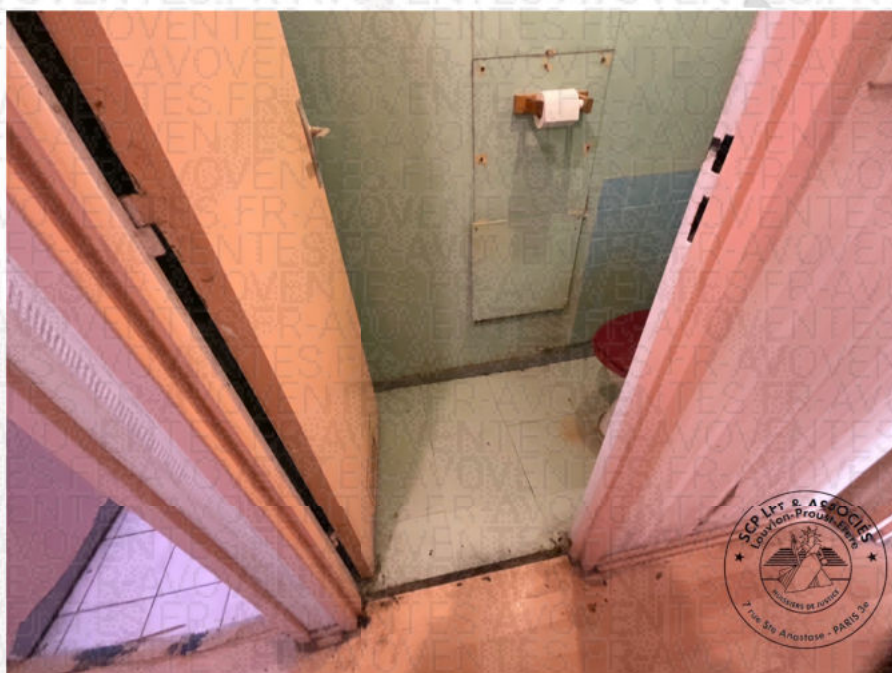
1.

Le sol est recouvert d'un revêtement thermoplastique.

Les murs et le plafond sont tapissés de papier peint défraîchi et ancien.

La pièce est équipée d'une cuvette de w.c. à l'anglaise en faïence blanche, avec un siège et abattant en PVC, reliée à une chasse d'eau.

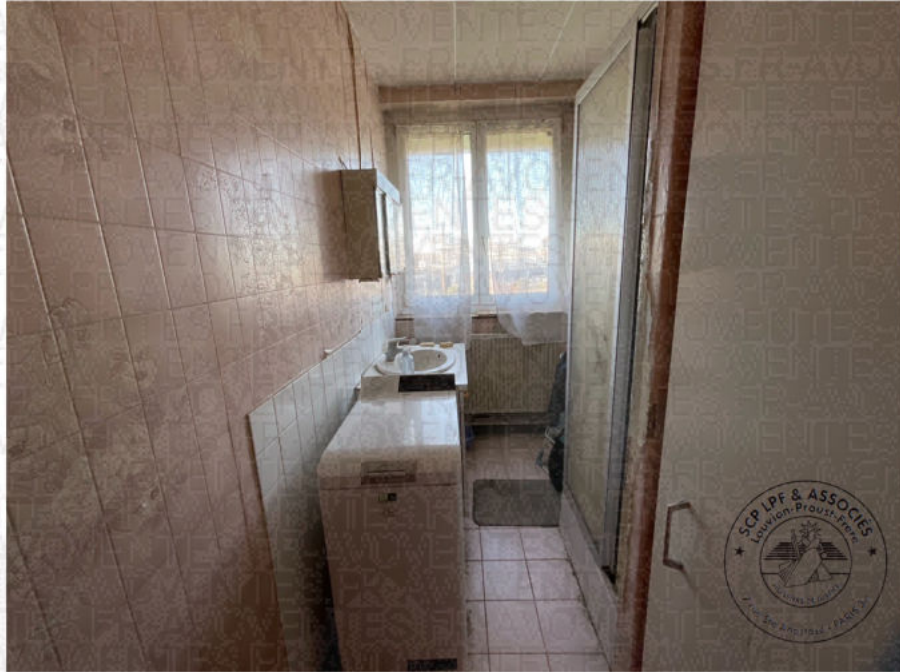
4.

Le sol est revêtu de carrelage sans dégradation à l'exception de quelques éclats d'usage.

Je constate que les joints présentent des moisissures.

Il existe des marques de dégâts des eaux ou d'infiltrations.

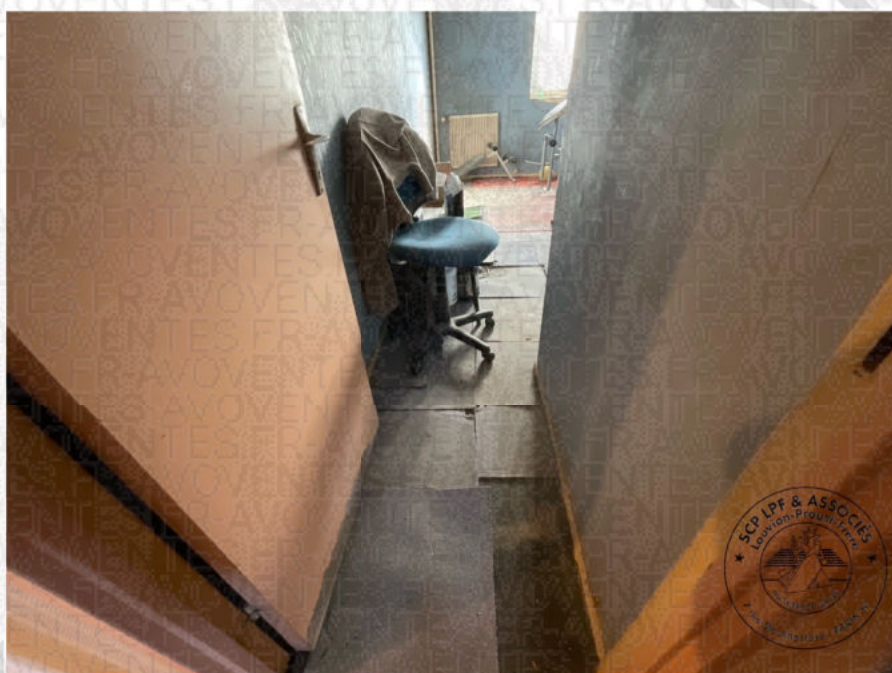
1.

Les murs sont tapissés de papier peint défraîchi et ancien.

Le plafond est composé de dalles de liège défraîchies et anciennes.

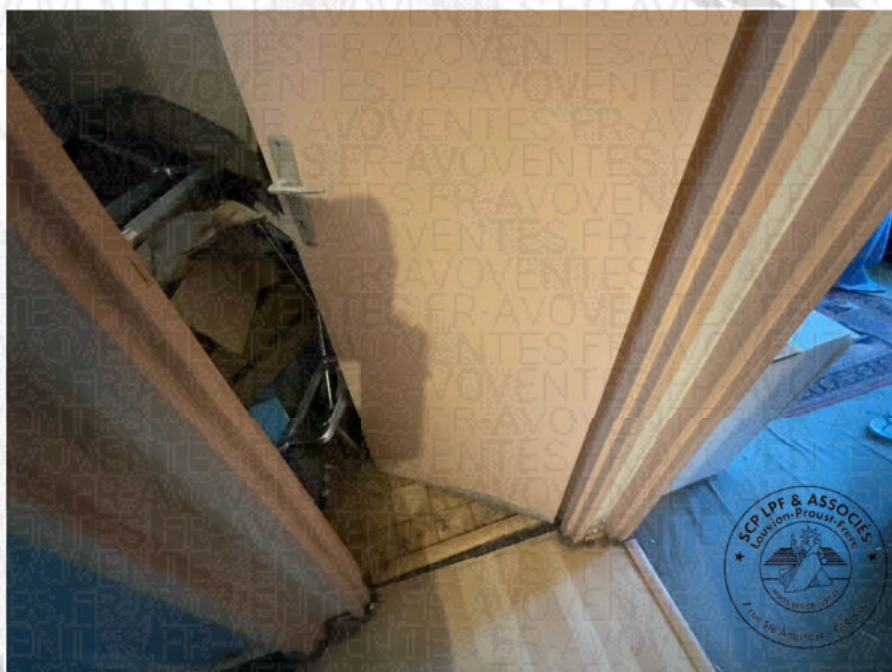
1.

Présence d'un placard.

La pièce est encombrée et défraîchie.

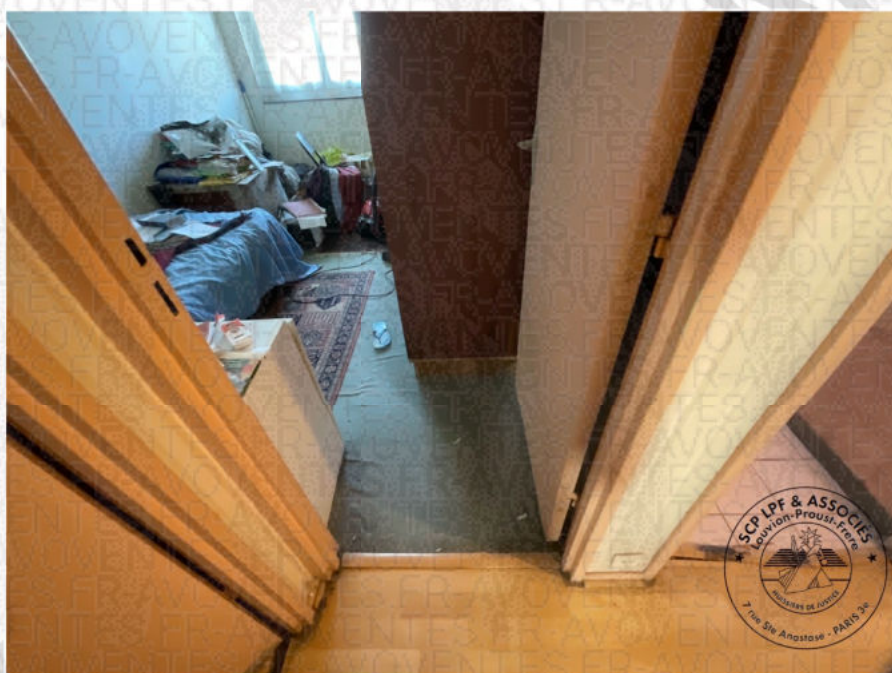
1.

Les murs sont recouverts de peinture ancienne et défraîchie.

Le plafond est composé de dalles de liège défraîchies et anciennes.
